แนวคิดในการอนุรักษ์สถาปัตยกรรมอั้งหม่อหลาวในภูเก็ต

AN APPROACH TO THE ARCHITECTURAL CONSERVATION OF
HISTORIC HOUSES "ANG MOR LAO" IN PHUKET

A Thesis Submitted in Partial Fulfillment of the Requirements
for the Degree of Master of Architecture Program in Architecture

Chulalongkorn University

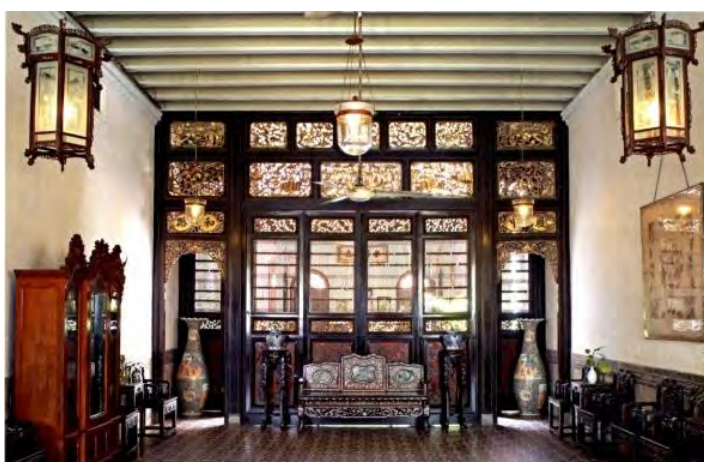
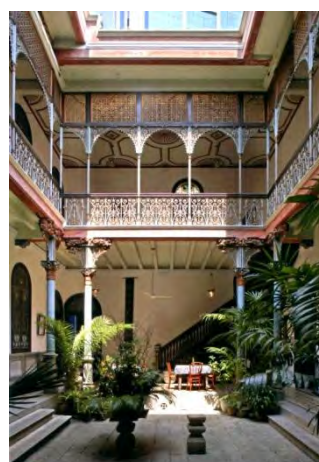
ภาพที่ 2.2 ภาพแสดงส่วนของโถงต้อนรับ (ซ้าย) และลานเอนกประสงค์ (ขวา) ของ บ้าน เจิง ฟัต เจ้อ แมนชั่น (Cheong Fatt Tze Mansion) ซึ่งได้จัดรูปแบบการใช้สอยตามความเชื่อแบบจีน
ที่มา : Chinese Houses of Southeast Asia, p.131

คฤหาสน์ เจิง ฟัต เจ้อ เริ่มก่อสร้างตั้งแต่ปีพ.ศ.2439-2447 (ซึ่งตรงกับสมัยรัชกาลที่ 5 ของไทย) ซึ่งใช้เวลาในการสร้างทั้งหมดกว่า 7 ปี โดยคณะช่างฝีมือจากประเทศจีน ที่ร่วมกันรังสรรค์คฤหาสน์ที่โอ่อ่าสง่างามอันประกอบด้วย ห้องจำนวน 38 ห้อง ลานเอนกประสงค์กรุแผ่นหินแกรนิตจำนวน 5 ลาน บันได 7 ตำแหน่งและหน้าต่างจำนวน 220 บาน องค์ประกอบเหล่านี้มีการออกแบบตกแต่งที่สะท้อนถึงลักษณะและวิถีชีวิตที่ผสมผสานของเจ้าของคฤหาสน์

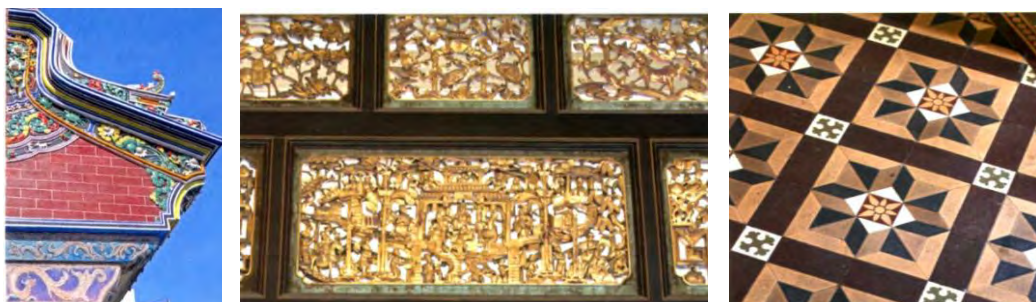
ภาพที่ 2.3 ภาพแสดงการประดับตกแต่งลวดลายด้วยกระเบื้องเคลือบของจีน (ซ้าย) การแกะสลักไม้แบบจีน (กลาง) และการกรุกระเบื้องพื้นเป็นลวดลายเรขาคณิต (ขวา) ของ บ้าน เจิง ฟัต เจ้อ แมนชั่น (Cheong Fatt Tze Mansion) ซึ่งได้จัดรูปแบบการใช้สอยตามความเชื่อแบบจีน
ที่มา : Chinese Houses of Southeast Asia, p.131

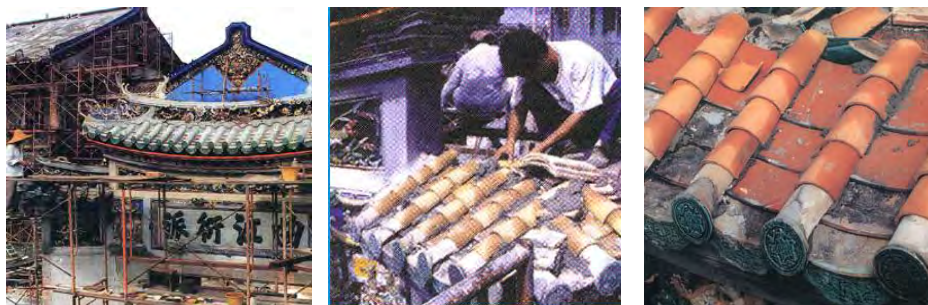
การซ่อมแซมหลังคาต้องนำเข้ากระเบื้องและปูนที่ผสมเส้นใยและขนสัตว์แบบดั้งเดิมจากจีน ระบบการก่อสร้างหลังคานี้เป็นระบบเดียวกันกับที่ใช้สร้างวัด วังหรือคฤหาสน์ขนาดใหญ่ในจีน โดยกระเบื้องที่ใช้มีสองลักษณะ คือ กระเบื้องที่มีขนาดใหญ่และแบนจะวางบนตงไม้ และมุงทับด้วยกระเบื้องกาบกล้วยและส่วนปลายด้วยกระเบื้องเซรามิกสีเขียว

ภาพที่ 2.4 ภาพแสดงการซ่อมแซมหลังคา

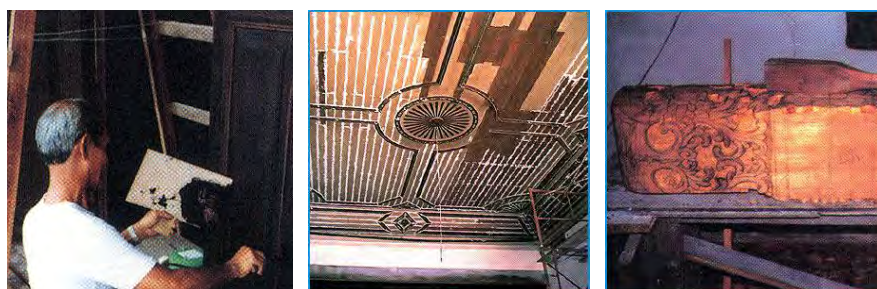
ส่วนงานซ่อมแซมแกะสลักไม้ ได้จ้างช่างไม้จากกวางตุ้งเข้ามา โดยใช้เครื่องมือช่างโบราณ ซึ่งใช้เวลากว่าสามปีในการซ่อมบำรุง ทำสี และขัดเงาให้แก่งานแกะสลักต่างๆ บานเกล็ดประตู เพดานที่ทำด้วยไม้ โดยไม้ที่ใช้ซ่อมแซมเป็นไม้สักและไม้ตะเคียน เคลือบด้วย ta cik หรือยางไม้ที่สามารถกันปลวกได้ ทาทับผิวไม้ทั้งหมด 7 ชั้น เพื่อสร้างความคงทนที่สามารถรักษาสภาพนี้ไปได้กว่าร้อยปี

ภาพที่ 2.5 การซ่อมแซมงานไม้ของช่างจีนที่จ้างเข้ามา

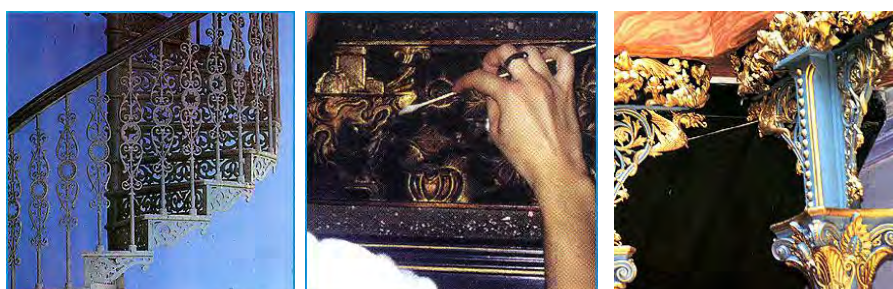
งานเหล็กหล่อซึ่งแต่ดั้งเดิมนั้นนำเข้ามาจากเมืองกลาสโกว์ ประเทศสกอตแลนด์ ทำการซ่อมแซมด้วยการหล่อเหล็กจากต้นแบบเดิมโดยช่างท้องถิ่น แล้วนำมาเสริมในส่วนที่ชำรุด ส่วนงานเหล็กอื่นๆ ได้แก่ บันไดเวียนแบบวิคตอเรียน, หัวเสาโครินเธียนที่ตั้งในลานใหญ่ของบ้าน, แผงรั้วภายนอก, ฝ้าคลุม และขาตั้งโคมไฟ งานเหล็กหล่อทั้งหมดนี้ถูกถอดลงมาอย่างระมัดระวัง เพื่อขัดสนิม เคลือบน้ำยากันสนิม และทำสีใหม่

ส่วนที่ประดับตกแต่งด้วยทอง คณะอนุรักษ์เลือกที่จะทำความสะอาดเพื่อกำจัดสิ่งสกปรกออกแทนที่จะชุบทองใหม่ โดยใช้ก้านสำลีจุ่มกรดอ่อนๆ ดังภาพที่ 2.6 แล้วเช็ดคราบฝุ่นและน้ำมันที่เกาะอยู่กว่าศตวรรษออก ถือเป็นงานชุบชีวิตงานและคงไว้ซึ่งวิธีช่างแบบดั้งเดิม ส่วนการทำ ความสะอาดงานเป็นไปอย่างประณีต เช่น ส่วนของบานประตูแกะสลักไม้บริเวณโถงทางเข้าและห้องนั่งเล่นชั้นล่าง ซึ่งใช้เวลาถึง 26 ชั่วโมงในการทำมาสะอาดประตูเพียงด้านเดียว เป็นต้น

ภาพที่ 2.6 งานซ่อมแซมเหล็กและงานประดับตกแต่งด้วยทอง

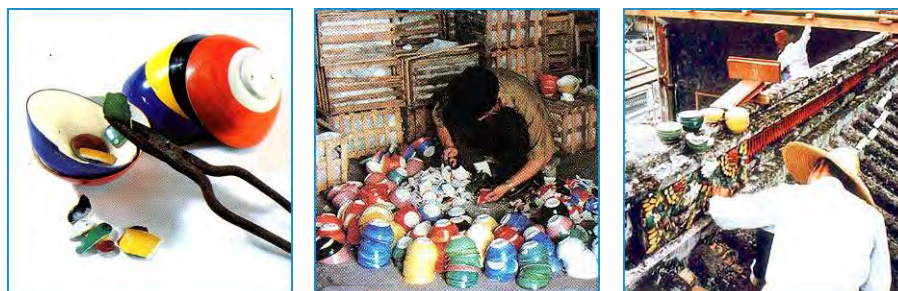
ในการซ่อมบำรุงงานประดับกระเบื้องเคลือบ (chien nien) ได้สั่งทำถ้วยชามเครื่องปั้นดินเผาขึ้นเป็นพิเศษกว่า 10,000 ใบที่เมืองฮกเกี้ยน ประเทศจีน ช่างชาวจีนเริ่มทำการ

ซ่อมด้วยการเคาะตัดขามกระเบื้องด้วยคีม แล้วประดับลงบนตำแหน่งเดิมที่เป็นภาพเทพเจ้า จาก ทิวทัศน์และทวยเทพต่างๆ ในเทพนิยายของจีนดังภาพที่ 2.7

ภาพที่ 2.7 การซ่อมงานประดับกระเบื้องเคลือบด้วยการเคาะตัดขามกระเบื้อง ด้วยคีม แล้วประดับลงบนตำแหน่งเดิม

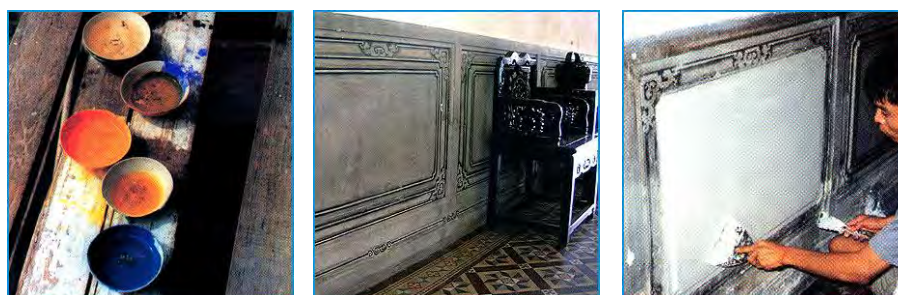
ส่วนภาพสีฝุ่นที่หน้าบันถูกฟื้นฟูขึ้นใหม่ ด้วยสีที่ทำมาจากไข่ขาวผสมกับผงสีที่ สกัดจากธรรมชาติ และเคลือบผิวด้วยน้ำมันตังอิ้วเพื่อปกป้องจากสภาพแวดล้อม เช่นเดียวกับ ภาพเสมือนจริง (trompe l'oeil) บนคานที่ล้อมรอบลาน ใหญ่ของบ้าน ถูกฉาบปูนและทาสีใหม่ด้วย ลวดลายที่ดูเหมือนลายไม้อย่างเดิม รวมไปถึงผนัง wall dado panel หรือฝาครึ่งล่างซึ่งอยู่ใต้บัวที่ ถูกยกสูงขึ้นมา ถูกซ่อมโดยการทาสี ฉาบปูนและตกแต่งด้วยหมึกจีนอย่างระมัดระวัง

ภาพที่ 2.8 การฉาบปูนและทาสีใหม่ด้วยหมึกจีน

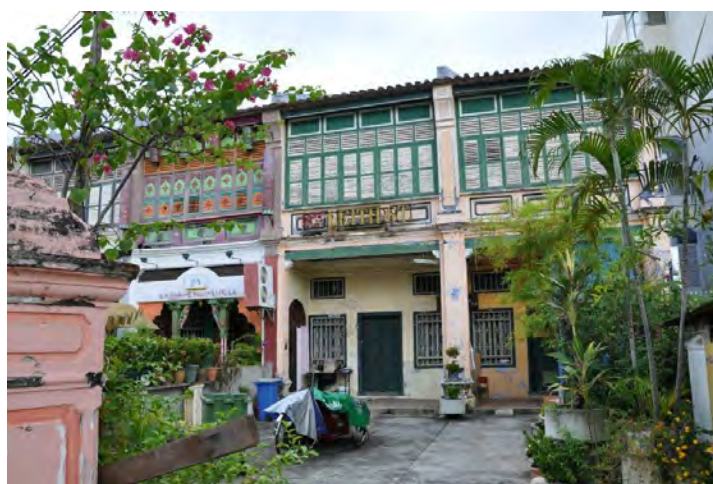
วิธีการต่างๆในการบูรณะของโครงการนี้ได้ถูกนำไปใช้ต่อในอาคารซึ่งตั้งอยู่ที่ถนนฝั่งตรงข้าม อาคารนี้เป็นอาคารขนาดเล็ก ซึ่งในสมัยของเจ้าของบ้านเดิมนั้นเป็นที่อยู่อาศัยของคนใช้และคนงาน ปัจจุบันได้บูรณะและปรับปรุงใหม่เป็นร้านอาหาร โดยเจ้าของมีความต้องการเผยแพร่ความรู้ความเข้าใจเกี่ยวกับการอนุรักษ์นี้ไปสู่บริเวณโดยรอบ ทำให้เจ้าของอาคารหลังอื่นๆเกิดความมั่นใจและพร้อมที่จะบูรณะอาคารของตน ทำให้เกิดการรวมตัวของเจ้าของอาคารเหล่านี้เพื่อปรึกษาแนวทางในการอนุรักษ์ร่วมกันทั้งงานสถาปัตยกรรมและภาพรวมของชุมชน เพื่อที่จะทำให้ป็นิ่งเป็นเมืองอนุรักษ์ที่ยั่งยืนต่อไป

ภาพที่ 2.9 ตึกแถวบริเวณตรงข้ามบ้านที่ถูกเปลี่ยนเป็นร้านอาหาร

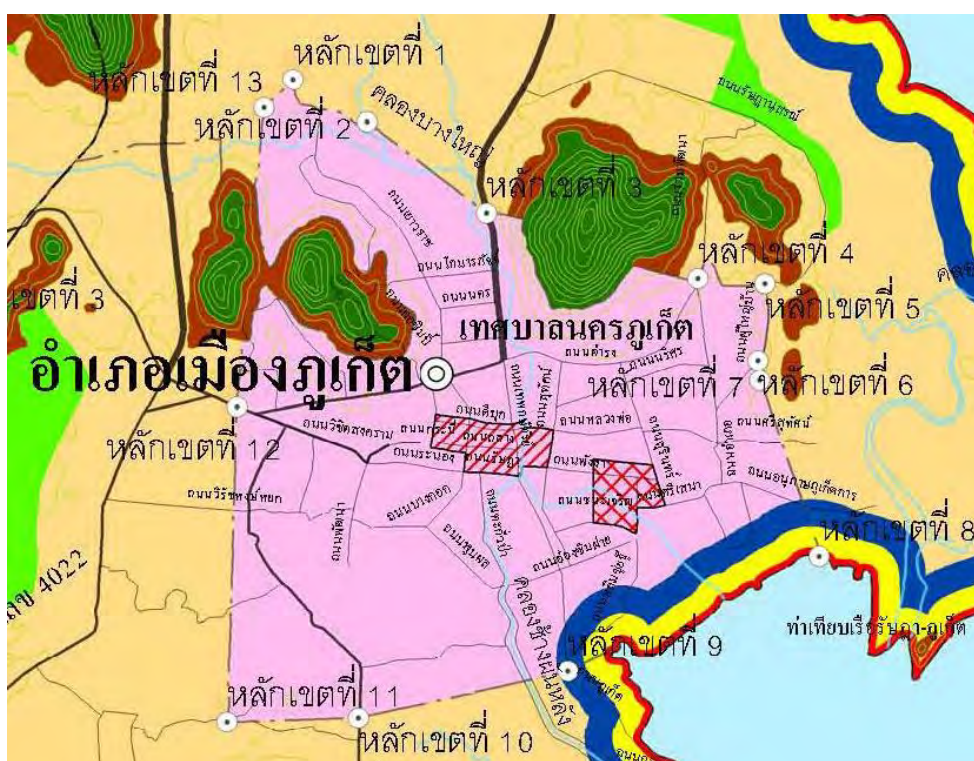
เข้ามามีส่วนร่วมในการดำเนินการ เพื่อควบคุมการใช้ที่ดินและกิจกรรมทั้งบริเวณเขตผังเมืองรวม โดยแบ่งออกเป็น 9 บริเวณ ซึ่งแต่ละบริเวณจะมีข้อกำหนดในการควบคุมการใช้ที่ดินและการพัฒนาอาคารที่แตกต่างกัน ในขอบเขตพื้นที่ที่ศึกษาตั้งอยู่ในบริเวณที่ 4 คือ บริเวณเขตเทศบาลนครภูเก็ต ซึ่งทางกระทรวงได้จำแนกพื้นที่ออกเป็น 3 พื้นที่ (ดูแผนที่ 2.2 ประกอบ) ดังนี้

- 1) เขตอนุรักษ์สิ่งแวดล้อมศิลปกรรมหรือย่านอาคารเก่า
- 2) เขตหนาแน่นมาก
- 3) เขตหนาแน่นสูงมาก

แผนที่ 2.2 แผนที่เขตเทศบาลนครภูเก็ต ปีพ.ศ.2553 แสดงขอบเขตพื้นที่บริเวณเขตเทศบาลนครภูเก็ต ซึ่งทางกระทรวงได้จำแนกพื้นที่ออกเป็น 3 พื้นที่

ในเขตพื้นที่ที่ศึกษา มีอสังหาริมทรัพย์จำนวน 5 หลัง จากทั้งหมด 15 หลัง อยู่ในเขตอนุรักษ์สิ่งแวดล้อมศิลปกรรมหรือย่านอาคารเก่า ส่วนอสังหาริมทรัพย์จำนวน 10 หลังอยู่ในเขตหนาแน่นมาก (ดูแผนที่ 2.3 ประกอบ) ซึ่งแต่ละมีข้อกำหนดที่แตกต่างกัน สามารถสรุปเป็นตารางได้ ดังนี้

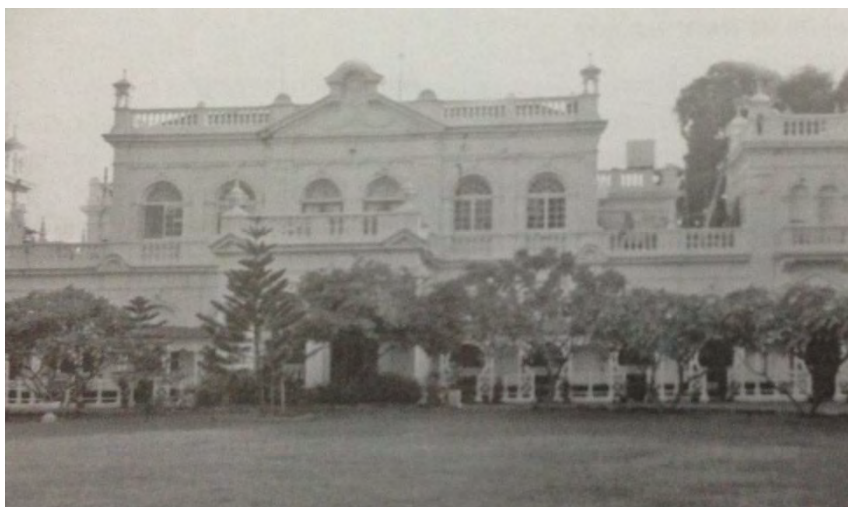
ภาพที่ 2.13 Lakshmi Giri, India มีระเบียงด้านหน้ายื่นออกมาป้องกันแดดฝน
ที่มา : Colonial Modernities: Buildings, Dwellings and Architecture in British India and Ceylon, p.212

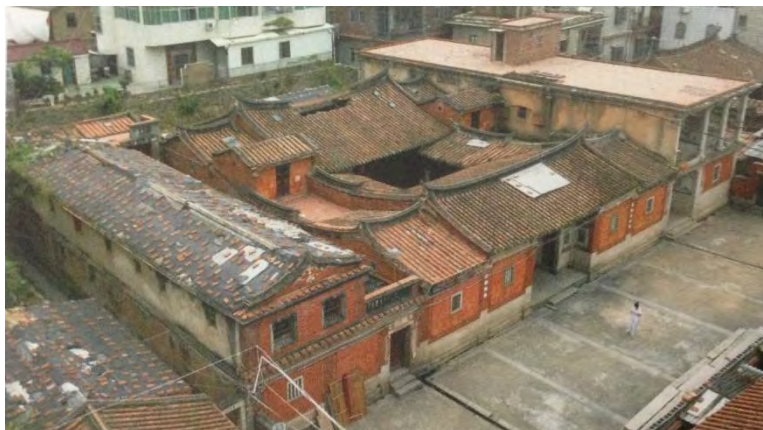
สถาปัตยกรรมจีนมีลักษณะเด่นในการจัดวางผังอาคารตามหลักฮวงจุ้ย และให้ความสำคัญในการจัดลำดับพื้นที่ต่างๆตามความสำคัญ (Hierarchy) นิยมวางผังโดยมีลานโล่งอยู่บริเวณณกลางบ้านให้อากาศถ่ายเทได้สะดวกและมีแสงเข้ามา ซึ่งจะเกี่ยวข้องกับความเชื่อต่างๆ นอกจากนี้ยังนิยมใช้ลวดลายจากสัตว์และพืชพรรณที่มีความหมายมงคลมาตกแต่งลวดลายประดับอาคาร โดยเฉพาะการแกะสลักไม้ เพื่อความเป็นสิริมงคลแก่เจ้าของและผู้อยู่อาศัย

ภาพที่ 2.15 บริเวณลานภายในและการแกะสลักไม้ประดับองค์ประกอบของอาคาร

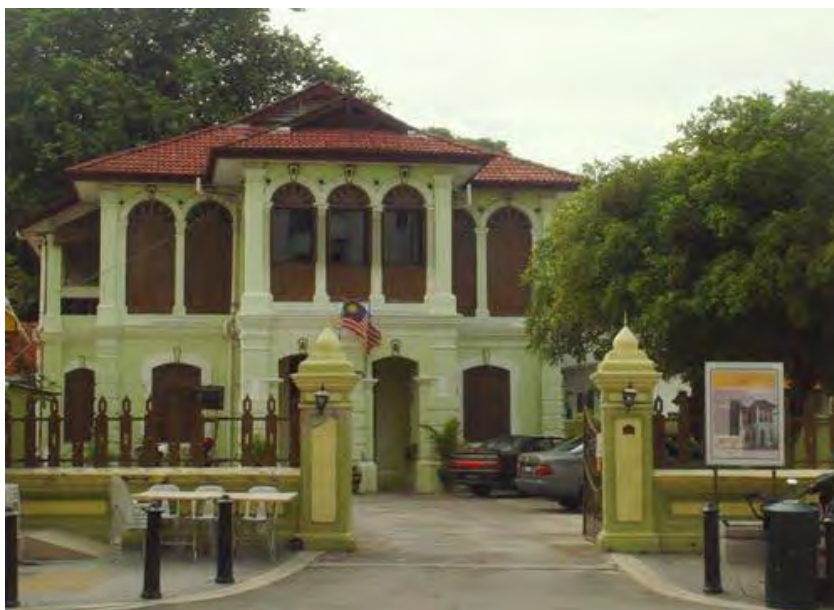
ภาพที่ 2.18 สถาปัตยกรรมในป็นังที่ได้รับอิทธิพลจากรูปแบบนีโอคลาสสิกและโคโลเนียล

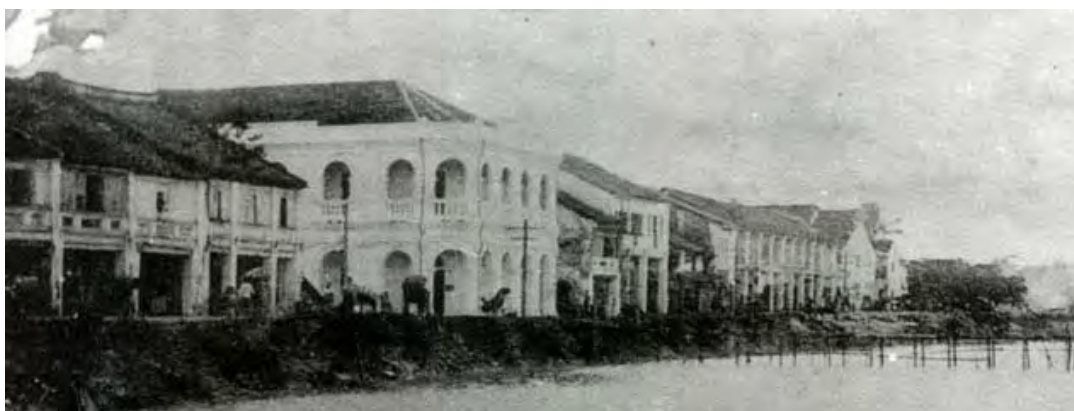
ภาพที่ 3.15 ตึกแถวริมถนนเทพกระษัตรี ริมคลองบางใหญ่ แสดงให้เห็นถึงการสร้างอาคารติดคลอง เพื่อความสะดวกในการขนส่งสินค้า

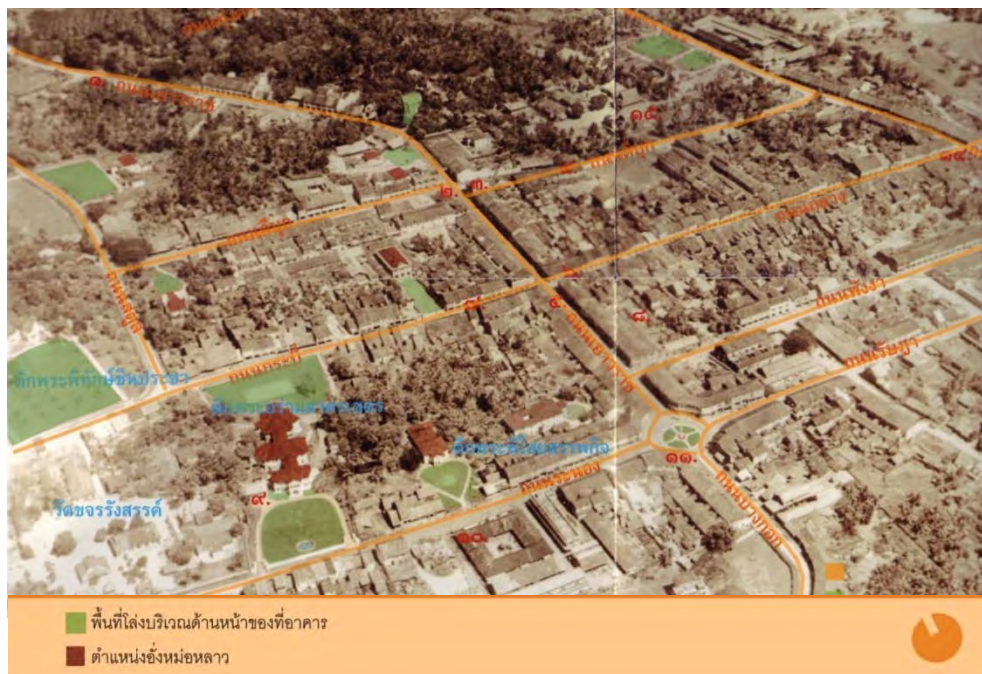
แผนที่ 3.3 ภาพถ่ายทางอากาศในเมืองภูเก็ต พ.ศ.2495 แสดงให้เห็นบริเวณที่โล่งด้านหน้าอั้งหม่อหลาว
ที่มา : ปรับปรุงจากแผนที่ภาพถ่ายทางอากาศในเมืองภูเก็ต พ.ศ.2495 (ยูวรัตน์ เหมะศิลป์)

เห็นได้จากแผนที่ที่ 3.3 และ 3.4 มีเพียงอาคารเดียวที่เข้าจากทางด้านหน้าของตึกแถวผ่านเข้าไปเป็นพื้นที่โล่งและอาคาร คือ บ้านคุณสงวน ลิ้มปานนท์ บริเวณถนนเยาวราช

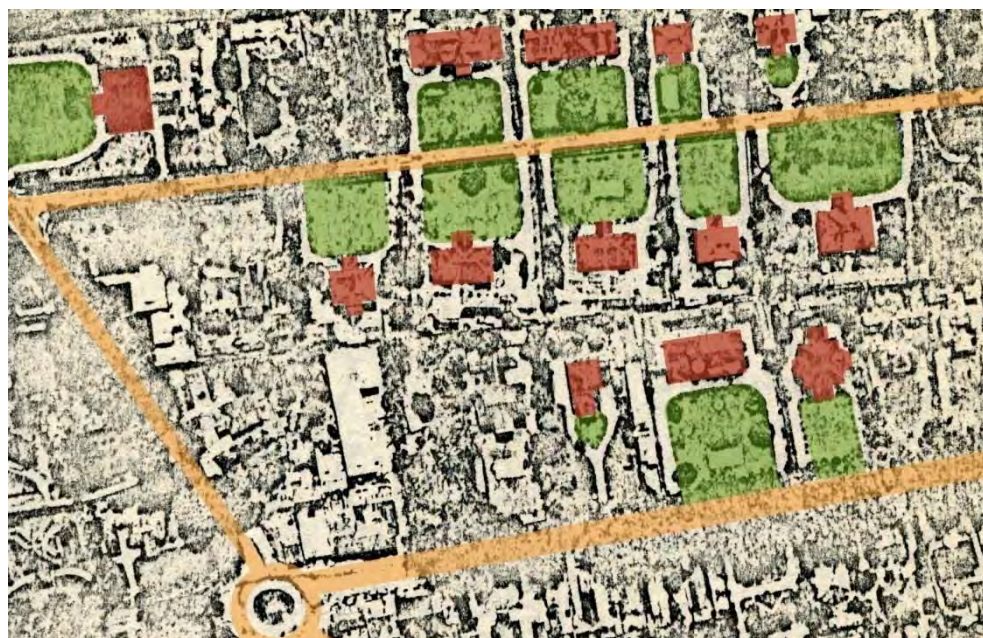
แผนที่ 3.4 ภาพถ่ายทางอากาศถนน Kreuzung Macalister Rd./Perak Rd.เมือง George Town, Penang แสดงอาคารที่หันหน้าออกถนน และเว้นพื้นที่โล่งด้านหน้าอาคาร
ที่มา : ปรับปรุงจากแผนที่ในวิทยานิพนธ์ ภูเก็ต : การศึกษาในด้านอนุรักษ์สถาปัตยกรรมโดยการวางผังเมือง ของผศ.ดร. ดุษฎี ทายตะคุ

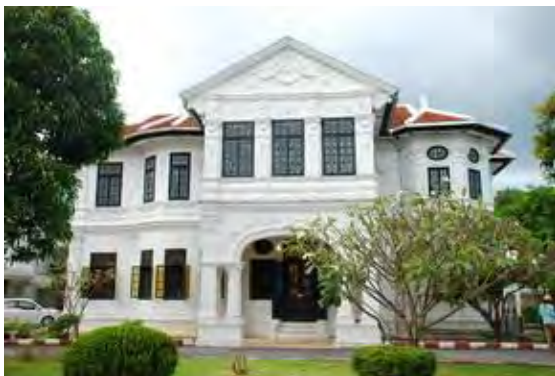
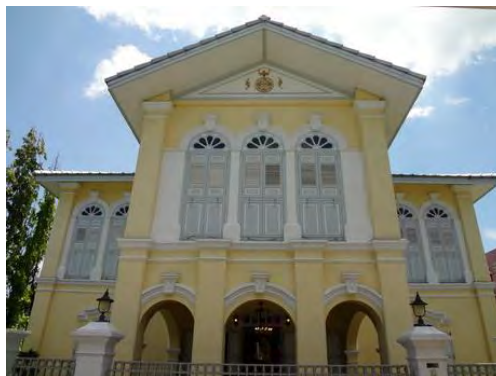
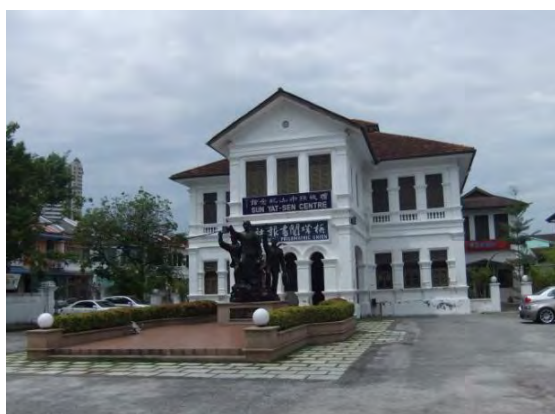
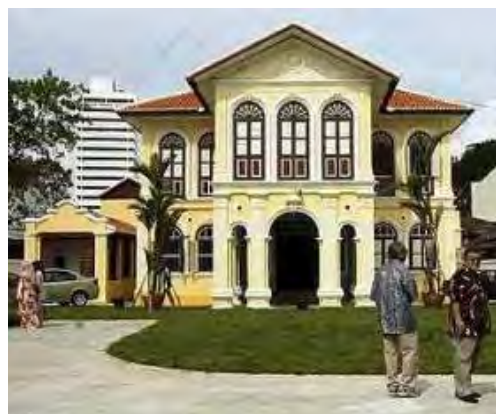
ภาพที่ 4.1 แสดงอั้งหม้อหลาวในภูเก็ต บ้านพระอร่ามสาครเขตรและบ้านพระพิไลยสรรพิกิจ (ซ้ายและขวาบน) ที่มีรูปทรง หลังคา หน้าต่าง และองค์ประกอบอื่นๆที่ได้รับอิทธิพลมาจากอั้งหม้อหลาวในปีนัง Sio Lan Teng (fmr) และ Teh Banga Residence, Penang (ซ้ายและขวาล่าง)

ถ่ายทอดรูปแบบสถาปัตยกรรมจากปีนังเหล่านี้ด้วยการนำแบบแปลนก่อสร้าง และช่างจีนจากปีนัง มาสู่ภูเก็ตเป็นจำนวนมาก³ เพื่อต้องการประกาศสถานะที่ร่ำรวยและความทันสมัยให้สังคมได้รับรู้ คุณประชา ตัณฑวณิช เจ้าของบ้านชินประชาได้เล่าถึงที่มาของการก่อสร้างบ้านว่า

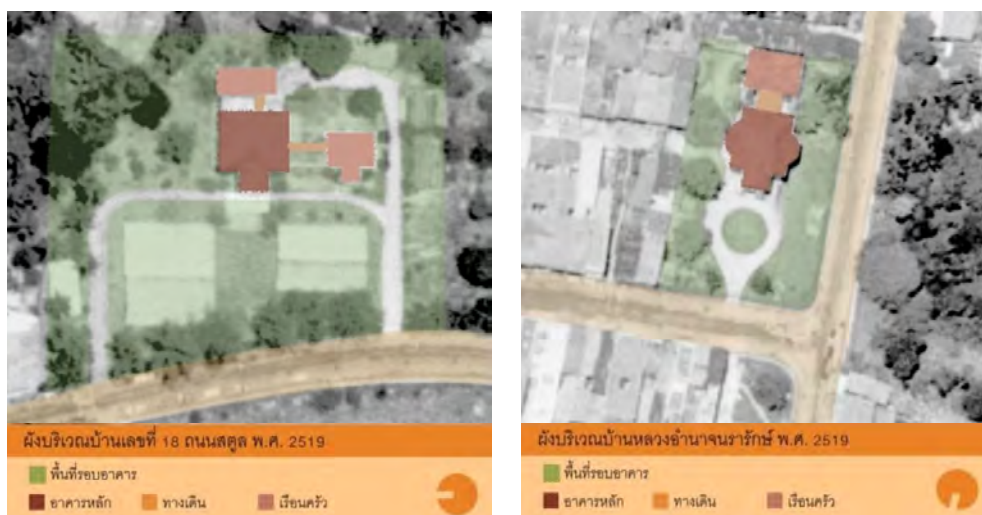
ภาพที่ 4.2 ภาพแสดงการจัดวางผังบริเวณ ที่มีอาคารหลักอยู่บริเวณด้านหน้า และอาคารรองอยู่บริเวณด้านหลัง
ที่มา : ปรับปรุงจากภาพถ่ายทางอากาศ ปีพ.ศ.2519

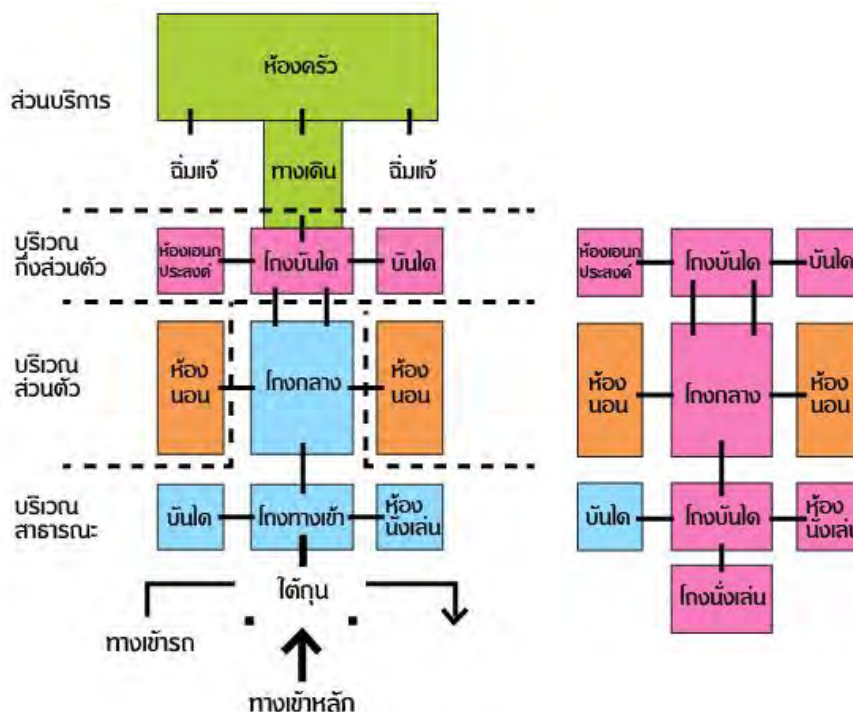
ภาพที่ 4.4 ภาพแสดงการจัดวางพื้นที่ใช้สอย ชั้นล่าง (ซ้าย) และชั้นบน (ขวา) ที่มีการจัดลำดับความสำคัญของพื้นที่ที่มา : ปรับปรุงจากการสำรวจผังพื้นอั้งหม้อหลาว

จากการศึกษาในแผนที่เขตมณฑลภูเก็ต ปีพ.ศ. 2452 ภาพถ่ายทางอากาศปีพ.ศ.2495 แผนที่เขตเทศบาลนครเมืองภูเก็ตปีพ.ศ. 2516 และแผนที่เขตเทศบาลนครเมืองภูเก็ตปีพ.ศ.2552 ทำให้พบว่าอั้งหม้อหลาวมีรูปแบบการวางผังที่มีเอกลักษณ์ มีการลำดับพื้นที่ภายในความสำคัญจากด้านหน้าไปสู่ด้านหลังอาคาร ตามรูปแบบของบ้านจีน ประกอบไปด้วยอาคารหลักหนึ่งหลัง และอาคารรอง มีทางเดินเชื่อมระหว่างอาคาร ซึ่งโดยทั่วไปอาคารหลักประกอบไปด้วย พื้นที่ใช้สอย 3 ส่วนหลักๆ คือ บริเวณสาธารณะ (Public Zone) บริเวณกึ่งส่วนตัว (Semi-Private Zone) และบริเวณส่วนตัว (Private Zone) ส่วนอาคารรอง มีพื้นที่ใช้สอยเป็นส่วนบริการ (Service Zone) โดยอาคารหลักและอาคารรองถูกเชื่อมด้วยทางเดินตรงกลาง มีลานกลางแจ้งขนานทางเดินทั้งสอง ดังจะเห็นได้จากภาพที่ 4.4 ส่วนบางหลังนั้นมีแค่อาคารหลักเพียงหลังเดียว

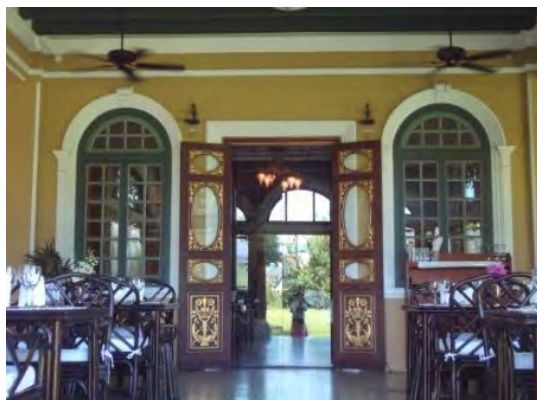
ภาพที่ 4.5 บริเวณส่วนใต้ถุนมุขด้านหน้าอาคารของบ้านพระพิทักษ์ชินประชา (ซ้าย) และบ้านพระอร่ามสาครเขตร ส่วนของสำนักงานการบินไทย (ขวา) ที่มีลักษณะการจัดวางประตูอยู่ตรงกลาง หนาด้วยหน้าต่างทั้งสองข้าง
ที่มา : การสำรวจของผู้วิจัย, 9 ตุลาคม 2555

บริเวณทางเข้าด้านหน้าบ้าน มีลักษณะที่เป็นเอกลักษณ์ของชาวจีน คือ มีประตูทางเข้าอยู่ตรงกลาง หนาไปด้วยหน้าต่างสองข้าง และมีช่องลมด้านบนหน้าต่างทั้งสอง โดยบางอาคาร ด้านบนประตูมีป้ายเป็นภาษาจีนสีทอง หรือบางหลังหมายถึงชื่อตระกูลของบ้านนั้นๆ ในภาษาจีนฮกเกี้ยนเรียกว่า เหมิงป้าย⁸ หรือบางหลังมีความหมายว่ามั่งคั่ง มีสุข ซึ่งเป็นความเชื่อของชาวจีน เพื่อความเป็นสิริมงคลของผู้ที่อยู่อาศัยภายในบ้าน ดังจะเห็นได้จากภาพที่ 4.6 ซ้ายบน ซึ่งเป็นบ้านของหลวงอำนาจนราวัรักษ์ ที่ด้านบนประตูมีป้ายเป็นภาษาสีทองประดับอยู่

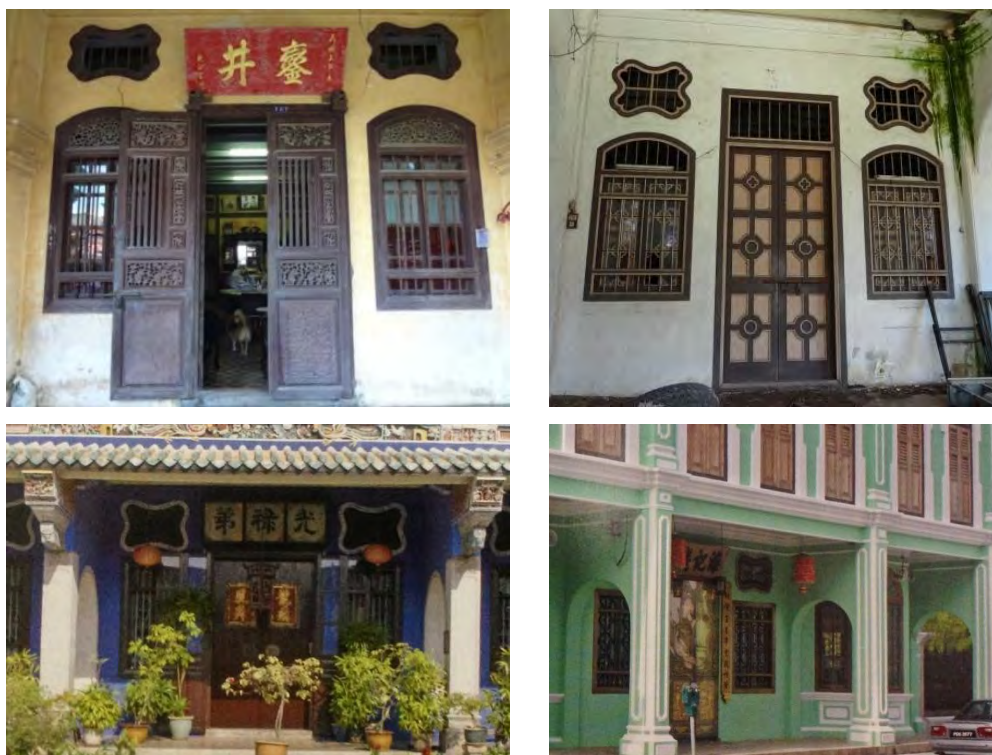
ภาพที่ 4.6 บริเวณส่วนใต้ถุนมุขด้านหน้าอาคารของบ้านหลวงอำนาจนรารักษ์ (ซ้ายบน) และบ้านคุณเต็งก๊ก แซ่หงอ (ขวาบน) ที่มีลักษณะการจัดวางเช่นเดียวกับบ้านที่ป็นัง Cheong Fatt Tze (ซ้ายล่าง) และ Chung Keng Quee Mansion (ขวาล่าง)

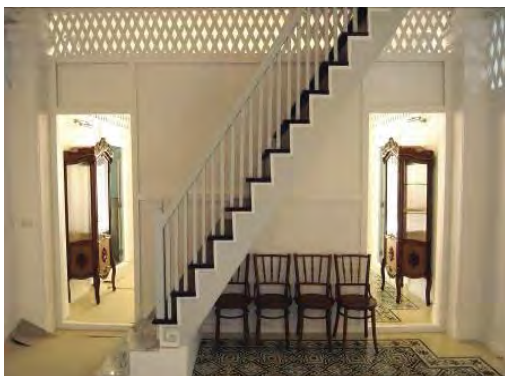
ภาพที่ 4.13 ภาพแสดงโถงบันไดของบ้านพระพิไลยสรรพกิจ ภาพที่ 4.14 การแกะสลักผนังของเตี้ยะอำของบ้าน
มีช่องลมด้านบนผนัง

หน้าบ้าน โดยเฉพาะประเพณีการดูตัวของชาวจีน จะห้ามไม่ให้ผู้หญิงออกมาบริเวณโถงกลาง ด้วยเหตุนี้ ผนังที่กั้นจึงออกแบบมาให้มีช่องเล็กๆพอที่จะมองลอดออกมาได้ว่าใครมา คอยสังเกตว่า แม่สื่อ หรือในภาษาจีนที่เรียกว่า อี้มหลาง มาดูตัวใคร¹¹ ดังจะเห็นได้จากภาพที่ 4.13

บันได หรือในภาษาจีนฮกเกี้ยนเรียกว่า เหลาที่ ภายในบ้านส่วนใหญ่แล้ว จะประกอบไปด้วยบันได 2 ตำแหน่ง คือ พื้นที่ในส่วนบริเวณสาธารณะและบริเวณกึ่งส่วนตัว โดย บันไดบริเวณด้านหน้านั้น ส่วนใหญ่มักอยู่ในตำแหน่งมุขซ้ายด้านหน้าของบ้าน ส่วนบันไดใน บริเวณกึ่งส่วนตัวมักอยู่ด้านมุขขวาของบ้าน บางอาคาร บันไดจะอยู่บริเวณโถงบันไดด้านหลังเตี้ยะ อำ เช่น บ้านพระพิไลยสรรพกิจ ดังภาพที่ 4.13 ซึ่งเป็นตำแหน่งที่ลูกสาวในบ้านมักใช้ช่องลมเพื่อ แอบมองคนมาดูตัวบริเวณโถงกลาง

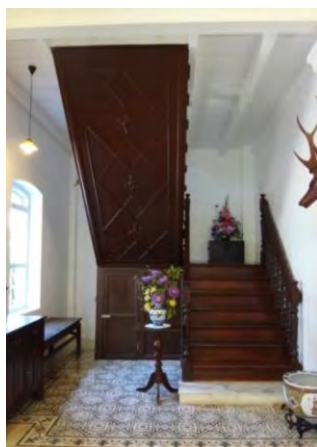
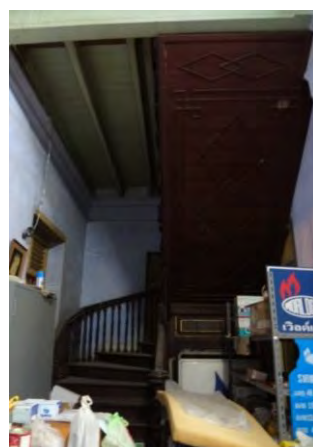
ภาพที่ 4.15 บันไดบริเวณสาธารณะ บ้านพระพิไลยสรรพกิจ (ซ้าย) และบ้านหลวงอำนาจนราภิรักษ์ (ขวา)
ที่มา : การสำรวจของผู้วิจัย, 26 กรกฎาคม 2555

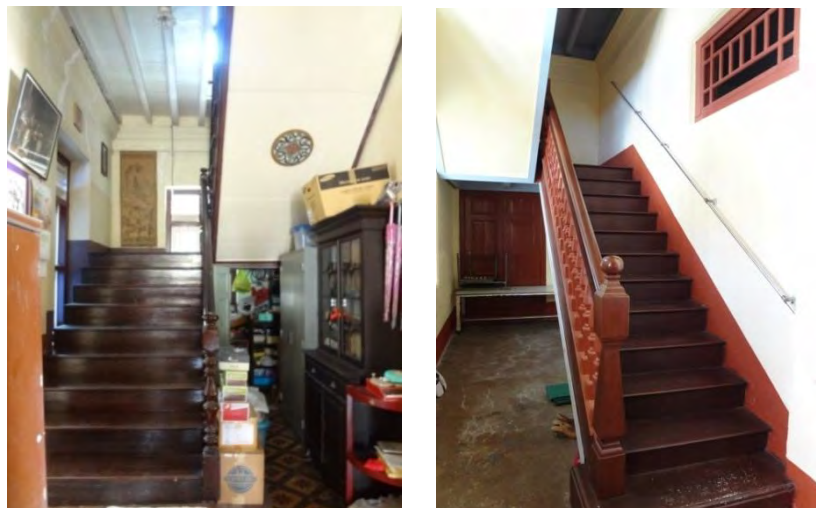
ภาพที่ 4.16 บันไดบริเวณกึ่งส่วนตัวของ บ้านคุณปัญญา ต่อเจริญ (ชาย) และบ้านพระอร่ามสาครเขตร ส่วนของโรงเรียนภูเก็ตกุลธิดา (ขวา)

ตำแหน่งบันไดบริเวณกึ่งส่วนตัวเป็นส่วนที่คนภายในบ้านส่วนใหญ่ใช้ เนื่องจากเป็นตำแหน่งที่สามารถใช้งานเพื่อเชื่อมต่อกับบริเวณอื่นๆ ได้อย่างสะดวกและทั่วถึง ส่วนภายใต้บันได จะมีพื้นที่เล็กๆ ซึ่งใช้เป็นพื้นที่เก็บของ บางหลังทำประตูปิดเป็นห้อง

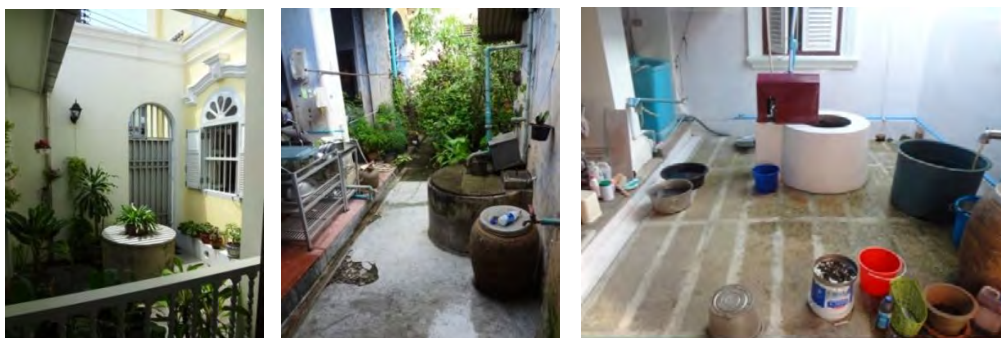
ภาพที่ 4.19 บ่อน้ำบาดาลบ้านพระพิไลยสรรพกิจ (ซ้าย)และบ้านหลวงอำนาจนารักษ์ (กลาง) และบ้าน

คุณปัญญา ต่อเจริญ (ขวา)

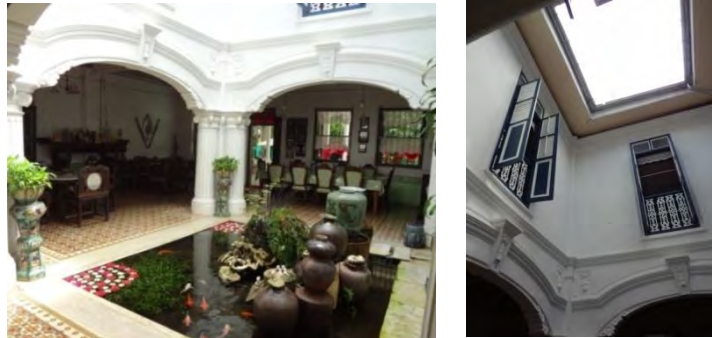
ภาพที่ 4.20 บริเวณบ่อน้ำที่ไม่มีหลังคาปกคลุมภายในภายในบ้านจีนประชา
ที่มา : การสำรวจของผู้วิจัย, 18 ตุลาคม 2554

นอกจากนี้ ในปีนี้ เรียกบ่อน้ำบาดาลว่า ถ้ำใต้ ซึ่งคำว่า ถ้ำ ลดเสียงมาจาก คำว่า ที่ หมายถึงห้องฟ้า เนื่องจากบริเวณนี้ เป็นบริเวณที่ไม่มีหลังคาปกคลุม เมื่อแหงนหน้ามอง ขึ้นไปจะเห็นทะเลฟ้า การใช้พื้นที่บริเวณถ้ำใต้ของชาวจีนปีนังเหมือนฉิมใต้ของชาวจีนในภูเก็ต ที่มีบ่อน้ำเพื่อใช้น้ำ และมีช่องว่างบริเวณลานแห่งนี้ เพื่อแสงลอดเข้ามาและมีอากาศถ่ายเทได้ สะดวกเช่นกัน¹⁶

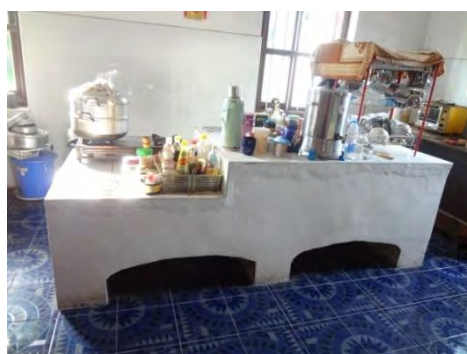
ภาพที่ 4.23 เตาโบราณ บ้านคุณปัญญา ต่อเจริญ
ที่มา : การสำรวจของผู้วิจัย, 12 ตุลาคม 2555

ภายในครัว ประกอบด้วยเตาจีนโบราณ ที่เรียกว่า หัวโพ หรือ จ้าวเต็ง เป็นเตาติดไฟ ใช้ประกอบอาหาร มีความกว้าง 2 ฟุตครึ่ง ความยาว 5 ฟุต ความสูงมากกว่า 2 ฟุต ด้านบนมีช่องวงกลมสำหรับตั้งภาชนะประกอบอาหาร เส้นผ่าศูนย์กลางประมาณ 1 ฟุต ดังภาพที่ 4.23 มีตู้จีนเพื่อใช้เก็บอาหาร ซึ่งการจัดวางครัวในอั้งหม่อกล่าวภูเก็ตนั้น ได้รับอิทธิพลมาจากครัวของบ้านในปิ่นังเช่นกัน (ดูภาพที่ 4.23, 4.24, 4.25 และ 4.26 ประกอบ) ส่วนการตกแต่งครัว บางหลังจะปูด้วยกระเบื้องลวดลายงดงาม หรือเป็นกระเบื้องดินเผา ส่วนผนังโดยมากจะทาสีปูนขาว ทับเป็นสีเขียว

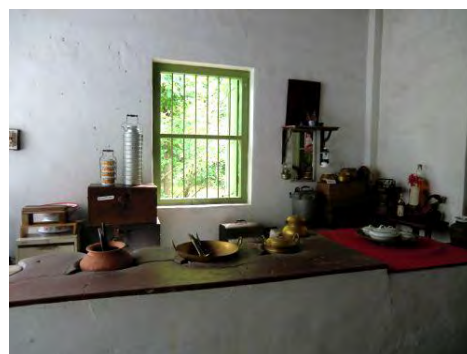
ภาพที่ 4.24 เตาโบราณ บ้านชินประชา
ที่มา : <http://www.muangboranjournal.com/>

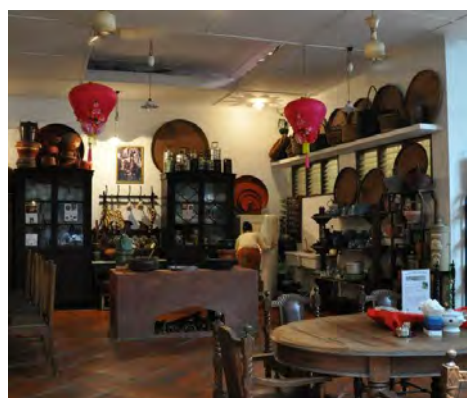
ภาพที่ 4.25 ห้องครัวและเตาโบราณในบ้าน
Chung Keng Quee Mansion, Penang
ที่มา : การสำรวจของผู้วิจัย, 16 ตุลาคม 2554

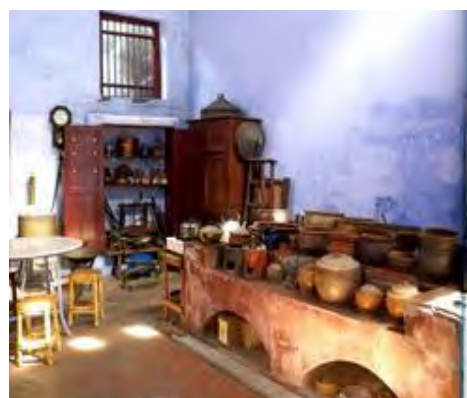
ภาพที่ 4.26 ห้องครัวและเตาโบราณในบ้าน
Sun Yat-Sen Shophouse, Penang
ที่มา : Chinese Houses of Southeast Asia, p.118

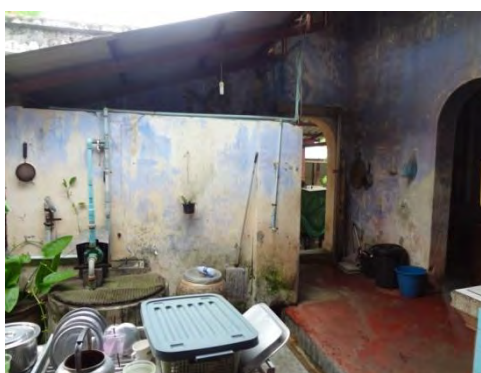
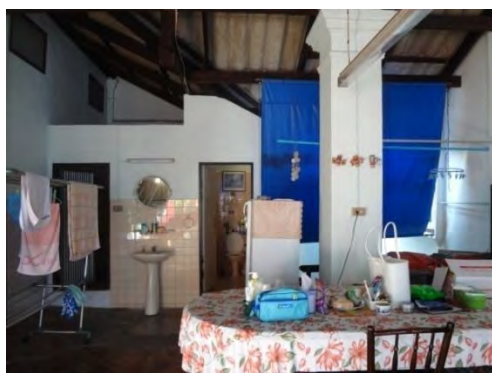
ภาพที่ 4.26 ห้องน้ำที่ต่อเติมบริเวณลานเอนกประสงค์ บ้านหลวงอำนาจนรารักษ์ (ซ้าย) และบ้านคุณปัญญา ต่อเจริญ (ขวา)
ที่มา : การสำรวจของผู้วิจัย, 9 ตุลาคม 2555

ห้องน้ำ ในภาษาจีนฮกเกี้ยนเรียกว่า อีซื่อ ซึ่งที่ภูเก็ตเรียกว่า ส้วมเท ชาวจีนถือว่าเป็นสิ่งที่สกปรก เนื่องจากเป็นที่ปล่อยพลังแห่งความเลวร้ายออกมา จึงมักจะวางอยู่บริเวณด้านนอกของบ้าน โดยในสมัยพระยารัษฎานุประดิษฐ์ฯ มีการนำสุขภัณฑ์เข้ามาใช้ในภูเก็ต ห้องน้ำบางหลังจึงถูกต่อเติมอยู่บริเวณด้านข้างของลานเอนกประสงค์ ดังภาพที่ 4.26 เพื่อความสะดวกในการใช้งาน หรือบางหลังที่มีถนนติดด้านข้างของบ้านวางส้วมไว้บริเวณด้านข้างฝั่งถนน เพื่อความสะดวกของเทศบาลในการมาเก็บของเสียไป¹⁸

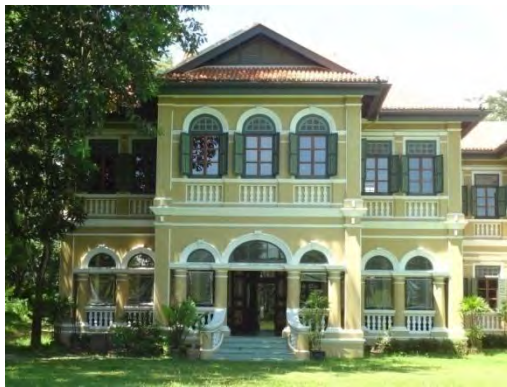
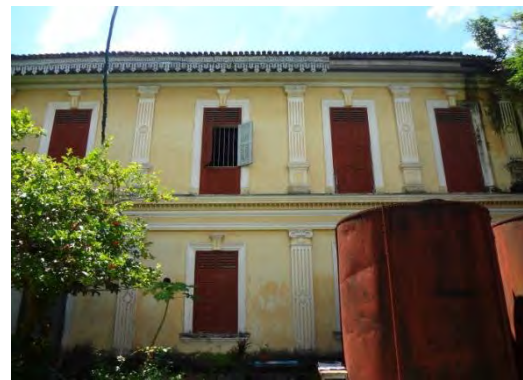
ภาพที่ 4.27 ภาพแสดงการใช้คานตกแต่งด้วยลวดบัว แบ่งอาคารชั้นบนและล่าง ของบ้านพระพิทักษ์ชินประชา (ซ้าย) และบ้านคุณเตียงก๊ก แซ่หงอ (ขวา)
ที่มา : การสำรวจของผู้วิจัย, 9 ตุลาคม 2555

อั่งหม่อหลาว เป็นอาคาร 2 ชั้น ผนังก่ออิฐฉาบปูน มีความหนามาก ชั้นล่างและชั้นบนมีผนังล้อมรอบตรงกันขึ้นไป แต่ละชั้นมีความสูงประมาณ 4 เมตร โดยพื้นชั้นล่างมักยกสูงกว่าระดับดินประมาณ 0.60 เมตร มักใช้คานหลักตกแต่งด้วยลวดบัว และการแกะสลักปูนปั้น เป็นเส้นแบ่งอาคารระหว่างชั้นบนและชั้นล่าง รูปทรงอาคารของอั่งหม่อหลาวนี้มีรูปแบบสถาปัตยกรรมตะวันตก บางครั้งจึงเรียกอั่งหม่อหลาวว่า ตึกฝรั่ง โดยลักษณะของรูปทรงได้รับอิทธิพลมาจากบ้านที่ป็นัง ดังภาพที่ 4.28 และ 4.29 ซึ่งเป็นที่นิยมในขณะนั้น ดังที่กล่าวไว้ในบทที่ 3

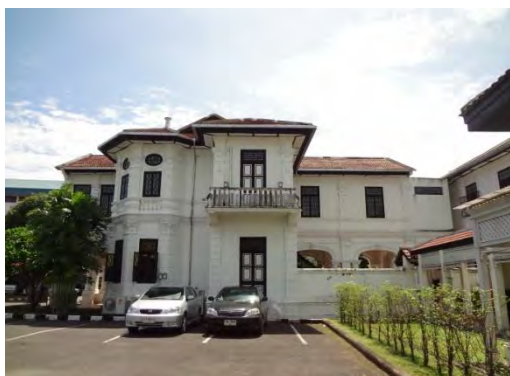
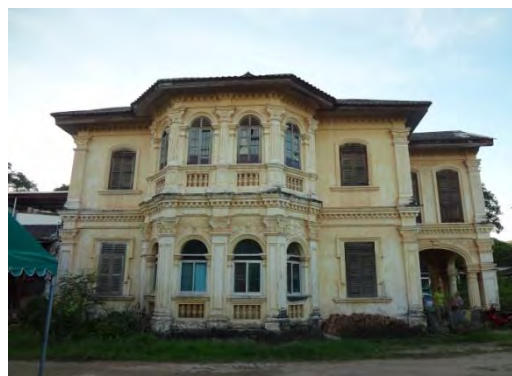
ภาพที่ 4.30 การขยายปีกด้านข้างของบ้านพระอร่ามสาครเขตร (ซ้าย) และมุขครึ่งหกเหลี่ยมของบ้านหลวงอำนาจนรารักษ์ (ขวา)

เป็นห้องระหว่างมุขยื่นหน้าอาคารกับปีกข้าง เช่น บ้านพระอร่ามสาครเขตร บางอาคารมีการขยายปีกเป็นมุขครึ่งหกเหลี่ยมยื่นออกจากด้านข้าง เช่น บ้านหลวงอำนาจนรารักษ์ หรือมีมุขครึ่งหกเหลี่ยมด้านหน้าอาคารด้วย

การแบ่งช่วงเสา โดยส่วนใหญ่แบ่งเป็น 3 ช่วงเสา บางอาคารมี 5 ช่วงเสา เช่น บ้านคุณเต็งก๊ก แซ่หงอ บางอาคารมีการขยายปีกเป็นมุขสี่เหลี่ยม มุขครึ่งหกเหลี่ยมยื่นออกจากด้านข้าง เช่น บ้านหลวงอำนาจนรารักษ์

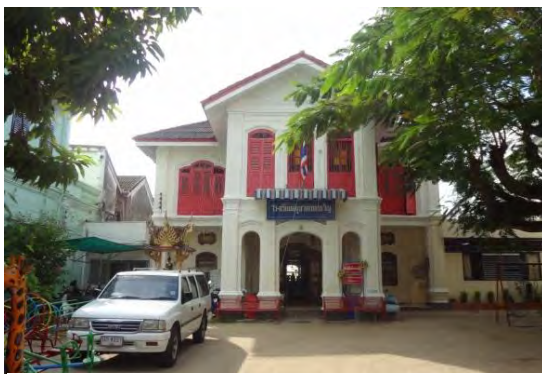
ภาพที่ 4.31 การแบ่งอาคาร 3 ช่วงเสา

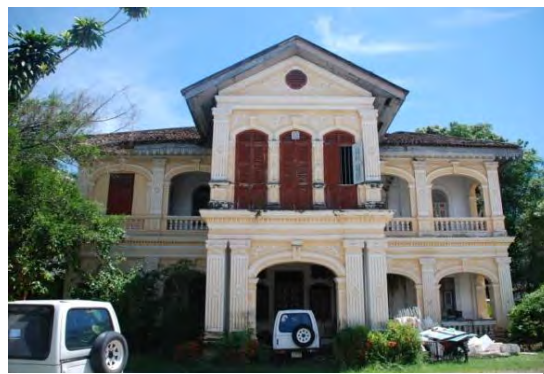
ภาพที่ 4.32 การแบ่งอาคาร 5 ช่วงเสา

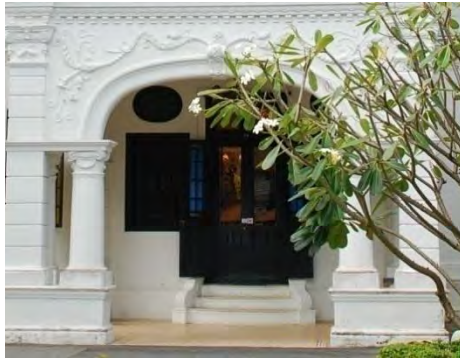
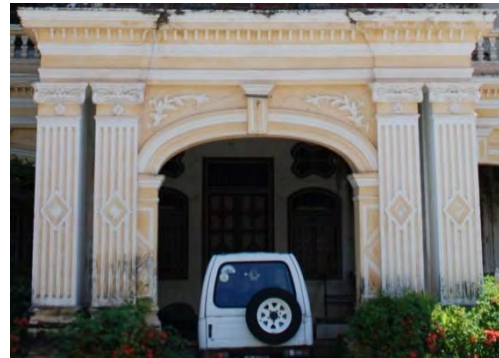
ภาพที่ 4.34 อาร์ชโค้งช่องเดียว บ้านพระอร่ามสาครเขตร (ซ้าย) และบ้านคุณเต็งก๊ก แซ่หงอ (ขวา)
ที่มา : การสำรวจของผู้วิจัย, 19 มิถุนายน 2555

แบ่งออกเป็น 2 ประเภท คือ อาร์ชโค้งช่องเดียว และอาร์ชโค้ง 3 ช่อง โดยส่วนใหญ่เป็นโค้งเดี่ยว (Three Centered Arch) บางอาคารเป็นโค้งครึ่งวงกลม (Round Arch) โค้งกลีบบัว (Ogee Arch) เช่น บ้านคุณปัญญา ต่อเจริญ ซึ่งรูปแบบอาร์ชโค้งเหล่านี้ได้รับอิทธิพลมาจากบ้านตะวันตก

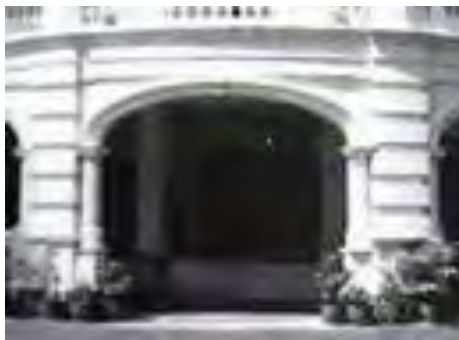
ภาพที่ 4.35 อาร์ชโค้งช่องเดียว บ้านหงษ์หยก
ที่มา : การสำรวจของผู้วิจัย, 9 ตุลาคม 2555

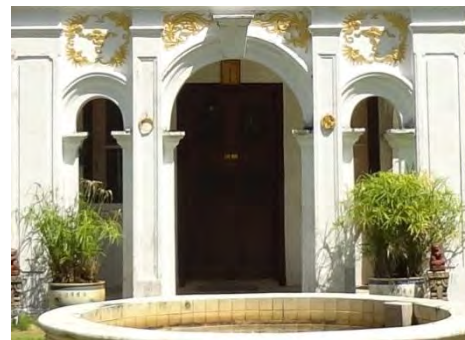
ภาพที่ 4.36 อาร์ชโค้ง 3 ช่อง บ้านคลังจินดา
ที่มา : การสำรวจของผู้วิจัย, 9 ตุลาคม 2555

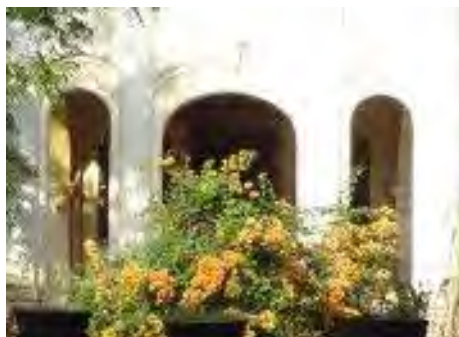
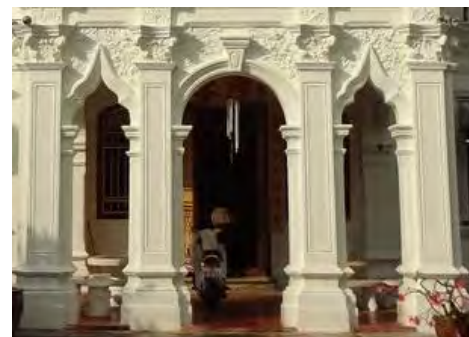
ภาพที่ 4.37 อาร์ชโค้ง 3 ช่อง บ้านคุณสงวน ลิมปานนท์ (ซ้าย) บ้านคุณปัญญา ต่อเจริญ (ขวา)
ที่มา : การสำรวจของผู้วิจัย, 9 ตุลาคม 2555

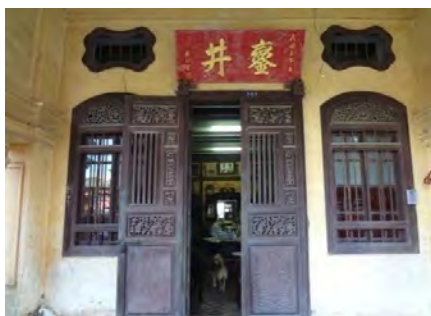
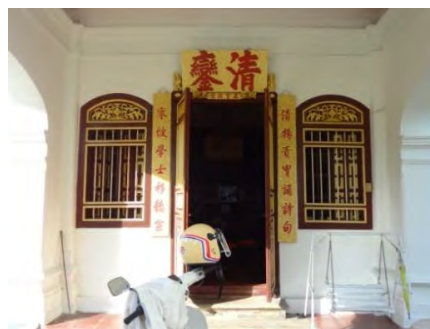
ภาพที่ 4.38 บริเวณทางเข้าหลักใต้ถุนด้านหน้าอาคารของบ้านหลวงอำนาจนรารักษ์ (ชาย)

และบ้านคุณปัญญา ต่อเจริญ (ขวา)

เป็นประตูไม้บานเปิดคู่ บางอาคารเป็นบานประตู 2 ชั้น โดยมีหน้าต่างขนาดเล็กข้างขวา ซึ่งส่วนใหญ่เป็นบานเปิดคู่ ชั้นชั้นลูกกรง และมีช่องแสงอยู่ด้านบนหน้าต่าง เพื่อเปิดรับลมหรือถ่ายเทอากาศจากฉิมแจ้ออกสู่ตัวบ้าน โดยส่วนมากเป็นรูปโค้งเว้าคล้ายปีกค้างคาว เนื่องจากค้างคาว ในภาษาจีนฮกเกี้ยน เรียกว่า เฟียงฮก ซึ่งคำว่า ฮก หมายถึง โชค คนจีนจึงถือ ค้างคาวเป็นสัตว์ที่จะนำโชคมาให้แก่คนในบ้าน¹⁹ ลักษณะรูปแบบของการวางตำแหน่งประตูและหน้าต่างแบบนี้จึงมีอิทธิพลมาจากบ้านของชาวจีน

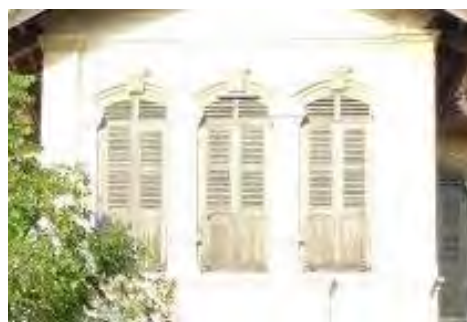
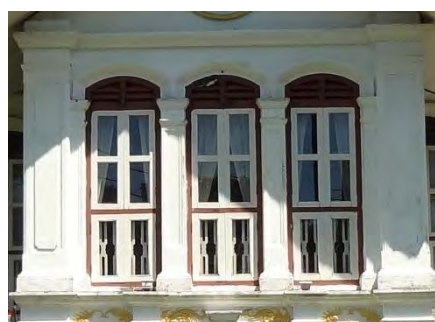
ภาพที่ 4.39 บริเวณมุขด้านหน้าอาคารชั้นบน ที่มีเสาอิงแบ่งช่วงหน้าต่างเป็น 3 ช่วง ของ

บ้านคุณสงวน ลิ้มปานนท์ (ชาย) และบ้านคลังจินดา (ขวา)

โดยส่วนมากสร้างเสาอิง (Pilaster) เพื่อแบ่งช่วงหน้าต่างออกเป็น 3 ช่วง ซึ่งส่วนใหญ่เป็นหน้าต่างยาวจุดพื้น บางอาคารแบ่งช่วงหน้าต่างออกเป็น 2 ช่วง เป็นบานเปิดคู่ ธรรมดา มีช่องแสงด้านบน บริเวณที่อยู่ส่วนนี้มักเป็นส่วนโถงนั่งเล่น ที่ใช้เครื่องเรือนเป็นแบบ ลอยตัว

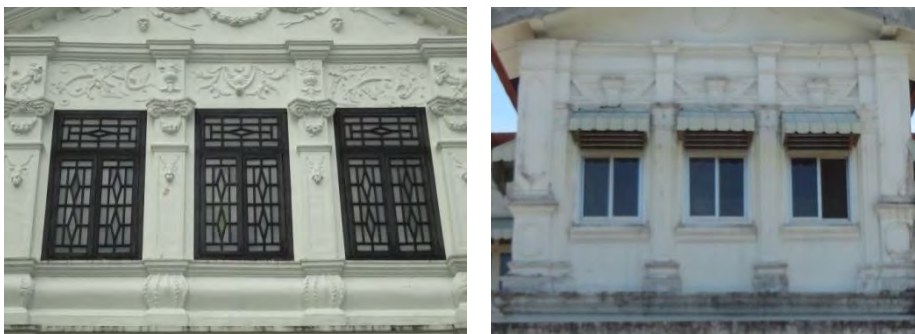
ภาพที่ 4.40 บริเวณมุขด้านหน้าอาคารชั้นบน ที่มีเสาดิ่งแบ่งช่วงหน้าต่างเป็น 3 ช่วง ของบ้านพระอร่ามสาครเขตร ส่วนสำนักงานการบินไทย ภูเก็ต (ซ้าย) และบ้านพระอร่ามสาครเขตร ส่วนโรงพยาบาลสิริโรจน์ (ร้าง) (ขวา) ที่มา : การสำรวจของผู้วิจัย, 19 มิถุนายน 2555

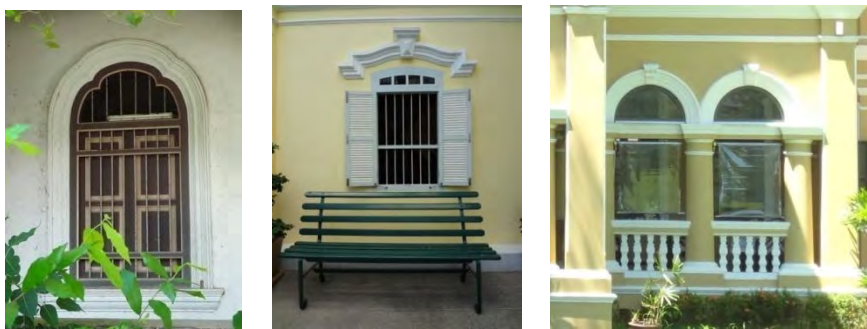
ภาพที่ 4.41 หน้าต่างชั้นล่างของบ้านคุณเต็งก๊ก แซ่หงอ บ้านพระพิไลยสรรพกิจ และบ้านพระพิทักษ์ชินประชา (จากซ้ายไปขวาตามลำดับ) ที่มา : การสำรวจของผู้วิจัย, 9 ตุลาคม 2555

สำหรับอาคารที่แบ่งปีกซ้ายและขวากออกไปข้างละ 1 ช่วงเสา โดยเป็นเป็นหน้าต่างบานเปิดคู่ธรรมดา ไม่ได้ยาวจดพื้น เนื่องจากบริเวณส่วนใหญ่ในพื้นที่นั้นๆ เป็นส่วนรับแขกที่วางเครื่องเรือน เครื่องใช้ รูปแบบหน้าต่างทั้งซ้ายและขวาจะมีจำนวนเท่ากันและลักษณะเดียวกัน บางอาคารมีเสากลมคู่ แบ่งช่องเปิดเป็น 2 ช่วง บางอาคารมีมุขครึ่งแปดเหลี่ยมแทรกอยู่ระหว่างมุขและปีก ส่วนอาคารที่แบ่งปีกซ้ายและขวากออกไปข้างละ 2 ช่วงเสา เป็นระเบียบด้านหน้าอาคาร มีเพียงปีกซ้ายช่วงที่ 2 ที่เป็นผนังมีหน้าต่าง

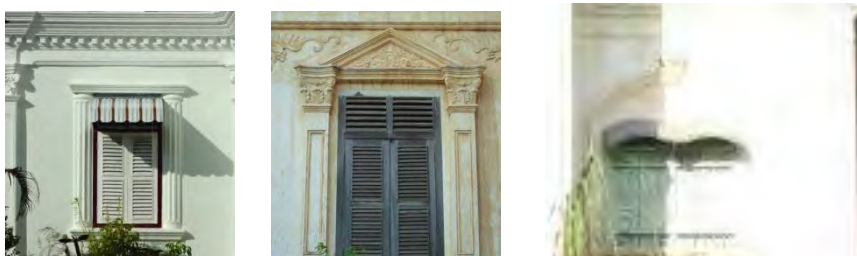
ภาพที่ 4.42 หน้าต่างชั้นล่างของบ้านคุณปัญญา ต่อเจริญ บ้านหลวงอำนาจนารักษ์ และบ้านคุณสงวน ลิ้มปานนท์ (จากซ้ายไปขวาตามลำดับ) ที่มา : การสำรวจของผู้วิจัย, 12 ตุลาคม 2555

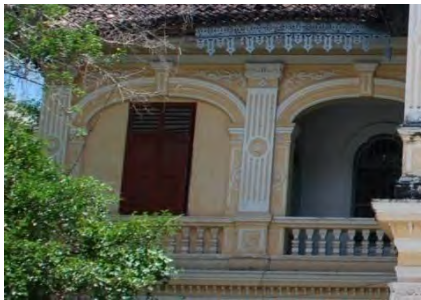
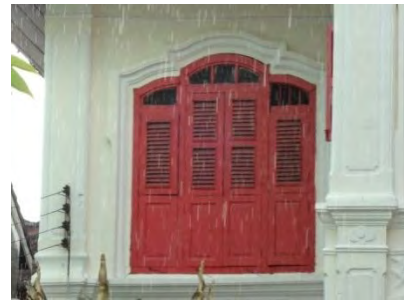
ภาพที่ 4.43 หน้าต่างบริเวณผนังปีกซ้ายและขวาชั้นบนของบ้านคุณเต็งก๊ก แซ่หงอ โรงเรียนอนุบาลกนกขวัญ
ที่มา : การสำรวจของผู้วิจัย, 11 ตุลาคม 2555

ผนังของอาคารชั้นบนตรงกับผนังชั้นล่างในทุกอาคาร แต่ต่างกันที่หน้าต่างชั้นบนมีเสาอิง (Pilaster) แบ่งช่วงหน้าต่างเป็น 2-3 ช่วง บางอาคารมีหน้าต่างบานเปิด 1 ชุด เช่น โรงเรียนอนุบาลกนกขวัญ บางอาคารมีมุขครึ่งแปดเหลี่ยมแทรกอยู่ระหว่างมุขและปีกอาคารเช่นเดียวกับชั้นล่าง เช่น บ้านพระอร่ามสาครเขตร ส่วนของสำนักงานการบินไทย โดยรูปแบบของหน้าต่างด้านซ้ายและขวาของชั้นบนมีลักษณะสมมาตรเหมือนกันทั้งสองข้าง เช่นเดียวกับชั้นล่าง

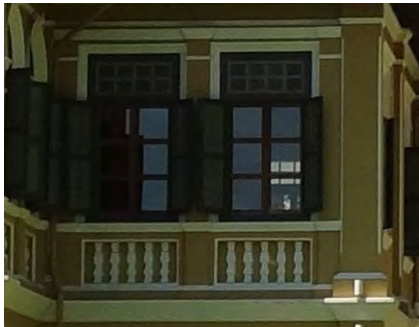
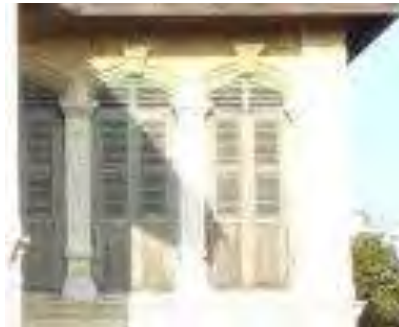
ภาพที่ 4.44 หน้าต่างบริเวณผนังปีกซ้ายและขวาชั้นบนของบ้านพระพิทักษ์ชินประชา บ้านคุณสงวน ดิมปานนท์
ที่มา : การสำรวจของผู้วิจัย, 9 ตุลาคม 2555

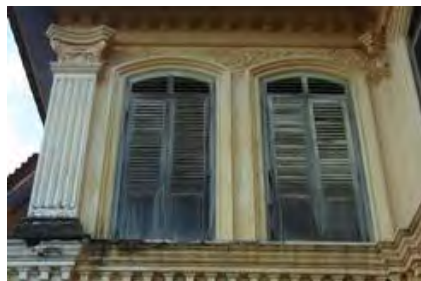
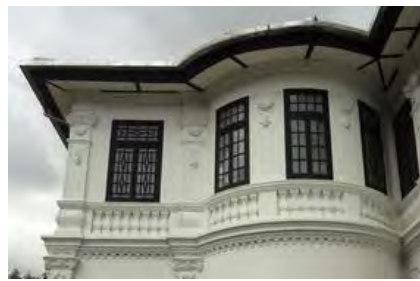
ภาพที่ 4.45 หน้าต่างบริเวณผนังปีกซ้ายและขวาชั้นบนของบ้านหลวงอำนาจนารักษ์ บ้านพระอร่ามสาครเขตร
ที่มา : การสำรวจของผู้วิจัย, 9 ตุลาคม 2555

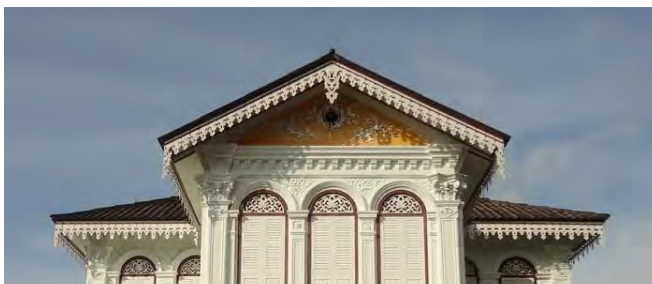
ภาพที่ 4.46 หลังคาบ้านคุณบุญญา ต่อเจริญ

หลังคาส่วนใหญ่มักเป็นทรงจั่ว หรือทรงมนิลา (Gable Roof) ต่อกับทรงปั้นหยา (Hipped Roof) โดยบางอาคารมีมุขยื่นครึ่งหกเหลี่ยมทางด้านข้างอาคาร ซึ่งเป็นหลังคาทรงปริมิตครึ่งหกเหลี่ยมแทรกอยู่ระหว่างหลังคาทรงปั้นหยา มีความชันประมาณ 30-35 องศา

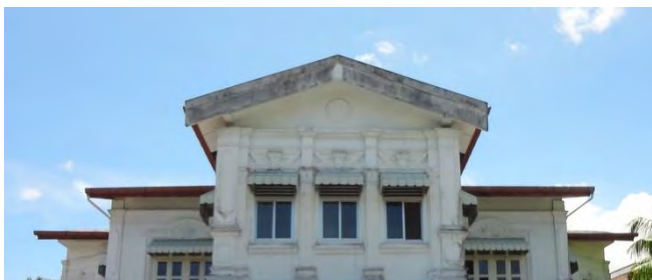
ภาพที่ 4.47 หลังคาบ้านพระอร่ามสาครเขตร โรงพยาบาลศิริโรจน์ (ร้าง)

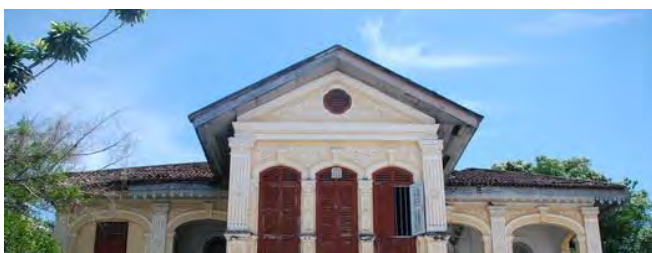
ภาพที่ 4.48 หลังคาบ้านคุณเต็งก๊ก แซ่ห่งอ

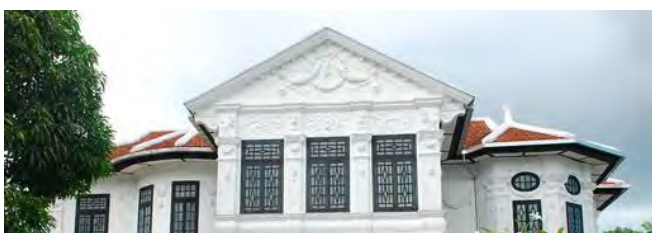
ภาพที่ 4.49 หลังคาบ้านพระอร่ามสาครเขตร สำนักงานการบินไทย ภูเก็ต

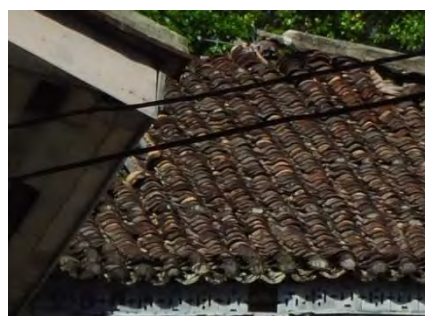
ภาพที่ 4.51 กระเบื้องดินเผาจากกล้วย

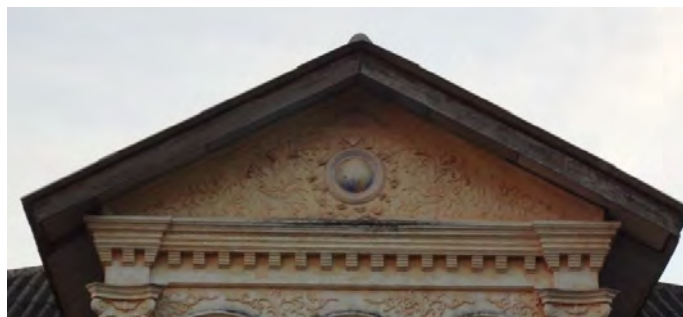
ภาพที่ 4.53 หน้าจั่วหลังคา บ้านหลวงอำนาจนรารักษ์

หน้าจั่วหลังคาได้รับอิทธิพลมาจากตะวันตก ในแบบ "Palladian Style" ซึ่งเน้นสามเหลี่ยมหน้าจั่วอยู่กึ่งกลาง จึงเป็นส่วนที่เด่นที่สุด เจ้าของบ้านซึ่งส่วนใหญ่เป็นชาวจีนจึงนิยมใช้ส่วนนี้ตกแต่งด้วยลวดลายต่างๆ แบบจีนด้วยปูนปั้น²³ ซึ่งโดยส่วนมากจะมีลวดลายมาจากพฤกษา หรือสัตว์ ซึ่งมีความหมายมงคลของจีน บางอาคารมีการเจาะช่องลมเพื่อระบายอากาศ รายละเอียดในการแกะสลักจะแสดงถึงลำดับฐานะของเจ้าของบ้าน หากบ้านไหนมีความร่ำรวยมาก การแกะสลักลวดลายจะมีความวิจิตรบรรจงเป็นอย่างมาก

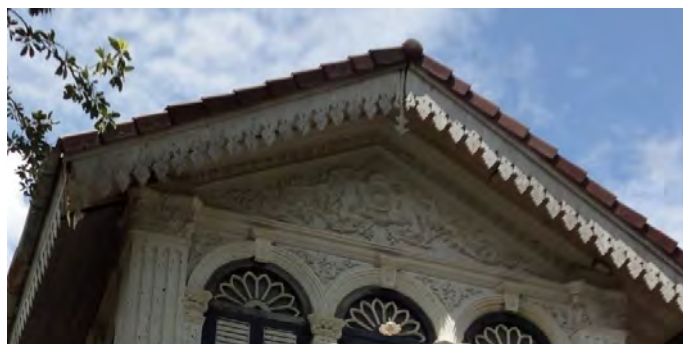
ภาพที่ 4.54 หน้าจั่วหลังคา บ้านชินประชา

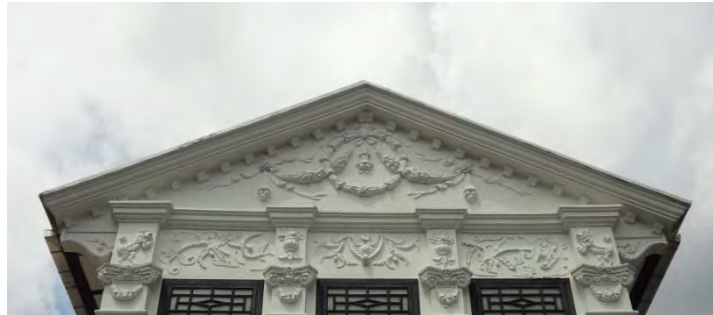
ภาพที่ 4.55 หน้าจั่วหลังคา บ้านพระอร่ามสาครเขตร สำนักงานการบินไทย ภูเก็ต
ที่มา : การสำรวจของผู้วิจัย, 19 มิถุนายน 2555
