แนวคิดในการอนุรักษ์สถาปัตยกรรมอั้งหม่อหลาวในภูเก็ต

AN APPROACH TO THE ARCHITECTURAL CONSERVATION OF
HISTORIC HOUSES "ANG MOR LAO" IN PHUKET

A Thesis Submitted in Partial Fulfillment of the Requirements
for the Degree of Master of Architecture Program in Architecture

Chulalongkorn University

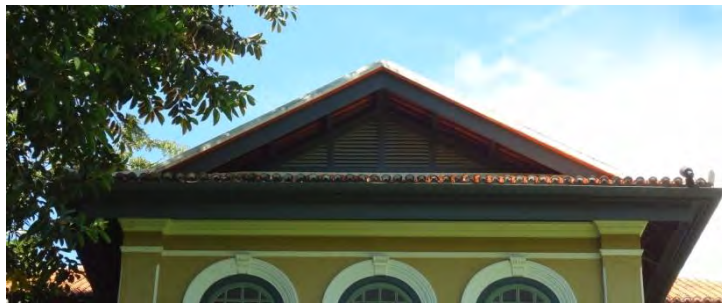
ภาพที่ 4.56 หน้าจั่วหลังคา บ้านคุณกุลวดี ตัณฑวณิช
ที่มา : การสำรวจของผู้วิจัย, 20 มิถุนายน 2555

หน้าจั่วหลังคาได้รับอิทธิพลมาจากตะวันตก ในแบบ "Palladian Style" ซึ่งเน้นสามเหลี่ยมหน้าจั่วอยู่กึ่งกลาง จึงเป็นส่วนที่เด่นที่สุด เจ้าของบ้านซึ่งส่วนใหญ่เป็นชาวจีนจึงนิยมใช้ส่วนนี้ตกแต่งด้วยลวดลายต่างๆ แบบจีนด้วยปูนปั้น²³ ซึ่งโดยส่วนมากจะมีลวดลายมาจากพฤกษา หรือสัตว์ ซึ่งมีความหมายมงคลของจีน บางอาคารมีการเจาะช่องลมเพื่อระบายอากาศ รายละเอียดในการแกะสลักจะแสดงถึงลำดับฐานะของเจ้าของบ้าน หากบ้านไหนมีความร่ำรวยมาก การแกะสลักลวดลายจะมีความวิจิตรบรรจงเป็นอย่างมาก

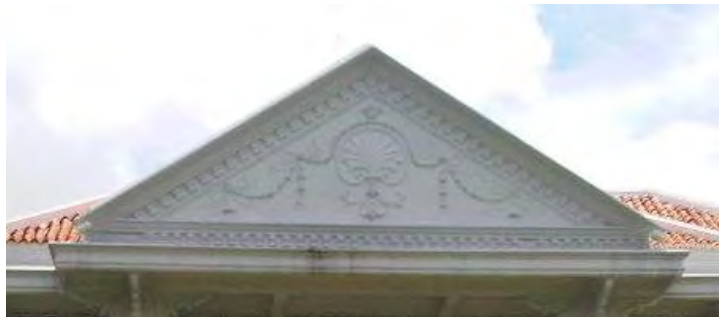
ภาพที่ 4.57 หน้าจั่วหลังคา บ้านพระพิไสยสรพกิจ
ที่มา : การสำรวจของผู้วิจัย, 26 กรกฎาคม 2555

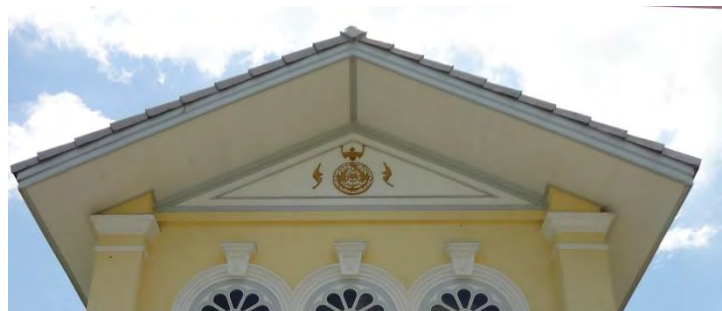
ภาพที่ 4.58 หน้าจั่วหลังคา บ้านพระพิทักษ์ชินประชา
ที่มา : การสำรวจของผู้วิจัย, 9 ตุลาคม 2555

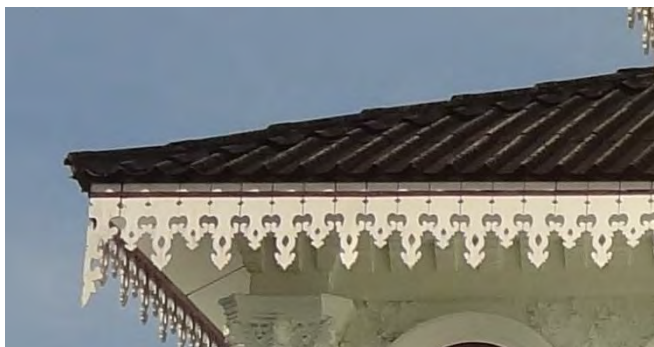
ภาพที่ 4.60 การใช้ไม้ฉลุตกแต่งชิงชายขอบหลังคา บ้านคุณบัญญัติ ต่อเจริญ
ที่มา : การสำรวจของผู้วิจัย, 12 ตุลาคม 2555

มีการตกแต่งไม้ชิงชายเป็นลายฉลุ ซึ่งสันนิษฐานว่าอาจจะได้รับอิทธิพลมาจากเรือนไทยภูเก็ต ที่มีความนิยมทำชิงชายฉลุและทำพู่ย้อยจากยอดจั่วห้อยลงมา นำมาปรับใช้ให้เข้ากับอั้งหม้อหลวง โดยนอกจากจะเป็นลวดลายประดับตกแต่งแล้ว เชิงชายยังมีหน้าที่ทำให้น้ำฝนที่ไหลลงมาจากหลังคาไหลลงมาเป็นหยด ไม่ให้กระจายตัวเป็นฝืนใหญ่²⁴

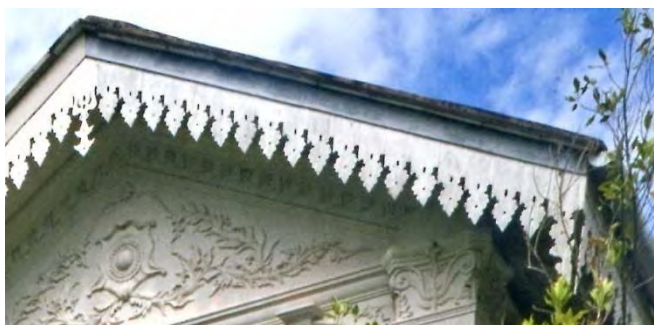
ภาพที่ 4.61 การใช้ไม้ฉลุตกแต่งชิงชายขอบหลังคา : บ้านชินประชา
ที่มา : Chinese Houses of Southeast Asia, P. 141.

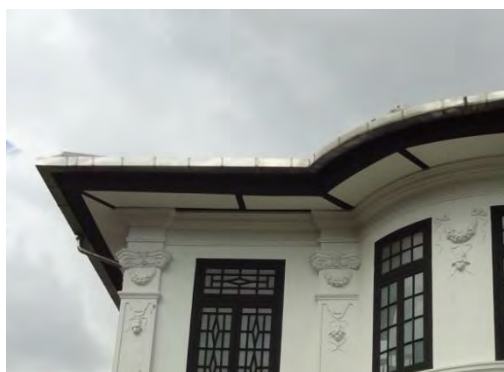
ภาพที่ 4.62 ฝ้าเพดานภายนอกตีตั้งฉาก

บ้านพระอร่ามสาครเขตร

มีสองรูปแบบคือ ฝ้าเพดานแบบตีตามหลังคา และฝ้าเพดานแบบตีตั้งฉาก ซึ่งในบ้านของผู้ที่มีฐานะนั้นจะใช้ฝ้าเพดานตีตั้งฉาก เพื่อให้ได้รูปแบบฝ้าเพดานที่เหมือนบ้านบ้านตะวันตก²⁵ นอกจากนี้ยังมีบริเวณระเบียงมุขต่างๆ ที่มีพื้นชั้นบน ปกคลุม มักไม่ตีฝ้า แต่จะแสดงให้เห็นถึงโครงสร้างของพื้น ตงและคาน ชั้นบน

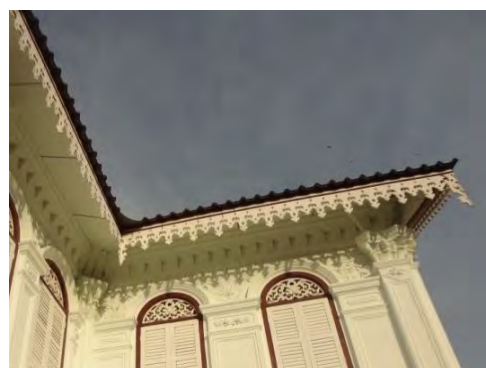
ภาพที่ 4.63 ฝ้าเพดานภายนอกตีตามแนว

หลังคา บ้านคุณบัญญัติ ต่อเจริญ

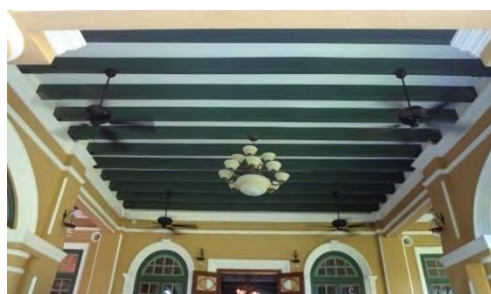
ภาพที่ 4.64 ฝ้าเพดานภายนอกบริเวณมุขใต้ถุน

หน้าอาคารบ้านพระพิทักษ์ชินประชา

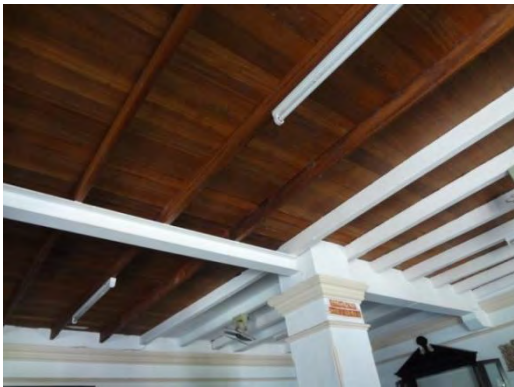
ภาพที่ 4.66 ฝ้าเพดานภายในชั้นล่าง :
บ้านคุณเฉลิม ทองตัน
ที่มา : การสำรวจของผู้วิจัย, 12 ตุลาคม 2555

ฝ้าเพดานภายในอาคารแบ่งออกเป็น 2 ส่วน ส่วนของชั้นล่างและชั้นบน โดยเพดานชั้นล่างเป็นการแสดงโครงสร้างพื้นตงไม้ของชั้นบน ไม่ได้มีการปิดฝ้าแต่อย่างใด ส่วนฝ้าเพดานชั้นสอง สืบเนื่องมาจากเจ้าของบ้านมีความต้องการให้บ้านของตนมีรูปแบบเหมือนบ้านตะวันตกที่เป็นบ้านปูน จึงปิดฝ้าเพดานด้วยไม้เข้าลิ้นในแนวตั้งฉาก และทาสีให้เรียบ เพื่อให้มีลักษณะเรียบเหมือนสร้างด้วยปูนตามแบบบ้านตะวันตก

ฝ้าเพดานชั้นล่างแสดงโครงสร้างพื้นไม้จากชั้นบน ส่วนฝ้าเพดานชั้นบนเป็นไม้แผ่นทาบยาวตีเข้าลิ้น เพื่อให้มีรูปแบบเหมือนฉาบปูน บางอาคารเป็นฝ้าเพดานฉาบปูน

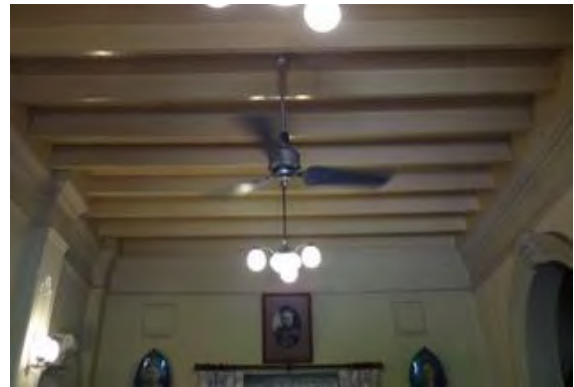
ภาพที่ 4.67 ฝ้าเพดานภายในชั้นล่าง : บ้านชินประชา
ที่มา : การสำรวจของผู้วิจัย, 18 ตุลาคม 2554

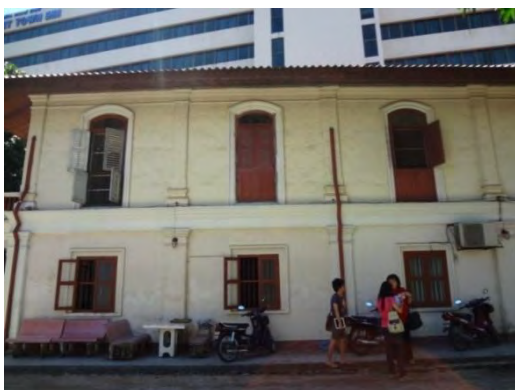
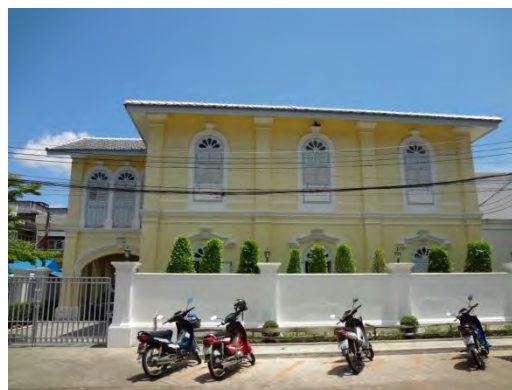
ภาพที่ 4.70 ผนังฉาบเรียบ ทาสี : บ้านคุณเฉลิม ทองตัน ภาพที่ 4.71 ผนังฉาบเรียบ ทาสี : บ้านพระพิไลยสรรพกิจ
ที่มา : การสำรวจของผู้วิจัย, 12 ตุลาคม 2555 ที่มา : การสำรวจของผู้วิจัย, 26 กรกฎาคม 2555

โดยปรากฏอยู่ตามอ้อมห่อหลาวในหลายๆ หลังเป็นส่วนใหญ่มีการตกแต่งผนังด้วยเสาอิง (Pilaster) ด้วยรูปแบบที่เรียบง่าย มักใช้หัวเสาเป็นแบบดอริก เป็นปูนปั้นลวดบัวธรรมดา โดยเส้นแนวลวดบัวมักวางในแนวเดียวกับขอบหน้าต่าง

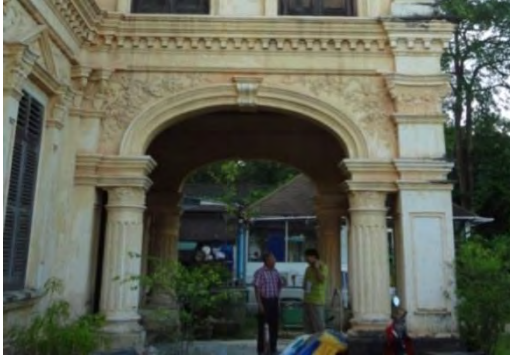
ภาพที่ 4.72 ผนังฉาบเรียบ ทาสีปูนปั้น
บ้านหลวงอำนาจนราภิรักษ์
ที่มา : การสำรวจของผู้วิจัย, 9 ตุลาคม 2555

บ้านของเจ้าของที่มีฐานะทางการเงินมากกว่า จะมีลวดลายปูนปั้นแบบต่ำตามแนวเสา แนวคาน และบนผนังรอบๆ เช่น หลวงอำนาจนราภิรักษ์ ซึ่งลวดลายปูนปั้นเหล่านี้ได้รับอิทธิพลมาจากความเชื่อของชาวจีนที่ใช้สัตว์มงคลนั้น มาประดับตกแต่งให้กับบ้าน ส่วนการตกแต่งบริเวณหัวเสานั้นได้รับอิทธิพลจากทางตะวันตก ตั้งแต่ยุคคลาสสิก ซึ่งเป็นลายปูน

ปั้นหัวเสาแบบไอออนิกและคอมโพสิต โดยผสมผสานลวดลายสัตว์มงคลของจีน เช่น ค้างคาว
เข้าไปหัวเสานั้นด้วย

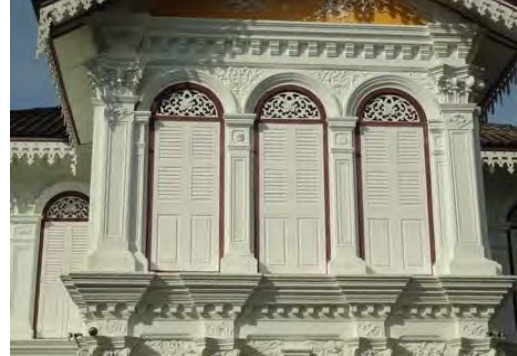
ภาพที่ 4.73 ผนังฉาบเรียบ ทาสีปูนปั้น
บ้านคุณปัญญา ต่อเจริญ
ที่มา : การสำรวจของผู้วิจัย, 9 ตุลาคม 2555

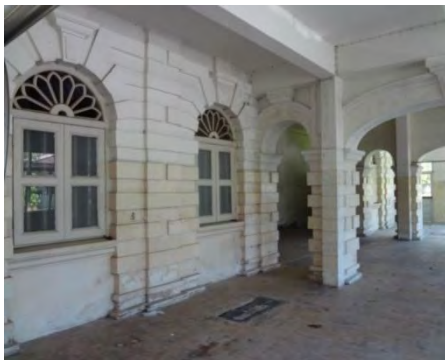
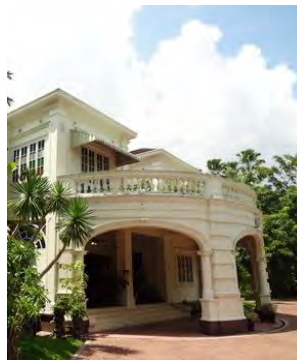
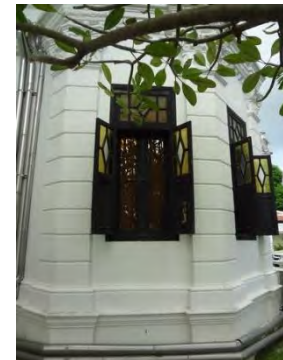
ผนังรูปแบบนี้ได้รับอิทธิพลมาจากตะวันตก ทางอิตาลี ที่
เรียกว่า "Rustication" ซึ่งทำให้อาคารดูมีความหนักแน่น มั่นคง

ภาพที่ 4.74 ผนังฉาบฉาบปูน เสาร่องแนวทางนอน บ้านพระอร่ามสาครเขตร โรงพยาบาลศิริโรจน์ (ร้าง),
สำนักงานการบินไทย ภูเก็ต บ้านหงษ์หยก
ที่มา : การสำรวจของผู้วิจัย, 19 มิถุนายน 2555

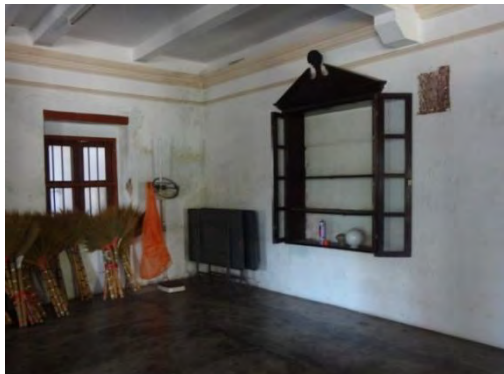
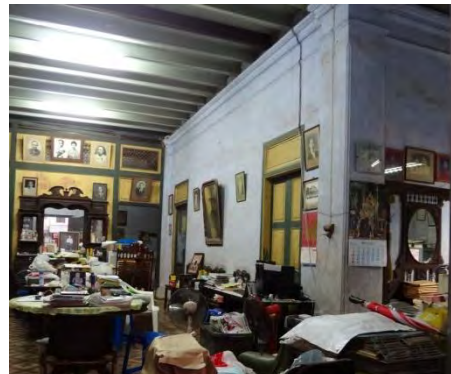
ภาพที่ 4.75 ผนังฉาบเรียบ ทาสี : บ้านคุณเฉลิม ทองตัน (ชาย) และบ้านหลวงอำนาจนวราภรณ์ (ขวา)
ที่มา : การสำรวจของผู้วิจัย, 12 ตุลาคม 2555

ส่วนใหญ่เป็นผนังก่ออิฐฉาบปูนเรียบ ทาสีเช่นเดียวกับผนังภายนอก แต่
ในบางหลังมีการใช้ผนังไม้ฝาทางตั้ง และใช้คร่าวนอนด้วย เช่น บ้านพระพิไลยสรรพกิจ ดังภาพที่
4.76 เนื่องจากภายในบ้าน มีการกั้นห้องต่างๆ ทำให้ลมไม่สามารถถ่ายเทได้ ชาวจีนจึงได้ทำช่อง

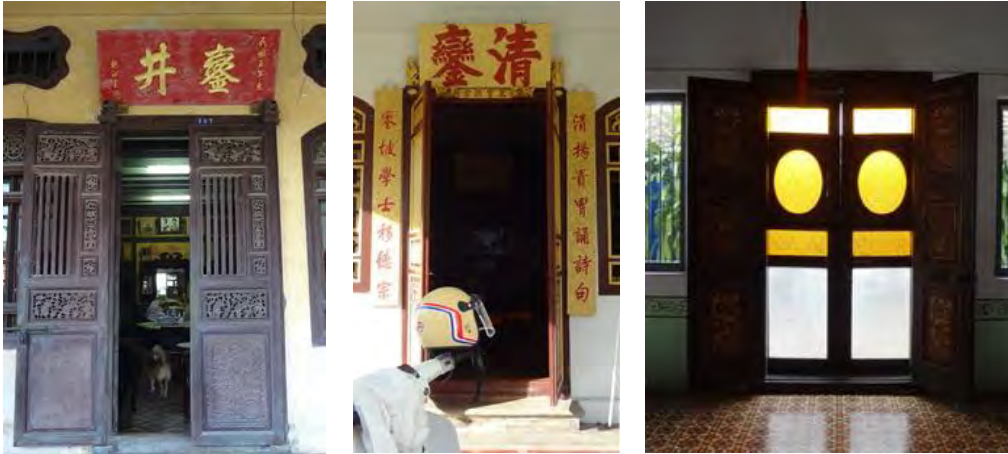
ภาพที่ 4.78 ประตูหน้าบ้านหลวงอำนาจนรารักษ์ บ้านคุณปัญญา ต่อเจริญ และบ้านชินประชา (จากซ้ายไปขวาตามลำดับ)

ประตูของบ้านอั้งหม่อหลาวนั้น คนจีนจะให้ความสำคัญกับประตูทางเข้าหลักด้านหน้า ซึ่งมีลักษณะเป็นประตูแบบจีน เป็นบ้านไม้เปิดคู มีประตู 2 ชั้น ชั้นแรกเปิดออก ส่วนชั้นที่สองเปิดเข้าสู่ตัวบ้าน ดังภาพที่ 4.78 เพื่อมิให้กระทบกันเวลาเปิดประตูพร้อมกัน ประตูชั้นแรกมักแบ่งสัดส่วนออกเป็น 2 ส่วน คือส่วนบนและส่วนล่าง โดยส่วนบนจะเป็นช่องลม ที่มักทำเป็นฝาไหลหรือบางหลังอาจทำเป็นลูกกรง เพื่อให้ลมสามารถเข้าไปในบ้านได้ ตามความเชื่อของชาวจีน ส่วนด้านล่างเป็นลูกปักไม้ ประตูบริเวณอื่นๆ มักเป็นบานไม้เปิดคู่เช่นเดียวกัน มีบานเปิดเดี่ยวบ้างใน

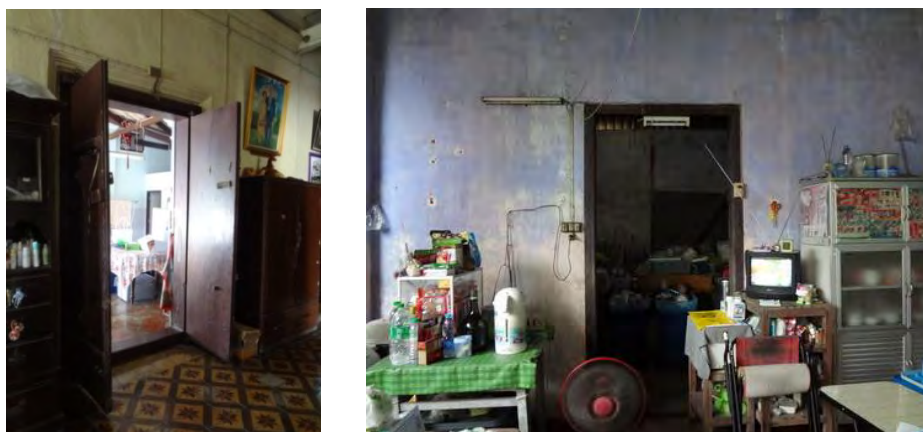
ภาพที่ 4.81 ประตูภายในส่วนบริการ บ้านคุณปัญญา ต่อเจริญ (ซ้าย) และบ้านหลวงอำนาจนารักษ์ (ขวา)

บางหลัง ซึ่งมักจะพบในบริเวณครัว หรือด้านหลังของอาคาร เช่น บ้านหลวงอำนาจนรารักษ์ ดังภาพที่ 4.81 ส่วนบริเวณที่ใช้เชื่อมระหว่างครัวกับฉิมแจ้นั้น เป็นประตูบานเปิดคู่แบบจีนที่มีไม้ล็อกสลัก

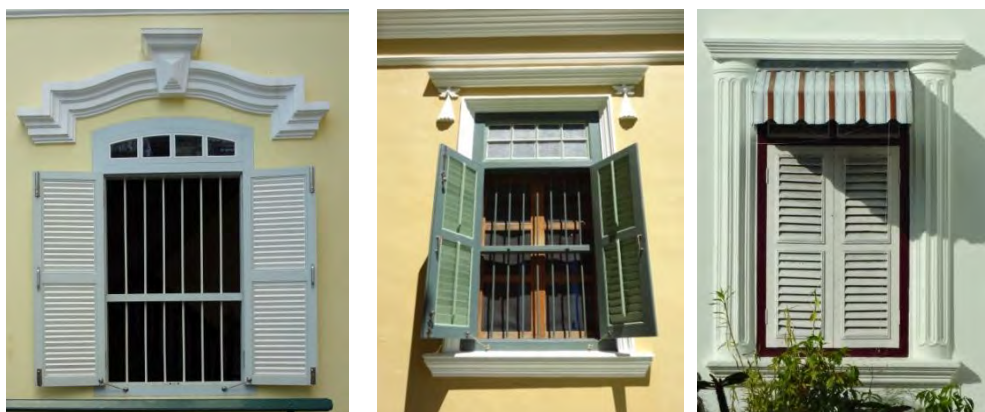
ภาพที่ 4.82 หน้าต่าง ตั่วบาน 2 ช่อง บ้านพระพิไลยสรรพกิจ บ้านพระพิทักษ์ชินประชา บ้านคุณบัญญัติ ต่อเจริญ จากซ้ายไปขวาตามลำดับ)

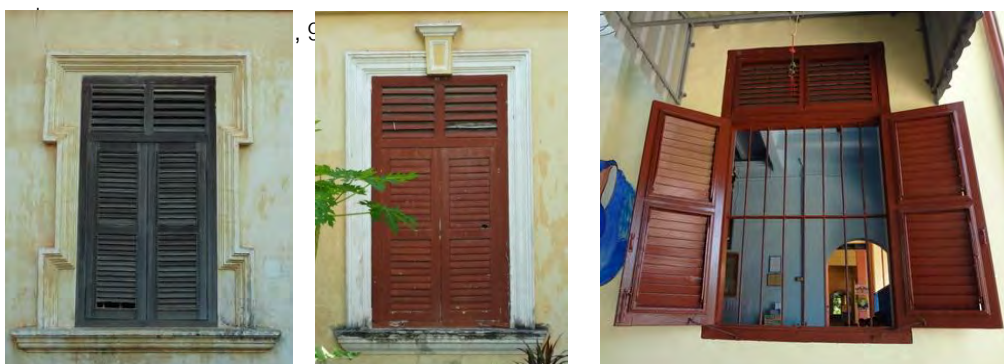
ภาพที่ 4.83 หน้าต่าง ตั่วบาน 2 ช่อง บ้านหลวงอำนาจนารักษ์ บ้านคุณเต็งก๊ก แซ่หอง บ้านพระอร่ามสาครเขตร (โรงเรียนอนุบาลภูเก็ตกุลธิดา) (จากซ้ายไปขวาตามลำดับ) ที่มา : การสำรวจของผู้วิจัย, 9 ตุลาคม 2555

- หน้าต่างบานคู่ เปิดถึงเอว²⁷ บานเปิดถูกพับเกล็ดไม้ปรับได้

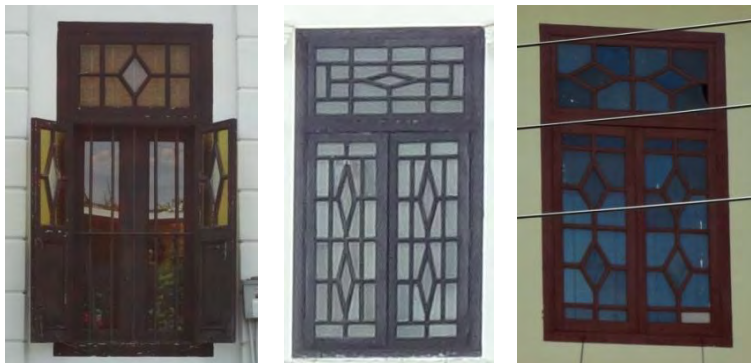
ภาพที่ 4.84 หน้าต่าง ตัวบาน 2 ช่อง บานพระอร่ามสาครเขตร ส่วนของสำนักงานการบินไทย ภูเก็ต และโรงเรียนอนุบาลภูเก็ตกุดลิดา (จากซ้ายไปขวาตามลำดับ)
ที่มา : การสำรวจของผู้วิจัย, 9 ตุลาคม 2555

- หน้าต่างบานคู่ เปิดถึงเอว บานเปิดลูกฟักกระจก ลวดลายเรขาคณิต ซึ่ง ได้รับอิทธิพลของรูปแบบสถาปัตยกรรม อาร์ต เดโค (Art Deco) มีบางรูปแบบที่มีช่องล่งเป็นบานไม้ทึบ

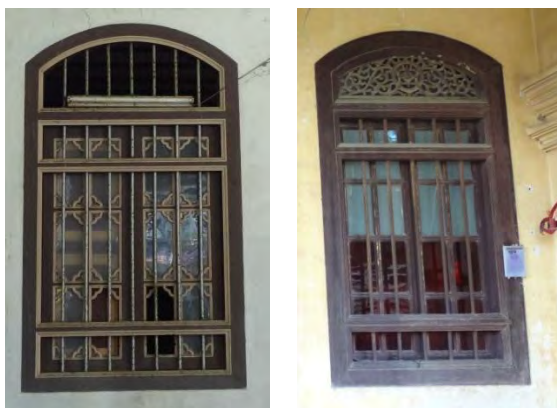
ภาพที่ 4.85 หน้าต่าง ตัวบาน 2 ช่อง บานคุณเต็งก๊ก แซ่หงอ (ซ้าย) และบ้านหลวงอำนาจนราภิรักษ์(ขวา)
ที่มา : การสำรวจของผู้วิจัย, 9 ตุลาคม 2555

- หน้าต่างบานคู่ เปิดถึงเอว เป็นไม้ ลูกฟักกระจก โดยชั้นด้านหน้าเป็นลูกกรง ส่วนด้านหลังเป็นบานหน้าต่าง รูปแบบหน้าต่างนี้มักปรากฏอยู่บริเวณทางเข้าด้านหน้าอาคาร

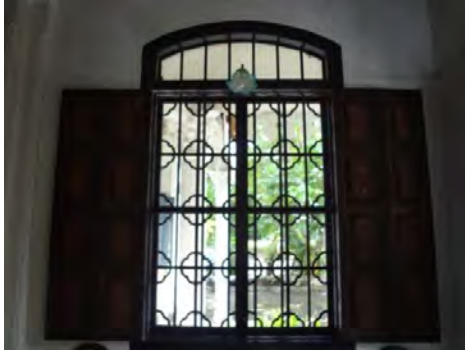
ภาพที่ 4.86 หน้าต่าง ตัวบาน 2 ช่อง บ้านชินประชา (ซ้าย) และ บ้านคุณปัญญา ต่อเจริญ (ขวา)
ที่มา : การสำรวจของผู้วิจัย, 9 ตุลาคม 2555

- หน้าต่างบานเพี้ยม เปิดถึงเอวเป็นบานกรอบไม้ ลูกปักไม้ ซึ่งหน้าต่างรูปแบบนี้ ปรากฏในบ้านที่ปีนัง ดังภาพที่ 4.87 ด้วยเช่นกัน

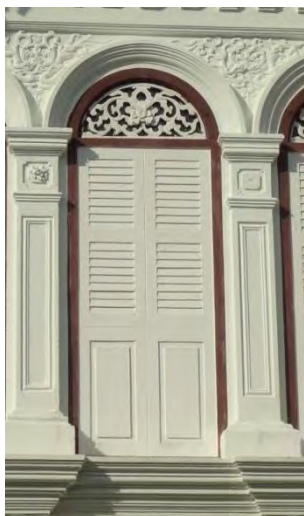
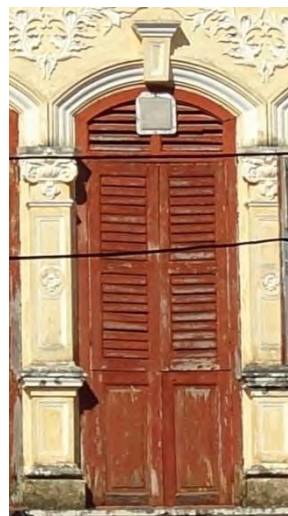
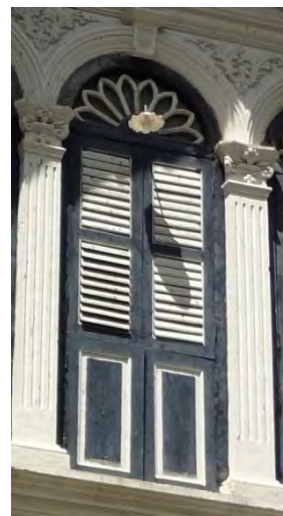
ภาพที่ 4.88 หน้าต่าง ตัวบาน 3 ช่อง บ้านคุณปัญญา ต่อเจริญ บ้านคุณเต็งก๊ก แห่งอบ บ้านชินประชา (จากซ้ายไปขวาตามลำดับ)
ที่มา : การสำรวจของผู้วิจัย, 9 ตุลาคม 2555

- หน้าต่างบานคู่ บานถึงพื้น ช่วงบนลูกปักเกล็ดไม้ปรับได้ ช่วงล่างบานไม้ทึบ

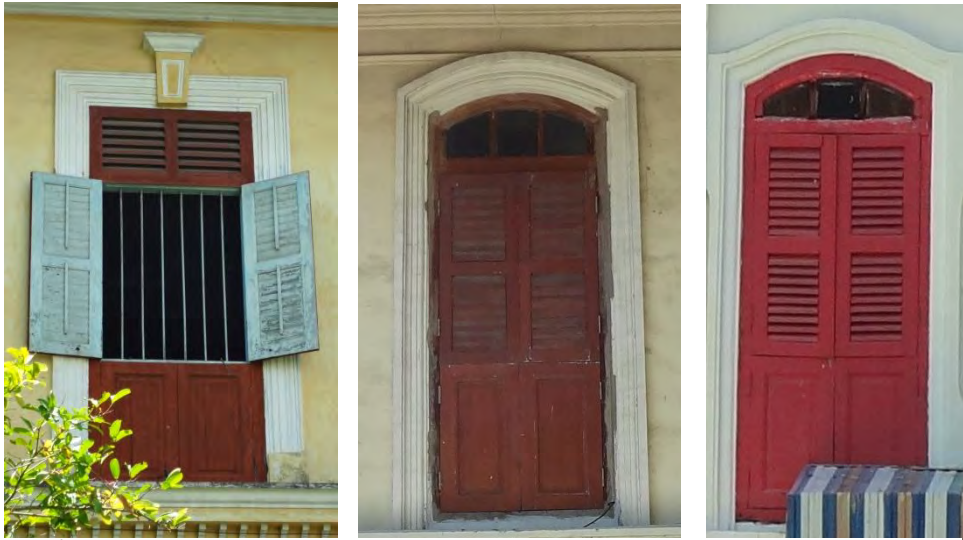
ภาพที่ 4.89 หน้าต่าง ตัวบาน 3 ช่อง บ้านคุณเต็งก๊ก แซ่หงอ บ้านคุณเฉลิม ทองตัน
โรงเรียนอนุบาลกนกขวัญ (จากซ้ายไปขวาตามลำดับ)
ที่มา : การสำรวจของผู้วิจัย, 9 ตุลาคม 2555

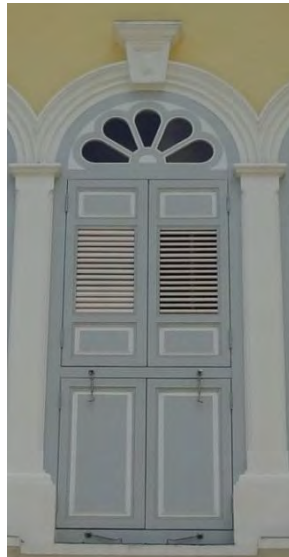
ภาพที่ 4.90 หน้าต่าง ตัวบาน 3 ช่อง บ้านพระพิไลยสรรพกิจ
ที่มา : การสำรวจของผู้วิจัย, 26 กรกฎาคม 2555

- หน้าต่างบานคู่ บานถึงพื้น ช่องบนลูกฟักเกล็ดไม้ปรับได้ มีลูกฟักบานไม้ที่บอยู่ด้านบนและล่าง ช่องล่างบานไม้ทึบ

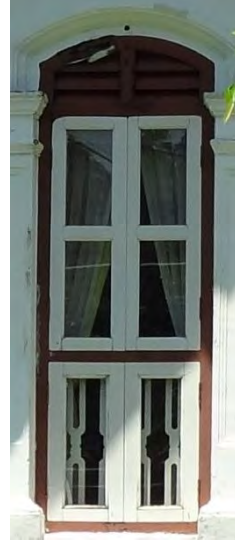
ภาพที่ 4.91 หน้าต่าง ตัวบาน 3 ชวง บ้านคลังจินดา

- หน้าต่างบานคู่ บานถึงพื้น ชวงบน และชวงล่างเป็นลูกพักกระจก

ลายนูน

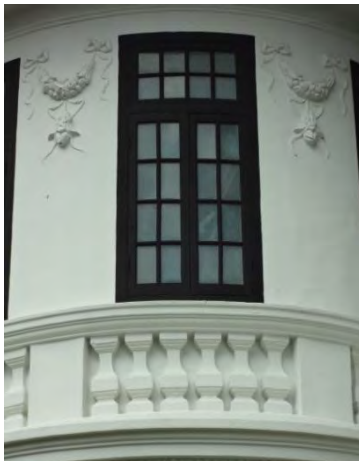
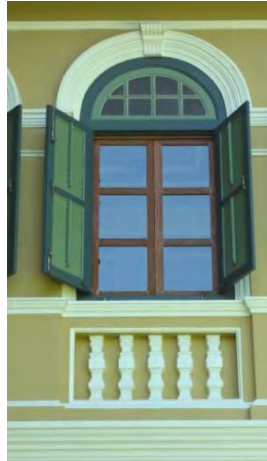
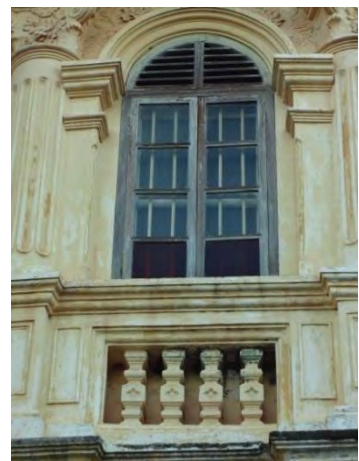
ภาพที่ 4.92 หน้าต่าง ตัวบาน 3 ชวง บ้านพระอ่ามสาครเขตร ส่วนสำนักงานการบินไทย ภูเก็ต

บ้านพระพิทักษ์ชินประชา และบ้านหลวงอานาจนราวัณ (จากซ้ายไปขวาตามลำดับ)

- หน้าต่างบานคู่ เปิดถึงเอว ชวงบนประกอบด้วยช่องแสงและหน้าต่างบานเปิดคู่ลักษณะเดียวกับหน้าต่างที่มีตัวบาน 2 ชวง ส่วนชวงล่างตกแต่งด้วยลูกกรงปูนใต้หน้าต่าง แต่ผนังหลังลูกกรงฉาบทึบ

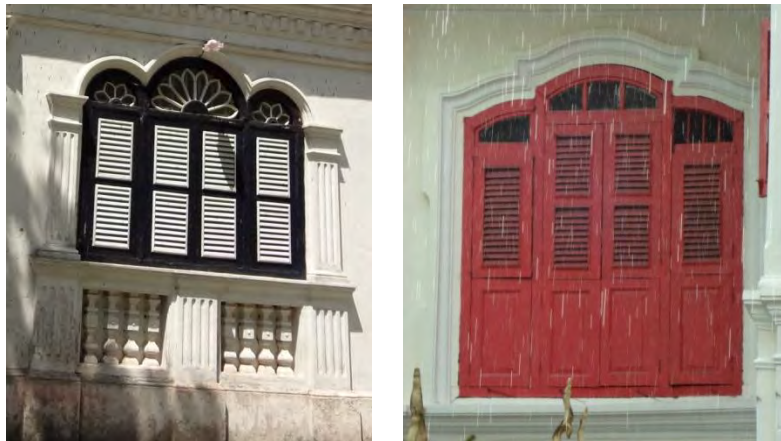
ภาพที่ 4.93 หน้าต่าง ตัวบาน 3 ช่อง บ้านชินประชา และโรงเรียนอนุบาลกนกขวัญ
ที่มา : การสำรวจของผู้วิจัย, 9 ตุลาคม 2555

- หน้าต่างบานเปิดคู่ 1 คู่ มีซุ้มโค้งหน้าต่างเปิดถึงเอว และมีหน้าต่างขนาดเล็กขนานบ่าด้านซ้ายและขวาของบานตรงกลาง

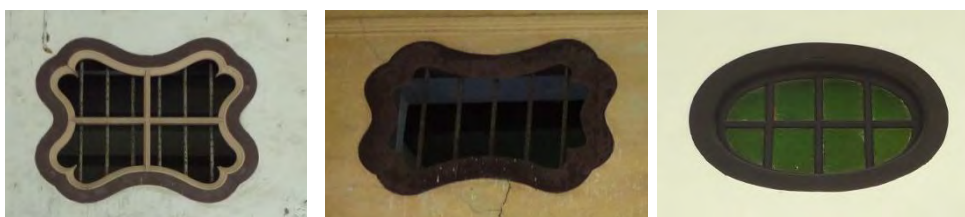
ภาพที่ 4.94 ช่องแสงของบ้านคุณเต็งก๊ก แซ่หงอ บ้านหลวงอำนาจนราภิรัช บ้านพระอร่ามสาครเขตร
ที่มา : การสำรวจของผู้วิจัย, 9 ตุลาคม 2555

ช่องแสงโดยมากมักอยู่บริเวณเหนือประตูและหน้าต่าง ช่องแสงที่อยู่เหนือหน้าต่างชั้นล่างบริเวณทางเข้าด้านหน้าอาคาร มักเจาะผนังเป็นช่อง โดยส่วนมากเป็นรูปโค้ง ฝ้าคล้ายค้ำคาว ตามความเชื่อของชาวจีนที่ได้กล่าวในเรื่องบริเวณทางเข้าหลักได้ถนัดด้านหน้าอาคาร ซึ่งค้ำคาวจะนำความโชคดีเข้ามาสู่บ้าน โดยมากพบรูปแบบช่องแสงนี้ทั้งที่ป็นังและภูเก็ต ดังภาพที่ 4.94 และ 4.95 ทำหน้าที่รับแสงและลมเข้ามาเพื่อให้บ้านมีอากาศถ่ายเทได้สะดวกขึ้น ส่วนช่องแสงบริเวณหัวหน้าต่างและประตูนั้น นิยมทำเป็นรูปโค้งขนาดเล็กยวงกลมเท่ากับหน้าต่างและประตู เพื่อทำหน้าที่รับแสงเข้าภายในบ้าน ในยามที่ปิดประตูและหน้าต่าง

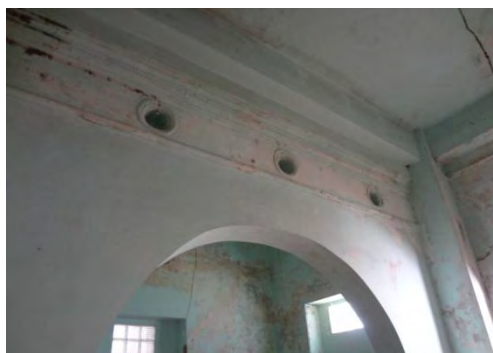
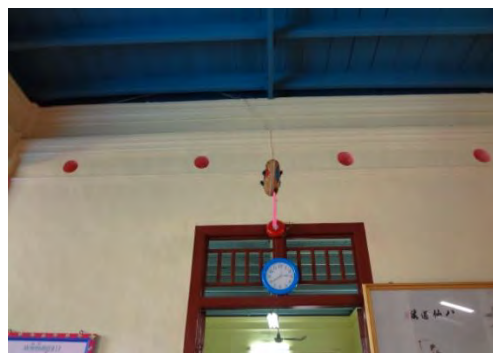
ภาพที่ 4.95 ช่องลมรูปวงกลมของ บ้านพระอร่ามสาครเขตรส่วของโรงพยาบาลศิริโรจน์ (ร้าง) และโรงเรียนอนุบาลภูเก็ตทุกฤดิดา
ที่มา : การสำรวจของผู้วิจัย, 9 ตุลาคม 2555

ช่องลม มักปรากฏอยู่บริเวณเหนือผนังทั้งภายนอกและภายใน เพื่อรับลมเข้ามาภายในบ้านตามความเชื่อของชาวจีน อีกทั้งการกั้นผนังภายในบ้านทำให้ห้องที่โดนกันไม่มีการระบายอากาศ จึงต้องทำช่องลมเพื่อให้อากาศถ่ายเทภายในบ้าน โดยลักษณะช่องลม นิยมทำ 2 แบบ คือ ช่องลมที่เป็นรูปวงกลมดังภาพที่ 4.95 มักอยู่บริเวณเหนือผนังก่ออิฐถือปูน มีการตกแต่งขอบบ้างในบางอาคาร ส่วนช่องลมที่เป็นระแนงไม้ไขว้กัน ดังภาพที่ 4.96 มักอยู่บริเวณเหนือผนังไม้ ซึ่งนอกจากจะใช้เพื่อให้อากาศระบายแล้ว ยังทำหน้าที่รับแสงให้ผ่านเข้ามายังภายในส่วนอื่นๆ ของบ้านอีกด้วย

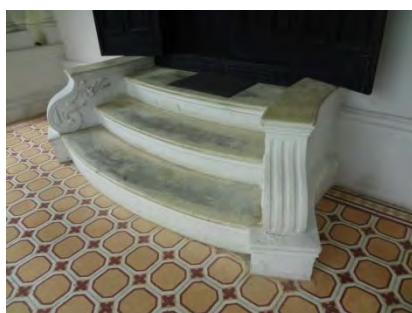
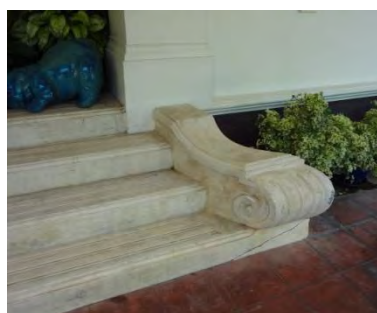
ภาพที่ 4.97 บ้านไคบริเวณทางเข้าของบ้านพระอร่ามสาครเขตรและบ้านหงษ์หยก
ที่มา : การสำรวจของผู้วิจัย, 9 ตุลาคม 2555

บ้านไคภายนอกส่วนใหญ่เป็นบ้านไคก่ออิฐฉาบปูน เป็นบ้านไคเดี่ยวประมาณ 3-5 ชั้น บางหลังมีการตกแต่งที่ราวบันไดด้วยการแกะสลักปูนปั้นเป็นลายใบไม้ให้เข้ากับบันได ดังภาพที่ 4.100 หรือเป็นลูกกรงลูกมะหวด บางหลังเขาจะร้องเป็นแนวยาวตามลูกนอนและลูกตั้งของบันได ดังภาพที่ 4.97

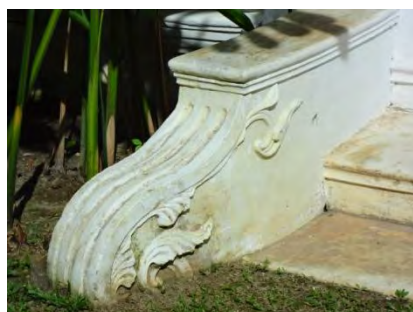
ภาพที่ 4.100 การตกแต่งขอบบันได
บ้านพระอร่ามสาครเขตร
ที่มา : การสำรวจของผู้วิจัย, 19 มิถุนายน

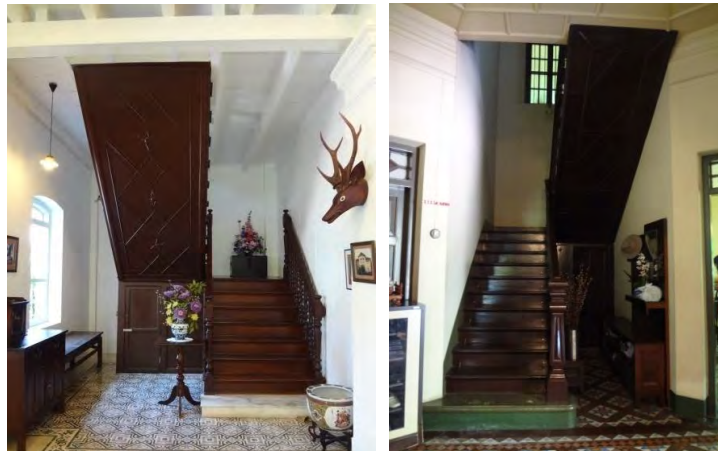
ภาพที่ 4.102 บันไดพับกลับ บ้านพระพิไสยสรรพกิจ และบ้านหงษ์หยก
ที่มา : การสำรวจของผู้วิจัย, 9 ตุลาคม 2555

บันได เป็นบันไดโครงสร้างไม้ แยกออกจากโครงสร้างผนังของอาคาร โดยมากเป็นบันไดพับกลับดังภาพที่ 4.102 บางอาคารมีชานพักในจุดพักกลับเป็นโค้งเวียนขึ้นไป บางอาคารเป็นบันไดพับฉาก เช่น บ้านชินประชา บางอาคารมีชานพัก 2 จุด เช่น บ้านพระพิทักษ์ชินประชา และมีบางอาคารที่มีบันไดเวียน เช่น บ้านคุณปัญญา ต่อเจริญ บันไดภายในอาคาร มีราวจับเป็นไม้ โดยส่วนมากมักมีการตกแต่งห้องบันไดด้วยการแกะสลักไม้ลวดลายเรขาคณิต บางอาคารมีการแกะสลักแบบจีน เช่น บ้านชินประชา ส่วนลูกกรงนั้น บางอาคารเป็นลูกกรงไม้ลูกมะหวด แต่บางอาคารเป็นลูกกรงหล่อด้วยเหล็กด้วยลวดลายเรขาคณิต เช่นเดียวกับบ้านที่ปีนัง ดังภาพที่ 4.105 ที่นิยมสั่งผลิตงานหล่อเหล็กจากสกอตแลนด์ เช่น เสาลูกกรง ราวจับ²⁸ ซึ่งได้รับอิทธิพลมาจากยุคนีโอคลาสสิก (Neo Classical)

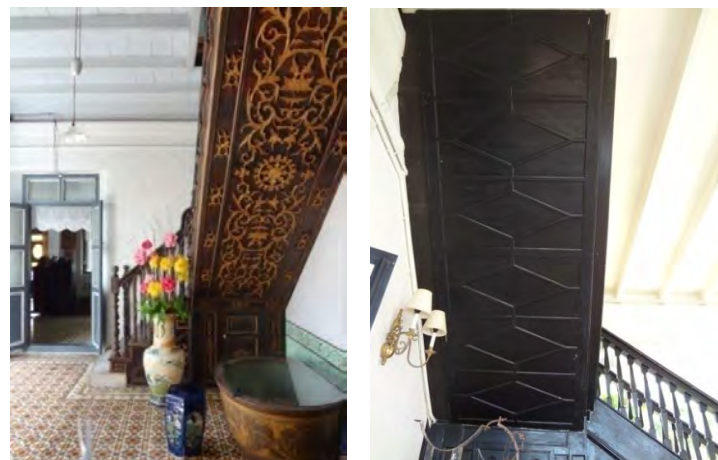
ภาพที่ 4.103 บันไดแบบหักฉาก บ้านชินประชาและบ้านพระอร่ามสาครเขตร สำนักงานการบินไทย ภูเก็ต
ที่มา : การสำรวจของผู้วิจัย, 9 ตุลาคม 2555

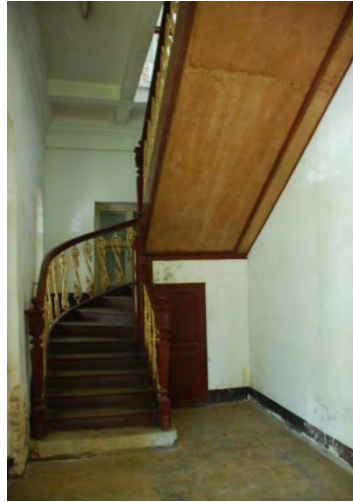
ภาพที่ 4.104 บันไดพับกลับ แบบมีชันพักในจุดพักกลับเป็นโค้งเวียนบ้านพระอร่ามสาครเขตร
 ส่วนของโรงพยาบาลสิริโรจน์ (ร้าง) บ้านหลวงอำนาจนราภิรัช
 ที่มา : การสำรวจของผู้วิจัย, 9 ตุลาคม 2555

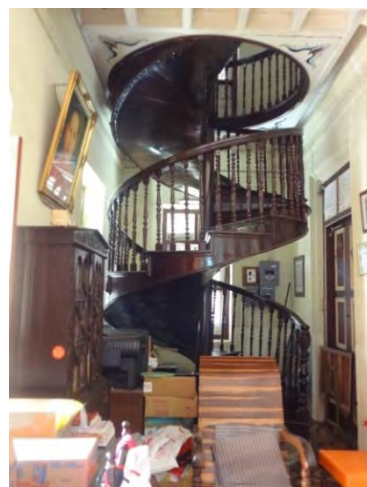
ภาพที่ 4.107 บันไดเวียน บ้านคุณบัญญัติ ต่อเจริญ
 ที่มา : การสำรวจของผู้วิจัย, 9 ตุลาคม 2555

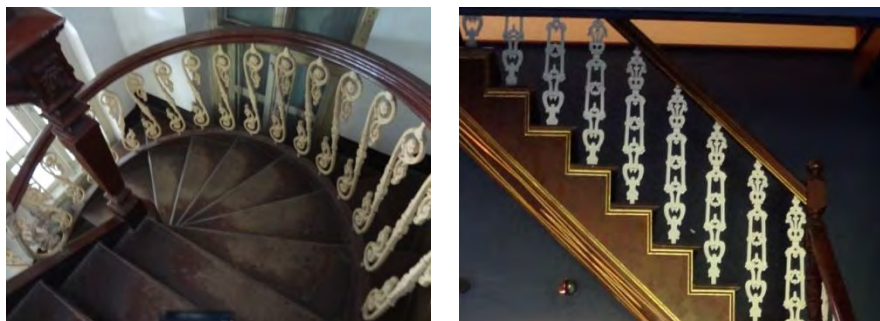
ภาพที่ 4.110 ลูกกรงหล่อด้วยเหล็ก บ้านพระอร่ามสาครเขตร่วมของโรงพยาบาลศิริโรจน์ (ร้าง)
และบ้านพระพิทักษ์ชินประชา
ที่มา : การสำรวจของผู้วิจัย, 9 ตุลาคม 2555

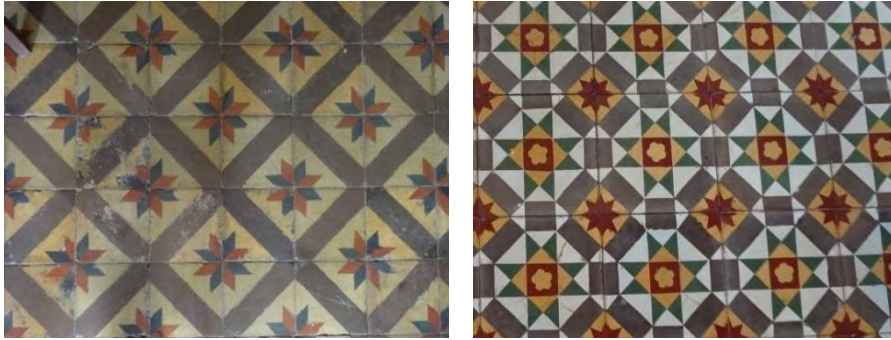
ภาพที่ 4.111 พื้นกระเบื้องดินเผา ลวดลายเรขาคณิต บ้านคุณปัญญา ต่อเจริญ และบ้านชินประชา
ที่มา : การสำรวจของผู้วิจัย, 9 ตุลาคม 2555

พื้นชั้นล่างโดยทั่วไปนั้น ชั้นแรกจะนำหินก้อนใหญ่จากคลองหรือจากเหมืองแร่มาวางตลอดพื้นชั้นล่าง ภายนอกอาคารมักนิยมปูด้วยกระเบื้องดินเผาที่มีลวดลายเรขาคณิต ได้รับอิทธิพลมาจากปิ่น ดังภาพที่ 4.112 ซึ่งนำเข้ามาจากประเทศอิตาลี ส่งผ่านทางปิ่นเข้ามา ซึ่งมีคุณภาพที่คงทน บางอาคารหากมีความร่ำรวยมาก จะปูพื้นภายในด้วยกระเบื้องดินเผาด้วย ส่วนบางหลังทำพื้นภายในด้วยการใช้พื้นดินอัดแน่น ดังภาพที่ 4.113 เมื่อเวลาผ่านไปเนื้อดินที่อัดแน่นจะผสานเข้าเป็นเนื้อเดียวกัน ดูเรียบคล้ายพื้นซีเมนต์ขัดมัน

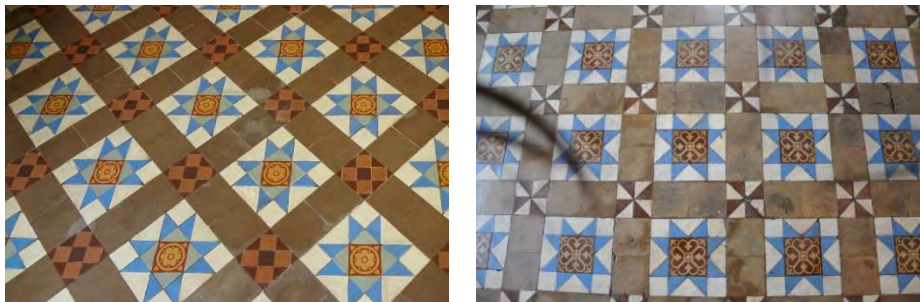
ภาพที่ 4.112 กระเบื้องดินเผา ลวดลายเรขาคณิต บ้านหงษ์หยก และ Chung Keng Quee Mansion,
Penang ที่มีลักษณะลวดลายคล้ายคลึงกัน แสดงถึงอิทธิพลที่ได้รับมาจากป็นัง
ที่มา : การสำรวจของผู้วิจัย, 9 ตุลาคม 2555

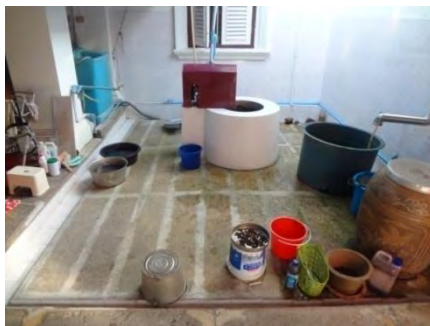
ภาพที่ 4.114 พื้นหินโบราณบริเวณคิมแจ
บ้านคุณปัญญา ต่อเจริญ
ที่มา : การสำรวจของผู้วิจัย, 12 ตุลาคม

ในส่วนของฉิมฉ้านั้นนิยมใช้หินโบราณแบบจีน ดังภาพที่ 4.114 ซึ่งมีความเชื่อในเรื่องของความแข็งแรงและคงทน ส่วนในครัวนิยมใช้กระเบื้องดินเผาสีส้มดังภาพที่ 4.115 บางอาคารใช้กระเบื้องดินเผาที่เป็นลวดลาย

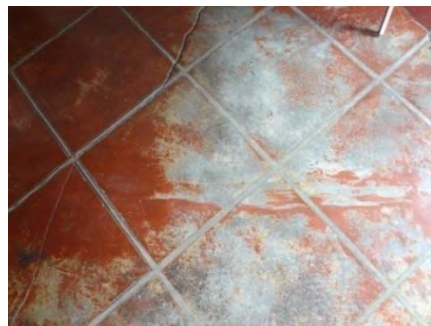
ภาพที่ 4.115 พื้นกระเบื้องดินเผาบริเวณ
ครัวบ้านคุณปัญญา ต่อเจริญ
ที่มา : การสำรวจของผู้วิจัย, 12 ตุลาคม

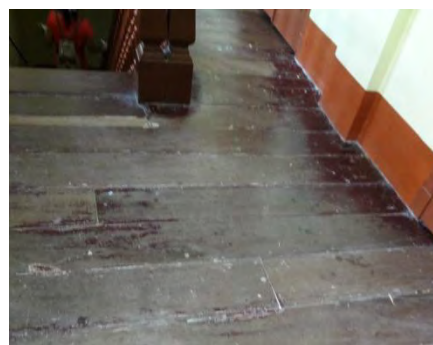
ภาพที่ 4.116 ไม้ชั้นบนบ้านคุณเฉลิม ทองตัน บ้านพระอร่ามสาครเขตรสวนโรงเรียนอนุบาลภูเก็ตกุลธิดา
ที่มา : การสำรวจของผู้วิจัย, 9 ตุลาคม 2555

เป็นพื้นไม้เนื้อแข็ง ซึ่งในอดีตสามารถหาได้ทั่วไปในภูเก็ต โดยมีวิธีการวางพื้นชั้นบนด้วยการวางตงบนอิฐที่ก่อขึ้นมาจากชั้นล่าง ซึ่งไม้ที่ใช้เป็นตงจะต้องวางเว้นช่องห่างไม่เกิน 2 ฟุต ให้เท่ากัน จากนั้นจึงวางไม้พื้น ตามด้วยก่องผนังและหลังคาต่อไป²⁹

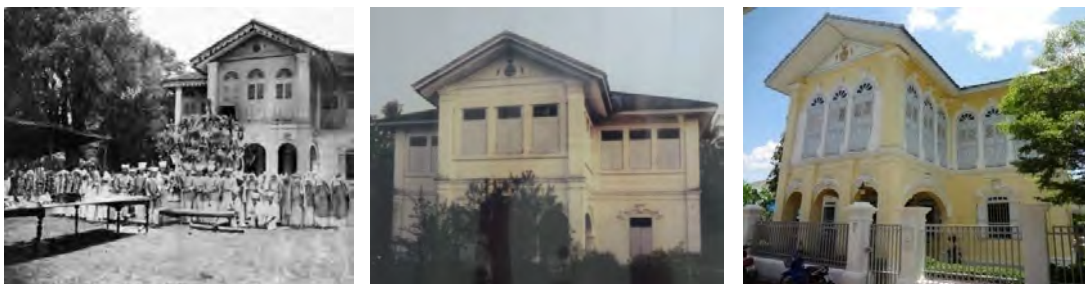
ภาพที่ 4.123 แสดงการเปลี่ยนแปลงอาคารตั้งแต่รูปแบบเดิมจนถึงปัจจุบันของบ้านพระพิไลยสรรพกิจ
ที่มา : คุณสมนึก ตันทวนิช

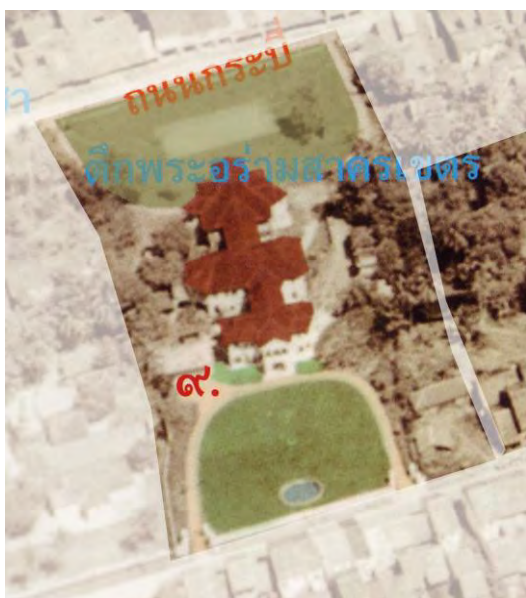
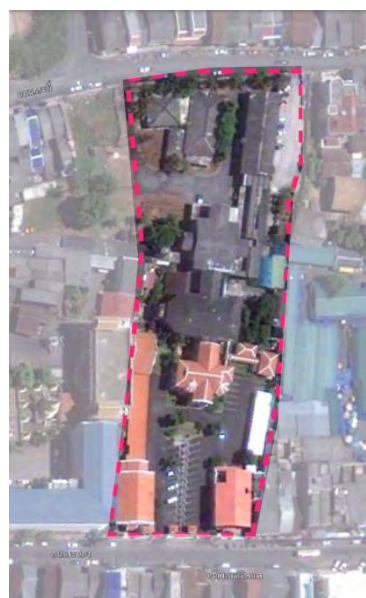
ภาพที่ 4.127 ภาพถ่ายทางอากาศบ้านพระอร่ามสาครเขตรปีพ.ศ.2495 และ 2552 แสดงการเปลี่ยนแปลงสภาพที่ตั้งทั้งภายในและบริบทโดยรอบ ที่มา : กรมแผนที่ทหาร

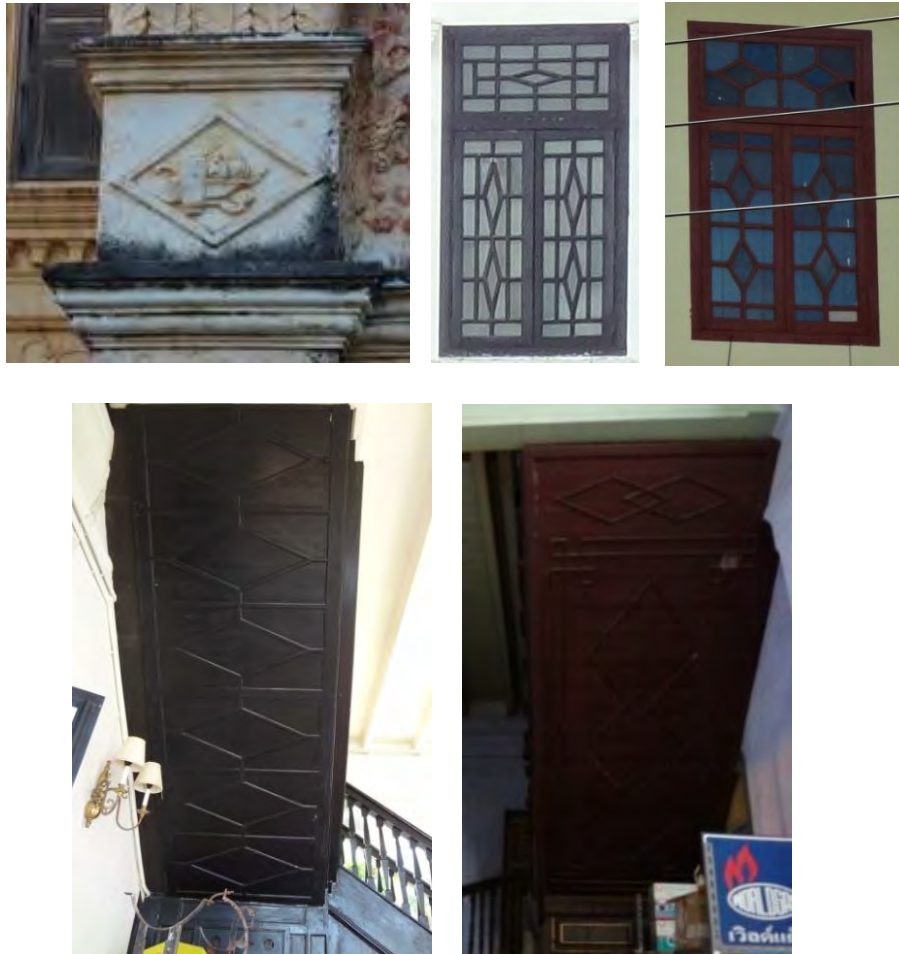
ภาพที่ 4.137 ภาพแสดงการนำสีเหลี่ยมขนมเปียกปูนมาใช้ในลวดลายองค์ประกอบต่างๆ
ที่มา : การสำรวจของผู้วิจัย, 9 ตุลาคม 2555

ในกฎเกิตนอกจากจะมีการประดับตกแต่งลวดลายด้วยธรรมชาติแล้ว ยังนิยมการใช้ลวดลายเรขาคณิต โดยเฉพาะลายสี่เหลี่ยมขนมเปียกปูน ซึ่งถือเป็นลายมงคลของชาวจีนที่มีความหมายถึงชัยชนะ ทั้งนี้ลวดลายขนมเปียกปูนยังปรากฏตามผนังกำแพงยุโรป เพราะเชื่อว่าจะช่วยป้องกันปีศาจร้ายได้ การทำรูปสี่เหลี่ยมขนมเปียกปูนจึงน่าจะได้รับอิทธิพลจากทางตะวันตก ชาวจีนจึงนำมาใช้เพื่อมีความหมายในชัยชนะและการป้องกันปีศาจ สะท้อนถึงความปรารถนาของชาวจีนที่ต้องการมีอำนาจเหนือผู้อื่น และเอาชนะต่อสิ่งร้าย

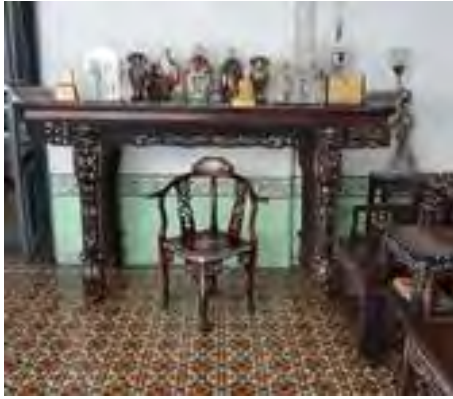
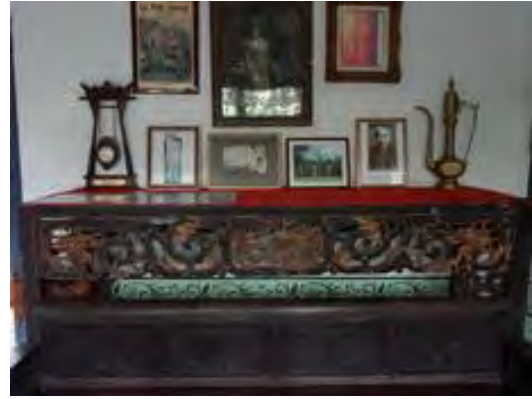
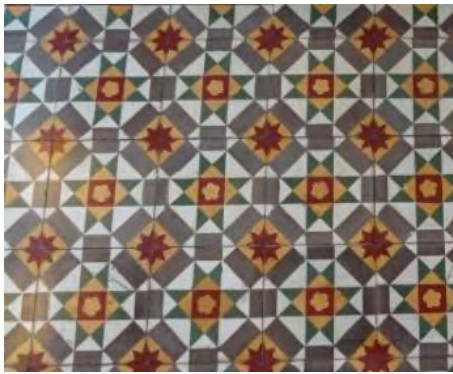
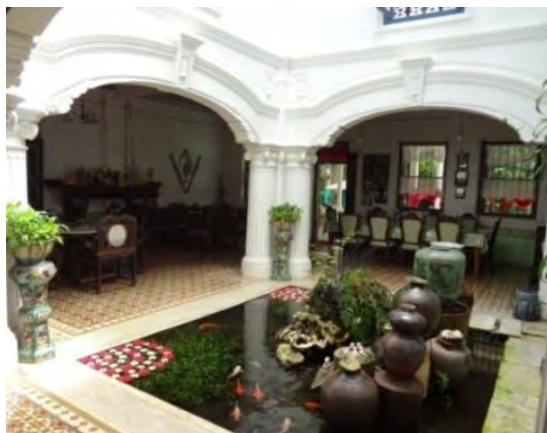
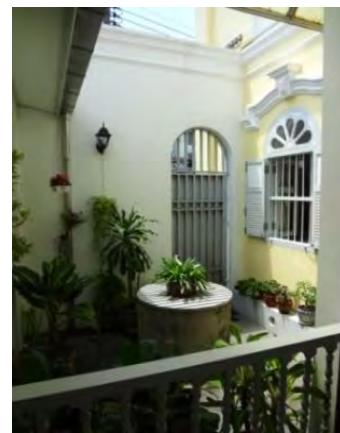
ภาพที่ 4.138 ภาพแสดงการตกแต่งลวดลายและความงามอื่น ๆ ที่ทำให้ผู้พบเห็นเกิดความชื่นชม
ที่มา : การสำรวจของผู้วิจัย, 9 ตุลาคม 2555

นอกจากการตกแต่งลวดลายบนองค์ประกอบต่างๆแล้ว ความงามของ
อั้งหม้อหลาวที่พบในส่วนต่างๆ เช่น การแกะสลักเครื่องเรือนฝังมุก ด้วยการใช้เรื่องราวของเทพเจ้า
และความเชื่อของชาวจีน การใช้พื้นกระเบื้องที่สั่งเข้ามาจากประเทศอิตาลี ซึ่งมีการใช้สีและการจัด
วางองค์ประกอบเรขาคณิตของพื้นกระเบื้องไว้อย่างลงตัว การจัดวางพื้นที่ใช้สอย อย่างเช่น
การวางสนามหญ้าหน้าบ้านเป็นรูปวงกลมหรือรูปหัวใจ ลานเอนกประสงค์หลังบ้านที่มีบ่อน้ำ
ซึ่งนอกจากจะจัดวางตามความเชื่อแล้ว ความงามที่ปรากฏต่อสายตาแก่คนในบ้านและผู้พบเห็น
ยังทำให้ผู้คนเหล่านี้เกิดความรู้สึกปิติ ยินดี ชื่นชมในเอกลักษณ์ของอั้งหม้อหลาว

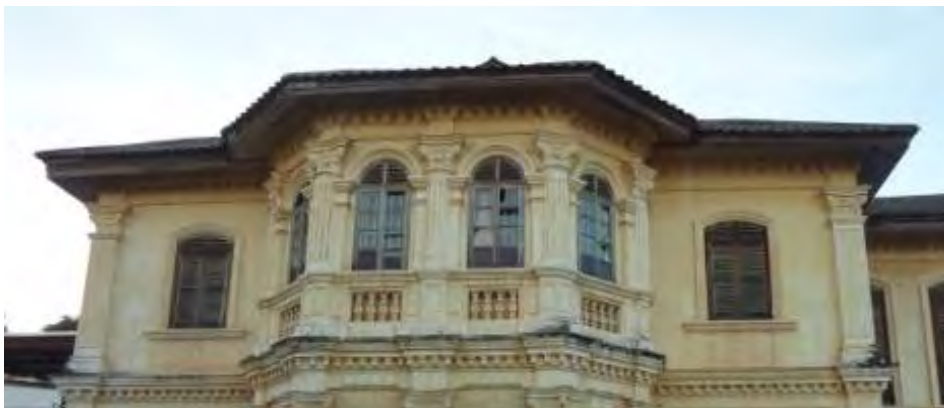
ภาพที่ 4.142 ภาพแสดงการใช้สัดส่วนเส้นนอนระหว่างความกว้างของลูกกรงกับขอบบัวของเสาอิง
ที่มา : การสำรวจของผู้วิจัย, 9 ตุลาคม 2555

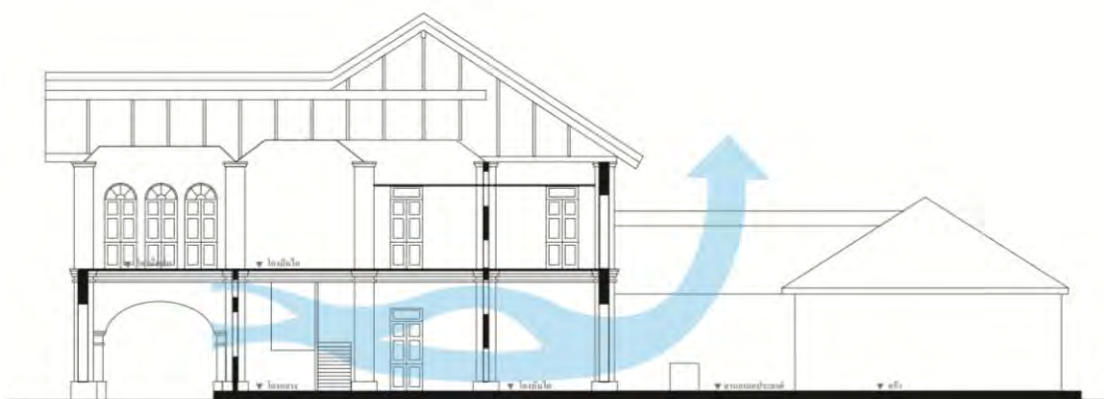
ภาพที่ 4.143 ภาพร่างรูปตัดอาคาร แสดงการถ่ายเทของอากาศภายในบ้าน

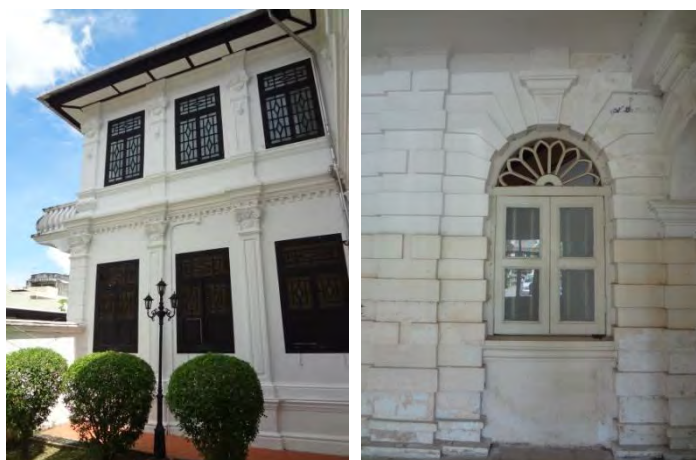
ภาพที่ 4.144 การใช้เสาอิงและผนังเซาะร่องของอาคาร

หรือการใช้ผนังแบบเซาะร่องทางแนวนอน (Rustication) มีการใช้กระเบื้องพื้น ซึ่งส่งผลมาจากประเทศอังกฤษและอิตาลี ซึ่งมีลวดลายเรขาคณิตที่สวยงาม และในขณะเดียวกันก็ได้นำความเชื่อวงจ้อยตามที่ได้กล่าวในคุณค่าทางด้านจิตใจ เข้ามาผสมผสานกับรูปแบบสถาปัตยกรรมตะวันตก ด้วยการนำเอาลวดลายตกแต่งประดับแบบจีนเข้ามาผสมกับลวดลายบนหัวเสา บริเวณหน้าจั่ว หรือบริเวณผนัง ซึ่งความงดงามวิจิตรเหล่านี้เกิดจากการสร้างสรรค์ของฝีมือช่างจีนที่เจ้าของบ้านได้นำมาจากปิ่น และกรรมกรชาวจีนภายในภูเก็ต ซึ่งมีความสามารถในการออกแบบตกแต่งลวดลายของอาคารได้อย่างประณีตงดงาม

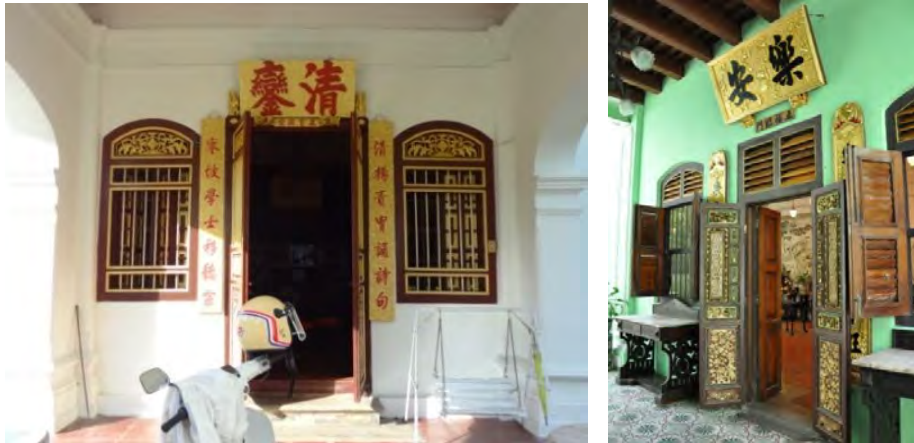
ภาพที่ 4.146 บริเวณทางเข้าหลักใต้ถุนด้านหน้าอาคารของบ้านคุณบัญญัติ ต่อเจริญ และ Chung Keng Quee Mansion, Penang
ที่มา : การสำรวจของผู้วิจัย, 12 ตุลาคม 2555

การได้รับอิทธิพลรูปแบบสถาปัตยกรรมของอั้งหม่อหลาวจากปีนังเข้ามา ทั้งรูปแบบประตู หน้าต่าง กระจับปี่หลังคา จากจีน หรือกระจับปี่พื้น หรืองานหล่อเหล็กลูกกรงบันได จากทางตะวันตก แสดงให้เห็นว่า การสร้างอั้งหม่อหลาวของนายเหมืองนั้น ไม่ได้เน้นเฉพาะที่ฝีมือของช่างเท่านั้น แต่ยังให้ความสำคัญกับการเลือกใช้วัสดุที่มีคุณภาพมากที่สุด และสอดคล้องกับคตินิยมเชื่อของชาวจีนที่ผู้สร้างได้รับจากบรรพบุรุษ เพื่อสะท้อนความปรารถนาของผู้สร้างที่ต้องการจะให้สังคมยอมรับและอยู่เหนือผู้อื่น

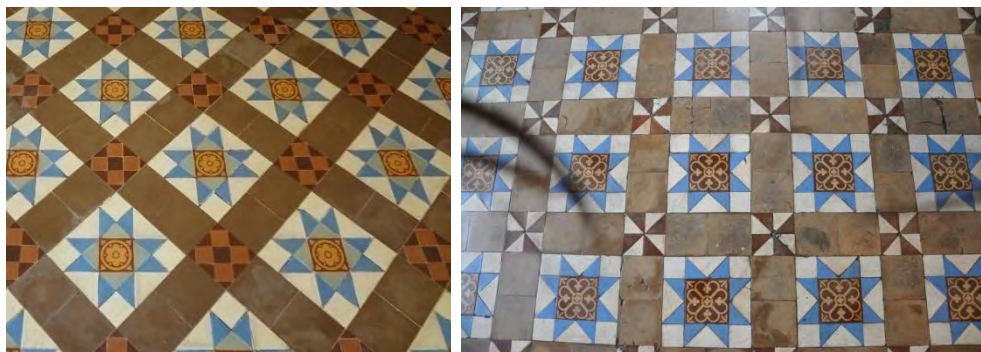
ภาพที่ 4.148 พื้นกระเบื้องดินเผาลดลายเรขาคณิต บ้านหงษ์หยก และ Chung Keng Quee Mansion, Penang
ที่มา : การสำรวจของผู้วิจัย, 16 ตุลาคม 2554

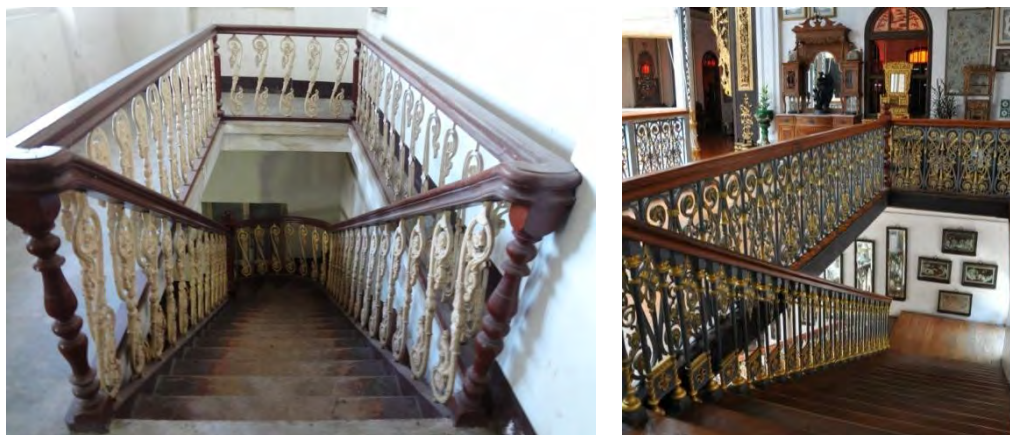
ภาพที่ 4.149 ลูกกรงบันไดหล่อเหล็ก บ้านพระอร่ามสาครเขตรและ Chung Keng Quee Mansion, Penang

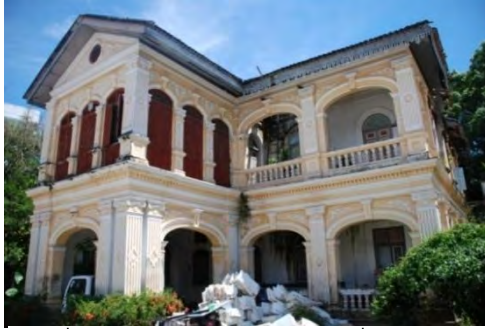
ภาพที่ 5.1 บ้านคุณเต็งก๊ก แซ่หงอ ซึ่งในปัจจุบันถูกทิ้งร้าง
ที่มา : การสำรวจของผู้วิจัย, 11 ตุลาคม 2555

นอกจากนี้ รัฐบาลยังมีนโยบายเปลี่ยนแปลงเศรษฐกิจในภูเก็ต จากกิจการเหมืองแร่ดีบุกเป็นการส่งเสริมการท่องเที่ยวชายฝั่งทะเล เนื่องจากความซบเซาของกิจการแร่ดีบุก ทำให้ค่าครองชีพในภูเก็ตสูงขึ้นมาก หลายคนเริ่มหาช่องทางทำธุรกิจใหม่เป็นการท่องเที่ยวตามแหล่งท่องเที่ยวรอบเกาะ จึงย้ายถิ่นฐานออกไปอยู่ใกล้กิจการของตน ทำให้อาคารถูกปล่อยทิ้งร้าง ประกอบกับเจ้าของบ้านไม่มีงบประมาณเพียงพอที่จะซ่อมแซมอาคาร เมื่อนักธุรกิจมีโอกาสเข้ามาลงทุน จึงเปลี่ยนแปลงอาคารเพื่อตอบสนองเศรษฐกิจ ด้วยการรื้อถอนอาคารเป็นโรงแรม หรือเปลี่ยนแปลงการใช้สอยเป็นอาคารประเภทอื่นๆ เช่น สำนักงาน ร้านอาหาร โรงเรียน นอกจากนี้ ความหนาแน่นของประชากรในเมืองที่เพิ่มขึ้น ทำให้ไม่สามารถขยายพื้นที่เพื่อขยายครอบครัวและประกอบธุรกิจได้ อีกทั้งเรื่องของการแบ่งกรรมสิทธิ์ที่ดินที่ไม่ลงตัว ทำให้ผู้อยู่อาศัยต้องย้ายบ้านออกไป ห้องหม้อหลาวจึงตกอยู่ในสภาพทิ้งร้าง และเสื่อมโทรมไปตามกาลเวลา

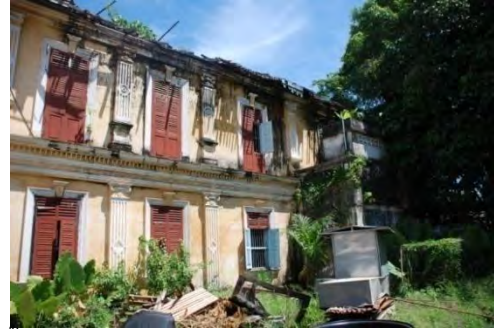
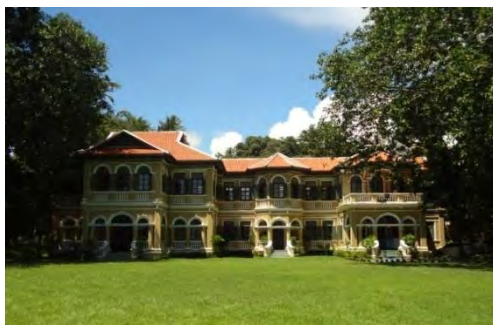
ภาพที่ 5.2 บ้านพระพิทักษ์ชินประชาถูกเปลี่ยนแปลงรูปแบบการใช้สอยเป็นร้านอาหาร
ที่มา : การสำรวจของผู้วิจัย, 9 ตุลาคม 2555

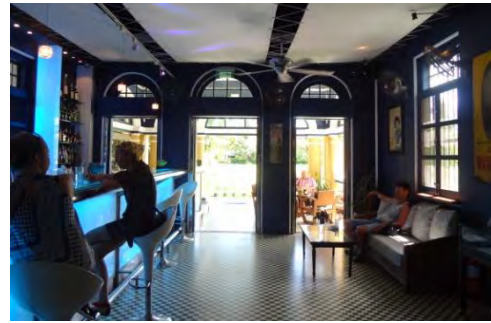
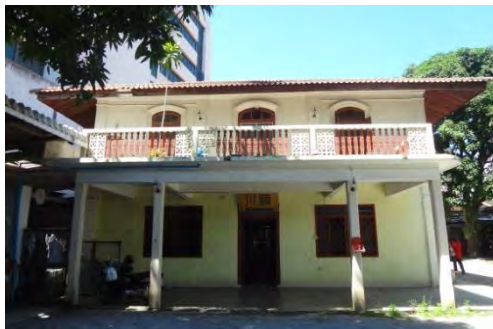
ภาพที่ 5.3 บ้านคุณเฉลิม ทองตัน ถูกเปลี่ยนแปลงรูปแบบทางสถาปัตยกรรมและพื้นที่ใช้สอยไป
ที่มา : การสำรวจของผู้วิจัย, 12 ตุลาคม 2555

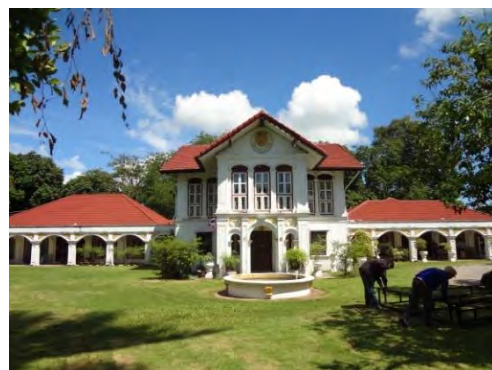
ภาพที่ 5.5 บ้านคลังจินดา ถูกเปลี่ยนแปลง
รูปแบบพื้นที่องค์ประกอบทางสถาปัตยกรรมไป
ที่มา : การสำรวจของผู้วิจัย, 9 ตุลาคม 2555

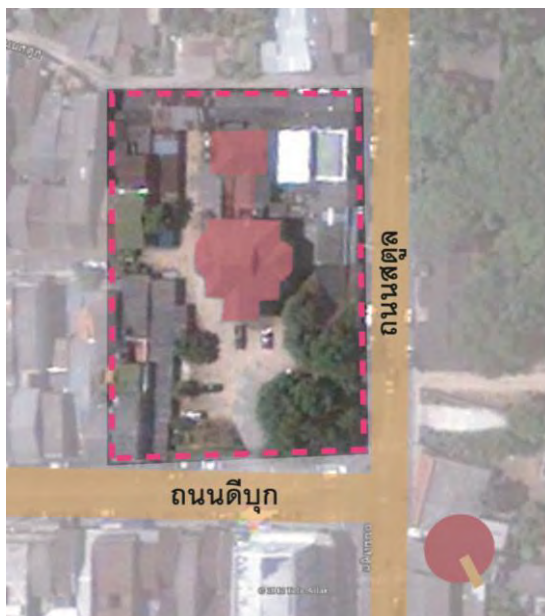
ภาพที่ 5.7 ผังบริเวณบ้านหลวงอำนาจนารักษ์ ปีพ.ศ.2553

บ้านหลวงอำนาจนารักษ์ ตั้งอยู่บนถนนดีบุกตัดกับถนนสตูล มีทางเข้าด้านหน้าอาคารจากถนนดีบุก ผังบริเวณมีรูปร่างเป็นสี่เหลี่ยมผืนผ้า ตำแหน่งอาคารในผังบริเวณตั้งค่อนไปทางด้านหลังเหมือนรูปแบบทั่วไปของบ้านหลังอื่นๆ บริเวณด้านหน้าอาคารเป็นลานโล่งใช้เป็นที่จอดรถ
