แนวคิดในการอนุรักษ์สถาปัตยกรรมอั้งหม่อหลาวในภูเก็ต

AN APPROACH TO THE ARCHITECTURAL CONSERVATION OF
HISTORIC HOUSES "ANG MOR LAO" IN PHUKET

A Thesis Submitted in Partial Fulfillment of the Requirements
for the Degree of Master of Architecture Program in Architecture

Chulalongkorn University

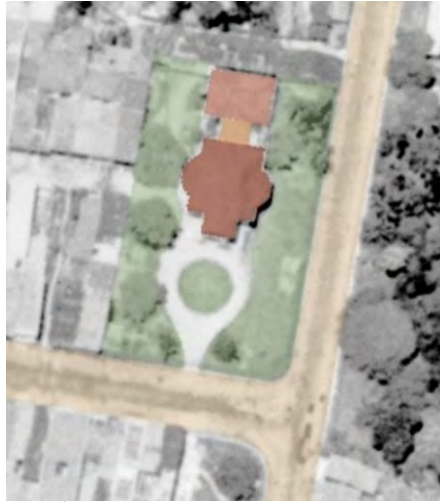
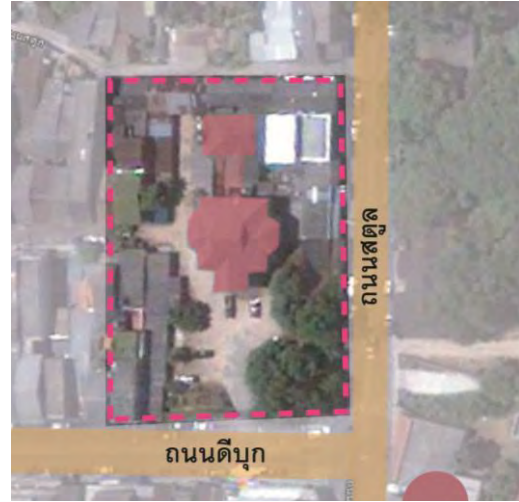
ภาพที่ 5.9 ผังบริเวณบ้านหลวงอำนาจนราภิรัช ปีพ.ศ.2519 และ 2553

แต่เดิมแรกสร้างบ้านหลวงอำนาจนรารักษ์มิได้มีถนนภายในล้อมรอบ สนามหญ้ารูปวงกลมดังที่เห็นในภาพถ่ายทางอากาศเมื่อปีพ.ศ.2519 สนามหญ้ารูปวงกลมนั้นมาสร้างในภายหลังที่ได้มีการปรับปรุงบ้านเพื่อให้มีความสวยงามมากขึ้น โดยมีขอบอิฐล้อมรอบสนาม ต่อมาเมื่อผู้ดูแลบ้านหลังนี้ได้ถึงแก่กรรมไป ผู้ที่มารับช่วงต่อไม่ได้มีการดูแลรักษาสนามหญ้าแต่อย่างใด สนามถูกรถทับและรถเบียดจนหญ้าตาย สูญเสียรูปแบบของสภาพที่ตั้งและบริบทไป

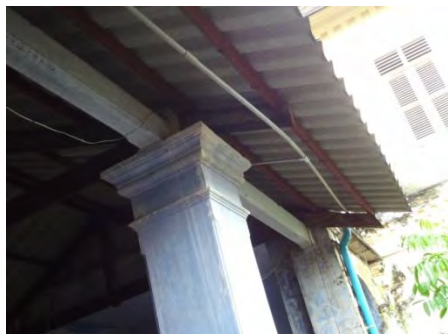
ภาพที่ 5.10 กระเบื้องลอนคู่บริเวณทางเดิน
ที่มา : การสำรวจของผู้วิจัย, 9 ตุลาคม 2555

นอกจากการเปลี่ยนแปลงรูปแบบผังบริเวณแล้ว ยังมีการเปลี่ยนแปลงโครงสร้างและวัสดุหลังคา เนื่องด้วยปัญหาหลังคารั่วที่เกิดจากกระเบื้องที่ใช้เป็นกระเบื้องดินเผา กาบกล้วยแบบจีน ซึ่งในการก่อสร้างจะใช้วิธีวางสลับคว่ำหงายกันไปเรื่อยๆ เมื่อกาลเวลาผ่านไป กระเบื้องมักจะเลื่อนตกลงมา ทำให้หลังคาเป็นรูรั่ว ประกอบกับปลวกกินโครงสร้างไม้ และเศษชิ้นส่วนไม้จะตกลงมาภายในส่วนของฝ้าเพดาน ซึ่งบิดาของคุณธวัชชัยจึงได้จ้างช่างท้องถิ่นมาทำการซ่อมแซมหลังคา โดยแรกนั้นยังคงต้องการใช้กระเบื้องกาบกล้วยเดิมอยู่ แต่หลังจากการรื้อกระเบื้องออกมาเพื่อซ่อมแซมโครงสร้างหลังคา ได้พบว่าโครงสร้างนั้นผุและไม่สามารถหาวัสดุท้องถิ่นได้ดังเดิม ทำให้ไม่สามารถนำกระเบื้องเดิมกลับมาปูได้ จึงต้องใช้กระเบื้องลอนคู่ ซึ่งเป็นกระเบื้องที่นิยมและสามารถหาได้ในขณะนั้นมาใช้แทน จึงทำให้สูญเสียความแท้ในด้านวัสดุไป

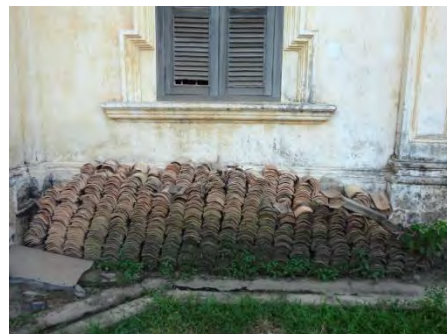
ภาพที่ 5.11 กระเบื้องกาบกล้วยที่ถดถล่มมา
ขณะซ่อมหลังคา
ที่มา : การสำรวจของผู้วิจัย, 9 ตุลาคม 2555

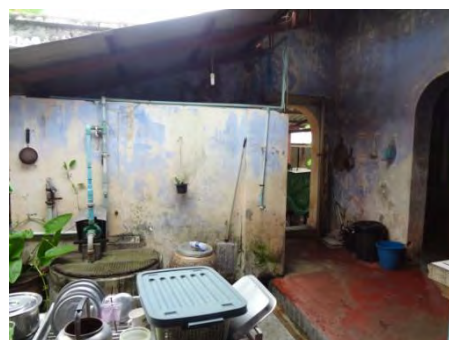
ภาพที่ 5.12 บริเวณระเบียงที่ต่อเติมเป็นห้องนอน และห้องน้ำบริเวณคิ้มแจ้

รูปแบบการจัดวางภายในยังคงใช้สอย มีการปรับเปลี่ยนไปบางส่วน เนื่องจากภายในบ้านมีกิจการขายแก๊สเพิ่มเติมด้วย ทำให้การใช้สอยบางส่วนถูกปรับเปลี่ยนไป รวมถึงมีการต่อเติมหน้าต่างในส่วนระเบียงของมุขครึ่งแปดเหลี่ยมทางปีกซ้ายและขวาเป็นห้องนอน เพื่อความสะดวกในการใช้งานของผู้สูงอายุ ต่อเติมห้องน้ำบริเวณคิ้มแจ้ เพื่อความสะดวกในการใช้งานมากขึ้น ความเป็นจิตวิญญาณของสถานที่ (spirit of place) จึงลดน้อยลง เนื่องด้วยบริเวณนี้เป็นพื้นที่ที่เกิดจากความเชื่อของชาวจีน การนำห้องน้ำซึ่งถือเป็นสิ่งที่สกปรกของชาวจีนมาวางจึงทำให้ความศักดิ์สิทธิ์ของพื้นที่ลดน้อยลง

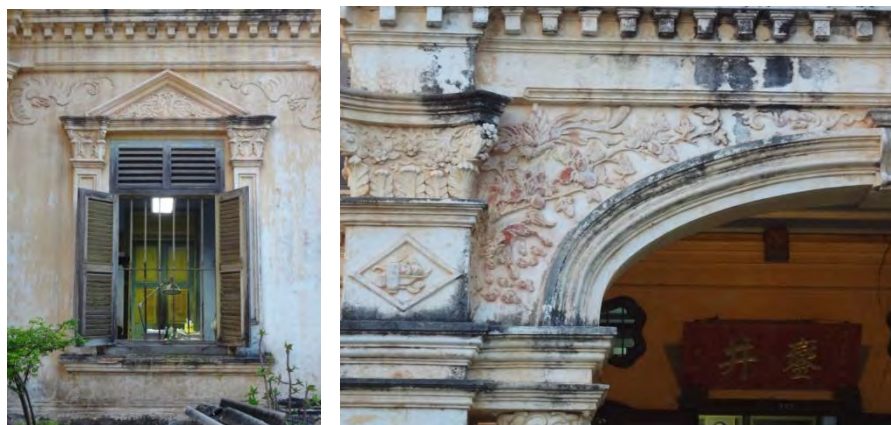
ภาพที่ 5.13 บริเวณระเบียงที่ต่อเติมเป็นห้องนอน และห้องนำบริเวณฉิมแจ้
ที่มา : การสำรวจของผู้วิจัย, 9 ตุลาคม 2555

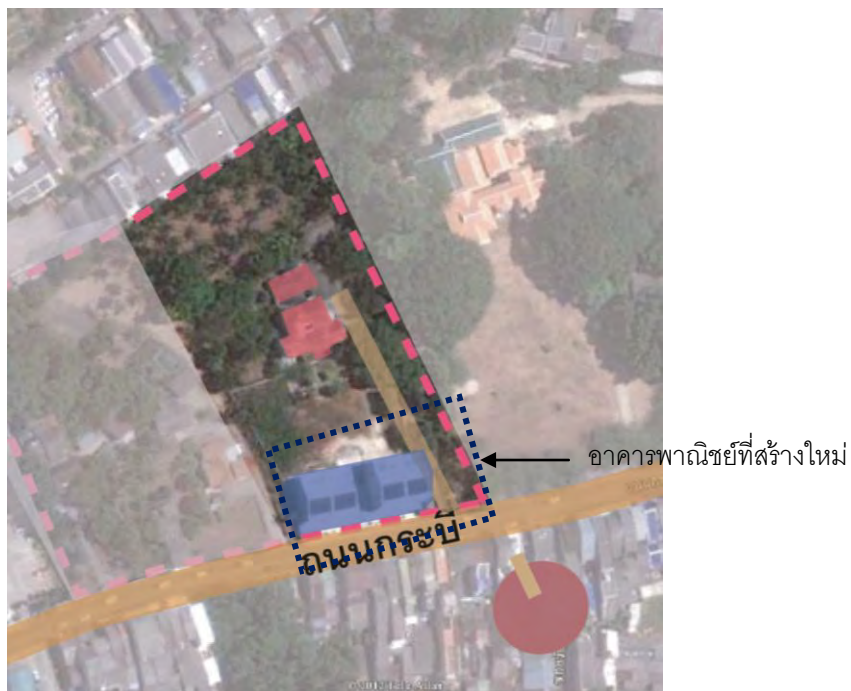
ภาพที่ 5.15 ผังบริเวณบ้านจีนประชา ปีพ.ศ.2553

บ้านชินประชาตั้งอยู่บนถนนกระบี่ซึ่งเป็นถนนที่ต่อขยายออกมาจากถนนกลาง จุดเริ่มต้นของศูนย์กลางการค้าอันรุ่งเรืองในภูเก็ต โดยวางอาคารหันหน้าบ้านออกสู่ถนนซึ่งหันไปทางทิศใต้ เพื่อให้รับลมได้ 2 ด้าน คือ ลมตะวันออกเฉียงเหนือและตะวันตกเฉียงใต้ บริเวณด้านหน้าบ้านมีอาคารพาณิชย์ 3 ชั้น มีถนนขนาดเล็กอยู่ด้านข้างของอาคารพาณิชย์เป็นทางเข้าอาคาร

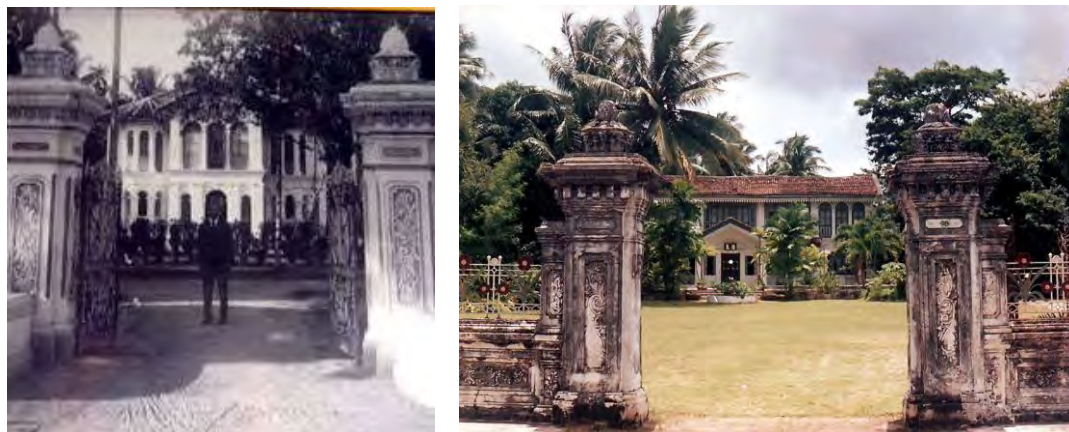
ภาพที่ 5.17 บ้านชินประชาก่อนและหลังการเปลี่ยนแปลง

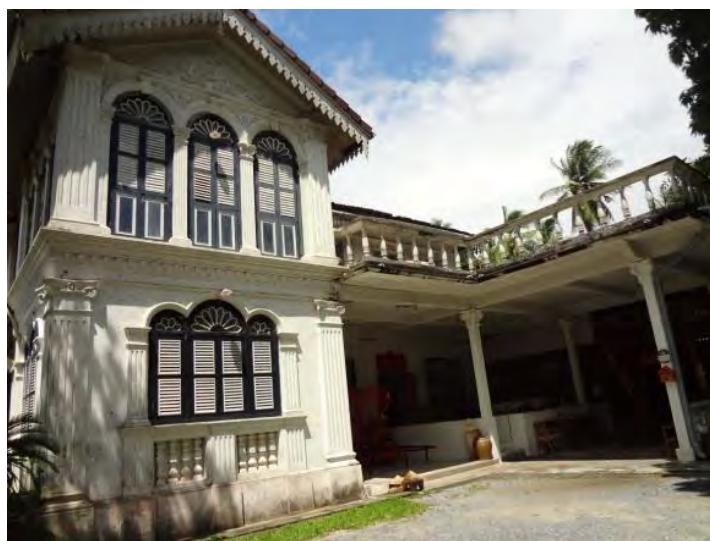
ภาพที่ 5.18 ส่วนต่อขยายของอาคารทางด้านขวามือ

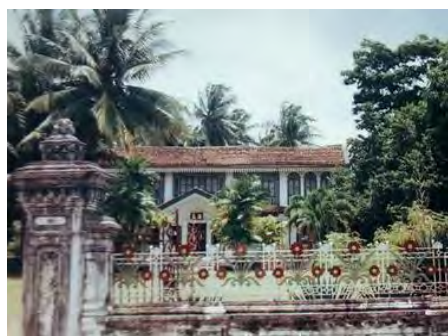
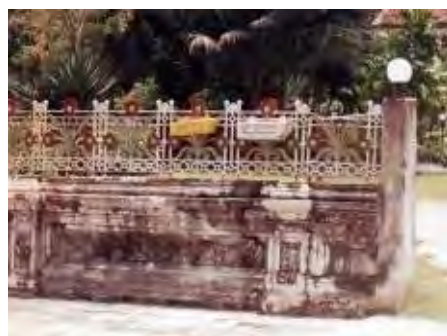
ภาพที่ 5.19 กำแพงและรั้วโบราณที่นำเข้ามาจากเนเธอร์แลนด์
ที่มา : <http://www.phuketdata.net>

เมื่อคุณประชา ตันทวนิช เจ้าของบ้านได้เสียชีวิตลงในปีพ.ศ.2549 ทายาทคนอื่นที่ถือครองโฉนดที่ดินแปลงหน้าจึงขายให้กับนักลงทุนด้านอสังหาริมทรัพย์⁴ เพื่อสร้างอาคารพาณิชย์ 3 ชั้น ในปีพ.ศ.2552 จึงได้มีการรื้อถอนกำแพงโบราณโดยปราศจากการเห็นคุณค่าของสถาปัตยกรรมไม่ กำแพงโบราณซึ่งมีเสาปูนสลักลวดลายสวยงาม ผสมกับรั้วเหล็กที่นำเข้ามาจากเนเธอร์แลนด์ ซึ่งถูกสร้างขึ้นพร้อมกับบ้านชินประชาเมื่อปีพ.ศ.2447 อันเป็นตัวแทนสถาปัตยกรรมส่วนหนึ่งที่สะท้อนให้เห็นถึงการนำอิทธิพลทางตะวันตกเข้ามา

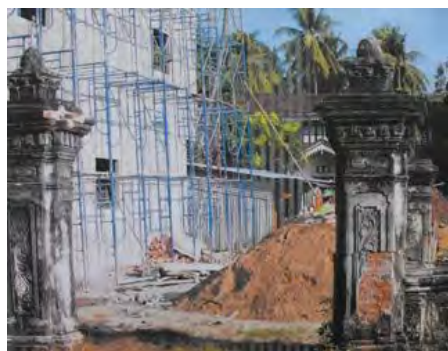
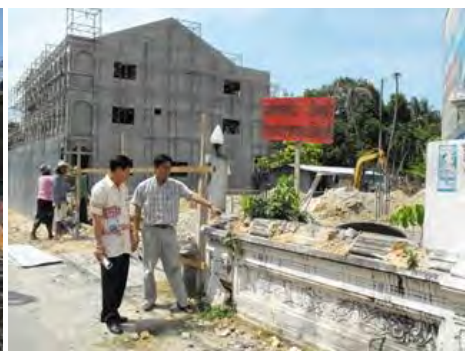
ภาพที่ 5.20 การก่อสร้างอาคารพาณิชย์และกำแพงโบราณ
ที่มา : www.oknation.net

การก่อสร้างอาคารพาณิชย์หลังใหม่ด้านหน้าบ้านชินประชานี้ได้เข้ามาประชิดจนเกือบจะถึงตัวบ้าน มีเพียงรั้วสังกะสีกั้นเป็นเขตก่อสร้าง ห่างจากมุขหน้าบ้านประมาณ 3-4 เมตร เป็นการบดบังมุมมองทัศนียภาพของบ้านที่สวยงามไปดังภาพที่ 5.21 สนามหญ้ารูปวงกลมที่ล้อมรอบด้วยถนน รวมถึงบ่อน้ำที่เคยอยู่บริเวณหน้าบ้านหายไป ทางเข้าหลักของอาคารซึ่งจากเดิมที่เคยเข้าด้านหน้าอาคารของบ้าน จึงถูกเปลี่ยนมาใช้ถนนเล็กๆ ที่อยู่ด้านข้างอาคารใหม่แทนดังภาพที่ 5.22 ทำให้สูญเสียเอกลักษณ์ในรูปแบบการจัดวางผังบริเวณไป

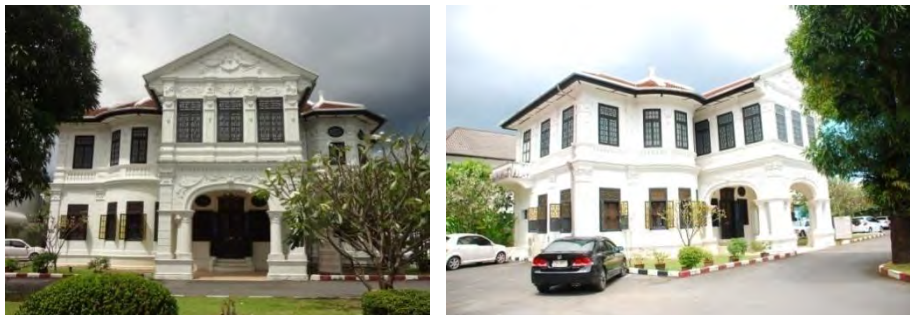
ภาพที่ 5.30 บ้านพระอร่ามสาครเขตร

บ้านพระอร่ามสาครเขตร ส่วนของสำนักงานการบินไทย ภูเก็ต ตั้งอยู่บนถนนระนอง มีทางเข้าอยู่และทางออกคนละทาง บริเวณด้านหน้าอาคารเป็นที่จอดรถของผู้เข้ามาใช้บริการ ส่วนตัวอาคารหลักตั้งอยู่บริเวณถัดมา ด้านข้างเป็นอาคารสำนักงานขายบัตรโดยสาร ส่วนบริเวณด้านหลังมีกำแพงกั้นระหว่างเขตที่ดินของสำนักงานการบินไทย ภูเก็ตและโรงเรียนอนุบาลภูเก็ตกฤติดา

รูปแบบและองค์ประกอบ มีลักษณะเป็นอาคาร 2 ชั้น โครงสร้างคอนกรีตเสริมเหล็ก แบ่งช่วงอาคารออกเป็น 5 ช่วง ให้ความรู้สึกสมดุลกัน บริเวณด้านหน้าอาคาร มีมุขหน้าจั่วยื่นออกมาจากกลางอาคาร โดยชั้นล่างเป็นใต้ถุน มีซุ้มโค้งเตี้ย มีเสารับซุ้มเป็นเสาแบบไอออนิก ส่วนเสาจริงเป็นเสาสี่เหลี่ยมเสาร่องแบบหินก่อ (Rustication) มีลวดลายปูนปั้นลายผลไม้ พืชพรรณ และสัตว์มงคลต่างๆ ประดับตกแต่งตามผนังและเสา บริเวณทางเข้าหลักใต้ถุนอาคารมีรูปแบบประตูจีน บานเปิดคู่อกรอบไม้สีดำทึบระจกสีลายปูน ขนบด้วยหน้าต่างทั้งสองที่มีช่องแสงเป็นรูปวงรีอยู่เหนือหน้าต่าง บริเวณมุขด้านหน้าอาคารชั้นบน มีเสาอิงแบ่งผนังเป็น 3 ช่วง แต่ละช่วงเป็นหน้าต่างบานคู่ เปิดถึงเอว บานเปิดลูกฟักระจก ลวดลายเรขาคณิตแบบอาร์ต เดโค (Art Deco) ส่วนบริเวณผนังปีกซ้ายชั้นล่าง โดยมีมุขยื่นเป็นผนังโค้ง และมีมุขครึ่งแปดเหลี่ยมยื่นทางผนังปีก

ขวา ส่วนบริเวณด้านบน มีรูปแบบผนังเช่นเดียวกันทั้งปีกซ้ายและขวา แต่แตกต่างกันที่รูปแบบหน้าต่าง

หน้าต่างบริเวณปีกซ้ายและขวาของอาคารมีลูกกรงปูนได้หน้าต่าง แต่ผนังหลังลูกกรงฉาบที่บ้นอกจากนั้น อาคารยังมีบริเวณปีกซ้ายและขวาสุดของอาคารมีระเบียงยื่นออกมาจากชั้นบน ส่วนมีลายปูนปั้นประดับของช่องแสงเป็นลายพวงมาลัย เสาชั้นบนเป็นหัวเสาไอออนิก ช่วงล่างของเสาทำเป็นกระเปาะโค้งตามมุมประดับลายใบไม้

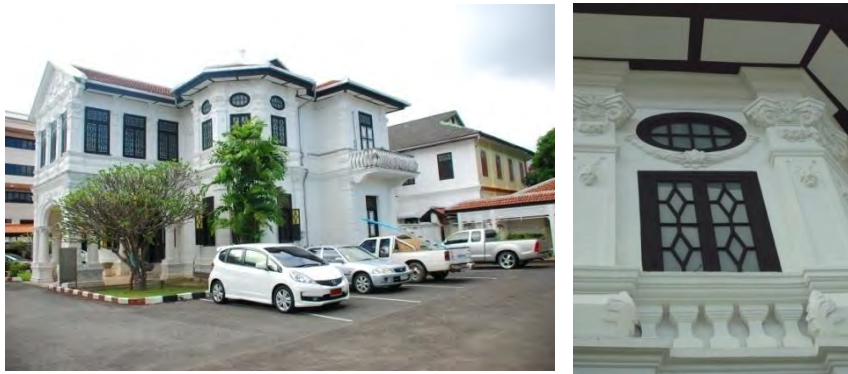
ภาพที่ 5.31 ระเบียงยื่นออกมาจากชั้นบน บ้านพระอวามสาครเขตร

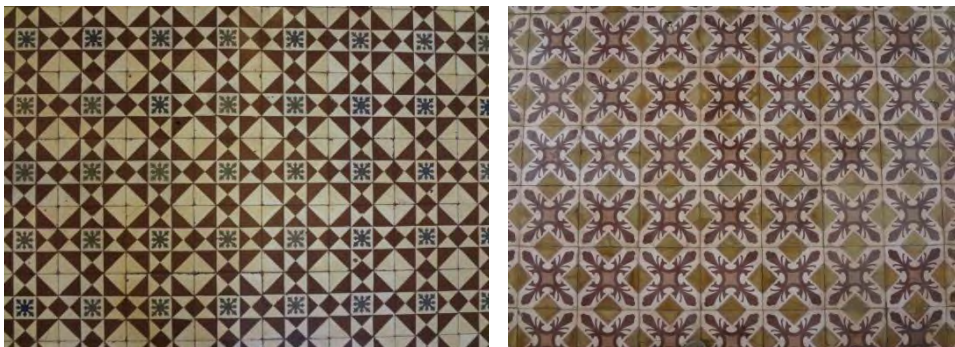
ภาพที่ 5.33 พื้นกระเบื้องบ้านพระอร่ามสาครเขตร สำนักงานการบินไทย ภูเก็ต ที่ยังคงเก็บรักษามาจนถึงปัจจุบัน
ที่มา : การสำรวจของผู้วิจัย, 19 มิถุนายน 2555

ส่วนหลังคาเป็นกระเบื้องซีเมนต์ลอนเหลี่ยม สีแดงอิฐ สันหลังคาปูนปั้น ตามมุมทำเป็นยอดแหลม ฝ้าเพดานภายนอกติดด้วยกระเบื้องแผ่นเรียบปิดตลอด ทาสีขาวตีกรอบดำ ภายในอาคารชั้นล่าง มีโค้งเดี่ยวแบบ Tree Centered Arch เสารับโค้งแบบไอออนิก เสากลมไม้ เสาะร่อง ไม้ตีฝ้าเพดานเช่นเดียวกับบ้านหลังอื่นๆ เห็นโครงสร้างพื้นตง มีพื้นกระเบื้องซึ่งเป็นกระเบื้องเก่าที่สั่งทำจากอิตาลี ส่วนบันไดอยู่บริเวณด้านนอกติดกับผนังอาคาร

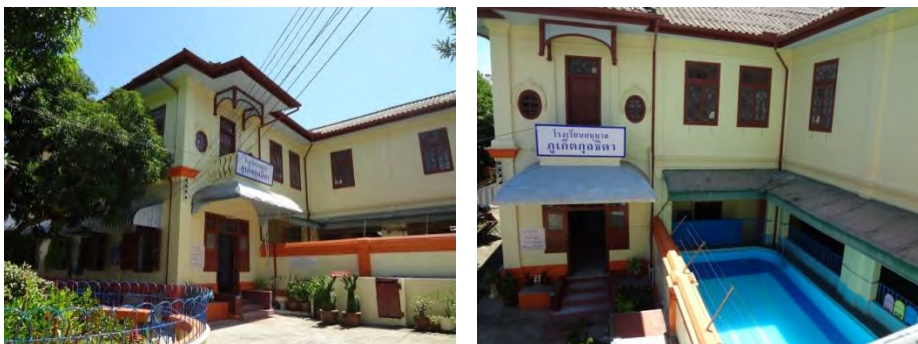
ภาพที่ 5.34 บ้านพระอร่ามสาครเขตร โรงเรียนอนุบาลภูเก็ตกฤติดา

ในส่วนของโรงเรียนอนุบาลภูเก็ตกฤติดาซึ่งเป็นส่วนที่อยู่ระหว่างสำนักงานการบินไทยภูเก็ต และโรงพยาบาลศิริโรจน์(เก่า)นั้น พื้นที่ระหว่างสำนักงานการบินไทยภูเก็ตและโรงเรียนนั้นถูกกั้นด้วยกำแพง จากถนนกระบี่มีทางเข้าอาคารอยู่ทางด้านซ้ายมือ ลักษณะผังอาคารแบ่งเป็น 4 ช่วงเสา โดยบริเวณด้านขวาของอาคารมีมุขยื่นออกมาเป็นระเบียง

บริเวณทางเข้ามีประตูอยู่ตรงกลางทางเข้า หนาไปด้วยหน้าต่างสองข้างเหนือประตูมีกันสาดโค้งทำด้วยไม้ด้านบนบนสุดกะสีทาสีขาว มีคิ้วไม้สีแดงประดับขอบ ส่วนชั้นสองในบริเวณเดียวกัน มีระเบียงลูกกรงปูนยื่นออกมา มีประตูบานเปิดคู่ออกมาจากระเบียง โดยมีช่อง

แสงรูปไปอยู่ทั้งสองข้างระดับกลางประตู เหนือบานประตูมีช่องแสงและมีหลังคาระแนงคลุมออกมาเท่ากับแนวระเบียง

หลังคาเป็นรูปแบบหน้าจั่วผสมปั้นหยาดต่อเนื่องจากส่วนแรกที่บ้าน แต่มุงหลังคาด้วยกระเบื้องลอนคู่ ฝ้าเพดานภายนอกที่ตั้งฉาก ส่วนภายในแสดงโครงสร้างพื้นไม้จากด้านบน ผนังภายนอกฉาบเรียบทาสี บริเวณผนังด้านข้างอาคารชั้นล่าง มีหน้าต่างบานเปิดคู่ เปิดถึงเอว บานเปิดลูกฟักเกล็ดไม้ปรับได้ ตรงกับหน้าต่างชั้นบน แต่หน้าต่างชั้นบนเป็นหน้าต่างบานเปิดคู่ ลูกฟักกระจก ตกแต่งด้วยลวดลายเรขาคณิต พื้นบริเวณด้านหน้าอาคารและห้องครูใหญ่เป็นพื้นดินอัดแน่น ส่วนบริเวณอื่นเป็นพื้นกระเบื้องแบบใหม่ พื้นชั้นสองเป็นพื้นไม้ มีบริเวณส่วนที่เป็นห้องน้ำมีพื้นกระเบื้องเซรามิคลวดลายเรขาคณิต ซึ่งนำเข้ามาจากประเทศอิตาลี

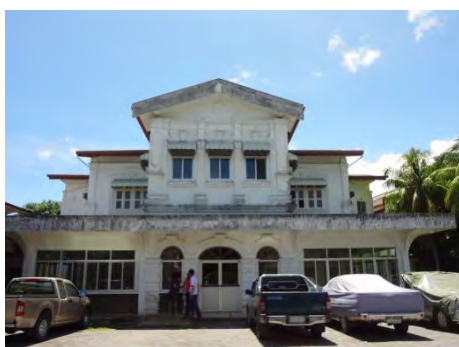
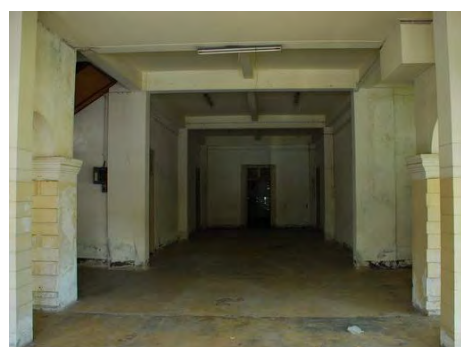
ภาพที่ 5.35 บ้านพระอร่ามสาครเขตร โรงพยาบาลศิริโรจน์

บ้านพระอร่ามสาครเขตร โรงพยาบาลศิริโรจน์ (เก่า) เป็นส่วนที่อยู่ติดฝั่งถนนกระบี่ มีกลุ่มอาคารที่ถูกทิ้งร้าง 2 หลังตั้งอยู่ด้านหน้าอาคาร บริเวณอาคารด้านหน้าที่อยู่ฝั่งซ้ายของอาคารใช้เป็นกิตติศักดิ์สถานกายภาพบำบัดคลินิก

ลักษณะอาคารเป็นอาคาร 2 ชั้น โครงสร้างคอนกรีตเสริมเหล็ก ทาสีขาว มีลักษณะแตกต่างจากส่วนของสำนักงานการบินไทย คือ บริเวณด้านหน้าอาคารมีลักษณะวางผังแบบสมมาตร บริเวณผนังปีกซ้ายและขวามีรูปแบบเหมือนกัน บริเวณมุขด้านหน้าอาคารชั้นล่างมีอาร์ชโค้ง 3 ช่อง เป็นโค้งครึ่งวงกลม โดยโค้งกลางมีขนาดช่องใหญ่กว่าด้านทั้งสอง บริเวณมุข

ด้านหน้าอาคารชั้นบนมีเสาอิง(Pilaster) แบ่งผนังอาคารเป็น 3 ช่วง มีเสาโครงสร้างหัวเสาแบบดอริก ทุกซุ้มมี Keystone บริเวณผนังปีกซ้ายและขวาชั้นล่าง มีเสาอิงแบ่งผนังเป็น 3 ช่วงเช่นกัน โดยมีหน้าต่างตัวบาน 2 ช่วง ช่วงบนเป็นช่องแสง ช่วงล่างเป็นหน้าต่างเปิดคู่ลูกฟักกระจก ซ้อนด้วยลูกกรง บริเวณผนังปีกซ้ายและขวาชั้นบน เป็นหน้าต่างบานเปิดคู่กระจกใสทั้งหมด ซึ่งมีกันสาดอลูมิเนียมสีเขียวขาว ยื่นคลุม เหนือหน้าต่างมีลวดลายปูนปั้นประดับอยู่ในกรอบปูนปั้นรูปพัด

หลังคามีรูปทรงหน้าจั่วผสม มุงหลังคาด้วยกระเบื้องลอนคู่สีแดง บางส่วนเป็นกระเบื้องแผ่นเรียบ ตกแต่งหน้าจั่วหลังคาด้วยลายปูนปั้นรูปวงกลม ฝาเพดานภายนอกเป็นไม้ตีเว้นร่อง ผนังเป็นแบบฉาบปูนเซาะร่อง แนวทางนอน (Rustication) ซึ่งปรากฏอยู่บริเวณสำนักงานการบินไทยเช่นกัน

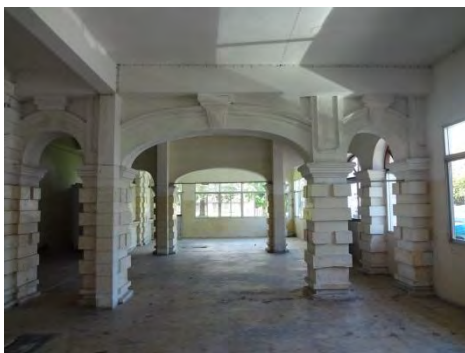
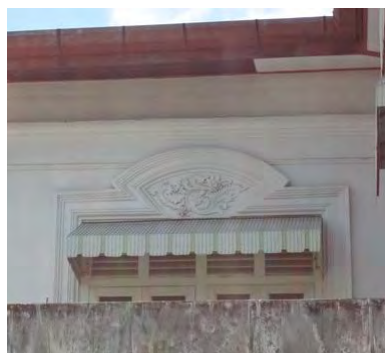
ภาพที่ 5.36 บ้านพระอร่ามสาครเขตร โรงพยาบาลศิริโรจน์
ที่มา : การสำรวจของผู้วิจัย, 19 มิถุนายน 2555

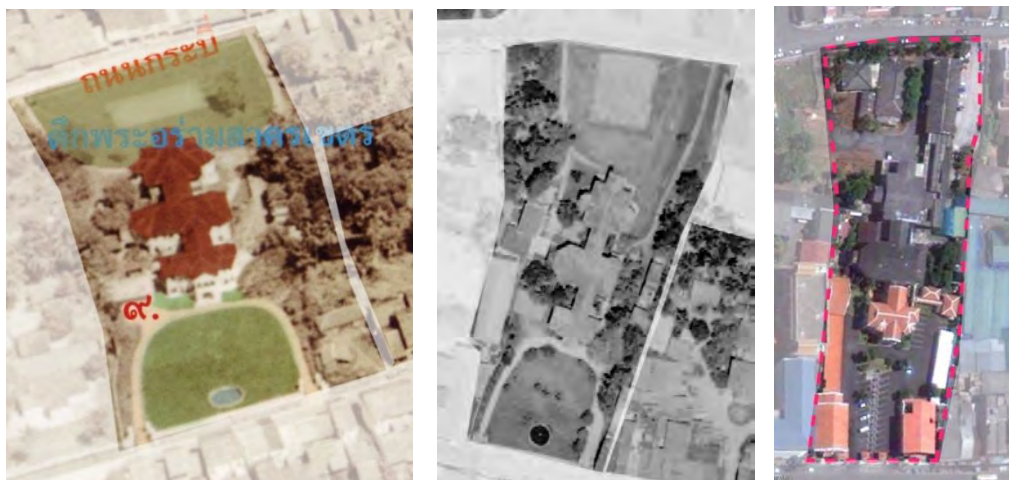
ภาพที่ 5.37 การเปลี่ยนแปลงผังบริเวณในปีพ.ศ.2495 2419 และ 2553
ที่มา : ปรับปรุงจากภาพถ่ายทางอากาศปีพ.ศ.2495 2419 และ 2553

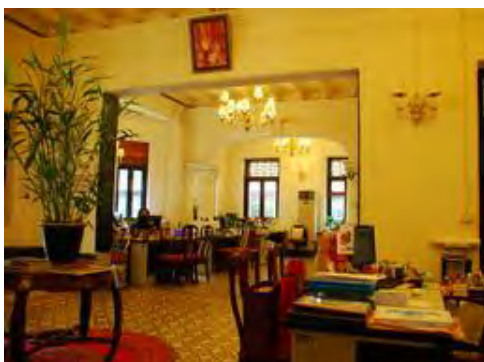
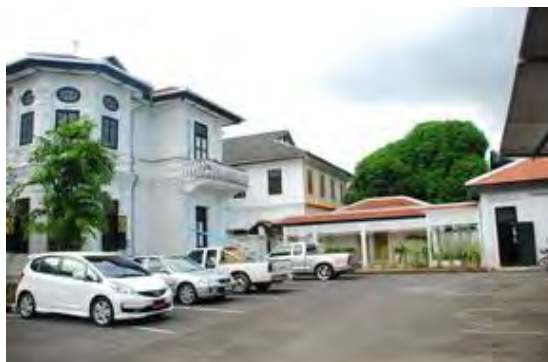
ภาพที่ 5.38 บ้านพระอร่ามสาครเขตร สำนักงานการบินไทย ภูเก็ต
ที่มา : การสำรวจของผู้วิจัย, 19 มิถุนายน 2555

ต่อมาเมื่อมีการเปลี่ยนแปลงกรรมสิทธิ์เป็นของสำนักงานการบินไทย ภูเก็ต ได้มีการนำเอาภายในอาคารยังคงมีการใช้งานเป็นสำนักงาน ส่วนด้านบนใช้เป็นห้องเก็บของ ซึ่งการใช้พื้นที่เป็นสำนักงานนั้น ทำให้มีการจัดวางเครื่องเรือน เครื่องใช้เปลี่ยนไป แต่ยังคงสภาพการจัดวางภายในเอาไว้ มิได้ทำลายรูปแบบและองค์ประกอบทางสถาปัตยกรรมแต่อย่างใด ในส่วนของหลังคา ได้มีการเปลี่ยนแปลงกระเบื้องหลังคาเป็นกระเบื้องซีเมนต์ลอนเหลี่ยม เพื่อให้ดูกลมกลืนกับอาคาร

เมื่อประมาณปีพ.ศ. 2522 มีการเปลี่ยนหลังคาจากกระเบื้องกาบกล้วย เป็นกระเบื้องลอนคู่ เปลี่ยนโครงสร้างไม้หน้าต่าง ตัวกระจกหน้าต่างเดิมเป็นกระจกฝ้าสีขาว และประมาณปีพ.ศ.2526 ได้เปลี่ยนกระจกสีฟ้าใสเฉพาะบานกระจกหน้าต่างชั้นล่าง ต่อมาเมื่อใช้เป็นสำนักงานได้ดัดแปลงลักษณะอาคารให้เหมาะสม เพื่อสะดวกในการใช้เป็นสำนักงาน โดยมีการกั้นห้องด้วยฝากระจก แต่มิได้ปิดไปจนถึงฝ้าเพดาน นอกจากนี้ยังได้มีการสร้างอาคารเพิ่มเติมในส่วนด้านหน้าของบริเวณบ้านทั้งสองข้าง รวบรวมปีพ.ศ.2525 ข้างซ้ายเป็นสำนักงานของธนาคารทหารไทย ข้างขวาเป็นสำนักงานของบริษัท เดินอากาศไทย และในปีพ.ศ.2529 ได้มีการปรับปรุงโรงรถเก่าด้านขวาของตัวอาคารหลักเป็นโรงรถใหม่ ส่วนอาคารชั้นเดียวทางด้านซ้ายของอาคาร เดิมเป็นโรงครัว หลังคากระเบื้องกาบกล้วย ได้เปลี่ยนเป็นบ้านพักของพนักงานบริษัท เดินอากาศไทย

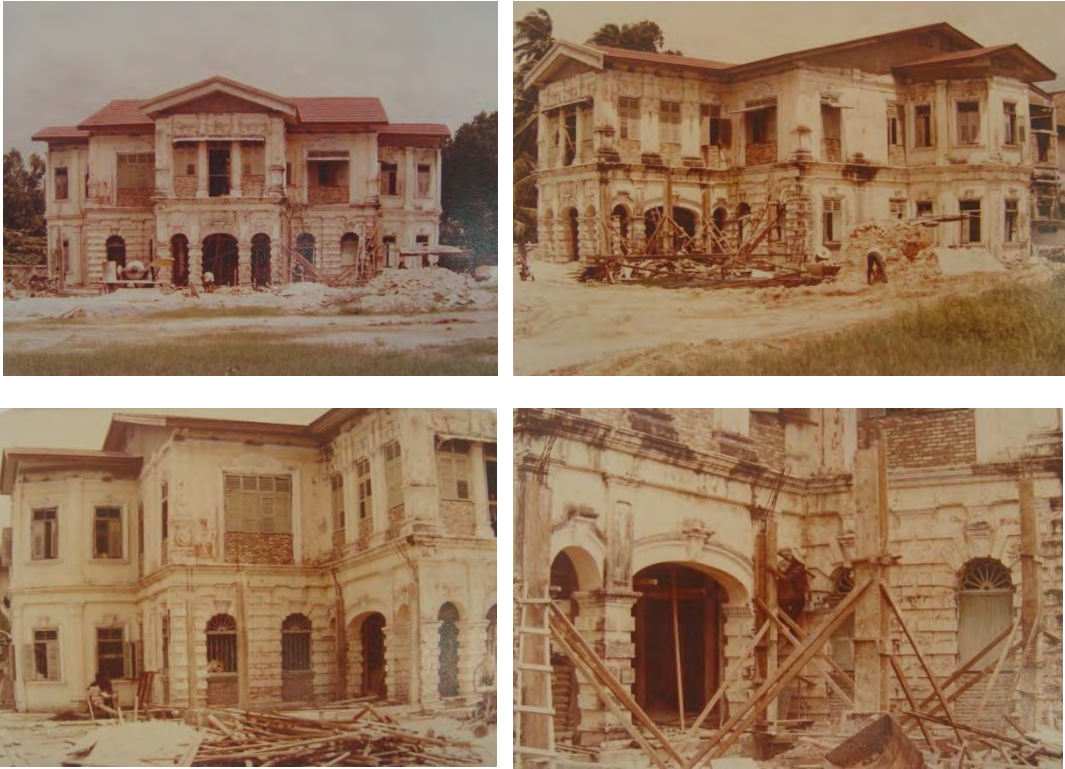
ภาพที่ 5.40 ภาพขณะการต่อเติมบริเวณต่อเติมส่วนด้านหน้าของชั้นล่าง บ้านพระอร่ามสาครเขตร ส่วนที่สามเป็นโรงพยาบาลศิริโรจน์
ที่มา : คุณผ่องศรี แสงสุคนธ์
เป็นบานกระจกแบบเลื่อนได้ มีวงกบอลูมิเนียมสีเงิน

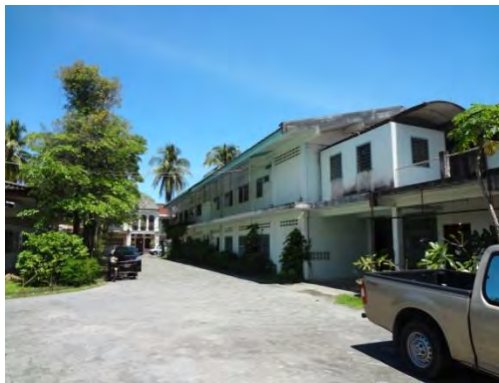
ภาพที่ 5.43 ส่วนต่อเติมทางลาดบริเวณด้านซ้ายของรบ้านพระอ่ามสาครเขตร โรงพยาบาลศิริโรจน์

รูปแบบการจัดวางผังภายในอาคารเมื่อครั้งยังเป็นโรงพยาบาลนั้น บริเวณโถงกลางใช้เป็นโถงต้อนรับ ส่วนบริเวณห้องที่อยู่ตามมุขด้านข้างใช้เป็นห้องคนไข้ และมีห้องน้ำอยู่ภายใน ส่วนด้านหลังใช้เป็นห้องเด็กอ่อน และมีทางทะลุออกไปเป็นอาคารต่อเติมซึ่งใช้เป็นห้องผ่าตัด ส่วนบริเวณชั้นสองใช้เป็นห้องคนไข้เช่นกัน โดยมีทางลาดอยู่บริเวณปีกซ้ายของอาคาร

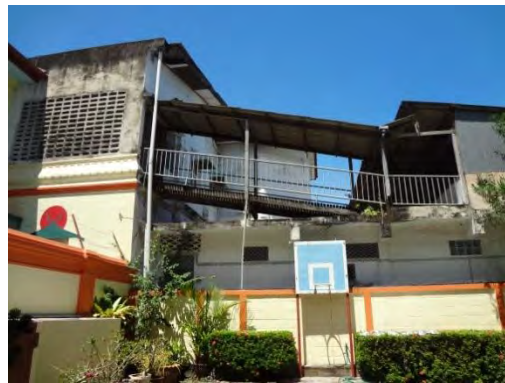
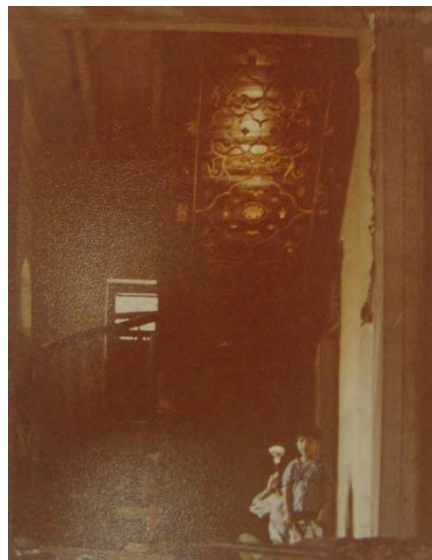
ภาพที่ 5.44 ลวดลายบริเวณท้องบันไดก่อนและหลังที่ถูกถอดไป

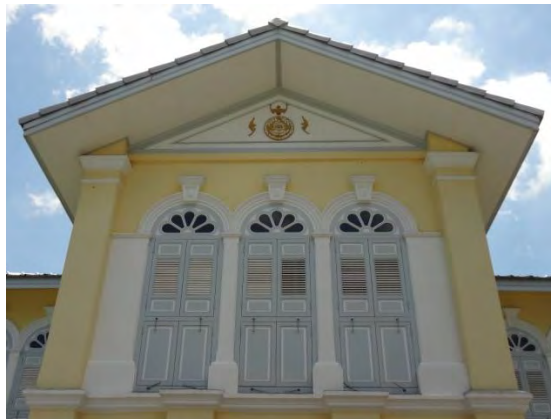
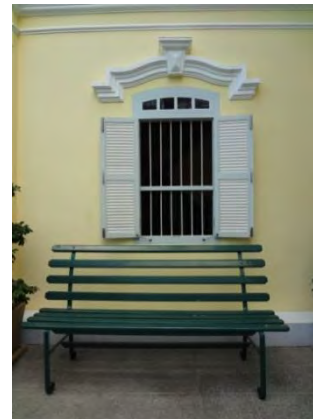
หลังคาเป็นทรงจั่วต่อกับทรงปั้นหย่าเช่นเดียวกับบ้านพระอร่ามสาครเขตร ส่วนของโรงพยาบาลศิริโรจน์ มุงหลังคาด้วยกระเบื้องว่าวซีเมนต์สีเทา บริเวณหน้าจั่วหลังคา ประดับด้วยปูนปั้นแกะสลักเป็นค้ำคาว ตามความเชื่อของชาวจีน ฝ้าเพดานภายนอกดีตามหลังคา ส่วนเพดานชั้นล่างไม่ได้ตีฝ้าแต่อย่างใด ฝ้าเพดานชั้นบน ปิดฝ้าเพดานด้วยไม้เข้าลิ้นในแนวเดียวกับหลังคา และทาสีให้เรียบ

ภาพที่ 5.44 หน้าจั่วหลังคา บ้านพระพิไลยสรรพกิจ

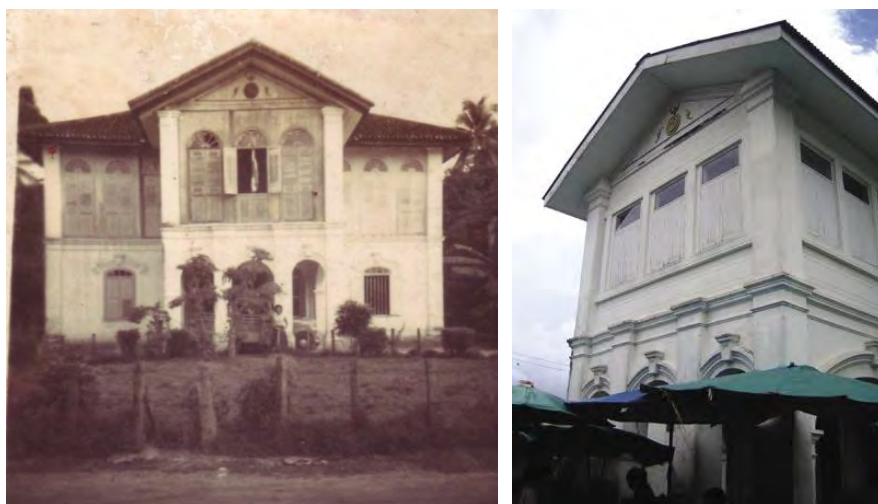
ภาพที่ 5.45 รูปแบบอาคารเดิมและหลังการเปลี่ยนแปลงในปีพ.ศ.2517

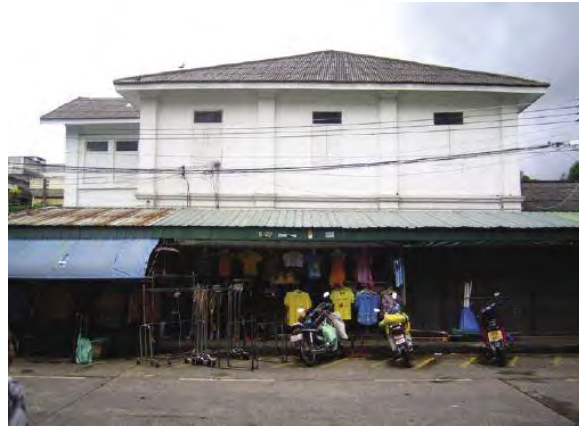
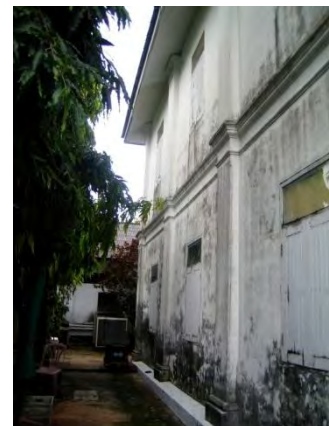
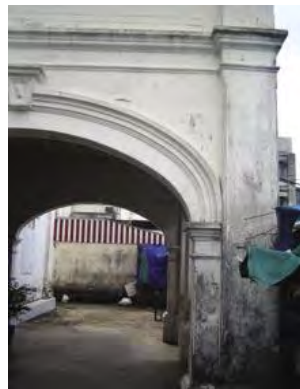
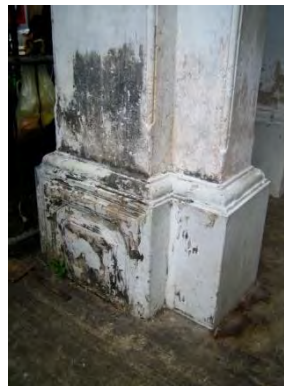
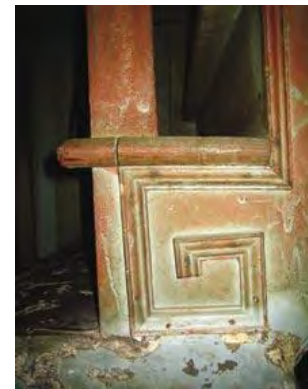
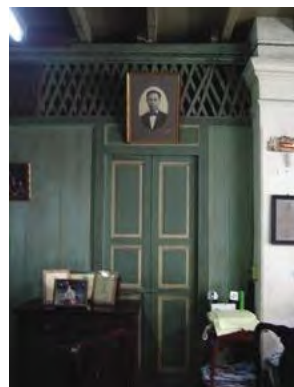
อั้งหม่อหลาวหลังนี้ยังคงมีการใช้สอยอาคารในรูปแบบบ้านพักอาศัยมาอย่างต่อเนื่อง และไม่ได้มีการซ่อมแซมต่อเนื่องเป็นอย่างไรใด เนื่องจากขาดงบประมาณมาซ่อมแซมอาคาร ทำให้อาคารและสภาพแวดล้อมที่ตั้งโดยรอบมีสภาพเสื่อมโทรมเป็นอย่างมาก ซึ่งก่อนการทำการบูรณะครั้งปัจจุบัน พบว่าพื้นชั้นล่างที่ทำด้วยปูนทรุดตัวลง ส่วนบริเวณพื้นไม้ชั้นสองมีสภาพผุพัง และหลังคามีสภาพทรุดโทรม รั่ว ส่วนผนังภายในบ้านมีการต่อเติมให้ทับมากขึ้น ความแท้ในด้านรูปทรงสถาปัตยกรรมจึงสูญหายไป

ภาพที่ 5.46 สภาพอาคารที่ถูกเปลี่ยนแปลงไปตามสภาพเศรษฐกิจและสังคม

นอกจากนี้ ยังมีการเปลี่ยนแปลงอาคารรอง บริเวณครัวด้านหลังเป็นร้านค้าให้เช่าขาย เนื่องจากในอดีตเป็นบ้านหลังใหญ่ เหมาะกับครอบครัวในสมัยก่อน สำหรับในปัจจุบันแล้วอยู่กันเพียงครอบครัวเดียว จึงได้รื้ออาคารรองออก แล้วก่อสร้างใหม่ โครงสร้างหลังคามีรูปทรงเหมือนหลังคาเดิม เพียงแต่เป็นโครงสร้างเหล็ก ซึ่งเดิมเป็นโครงสร้างไม้ โดยใช้ประตูโบราณแบบจีน 2 บานใหญ่เป็นทางเข้าอาคารรองใหม่⁹ พร้อมชุดหน้าต่างแบบโบราณ 2 ชุด หนาบซ่ายขวา ซึ่งเดิมประตูหน้าต่างชุดนี้จะอยู่ในบริเวณด้านหลังสุดของอาคารที่รื้อออก

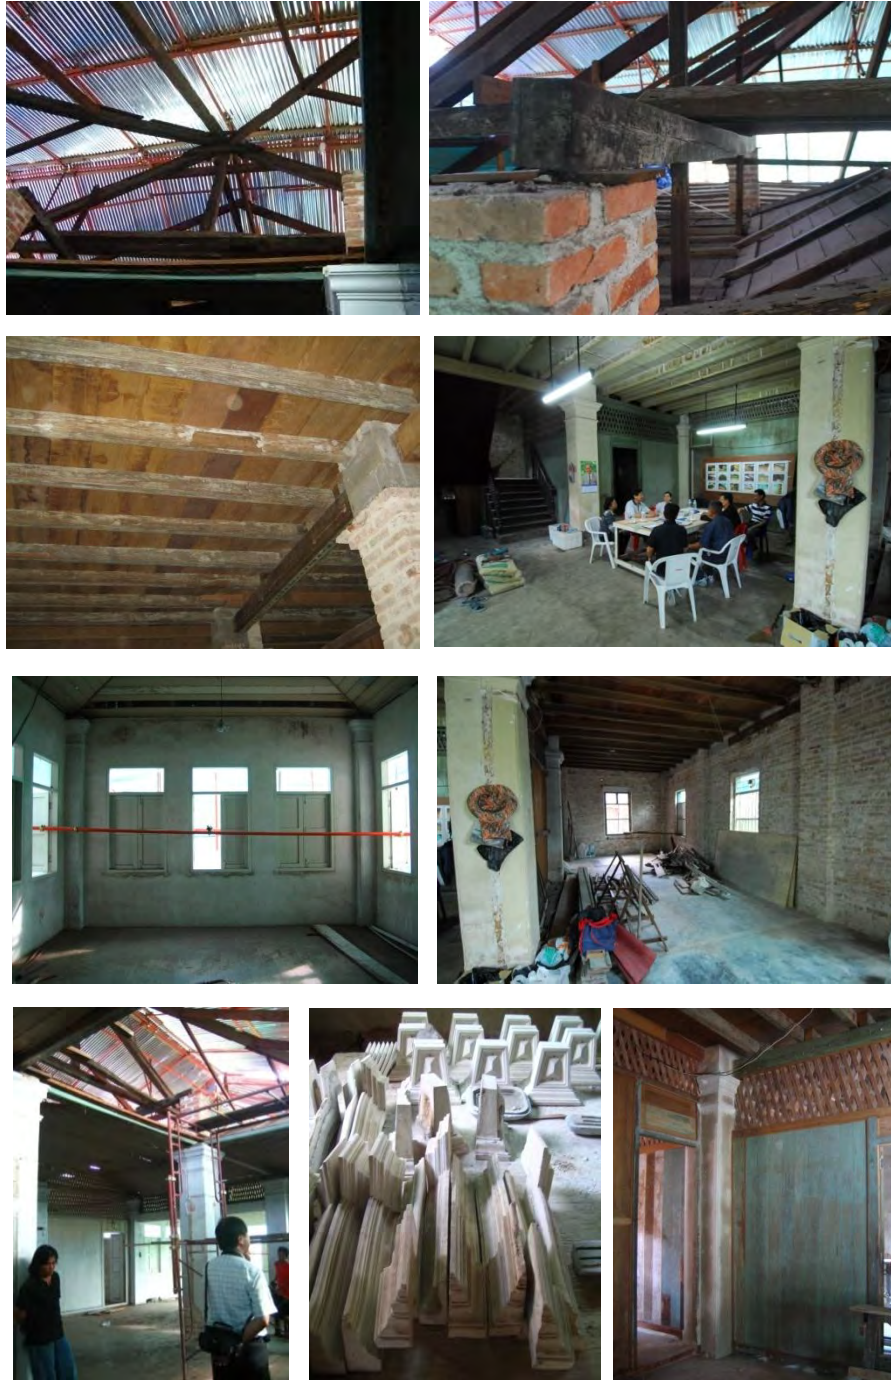
ภาพที่ 5.47 สภาพอาคารขณะทำการบูรณะ

ในการอนุรักษ์บ้านพระพิไลยสรรพกิจ จึงเป็นตัวอย่างในการศึกษา
ขั้นตอนกระบวนการอนุรักษ์ด้วยวิธีการฟื้นฟูอาคาร (Rehabilitation) แบบสร้างใหม่
(Reconstruction) โดยการหล่อวัสดุที่มีรูปแบบเดิมขึ้นมาใหม่ (Reproduction) และพิมพ์วัสดุใหม่
ขึ้นมาทดแทน (Replace) ด้วยสถาปนิกอนุรักษ์และช่างที่มีทักษะในการบูรณะซ่อมแซมอาคารเก่า
ซึ่งทำให้รูปแบบสถาปัตยกรรมและวัสดุที่นำมาใช้ใหม่นั้นมีความกลมกลืนกัน (Compatible)
ประกอบกับความเชื่อและวัฒนธรรมของชาวจีนบาป้าที่เจ้าของบ้านยังคงยึดถืออยู่นั้น ช่วยรักษา
คุณค่าและความแท้ในความเป็นบ้านซึ่งเป็นเอกลักษณ์ของอ้งหม้อหลาวให้กลับมามีชีวิตอีกครั้ง

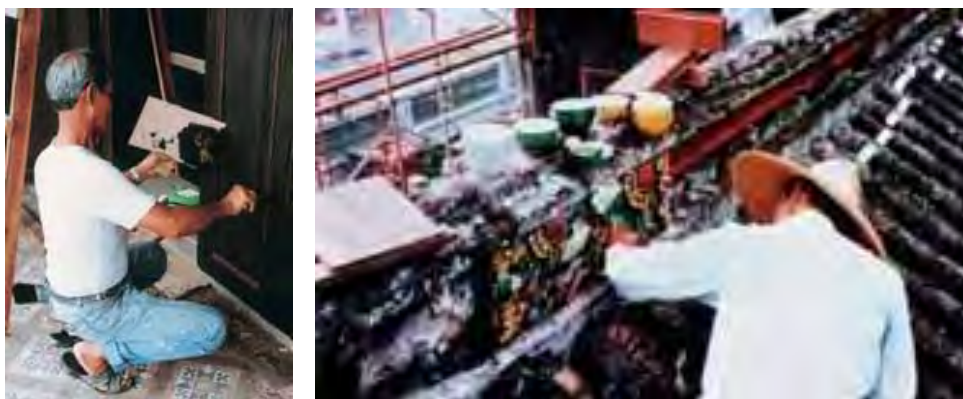
ภาพที่ 6.1 ภาพการซ่อมแซมของช่างท้องถิ่นในป็นัง บ้าน เฉิง ฟัด เจ้อ แมนชั่น

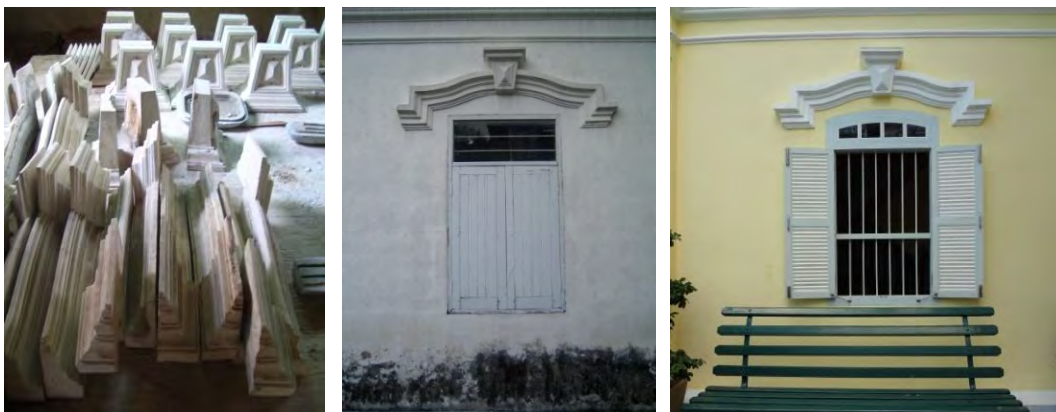
ภาพที่ 6.2 การหล่อปูนปั้นองค์ประกอบต่างๆขึ้นมาใหม่ของบ้านพระพิไลยสรรพกิจ
ที่มา : ยุวรัตน์ เหมะศิลป์
