# บทที่ 1

## กรณีศึกษาการบริหารจัดการทรัพยากรกายภาพอาคารสำนักงาน ในวิกฤตน้ำท่วมปี 2554

### 3.1 กรณีศึกษาอาคารสำนักงานใหญ่ธนาคารไทยพาณิชย์(รัชโยธิน)

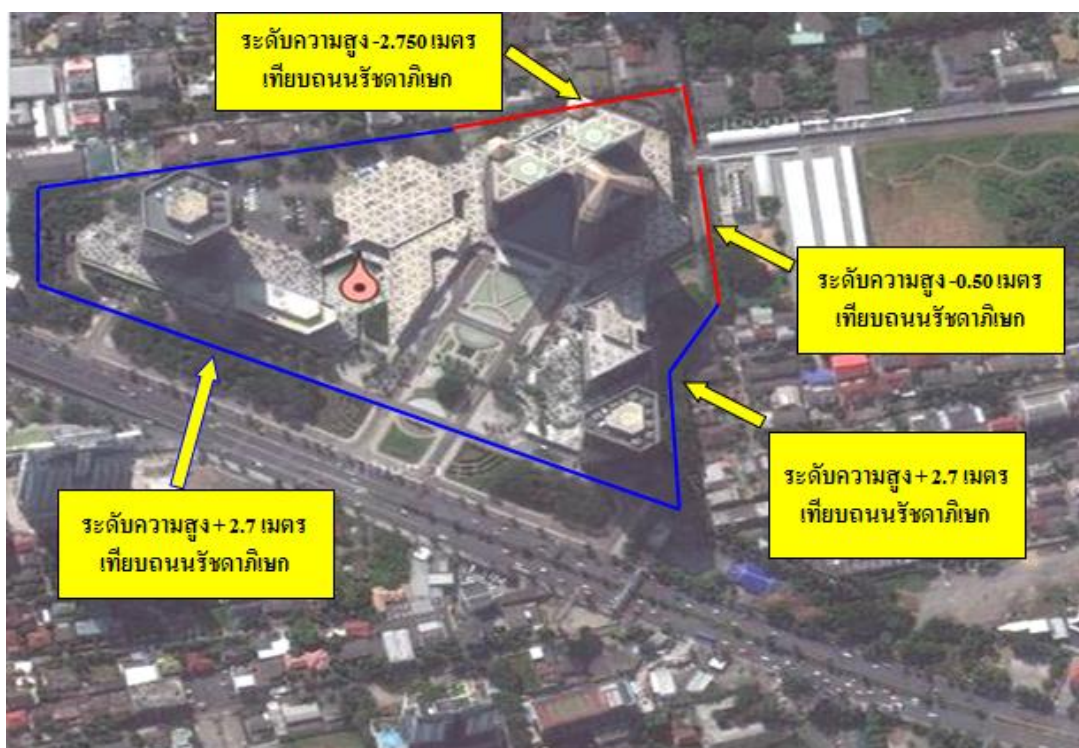
แผนผังที่ 3.2 พื้นที่อาคารสำนักงานใหญ่ ธนาคารไทยพาณิชย์(รัชโยธิน)

1. แผนผังภาพถ่ายทางอากาศ ที่บอกถึงระดับความสูงของพื้นที่ที่ใช้ในการวางแผน กำหนดจุดป้องกันน้ำท่วมเข้าพื้นที่ ตามแผนผังที่ 3.2

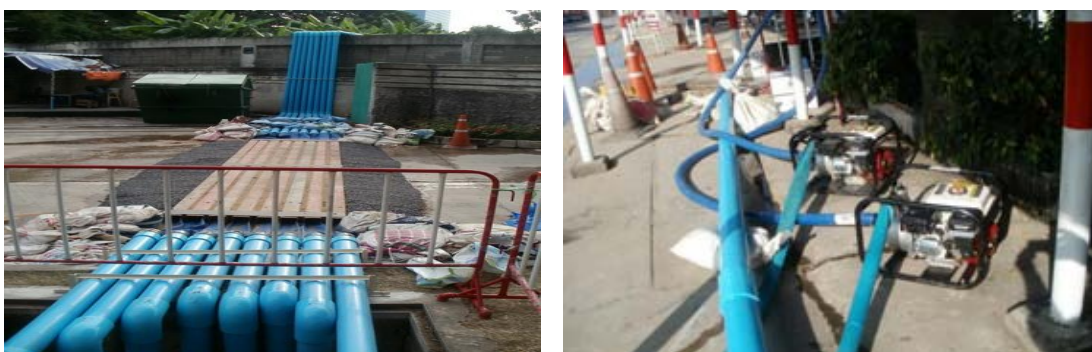
รูปที่ 3.2 เครื่องสูบน้ำเคลื่อนที่ และเครื่องสูบน้ำเสริมจากบ่อพักน้ำ

2. เครื่องสูบน้ำในบ่อพักน้ำชั้นใต้ดิน เพิ่ม 8 ชุด เครื่องสูบน้ำชนิดเครื่องยนต์ 12 ชุด และเครื่องสูบน้ำไฟฟ้า 4 ชุด สำหรับใช้สูบน้ำหลังแนวกันน้ำ ตามรูปที่ 3.2

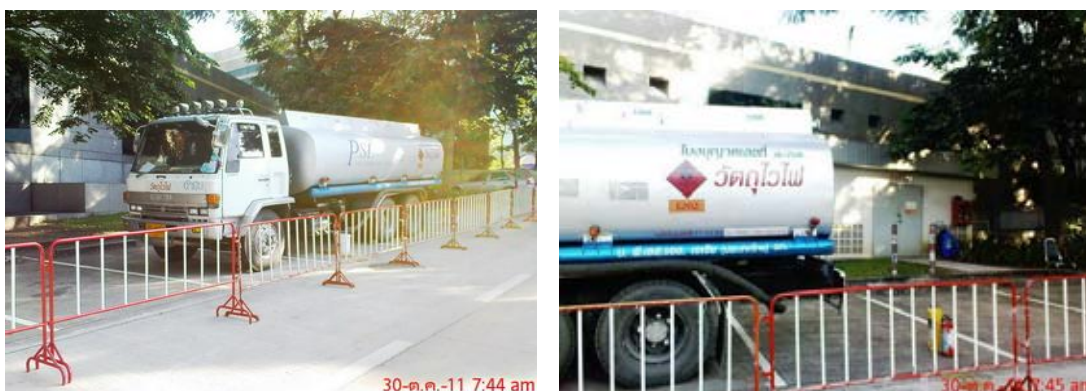
รูปที่ 3.3 รถน้ำมันสำรองกรณีฉุกเฉินจอดในพื้นที่

3. เครื่องกำเนิดไฟฟ้าที่สามารถเดินเครื่องได้ต่อเนื่อง สำรองน้ำมันเชื้อเพลิง โดยเตรียมรถน้ำมันจวดสำรองในพื้นที่ 15,000 ลิตร สำหรับ 5 วัน ตามรูปที่ 3.3

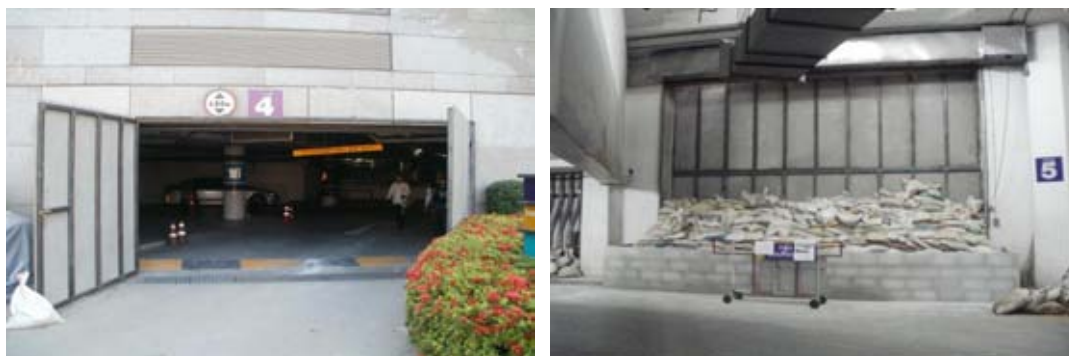
รูปที่ 3.5 จุดที่ 1 ทางเข้าออกอาคารประตู 4 และประตู 5

จุดที่ 1 ทางเข้าออกอาคารประตู 4 และประตู 5 เป็นแนวกันน้ำชั้นนอก ใช้กระสอบทราย ผ่างกันโครงเหล็ก และงานปูนก่ออิฐ ตามรูปที่ 3.5

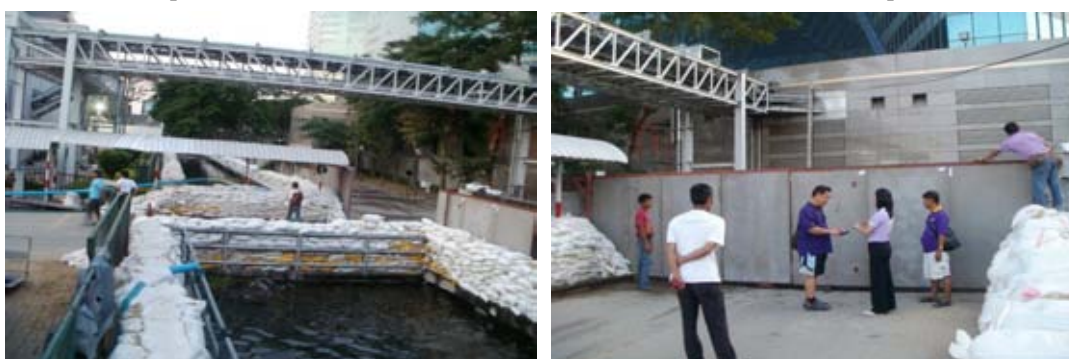
รูปที่ 3.6 จุดที่ 2 ทางเข้าออกอาคารประตู 6

จุดที่ 2 ทางเข้าออกอาคารประตู 6 เป็นแนวกันน้ำชั้นนอก ใช้กระสอบทรายเรียงตามแนวประตูทางเข้า-ออก ใช้ผ่างกันน้ำ และเตรียมกระสอบทรายเสริม ตามรูปที่ 3.6

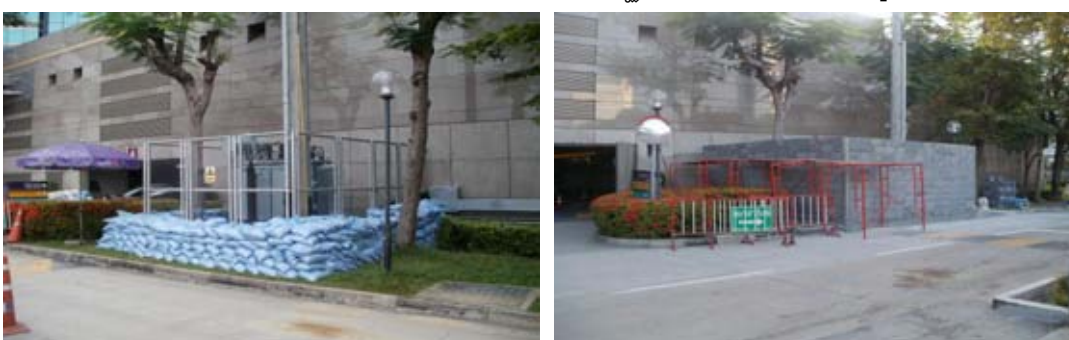
รูปที่ 3.7 จุดที่ 3 รั้วด้านหลัง Plant กับอาคารไปรษณีย์

จุดที่ 3 รั้วด้านหลัง Plant กับอาคารไปรษณีย์ เป็นแนวกันน้ำชั้นนอก เสริมเรียงแนวกระสอบทรายรอบหม้อแปลงไฟฟ้าและใช้การก่ออิฐเสริมป้องกันน้ำ ตามรูปที่ 3.7

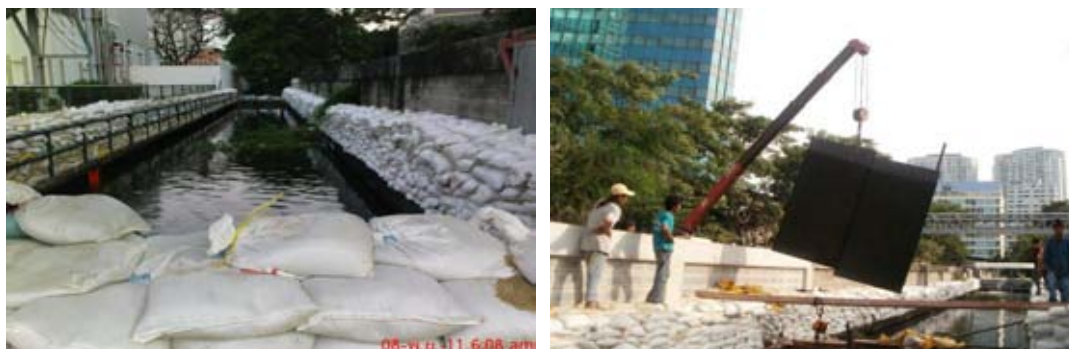
รูปที่ 3.8 จุดที่ 4 แนวลำรางสาธารณะ

จุดที่ 4 แนวลำรางสาธารณะ เป็นแนวกันน้ำชั้นนอก ใช้กระสอบทรายทำเขื่อนกันน้ำตลอดแนวลำรางสาธารณะ ตามรูปที่ 3.8

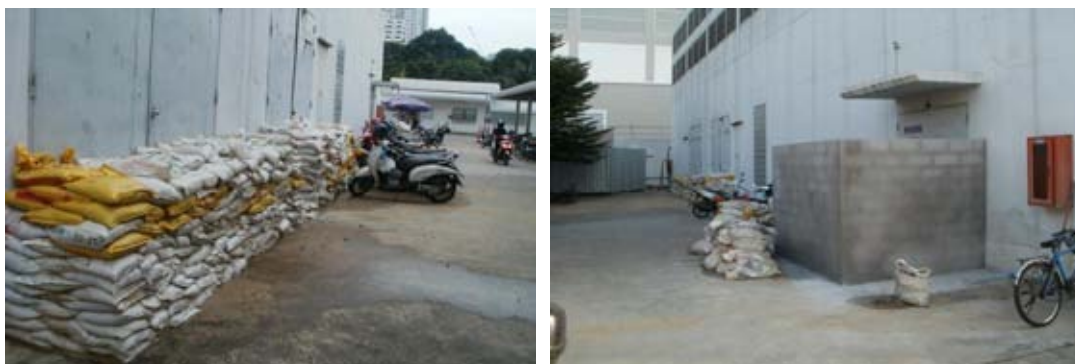
รูปที่ 3.9 จุดที่ 5 แนวเรียงกระสอบทรายประตูห้องเครื่อง

จุดที่ 5 แนวเรียงกระสอบทรายประตูห้องเครื่องระบบ แนวเรียงกระสอบทรายประตูห้องเครื่องแนวกันน้ำชั้นนอก ใช้กระสอบทราย และก้ออิฐ ตามรูปที่ 3.9

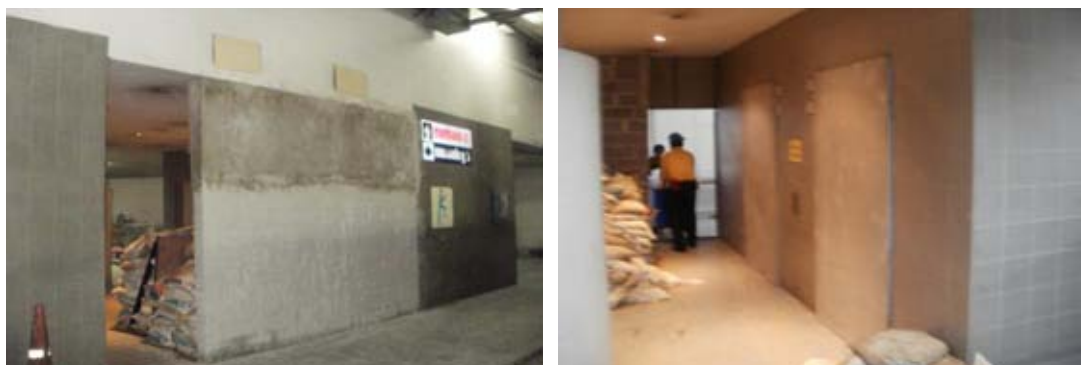
รูปที่ 3.10 จุดที่ 6 ทางเข้าอาคารบริเวณลิฟต์โดยสาร

จุดที่ 6 ทางเข้าอาคารบริเวณลิฟต์โดยสาร เป็นแนวกันน้ำชั้นใน ใช้กระสอบทรายผนังกัน และงานปูนก้ออิฐ ตามรูปที่ 3.10

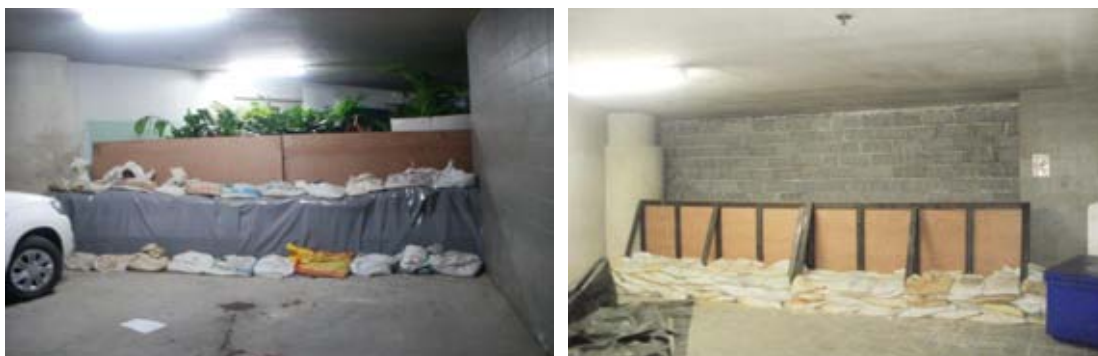
รูปที่ 3.11 จุดที่ 7 จุดโหลดของชั้นใต้ดิน

จุดที่ 7 จุดโหลดของชั้นใต้ดิน เป็นแนวกันน้ำชั้นใน ใช้กระสอบทราย ผึ่งกัน และงานปูนก่ออิฐ ตามภาพที่ 3.11

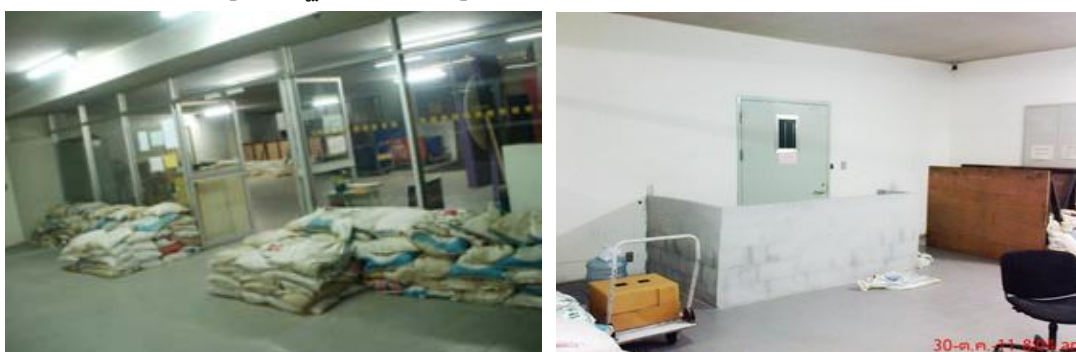
รูปที่ 3.12 จุดที่ 8 ห้องซอดำ

จุดที่ 8 ห้องซอดำ เป็นแนวกันน้ำชั้นใน ใช้กระสอบทรายวางแนวผนังกระจกของห้อง และงานปูนก่ออิฐบริเวณประตู ตามภาพที่ 3.12

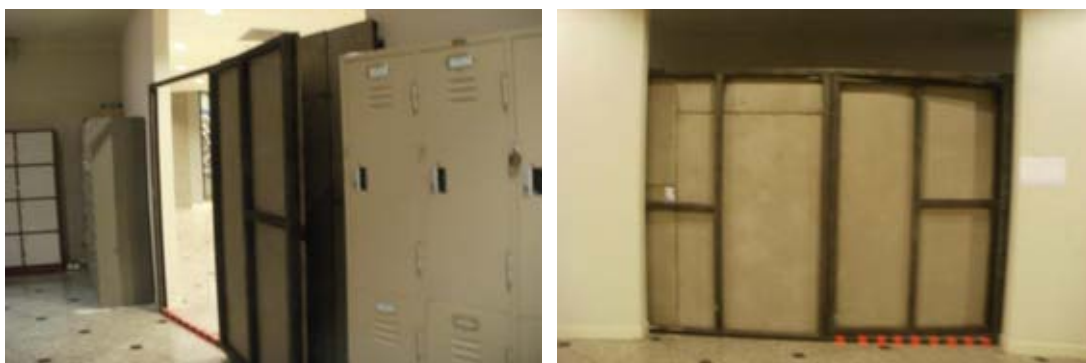
รูปที่ 3.13 จุดที่ 9 ทางเดินเข้าออกห้องมั่นคง

จุดที่ 9 ทางเดินเข้าออกห้องมั่นคง เป็นแนวกันน้ำชั้นใน ใช้แผ่นวีว่าบอร์ดยึดกับโครงเหล็ก ตามรูปที่ 3.13

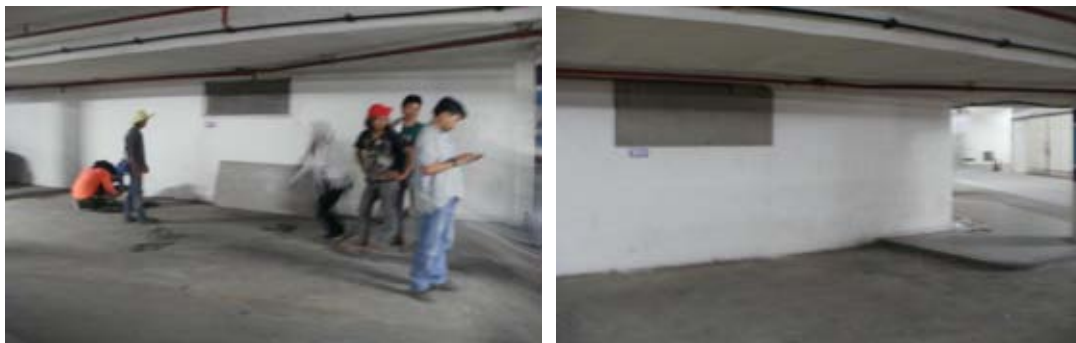
รูปที่ 3.14 จุดที่ 10 ช่องระบายอากาศชั้นใต้ดิน

จุดที่ 10 ช่องระบายอากาศชั้นใต้ดิน เป็นแนวกันน้ำชั้นใน ใช้ผนังวีวบอร์ดปิดที่ช่องระบายอากาศ ตามรูปที่ 3.14

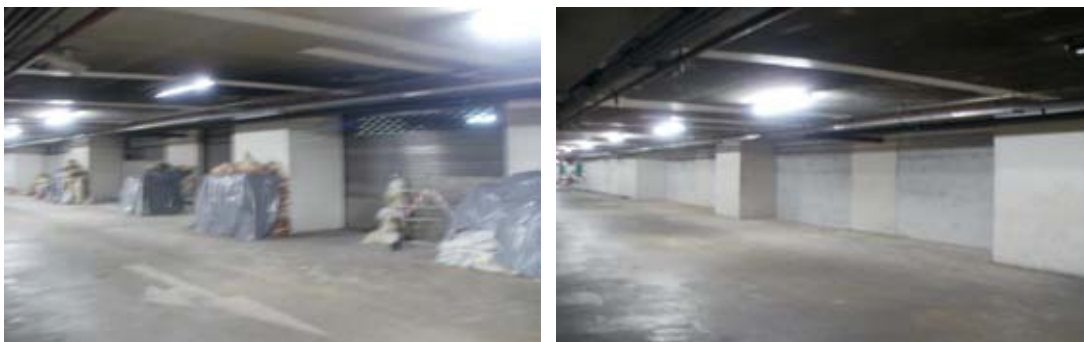
รูปที่ 3.15 จุดที่ 11 ประตูม้วนห้องเครื่องชั้นใต้ดิน

จุดที่ 11 ประตูม้วนห้องเครื่องชั้นใต้ดิน เป็นแนวกันชั้นใน ใช้งานปูนก่ออิฐฉาบปูน ตามรูปที่ 3.15

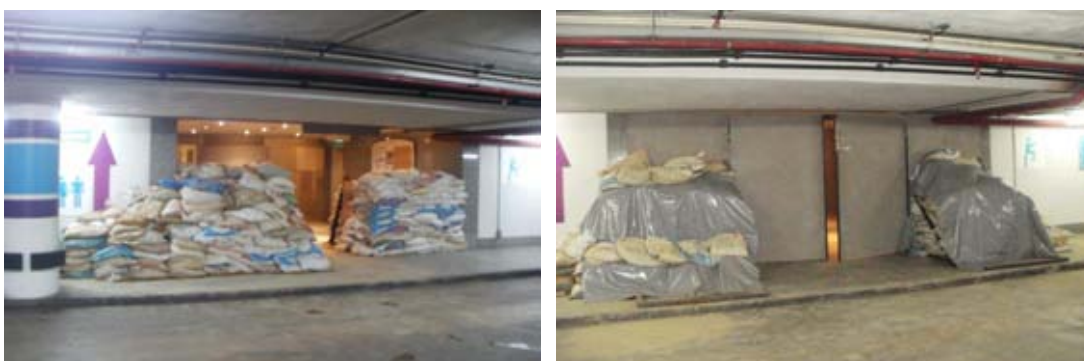
รูปที่ 3.16 จุดที่ 12 บริเวณลิฟต์ชั้นใต้ดิน

จุดที่ 12 บริเวณลิฟต์ชั้นใต้ดิน เป็นแนวกันชั้นใน ใช้กระสอบทรายคลุมพลาสติกและผนังกัน ตามรูปที่ 3.16

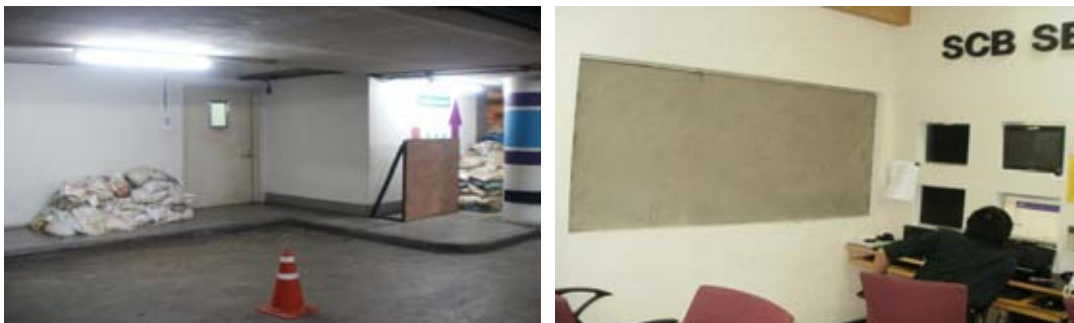
รูปที่ 3.17 จุดที่ 13 ประตูห้องงานรักษาความปลอดภัยชั้นใต้ดิน

จุดที่ 13 ประตูห้องงานรักษาความปลอดภัยชั้นใต้ดิน เป็นแนวกันน้ำชั้นใน ใช้ กระจกบทรายและผนังกัน ตามรูปที่ 3.17

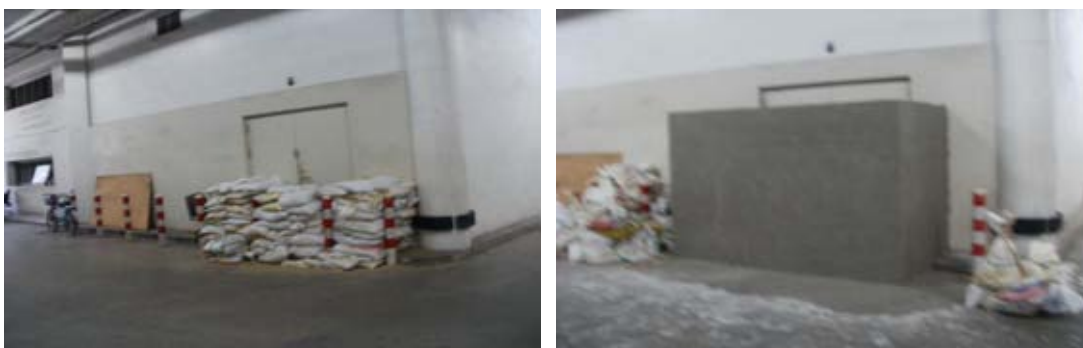
รูปที่ 3.18 จุดที่ 9 ประตูห้องไฟฟ้า (RMU)

จุดที่ 9 ประตูห้องไฟฟ้า (RMU) เป็นแนวกันน้ำชั้นใน ใช้กระจกบทรายและงานปูนก่อ อิฐฉาบปูน ตามรูปที่ 3.18

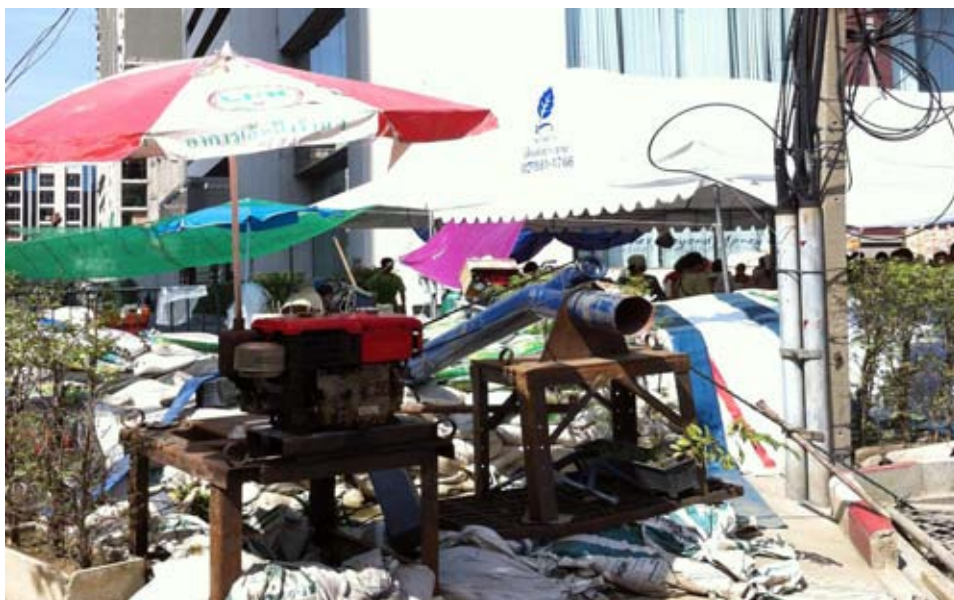
รูปที่ 3.20 เครื่องสูบน้ำชนิดเครื่องยนต์ที่สูบน้ำขนาด 6 นิ้ว

1. แนวป้องกันน้ำท่วม รอบนอกกรอบอาคาร และแนวกันน้ำคลองระบายน้ำด้านหน้าอาคาร และรอบตัวอาคาร ตามแผนผังที่ 3.5
2. เครื่องสูบน้ำชนิดเครื่องยนต์ท่อสูบน้ำขนาด 6 นิ้ว บริเวณหน้าอาคารเล้าเป็งจ้งวนจำนวน 9 เครื่อง และเครื่องสูบน้ำชนิดไฟฟ้าใช้สูบน้ำเสริมหลังแนวกันน้ำ ตามรูปที่ 3.20

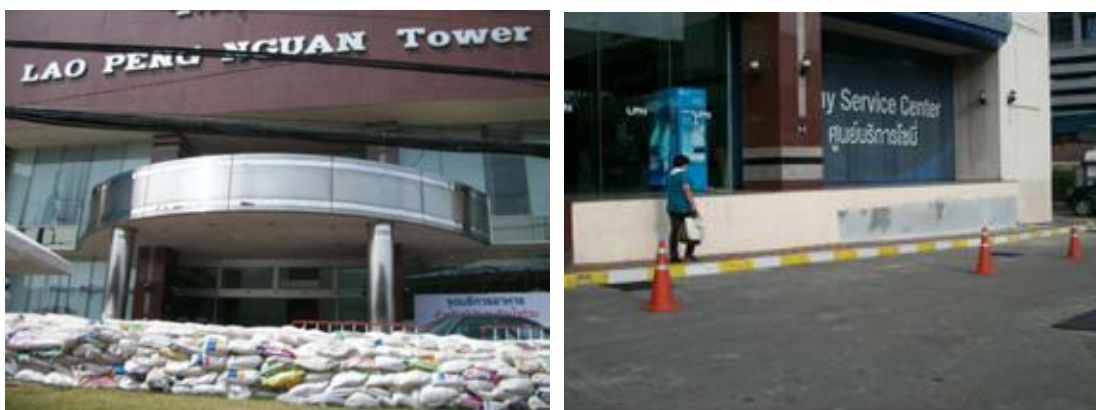
รูปที่ 3.22 ด้านหน้าอาคาร

ด้านหน้าอาคาร ใช้กระสอบทรายและแผงวีวับอร์ดปิดช่องระบายอากาศชั้นใต้ดิน ตามรูปที่ 3.22

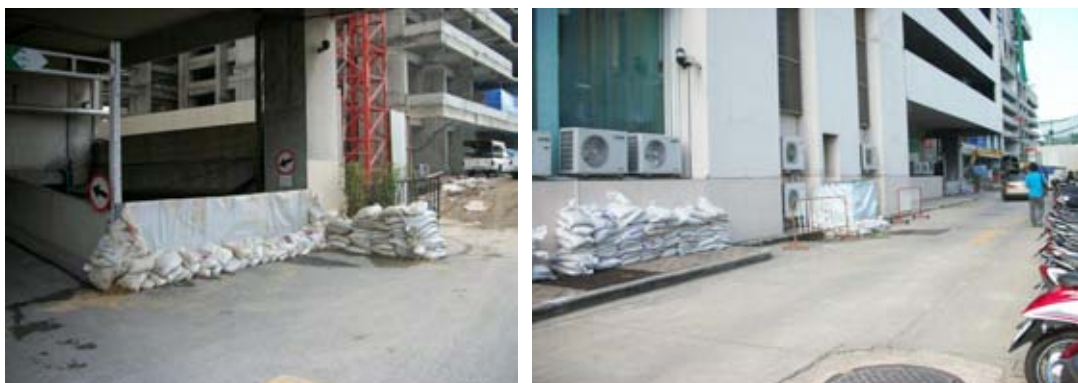
รูปที่ 3.23 ด้านข้างอาคารทิศเหนือ บริเวณทางลงชั้นใต้ดิน

ด้านทิศเหนือ บริเวณทางลงชั้นใต้ดิน ใช้กระสอบทราย และแผงเหล็ก ตามรูปที่ 3.23

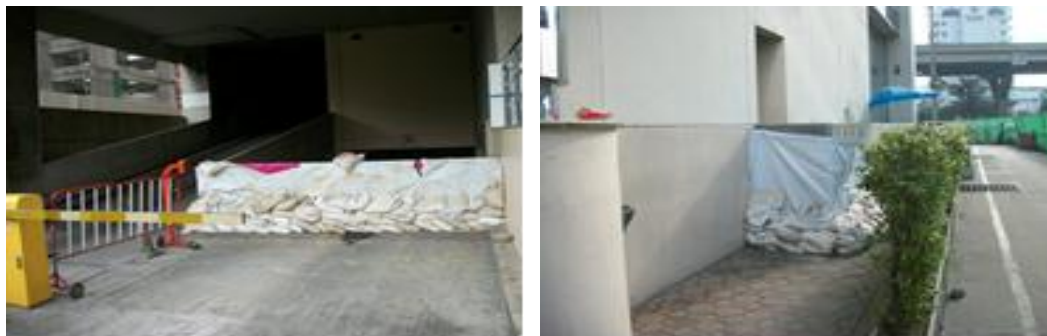
ด้านข้างอาคารทิศใต้ บริเวณทางขึ้นจากชั้นใต้ดิน ใช้กระสอบทรายและแผงเหล็ก ตามรูปที่ 3.24

รูปที่ 3.24 ด้านข้างอาคารทิศใต้ บริเวณทางขึ้นจากชั้นใต้ดิน ใช้กระสอบทรายและแผงเหล็ก

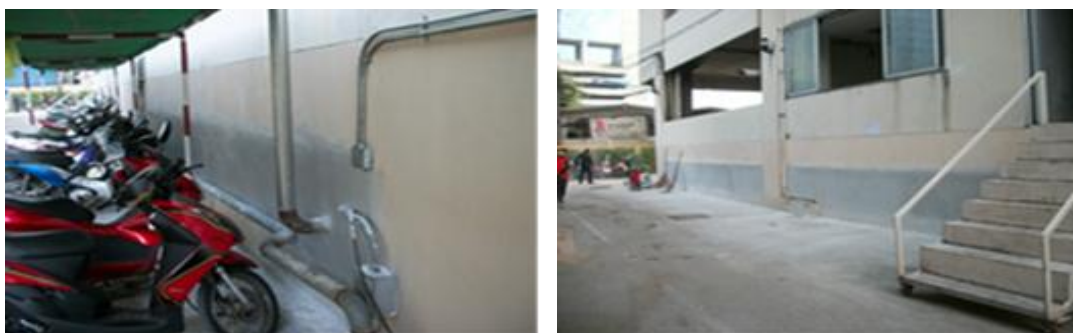
รูปที่ 3.25 ด้านหลังอาคาร

ด้านหลังอาคาร ใช้แผงวีว้าบอร์ดปิดช่องระบายอากาศ ตามรูปที่ 3.25

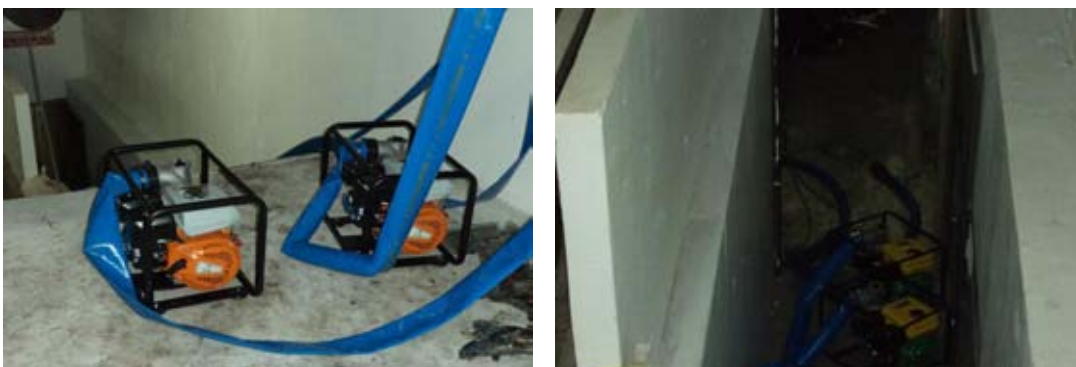
รูปที่ 3.27 การวางเครื่องสูบน้ำหลังแนวกันน้ำ

1. แนวป้องกันน้ำท่วม รอบนอกกรอบอาคาร และแนวกันน้ำคลองระบายน้ำด้านหลังอาคาร ตามแผนผังที่ 3.7 และแผนผังที่ 3.8
2. เครื่องสูบน้ำเสริมชนิดเครื่องยนต์ ท่อขนาด 3 นิ้ว จำนวน 6 เครื่อง และเครื่องสูบน้ำชนิดไฟฟ้า หลังแนวกันจุดละ 2 เครื่อง ตามรูปที่ 3.27

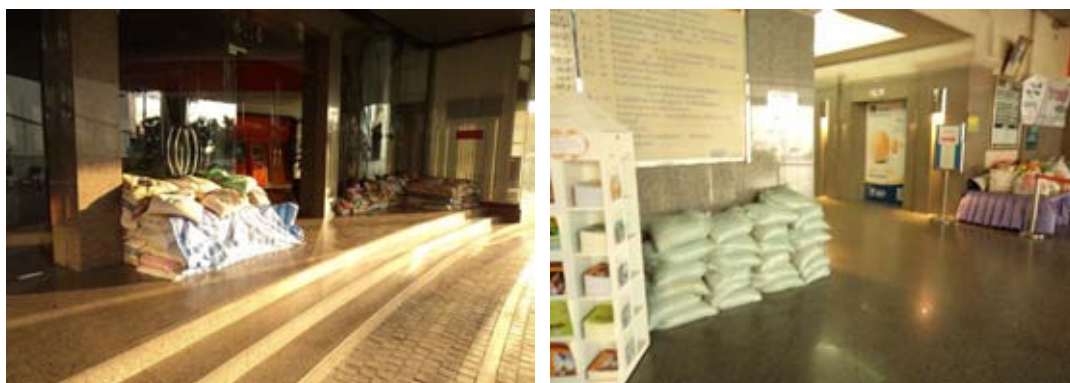
รูปที่ 3.28 จุดที่ 1 บริเวณทางเข้าออกและลิฟต์โดยสาร

จุดที่ 1 บริเวณทางเข้าออกและลิฟต์โดยสาร แนวกันกรอบอาคาร เตรียมกระสอบทราย กรณีเกิดน้ำท่วม ตามรูปที่ 3.28

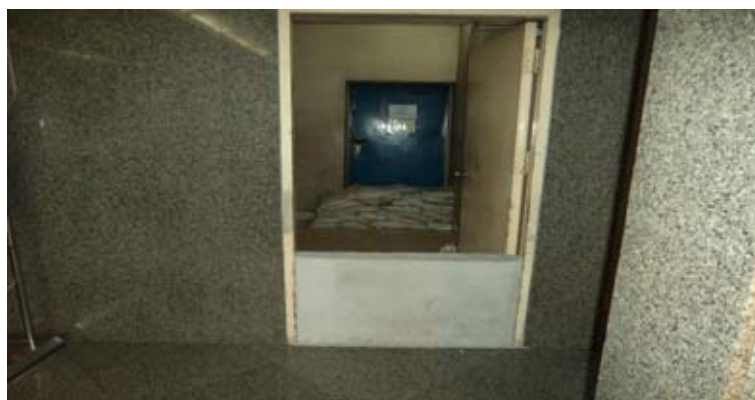
รูปที่ 3.30 จุดที่ 3 บริเวณบันไดหนีไฟ

จุดที่ 3 บริเวณบันไดหนีไฟ ใช้กระสอบทรายและงานปูนก่ออิฐ ตามรูปที่ 3.30

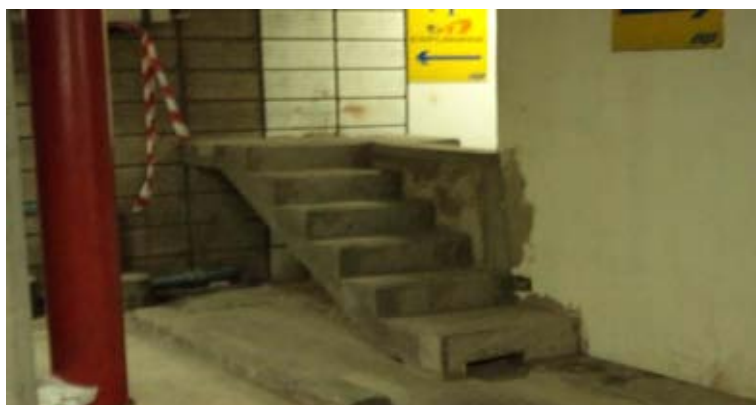
รูปที่ 3.31 จุดที่ 4 บริเวณทางลงชั้นใต้ดิน

จุดที่ 4 บริเวณทางลงชั้นใต้ดิน ใช้งานปูนก่ออิฐทำแนวกันน้ำและบันไดข้ามบริเวณประตูหนีไฟ ตามรูปที่ 3.31

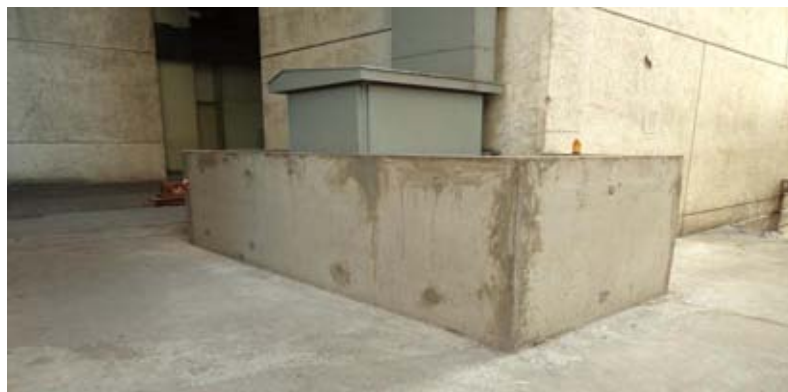
รูปที่ 3.32 จุดที่ 5 บริเวณตู้ไฟฟ้า

จุดที่ 5 บริเวณตู้ไฟฟ้า ใช้งานปูนก่ออิฐ ตามรูปที่ 3.32

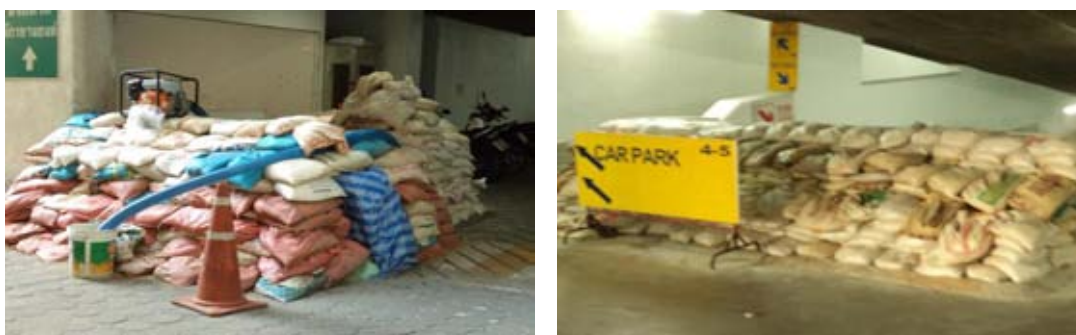
รูปที่ 3.33 จุดที่ 6 บริเวณทางลงชั้นจอดรถใต้ดิน

จุดที่ 6 บริเวณทางลงชั้นจอดรถใต้ดิน เป็นแนวกันอาคารจอดรถ เตรียมกระสอบทราย ตามรูปที่ 3.33

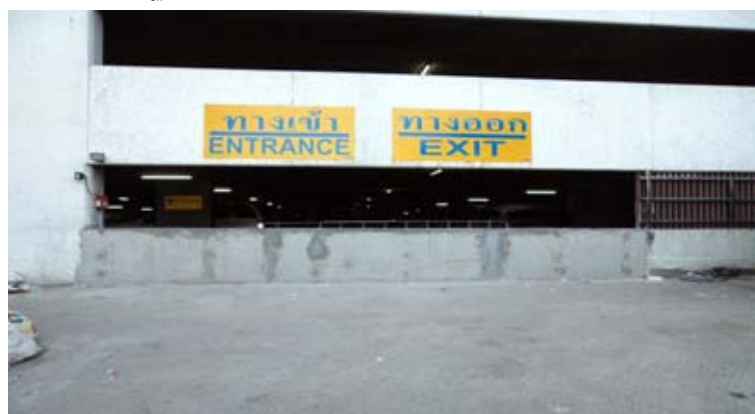
รูปที่ 3.34 จุดที่ 7 บริเวณทางเข้าออกด้านหลังอาคารติดแนวคลองระบายน้ำ

จุดที่ 7 บริเวณทางเข้าออกด้านหลังอาคารติดแนวคลองระบายน้ำ เป็นแนวกันอาคารจอดรถใช้งานปูนก่ออิฐฉาบปูน ตามรูปที่ 3.34

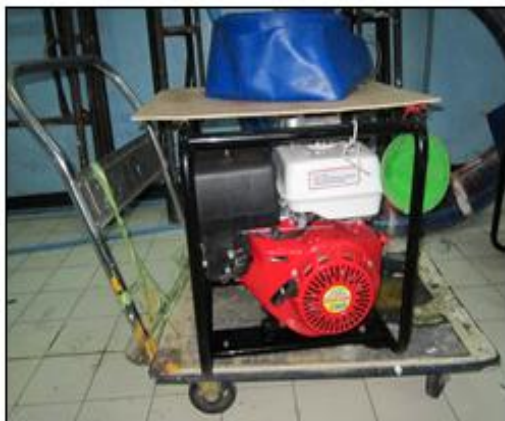
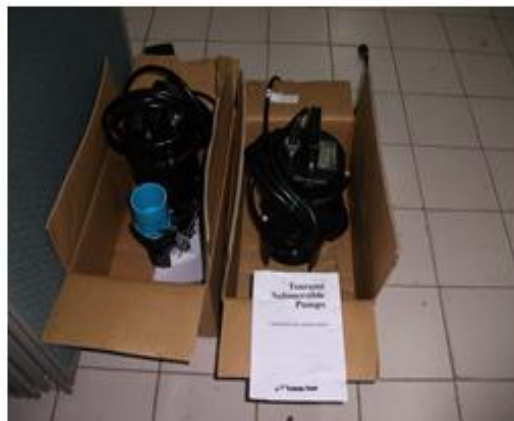
1. แนวป้องกันน้ำท่วม รอบนอกกรอบอาคาร และแนวกระสอบทรายกันน้ำด้านหน้าและด้านข้างอาคาร ตามแผนผังที่ 3.10
2. เครื่องสูบน้ำชนิดเครื่องยนต์ 13 แรงม้า ท่อขนาด 4 นิ้ว จำนวน 2 เครื่อง และชนิดไฟฟ้า 2 แรงม้า ท่อขนาด 2 นิ้ว จำนวน 6 เครื่อง ตามรูปที่ 3.6

รูปที่ 3.6 เครื่องสูบน้ำสำรองใช้งานเสริม

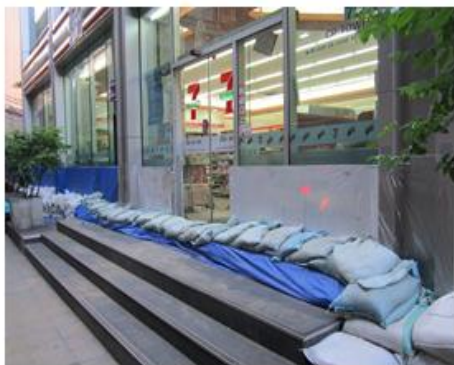
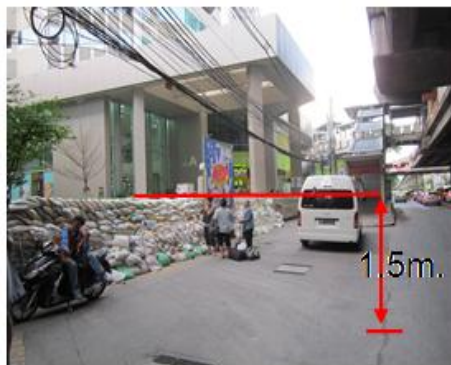
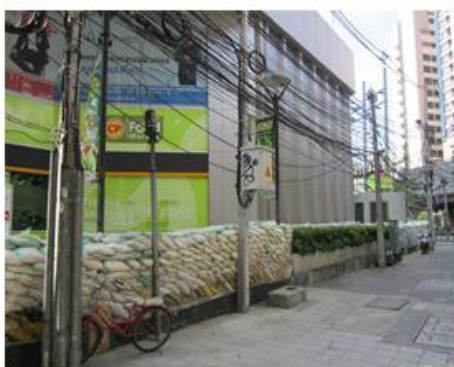
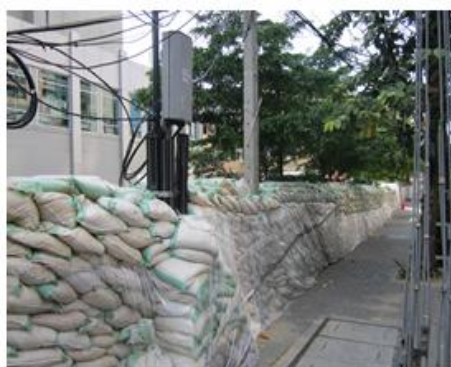
การวางแนวกันป้องกันน้ำท่วม มีความสูงระหว่าง 1.50 - 2.20 เมตรจากระดับถนน ใช้กระสอบทราย 11,500 กระสอบ เป็นแนวกันรอบนอก ตามรูปที่ 3.8 และงานปูนก่ออิฐมีแนวกันชั้นใน ตามรูปที่ 3.9 ดังนี้

รูปที่ 3.8 แนวกันรอบนอก

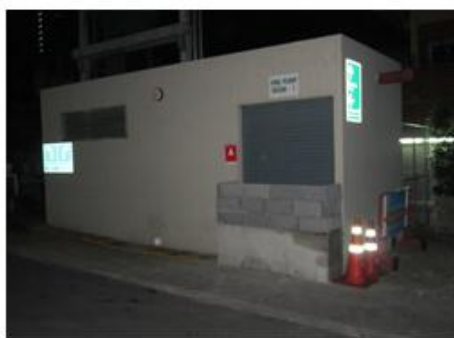
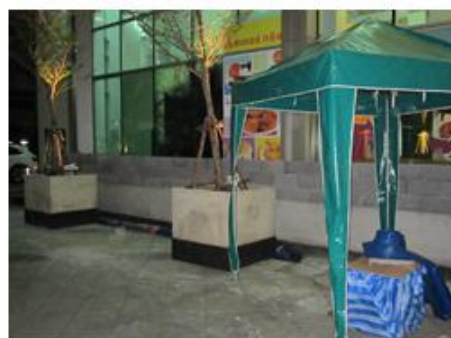
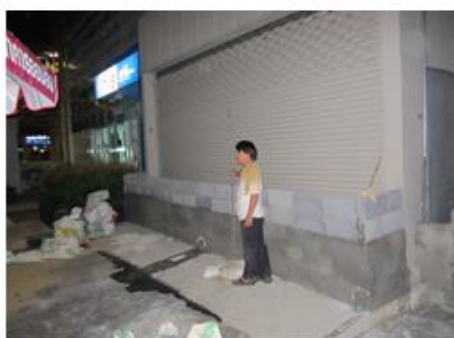
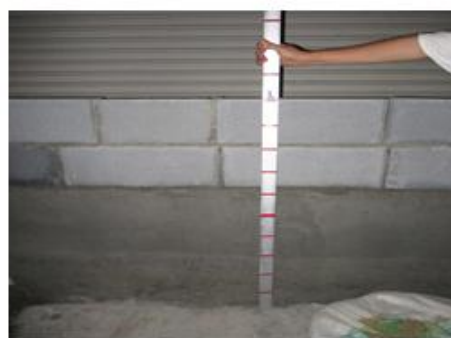
รูปที่ 3.9 แนวกันชั้นใน

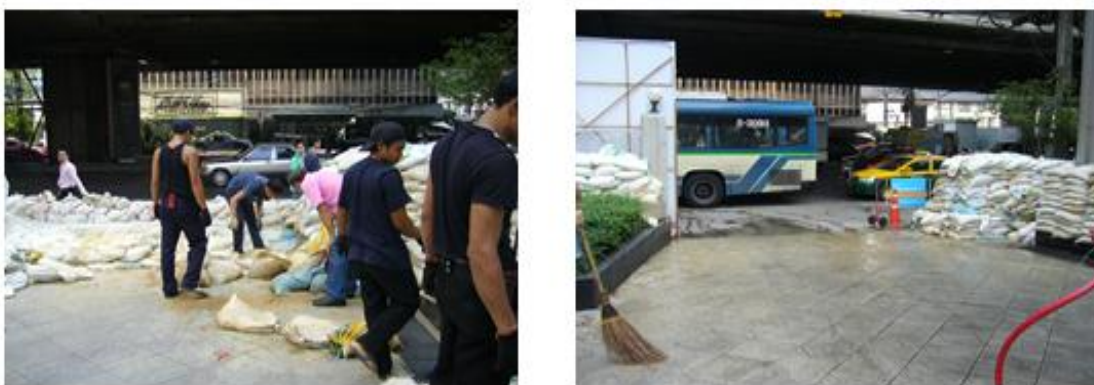
ทีมงานบริหารจัดการฯ ร่วมพิจารณาปรับภูมิทัศน์และปรับสภาพเข้าสู่สภาพเดิม โดยจัดทีมงานช่างอาคารควบคุมงานให้ผู้รับเหมาเรือถอน นำส่งคืนกระสอบทรายถมที่โครงการต่างๆ ของกลุ่มในเครือเจริญโภคภัณฑ์ และจัดเก็บอุปกรณ์เครื่องสูบน้ำสำหรับใช้งานต่อไป ตามรูปที่ 3.40

รูปที่ 3.40 การเรือแนวกันกระสอบทราย

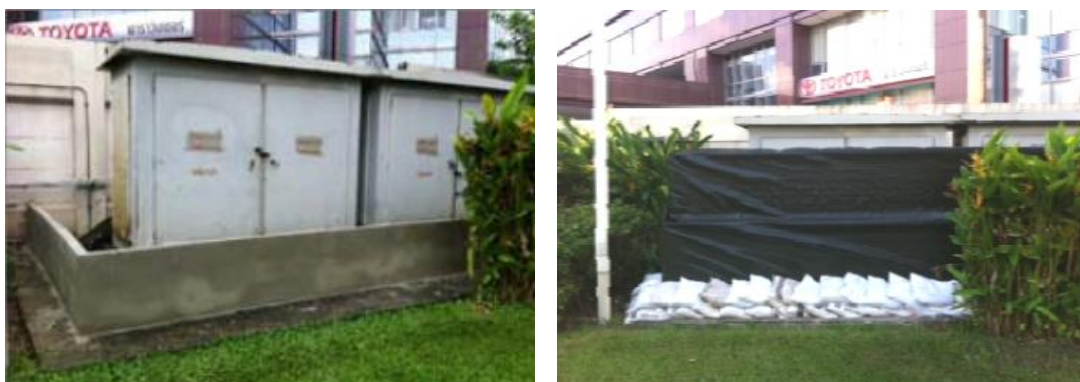
รูปที่ 3.42 จุดที่ 1 ตู้ไฟฟ้าแรงสูงหน้าโครงการ

จุดที่ 1 ตู้ไฟฟ้าแรงสูงหน้าโครงการ ใช้กระสอบทรายและผนังก่ออิฐคลุมพลาสติก ตามรูปที่ 3.42

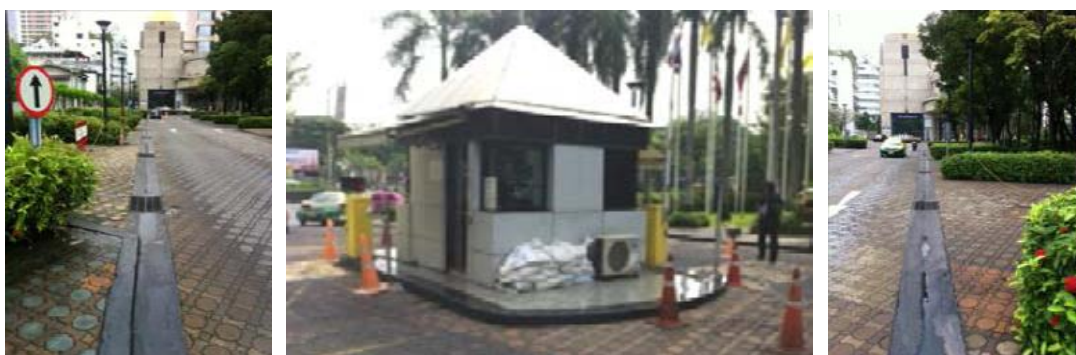
รูปที่ 3.43 จุดที่ 2 ทางระบายน้ำด้านในและด้านนอก

จุดที่ 2 ทางระบายน้ำด้านในและด้านนอก เตรียมกระสอบทรายไว้ ตามรูปที่ 3.43

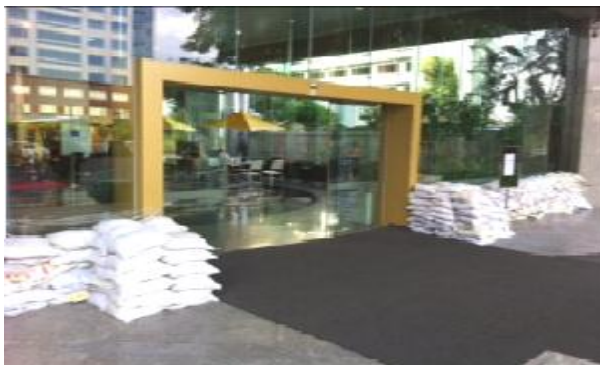
รูปที่ 3.44 จุดที่ 3 ทางเข้าออกหลักด้านหน้าอาคาร

จุดที่ 3 ทางเข้าออกหลักด้านหน้าอาคารเตรียมกระสอบทรายไว้ปิดแนวประตู กระฉก ตามรูปที่ 3.44

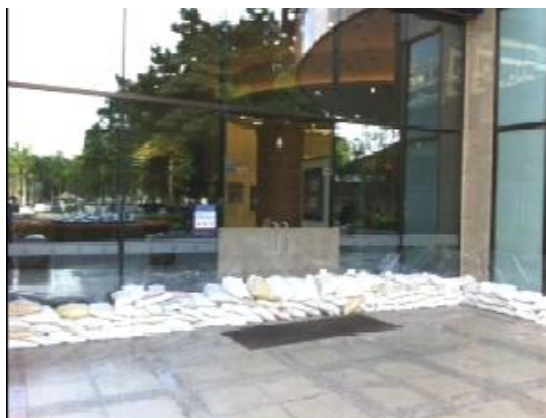
รูปที่ 3.45 จุดที่ 4 ทางเข้าออกด้านธนาคารกรุงเทพฯ

จุดที่ 4 ทางเข้าออกด้านธนาคารกรุงเทพฯ ใช้กระสอบทรายและผนังกันปิดประตู และกำหนดให้งดใช้งานประตูเข้าออกชั่วคราว ตามรูปที่ 3.45

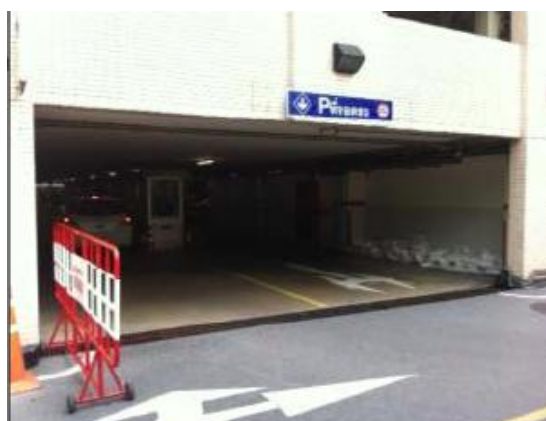
รูปที่ 3.46 จุดที่ 5 ทางเข้าออกลานจอดรถ

จุดที่ 5 ทางเข้าออกลานจอดรถ เตรียมกระสอบทรายและผนังกัน ตามรูปที่ 3.46

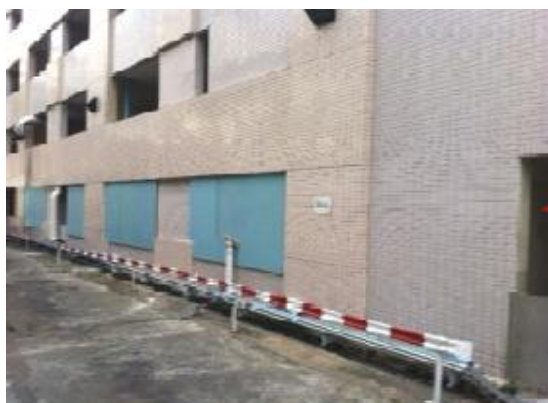
รูปที่ 3.47 จุดที่ 6 ผนังหลังอาคารบ่อบำบัดน้ำเสีย

จุดที่ 6 ผนังหลังอาคารบ่อบำบัดน้ำเสีย ใช้แผ่นวีว่าบอร์ด ตามรูปที่ 3.47

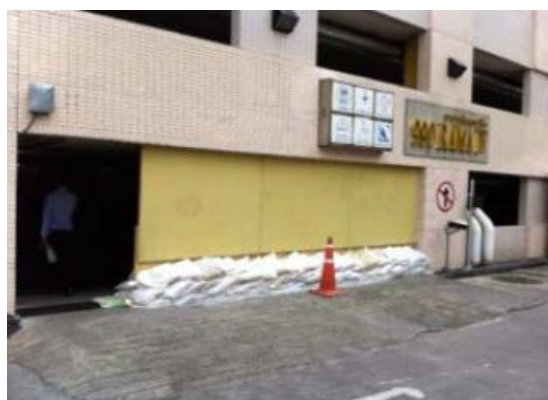
รูปที่ 3.48 จุดที่ 7 ประตูทางออกด้านหลังอาคาร

จุดที่ 7 ประตูทางออกด้านหลังอาคาร ใช้วีว่าบอร์ดและกระสอบทราย ตามรูปที่ 3.48

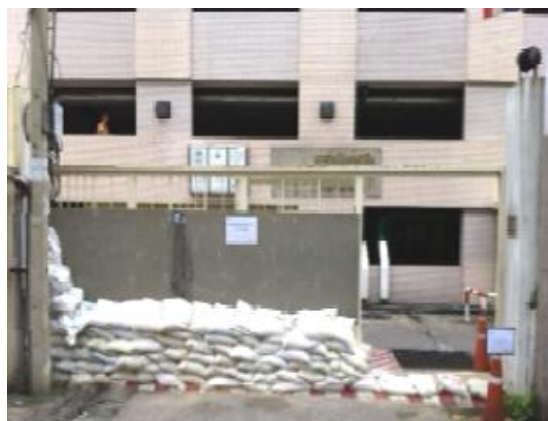
รูปที่ 3.49 จุดที่ 8 ทางเข้าออกหลังอาคารชอยมราช

จุดที่ 8 ทางเข้าออกหลังอาคารชอยมราช ใช้วีว่าบอร์ดและกระสอบทราย ตามรูปที่ 3.49

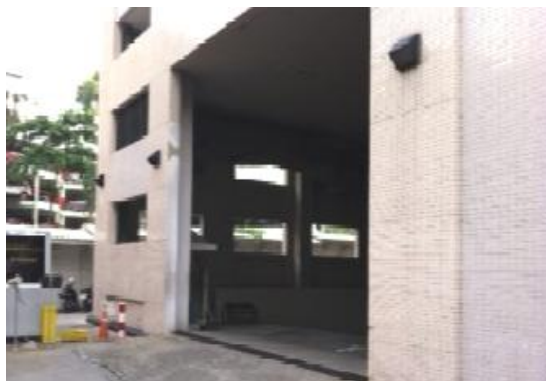
รูปที่ 3.50 จุดที่ 9 จุดขนของหลังอาคาร

จุดที่ 9 จุดขนของหลังอาคาร เตรียมกระสอบทราย ตามรูปที่ 3.50

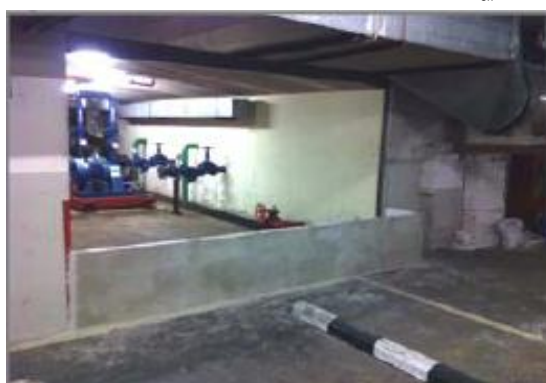
รูปที่ 3.51 จุดที่ 10 ห้องเครื่องระบบปั๊มน้ำ

จุดที่ 10 ห้องเครื่องระบบปั๊มน้ำ ใช้กันโดยงานปูนก่ออิฐฉาบปูน ตามรูปที่ 3.51

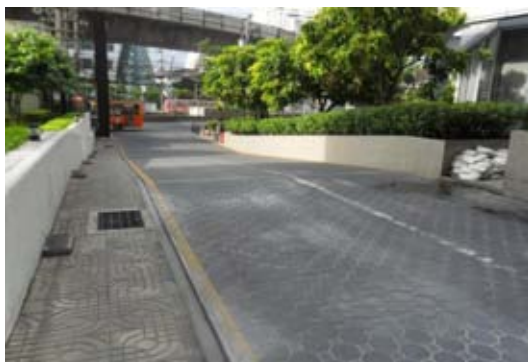
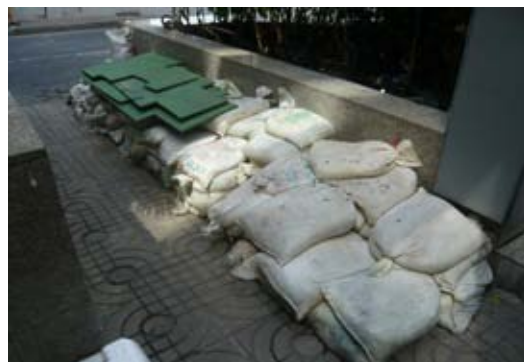
รูปที่ 3.53 จุดที่ 1 จุดทางเข้าออกอาคาร บริเวณท่อระบายน้ำ

จุดที่ 1 จุดทางเข้าออกอาคารฯ ท่อระบายน้ำ ใช้กระสอบทรายและแผ่นไม้คลุมด้วยพลาสติก ตามรูปที่ 3.53

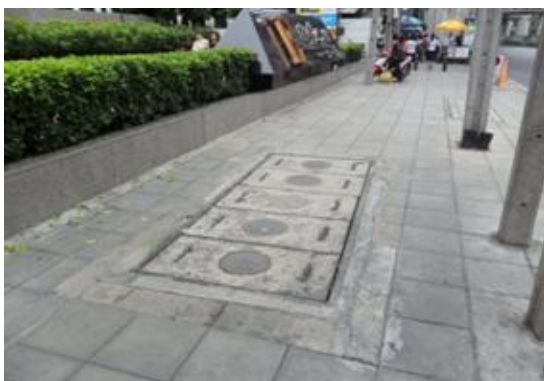
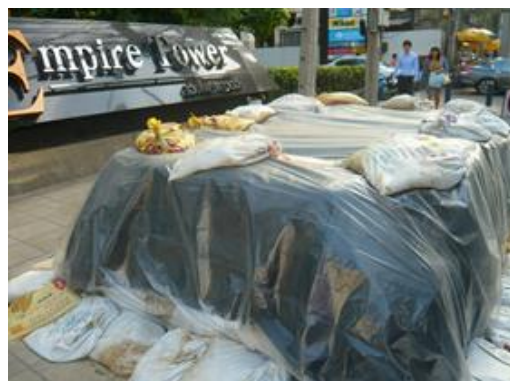
รูปที่ 3.54 จุดที่ 2 จุดแผ่นคอนกรีตปิดกล่องโทรศัพท์

จุดที่ 2 จุดแผ่นคอนกรีตปิดกล่องโทรศัพท์ ใช้กระสอบทรายและคลุมด้วยพลาสติก ตามรูปที่ 3.54

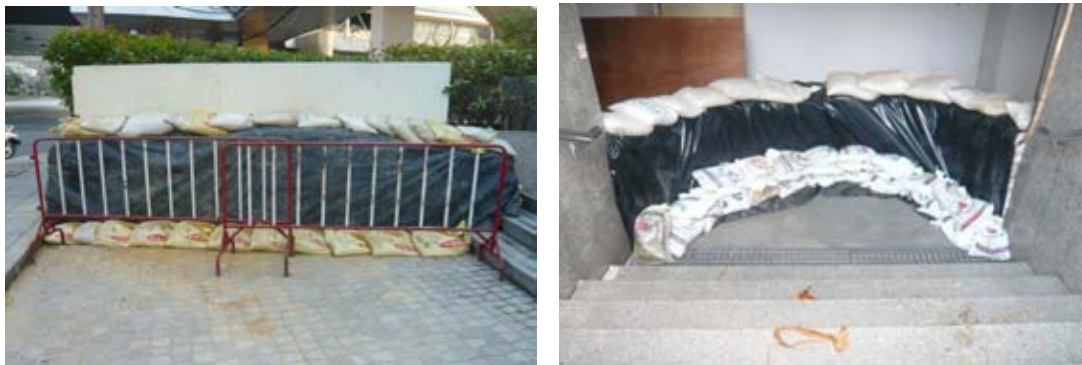
รูปที่ 3.55 จุดที่ 3 จุดบันไดทางลงST.17 ด้านบนและด้านล่าง

จุดที่ 3 จุดบันไดทางลงST.17 ด้านบนและด้านล่าง ใช้กระสอบทรายและแผ่นไม้คลุมด้วยพลาสติก ตามรูปที่ 3.55

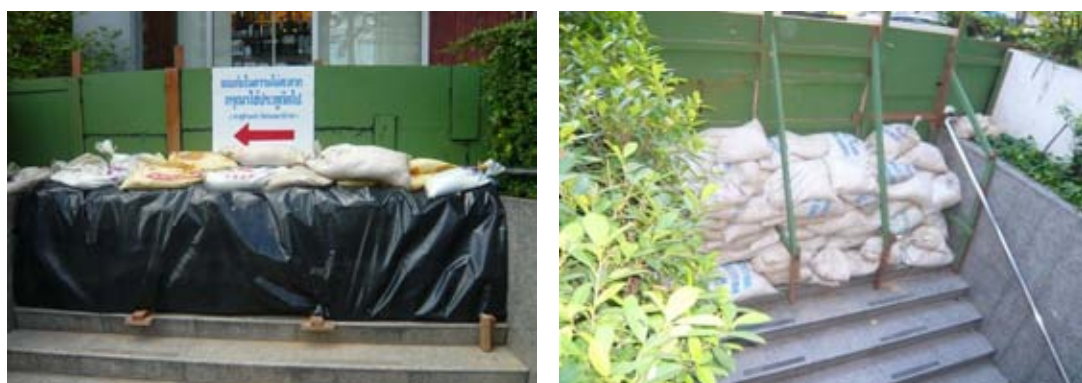
รูปที่ 3.56 จุดที่ 4 จุดบันไดทางเข้า-ออกห้องอาหาร

จุดที่ 4 จุดบันไดทางเข้า-ออกห้องอาหาร ใช้กระสอบทรายคลุมด้วยพลาสติก และแผ่นไม้กัน ตามรูปที่ 3.56

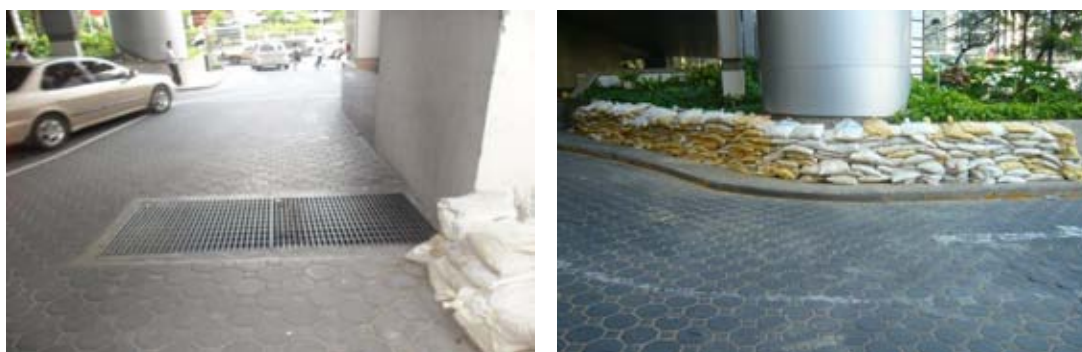
รูปที่ 3.57 จุดทางเข้าออกอาคาร บริเวณช่องระบายอากาศ

จุดที่ 5 จุดทางเข้าออกอาคาร บริเวณช่องระบายอากาศ เตรียมกระสอบทรายตามรูปที่ 3.57

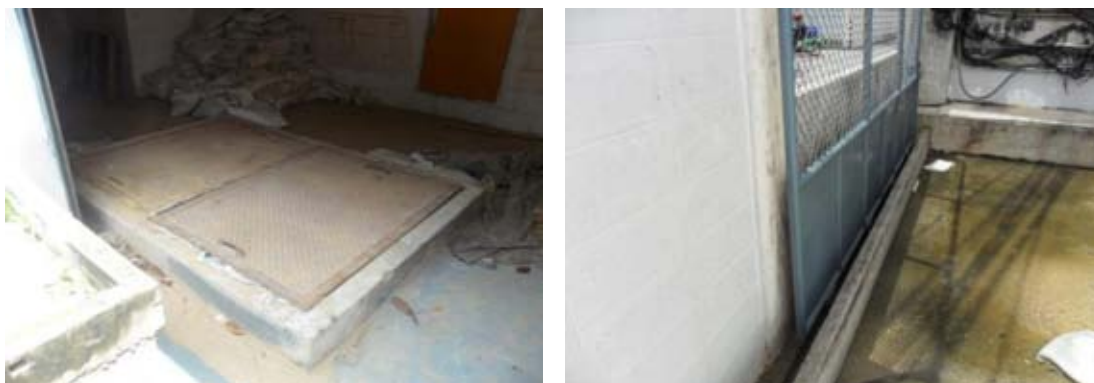
รูปที่ 3.58 จุดที่ 6 จุด SERVICE BLOCK

จุดที่ 6 จุด SERVICE BLOCK งานปูนก่ออิฐฉาบปูน และเตรียมสำรองกระสอบทราย ตามรูปที่ 3.58

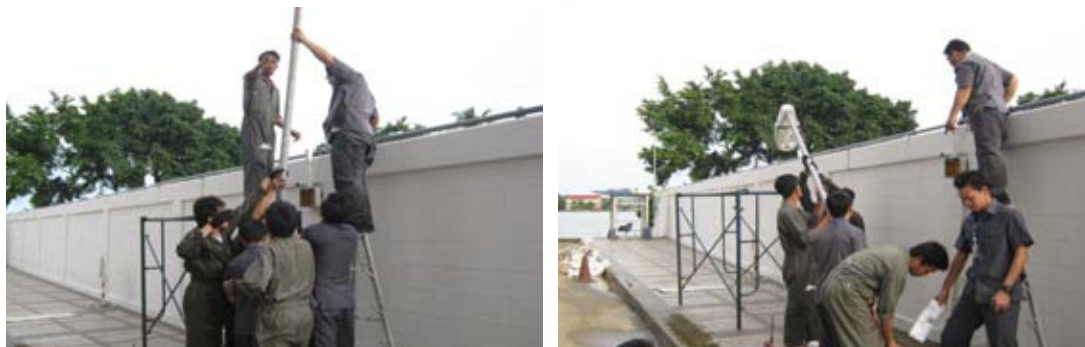
5. การจัดเตรียมสิ่งของจำเป็นอื่นๆ ได้แก่ อาหาร น้ำดื่ม ถูนอนสำหรับพนักงาน และ แสงสว่างภายนอกเพิ่มเติม ตามรูปที่ 3.60

รูปที่ 3.60 งานติดตั้งแสงสว่างเพิ่มเติม

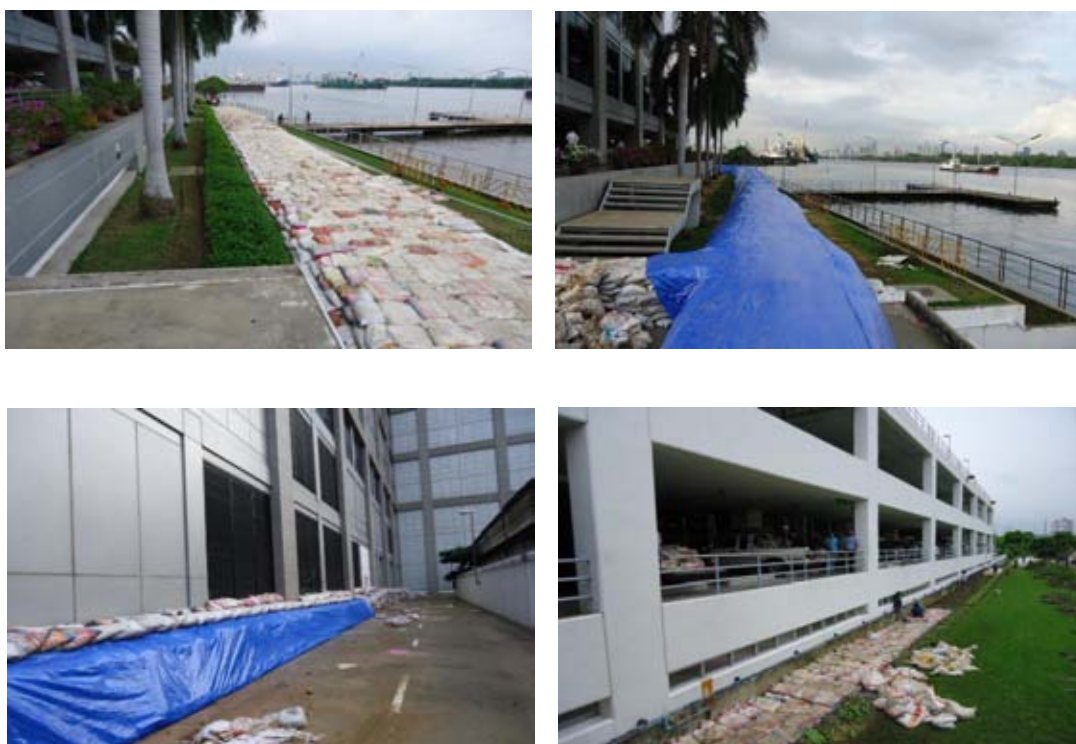
รูปที่ 3.61 แนวกันรอบอาคาร ใช้กระสอบทรายคลุมด้วยแผ่นพลาสติก

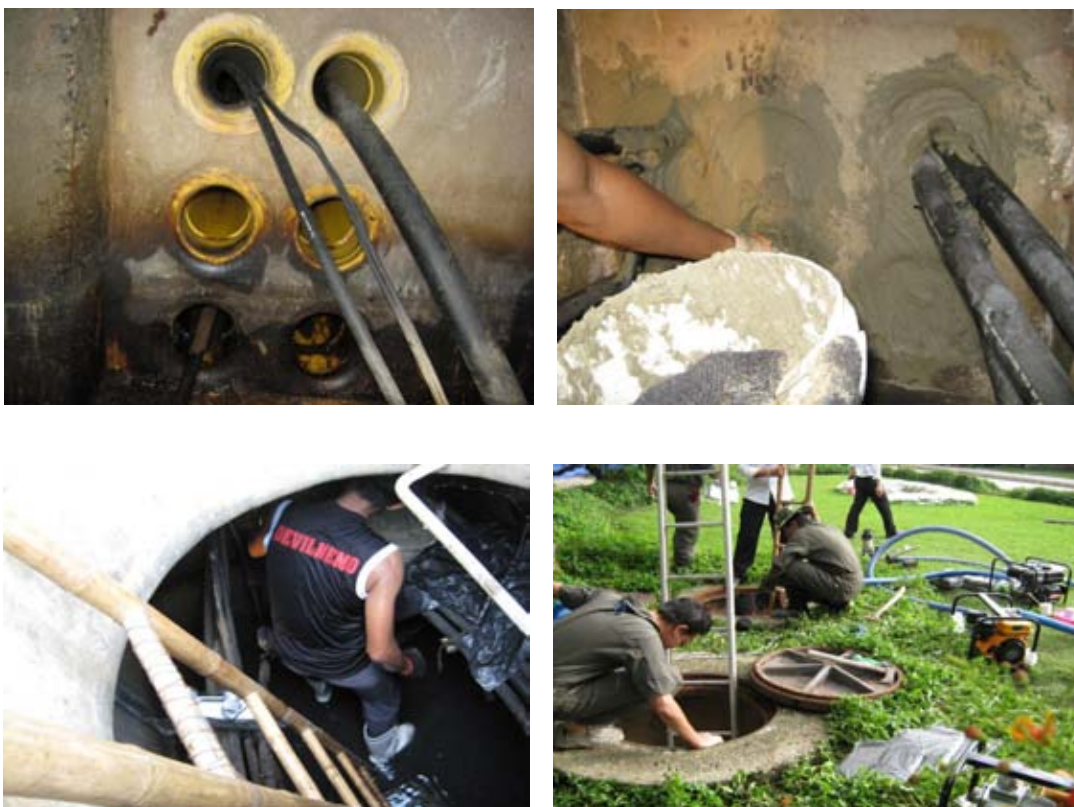
รูปที่ 3.62 ปิดช่องท่อสายสัญญาณเข้าภายในอาคาร
