# บทที่ 1

## กรณีศึกษาการบริหารจัดการทรัพยากรกายภาพอาคารสำนักงาน ในวิกฤตน้ำท่วมปี 2554

### 3.1 กรณีศึกษาอาคารสำนักงานใหญ่ธนาคารไทยพาณิชย์(รัชโยธิน)

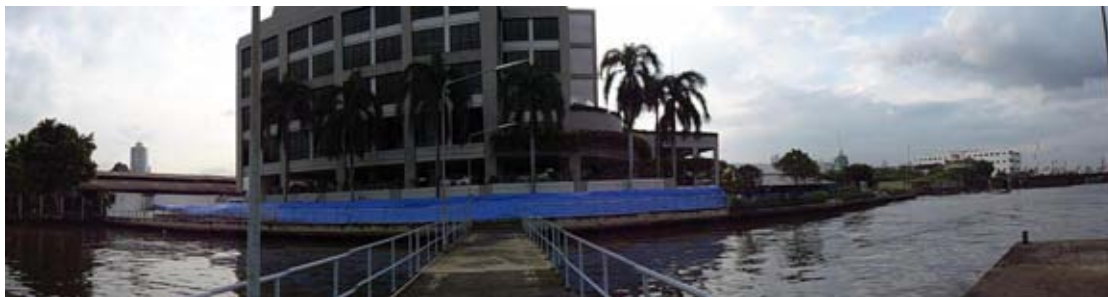
อาคารธนาคารกรุงเทพ (พระราม3) อยุริมแม่น้ำเจ้าพระยา มีพื้นที่น้ำท่วมบางพื้นที่จากน้ำขึ้นน้ำลงช่วงน้ำทะเลหนุน ตามรูปที่ 3.64 และพิจารณาจัดอัตรากำลังช่างอาคารและเจ้าหน้าที่รักษาความปลอดภัยเวลากลางคืนเสริมเท่าผลัดกลางวัน เพื่อเฝ้าระวังและประเมินสถานการณ์ตลอด 24 ชั่วโมง

รูปที่ 3.64 ระดับน้ำริมแม่น้ำเจ้าพระยา ด้านทำนาคณาครกรุงเทพ(พระราม3)

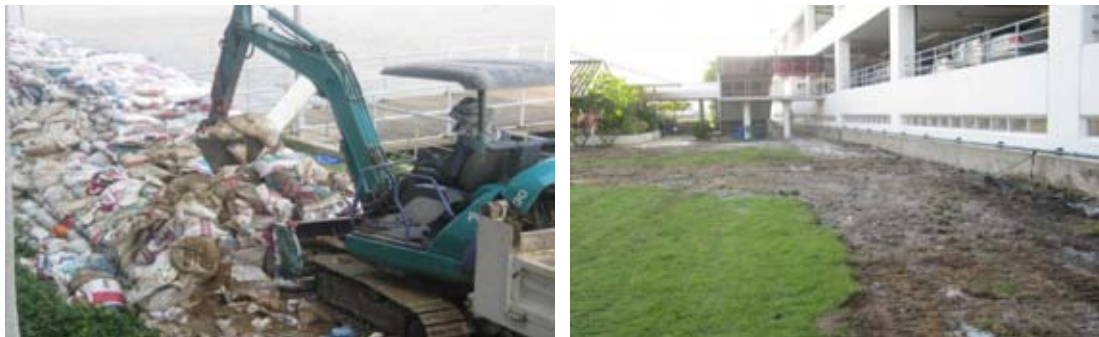
ทีมงานบริหารจัดการฯ ร่วมพิจารณาปรับภูมิทัศน์เข้าสู่สภาพเดิม ตามรูปที่ 3.65 โดยจัดหาผู้รับเหมาดำเนินการนำกระสอบทรายถมในพื้นที่ ส่วนที่เหลือนำไปบริจาคหน่วยงานราชการ ช่างอาคารจัดเก็บอุปกรณ์เครื่องสูบน้ำ และประสานงานผู้ดูแลสนามหญ้า ดำเนินการปลูกหญ้าใหม่ทดแทน

รูปที่ 3.65 การรื้อถอนแนวกันกระสอบทราย

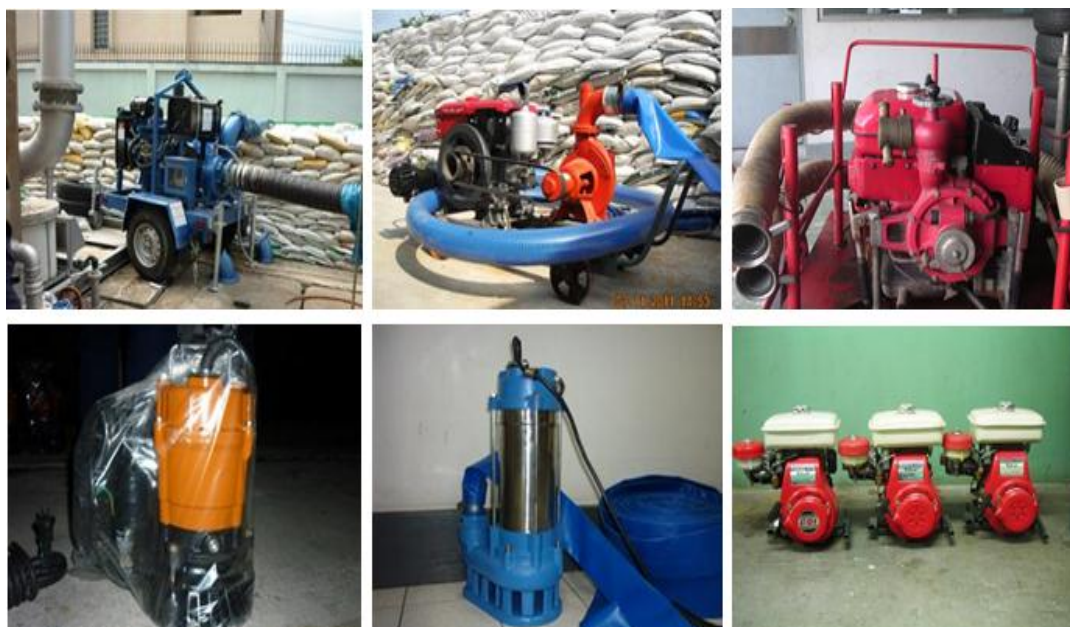
รูปที่ 3.67 เครื่องสูบน้ำเสริม หลังแนวกัน

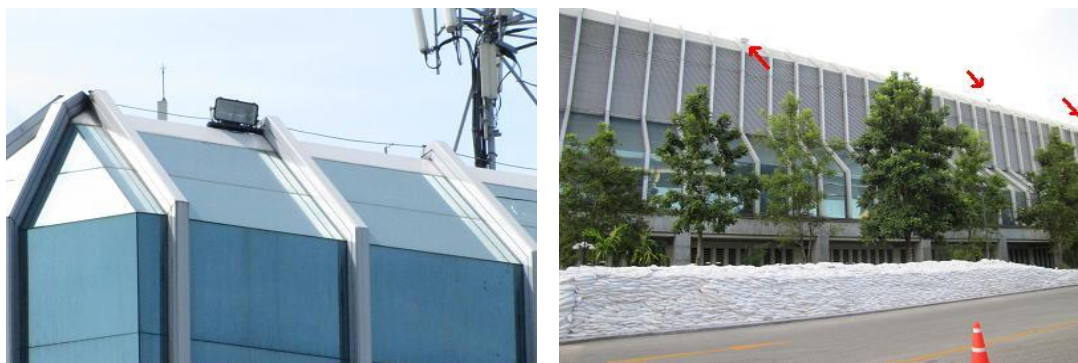
5. การจัดเตรียมสิ่งของจำเป็นอื่นๆ ได้แก่ อาหาร น้ำดื่ม ที่นอนสำหรับพนักงานที่ปฏิบัติงาน เครื่องมืออุปกรณ์ และแสงสว่างภายนอกเพิ่มเติม ตามรูปที่ 3.68

รูปที่ 3.68 ตำแหน่งเพิ่มแสงสว่างภายนอกอาคาร

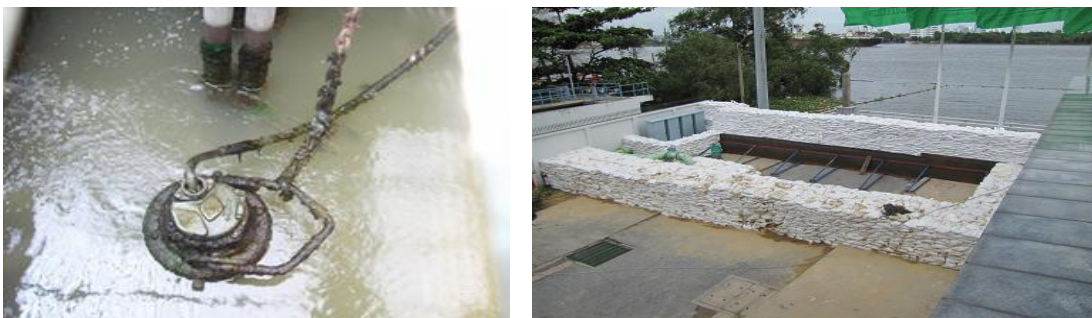
รูปที่ 3.69 จุดที่ 1 สถานีสูบน้ำหลักด้านการไฟฟ้า

จุดที่ 1 สถานีสูบน้ำหลักด้านการไฟฟ้านครหลวง เป็นแนวกันน้ำจากแม่น้ำเจ้าพระยา ใช้กระสอบทรายและแผงเหล็ก ตามรูปที่ 3.69

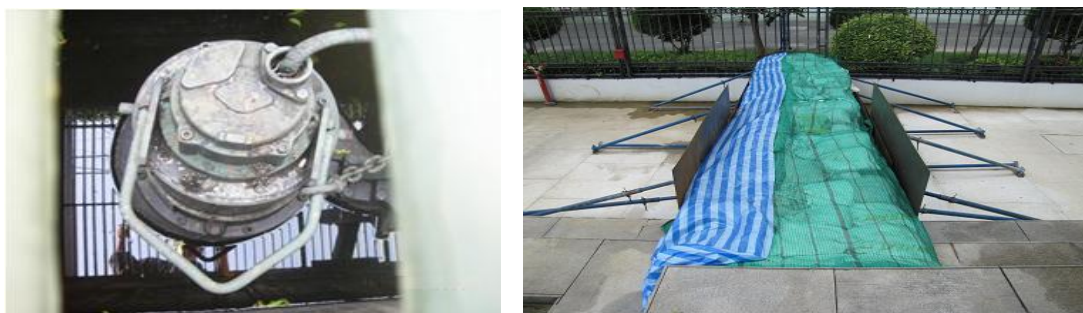
รูปที่ 3.70 จุดที่ 2 สถานีสูบน้ำหลักด้านการทางพิเศษ

จุดที่ 2 สถานีสูบน้ำหลักด้านการทางพิเศษ เป็นแนวกันน้ำจากแม่น้ำเจ้าพระยา ใช้กระสอบทรายคลุมด้วยพลาสติกและแผงเหล็กประกบ 2 ด้าน ตามรูปที่ 3.70

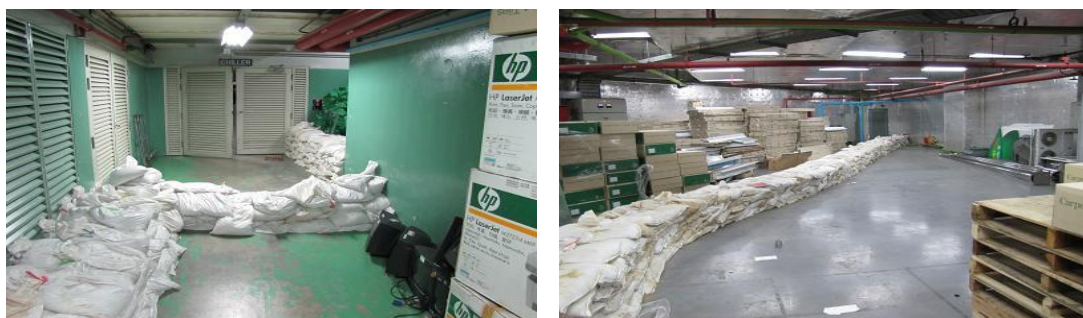
รูปที่ 3.71 จุดที่ 3 ภายในอาคารสำนักงานใหญ่

จุดที่ 3 ภายในอาคารสำนักงานใหญ่ ใช้แนวกันกระสอบทราย ตามรูปที่ 3.71

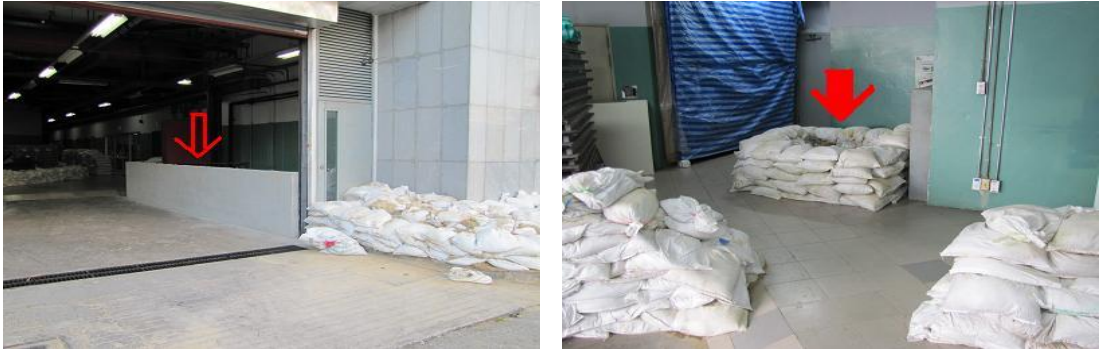
รูปที่ 3.72 จุดที่ 4 ทางลงชั้นใต้ดินอาคาร

จุดที่ 4 ทางลงชั้นใต้ดิน ใช้กระสอบทรายและงานปูนก่ออิฐฉาบปูน ตามรูปที่ 3.72

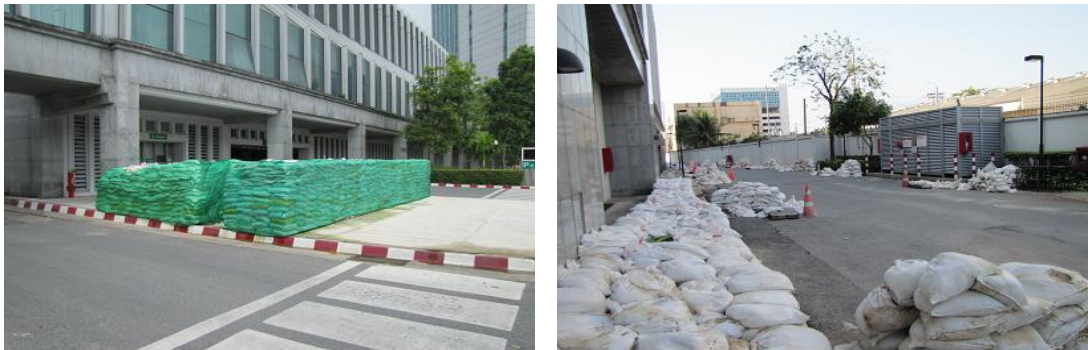
รูปที่ 3.73 จุดที่ 5 รอบอาคารจอดรถ

จุดที่ 5 รอบอาคารจอดรถ ใช้กระสอบทรายคลุมด้วยพลาสติก ตามรูปที่ 3.73

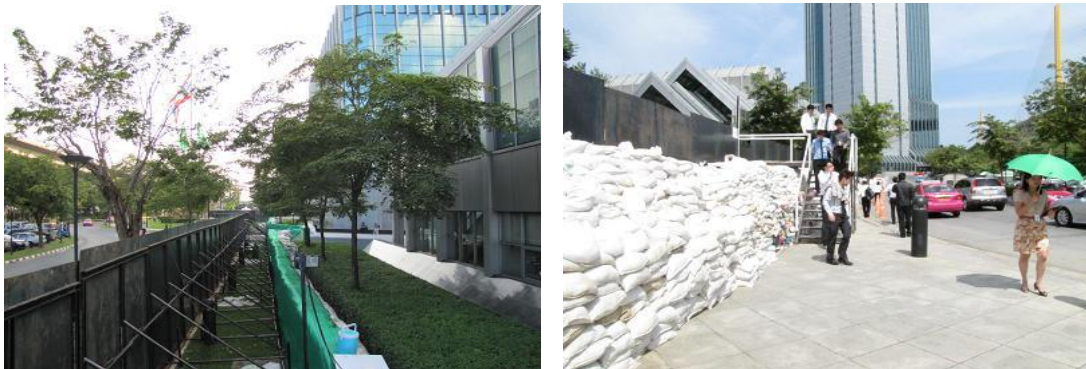
รูปที่ 3.75 จุดที่ 7 ด้านนอกอาคารศูนย์เทคโนโลยีสารสนเทศ

จุดที่ 7 ด้านนอกอาคารศูนย์เทคโนโลยีสารสนเทศ ใช้กระสอบทราย แฉงเหล็ก และ ทำทางข้าม ตามรูปที่ 3.75

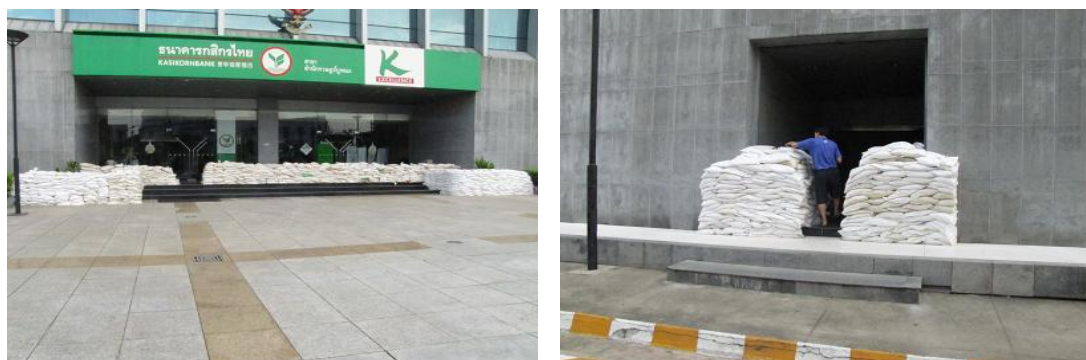
รูปที่ 3.76 จุดที่ 8 อาคารสำนักการทะเบียน

จุดที่ 8 อาคารสำนักการทะเบียน โดยเตรียมกระสอบทราย ตามรูปที่ 3.76

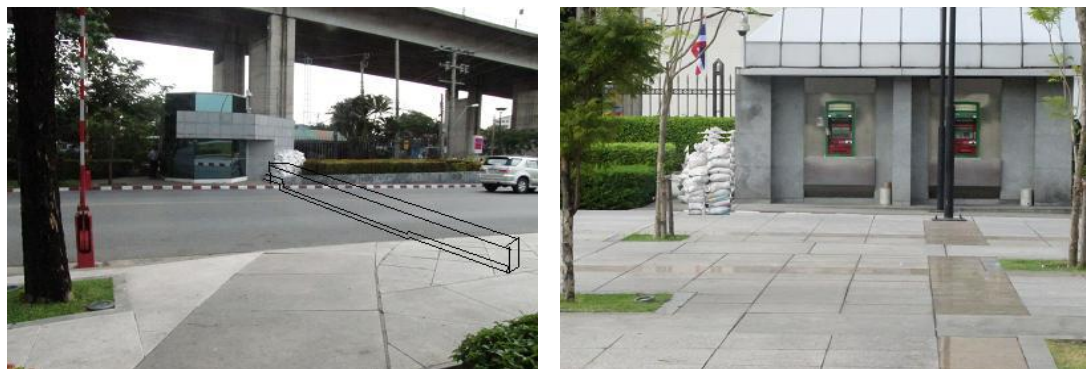
รูปที่ 3.77 จุดที่ 9 ทางเข้าออกพื้นที่ด้านการไฟฟ้าและด้านการทางพิเศษ

จุดที่ 9 ทางเข้าออกพื้นที่ด้านการไฟฟ้าและด้านการทางพิเศษ โดยเตรียมกระสอบทรายไว้ ตามรูปที่ 3.77

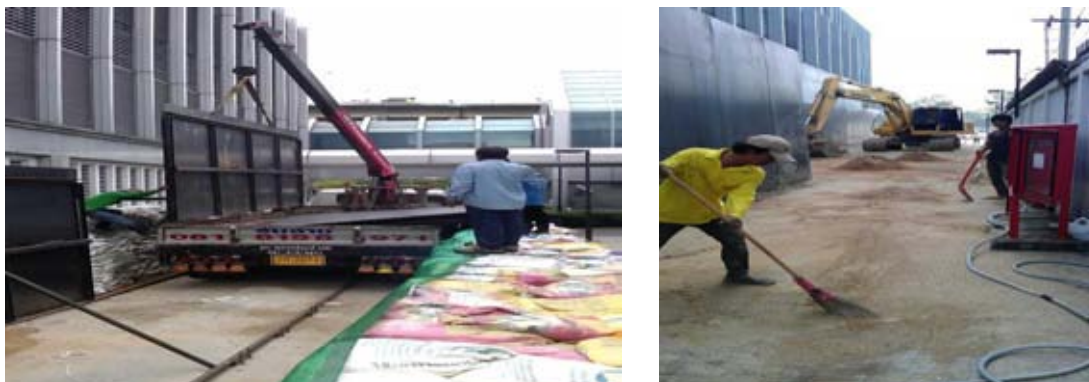
ทีมงานบริหารจัดการฯ ร่วมพิจารณาปรับภูมิทัศน์และปรับสภาพเข้าสู่สภาวะเดิม โดยให้ผู้รับเหมาหรือถนนแนวกันกระสอบทรายออก ตามรูปที่ 3.79 และนำกระสอบทรายบางส่วนให้งานดูแลสวนนำไปปรับปรุงพื้นที่สวนหย่อม และจัดส่งหน่วยงานอื่นที่ต้องการนำไปใช้งานถมที่ และส่วนที่เหลือนำไปบริจาค และส่วนงานบริหารอาคารจัดเก็บอุปกรณ์เครื่องสูบน้ำไว้ใช้งาน

รูปที่ 3.79 การรื้อถอนแนวกันน้ำท่วม

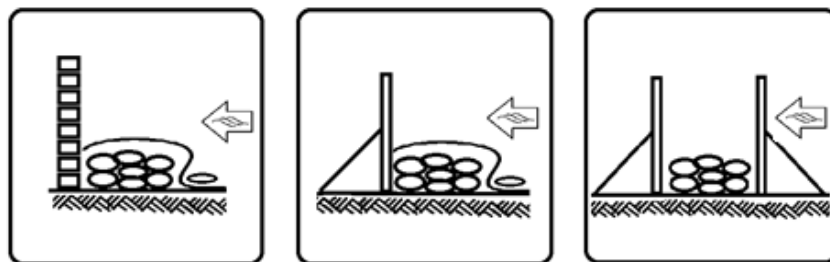
- แนวกันน้ำใช้วัสดุ 2 ชนิด

4. แนวกันน้ำแบบผสม ซึ่งผสมผสานระหว่างการใช้กระสอบทราย ผนังกัน และงานปูนก่ออิฐ เป็นแนวกันน้ำเข้าพื้นที่ โดยเหมาะสำหรับทำเขื่อนบริเวณริมแม่น้ำ และแนวกันน้ำที่ต้องการความสูงมากขึ้น ดังรูปที่ 4.4
