ผลกระทบทางกายภาพต่อศาสนสถานตามแนวรถไฟฟ้าขนส่งมวลชนกรุงเทพมหานคร

PHYSICAL IMPACTS ON RELIGIOUS SITES
ALONG BANGKOK MASS TRANSIT SYSTEM ROUTES

A Thesis Submitted in Partial Fulfillment of the Requirements
for the Degree of Master of Landscape Architecture Program in Landscape
Architecture

Chulalongkorn University

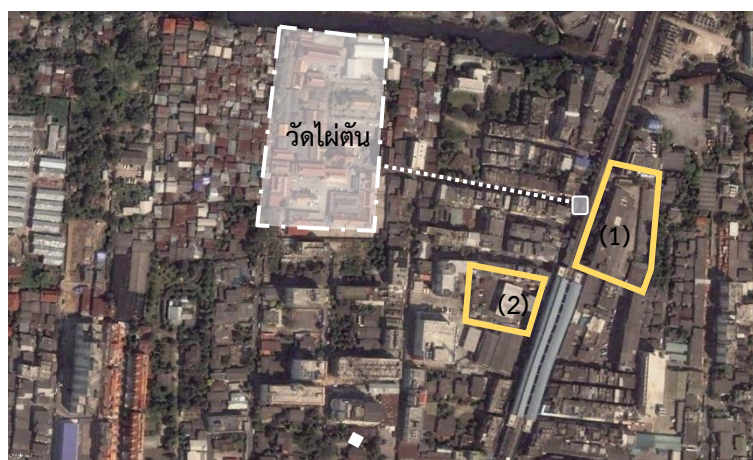
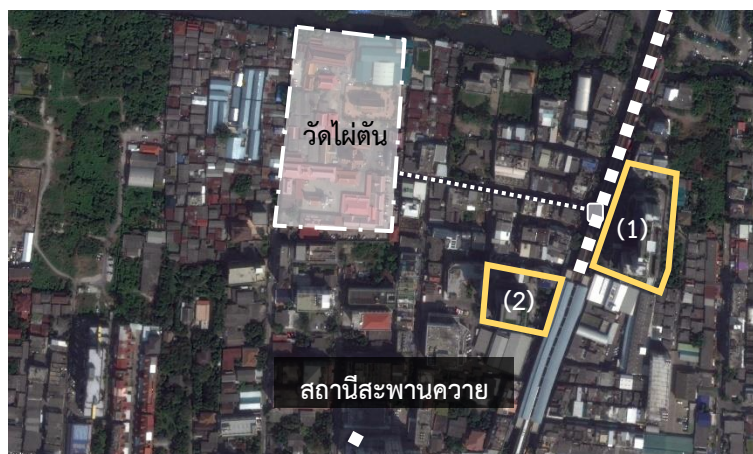
- 1) Ideo Mix Phaholyothin อาคารคอนโดมิเนียมสูง 23 ชั้น
- 2) The Editor Saphan Khwai อาคารคอนโดมิเนียมสูง 24 ชั้น

ภาพที่ 36 ภาพถ่ายทางอากาศ วัดไผ่ตัน (สถานีสะพานควาย) พ.ศ. 2542

ภาพที่ 37 ภาพถ่ายทางอากาศ วัดไผ่ตัน (สถานีสะพานควาย) พ.ศ. 2559

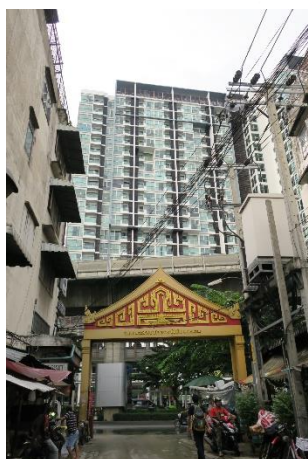
ภาพที่ 38 Ideo Mix Phaholyothin (1)

จากภาพที่ 38 จะเห็นได้ว่าอาคารคอนโดมิเนียม Ideo Mix Phaholyothin ตั้งอยู่เป็นฉากหลังของ ชุมประต้วัด เช่นเดียวกันกับ อาคารคอนโดมิเนียม The Editor Saphan Khwai ที่สร้างขึ้นแทนที่อาคาร พาณิชยกรรม บดบังมุมมองวัดจากถนนและสถานีรถไฟฟ้าบีทีเอส ซึ่งก่อให้เกิดผลกระทบด้านมุมมอง เช่น การรบกวน (Disturbance) และการบดบัง (Obstruction) จากภายในและภายนอกศาสนสถาน

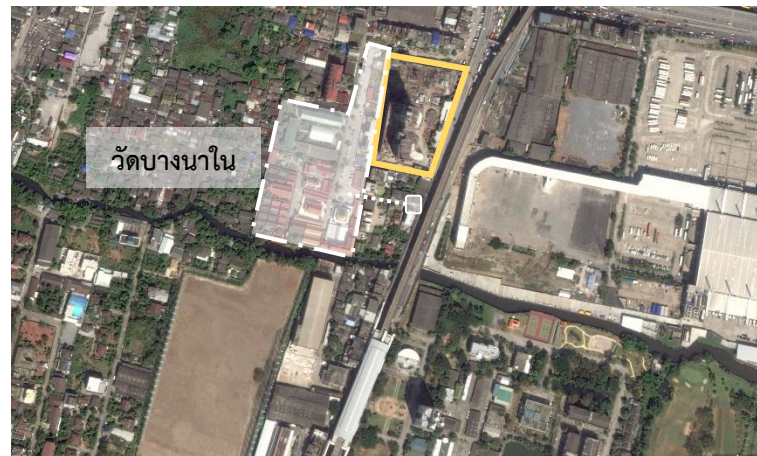
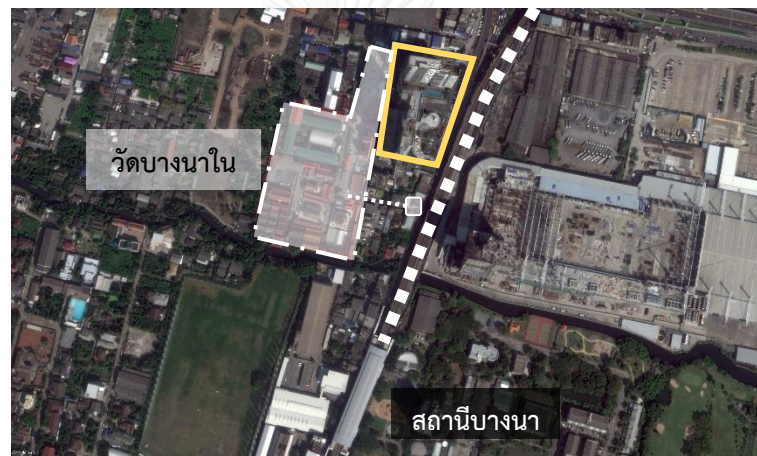
- 1) Casa Condo Ratchada-ratchapreuk อาคารคอนโดมิเนียมสูง 28 ชั้น

ภาพที่ 40 ภาพถ่ายทางอากาศ วัดบางนาใน (สถานีบางนา) พ.ศ. 2554

ภาพที่ 41 ภาพถ่ายทางอากาศ วัดบางนาใน (สถานีบางนา) พ.ศ. 2559

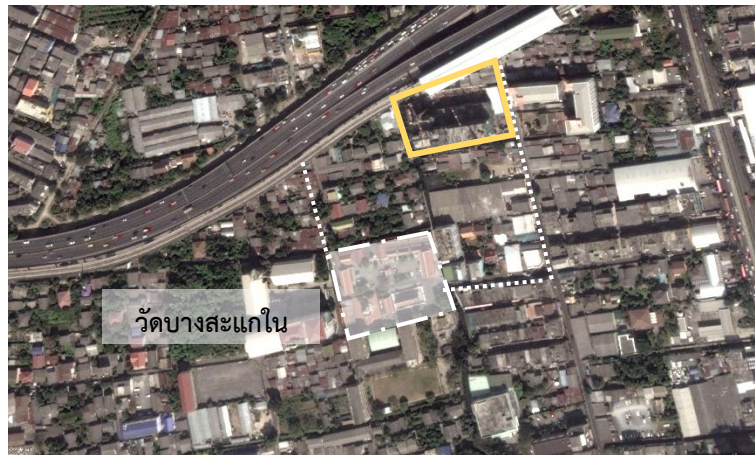
ภาพที่ 43 ภาพถ่ายทางอากาศ วัดบางสะแกใน (สถานีตลาดพลู) พ.ศ. 2556

การเปลี่ยนแปลงการใช้ประโยชน์ที่ดินโดยรอบวัดบางสะแกในมีการเปลี่ยนแปลงจากพื้นที่ว่างและบ้านพักอาศัยสูง 2 ชั้นเป็นอาคารคอนโดมิเนียม ทางทิศเหนือของศาสนสถาน ดัดสถานีตลาดพลู

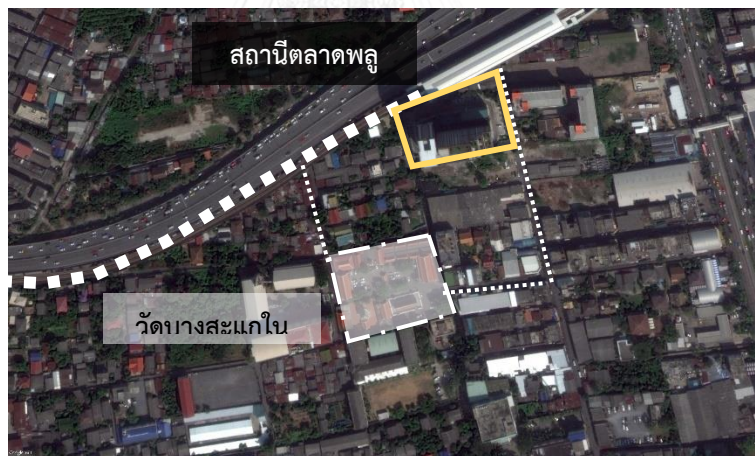
ภาพที่ 44 ภาพถ่ายทางอากาศ วัดบางสะแกใน (สถานีตลาดพลู) พ.ศ. 2559

1) Casa Condo Ratchada-ratchapreuk อาคารคอนโดมิเนียมสูง 28 ชั้น

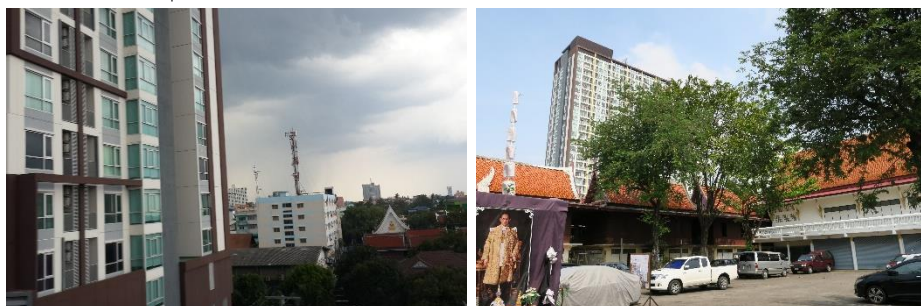
ภาพที่ 45 Casa Condo Ratchada-ratchapreuk

วัดบางสะแกใน (สถานีตลาดพลู) จากภาพที่ 45 จะเห็นได้ว่า วัดถูกการบดบัง (Obstruction) และถูกรบกวน (Disturbance) โดยอาคารคอนโดมิเนียม Casa Condo Ratchada-ratchapreuk ขึ้นเป็นฉากหลังของทัศนียภาพของวัด และบดบังวัดจากถนนและสถานีรถไฟฟ้ามหานคร

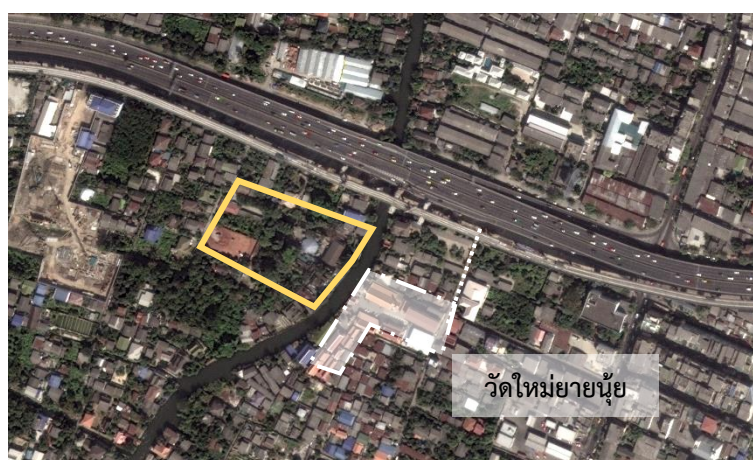
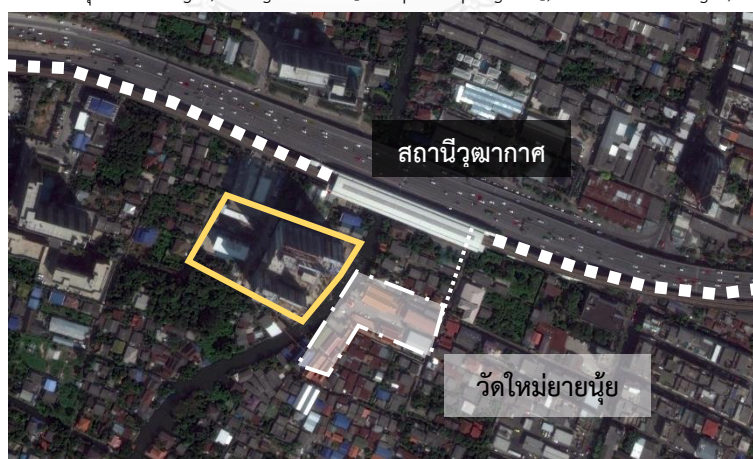
- 1) The Tempo Grand Wutthakat อาคารคอนโดมิเนียมสูง 24 และ 32 ชั้น

ภาพที่ 46 ภาพถ่ายทางอากาศ วัดใหม่ยายนุ้ย (สถานีวุฒากาศ) พ.ศ. 2556

ภาพที่ 47 ภาพถ่ายทางอากาศ วัดใหม่ยายนุ้ย (สถานีวุฒากาศ) พ.ศ. 2559

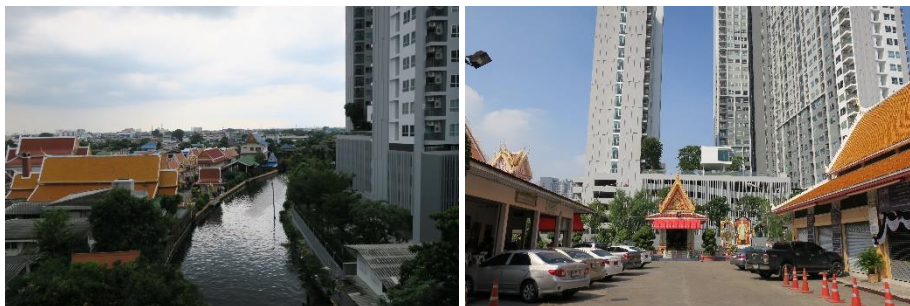
ภาพที่ 48 The Tempo Grand Wutthakat

วัดใหม่ยายนุ้ย (สถานีวิฑฒากาศ) ถูกคุกคาม (Threaten) ถูกการรบกวน (Disturbance) โดยอาคารคอนโดมี The Tempo Grand Wutthakat ซึ่งขึ้นเป็นฉากหลังและในตำแหน่งใกล้เคียงกับสถาปัตยกรรมที่สำคัญอย่างพระอุโบสถและศาลเจ้า ทำให้มีความสวยงามหรือความสง่างามลดลง เห็นได้จากภาพที่ 48

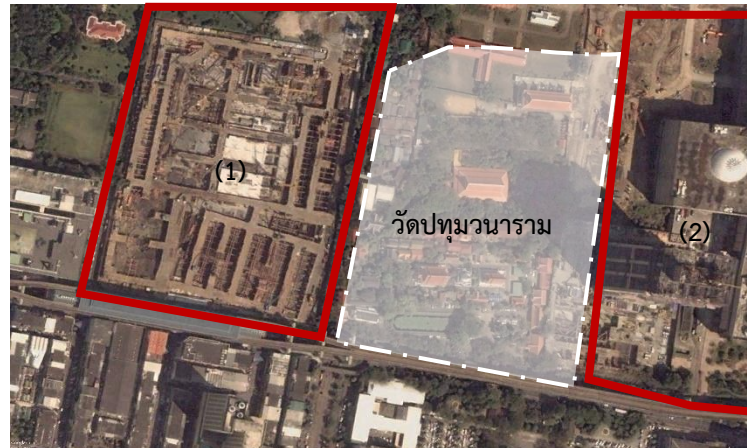
- 1) สยามพารากอน อาคารสูง 6 ชั้น
- 2) เซ็นทรัลเวิลด์ อาคารสูง 45 ชั้น

ภาพที่ 53 ภาพถ่ายทางอากาศ วัดปทุมวนาราม (สถานีสยาม) พ.ศ. 2542

ภาพที่ 54 ภาพถ่ายทางอากาศ วัดปทุมวนาราม (สถานีสยาม) พ.ศ. 2559

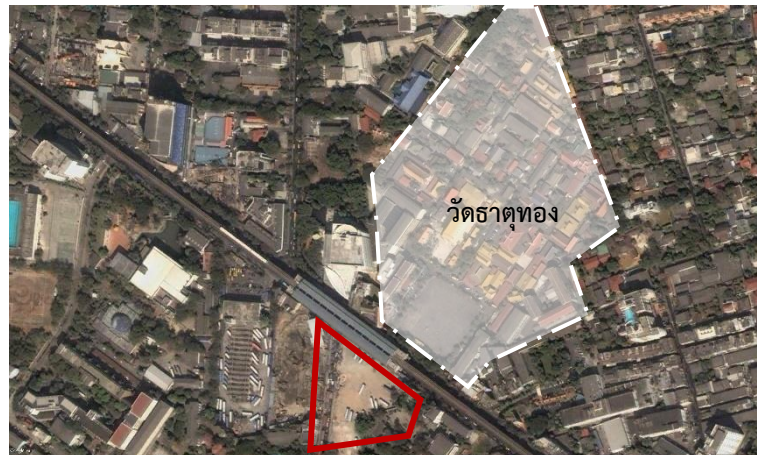
ภาพที่ 57 ภาพถ่ายทางอากาศ วัดธาตุทอง (สถานีเอกมัย) พ.ศ. 2542

การเปลี่ยนแปลงการใช้ประโยชน์ที่ดินโดยรอบวัดธาตุทองมีการเปลี่ยนแปลงจากพื้นที่ว่างรกร้าง เป็นศูนย์การค้าทางทิศใต้ (ฝั่งตรงข้าม) ของศาสนสถาน ดิถสถานเอกมัย

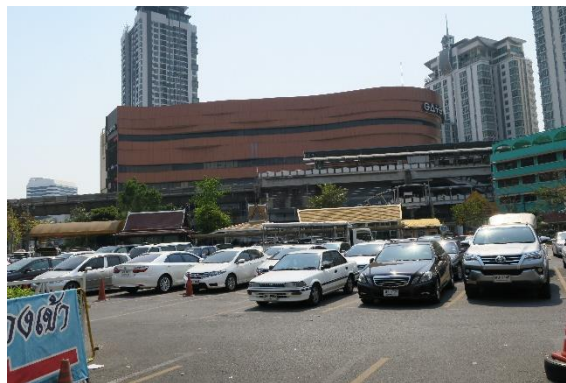
ภาพที่ 59 เกตเวย์ เอกมัย

1) เกตเวย์ เอกมัย สูง 8 ชั้น

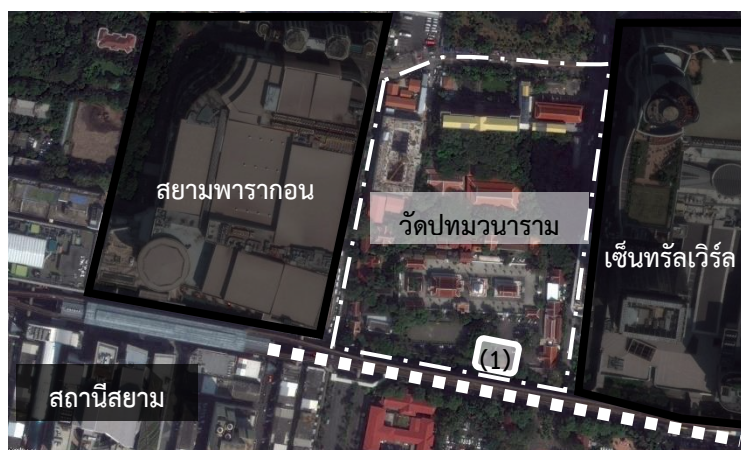
จากการสัมภาษณ์ผู้ดูแลวัดพบว่า อาคารอาคารทำบุญสังฆทานสร้างขึ้นเมื่อปีพ.ศ. 2555 ตั้งอยู่บริเวณประตูทางเข้า-ออกของวัด แต่เดิมเป็นอาคารชั่วคราวย้ายตำแหน่งไปเรื่อยๆ บริเวณพื้นที่จอดรถหน้าเขตพุทธาวาส โดยผู้คนส่วนใหญ่มักเข้ามาใช้บริการอาคารทำบุญสังฆทานนี้ก่อนจะกลับออกไป หรือเดินเข้าไปยังพื้นที่ส่วนในของวัด

ภาพที่ 60 ภาพถ่ายทางอากาศ วัดปทุมวนาราม (สถานีสยาม) พ.ศ. 2559

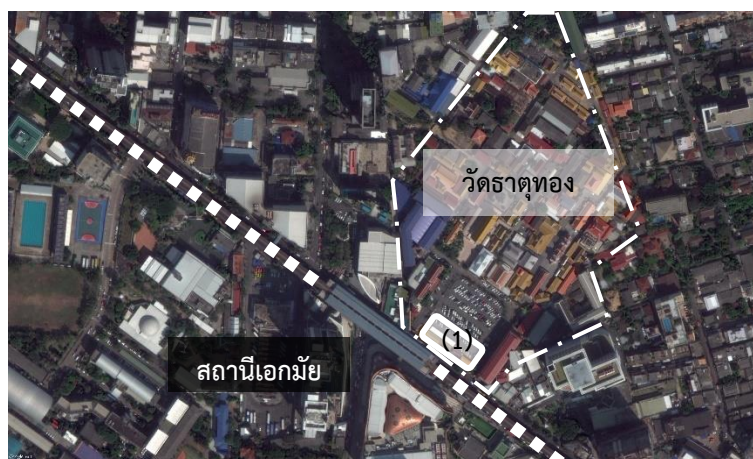
จากการสัมภาษณ์ผู้ดูแลวัดพบว่า ศาลาทำบุญแต่เดิมเป็นเพียงศาลาไม้ประดิษฐานพระพุทธรูป ตั้งอยู่บริเวณด้านหน้าติดซุ้มประตูทางเข้าวัด หลังจากการให้บริการรถไฟฟ้าบีทีเอสจึงได้มีการต่อเติมตัวศาลาและตั้งตู้รับบริจาคสำหรับทำบุญขึ้นในปีพ.ศ. 2551 เนื่องจากศาลาทำบุญนี้ตั้งอยู่ใกล้บันไดทางขึ้น-ลงสถานีรถไฟบีทีเอส ทำให้ผู้คนเข้าถึงง่ายและใช้งานมากจึงทำให้มีการต่อเติมศาลาให้ใหญ่ขึ้นเพียงพอต่อการรองรับผู้มีจิตศรัทธา

ภาพที่ 62 ภาพถ่ายทางอากาศ วัดธาตุทอง (สถานีเอกมัย) พ.ศ. 2559

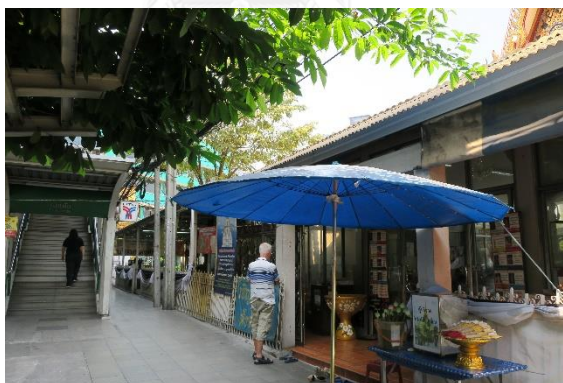
ภาพที่ 63 ศาลาทำบุญสังฆทาน วัดธาตุทอง

เป็นที่น่าสังเกตว่า อาคารทำบุญสังฆทานแบบเร่งด่วนทำให้ผู้ใช้งานบางคนใช้งานเพียงบริเวณอาคารทำบุญสังฆทานด้านหน้า ไม่เข้าไปใช้งานยังเขตพุทธาวาสด้านใน และในบางกรณีอาคารทำบุญสังฆทานแบบเร่งด่วนส่งผลกระทบต่อมุมมองการเข้าถึง เนื่องจากตัวอาคารบดบังสถาปัตยกรรมสำคัญของวัด เช่น พระอุโบสถ

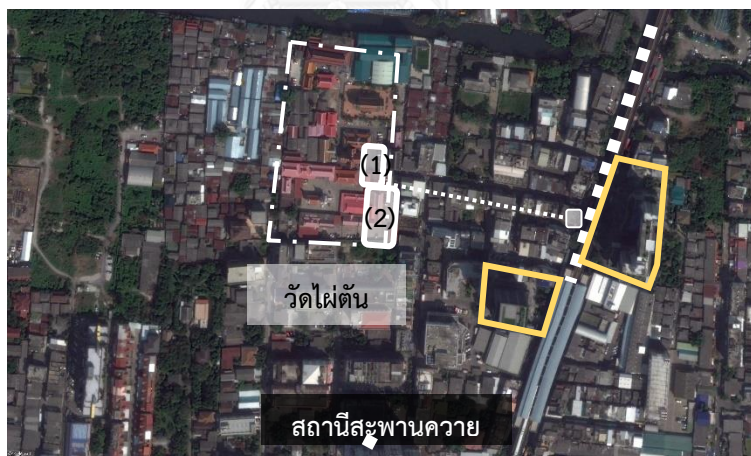
จากการสัมภาษณ์ผู้ดูแลพบว่า ทางวัดได้ให้เปิดให้เช่าบริการพื้นที่จอดรถแบบเต็มวันและค้างคืนแก่ผู้คนที่อยู่อาศัยในอาคารคอนโดมิเนียมและที่พักอาศัยโดยรอบ โดยเก็บค่าบริการ ส่วนผู้ที่มีกิจกรรมทางศาสนาจะมีพื้นที่สำรองแยกไปอีกบริเวณหนึ่งโดยไม่คิดค่าบริการ

ภาพที่ 64 ภาพถ่ายทางอากาศ วัดไผ่ตัน (สถานีสะพานควาย) พ.ศ. 2559

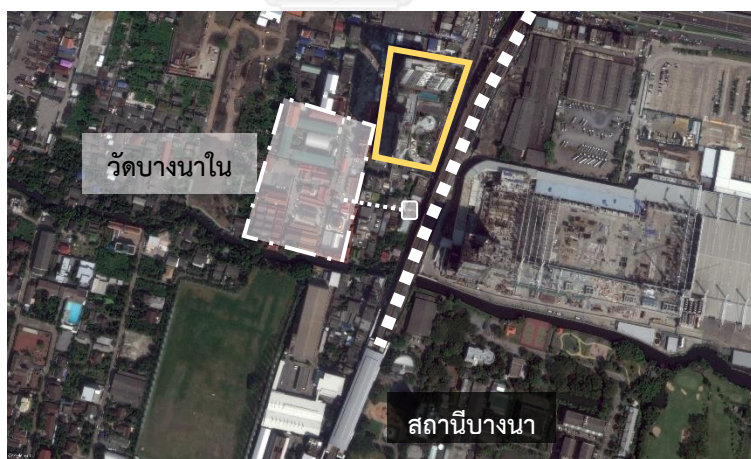
จากการสัมภาษณ์ผู้ดูแลพบว่า ทางวัดได้ให้เปิดให้เช่าบริการพื้นที่จอดรถแบบเต็มวันและค้างคืนแก่ผู้คนที่อยู่อาศัยในอาคารคอนโดมิเนียมและที่พักอาศัยโดยรอบ โดยเก็บค่าบริการ ซึ่งเป็นพื้นที่จอดรถเดียวกับผู้ที่มีกิจกรรมทางศาสนาและคิดค่าบริการเช่นเดียวกัน

ภาพที่ 67 ภาพถ่ายทางอากาศ วัดบางนาใน (สถานีบางนา) พ.ศ. 2559

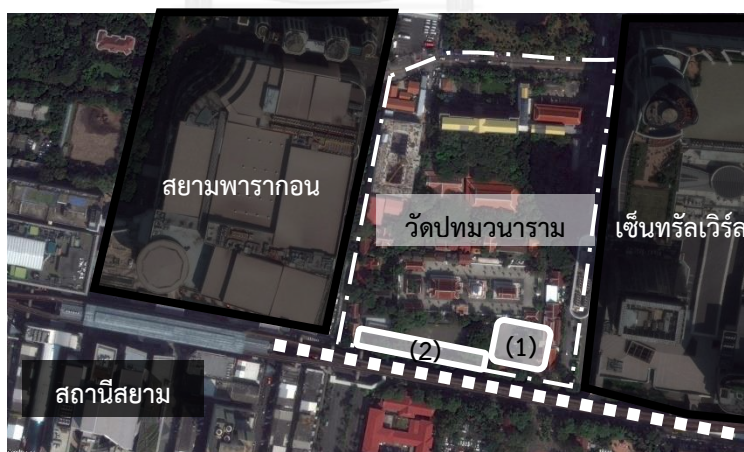
แต่เดิมเป็นพื้นที่จอดรถยนต์สำหรับผู้ใช้งานวัดปทุมวนาราม ปัจจุบันมีการปรับเปลี่ยนพื้นที่จอดรถยนต์บริเวณริมสระน้ำด้านหน้าวัดบางส่วนเป็นพื้นที่จอดรถจักรยานยนต์สำหรับผู้ใช้งานจากห้างสรรพสินค้าสยามพารากอนและอาคารสำนักงานเซ็นทรัลเวิลด์

ภาพที่ 69 ภาพถ่ายทางอากาศ วัดปทุมวนาราม (สถานีสยาม) พ.ศ. 2559

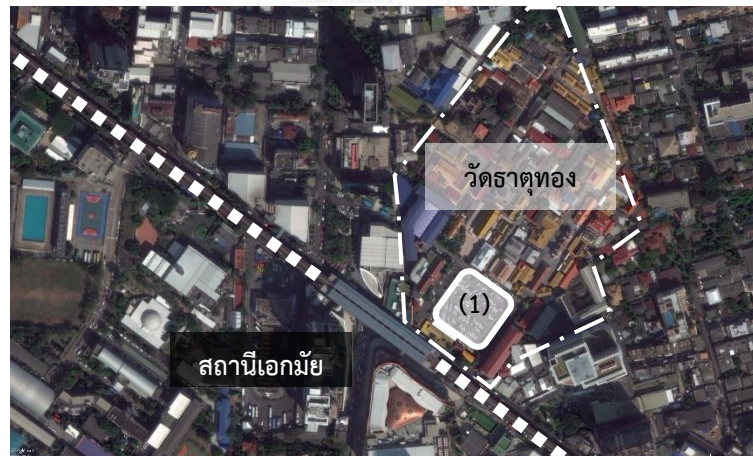
จากการสัมภาษณ์ผู้ดูแลพบว่า นอกจากจะให้บริการแก่ผู้มีกิจกรรมทางศาสนาเช่นเดิมแล้ว และยังให้บริการเพิ่มเติมสำหรับผู้ใช้งานจอดแล้วจรจากศูนย์การค้าเกตเวย์ เอกมัย ผู้คนโดยรอบ และสถานีรถไฟฟ้าบีทีเอส สภาพพื้นที่จอดรถปัจจุบันไม่มีการเปลี่ยนแปลงเนื่องจากไม่มีความจำเป็นต้องขยายที่จอดรถหลังจากมีการให้บริการรถไฟฟ้าบีทีเอสเป็นอีกตัวเลือกหนึ่งมายังวัด

ภาพที่ 72 ภาพถ่ายทางอากาศ วัดธาตุทอง (สถานีเอกมัย) พ.ศ. 2559

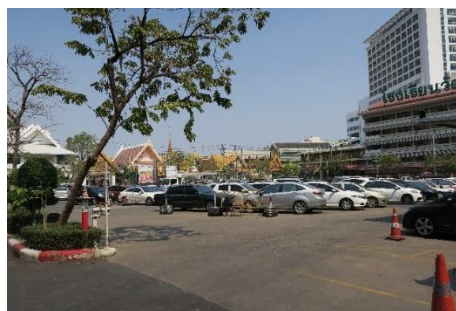
ภาพที่ 73 พื้นที่จอดรถเช่าบริการ วัดธาตุทอง

วัดธาตุทอง มีพื้นที่จอดรถสำหรับเช่าบริการตั้งอยู่ในพื้นที่เขตธรณีสงฆ์บริเวณด้านหน้าของวัด ซึ่งเป็นพื้นที่จอดรถเดิมตั้งแต่ก่อนมีการก่อสร้างบีทีเอส มีพื้นที่ประมาณ 5,500 ตารางเมตร รองรับจำนวนที่จอดรถยนต์ 200 คัน เก็บค่าบริการ 80 บาท/วัน

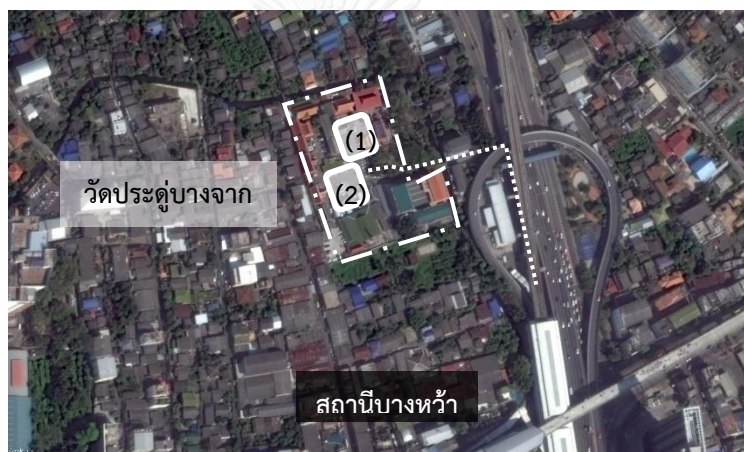
จากการสัมภาษณ์ผู้ดูแลพบว่า แต่เดิมเป็นพื้นที่จอดรถสำหรับผู้มางานศพหรือทำบุญสังฆทาน (ไม่เก็บค่าบริการ) ปัจจุบันเปิดเป็นพื้นที่จอดรถลานคอนกรีตกว้างสำหรับผู้ต้องการเปลี่ยนถ่ายการสัญจรจากรถยนต์เป็นรถไฟฟ้า ห่างจากสถานีบางหว้า 300 เมตร เมื่อมีความต้องการจอดรถเพิ่มขึ้น ได้มีการขยายพื้นที่จอดรถบางส่วนไปยัง เขตสังฆาวาสและด้านหน้าเขตพุทธาวาส ไม่มีการจัดระเบียบเส้นทางสัญจรหรือพื้นที่จอดรถแน่นอน

ภาพที่ 74 ภาพถ่ายทางอากาศ วัดประดู่บางจาก (สถานีบางหว้า) พ.ศ. 2559

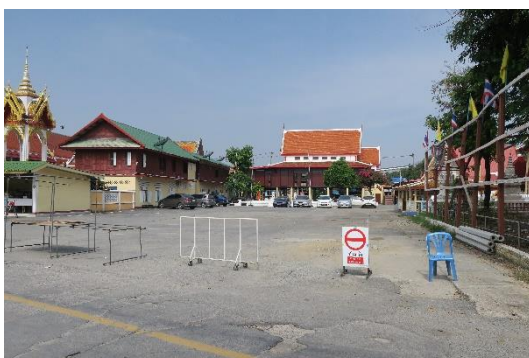
ภาพที่ 75 พื้นที่จอดรถเข้าบริการ วัดประดู่บางจาก (1)

วัดประดู่บางจาก มีพื้นที่จอดรถสำหรับผู้ใช้งานบีทีเอสอยู่ในพื้นที่เขตธรณีสงฆ์ระหว่างพระอุโบสถและหอระฆัง และพื้นที่เขตธรณีสงฆ์ใกล้เคียงสำหรับมาปนกิจ มีพื้นที่ประมาณ 3,000 ตารางเมตร รองรับจำนวนที่จอดรถยนต์ 250 คัน เก็บค่าบริการ 30 บาท/วัน

พื้นที่จอดรถสำหรับเช่าบริการเป็นการใช้ประโยชน์พื้นที่ว่างอย่างหนึ่งภายในวัด ส่งผลให้วัดมีรายได้จากการให้เช่าบริการพื้นที่จอดรถ และเป็นการทำสาธารณประโยชน์ให้แก่สังคม แต่อย่างไรก็ตามพื้นที่จอดรถสำหรับเช่าบริการที่ตั้งอยู่ด้านหน้าเขตพุทธาวาสส่งผลกระทบต่อสถาปัตยกรรมสำคัญของวัด ทำให้พระวิหารหรือพระอุโบสถถูกบดบังและลดคุณค่าลงจากการจอดรถยนต์ด้านหน้าสถาปัตยกรรมดังกล่าว ทั้งยังเป็นการทำลายบรรยากาศความสงบของวัดเนื่องจากมีรถยนต์สัญจรเข้าออกไปมา และเนื่องด้วยพื้นที่จอดรถส่วนใหญ่เป็นลานคอนกรีตขนาดใหญ่ ไม่มีต้นไม้ใหญ่ให้ร่มเงาทำให้อุณหภูมิร้อนชื้นและร้อนเกินไป

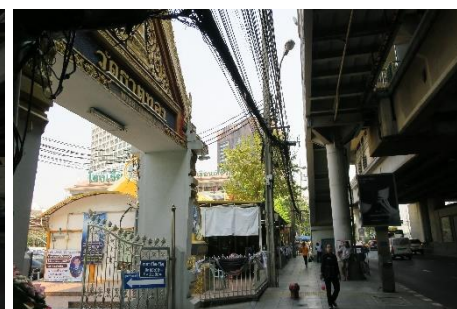
ภาพที่ 82 มุมมองจากผู้ใช้งานทางเท้าไปยัง วัดธาตุทอง (สถานีเอกมัย) พ.ศ. 2559

วัดธาตุทองเป็นศาสนสถานที่ได้รับผลกระทบสูงจากการก่อสร้างสถานีรถไฟฟ้าบริเวณด้านหน้าของวัด เนื่องจากมีโครงสร้างเสาของสถานีรถไฟฟ้าและบันไดทางขึ้น-ลงสถานี คร่อมทับทางเท้า กีดขวางทางสัญจรและทำให้ทางเดินคับแคบมีดทับ ไม่สามารถมองเห็นวัดได้ชัดเจน

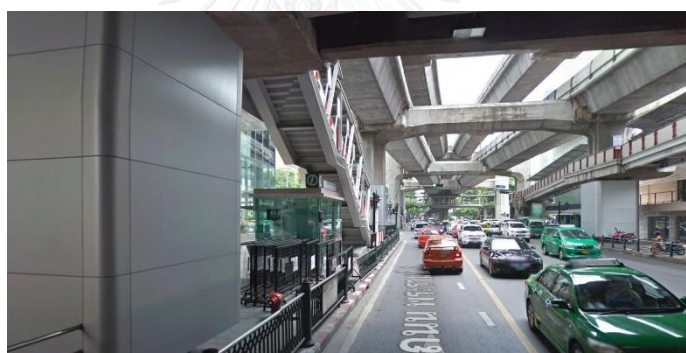
ภาพที่ 85 มุมมองจากผู้ใช้งานรถยนต์ถนนพระราม 1 ไปยัง วัดปทุมวนาราม (สถานีสยาม) พ.ศ. 2559

วัดปทุมวนารามเป็นศาสนสถานที่ได้รับผลกระทบจากการถูกบดบังมาก เนื่องจากตั้งอยู่ติดกับโครงสร้างของสถานีรถไฟฟ้าและบันไดทางขึ้น-ลงสถานี บดบังมุมมองการเข้าถึง นอกจากนี้โครงสร้างเสา-ตอม่อของรางรถไฟฟ้าและทางเดินสกายวอร์คยังบดบังสถาปัตยกรรมสำคัญ เช่น พระอุโบสถ พระเจดีย์ และพระวิหาร ทำให้ไม่สามารถมองเห็นได้ชัดเจนจากรถยนต์ถนนพระราม 1

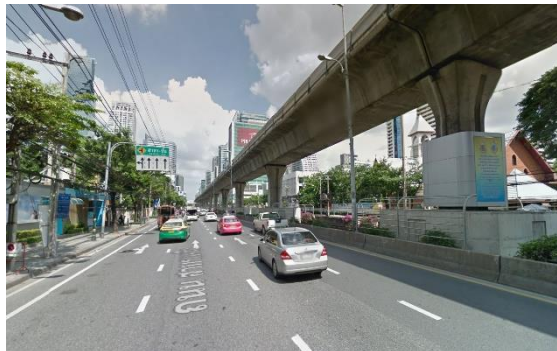
ภาพที่ 88 มุมมองจากผู้ใช้งานรถยนต์ถนนสาทรเหนือ ไปยัง วัดเชนดฺหุลยส์ (สถานีสุรศักดิ์) พ.ศ. 2559

วัดเชนต์หลุยส์เป็นศาสนสถานที่ได้รับผลกระทบจากการถูกบดบังน้อย เนื่องจากมีตอม่อหรือเสาโครงสร้างรางรถไฟฟ้าบีทีเอสบดบังสถาปัตยกรรมเพียงบางส่วน ทำให้ยังสามารถมองเห็นโบสถ์วัดเชนต์หลุยส์ได้จากถนนสาทรเหนือเป็นบางช่วง

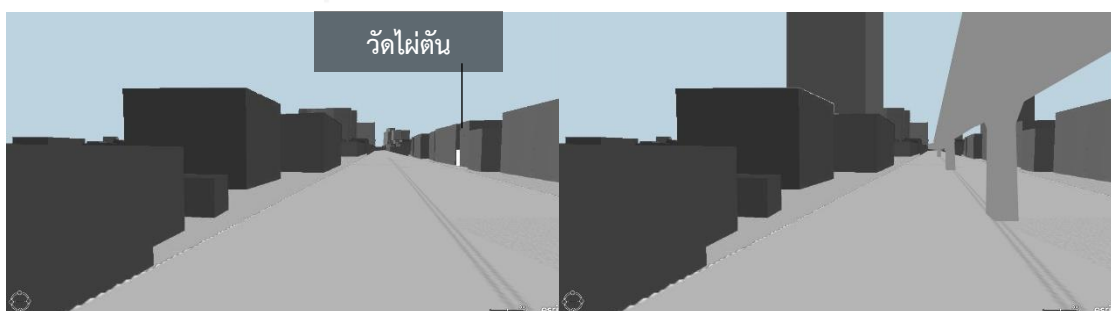
วัดไผ่ตันเป็นศาสนสถานที่ได้รับผลกระทบจากการถูกบดบังน้อย เนื่องจากมีเสาโครงสร้างสร้างรางรถไฟฟ้าบีทีเอสบดบังเพียงบางส่วน ทำให้ยังสามารถมองเห็นซุ้มประตูวัดไผ่ตันได้จากถนนพหลโยธินเป็นบางช่วง

ภาพที่ 89 แบบจำลอง วัดไผ่ตัน (สถานีสะพานควาย)

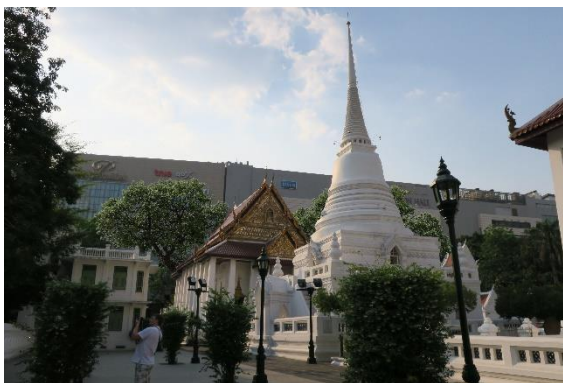
ภาพที่ 122 ภาพจำลองการแก้ปัญหาลดผลกระทบด้านมุมมองของวัดปทุมวนาราม

กรณีการรบกวน (Disturbance) ในวัดปทุมวนาราม (สถานีสยาม) สถาปัตยกรรมที่สำคัญของวัด เช่น พระอุโบสถ พระเจดีย์ และพระวิหาร ซึ่งเป็นวิจิตรวิเศษและมุมมองที่สำคัญถูกรบกวนโดยอาคารสยามพารากอนและตึกเซ็นทรัลเวิลด์ที่ขึ้นเป็นฉากหลังของพื้นที่ ผลกระทบด้านมุมมองนี้ควรแก้ปัญหาด้วยการปลูกพืชพรรณขึ้นแทรกในจุดที่มีปัญหาเพื่อช่วยบดบังและลดทอดความรู้สึกรบกวนจากอาคารที่ขึ้นเป็นฉากหลังดังภาพที่ 122

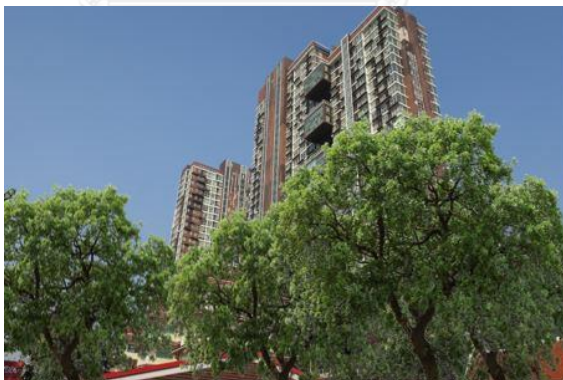
ภาพที่ 123 ภาพจำลองการแก้ปัญหาลดผลกระทบด้านมุมมองของวัดบางนาใน

จากภาพที่ 123 กรณีการคุกคาม (Threaten) ของวัดบางนาใน (สถานีบางนา) โดยอาคารคอนโดมิเนียม Casa Condo Ratchada-ratchapreuk ซึ่งสร้างขึ้นในตำแหน่งใกล้เคียงกับสถาปัตยกรรมที่สำคัญอย่างพระเจดีย์เฉลิมพระเกียรติ 72 พรรษา ควรแก้ปัญหาด้วยการปลูกพืชพรรณที่มีลักษณะแผ่เพื่อสร้างแนวกำบังชั้นเหนือศีรษะ เพื่อลดทอดความรู้สึกคุกคามอันเนื่องมาจากอาคารสูงคอนโดมิเนียม

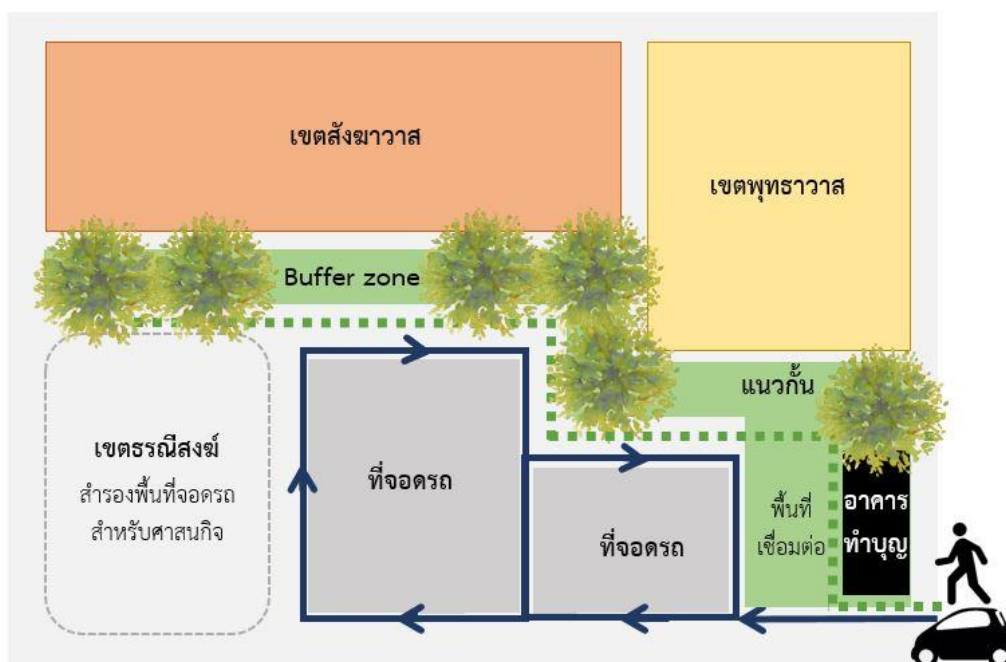
ภาพที่ 124 ผังจำลองการแก้ปัญหาพื้นที่จอดรถเข้าบริการ

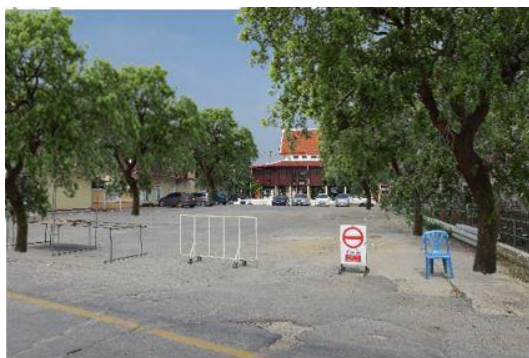
ภาพที่ 126 ภาพจำลองพื้นที่จอดรถเข้าบริการ วัดประดู่บางจาก

ไม่ควรตั้งพื้นที่จอดรถอยู่ด้านหน้าของเขตพุทธาวาส ซึ่งจะทำให้บดบังสถาปัตยกรรมสำคัญ เช่น พระอุโบสถ พระวิหาร หรือพระเจดีย์ที่ตั้งอยู่ในเขตพุทธาวาส หากมีความจำเป็นที่จะต้องจอดรถใกล้พื้นที่เขตพุทธาวาสหรือสังฆาวาสก็ควรมีแนวพืชพรรณกันทั้งสองบริเวณเพื่อไม่ให้ความวุ่นวายในพื้นที่จอดรถรบกวนความสงบภายในพื้นที่เขตพุทธาวาสและสังฆาวาส

ทั้งนี้ควรมีการปลูกต้นไม้ใหญ่เพื่อให้ร่มเงาแทนที่จะเป็นพื้นที่ลานคอนกรีตขนาดใหญ่เพียงอย่างเดียว เพื่อสร้างความร่มรื่นให้แก่พื้นที่และดึงดูดให้ผู้คนเข้ามาใช้งานพักผ่อนในศาสนสถาน นอกเหนือไปจากการใช้งานพื้นที่จอดรถเพียงอย่างเดียว
