การลดสัดส่วนรอยแตกบริเวณขอบยางในการผลิตยางล้อรถจักรยานยนต์

REDUCTION OF BEAD CRACK PROPORTION IN MOTORCYCLE TIRE PRODUCTION

A Thesis Submitted in Partial Fulfillment of the Requirements
for the Degree of Master of Engineering Program in Industrial Engineering

วรุตม์ รังรองรัตน์ : การลดสัดส่วนรอยแตกบริเวณขอบยางในการผลิตยางล้อรถจักรยานยนต์ (REDUCTION OF BEAD CRACK PROPORTION IN MOTORCYCLE TIRE PRODUCTION) อ.ที่ปรึกษาวิทยานิพนธ์หลัก: ผศ. ดร. ประมวล สุธีจาร์วัฒน์, 139 หน้า.

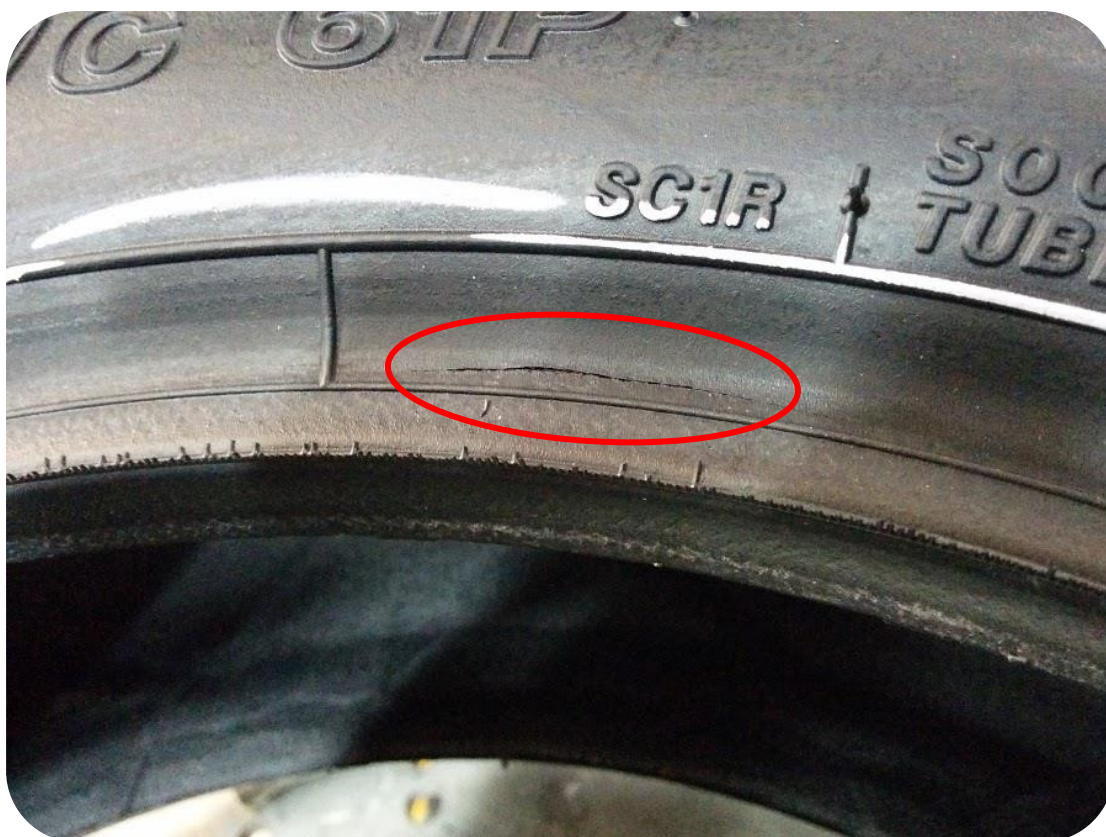
ปัญหารอยแตกบริเวณขอบยาง เกิดขึ้นบริเวณขอบของยางล้อ (Bead area) มีลักษณะคือ เนื้อยางในจุดที่เกิดปัญหาจะไม่เชื่อมติดเป็นเนื้อเดียวกัน อาจมีลักษณะเป็นลมในเนื้อยางหรือเนื้อยางแตกออกจากกัน ดังรูปที่ 1.5 และ 1.6 ปัญหานี้สามารถถูกตรวจพบได้ง่ายด้วยกระบวนการตรวจสอบโดยใช้สายตา อย่างไรก็ตาม เพื่อให้ข้อมูลของปัญหาที่จะนำมาวิเคราะห์ต่อไปนั้นมีความน่าเชื่อถือ ในงานศึกษานี้จึงวิเคราะห์ความสามารถของกระบวนการตรวจสอบปัญหาก่อนดำเนินการแก้ไขปัญหาต่อไป

รูปที่ 1.5 แสดงลักษณะปัญหา รอยแตกบริเวณขอบยาง

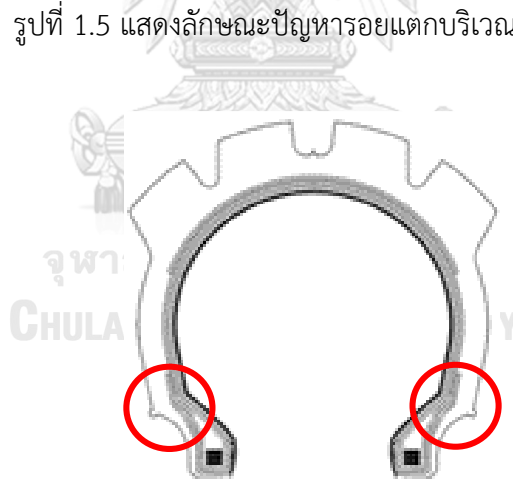
รูปที่ 1.6 แสดงตำแหน่งการเกิดปัญหา รอยแตกบริเวณขอบยาง

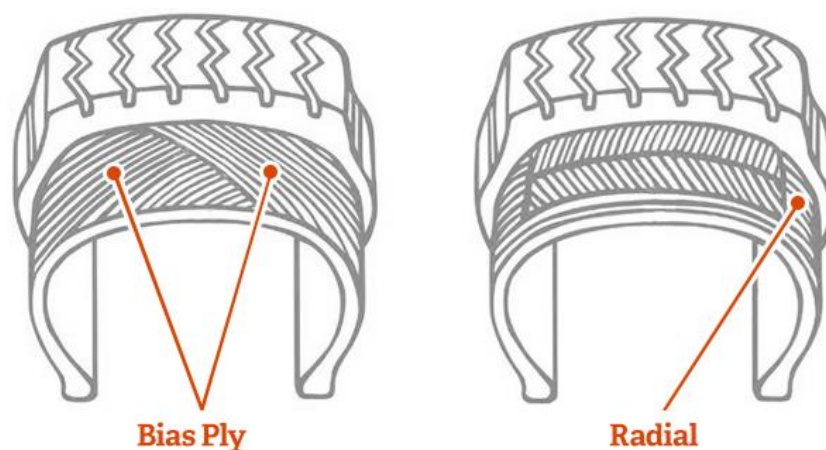
ยางล้อรุ่นตัวอย่างในงานศึกษานี้มีโครงสร้างผ้าใบแบบเฉียง มีส่วนประกอบสำคัญคือ หน้ายาง (tread) หรือดอกยาง เป็นยางส่วนที่อยู่ด้านนอกสุด ทำหน้าที่ยึดเกาะถนน แก้มยาง (sidewall) เป็นยางด้านข้างที่ทำหน้าที่ป้องกันโครงสร้างยาง และให้ความยืดหยุ่นขณะใช้งาน ขอบยาง (bead) เป็นบริเวณที่มีกลุ่มของเส้นลวดโลหะบริเวณปลายของยางทั้งสองข้าง ทำหน้าที่ยึดโครงสร้างผ้าใบ และยึดติดกับกระทะล้อเมื่อนำไปประกอบ งานวิจัยนี้จะพิจารณาปัญหาหารอยแตกที่เกิดขึ้นกับเนื้อยางบริเวณขอบยาง ดังแสดงในรูปที่ 2.2

รูปที่ 2.1 แสดงลักษณะโครงสร้างผ้าใบแบบเฉียงและแบบเรเดียล

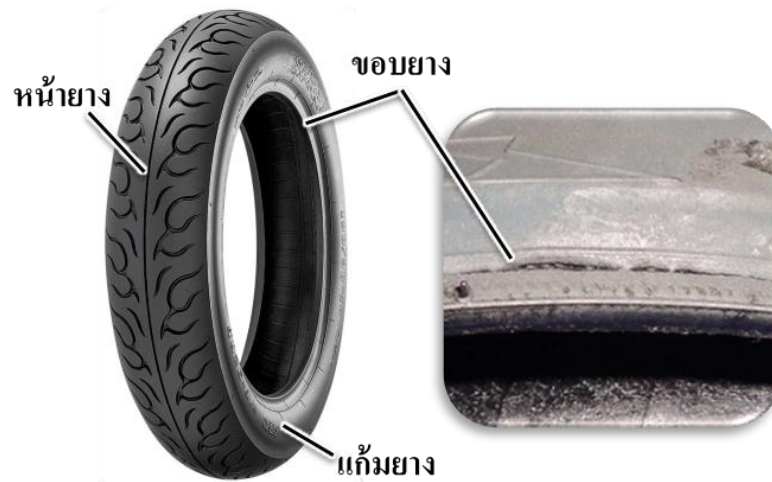
รูปที่ 2.2 หน้ายาง, ขอบยาง และปัญหารอยแตกบริเวณขอบยาง

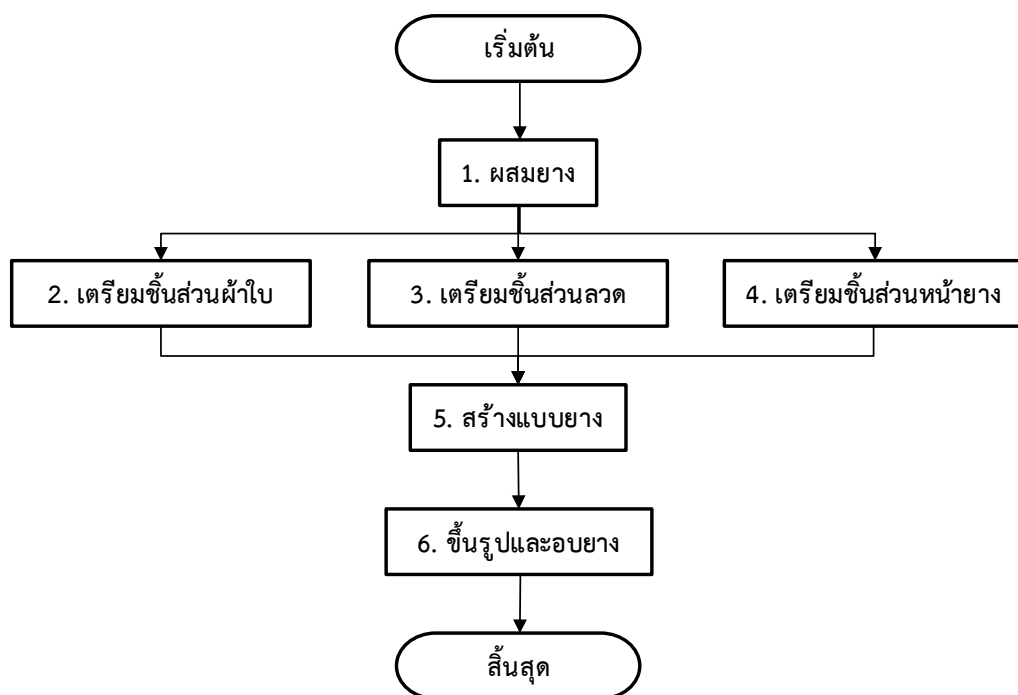
การผลิตยางล้อรุ่นตัวอย่างมี 6 ขั้นตอนหลัก คือ การผสมยาง (Mixing) การฉาบชั้นส่วนผ้าใบ (Ply Calendering) การผลิตชิ้นส่วนลวด (Bead wire production) การผลิตชิ้นส่วนหน้ายาง (Tread extrusion) การสร้างแบบยาง (Green tire building) และการขึ้นรูปและอบยาง (Shaping and Curing) ดังแสดงในรูปที่ 2.3

รูปที่ 2.3 แสดงขั้นตอนการผลิตยางล้อรถจักรยานยนต์

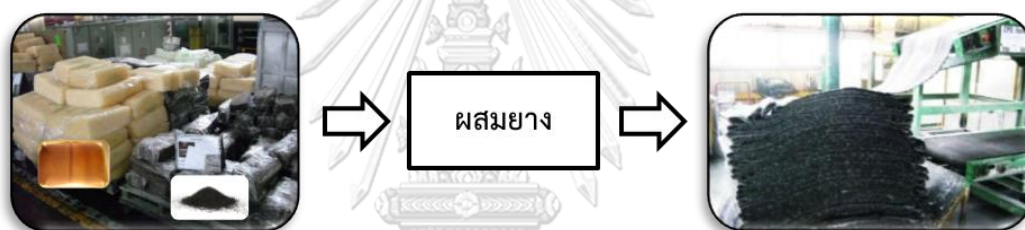
ยางผสมที่ได้จากกระบวนการผสมยางจะถูกใช้ในขั้นตอนการผลิตถัดไป คือ การผลิตหน้ายาง (Tread Extrusion) การผลิตผ้าใบ (Ply Calendering) การผลิตลวด (Bead wire production) และเป็นส่วนประกอบในการผลิตชิ้นส่วนอื่น ๆ ของยางล้อ

รูปที่ 2.4 แสดงกระบวนการผสมยาง

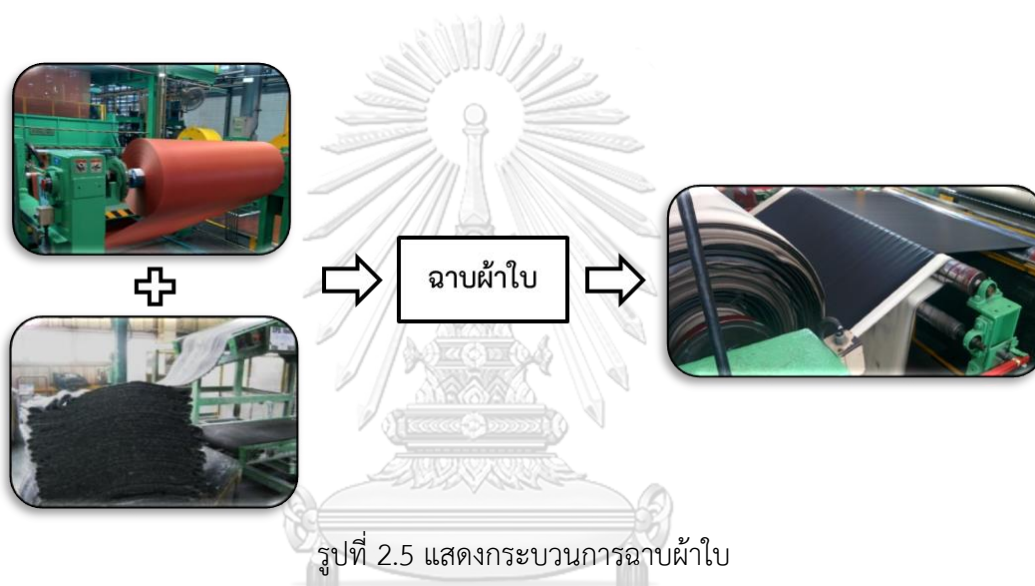
หลังจากการฉาบ ผ้าใบจะถูกตัดตามความกว้างและความยาวตามขนาดของยางล้อที่จะผลิต และเนื่องจากยางล้อรถจักรยานยนต์ในงานศึกษานี้มีโครงสร้างผ้าใบแบบเฉียง (Bias tire) จึงต้องตัดผ้าใบให้มีมุมตามมาตรฐาน มุมของเส้นผ้าใบนี้จะส่งผลอย่างมากกับกระบวนการผลิตขั้นตอนถัดไป และเกี่ยวข้องกับสมรรถนะและลักษณะการขยายตัวของยางล้อขณะใช้งาน โดยเมื่อมุมของผ้าใบมีขนาดที่ลดลง (เปลี่ยนไปทางมุมที่ขนานกับเส้นรอบวงของยาง) จะส่งผลให้ยางล้อสามารถขยายตัวด้านข้างมากขึ้นเมื่อเติมลม แต่จะขยายตัวในแนวเส้นผ่านศูนย์กลางของยางได้ลดลง [1]

รูปที่ 2.5 แสดงกระบวนการฉาบผ้าใบ

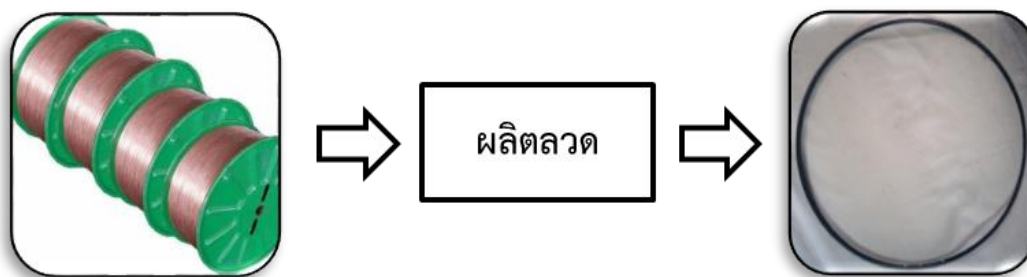
ชิ้นส่วนลวดเป็นโครงสร้างบริเวณขอบยางล้อ ผลิตจากสารประกอบโลหะที่ยืดตัวได้ยาก ชิ้นส่วนนี้จะทำหน้าที่ยึดโครงสร้างผ้าใบ และยึดเข้ากับกระทะล้อเมื่อประกอบกับรถจักรยานยนต์ ขนาดเส้นรอบวงจึงจำเป็นต้องมีความเที่ยงตรง (Precision) เป็นอย่างมาก เพราะถ้าหากเส้นรอบวงของยางเล็กเกินไปจะทำให้เกิดปัญหาเมื่อประกอบใช้งาน แต่ถ้าเส้นรอบวงใหญ่เกินไปจะทำให้ยางยึดเกาะกับกระทะล้อไม่ดี และมีโอกาสหลุดได้ง่ายขณะขับขี่ ชิ้นส่วนลวดนี้ผลิตจากเส้นลวดโลหะ นำมาเคลือบผิวด้วยยางผสม ตัดทำเป็นวงตามขนาดขอบยาง และจะถูกส่งเข้ากระบวนการสร้างแบบยางต่อไป ดังแสดงในรูปที่ 2.6

รูปที่ 2.6 แสดงกระบวนการผลิตชิ้นส่วนลวด

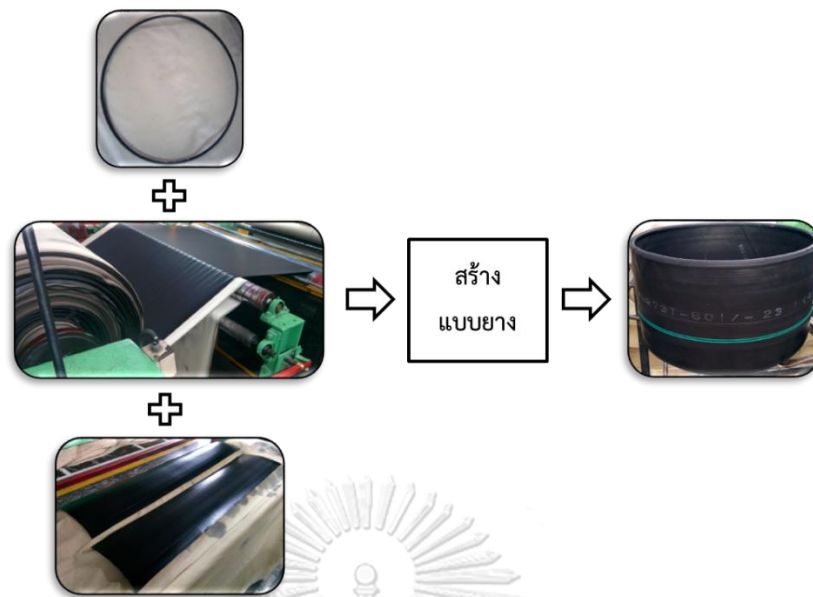
การสร้างแบบยางเป็นกระบวนการประกอบชิ้นส่วนผ้าใบ ลวด และหน้ายางเข้าด้วยกัน ดังแสดงในรูปที่ 2.8 แบบยางที่ผลิตจะมีลักษณะเป็นทรงกระบอก มีลวดทำหน้าที่ยึดโครงสร้างบริเวณขอบยาง โครงสร้างผ้าใบอยู่ชั้นใน และหน้ายางอยู่ชั้นนอก ซึ่งแบบยางนี้จะถูกส่งเข้ากระบวนการอบยางต่อไป

รูปที่ 2.8 แสดงกระบวนการสร้างแบบยาง

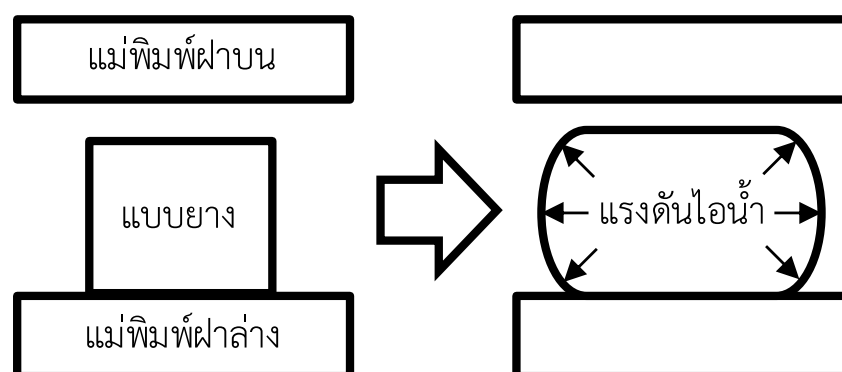
ในขั้นตอนสุดท้ายของการผลิตยางล้อ แบบยางที่ได้จากกระบวนการสร้างแบบจะถูกขึ้นรูปโดยใช้แรงดันไอน้ำ เพื่อดันให้แบบยางโค้งใกล้เคียงกับขนาดของแม่พิมพ์ ดังแสดงในรูปที่ 2.9 จากนั้นแบบยางจะถูกอบด้วยอุณหภูมิและความดันสูงเพื่อทำให้เกิดปฏิกิริยาทางเคมีในแบบยาง ทำให้ชิ้นส่วนต่างๆติดเข้าด้วยกันและมีคุณสมบัติตามมาตรฐาน ในขั้นตอนนี้เนื้อยางที่เป็นชิ้นส่วนหน้ายางจะไหลเข้าร่องบนแม่พิมพ์ ทำให้เกิดลายดอกยางและมีตัวหนังสือบริเวณแก้มยางตามรูปร่างของแม่พิมพ์ ดังแสดงในรูปที่ 2.10

รูปที่ 2.9 การขึ้นรูปด้วยแรงดันไอน้ำก่อนเข้ากระบวนการอบยาง

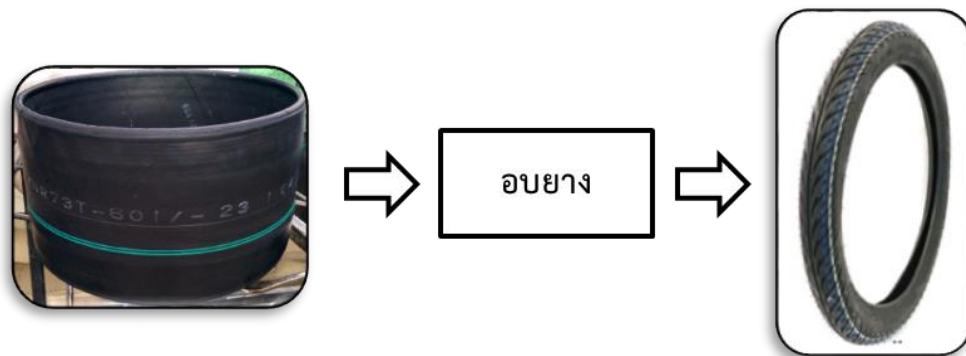
รูปที่ 2.10 แสดงกระบวนการอบยาง

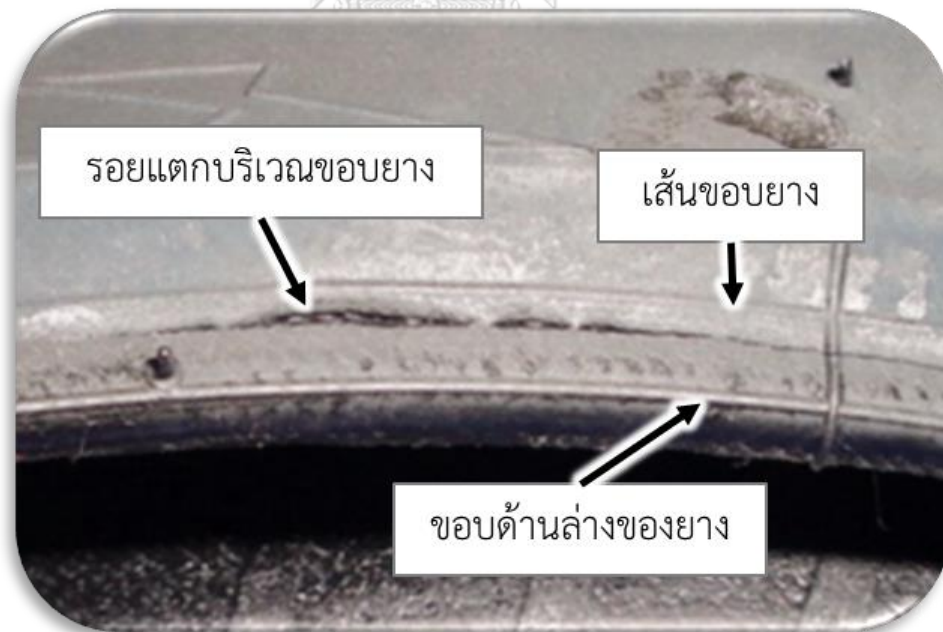
รอยแตกบริเวณขอบยาง คือ รอยแตกตั้งแต่บริเวณเส้นขอบยาง (Rim line) ลงไปถึงขอบด้านล่างของยาง ซึ่งอาจเกิดจากเนื้อยางไหลมากเกินไป มีการไหลย้อนกลับแล้วยางไม่ผสมเป็นเนื้อเดียวกัน ดังแสดงในรูปที่ 2.11

รูปที่ 2.11 แสดงรอยแตกบริเวณขอบยาง ตำแหน่งเส้นขอบยาง และขอบด้านล่างของยาง

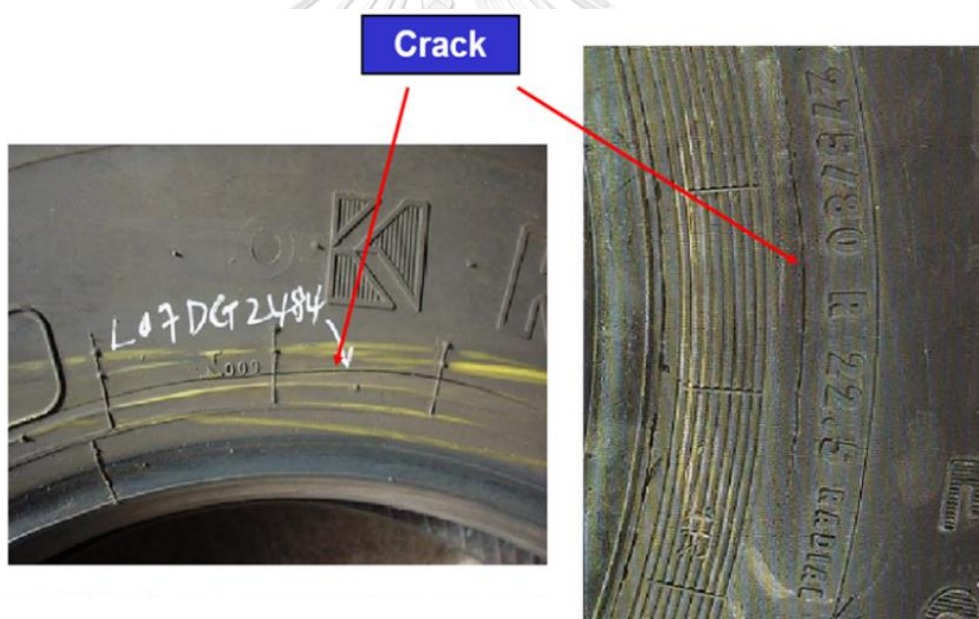
บริษัท ยางคุมโฮ (Kumho Tire Co., Inc.) [3] กล่าวว่ารอยแตกในชั้นเนื้อยาง (ความลึกไม่ถึงชั้นผ้าใบ) ตามแนวเส้นรอบวงบริเวณขอบยาง ดังรูปที่ 2.13 อาจมีสาเหตุจากการไหลของเนื้อยางที่ผิดปกติระหว่างกระบวนการผลิต

รูปที่ 2.12 แสดงลักษณะรอยแตกในชั้นเนื้อยางตามแนวเส้นรอบวง
(ที่มา : บริษัท ยางคุมโฮ, Kumho Tire Co., Inc.)

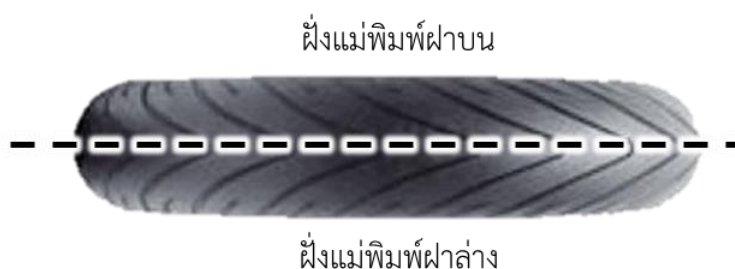
เนื่องจากแม่พิมพ์ที่ใช้อบยางรุ่นตัวอย่างเป็นแบบประกบผาบนและล่าง ดังนั้นในการวิเคราะห์ตำแหน่งการเกิดปัญหาจึงแบ่งพื้นที่ของผลิตภัณฑ์ที่เกิดปัญหาออกเป็น 2 ส่วนตามด้านของแม่พิมพ์ ดังแสดงในรูปที่ 4.4

รูปที่ 4.4 แสดงการแบ่งพื้นที่ผลิตภัณฑ์ตามด้านของแม่พิมพ์

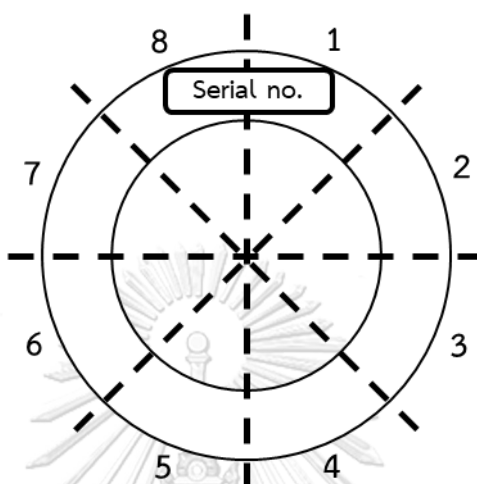
จะแบ่งพื้นที่yangออกเป็น 8 ส่วนตามแนวเส้นรอบวง โดยใช้ตำแหน่งหมายเลขซีเรียล (Serial number) บนผลิตภัณฑ์เป็นจุดอ้างอิง ดังแสดงในรูปที่ 4.5

รูปที่ 4.5 แสดงการแบ่งพื้นที่ผลิตภัณฑ์เป็น 8 ส่วนตามแนวเส้นรอบวง

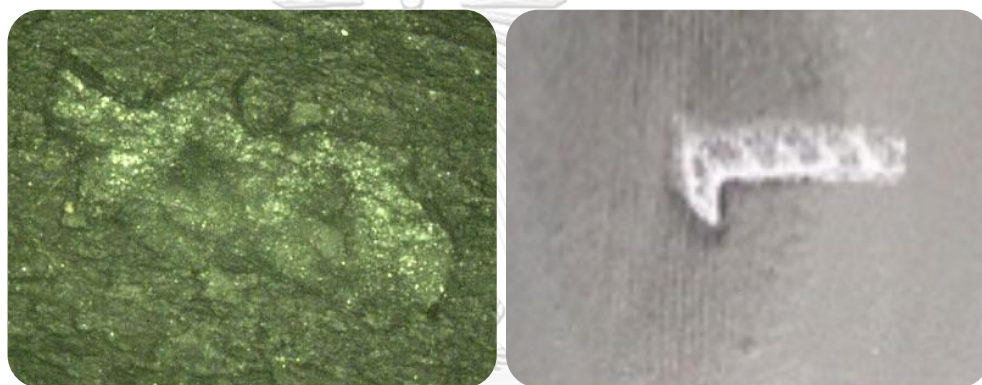
จากการเก็บข้อมูลลักษณะของรอยแตกบริเวณขอบยาง 404 จุด จากตัวอย่างยางจำนวน 100 เส้น พบว่าปัญหา 398 จุด หรือประมาณร้อยละ 98.5 เป็นปัญหาปกติซึ่งเกิดจากเนื้อมีความไม่ติดกันแบบไหลซ้อนทับ ปัญหาที่เหลืออีกร้อยละ 1.5 เป็นจุดมีสิ่งแปลกปลอมอยู่ระหว่างเนื้อมีลักษณะตามรูปที่ 4.7

รูปที่ 4.7 แสดงปัญหารอยแตกแบบมีสิ่งแปลกปลอมในเนื้อมี

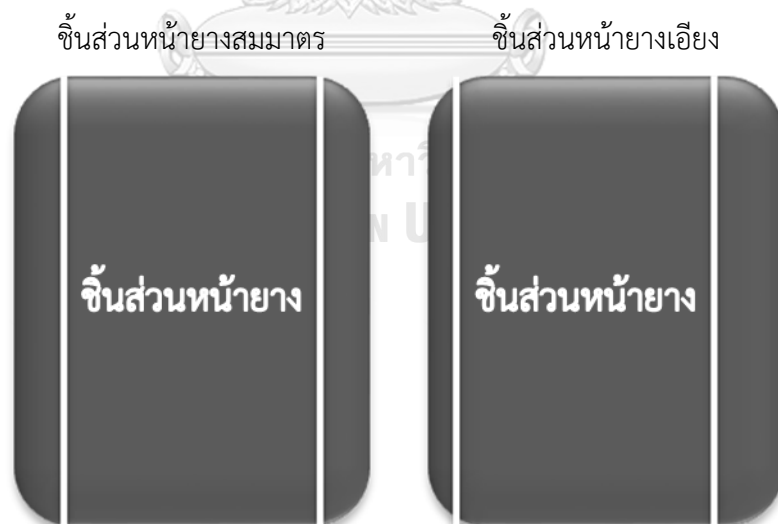
รูปที่ 4.8 แสดงชิ้นส่วนหน้ายางแบบสมมาตรและแบบเอียง

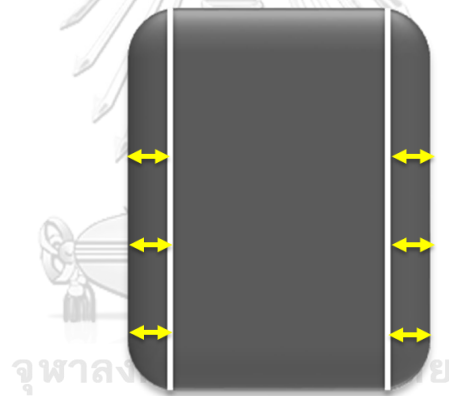
รูปที่ 4.10 แสดงวิธีการวัดระยะจากปลายหน้ายางถึงขอบยาง

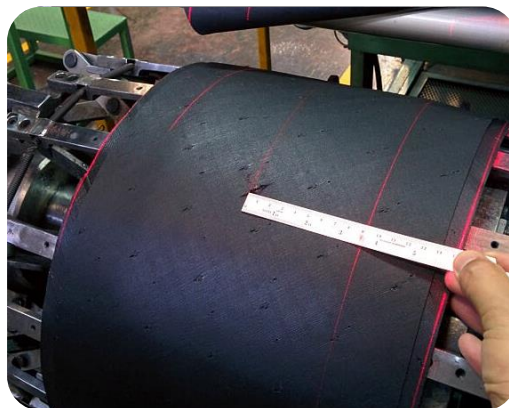
รูปที่ 4.11 แสดงวิธีการตรวจสอบความสมมาตรของชั้นส่วนผ้าใบ

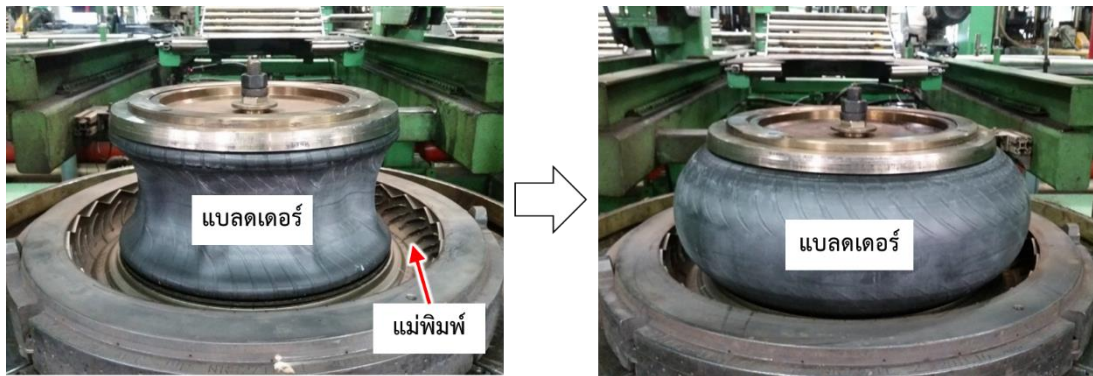
รูปที่ 4.13 ชิ้นส่วนแบลดเตอร์ที่พองตัวขณะรับแรงดันไอน้ำ

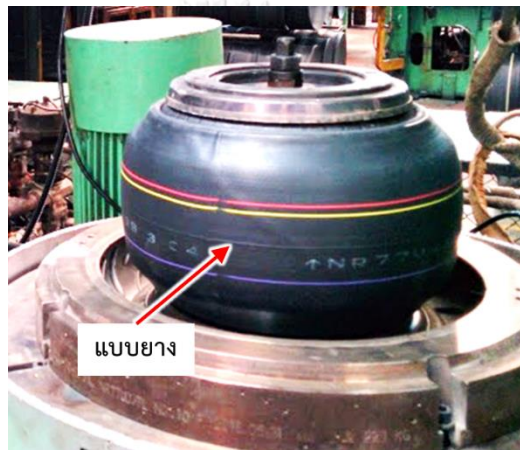
รูปที่ 4.14 แบบยางที่ถูกขึ้นรูปด้วยแรงดันไอน้ำ

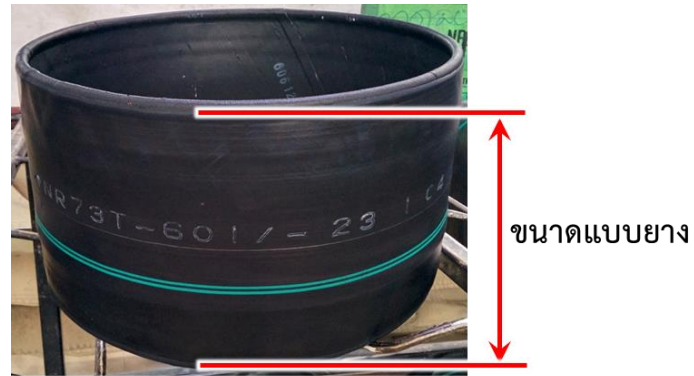
รูปที่ 4.15 ขนาดของแบบยาง

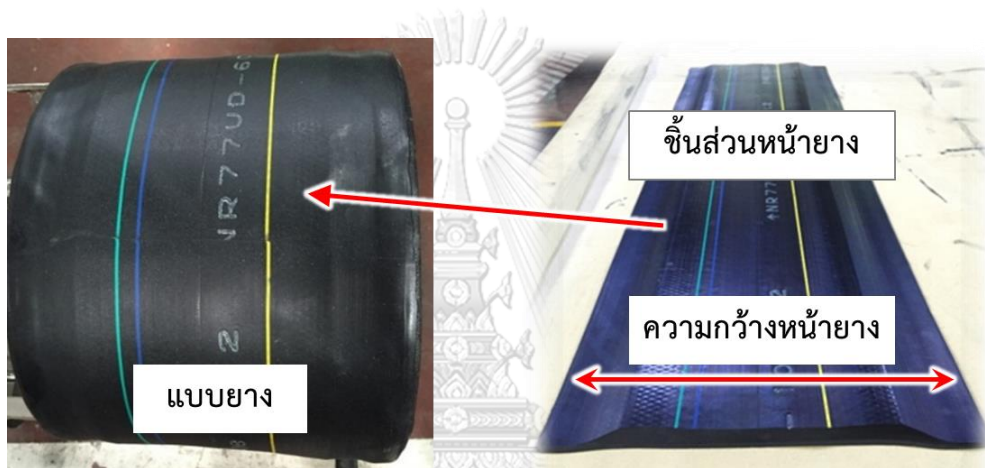
รูปที่ 4.16 ความกว้างของชั้นส่วนหน้ายาง

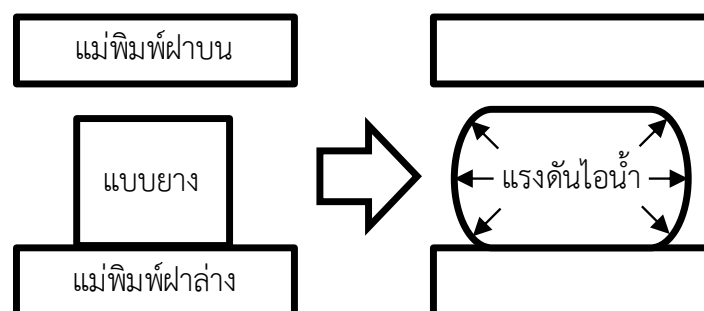
รูปที่ 4.17 แรงดันที่ใช้ในการขึ้นรูปแบบยาง

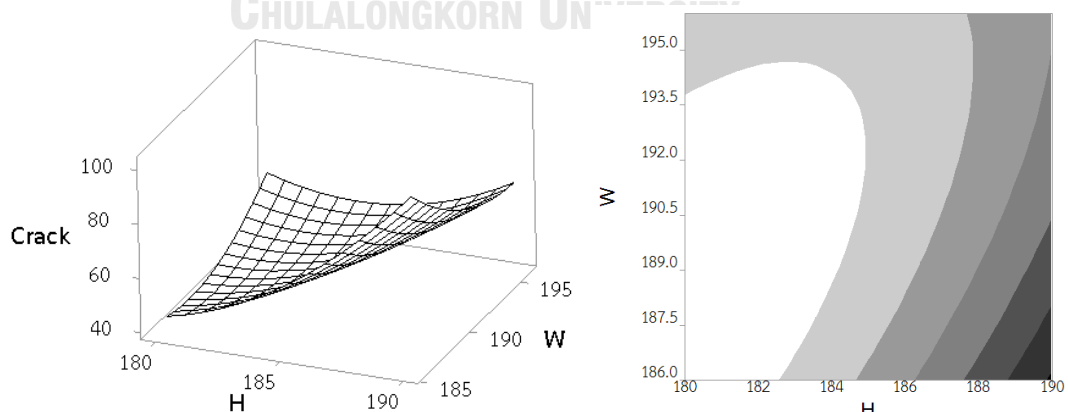
รูปที่ 5.5 แผนภาพพื้นผิวและแผนภาพโครงร่างแสดงความสัมพันธ์ระหว่าง
ขนาดแบบยาง (H) และความกว้างหน้ายาง (W)

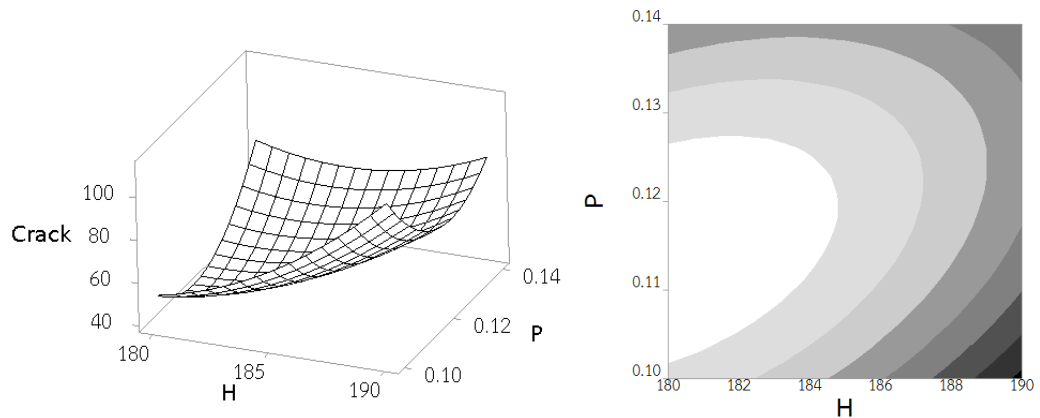
รูปที่ 5.6 แผนภาพพื้นผิวและแผนภาพโครงร่างแสดงความสัมพันธ์ระหว่างขนาดแบบยาง (H) และแรงดันที่ใช้ในการขึ้นรูป (P)

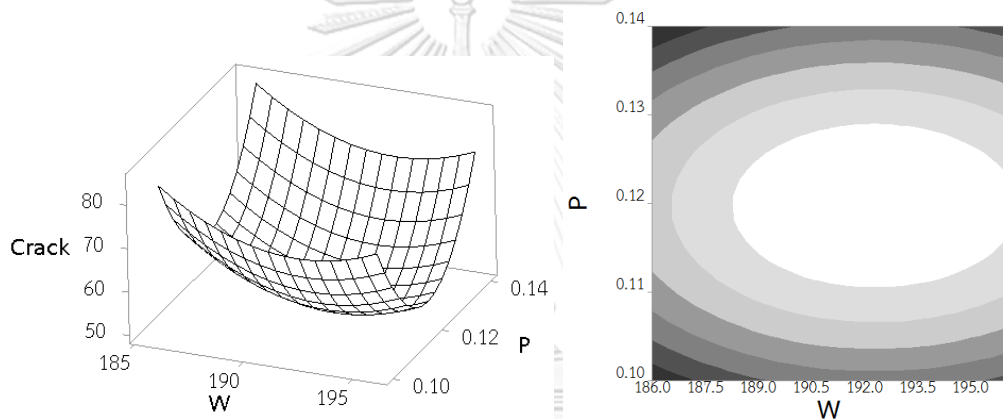
รูปที่ 5.7 แผนภาพพื้นผิวและแผนภาพโครงร่างแสดงความสัมพันธ์ระหว่างความกว้างหน้ายาง (W) และแรงดันที่ใช้ในการขึ้นรูป (P)

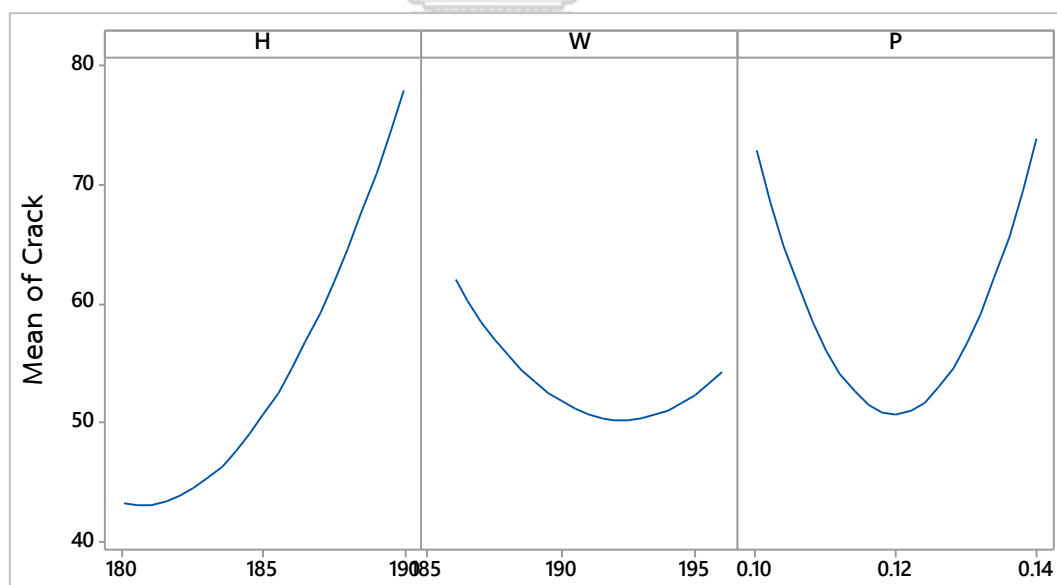
รูปที่ 5.8 แผนภาพแสดงความสัมพันธ์ของปัจจัยหลักกับตัวแปรตอบสนอง

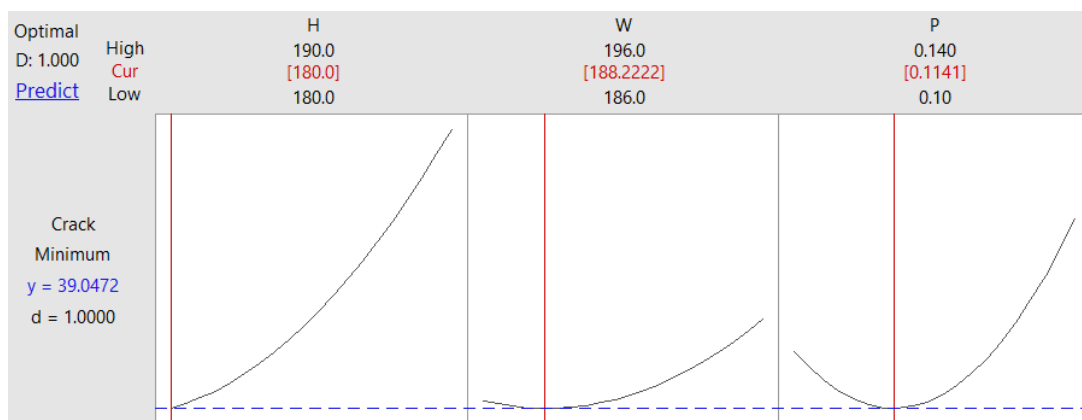
รูปที่ 5.11 ผลการวิเคราะห์ระดับของปัจจัยที่เหมาะสม

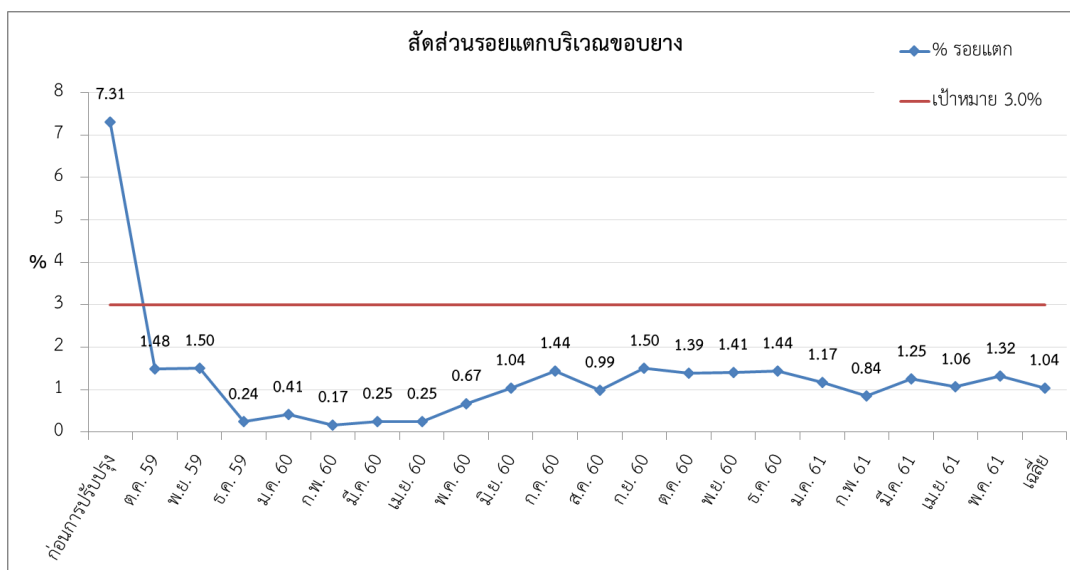
รูปที่ 6.1 ผลการทดลองใช้มาตรฐานที่ปรับปรุงใหม่กับการผลิตยางรุ่นตัวอย่าง
