แผนที่ระดับความสูงน้ำท่วมและทิศทางการไหลของน้ำ
จากอำเภอป่าโมก จังหวัดอ่างทอง

FLOOD HEIGHT MAP AND FLOW DIRECTION OF FLOOD WATER FROM AMPHOE PA MOK,
CHANGWAT ANGTHONG.

A Project Submitted in Partial Fulfillment of the Requirements for the Degree of Bachelor of
Science Program in Geology
Department of Geology, Faculty of Science, Chulalongkorn University
Academic Year 2017

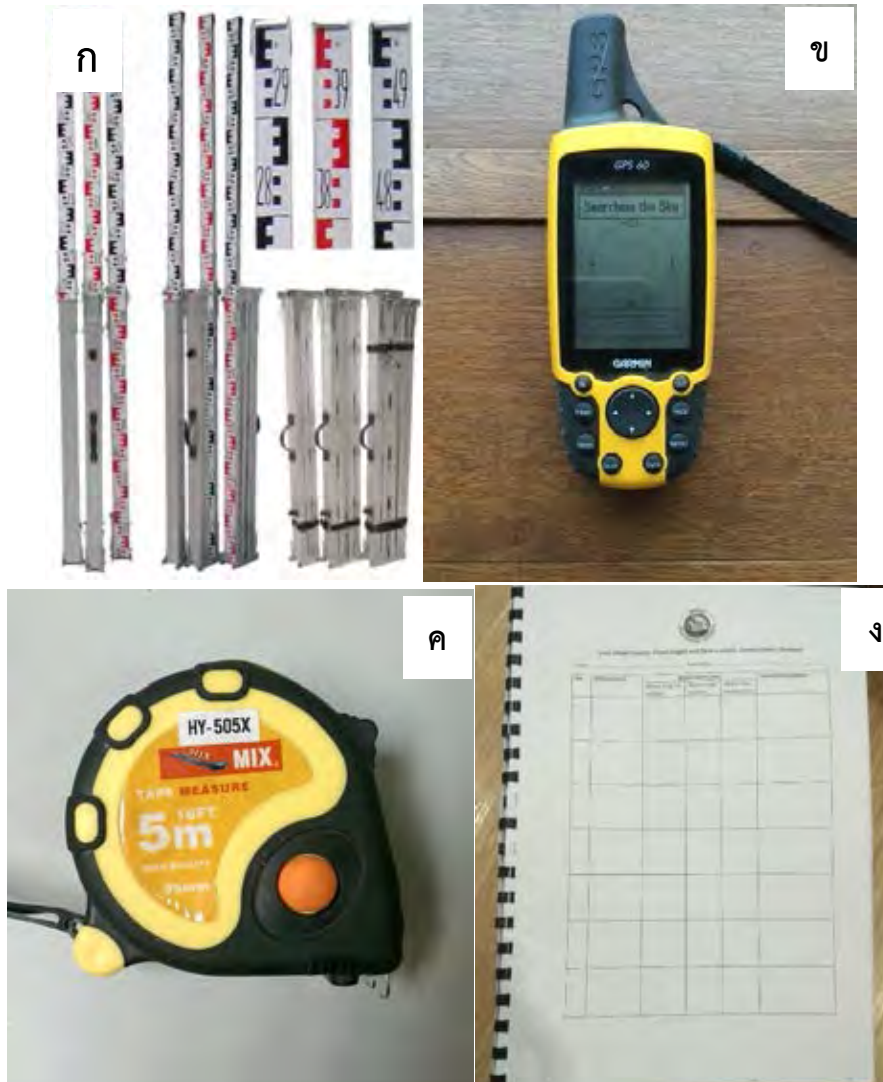
รูปที่ 3.1 รูปแสดงอุปกรณ์การออกภาคสนาม

(ก) ไม้สตาฟลูมิเนียมแบบพับ ชนิดความยาว 4 เมตร สามารถพับเก็บได้ทุกช่วง 1 เมตรได้เป็น 4 ท่อน มีมาตราขีดส่วนแบ่งเป็นรูปตัว E โดยแบ่งเป็นช่องๆละ 1 เซนติเมตร (ที่มา : www.cstsurveying.com)

(ข) อุปกรณ์นำทางแบบพกพา GPS (Global Positioning System) ระบุตำแหน่งบนโลกเป็นพิกัดระบบต่างๆ

(ค) ตลับเมตร ความยาว 5 เมตร

(ง) สมุดบันทึก แบ่งตารางตามประเภทของพื้นที่, บันทึกค่าพิกัด, การสังเกตสภาพ

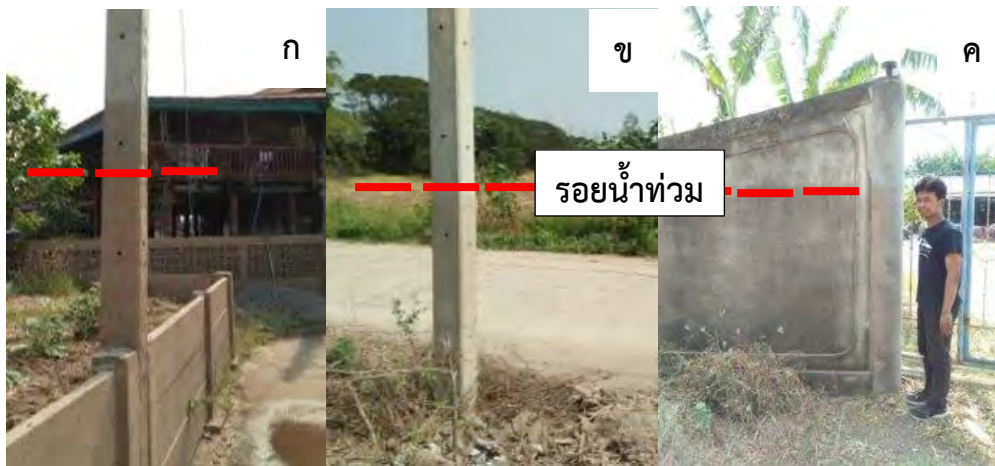
รูปที่ 3.3 รูปแสดงตัวอย่างร่องรอยน้ำท่วมในพื้นที่ ในแต่ละบริเวณ คือ (ก) เสาไฟฟ้าในชุมชน, (ข) เสาไฟฟ้าบริเวณที่โล่งนอกเขตชุมชนเมือง, (ค) กำแพงในเขตบ้านเรือน

สังเกตคราบน้ำในพื้นที่ศึกษา ลงไปวิเคราะห์เพื่อหาร่องรอยน้ำท่วมจากปี พ.ศ. 2554 ตามเสาไฟฟ้า กำแพง บ้านเรือน (ดังรูป 3.3)

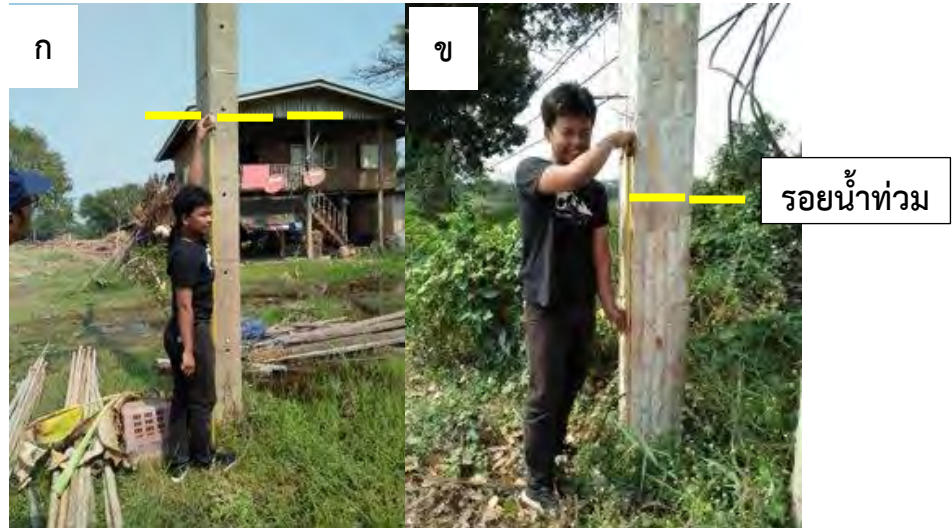
รูปที่ 3.4 รูปแสดงการวัดระดับความสูงร่องรอยน้ำท่วมในพื้นที่ชุมชนในแต่ละบริเวณ คือ (ก) วัดระดับความสูงน้ำท่วมปี พ.ศ.2554 เทียบระดับดินถม (Land Exclamation Height) (ข) วัดระดับความสูงน้ำท่วมปี พ.ศ.2554 เทียบระดับถนน (Road Surface)

สามารถวัดระดับความสูงจากคราบน้ำท่วมปี พ.ศ.2554 ลงมาพื้นดิน ส่วนใหญ่เป็นระดับดินถม (Land Exclamation Height) และระดับถนน (Road Surface) (ดังรูป 3.4)

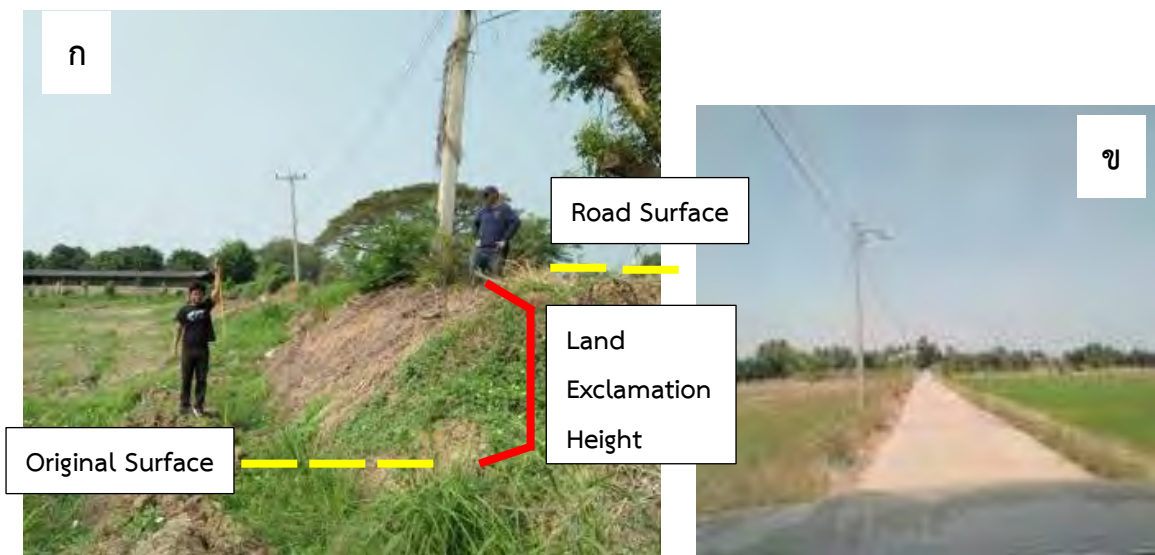
รูปที่ 3.5 รูปแสดงการวัดระดับความสูงร่องรอยน้ำท่วมในพื้นที่เกษตรกรรมหรือพื้นที่นอกชุมชน
(ก) การวัดระดับความสูงน้ำท่วมปี พ.ศ.2554 เทียบระดับที่ราบเดิม (Original Surface) (ข) แสดงพื้นที่
โดยรอบพื้นที่เกษตรกรรมที่มีถนนตัดผ่าน

พื้นที่นอกชุมชนหรือพื้นที่เกษตรกรรม(ดังรูป 3.5) เป็นพื้นที่โล่งที่ราบต่ำขนาดใหญ่ มีถนนเส้นเล็กตัดผ่านเพื่อเส้นทางจราจร สามารถวัดระดับความสูงจากคราบน้ำท่วมปี พ.ศ.2554 ลงมาระดับที่ราบเดิม (Original Surface) แต่หากวิธีนี้มีความลำบากกว่า เนื่องจากต้องลงไปวัดความสูงระดับถนน (Road Surface) เทียบกับระดับที่ราบเดิม (Original Surface) เพื่อนำค่ามารวมกับระดับความสูงน้ำท่วมกับระดับถนน (Road Surface)

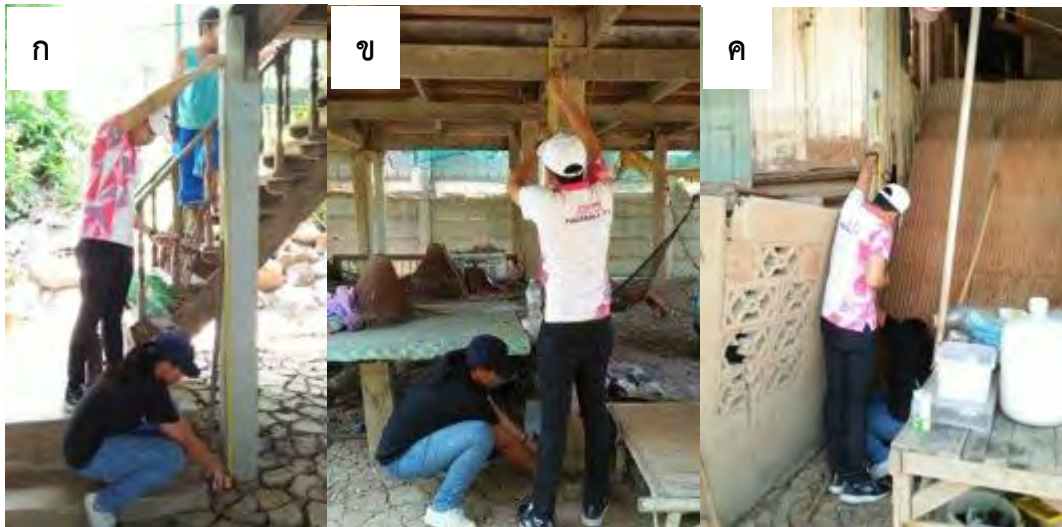
รูปที่ 3.6 รูปแสดงการวัดระดับความสูงร่องรอยน้ำท่วมในอาคารบ้านเรือนในแต่ละแห่ง
(ก) การวัดระดับความสูงน้ำท่วมปี พ.ศ.2554 จากเสาอาคารเทียบระดับที่ราบเดิม (Original Surface)
(ข) การวัดระดับความสูงน้ำท่วมปี พ.ศ.2554 จากคานรับน้ำหนักเทียบระดับที่ราบเดิม (Original
Surface) (ค) การวัดระดับความสูงน้ำท่วมปี พ.ศ.2554 จากตัวอาคารเทียบที่ราบเดิม (Original
Surface)

ในปัจจุบันผู้ที่อยู่อาศัยในชุมชนหลายแห่งได้ทำการปรับปรุงซ่อมแซมอาคารบ้านเรือนหลังจาก
มหาอุทกภัยปี พ.ศ.2554 ส่งผลให้ไม่สามารถพบคราบน้ำท่วมได้ จึงต้องสอบถามจากผู้ที่ประสบภัย
โดยตรง ซึ่งได้ทำการขีดบันทึกระดับความสูงไว้ในตัวอาคาร สามารถนำตัวเลขค่าที่จริงเหล่านั้นมาใช้ใน
งานวิจัยนี้(ดังรูป 3.6)

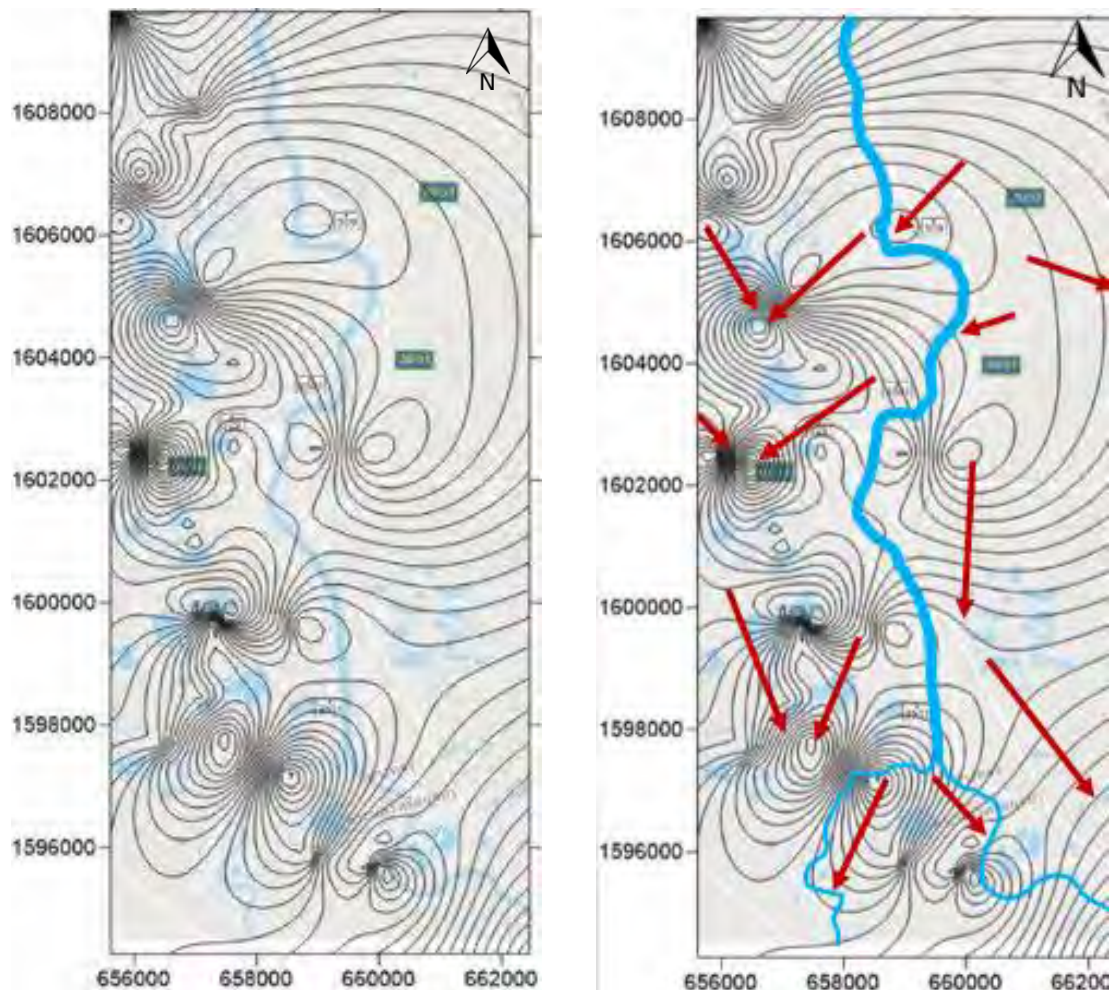
รูปที่ 4.1 รูปแสดงแผนที่ระดับความสูงน้ำท่วมในพื้นที่ศึกษา อำเภอป่าโมก จังหวัดอ่างทอง (ซ้าย) แผนที่ระดับความสูงน้ำท่วมเทียบกับพื้นที่จริง, (ขวา) การวิเคราะห์ทิศทางการไหลของน้ำ เมื่อน้ำไหลลงมาตามแม่น้ำเจ้าพระยาทิศเหนือลงมาทิศใต้

ทิศทางการไหลของน้ำในพื้นที่ที่ไม่สามารถจำลองตามการไหลแบบน้ำบาดาล คือ ไหลไปตามเส้นระดับความสูงทุกทิศทุกทางได้ เพราะความเป็นจริงมวลน้ำมหาศาลจะไหลตามแม่น้ำเจ้าพระยา สายหลักทิศเหนือลงมาใต้เท่านั้น และเอ่อล้นออกมาด้านข้างแม่น้ำเจ้าพระยา ดังนั้นเมื่อมวลน้ำไหลกระทบหรือเคลื่อนที่ผ่านลักษณะภูมิประเทศ ณ ปัจจุบัน ทำให้เกิดการไหลที่ผิดธรรมชาติได้ แต่อย่างไรก็ตามทิศทางการไหลโดยรวมของการไหลก็ยังคงเป็นทิศเหนือลงมาทิศใต้ สามารถวิเคราะห์ทิศทางการไหลของน้ำจากอำเภอป่าโมก จังหวัดอ่างทองได้ (ดังรูปที่ 4.1)

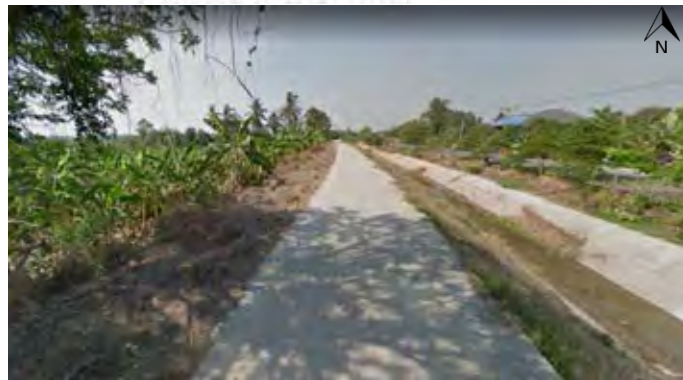
H.1 = ระดับระหว่างที่ราบน้ำท่วมถึง (floodplain) ถึง ถนน (RL1)

H.2 = ระดับระหว่างที่ราบน้ำท่วมถึง (floodplain) ถึง ถนน (RL2)

ปริมาณน้ำที่ไหลท่วมถนน = $H.3 - H.2$

รูปที่ 4.6 (บน) แสดงแนวคิดพื้นที่แก้มลิงเพื่อรับน้ำ เพื่อกระจายมวลน้ำและชะลอการท่วมของน้ำ โดยใช้ระดับความสูงของถนนเป็นแนวเขื่อน (Road dam) สามารถประยุกต์ใช้กับบางพื้นที่หลังจากจัดลำดับความสำคัญในการเลือกรักษาพื้นที่แล้ว, (ล่าง) การยกถนนเป็นแนวเขื่อนในพื้นที่ฝั่งตะวันออกของแม่น้ำเจ้าพระยาตอนบน ซึ่งมีความยาวหลายสิบกิโลเมตรในแนวเหนือ-ใต้ โดยมีความสูงกว่าที่ราบเดิม 4.00-4.25 เมตร

Choowong และคณะ (2016) ได้เสนอแนวคิด (ดังรูป 4.6) เพื่อสร้างพื้นที่รับน้ำ เพื่อกระจายมวลน้ำและชะลอการท่วมของน้ำ โดยใช้ระดับความสูงของถนนเป็นแนวเขื่อน (Road dam) สามารถประยุกต์ใช้กับบางพื้นที่หลังจากจัดลำดับความสำคัญในการเลือกรักษาพื้นที่แล้ว
