COASTAL MORPHOLOGICAL CHANGE AFTER THE CONSTRUCTION OF JETTY
AT PAK NAM THA KRACHAI, THA CHANA DISTRICT, SURAT THANI PROVINCE

A Project Submitted in Partial Fulfillment of the Requirements
for the Degree of Bachelor of Science Program in Geology
Department of Geology, Faculty of Science, Chulalongkorn University
Academic Year 2018

Project Title COASTAL MORPHOLOGICAL CHANGE AFTER THE
CONSTRUCTION OF JETTY AT PAK NAM THA KRACHAI,
THA CHANA DISTRICT, SURAT THANI PROVINCE

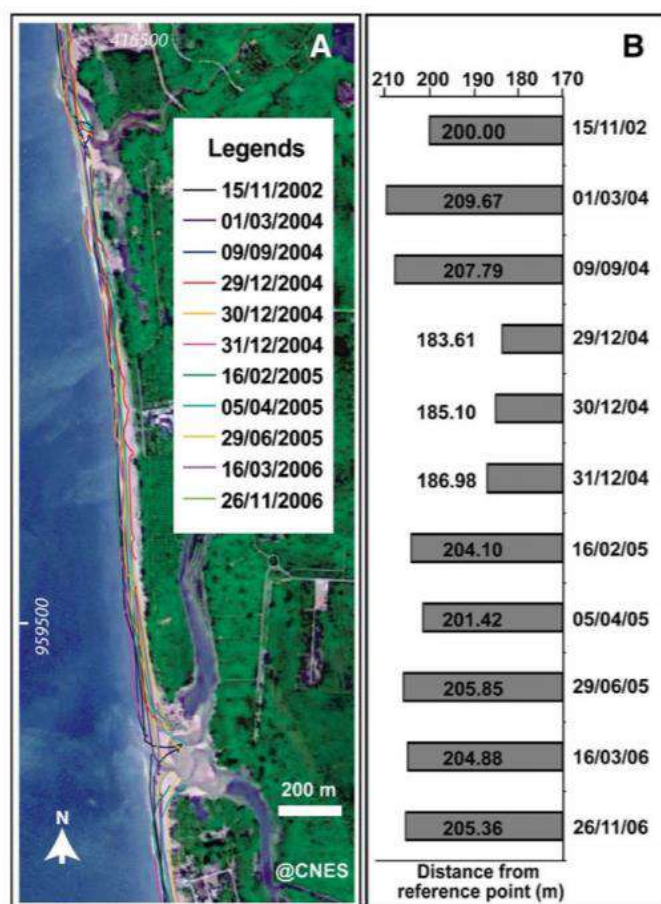
รูป 3.2 การศึกษาการเปลี่ยนแปลงของชายฝั่ง (ดัดแปลงจาก Choowong et al., 2009)

จากการศึกษางานวิจัยของ Choowong et al (2009) ได้ศึกษาการเปลี่ยนแปลงของแนวชายฝั่งทะเลก่อนและหลังจากการเกิดสึนามิในปี พ.ศ. 2547 ที่จังหวัดพังงา ใช้การเปรียบเทียบแนวชายฝั่งโดยใช้ข้อมูลภาพถ่ายดาวเทียมและภาพถ่ายทางอากาศมาประยุกต์ใช้กับระบบสารสนเทศภูมิศาสตร์ (GIS) อีกทั้งศึกษาข้อมูลภาคสนาม การวัดความลาดชันของหาด การเก็บตะกอนพื้นผิวชายหาด และการลำดับชั้นตะกอน เพื่อนำมาอธิบายเหตุการณ์เปลี่ยนแปลงของชายฝั่งในพื้นที่ศึกษา (รูป 3.2)

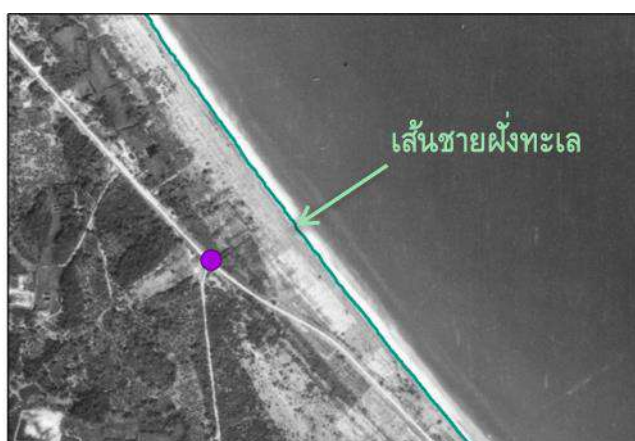
รูป 3.6 เลือกบริเวณที่จะสร้างเส้น Transect และสร้างจุดอ้างอิง

หลังจากนั้นทำการกำหนดตำแหน่งจุดอ้างอิง (Reference point) เพื่อใช้ในการวัดระยะทางการสะสมตัว/การกัดเซาะ ของแนวชายฝั่งทะเล (รูป 3.6) และสร้างเส้น Transect เป็นแนวเส้นตรงจากจุดอ้างอิงให้ตั้งฉากกับชายฝั่ง (รูป 3.7) เพื่อใช้ กำหนดทิศทางในการวัดระยะทางโดยในพื้นที่ศึกษา กำหนดระยะห่างระหว่างจุดอ้างอิงแต่ละจุดเท่ากับ 2 กิโลเมตร ในพื้นที่ ศึกษาจะได้เส้น Transect จำนวน 15 เส้น (รูป 3.8) จากนั้นวัดระยะระหว่างเส้นชายฝั่งทะเลกับจุดอ้างอิงแต่ละช่วงเวลาเพื่อ หาระยะการเปลี่ยนแปลงของชายฝั่งทะเล แล้วนำไปหาอัตราการเปลี่ยนแปลงระยะทางต่อปี

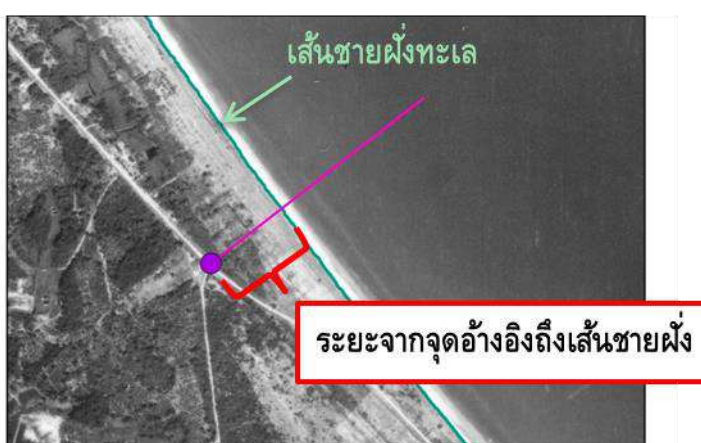
รูป 3.7 การสร้างเส้น Transect

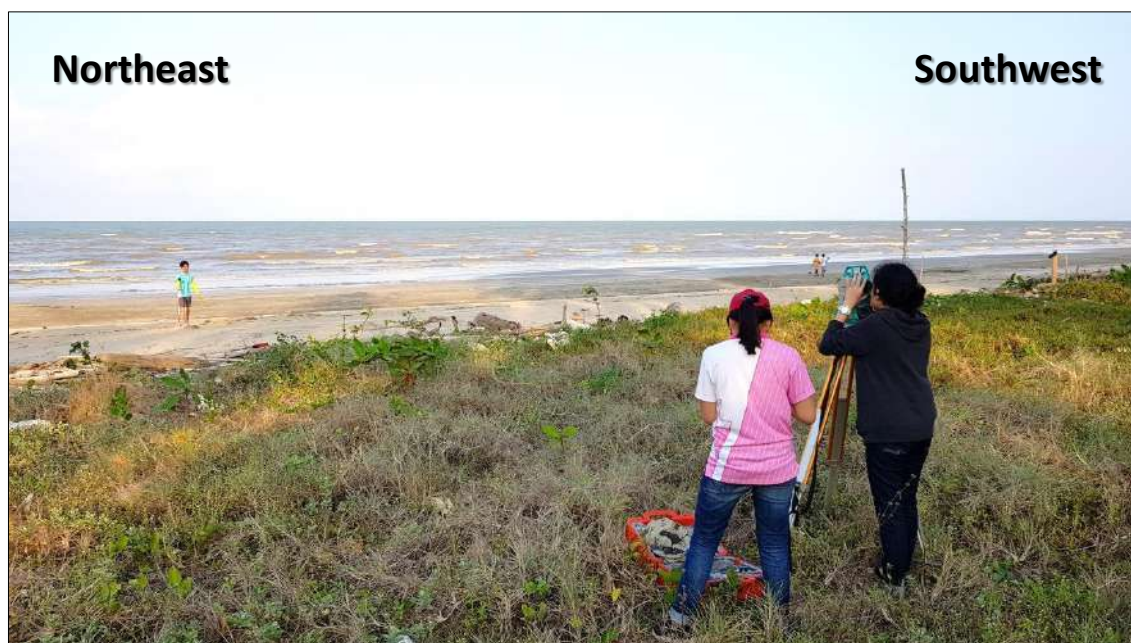
รูป 3.10 การวัดความลาดชันของชายหาด

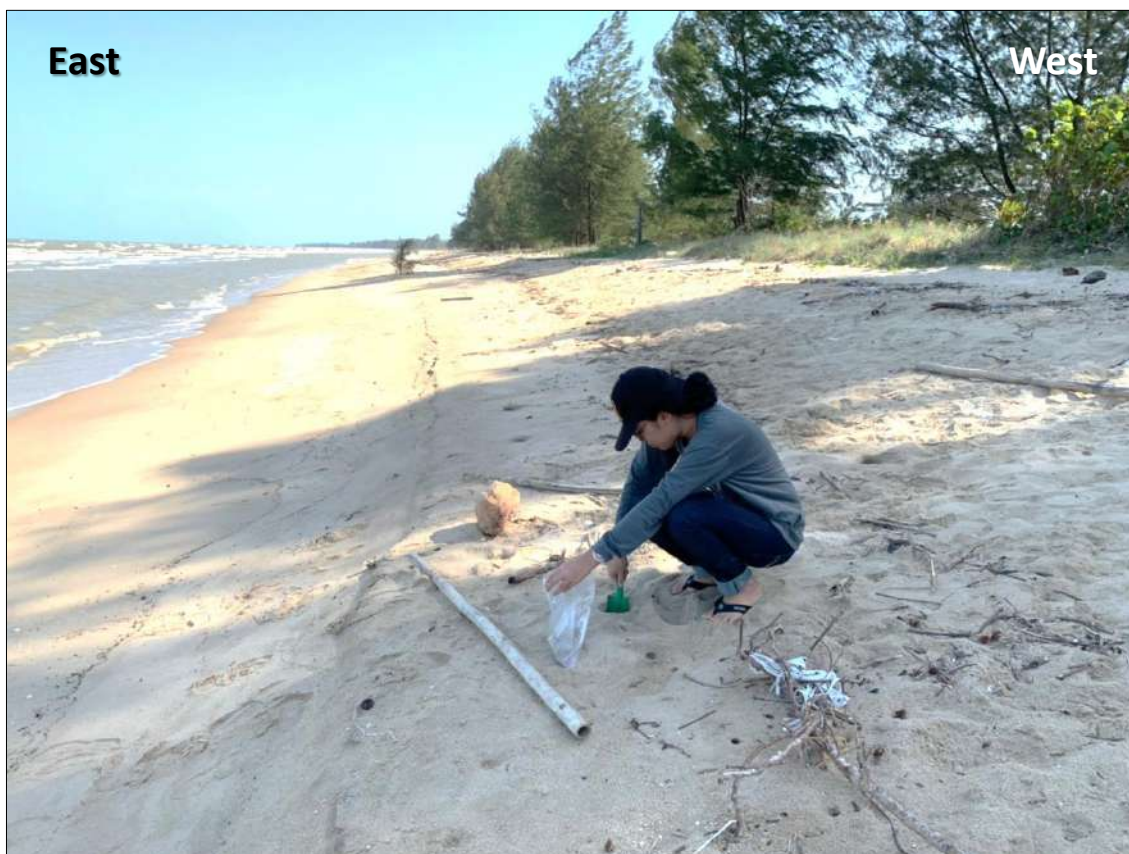
รูป 3.11 การเก็บตะกอนพื้นผิวชายหาด

ตะกอนพื้นผิวชายหาดสามารถบอกถึงลักษณะเฉพาะของแต่ละหาดได้ โดยใช้การวัดขนาดของตะกอน ความกลมมนและองค์ประกอบของตะกอน จะเป็นตัวบ่งชี้ถึงแหล่งตะกอนและพลังงานในการพัดพาตะกอนมาสะสมตัวได้ การเก็บตัวอย่างจะเก็บบริเวณหน้าหาดใต้แนวน้ำขึ้นสูงสุดของจุดศึกษาแต่ละแห่ง จุดศึกษาละ 1 ตัวอย่าง ทั้งหมด 7 ตัวอย่าง (รูป 3.11)

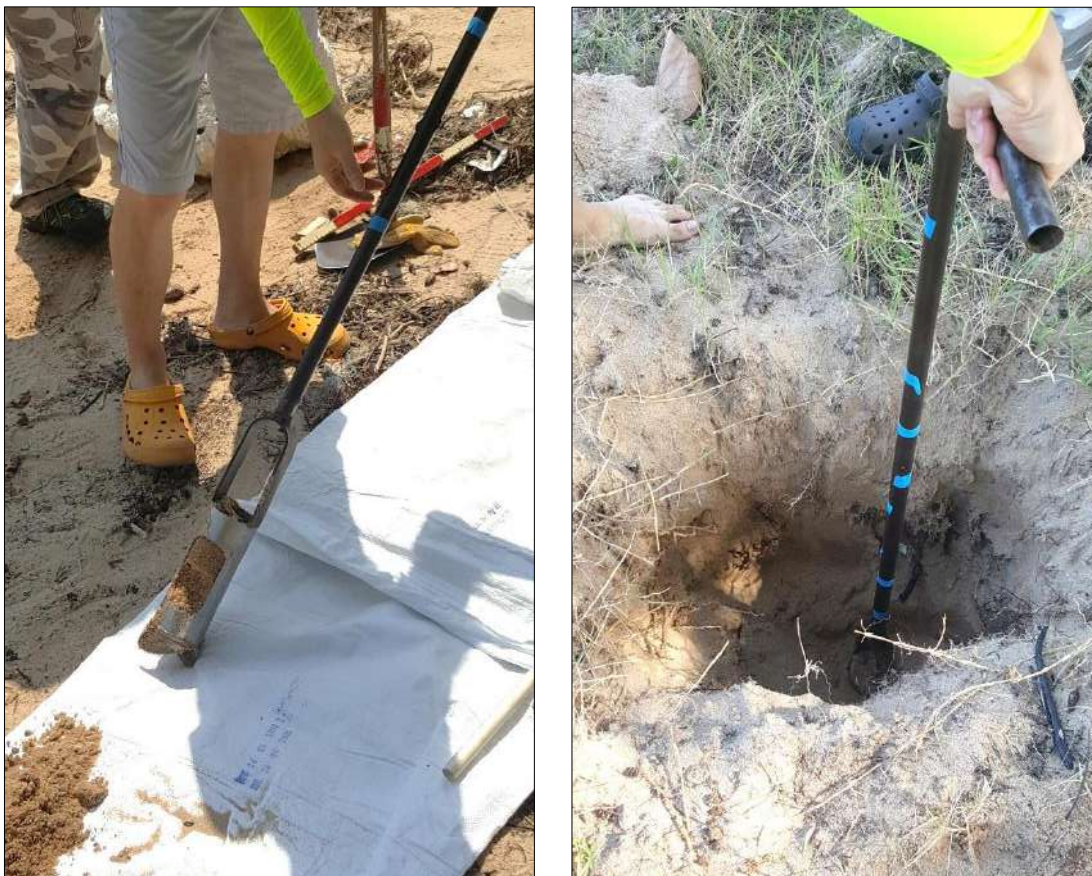
รูป 3.12 ลักษณะหัวเจาะตะกอน (ซ้าย) และหลุมเจาะตะกอน (ขวา)

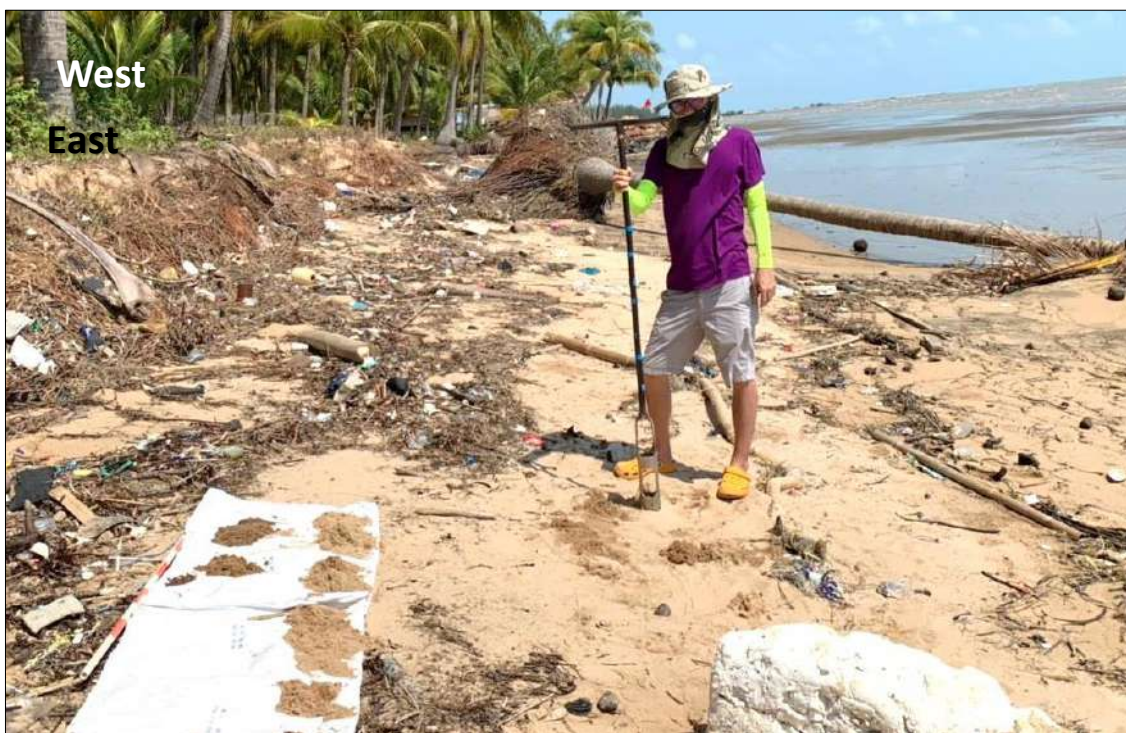
รูป 3.13 การเจาะตะกอนด้วยส่วนมือ

เจาะตะกอนด้วย Hand Auger เพื่อศึกษาการสะสมตัวของชั้นตะกอนบริเวณจุดศึกษาที่มีความน่าสนใจ (รูป 3.12 และ 3.13) จากการศึกษาการเปลี่ยนแปลงของชายฝั่งได้จุดศึกษาที่จะทำการเจาะตะกอนทั้งหมด 4 จุดศึกษาดังนี้

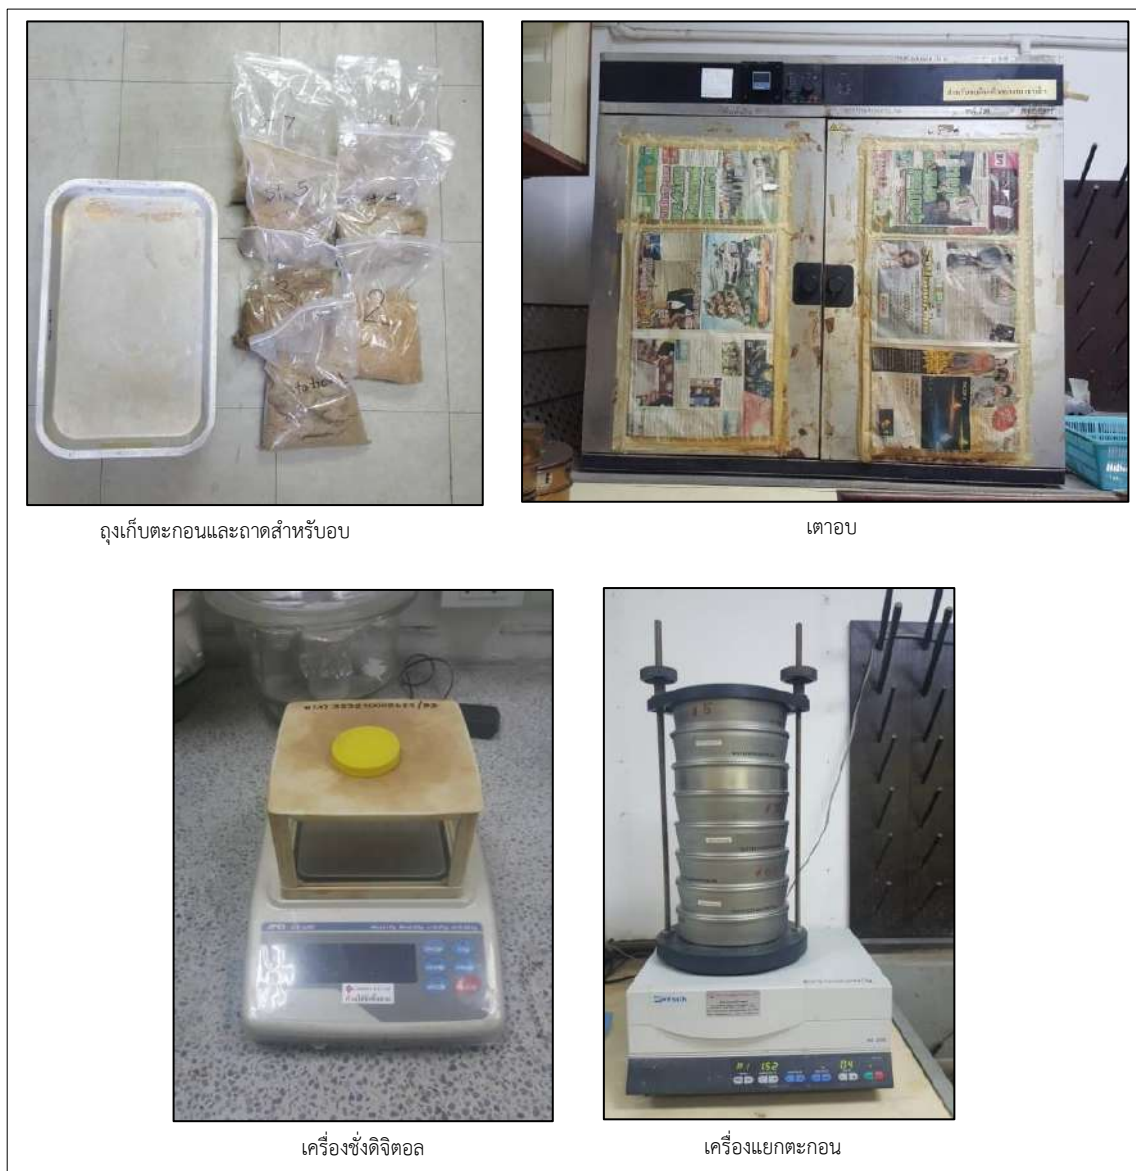
รูป 3.14 อุปกรณ์ที่ใช้ในห้องปฏิบัติการตะกอนวิทยา

การวิเคราะห์หาขนาดเม็ดดินโดยวิธีร่อนตะแกรง วัตถุประสงค์เพื่อหาการกระจายตัวของเม็ดตะกอนและใช้เป็นข้อมูลในการจำแนกการค้ำขนาดของตะกอน มวลตะกอนใดมวลตะกอนหนึ่ง อาจประกอบไปด้วยเม็ดตะกอนหลากหลายขนาด ไม่สามารถจำแนกได้ด้วยตาเปล่าจึงต้องใช้เครื่องมือในการช่วยจำแนกตะกอน การหาขนาดและการกระจายตัวของเม็ดตะกอนมีอยู่ด้วยกันหลากหลายวิธี แต่ที่นิยมปฏิบัติกันอย่างแพร่หลาย คือ วิธีการร่อนผ่านตะแกรงที่ตะแกรงแต่ละชั้นจะมีช่องขนาดต่าง ๆ กัน (รูป 3.14)

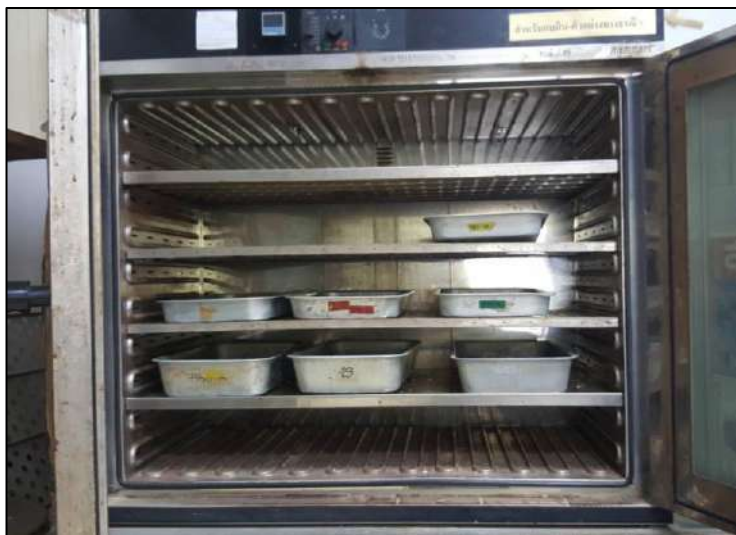
รูป 3.15 การนำตะกอนเข้าอบในเตาอบ เพื่อไล่ความชื้น

นำตะกอนมาอบจนแห้งด้วยเตาอบที่อุณหภูมิ 80 องศาเซลเซียสเป็นเวลา 24 ชั่วโมง (รูป 3.15) ชั่งตะกอน 500 กรัม จากนั้นจึงแยกขนาดด้วยเครื่องแยกตะกอนใช้ตะแกรงขนาดเบอร์ 5, 10, 18, 35, 60, 120, 230 และ PAN เป็นเวลา 5 นาที แล้ววัดน้ำหนักของตะกอนที่ค้างบนตะแกรงแต่ละขนาดเพื่อวิเคราะห์ขนาดและหาค่าการกระจายตัวขนาดของเม็ดตะกอนในแต่ละจุด โดยใช้วิธี Moment Method (Boggs, 1987) โดยการคำนวณค่าน้ำหนักของตัวอย่างที่คัดขนาดแล้ว นำไปคิดเป็นเปอร์เซ็นต์จากรน้ำหนักตะกอนทั้งหมด และนำไปคิดเป็นน้ำหนักสะสม จากนั้นนำข้อมูลไปคำนวณทางสถิติสำหรับตะกอนที่คัดขนาดแล้ว (ตาราง 3.4, 3.5, 3.6 และ 3.7)

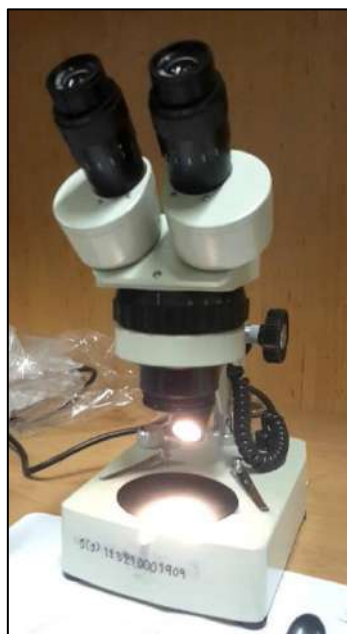
รูป 3.16 กล้องจุลทรรศน์ที่ใช้ศึกษาองค์ประกอบของตะกอน

การวิเคราะห์ส่วนประกอบของตะกอน โดยการแยกปริมาณภายใต้กล้องจุลทรรศน์ (รูป 3.16) และเปรียบเทียบกับแผนภูมิแสดงเปอร์เซ็นต์องค์ประกอบของตะกอน (Standard chart of sediment's percentage composition) (รูป 3.17)

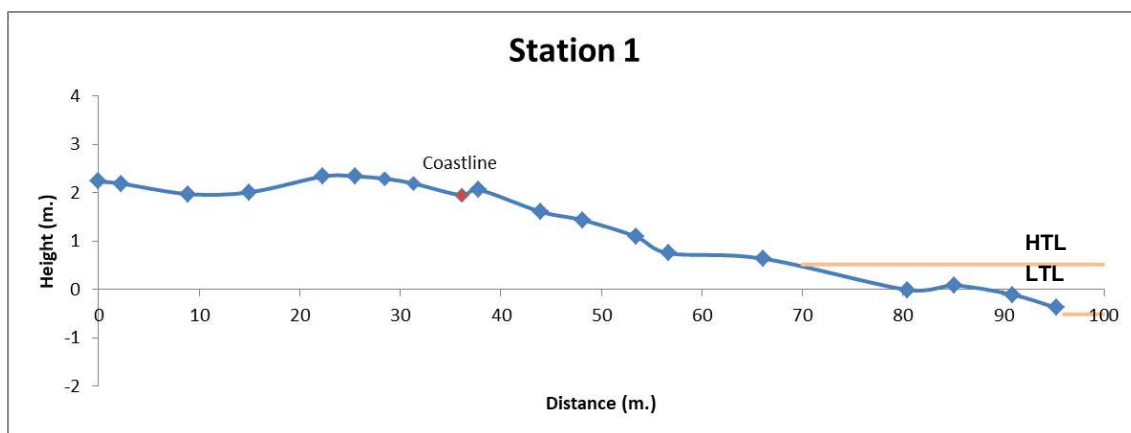
รูป 4.17 ความลาดชันชายหาดบริเวณจุดศึกษาที่ 1

ความลาดชันของหาดในจุดศึกษาที่ 1 (รูป 4.17) ซึ่งอยู่ทางด้านเหนือของโครงสร้างบริเวณปากแม่น้ำท่ากระจาย หาดมีลักษณะกว้าง (รูป 4.18) ความชันของหาดบริเวณนี้ประมาณ 3 - 4 องศา ถือว่ามีความชันน้อยเมื่อเทียบกับจุดอื่นๆในพื้นที่ศึกษา

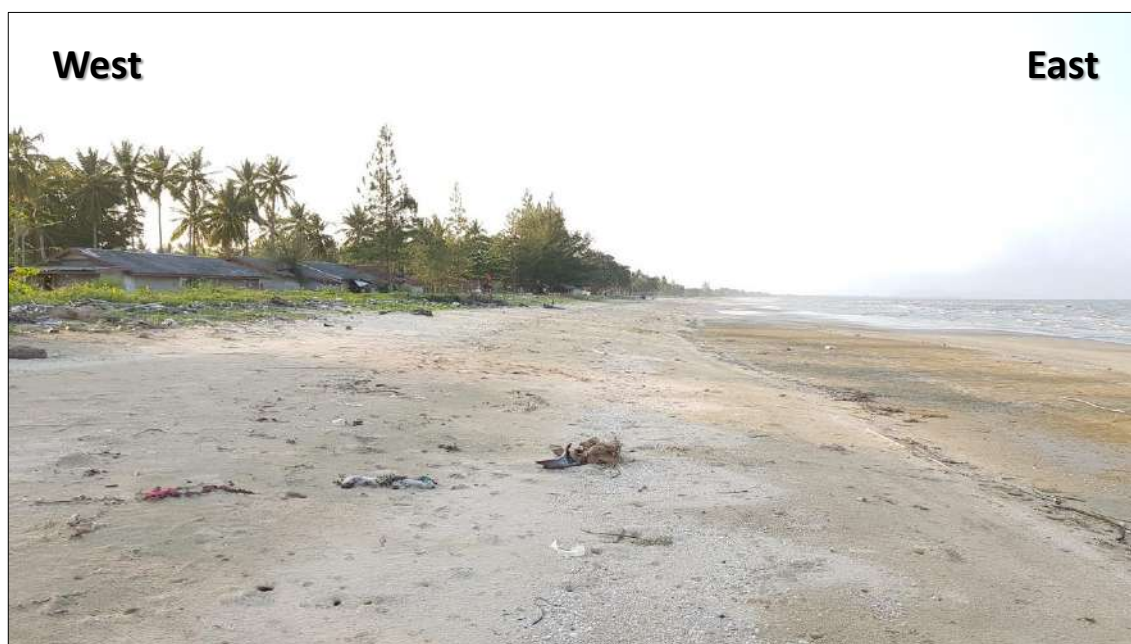
รูป 4.18 ชายหาดบริเวณจุดศึกษาที่ 1 (มองไปทางทิศเหนือ)

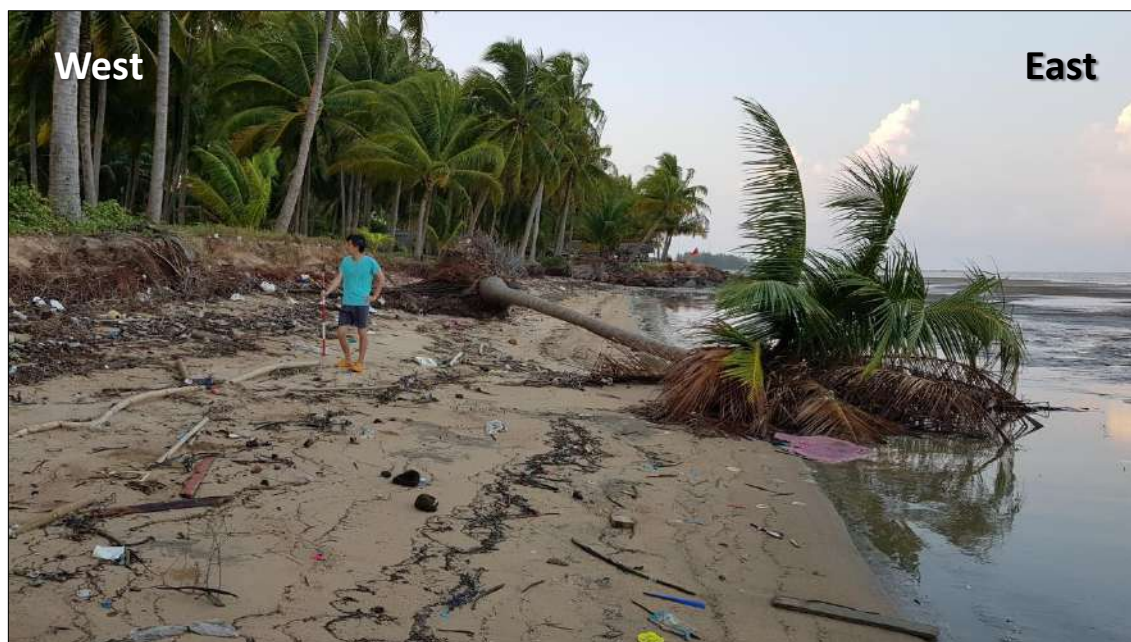
รูป 4.20 ชายหาดบริเวณจุดศึกษาที่ 2 (มองไปทางทิศเหนือ)

ลักษณะความลาดชันของบริเวณจุดศึกษาที่ 2 (รูป 4.19) ซึ่งอยู่ทางด้านใต้ของโครงสร้างบริเวณปากแม่น้ำท่ากระเจา ใกล้กับโครงสร้างเขื่อนหินทิ้ง จะเห็นว่าพื้นที่เป็นลักษณะหน้าผาบริเวณชายหาด (Scarp) หน้าหาดค่อนข้างแคบและชัน มีความลาดชันประมาณ 9 องศา หน้าหาดแสดงการกัดเซาะในปัจจุบัน สืบเกิดได้จากการกัดเซาะหน้าหาดลึกเข้าไปในแผ่นดิน พบรากต้นไม้และต้นไม้ล้มตลอดบริเวณจุดศึกษา (รูป 4.20)

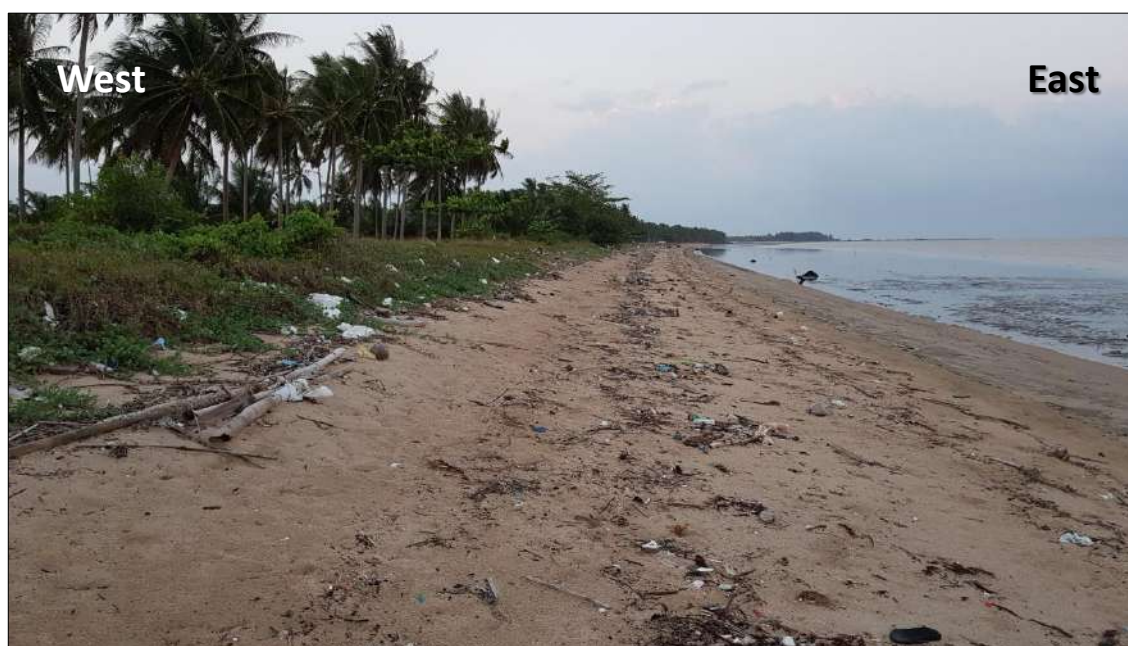
รูป 4.22 ชายหาดบริเวณจุดศึกษาที่ 3 (มองไปทางทิศเหนือ)

ความลาดชันของจุดศึกษาที่ 3 (รูป 4.21) อยู่บริเวณด้านตอนบนของพื้นที่ศึกษา มีลักษณะเนินทราย (Berm) หน้าหาด กว้างแต่มีความชัน ซึ่งมีความลาดชันประมาณ 7 - 8 องศา (รูป 4.22)

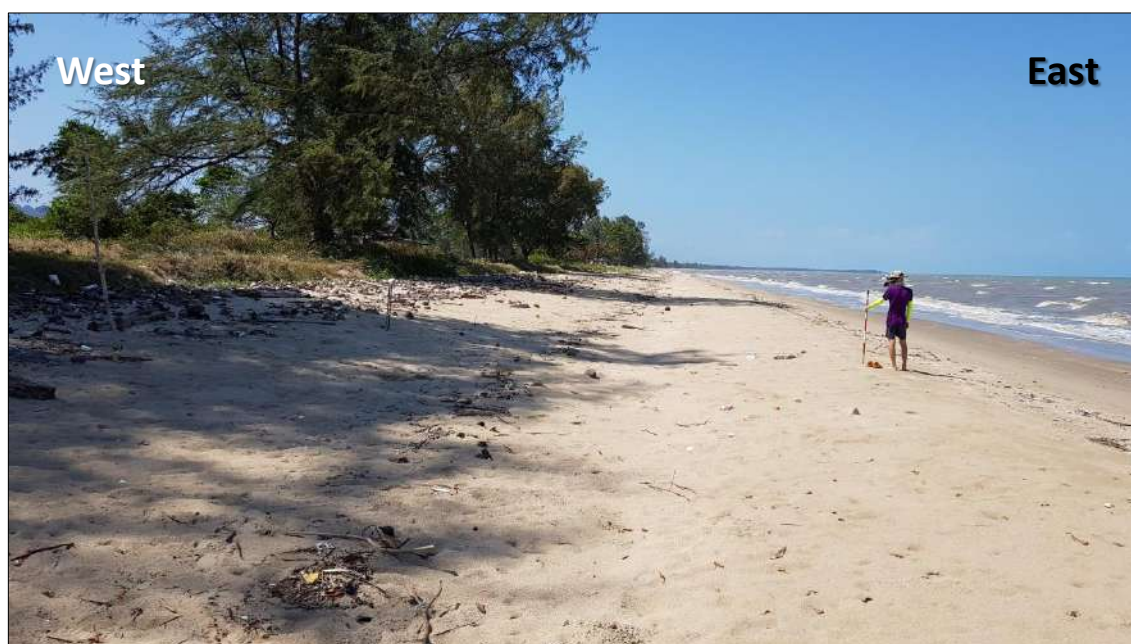
รูป 4.24 ชายหาดบริเวณจุดศึกษาที่ 4 (มองไปทางทิศเหนือ)

บริเวณจุดศึกษาที่ 4 อยู่บริเวณด้านตอนกลางของพื้นที่ศึกษา ลักษณะความลาดชันของจุดศึกษานี้คือ มีส่วนของเนินทรายซ้อนกันหลายช่วง (รูป 4.23) สังเกตได้จากหน้าหาดไม่ได้มีลักษณะลาดเรียบแต่มีลักษณะของเนินปรากฏหลายช่วง ความลาดชันของบริเวณจุดศึกษานี้ประมาณ 3 องศา (รูป 4.24)

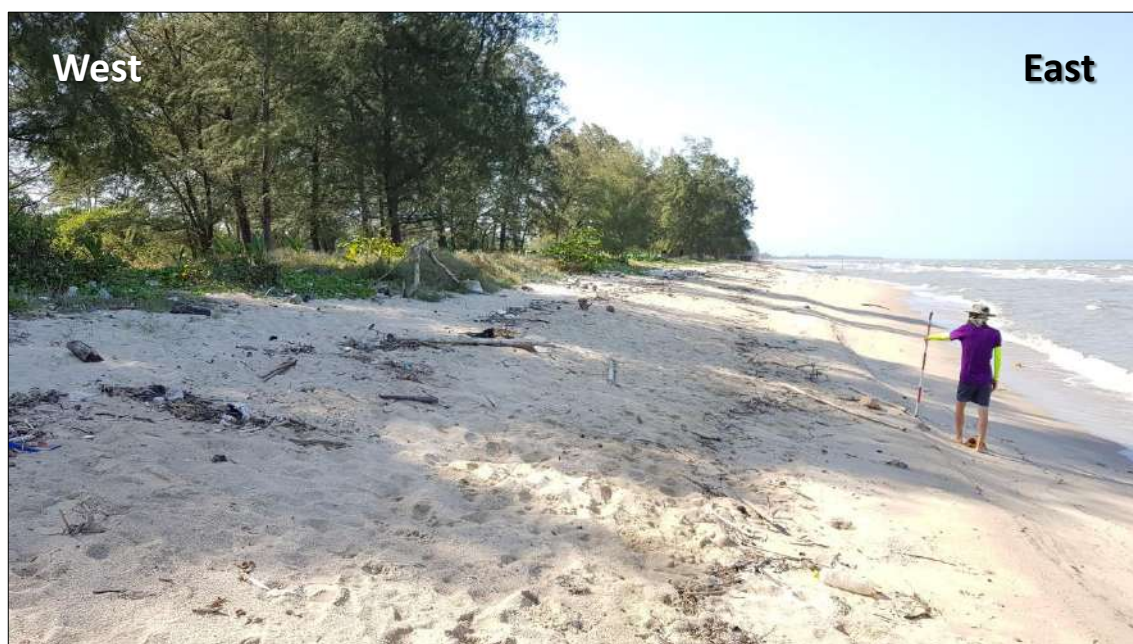
รูป 4.26 ชายหาดบริเวณจุดศึกษาที่ 5 (มองไปทางทิศเหนือ)

บริเวณจุดศึกษาที่ 5 อยู่บริเวณด้านตอนกลางของพื้นที่ศึกษา มีลักษณะความลาดชันของพื้นที่ค่อนข้างชัน (รูป 4.25) ความชันอยู่ที่ประมาณ 8 - 9 องศา หน้าหาดค่อนข้างกว้าง (รูป 4.26)

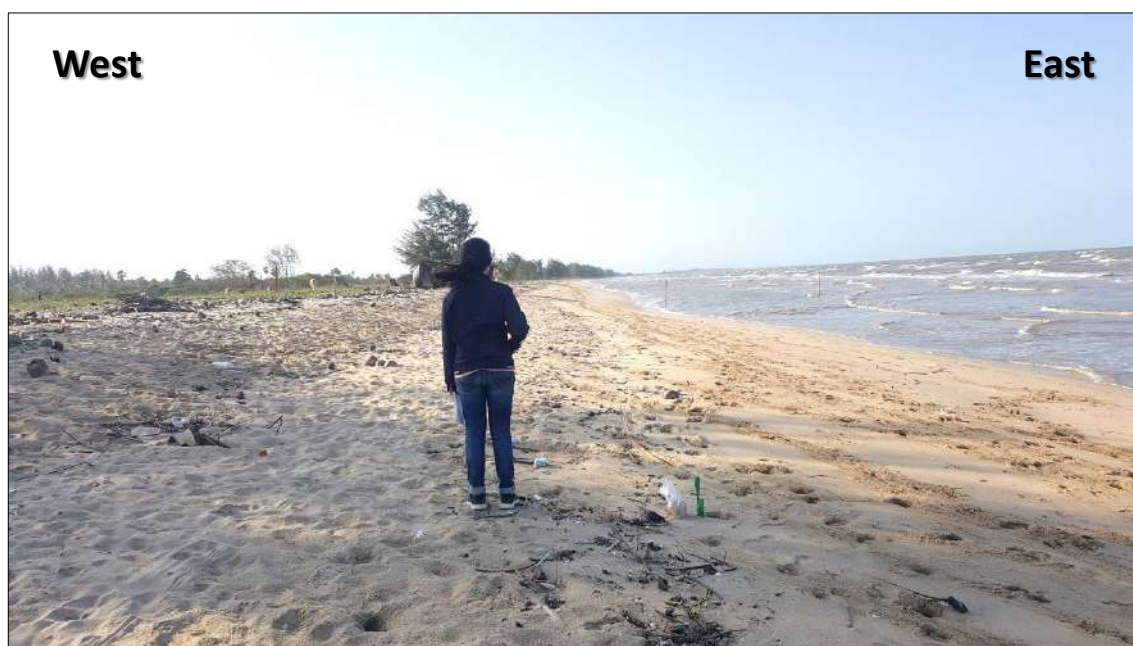
รูป 4.28 ชายหาดบริเวณจุดศึกษาที่ 6 (มองไปทางทิศเหนือ)

ความลาดชันของหาดในจุดศึกษาที่ 6 (รูป 4.27) ซึ่งอยู่ทางตอนใต้ของพื้นที่ศึกษา หาดมีลักษณะกว้าง ความชันของหาดบริเวณนี้ประมาณ 6 - 7 องศา มีลักษณะของสันทรายซึ่งกันระหว่างส่วนที่เริ่มเป็นแผ่นดินกับส่วนชายหาด (รูป 4.28)

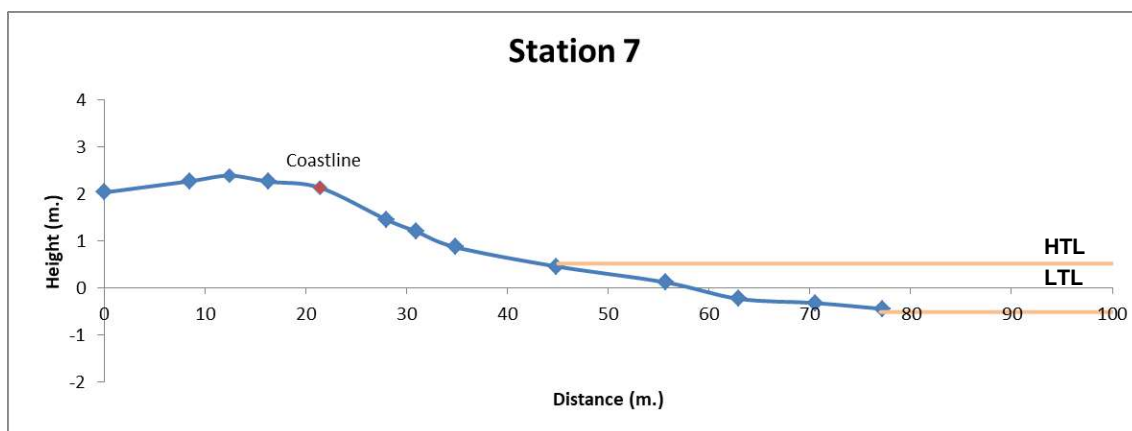
รูป 4.29 ความลาดชันชายหาดบริเวณจุดศึกษาที่ 7

ความลาดชันของหาดในจุดศึกษาที่ 7 (รูป 4.29) ซึ่งอยู่ทางตอนใต้ของพื้นที่ศึกษา เป็นส่วนหนึ่งของบริเวณแหลมชุย หาดมีลักษณะกว้าง ค่อนข้างลาดเรียบ ความชันของหาดบริเวณนี้ประมาณ 3 – 4 องศา (รูป 4.30)

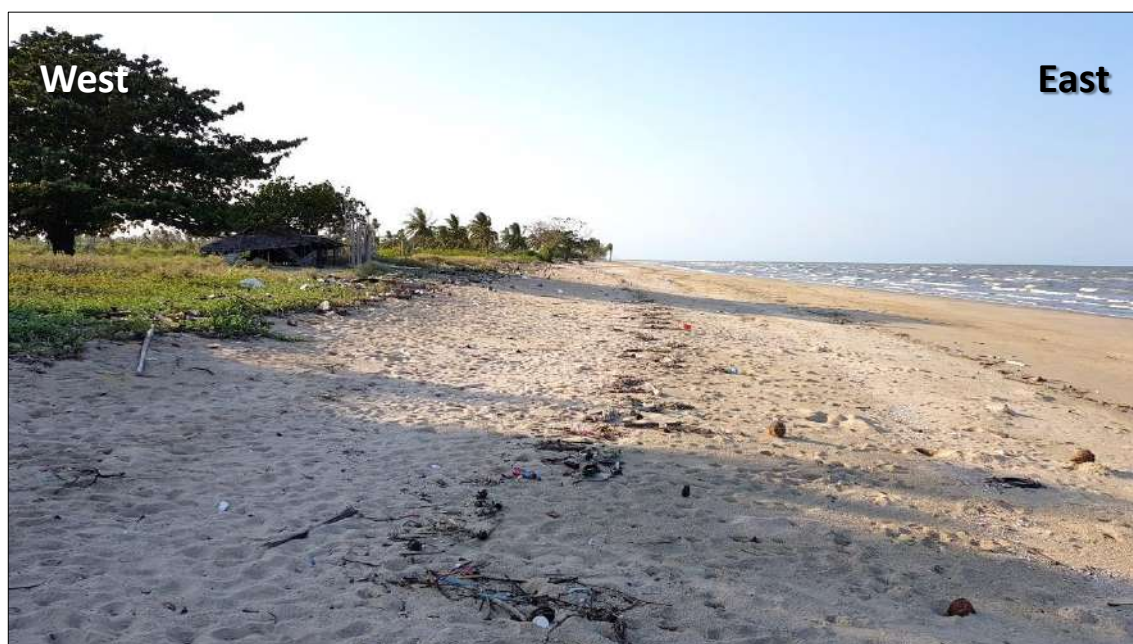
รูป 4.30 ชายหาดบริเวณจุดศึกษาที่ 7 (มองไปทางทิศเหนือ)

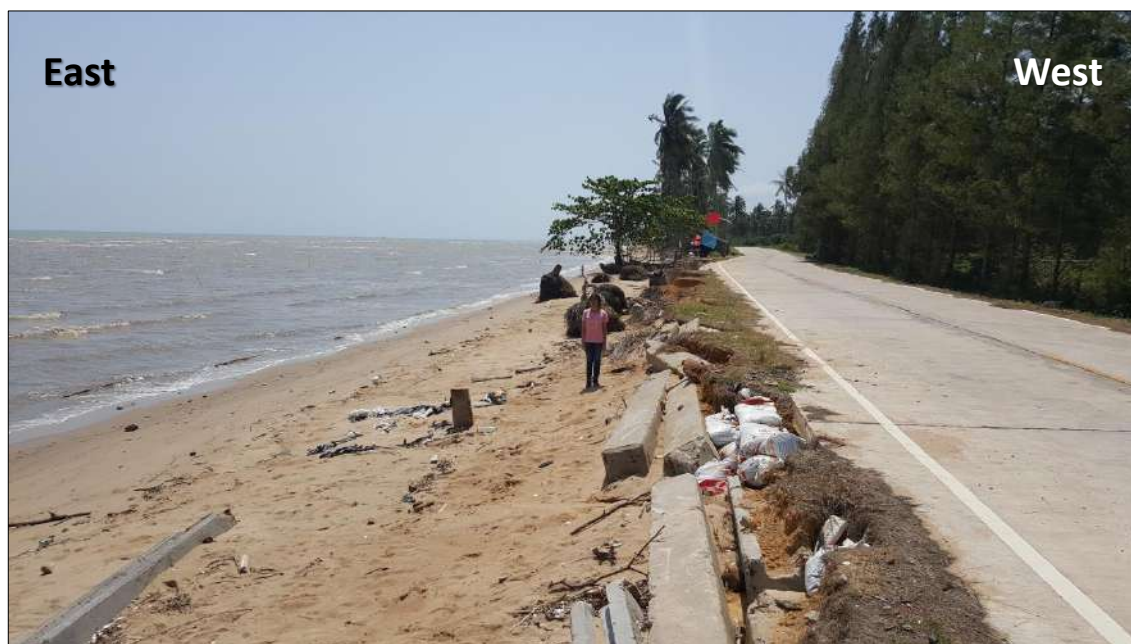
รูปที่ 5.8 ชายฝั่งที่ถูกกักเซาะถึงถนนเลียบชายฝั่งหาดสำเร็จ บริเวณระหว่างเส้น Transect ที่ 3 – 4

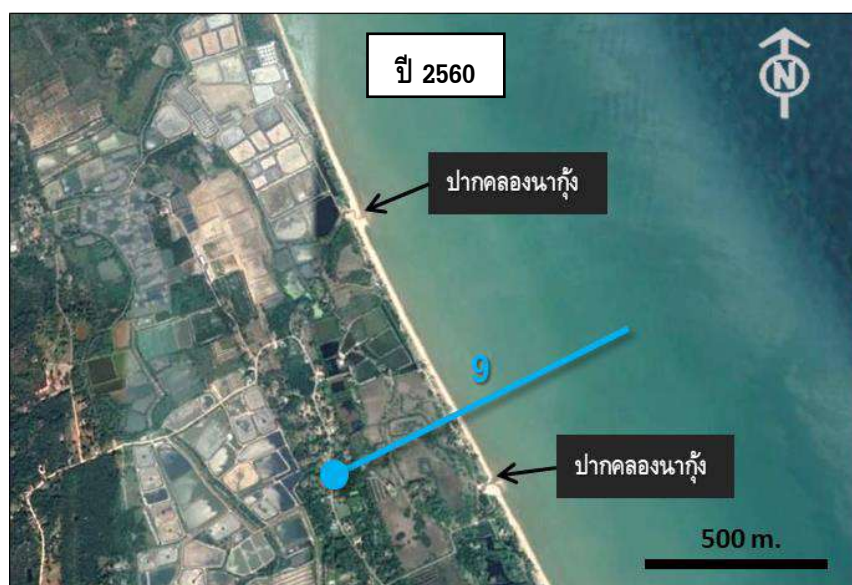
รูป 5.11 ภาพถ่ายดาวเทียมบริเวณเส้น Transect ที่ 8 - 9 บ้านตะกรบ ปี พ.ศ. 2560 (แหล่งที่มา GoogleEarth)

บริเวณเส้น Transect ที่ 5 - 9 เป็นบริเวณพื้นที่ชายหาดยาวจากเหนือลงใต้ตั้งแต่บ้านท่าม่วง ตำบลวัง จนถึงบ้านตะกรบ ตำบลตะกรบ มีอัตราก่อนและหลังสร้างโครงสร้างแตกต่างกันไปในแต่ละเส้น Transect (รูป 5.10) ในบริเวณนี้มีทางออกสู่ทะเลของแม่น้ำลำคลองหลายสายและมีการเพาะเลี้ยงสัตว์น้ำมาก (รูป 5.11) ทำให้พื้นที่ได้รับอิทธิพลจากหลายปัจจัยคือ การพัดพาตะกอนจากปากน้ำ การใช้ประโยชน์ในลำน้ำเพื่อผันน้ำมายังบ่อเพาะเลี้ยงสัตว์น้ำทำให้มีการปรับทิศทางกรไหลและตะกอนในลำน้ำเปลี่ยนไป การพังทลายของคันดินบ่อเลี้ยงสัตว์น้ำริมชายฝั่งทำให้เกิดการรुक้าของน้ำทะเล พื้นที่ชายฝั่งในบริเวณนี้จึงมีการเปลี่ยนแปลงเพิ่มขึ้นหรือลดลงไม่ได้มีแนวโน้มไปในทางเดียวกัน

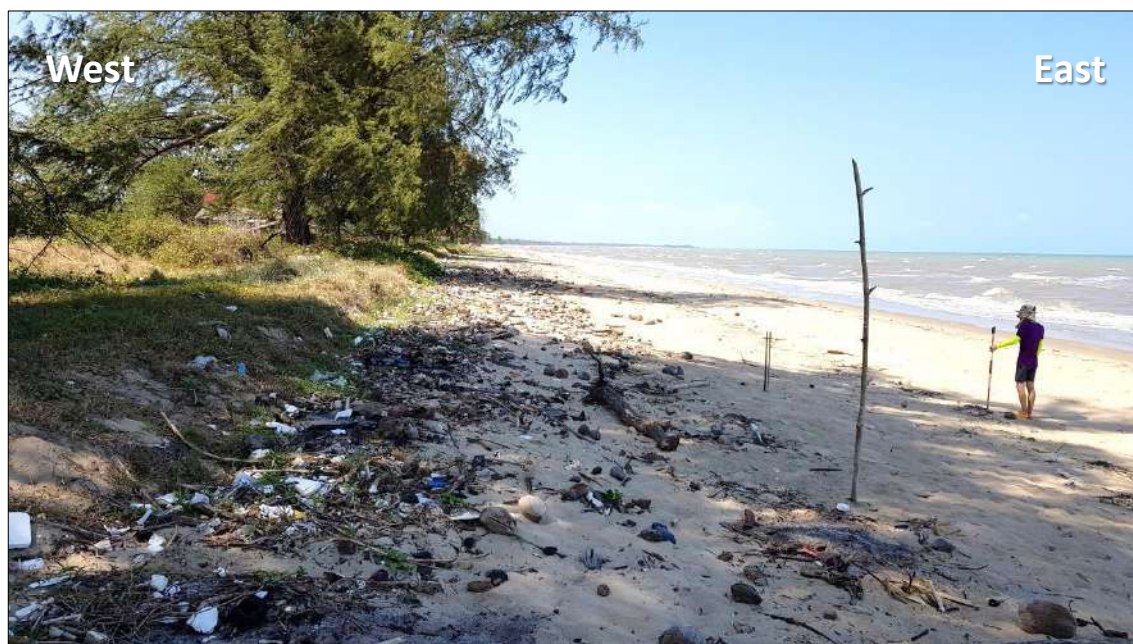
รูป 5.12 บริเวณเส้น Transect ที่ 6 เหนือปากน้ำกัว

ลักษณะชายฝั่งบริเวณด้านตอนกลางของพื้นที่ศึกษาส่วนใหญ่เป็นหาดที่มีความกว้างของหน้าหาดค่อนข้างกว้าง หน้าหาดไม่ได้มีลักษณะลาดเรียบแต่มีลักษณะของเนินปรากฏให้เห็น (รูป 5.12)

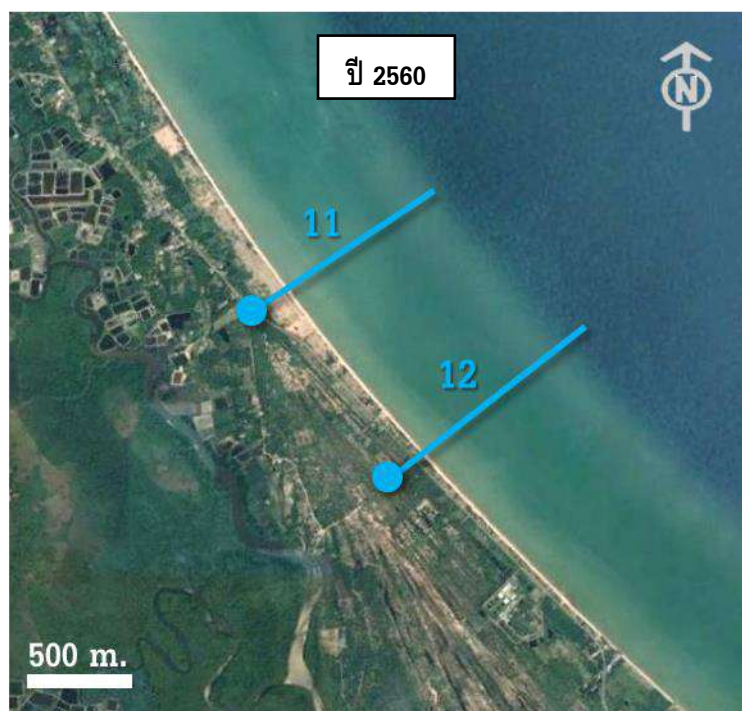
รูป 5.16 ภาพดาวเทียมบริเวณเส้น Transect ที่ 11 – 12 ปี พ.ศ. 2560 (แหล่งที่มา GoogleEarth)

บริเวณเส้น Transect ที่ 10 – 12 ชายฝั่งเป็นแนวตรงยาว ไม่มีทางออกสู่ทะเลของปากคลอง พื้นที่บริเวณใกล้ชายฝั่งเป็นพื้นที่ธรรมชาติยังไม่มีการสร้างสิ่งปลูกสร้างหรือการเพาะเลี้ยงสัตว์น้ำ (รูป 5.16) ชายฝั่งยังมีการสะสมตัวอยู่แต่อัตราการสะสมตัวลดลง (รูป 5.15)

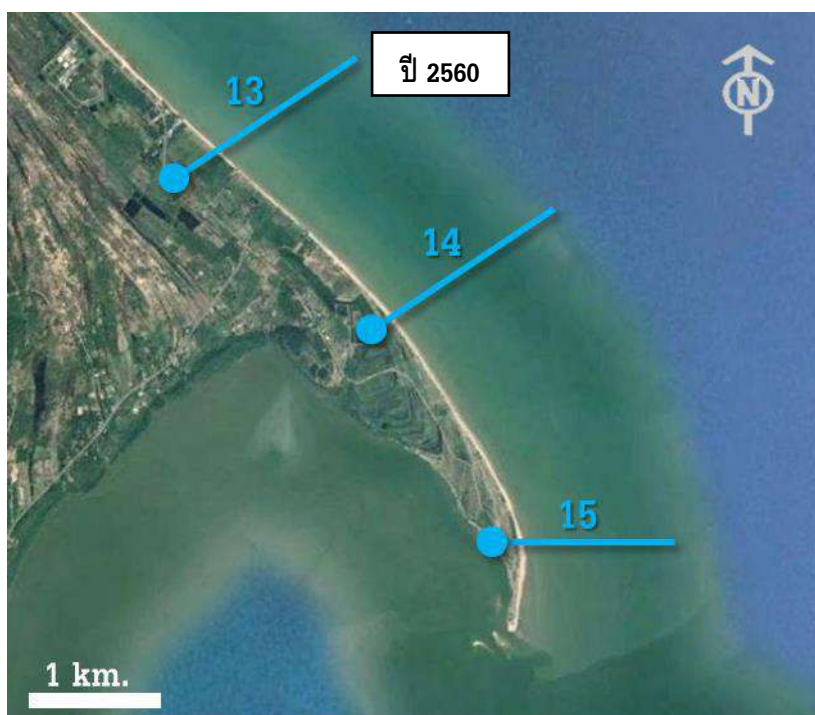
รูป 5.20 ภาพดาวเทียมบริเวณเส้น Transect ที่ 13 – 15 ปี พ.ศ. 2560 (แหล่งที่มา GoogleEarth)

ชายฝั่งบริเวณใกล้แหลม พื้นที่บริเวณเส้น Transect ที่ 13 - 15 (รูป 5.20) ก่อนโครงสร้างมีอัตราสะสมตัว (เส้น Transect ที่ 15 ไม่มีข้อมูลช่วงก่อนสร้างโครงสร้าง) หลังมีโครงสร้างอัตราสะสมลดลงจนบางแห่งกลายเป็นพื้นที่กักเซาะ (รูป 5.19)
