## บทที่ 4

### การดำเนินการเพื่อลดของเสีย

#### 4.1 แผนการดำเนินการปรับปรุง

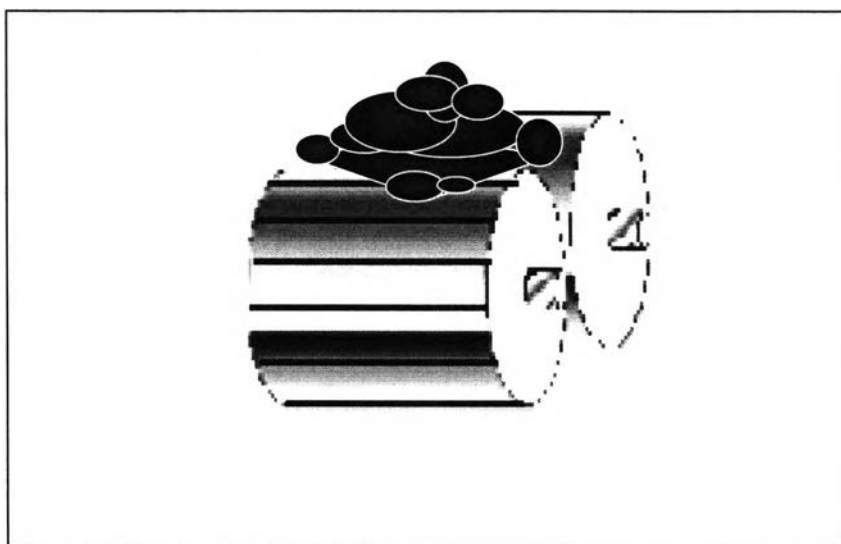
- พนักงานนำ Stock ต่าง Batch Load ขึ้น Break Down Mill โดยมีปริมาณมากเกินไป ทำให้เกิดอุณหภูมิต่ำไม่ถึง เช่นตัวอย่างดังรูป 4.1

รูปที่ 4.1 การนำยางทำงานบน Roll

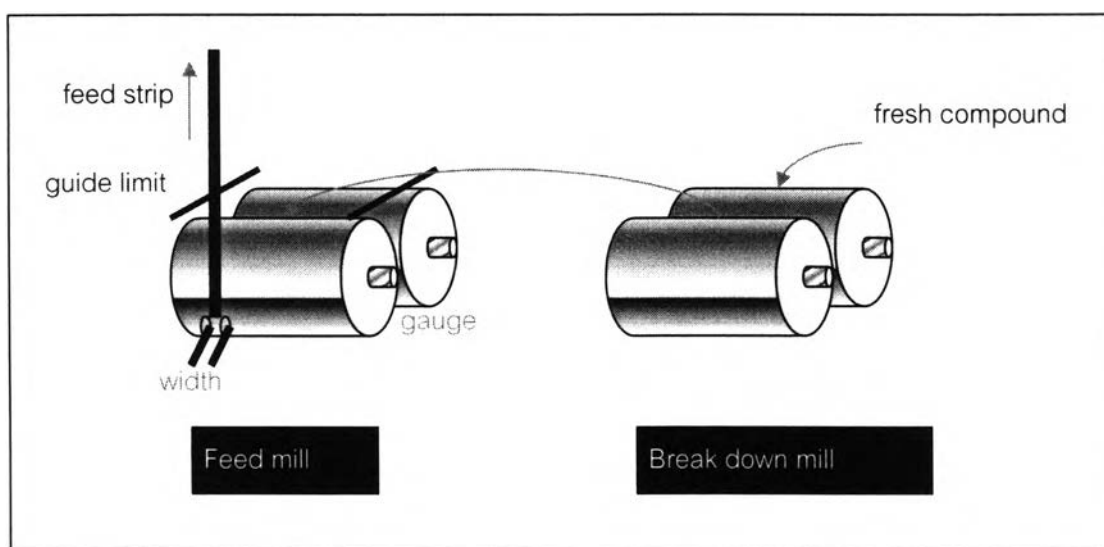
(1) กำหนดปริมาณที่เข้าทำงานบนเครื่อง Mill โดยตั้ง ระดับเบื้องต้น (guide limit) โดยพนักงานจะนำ Stock ต่าง Batch Load ขึ้น Break down Mill เพื่อ Blending โดยให้มีปริมาณรวมไม่เกินขีด Mill (Bank Size) ดังแสดงในรูป 4.2

รูปที่ 4.2 แสดงการติดตั้ง Guide Limit ที่เครื่อง Mill

ดังนั้นการ ที่มีตัว Guide limit จะช่วยให้พนักงานทราบว่าควรจะนำยางขึ้นในปริมาณมาก น้อยเท่าใด เพื่อไม่ให้เกิดปัญหาในกระบวนการผลิต

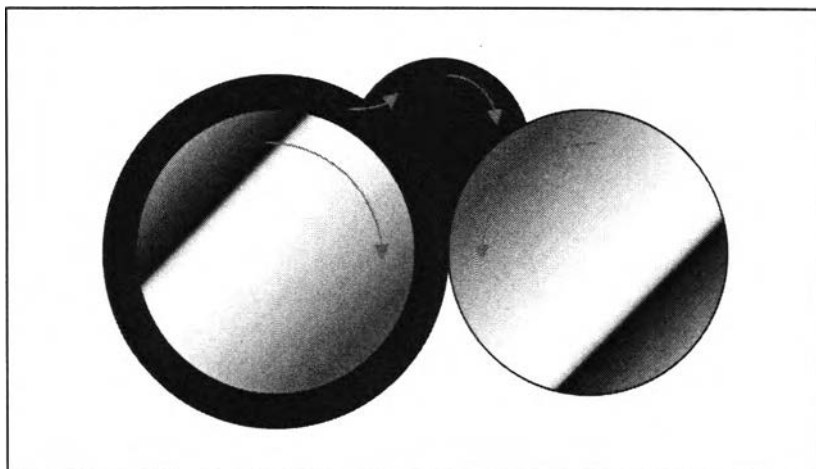
- Bank size ที่ถูกต้องสำหรับการทำงานบน Roll ยางจะถูกบดผสมอย่างทั่วถึง และ ทำให้มีการไหลตัวลงช่องห่างระหว่าง Roll ได้ดี ดังแสดงได้ดังรูป 4.3

รูปที่ 4.3 แสดง Bank size ที่ถูกต้องบน Mill

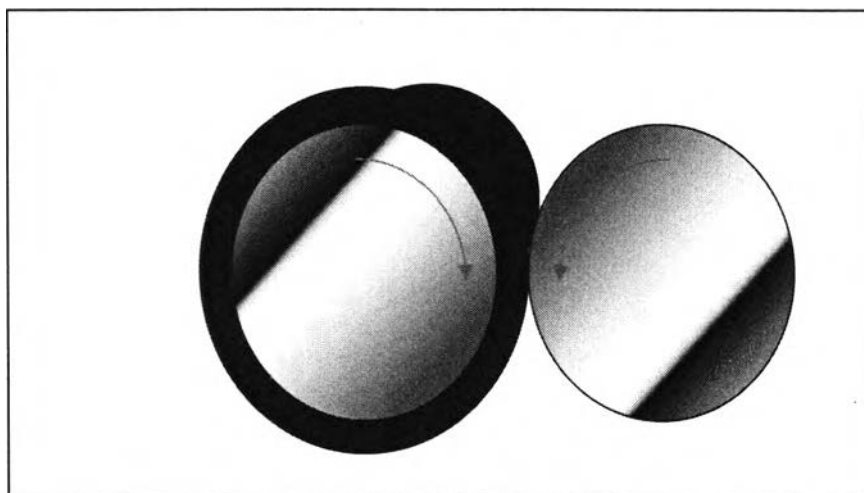
- Bank size ที่น้อยเกินไป จะทำให้ไม่มีแรงในการบดผสมยางเนื้อ และการไหลตัวของยางลงช่องห่างระหว่าง Roll จะไม่ดี แสดงดังรูปที่ 4.4

รูปที่ 4.4 แสดง Bank size ที่น้อยเกินไป

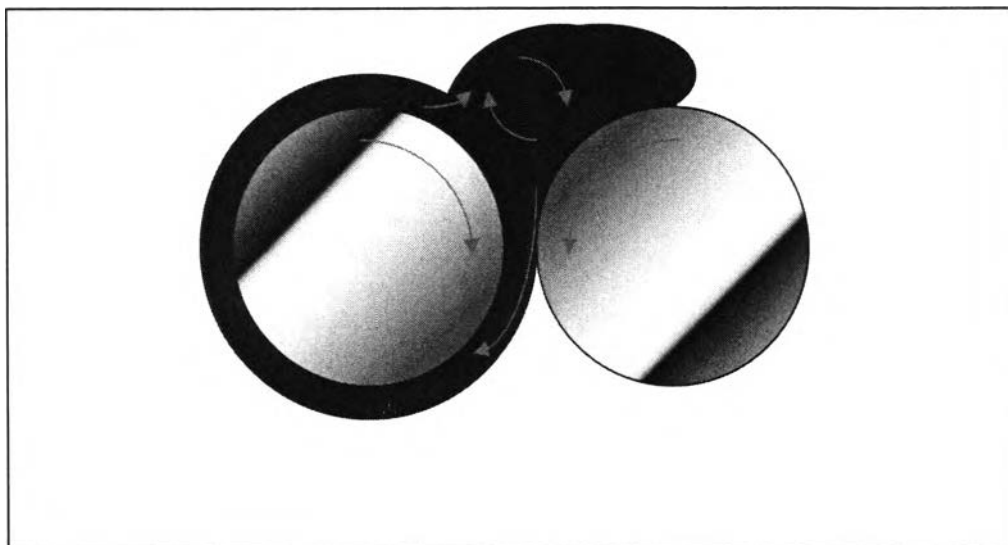
- Bank size ที่มากเกินไป จะทำให้ไม่มีแรงในการบดผสมยางเนื้อ และการไหลตัวของยางลงช่องห่างระหว่าง Roll จะไม่ดี แสดงได้ดังรูปที่ 4.5

รูปที่ 4.5 แสดง Bank size ที่มากเกินไป

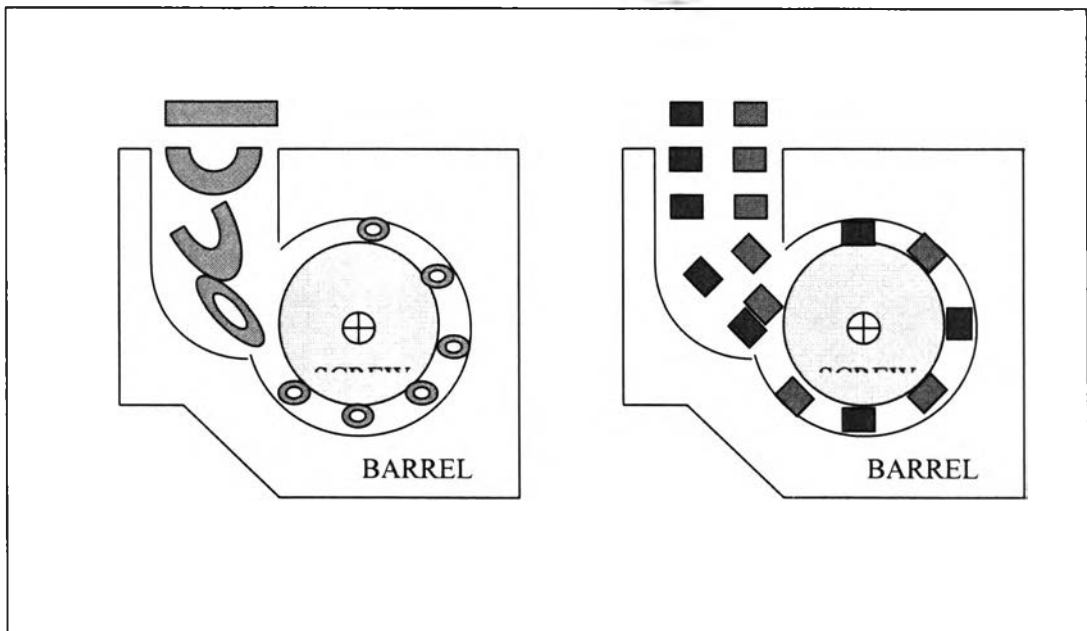
รูป 4.6 สาเหตุการเกิดฟองอากาศ

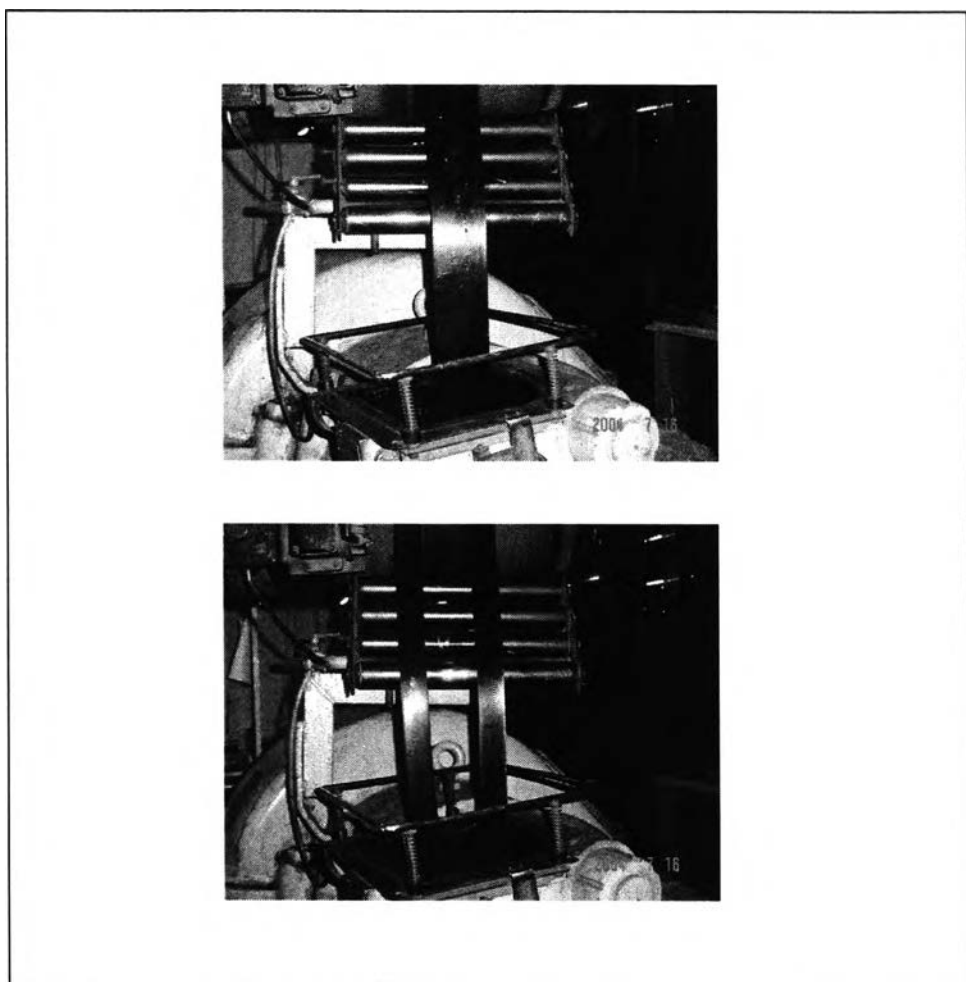
(1) ศึกษาเพื่อแก้ปัญหา Blister จาก Feed strip ซึ่งจากการทดลองพบว่าหาก Feed strip มีความกว้างมากๆจะทำให้สามารถเกิดการห่อตัวระหว่างเข้า Hopper ที่หัวรีดยาง Extrude ทางทีมงานจึงได้ทำการทดลองโดยการแบ่งเป็น 2 เส้น เพื่อลดปัญหาการห่อตัวทำให้เกิดปัญหาฟองอากาศขึ้น แต่ความกว้างและความหนาของ Feed strip ยังคงขนาดเดิม ดังแสดงตามรูป 4.7

รูป 4.7 แสดงการดำเนินงานเกี่ยวกับ Feed strip

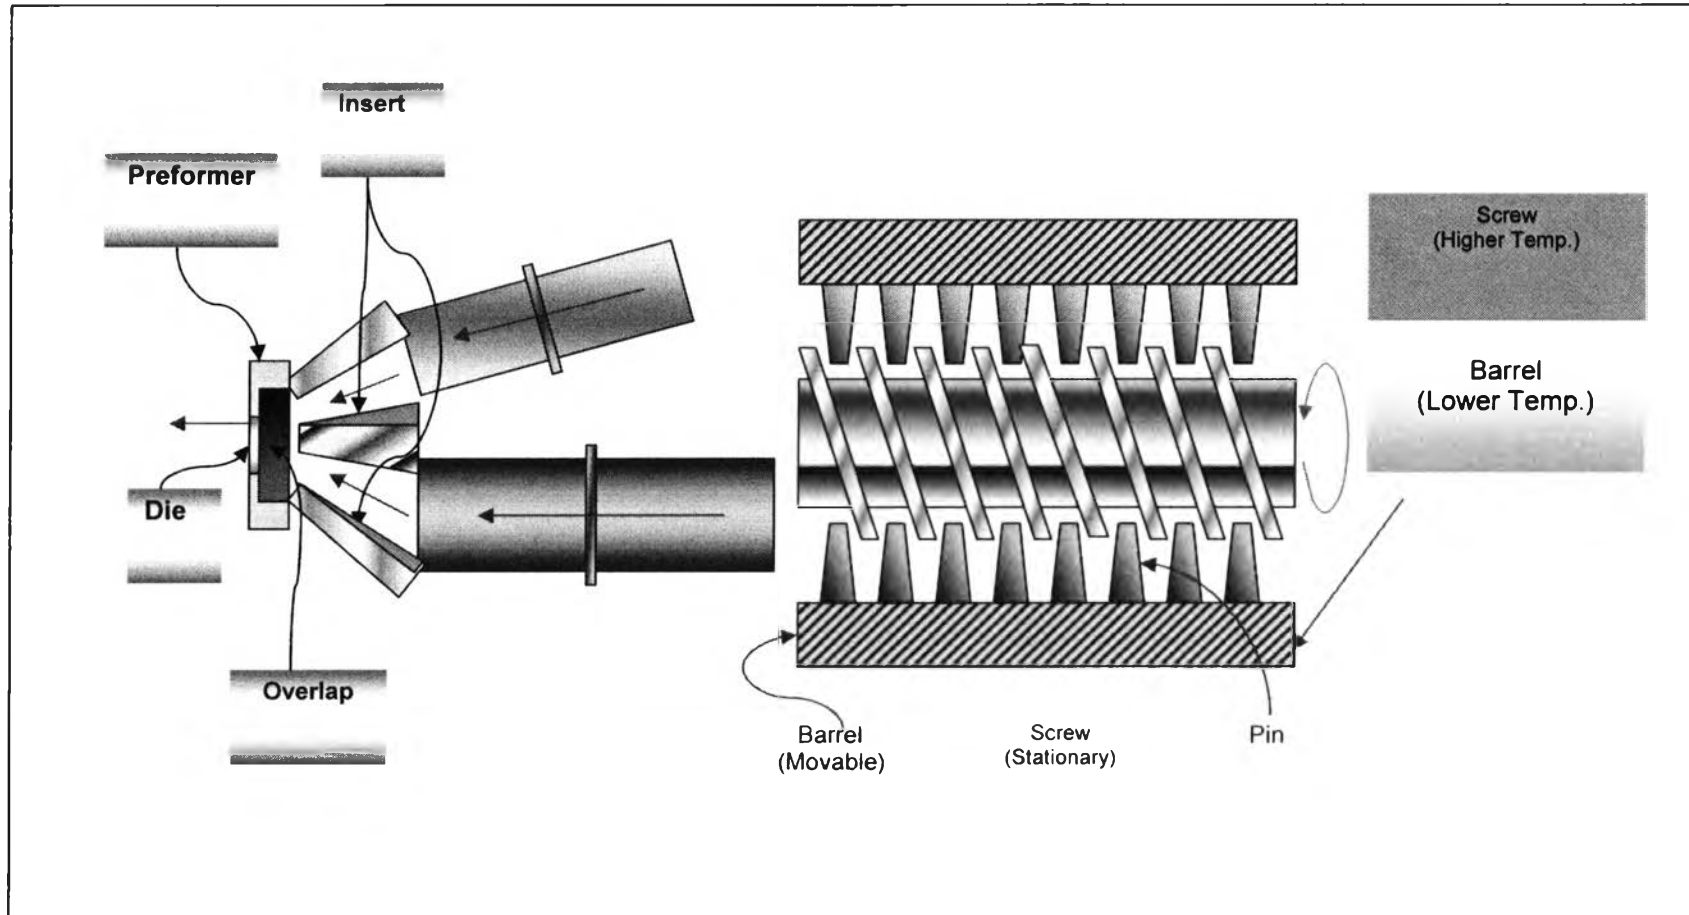
รูปที่ 4.8 แสดงอุปกรณ์หลักของเครื่องรีดยาง

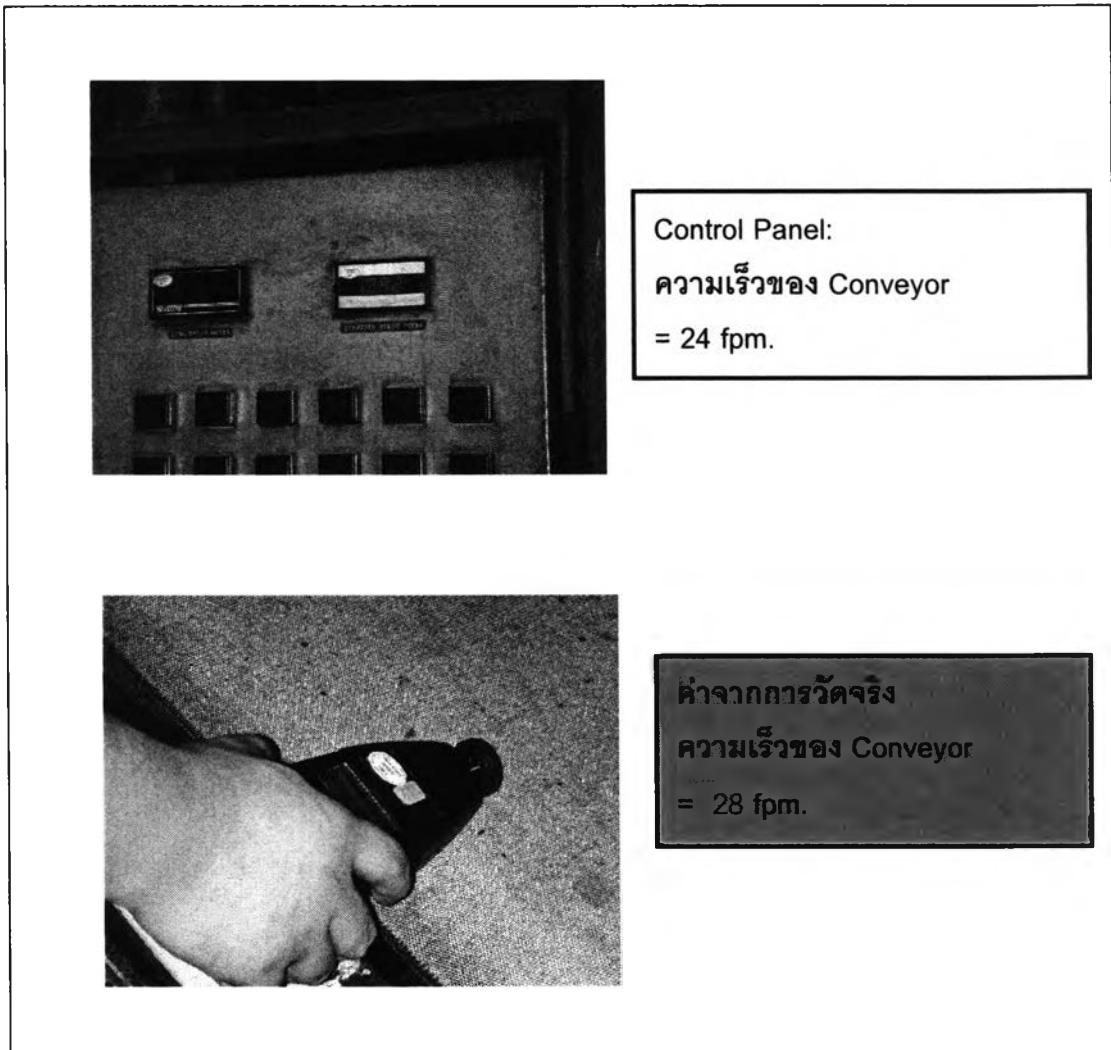
- พนักงานไม่ปฏิบัติงานตามคู่มือปฏิบัติงาน และมาตรฐานการทำงาน ในการปรับตั้ง เครื่องจักร และอื่นๆ อาจเนื่องมาจากความไม่เข้าใจในมาตรฐานการทำงาน มาตรฐานการทำงานซึ่งมีรายละเอียดมาก และไม่สะดวกต่อการทำงาน
- พนักงานได้ปฏิบัติงานตามคู่มือปฏิบัติงาน และมาตรฐานการทำงาน แล้ว แต่ยังคงปัญหาของเสียขึ้น ซึ่งอาจเนื่องจากมาตรฐานการทำงานที่กำหนดไว้ยังไม่สามารถปฏิบัติได้ตามนั้น
- เครื่องจักร และอุปกรณ์ที่เกี่ยวข้อง มีความบกพร่องเนื่องจากอุปกรณ์ชำรุด หรือ ไม่มีความถูกต้อง ตัวอย่างจากรูป 4.9

รูปที่ 4.9 แสดงตัวอย่างของความบกพร่องของการปรับตั้ง Conveyor

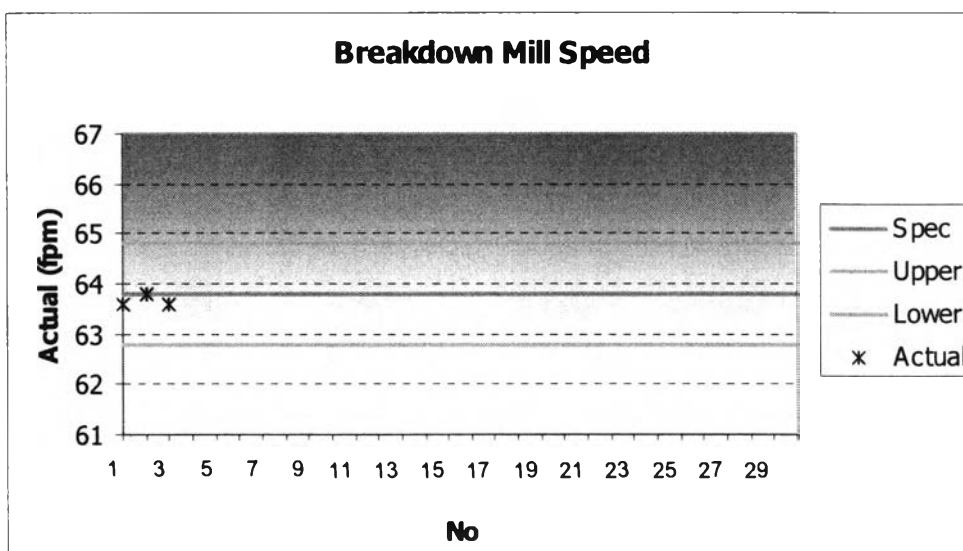
- การบันทึกการตรวจสอบในใบตรวจสอบ หากพบว่าค่าที่วัดได้จริง มีความเร็วไม่ตรงกับที่ตั้งไว้ที่แสดงไว้ที่ตู้ควบคุมนั้น ให้ทำการแก้ไขทางหน่วยงานซ่อมบำรุงเพื่อทำการแก้ไข และจัดทำเป็นแผนภูมิควบคุม ดังแสดงตัวอย่างในรูปที่ 4.11 เพื่อติดตามแนวโน้มของค่าที่ทำการควบคุม

รูปที่ 4.11 ตัวอย่างการดำเนินการที่เครื่องจักร Tuber #2

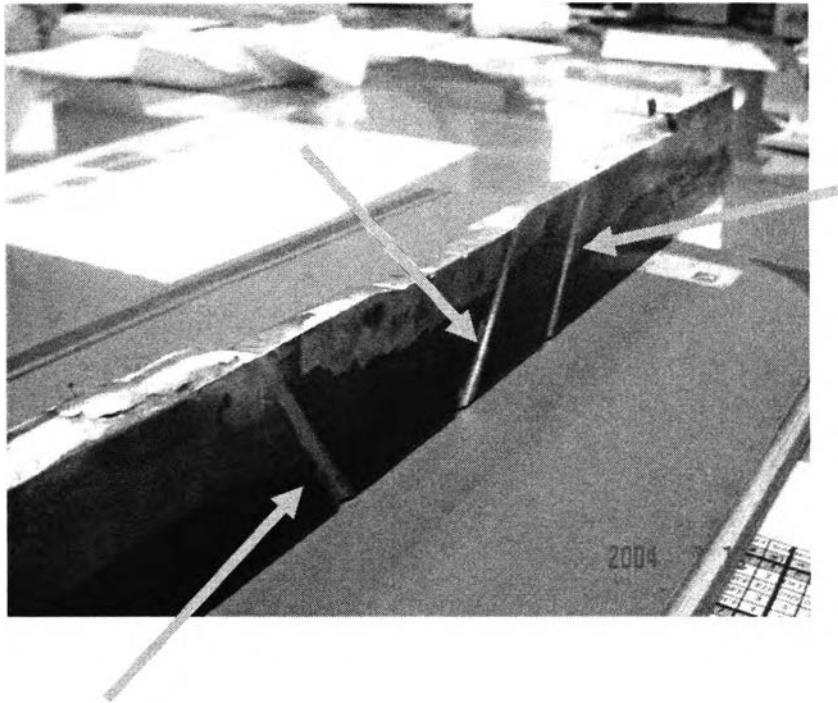
(1) การศึกษาเรื่องการออกแบบ Die เพื่อให้สามารถไล่ลมจากการรีดยางได้ โดยได้ทำร่องด้านหลัง Die ตัวอย่างแสดงได้ดังรูป 4.13

รูปที่ 4.13 แสดงตัวอย่าง Die ที่ทำการปรับปรุง

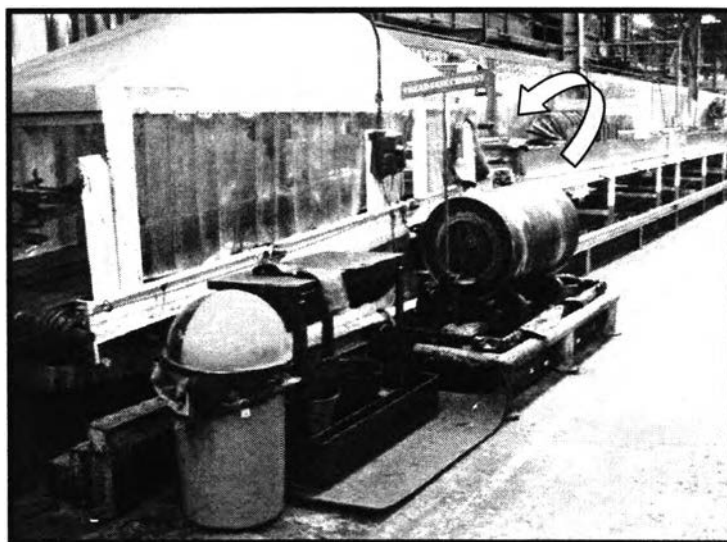
- (1) กำหนดให้มีการตรวจสอบแปรงที่ใช้ในระบบการผลิต มีการล้างแปรงปาด Cement ด้วยน้ำมัน P0903 เพื่อให้ขนแปรงนี้ไม่นำไปใส่ยังที่ฉาบ Cement ทุกครั้งก่อนปฏิบัติงาน
- (2) การปรับปรุงเรื่องการตกตะกอนของสาร Cement โดยการทำชุดปั่น เป็นแบบหมุนถึงตลอดเวลาเพื่อไม่ให้สาร Cement ที่นำมาใช้ตกตะกอน ดังรูป 4.15

รูปที่ 4.15 การจัดทำชุดปั่น เป็นแบบหมุนถึงตลอดเวลา

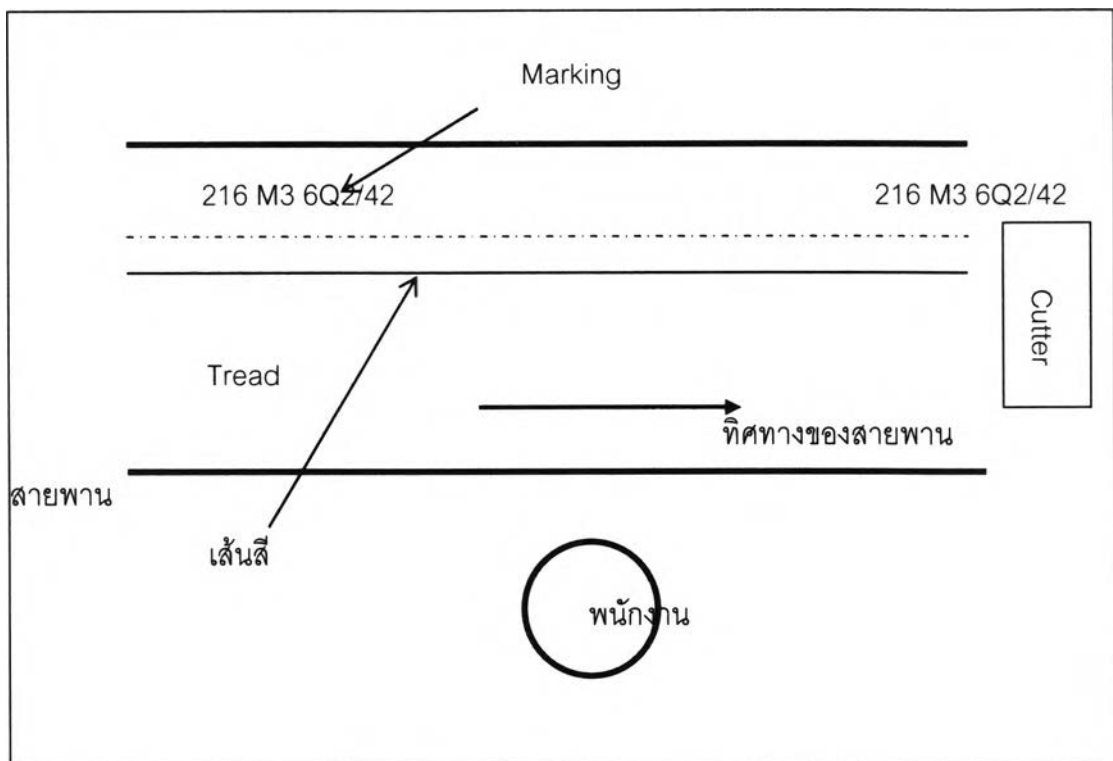
สำหรับขั้นตอนนี้เป็นการทำสัญลักษณ์และเส้นสี บนผิวชิ้นงาน ตัวอย่างสามารถอธิบายได้ดังรูปที่ อุปกรณ์ที่ใช้ ได้แก่ชุดกระบอกสี, สี, ชุด marking

รูปที่ 4.16 แสดงการสัญลักษณ์ และเส้นสี

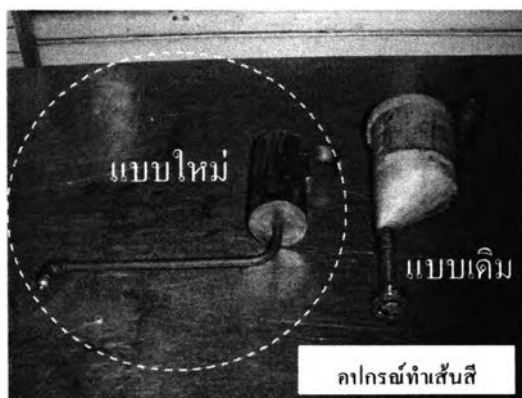
- ปรับเปลี่ยนขนาดที่ใช้บรรจุสีให้เพียงพอสำหรับการผลิต 1 กะ ดังรูปที่ 4.17

รูปที่ 4.19 รูปการเปลี่ยนชุดอุปกรณ์บรรจุสี

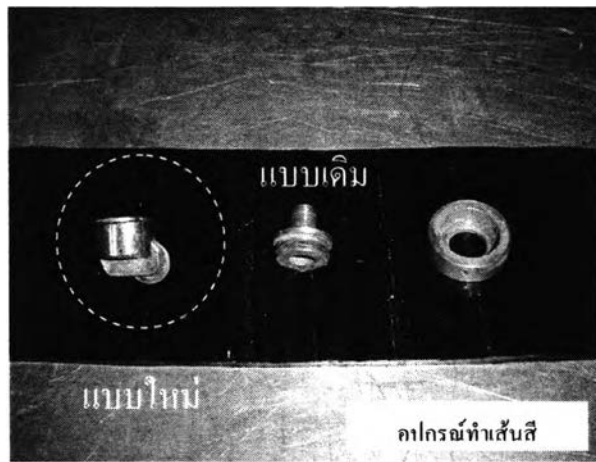
- ปรับเปลี่ยนที่อุปกรณ์สำหรับการปล่อยสี โดยเปลี่ยนเป็นแบบลูกกลิ้ง ดังรูปที่

รูปที่ 4.18 การปรับปรุงอุปกรณ์สำหรับการปล่อยสี โดยเปลี่ยนเป็นแบบลูกกลิ้ง

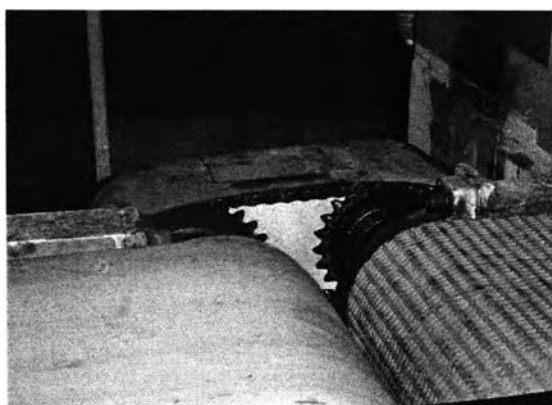
รูปที่ 4.19 Chain

(1) ปรับปรุงชุดควบคุมอุปกรณ์การตัดให้มีความแม่นยำขึ้น โดยการซ่อมบำรุงหรือการปรับเปลี่ยนอะไหล่ที่เสื่อมสภาพ อุปกรณ์ที่สำคัญสำหรับชุดตัดได้แก่ Chain, Metering Wheel , Block control , Sprag bearing , Crush brake ดังแสดงในรูปที่ 4.19 , 4.20 , 4.21 , 4.22 และ 4.23 ตามลำดับ และนำเข้าสู่ระบบการวางแผนการซ่อมบำรุงเชิงป้องกันต่อไป Preventive Maintenance

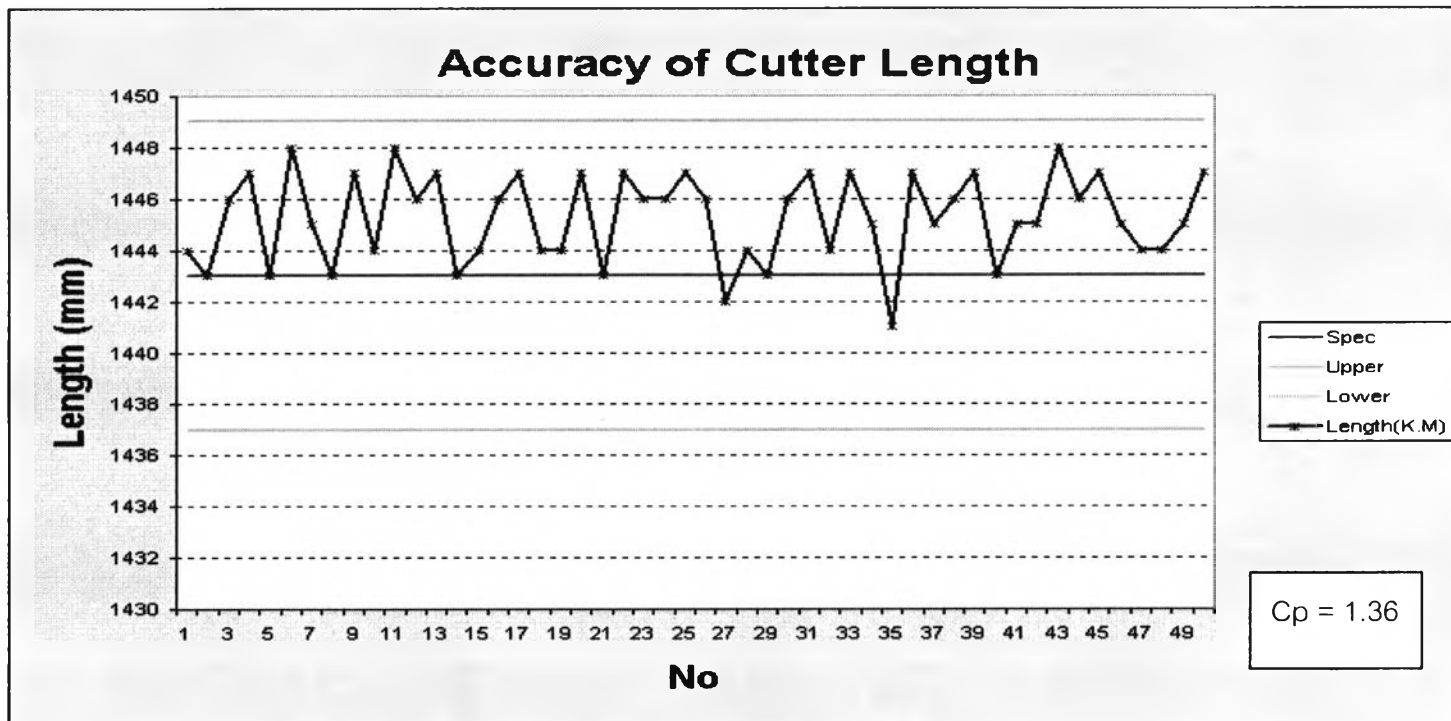
Target Spec :	1443
Upper Spec (Tolerance +):	1449
Lower Spec (Tolerance -):	1437
Cp =	1.16
หมายเหตุ : ใช้ข้อมูลลงในช่องสีขาวเท่านั้น	
SD :	1.72602

รูปที่ 4.25 แสดงแผนภูมิควบคุมจากการนำมาเข้าติดตามเกี่ยวกับความยาวของชิ้นงานจากการตัด

สำหรับการดำเนินการจากสาเหตุในกระบวนการ Cutting ที่ทำให้เกิดปัญหา Wrong cutting length ความยาวของชิ้นส่วนยางไม่ได้ตามข้อกำหนด และ Wrong cutting angle รอยตัดมีองศาไม่ได้ตามที่กำหนดพบว่าค่าความสามารถในการตรวจพบ (D) ลดลงจาก 5 เป็น 3 เนื่องจากมีตัวป้องกันความผิดพลาด และมีการใช้เครื่องมือในการทดสอบสำหรับชิ้นงานแรก และต่อเนื่อง ตามเกณฑ์ในตารางที่ 2.3
