การวิเคราะห์สภาพปัจจุบันและปัญหาที่เกิดขึ้นในโครงการออกแบบและก่อสร้างวัด

6.2 ปัญหาและสาเหตุที่เกิดขึ้นในโครงการออกแบบและก่อสร้างวัด

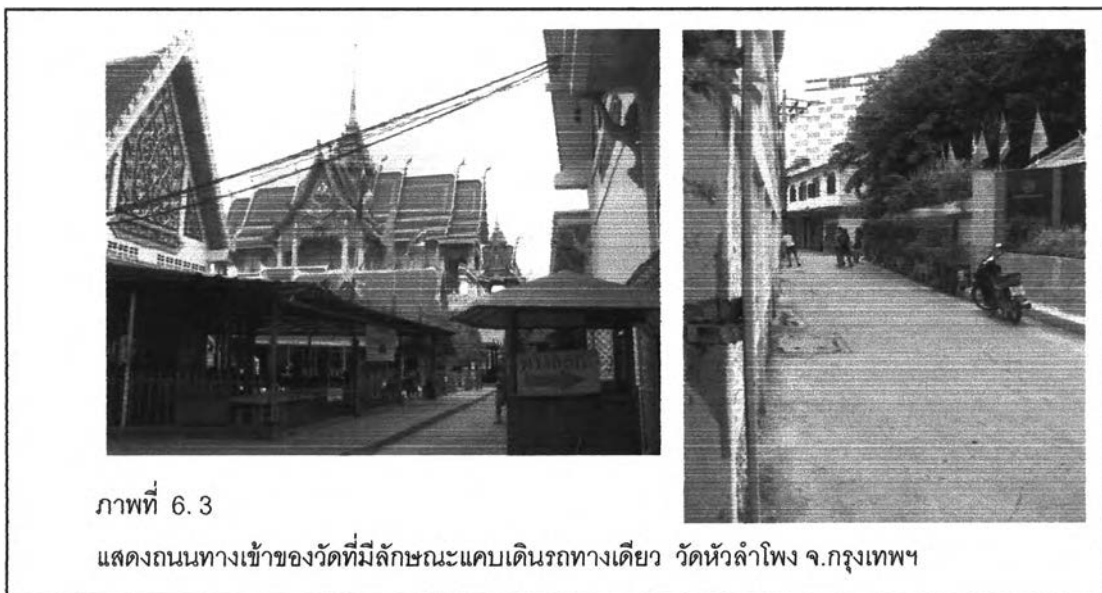
3. ปัญหาการใช้ประโยชน์ที่ดินข้างเคียง ปัญหานี้มักจะเกิดขึ้นกับวัดที่ตั้งอยู่ในย่านชุมชนหรือตัวเมืองเพราะจะเกิดการใช้ประโยชน์ที่ดินข้างเคียงเป็นที่พักอาศัยและประกอบการค้าขาย มีการปลูกสร้างอาคารพาณิชย์เป็นตึกแถวสูง โอบล้อมบริเวณวัดทำให้สูญเสียทัศนียภาพที่ดีไป บางวัดก็ตัดที่ดินริมถนนให้เช่าสร้างเป็นอาคารพาณิชย์แล้วเหลือช่องทางเล็ก ๆ เปิดเข้าสู่ตัวบริเวณวัดเท่านั้นทำให้บรรยากาศที่สงบและร่มเย็นของศาสนสถาน

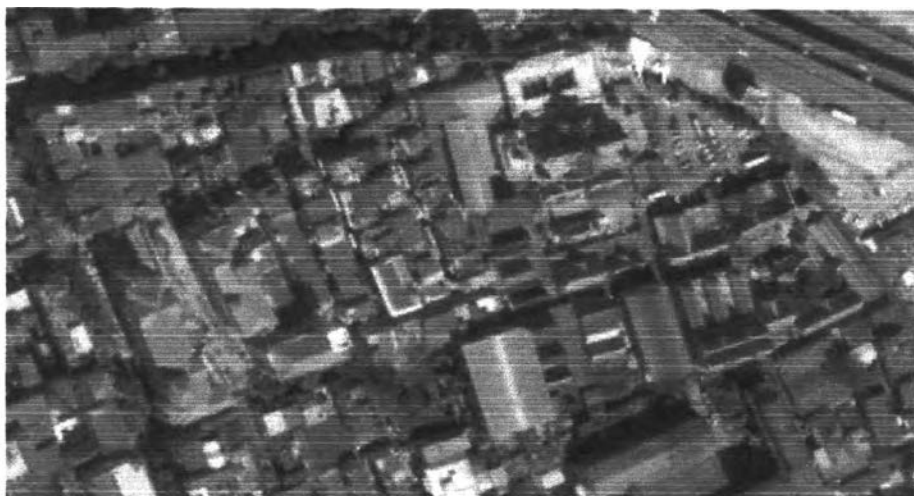
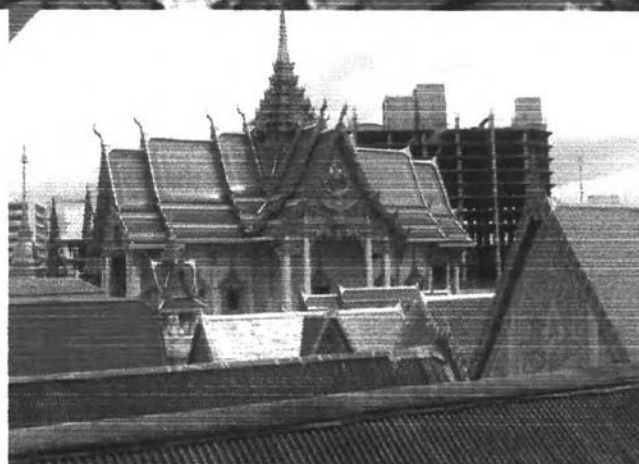
4. ปัญหาเรื่องความหนาแน่นของอาคาร ปัญหานี้มักจะเกิดขึ้นกับวัดในเมืองขนาดใหญ่ซึ่งมีพื้นที่จำกัดในการก่อสร้างในขณะที่วัดมีการขยายตัวเติบโต ได้รับการบริจาคและการทำบุญจากพุทธศาสนิกชน เพื่อสร้างอาคารถวายเป็นการทำบุญ โดยส่วนมากมักจะไปหนาแน่นในเขตสังฆาวาสในส่วนของหมู่กุฏิ ซึ่งในปัจจุบันมีทั้งการสร้างอาคารใหม่เป็นหลังติดกันจนแทบจะไม่มีช่องว่างระหว่างอาคาร หรือสร้างในลักษณะที่เป็นอาคาร 2-3 ชั้นขึ้นไป และในเขตพื้นที่ธรณีสงฆ์ซึ่งมีการแบ่งพื้นที่ให้เช่าเพื่อประกอบธุรกิจรวมทั้งภาครัฐและเอกชน ปัญหาความหนาแน่นนี้ส่งผลถึงสภาพแวดล้อมภายในวัดที่อาจจะแยลง หรือในเรื่องความปลอดภัย เช่น ในกรณีเกิดเพลิงไหม้ อาจจะทำให้เกิดไฟลุกลามได้รวดเร็วและเป็นอุปสรรคต่อความช่วยเหลือเนื่องจากการเข้าไม่ถึงของรถดับเพลิง

ภาพที่ 6.4 แสดงความ

หนาแน่นของการวางผังวัดในเขตสังฆาวาส วัดหัวลำโพง จ.กรุงเทพฯ

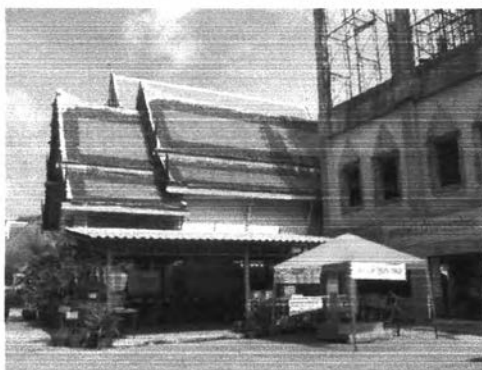
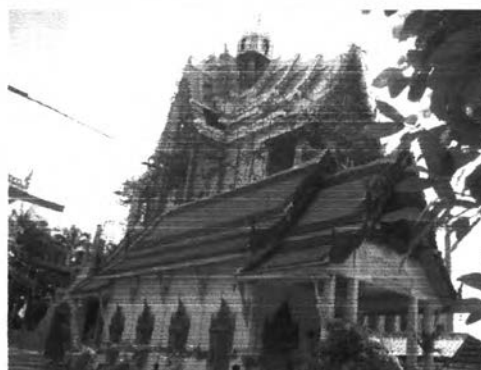
5. ปัญหาเรื่องการสร้างอาคารใหม่บดบังทัศนียภาพของอาคารเก่า เนื่องมาจากการสร้างอาคารใหม่ไม่มีการวางผังทำให้อาคารที่สร้างใหม่ไม่มีตำแหน่งที่เหมาะสม ในบางครั้งสร้างบังอาคารเดิม หรือสร้างสูงเกินและข่มอาคารสำคัญอื่นภายในวัด หรือมีลักษณะ การใช้สี และรูปทรงไม่กลมกลืนกับอาคารเดิม

ภาพที่ 6.5 การก่อสร้างที่ขัดตืออาคารเดิม วัดสะพาน จ. กรุงเทพฯ

สาเหตุการเกิดขึ้นของปัญหานี้เกิดจากไม่มีเตรียมการหรือวางผังแม่บทในการก่อสร้างวัดทั้งหมดทำให้การก่อสร้างอาคารที่เกิดขึ้นภายหลังส่งผลกระทบต่ออาคารเดิมและมีส่วนทำให้รูปแบบของผังเสียไป ปัจจัยที่มีส่วนในการผลักดันให้เกิดสิ่งก่อสร้างมากขึ้นคือ การบริจาคเงินของพุทธศาสนิกชนที่ต้องการสร้างอาคารขึ้นในวัด ละเจ้าอาวาสไม่สามารถจัดจิตศรัทธาได้จึงจำเป็นต้องใช้เงินบริจาคในส่วนนั้นเพื่อการพัฒนาวัด แสดงออกมาในรูปของอาคารและการก่อสร้าง ความรู้และความเข้าใจของผู้ออกแบบและเจ้าอาวาสไม่เพียงพอ ในเรื่องการวางผัง วัดอุประสงค์ของผู้บริจาคปัจจัยต้องการก่อสร้างในบริเวณนั้น และบริเวณของวัดมีพื้นที่คับแคบ

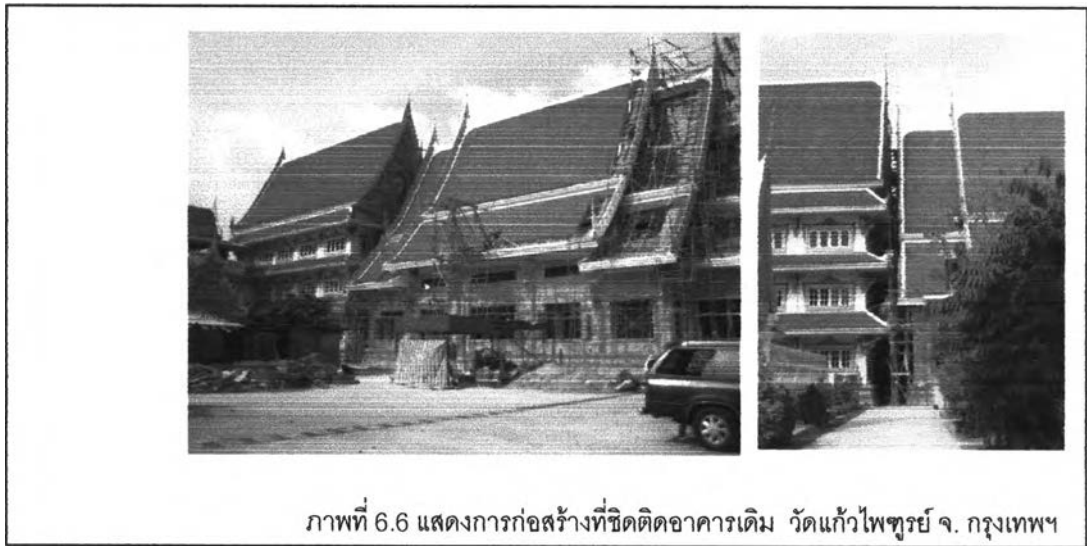
ภาพที่ 6.6 แสดงการก่อสร้างที่ขัดติดอาคารเดิม วัดแก้วไพฑูรย์ จ. กรุงเทพฯ

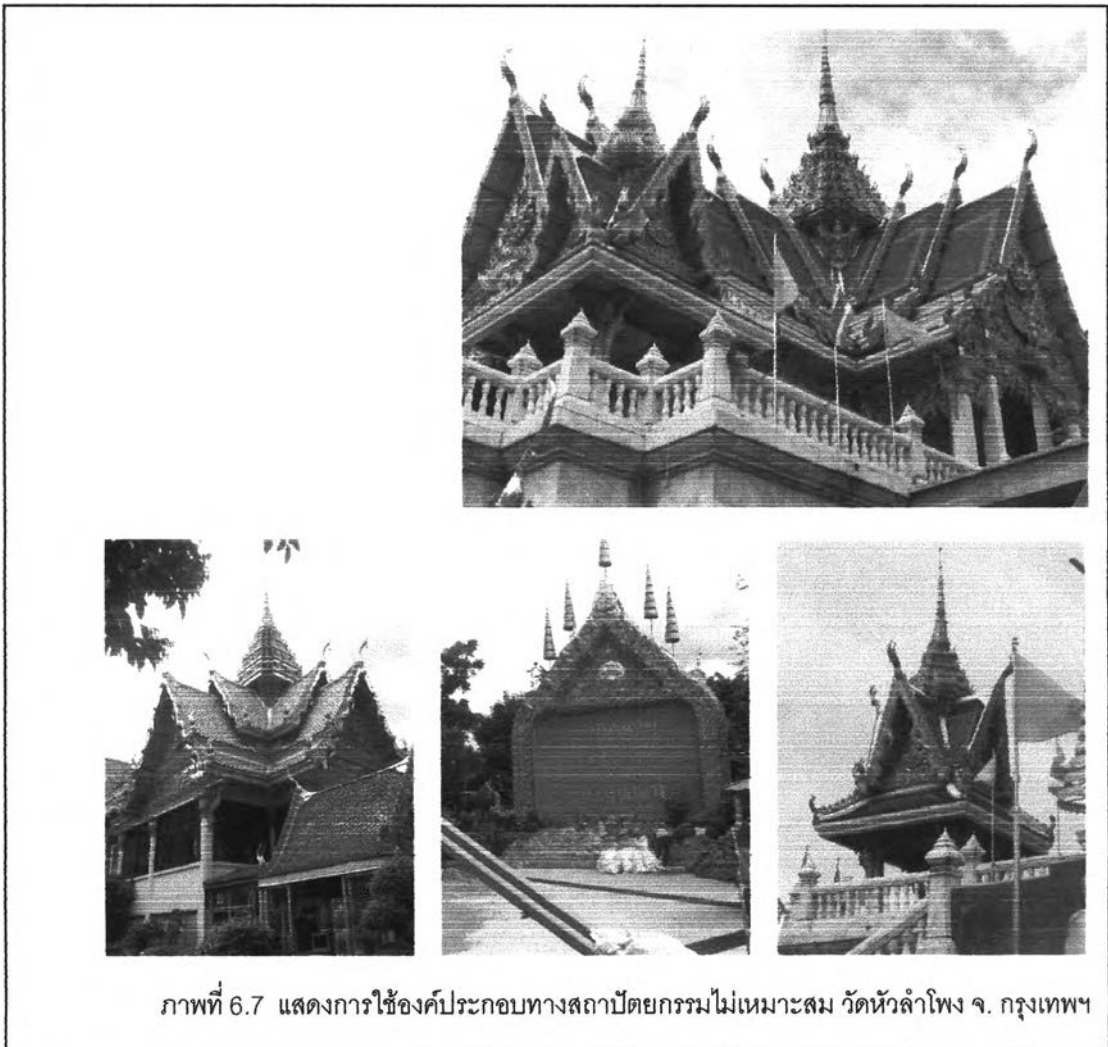
1. ปัญหาเรื่องความเหมาะสมในการใช้ฐานานุศักดิ์ของสถาปัตยกรรม พบว่า วัดขนาดใหญ่ในปัจจุบัน โดยเฉพาะวัดขนาดใหญ่หรือเป็นวัดที่เป็นพระอารามหลวงได้นำองค์ประกอบทางสถาปัตยกรรมที่ใช้กับสถาบันพระมหากษัตริย์มาใช้กับสถาปัตยกรรมวัด เช่น การนำเครื่องยอดชั้นสูง ฉัตรและใช้จำนวนชั้นของฉัตรเท่ากับที่ใช้กับพระราชวังมาใช้ประดับหลังคาโบสถ์ ปัญหาเรื่องนี้เกิดจากการนำองค์ประกอบทางสถาปัตยกรรมมาใช้ไม่เหมาะสมกับฐานันดรศักดิ์ของผู้ใช้อาคาร องค์ประกอบทางสถาปัตยกรรมในบางชนิดนั้นถูกสงวนไว้ให้กับชนชั้นพระมหากษัตริย์หรือเชื้อพระวงศ์เท่านั้นซึ่งในลำดับชั้นของเชื้อพระวงศ์ยังมีการแบ่งระดับฐานันดรศักดิ์และใช้ประกอบทางสถาปัตยกรรมแตกต่างกันถึงแม้ว่าการใช้ฐานานุศักดิ์ทางสถาปัตยกรรมนี้จะไม่มีการเขียนเป็นบทบัญญัติไว้อย่างชัดเจนว่าในระดับชนชั้นไหนควรจะใช้อะไร องค์ประกอบทางสถาปัตยกรรมใดที่เหมาะสม หรือการนำไปใช้ในลักษณะใดถูกหรือผิด แต่ยังคงมีการสืบทอดต่อกันมาจากขนบธรรมเนียมโบราณราชประเพณีเดิม ซึ่งมีผู้รู้และทักท้วงในการนำองค์ประกอบทางสถาปัตยกรรมมาใช้ควรจะนำมาใช้ให้ถูกต้องตามฐานานุศักดิ์

ภาพที่ 6.7 แสดงการใช้องค์ประกอบทางสถาปัตยกรรมไม่เหมาะสม วัดหัวลำโพง จ. กรุงเทพฯ

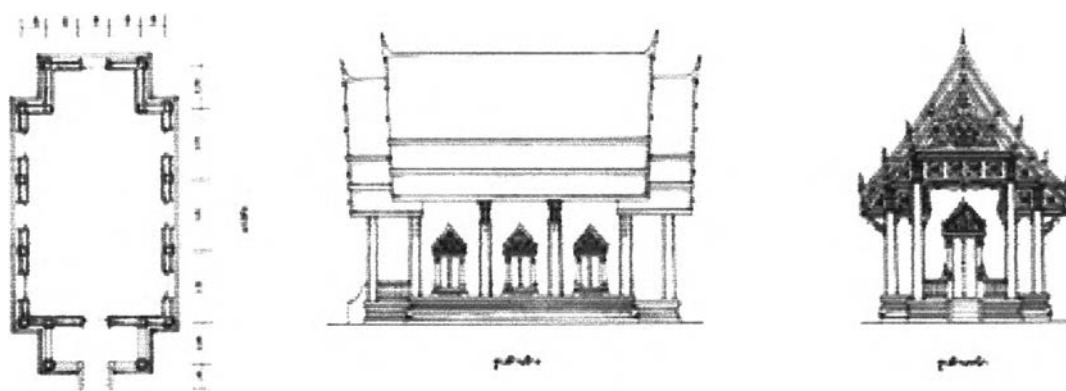
แบบพระอุโบสถขนาดเล็ก ลักษณะทั่วไป เป็นพระอุโบสถขนาด 3 หน้าต่าง

โครงสร้าง คอนกรีตเสริมเหล็ก หลังคา 2 ชั้น 3 ลด

ขนาด 7.00 x 14.00 ม.

ภาพที่ 6.14 แสดงแบบมาตรฐานโบสถ์ขนาดเล็ก

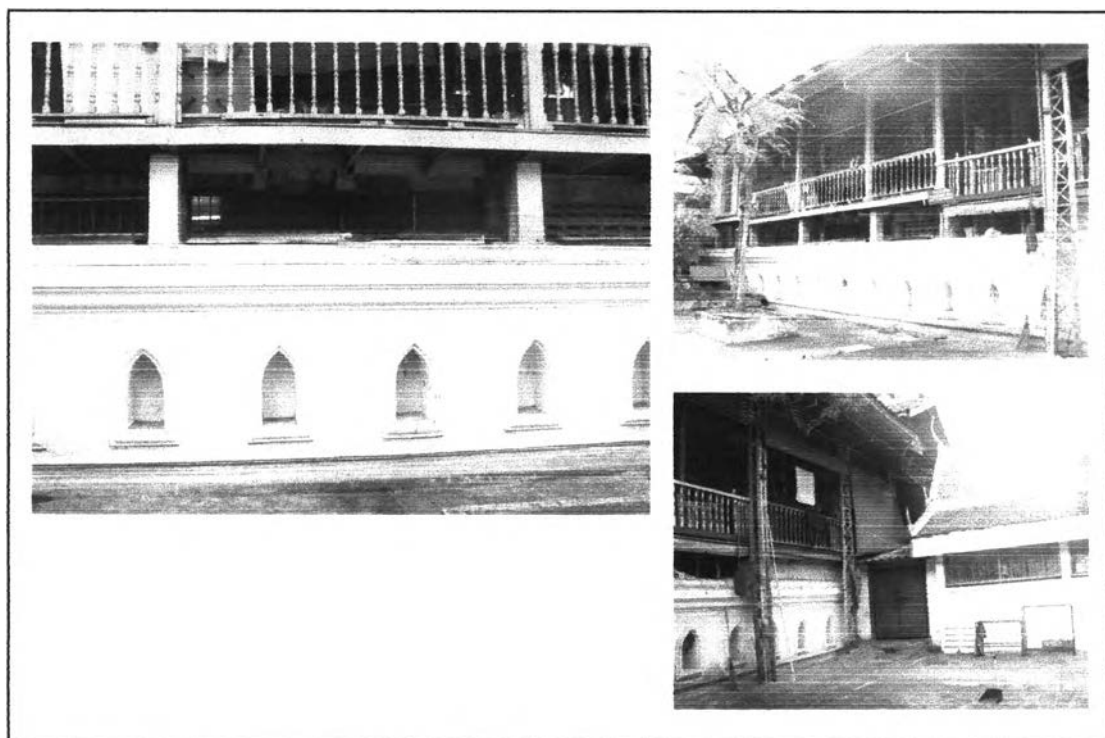
ความรู้เพียงพอและออกแบบคำนวณโครงสร้างที่ถูกต้องและเหมาะสมได้ ถึงแม้จะใช้ช่างหรือผู้รับเหมาท้องถิ่นที่มีความชำนาญและประสบการณ์ในการก่อสร้างวัดมาก ก็ยังไม่สามารถรับรองความปลอดภัยในการก่อสร้างได้ จากสถิติสำนักงานพระพุทธศาสนาแห่งชาติพบว่าการก่อสร้างอาคารของวัดในเขตชนบท 20% เกิดปัญหาทางด้านโครงสร้างชำรุดเสียหาย ถึงแม้จะไม่รุนแรงถึงขั้นพังร้าวถล่มลงมา แต่ก็มีปัญหาทางด้านความปลอดภัยของคอนกรีตซึ่งมีความเสี่ยงสูงมากทางด้านความปลอดภัย

ภาพที่ 6.17 แสดงการการต่อเติมอาคารผิดโครงสร้าง วัดปทุมวนาราม จ.กรุงเทพฯ

การไม่มีกฎหมายควบคุมอาคารทางด้านการก่อสร้างโดยเฉพาะ ไม่มีการเซ็นรับรองแบบในการก่อสร้าง จึงทำให้ขั้นตอนการดำเนินการไม่รัดกุมเท่าที่ควร ผู้รับเหมาก่อสร้างขาดประสบการณ์ในการก่อสร้างงานประเภทวัด

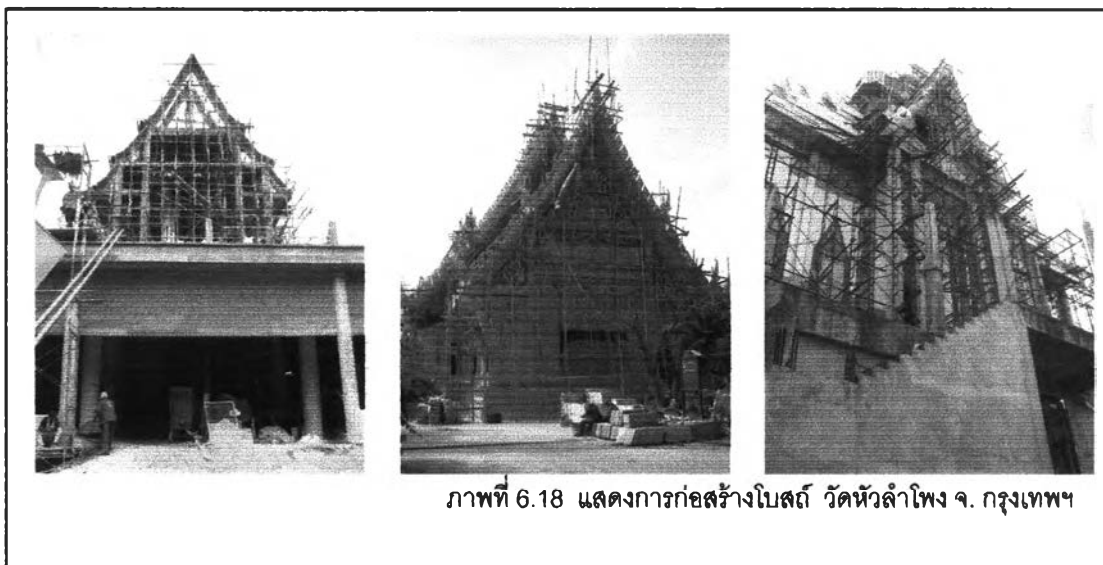
ภาพที่ 6.18 แสดงการก่อสร้างโบสถ์ วัดหัวลำโพง จ. กรุงเทพฯ
