การจัดการกู้สภาพภายหลังเหตุเพลิงไหม้ในอาคารโรงพยาบาล
: กรณีศึกษา อาคารภูมิสิริมังคลานุสรณ์ โรงพยาบาลจุฬาลงกรณ์ สภากาชาดไทย

วิทยานิพนธ์นี้เป็นส่วนหนึ่งของการศึกษาตามหลักสูตรปริญญาวิทยาศาสตรมหาบัณฑิต
สาขาวิชาสถาปัตยกรรม ภาควิชาสถาปัตยกรรมศาสตร์
คณะสถาปัตยกรรมศาสตร์ จุฬาลงกรณ์มหาวิทยาลัย
ปีการศึกษา 2562
ลิขสิทธิ์ของจุฬาลงกรณ์มหาวิทยาลัย

A MANAGEMENT OF FACILITY RECOVERY AFTER FIRE INCIDENT IN HOSPITAL
: A CASE STUDY OF BHUMISIRI MANGKHALANUSORN BUILDING, KING
CHULALONGKORN MEMORIAL HOSPITAL

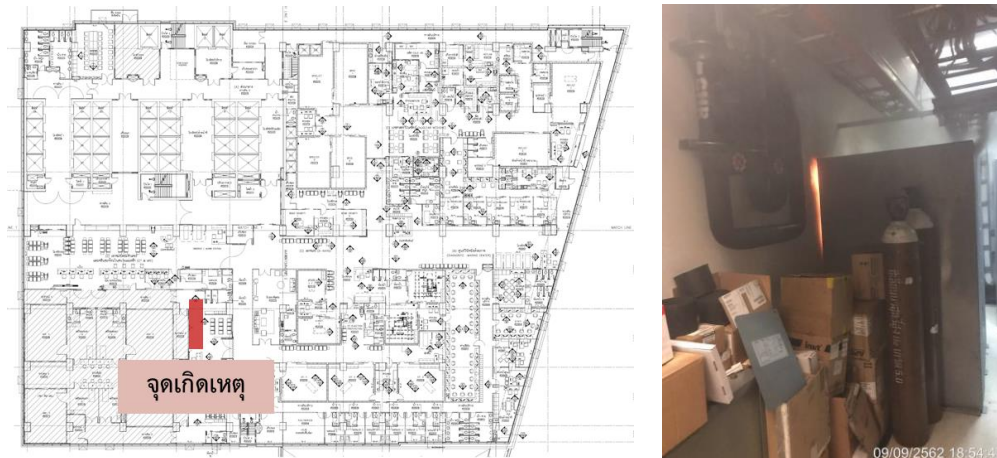
รูป 4.2 จุดเกิดเหตุเพลิงไหม้

เหตุเกิดที่พื้นที่ชั้น 2 ฝั่งอาคารรักษาพยาบาลรวม ซึ่งเป็นพื้นที่ของศูนย์เวชศาสตร์นิวเคลียร์และหน่วยรังสีวิทยา มีการใช้งานพื้นที่เพื่อตรวจวินิจฉัยทางเวชศาสตร์นิวเคลียร์ด้วยเครื่องตรวจคลื่นแม่เหล็กไฟฟ้า (MRI), เครื่องสเปกสแกน (SPECT), เครื่องสเปกซีทีสแกน (SPECT/CT), เครื่องเพทซีทีสแกน (PET/CT), ตรวจเอกซเรย์ (X-Ray), ตรวจด้วยคลื่นเสียงความถี่สูง (Ultrasound) และตรวจความหนาแน่นของกระดูก (BMD)

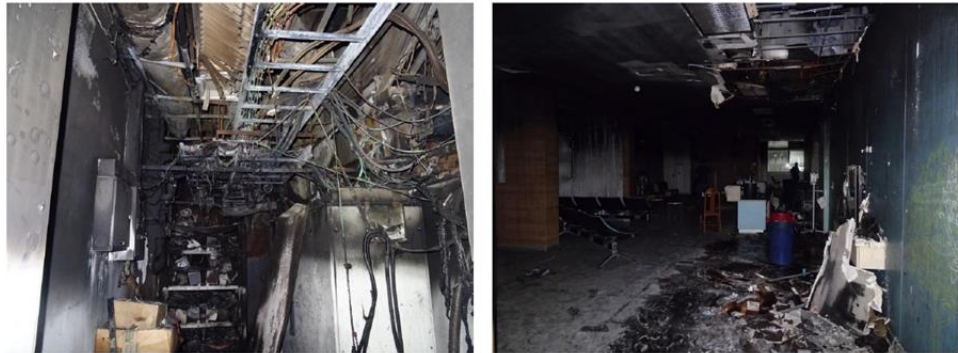
รูป 5.3 สภาพความเสียหายจากการลุกไหม้และความร้อน

1. ความเสียหายจากการลุกไหม้และความร้อน (Thermal Damage)

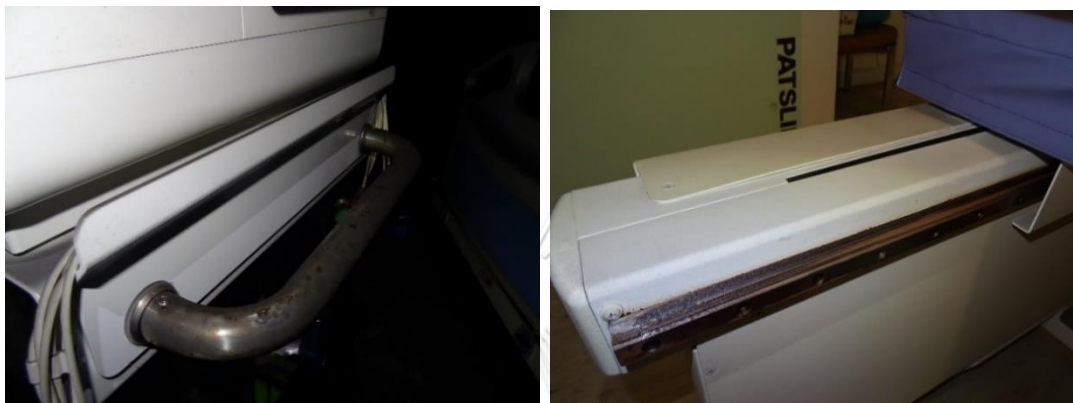
รูป 5.9 สภาพความเสียหายจากการกัดกร่อน

พบว่า ความชื้นและการปนเปื้อนมลพิษที่มีค่าสูงทำให้เกิดการกัดกร่อน เกิดเป็นสนิม บริเวณพื้นผิววัสดุโลหะหลายประเภท รวมถึงวัสดุที่มีความทนทานต่อการเกิดสนิมสูงอย่างสแตนเลส

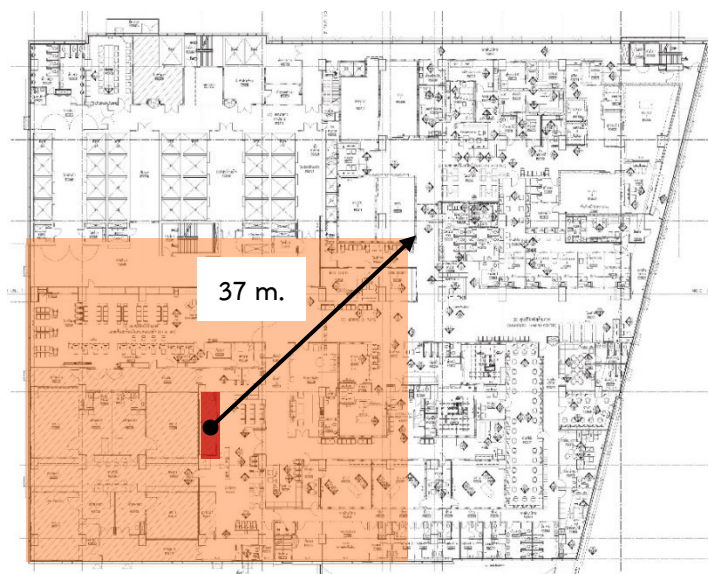
รูป 5.11 ขอบเขตของระดับความเสียหายระบุในผังฝ้าเพดานชั้น 2

ต่อมาทีมกู้สภาพได้เจาะฝ้าเพื่อสำรวจความเสียหาย พบว่ามีเขม่าควันจำนวนมากในพื้นที่ใต้ฝ้า ในท่อลมงานระบบปรับอากาศ รวมถึงอุปกรณ์ในระบบระบายอากาศ เป็นระยะทาง 37 เมตรจากจุดเกิดเหตุ นอกจากนี้ยังพบว่าเขม่าควันได้เข้าไปตามท่อจ่ายลมเย็น และท่อระบายอากาศทั่วทั้งพื้นที่ชั้น 2

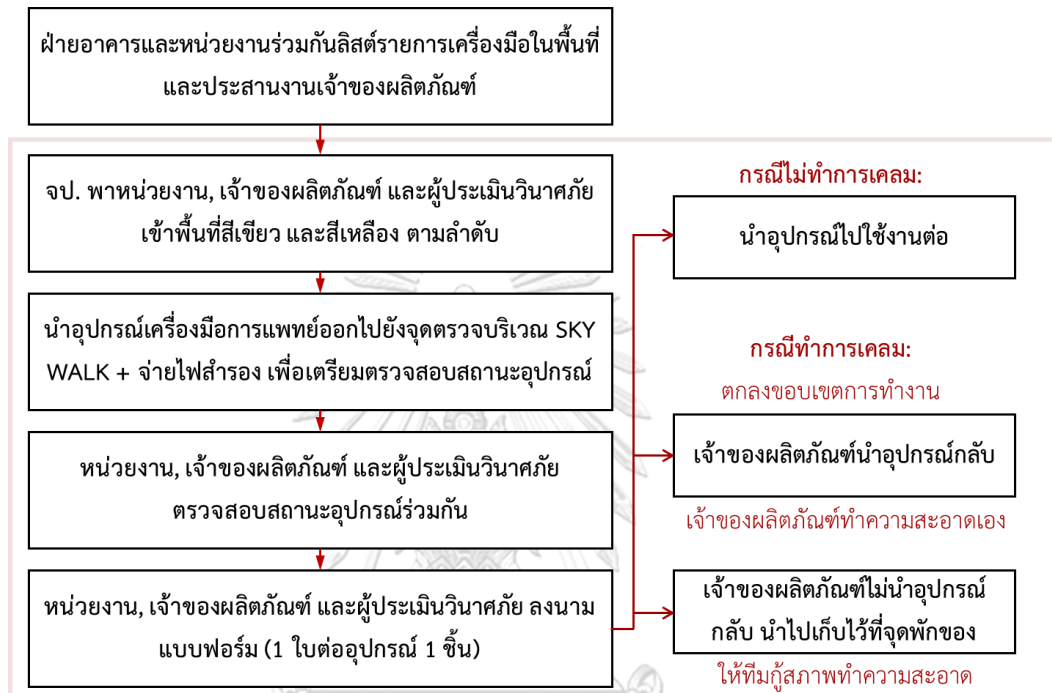
รูป 5.12 ขั้นตอนการตรวจสอบสถานะอุปกรณ์เบื้องต้น

ผลิตภัณฑ์ และผู้ประเมินวินาศภัย กรณีอุปกรณ์ใช้งานได้จะถูกนำไปใช้งานต่อโดยไม่เค
 ลมประกัน หากมีความเสียหายก็จะตกลงแบ่งขอบเขตการทำงานกัน สำหรับอุปกรณ์ที่ไม่
 สามารถระบุความเสียหายได้จำเป็นต้องผ่านการทำความสะอาดก่อนแล้วจึงค่อยทำการ
 ประเมินสภาพอีกทีตามขั้นตอน ดังนี้

อ้างอิงจากการแบ่งขอบเขตความเสียหาย ทางฝ่ายจัดการอาคารได้รวบรวมรายชื่อของเจ้าของผลิตภัณฑ์อุปกรณ์เครื่องมือแพทย์จากหน่วยงานเจ้าของพื้นที่ ติดต่อขอให้เข้ามาตรวจสอบสถานะอุปกรณ์เครื่องมือการแพทย์ และประเมินความเสียหายของตัวอุปกรณ์ทางการแพทย์แบบเคลื่อนย้ายได้ของยี่ห้อตนเองในพื้นที่สีเขียวและสีเหลือง ในวันที่ 16 - 19 กันยายน 2562 และตกลงหน้าที่การทำความสะอาดระหว่างเจ้าของผลิตภัณฑ์กับทีมกู้สภาพ โดยทำการตรวจสอบร่วมกันระหว่างหน่วยงาน, เจ้าของ

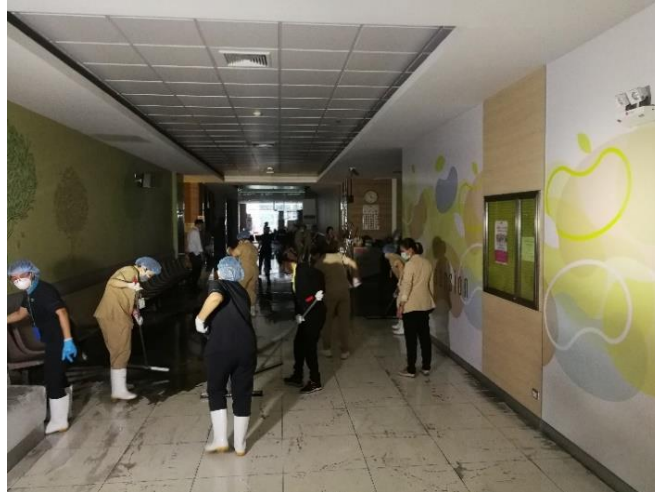
รูป 7.2 การทำความสะอาดเบื้องต้น

ในพื้นที่ยังคงมีความชื้นและสารคลอไรด์ที่ปนเปื้อนอยู่จะทำให้เกิดความเสียหายต่อพื้นที่และอุปกรณ์เมื่อเวลาผ่านไป โรงพยาบาลจึงให้แม่บ้านอาคารทำความสะอาดเบื้องต้น (First Clean) ให้กับพื้นที่ส่วนพื้นที่ห้องเพื่อกำจัดน้ำที่ท่วมขังและจัดสภาพพื้นที่ในพื้นที่สี่เหลี่ยมและสี่เหลี่ยม เพื่อเปิดทางให้ทีมกู้สภาพได้เข้ามาทำความสะอาดเครื่องมือและอุปกรณ์ได้ ทีมแม่บ้านอาคารดำเนินการในวันที่ 14-15 กันยายน 2562 รวมระยะเวลา 2 วัน ส่วนในพื้นที่สี่เหลี่ยม

ซึ่งยังมีสารพิษปะปนอยู่มาก มอบหมายให้เป็นหน้าที่ของทีมกู้สภาพทำหน้าที่ทำความสะอาด เนื่องจากทีมแม่บ้านมีอาการแสบจุกแสบตาในการเข้าทำความสะอาดพื้นที่

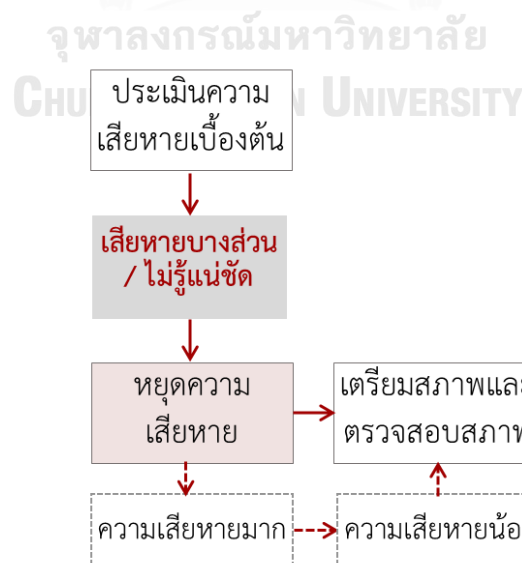
รูป 7.9 กระบวนการหยุดความเสียหาย

กระบวนการหยุดความเสียหาย เป็นการดำเนินการกำจัดปัจจัยเสี่ยงที่มีอยู่ในพื้นที่ ซึ่งกรณีนี้คือความชื้นและสารคลอไรด์ในเขม่าควันจากการเผาไหม้ โดยสามารถทำได้ทันทีที่รู้รายการงานที่ต้องทำจากข้อมูลที่ได้จากการประเมินความเสียหายเบื้องต้น เพื่อไม่ให้เกิดความเสียหายเพิ่มเติมในรายการงานที่เสียหายบางส่วนหรือไม่ทราบความเสียหายแน่ชัด ซึ่งจะใช้เวลาในการพิสูจน์ความเสียหายในช่วงการเตรียมสภาพและตรวจสอบสภาพสรุปเป็นกระบวนการหยุดความเสียหาย ดังรูป 7.9

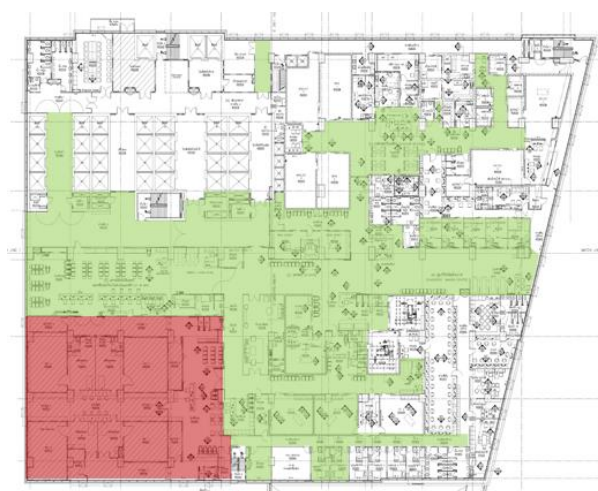
รูป 9.2 การแบ่งขอบเขตการปรับปรุงพื้นที่

ในการก่อสร้างปรับปรุงพื้นที่ แบ่งออกเป็น 2 พื้นที่ ดังรูป 9.2 ได้แก่ พื้นที่ส่วนสีแดง คือพื้นที่เสียหายหนักและพื้นที่ส่วนสีเหลืองรวมกับพื้นที่ส่วนสีเขียวที่เสียหายไม่มากนัก ตั้งแต่มีการประเมินความเสียหายเบื้องต้น ทางผู้บริหารโรงพยาบาลเห็นว่าควรแบ่งการปรับปรุงพื้นที่ออกเป็นสองส่วนโดยมีนโยบายที่จะปรับปรุงและเปิดใช้งานพื้นที่สีเหลือง-สีเขียวก่อน จึงได้แบ่งสัญญาจ้างการออกแบบออกเป็นสองฉบับ ดำเนินการจัดจ้างออกแบบปรับปรุงพื้นที่โดยบริษัทที่เป็นผู้ออกแบบอาคารภูมิสิริฯหลังนี้ด้วยวิธีพิเศษ และได้มี

การปรับขอบเขตการแบ่งพื้นที่ออกแบบให้ตรงกับขอบเขตของพื้นที่ใช้งาน ให้สามารถใช้งานพื้นที่ส่วนเดียวกันได้ทั้งหมด จากแต่เดิมการแบ่งขอบเขตความเสียหายที่ทางทีมผู้สภาพแบ่งไว้จากความเสียหาย
