การเปลี่ยนแปลงชุมชนหลังการรื้อย้าย : ชุมชนหมู่บ้านพัฒนา 70 ไร่ คลองเตย

การศึกษา การเปลี่ยนแปลงชุมชนหลังการรื้อย้าย ชุมชนหมู่บ้านพัฒนา 70 ไร่ คลองเตย เป็นการมุ่งเน้นที่จะศึกษาสภาพด้านกายภาพ เศรษฐกิจ สังคม มาตรฐานการอยู่อาศัย และความมั่นคงในการอยู่อาศัย หลังการรื้อย้ายชุมชนมาอยู่ในชุมชนแห่งใหม่แล้ว โดยผู้วิจัยได้ทำการรวบรวมข้อมูลของผู้อยู่อาศัยในชุมชน จำนวนตัวอย่าง 293 ตัวอย่าง จากประชากร 1,085 ครัวเรือน ซึ่งสามารถแบ่งการวิเคราะห์ข้อมูลออกเป็น 5 ส่วน ดังนี้

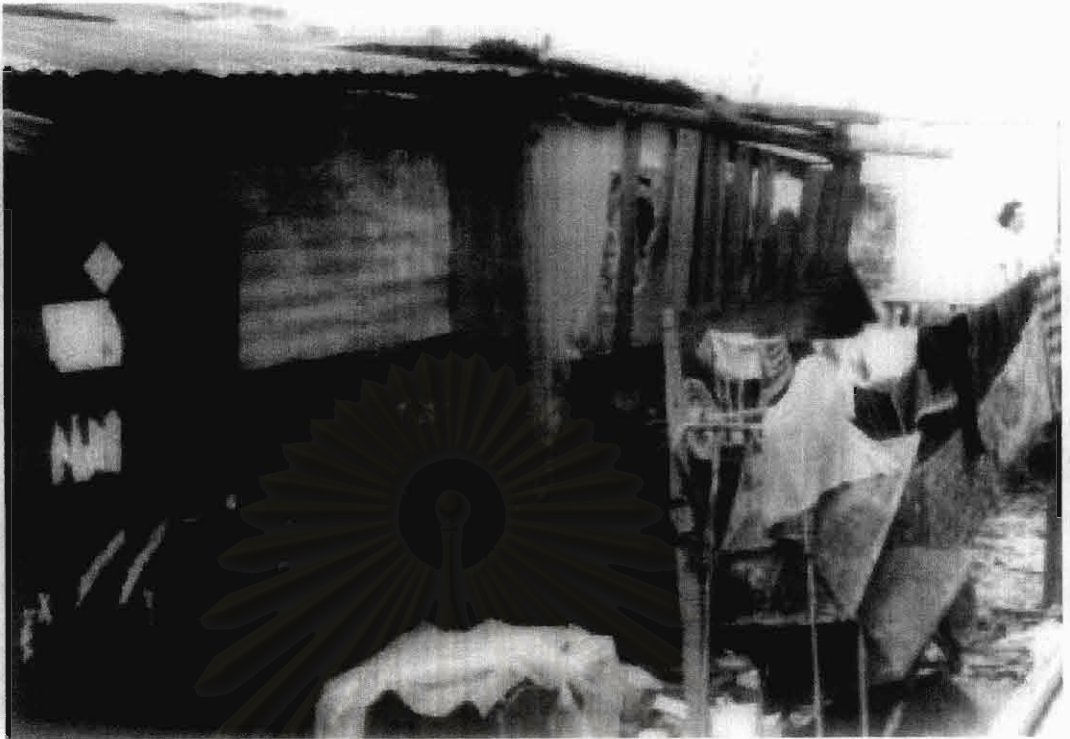
ภาพที่ 32 ลักษณะทางกายภาพของที่อยู่อาศัยหน่วยพักอาศัยก่อนการรื้อย้ายเป็น
บ้านชั้นเดียว และใช้วัสดุที่ไม่คงทนถาวร ที่มา : - สำนักงานดูแลชุมชน (การเคหะแห่งชาติ)

ลักษณะทางกายภาพของหน่วยพักอาศัย ในชุมชนคลองเตยเดิม ก่อนการรื้อย้าย เป็นบ้านชั้นเดียว (ดูภาพที่ 32 และตารางที่ 7) ร้อยละ 85.00 รูปแบบเป็นลักษณะแบบเปิดโล่ง ประกอบด้วยโถงนอนกระจก ร้อยละ 29.00 ส่วนของห้องน้ำ-ห้องส้วม (ดูตารางที่ 8) เป็นแบบ ส่วนอาบน้ำและขับถ่ายอยู่รวมกัน ร้อยละ 35.15 และแบบมีเฉพาะส่วนขับถ่ายส่วนอาบน้ำใช้ร่วมกับส่วนอื่น ร้อยละ 33.11 วัสดุที่ใช้ไม่คงทนถาวรและไม่ได้มาตรฐาน ลักษณะทางกายภาพในปัจจุบัน ส่วนใหญ่เป็นบ้านสองชั้น ร้อยละ 82.93 และเป็นการปลูกสร้างแบบถาวร วัสดุที่ใช้ส่วนใหญ่เป็นวัสดุที่คงทนถาวร

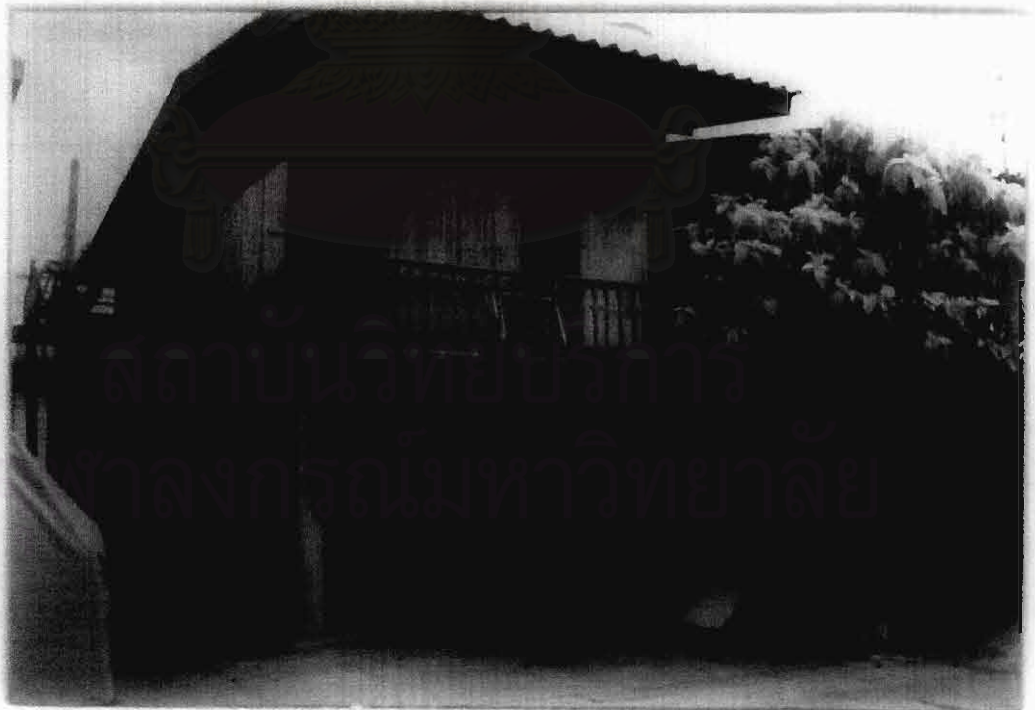
ภาพที่ 33 ลักษณะทางกายภาพของที่อยู่อาศัยหน่วยพักอาศัยหลังการรื้อย้ายเป็นบ้านสองชั้น
ครึ่งปูนครึ่งไม้ ใช้วัสดุที่คงทนถาวร ขนาดแปลงละ 15 ตารางวา

ซึ่งสามารถสรุปได้ดังนี้ สภาพบ้านเป็นบ้านสองชั้น ครึ่งปูนครึ่งไม้ (ดูแผนภูมิที่ 1 , ตารางที่ 9, 10 และภาพที่ 33) โดยวัสดุคือ เสาชั้นล่างใช้คอนกรีตเสริมเหล็ก เสาชั้นบนใช้ไม้ พื้นชั้นล่างใช้คอนกรีตพื้นชั้นบนใช้ไม้ ผนังชั้นล่างก่ออิฐฉาบปูน ผนังชั้นบนใช้ไม้ หลังคาใช้กระเบื้องลอนคู่

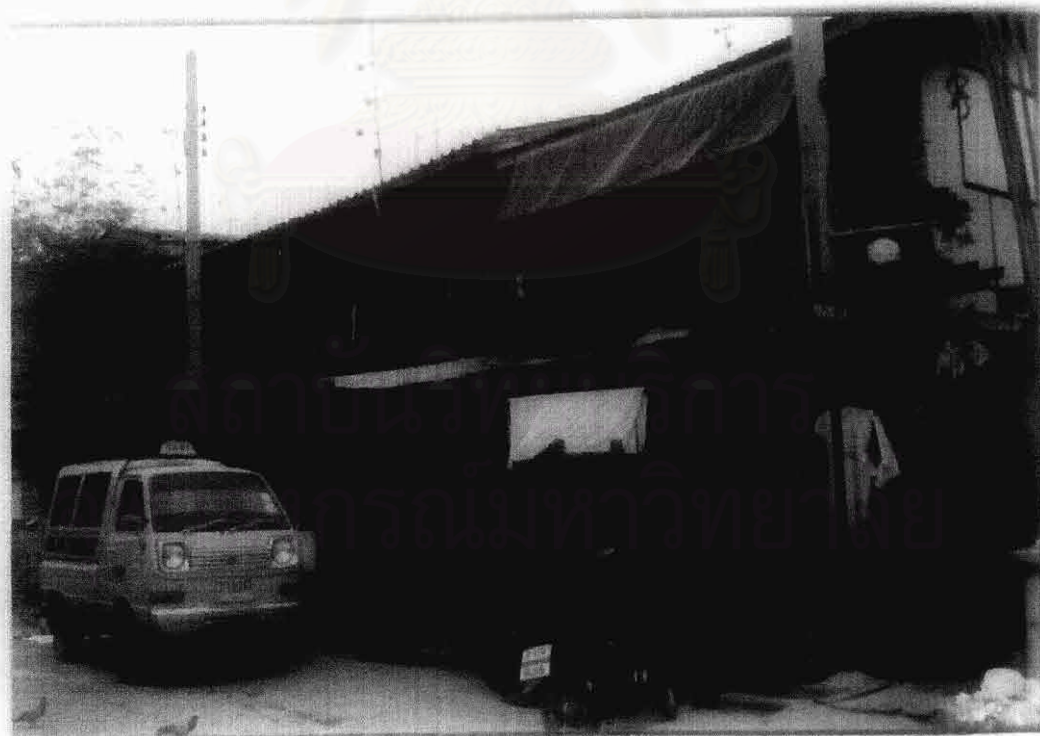
ภาพที่ 35 บ้านที่มีการก่อสร้างโดยมีการใช้พื้นที่เต็มความต้องการ และรुक้าทางเท้าทำให้ชุมชนไม่เป็นระเบียบเรียบร้อย

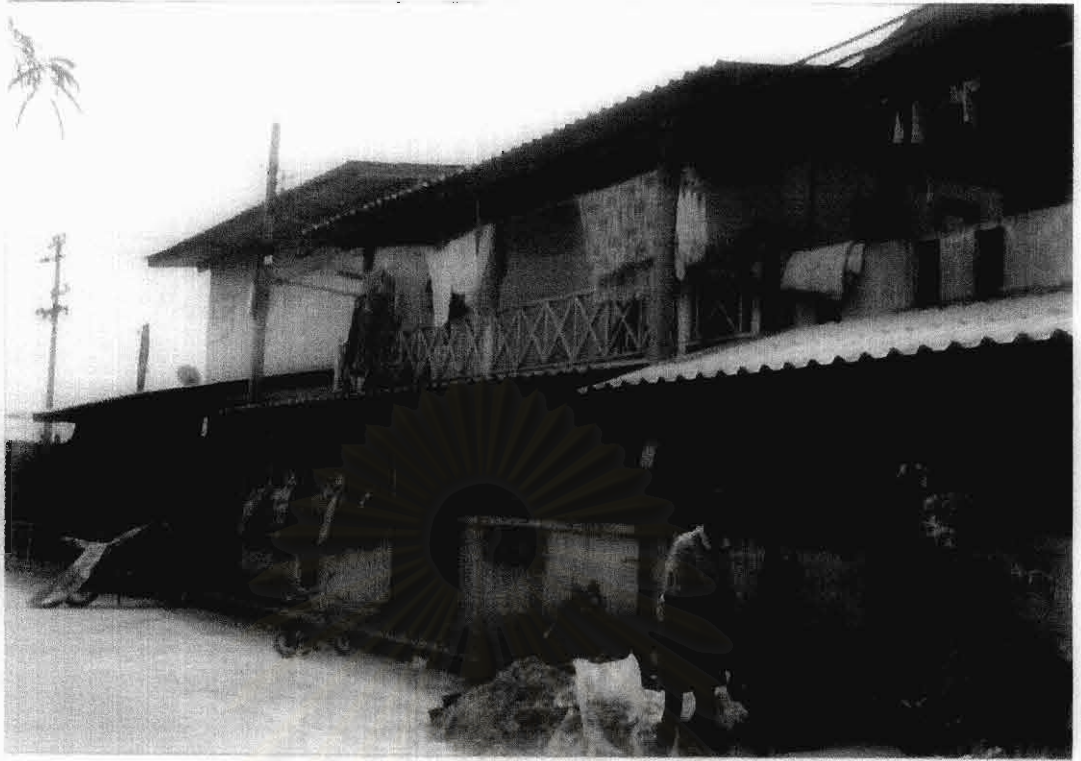
ภาพที่ 38 บ้านที่เปลี่ยนแปลงการใช้สอยไปเป็นบ้านแบ่งห้องให้เช่า เป็นการเพิ่มรายได้

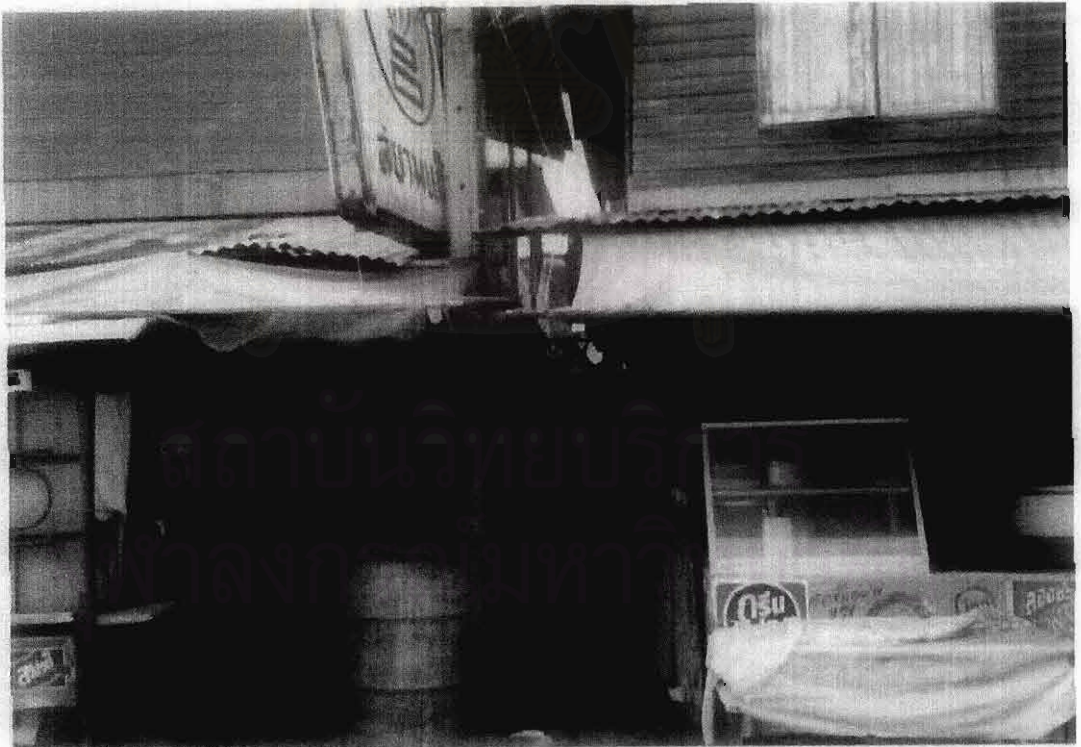
ภาพที่ 39 ระยะห่างระหว่างบ้านสองแปลงที่ถูกนำไปใช้เป็นที่ใช้สอย

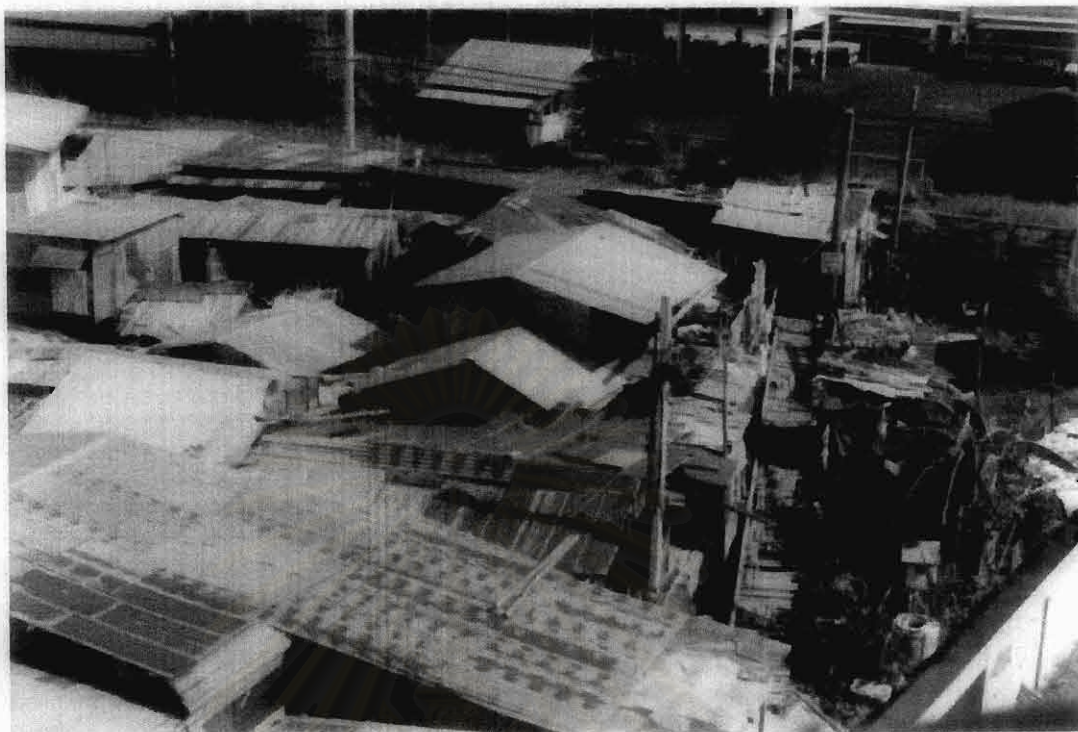
ภาพที่ 40 ลักษณะทางกายภาพของที่อยู่อาศัยโดยรวมของชุมชนคลองเตยก่อนการรื้อย้าย
ที่มา : - สำนักงานดูแลชุมชน (การเคหะแห่งชาติ)

ทั้งนี้ หากจะเปรียบเทียบลักษณะทางกายภาพของที่อยู่อาศัยเดิมกับปัจจุบัน สามารถสรุปได้ว่าลักษณะทางกายภาพของที่อยู่อาศัยในปัจจุบันดีขึ้นกว่าที่อยู่อาศัยในชุมชนเดิม ดังจะเห็นได้จากภาพที่ 40, 41 และตารางที่ 11)

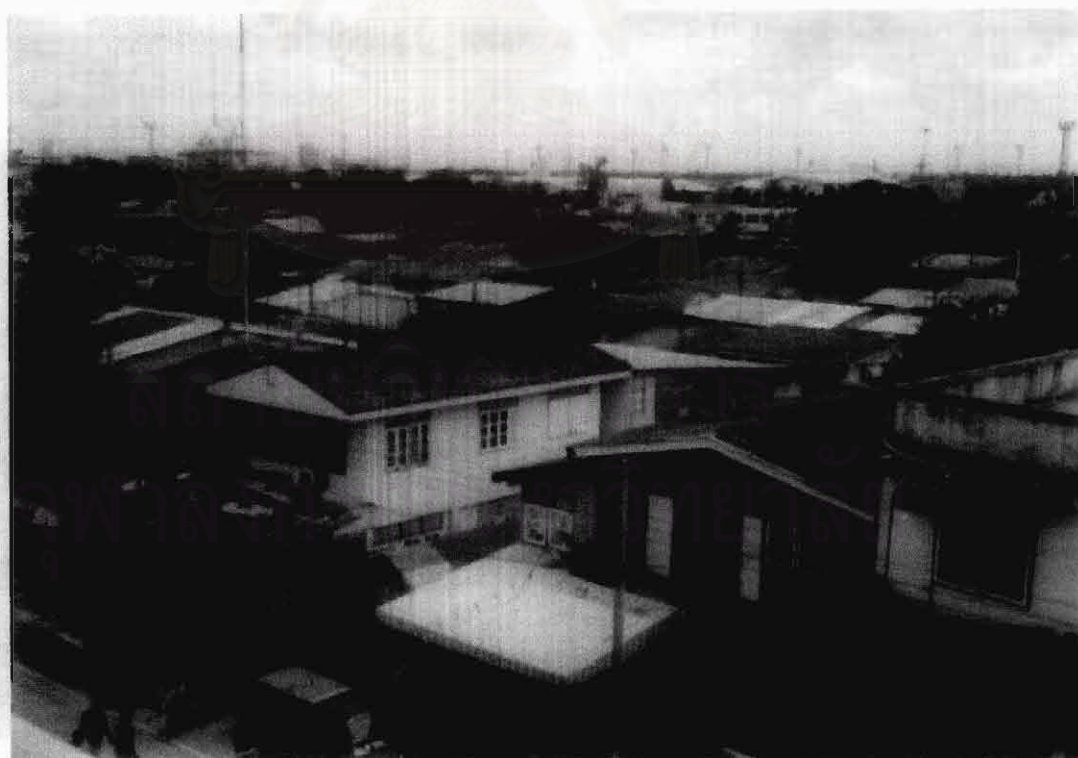
ภาพที่ 41 ลักษณะทางกายภาพของที่อยู่อาศัยโดยรวมของชุมชนในปัจจุบันหลังการรื้อย้าย
ขนาดแปลงละ 18 ตารางวา

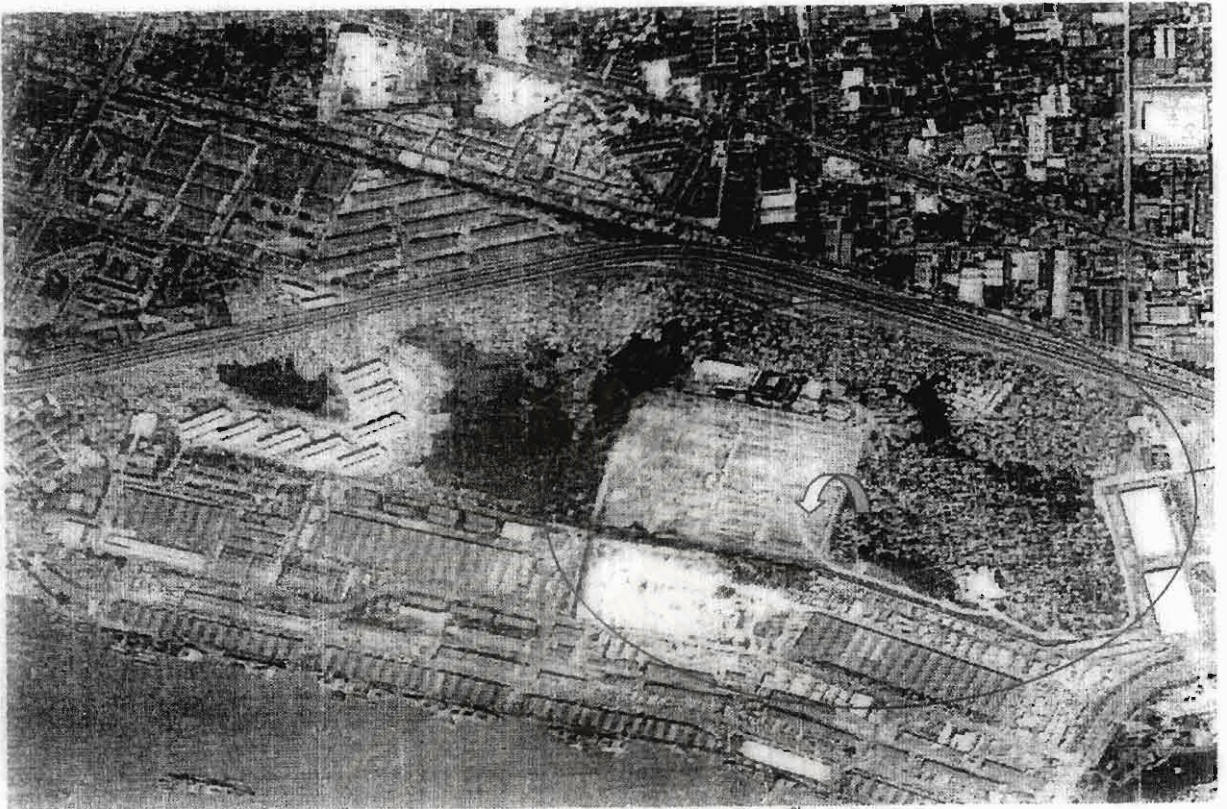
ภาพที่ 42 ภาพถ่ายทางอากาศชุมชนแออัดคลองเตยลีด 12 ก่อนการรื้อย้าย ปี 2525

จากการพิจารณาภาพถ่ายทางอากาศเปรียบเทียบกับสภาพชุมชนก่อนการรื้อย้าย และหลังการรื้อย้าย (ดูภาพที่ 42 และ 43) พบว่าลักษณะทางกายภาพของชุมชนโดยรวมก่อนการรื้อย้าย สภาพชุมชนมีความแออัด ไม่เป็นระเบียบ ส่วนลักษณะทางกายภาพของชุมชนโดยรวม หลังการรื้อย้ายแล้วจะมีความเป็นระเบียบมากกว่าก่อนการรื้อย้าย ซึ่งในรายละเอียดของลักษณะทางกายภาพของชุมชนจะได้วิเคราะห์ในส่วนของมาตรฐานที่อยู่อาศัยต่อไป

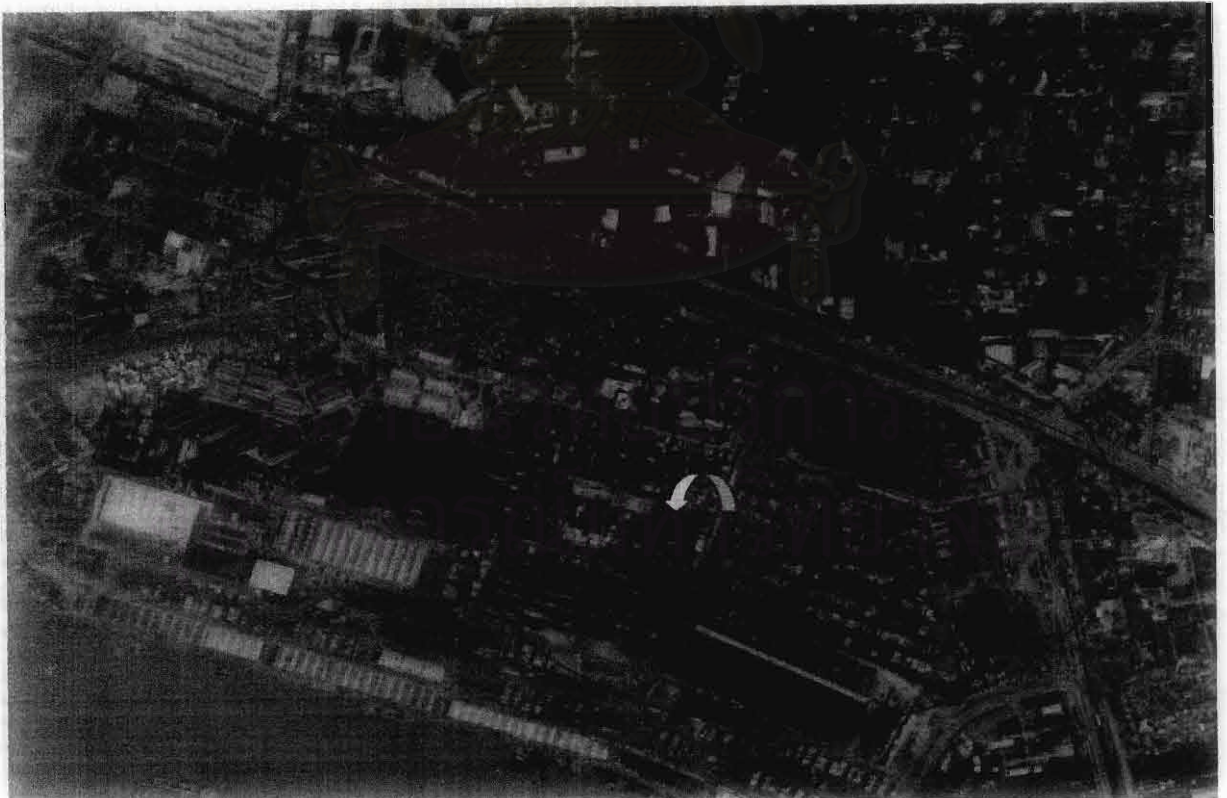
ภาพที่ 43 ภาพถ่ายทางอากาศชุมชนแออัดคลองเตยลีด 12 หลังการรื้อย้าย ปี 2540

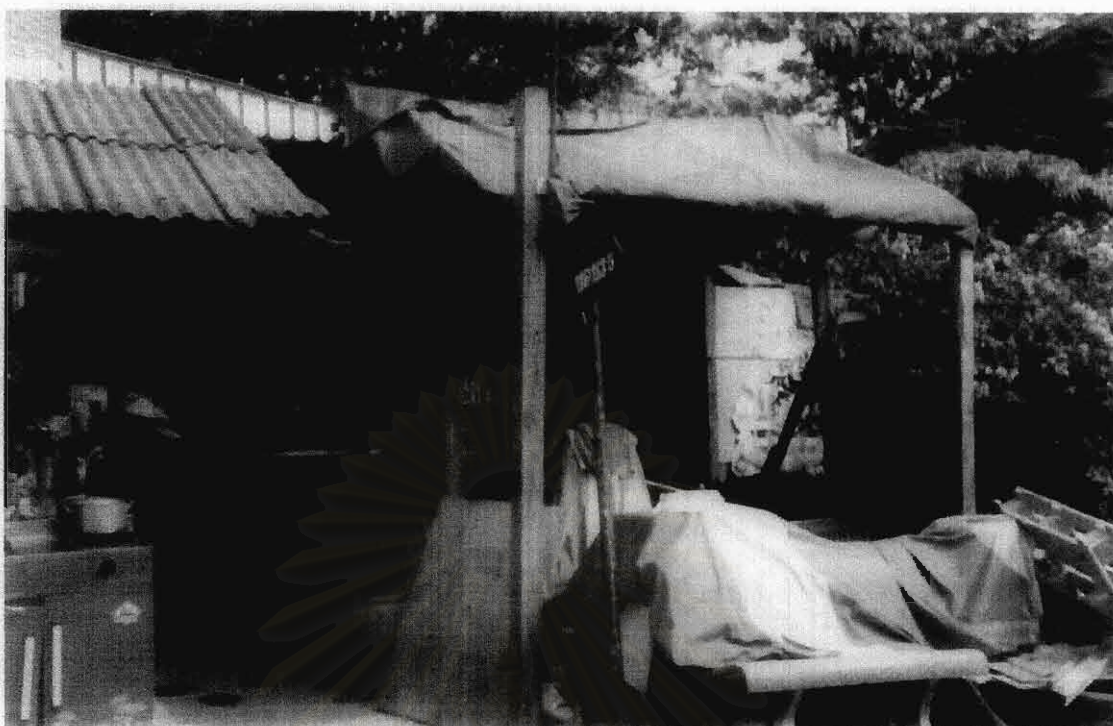
ภาพที่ 44 พื้นที่สนามเด็กเล่นถูกบุกรุกนำไปใช้ประโยชน์ส่วนตัว โดยผู้อยู่อาศัยที่อยู่ใกล้เคียง

ชุมชนหมู่บ้านพัฒนา 70 ไร่ มีสวนสาธารณะ ขนาดประมาณ 78 เมตร x 40 เมตร จำนวน 2 แห่ง และสนามเด็ก ขนาด 480 ตารางเมตร จำนวน 8 สนาม ซึ่งรวมพื้นที่ทั้งหมด 10,080 ตารางเมตร เฉลี่ยครอบครัวละ 9.29 ตารางเมตร ซึ่งใกล้เคียงกับมาตรฐานมากก็น่าจะถือได้ว่าเป็นไปตามมาตรฐาน แต่ความคิดเห็นของผู้อยู่อาศัยต่อสนามเด็กเล่นสวนสาธารณะส่วนใหญ่เห็นว่าควรปรับปรุงร้อยละ 51.54 (ดูแผนภูมิที่ 4) เนื่องจากปัจจุบัน พื้นที่ควรจะเป็นสวนสาธารณะและลานกีฬาซึ่งมีเนื้อที่ประมาณ 3,120 ตารางเมตร ถูกนำไปใช้ในกิจกรรมอย่างอื่น และนำไปใช้เป็นที่จอดรถหาประโยชน์โดยกลุ่มผู้มีอิทธิพล มีทั้งรายใหญ่และรายย่อย ซึ่งไม่สามารถกล่าวนามในที่นี้ได้ (จากคำบอกเล่าของผู้อยู่อาศัยในชุมชน) สนามเด็กเล่น จำนวน 8 สนาม ถูกบุกรุกโดยผู้อยู่อาศัยที่อยู่ใกล้เคียงใช้ในกิจกรรมส่วนตัว ดังจะเห็นได้จากภาพที่ 44 และ 45

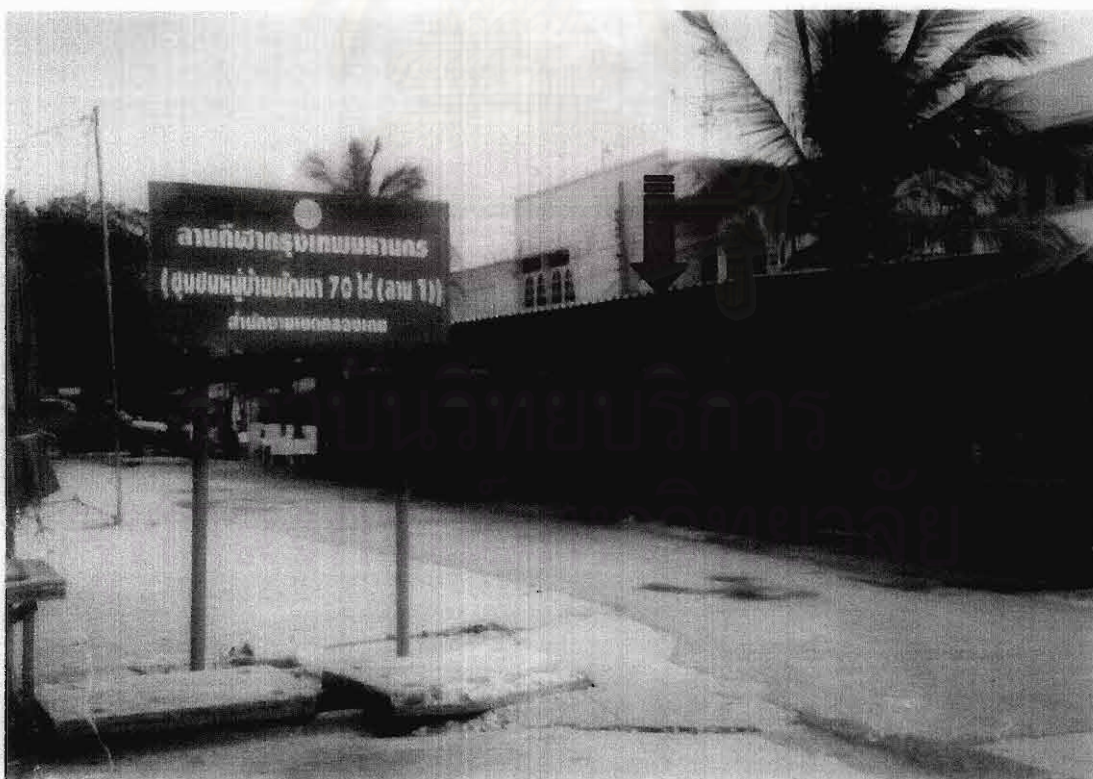
ภาพที่ 45 พื้นที่ลานกีฬา ถูกบุกรุกนำไปใช้เป็นที่จอดรถ โดยผู้มีอิทธิพล
