การรั่วซึมของเรซินซีเมนต์บริเวณรอยต่อเคลือบฟันกับเนื้อฟัน

วิทยานิพนธ์นี้เป็นส่วนหนึ่งของการศึกษาหลักสูตรปริญญาวิทยาศาสตรมหาบัณฑิต  
สาขาวิชาทันตกรรมประดิษฐ์ ภาควิชาทันตกรรมประดิษฐ์

LEAKAGE OF RESIN CEMENTS AT DENTINOENAMEL JUNCTION

A Thesis Submitted in Partial Fulfillment of the Requirements

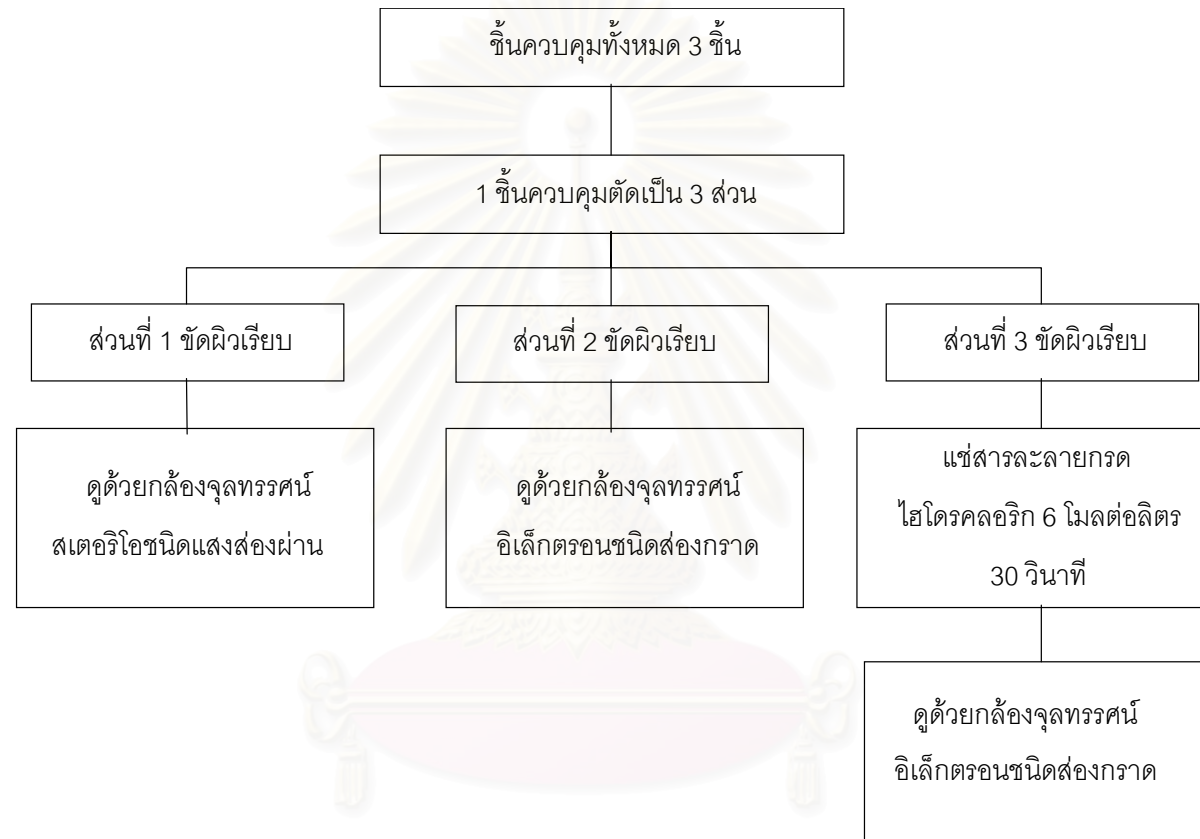
รูปที่ 6 แผนผังการแบ่งกลุ่มควบคุมเพื่อศึกษาลักษณะรอยต่อเคลือบฟันกับเนื้อฟัน

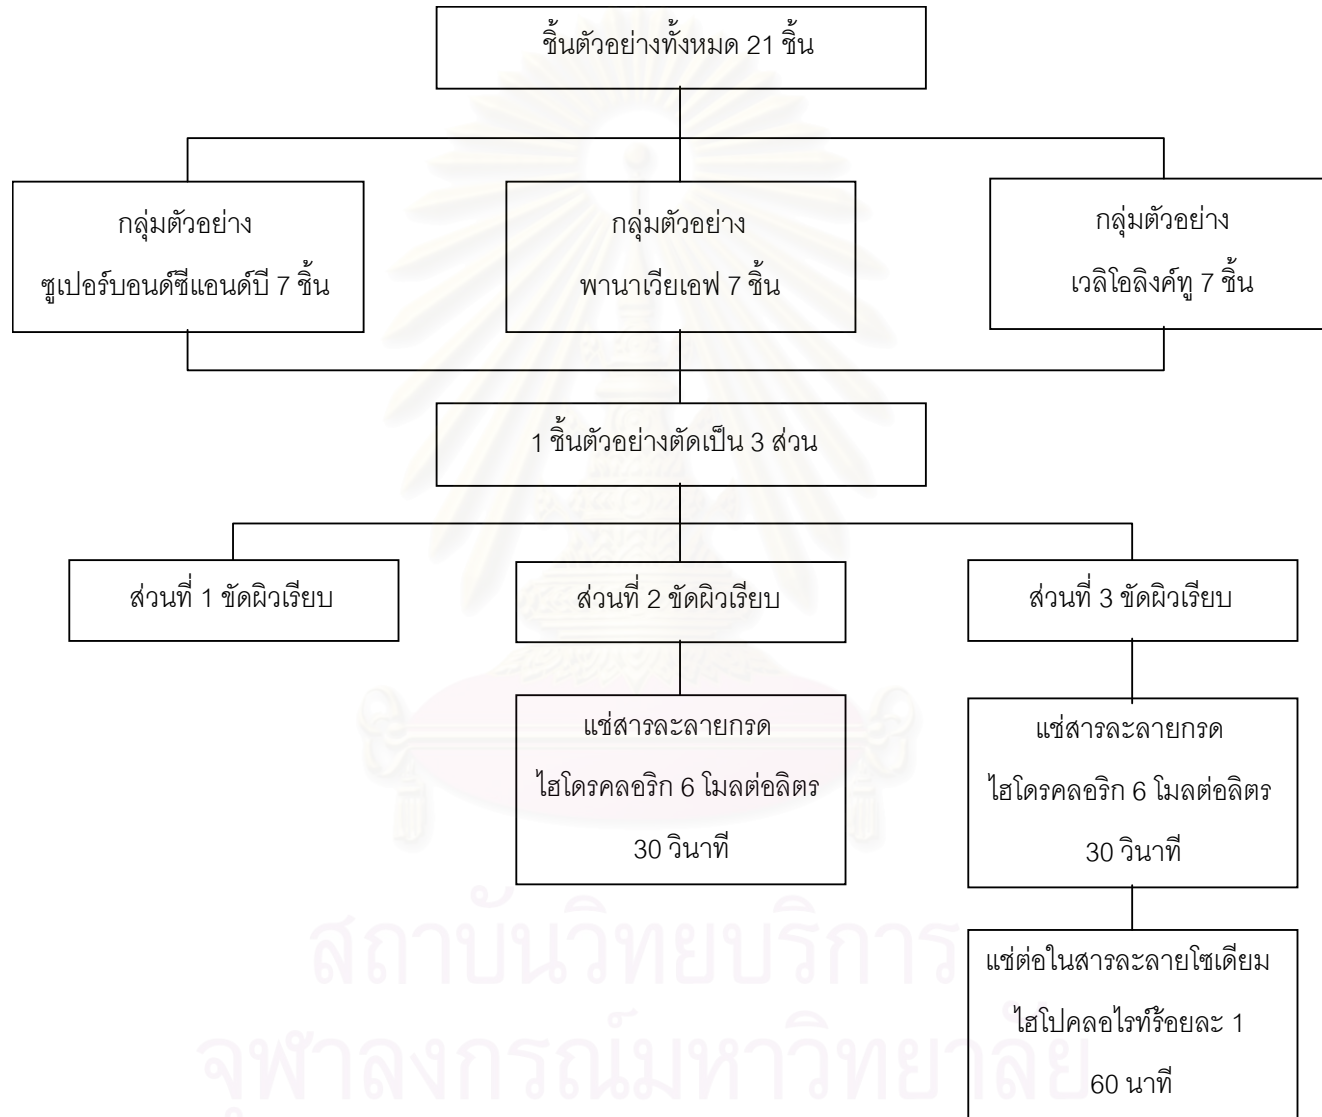
รูปที่ 7 แผนผังการแบ่งกลุ่มตัวอย่างเพื่อศึกษาการยืดของเรซินซีเมนต์แต่ละชนิด

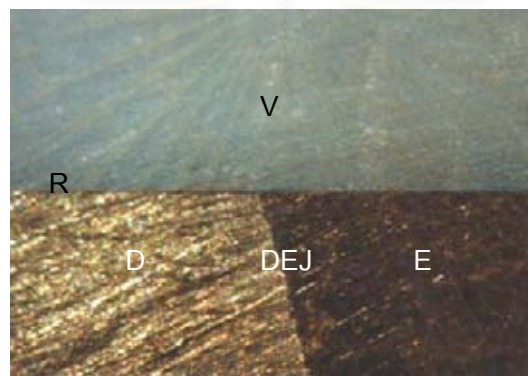
**รูปที่ 10** ภาพถ่ายจากกล้องจุลทรรศน์ชนิดสเตอริโอแสดงการรั่วซึมระดับนาโนเมตรจากด้านที่สีเข้า a) ชั้นควบคุมพบการติดสีสารละลายซิลเวอร์ในเทรตบริเวณเคลือบฟัน (สีดำ) และเนื้อฟัน (สีเทา) b) ชั้นตัวอย่างซูเปอร์บอนดีซีแอนด์บีซีเมนต์ไม่พบการติดสีบริเวณรอยต่อระหว่างซีเมนต์และฟัน c) ชั้นตัวอย่างพานาเวียเฟซีเมนต์พบว่าสารละลายซิลเวอร์ในเทรตรั่วซึมเข้าบริเวณระหว่างรอยต่อซีเมนต์กับฟันในแต่ละชั้น (ลูกศร) (x40)

D = เนื้อฟัน DEJ = รอยต่อเคลือบฟันกับเนื้อฟัน E = เคลือบฟัน R = เรซินซีเมนต์ V = แผ่นเรซินคอมโพสิต

ลักษณะการรั้วซี่มของสารละลายสีย้อมและสารละลายซิลเวอร์ไนเทรตทั้งในระดับไมโครเมตรและนาโนเมตรในกุ่มตัวอย่างตามลำดับ พบการติดสีบริเวณเคลือบฟัน เนื้อฟัน รอยต่อเคลือบฟันกับเนื้อฟัน รอยต่อระหว่างชั้นซีเมนต์กับเนื้อฟันและชั้นซีเมนต์กับรอยต่อเคลือบฟันกับเนื้อฟัน (รูปที่ 10a, b) ซึ่งกุ่มตัวอย่างจะมีปัจจัยของโครงสร้างฟันและชนิดเรซินซีเมนต์ร่วมกัน ซึ่งแสดงให้เห็นว่าปัจจัยร่วมระหว่างชั้นฟันและชนิดของเรซินซีเมนต์มีผลต่อการรั้วซี่มทั้งระดับไมโครเมตรและนาโนเมตร (ตารางที่ 11 และ 19 ตามลำดับ) เช่น การรั้วซี่มระหว่างชั้นซีเมนต์กับเนื้อฟันของเวลิโอดิงค์ซีเมนต์มีค่ามากกว่าชั้นอื่นของซีเมนต์ชนิดเดียวกันและซีเมนต์ชนิดอื่น ๆ

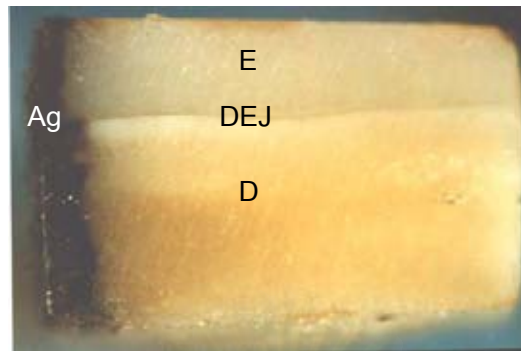
**รูปที่ 11** ภาพถ่ายจากกล้องจุลทรรศน์ชนิดสเตอริโอแสดงการรั่วซึมระดับนาโนเมตร a) กลุ่มควบคุมแนวตั้งจากกับแกนฟัน สารละลายซิลเวอร์ไนเทรตรั่วซึมเข้าไปในเนื้อฟันและรอยต่อเคลือบฟันกับเนื้อฟันระยะ 0.488 ม.ม. ในเคลือบฟันที่ระยะ 0.257 ม.ม. (x40) b) ชิ้นตัวอย่างแนวขนานกับแกนฟันของพานาเวียเอพีซีเมนต์ที่ระยะ 0.348 ม.ม. แสดงการรั่วซึมของสารละลายซิลเวอร์ไนเทรตระหว่างรอยต่อชั้นซีเมนต์กับเนื้อฟันไปสิ้นสุดระหว่างรอยต่อชั้นซีเมนต์กับรอยต่อเคลือบฟันกับเนื้อฟันและเข้าไปในชั้นซีเมนต์ (x400) c) ชิ้นตัวอย่างแนวขนานกับแกนฟันของเวลิโอดิงค์พีซีเมนต์ที่ระยะ 0.927 ม.ม. แสดงการรั่วซึมของสารละลายซิลเวอร์ไนเทรตระหว่างรอยต่อชั้นซีเมนต์กับเนื้อฟันไปสิ้นสุดระหว่างชั้นซีเมนต์กับรอยต่อเคลือบฟันกับเนื้อฟัน (x400)

Ag = ภาดูเงิน D = เนื้อฟัน DEJ = รอยต่อเคลือบฟันกับเนื้อฟัน E = เคลือบฟัน R = เรซินซีเมนต์
