การปรับปรุงคุณภาพสำหรับกระบวนการหนังสือขึ้นส่วนพลาสติกใน
อุตสาหกรรมรถยนต์

QUALITY IMPROVEMENT FOR PLASTIC PART PAINTING PROCESS
IN THE AUTOMOBILE INDUSTRY

A Thesis Submitted in Partial Fulfillment of the Requirements
for the Degree of Master of Engineering in Industrial Engineering

Chulalongkorn University

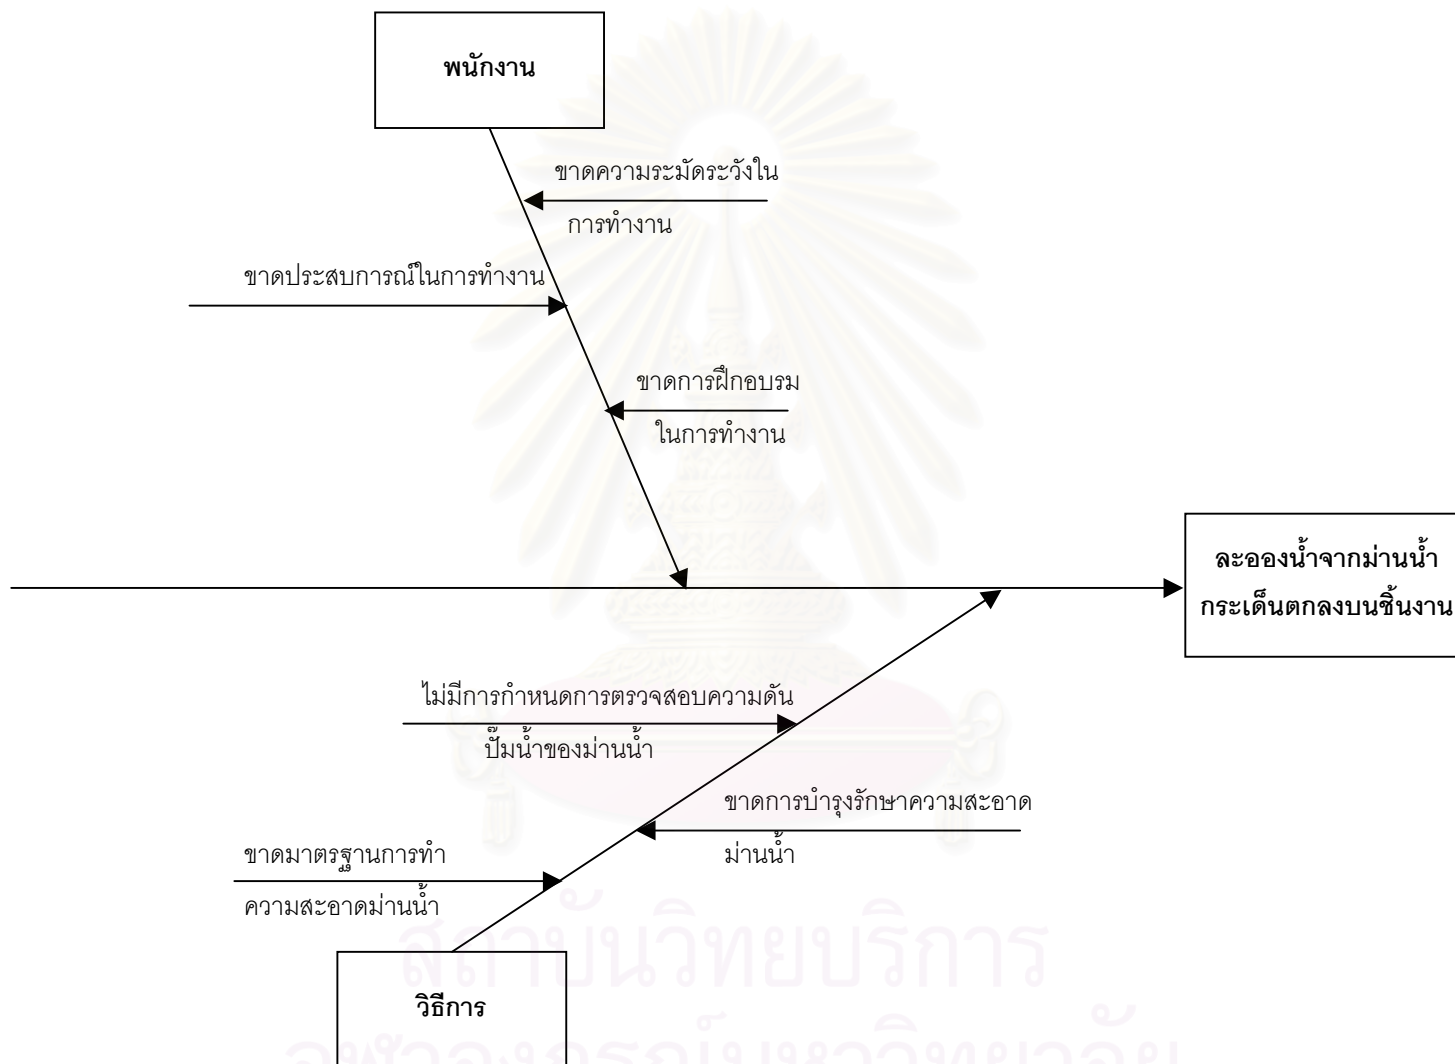
รูปที่ ค-26 ผังก้างปลาแสดงสาเหตุของปัญหาละ อองน้ำจากม่านน้ำกระเด็นตกลงบนพื้นงาน
