การใช้พื้นที่ภายในหน่วยพักอาศัยอาคารสวัสดิการกองบัญชาการทหารสูงสุด
ในพื้นที่กรมการสื่อสารทหาร (ทุ่งสีกัน) ดอนเมือง

SPACE UTILIZATION OF SUPREME COMMAND HEADQUARTERS FLATS
IN THE DIRECTORATE OF JOINT COMMUNICATION COMPOUND,
DONMUANG, BANGKOK

A Thesis Submitted in Partial Fulfillment of the Requirements
for the Degree of Master of Housing Development in Housing

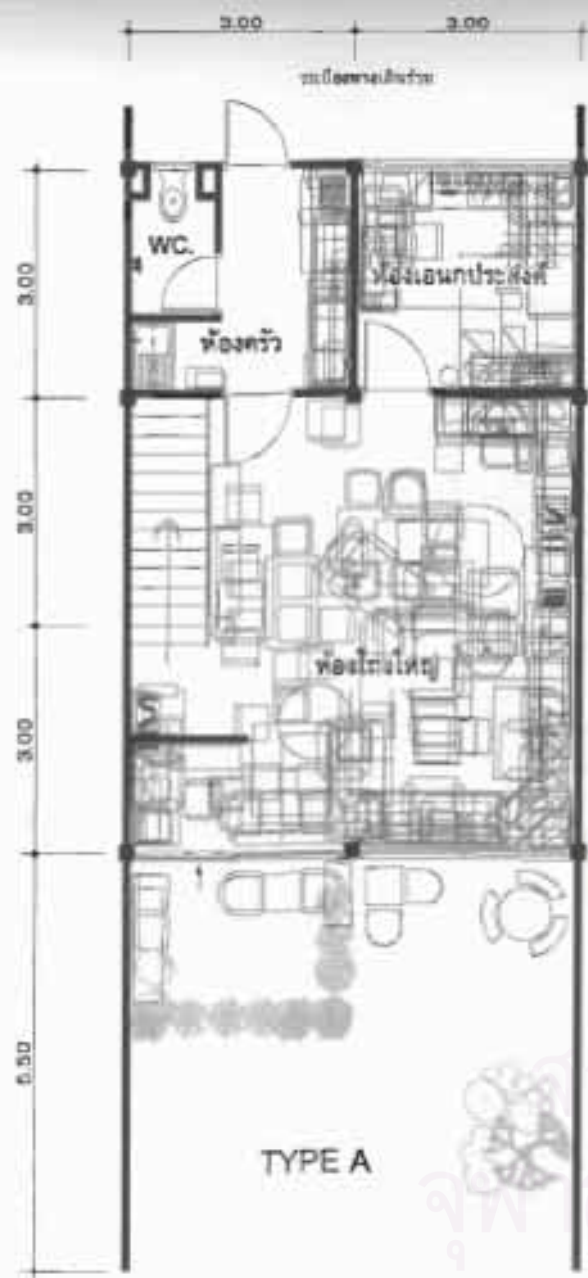
รูปที่ 5.5 แสดงผังพื้นที่วางซ้อนทับกันโดยรวมของหน่วยพักอาศัยอาคารชั้นนายพัน ทางซ้าย(8หน่วย)และทางขวา(8 หน่วย)

แบบบันทึกการ Sketch ข้อมูลที่ได้จากกลุ่มตัวอย่างอาคารชั้นนายพัน 16 หน่วย แบ่งเป็นหน่วยพักอาศัยทางซ้าย 8 หน่วย และหน่วยพักอาศัยทางขวา 8 หน่วย การใช้พื้นที่ภายในหน่วยพักอาศัย ดังรายละเอียดได้กล่าวแล้ว และเมื่อนำแบบบันทึกการ Sketch มาซ้อนทับกัน ดังรูปภาพที่ 5.5 - 5.8

จะเห็นว่า กลุ่มตัวอย่างทั้ง 16 หน่วยมีการใช้พื้นที่จัดวางเครื่องเรือนในห้องต่างๆ ยกเว้นบริเวณที่เป็นทางสัญจร บริเวณประตูเข้าออกห้องต่างๆ และจากแบบบันทึกการ Sketch และการสังเกต พบว่า พื้นที่ภายในหน่วยพักอาศัยแบ่งเป็นชั้นล่างและชั้นบนส่วนใหญ่มีการใช้พื้นที่ทำกิจกรรมหลักๆ คือ พักผ่อนรับแขก ทานอาหาร ปรุงอาหาร นอน ชักล้าง และชำระร่างกาย บริเวณห้องครัวยังถูกแบ่งเป็นพื้นที่ห้องน้ำและถูกใช้เป็นที่ทางเข้าออกหน่วยพักอาศัยด้วย ในชั้นล่างส่วนใหญ่มีการจัดวางตำแหน่งของเครื่องเรือนประเภทชุดรับแขก ชุดโต๊ะอาหาร เก้าอี้พักผ่อน ตู้เก็บของ ตู้โชว์วางโทรทัศน์ เครื่องเสียง เป็นต้นในห้องโถงใหญ่ เครื่องเรือนประเภทชุดเครื่องครัวในห้องครัว และอื่นๆ เช่น เก็บของ โต๊ะทำงานในห้องเอนกประสงค์ที่อยู่ติดกับห้องครัว รวมทั้งมีบางหน่วยที่ใช้ห้องนี้เป็นห้องครัวบ้าง ห้องอาหารบ้าง และมีบางหน่วยที่มีจำนวนสมาชิกในครัวเรือนมากหรือมีญาติมาพักด้วยหรือมีคนรับใช้ ให้ห้องนี้เป็นห้องนอนตามแบบที่ได้วางไว้ ส่วนในชั้นบนส่วนใหญ่มีการจัดวางตำแหน่งของเครื่องเรือนประเภทเตียงนอน โต๊ะเครื่องแป้ง โต๊ะทำงาน เป็นต้นในห้องนอนทั้งสอง แต่มีบางหน่วยที่มีผู้อยู่อาศัยอยู่คนเดียวใช้ห้องนอน 1 ห้อง ห้องนอนที่เหลือเป็นห้องเอนกประสงค์ เช่น พักผ่อนรับแขก ห้องเก็บเสื้อผ้า เป็นต้น ส่วนกิจกรรมชักล้างส่วนใหญ่มักใช้พื้นที่บริเวณโถงบันไดหน้าห้องน้ำชั้นบนเป็นที่ตั้งวางเครื่องซักผ้าและเครื่องอบผ้า โดยมีการตากผ้าในบริเวณระเบียงห้องนอนด้านหลังอาคาร และกิจกรรมชำระร่างกายส่วนใหญ่เกิดในห้องน้ำชั้นบน เพราะสะดวกในการใช้งานที่อยู่ใกล้ห้องนอนทั้งสองที่อยู่ชั้นบนเช่นเดียวกัน

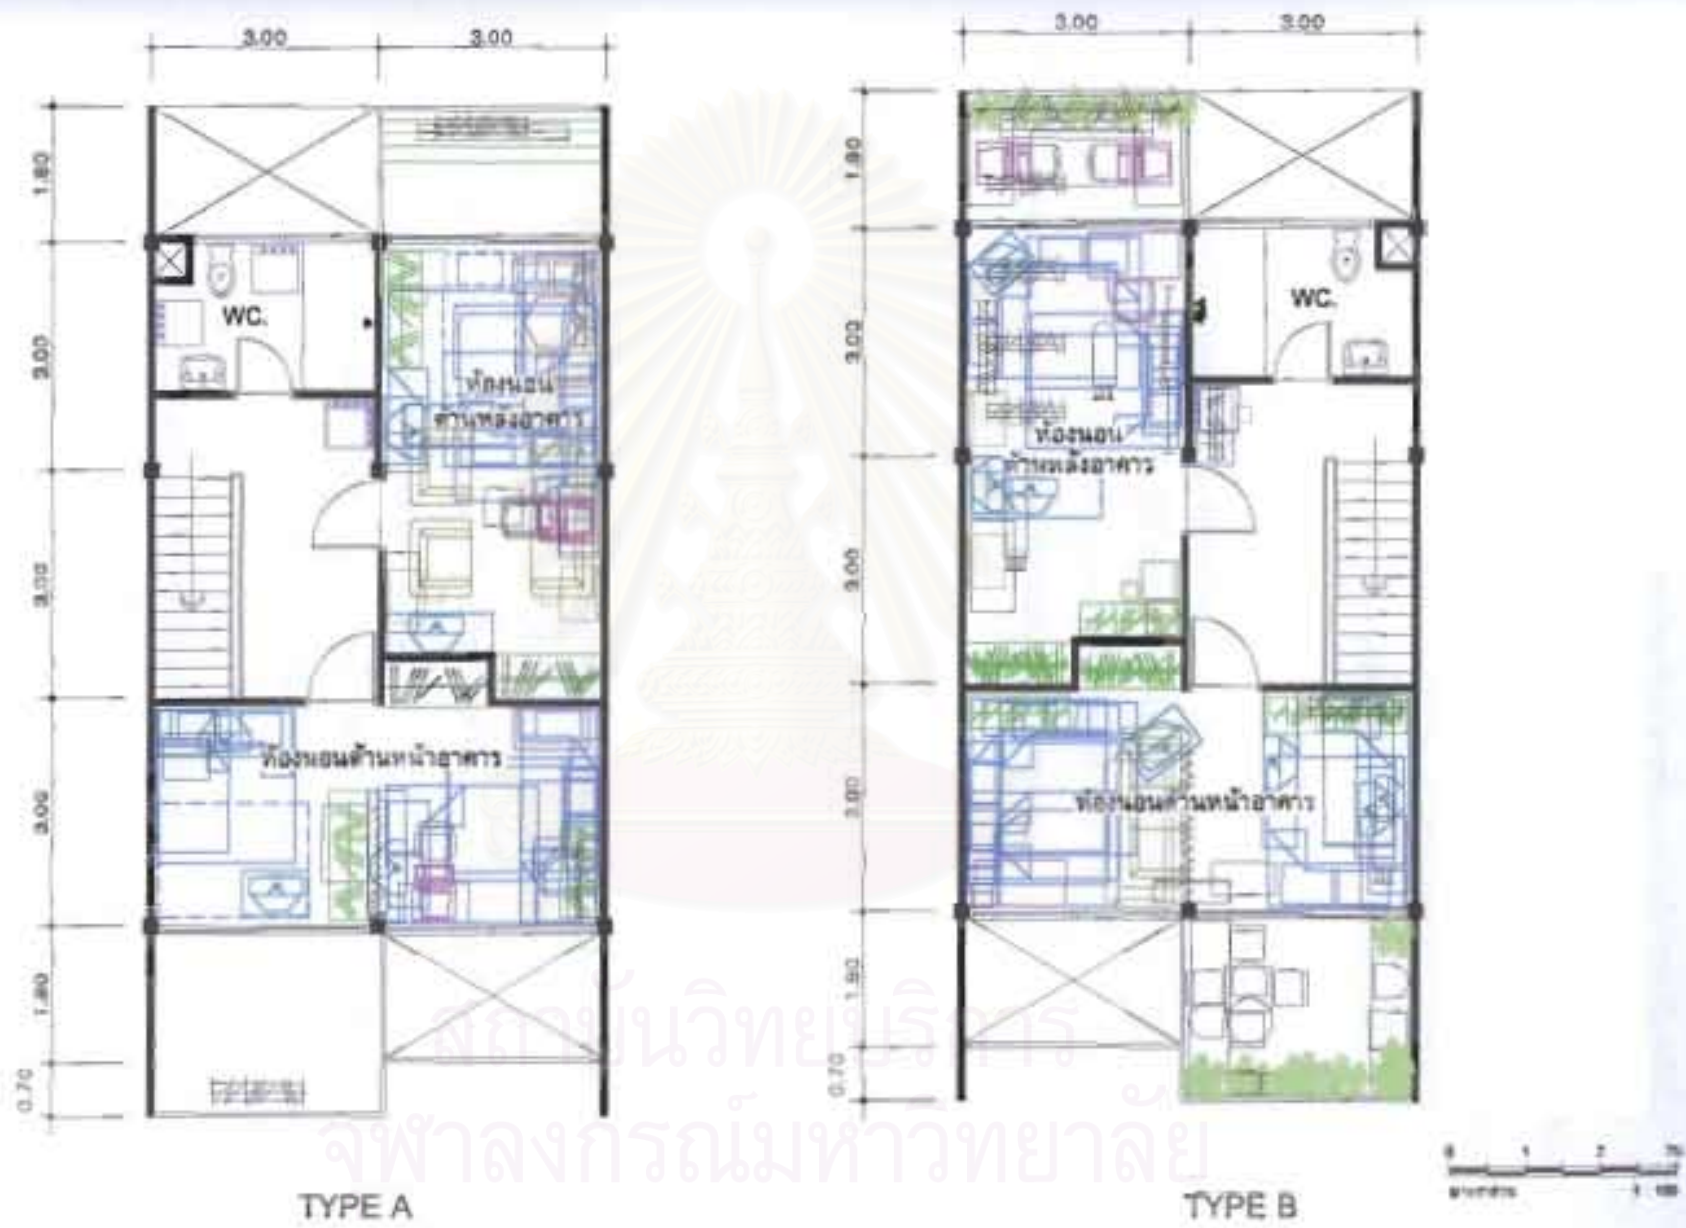
รูปที่ 5.6 แสดงผังพื้นที่วางซ้อนทับกันโดยรวมของหน่วยพักอาศัยอาคารชั้นแนวพื้น ทางซ้าย(8หน่วย)และทางขวา(8 หน่วย)

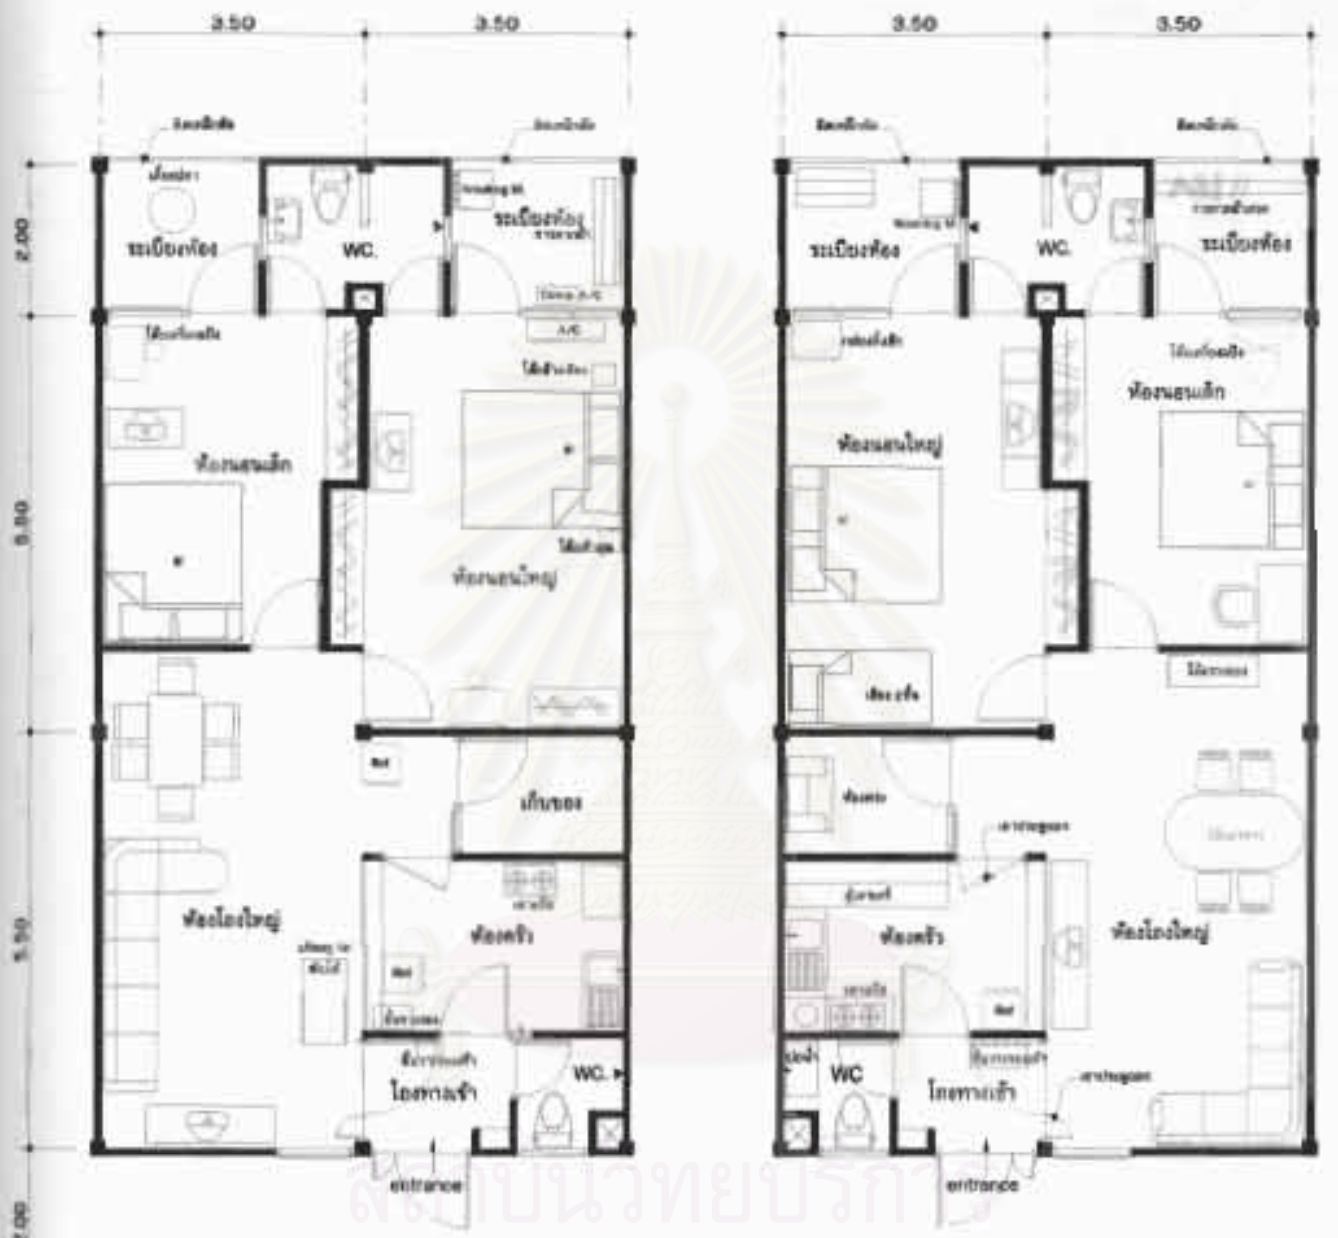
รูปภาพที่ 6.3 แสดงแปลนพื้นที่หน่วยพักอาศัยอาคารชั้นนายร้อยในปัจจุบัน TYPE A และ TYPE B

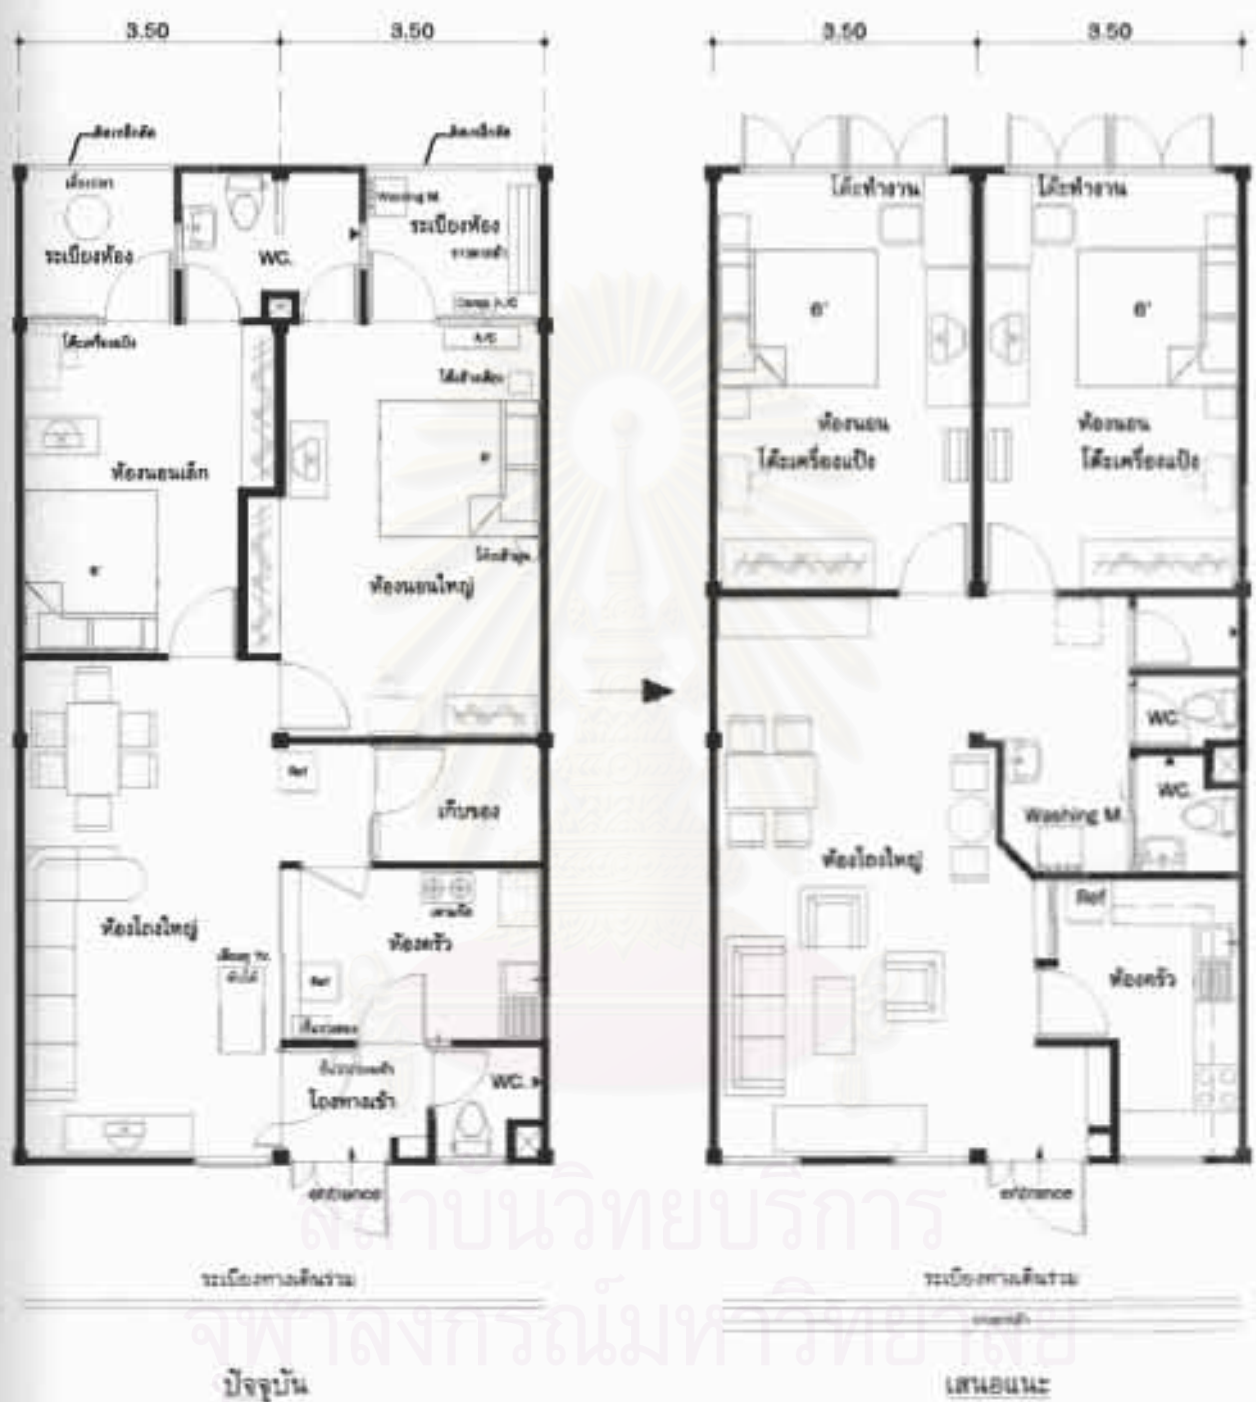
รูปภาพที่ 6.8 แสดงแปลนพื้นที่หน่วยพักอาศัยอาคารชั้นนายร้อย TYPE A

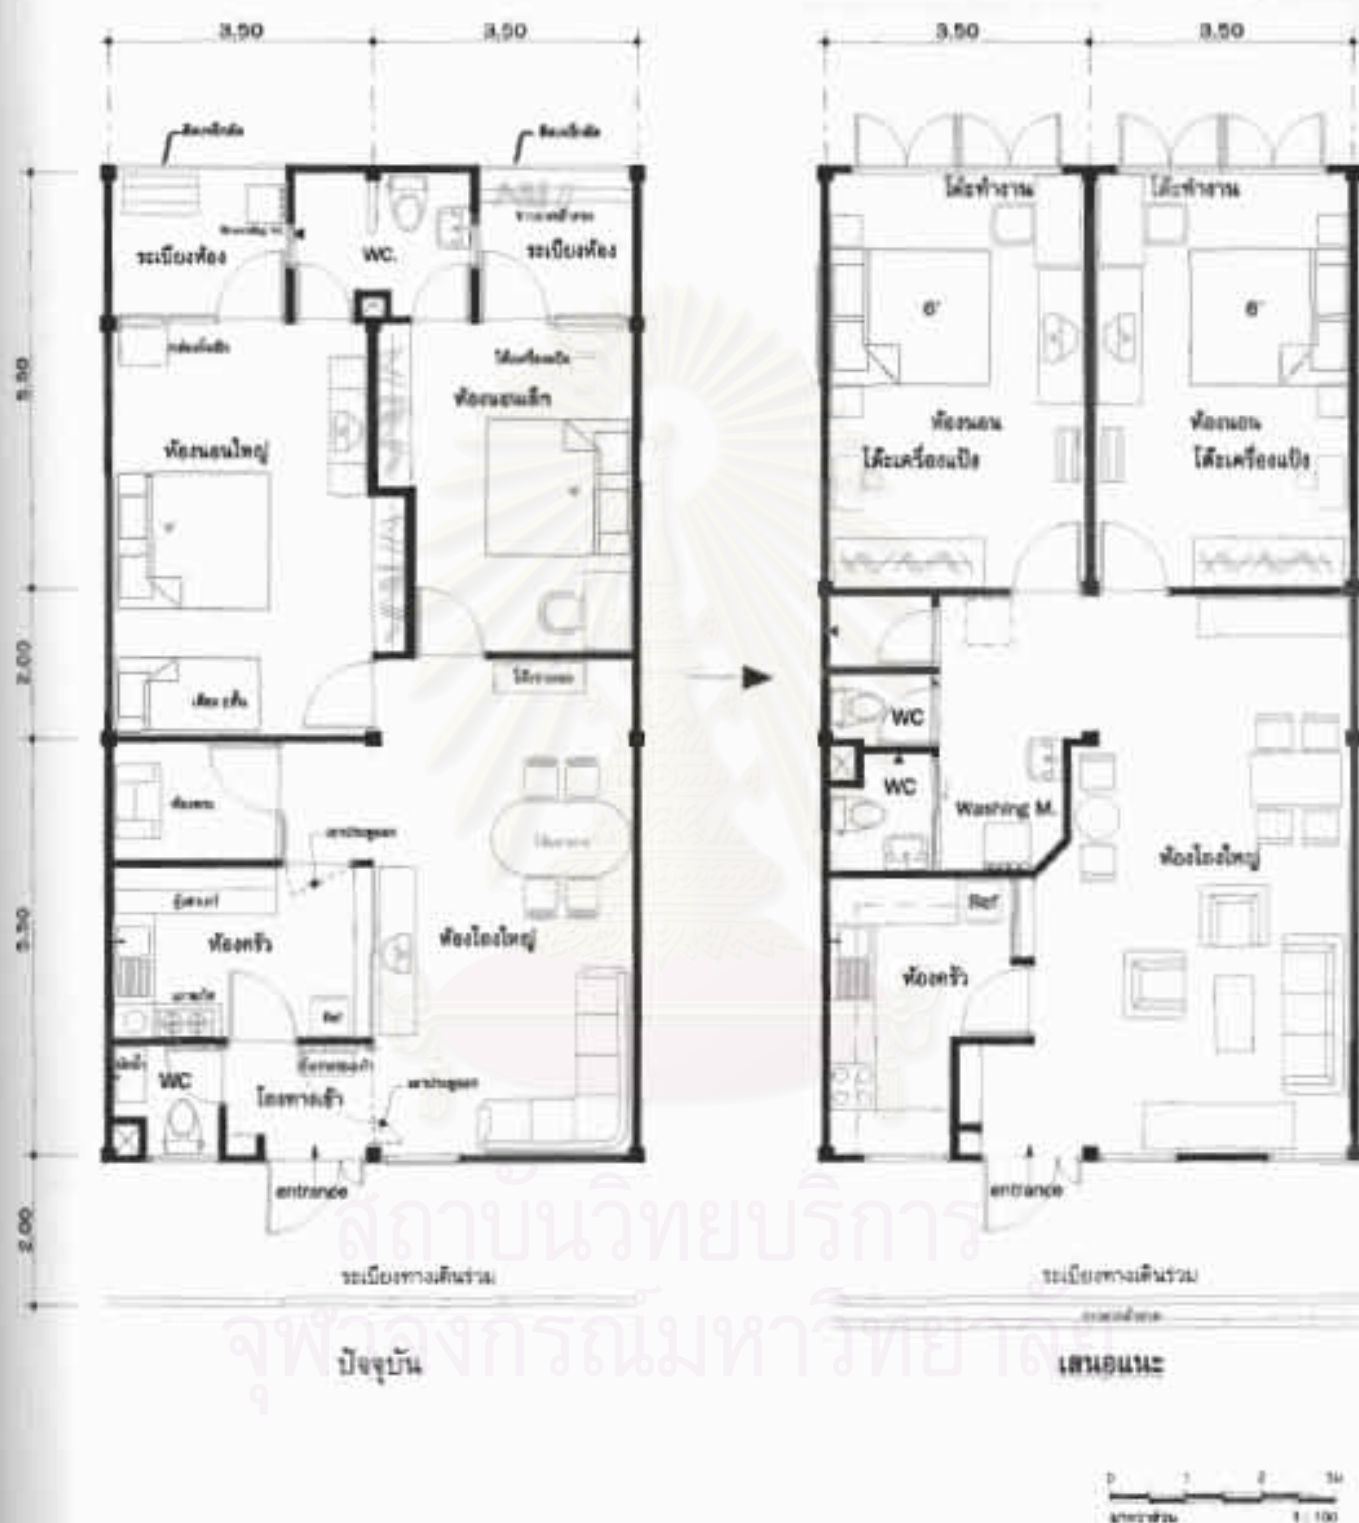
รูปภาพที่ 6.9 แสดงแปลนพื้นหน่วยพักอาศัยอาคารชั้นนายร้อย TYPE B

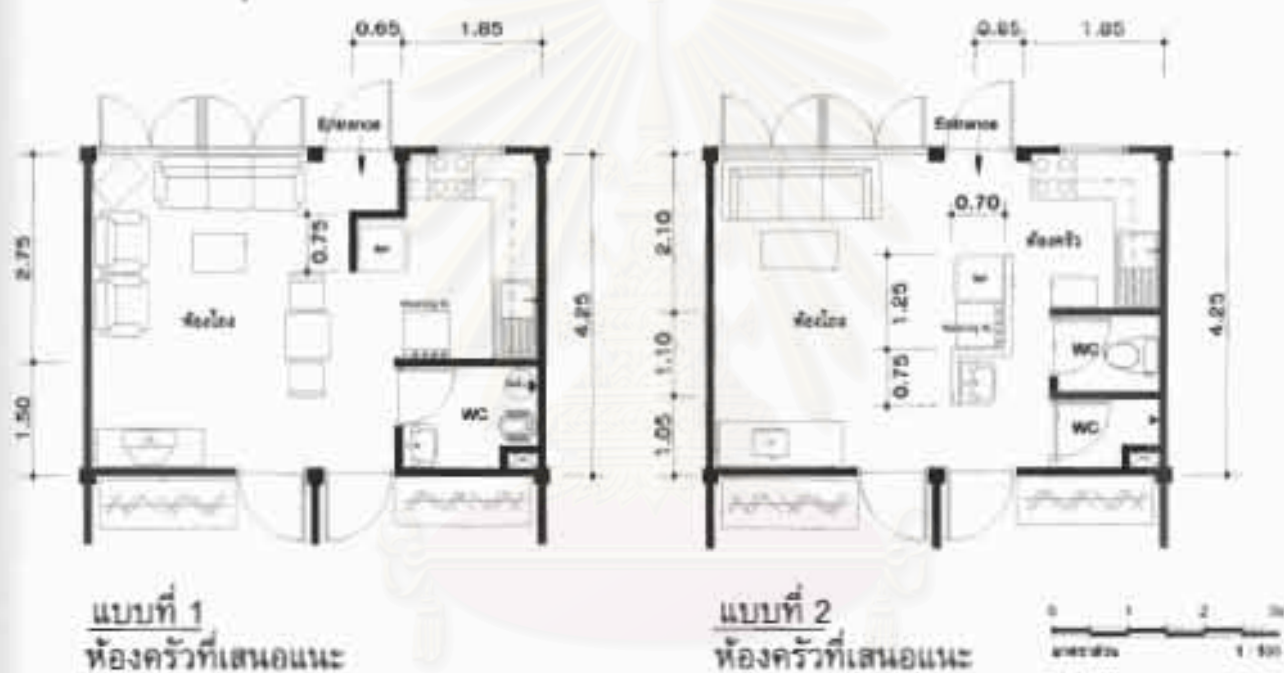
รูปภาพที่ 6.12 แสดงห้องครัวที่เสนอแนะ
