แนวทางการจัดทำรูปแบบรายการประกอบ รายงานการวิเคราะห์ผลกระทบสิ่งแวดล้อม
โครงการประเพณีอาคารอยู่อาศัยรวม

RECOMMENDATIONS FOR ARCHITECTURAL DOCUMENTS
IN ENVIRONMENTAL IMPACT ASSESSMENT OF CONDOMINIUM PROJECT

A Thesis Submitted in Partial Fulfillment of the Requirements
for the Degree of Master of Housing Development Program in Housing

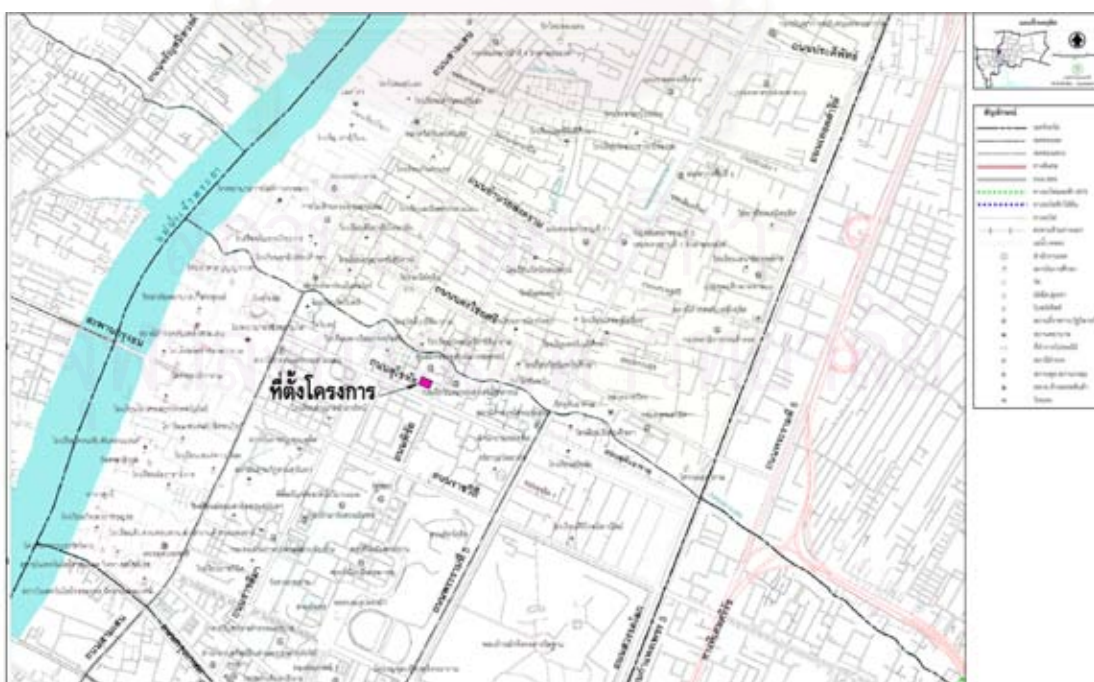
ภาพประกอบที่ 5.1 แสดง **แผนที่ตั้งโครงการ** แสดงการเข้าถึงจากถนนสายหลัก นำเสนอครั้งที่ 1

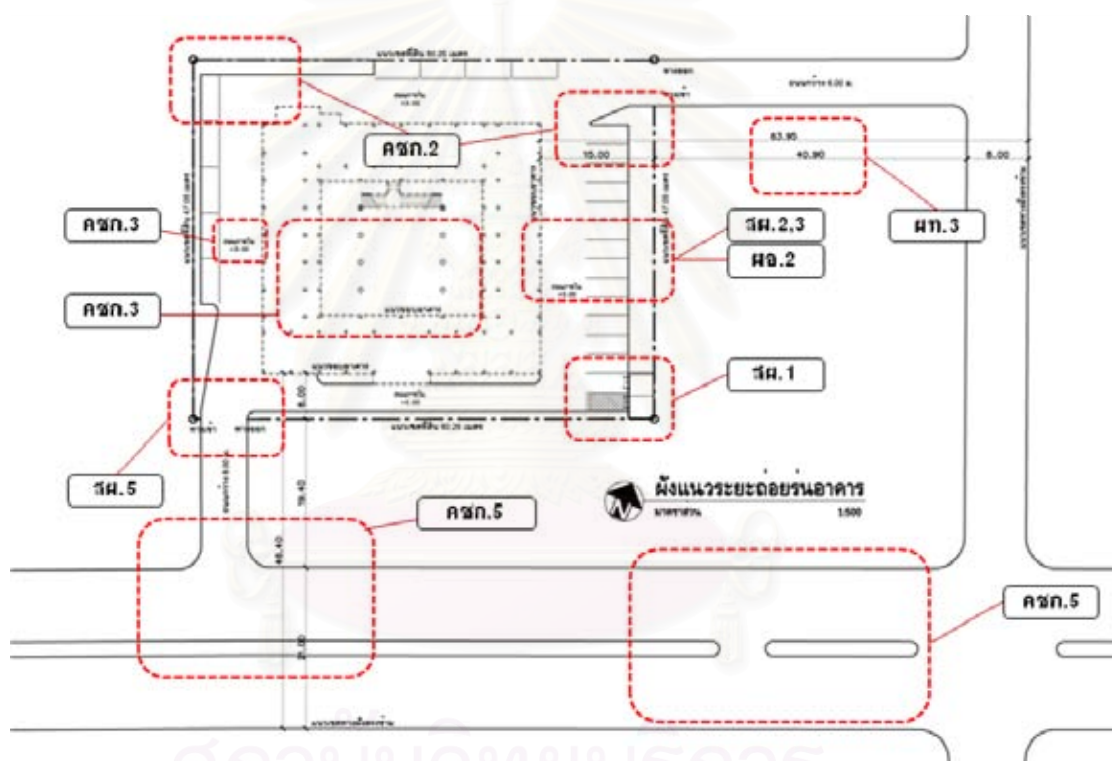
ภาพประกอบที่ 5.11 แสดง ผังบริเวณ แสดงแนวระยะถอยร่นอาคารโดยรอบ นำเสนอครั้งที่ 1

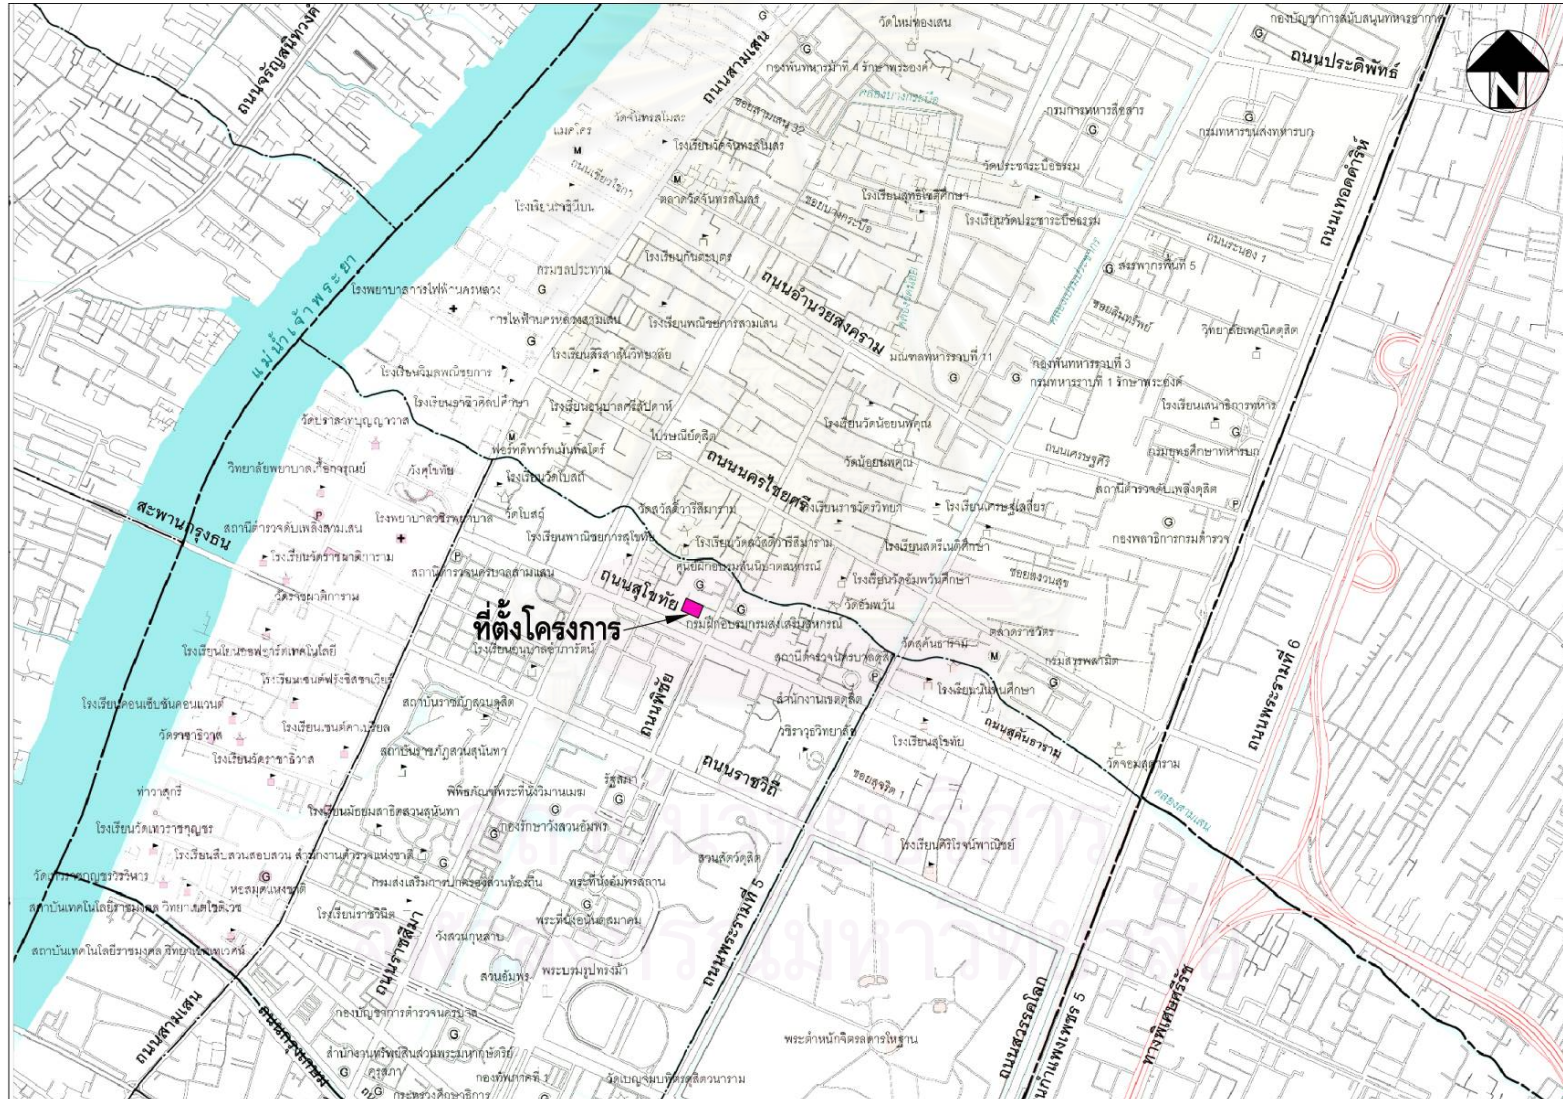
ภาพประกอบที่ 6.1 แสดงภาพ A1-1 แผนที่ตั้งโครงการ

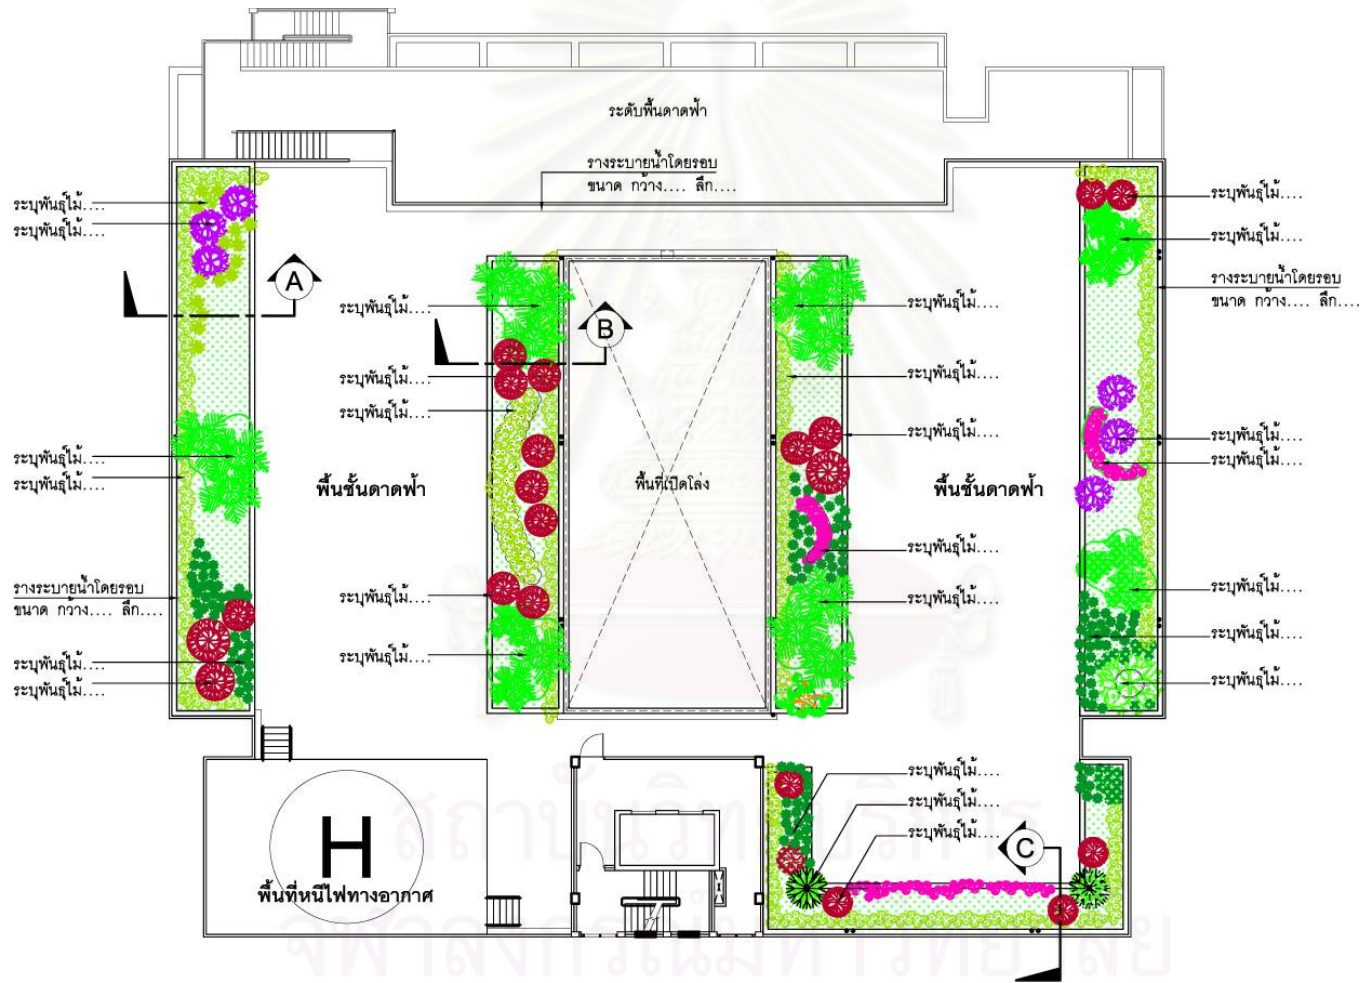
ผังพื้นที่..... แสดง การจัดภูมิสถาปัตยกรรม
 มาตราส่วน 1:250

ภาพประกอบที่ 6.21 แสดงภาพ A3-3 ผังพื้น แสดงการจัดภูมิสถาปัตยกรรม

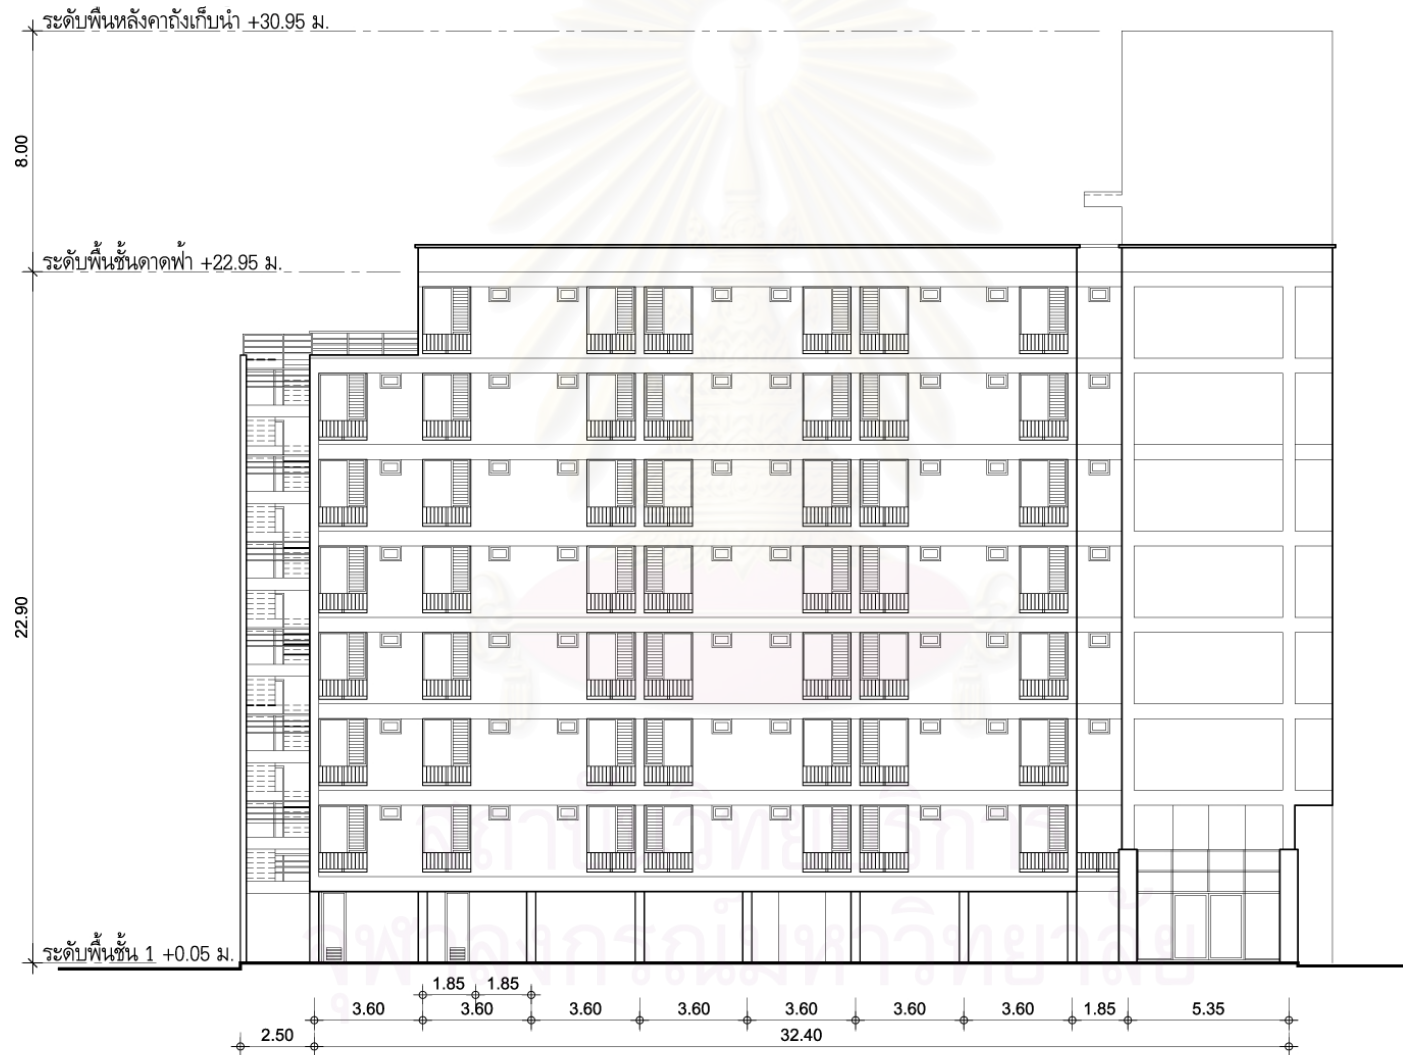
รูปด้าน 1
มาตราส่วน 1:200

ภาพประกอบที่ 6.25 แสดงภาพ A4-1 รูปด้านอาคาร
