การบริหารทรัพยากรกายภาพ : กรณีศึกษา อาคารสำนักงานวิริยะประกันภัย

FACILITY MANAGEMENT : CASE STUDIES OF VIRIYAH INSURANCE OFFICES

A Thesis Submitted in Partial Fulfillment of the Requirements  
for the Degree of Master of Architecture Program in Architecture

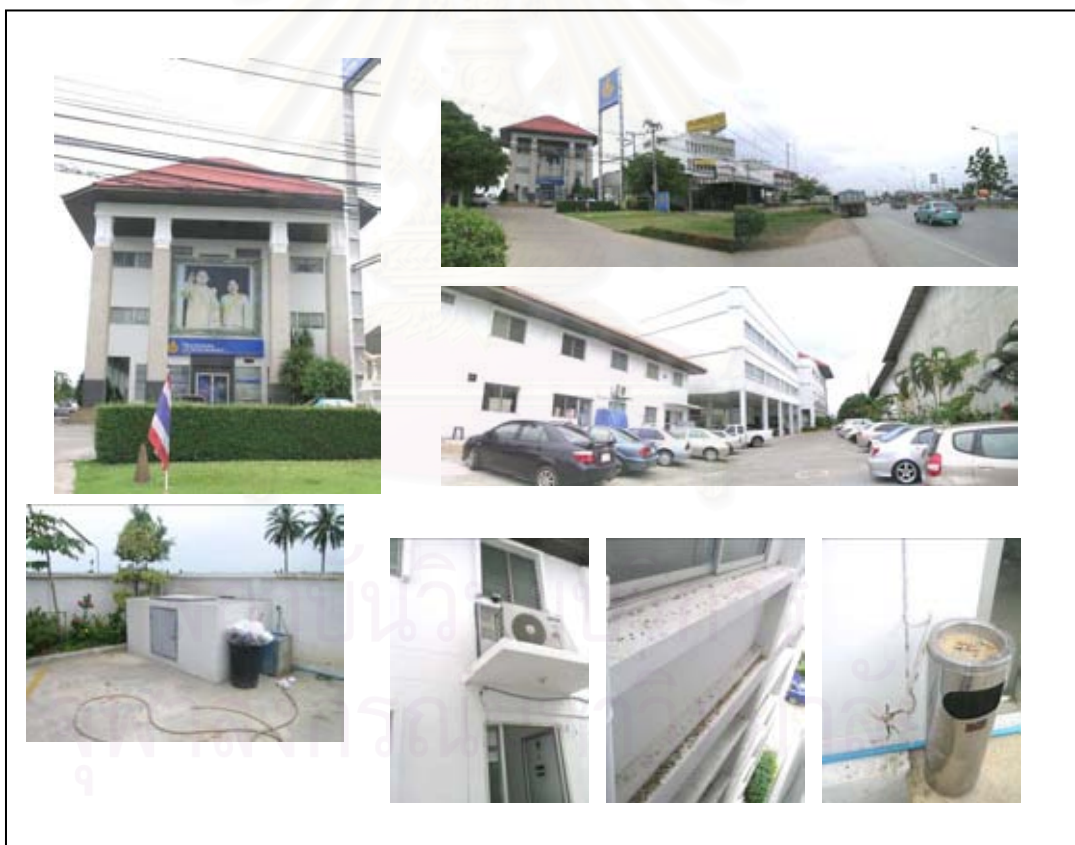
รูปภาพที่ 3.1 แสดงภาพภายนอกของอาคารสำนักงานภาค (นครปฐม)

แม้ตัวอาคารจะมีอายุ 14 ปี แต่ผนังภายนอกอาคารยังมีสภาพที่ดี มีรอยแตกร้าวของผนังอาคารเพียงเล็กน้อย มีคราบฝุ่น มูลนกบริเวณค้ำบังแดดของอาคารและตามกันสาด ประตูหน้าต่างยังคงอยู่ในสภาพที่ดีไม่มีความเสียหาย ถนนภายในมีความสะอาดและเป็นระเบียบเรียบร้อยดี โครงสร้างของอาคารเมื่อสังเกตด้วยสายตาอยู่ในเกณฑ์ดี

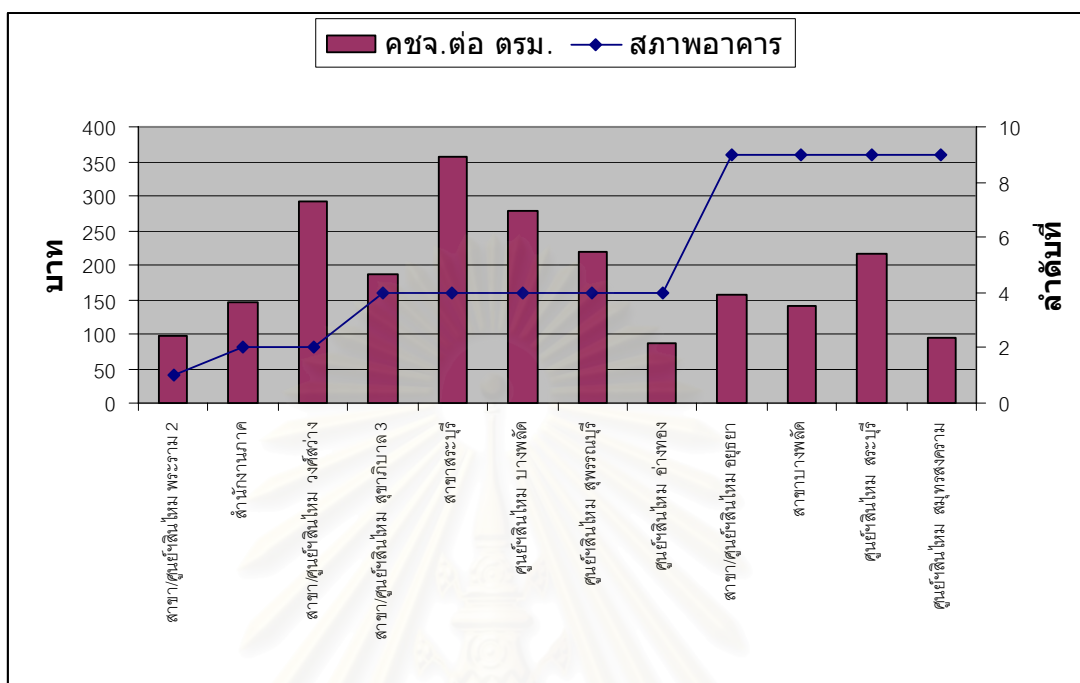
แผนภูมิที่ 4.4 เปรียบเทียบสภาพโดยรวมอาคารกับค่าใช้จ่ายต่อตารางเมตร

จากแผนภูมิที่ 4.4 พบว่า สภาพโดยรวมอาคาร และ ค่าใช้จ่ายต่อตารางเมตร ไม่มีความสัมพันธ์กันโดยตรง เช่น
