บทที่ 4

การวิเคราะห์ข้อมูล

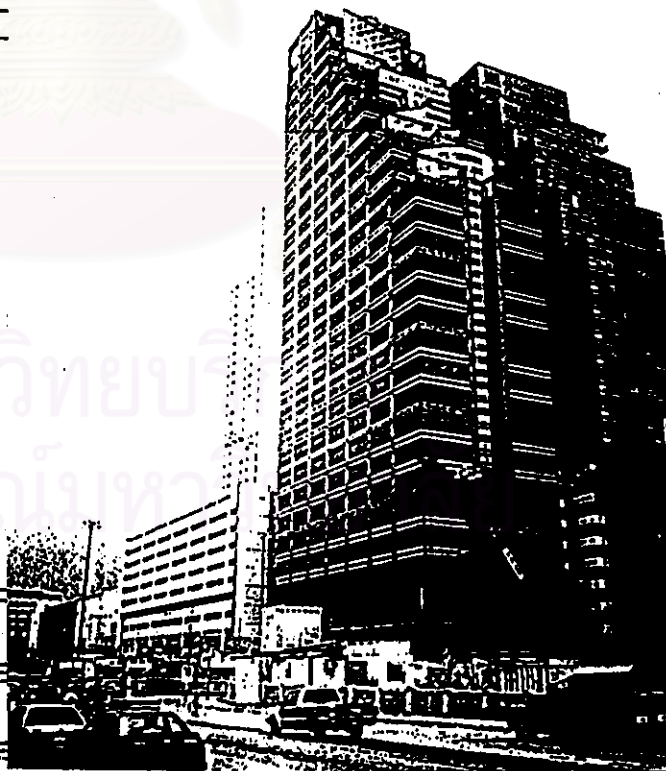
ภาพที่ 35 การเปรียบเทียบสภาพโครงการ เมื่อแรกแล้วเสร็จกับสภาพปัจจุบัน

สภาพโครงการเมื่อแรกแล้วเสร็จปี 2529

สภาพโครงการในปัจจุบันปี 2539
