บทที่ 8

สภาพทั่วไปของโครงการ

ข้อมูลโครงการ

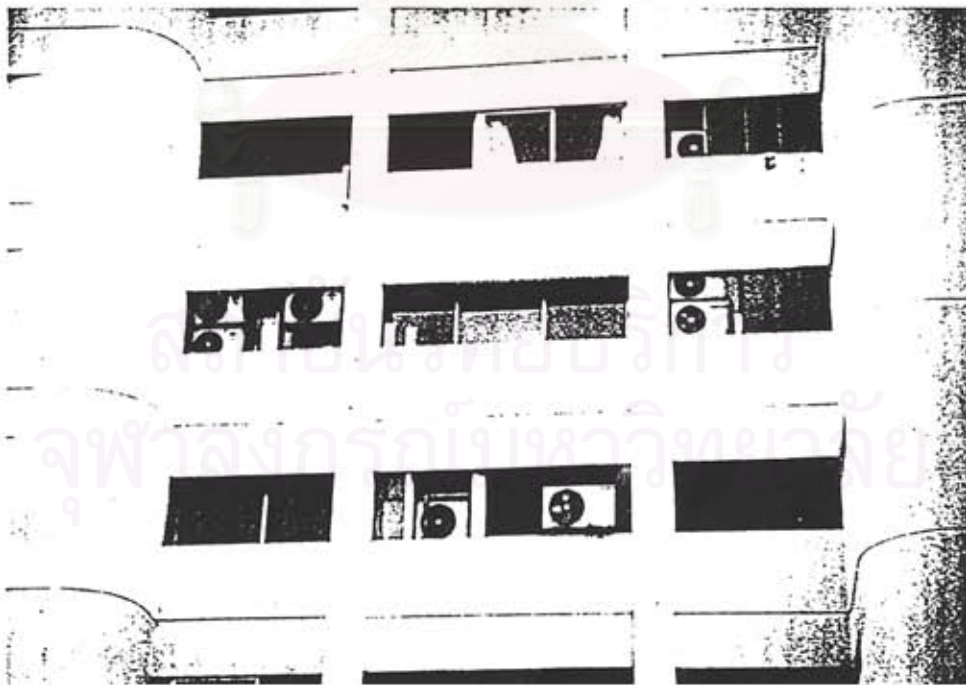
ภาพที่ 5 สภาพทั่วไปของลักษณะภายนอกอาคาร

อาคาร ไอทีเอฟ สีส้มพาสเทล คอนโดมิเนียม ตั้งอยู่บนถนนสีลม ด้านหลังติดซอย อนุমানราชชน (ดูภาพที่ 4) เป็นโครงการอาคารชุดพักอาศัยและพาณิชย์กรรม มีโครงสร้างของอาคารเป็นคอนกรีตเสริมเหล็ก มีความสูง 35 ชั้น มีจำนวนห้องชุดทั้งหมด 913 หน่วย รูปแบบเป็นอาคารสำหรับพักอาศัยทั่วไป มีระเบียบสำหรับทุกๆ ห้องชุด (ดูภาพที่ 5)

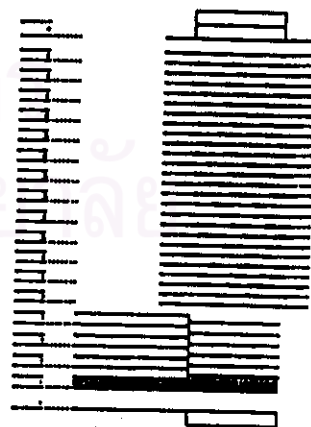
แปลนพื้นที่ 1

ภาพที่ 8 ส่วนพาณิชยกรรม (แปลนชั้น 1)

1. ส่วนพาณิชย์กรรม ได้แก่พื้นที่ ชั้น G 1 และ 2 จำนวน 29 หน่วย ลักษณะการใช้พื้นที่คล้ายกับของอาคารพาณิชย์ (ตึกแถว) โดยมีขนาด 6 x 10 เมตร มีบันไดแยกแต่ละห้องชุด (ดูภาพที่ 7 - 10)

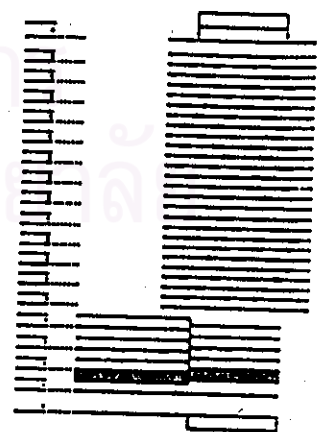
แปลนพื้นที่ 2

ภาพที่ 9 ส่วนพาณิชยกรรม (แปลนชั้น 2)

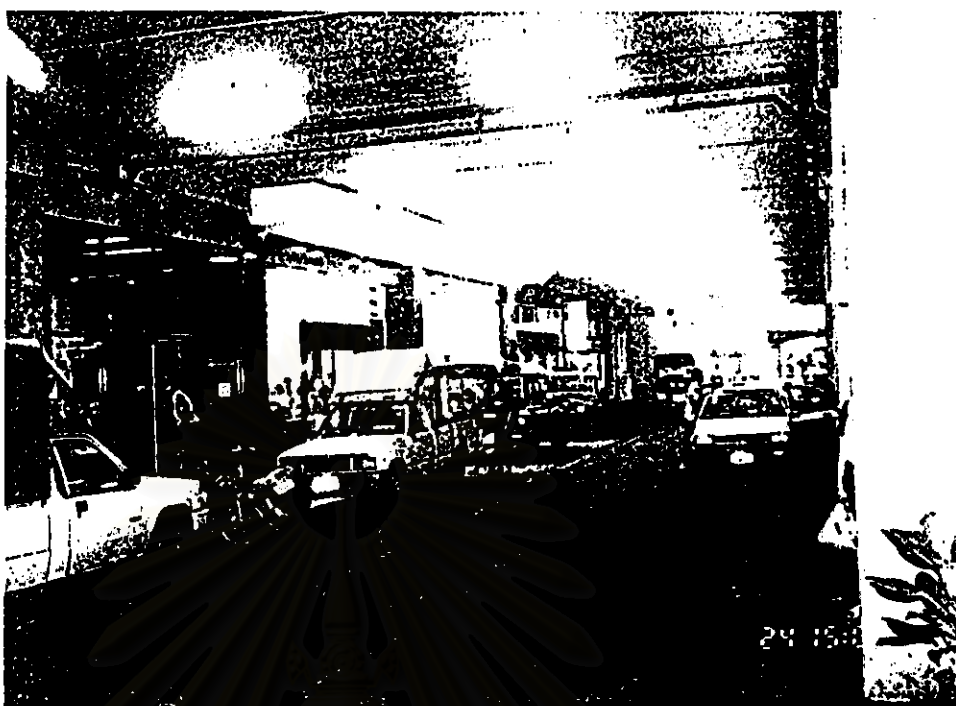
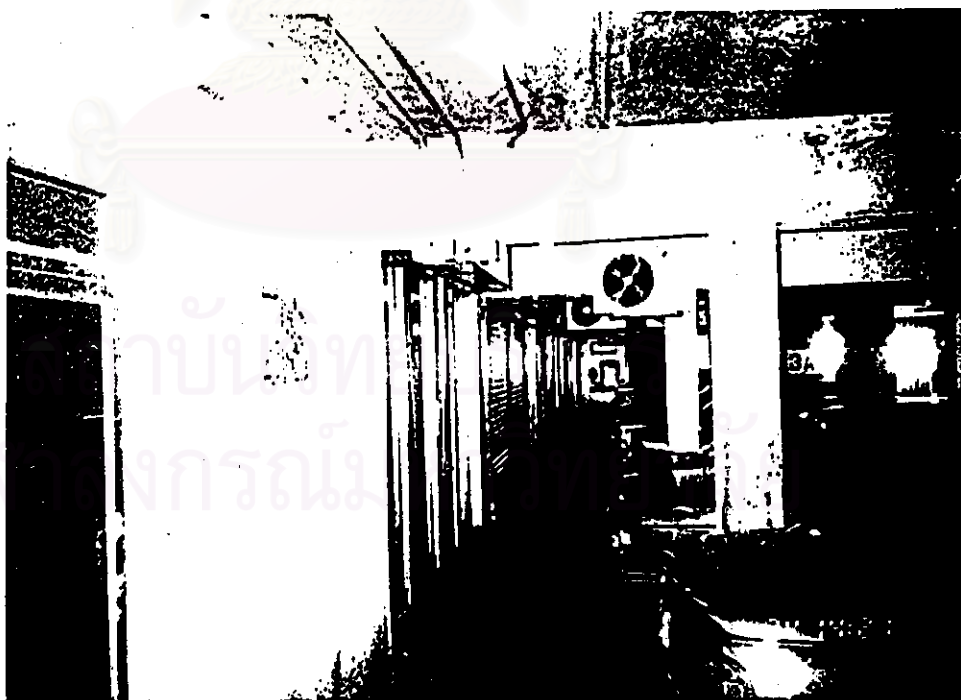
ภาพที่ 10 ส่วนพานิชยกรรม

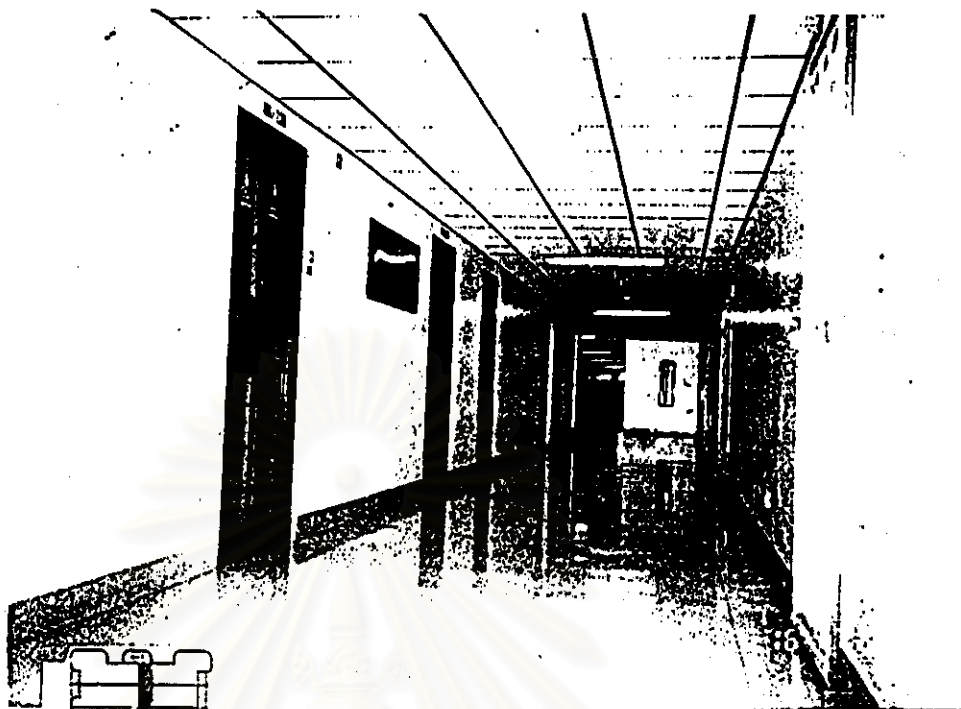
ภาพที่ 12 ส่วนอยู่อาศัย

2. ส่วนอยู่อาศัย ได้แก่ พื้นที่ตั้งแต่ ชั้น 9 ถึง 34 รวม 26 ชั้น ๆ ละ 34 หน่วย รวม 884 หน่วย มีขนาดห้องชุดตั้งแต่ 40-69 ตารางเมตร ประกอบด้วย ส่วนพื้นที่เอนกประสงค์ ห้องน้ำ และระเบียบ (ดูภาพที่ 11,12)

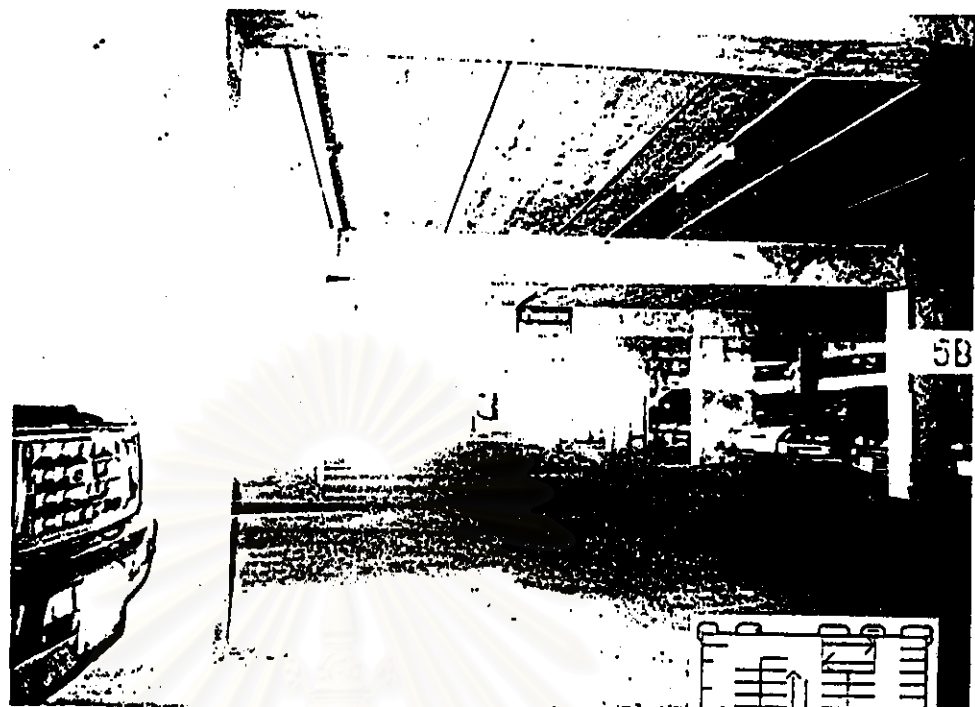
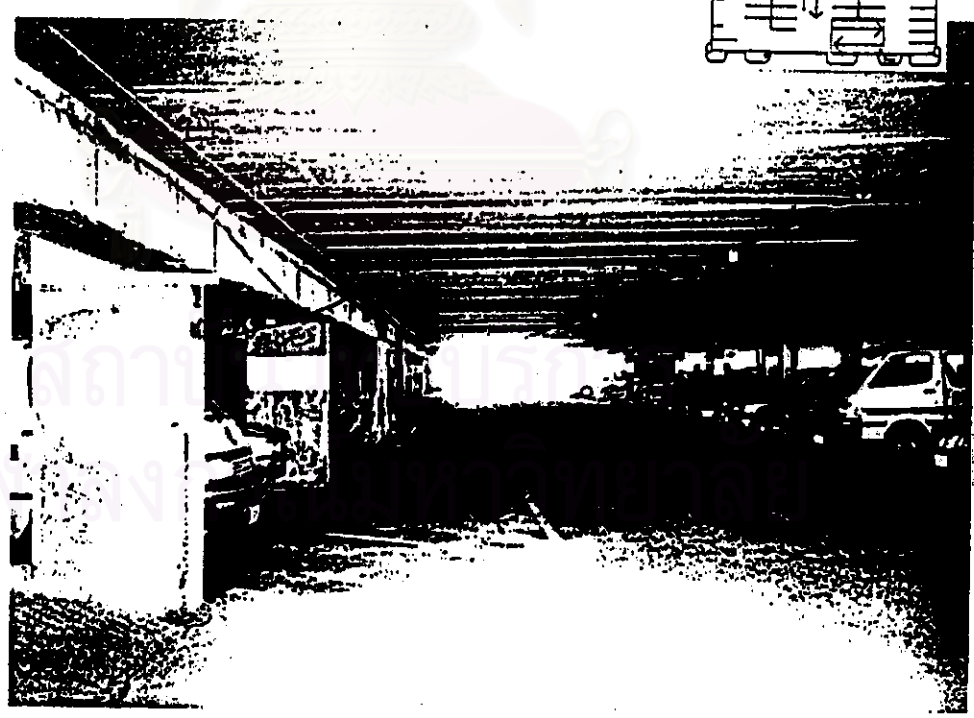
ภาพที่ 15 ตามขอครด

1.1 ที่จอดรถ ได้แก่พื้นที่ ชั้น 1-8 สามารถจอดรถได้ประมาณ 1,000 คัน มีทางเข้า-ออกได้ 2 ทางทั้งด้านหน้าและหลัง ลานจอดเป็นแบบ SPLIT-LEVEL ขึ้น-ลง ด้วยทางลาดตัวเดียวกัน (ดูภาพที่ 13-15)

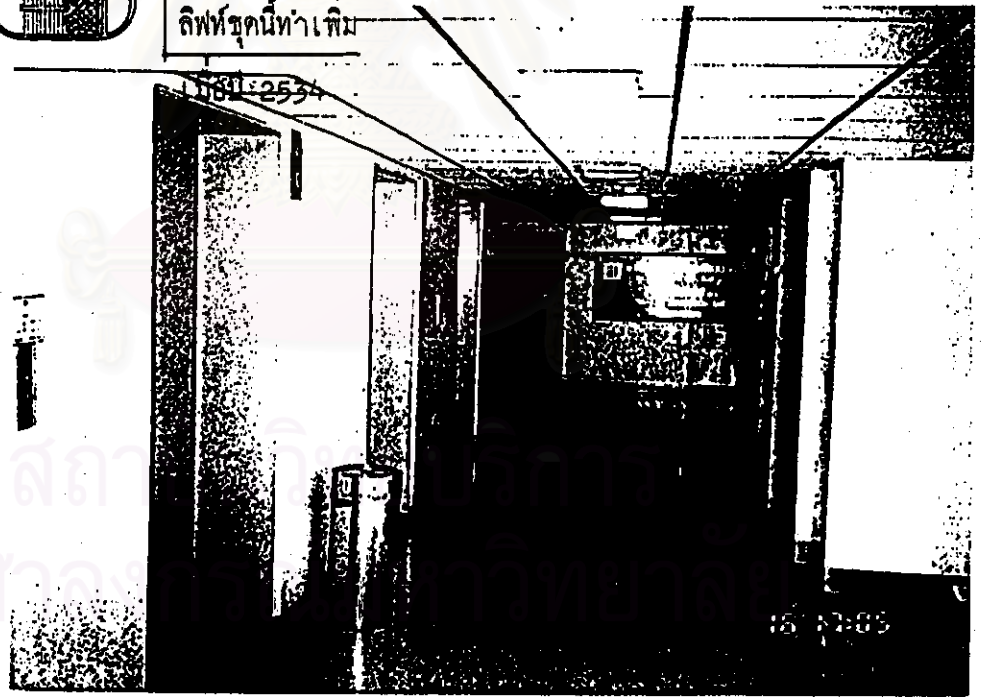
โถงลิฟท์ ชั้นจอดรถ (ชั้น 1 - 8)

ลิฟท์ชุดนี้ทำเพิ่ม

ภาพที่ 17 โถงลิฟท์ชั้นทั่วไป

- ลิฟท์โดยสาร 3 ชุด ขนาด 20 คน (1,350 ก.ก.) จำนวน 3 ชุด ขนาดความจุ 11 คน (1,150 ก.ก.) จำนวน 1 ชุด ทั้งหมดมีความเร็ว 600 ฟุตต่อนาที

- ลิฟท์โดยสารและบริการขนของ จำนวน 1 ชุด ขนาด 20 คน (1,350 ก.ก.) ความเร็ว 600 ฟุตต่อนาที (ดูภาพ 16 - 18)

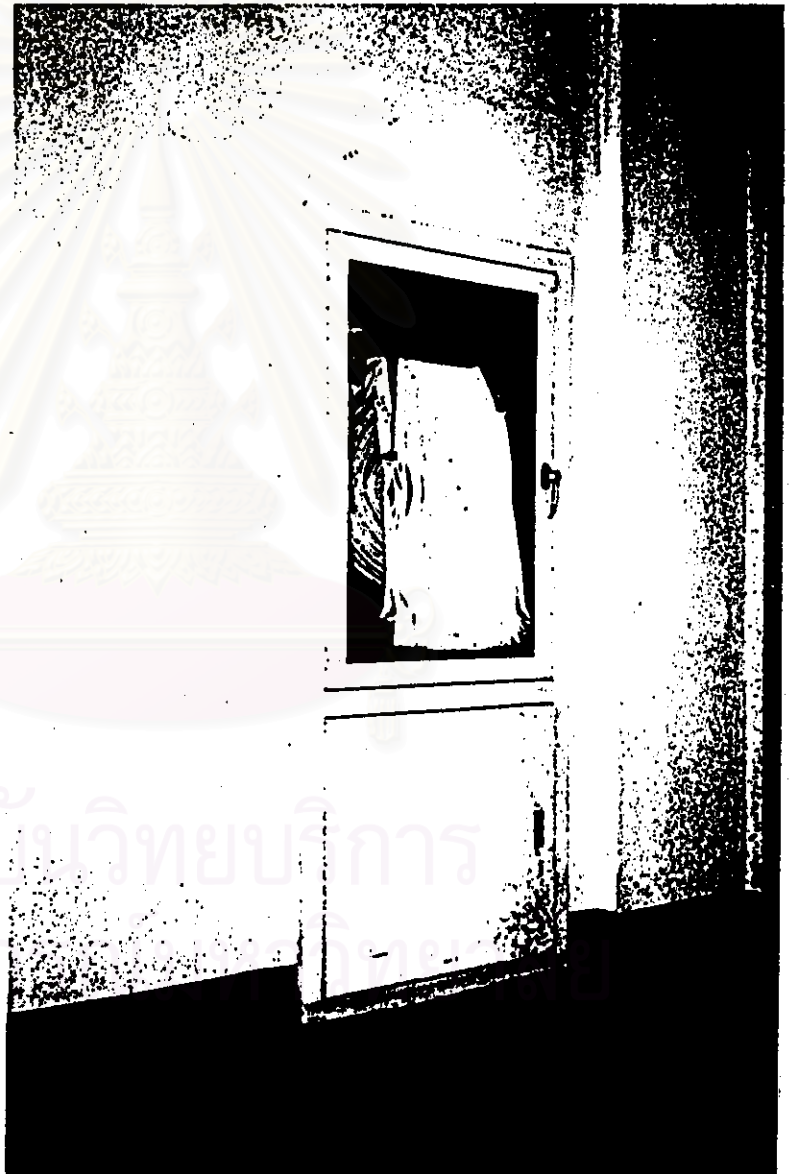
ภาพที่ 82 อุปกรณ์ดับเพลิง บริเวณโถงลิฟท์

- ระบบสัญญาณเตือน (HEAT DETECTOR) ที่ห้องชุดและที่ทางเดิน
- ท่อและสายฉีดดับเพลิง ชั้นละ 3 ชุด ที่ตำแหน่งของบันได
- บันไดหนีไฟ 3 ชุด ได้แก่ บันไดหลักที่กลางอาคารและปลายทางเดิน ทั้ง
