แนวทางวางผังบริเวณวัดอโศการาม จังหวัดสมุทรปราการ

วิทยานิพนธ์นี้เป็นส่วนหนึ่งของการศึกษาตามหลักสูตรปริญญาภูมิสถาปัตยกรรมศาสตรมหาบัณฑิต

SITE PLANNING GUIDELINES FOR WAT ASOKARAM, SAMUT PRAKAN PROVINCE

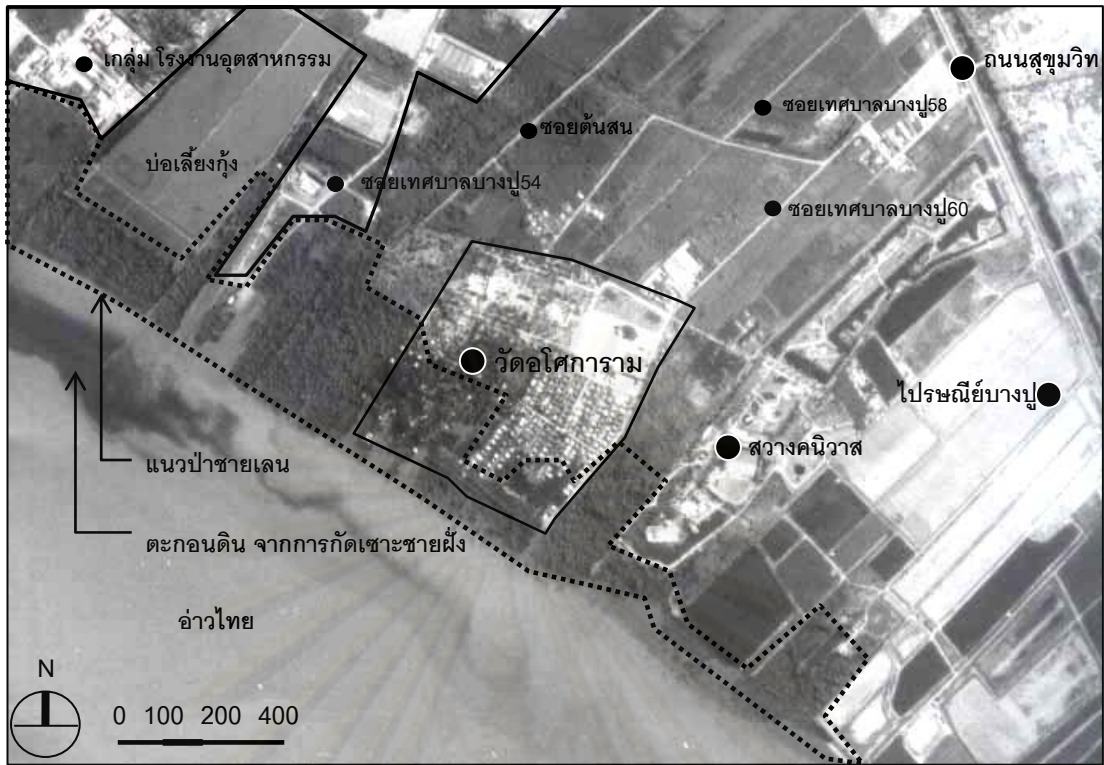
รูปที่ 3.6 ภาพถ่ายทางอากาศปีพ.ศ. 2530 หลังแผนพัฒนาเศรษฐกิจฯ ฉบับที่ 3 พื้นที่ชายฝั่งเปลี่ยนเป็นบ่อเลี้ยงกุ้ง แนวชายฝั่งถูกกัดเซาะเพิ่มขึ้น ขณะที่วัดได้แยกเขตที่พักแม่ชีไปอยู่ฝั่งตะวันออกของเขตสังฆาวาส หลังปี พ.ศ. 2524 พบว่าการเพิ่มขึ้นของที่พักแม่ชีอย่างต่อเนื่องส่งผลให้พื้นที่ป่าชายเลนลดลง ที่มา : กรมแผนที่ทหาร

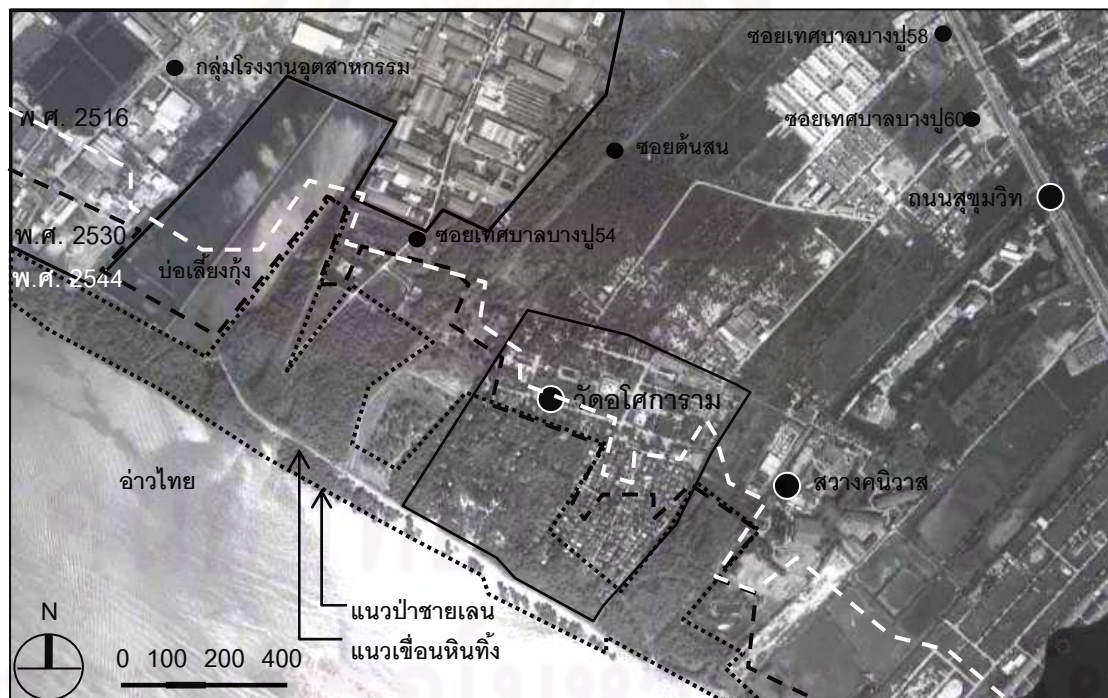
รูปที่ 3.7 ภาพถ่ายทางอากาศปี พ.ศ. 2544 ภายหลังจากก่อสร้างแนวเขื่อนหินทิ้ง เขื่อนได้ปิดกั้นการขยายตัวของแนวป่าชายเลน และเกิดขบวนการไหลเข้าออก ของน้ำทะเล ขณะที่บนพื้นที่ชายฝั่ง ชุมชนและโรงงานอุตสาหกรรมได้รุกล้ำป่าชายเลนอย่างต่อเนื่อง ส่งผลให้พื้นที่ป่าชายเลนลดลงและเสื่อมโทรม ที่มา : กรมแผนที่ทหาร

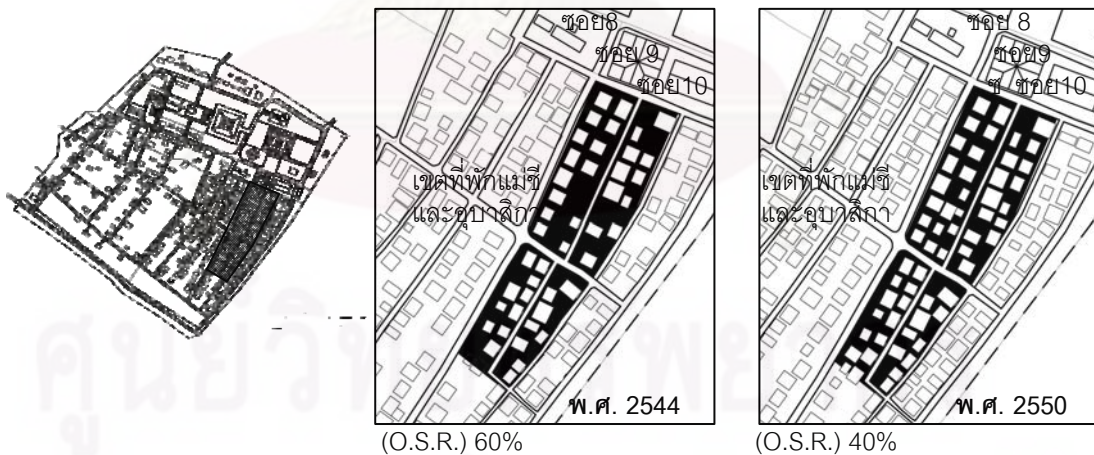
รูปที่ 4.1-4.2 พื้นที่ว่างของอาคารในเขตที่พักแม่ชีและอุบาสิกาบริเวณชอย 8 ถึงชอย 10 ปี พ.ศ. 2544 กับ พ.ศ. 2550 มีอัตราส่วนของพื้นที่ว่างต่อพื้นที่อาคารรวม 60% และ 40% ตามลำดับ

ด้านความหนาแน่น จากการเปรียบเทียบพื้นที่ว่าง (Open space) ระหว่างปี พ.ศ. 2544 กับ พ.ศ. 2550 พบว่าในเขตที่พักแม่ชีและอุบาสิกา มีที่ว่างต่อพื้นที่อาคารรวมลดลงจากเดิม 60% เป็น 40% และมีแนวโน้มการลดลงอย่างต่อเนื่อง เนื่องจากปัจจุบันวัดยังไม่มีข้อบังคับในการกำหนดขอบเขตการปลูกสร้างที่พักสำหรับแม่ชีและอุบาสิกา ดังนั้นส่วนใหญ่จึงใช้พื้นที่ว่างที่เหลือ รวมถึงการถางโค่นพื้นที่ป่าชายเลนบริเวณใกล้ชายฝั่งออกไป แม้ที่ว่างของอาคารมีความสอดคล้องกับที่ พ.ร.บ. ควบคุมอาคาร พ.ศ. 2522 ได้กำหนดให้อัตราส่วนของพื้นที่ว่างต่อพื้นที่อาคารรวมของอาคารประเภทที่อยู่อาศัยมากกว่า 30% (ดูเพิ่มเติมในภาคผนวก ข) แต่พื้นที่ระหว่างอาคารที่ชิดกันเกินไปย่อมส่งผลต่อสุขภาพ ความรู้สึกไม่เป็นส่วนตัวและไม่เหมาะสำหรับผู้ปฏิบัติธรรม

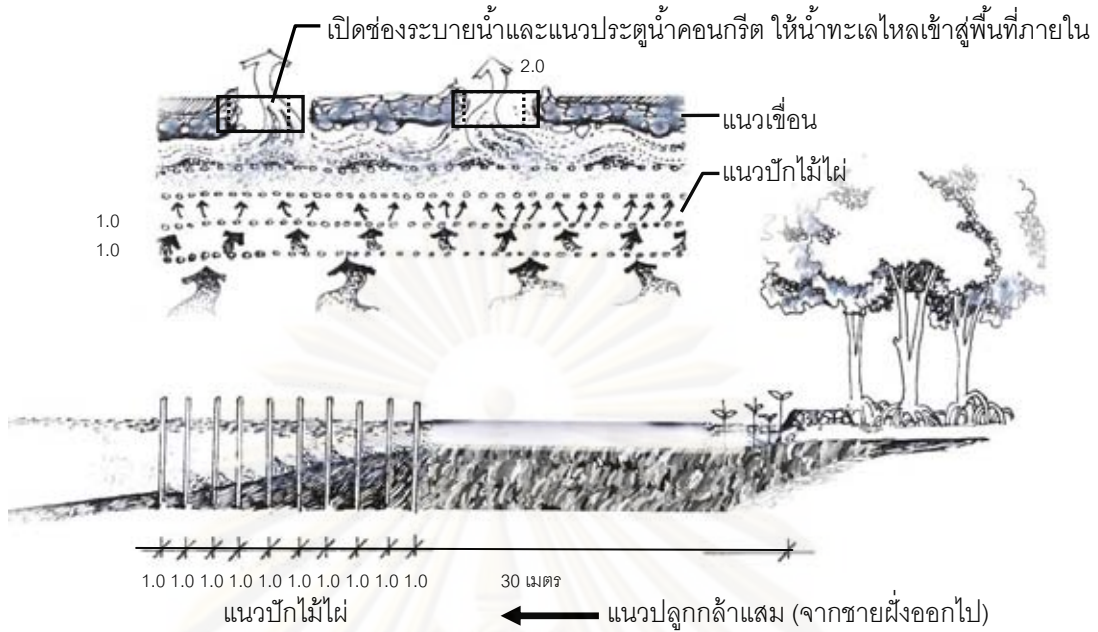
รูปที่ 7.5 แนวไม้ไผ่รวมและไม้ยูคาลิปปักเพื่อลดความรุนแรงคลื่น และดักตะกอนดิน โดยใช้ภูมิปัญญาชาวบ้าน โดยปักไม้ไผ่มีระยะห่างแต่ละแนว 1 เมตร ระยะห่างแต่ละลำ 20 เมตร ร่วมกับการวางเต้ายาง ระยะห่าง ไม่กีดขวางการงอกของต้นไม้แล้วจึงปลูกต้นแสมเป็นไม้เบิกนำ ปลูกต้นโกงกางทำให้ระบบนิเวศชายฝั่งกลับมาสมบูรณ์

การป้องกันแนวชายฝั่งนี้ควรปฏิบัติรวมกับการฟื้นฟูและอนุรักษ์พื้นที่ป่าชายเลน เพื่อเพิ่ม
ประสิทธิภาพในการป้องกันชายฝั่งและเป็นการสร้างสมดุลให้กับระบบนิเวศ และมีการขยายแนว
ปลูกป่าชายเลนทั้งหน้าและหลังเขื่อนภายหลังหากมีการสะสมตะกอนเพิ่มมากขึ้นเพื่อให้ป่าชาย
เลนสามารถเจริญเติบโตต่อไปได้เอง อย่างไรก็ตามแนวป้องกันชายฝั่งสามารถพัฒนาให้มีความ
ต่อเนื่องเพื่อให้มีการสะสมตะกอนตลอดแนวชายฝั่งได้

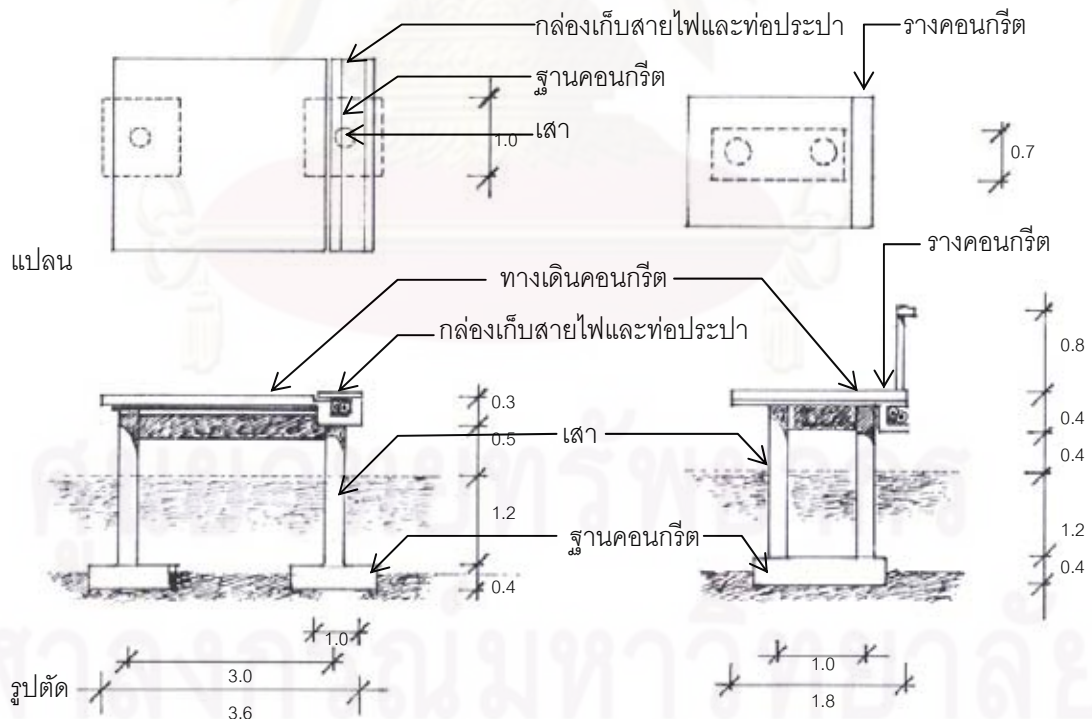
รูปที่ 7.6 ขนาดเส้นทางสัญจรในเขตพื้นที่ป่าชายเลน

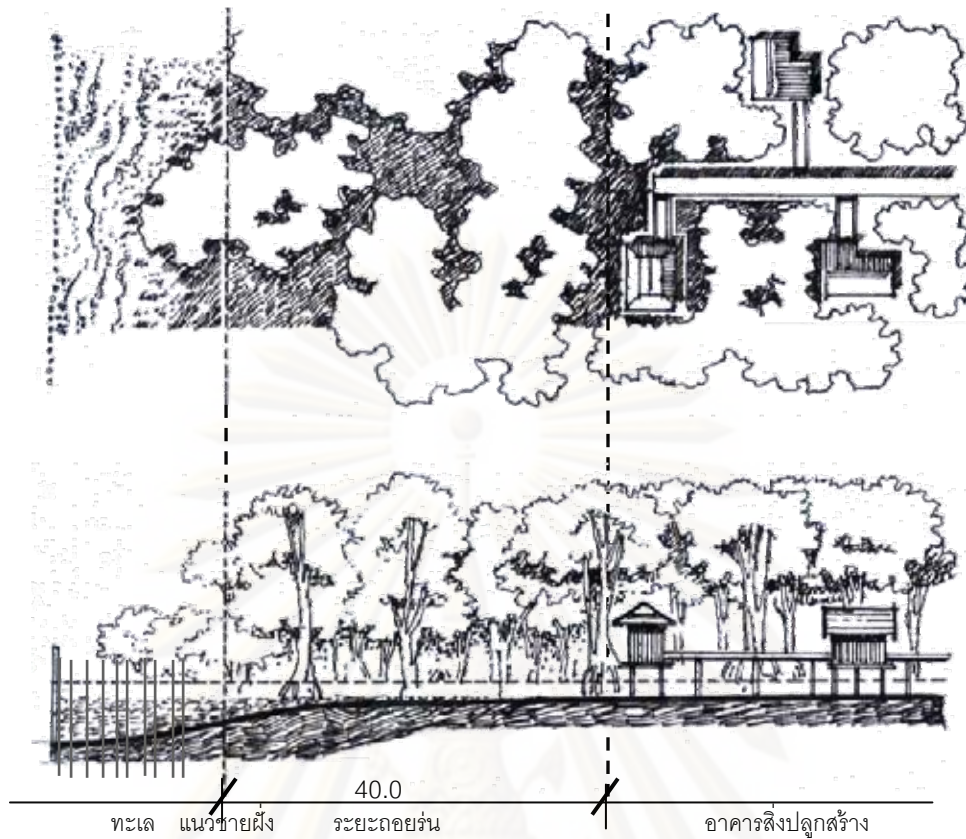
แนวกำแพงไม้ไผ่ เชื่อนหินทิ้งที่เปิดเพื่อระบายน้ำเข้า-ออก
รูปที่ 7.7 แสดงระยะถอยร่นของอาคารสิ่งปลูกสร้างจากชายฝั่ง

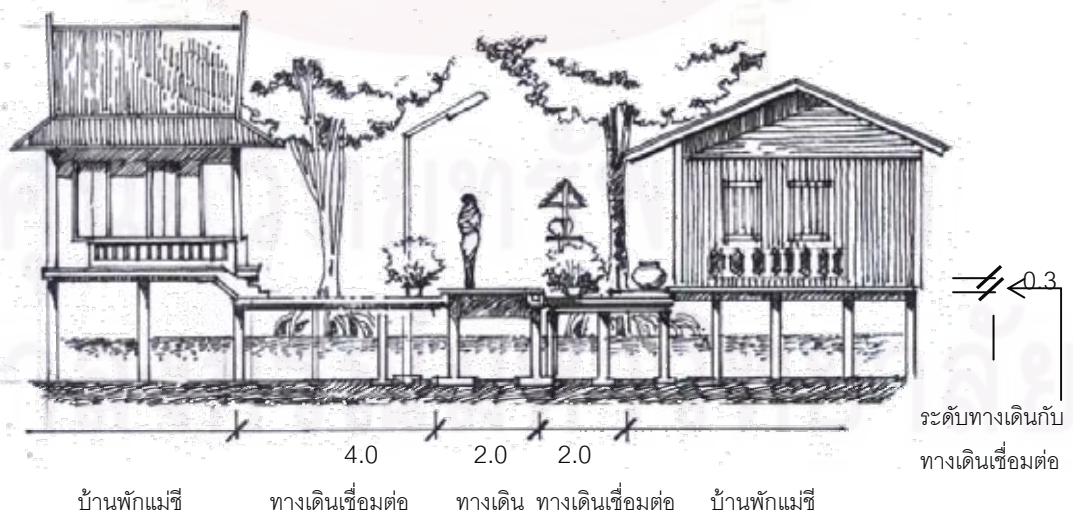
รูปที่ 7.8 แสดงระยะถอยร่น บ้านพักแม่ชีจากแนวทางเดิน

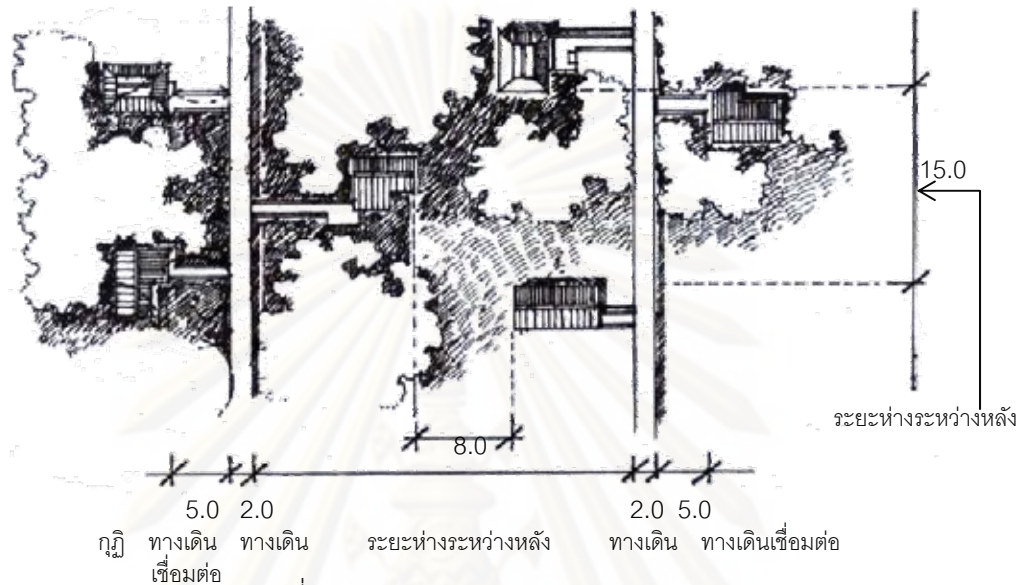
รูปที่ 7.11 แสดงระยะห่างระหว่างที่พัก ในเขตสังฆาวาส

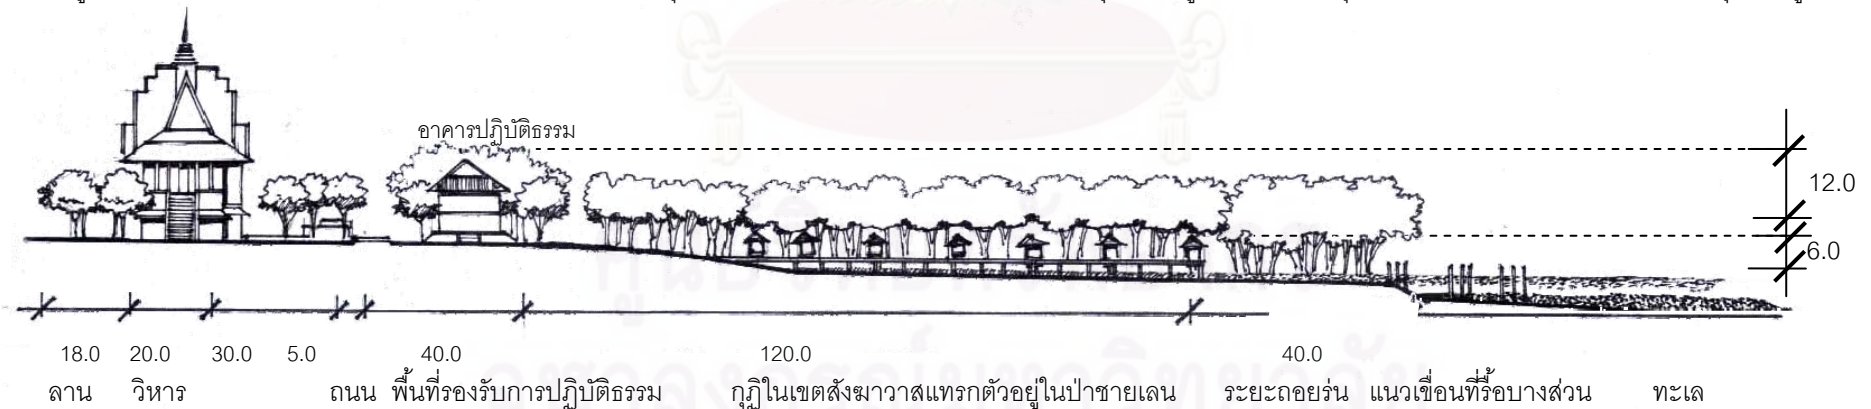
รูปที่ 7.13 ภาพตัด จากทิศเหนือ-ทิศใต้ ถึงแนวชายฝั่งทะเล แสดงแนวความคิดการควบคุมความสูงและการจัดกลุ่มของอาคาร

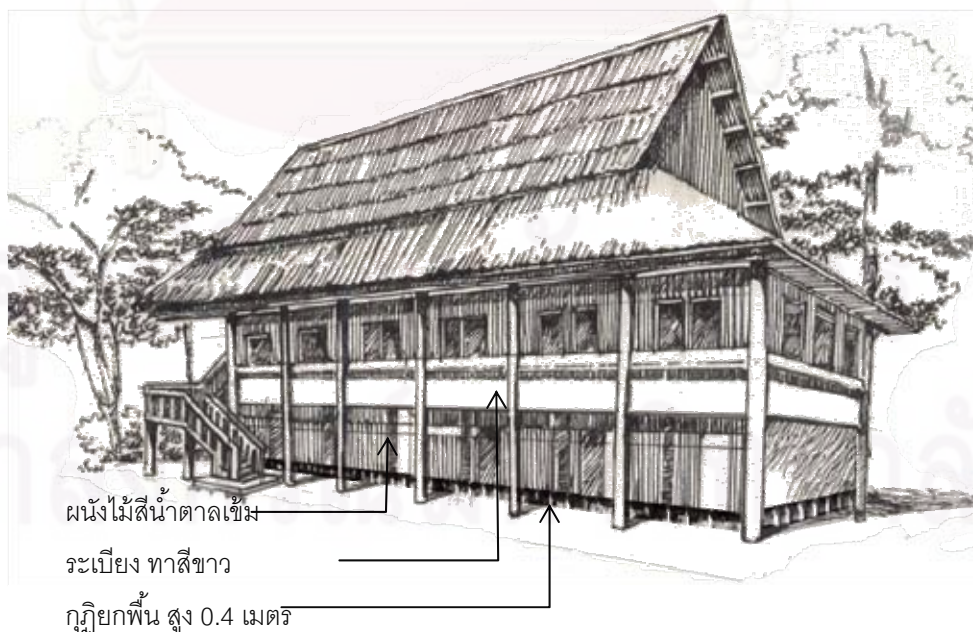
รูปที่ 7.19 แนวคิดการจัดภูมิกรวมเพื่อเพิ่มพื้นที่ใช้สอยแนวตั้ง

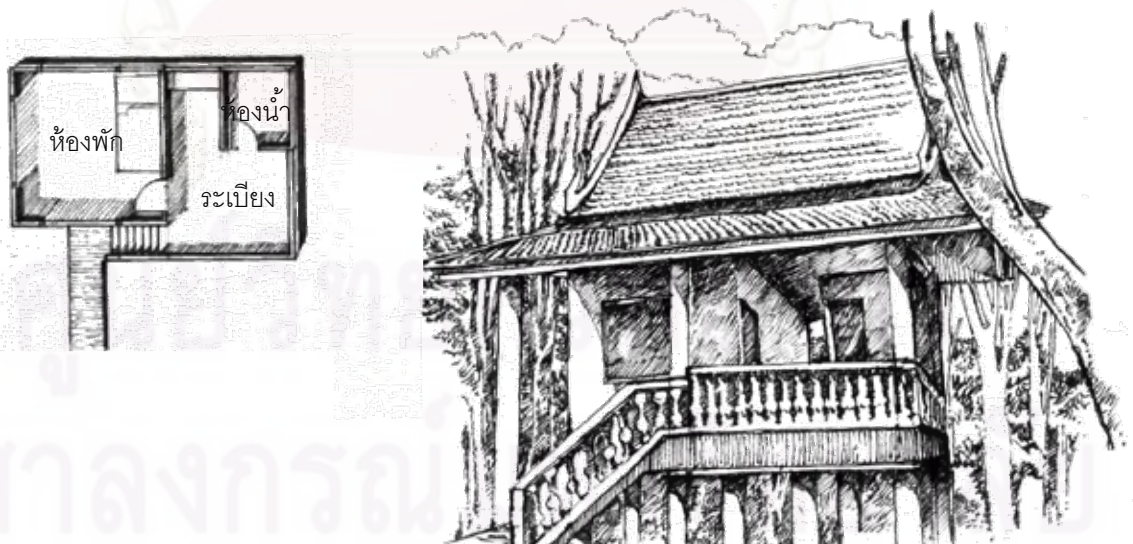
รูปที่ 7.20 แนวคิดรูปแบบที่พักแม่ชี พื้นที่ใช้สอย 16 ตารางเมตร

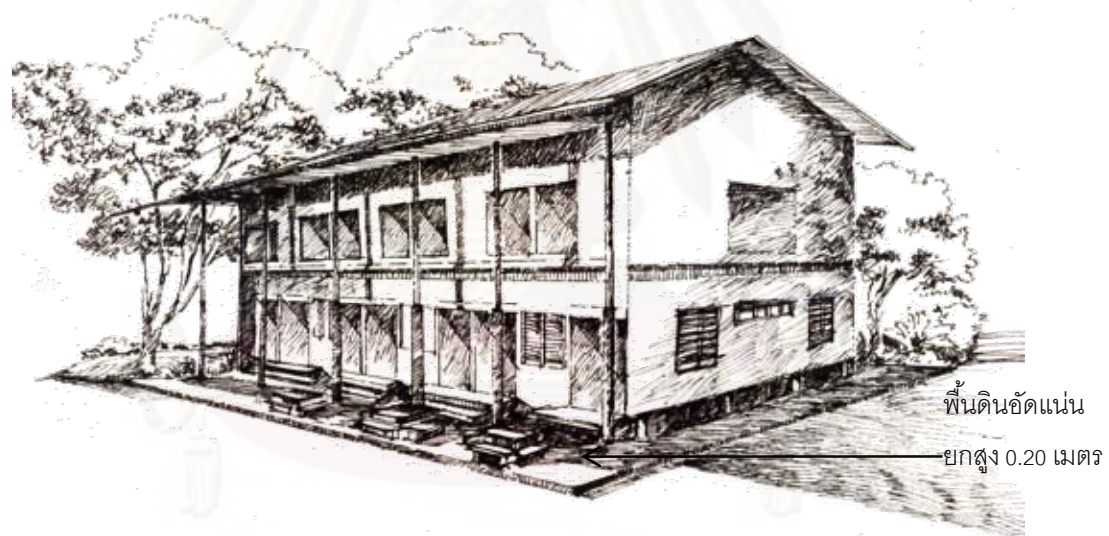
รูปที่ 7.21 แนวคิด บ้านพักรวมของแม่ชี ขนาดพื้นที่แต่ละห้อง 16 ตารางเมตร

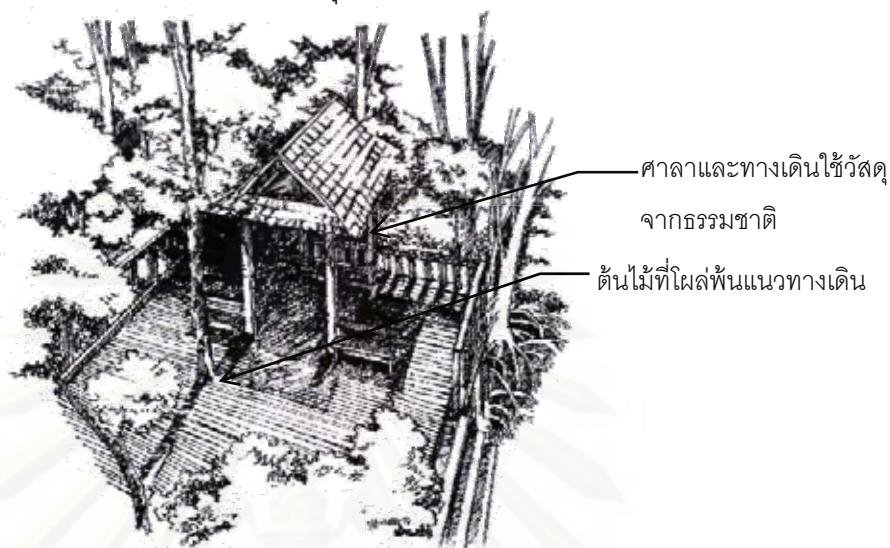
รูปที่ 7.22 แนวคิดทางเดินและศาลานั่งพักในป่าชายเลน
