ผลกระทบของแนวเขื่อนป้องกันน้ำท่วมที่มีต่อชุมชนริมน้ำ :
กรณีศึกษาชุมชนปากคลองชักพระ กรุงเทพมหานคร

วิทยานิพนธ์นี้เป็นส่วนหนึ่งของการศึกษาตามหลักสูตรปริญญาการวางแผนภาคและเมืองมหาบัณฑิต

IMPACTS OF FLOOD PREVENTION DIKE ON WATER-BASED COMMUNITIES:
A CASE STUDY OF PAK KHLONG CHAK PHRA COMMUNITY, BANGKOK

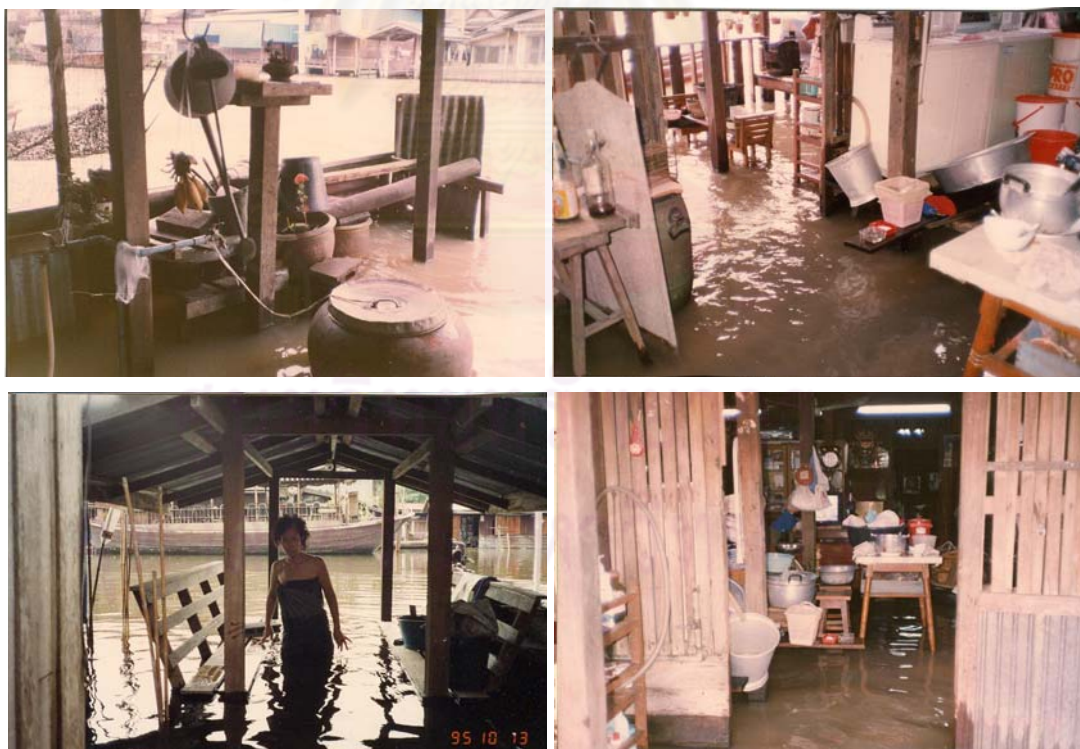
ภาพที่ 4.10 สภาพน้ำท่วมบ้านเรือนที่อยู่อาศัยของชุมชน ก่อนสร้างแนวเขื่อนป้องกันน้ำท่วม
(ที่มา: สุรัชวดี วิริยะยั้งศิริ, 2553)

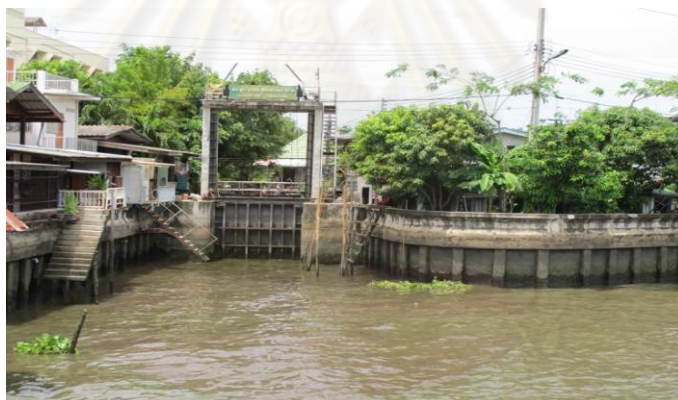
ภาพที่ 4.11 แนวเขื่อนป้องกันน้ำท่วมและประตูระบายน้ำริมคลอง
(ที่มา: โดยผู้วิจัย, 2553)

1. ประตูระบายน้ำคลองสวนแดน 2
2. ประตูระบายน้ำคลองผู้ใหญ่นวม
3. ประตูระบายน้ำคลองยายวาด
4. สถานีสูบน้ำและประตูระบายน้ำคลองสวนแดน 1
5. สถานีสูบน้ำและประตูระบายน้ำคลองวัดไก่อ่เตี้ย
6. ประตูระบายน้ำคลองข้างศาลเจ้าแม่ทับทิม

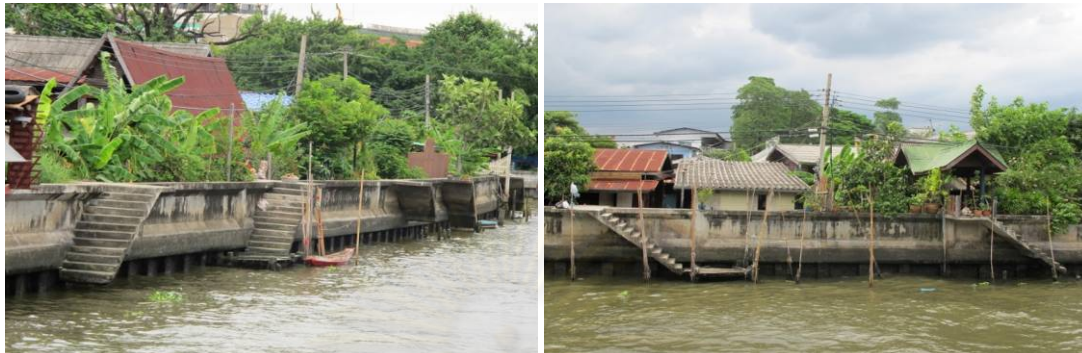
ภาพที่ 4.13 แนวเขื่อนป้องกันน้ำท่วมระยะที่ 2 มีบันไดขึ้น-ลง ของแนวเขื่อน (ที่มา: โดยผู้วิจัย, 2553)

ระยะที่ 2 แบบผนังกันน้ำสร้างอยู่บนกำแพงดินโครงสร้างคอนกรีตเสริมเหล็ก มีชั้นบันได เริ่มจากคลองบางกอกน้อยบริเวณวัดไ้เตี้ยถึงสถานีสูบน้ำคลองชักพระ ความยาวแนวป้องกัน 0.835 กิโลเมตร พื้นที่ได้รับการป้องกัน 0.20 ตารางกิโลเมตร และมีอาคารที่ได้รับการป้องกัน 450 หลัง

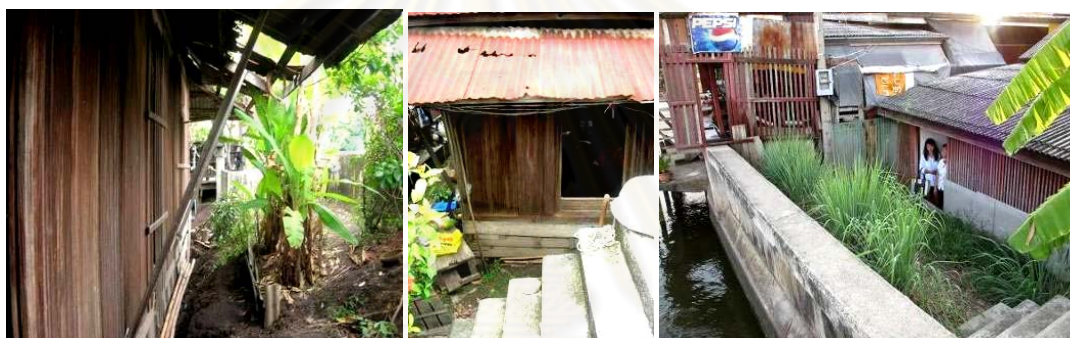
การถมดินพื้นที่หลังเขื่อนและบ้านที่อยู่ต่ำกว่าแนวเขื่อนป้องกันน้ำท่วม

หลังมีเขื่อน พบว่าทำให้อาคารบ้านที่อาศัยอยู่ริมน้ำส่วนใหญ่เปลี่ยนเป็นการปลูกอาคารอยู่บนบกและอยู่ทั้งในน้ำและบนบก เนื่องจากการถมดินพื้นที่ด้านหลังแนวเขื่อน บ้านบางหลังก็รื้อปลูกสร้างใหม่ทั้งหลัง โดยถมดินรอบตัวบ้านทำให้ปัจจุบันกลายเป็นบ้านที่ไม่ได้อยู่ในน้ำ ความสัมพันธ์ของการใช้น้ำกับกิจกรรมที่เกิดขึ้นจึงลดน้อยลง ส่วนหนึ่งเปลี่ยนจากบ้านไม้ริมน้ำกลายมาเป็นบ้านกึ่งไม้กึ่งปูน บ้านปูน และตึกแถว 1-2 ชั้น เนื่องจากเขื่อนสูงทำให้ผู้อยู่อาศัยร้อนและบดบังทัศนียภาพเพราะตัวบ้านอยู่ต่ำกว่าแนวเขื่อนทำให้ต้องยกบ้านให้สูงขึ้นเท่ากับสันเขื่อน บางหลังเจ้าของบ้านเลิกอาศัยบ้านหลังที่อยู่ติดริมน้ำ เพราะเขื่อนสูงเท่ากับชายคาบ้านเรือนไทย ทำให้ไม่ได้ออกไปพื้นที่ริมน้ำอีกตั้งแต่มีเขื่อน

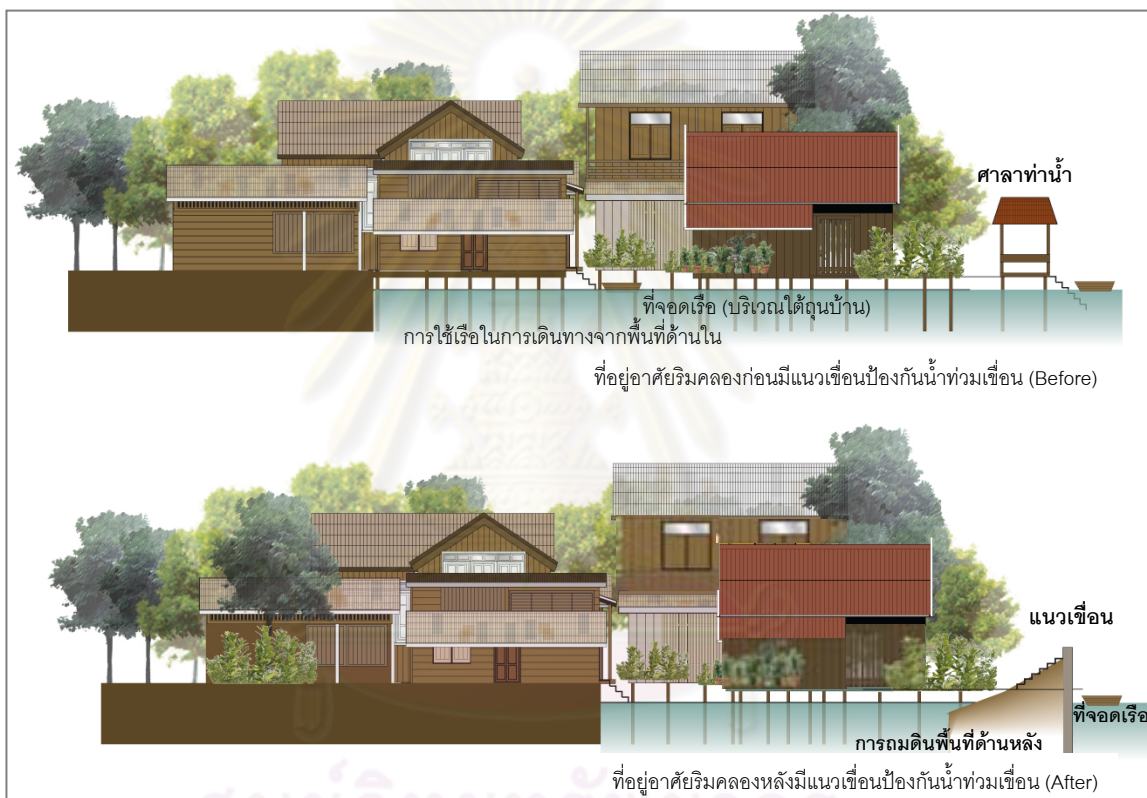
ภาพที่ 5.20 ภาพเปรียบเทียบที่อยู่อาศัยริมคลองก่อนและหลังหลังมีแนวเขื่อนป้องกันน้ำท่วม

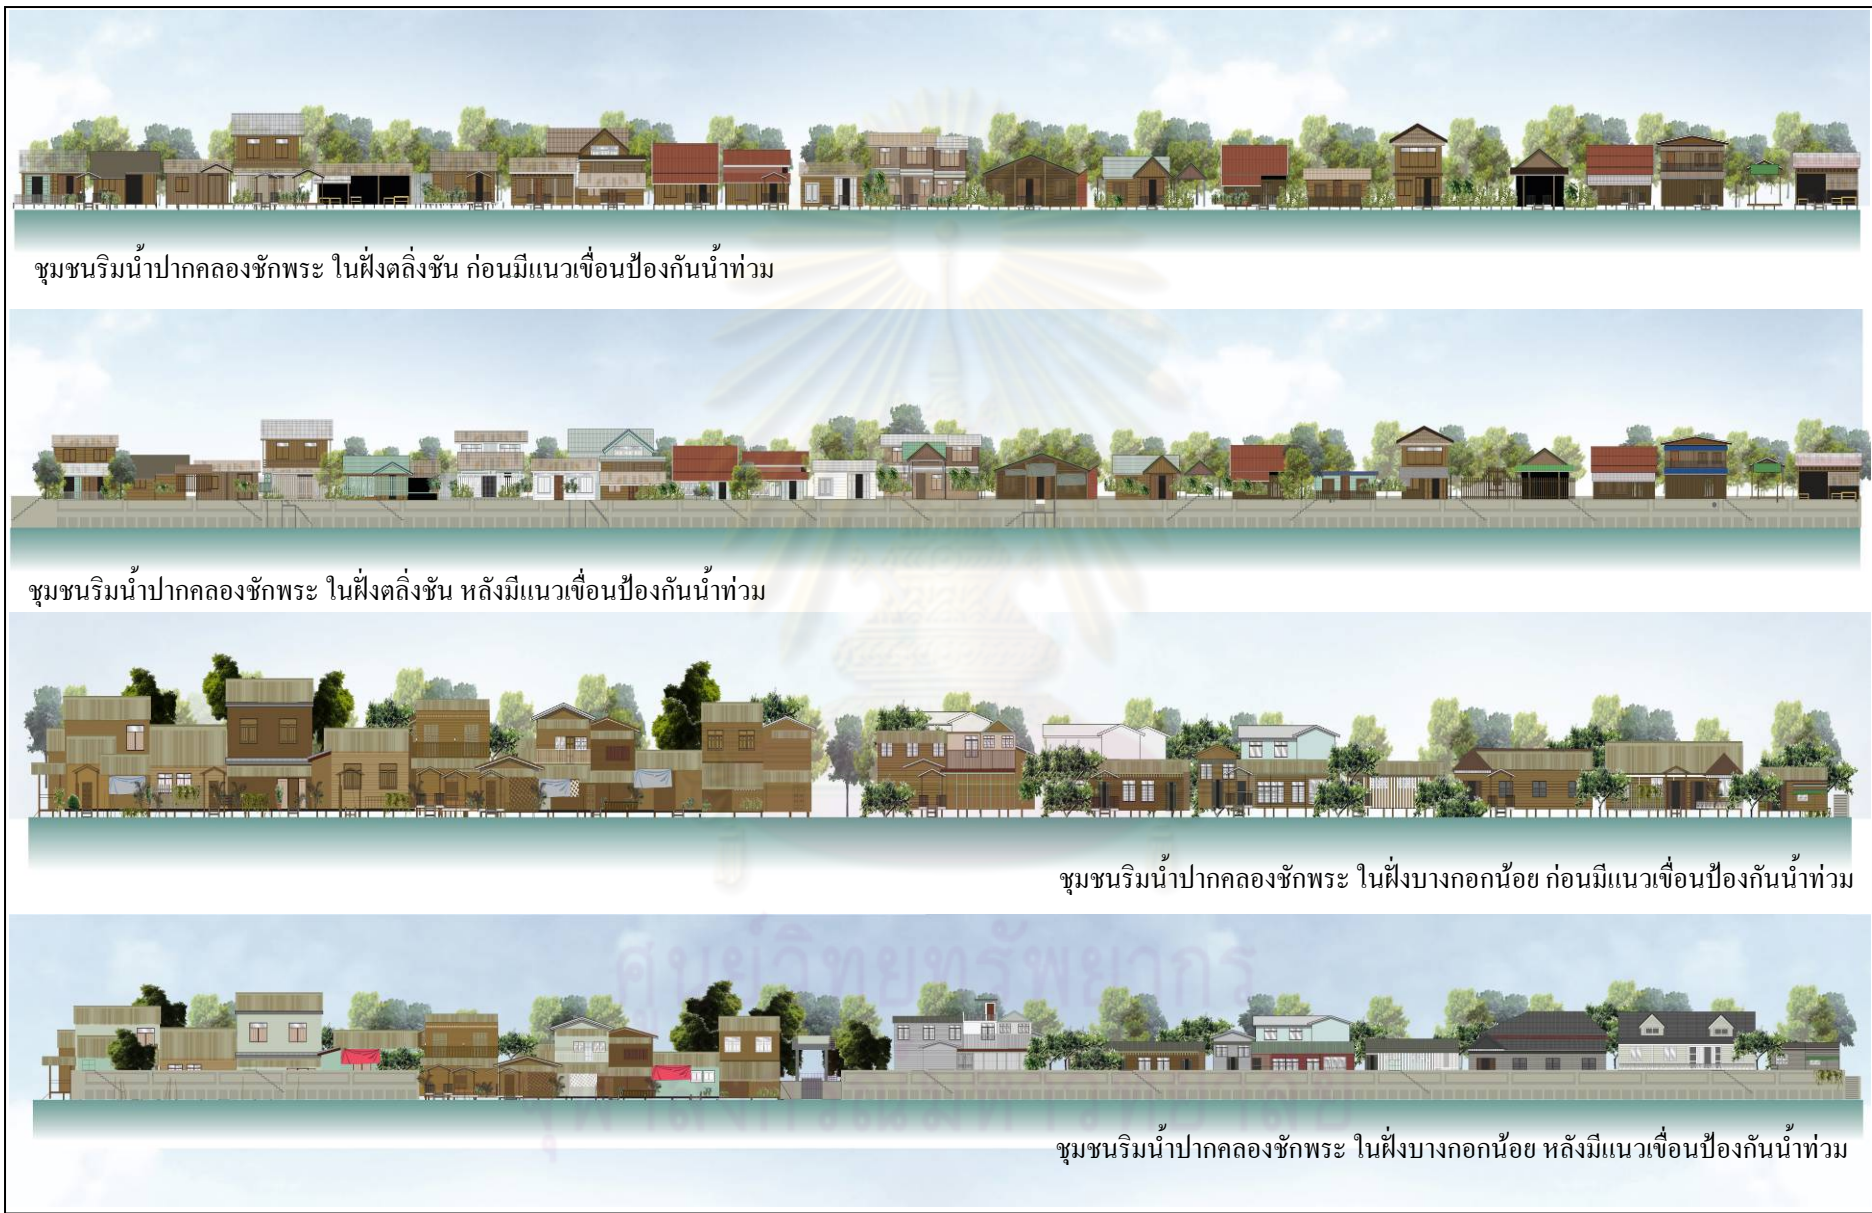
ภาพที่ 5.21 ภาพด้านข้างของชุมชนริมน้ำปากคลองชักระทั้ง 2 ฝั่ง เปรียบเทียบก่อนและหลังมีแนวเขื่อนป้องกันน้ำท่วม

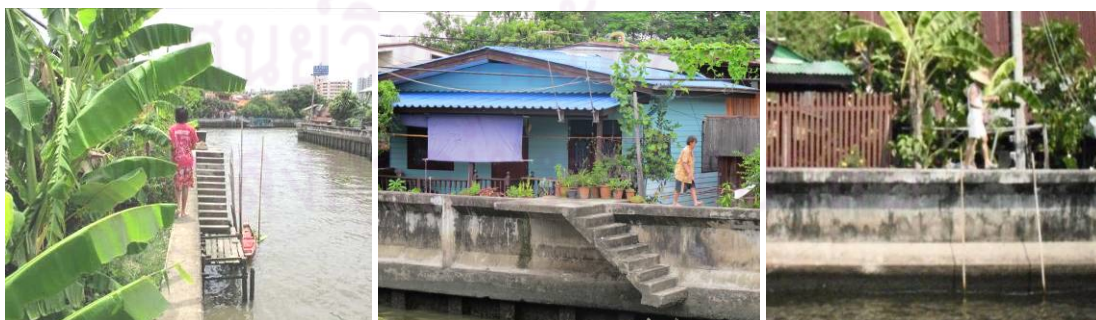
ภาพที่ 6.3 การใช้แนวเขื่อนป้องกันน้ำท่วมเป็นทางเดินเท้า

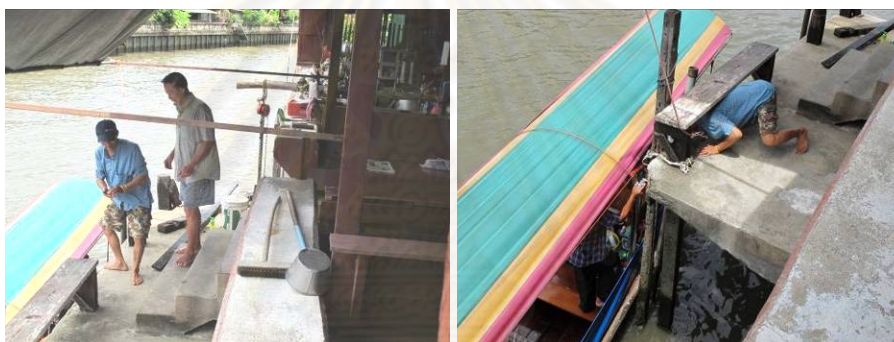
ภาพที่ 6.4 การซื้อขายทางน้ำลำบากในการขึ้น-ลง ภายหลังจากมีเขื่อน

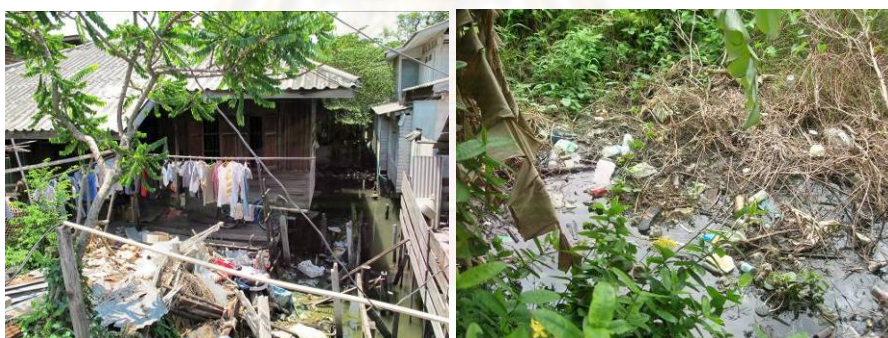
ภาพที่ 6.5 น้ำขังได้ถุนบ้านสภาพเน่าเสียระบายออกไม่ได้ภายหลังมีเขื่อน

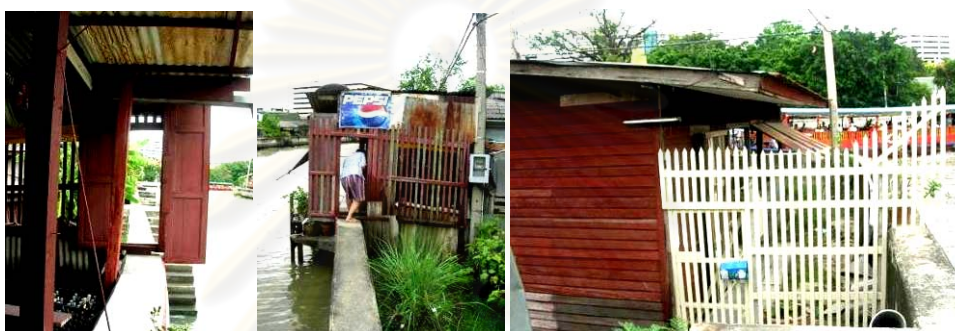
ภาพที่ 6.9 ประตูเปิดปิดกั้นบนสันเขื่อนและรั้วกันทางเดินบนสันเขื่อน
