ผลการวิเคราะห์ข้อมูล

ตอนที่ 1 เปรียบเทียบค่าความทนแรงดึงในพื้นที่ฟอกสีภายนอกตัวฟัน

ตอนที่ 2 ศึกษาผลของค่าความทนแรงดึงในพื้นที่ฟอกสีฟันเมื่อผ่านการรักษารากฟัน

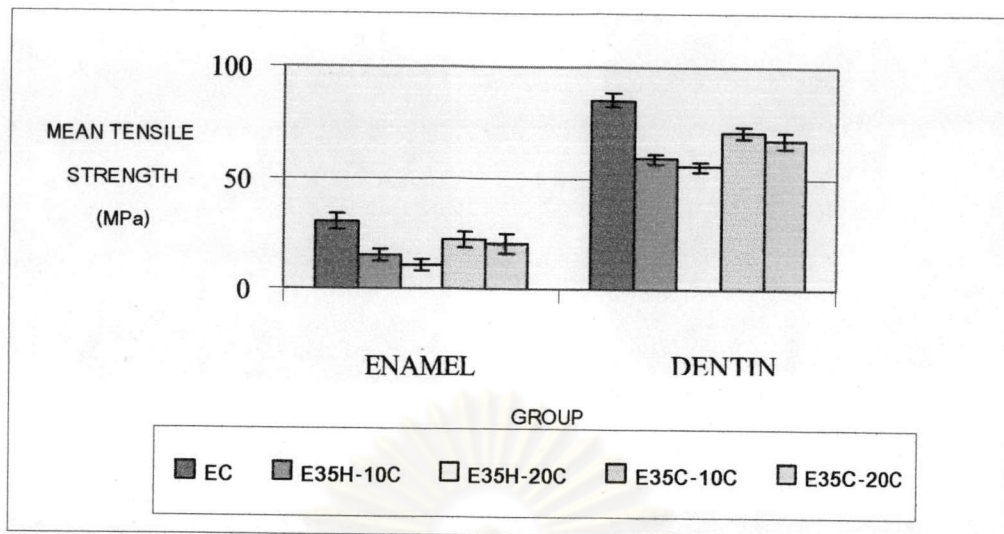
ภาพที่ 17 กราฟแสดงค่าความทนแรงดึงเฉลี่ยของเคลือบฟันและเนื้อฟันแยกตามวิธีการฟอกสีฟันภายนอกตัวฟัน

ผลการทดลองแสดงดังตารางที่ 11 และภาพที่ 17 ซึ่งพบว่ากลุ่มควบคุม(EC) มีค่าเฉลี่ยของค่าความทนแรงดึงมากที่สุดทั้งในส่วนของเคลือบฟันและเนื้อฟัน กลุ่มที่มีค่าเฉลี่ยของค่าความทนแรงดึงรองลงมาคือกลุ่มทดลองที่ฟอกสีฟันด้วย 35 เปอร์เซ็นต์คาร์บาไมด์เพอร์ออกไซด์ ร่วมกับ 10 เปอร์เซ็นต์คาร์บาไมด์เพอร์ออกไซด์(E35C-10C) กลุ่มทดลองที่ฟอกสีฟันด้วย 35 เปอร์เซ็นต์คาร์บาไมด์เพอร์ออกไซด์ร่วมกับ 20 เปอร์เซ็นต์คาร์บาไมด์เพอร์ออกไซด์(E35C-20C) กลุ่มทดลองที่ฟอกสีฟันด้วย 35 เปอร์เซ็นต์ไฮโดรเจนเพอร์ออกไซด์ร่วมกับ 10 เปอร์เซ็นต์คาร์บาไมด์เพอร์ออกไซด์(E35H-10C) และกลุ่มทดลองที่ฟอกสีฟันด้วย 35 เปอร์เซ็นต์ไฮโดรเจนเพอร์ออกไซด์ร่วมกับ 20 เปอร์เซ็นต์คาร์บาไมด์เพอร์ออกไซด์(E35H-20C)ตามลำดับ และเมื่อเปรียบเทียบค่าเฉลี่ยความทนแรงดึงในส่วนของเคลือบฟันพบว่ามีความแตกต่างกันอย่างมีนัยสำคัญที่ระดับนัยสำคัญ 0.05 ของทุกกลุ่ม ทำนองเดียวกันเมื่อเปรียบเทียบค่าเฉลี่ยความทนแรงดึงในส่วนของเนื้อฟันพบว่ามีความแตกต่างกันอย่างมีนัยสำคัญที่ระดับนัยสำคัญ 0.05 ของทุกกลุ่ม

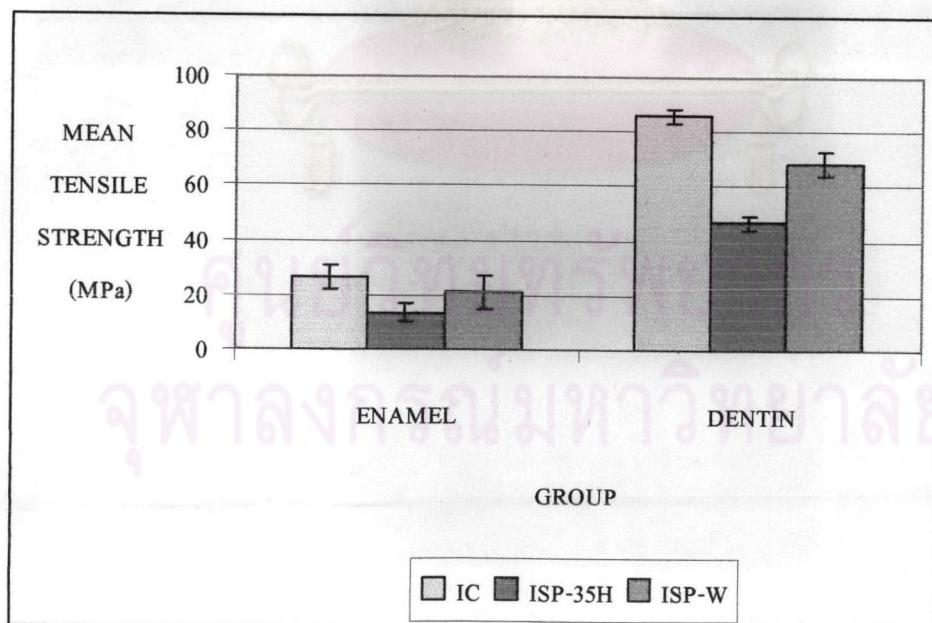
ภาพที่ 20 กราฟแสดงค่าความทนแรงดึงเฉลี่ยของเคลือบฟันและเนื้อฟันแยกตามวิธีการฟอกสีฟัน

ผลการทดลองแสดงดังตารางที่ 12 และภาพที่ 20 ซึ่งพบว่ากลุ่มควบคุม (IC) มีค่าเฉลี่ยของค่าความทนแรงดึงมากที่สุดทั้งในส่วนของเคลือบฟันและเนื้อฟัน กลุ่มที่มีค่าเฉลี่ยของค่าความทนแรงดึงรองลงมาคือกลุ่ม ISP-W และ ISP-35H ตามลำดับ และเมื่อเปรียบเทียบค่าเฉลี่ยความทนแรงดึงในส่วนของเคลือบฟันพบว่ามีความแตกต่างกันอย่างมีนัยสำคัญที่ระดับนัยสำคัญ 0.05 ของทุกกลุ่ม ทำนองเดียวกันเมื่อเปรียบเทียบค่าเฉลี่ยความทนแรงดึงในส่วนของเนื้อฟันพบว่ามีความแตกต่างกันอย่างมีนัยสำคัญที่ระดับนัยสำคัญ 0.05 ของทุกกลุ่ม

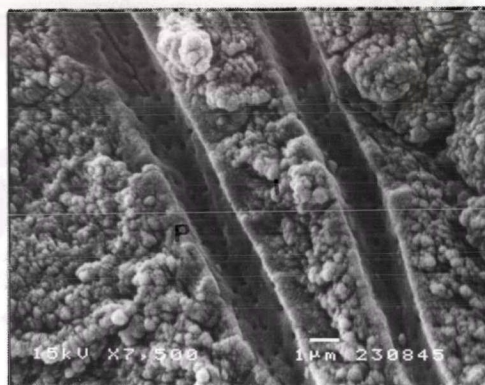
ISP-W

ในกลุ่มทดลองที่ฟอกสีฟันด้วยไฮโดรเจนเพอร์ออกไซด์ผสมกับน้ำกลั่น(ISP-W) เนื้อฟันที่อยู่รอบท่อเนื้อฟันมีลักษณะบางลงเล็กน้อย พื้นผิวภายในท่อเนื้อฟันมีรูพรุนกว้างและมากขึ้น

ภาพที่ 22 แสดงภาพถ่ายของผิวเนื้อฟันบริเวณพื้นผิวที่แตกหักภายหลังการฟอกสีฟันผ่านคลองรากฟัน (X 7500) (D=ท่อเนื้อฟัน, I=เนื้อฟันที่อยู่ระหว่างท่อเนื้อฟัน, P=เนื้อฟันที่อยู่รอบท่อเนื้อฟัน)

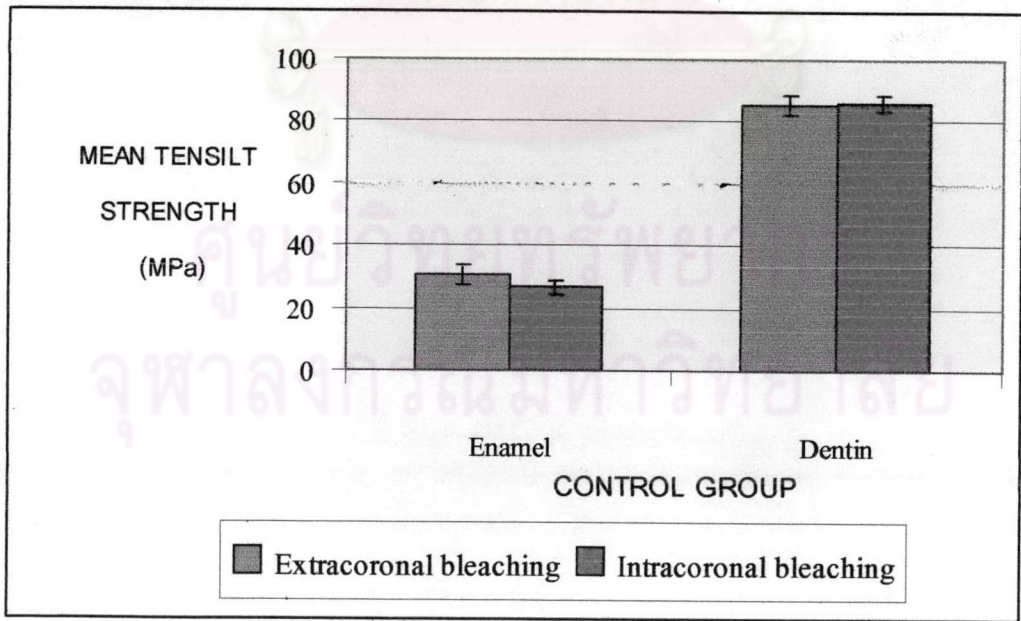
ภาพที่ 23 กราฟแสดงค่าความทนแรงดึงเฉลี่ยของเคลือบฟันและเนื้อฟันในกลุ่มควบคุมจากฟันที่ผ่านการรักษารากฟันและไม่ได้ผ่านการรักษารากฟัน

ตารางที่ 13 และภาพที่ 23 แสดงการเปรียบเทียบค่าความทนแรงดึงในส่วนของกลุ่มควบคุมจากฟันที่ผ่านการรักษารากฟันและไม่ได้รักษารากฟันทั้งในส่วนของเคลือบฟันและเนื้อฟันพบว่า ค่าเฉลี่ยความทนแรงดึงของทั้งเคลือบฟันและเนื้อฟันในฟันที่ผ่านการรักษารากฟันและไม่ได้ผ่านการรักษารากฟันมีค่าไม่แตกต่างกันอย่างมีนัยสำคัญ ($p > 0.05$)
