## บทที่ 5

### การพิจารณาแนวทางการปรับปรุงเปลี่ยนแปลงอาคาร

#### 5.1 โครงการปรับปรุงเปลี่ยนแปลงเป็นศูนย์ศิลปวัฒนธรรมไทยกรุงเทพมหานคร<sup>1</sup>

## 5.7 แนวทางการปรับปรุงเป็นโรงแรมบูติกของกรมธนารักษ์

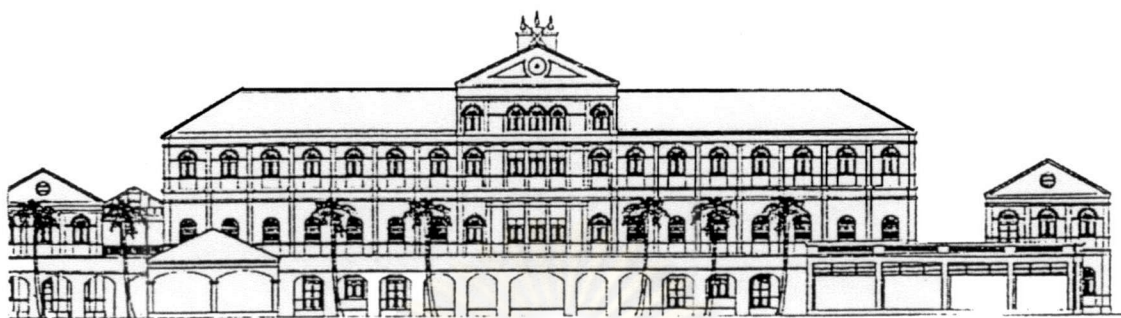
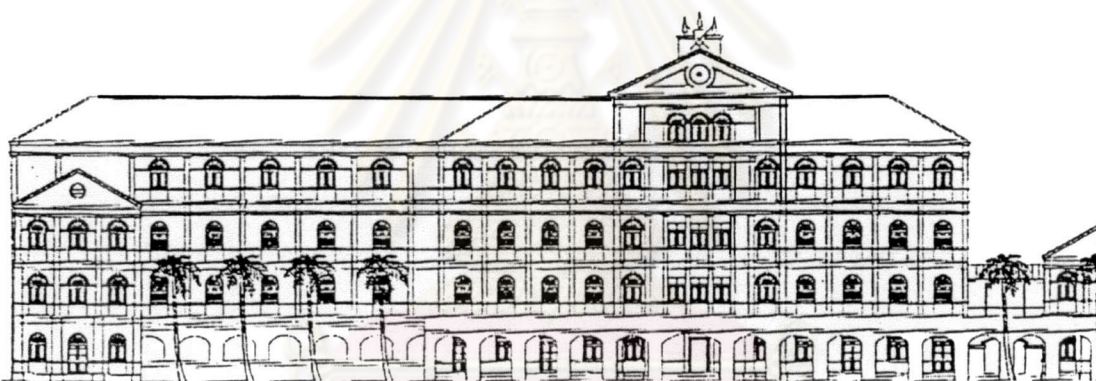
ศูนย์วิทยทรัพยากร  
รูปที่ 5-8 ภาพแสดงรูปแบบการปรับปรุงอาคารและการต่อเติมของกรมตำรวจ  
จุฬาลงกรณ์มหาวิทยาลัย

- ในแง่ของการต่อเติมอาคาร ตามที่กรมธนารักษ์ได้ออกแบบไว้ นั้นพบว่ายังมีความเข้าใจที่คลาดเคลื่อนต่อทฤษฎีของการแปลความหมาย (Interpretation) ในเชิงอนุรักษ์ซึ่งรูปแบบที่ต่อเติมนั้นเป็นการลอกเลียน

(reproduction) จากของเดิมซึ่งขัดแย้งกับทฤษฎีของการแปลความหมายที่หมายถึง การถ่ายทอดเอกลักษณ์บางประการให้กลมกลืนแต่สามารถแยกความแตกต่างระหว่างสิ่งใหม่กับสิ่งเก่าได้อย่างชัดเจนด้วยสายตา ซึ่งการลอกเลียนในลักษณะนี้อาจสร้างความเข้าใจผิดในเชิงประวัติศาสตร์อีกทั้งยังทำให้อาคารเดิมนั้นด้อยคุณค่าลง ซึ่งในเรื่องของการทำซ้ำนี้ วอลเตอร์ เบนจามิน (Walter Benjamin : 1892-1940) ชาวอังกฤษ ได้กล่าวว่า "ความจริงแท้หรือคือสิ่งที่ไม่อาจลอกเลียนขึ้นได้อีก" (Authenticity was not reproducible)<sup>13</sup> นอกจากนี้แล้วอาคารที่ต่อเติมดังกล่าวยังขาดความเป็นเอกภาพกับอาคารหลังเดิม ซึ่งสถาปนิกผู้ออกแบบต่อเติมอาคารควรมีความเข้าใจใช้ในเชิงประวัติศาสตร์สถาปัตยกรรมตะวันตกและในสมัยรัชกาลที่ 5 ตลอดจนการทำความเข้าใจถึงอิทธิพลและวิถีคิดของสถาปนิกผู้ออกแบบอาคารเดิมเพื่อให้ได้รูปแบบที่เหมาะสม

- ในแง่ของการเชื่อมอาคารเก่าและอาคารต่อเติม จากแบบที่กรมธนารักษ์ออกแบบไว้นี้พบว่ามีการทำทางเชื่อมทะลุถึงกันระหว่างอาคารเก่ากับอาคารใหม่ ในระดับที่ชั้น 2 มีผลทำให้ผนังทางด้านข้างฝั่งทิศเหนือของอาคารประธาน และผนังของอาคารปีกซ้ายถูกรื้อลงบางส่วน เพื่อทำเป็นทางเดิน ทั้งนี้การทำทางเชื่อมดังกล่าวถึงแม้ว่าจะทำให้เกิดความสะดวกระบายแก่ผู้มาพักในโรงแรมก็ตาม แต่กลับไม่เกิดประโยชน์มากนักเนื่องจากพื้นที่ชั้น 2 ส่วนใหญ่เป็นห้องพักซึ่งในการทำทางเชื่อมนี้ควรเป็นทางเชื่อมระหว่างส่วนสาธารณะ (Public zone) ซึ่งจะก่อให้เกิดประโยชน์มากกว่า นอกจากนี้การทำทางเชื่อมดังกล่าวอาจทำให้ผนังรูปร่างหน้าตาของอาคารเสียหายและทำให้ภาพรวมของอาคารบิดเบือนไปจากเดิม
