บทที่ 3

ตัวอย่างการปรับปรุงเปลี่ยนแปลงอาคารที่สร้างในสมัยรัชกาลที่ 5

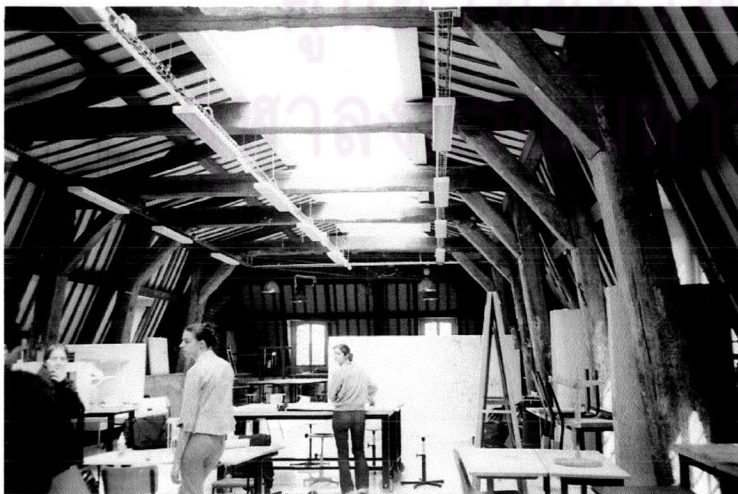
รูปที่ 3-26 ภาพแสดงการปรับปรุงเปลี่ยนแปลงเป็นห้องเรียน ซึ่งแต่เดิมเป็นโรงเก็บม้า ที่สถาบันสถาปัตยกรรมแห่งแวร์ซาย

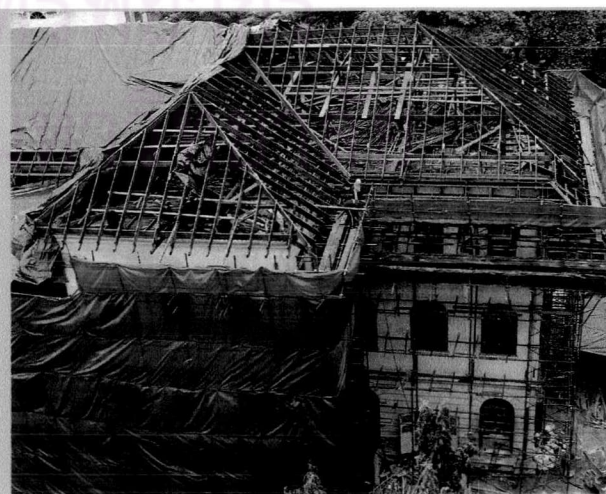
รูปที่ 3-34 ภาพแสดงการเสริมความแข็งแรงของหลังคาที่ศาลรัฐธรรมนูญ

-การเสริมความแข็งแรงของโครงหลังคา : โครงหลังคาเดิมส่วนใหญ่ ยังพบว่าอยู่ในสภาพดี การเสริมความแข็งแรง ในบริเวณนี้จึงทำแค่เพียง การเปลี่ยนไม้ที่ผุ บางส่วนออก และปรับระยะของระแนงไม้ให้พอดีกับกระเบื้องใหม่ซึ่งเป็นแนวทางทั่วไปที่กรมศิลปากรใช้ซ่อมแซมกับโบราณสถานในสมัยนี้

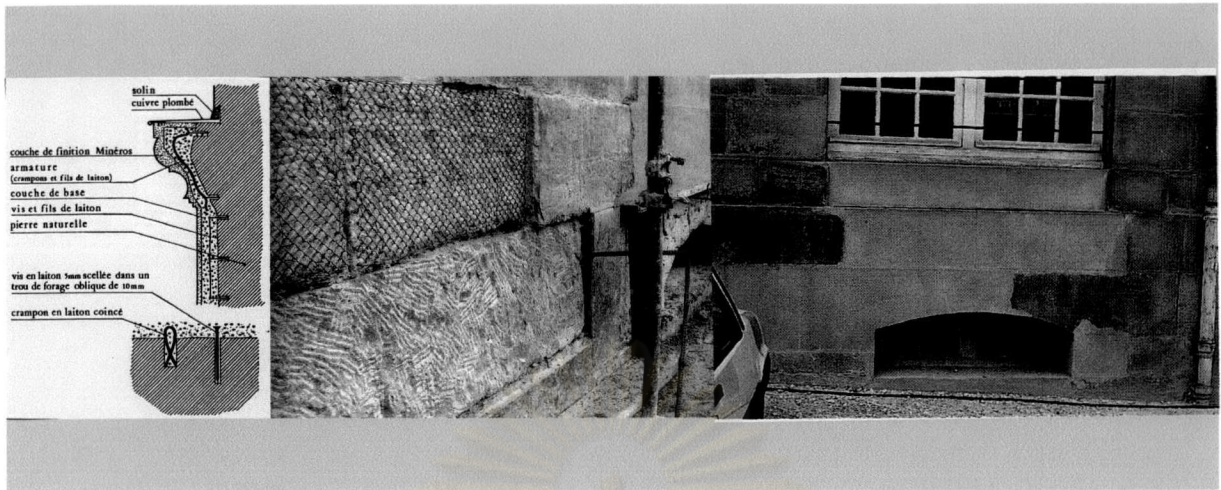
รูปที่ 3-40 ภาพแสดงการซ่อมแซมการเสื่อมสภาพของผนังด้วยการเสริมตะแกรงเหล็กในบริเวณที่มีความเสียหายแล้วฉาบปูนโดยแยกความแตกต่างระหว่างปูนฉาบใหม่กับผนังเดิม

การเสื่อมสภาพของวัสดุที่พบนั้นเกือบจะแทบทุกส่วนของอาคาร การซ่อมแซมอาคารนั้นยึดหลักการที่รักษาสภาพเดิมของอาคารโดยส่วนที่ต่อเติมนั้นจะทำให้แตกต่างจากของเดิมเพื่อสังเกตเห็นได้ชัด เช่น บริเวณผนัง และลวดบัวปูนปั้น มีการเสริม ตะแกรงเหล็ก ยึดติดกับโครงสร้างเดิมแล้วฉาบปูนทับ หรือการอัดน้ำยาเคมีเพื่อป้องกันการซึมที่ผนังทั้งด้านนอกและด้านใน รวมถึงมีการเย็บผนังในกรณีที่มีผนังแตกร้าวโดยใช้สเตลเลสเป็นส่วนใหญ่ การแก้ปัญหาเรื่องการระบายอากาศที่ผนัง ซึ่งมีเทคนิคที่น่าสนใจเช่นการใช้น้ำยาเคมีตัดความชื้น การใช้แผ่นโพลีเอทิลีน (polyethylene) ตัดความชื้นที่ชั้นยาแนวของผนังอิฐ การทำท่อระบายน้ำใต้ดินเพื่อให้ความชื้นจากน้ำฝนไหลลงสู่ท่อแทนการซึมเข้าผนัง และการใช้ท่อโลหะรูปสามเหลี่ยมขนาดเล็กฝังที่บริเวณฐานอาคารโดยรอบเพื่อระบายความชื้นที่สะสมในผนัง เช่นที่พระราชวังแวร์ซายน์ ซึ่งคล้ายกับการฝังท่อ พี.วี.ซี ของไทย เป็นต้น¹²

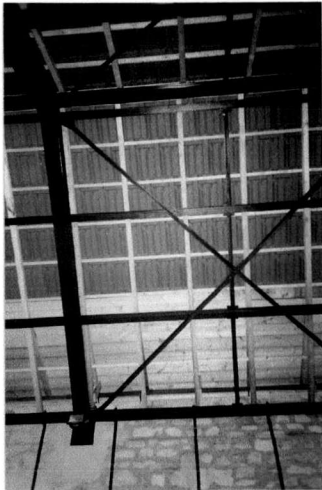
รูปที่ 3-45 ภาพแสดงการเสริมโครงเหล็กเดิมด้วยเหล็กที่ยาน Bercy ซึ่งแต่เดิมเป็นโรงเก็บไวน์, ประเทศฝรั่งเศส

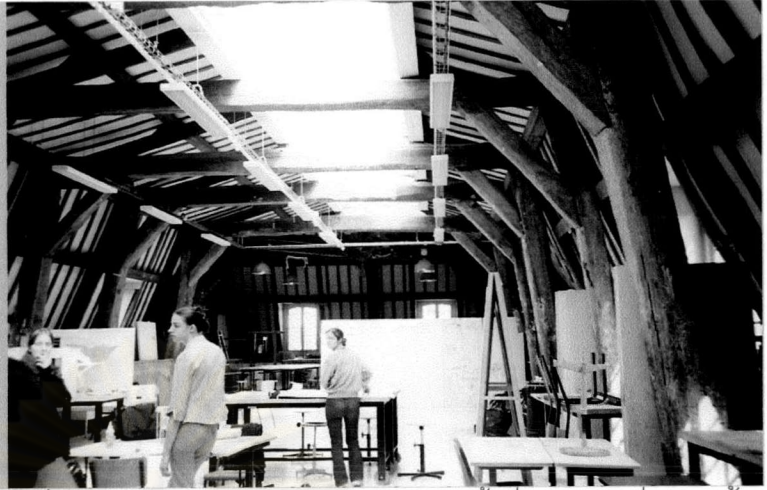
รูปที่ 3-46 ภาพแสดงการดัดแปลงโครงหลังคาใหม่ของแสงทะลุผ่านจากดานบนที่อาคารสถาบันสถาปัตยกรรมแห่งแวร์ซายน์

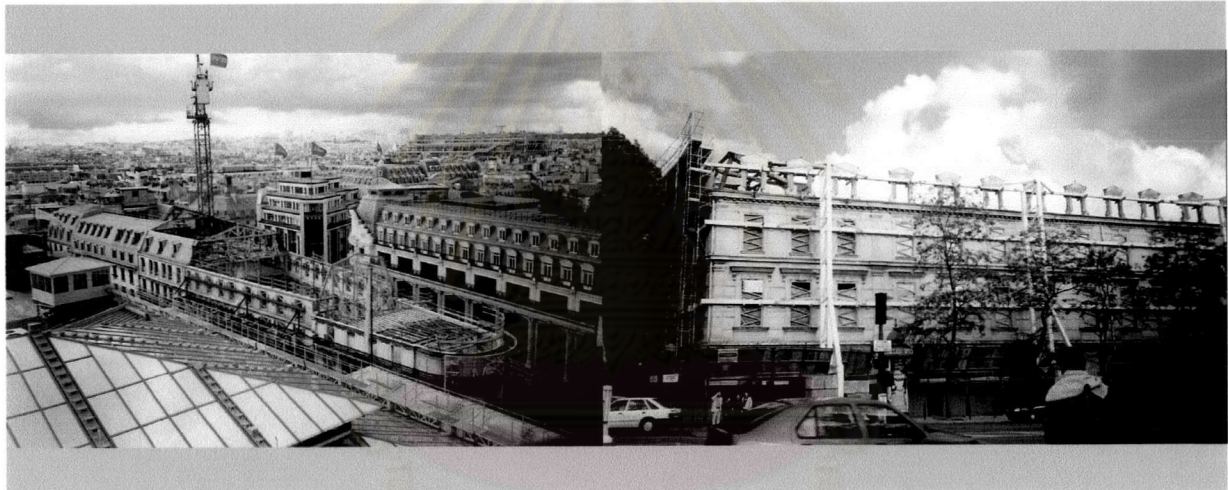
รูปที่ 3-47 ภาพแสดงมุมมองเทคนิคการก่อสร้างและการขยายวัสดุด้วยการสร้างครนยกของภายในอาคาร

รูปที่ 3-48 ภาพแสดงการค้ำยันโครงสร้างผนังภายนอกอาคารในระหว่างการปรับปรุงเปลี่ยนแปลงโครงสร้างภายนอกอาคารหลังหนึ่งในกรุงปารีส

การปรับปรุงโครงสร้างภายในใหม่ทั้งหมด โดยยังคงกรอบนอกเดิมไว้ บางแห่งมีการเปลี่ยนหลังคาใหม่ แต่บางแห่งยังคงสภาพเดิมอยู่ อุปกรณ์การก่อสร้าง และวัสดุการก่อสร้างขนส่งโดยลิฟท์ชั่วคราวโดยเปิดหลังคาของและอุปกรณ์หรือการตั้งเครนก่อสร้างอยู่ในอาคาร มีการวางแผนออกแบบการค้ำยันรับน้ำหนักโดยวิศวกรเพื่อป้องกันอาคารพังทลายลงมา หรือมีการตั้งนั่งร้านคลุมด้วยตาข่ายอย่างดีรวมถึงการทำแผงบังกันของแข็งตกใส่ผู้ที่สัญจรผ่านไปมา

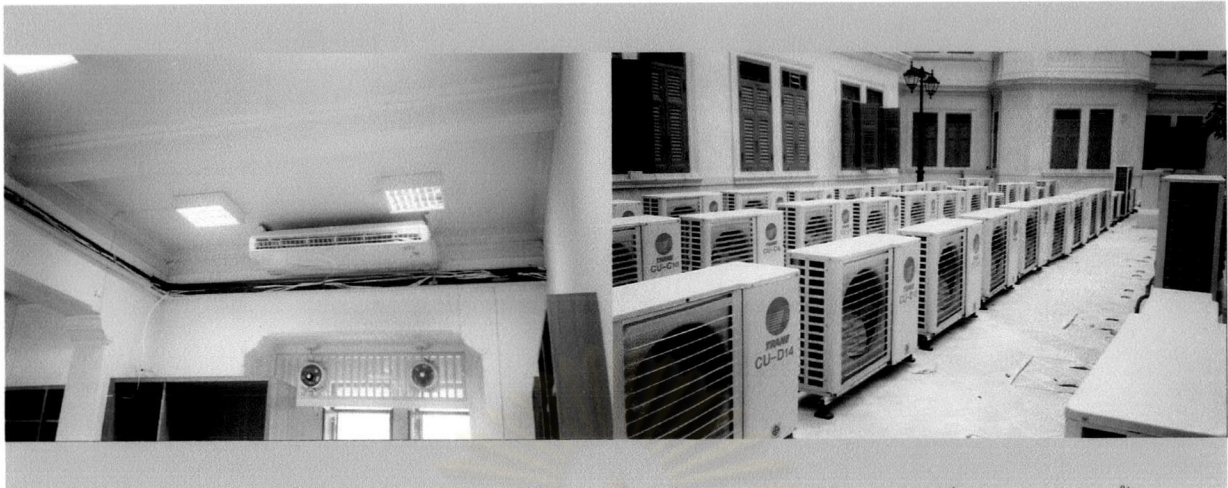
รูปที่ 3-50 ภาพแสดงการติดตั้งเครื่องจ่ายลมเย็น (fancoil unit) ที่ติดตั้งใต้ฝ้าเพดานภายในห้องนิทรรศการพิพิธภัณฑ์พระบาทสมเด็จพระปกเกล้าเจ้าอยู่หัว

รูปที่ 3-51 ภาพแสดงการวางเครื่องระบายความร้อนที่ด้านหลังอาคารพิพิธภัณฑ์พระบาทสมเด็จพระปกเกล้าเจ้าอยู่หัว

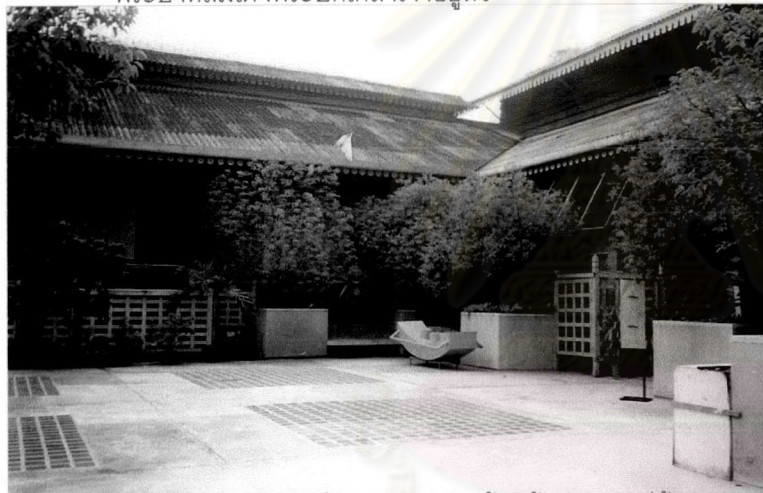
รูปที่ 3-52 ภาพแสดงการวางเครื่องระบายความร้อนด้วยอากาศที่ด้านหลังอาคารทำให้เกิดเสียงดังในบริเวณอาคารพิพิธภัณฑ์สถานแห่งชาติหอศิลป์

ได้ ตามคำบอกเล่าของนนทวัฒน์ จิตตรง¹⁶ ปัญหาอีกประการหนึ่งคือการเตรียมพื้นที่สำหรับวางเครื่องระบายความร้อนนั้นควรพิจารณาถึงมุมมอง และตำแหน่งในการวางเพื่อไม่ให้เกิดทัศนียภาพที่ทำให้โบราณสถานดูด้อยคุณค่าลง ดังกรณีของพิพิธภัณฑสถานพระบาทสมเด็จพระปกเกล้าเจ้าอยู่หัว กระทรวงกลาโหมและพิพิธภัณฑสถานแห่งชาติ หอศิลป์ เป็นต้น

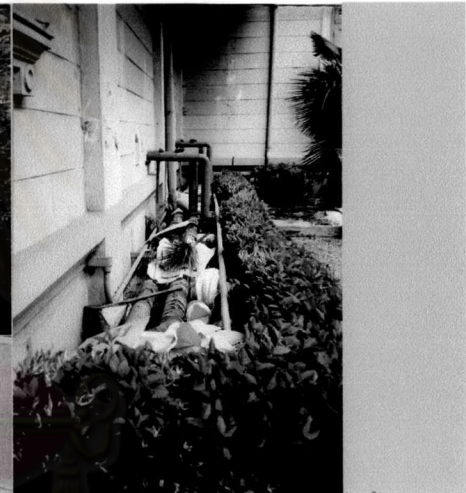
รูปที่ 3-53 ภาพแสดงงานระบบท่อน้ำระบบปรับอากาศที่พิพิธภัณฑ์สถานแห่งชาติหอศิลป์

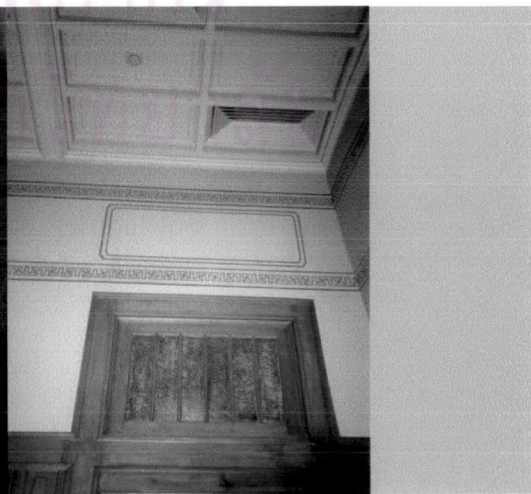
รูปที่ 3-55 ภาพแสดงหัวจ่ายแอร์แบบสี่เหลี่ยมที่กลมกลืนกับฝ้าเพดานภายในพิพิธภัณฑ์ธนาคารแห่งประเทศไทย

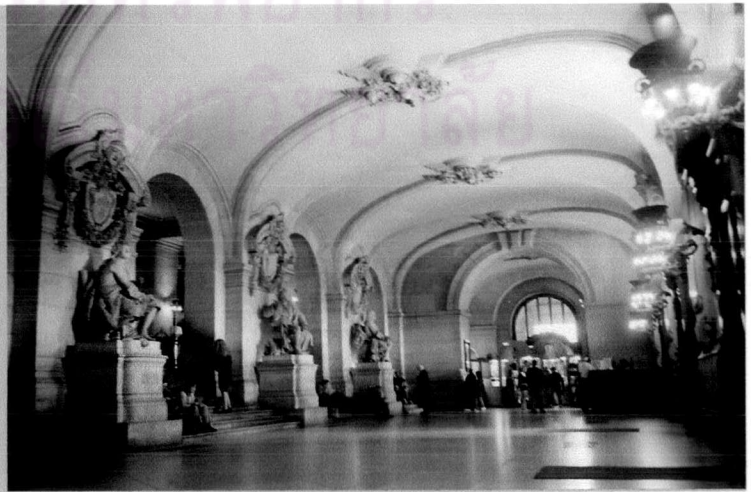
รูปที่ 3-61 ภาพแสดงการให้แสงสว่างในโรงโอเปร่าแห่งกรุงปารีส ในลักษณะของแสงตกกระทบ
