การเปลี่ยนแปลงสัญญาณระดับพื้นของที่อยู่อาศัยริมแม่น้ำน้อย
กรณีศึกษาชุมชนเทศบาลตำบลหัวเวียง อำเภอเสนา จังหวัดพระนครศรีอยุธยา

MORPHOLOGICAL TRANSFORMATION OF FIRST FLOOR LEVEL
IN WATERFRONT DWELLING. A CASE STUDY OF HUA WIANG MUNICIPALITY
SENA DISTRICT PHRA NAKORN SRI AYUTTHAYA PROVINCE.

A Thesis Submitted in Partial Fulfillment of the Requirements
for the Degree of Master of Architecture Program in Architecture

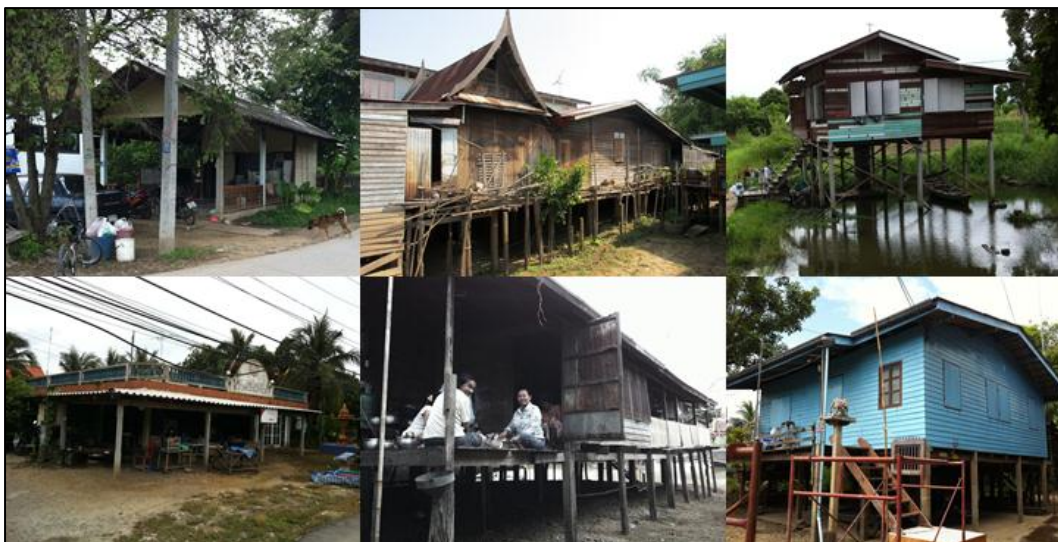
ภาพที่ 1-4 ความหลากหลายของระดับพื้นของที่อยู่อาศัยในชุมชนหัวเวียง

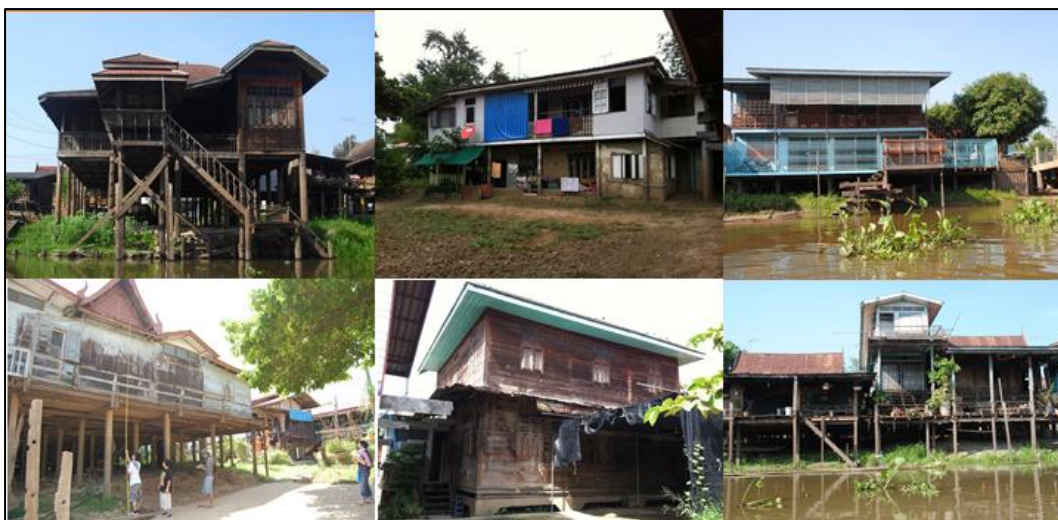
ภาพที่ 1-5 ความหลากหลายของระดับพื้นของที่อยู่อาศัยในชุมชนหัวเวียง

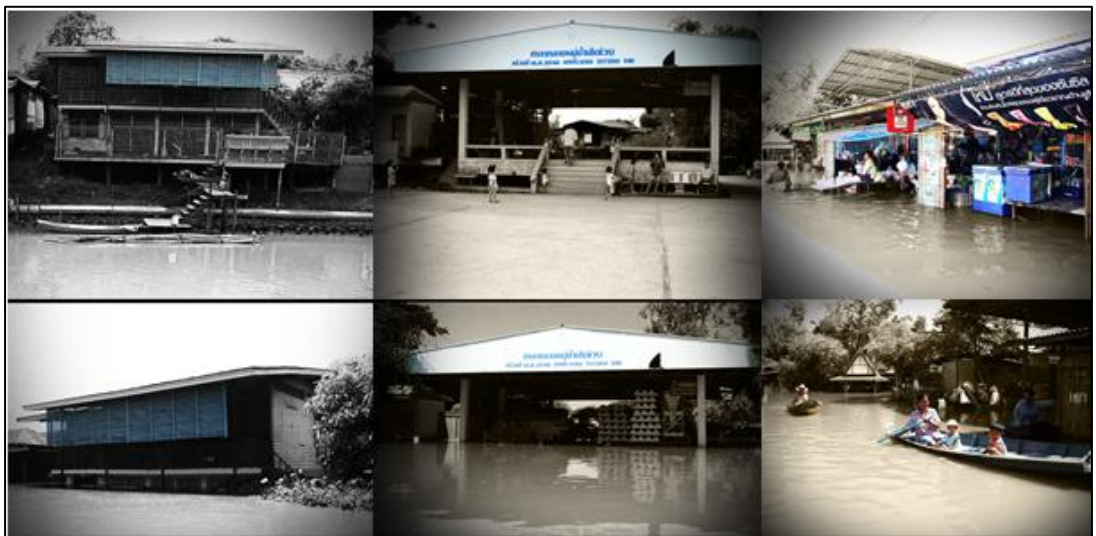
ภาพที่ 1-7 สภาพน้ำท่วมที่อยู่อาศัยในชุมชนหัวเวียง ปี พ.ศ.2553
ที่มา : ผู้วิจัย, พฤศจิกายน 2553.

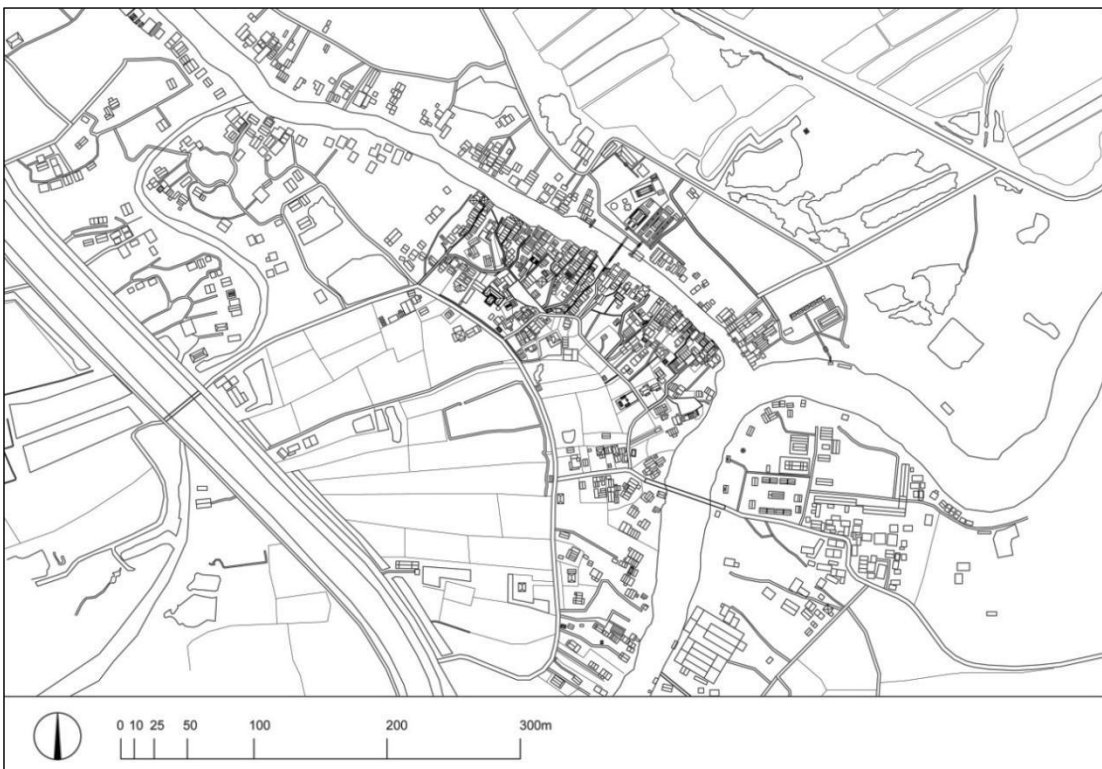
แผนที่ 3-12 แผนผังแสดงองค์ประกอบทางกายภาพของพื้นที่ศึกษา ที่มา : ผู้วิจัย, ตุลาคม 2554

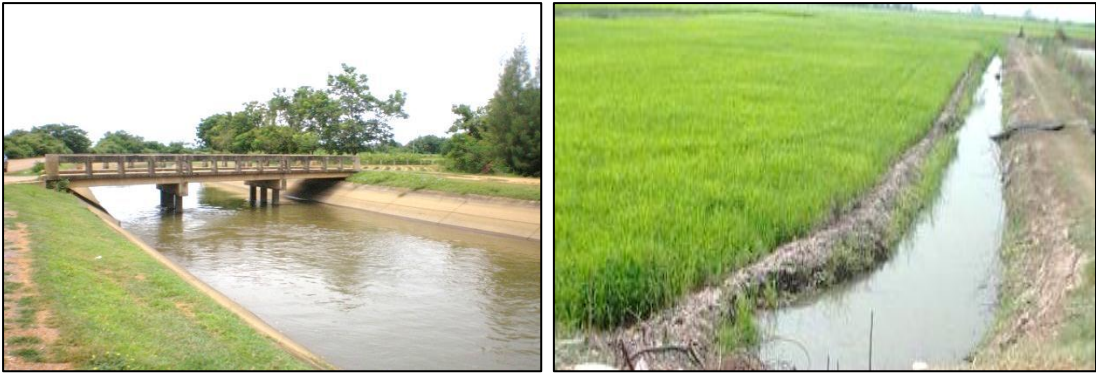
ภาพที่ 3-21 และ 3-22 คลองส่งน้ำชลประทานผักไห่-เจ้าเจ็ด และ คลองลำประโดงส่งน้ำเข้านา

คลองชลประทานโครงการส่งน้ำและบำรุงรักษา ผักไห่-เจ้าเจ็ด (น4) ตั้งอยู่ทางด้านทิศใต้ของชุมชนหัวเวียง เริ่มก่อสร้างเมื่อ พ.ศ.2505 ครอบคลุมพื้นที่เกษตรกรรมในเขต อ.เสนา และ อ.ผักไห่ มีความกว้างประมาณ 15.00 เมตร

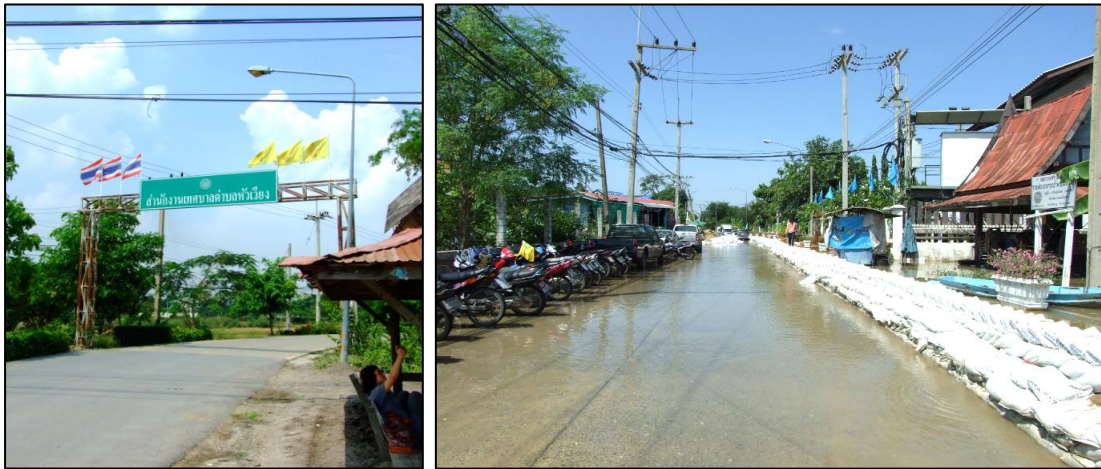
ภาพที่ 3-25 และ 3-26 ถนนคันคลองชลประทานบริเวณ ป้ายทางเข้าชุมชน และถนนเทศบาลตำบลหัวเวียง
ที่มา : ผู้วิจัย, มีนาคม และตุลาคม 2554.

ถนนคันกั้นน้ำคลองชลประทาน หรือ ทางหลวงแผ่นดินหมายเลข 3454 (บ1)

เป็นถนนลาดยางมะตอย ขนาด 2 ช่องทางจราจรพร้อมไหล่ทาง มีความกว้างประมาณ 12.00 เมตร ก่อสร้างขึ้นพร้อมกับคลองชลประทานโครงการส่งน้ำฝักให้-เจ้าเจ็ด พ.ศ.2505 เดิมเป็นถนนดินรูกังอัดแน่น ได้รับการปรับปรุงขยายช่องจราจรและถมปรับระดับให้สูงขึ้นอย่างต่อเนื่องเพื่อให้พื้นระดับน้ำท่วม เป็นเส้นทางคมนาคมเชื่อมต่อระหว่าง อ.เสนา และอ.ฝักให้ ปัจจุบันเป็นทางสัญจรทางบกหลักที่ใช้เดินทางเข้าสู่หมู่บ้านหัวเวียง

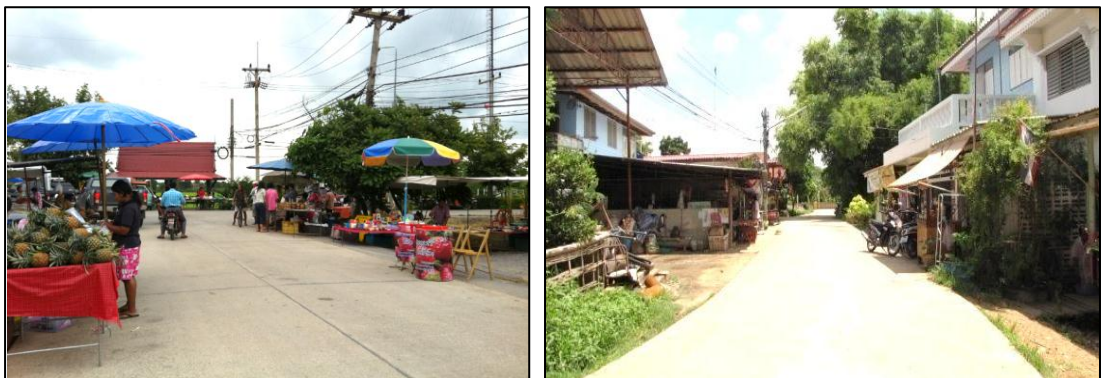
ภาพที่ 3-27 และ 3-28 ถนนเทศบาลตำบลหัวเวียง และถนนวงแหวนหัวเวียง ซอย 3
ที่มา : ผู้วิจัย, มีนาคม 2554.

ถนนเทศบาลหัวเวียง (บ2) เป็นถนนคอนกรีตเสริมเหล็ก ขนาด 2 ช่องจราจร มีความกว้างประมาณ 8.00 เมตร ก่อสร้างขึ้นเมื่อประมาณ พ.ศ.2537 เดิมเป็นถนนดินรูกัง พ.ศ.2541 มีการปรับปรุงขยายถนนเป็นถนนคอนกรีต และ พ.ศ.2545 ถมยกระดับพื้นผิวและเทคอนกรีต พร้อมสร้างทางเท้าทั้งสองฝั่งข้างถนน

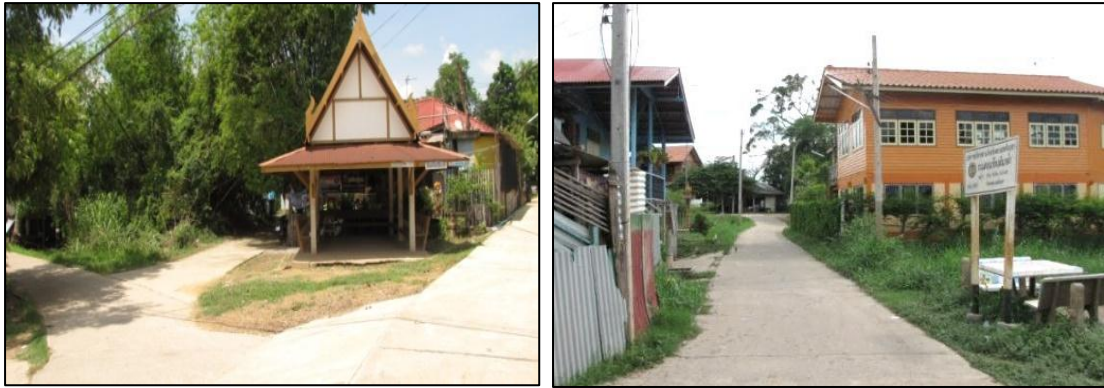
ภาพที่ 3-29 และ 3-30 ถนนวงแหวนบริเวณแยกไผ่วง และถนนวงแหวนหัวเวียง ซอย 4

ถนนวงแหวนหัวเวียง ซอย 3 (บ3) เป็นถนนคอนกรีตเสริมเหล็ก 1 ช่องจราจร กว้างประมาณ 4.00 เมตร แยกจากถนนเทศบาลหัวเวียงบริเวณหมู่ 9 ผ่านลานไผ่วงอ้อมด้านหลังสำนักงานเทศบาล และวนมาบรรจบกับถนนเทศบาลอีกครั้งที่แนวเขตหมู่ 8 ข้างสถานีอนามัย

ถนนวงแหวนหัวเวียง ซอย 4 (บ4) เป็นถนนคอนกรีตเสริมเหล็ก 2 ช่องจราจร กว้างประมาณ 6.00 เมตร แยกจากถนนเทศบาลหัวเวียงบริเวณหมู่ 11 เHINGสะพานข้ามแม่น้ำน้อยไปวัดหัวเวียง และวนมาบรรจบกับถนนวงแหวนหัวเวียง ซอย 3 ที่บริเวณลานไผ่วง หมู่ที่ 9 เดิมเป็นทางเดินคันทนาขนานไปด้วยป่าไผ่ที่บทั้งสองข้าง ต่อมาเมื่อประมาณ พ.ศ.2529 หลังจากที่มิถุนันคันทนาคลองชลประทานแล้ว ได้มีการบุกเบิกพื้นที่บริเวณที่ลุ่มหลังตลิ่งดังกล่าวรองรับการขยายหมู่บ้าน

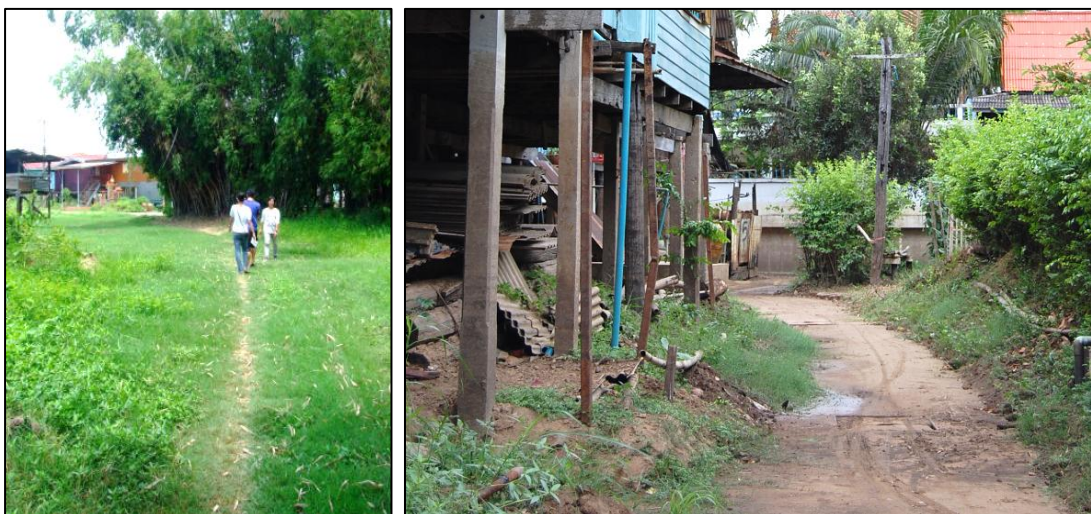
ภาพที่ 3-31 และ 3-32 ทางเดินดิน และถนนคอนกรีตซอยเข้ากลุ่มบ้าน

ถนนซอยเข้ากลุ่มบ้าน (บ5) ส่วนใหญ่เป็นถนนส่วนบุคคลที่เชื่อมต่อมาจากถนนเทศบาลหัวเวียงหรือถนนวงแหวนหัวเวียง เพื่อเข้าสู่บ้านเรือนหรือกลุ่มที่อยู่อาศัยริมน้ำ มีทั้งถนนดินรูก้าง ถนนคอนกรีต หรือบางเส้นเป็นทางเดินเล็กๆ ปูแผ่นคอนกรีตสำเร็จรูปเพื่อความสะดวกเวลาสัญจร ลักษณะมักเป็นแนวตั้งฉากกับแม่น้ำน้อย กว้างประมาณ 1.00-3.00 เมตร

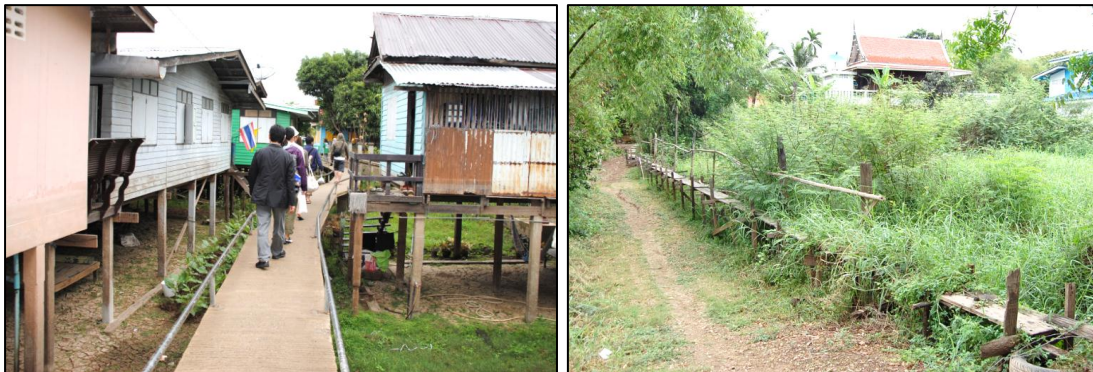
ภาพที่ 3-33 และ 3-34 ทางเดินยกระดับ คสล และถนนดินรูก้าง ซอยเข้ากลุ่มบ้าน

ทางเดินยกระดับ (บ6) เป็นทางเดินหรือสะพานคอนกรีตเสริมเหล็ก ความกว้างประมาณ 1.00 เมตร ยกพื้นสูงจากระดับดินประมาณ 1.00 - 1.50 เมตร เพื่อใช้สัญจรในช่วงน้ำหลากท่วมพื้นดินในหมู่บ้าน เชื่อมจากถนนวงแหวนหัวเวียง ซอย 4 ไปจนถึงสะพานข้ามแม่น้ำน้อยไปวัดบางกระทิง สร้างขึ้นเมื่อปี พ.ศ.2551

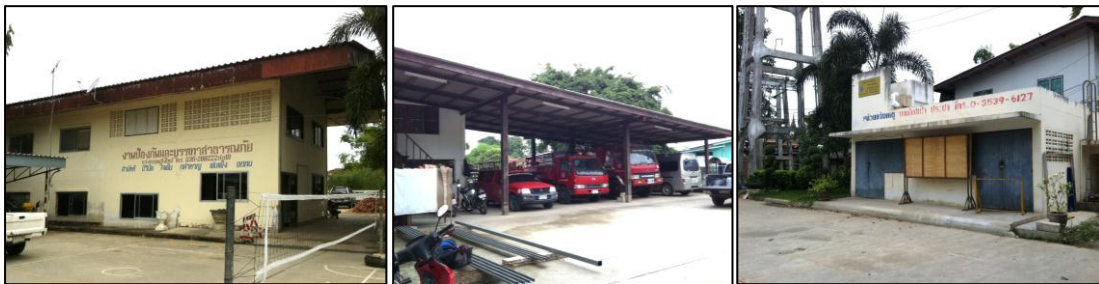
ภาพที่ 3-45, 3-46 และ 3-47 สุขาภิบาลตำบลหัวเวียง, หน่วยบรรเทาสาธารณภัย และอาคารผลิตน้ำประปา
ที่มา : ผู้วิจัย, มีนาคม 2554.

สำนักงานเทศบาลตำบลหัวเวียง ตั้งอยู่หมู่ 9 ต.หัวเวียง บริเวณที่ตั้งของเทศบาล ประกอบด้วยอาคารสำนักงานเทศบาลตำบลหัวเวียง เป็นอาคาร คสล. สูง 2 ชั้น สร้างเมื่อ พ.ศ. 2547, อาคารสุขาภิบาลตำบลหัวเวียง เป็นอาคาร คสล. สูง 2 ชั้น สร้างปี พ.ศ.2542, อาคารหน่วยงานป้องกันและบรรเทาสาธารณภัย เป็นอาคารไม้ชั้นเดียวใช้สำหรับจอดรถดับเพลิงและเก็บอุปกรณ์ต่างๆ สร้างประมาณ พ.ศ.2542, อาคารผลิตน้ำประปาหมู่บ้านเป็นอาคาร คสล. ชั้นเดียว พร้อมถังเก็บน้ำสูง 15.00 ม. สร้างพ.ศ.2548

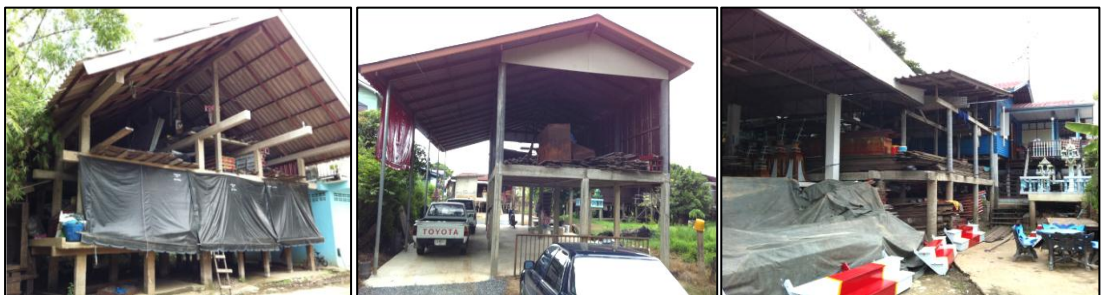
ภาพที่ 3-56, 3-57 และ 3-58 โรงเก็บเมรุลอย ต.หัวเวียง

โรงเรือนเก็บของ เช่น โรงเพาะชำ โรงเก็บของ โดยเฉพาะโรงเก็บเมรุลอย สำรวจพบมากกว่า 10 หลังในหมู่บ้านหัวเวียง ส่วนใหญ่มีลักษณะเป็นศาลาโครงสร้าง คสล. มุงหลังคากระเบื้องทรงจั่ว ยกพื้นสูงประมาณ 1.00-2.00 เมตร ผนังเปิดโล่งหรือล้อมรอบด้วยผ้าใบอย่างง่าย ๆ เพื่อป้องกันชื้นส่วนของเมรุลอยจากแดดและฝน ซึ่งที่ตำบลหัวเวียง แห่งนี้ถือเป็นแหล่งผลิตเมรุลอยที่มีความวิจิตรงดงามและมีชื่อเสียงมากที่สุดแห่งหนึ่ง

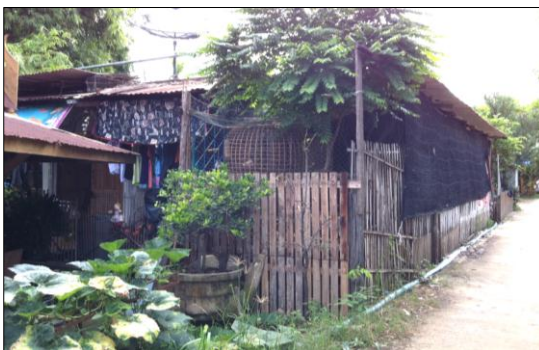
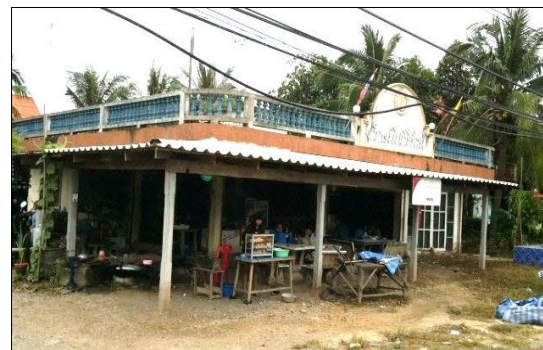
ภาพที่ 3-59 และ 3-60 ที่อยู่อาศัยชั้นเดียว ในชุมชนหัวเวียง

1) ที่อยู่อาศัยชั้นเดียว ตัวอาคารก่อสร้างติดพื้นดิน ไม่มีชั้นใต้ถุน มักตั้งอยู่บนที่ดินถม พบมากบริเวณริมถนนในหมู่บ้าน ส่วนใหญ่ก่อสร้างขึ้นในช่วงหลัง มีอายุอาคารไม่เกิน 30 ปี

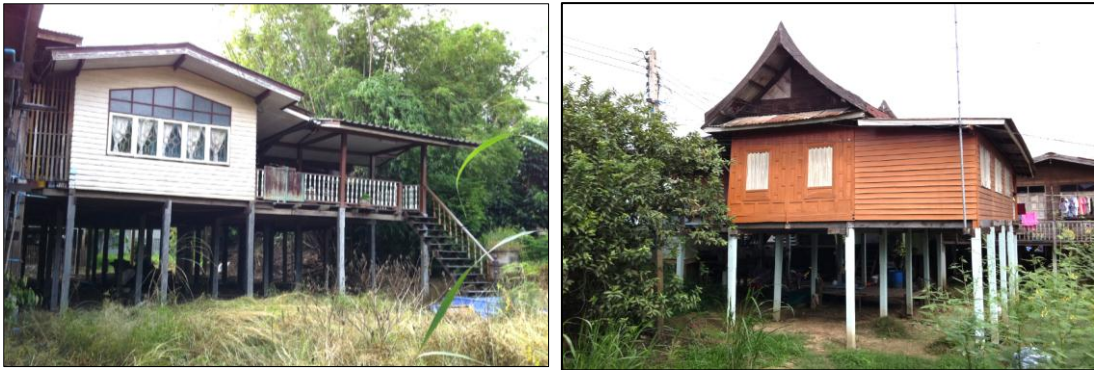
ภาพที่ 3-61 และ 3-62 ที่อยู่อาศัยสองชั้นแบบชั้นล่างเปิดโล่ง ในชุมชนหัวเวียง

2) ที่อยู่อาศัยสองชั้นแบบชั้นล่างเปิดโล่ง ตัวอาคารมีสองชั้นโดยชั้นบนเป็นที่อยู่อาศัย ส่วนชั้นล่างเป็นใต้ถุนเปิดโล่ง ส่วนใหญ่ตั้งอยู่บริเวณพื้นที่ตลิ่งริมน้ำ ซึ่งจะได้รับอิทธิพลจากน้ำขึ้นน้ำลงตลอดเวลา ทำให้พื้นดินใต้ถุนเป็นดินเลนแฉะหรือมีน้ำขัง จึงมักไม่มีการใช้งานพื้นที่ใต้ถุน

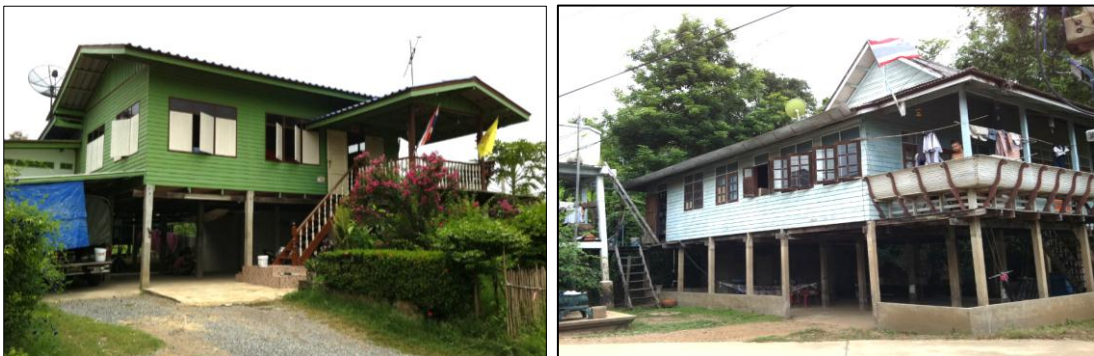
ภาพที่ 3-63 และ 3-64 ที่อยู่อาศัยสองชั้นแบบชั้นล่างกึ่งเปิดโล่ง ในชุมชนหัวเวียง

3) ที่อยู่อาศัยสองชั้นแบบชั้นล่างกึ่งเปิดโล่ง ตัวอาคารมีสองชั้นโดยชั้นบนเป็นที่อยู่อาศัยหลัก ส่วนชั้นล่างเป็นใต้ถุนเปิดโล่ง บางส่วนกั้นฝาผนังเป็นห้องเก็บของชั่วคราว หรือทำพื้นที่คอนกรีตสำหรับใช้งานได้บางเวลา ช่วงฤดูแล้งพื้นดินแห้งสนิทจึงสามารถลงมาใช้สอยพื้นที่ใต้ถุนเพื่อประกอบกิจกรรมต่างๆ หรือเก็บของได้ แต่เมื่อถึงฤดูน้ำหลากท่วมก็ต้องขนย้ายข้าวของขึ้นไปไว้ที่ชั้นบนเพื่อหนีน้ำท่วม

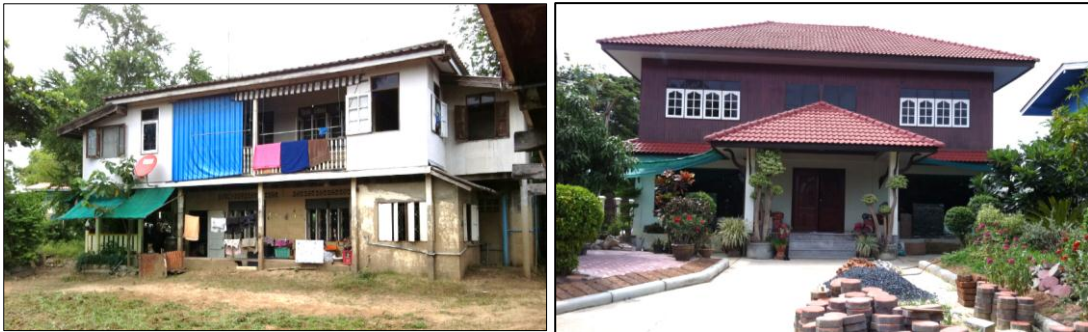
ภาพที่ 3-65 และ 3-66 ที่อยู่อาศัยสองชั้นแบบชั้นล่างปิดทึบ ในชุมชนหัวเวียง
ที่มา : ผู้วิจัย, มีนาคม 2554.

4) ที่อยู่อาศัยสองชั้นแบบชั้นล่างปิดทึบ ตัวอาคารมีสองชั้นโดยชั้นล่างปิดทึบไม่มีใต้ถุน มักตั้งอยู่บนที่ดินถมพบมากบริเวณริมถนนในหมู่บ้าน ส่วนใหญ่ก่อสร้างขึ้นในช่วงหลัง มีอายุอาคารไม่เกิน 30 ปี

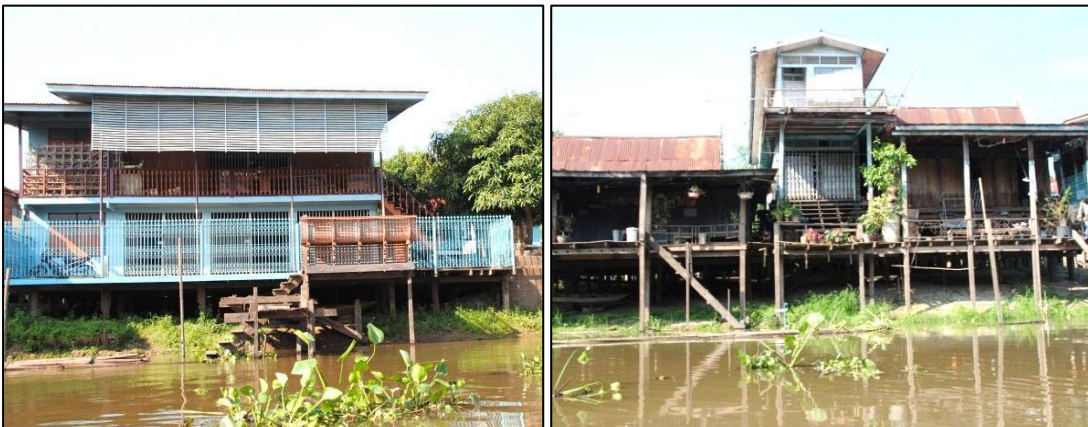
ภาพที่ 3-67 และ 3-68 ที่อยู่อาศัยสามชั้นแบบชั้นล่างเปิดโล่งในชุมชนหัวเวียง
ที่มา : ผู้วิจัย, มีนาคม 2554.

5) ที่อยู่อาศัยสามชั้นแบบชั้นล่างเปิดโล่ง ตัวอาคารมีสามชั้นโดยชั้นสองและชั้นสาม เป็นที่อยู่อาศัยหลัก ส่วนชั้นล่างเป็นใต้ถุนเปิดโล่ง ส่วนใหญ่ตั้งอยู่บริเวณพื้นที่ตลิ่งริมน้ำ ซึ่งได้รับอิทธิพลจากน้ำขึ้นน้ำลงตลอดเวลา ทำให้พื้นดินใต้ถุนเป็นดินเลนแฉะหรือมีน้ำขัง จึงมักไม่มีการใช้งานพื้นที่ใต้ถุน

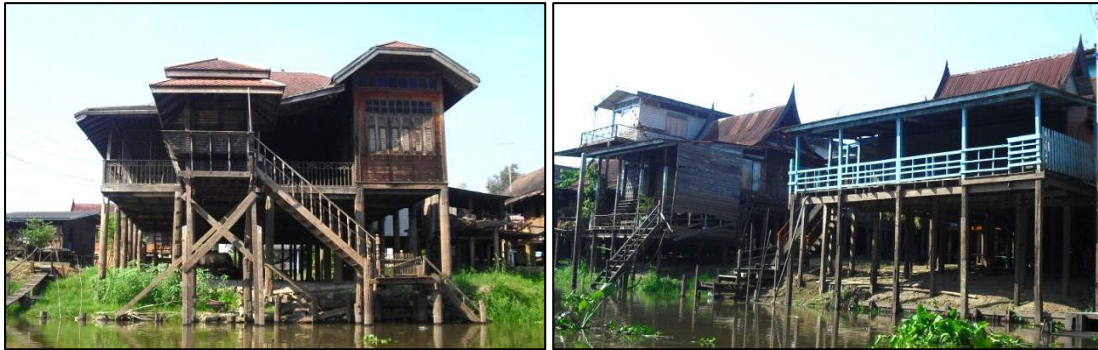
ภาพที่ 3-69 และ 3-70 ที่อยู่อาศัยไม้ในชุมชนหัวเวียง

1) **ที่อยู่อาศัยไม้** โครงสร้างอาคารและหลังคาใช้ไม้จริงทั้งหมด ฝาผนังและพื้นเป็นไม้กระดาน ส่วนใหญ่มีอายุมากกว่า 50 ปี มักเป็นที่อยู่อาศัยดั้งเดิมในหมู่บ้าน โดยไม่มีการปรับปรุงหรือก่อสร้างต่อเติมอาคารจนเปลี่ยนแปลงจากลักษณะเดิมมากนัก

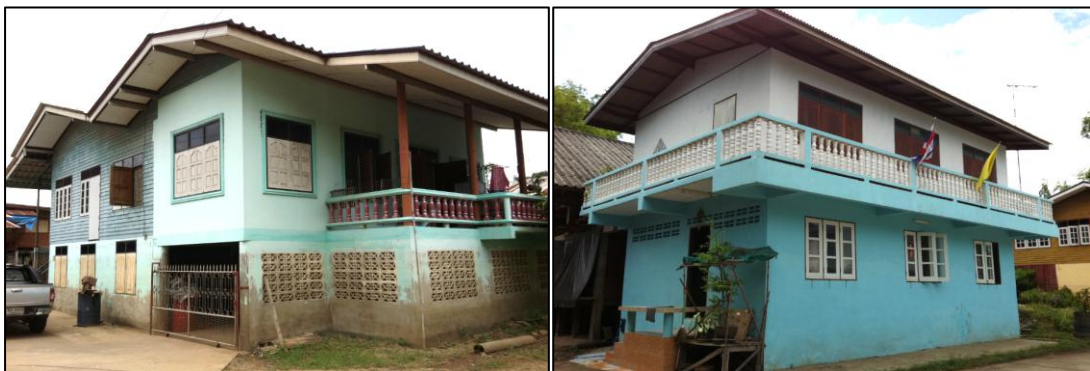
ภาพที่ 3-71 และ 3-72 ที่อยู่อาศัยคอนกรีตเสริมเหล็กในชุมชนหัวเวียง

2) **ที่อยู่อาศัยคอนกรีตเสริมเหล็ก** โครงสร้างอาคารและฐานรากเป็นคอนกรีตเสริมเหล็ก ผนังก่ออิฐฉาบปูน โครงสร้างหลังคาเหล็ก มุงกระเบื้องลอนหรือกระเบื้องซีเมนต์ มักเป็นที่อยู่อาศัยที่ก่อสร้างขึ้นใหม่ในช่วงหลัง ส่วนใหญ่มีอายุไม่เกิน 30 ปี

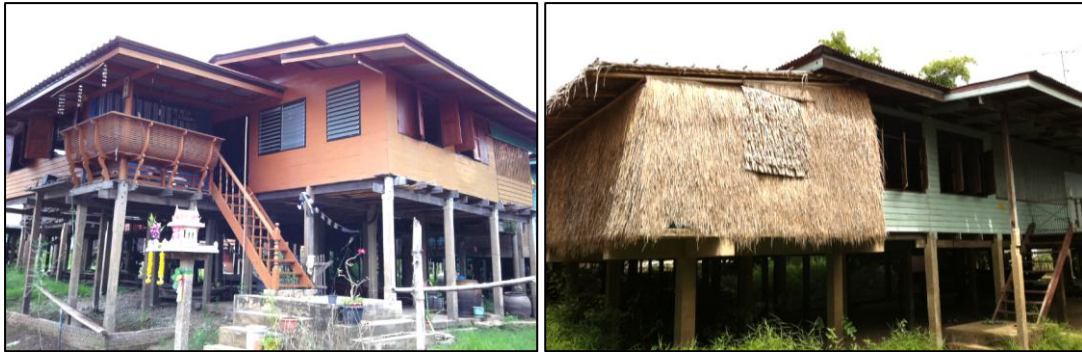
ภาพที่ 3-73 และ 3-74 ที่อยู่อาศัยกึ่งไม้กึ่งคอนกรีตในชุมชนหัวเวียง

3) **ที่อยู่อาศัยกึ่งไม้กึ่งคอนกรีต** โครงสร้างอาคารเป็นแบบผสม เช่น เสาอาคารเป็นคอนกรีตเสริมเหล็กสำเร็จรูป แต่โครงสร้างพื้นและผนังเป็นไม้ ฝาผนังและพื้นเป็นไม้กระดาน หรือเป็นคอนกรีตเสริมเหล็กบางส่วน เช่น ห้องน้ำหรือครัวที่มักก่อสร้างแยกออกจากตัวบ้าน ส่วนใหญ่มีอายุไม่เกิน 50 ปี มีทั้งที่อยู่อาศัยที่ก่อสร้างใหม่ และที่อยู่อาศัยดั้งเดิมที่มีการปรับปรุงหรือต่อเติมอาคารเพิ่มขึ้นมาภายหลัง

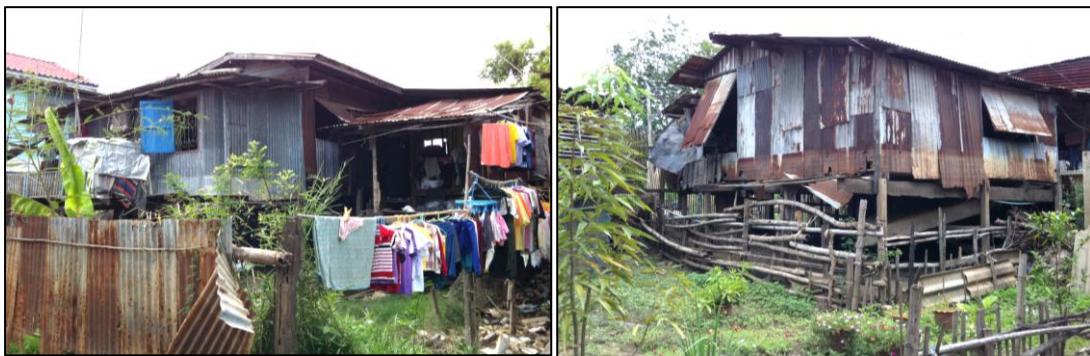
ภาพที่ 3-75 และ 3-76 ที่อยู่อาศัยกึ่งไม้กึ่งสังกะสีในชุมชนหัวเวียง

4) **ที่อยู่อาศัยกึ่งไม้กึ่งสังกะสี** โครงสร้างพื้น ผนัง และหลังคามักเป็นไม้ พื้นเป็นไม้กระดาน แต่วัสดุผนังและหลังคาเป็นแผ่นสังกะสี ส่วนใหญ่เป็นที่อยู่อาศัยปรับปรุงมาจากโรงเก็บของหรือเป็นที่อยู่อาศัยแบบเพิงพักชั่วคราวของชาวบ้านที่ย้ายเข้ามาอยู่ใหม่ ยังไม่มีเงินสำหรับก่อสร้างที่อยู่อาศัยแบบถาวร ซึ่งอาจมีการปรับปรุงหรือต่อเติมในภายหลัง

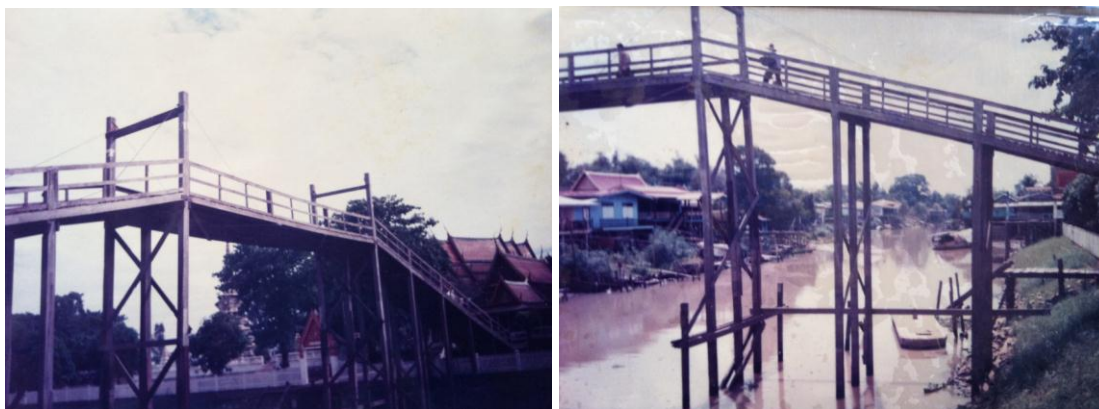
ภาพที่ 3-77 และ 3-78 สะพานไม้ข้ามวัดบางกระทิง พ.ศ.2525

- มีสะพานข้ามไปวัดบางกระทิงเกิดขึ้นทางทิศเหนือของพื้นที่ศึกษา สร้างขึ้นเมื่อประมาณปี พ.ศ. 2525 เดิมมีลักษณะเป็นสะพานไม้ทำเป็นทางลาดกว้างประมาณ 1.50 เมตร ภายหลังสะพานไม้ชำรุดทรุดโทรมมากจนกระทั่งปี พ.ศ.2541 เทศบาลจึงรื้อถอนออกแล้วก่อสร้างใหม่เป็นสะพานคอนกรีตเสริมเหล็ก ลักษณะเป็นขั้นบันไดกว้างประมาณ 1.50 เมตร

สะพานวัดบางกระทิง (บ8) เดิมเป็นสะพานไม้ สร้างขึ้นเมื่อประมาณ พ.ศ.2525 ลักษณะเป็นทางลาดเอียงสำหรับคนเดินข้าม กว้างประมาณ 1.50 เมตร สูงจากระดับน้ำปกติประมาณ 3.00 เมตร ต่อมาเมื่อปี พ.ศ.2551 ก่อสร้างสะพานใหม่ให้มั่นคงแข็งแรงขึ้น เปลี่ยนเป็นสะพานขึ้นบันไดคอนกรีตเสริมเหล็ก กว้างเท่ากับสะพานไม้เดิมแต่มีความสูงเพิ่มขึ้นอีกประมาณ 1.00 เมตร พาดช่วงข้ามแม่น้ำน้อยระยะประมาณ 20.00 เมตร เชื่อมต่อจากถนนวงแหวนหัวเวียง ซอย 4 กับถนนดินรูกิ่งหน้าวัดบางกระทิง หมู่ที่ 3 ติดต่อกับชุมชนหัวเวียงฝั่งเหนือของแม่น้ำน้อย

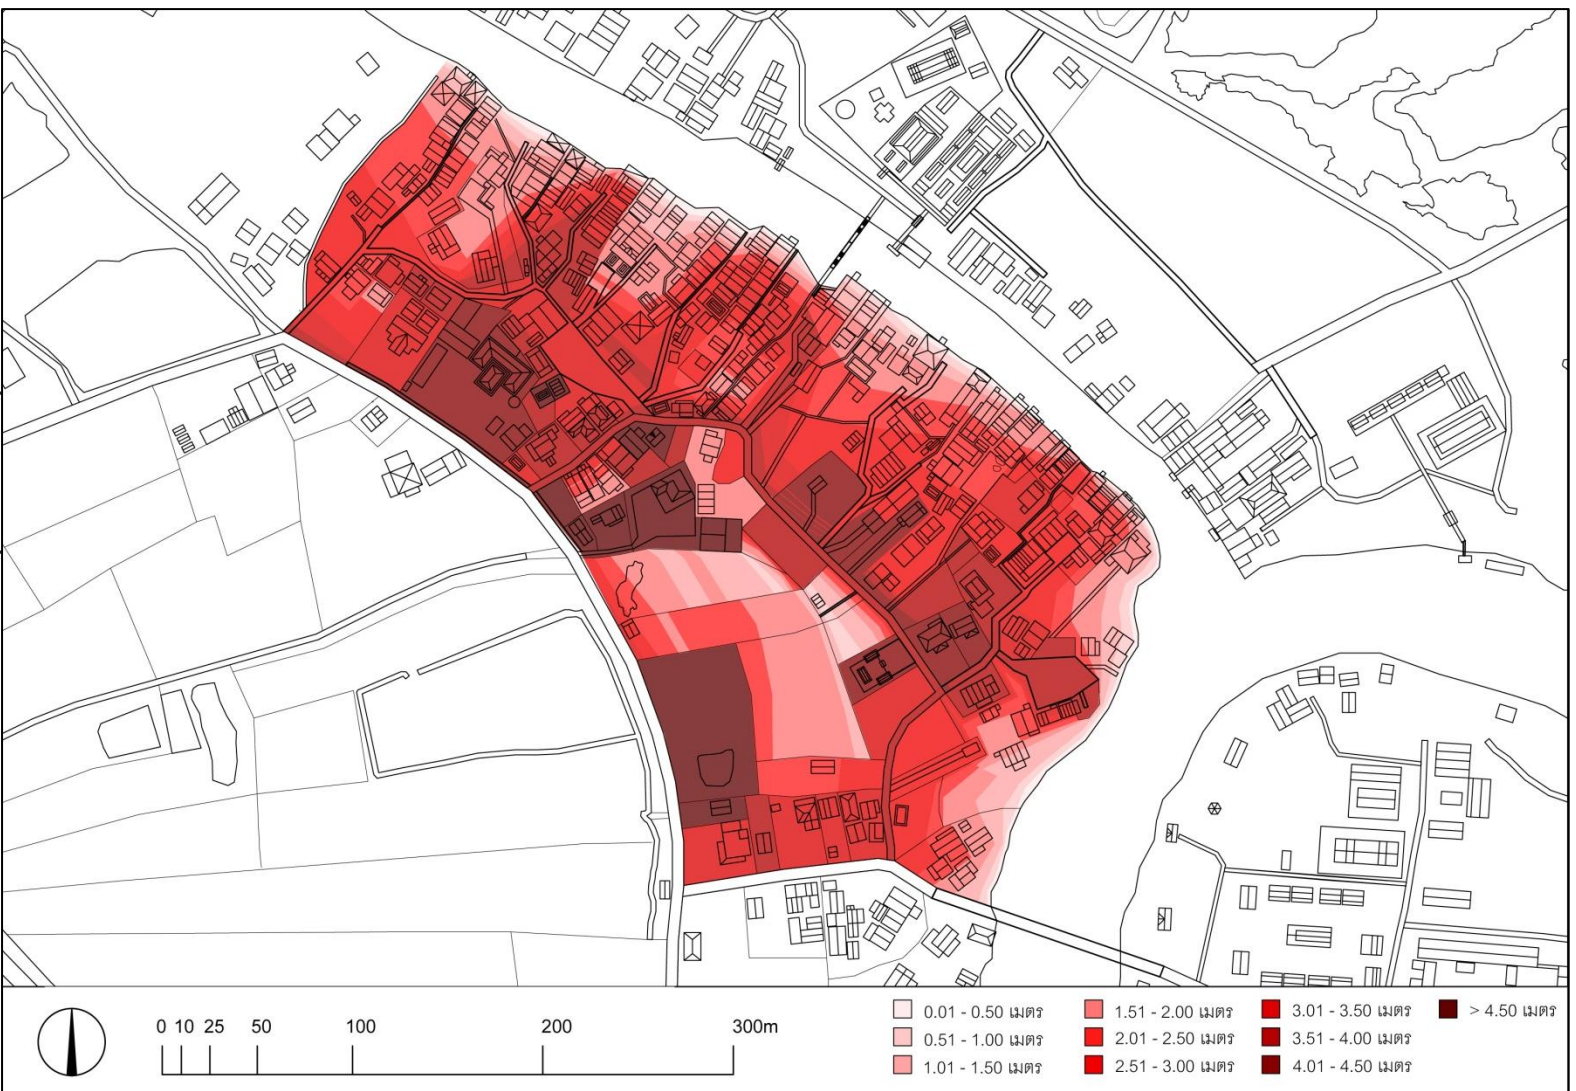
แผนที่ 4-2 แผนผังหมู่บ้านแสดงระดับที่ตั้งและความสูงของพื้นที่ในชุมชนหรือด้วย

จากการสำรวจและรังวัดระดับต่างๆ ในพื้นที่ศึกษา โดยเปรียบเทียบกับระดับน้ำอ้างอิงในแม่น้ำน้อยพบว่า ระดับดินในพื้นที่ที่มีความสูงจากระดับน้ำอ้างอิงตั้งแต่ 0.00 เมตร ไปจนถึงระดับความสูงมากกว่า 4.50 เมตรขึ้นไป โดยการใช้ที่ดินบริเวณพื้นที่ริมน้ำส่วนใหญ่จะเป็นที่อยู่อาศัยและพื้นที่เกษตรกรรม ที่ดินบางส่วนมีการถมดินหรือยกทรงเพื่อเป็นคั่นป้องกันน้ำหลากท่วมและเป็นการระบายน้ำเข้าออกพื้นที่ทั้งพื้นที่ที่อยู่อาศัยและพื้นที่เกษตรกรรมได้อย่างทั่วถึง เนื่องจากแต่เดิมสภาพที่ดินมักมีระดับต่ำ จึงต้องทำการปรับระดับให้สูงขึ้น ในส่วนของสภาพพื้นที่ริมคลองซึ่งเคยมีการศึกษาและแบ่งแยกตามลักษณะพื้นที่ไว้เป็น 3 ลักษณะ¹ ได้แก่ “พื้นที่ตลิ่งริมน้ำ” “พื้นที่ดอนหลังคลอง” และ “พื้นที่ลุ่มหลังตลิ่ง” โดยลักษณะของแต่ละพื้นที่จะมีผลต่อรูปแบบของที่อยู่อาศัย ตลอดจนระดับพื้นของที่อยู่อาศัยที่แตกต่างกันออกไป ซึ่งได้นำการแบ่งพื้นที่ดังกล่าวมาทำการศึกษาความสัมพันธ์ระหว่างระดับพื้นของที่อยู่อาศัยกับตำแหน่งที่ตั้งในชุมชนหัวเวียงพบว่าสามารถจำแนกความสัมพันธ์ระหว่างระดับพื้นของที่อยู่อาศัยกับตำแหน่งที่ตั้งในลักษณะต่างๆ ได้ 5 ลักษณะ ดังนี้

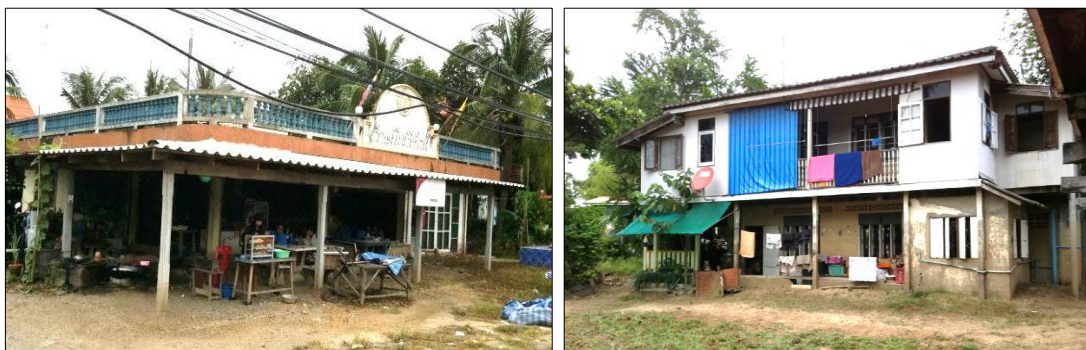
ภาพที่ 4-3 และ 4-4 ที่อยู่อาศัยไม่ยกพื้น กรณีเป็นที่อยู่อาศัยชั้นเดียว และกรณีเป็นที่อยู่อาศัยสองชั้นแบบชั้นล่างปิดทึบ ที่มา : ผู้วิจัย, มีนาคม 2554.

ระดับพื้นของที่อยู่อาศัยวัดความสูงจากระดับดินได้เป็น 0.00 เมตร รูปแบบที่อยู่อาศัยเป็นที่อยู่อาศัยชั้นเดียว และที่อยู่อาศัยสองชั้นแบบชั้นล่างปิดทึบ ไม่มีพื้นที่ใต้ถุน พบได้ไม่มากนักในบริเวณพื้นที่ศึกษา ส่วนใหญ่ตั้งอยู่บนพื้นที่ดอนหรือพื้นที่ถมดินซึ่งส่วนใหญ่อยู่ใกล้ขีดหรือติดริมถนน ไม่พบในบริเวณพื้นที่ตลิ่งริมน้ำหรือที่ลุ่ม ที่อยู่อาศัยส่วนใหญ่เป็นที่อยู่อาศัยที่สร้างขึ้นใหม่ ในช่วงหลัง ใช้การเข้าถึงจากทางสัญจรทางบกเป็นหลัก

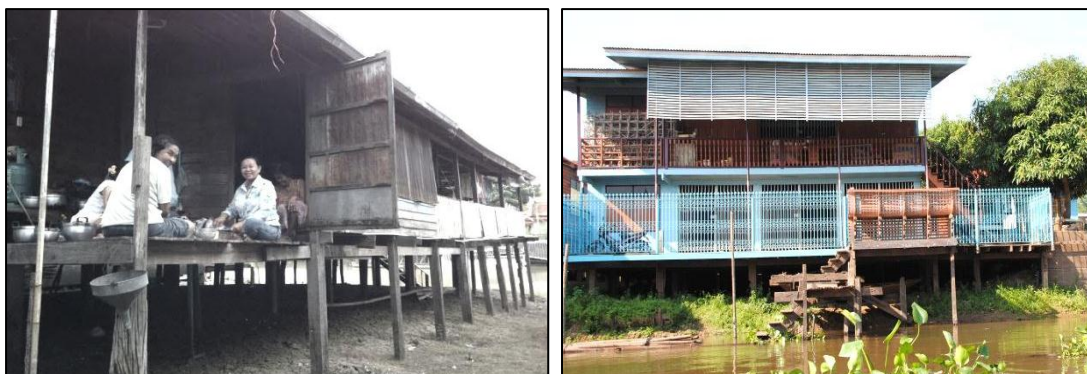
ภาพที่ 4-5 และ 4-6 ที่อยู่อาศัยยกพื้นไม่สูง กรณีเป็นที่อยู่อาศัยสองชั้นแบบชั้นล่างเปิดโล่ง และกรณีเป็นที่อยู่อาศัยสามชั้นแบบชั้นล่างเปิดโล่ง ที่มา : ผู้วิจัย, มีนาคม 2554.

ระดับพื้นของที่อยู่อาศัยวัดวัดความสูงจากระดับดินได้ประมาณ 0.01 - 1.50 เมตร พบโดยทั่วไปในหลายพื้นที่ของหมู่บ้าน ส่วนใหญ่เป็นที่อยู่อาศัยสองชั้นแบบชั้นล่างเปิดโล่งและที่อยู่ออาศัยสามชั้นแบบชั้นล่างเปิดโล่ง มักตั้งอยู่บริเวณพื้นที่ดอนหลังตลิ่งและพื้นที่ลุ่มหลังตลิ่งที่มีการถมดิน มีทั้งที่อยู่อาศัยดั้งเดิมและที่อยู่อาศัยสร้างใหม่ ส่วนใหญ่ไม่มีการใช้งานพื้นที่ใต้ถุน

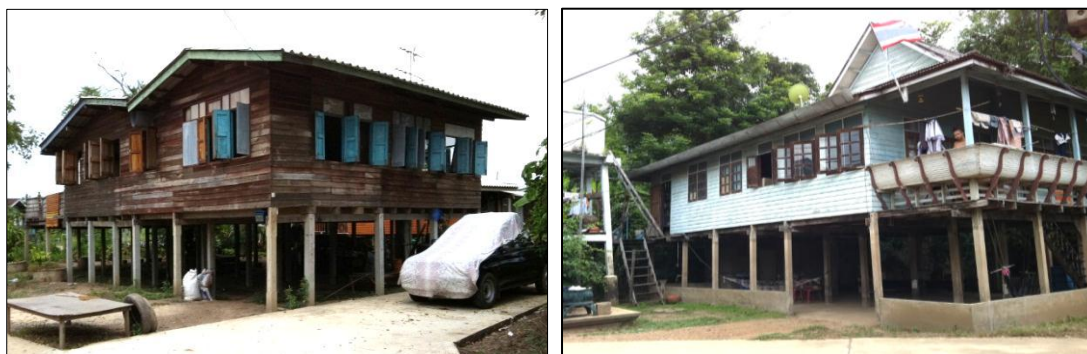
ภาพที่ 4-7 และ 4-8 ที่อยู่อาศัยยกพื้นสูง กรณีเป็นที่อยู่อาศัยสองชั้นแบบชั้นล่างเปิดโล่ง และ กรณีเป็นที่อยู่อาศัยสองชั้นแบบชั้นล่างกึ่งเปิดโล่ง ที่มา : ผู้วิจัย, มีนาคม 2554

ระดับพื้นของที่อยู่อาศัยวัดวัดความสูงจากระดับดินได้ประมาณ 1.51 - 3.00 เมตร พบโดยทั่วไปในหลายพื้นที่ของหมู่บ้าน ทั้งบริเวณพื้นที่ตลิ่งริมน้ำ พื้นที่ดอนหลังตลิ่ง และพื้นที่ลุ่มหลังตลิ่ง ส่วนใหญ่เป็นที่อยู่อาศัยสองชั้นแบบชั้นล่างเปิดโล่ง ที่อยู่อาศัยสองชั้นแบบชั้นล่างกึ่งเปิดโล่ง และที่อยู่ออาศัยสามชั้นแบบชั้นล่างเปิดโล่ง สํารวจพบทั้งที่ตั้งอยู่บนพื้นที่ถมดินและที่ไม่ถมดิน มีทั้งที่อยู่อาศัยเก่าดั้งเดิมและที่อยู่อาศัยสร้างใหม่ บางหลังมีการใช้งานพื้นที่ใต้ถุนแต่บางหลังก็ไม่มีการใช้งานพื้นที่ใต้ถุน

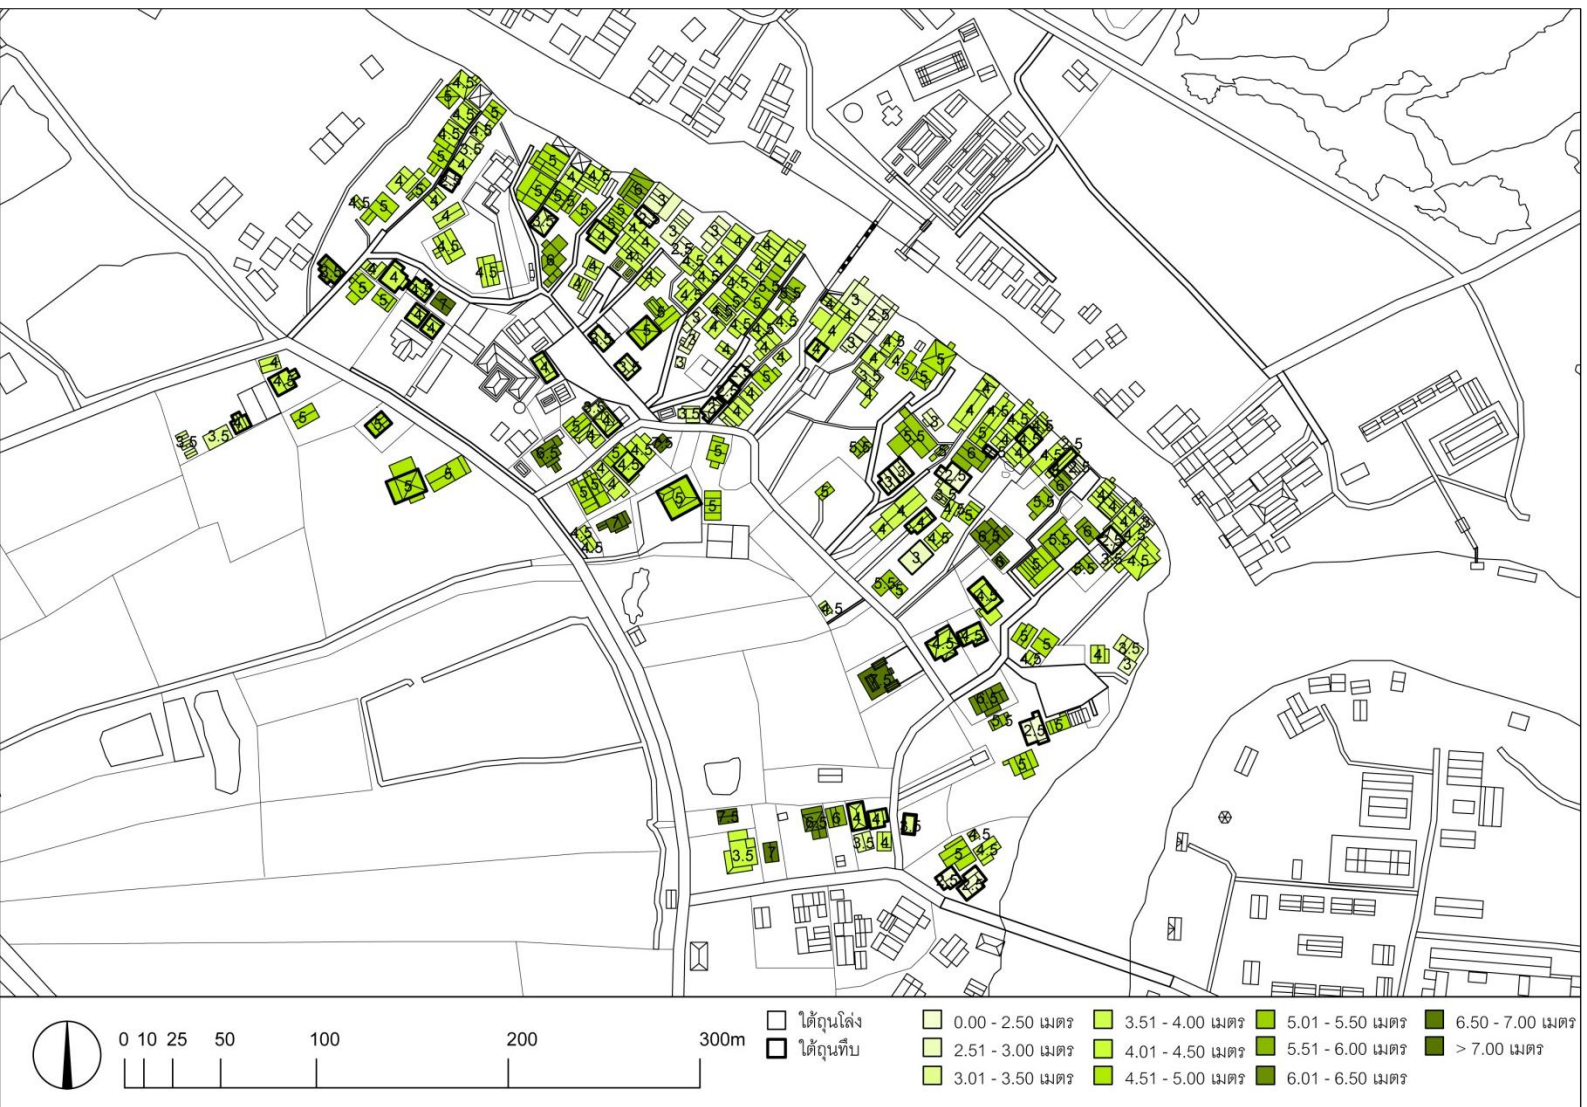
แผนที่ 4-4 แผนผังหมู่บ้านแสดงถึงความสัมพันธ์ระหว่างระดับพื้นที่ของที่อยู่อาศัยกับระดับน้ำฤดูน้ำหลาก

- 1) ที่อยู่อาศัยเมื่อระดับน้ำหลากท่วม 0.01 – 2.00 เมตร
- 2) ที่อยู่อาศัยเมื่อระดับน้ำหลากท่วม 2.01 – 2.50 เมตร
- 3) ที่อยู่อาศัยเมื่อระดับน้ำหลากท่วม 2.51 – 3.00 เมตร
- 4) ที่อยู่อาศัยเมื่อระดับน้ำหลากท่วม 3.01 – 3.50 เมตร
- 5) ที่อยู่อาศัยเมื่อระดับน้ำหลากท่วม 3.51 – 4.00 เมตร
- 6) ที่อยู่อาศัยเมื่อระดับน้ำหลากท่วม 4.01 – 4.50 เมตร
- 7) ที่อยู่อาศัยเมื่อระดับน้ำหลากท่วม 4.50 เมตร ขึ้นไป

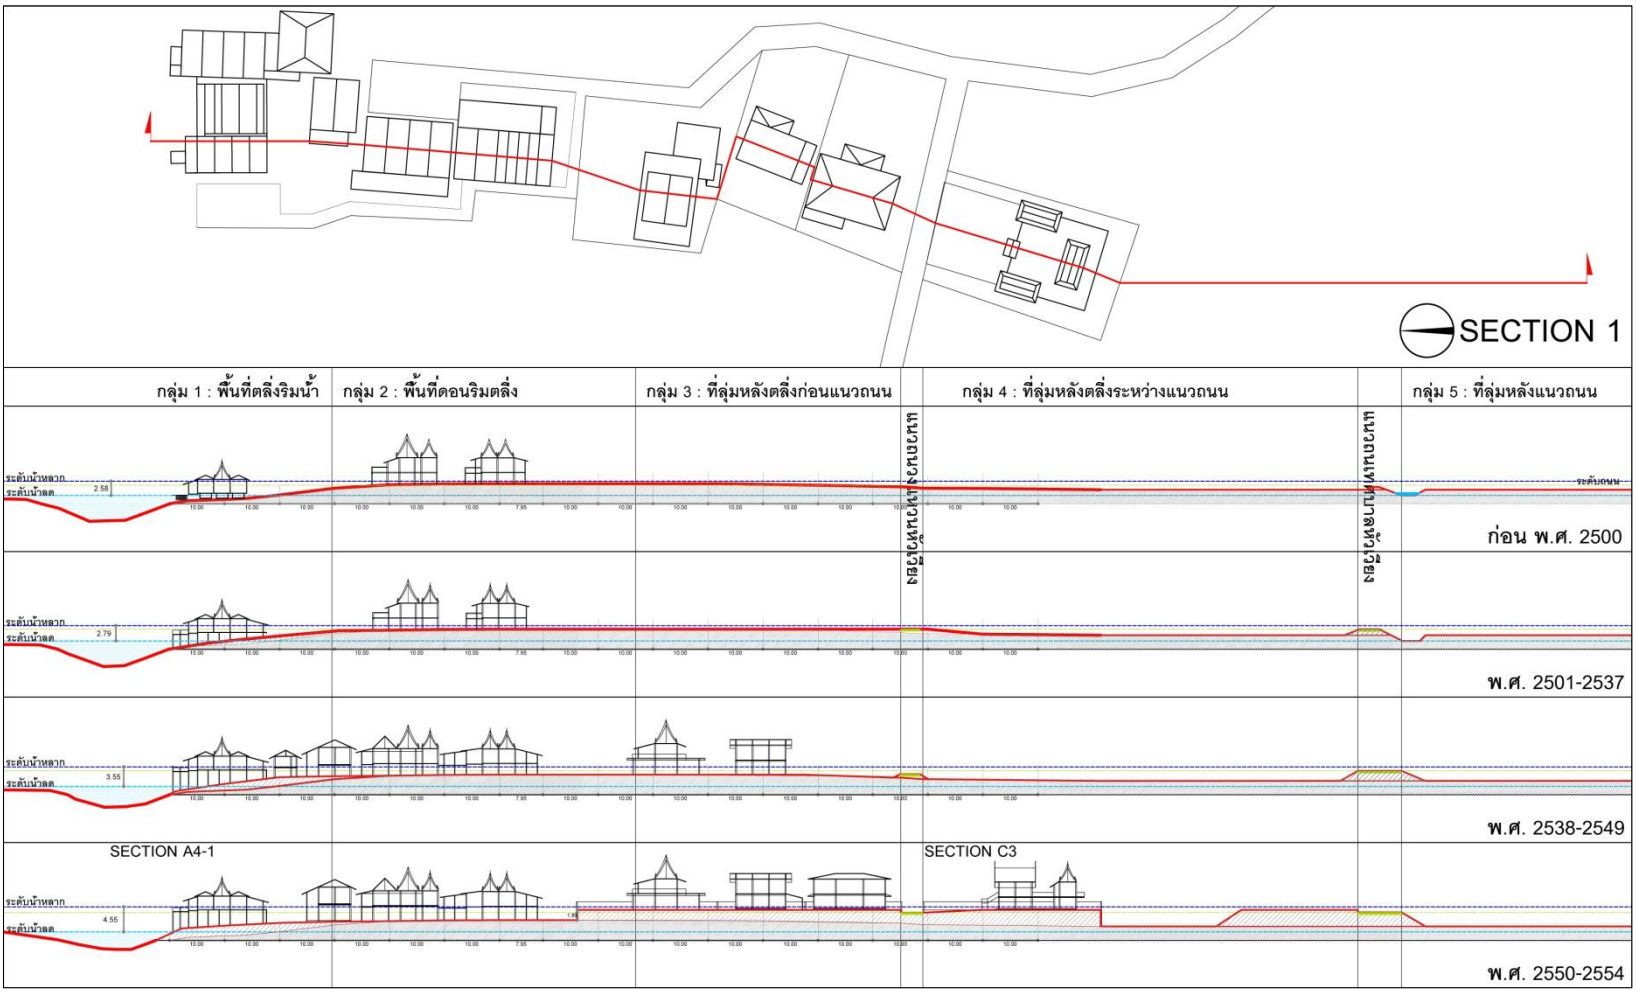
ภาพที่ 4-15 การเปรียบเทียบระดับพื้นที่ฐานรูปตัดต่าง พ.ศ.2500 – พ.ศ.2554 : การศึกษาแนวตัดที่ 1

การเปลี่ยนแปลงระดับพื้นที่ของที่อยู่อาศัย : กรณศึกษาแนวตัดที่ 1

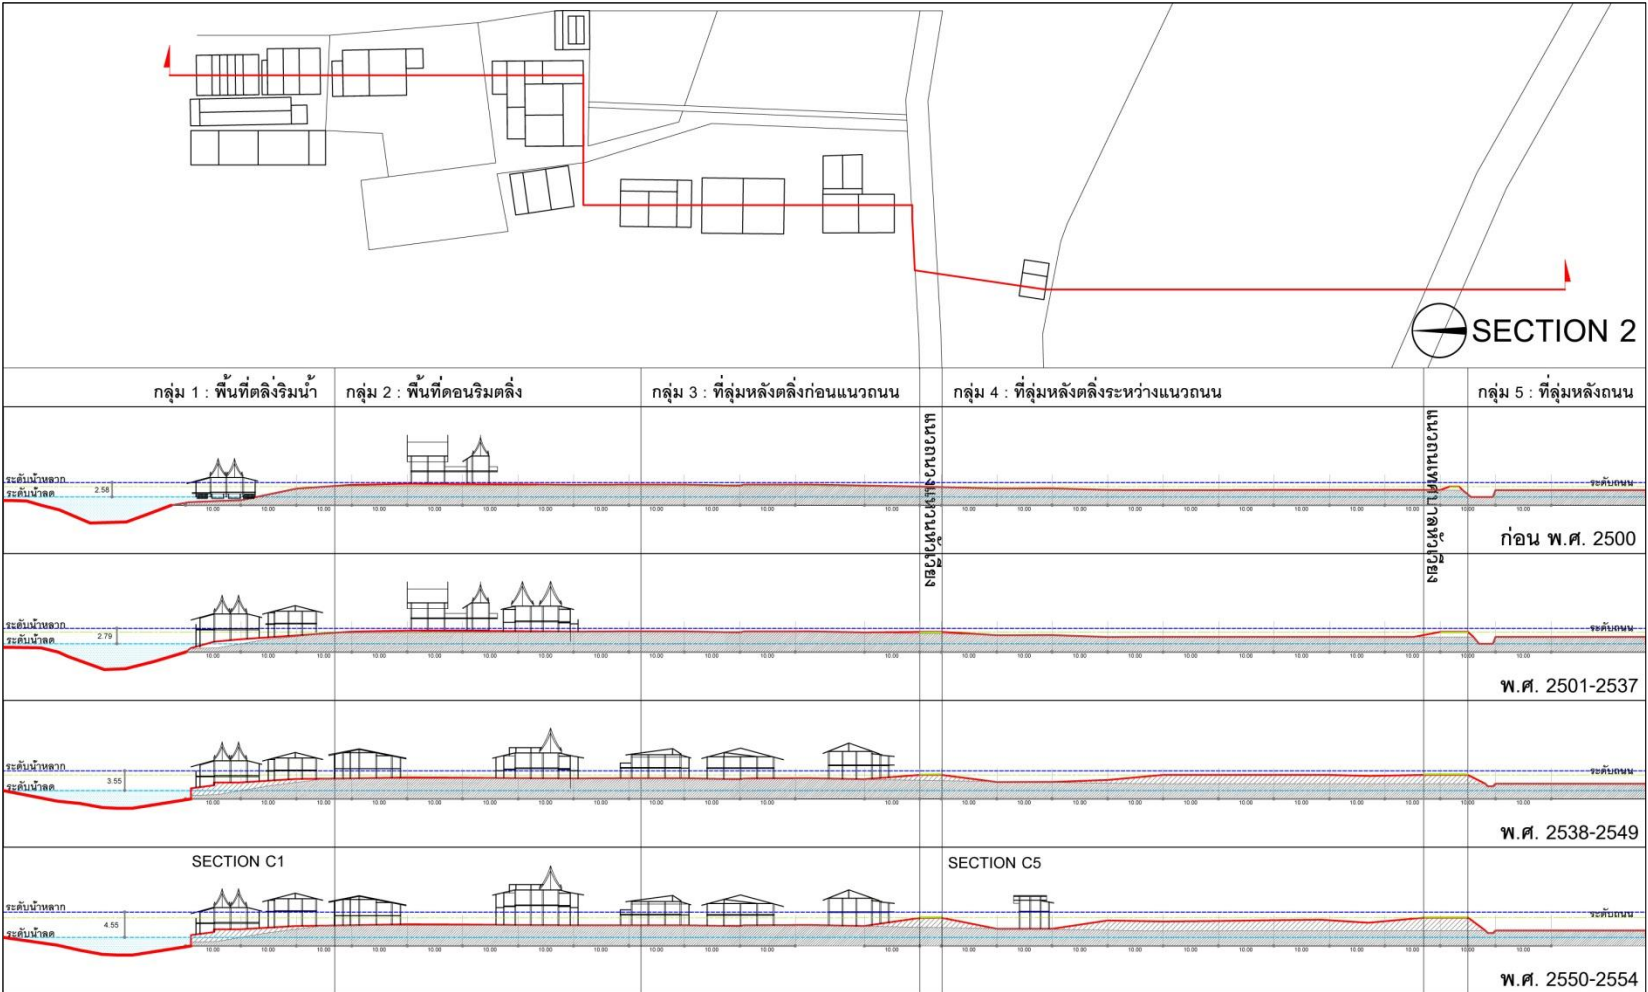
ภาพที่ 4-16 การเปรียบเทียบระดับฐานรูปตัดช่วง พ.ศ.2500 - พ.ศ. 2554 : กรณีศึกษาแนวตัดที่ 2

การเปลี่ยนแปลงระดับพื้นของที่อยู่อาศัย : กรณีศึกษาแนวตัดที่ 2

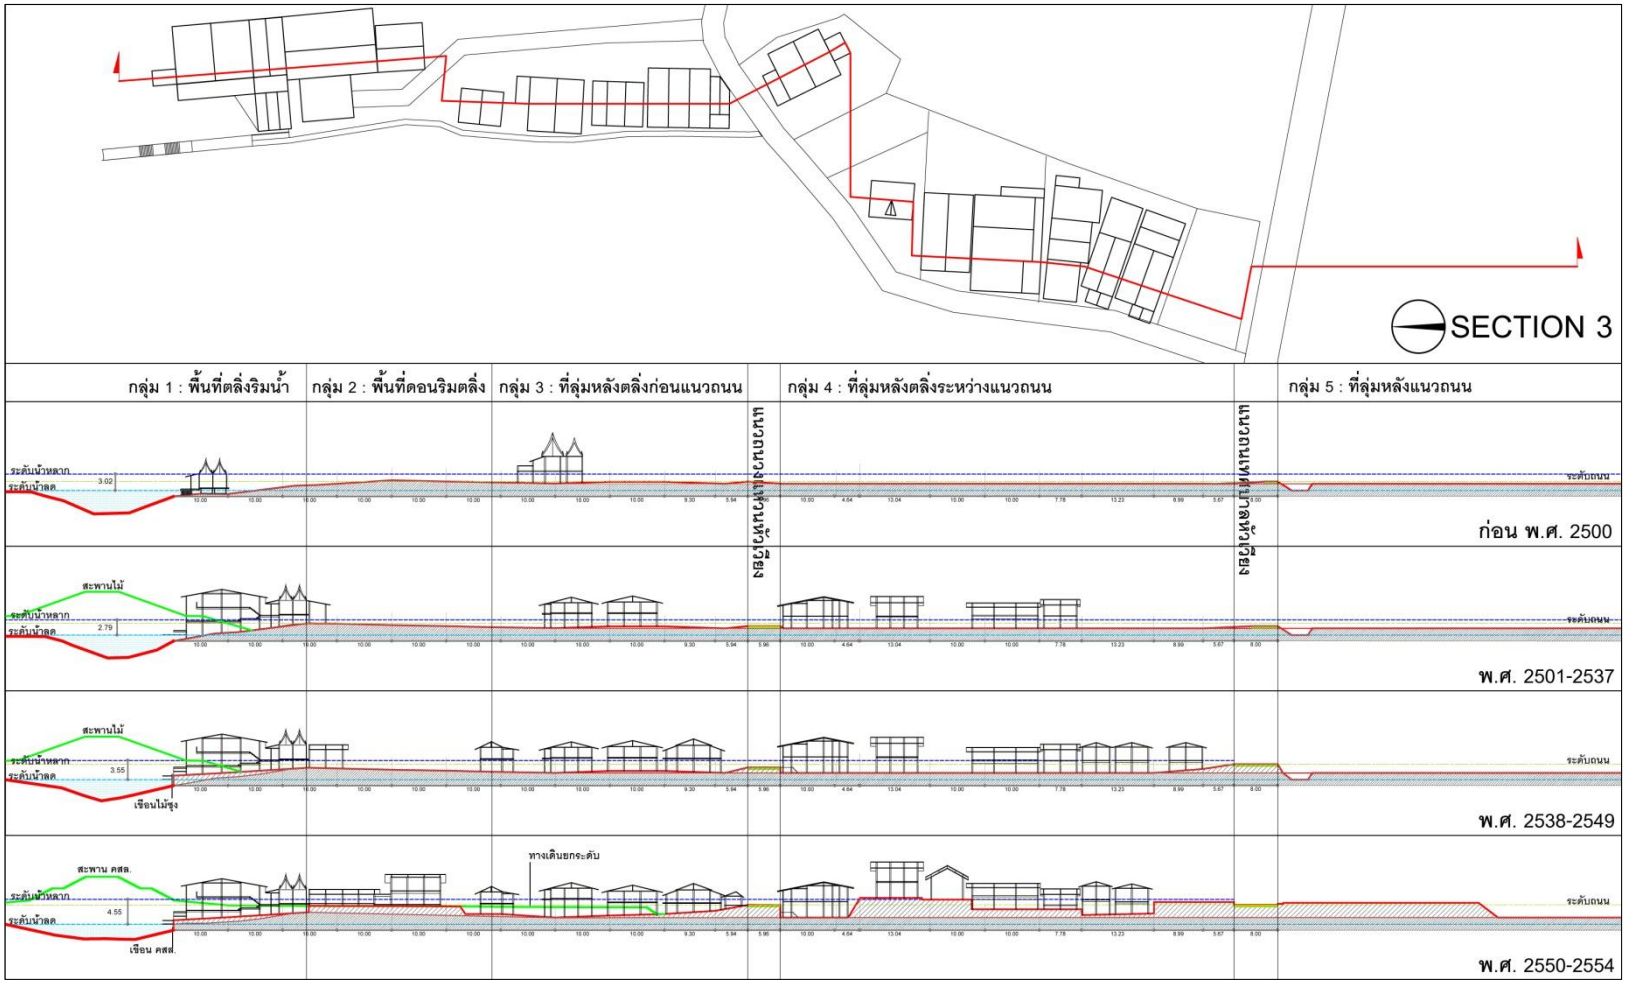
ภาพที่ 4-17 การเปรียบเทียบระดับพื้นที่ฐานสถาปัตยกรรม พ.ศ. 2500 - พ.ศ. 2554 : การศึกษาแนวตัดที่ 3

การเปลี่ยนแปลงระดับพื้นที่ของที่อยู่อาศัย : กรณีศึกษาแนวตัดที่ 3
