การเปลี่ยนแปลงสัญญาณระดับพื้นของที่อยู่อาศัยริมแม่น้ำน้อย
กรณีศึกษาชุมชนเทศบาลตำบลหัวเวียง อำเภอเสนา จังหวัดพระนครศรีอยุธยา

MORPHOLOGICAL TRANSFORMATION OF FIRST FLOOR LEVEL
IN WATERFRONT DWELLING. A CASE STUDY OF HUA WIANG MUNICIPALITY
SENA DISTRICT PHRA NAKORN SRI AYUTTHAYA PROVINCE.

A Thesis Submitted in Partial Fulfillment of the Requirements
for the Degree of Master of Architecture Program in Architecture

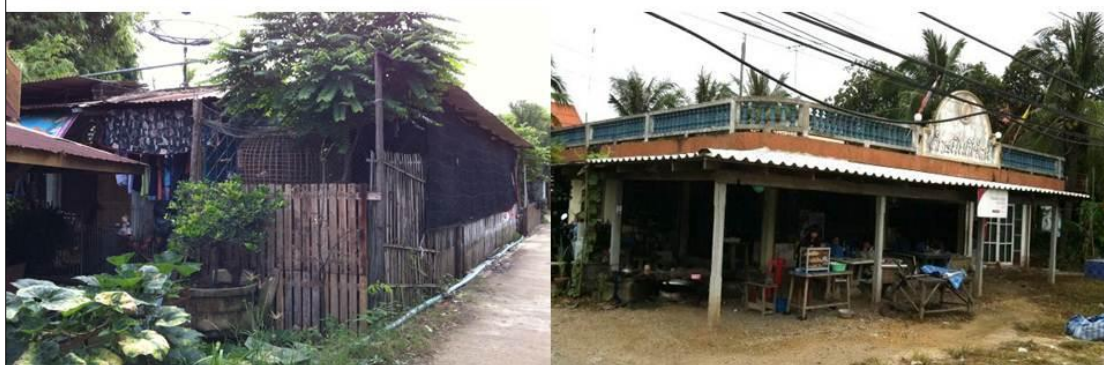
1. ที่อยู่อาศัยชั้นเดียว ตัวอาคารก่อสร้างติดพื้นดิน ไม่มีชั้นใต้ดิน มักตั้งอยู่บนที่ดินถม พบมากบริเวณริมถนนในหมู่บ้าน ส่วนใหญ่ก่อสร้างขึ้นในช่วงหลังมีอายุอาคารไม่เกิน 30 ปี

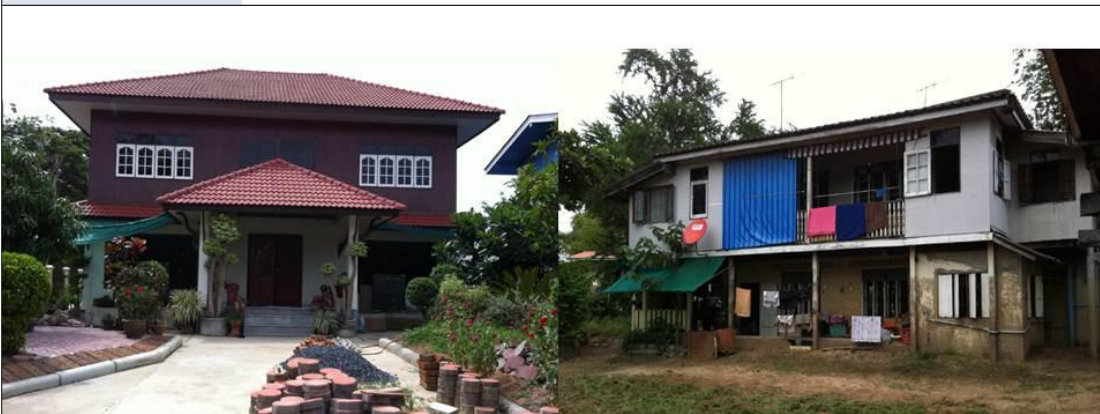
2) ที่อยู่อาศัยสองชั้นแบบชั้นล่างปิดทึบ
ตัวอาคารมีสองชั้นโดยชั้นล่างปิดทึบไม่มีได้ทุน
มักตั้งอยู่บนที่ดินถมพบมากบริเวณริมถนนในหมู่บ้าน
ส่วนใหญ่ก่อสร้างขึ้นในช่วงหลัง มีอายุอาคารไม่เกิน
30 ปี

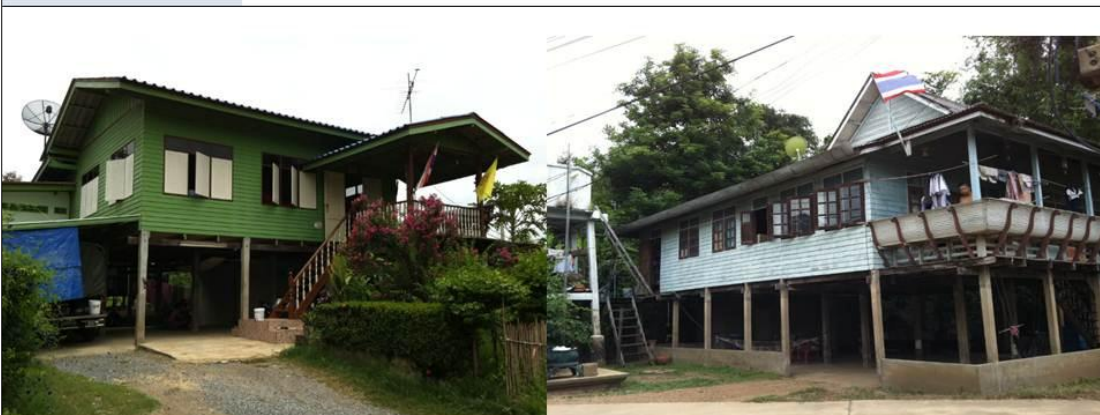
3) ที่อยู่อาศัยสองชั้นแบบชั้นล่างกึ่งเปิดโล่ง
ชั้นบนเป็นที่อยู่อาศัยหลัก ส่วนชั้นล่างเป็นได้ทุนเปิดโล่ง
บางส่วนกั้นฝาผนังเป็นห้องเก็บของชั่วคราว หรือทำพื้น
คอนกรีตสำหรับใช้งานได้บางเวลา

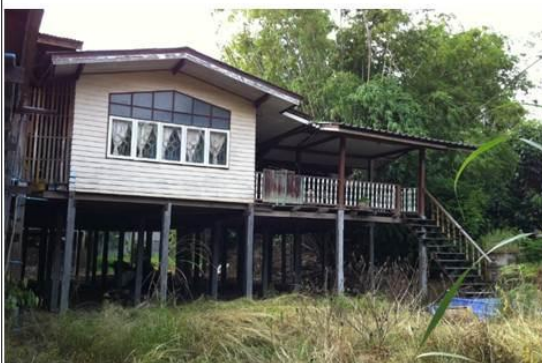
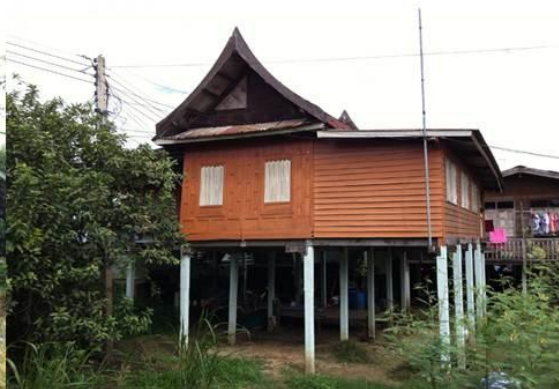
4) ที่อยู่อาศัยสองชั้นแบบชั้นล่างเปิดโล่ง
ตัวอาคารมีสองชั้นโดยชั้นบนเป็นที่อยู่อาศัย ส่วนชั้นล่างเป็นใต้ถุนเปิดโล่ง ส่วนใหญ่ตั้งอยู่บริเวณพื้นที่ตลิ่งริมน้ำ ซึ่งจะได้รับอิทธิพลจากน้ำขึ้นน้ำลงตลอดเวลา ทำให้พื้นดินใต้ถุนเป็นดินเลนแฉะหรือมีน้ำขัง จึงมักไม่มีการใช้งานพื้นที่ใต้ถุน

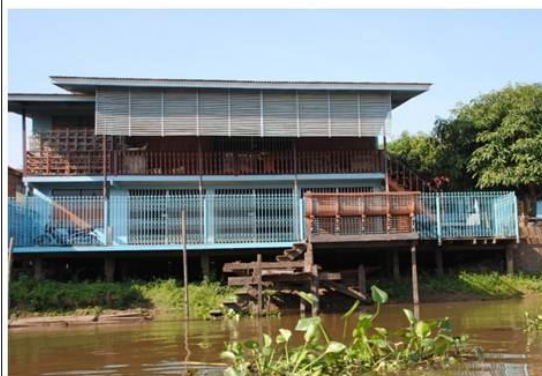
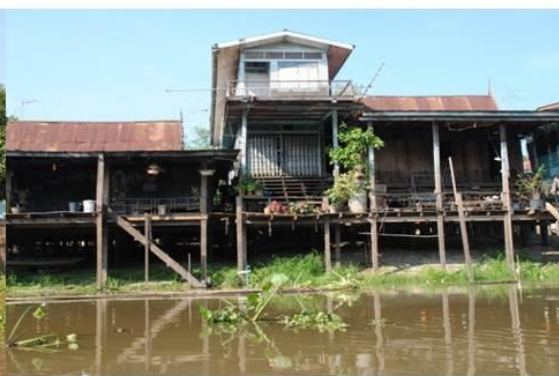
5) ที่อยู่อาศัยสามชั้นแบบชั้นล่างเปิดโล่ง
ชั้นสองและชั้นสามเป็นที่อยู่อาศัยหลัก ส่วนชั้นล่างเป็นใต้ถุนเปิดโล่ง ส่วนใหญ่ตั้งอยู่บริเวณพื้นที่ตลิ่งริมน้ำ ซึ่งได้รับอิทธิพลจากน้ำขึ้นน้ำลงตลอดเวลา ทำให้พื้นดินใต้ถุนเป็นดินเลนแฉะหรือมีน้ำขัง จึงมักไม่มีการใช้งานพื้นที่ใต้ถุน

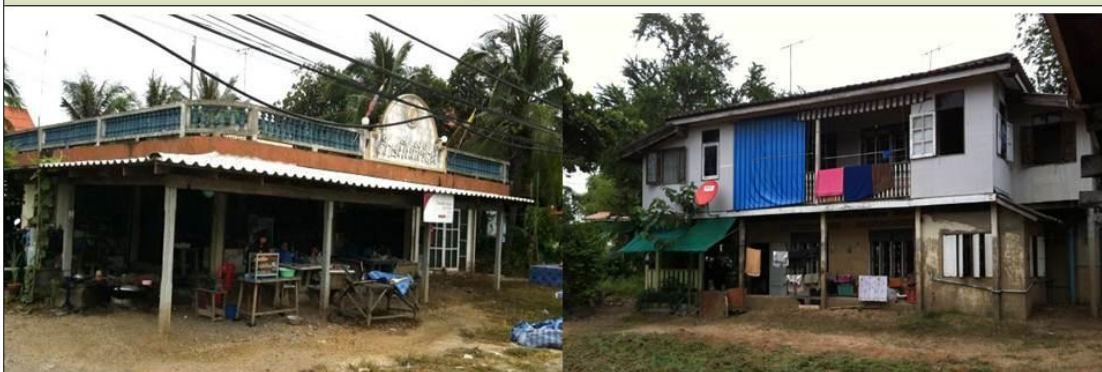
1) ที่อยู่อาศัยไม่ยกพื้น หรือที่อยู่อาศัยติดดิน ระดับพื้นของที่อยู่อาศัยวัดความสูงจากระดับดินได้ เป็น 0.00 เมตร เป็นที่อยู่อาศัยชั้นเดียว และที่อยู่อาศัยสองชั้นแบบชั้นล่างปิดทึบ ส่วนใหญ่ตั้งอยู่บนพื้นที่ดอนหรือพื้นที่ถมดินซึ่งส่วนใหญ่อยู่ใกล้ขีตหรือดิริมถนน ส่วนใหญ่เป็นที่อยู่อาศัยที่สร้างขึ้นใหม่ เข้าถึงจากทางสัญจรทางบกเป็นหลัก

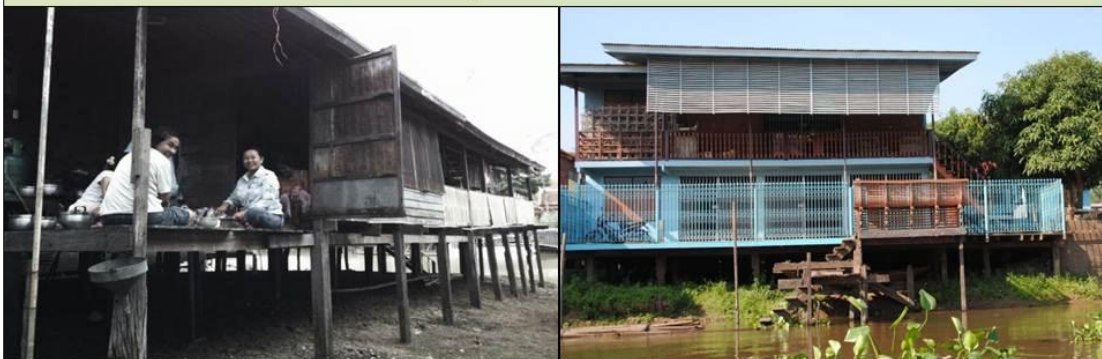
2) **ที่อยู่อาศัยยกพื้นไม่สูง** วัดความสูงจากระดับดินได้ประมาณ 0.01 - 1.50 เมตร พบโดยทั่วไปในหลายพื้นที่ของหมู่บ้าน ส่วนใหญ่เป็นที่อยู่อาศัยสองชั้นแบบชั้นล่างเปิดโล่งและที่อยู่อาศัยสามชั้นแบบชั้นล่างเปิดโล่ง มักตั้งอยู่บริเวณพื้นที่ดอนหลังตลิ่งและพื้นที่ลุ่มหลังตลิ่งที่มีการถมดิน มีทั้งที่อยู่อาศัยดั้งเดิมและที่อยู่อาศัยสร้างใหม่ ส่วนใหญ่ไม่มีการใช้งานพื้นที่ใต้ถุน

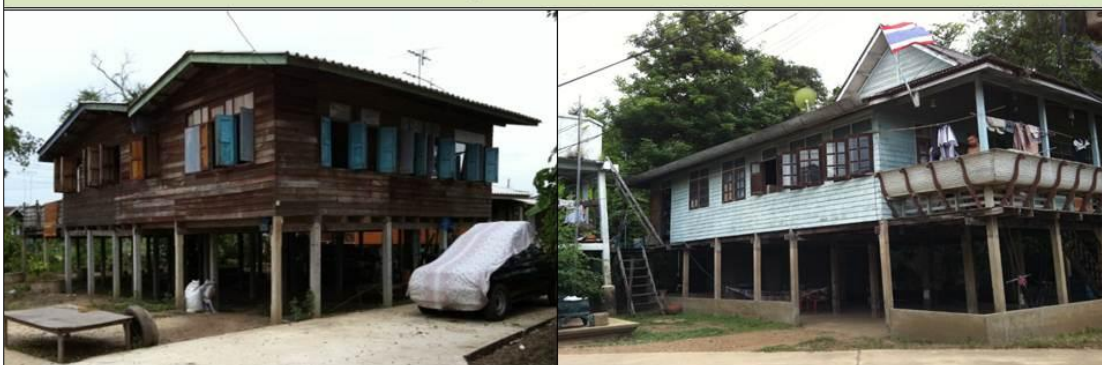
3) **ที่อยู่อาศัยยกพื้นสูง**
ระดับพื้นจากระดับดิน 1.51 - 3.00 เมตร พบหลายพื้นที่ของหมู่บ้าน ส่วนใหญ่เป็นที่อยู่อาศัยสองชั้นแบบชั้นล่างเปิดโล่ง ที่อยู่อาศัยสองชั้นแบบชั้นล่างกึ่งเปิดโล่ง และที่อยู่อาศัยสามชั้นแบบชั้นล่างเปิดโล่ง สํารวจพบทั้งที่ตั้งอยู่บนพื้นที่ถมดินและที่ไม่ถมดิน ส่วนใหญ่มีการใช้งานพื้นที่ใต้ถุน

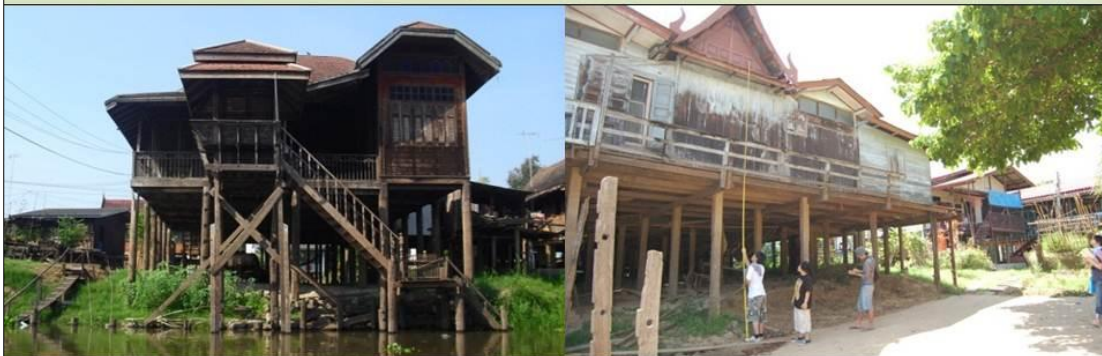
4) ที่อยู่อาศัยระดับพื้นสูงมากจากระดับดิน ระดับพื้นสูงจากระดับดินได้ตั้งแต่ 3.00 เมตรขึ้นไป ส่วนใหญ่เป็นที่อยู่อาศัยสองชั้นแบบชั้นล่างเปิดโล่ง และที่อยู่อาศัยสองชั้นแบบชั้นล่างปิดทึบ สํารวจพบทั้งที่ตั้งอยู่บนพื้นที่ถมดินและที่ไม่ถมดิน มีทั้งที่อยู่อาศัยเก่าดั้งเดิมและที่อยู่อาศัยสร้างใหม่ บางหลังมีการใช้งานพื้นที่ใต้ถุนแต่บางหลังก็ไม่มีการใช้งานพื้นที่ใต้ถุน
