## บทที่ 4

### ผลการทดลอง

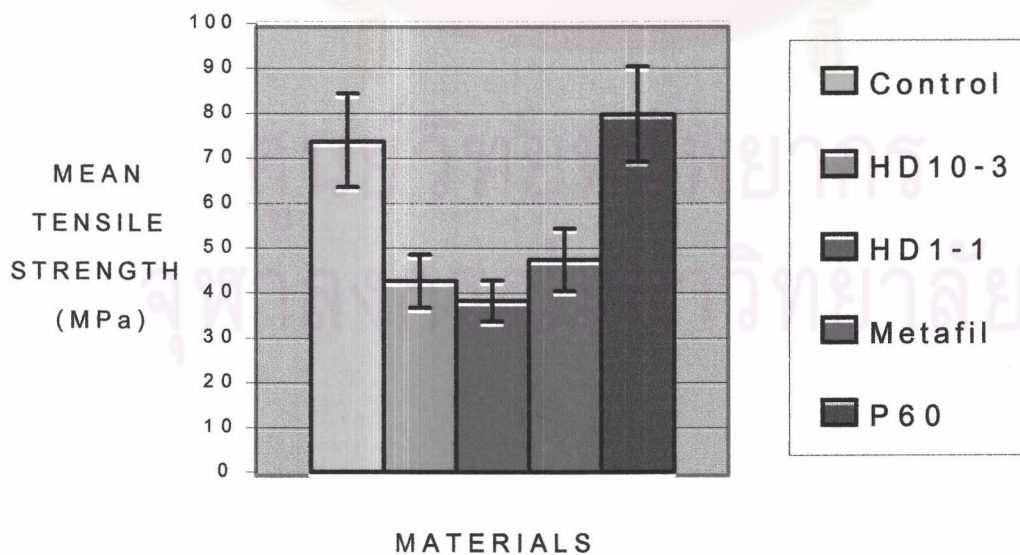
รูปที่ 16 กราฟแสดงค่าเฉลี่ยความทนแรงดึงและส่วนเบี่ยงเบนมาตรฐาน

จากรูปที่ 16 พบว่า วัสดุบูรณะเรซินคอมโพสิตชนิดพี60 มีค่าเฉลี่ยความทนแรงดึงสูงที่สุด คือ  $79.79 \pm 10.65$  เมกกะปาสคาล รองลงมาคือเนื้อฟันวัว ( $73.62 \pm 10.78$  เมกกะปาสคาล) วัสดุบูรณะเรซินคอมโพสิตชนิดเมทาฟิล ( $47.40 \pm 6.94$  เมกกะปาสคาล) ไฮบริดซ์เดนทีนที่ผ่านการปรับสภาพเนื้อฟันวัวด้วยกรด 10-3 หรือกลุ่ม HD10-3 ( $42.67 \pm 5.88$  เมกกะปาสคาล) และไฮบริดซ์เดนทีนที่ผ่านการปรับสภาพเนื้อฟันวัวด้วยกรด 1-1 หรือกลุ่ม HD1-1 ( $38.28 \pm 4.53$  เมกกะปาสคาล) ตามลำดับ

นำผลการทดลองของค่าแรงดึงสูงสุดที่ทำให้ขึ้นตัวอย่างในแต่ละกลุ่มแตกหัก (รูปที่ 30 – 34 ในภาคผนวก) ไปคำนวณหาค่าความทนแรงดึงในหน่วยเมกกะปาสคาล (ตารางที่ 4 – 8 ในภาคผนวก) จากนั้นนำมาคำนวณหาค่าเฉลี่ยความทนแรงดึงและส่วนเบี่ยงเบนมาตรฐานของแต่ละกลุ่ม ดังแสดงในตารางที่ 2 และกราฟรูปที่ 16

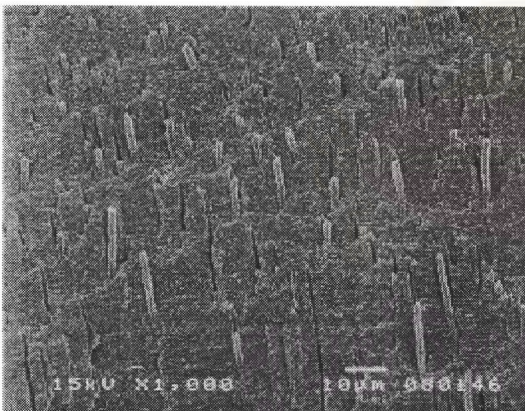
เมื่อพิจารณาในกลุ่มไฮบริดซินไคตินทั้งสองกลุ่มคือ กลุ่ม HD10-3 และ HD1-1 พบว่า มีลักษณะคล้ายกัน คือ ยังคงมองเห็นเป็นลักษณะโครงสร้างของฟัน ส่วนใหญ่พบท่อเนื้อฟันวางเรียงตัวในแนวขนานหรือเกือบขนานกับแนวการแตกหักของชิ้นตัวอย่าง อาจพบในแนวตัดขวางบ้างเล็กน้อยโดยเฉพะบริเวณขอบของซินไคตินหรือบริเวณที่แตกหักไม่เป็นระนาบเดียวกันเช่นเดียวกับกลุ่มเนื้อฟันวัว พื้นผิวหน้าตัดบริเวณที่แตกหักส่วนใหญ่ไม่เรียบต่อเนื่องเป็นระนาบเดียวกัน บริเวณที่เคยเป็นเนื้อฟันระหว่างท่อเนื้อฟันมีเรซินเข้ามาแทนที่โดยท่อหุ้มร่างแหคอลลาเจนอยู่ จึงไม่พบลักษณะของเส้นใยคอลลาเจนเหมือนกลุ่มเนื้อฟันวัว ส่วนภายในท่อเนื้อฟันส่วนใหญ่มีเรซินอยู่เต็มท่อ ส่วนน้อยไม่พบเรซินอยู่ภายในท่อเนื้อฟัน ลักษณะเรซินภายในท่อเนื้อฟันมีแนวโน้มไม่ยึดติดกับผนังของท่อเนื้อฟัน ดังรูปที่ 19 และ 20

รูปที่ 20 ภาพถ่ายด้วยกล้องจุลทรรศน์อิเล็กตรอนแบบส่องกราด แสดงพื้นผิวบริเวณที่หัก  
ของกลุ่มไฮบริดซ์เดนทินที่ผ่านการปรับสภาพเนื้อฟันด้วยกรด 1-1 (HD1-1)  
ก. กำลังขยาย 1000 เท่า      ข. กำลังขยาย 7500 เท่า

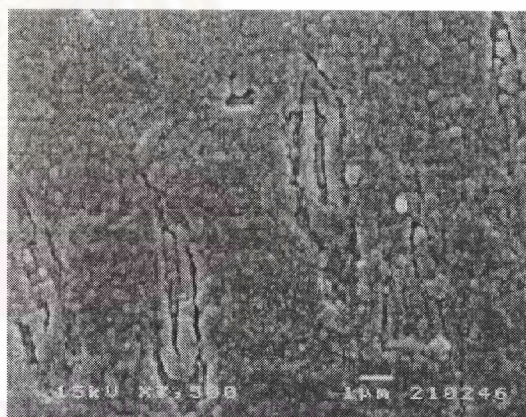
รูปที่ 24 ภาพถ่ายด้วยกล้องจุลทรรศน์อิเล็กตรอนแบบส่องกราด แสดงพื้นผิวขัดเรียบ  
ของกลุ่มไฮบริดซ์เดนทีนที่ผ่านการปรับสภาพด้วยกรด 1-1 (HD1-1) ที่มีเรซิน  
ภายในท่อเนื้อฟันเกือบกลืนเป็นเนื้อเดียวกับผนังท่อเนื้อฟัน และบางตำแหน่ง  
ไม่มีเรซินในท่อ

ก. กำลังขยาย 1000 เท่า

ข. กำลังขยาย 7500 เท่า

เมื่อพิจารณากลุ่มไฮบริดส์เดนทีนด้วยกล้องจุลทรรศน์อิเล็กตรอนแบบส่องกราดที่กำลังขยาย 1000 และ 7500 เท่า เพื่อดูโครงสร้างของไฮบริดส์เดนทีนที่เกิดขึ้นในบริเวณที่ไม่เกิดการแตกหัก พบว่าทั้งกลุ่ม HD10-3 และ HD1-1 มีลักษณะคล้ายกันเช่นเดียวกัน คือ ส่วนใหญ่พบท่อเนื้อฟันกระจายอยู่ทั่วไปในแนวยาว อาจพบในแนวตัดขวางบ้างเล็กน้อย และมีเรซินแทรกอยู่ในท่อเนื้อฟันเต็มท่อ ส่วนใหญ่เรซินที่เข้าไปอยู่ภายในท่อเนื้อฟันมีลักษณะที่เกือบกลืนเป็นเนื้อเดียวกันกับผนังของท่อเนื้อฟัน แต่ยังคงมีช่องว่างระหว่างเรซินกับผนังท่อเนื้อฟันเล็กน้อย ดังรูปที่ 24 และ 25 บางส่วนพบว่ามีเรซินเข้าไปอยู่ในท่อเนื้อฟันในลักษณะกลืนเป็นเนื้อเดียวกัน ดังรูปที่ 26 และมีเพียงส่วนน้อยที่พบว่าไม่มีเรซินแทรกอยู่ภายในท่อเนื้อฟันเลยหรือมีช่องว่างขนาดใหญ่ระหว่างเรซินกับผนังท่อเนื้อฟัน ดังรูปที่ 27

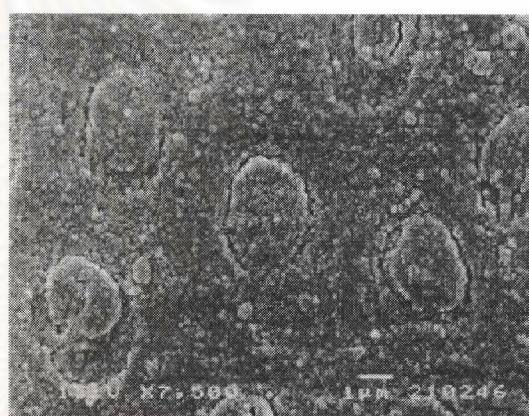
รูปที่ 25 ภาพถ่ายด้วยกล้องจุลทรรศน์อิเล็กตรอนแบบส่องกราด แสดงพื้นผิวขัดเรียบของกลุ่มไฮบริดซ์เดนทินที่ผ่านการปรับสภาพด้วยกรด 10-3 (HD10-3) ที่มีเรซินภายในท่อเนื้อฟันเกือบกลืนเป็นเนื้อเดียวกับผนังท่อเนื้อฟัน

- ก. แนวยาวของท่อเนื้อฟัน กำลังขยาย 1000 เท่า
- ข. แนวยาวของท่อเนื้อฟัน กำลังขยาย 7500 เท่า
- ค. แนวตัดขวางของท่อเนื้อฟัน กำลังขยาย 1000 เท่า
- ง. แนวตัดขวางของท่อเนื้อฟัน กำลังขยาย 7500 เท่า

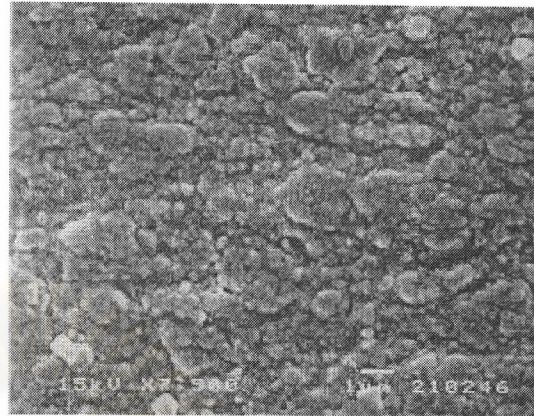
ส่วนกลุ่มวัสดุบูรณะฟันเรซินคอมโพสิตชนิดที่ 60 พบว่า มีลักษณะพื้นผิวเหมือนกันทั้งชิ้น คือ วัสดุอัดแทรกขนาดประมาณ 0.01 – 3 ไมโครเมตร กระจายอยู่ทั่วไปในเรซินเมทริกซ์ ดังรูปที่ 28 ส่วนกลุ่มวัสดุบูรณะฟันเรซินคอมโพสิตชนิดเมทาฟิล พบว่า มีลักษณะพื้นผิวเหมือนกันทั้งชิ้นเช่นเดียวกัน เป็นพื้นผิวเรียบ ไม่พบลักษณะของวัสดุอัดแทรกชัดเจน ดังรูปที่ 29

รูปที่ 28 ภาพถ่ายด้วยกล้องจุลทรรศน์อิเล็กตรอนแบบส่องกราด แสดงพื้นผิวขัดเรียบ  
ของกลุ่มวัสดุบูรณะเรซินคอมโพสิตชนิดพี60

ก. กำลังขยาย 1000 เท่า

ข. กำลังขยาย 7500 เท่า

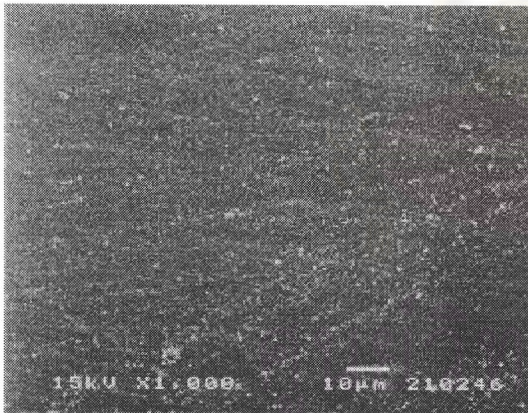
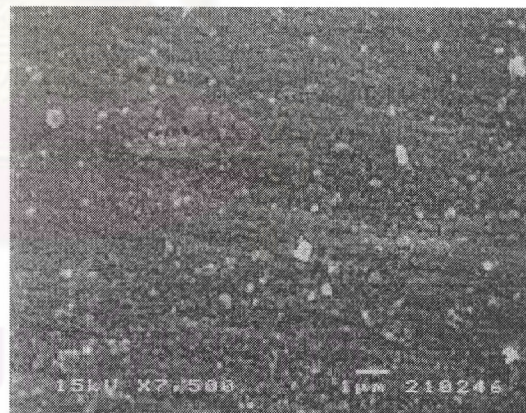
รูปที่ 29 ภาพถ่ายด้วยกล้องจุลทรรศน์อิเล็กตรอนแบบส่องกราด แสดงพื้นผิวขัดเรียบ  
ของกลุ่มวัสดุบูรณะเรซินคอมโพสิตชนิดเมทาฟิล

ก. กำลังขยาย 1000 เท่า

ข. กำลังขยาย 7500 เท่า
