บทที่ 4

ผลการทดสอบ

ในบทนี้ จะทำการประมวลผลจากข้อมูลที่ได้จากการทดสอบเพื่อแสดงผลในรูปแบบของกราฟ ความสัมพันธ์ระหว่างความเค้นกับความเครียดของคอนกรีตที่มีการโอบรัด และบรรยายพฤติกรรมต่างๆ ที่เกิดขึ้นระหว่างการทดสอบตัวอย่างทดสอบ

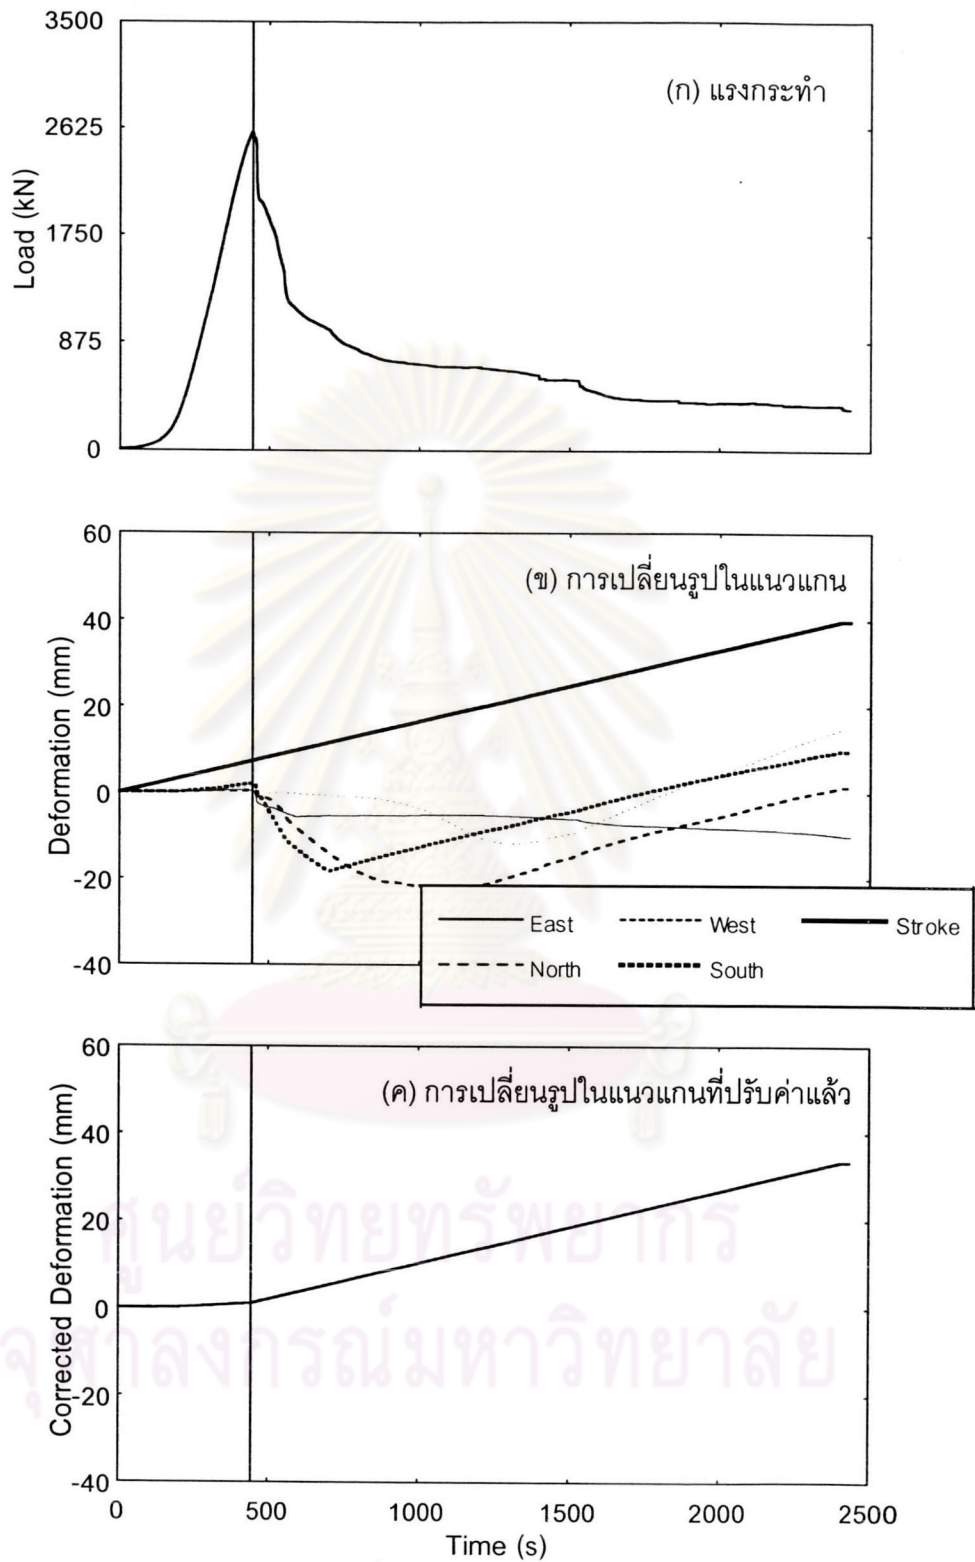
รูปที่ 4.3 กราฟแสดงแรงกระทำและการเปลี่ยนรูปในแนวแกนที่วัดได้จากเครื่องมือวัดสำหรับตัวอย่าง

CB45-1-3

รูปที่ 4.1(ค) – 4.3(ค) เป็นกราฟแสดงความสัมพันธ์ระหว่างการเปลี่ยนรูปตามแนวแกนที่ปรับค่าแล้วกับเวลา สังเกตได้ว่า ในช่วงแรกก่อนที่ตัวอย่างทดสอบจะรับแรงถึงค่าสูงสุด อัตราเร็วของการเปลี่ยนรูปตามแนวแกนมีค่าน้อยกว่าอัตราเร็วของหัวกด ทั้งนี้เป็นเพราะการที่เครื่องทดสอบมีช่องว่างระหว่างข้อต่อต่างๆ ภายในเครื่องทดสอบ และช่องว่างระหว่างหัวกดกับตัวอย่างทดสอบ อีกทั้งการที่ตัวอย่างทดสอบยังไม่เกิดรอยแตกร้าวขนาดเล็กภายในขึ้น ทำให้ความชันของกราฟช่วงนี้มีค่าน้อยกว่าความชันของกราฟในช่วงหลังจากแรงกระทำสูงสุดแล้ว

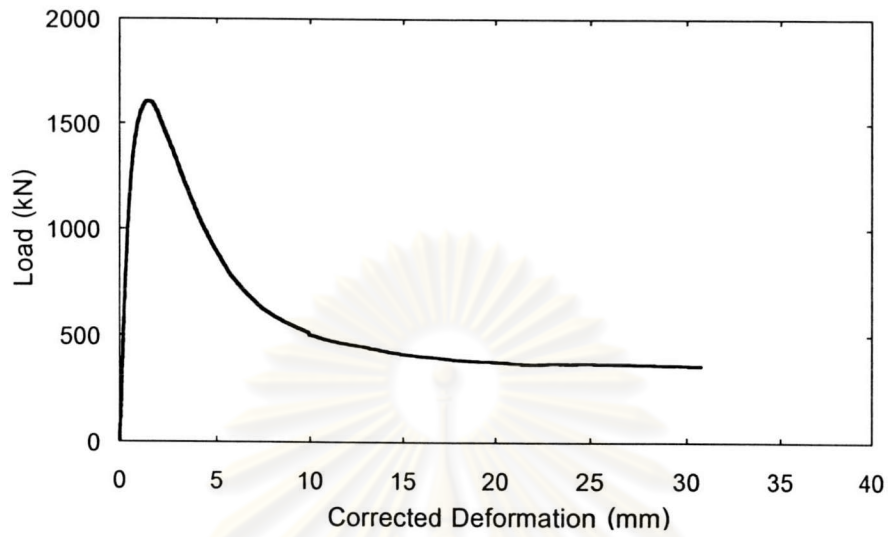
รูปที่ 4.5 กราฟความสัมพันธ์ระหว่างน้ำหนักกระทำกับระยะหดตัวที่ปรับค่าแล้ว
สำหรับตัวอย่างทดสอบ CA21-1-5

รูปที่ 4.5 แสดงกราฟความสัมพันธ์ระหว่างแรงกระทำกับค่าการเปลี่ยนรูปตามแนวแกนที่ปรับแก้แล้วของตัวอย่างทดสอบ CA21-1-5 ซึ่งสามารถนำมาหาความสัมพันธ์ของความเค้นกับความเครียดของตัวอย่างทดสอบได้โดย การนำค่าแรงกระทำหารด้วยพื้นที่หน้าตัดของตัวอย่าง

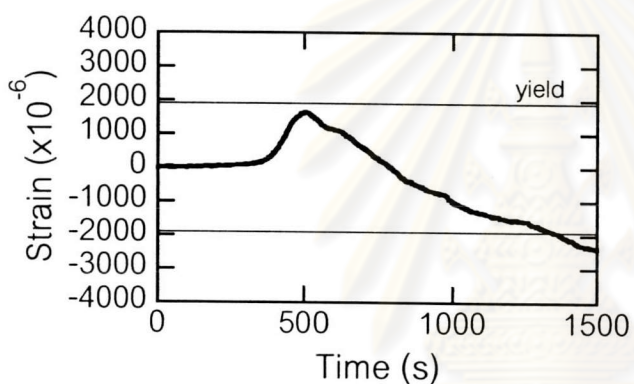
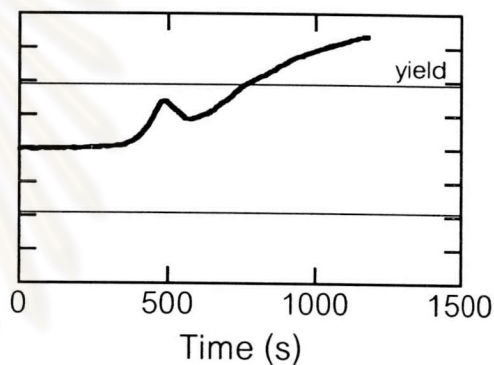
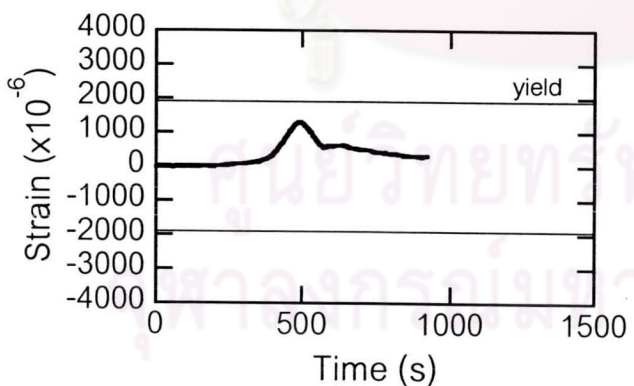
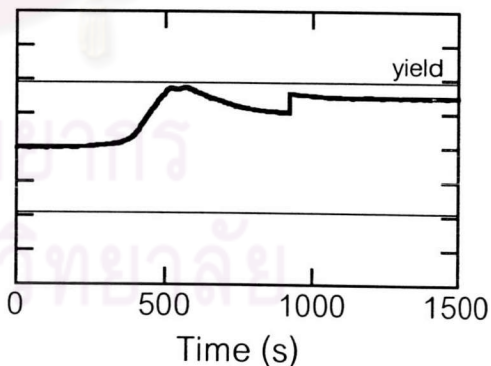
รูปที่ 4.9 กราฟแสดงความสัมพันธ์ระหว่างค่าความเครียดที่วัดได้จากเกจวัดความเครียดที่ตำแหน่งต่างๆ กับเวลา สำหรับตัวอย่างทดสอบ CA21-1-5

รูปที่ 4.9 แสดงความสัมพันธ์ระหว่างค่าความเครียดที่วัดได้จากเกจวัดความเครียด (strain gage) ที่ตำแหน่งต่างๆ กับเวลา สำหรับตัวอย่าง CA21-1-5 โดยที่เส้นตรง 2 เส้นที่ลากขนานกับแกนนอนแสดงค่าความเครียดที่จุดครากของเหล็กเสริมตามยาวและเหล็กเสริมตามขวาง ซึ่งมีค่าเท่ากับ 2485 และ 1850 $\mu\epsilon$ ตามลำดับ (ความเค้นที่จุดครากของเหล็กเสริมตามยาวและเหล็กเสริมตามขวาง มีค่าเท่ากับ 502 และ 374 MPa ตามลำดับ) รูปที่ 4.18(ก) และ (ข) แสดงความเครียดในเหล็กเสริมตามยาวที่ตำแหน่ง LI-NW และ LO-NW พบว่าเกิดความเครียดในเหล็กเสริมตามยาวใกล้เคียงศูนย์ในช่วง 800 วินาทีแรก และมีค่าเพิ่มขึ้นเรื่อยๆ แต่ไม่เกินค่าความเครียดคราก ส่วนความเครียดในเหล็กเสริมตามขวาง พบว่ามีค่าไม่เกิน 100 ในช่วง 400 วินาทีแรก ต่อมาความเครียดเพิ่มขึ้นเรื่อยๆ จนถึงวินาทีที่ 500 ซึ่งเป็นจุดที่เกิดแรงกระทำสูงสุด จากนั้น ที่เกจ HI-N ความเครียดลดลงมาเรื่อยๆ จนถึงค่าความเครียดครากที่วินาทีที่ 1368 ส่วนเกจ HO-N ความเครียดจะลดลงมาถึงวินาทีที่ 579 แล้วจึงมีค่าเพิ่มขึ้น ซึ่ง ณ จุดนี้ เกิดการแยกออกของความเครียด คือ เกจ HI-N มีค่าลดลงเรื่อยๆ แต่เกจ HO-N ค่าเริ่มเพิ่มขึ้นจนถึงจุดครากที่

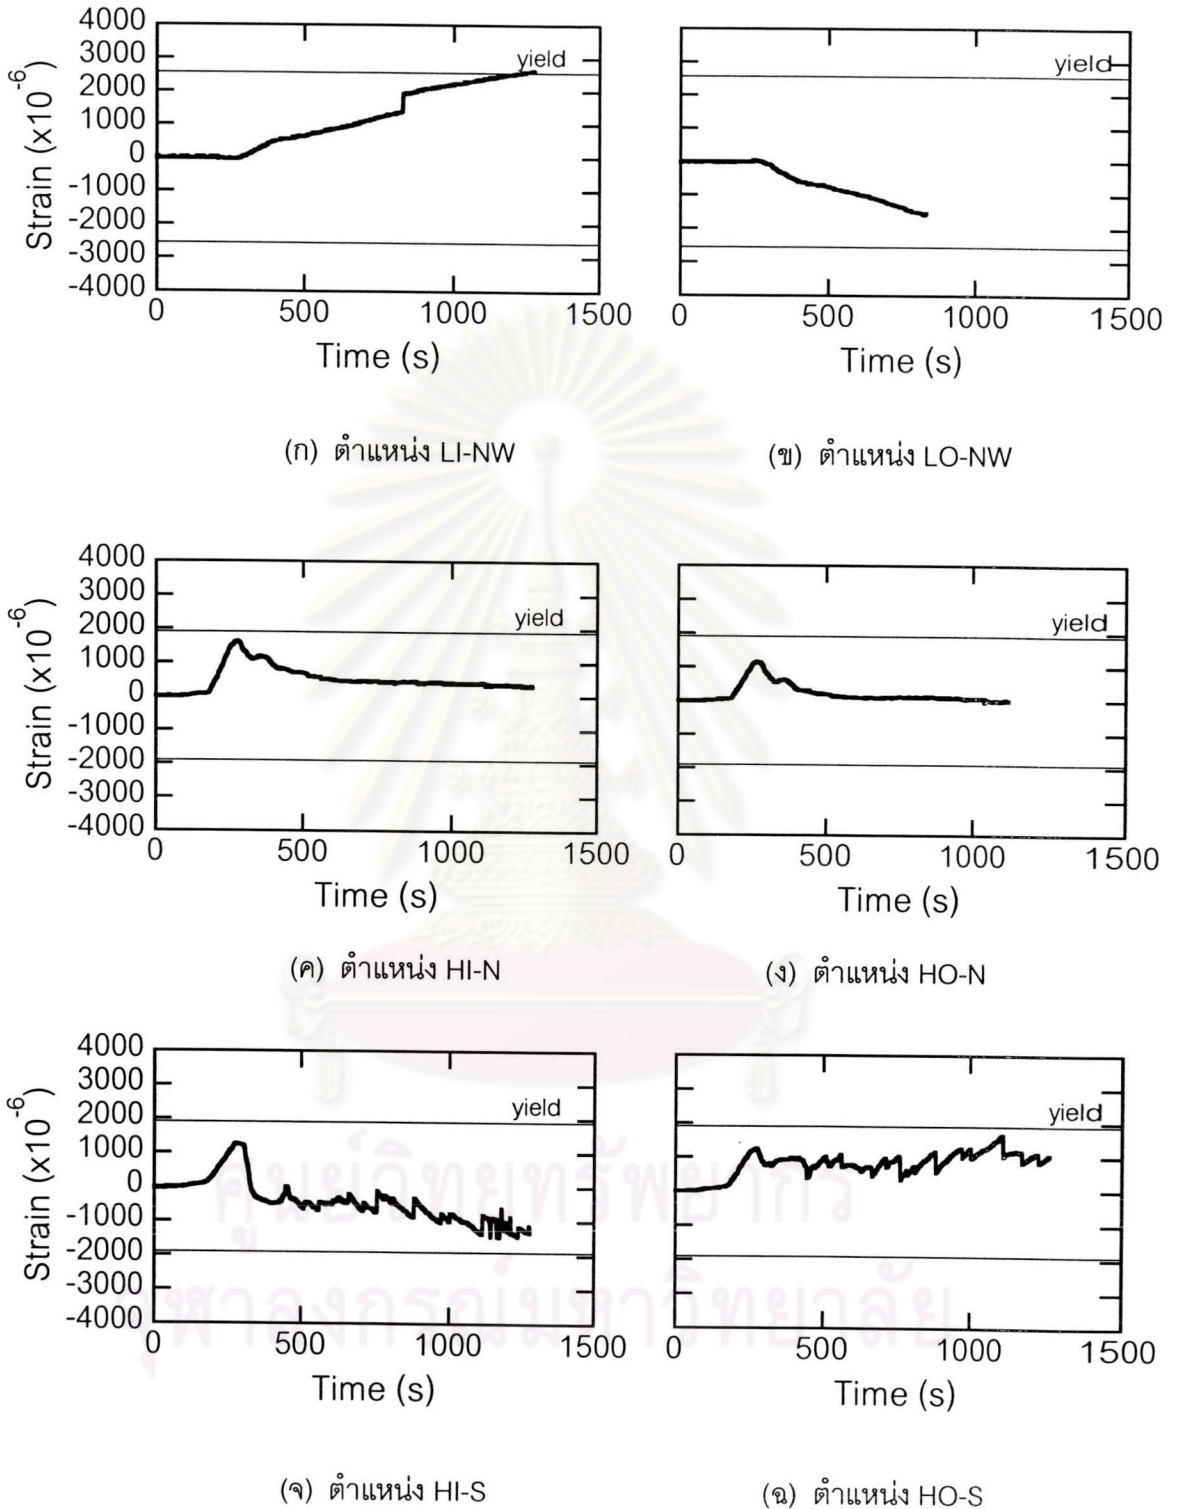
รูปที่ 4.11 กราฟแสดงความสัมพันธ์ระหว่างค่าความเครียดที่วัดได้จากเกจวัดความเครียดที่ตำแหน่งต่างๆ กับเวลา สำหรับตัวอย่างทดสอบ CB21-1-1

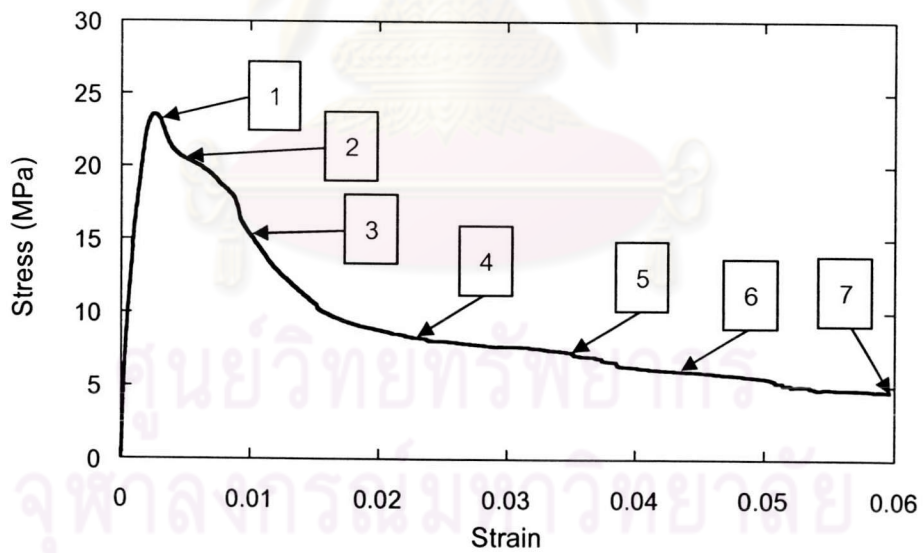
รูปที่ 4.13 กราฟความสัมพันธ์ระหว่างความเค้นกับความเครียด
สำหรับตัวอย่างทดสอบ CB21-1-5

พฤติกรรมของตัวอย่างทดสอบ CB21-1-5 แสดงในรูปที่ 4.13 และ ตารางที่ 4.2 พบว่า ก่อนที่แรงกระทำสูงสุด ไม่สามารถสังเกตเห็นความเปลี่ยนแปลงที่ตัวอย่างทดสอบ และหลังจากตัวอย่างทดสอบรับแรงกระทำเลยค่าสูงสุดจึงเกิดการแตกร้าวตามยาวที่ผิวคอนกรีต และเกิดการขยายขนาดของรอยแตกร้าว หลังจากนั้นเกิดการแตกร้าวตามขวางจนเกิดการกระเทาะออกของคอนกรีตที่ตำแหน่งเหล็กปลอกที่ความเครียดตามยาวเท่ากับ 0.005 เมื่อเกิดการกระเทาะออกของคอนกรีตมากขึ้นเรื่อยๆ สังเกตเห็นเหล็กปลอกเริ่มอ้าออกเล็กน้อยที่ความเครียดเท่ากับ 0.01 จนกระทั่งที่ความเครียด 0.023 เหล็กปลอกเกิดการอ้าออกอย่างชัดเจน ซึ่งการกระเทาะออกของคอนกรีตยังคงเกิดขึ้นเรื่อยๆ จนกระทั่งเห็นเหล็กยื่นที่ความเครียด 0.035 ต่อมาเหล็กปลอกอีก 2 อันเกิดการอ้าออกเช่นกัน จนกระทั่งตัวอย่างทดสอบเกิดการวิบัติที่ส่วนล่างของชิ้นตัวอย่าง

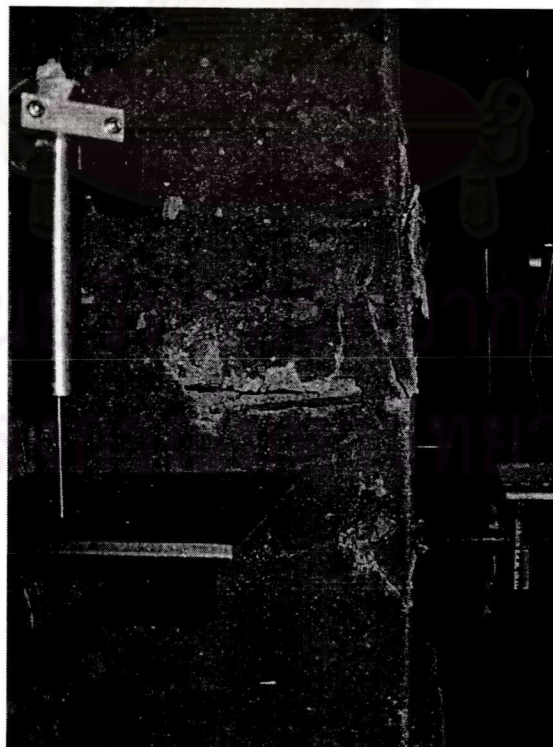
รูปที่ 4.15 เกิดรอยแตกร้าวตามขวางตรงตำแหน่งของเหล็กปลอก

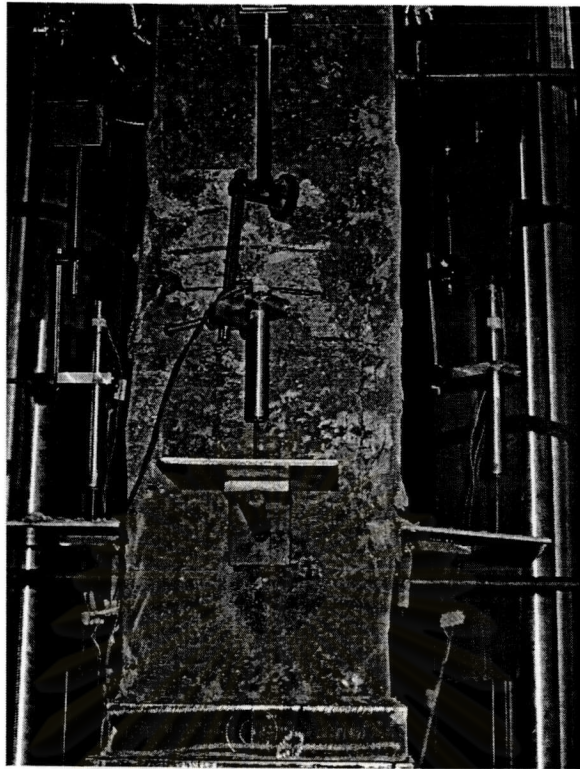
รูปที่ 4.16 คอนกรีตส่วนนอกสุดเกิดการกะเทาะออก

สรุปพฤติกรรมของตัวอย่างทดสอบในระหว่างการทดสอบ ซึ่งทุกตัวอย่างทดสอบไม่สังเกตเห็นความเปลี่ยนแปลงภายนอกได้ชัดเจนมากนักก่อนถึงจุดที่แรงกระทำสูงสุด นอกจากการแตกออกที่มุมบนและล่างของตัวอย่างทดสอบเล็กน้อย ซึ่งเป็นการแตกร้าวของส่วนที่ถูกกดทับและเป็นส่วนที่ไม่มีความแข็งแรงมากนัก และเมื่อตัวอย่างทดสอบรับน้ำหนักกระทำจนถึงค่าสูงสุดแล้ว กำลังรับน้ำหนักของตัวอย่างทดสอบจะลดลง และเกิดรอยแตกร้าวตามยาวที่บริเวณมุมของตัวอย่างทดสอบ ดังแสดงในรูปที่ 4.14 จากนั้นรอยแตกร้าวจะขยายความยาวและความกว้างมากขึ้นเรื่อยๆ ซึ่งต่อมาจะเกิดรอยแตกร้าวตามขวางที่ตำแหน่งของเหล็กปลอกที่ช่วงกลาง ดังแสดงในรูปที่ 4.15 ซึ่งเป็นผลมาจากการที่คอนกรีตเกิดการขยายตัวออกด้านข้างเพราะเกิดรอยแตกร้าวขนาดเล็กภายใน (internal microcracking) จำนวนมากและเกิดการขยายปริมาตรออกด้านข้าง ส่งผลให้คอนกรีตไปดันเหล็กปลอกให้เกิดการโค้งตัวออกด้านข้าง และเมื่อรอยแตกร้าวเกิดการขยายขนาดมากขึ้นเรื่อยๆ ก็จะมีการกระเทาะออกของคอนกรีตส่วนนอกสุด ดังแสดงในรูปที่ 4.16 แต่เนื่องจากตัวอย่างในการทดสอบในงานวิจัยนี้ไม่มีคอนกรีตหุ้มเหล็กปลอก (cover concrete)

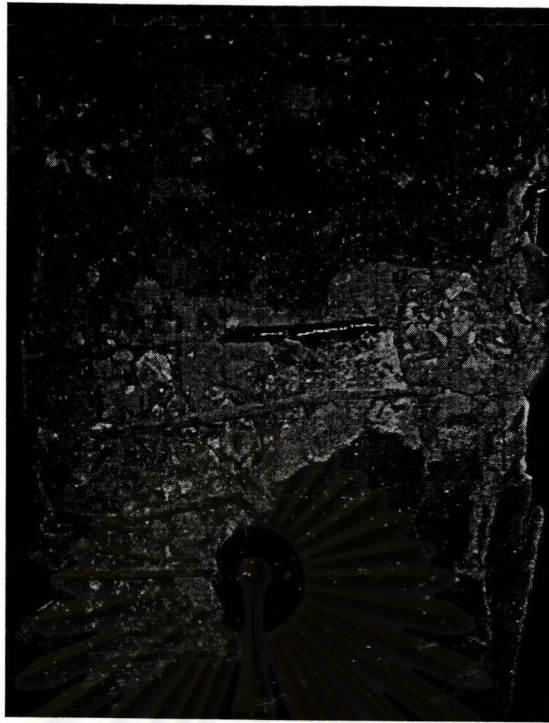
รูปที่ 4.18 เหล็กเสริมตามยาวเกิดการโก่งงอตามระนาบเจ็อนจนเสียรูปอย่างชัดเจน

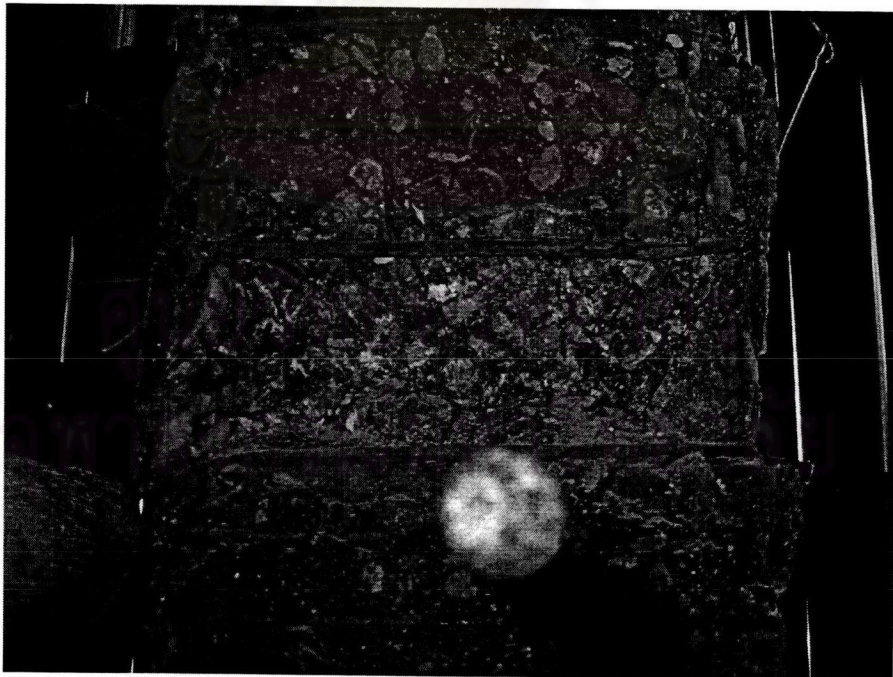
รูปที่ 4.19 เกิดการกะเทาะเข้าไปในส่วนคอนแกนคอนกรีตเล็กน้อย

ดังนั้นการกะเทาะออกของคอนกรีต จะเป็นการกะเทาะเข้าไปในส่วนที่เป็นแกนคอนกรีตเข้าไปเล็กน้อย และต่อจากนั้นจะเริ่มเกิดการแตกร้าวเป็นแนวทแยงทำมุมประมาณ 60-70 องศา กับแนวราบ ดังแสดงในรูปที่ 4.17 ซึ่งการเกิดการแตกร้าวในลักษณะนี้จะส่งผลให้เกิดความเสียหายรวมจุดอยู่ในระนาบเฉือนนี้ ทำให้เหล็กปลอกในช่วงบริเวณที่ระนาบเฉือนนี้ผ่านเกิดการโก่งงอตามระนาบของรอยแตกร้าวนี้ จนเกิดการเสียรูปอย่างชัดเจน ดังแสดงในรูปที่ 4.18 ดังนั้น เหล็กปลอกจะไม่เกิดการวิบัติ โดยการอ้าออกของเหล็กปลอกเนื่องจากเหล็กยื่นโก่งออกไปดันเหล็กปลอก และต่อจากนั้น เมื่อเหล็กปลอกเกิดการครากแล้ว จะเกิดการแตกร้าวและหลุดร่อนออกของคอนกรีตเข้าไปในแกนคอนกรีต และเกิดการวิบัติของตัวอย่างทดสอบดังแสดงในรูปที่ 4.19 และ 4.20 ตามลำดับ

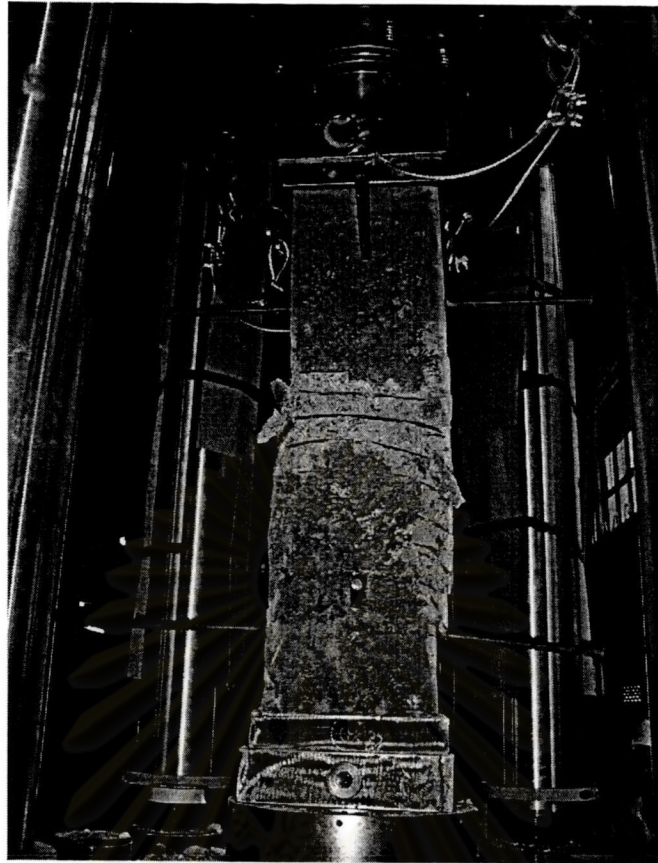
รูปที่ 4.20 ตัวอย่างทดสอบหลังการทดสอบที่เกิดการวิบัติแบบเฉือน ระบายท่ามุม 60 กับแนวราบ

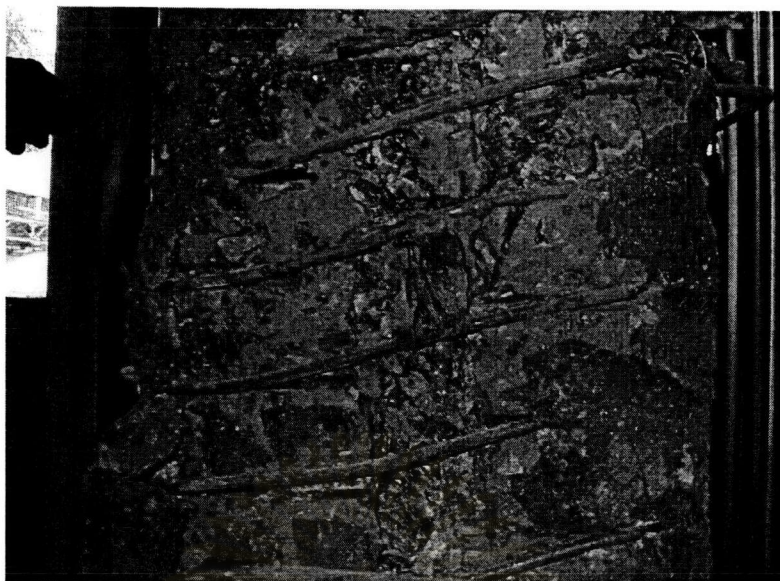
รูปที่ 4.22 เหล็กปลอก 90 องศาเกิดการชำรุดเนื่องจากการโก่งงอตามระนาบเฉือน

1. ของอของเหล็กปลอกจะไม่อ้าออกเนื่องจากเหล็กเสริมตามยาวโก่งตัวออก แต่จะเกิดการโก่งงอตามระนาบเฉือนของตัวอย่างทดสอบ และเกิดการอ้าออกของเหล็กปลอกของอ 90

องศา เนื่องจากการเสียรูปของเหล็กปลอกตามระนาบเฉือนนี้ ดังแสดงในรูปที่ 4.22 และเหล็กปลอกของอ 135 องศาไม่เกิดการแอ่นออกแต่อย่างใด ดังแสดงในรูปที่ 4.23

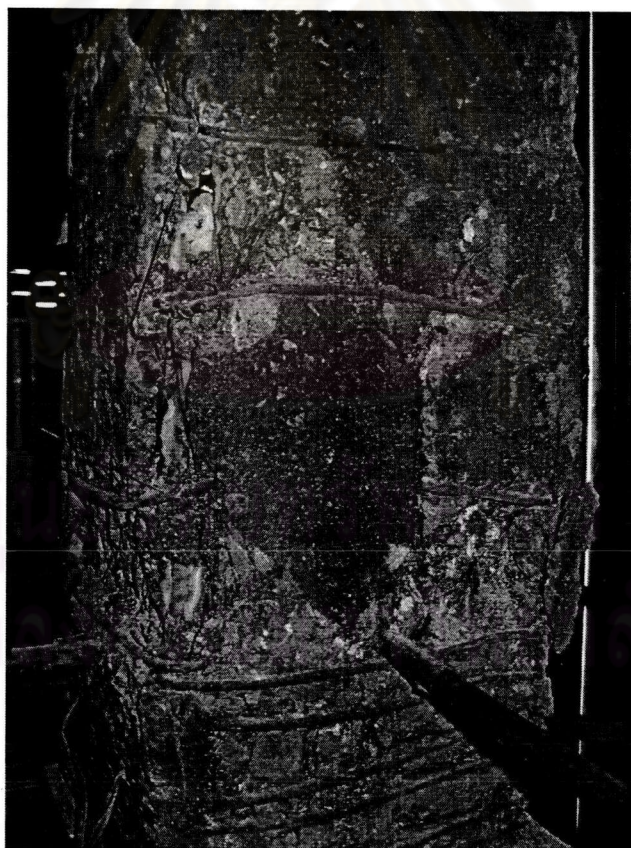
รูปที่ 4.23 เหล็กปลอก 135 องศาไม่เกิดการชำรุดแต่เกิดการโก่งงอตามระนาบเฉือน

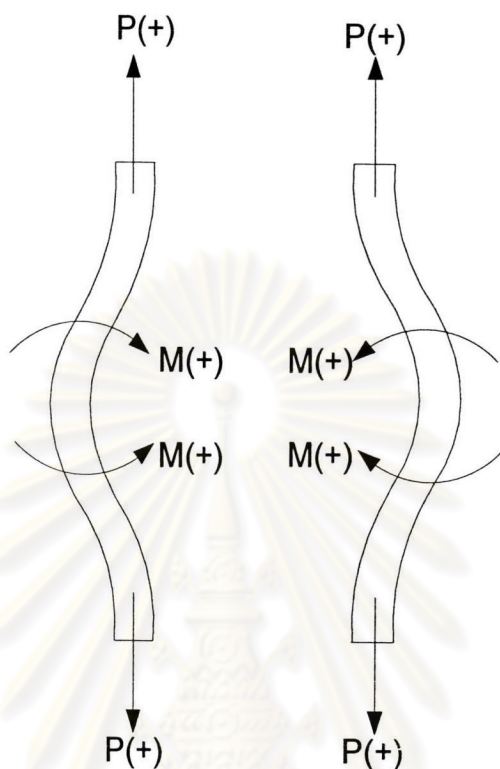
รูปที่ 4.24 แสดงการกำหนดเครื่องหมายของค่าโมเมนต์ดัดและแรงตามแนวแกนในเหล็กยื่น

รูปที่ 4.25 และ 4.26 แสดงกราฟความเค้นตามแนวแกน โมเมนต์ดัดและแรงตามแนวแกนในเหล็กยื่นของตัวอย่างทดสอบ CA21-1-5 และ CB21-1-1 ตามลำดับ รูปที่ 4.24 แสดงทิศทางและเครื่องหมายของโมเมนต์ดัดกับแรงตามแนวแกน โดยที่ค่าโมเมนต์บวกหมายถึงเหล็กยื่นมีการโก่งตัวออก โมเมนต์ลบหมายถึงเหล็กยื่นมีการโก่งตัวเข้า และค่าแรงตามแนวแกนเป็นบวกหมายถึงการดึง เป็นลบหมายถึงการกดอัด โดยมีค่าโมเมนต์ดัดคราก (ไม่คิดแรงตามแนวแกน) เท่ากับ 0.20 kN-m และแรงตามแนวแกนคราก (ไม่คิดโมเมนต์ดัด) เท่ากับ 101 kN

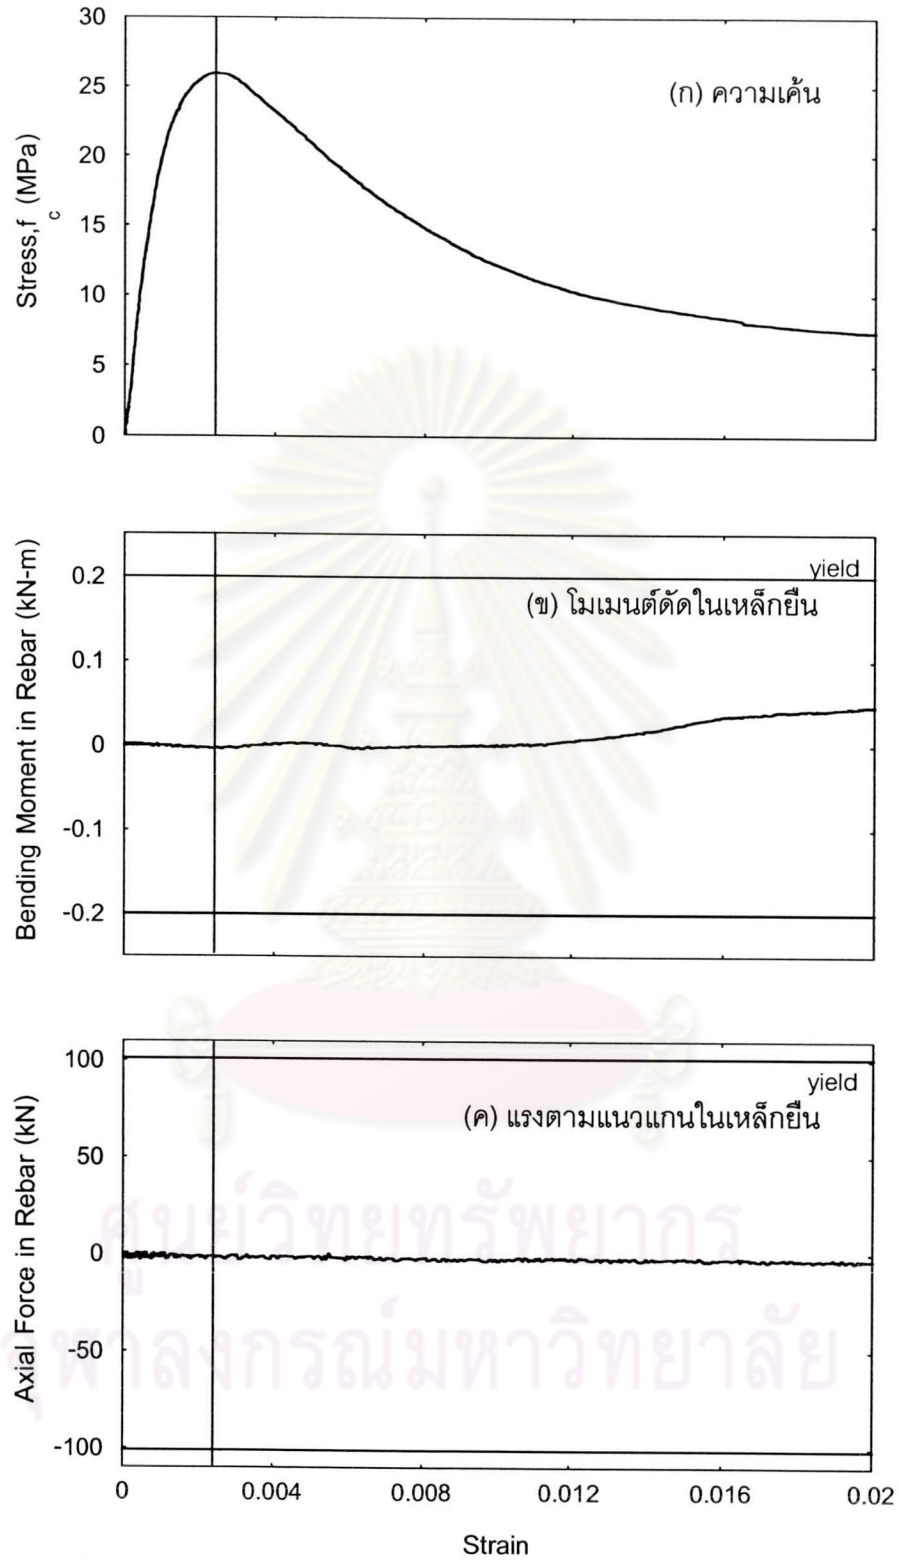
รูปที่ 4.25 กราฟแสดงความเค้น โมเมนต์ดัด และแรงตามแนวแกนในเหล็กยื่น
สำหรับตัวอย่างทดสอบ CA21-1-5

พิจารณาตัวอย่างทดสอบ CA21-1-5 ในรูปที่ 4.25 พบว่า ที่จุดแรงกระทำสูงสุดค่าโมเมนต์ดัดของเหล็กยื่นมีค่าใกล้เคียงศูนย์ และค่าจะค่อนข้างคงที่จนถึงค่าความเครียดตามแนวแกนเท่ากับ 0.011 จึงมีค่าเป็นบวกเพิ่มขึ้นเรื่อยๆ ซึ่งเป็นการโก่งออกของเหล็กยื่นอันเนื่องมาจากการเกิดระนาบเฉือนในแกนคอนกรีต ส่งผลให้เกิดการไถลของตัวอย่างทดสอบตามระนาบเฉือนนั้น ทำให้ส่วนของคอนกรีตที่ไถลนั้น ไปดันเหล็กยื่นออกจนเกิดค่าโมเมนต์ดัดขึ้น ส่วนตัวอย่างทดสอบ CB21-1-1 ในรูปที่ 4.26 นั้น ช่วงแรกเหมือนกับตัวอย่างทดสอบ CA21-1-5 คือ ค่าโมเมนต์ดัดเป็นศูนย์ที่จุดแรงกระทำสูงสุด แต่หลังจากนั้นไม่นานเริ่มเกิดค่าโมเมนต์ดัดขึ้นที่ค่าความเครียดตามแนวแกนเท่ากับ 0.002 แต่ค่าโมเมนต์ดัดที่เกิดขึ้นนั้นไม่เกินค่าโมเมนต์ดัดคราก และเมื่อพิจารณาพฤติกรรมของตัวอย่างทดสอบจากกราฟความสัมพันธ์ระหว่างความเค้นกับความเครียดในรูปที่ 4.26(ก) จะเห็นได้ว่าตัวอย่างทดสอบ CB21-1-1 นั้นมีการลดลงของกำลังรับแรงอย่างรวดเร็ว เนื่องจากมีปริมาณเหล็กเสริมตามขวางน้อย ถ้าพิจารณาที่จุด A คือ ที่ความเค้นตกลงเหลือ 50% ของความเค้นสูงสุด จะพบว่าเกิดโมเมนต์ดัดขึ้นในเหล็กเสริมตามยาวเพียง 0.035 kN-m เท่านั้น ซึ่งช่วงหลังจากนั้นเหล็กปลอกเริ่มแอ้ออกและเกิดการกะเทาะเข้าไปในส่วนของแกนคอนกรีตแล้ว ร่วมกับการเกิดระนาบเฉือนขึ้น ทำให้คอนกรีตเกิดการไถลไปดันเหล็กยื่นออกจนเกิดค่าโมเมนต์ดัดขึ้นมาก

เมื่อพิจารณาในเรื่องของแรงตามแนวแกนที่เกิดขึ้นในเหล็กเสริมตามยาว ดังแสดงในรูปที่ 4.25(ค) และ 4.26(ค) จะเห็นได้ชัดว่า แรงตามแนวแกนที่เกิดขึ้นมีค่าแกว่งอยู่ใกล้ค่าศูนย์ โดยค่าที่เกิดการแกว่งนั้นเป็นเพราะความไม่นิ่งของสัญญาณไฟฟ้าที่เข้ามาที่หน่วยรวบรวมข้อมูล อีกทั้งการตั้งค่าช่วงการเก็บข้อมูลที่สูง ทำให้ค่าที่วัดออกมามีค่าหยาบเกินไป

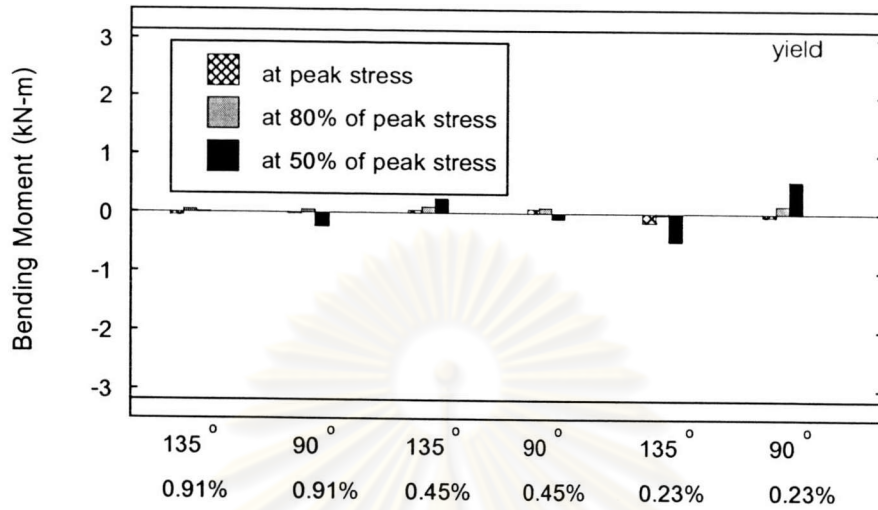
รูปที่ 4.27 แสดงการเปรียบเทียบค่าโมเมนต์คดในเหล็กยื่น สำหรับตัวอย่างทดสอบที่มีกำลังคอนกรีตออกแบบ 21 MPa

จากผลการทดสอบแสดงให้เห็นว่าแรงตามแนวแกนที่เกิดขึ้นในเหล็กยื่น มีค่าใกล้เคียงศูนย์มาก ในขณะที่ค่าโมเมนต์ดัดในรูปที่ 4.27 และ 4.28 ซึ่งแสดงค่าโมเมนต์ดัดในเหล็กเสริมตามยาวเป็นกราฟแท่งที่ตำแหน่งที่มีค่าความเค้นสูงสุด ที่ 80% ของค่าความเค้นสูงสุด และที่ 50% ของค่า

ความเค้นสูงสุด ซึ่งพบว่าค่าโมเมนต์ดัดที่เกิดขึ้นในเหล็กเสริมตามยาวที่มีค่าสูงสุดสำหรับทุกตัวอย่างทดสอบเป็น 2%, 9% และ 17% ของค่าโมเมนต์ดัดคราก ตามลำดับ ซึ่งแสดงให้เห็นว่าการทดสอบด้วยวิธีนี้ เป็นการทดสอบโดยเหล็กเสริมตามยาวไม่ได้ช่วยรับแรงอัดกระทำตามแนวแกน อีกทั้งค่าโมเมนต์ดัดที่เกิดขึ้นก็มีค่าน้อยมากเช่นกัน ดังนั้น จึงสามารถตัดผลของเหล็กยื่นออกจากกำลังของคอนกรีตที่มีการโอบรัดได้อย่างมีประสิทธิภาพ

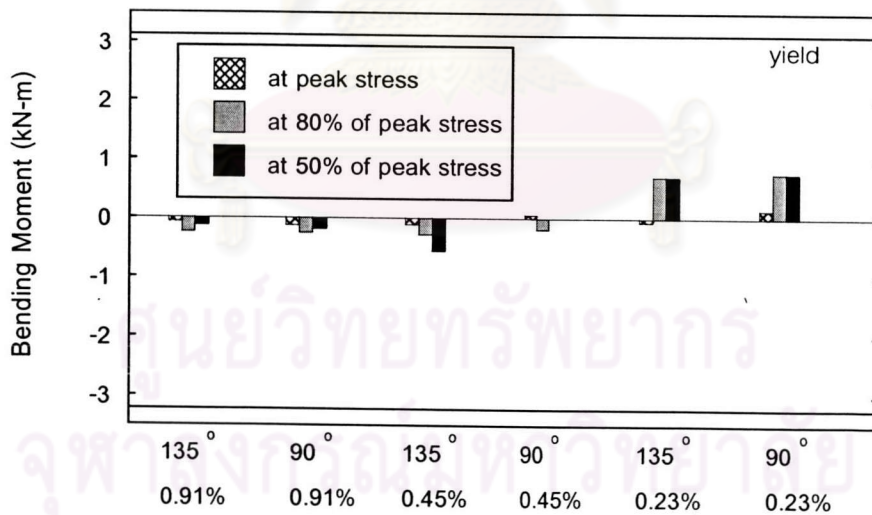
รูปที่ 4.28 แสดงการเปรียบเทียบค่าโมเมนต์คดในเหล็กยื่น สำหรับตัวอย่างทดสอบที่มีกำลังคอนกรีตออกแบบ 45 MPa

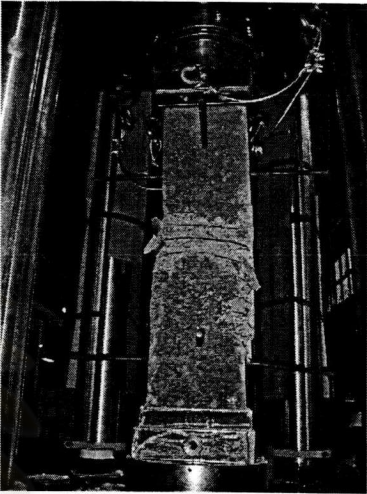
เหตุการณ์	พฤติกรรมที่เกิดขึ้น	ภาพถ่ายประกอบ
6	ตัวอย่างทดสอบหลังการทดสอบ สังเกตได้ว่าเกิดความเสียหายแบบเฉือนระนาบทำมุมประมาณ 60 องศา กับแนวราบ และเหล็กปลอกไม่เกิดการแอ่นออก แต่จะเกิดการเสียรูปอย่างชัดเจน
