บทที่ 4

ผลการศึกษา

4.2) ผลการศึกษาข้อมูลกลุ่มตัวอย่าง รายที่ 1

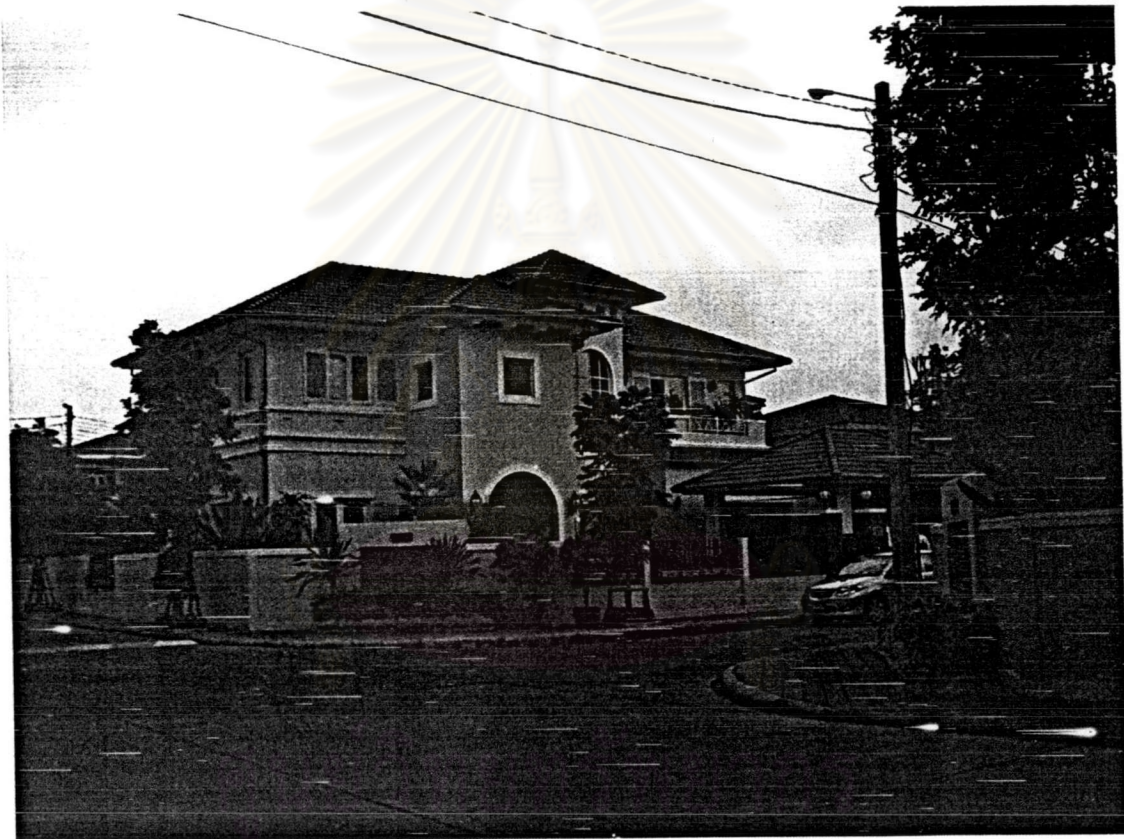
ภาพประกอบ 4.2.1 บ้านกลุ่มตัวอย่างรายที่ 1

บ้านเลขที่ 95/39 ขนาดที่ดิน 185.3 ตารางวา เป็นบ้านที่ต่อเติม มาจากบ้านแบบมาตรฐาน A (344.2 ตารางเมตร) หลังจากการต่อเติมแล้วมีเนื้อที่ใช้สอย 469 ตารางเมตร และมีสัดส่วนอาคารคลุมพื้นที่ดินเป็น 38.5% ของเนื้อที่ทั้งแปลง

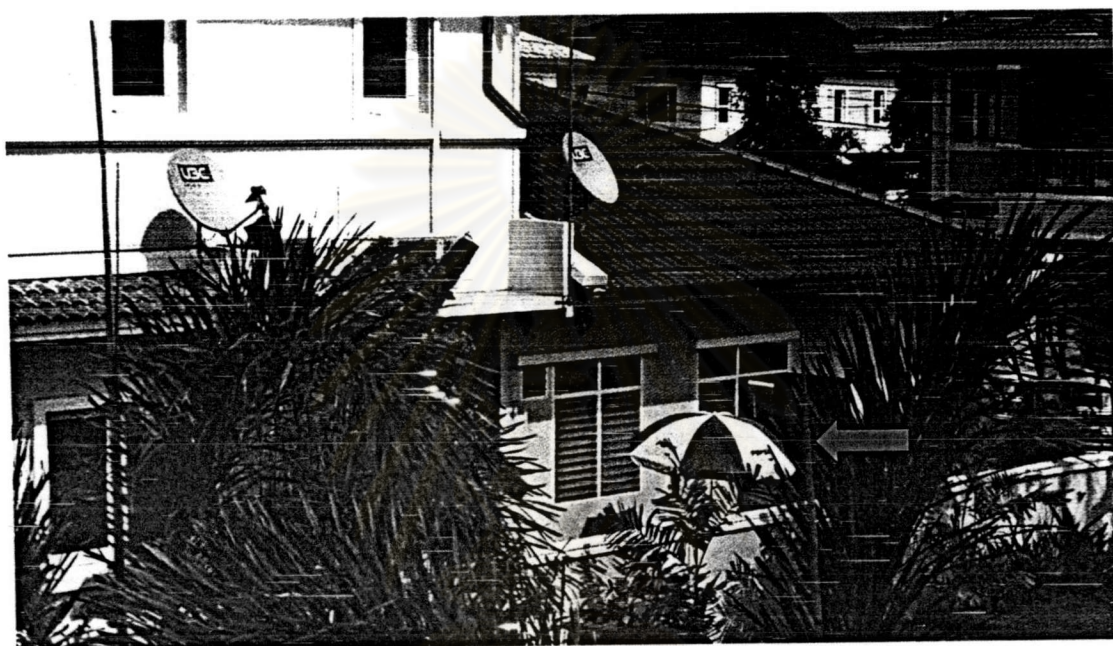
ภาพประกอบ 4.2.2 บ้านกลุ่มตัวอย่างรายชื่อที่ 1 - ส่วนต่อเติมบริเวณห้องคนรับใช้

ส่วนต่อเติมชั้นเดียว ลูกศรชี้ห้องนอนคนรับใช้มีประตูอยู่ด้านริมรั้วบ้าน

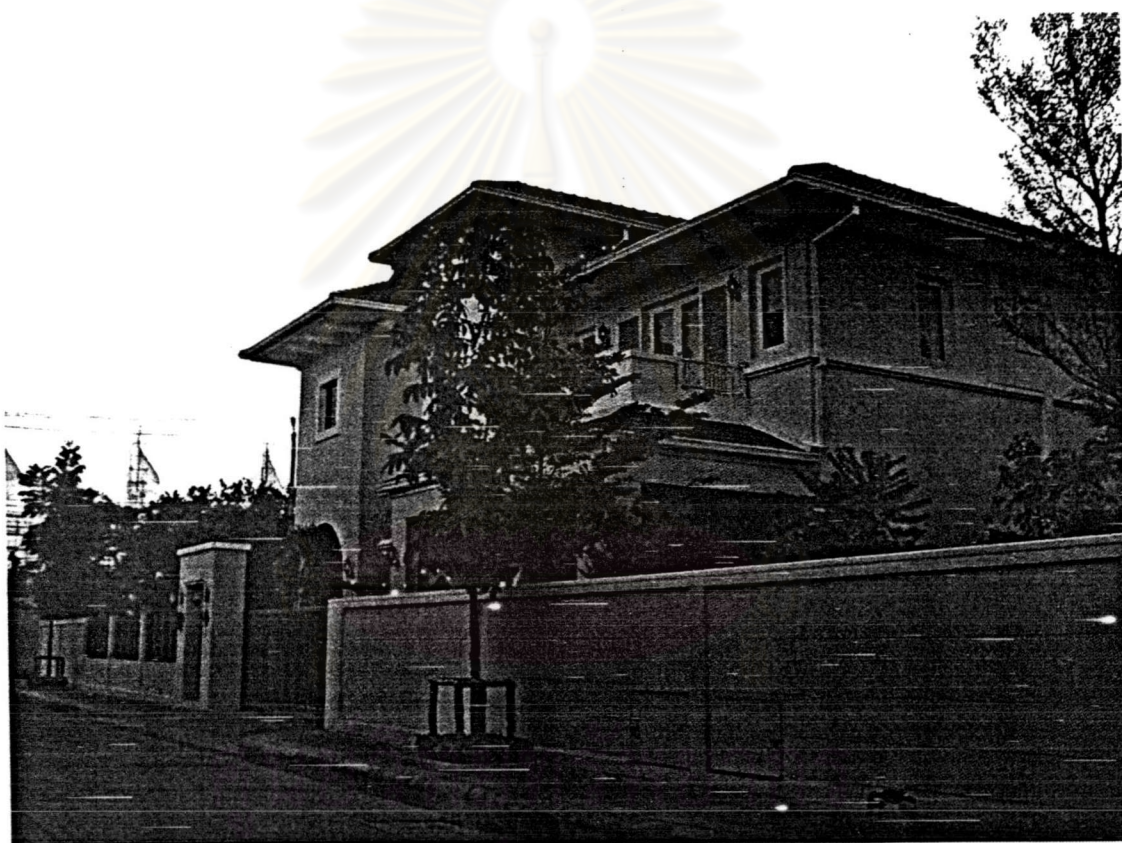
ภาพประกอบ 4.3.1 บ้านกลุ่มตัวอย่างรายที่ 2

บ้านเลขที่ 95/87 ขนาดที่ดิน 168.7 ตารางวา เป็นบ้านที่ต่อเติมมาจากบ้านแบบมาตรฐาน A (344.2 ตารางเมตร) หลังจากการต่อเติมแล้วมีเนื้อใช้สอย 422 ตารางเมตร และมีสัดส่วนอาคารคลุมพื้นที่ดินเป็น 37.6% ของเนื้อที่ทั้งแปลง

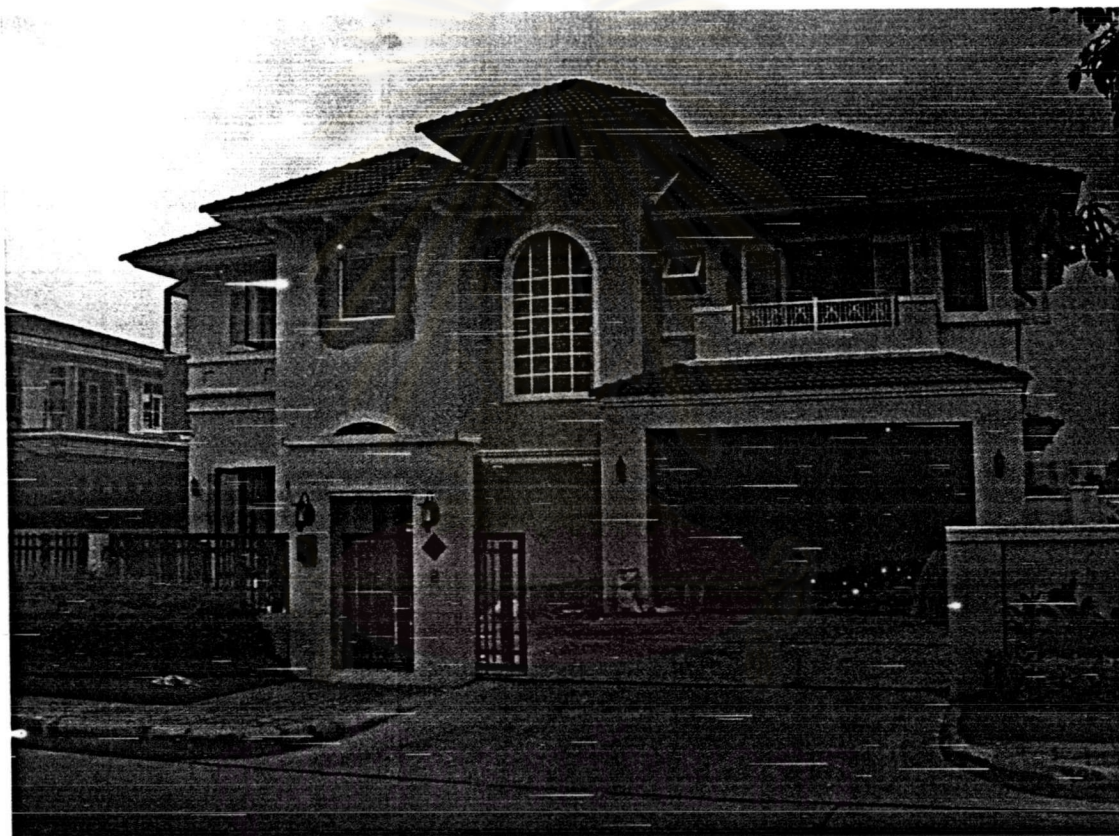
ภาพประกอบ 4.4.1 บ้านกลุ่มตัวอย่างรายที่ 3

บ้านเลขที่ 95/99 ขนาดที่ดิน 189.7 ตารางวา มาจากบ้านแบบมาตรฐาน A (344.2 ตารางเมตร) มีสัดส่วนอาคารคลุมพื้นที่ดินเป็น 23.2% ของเนื้อที่ที่เปลี่ยนแปลง ตามแบบมาตรฐานโดยไม่ได้ต่อเติม

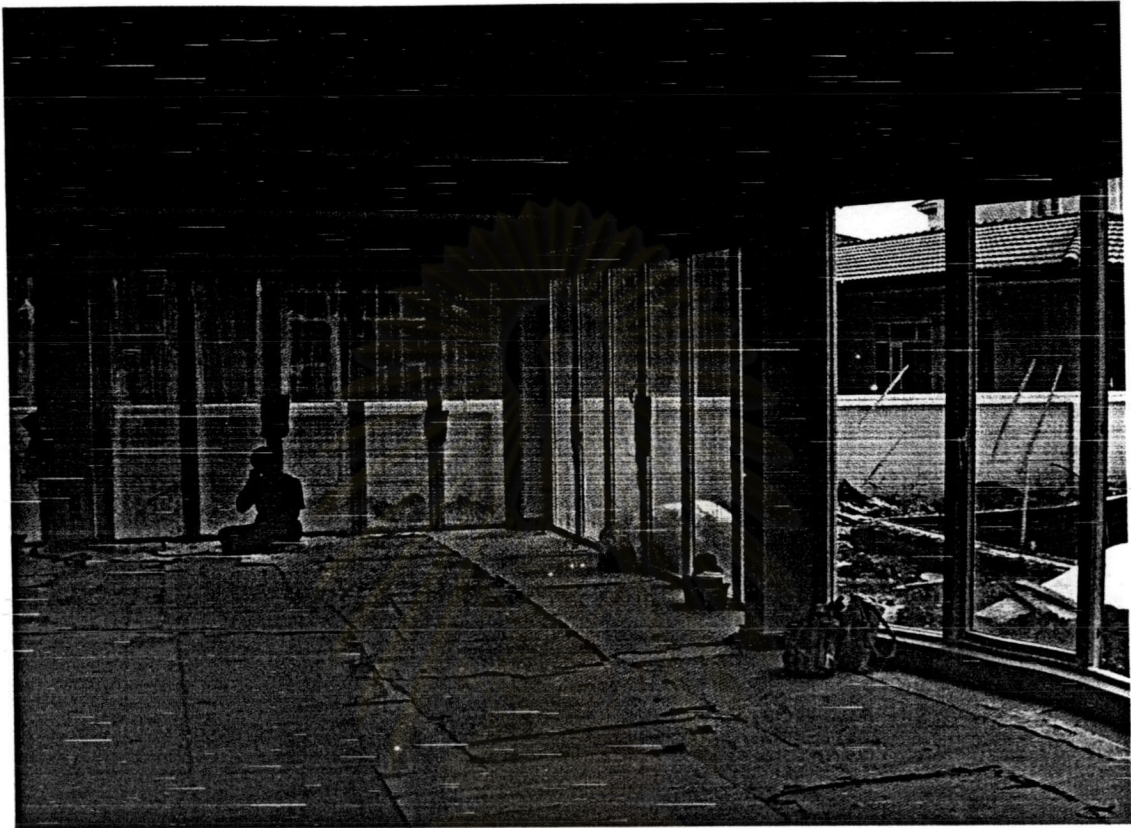
ภาพประกอบ 4.4.3 บ้านกลุ่มตัวอย่างรายชื่อที่ 3 - ห้องรับแขก

ห้องรับแขกไม่มีการเปลี่ยนแปลงลักษณะการใช้สอยแต่มี การตกแต่ง และเปลี่ยนจากหน้าต่างเป็น ประตูกระจก

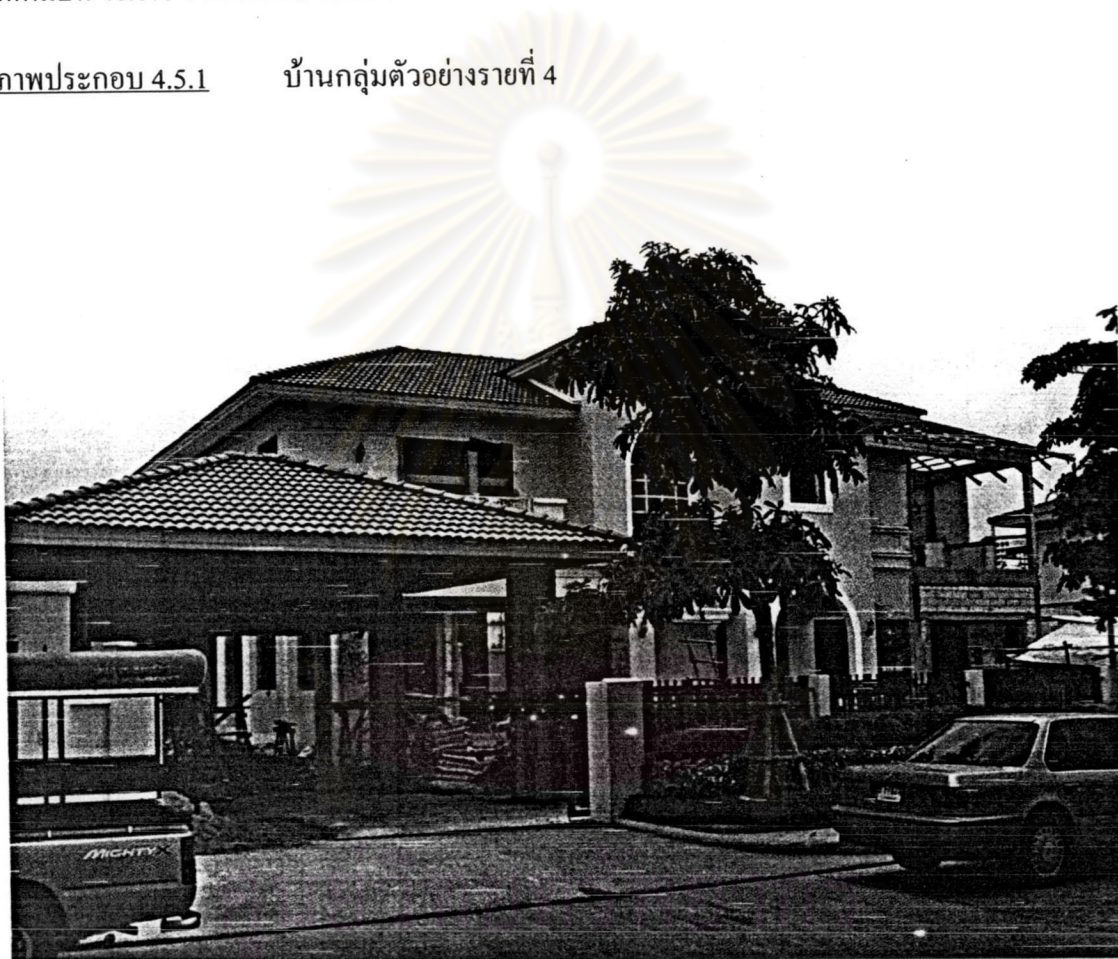
ภาพประกอบ 4.5.1 บ้านกลุ่มตัวอย่างรายที่ 4

บ้านเลขที่ 95/112 ขนาดที่ดิน 175.1 ตารางวา มาจากบ้านแบบมาตรฐาน A (344.2 ตารางเมตร) หลังจากการต่อเติมแล้วมีเนื้อใช้สอย 583.6 ตารางเมตร และมีสัดส่วนอาคารคลุมพื้นที่ดินเป็น 46.6% ของเนื้อที่ทั้งแปลง

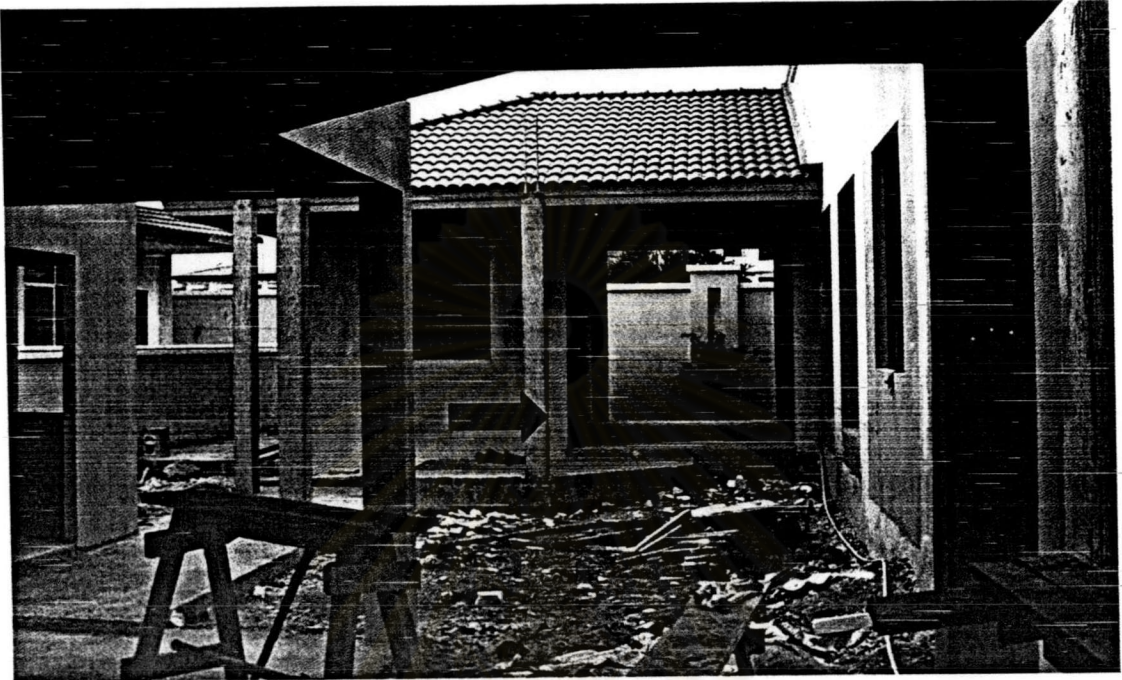
ภาพประกอบ 4.5.2 บ้านกลุ่มตัวอย่างรายที่ 4 – ต่อเติมส่วนห้องนอนคนรับใช้และโถง
อเนกประสงค์

ชั้นล่าง ได้แก่ การต่อเติมห้องทำงานจำนวน 2 ห้องเพื่อเป็นที่ทำงานของพ่อบ้านและแม่บ้านหนึ่งห้อง และเป็นห้องทำการบ้านของลูกสาวอีกหนึ่งห้อง สำรองไว้ใช้เวลามีครูมาสอนพิเศษหรือให้ลูกๆทำรายงานร่วมกับเพื่อนๆ, การต่อเติมห้องนอนแขกพร้อมห้องน้ำในตัว เพื่อความเป็นสัดส่วนสำรองไว้สำหรับมีญาติ, มีการต่อเติมห้องนอนและห้องน้ำคนรับใช้ ซึ่งใหญ่พอสำหรับคนรับใช้จำนวน 2 คน และมีโถงอเนกประสงค์ไว้เป็นที่ทำงานของคนรับใช้ เป็นส่วนคั่นระหว่างห้องนอนคนรับใช้กับห้องครัว

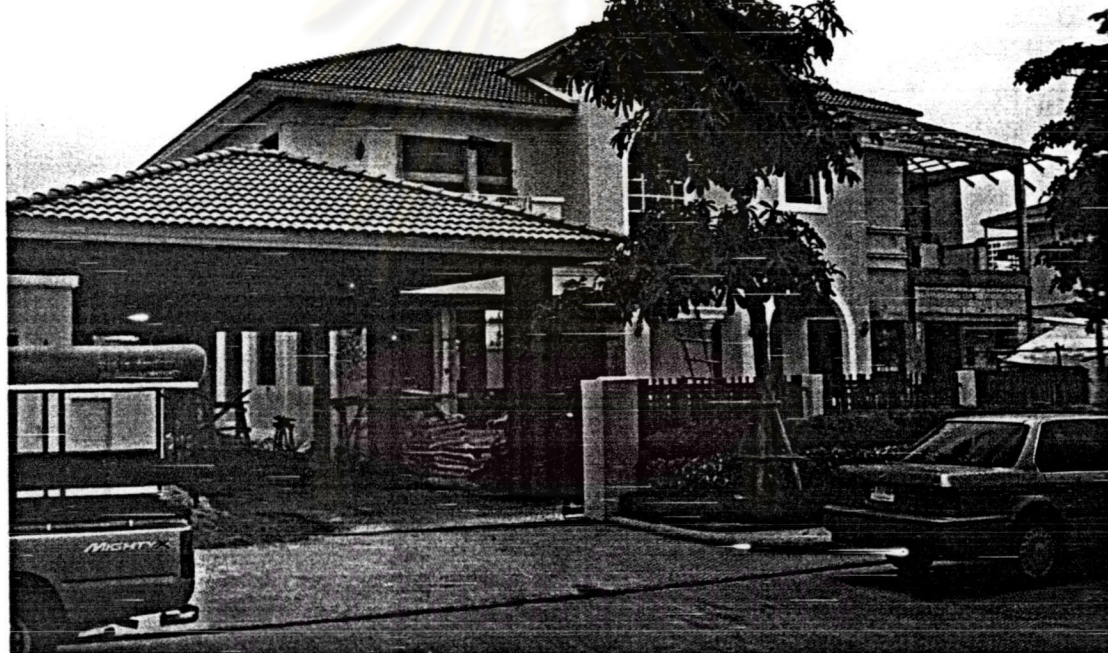
ภาพประกอบ 4.5.1 บ้านกลุ่มตัวอย่างรายที่ 4

บ้านเลขที่ 95/25 ขนาดที่ดิน 149.6 ตารางวา เป็นบ้านที่ต่อเติม มาจากบ้านแบบมาตรฐาน B (311.4 ตารางเมตร) หลังจากการต่อเติมแล้วมีเนื้อใช้สอย 497 ตารางเมตร และมีสัดส่วนอาคารคลุมพื้นที่ดินเป็น 45.4% ของเนื้อที่ทั้งแปลง

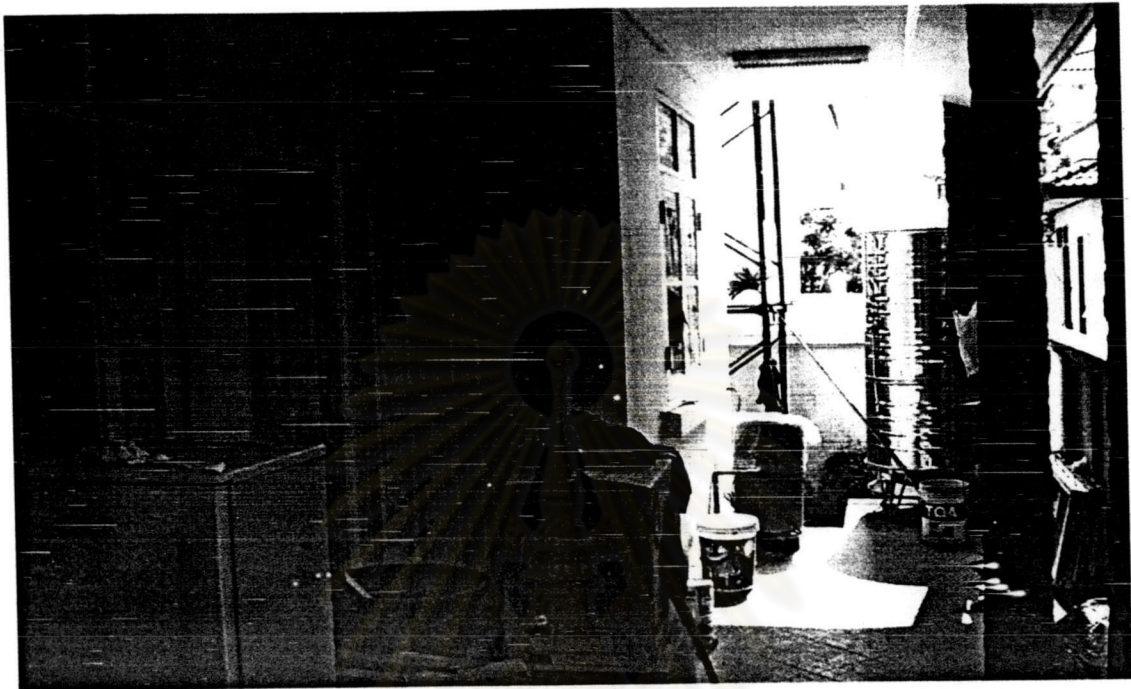
รูปประกอบ 4.6.2

ชั้นล่าง ได้แก่ การต่อเติมห้องนอนคนรับใช้ชั้นใหม่ โดยมีขนาดใหญ่ขึ้นกว่าเดิมแต่ห้องน้ำคนรับใช้มีขนาดเท่าเดิม อยู่ติดกับห้องซักรีดและโถงอเนกประสงค์ โดยเป็นกลุ่มเดียวกันอยู่ทางด้านหลัง เพื่อความเป็นสัดส่วนและความเรียบร้อย โดยมีโถงทางเดินจากที่จอดรถเป็นตัวแบ่งผนังอาคาร ส่วนต่อเติมและตัวอาคารเพื่อความเรียบร้อย โดยสามารถขนของไปยังครัวได้ โดยไม่ต้องผ่านเข้าประตูใหญ่และห้องรับแขก ห้องทำงานถูกต่อเติมขึ้นใหม่อยู่ติดกับโรงจอดรถ เป็นของพ่อบ้าน เพื่อใช้ทำงานและเก็บสินค้าตัวอย่าง เพื่อความสะดวกกับการขนย้าย และโรงจอดรถถูกขยายให้จอดได้ 3 คัน

บ้านกลุ่มตัวอย่างรายที่ 4 - ส่วนต่อเติมบริเวณ โถงอเนกประสงค์

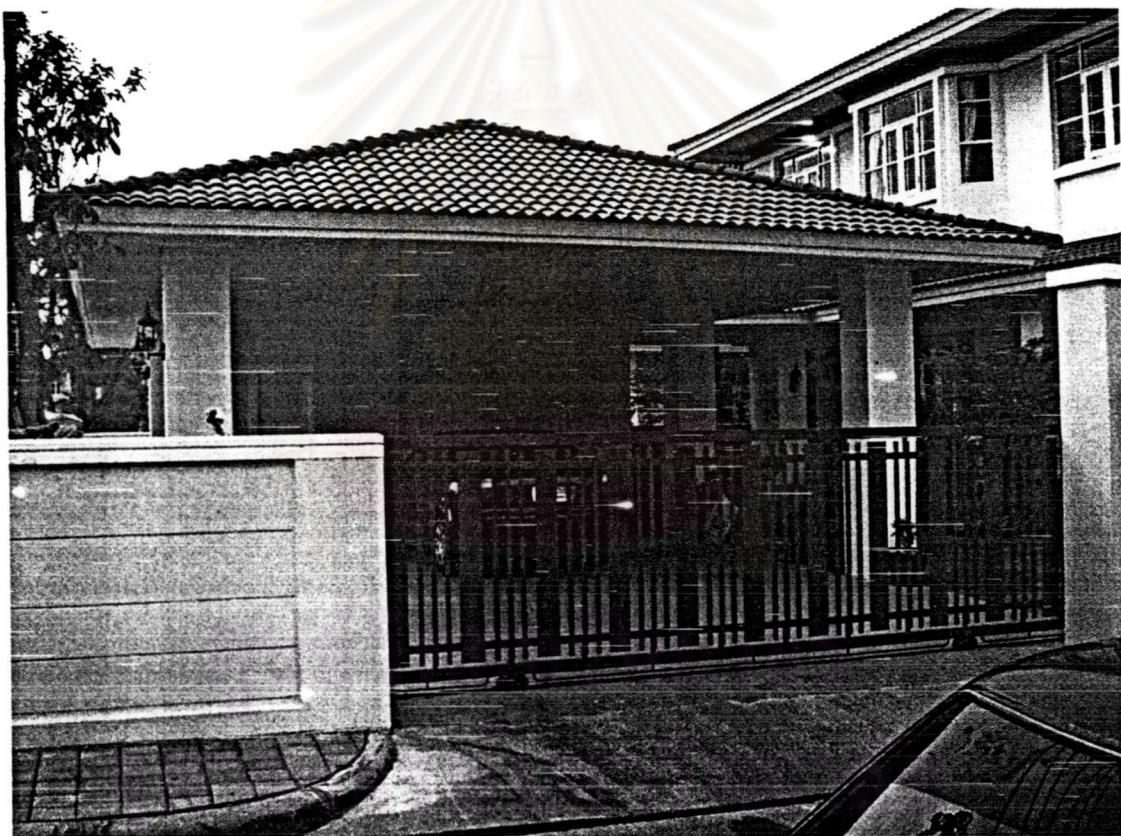
รูปประกอบ 4.7.2

ชั้นล่าง ได้แก่ ต่อเติมโครงสร้างชั้นเดียวขยายออกในด้านปีกขวา เพื่อ
 ความเป็นสัดส่วนของที่จอดรถ ครัว ห้องคนรับใช้ และห้องเก็บของ โดยมีทางเชื่อมเป็นโถงมี
 หลังคาคลุมแต่ไม่มีผนัง และตัวที่จอดรถเว้นช่องเป็นส่วน เพื่อต้องการให้แสงเข้าห้องทำงานและ
 ห้องโฮมเธียเตอร์ ซึ่งปกติถ้าแม่บ้านไม่อยู่บ้าน ก็จะปิดส่วนตัวบ้านหลักไว้ ไม่ให้คนรับใช้เข้า
 เนื่องจากงานทำความสะอาดในตัวบ้านมีไม่มากนัก เพราะลูกๆ โตแล้วจะดูแลห้องนอนส่วนตัวด้วย
 ตัวเอง

บ้านกลุ่มตัวอย่างรายชื่อที่ 6 - ส่วนต่อเติมที่จอดรถ

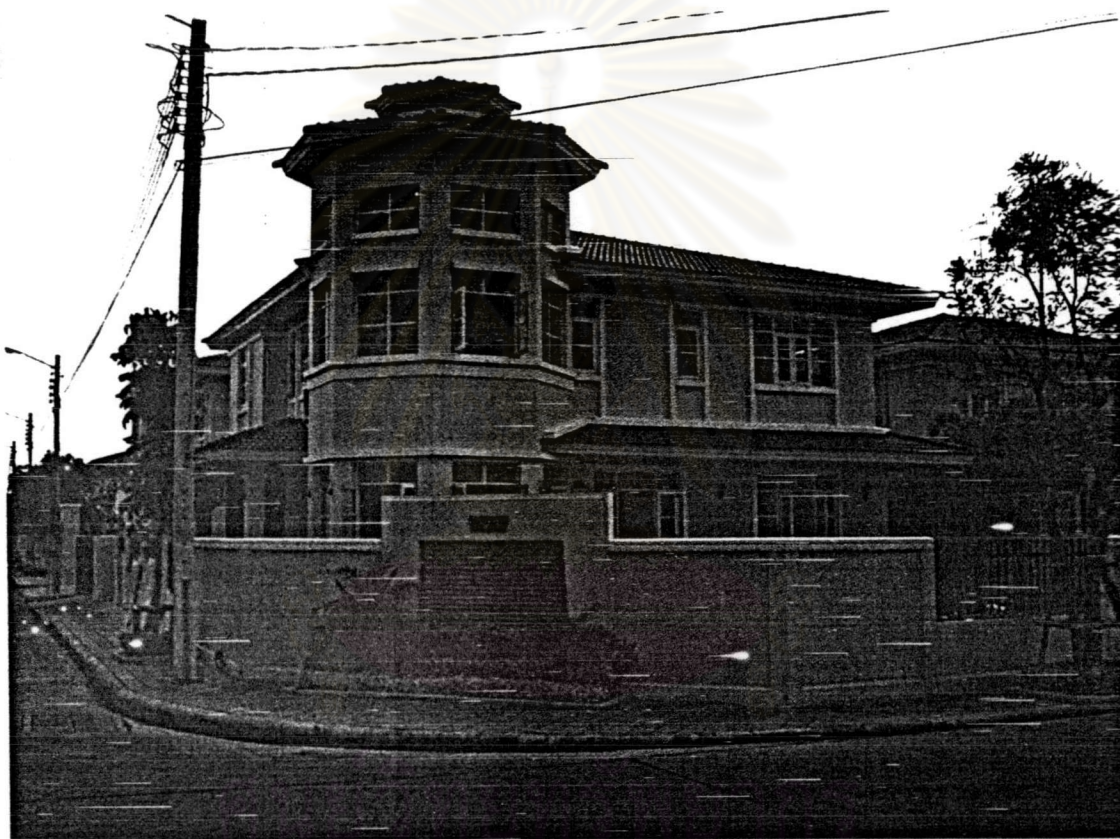
ภาพประกอบ 4.8.1 บ้านกลุ่มตัวอย่าง รายที่ 7

บ้านเลขที่ 95/62 ขนาดที่ดิน 117.5 ตารางวา เป็นบ้านที่ต่อเติม มาจากบ้านแบบมาตรฐาน B (311.4 ตารางเมตร) หลังจากการต่อเติมแล้วมีเนื้อใช้สอย 412.2 ตารางเมตร และมีสัดส่วนอาคารคลุมพื้นที่ดินเป็น 47.9% ของเนื้อที่ทั้งแปลง

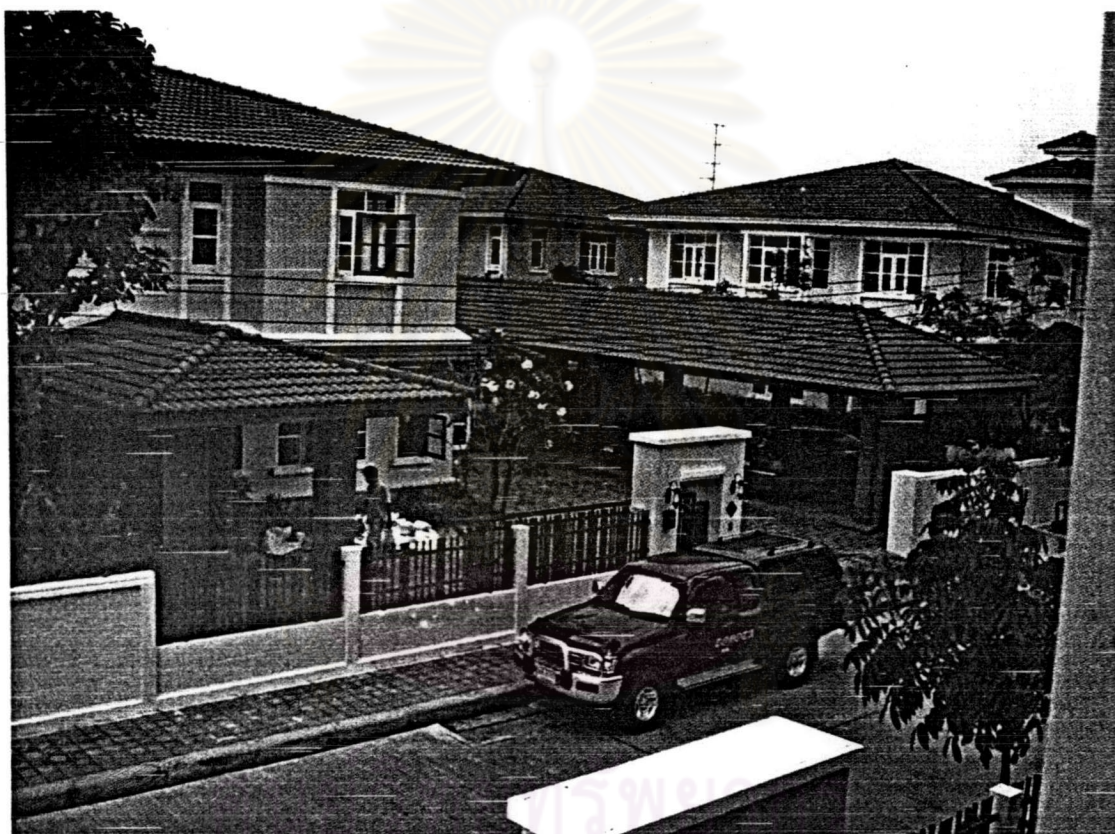
ภาพประกอบ 4.9.1 บ้านกลุ่มตัวอย่างรายที่ 8

บ้านเลขที่ 95/70 ขนาดที่ดิน 202.3 ตารางวา เป็นบ้านที่ต่อเติม มาจากบ้านแบบมาตรฐาน B (311.4 ตารางเมตร) หลังจากการต่อเติมแล้วมีเนื้อใช้สอย 434.5 ตารางเมตร และมีสัดส่วนอาคารคลุมพื้นที่ดินเป็น 36.4% ของเนื้อที่ทั้งแปลง

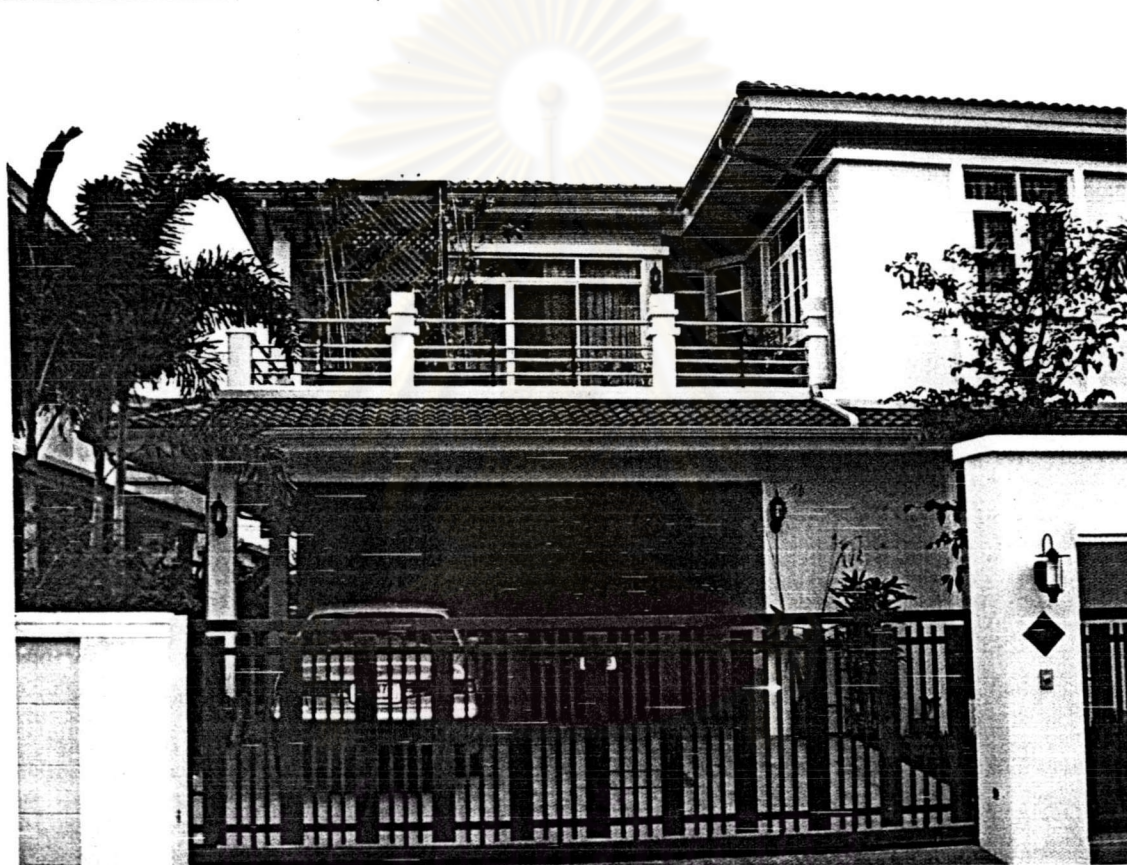
ภาพประกอบ 4.10.1 บ้านกลุ่มตัวอย่างรายที่ 9

บ้านเลขที่ 95/74 ขนาดที่ดิน 126.9 ตารางวา เป็นบ้านที่ต่อเติม มาจากบ้านแบบมาตรฐาน B (311.4 ตารางเมตร) หลังจากการต่อเติมแล้วมีเนื้อใช้สอย 412.2 ตารางเมตร และมีสัดส่วนอาคารคลุมพื้นที่ดินเป็น 51.63% ของเนื้อที่ทั้งแปลง

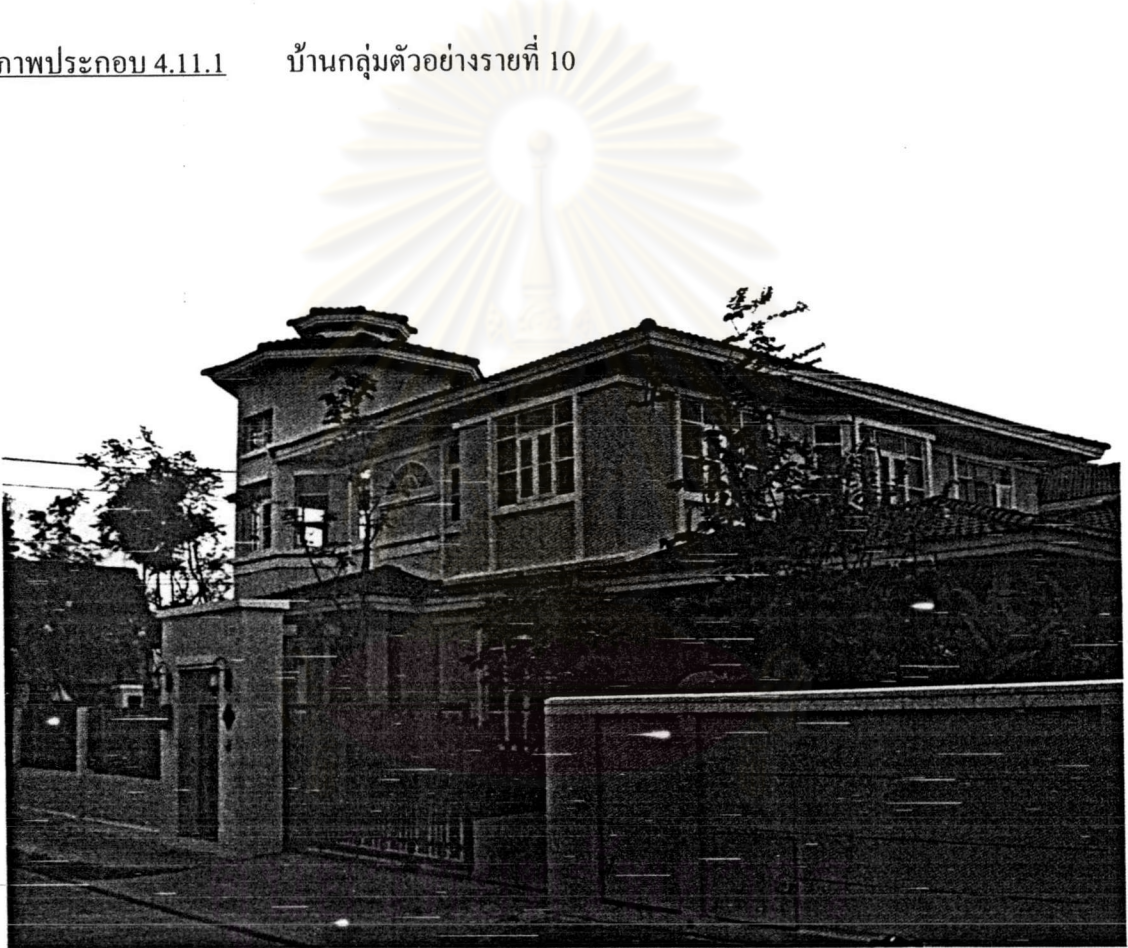
ภาพประกอบ 4.11.1 บ้านกลุ่มตัวอย่างรายที่ 10

บ้านเลขที่ 95/75 ขนาดที่ดิน 124.1 ตารางวา เป็นบ้านที่ต่อเติม มาจากบ้านแบบมาตรฐาน B (311.4 ตารางเมตร) หลังจากการต่อเติมแล้วมีเนื้อใช้สอย 365.9 ตารางเมตร และมีสัดส่วนอาคารคลุมพื้นที่ดินเป็น 45.6% ของเนื้อที่ทั้งแปลง

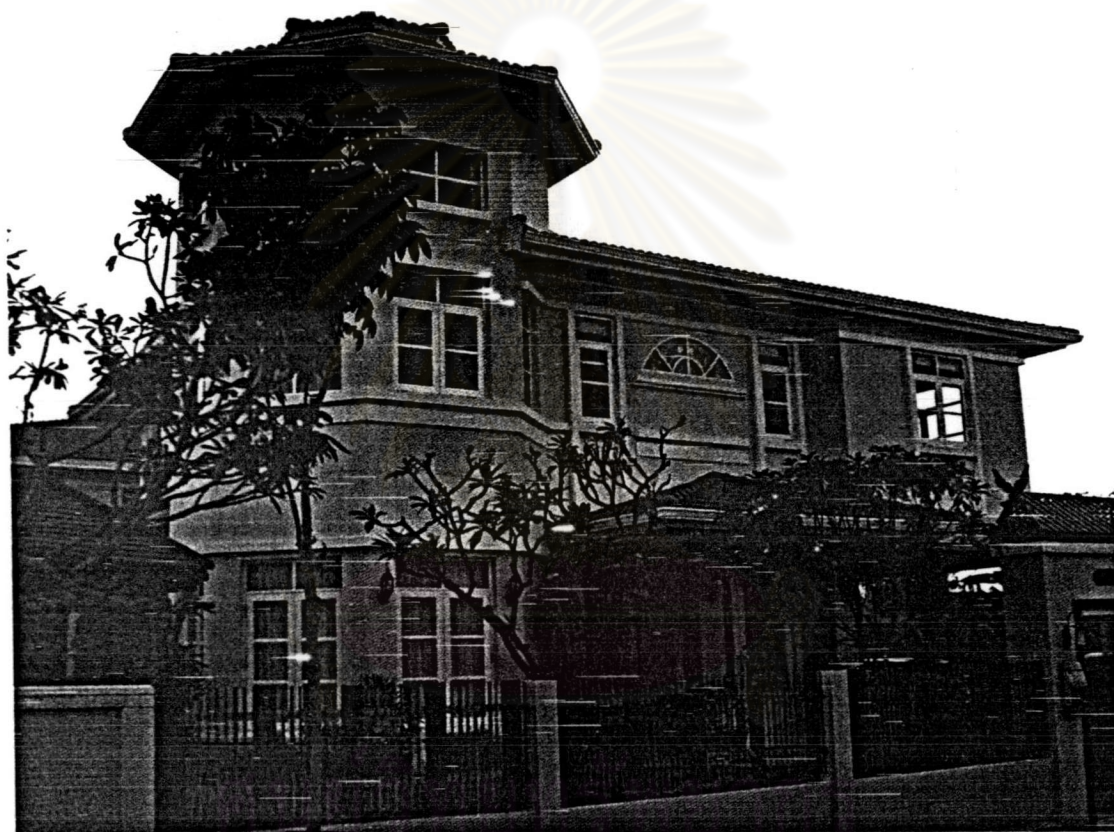
ภาพประกอบ 4.12.1 บ้านกลุ่มตัวอย่างรายที่ 11

บ้านเลขที่ 95/80 ขนาดที่ดิน 122.5 ตารางวา เป็นบ้านที่ต่อเติมมาจากบ้านแบบมาตรฐาน B และไม่มีการต่อเติม มีพื้นที่ใช้สอย 311.4 ตารางเมตร และมีสัดส่วนอาคารคลุมพื้นที่ดินเป็น 35.1% ของเนื้อที่ทั้งแปลง

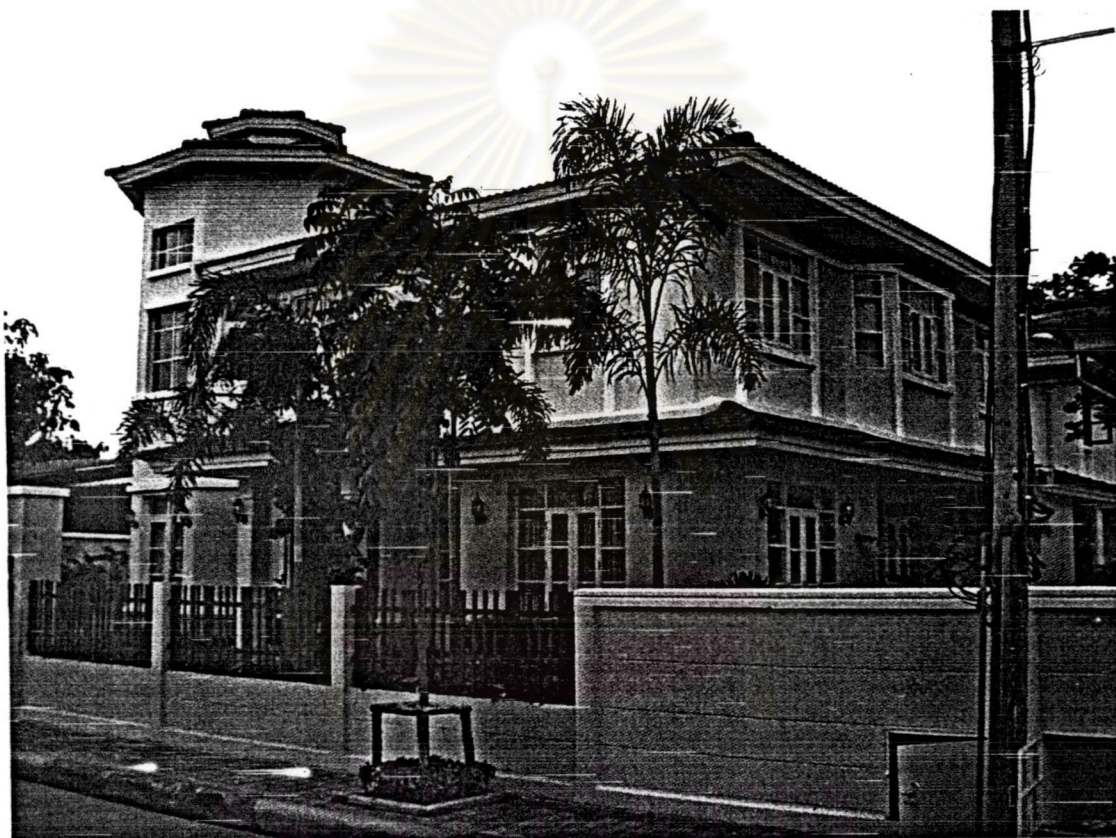
ภาพประกอบ 4.13.1 บ้านกลุ่มตัวอย่างรายที่ 12

บ้านเลขที่ 95/81 ขนาดที่ดิน 132.0 ตารางวา เป็นบ้านที่ต่อเติมมาจากบ้านแบบมาตรฐาน B (311.4 ตารางเมตร) หลังจากการต่อเติมแล้วมีเนื้อใช้สอย 355.8 ตารางเมตร และมีสัดส่วนอาคารคลุมพื้นที่ดินเป็น 41.1% ของเนื้อที่ทั้งแปลง

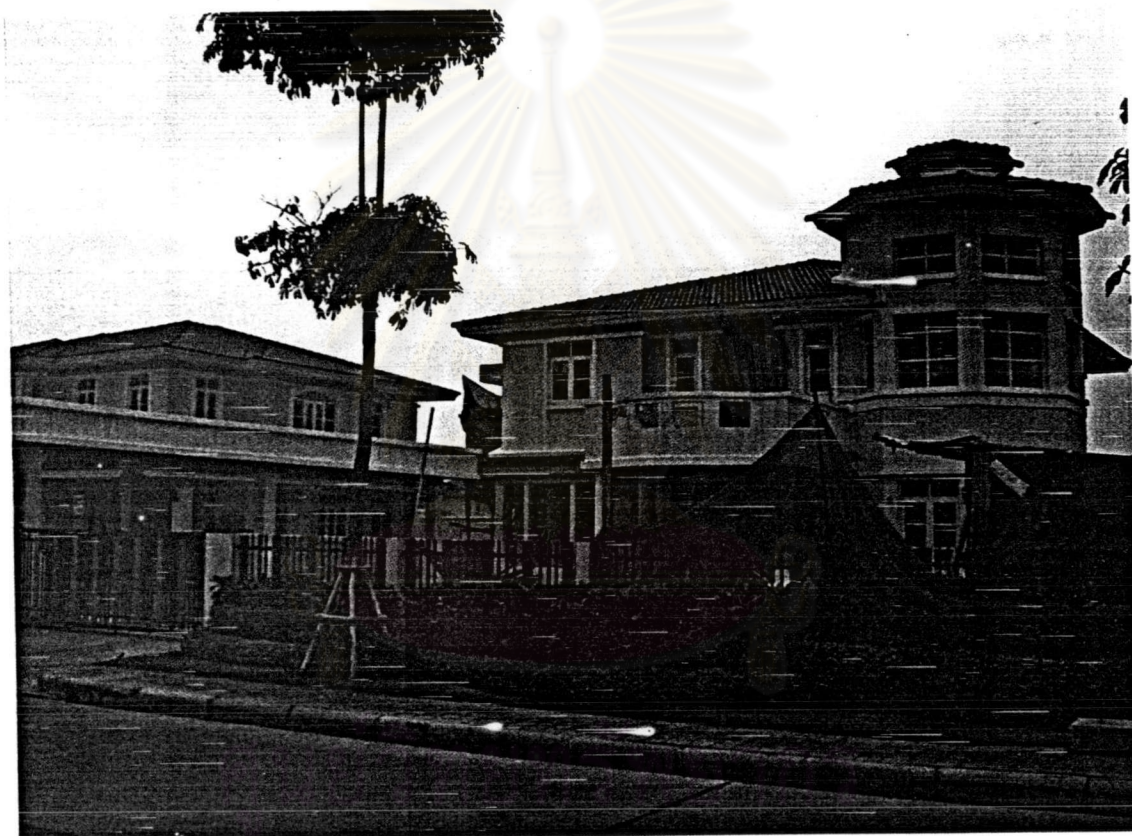
ภาพประกอบ 4.14.1 บ้านกลุ่มตัวอย่างรายที่ 13

บ้านเลขที่ 95/102 ขนาดที่ดิน 194.3 ตารางวา เป็นบ้านที่ต่อเติม มาจากบ้านแบบมาตรฐาน B (311.4 ตารางเมตร) หลังจากการต่อเติมแล้วมีเนื้อใช้สอย 520.2 ตารางเมตร และมีสัดส่วนอาคารคลุมพื้นที่ดินเป็น 45.5% ของเนื้อที่ทั้งแปลง

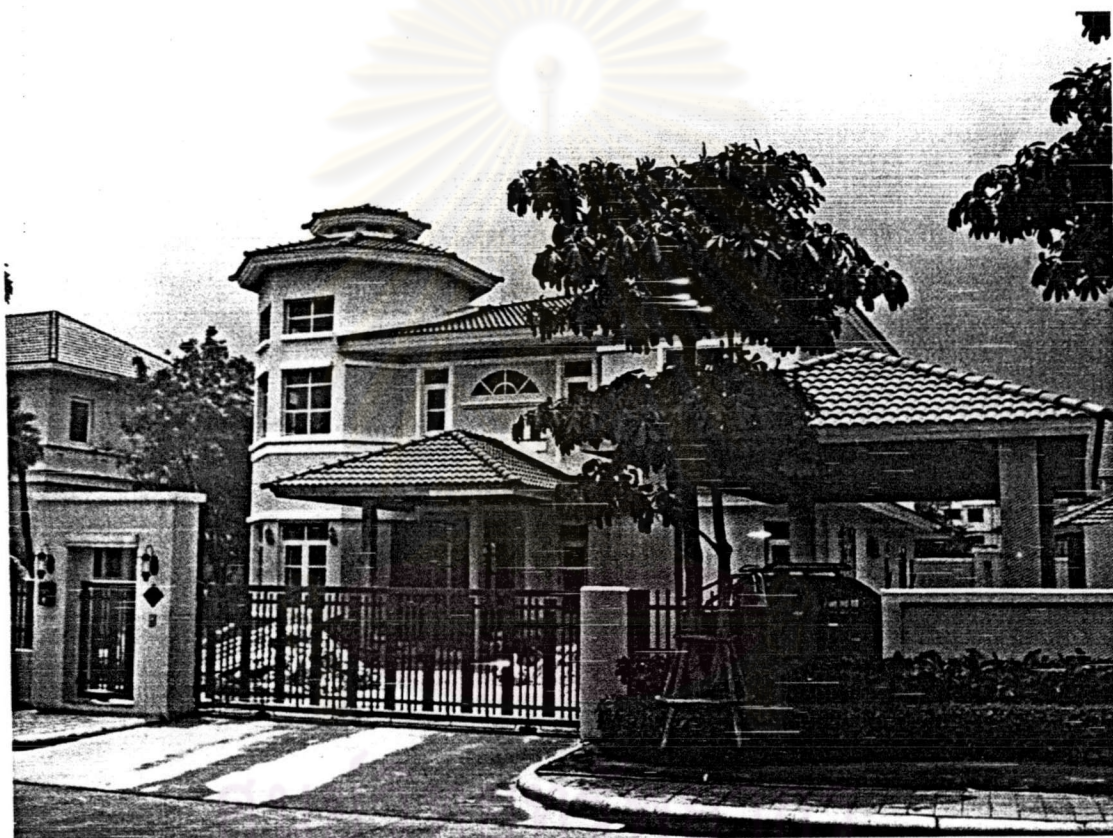
ภาพประกอบ 4.15.1 บ้านกลุ่มตัวอย่างรายที่ 14

บ้านเลขที่ 95/111 ขนาดที่ดิน 194.3 ตารางวา เป็นบ้านที่ต่อเติม มาจากบ้านแบบมาตรฐาน B (311.4 ตารางเมตร) หลังจากการต่อเติมแล้วมีเนื้อใช้สอย 448.6 ตารางเมตร และมีสัดส่วนอาคารคลุมพื้นที่ดินเป็น 39.5% ของเนื้อที่ทั้งแปลง

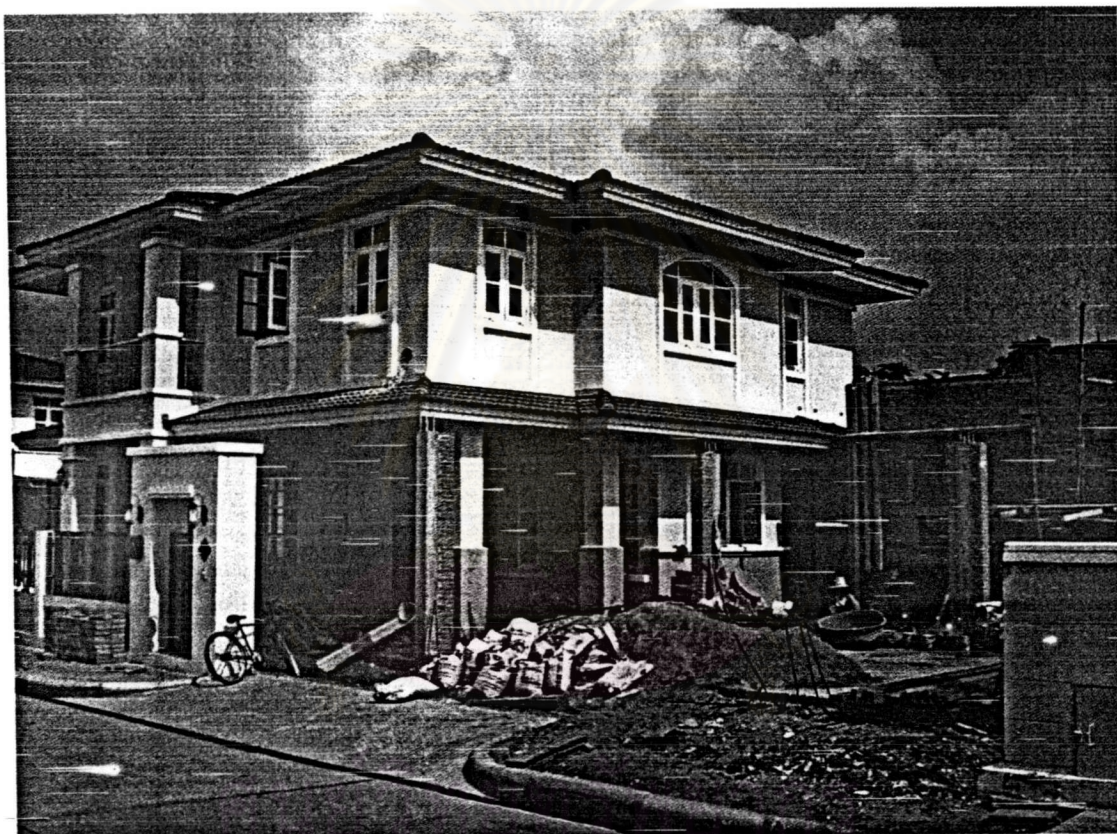
ภาพประกอบ 4.16.1 บ้านกลุ่มตัวอย่างรายที่ 15

บ้านเลขที่ 95/31 ขนาดที่ดิน 172.1 ตารางวา เป็นบ้านที่ต่อเติม มาจากบ้านแบบมาตรฐาน C (297 ตารางเมตร) หลังจากการต่อเติมแล้วมีเนื้อใช้สอย 401.9 ตารางเมตร และมีสัดส่วนอาคารคลุมพื้นที่ดินเป็น 38.5% ของเนื้อที่ทั้งแปลง

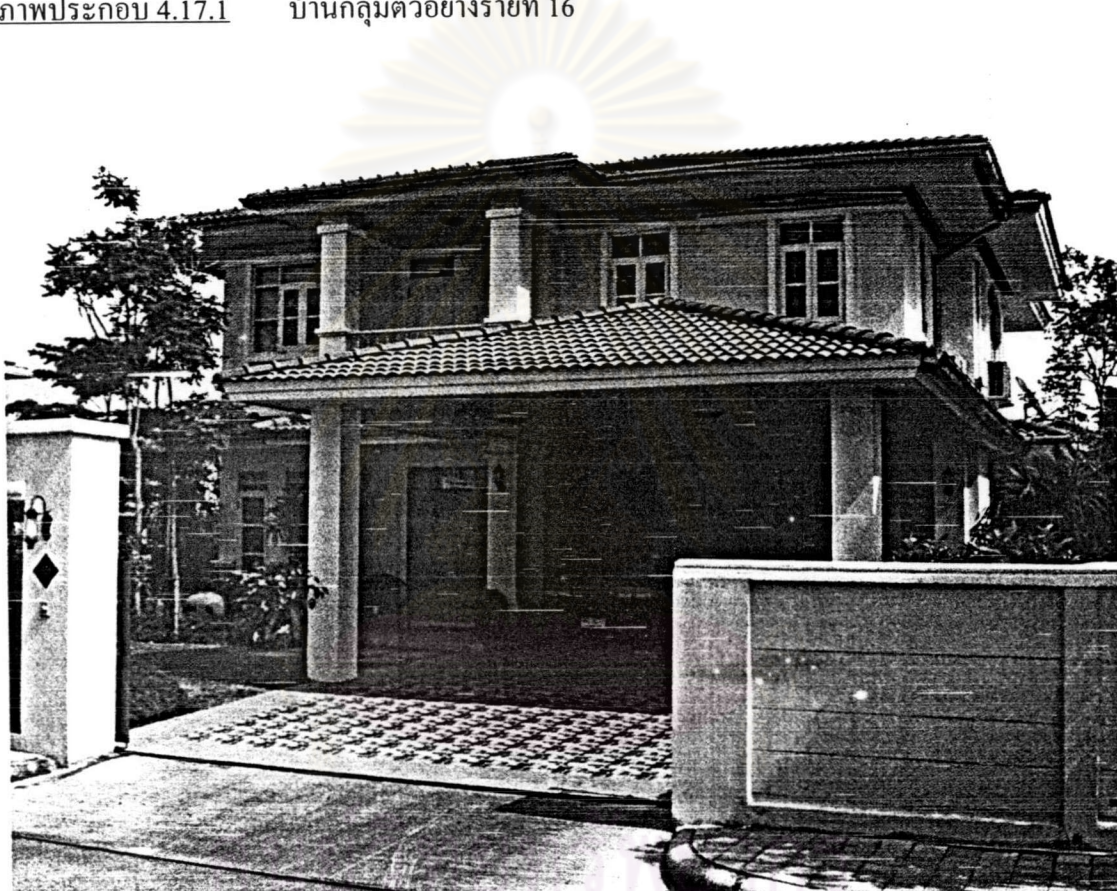
ภาพประกอบ 4.17.1 บ้านกลุ่มตัวอย่างรายที่ 16

บ้านเลขที่ 95/44 ขนาดที่ดิน 170.3 ตารางวา เป็นบ้านที่ต่อเติม มาจากบ้านแบบมาตรฐาน C (297 ตารางเมตร) หลังจากการต่อเติมแล้วมีเนื้อใช้สอย 416.2 ตารางเมตร และมีสัดส่วนอาคารคลุมพื้นที่ดินเป็น 40.2% ของเนื้อที่ที่แปลง

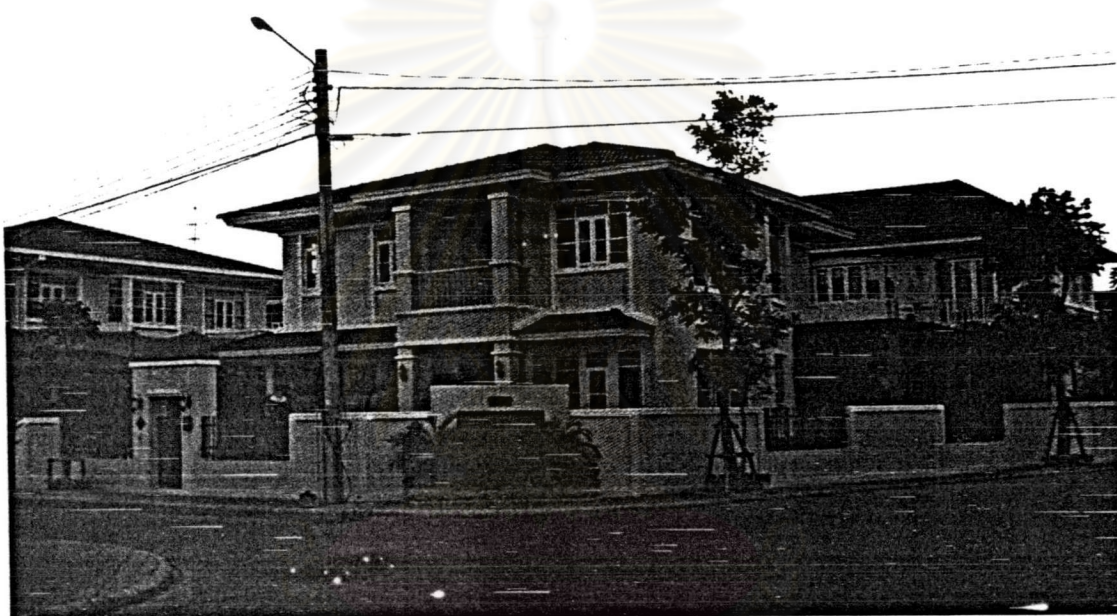
ภาพประกอบ 4.18.1 บ้านกลุ่มตัวอย่างรายที่ 17

บ้านเลขที่ 95/86 ขนาดที่ดิน 131.9 ตารางวา เป็นบ้านที่ต่อเติมมาจากบ้านแบบมาตรฐาน C (297 ตารางเมตร) หลังจากการต่อเติมแล้วมีเนื้อใช้สอย 520.2 ตารางเมตร และมีสัดส่วนอาคารคลุมพื้นที่ดินเป็น 57.9% ของเนื้อที่ทั้งแปลง

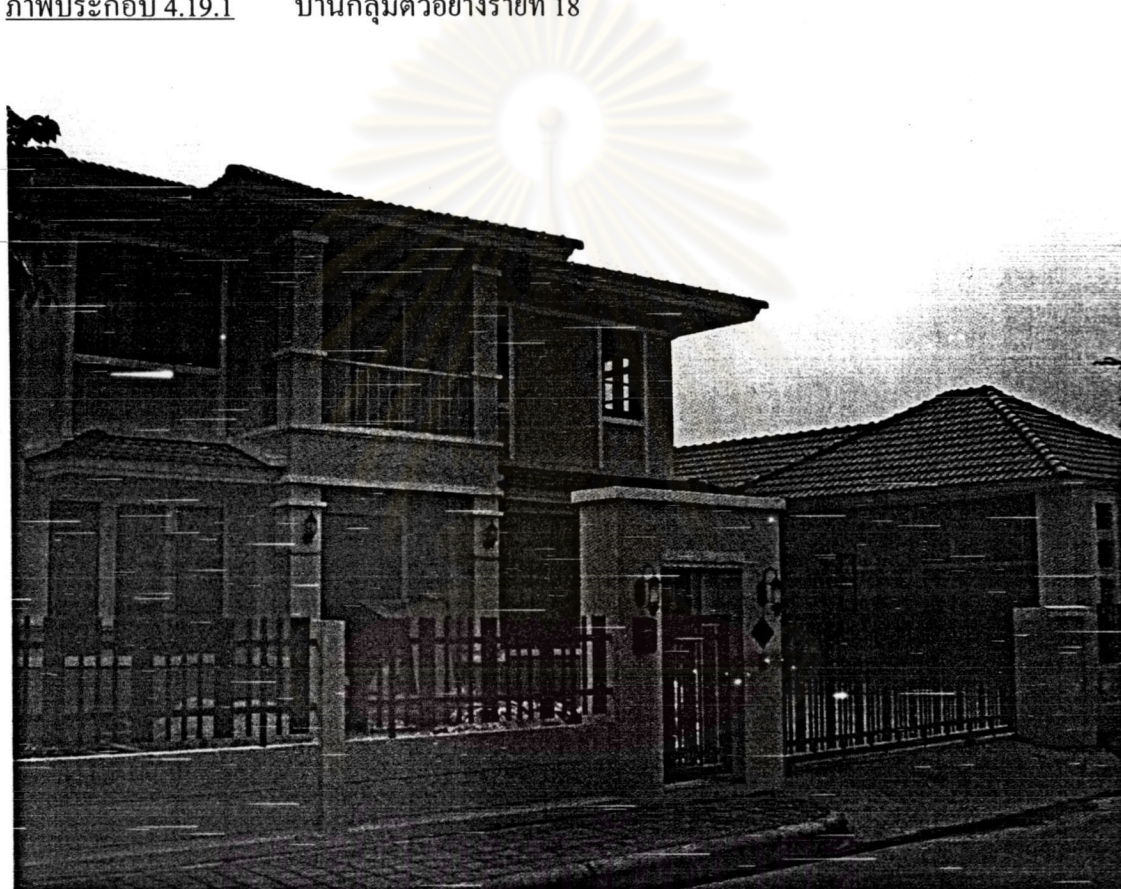
ภาพประกอบ 4.19.1 บ้านกลุ่มตัวอย่างรายที่ 18

บ้านเลขที่ 95/92 ขนาดที่ดิน .135.4 ตารางวา เป็นบ้านที่ต่อเติม มาจากบ้านแบบมาตรฐาน C (297 ตารางเมตร) หลังจากการต่อเติมแล้วมีเนื้อใช้สอย 439.9ตารางเมตร และมีสัดส่วนอาคารคลุมพื้นที่ดินเป็น 54.9% ของเนื้อที่ทั้งแปลง
