บทที่ 4

ผลการศึกษา

4.2) ผลการศึกษาข้อมูลกลุ่มตัวอย่าง รายที่ 1

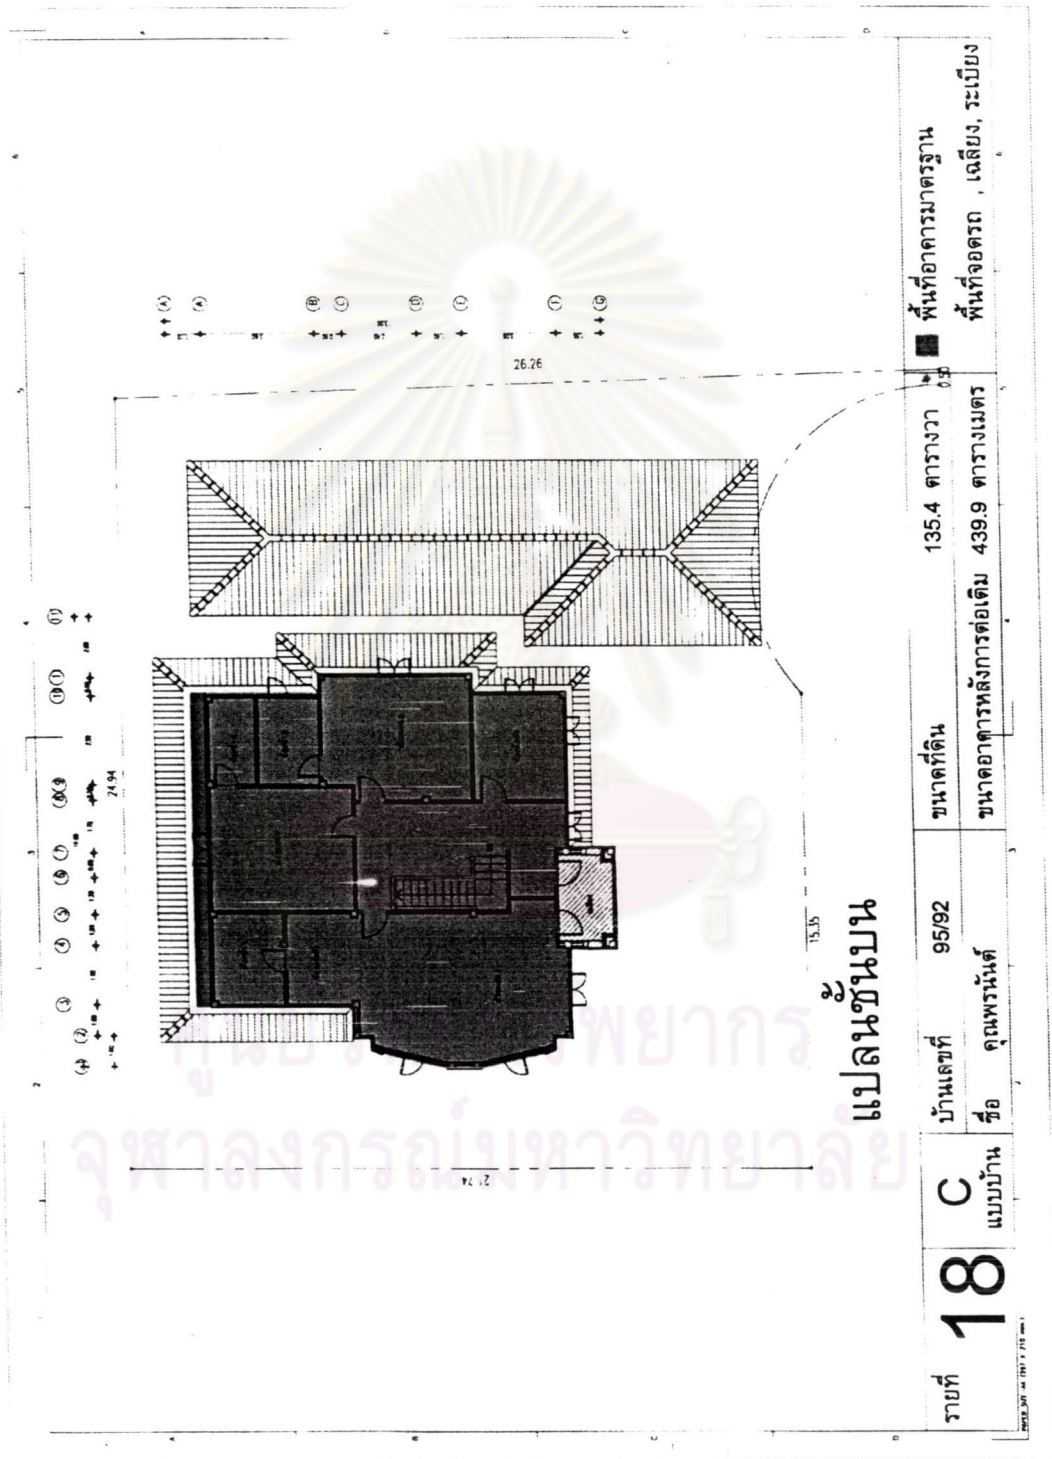
แบบแปลน 4.19.2

แปลนชั้นบน บ้านกลุ่มตัวอย่างรายที่ 18
