สรุปผลการศึกษาและข้อเสนอแนะ

7.1 พัฒนาการและรูปแบบการตั้งถิ่นฐานของชุมชนริมน้ำบ้านบางแม่หม้าย

พัฒนาการ และรูปแบบการตั้งถิ่นฐาน
ของชุมชนริมน้ำ บ้านบางแม่หม้าย
จังหวัดสุพรรณบุรี

สาขาวิชาวางแผนผังและเมือง
 คณะสถาปัตยกรรมศาสตร์ จุฬาลงกรณ์มหาวิทยาลัย

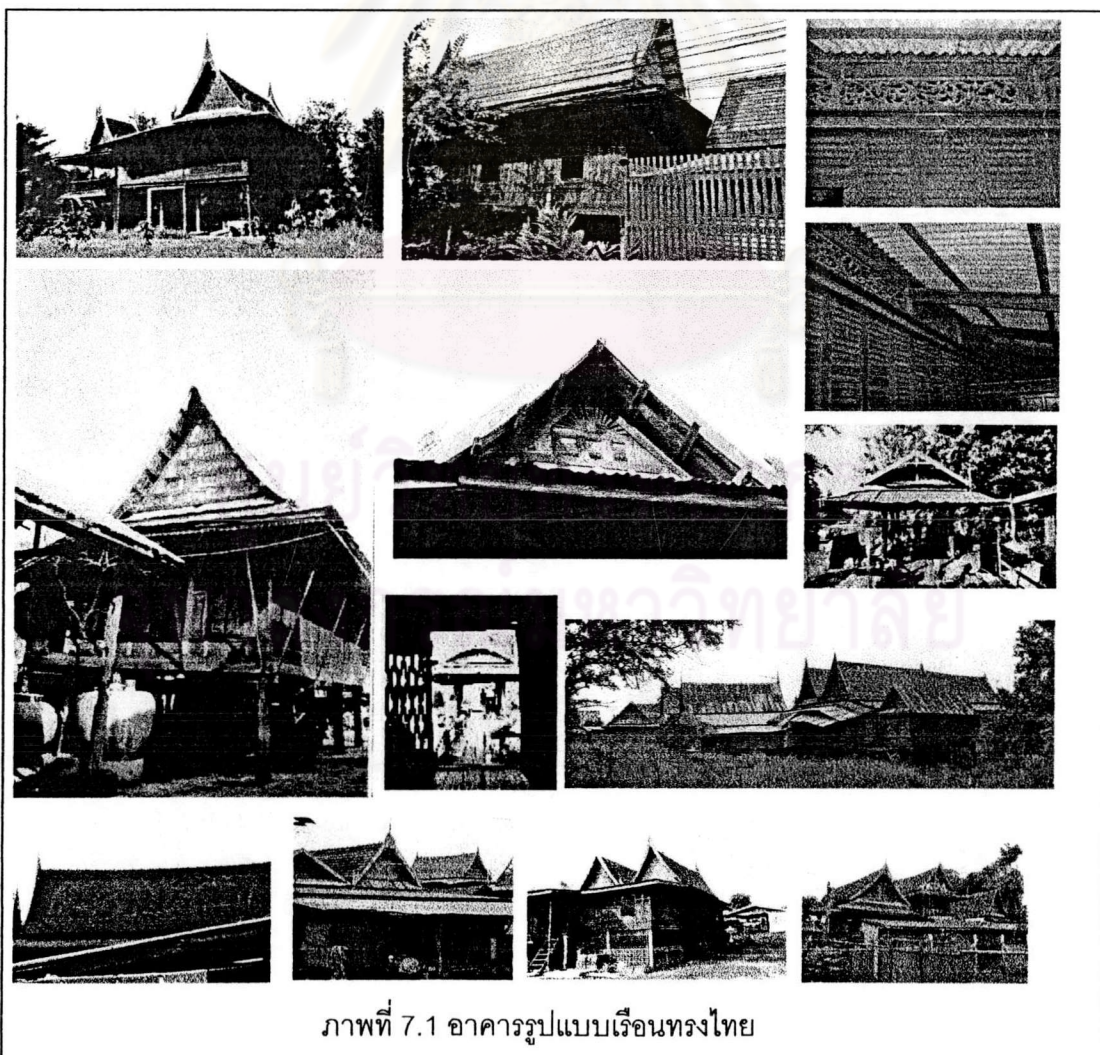
กำหนดแนวทางเสนอแนะอาคารเรือนทรงไทยที่จะฟื้นฟู และที่จะสร้างใหม่ใน
รูปแบบดั้งเดิม

- ความสูงอาคาร เรือนทรงไทยยกได้สูง
- ฝาเรือน ควรเป็นฝาเรือนที่ทำจากวัสดุจากไม้ ในลักษณะฝาปะกน , ส้ารวด หรือฝาไม้ตีซ้อนเกร็ด
- ประตู , หน้าต่างหรือช่องลม มีลักษณะเป็นประตูบานเปิดคู่จากภายนอกบ้าน วัสดุทำจากไม้ หรือวัสดุเทียบเคียง หน้าต่าง เป็นบานลูกฟักเปิดออก ตามแบบเรือนไทย ทำจากไม้ หรือวัสดุเทียบเคียงเช่นกัน มีช่องลมใต้หลังคาเป็นลวดลายประดับ
- หลังคา ควรมีรูปทรงเป็นจั่วแบบเรือนไทยเดิมที่มีบันลมประดับ ด้านหน้าจั่ว กระเบื้องมุงหลังคาควรเป็นกระเบื้องว่าว (สีเหลี่ยมขนมเปียกปูน) กระเบื้องลูกฟูกลอนเล็ก หรือกระเบื้องคอนกรีตที่อยู่ในโทนสีธรรมชาติ เช่น สีขาว สีขาว-เทา สีน้ำตาล สีน้ำตาลแดง หรือสีอิฐ
- วัสดุและสี ควรลักษณะใกล้เคียงกับวัสดุหรือสีของไม้ เช่น ฝาไม้สำเร็จรูปสังเคราะห์ ที่เน้นสีสันทของเนื้อไม้ตามธรรมชาติ

(1.1) เรือนทรงไทย มีลักษณะเป็นเรือนพื้นบ้านทรงไทยที่มีความกลมกลืนกับสภาพแวดล้อมทางธรรมชาติ มีลักษณะเป็นเรือนยกใต้ถุนสูง โครงสร้างเป็นไม้ทั้งหลัง หรือเป็นส่วนใหญ่มีสัดส่วนของรูปทรงทางสถาปัตยกรรมที่เป็นไปตามรูปแบบเรือนไทยเดิม รูปทรงหลังคามีลักษณะเป็นจั่วแบบเรือนไทยเดิมที่มีบันลมประดับด้านหน้าจั่ว มีชาน และระเบียงสำหรับประกอบกิจกรรมต่างๆ ในชีวิตประจำวัน ซึ่งเป็นรูปแบบสถาปัตยกรรมที่มีความสัมพันธ์กับกิจกรรมของชาวบ้าน และเป็นเอกลักษณ์ของการตั้งถิ่นฐานมาเป็นระยะเวลาานาน ดังนั้นจึงเสนอแนะให้มีการควบคุมดังนี้

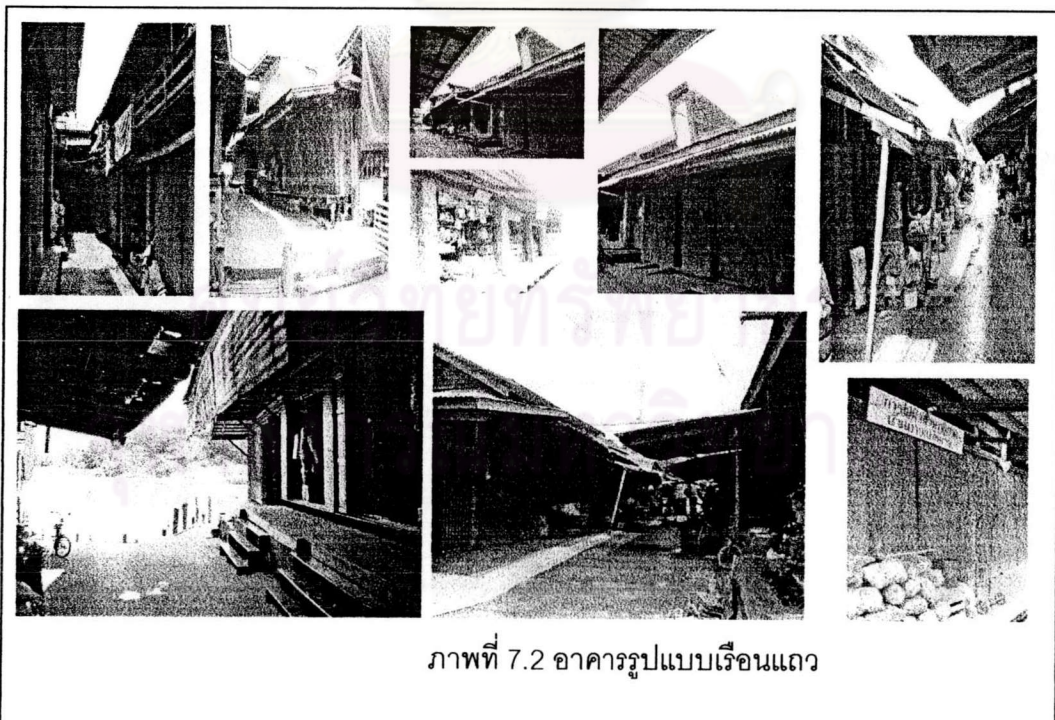
ภาพที่ 7.2 อาคารรูปแบบเรือนแถว

กำหนดแนวทางเสนอแนะอาคารเรือนแถวที่จะฟื้นฟู และอาคารที่จะสร้างใหม่ในรูปแบบดั้งเดิม

- หลังคา รูปทรงหลังคาควรเป็นแบบปั้นหย่า หรือทรงจั่ว มีความลาดเอียง 30 – 45 องศา และหลังคาควรมุงด้วยเป็นกระเบื้องว่าว (สีเหลี่ยมขนมเปียกปูน) กระเบื้องลูกฟูกลอนเล็ก หรือกระเบื้องคอนกรีตที่อยู่ในโทนสีธรรมชาติ เช่น สีขาว สีขาว-เทา สีน้ำตาล สีน้ำตาลแดง หรือสีอิฐ

- ฝาเรือน ควรใช้ฝาที่ทำด้วยวัสดุฝาไม้ตีซ้อนเกร็ด หรือวัสดุเทียบเคียง เช่น ฝาไม้สำเร็จรูปสังเคราะห์ ที่เน้นสีสันทของเนื้อไม้ตามธรรมชาติ

- ความสูง อาคารเรือนแถวไม่ควรสร้างสูงเกิน 2 ชั้น หรือเกินระดับแนวสันหลังคาเดิม

- ประตู หน้าต่าง หรือช่องลม ประตูควรใช้ประตูบานไม้เพ็ญมลูกพัก ลวดลายตามแบบดั้งเดิมหรือดัดแปลง หน้าต่างหรือช่องลม ควรเป็นแบบไม้ปิดทึบ ระบายลมได้ เช่น ทำด้วยไม้ตีสลักกันเป็นลวดลายตาข่าย หรือ เป็นบานเปิดคู่ลูกพักไม้ ไม่ควรใช้กระจกหรือบานเกร็ด ด้านนอกอาคาร

- กันสาด ยื่นออกจากแนวชายคา ควรเป็นวัสดุ และรูปแบบสีเช่นเดียวกับหลังคา และมีความสูงรวมถึงแนวหลังคาที่อยู่ในระดับเดียวกับอาคารข้างเคียง

- สี ควรใช้สีที่เป็นโทนธรรมชาติ ไม่เป็นสีที่สะท้อนแสง หรือสีที่โดดเด่นจากสีของสภาพแวดล้อม

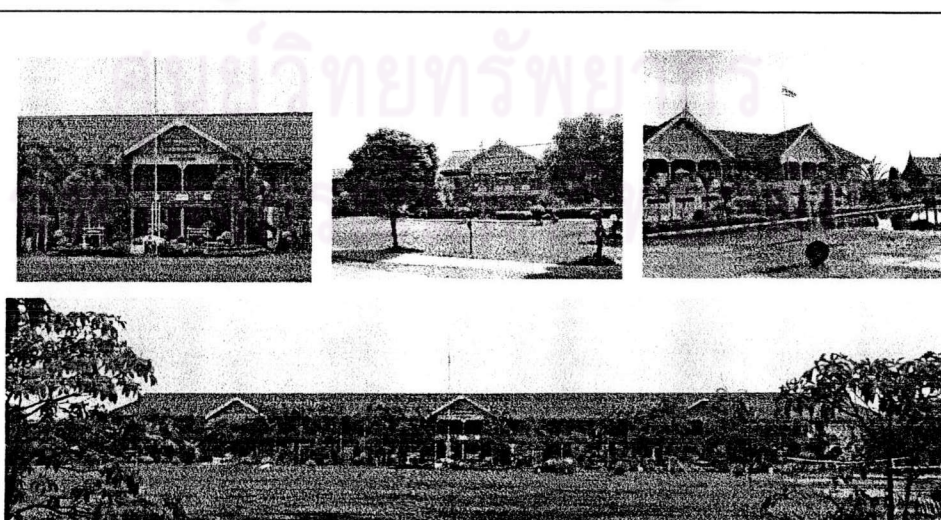
ภาพที่ 7.4 รูปด้านหน้าของ อาคารบริการทรงไทยประยุกต์

กำหนดแนวทางเสนอแนะอาคารบริการทรงไทยประยุกต์ที่จะฟื้นฟู และที่จะสร้างใหม่ให้กลมกลืนกับรูปแบบดั้งเดิม

- ความสูงอาคาร ควรมีความสูงไม่เกิน 2 ชั้น
- ฝาเรือน วัสดุส่วนใหญ่ควรเป็นไม้ หรือวัสดุเทียบเคียง ติดตั้งด้านนอกฝาก่ออิฐฉาบปูน
- รูปทรงหลังคา ควรเป็นจั่วทรงไทย มีความลาดเอียง 30 – 45 องศา
- ประตู หน้าต่าง ประตูควรเป็นบานเปิดคู่ลูกไม้ หน้าต่างควรเป็นหน้าต่างบานเปิดไม้ หรือวัสดุเทียบเคียง มีขนาดและสัดส่วนใกล้เคียงกับเรือนทรงไทย
- วัสดุ สี ผนังของคอนกรีตกับไม้ควรเป็นสีเดียวกัน ทั้งชั้นล่างและบน

(2.2) อาคารบริการทรงไทยประยุกต์ อาคารบริการต่างๆ ภายในชุมชนส่วนใหญ่ เช่น สถานที่ราชการ โรงเรียน ได้มีการปลูกสร้างโดยไม่ได้คำนึงถึงรูปแบบทางสถาปัตยกรรมในแบบไทยที่เป็นเอกลักษณ์ของชุมชน ซึ่งโดยมากอาคารเหล่านี้จะมีลักษณะที่ค่อนข้างใหญ่ และเป็นที่ยังเกตได้โดยง่าย ดังนั้นจึงควรมีการควบคุมอาคารในลักษณะนี้ไม่ให้เกิดความขัดแย้งกับรูปแบบที่เป็นเอกลักษณ์ของชุมชน

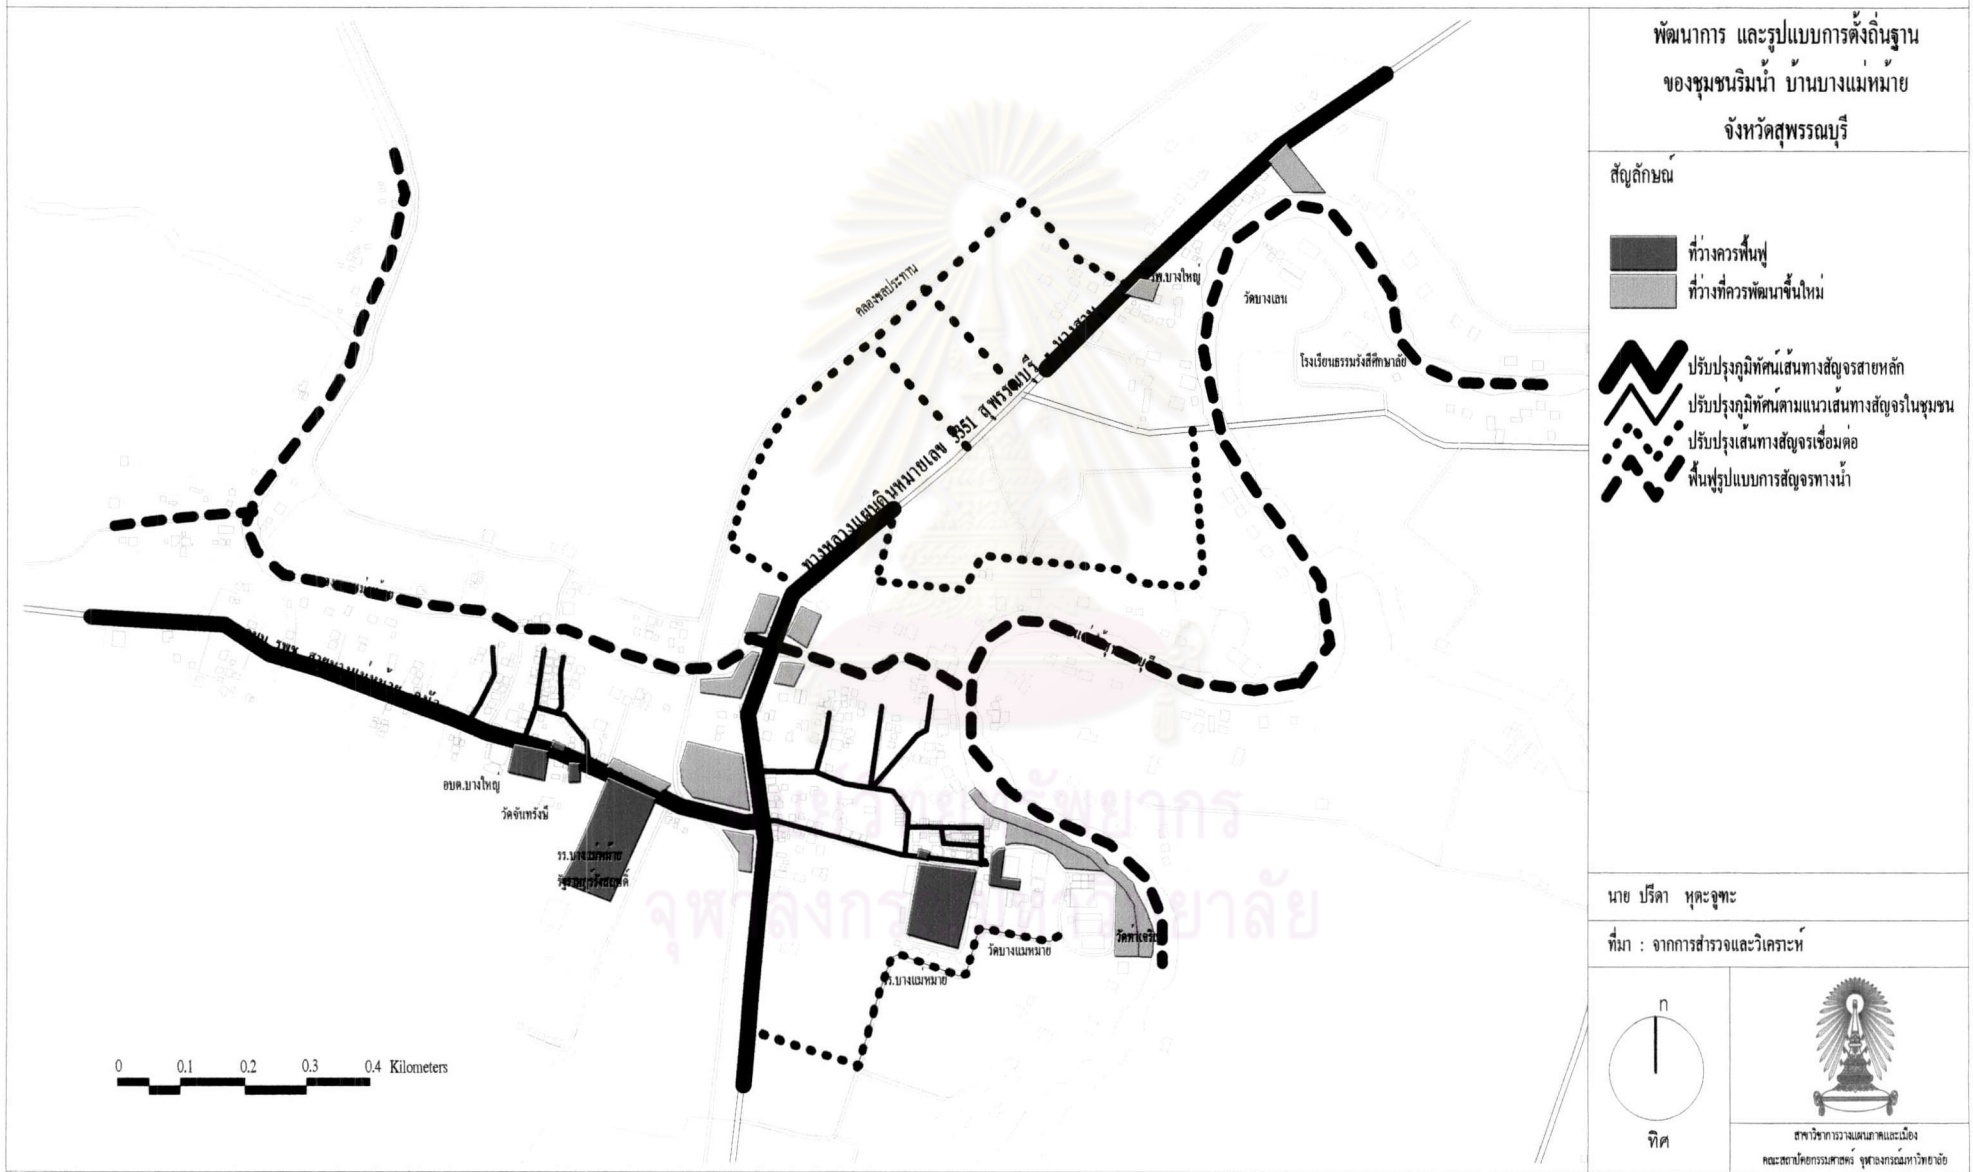
แผนที่ 7.4 แสดงการพัฒนาที่โล่ง ที่ว่าง และทางสัญจร

1) **ที่โล่ง ที่ว่าง** ปัจจุบันพื้นที่โล่ง ที่ว่างของชุมชนได้มีการใช้ประโยชน์ในหลายๆ รูปแบบ เช่น ลานอเนกประสงค์ ที่จอดรถ ลานกีฬา(ลานตากข้าว) สนามเด็กเล่น สนามกีฬาภายในสถานศึกษา และบางแห่งก็ถูกทิ้งว่างไว้ พื้นที่ส่วนใหญ่ยังขาดความสวยงามและร่มรื่น และบางแห่งก็อยู่ในสภาพทรุดโทรม จึงควรปรับปรุงพื้นที่โล่ง ที่ว่างเหล่านี้ให้สวยงาม ร่มรื่น และสามารถที่จะใช้ประโยชน์ได้อย่างเต็มประสิทธิภาพ โดยเน้นการจัดสภาพภูมิทัศน์ให้สอดคล้องกับสภาพแวดล้อมทางธรรมชาติในพื้นที่ โดยรูปแบบการปรับปรุงที่โล่ง ที่ว่างสามารถแบ่งได้เป็น 2 ประเภท ดังนี้

2) ทางสัญจร : ปัจจุบันสภาพการเข้าถึงชุมชนริมน้ำบ้านบางแม่หม้ายใช้เส้นทางหลวงแผ่นดินหมายเลข 3351 สุพรรณบุรี – บางสาม เป็นหลัก ซึ่งบริเวณที่เส้นทางดังกล่าวตัดผ่านชุมชนหรือทางเข้าชุมชน มีสภาพแห้งแล้งไม่น่าดู ประกอบกับไม่มีจุดหมายตา หรือสิ่งดึงดูดความสนใจกับชุมชนเลย ประกอบกับอาคารบริเวณริมถนนบริเวณปากซอยทางเข้าวัดบางแม่หม้ายเป็นอาคารที่มีรูปแบบร่วมสมัยทำให้มีผลกระทบต่อความประทับใจของผู้ที่ผ่านไปมา และผู้ที่ต้องการเข้ามาเยี่ยมเยือนในบริเวณชุมชน นอกจากนี้สภาพถนนภายในชุมชนยังแห้งแล้งขาดความร่มรื่น จึงควรมีการปรับปรุงสภาพทางภูมิทัศน์ทางสัญจรเหล่านี้เพื่อที่จะทำให้เกิดบรรยากาศร่มรื่นน่าอยู่ และสร้างความประทับใจให้กับผู้ที่พบเห็น โดยบริเวณเส้นทางที่สมควรจะได้รับการปรับปรุงมีดังนี้

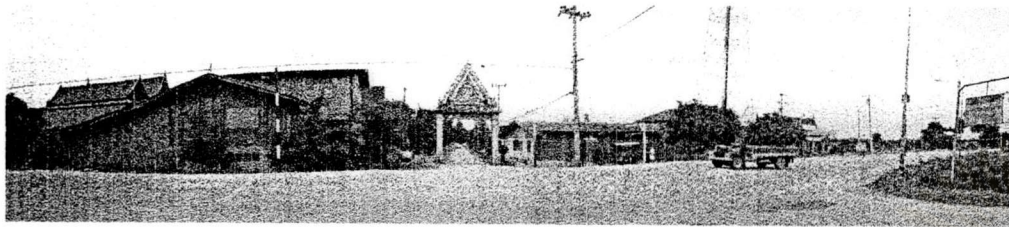
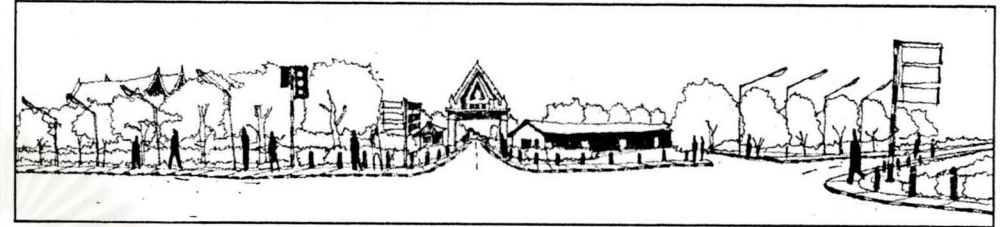
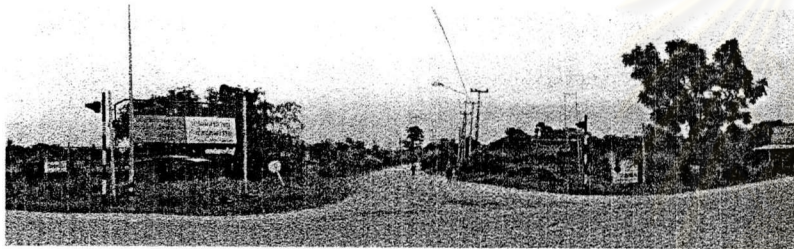
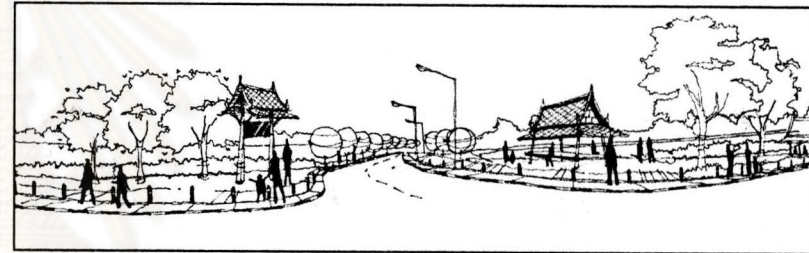
ภาพที่ 7.5 ตัวอย่างการปรับปรุง ที่โล่ง ที่ว่าง และทางสัญจรในชุมชน

บริเวณปากซอยทางเข้าวัดบางแม่หม้ายก่อนการปรับปรุง

ตัวอย่างการปรับปรุงภูมิทัศน์บริเวณปากซอยทางเข้าวัดบางแม่หม้าย

บริเวณทางแยกปากซอยทางเข้าวัดบางแม่หม้ายก่อนการปรับปรุง

ตัวอย่างการปรับปรุงภูมิทัศน์บริเวณทางแยกปากซอยทางเข้าวัดบางแม่หม้าย

บริเวณทางเข้าชุมชนเสนอให้ปลูกต้นไม้ให้ร่มเงา เพื่อให้เกิดบรรยากาศที่ร่มรื่นและต้อนรับเข้าสู่พื้นที่

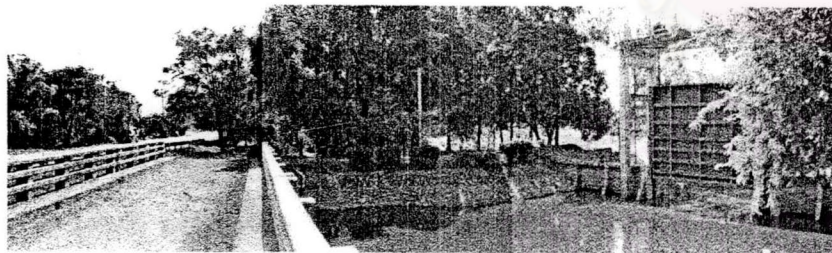
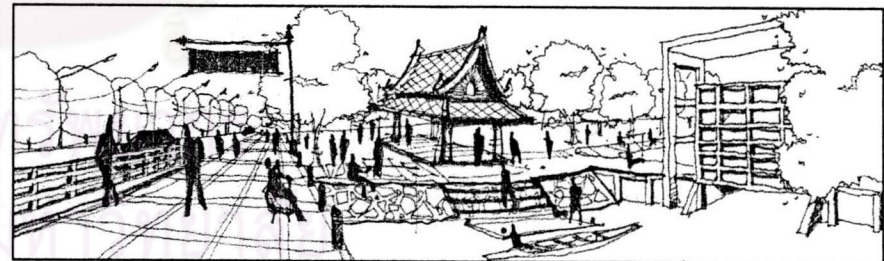
ที่ว่างบริเวณประตูน้ำก่อนการปรับปรุง

ตัวอย่างการปรับปรุงภูมิทัศน์ที่ว่างบริเวณประตูน้ำ

ที่ว่างบริเวณประตูน้ำเสนอให้มีการปรับปรุงเป็นพื้นที่เปลี่ยนถ่ายลักษณะการสัญจรเพื่อการท่องเที่ยวในชุมชน

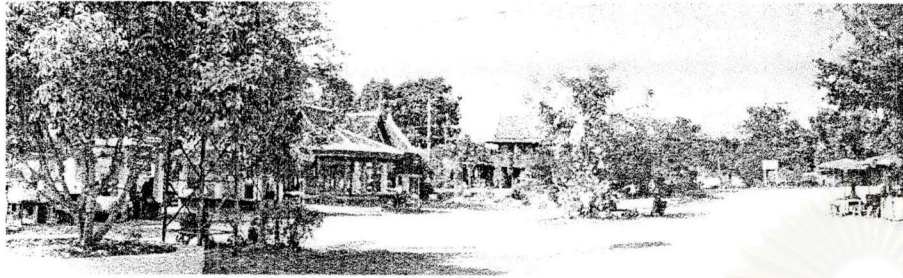
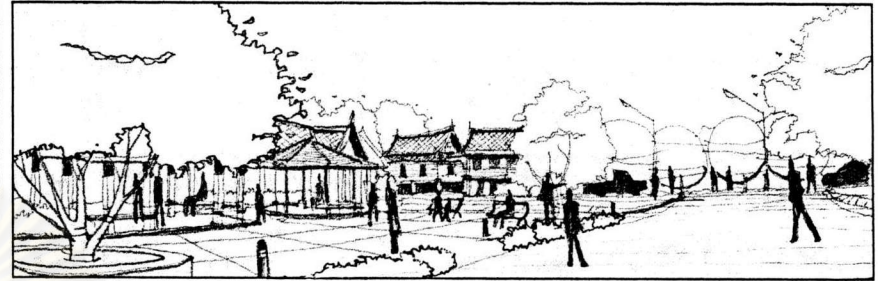
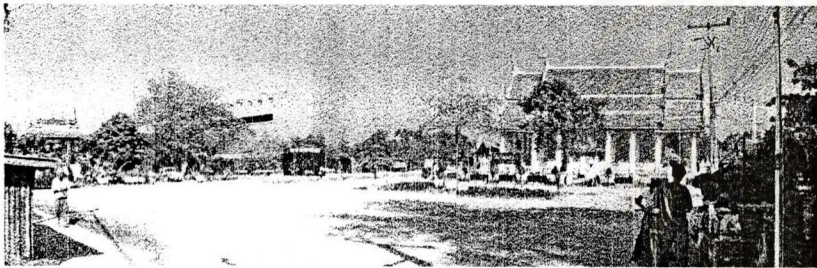
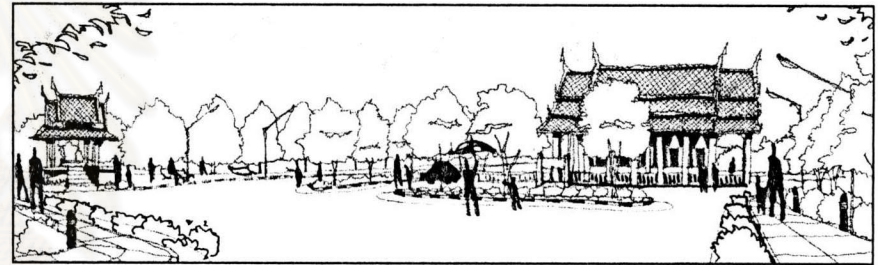
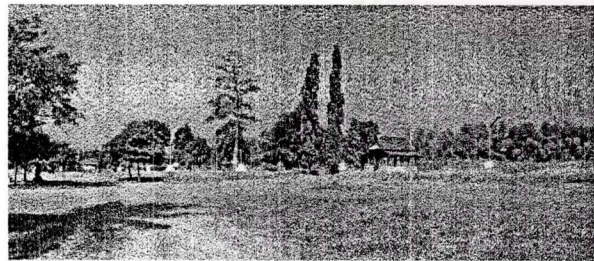
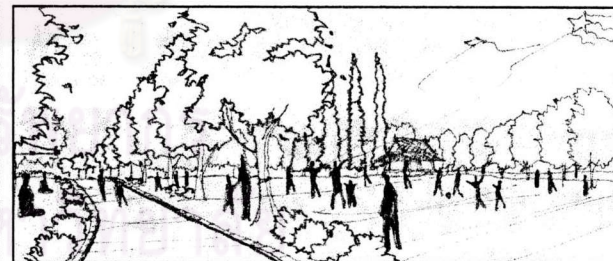
ภาพที่ 7.5 ตัวอย่างการปรับปรุง ที่โล่ง ที่ว่าง และทางสัญจรในชุมชน (ต่อ)

ที่ว่างบริเวณวัดจันทรังษี (วัดอาน) ก่อนได้รับการปรับปรุง

ตัวอย่างการปรับปรุงภูมิทัศน์ที่ว่างบริเวณวัดจันทรังษี (วัดอาน)

ที่ว่างบริเวณวัดบางแม่หม้าย ก่อนได้รับการปรับปรุง

ตัวอย่างการปรับปรุงภูมิทัศน์ที่ว่างบริเวณวัดบางแม่หม้าย

ที่ว่างบริเวณวัดท่าเจริญ ก่อนได้รับการปรับปรุง

ตัวอย่างการปรับปรุงภูมิทัศน์ที่ว่างบริเวณวัดท่าเจริญ

พื้นที่โล่ง ที่ว่า และทางสัญจรภายในบริเวณวัดต่างๆ เสนอให้มีการปรับปรุงสภาพภูมิทัศน์เพื่อใช้ประโยชน์ในกิจกรรมต่างๆ ภายในชุมชน และส่งเสริมการท่องเที่ยว

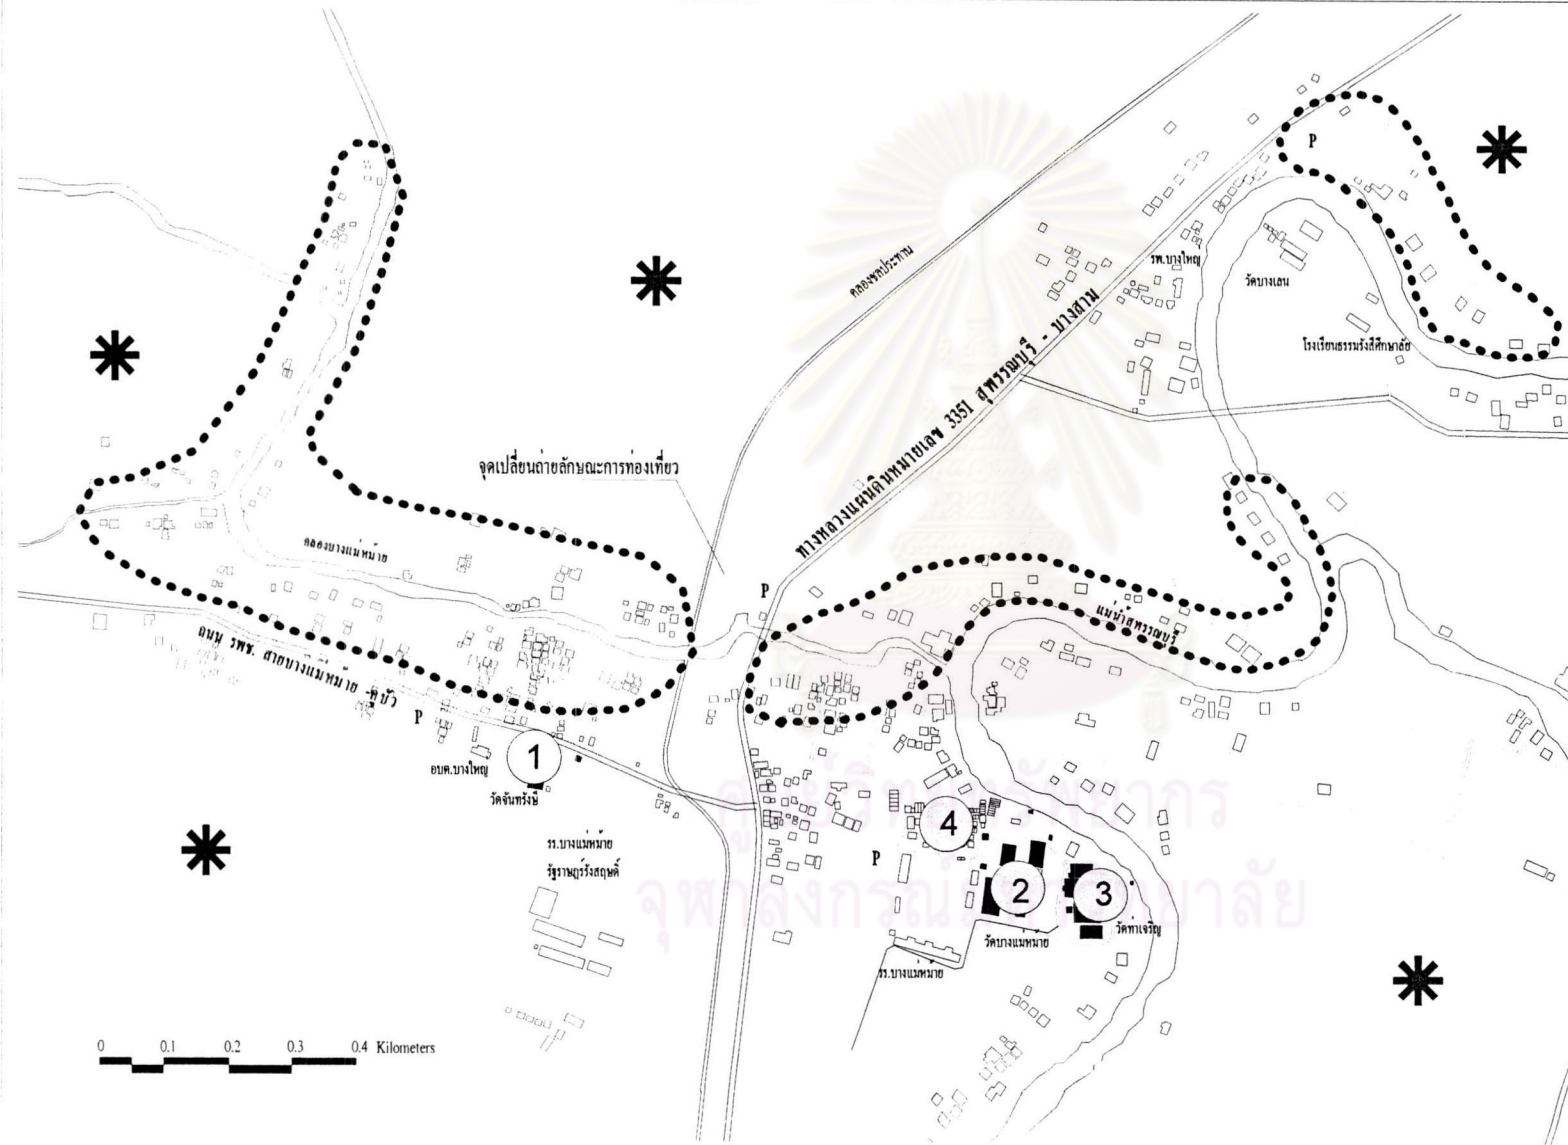
แผนที่ 7.5 แหล่งท่องเที่ยวภายในชุมชน

รูปแบบการท่องเที่ยวที่เหมาะสมกับชุมชนริมน้ำบ้านบางแม่หม้าย ได้แก่ “การท่องเที่ยวเชิงอนุรักษ์” ซึ่งเป็นรูปแบบการท่องเที่ยวฐานชุมชน คือ ประชาชนในท้องถิ่นและชุมชนมีส่วนร่วมในการคิด การทำ ร่วมกันดูแล รับผิดชอบ และร่วมรับผลตอบแทน ทรัพยากรด้านการท่องเที่ยวบริเวณชุมชนริมน้ำบ้านบางแม่หม้าย สามารถแบ่งเป็น 3 ด้าน ได้แก่

1) **ทรัพยากรการท่องเที่ยวทางระบบนิเวศน์** ได้แก่ มรดกทางธรรมชาติในพื้นที่ ประกอบด้วย พืช-สัตว์ตามธรรมชาติ แม่น้ำ คูคลอง ระบบนิเวศน์ สภาพภูมิประเทศ ฯลฯ

2) **ทรัพยากรการท่องเที่ยวทางวัฒนธรรม** ได้แก่ มรดกทางวัฒนธรรมที่มีอยู่มากมายในพื้นที่ ประกอบด้วย ชุมชน วัด ประเพณี วิถีชีวิต ภูมิปัญญาท้องถิ่น ฯลฯ

3) **ทรัพยากรการท่องเที่ยวทางด้านเกษตรกรรม** ได้แก่ ทรัพยากรด้านการเกษตรกรรมในพื้นที่ ประกอบด้วย ที่นา กิจกรรมทางการเกษตร ฯลฯ

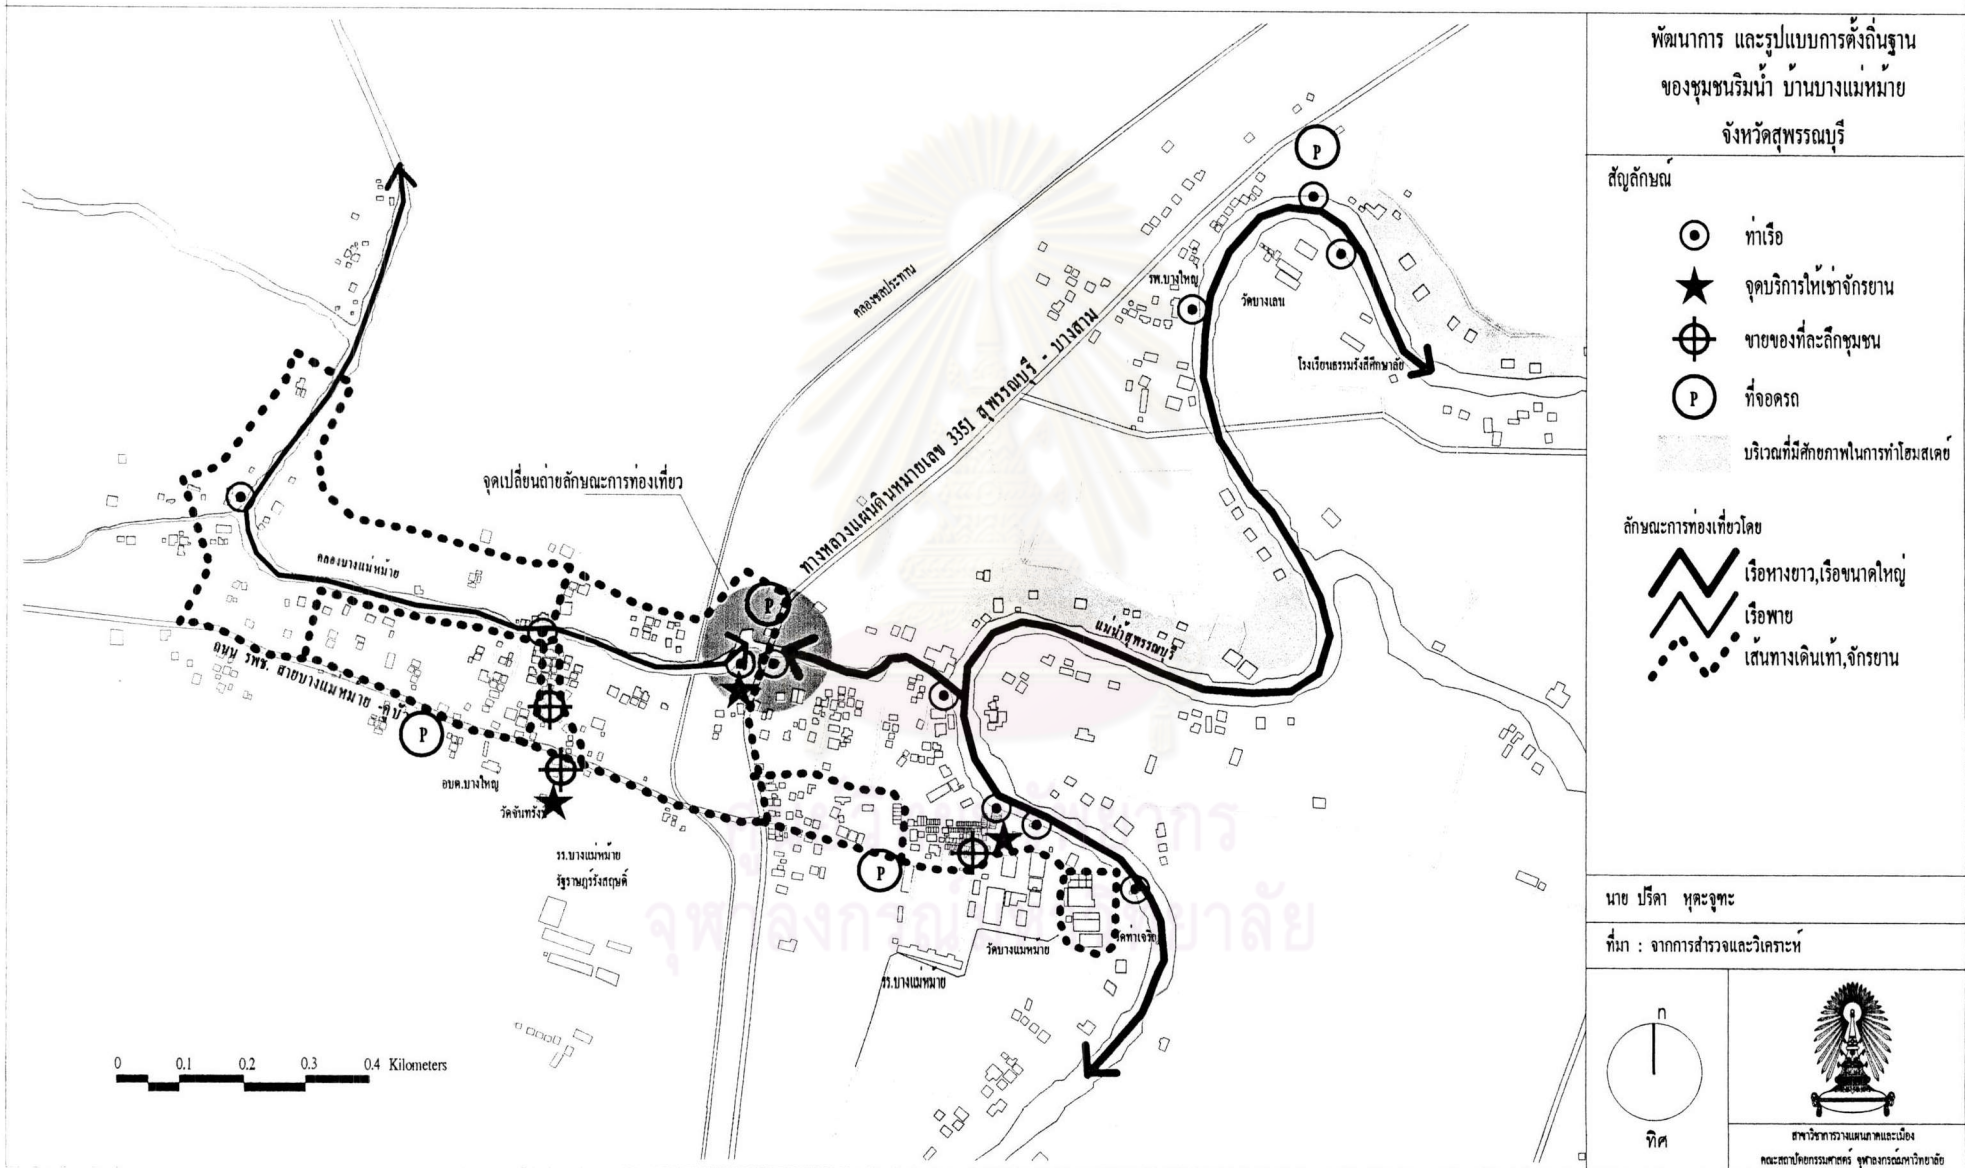
แผนที่ 7.6 แสดงการพัฒนาที่โล่ง ที่ว่าง และทางสัญจรเพื่อส่งเสริมการท่องเที่ยว

- สัญลักษณ์
- ท่าเรือ
 - จุดบริการให้เช่าจักรยาน
 - ชายของที่ละติจูดชุมชน
 - ที่จอดรถ
 - บริเวณที่มีศักยภาพในการทำโฮมสเตย์

- ลักษณะการท่องเที่ยวโดย
- เรือหางยาว, เรือขนาดใหญ่
 - เรือพาย
 - เส้นทางเดินเท้า, จักรยาน

- จัดทำป้ายชี้ทาง และสื่อความหมายของแหล่งท่องเที่ยวที่เข้าใจง่าย ติดตั้งในตำแหน่งที่เหมาะสม โดยออกแบบให้มีเอกลักษณ์ของท้องถิ่นและกลมกลืนกับสภาพแวดล้อม
- จัดทำโครงข่ายเส้นทางท่องเที่ยวทางบก โดยผสมผสานการท่องเที่ยวแบบเดินเท้า และการใช้จักรยานในบริเวณชุมชนริมน้ำและพื้นที่โดยรอบ
- จัดทำเส้นทางจักรยาน (Bike lane) ในบริเวณที่กำหนดให้เป็นเส้นทางท่องเที่ยวโดยจักรยาน
- จัดเตรียมและปรับปรุงพื้นที่จุดรถบริเวณแหล่งท่องเที่ยวหลัก
- จัดทำโครงข่ายเส้นทางท่องเที่ยวทางน้ำ โดยผสมผสานการใช้เรือพายบริเวณคลองบางแม่หม้าย และใช้เรือหางยาวหรือเรือท่องเที่ยวขนาดใหญ่ในบริเวณแม่น้ำสุพรรณบุรี(ท่าจีน) โดยมีจุดเปลี่ยนถ่ายบริเวณประตูน้ำปากคลองบางแม่หม้าย
- จัดสร้าง และปรับปรุงท่าเทียบเรือบริเวณแหล่งท่องเที่ยวหลักให้ปลอดภัย และได้มาตรฐาน
