บทที่ 5

การนำเสนอและวิจารณ์ข้อมูล

ข้อมูลต่าง ๆ ที่ได้จากการดำเนินการในงานวิจัยนี้ ได้เตรียมจากการสำรวจข้อมูลภาคสนามของการประปาแบบถังทรายกรองช้าในเขตพื้นที่ภาคกลางจำนวน 15 แห่ง และอีกส่วนหนึ่งเป็นข้อมูลซึ่งได้จากหน่วยงานต่าง ๆ ที่เกี่ยวข้องอันได้แก่ สำนักงานประปาเขต 1 ชลบุรี สำนักงานประปาเขต 2 สระบุรี สำนักงานประปาเขต 3 กรุงเทพฯ และสำนักงานประปาเขต 10 นครสวรรค์ ของการประปาสภาภูมิภาค กองประปาภูมิภาค กรมโยธาธิการ และกองประปาชนบทกรมอนามัย ข้อมูลที่ได้เหล่านี้ (3), (19), (26), สามารถจำแนกออกเป็นส่วนต่าง ๆ ตามลักษณะของข้อมูลได้ ดังนี้คือ

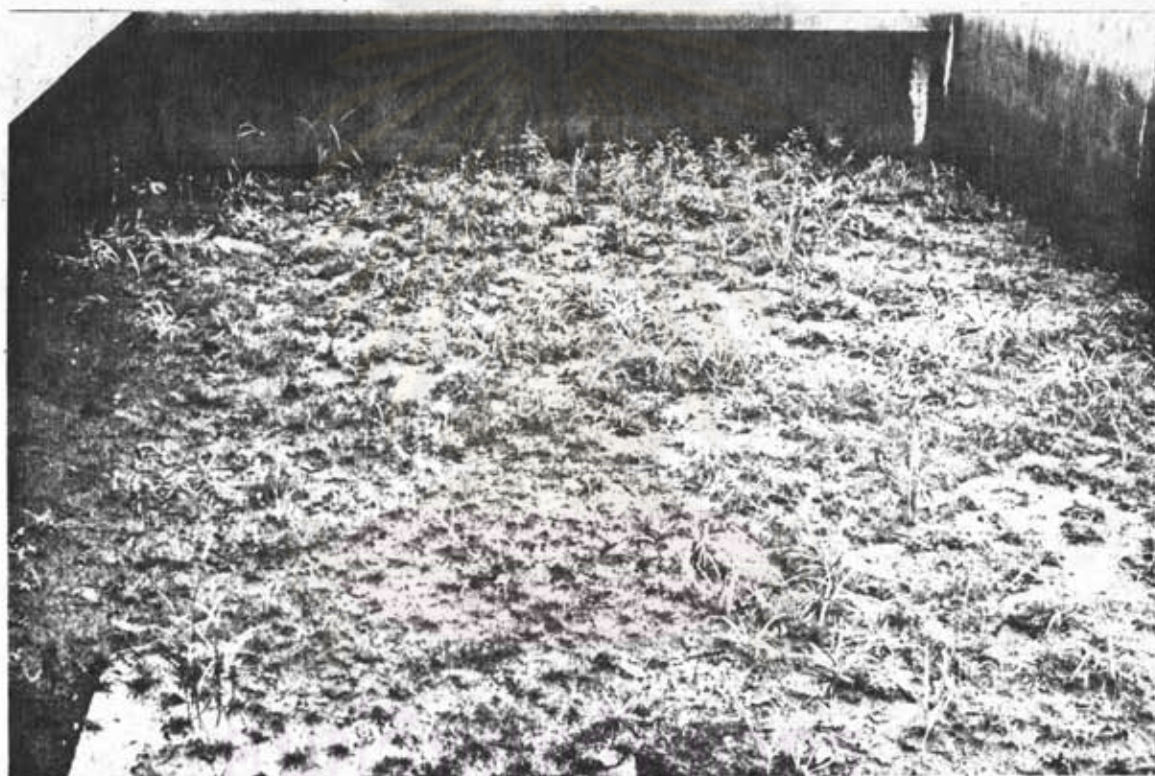
ชั้นทรายกรองลงถึงน้ำใส ภาพที่ 5.27 จะแสดงให้เห็นถึง Hydraulic Profile และ Flow Diagram ของระบบประปา ขณะทำการสำรวจพบว่าระบบประปาส่วนใหญ่ไม่ได้ถูกใช้งาน มีการสูบน้ำดิบลงถึงน้ำใส และมีเครื่องสูบน้ำขนาดเล็กสูบน้ำจ่ายให้แก่ชาวบ้านที่มารองรับ น้ำบริเวณการประปา นอกจากนั้นยังพบว่าท่อตั้งสูงอยู่ในสภาพชำรุด สำหรับถังทรายกรองชั้นนั้น เป็นอาคารคอนกรีตเสริมเหล็กโครงสร้างร่วมกับถังรวมตะกอน และถังตกตะกอน มีขนาดกว้าง 6.00 ม. ยาว 12.00 ม. สูง 2.80 ม. ระยะ Freeboard เท่ากับ 0.30 ม. มีพื้นที่ผิวชั้นทรายกรองเท่ากับ 72 ตร.ม. อัตราการกรองที่ออกแบบไว้เท่ากับ 0.14 ม. ค่อชม. มีส่วนควบคุมระดับน้ำภายในถังกรองบริเวณทางน้ำออกของถังกรอง ซึ่งเป็นแบบฝายน้ำล้น ขณะทำการสำรวจพบว่าถังทรายกรองชำรุดไม่ได้ถูกใช้งานมาเป็นเวลานาน ชั้นทรายกรองมีหญ้าเกิดขึ้นบริเวณ ด้านบน ดังภาพที่ 5.28

ภาพที่ 5.28 สภาพทั่วไปของดังทรายกรองซ้ำ การประปาบ้านโคกหม้อ
ดังภาพจะเห็นว่าไม่ได้มีการใช้งานมานาน และมีหญ้าขึ้นรก

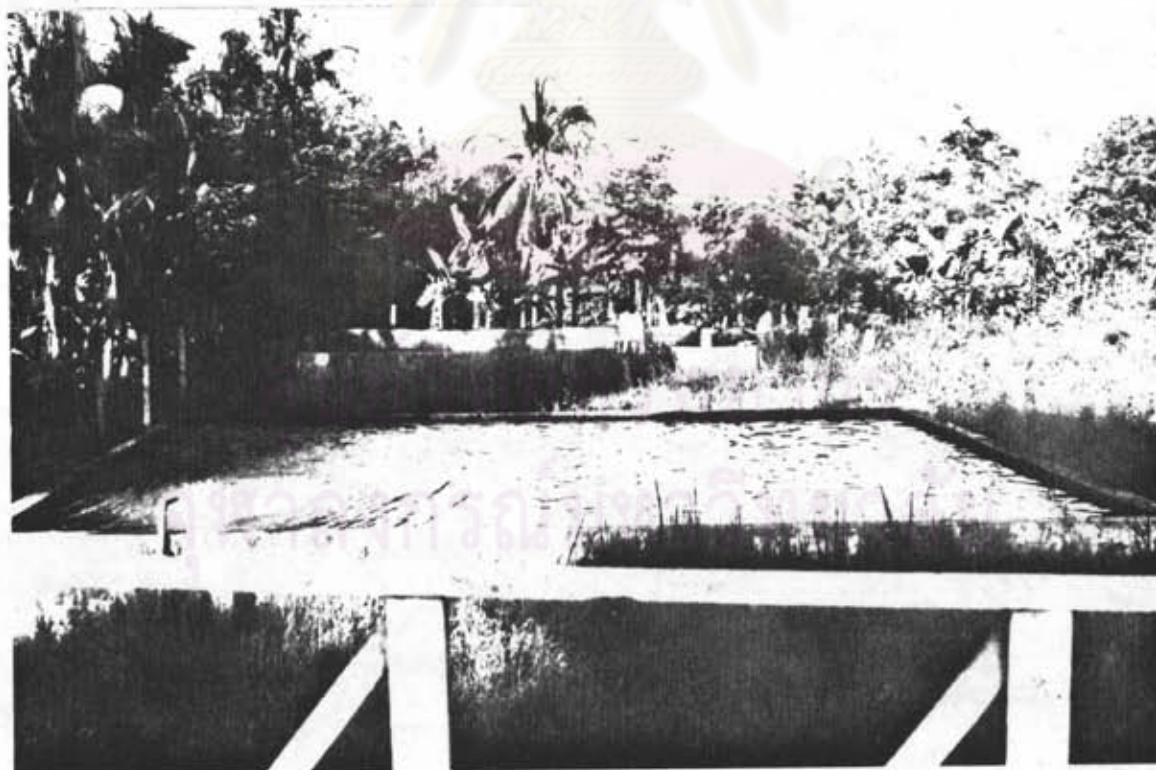
รับน้ำดิบสามารถที่จะไหลตรงเข้าถังกรองโดยไม่ผ่านถังตกตะกอน และพบอีกว่าถังกรองทั้ง 2 ใบ ไม่มีทรายกรองอยู่ภายในถังเลย น้ำดิบจะถูกปล่อยเข้าถังกรองลงถังน้ำใสโดยไม่มีการกรอง ภาพที่ 5.36 และ 5.37 จะแสดงให้เห็นถึงสภาพทั่วไปของถังตกตะกอน และถังกรองตามลำดับ

ภาพที่ 5.37 สภาพของถังทรายกรองช้าทั้ง 2 ใบ ในภาพด้านนอกเป็นถังกรองใหม่ และด้านในเป็นถังกรองเก่า

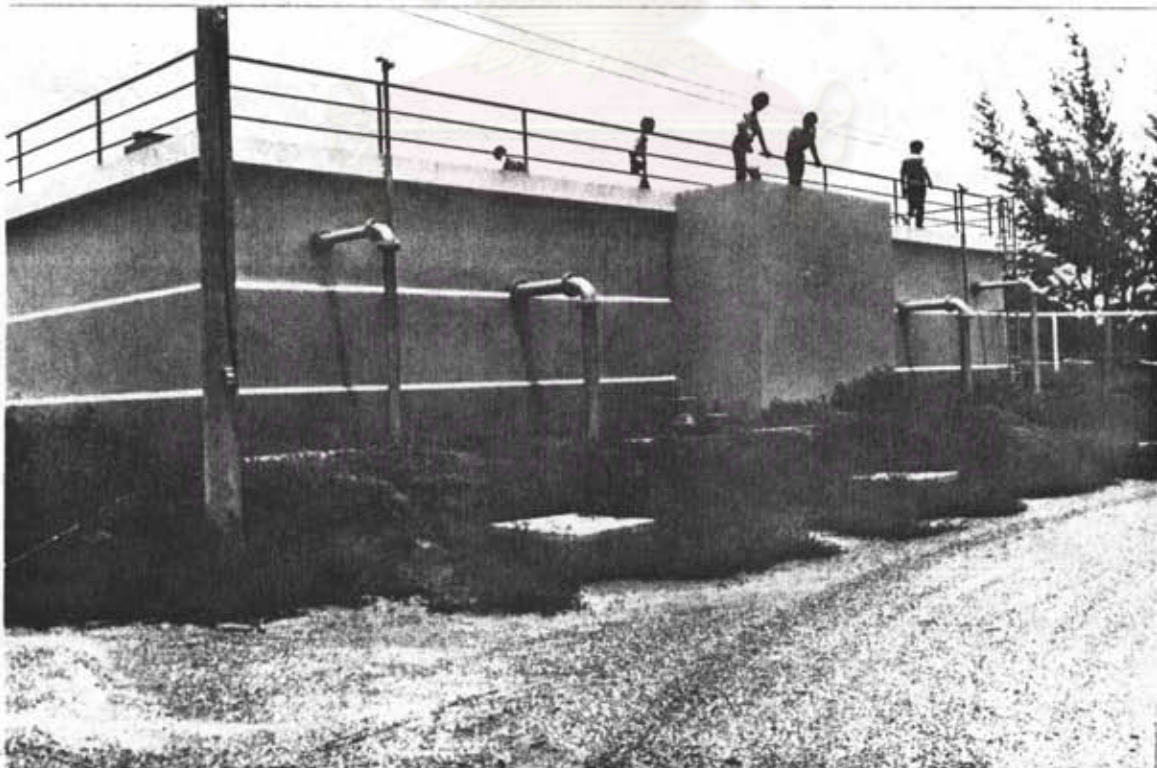
ระบบประปาของการประปาวิถุยานสังวรารามประกอบด้วยสระเก็บน้ำดิบ ดังทรายกรองช้า ดัง-น้ำใส และระบบท่อจ่ายน้ำ การทำงานของระบบประปาเริ่มต้นจากการปล่อยน้ำดิบจากสระเก็บน้ำดิบ (รับน้ำดิบมาจากอ่างเก็บน้ำชีโอน) เข้าถึงกรอง น้ำดิบที่ผ่านการกรองแล้วจะไหลผ่านส่วนควบคุมระดับน้ำเหนือชั้นทราย ซึ่งอยู่ติดกับถังกรองลงถึงน้ำใส และจ่ายน้ำประปาจากถังน้ำใสบริการให้แก่ผู้ใช้ภายในเขตวัด การไหลของน้ำในขั้นตอนต่าง ๆ ของระบบประปาจะอาศัยแรงโน้มถ่วงของโลกทั้งหมด และบริเวณท่อส่งน้ำออกจากการประปาจะมีโรงสูบน้ำจ่ายสารเคมีภายในติดตั้งเครื่องจ่ายสารเคมี เพื่อจ่ายคลอรีนลงในน้ำประปา ภาพที่ 5.40 จะแสดงให้เห็นถึง Hydraulic Profile และ Flow Diagram ของระบบประปาขณะทำการสำรวจพบว่ามีการหยุดใช้งานของถังกรองเป็นบางครั้ง เนื่องจากการก่อสร้างตามโครงการต่าง ๆ ภายในวัดยังไม่แล้วเสร็จทำให้ความต้องการใช้น้ำประปายังมีไม่มากนัก ถังกรองสามารถผลิตน้ำได้เกินความต้องการ นอกจากนั้นยังพบอีกว่าถังกรองประสบกับปัญหาเรื่องสาหร่ายทำให้เกิดการอุดตันเร็ว สำหรับถังทรายกรองช้านี้เป็นถังคอนกรีตเสริมเหล็กมีขนาดกำลังผลิต 20 ลบ.ม.ต่อชม. มีพื้นที่การกรองน้ำทั้งหมด 160 ตร.ม. หรือมีอัตราการกรองที่ออกแบบไว้เท่ากับ 0.125 ลบ.ม.ต่อชม. ถังกรองถูกแบ่งออกเป็น 2 ส่วน ส่วนละ 80 ตร.ม. อยู่ติดกัน และมีการออกแบบเครนเพื่อใช้ในการขนย้ายทรายกรองระหว่างการล้างผิวทรายกรอง (ดังภาพที่ 5.41) นอกจากนั้นมีการออกแบบส่วนควบคุมระดับน้ำเหนือชั้นทรายไว้มีลักษณะเป็นฝายน้ำล้น มีโครงสร้างติดกับถังกรอง ดังภาพที่ 5.42

ภาพที่ 5.42 สภาพทั่วไปของถังทรายกรองซึ่งการประปาว่าัดญาณสังวรารามตั้งภาพจะเห็น
ส่วนควบคุมระดับน้ำเหนือชั้นทรายบริเวณกลางถังกรอง
