ปรากฏการณ์ "ห้องแถว"

ปรากฏการณ์ก่อนเกิดอาคารห้องแถว

## ปรากฏการณ์การเกิดห้องแถว

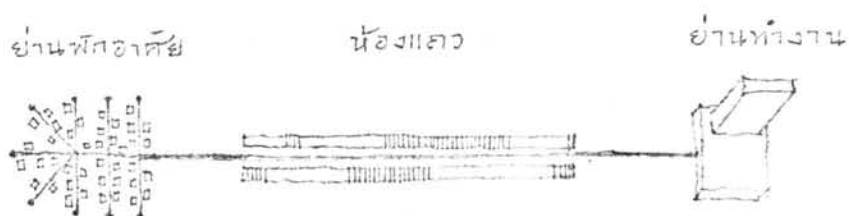
ภาพที่ 32 แสดงปรากฏการณ์ห้องแถวที่เป็นแนวประสาน  
ระหว่างย่านต่าง ๆ มีลักษณะเป็นการเติบโตตามเส้น

และแสดงลักษณะห้องแถวที่ไม่เป็น  
การเติบโตตามเส้น

ห้องแถว ที่พักอาศัย  
และที่ทำงาน กระจาย  
อยู่กันเป็นกลุ่มย่อยๆ

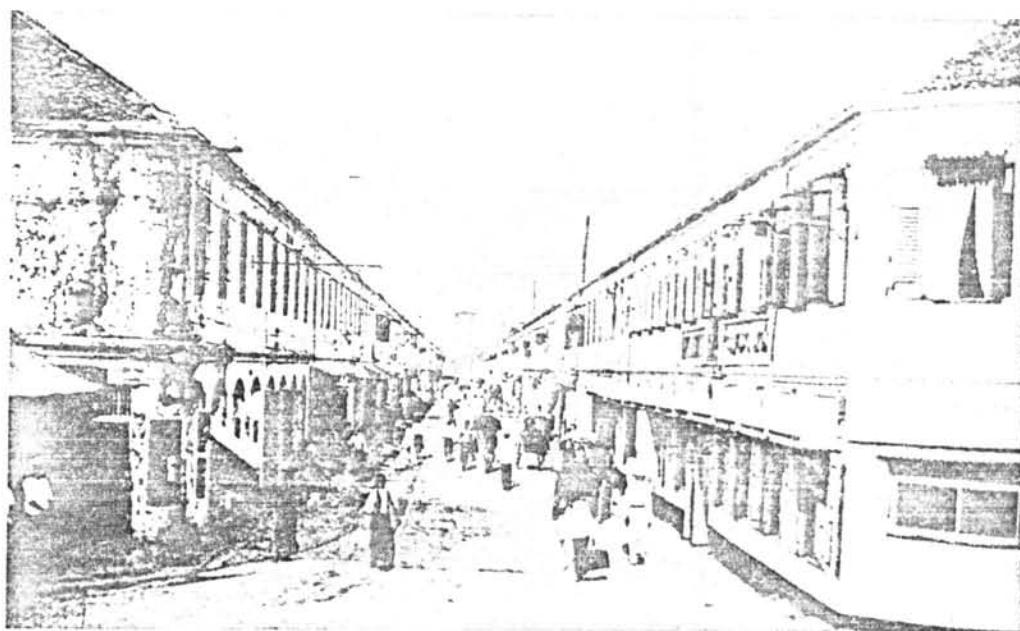
ภาพที่ 35 แสดงการเพิ่มขึ้นอาคารห้องแถว  
ตัวอย่างห้องแถวเก่าและใหม่ถนนบำรุงเมือง

ห้องแถวในแนวถนนบำรุงเมือง เป็นต้น ในภายหลังห้องแถวเหล่านั้นบางส่วนจะถูก รื้อลงแล้วสร้างขึ้นใหม่ให้มีจำนวนชั้นมากขึ้นหรือไม่ก็ต่อเติมอาคารเก่าให้มีชั้นใช้สอย ได้มากขึ้นกว่าเดิมได้เลย

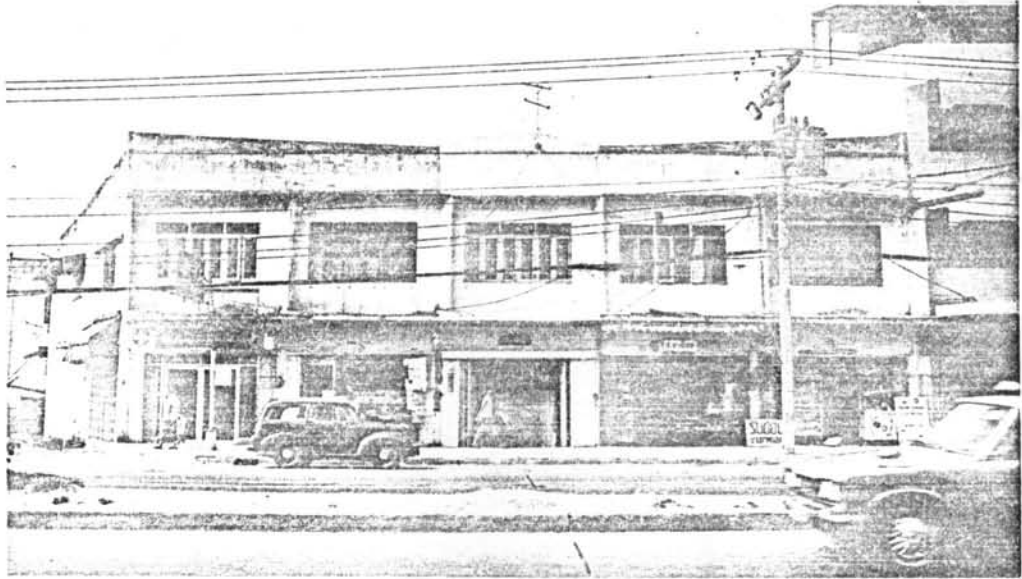
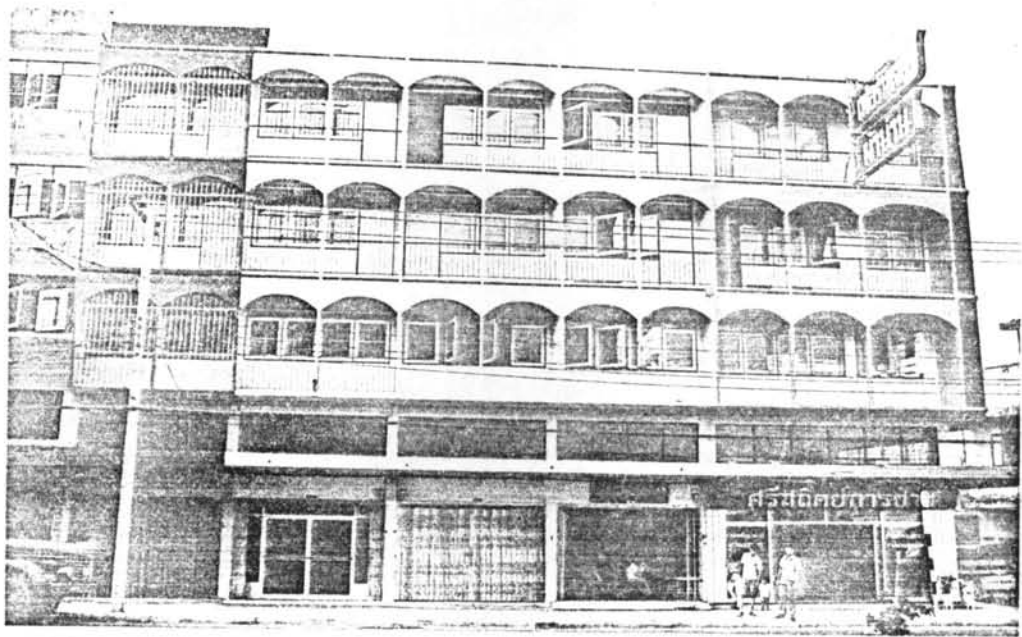
ภาพที่ 36 แสดงลักษณะที่แตกต่างระหว่างห้องแถว เก่ากับใหม่

อนึ่ง การใช้ที่ดินเพื่อทำอาคารห้องแถวในสมัยแรก ๆ คูหาแต่ละคูหาในแถวเดียวกัน จะมีขนาดเท่า ๆ กัน ปรากฏให้เห็นความลงตัวเพราะที่ดินยังมีมาก ไม่จำกัดจำเขี่ย ตรงกันข้ามกับห้องแถวซึ่งสร้างขึ้นภายหลัง ที่คูหาหัวหรือท้ายในแถวหนึ่ง ๆ มักจะเป็น คูหาที่มีขนาดพิเศษเพื่อให้คูหาอื่น ๆ ลงตัว เป็นพิกัดตามอิทธิพลของอุตสาหกรรม การก่อสร้าง ทั้งนี้เพราะขนาดที่ดินซึ่งจำกัดจำเขี่ยตายตัวมากขึ้น
