ผลกระทบของอุทกภัยต่อพื้นที่ปลูกสร้างและโครงสร้างพื้นฐานในเขตเมืองแพร์

IMPACTS OF FLOODS ON BUILT-UP AREAS AND INFRASTRUCTURE IN PHRAE CITY

A Thesis Submitted in Partial Fulfillment of the Requirements  
for the Degree of Master of Urban and Regional Planning Program in Urban and Regional Planning

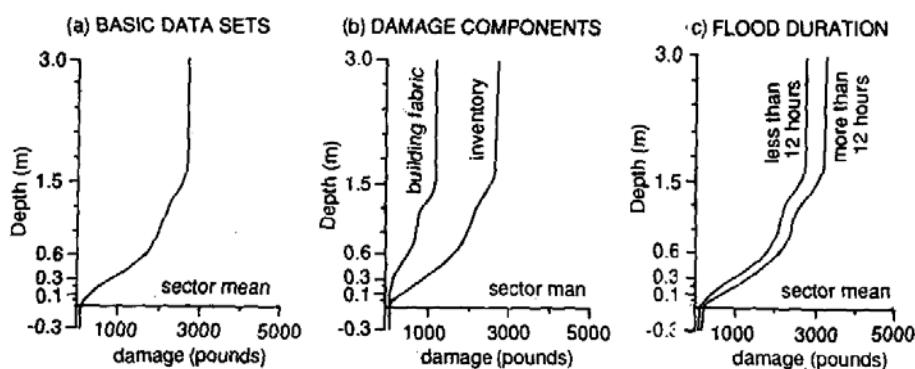
Figure 1  
Examples of standard depth/duration/damage curves (Penning-Rowell and Chatterton, 1977)

Penning-Rowell และ Chaterton (1977) ทำศึกษาการประมาณความเสียหายจากอุทกภัย สำหรับพื้นที่อยู่อาศัยและพื้นที่พาณิชยกรรมในสหราชอาณาจักร โดยการเปรียบเทียบความสูงของน้ำท่วมอาคาร และระยะเวลาการท่วมขัง ผลการศึกษาพบว่าความลึกของน้ำท่วมที่มากขึ้นมีผลให้เกิดความเสียหายมากขึ้นจนถึงระดับความลึกประมาณ 1.50 เมตร ความลึกมากกว่านี้ความเสียหายคงที่ ความเสียหายของอาคารน้อยกว่าทรัพย์สินภายในอาคาร และระยะเวลามีผลต่อความเสียหาย (รูปที่ 2.3)

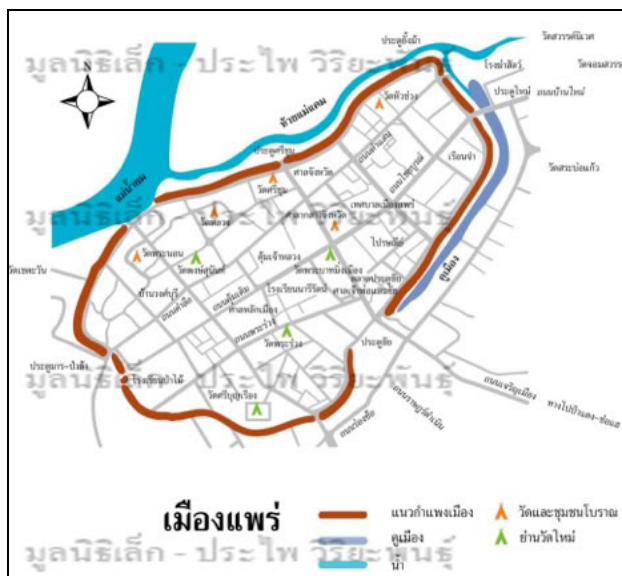
ภาพที่ 4.6 แผนผังบริเวณเวียงแพร่ (ที่มา: มูลนิธิเล็กประไพ-วิริยะพันธุ์, 2554)

เมื่อพิจารณาดำเนินการสำคัญที่สันนิษฐานว่าเกิดขึ้นพร้อมๆกับเมืองแพร่ ร่วมกับลักษณะภูมิประเทศบริเวณเขตกำแพงเมืองแพร่ พบว่าบริเวณพื้นที่ฝั่งตะวันตกมีระดับความสูงของภูมิประเทศมากกว่าฝั่งตะวันออก ซึ่งสอดคล้องกับตำแหน่งวัดที่สันนิษฐานว่าเกิดขึ้นพร้อมๆกับเมืองแพร่นี้ตั้งอยู่ภายในพื้นที่ฝั่งตะวันตกของเขตกำแพงเมืองแพร่ทั้งสิ้น (ภาพที่ 4.6)

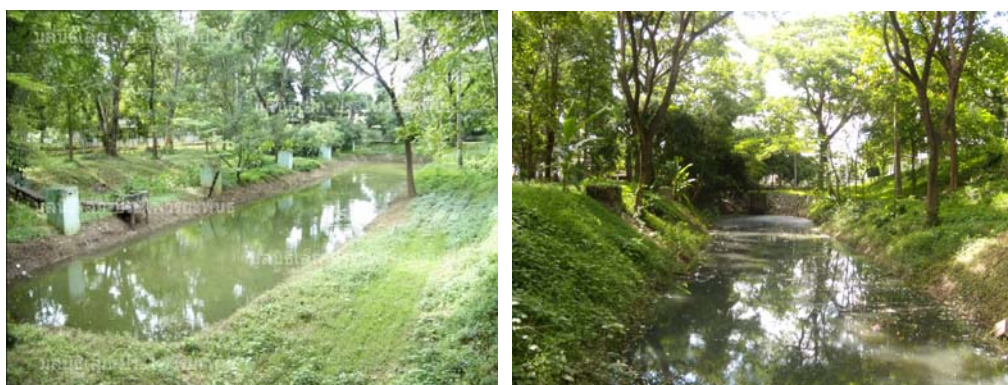
ภาพที่ 4.7 บึงใต้ที่เหลืออยู่ในเขตโรงเรียนป่าไม้ ก่อให้เกิดเนินดินคือสันพระร่วง

คูเมืองด้านหลังวัดเมธังกราวาสถูกถมเพื่อสร้างถนนรอบวัดเมธังกราวาส (ภาพที่ 4.7) นับว่าเป็นการกระทำที่ขาดความเข้าใจในระบบการระบายน้ำของคนสมัยก่อน แต่เดิมคูเมืองส่วนหนึ่งใช้เป็นที่ระบายน้ำจากการปล่อยน้ำให้ไหลจากตำบลป่าแดงผ่านที่นามาตามลำเหมืองบ้านทุ่งหลังตลาดบ้านทุ่ง สันเหมืองหลวง มาถึงคูเมืองด้านข้าง และหลังวัดเมธังกราวาสไปถึงประตูใหม่แนวลำเหมืองเหล่านี้ระบายน้ำเข้าที่นา สวนผัก ใช้เป็นทางระบายน้ำของบ้านเรือนที่อยู่นอกกำแพงเมือง

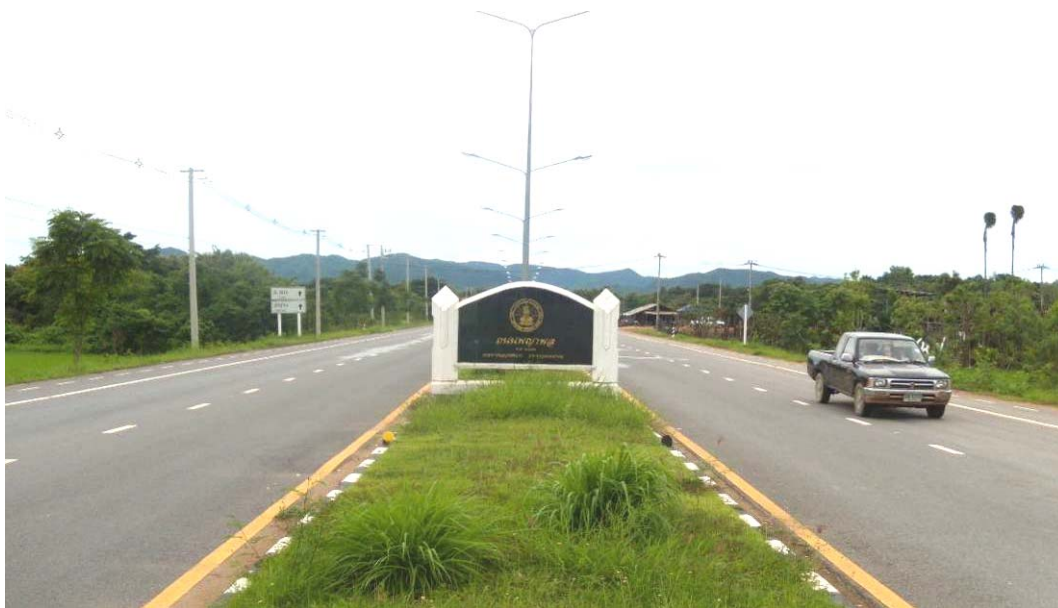
ภาพที่ 4.11 ถนนพญาพล (ที่มา : ผู้วิจัย, 2554)

พ.ศ. 2552 บริเวณตอนใต้ของเมืองมีการตัดถนนพญาพล (ภาพที่ 4.7) โดยสำนักงานโยธาธิการและผังเมืองจังหวัดแพร่แล้วเสร็จในช่วงต้น พ.ศ. 2554 เพื่อเป็นถนนเชื่อมต่อระหว่างถนนเหมืองหิตกับถนนยันตรกิจโกศล และใช้เป็นแนวกันน้ำยมไหลเข้าสู่เมือง

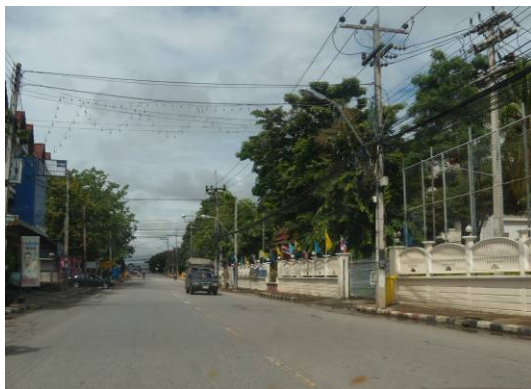
ภาพที่ 4.12 กำแพงกันน้ำและงานยกระดับถนนบ้านใหม่ (ช่วงบ้านใหม่-แม่แคม)

- 1) งานก่อสร้างกำแพงกันน้ำริมถนนบ้านใหม่ (ช่วงบ้านใหม่-แม่แคม) สูงเฉลี่ย 0.8 เมตร รวมความยาว 1.50 กิโลเมตร และงานยกระดับถนนบ้านใหม่ รวมความยาว 1.0 กิโลเมตร

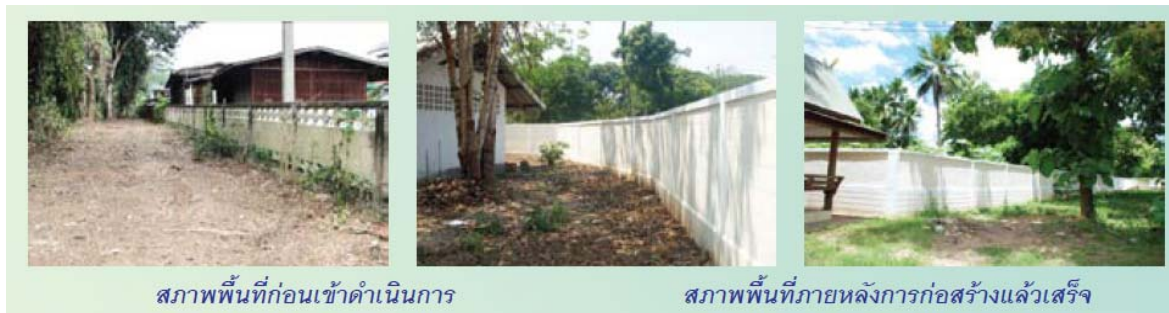
ภาพที่ 4.13 กำแพงกันน้ำ ด้านหลังสถานที่ราชการและเอกชน ในถนนเหมืองหิน  
(ที่มา : สำนักงานโยธาธิการจังหวัดแพร่, 2554)

2) งานก่อสร้างกำแพงกันน้ำ ด้านหลังสถานที่ราชการและเอกชน ในถนนเหมืองหิน ความสูงเฉลี่ย 2.0 เมตร รวมความยาว 1.7 กิโลเมตร

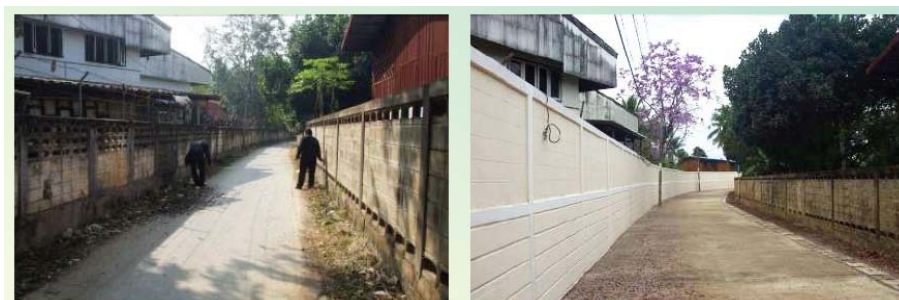
ภาพที่ 4.14 กำแพงกันน้ำ ซอยข้างวิทยาลัยเทคนิค (ที่มา: สำนักงานโยธาธิการจังหวัดแพร่, 2554)

3) งานก่อสร้างกำแพงกันน้ำซอยข้างวิทยาลัยเทคนิค ความสูงเฉลี่ย 1.8 เมตร รวมความยาว 0.5 กิโลเมตร

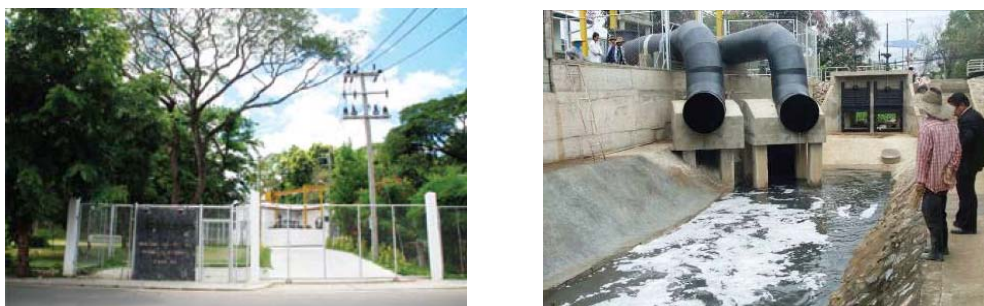
ภาพที่ 4.15 สถานีสูบน้ำ (ซ้าย)บริเวณสวนสาธารณะประตูมาร (ขวา)บริเวณประตูบ้านใหม่  
(ที่มา : สำนักงานโยธาธิการและผังเมืองจังหวัดแพร่, 2554)

4) งานก่อสร้างสถานีสูบน้ำ เป็นสถานีสูบน้ำฝนบริเวณสวนสาธารณะประตูมาร (ขนาด 6 ลบ.ม./วินาที) บริเวณ ประตูบ้านใหม่ (ขนาด 4 ลบ.ม./วินาที) และบริเวณถนนเลี้ยวเมือง

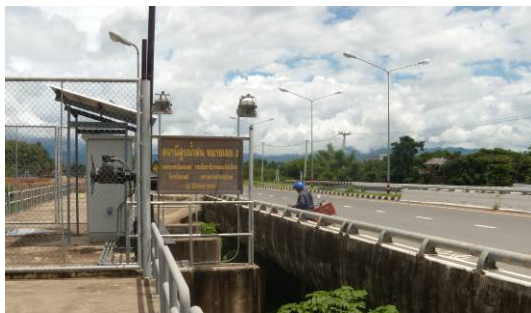
ภาพที่ 4.16 สถานีสูบน้ำริมถนนเชียงใหม่

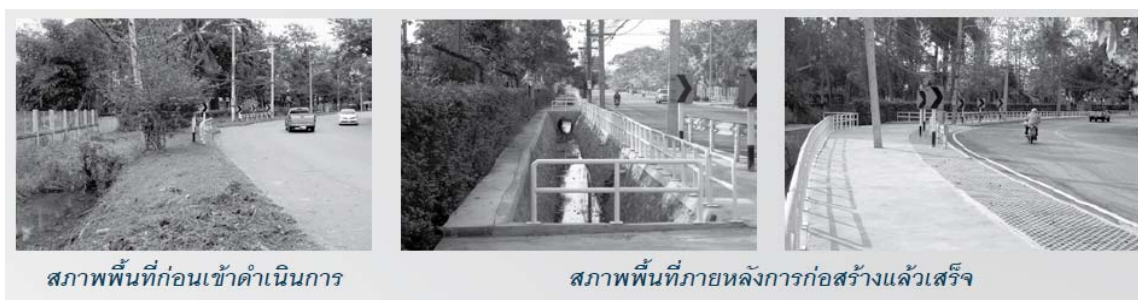
สภาพพื้นที่ก่อนเข้าดำเนินการ

สภาพพื้นที่ภายหลังก่อสร้างแล้วเสร็จ

ภาพที่ 4.17 งานสร้างท่อระบายน้ำและปรับปรุงผิวจราจรบริเวณถนนเหมืองหิน

5) งานปรับปรุงระบบระบายน้ำและขุดลอกkana และคูเมือง เบนงานก่อสร้างท่อระบายน้ำและปรับปรุงผิวจราจร (รวมความยาว 6.2 กม.) งานขุดลอกคูเมือง (ความยาว 500 ม.)

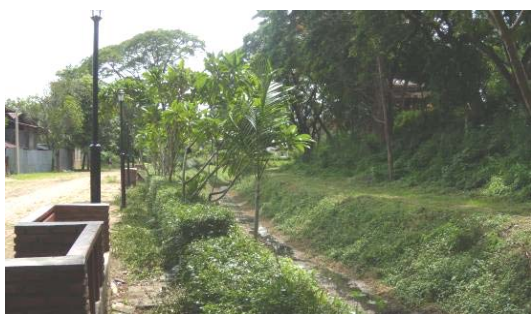
ภาพที่ 4.18 งานขุดลอกคูเมืองหลังโรงเรียนป่าไม้

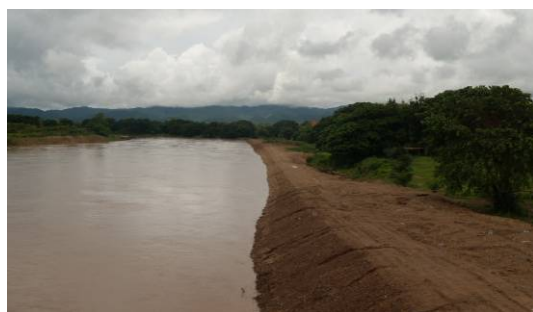
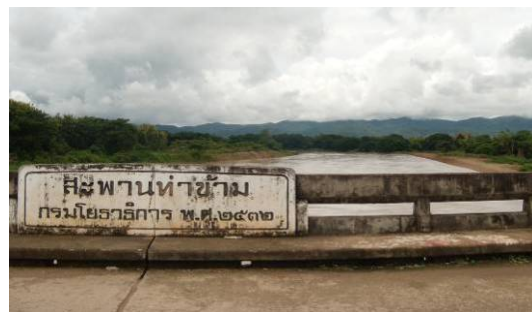
4.3.3.2 โครงการขุดลอกแม่น้ำยมของกรมเจ้าท่า เป็นการขุดลอกให้ท้องน้ำลึกขึ้น โดยนำดินที่ได้จากการขุดลอกมาทำเป็นแนวคันทั้ง 2 ข้างของแม่น้ำยม

ภาพที่ 4.19 งานขุดลอกแม่น้ำยมของกรมเจ้าท่า (ที่มา : ผู้วิจัย, 2555)

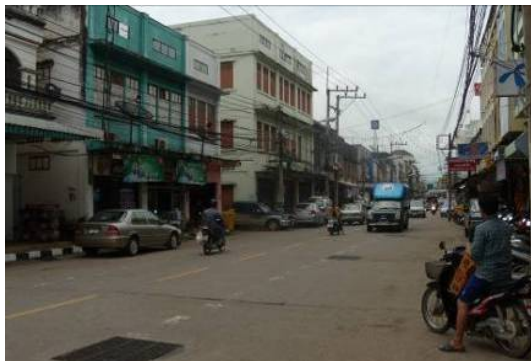
ภาพที่ 5.15 การถมทางน้ำ (เหมืองหลวง) เพื่อสร้างถนน (ถนนเจริญเมือง)

- การถมและรื้อกล้าคูคลอง การถมเหมืองหลวงที่เป็นทางระบายน้ำธรรมชาติเพื่อสร้างถนนเจริญเมืองและถนนคำลือทำให้ระบบการไหลเวียนของน้ำขาดสภาพคล่อง มีการรื้อกล้าฝายแม่แคมจากการขยายตัวของเมืองตั้งแต่ทิศตะวันตกของเมืองไปจนถึงทางฝั่งตะวันออกเฉียงเหนือ (บริเวณองค์การบริหารส่วนจังหวัด)ที่มีการพัฒนาเป็นโครงการบ้านจัดสรร บริเวณที่เป็นแหล่งชุมชน(วัดจอมสวรรค์)ขาดการดูแลและทิ้งสิ่งปฏิกูลลงในแหล่งน้ำจนน้ำเน่าเสีย ฝั่งทางด้านประตูยั้งม้า มีการสร้างบ้านเรือนกีดขวางทางน้ำและขาดการดูแลขุดลอกทำให้ลำห้วยแคบและตื้นเขิน คู

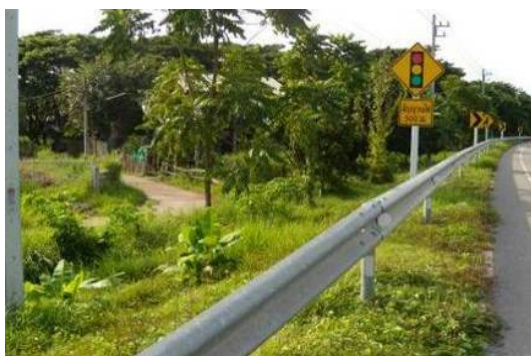
ภาพที่ 5.17 ระดับถนนพญาพลกับพื้นที่นอกเขตแนวถนน

- การสร้างถนนขวางกั้นทางระบายน้ำ การสร้างถนนให้สูงกว่าระดับดินเดิมทำให้ถนนเป็นเหมือนฝายกั้นน้ำและส่งผลกระทบต่อการระบายน้ำ ถนนเหมืองฮิต ทางหลวงแผ่นดินหมายเลข 1023 ทางฝั่งตะวันออกเฉียงใต้ และทางหลวงแผ่นดินหมายเลข 101 ทางฝั่งตะวันออก ที่ได้มีการสร้างให้รับยกระดับตลอดสายโดยไม่ได้คำนึงถึงปัญหาน้ำท่วมหรือการระบายน้ำ ทำให้เมื่อเกิดน้ำป่าไหลหลากจากทิวเขาฝั่งตะวันออกของเมืองเข้ามาไม่สามารถระบายน้ำออกได้จึงเกิดการท่วมขังอยู่ภายในแนวถนนที่ขวางกั้นนี้

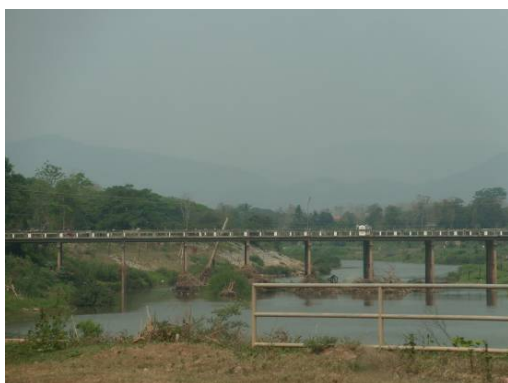
ภาพที่ 5.18 ลักษณะทางกายภาพของแม่น้ำยมบริเวณชุมชนบ้านใหม่

- สภาพลำน้ำธรรมชาติตื้นเขิน ทั้งลำน้ำยมและลำน้ำสายย่อยมีการตื้นเขิน จากธรรมชาติ เช่น การพัดพาเอาตะกอนมากับกระแสน้ำ การถูกชะล้างหน้าผาดินหรือการพังทลายของฝั่งตลิ่งจากการกระทำของมนุษย์ เช่น การปล่อยน้ำเสียลงสู่แหล่งน้ำ การทิ้งขยะสิ่งปฏิกูล การถมดิน ทำให้ความจุของลำน้ำลดลงเมื่อปริมาณน้ำมีมากขึ้นก็จะส่งผลให้เอ่อล้นเข้าท่วมพื้นที่สองฝั่งได้เร็วขึ้น

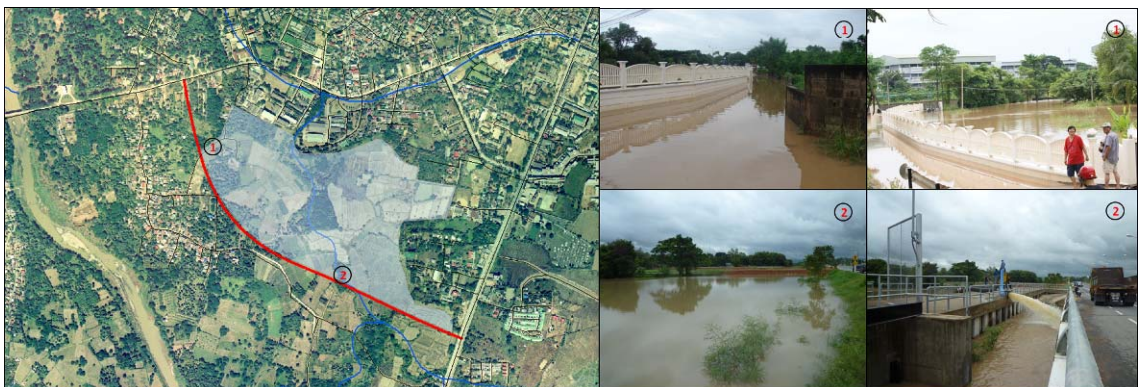
ภาพที่ 5.22 พื้นที่น้ำท่วมบริเวณหลังวิทยาลัยเทคนิคแพร์ (ที่มา : ผู้วิจัย, 2555)

จากการสำรวจข้อมูลในภาคสนามพบว่าบนถนนเจริญเมืองบริเวณสถานีตำรวจ ถนน  
ราษฎร์ดำเนิน บางส่วนของถนนบ้านใหม่และถนนยันตรกิจโกศล สถานีขนส่งเมืองแพร์ และ  
บริเวณหลังเทคนิคแพร์มีการท่วมของน้ำด้วย

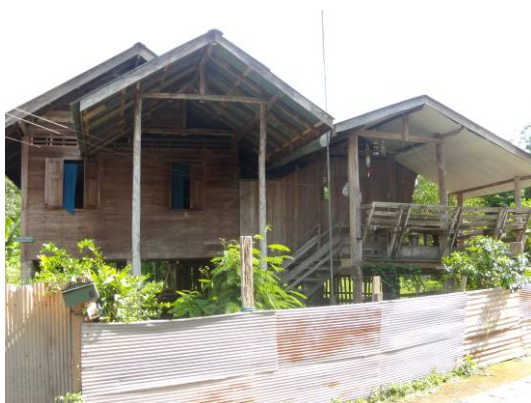
ภาพที่ 5.25 ลักษณะเรือนไม้พื้นถิ่นบริเวณชุมชนเซตวัน

พื้นที่ลุ่มต่ำริมแม่น้ำยมที่เกิดน้ำท่วมเป็นประจำมีการสร้างบ้านแบบยกใต้ถุนสูงตั้งแต่ 1.5 เมตรขึ้นไปจากพื้นดิน ซึ่งความสูงของใต้ถุนบ้านสามารถใช้เป็นสิ่งวัดระดับน้ำที่เคยท่วมได้ ใต้ถุนบ้านส่วนใหญ่ใช้สำหรับนั่งเล่นและเก็บสัมภาระต่างๆ บางหลังมีการต่อเติมกันผนังชั้นล่างเป็นพื้นที่ใช้สอยที่มีลักษณะเป็นแบบครึ่งไม้ครึ่งปูน

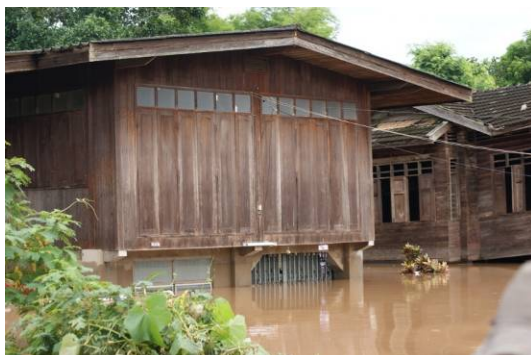
ภาพที่ 5.26 ลักษณะบ้านแบบครึ่งไม้ครึ่งปูน และบ้านไม้ยกใต้ถุนสูงบริเวณที่ลุ่มต่ำริมแม่น้ำยม (ที่มา : เทศบาลเมืองแพร่, 2554)

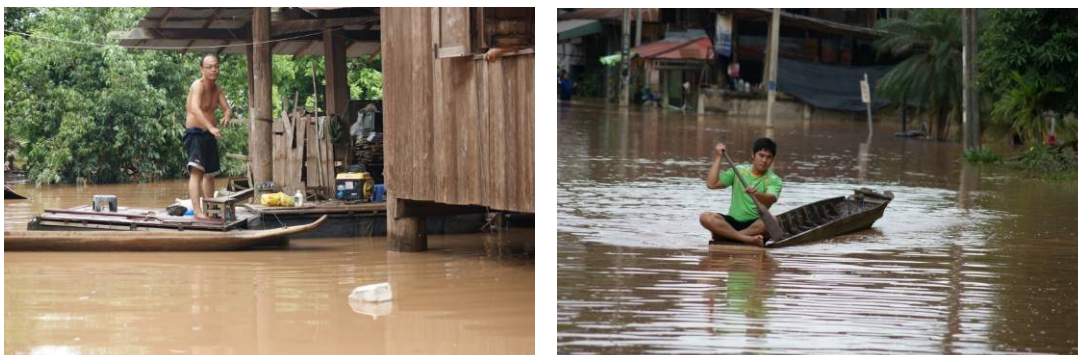
ภาพที่ 5.27 ลักษณะบ้านและวิถีชีวิตขณะเกิดน้ำท่วมชุมชนเซตวัน

1) ผลกระทบต่อพื้นที่อยู่อาศัย ที่ความรุนแรงของระดับน้ำท่วมมาก(1.50 ม.ขึ้นไป) จะเป็นพื้นที่ทางตะวันตกและตอนใต้ของเมืองรวมถึงพื้นที่ภายในกำแพงเมืองบริเวณ บริเวณชุมชน หัวข่วง ชุมชนพระร่วง ชุมชนวัดหลวง ชุมชนพงสุพันธ์ ชุมชนพระนอน ชุมชนเซตวัน และชุมชนร่องซ้อ จากการชาวชุมชนบริเวณพื้นที่ลุ่มต่ำริมฝั่งแม่น้ำยมมีวิถีชีวิตที่คุ้นชินกับน้ำมาตั้งแต่อดีต มีการปรับตัวและสามารถอยู่ร่วมกับน้ำได้ ดังจะเห็นได้จากการที่สร้างบ้านที่มีระดับใต้ถุนที่ยกสูงตามระดับน้ำท่วมสูงสุดที่เคยเกิดขึ้น การมีเรือจอดไว้ประจำอยู่ที่บ้านของตนเมื่อถึงช่วงฤดูน้ำมากก็จะมีการคอยสังเกตการณ์และเฝ้าระวังสถานการณ์ ทำให้เมื่อเกิดอุทกภัยขึ้นในพื้นที่แม้จะมีความรุนแรงของระดับน้ำมากก็จะได้รับผลกระทบไม่มาก เนื่องจากการที่บ้านยกใต้ถุนสูงทำให้ยังสามารถที่จะใช้ชีวิตอยู่ภายในบ้านได้ ชาวของเครื่องใช้ภายในบ้านสามารถขนย้ายอยู่ในที่สูงเพื่อไม่ให้ได้รับความเสียหาย การเดินทางสัญจรก็ใช้การเดินทางด้วยเรือเพื่อไปยังพื้นที่ต่างๆ ภายในชุมชน

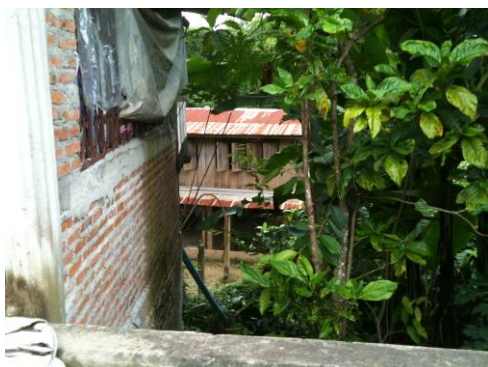
ภาพที่ 5.29 ลักษณะบ้านบริเวณแนวกำแพงเมือง

พื้นที่ชุมชนบริเวณนอกเขตกำแพงเมืองทางทิศตะวันตก เป็นอีกพื้นที่หนึ่งที่มีความรุนแรงของระดับน้ำท่วมมาก โดยมีระดับน้ำสูง 4-5 เมตรในบริเวณพื้นที่ลุ่มต่ำนอกแนวเขตกำแพงเมืองบริเวณนี้ ถึงแม้ระดับน้ำจะสูงแต่การที่สร้างบ้านยกสูงจากระดับพื้นดินมาก โดยให้พื้นที่ใช้สอยของตัวบ้านอยู่ในระดับเดียวกันหรือสูงกว่าระดับถนนรอบเมืองที่ติดอยู่บนสันของแนวกำแพงเมือง ทำให้เมื่อเกิดน้ำท่วมจึงไม่ส่งผลกระทบต่อพื้นที่อยู่อาศัยภายในบ้าน แต่น้ำที่เข้าท่วมบริเวณนี้มีความรุนแรงของกระแสน้ำมากทำให้เมื่อเกิดน้ำไหลป่าเข้าท่วมพื้นที่บริเวณนี้อาจส่งผลให้เกิดความเสียหายต่อโครงสร้างได้ ดังเช่นในพ.ศ. 2538 ที่ก่อให้เกิดความเสียหายแก่บ้านพักอาศัยในแนวท่างน้ำหลากบริเวณนี้ จากการสร้างบ้านให้มีระดับอยู่ในแนวเดียวกันกับถนนรอบเมือง ทำให้เมื่อเกิดน้ำท่วมก็ยังสามารถเดินทางสัญจรไปยังพื้นที่ต่างๆได้

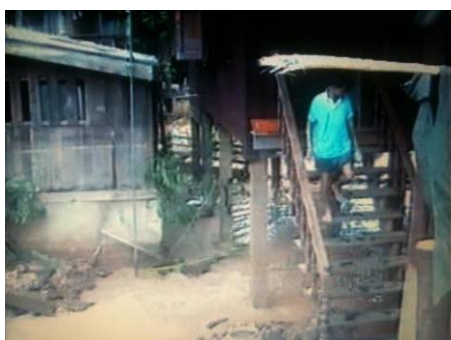
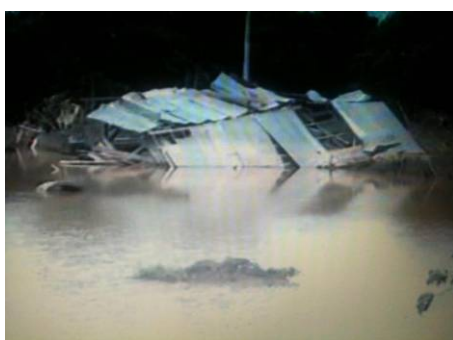
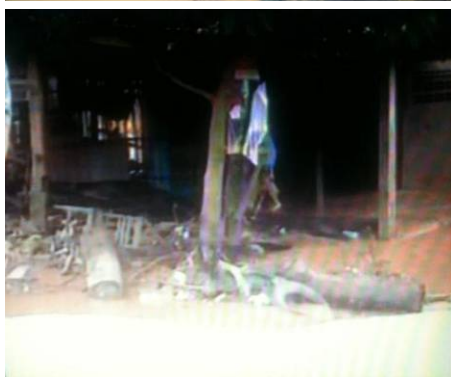
ภาพที่ 5.30 ลักษณะบ้านบริเวณปงแม่ยมนอกกำแพงเมือง  
แพร์ที่ได้รับผลกระทบจากน้ำท่วม เมื่อวันที่ 1 กันยายน 2538  
(ที่มา: ชมรมอนุรักษ์สถาปัตยกรรมท้องถิ่นเมืองแพร์, 2538)

ที่อยู่อาศัยที่อยู่ถัดแนวกำแพงลงไปในพื้นที่ลุ่มต่ำริมน้ำยมหรือที่ชาวบ้านเรียกว่า “ปงแม่ยม” มีการสร้างบ้านเป็นบ้านไม้ยกใต้ถุนสูงมากกว่า 2 เมตร และบริเวณใต้ถุนไม่มีการต่อเติมหรือดัดแปลง เนื่องจากพื้นที่บริเวณนี้จะถูกน้ำท่วมอยู่เป็นประจำเมื่อน้ำมากเกินความจุของลำน้ำ พื้นที่บริเวณนี้เป็นพื้นที่อยู่อาศัยหนาแน่นต่ำและไม่มีการกั้นรั้วบริเวณบ้าน ทำให้มวลน้ำที่ไหลเข้าท่วมไหลผ่านไปได้ง่าย ไม่เกิดการท่วมขังเนื่องจากพื้นที่ปิดล้อมหรือการกีดขวางการระบายของน้ำ แต่พื้นที่ปลูกสร้างบางแห่งในบริเวณนี้อาจได้รับผลกระทบที่มากกว่า เนื่องจากเป็นพื้นที่ทางผ่านของมวลน้ำโดยตรงเมื่อเกิดสภาวะน้ำหลากมากในลำน้ำยมจะมีการพัดพาเศษไม้และตะกอนดินตั้งแต่ต้นน้ำลงมาด้วย ถ้าโครงสร้างอาคารไม่มีความแข็งแรงอาจก่อให้เกิดความเสียหายและการพังทลายได้ หรืออาจเกิดอันตรายถึงชีวิตหากมวลน้ำนี้เคลื่อนตัวเข้าสู่พื้นที่ในยามวิกาล

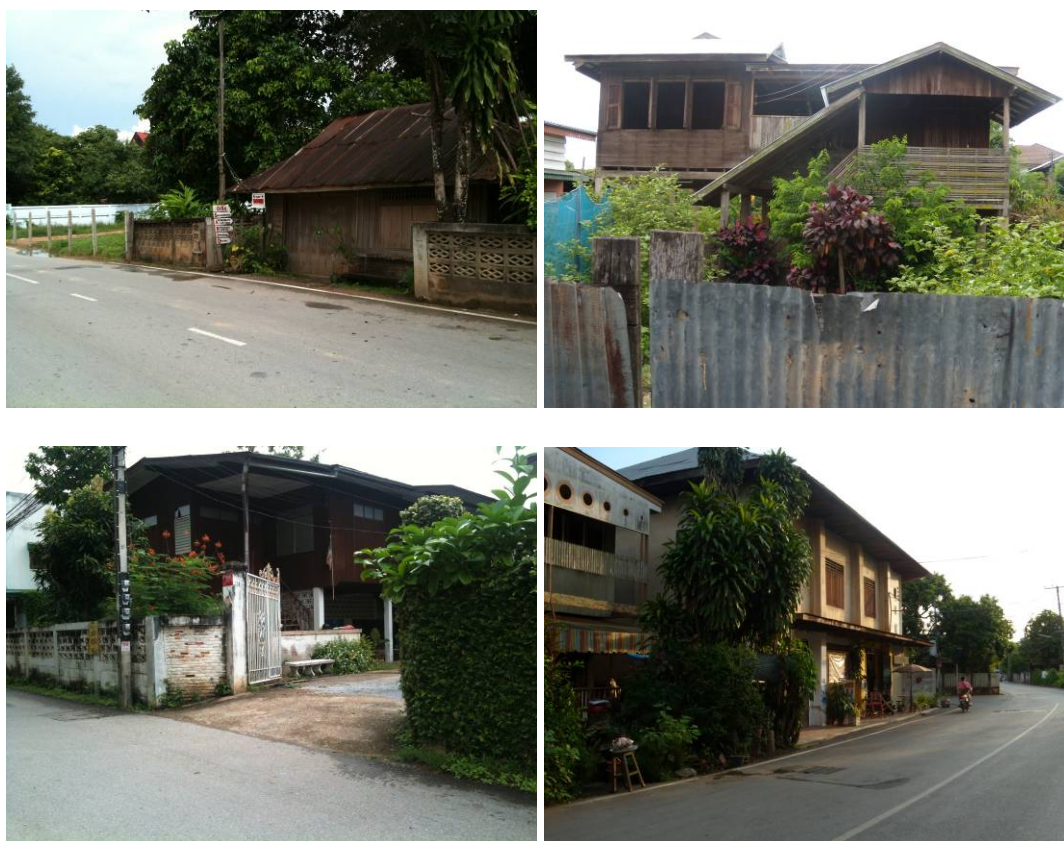
ภาพที่ 5.31 ลักษณะบ้านภายในเขตกำแพงเมืองแพร์(ที่มา : ผู้วิจัย, 2555)

พื้นที่อยู่อาศัยภายในกำแพงเมืองแพร์เป็นอีกพื้นที่หนึ่งที่ได้รับผลกระทบในระดับความรุนแรงของน้ำท่วมมาก ลักษณะบ้านส่วนมากเป็นบ้านไม้และครึ่งปูนครึ่งไม้ที่อยู่อาศัยแบบชุมชนดั้งเดิม มีวัดเป็นศูนย์กลางชุมชน พื้นที่บริเวณบ้านส่วนมากเป็นพื้นดินหรือดินโคลนกรวด/หิน การซึมผ่านและการระบายน้ำดี บางส่วนเป็นพื้นที่คาบเชิงมีการเทพื้นปูนทับพื้นดินเดิมเป็นลานกว้างทั้งแบบทั่วพื้นที่และบางส่วนของพื้นที่ รั้วบ้านมักใช้เป็นรั้วไม้ระแนง หรือปลูกต้นไม้เป็นรั้ว มีบางหลังมีการทำรั้วคอนกรีตปิดทึบ จากการที่พื้นที่ภายในกำแพงเมืองมีลักษณะเป็นที่ลุ่มแอ่งกระทะ/แอ่งก้นกระทะและถูกปิดล้อมด้วยแนวกำแพงทำให้เมื่อเกิดน้ำท่วมภายในพื้นที่บริเวณนี้ต้องอาศัยการการสูบน้ำ การระบายลงท่อระบายน้ำ และการซึมผ่านหรือระเหยตามธรรมชาติ ดังนั้นน้ำที่ท่วมจึงขังอยู่ในพื้นที่นานนับสัปดาห์ ระยะเวลาที่ท่วมขังขึ้นอยู่กับลักษณะภูมิประเทศของพื้นที่

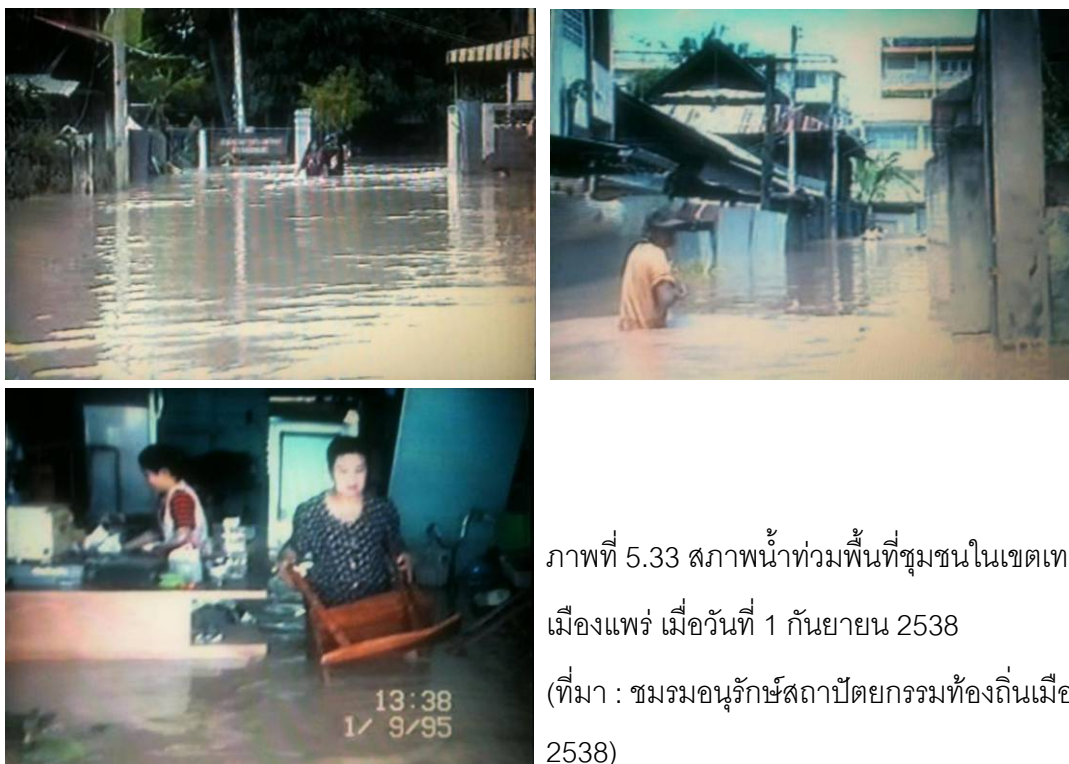
ภาพที่ 5.33 สภาพน้ำท่วมพื้นที่ชุมชนในเขตเทศบาลเมืองแพร่ เมื่อวันที่ 1 กันยายน 2538 (ที่มา : ชมรมอนุรักษ์สถาปัตยกรรมท้องถิ่นเมืองแพร่, 2538)

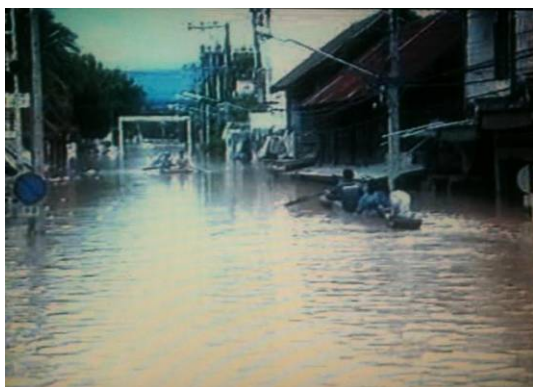
ภาพที่ 5.34 สภาพน้ำท่วมพื้นที่พาณิชยกรรมบริเวณถนนเจริญเมือง ด้านในกำแพงเมืองแพร่ เมื่อวันที่ 1 กันยายน 2538

เหตุการณ์น้ำท่วมในครั้งนี้นี้ส่งผลกระทบต่อพื้นที่พาณิชยกรรมบริเวณนี้เป็นอย่างมาก เนื่องจากระดับน้ำที่ท่วมสูงกว่า 2 เมตร ทำให้ทรัพย์สินที่อยู่ชั้นล่างได้รับความเสียหายจากน้ำท่วมที่เกิดขึ้น และน้ำได้ท่วมขังนานนับสัปดาห์ โดยใช้เครื่องสูบน้ำเป็นตัวช่วยเร่งการระบายน้ำ

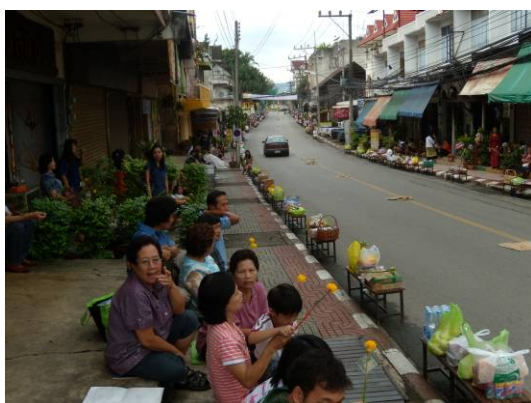
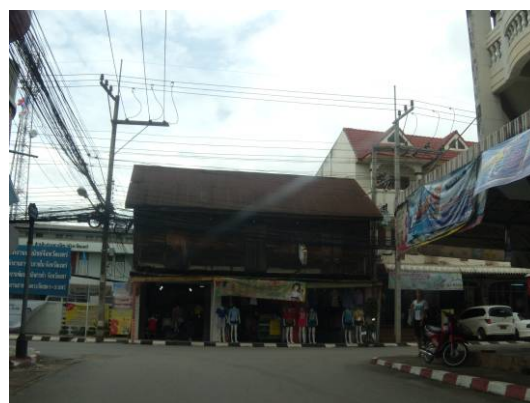
ภาพที่ 5.35 ลักษณะอาคารพื้นที่พาณิชยกรรมบริเวณถนนเจริญเมืองและถนนพระร่วง ด้านในของกำแพงเมืองแพร่ (ที่มา : ผู้วิจัย, 2555)

1) ผลกระทบต่อพื้นที่พาณิชย์กรรม ที่ความรุนแรงของระดับน้ำท่วมมาก (1.50 ม.ขึ้นไป) พื้นที่พาณิชย์กรรมที่ความรุนแรงของระดับน้ำท่วมมากจะเป็นพื้นที่ย่านการค้าเก่าบนถนนเจริญเมืองทางด้านในเขตกำแพงเมืองช่วงบริเวณใกล้กับวัดพระบาทมิ่งเมืองวรวิหาร ซึ่งเป็นย่านร้านค้าเก่าแก่ดั้งเดิมขายของประเภทเครื่องอุปโภคบริโภค ลักษณะอาคารเป็นอาคารพาณิชย์สูง 2- 3 ชั้น ส่วนมากเป็นอาคารคอนกรีตเสริมเหล็ก มีบางแห่งเป็นอาคารไม้เรือนแถวสูง 2 ชั้น

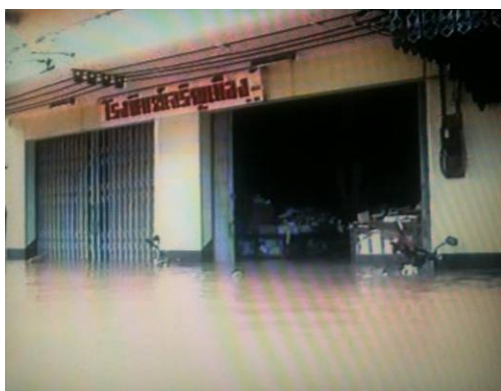
ภาพที่ 5.36 สภาพน้ำท่วมพื้นที่พาณิชย์กรรม บริเวณถนนเจริญเมือง ด้านนอกกำแพงเมืองแพร์ เมื่อวันที่ 1 กันยายน พ.ศ. 2538  
(ที่มา : ชมรมอนุรักษ์สถาปัตยกรรมท้องถิ่นเมืองแพร์, 2538)

จากเหตุการณ์น้ำท่วมใน พ.ศ. 2538 ทำให้พื้นที่ย่านเศรษฐกิจบริเวณนี้มีระดับน้ำท่วมสูงสุดประมาณ 1 เมตร และการที่พื้นที่ดังกล่าวไม่เคยถูกน้ำท่วมในลักษณะนี้มาก่อนจึงทำให้ไม่มี

การเตรียมตัวขนย้ายทรัพย์สินขึ้นสู่ที่สูง เมื่อเกิดน้ำไหลบ่าเข้าท่วมพื้นที่อย่างรวดเร็วจึงทำให้ทรัพย์สินได้รับความเสียหาย แต่มีการลดลงของระดับน้ำท่วมที่รวดเร็วด้วยเช่นกัน ประมาณ 2 – 3 ชั่วโมง จึงกลับสู่สภาวะปกติ ทำให้ทรัพย์สินที่ไม่ได้รับผลกระทบจากการแช่ขังของน้ำเป็นเวลานาน ร้านค้าบางแห่งที่มีการสร้างอาคารยกพื้นสูงกว่าระดับถนนก็จะได้รับผลกระทบที่น้อยกว่าร้านค้าที่สร้างตัวอาคารอยู่ระดับเดียวกับถนน ส่วนร้านค้าที่มีระดับต่ำกว่าระดับถนนก็จะได้รับผลกระทบที่มากที่สุดเนื่องจากที่ระดับน้ำท่วมสูงสุดระดับน้ำในตัวอาคารก็จะสูงมากขึ้นอยู่กับระดับของตัวอาคารที่ต่ำลงไป เมื่อภายนอกอาคารกลับสู่สภาวะปกติก็จะเกิดการท่วมขังในพื้นที่ต้องใช้การระบายน้ำด้วยการสูบน้ำออก

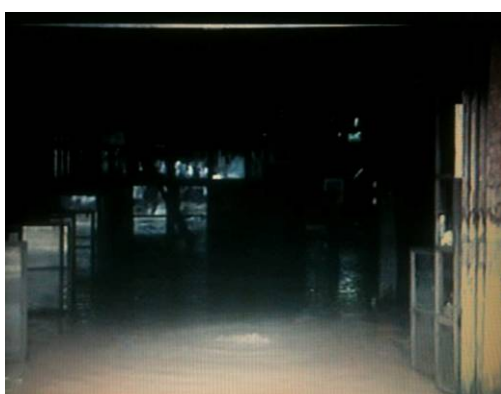
ภาพที่ 5.37 การเอ่อล้นของน้ำจากท่อภายในอาคาร บริเวณถนนเจริญเมือง ด้านนอกกำแพงเมืองแพร์ เมื่อวันที่ 1 กันยายน พ.ศ. 2538  
(ที่มา : ชมรมอนุรักษ์สถาปัตยกรรมท้องถิ่นเมืองแพร์, 2538)

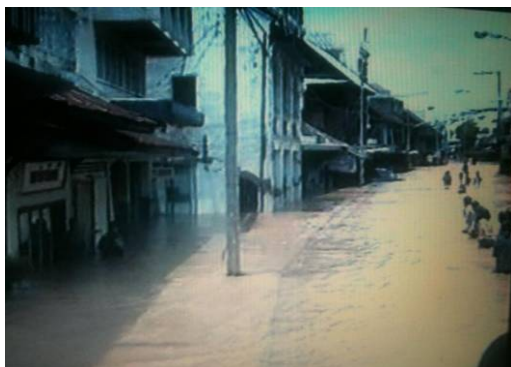
ภาพที่ 5.38 ระดับน้ำบริเวณย่านการค้าบนถนนเจริญเมือง ที่มีพื้นระดับอาคารต่ำกว่าระดับถนน เมื่อวันที่ 1 กันยายน พ.ศ. 2538

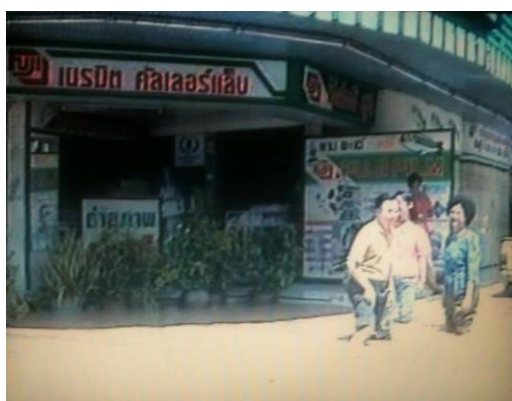
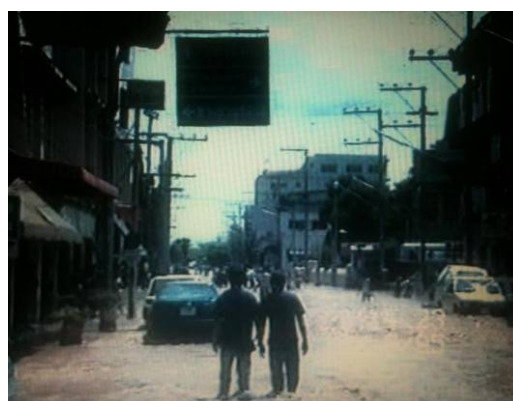
ภาพที่ 5.39 ระดับน้ำย่านการค้าบนถนนยันตรกิจโกศล เมื่อวันที่ 1 กันยายน พ.ศ. 2538

3) ผลกระทบต่อพื้นที่พาณิชยกรรมที่ความรุนแรงของระดับน้ำท่วมน้อย (0.01-0.50 ม.) อยู่บริเวณตอนกลางถึงตอนปลายของถนนเจริญเมืองก่อนตัดกันกับถนนยันตรกิจโกศล และตลอดแนวถนนยันตรกิจโกศล ลักษณะการท่วมในแต่ละพื้นที่ดังกล่าวเป็นการท่วมจากการเอ่อล้นของน้ำที่เข้าท่วมแต่จากการที่เมืองแพร่มีลักษณะภูมิประเทศที่มีความสูงลาดเทจากทางทิศตะวันออกของเมืองลงสู่แม่น้ำยมทางทิศตะวันตกจึงทำให้พื้นที่บริเวณนี้มีระดับของน้ำท่วมลดลงไปตามความสูงของภูมิประเทศที่สูงขึ้นไปทางทิศตะวันออกของเมือง และส่วนหนึ่งมาจากการระบายของน้ำในท่อที่ไม่สามารถระบายได้ทันเนื่องจากเกิดน้ำท่วมทั่วทั้งพื้นที่เมืองแพร่ ทำให้พื้นที่เศรษฐกิจบริเวณนี้ได้รับผลกระทบจากน้ำท่วมไม่มาก เพราะระดับน้ำไม่สูงมากและร้านค้าบริเวณนี้ส่วนมากมีการสร้างอาคารที่เป็นแบบสมัยใหม่มีการยกพื้นสูงจากระดับพื้นถนนประมาณ 0.30-0.50 เมตร เมื่อเกิดน้ำท่วมจึงไม่ส่งผลเสียหายต่อทรัพย์สินภายในตัวอาคาร และน้ำที่ท่วมบริเวณนี้กลับสู่สภาพปกติภายใน 1-2 ชั่วโมง

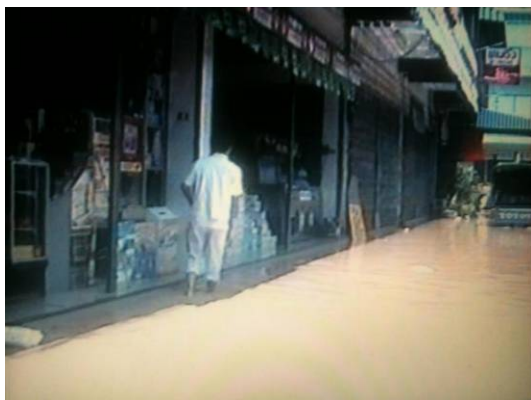
ภาพที่ 5.40 ระดับน้ำบริเวณย่านการค้าบริเวณตลาดออร์ทัย  
เมื่อวันที่ 1 กันยายน พ.ศ. 2538

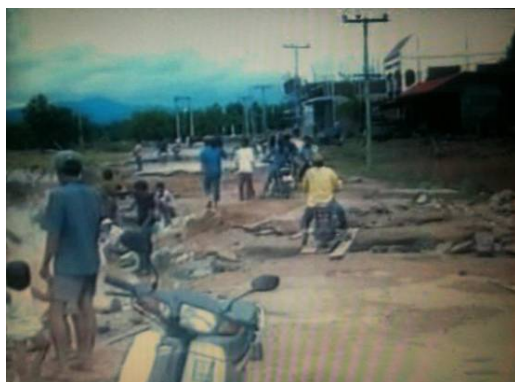
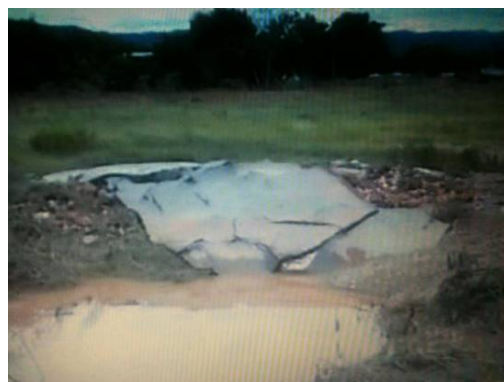
ภาพที่ 5.41 ความเสียหายของถนนเจริญเมืองบริเวณปงแม่ยมจากน้ำท่วมเมื่อวันที่ 1 ก.ย. 2538

ภายหลังจากระดับน้ำลด พบความเสียหายของถนนเจริญเมืองบริเวณปงแม่ยมมีการชำรุดของพื้นผิวถนนเนื่องจากกระแสน้ำที่มีความรุนแรงพัดเอาผิวหน้าของถนนหลุดร่อน จากระแสน้ำที่ไหลเชี่ยวทำให้มีการพัดพาเศษไม้มาติดบริเวณสะพานศรีมหาโพธิ์เป็นจำนวนมากคอน และทำให้สะพานแขวนที่อยู่ทางด้านข้างเกิดการเสียหายไม่สามารถใช้ในการสัญจรได้

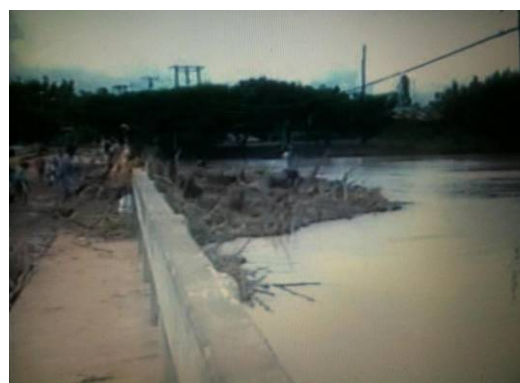
ภาพที่ 5.42 เศษไม้ที่ถูกกระแสน้ำพัดพามาติดที่สะพานมหาโพธิ์ เมื่อวันที่ 1 กันยายน พ.ศ. 2538

จากการที่แม่น้ำยมมีระดับน้ำที่สูงและมีความเร็วมาก ทำให้บริเวณช่วงริมฝั่งแม่น้ำยม รวมถึงสะพานมหาโพธิ์ มีระดับน้ำท่วมสูงด้วยเช่นกัน ทำให้ไม่สามารถเดินทางสัญจรระหว่างพื้นที่ทั้งสองฝั่งได้ แต่จากการไหลของน้ำยมที่เร็วนี้ทำให้มวลน้ำมีการเคลื่อนที่ผ่านแต่ละพื้นที่ไปอย่างรวดเร็ว ประมาณ 1-2 วันระดับน้ำจึงลดลง ประกอบกับมีการยกระดับของถนนเจริญเมืองช่วงระหว่างสะพานมหาโพธิ์ถึงประตูศรีชุม ส่งผลให้สามารถเดินทางสัญจรไปมาระหว่างพื้นที่ 2 ฝั่งแม่น้ำยมได้เร็วยิ่งขึ้นภายหลังจากมีการลดลงของระดับน้ำ แต่บริเวณช่วงที่ผ่านภายในเขตกำแพงเมืองมีการท่วมขังนานนับสัปดาห์กว่าจะกลับมาใช้เส้นทางสัญจรได้เป็นปกติ

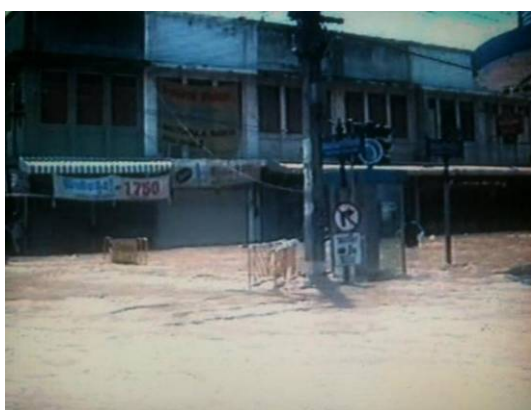
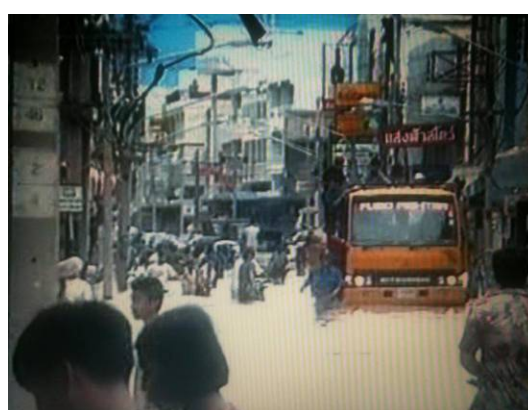
ภาพที่ 5.43 ระดับน้ำท่วมถนนเจริญเมือง เมื่อวันที่ 1 กันยายน พ.ศ. 2538

ส่วนถนนเจริญเมืองช่วงตั้งแต่นอกเขตกำแพงเมืองออกไปทางทิศตะวันออกกระดับน้ำท่วมสูงสุดประมาณ 0.80 เมตรช่วงบริเวณแยกจุดตัดกับถนนน้ำคือ ระดับน้ำท่วมช่วงอื่น ๆ มีความสูง

ประมาณ 0.10-0.50 เมตร ซึ่งน้ำที่ท่วมในระดับนี้มีระยะเวลาในการท่วมประมาณ 1-2 ชั่วโมงก็กลับสู่สภาวะปกติ และระดับน้ำไม่สูงมากจึงสามารถสัญจรได้ด้วยรถเดิน บางพื้นที่รถเล็กก็สามารถสัญจรได้

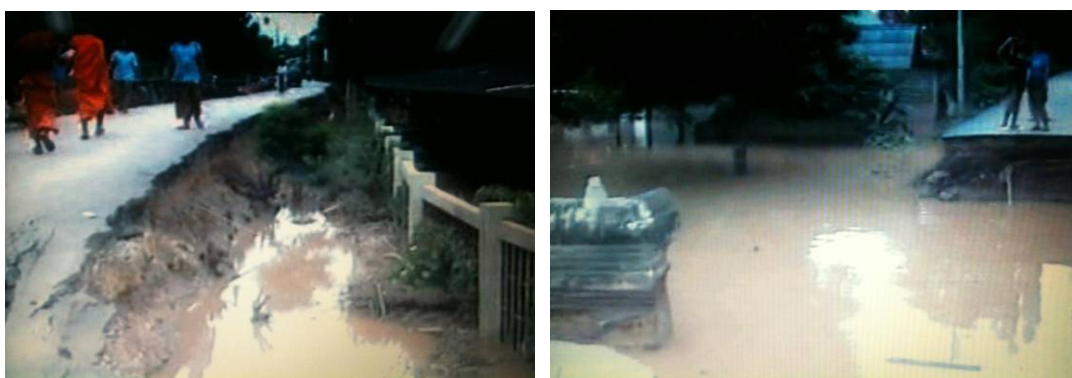
ภาพที่ 5.45 ความเสียหายของถนนรอบเมืองบริเวณประตูศรีชุม เมื่อวันที่ 1 กันยายน 2538

ปานกลาง (0.50-1.50 เมตร) มีถนนรอบเมืองที่ส่วนมากไม่ได้รับผลกระทบเนื่องจากสร้างอยู่บนแนวกำแพงเมือง จุดที่ได้รับผลกระทบคือ บริเวณเมฆหวก เนื่องจากมีการถูกล้ำพื้นที่บริเวณนี้ และปรับพื้นที่ให้ต่ำลงเพื่อเปิดเส้นทางสัญจร เข้า-ออกเขตกำแพงเมืองอีกช่องทางหนึ่ง และอีกจุดคือบริเวณวัดศรีชุม จากการเซาะของกระแสน้ำที่ไหลเข้ามาปะทะกับแนวกำแพงบริเวณนี้โดยตรงและรุนแรง ดังที่กล่าวไว้แล้วข้างต้น (รูปที่ 5.19) ส่งผลให้ถนนรอบเมืองจุดนี้เกิดการพังทลาย ซึ่งทำให้น้ำไหลทะลักเข้าท่วมเต็มพื้นที่ภายในกำแพงเมืองแพ้อย่างรุนแรงและรวดเร็ว

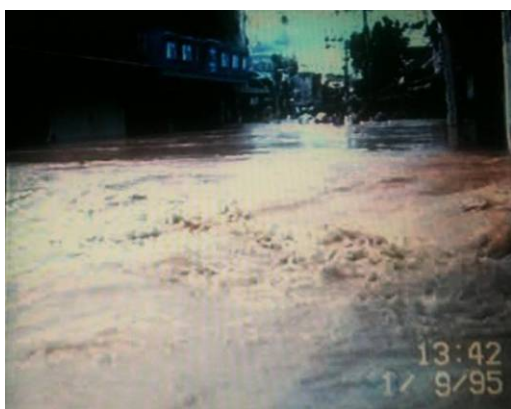
ภาพที่ 5.46 กระแสน้ำที่ไหลผ่านถนนสายย่อยระหว่างอาคาร (ที่มา : ชมรมอนุรักษ์สถาปัตยกรรมท้องถิ่นเมืองแพร่, 2538)

ถนนสายย่อยที่มีความรุนแรงของระดับของน้ำท่วมปานกลาง (0.50-1.50 เมตร) คือ ถนนที่อยู่ในพื้นที่ต่อเนื่องถัดเข้ามาภายในเขตเทศบาล รวมถึงพื้นที่ภายในเขตกำแพงเมือง ได้แก่ ชุมชนหัวข่วง ชุมชนวัดหลวง ชุมชนพระนอน ชุมชนเซตวัน ชุมชนศรีบุญเรือง ชุมชนพระร่วง ชุมชนเหมืองहितตันธง ชุมชนเหมืองแดง ชุมชนสุวรรณคิณีเวศน์ ชุมชนสระบ่อแก้ว ชุมชนทุ่งด้อม ชุมชนเหมืองहितพัฒนา และชุมชนร่องซ้อ ระยะเวลาของการท่วมประมาณ 1-2 วัน บางพื้นที่ที่ระดับน้ำและความรุนแรงของกระแสน้ำไม่มาก สามารถเดินทางได้ด้วยการเดินลุยน้ำไปบนถนนสายย่อยที่ผ่านพื้นที่นั้นๆ แต่บางแห่งแม้ระดับน้ำสูงไม่มากแต่ความเร็วของกระแสน้ำมาก เนื่องจากการไหลผ่านช่องอาคารอาจไม่ปลอดภัยต่อการเดินลุย ดังเช่นถนนสายย่อยบริเวณพื้นที่ระหว่างถนนบ้านใหม่กับถนนเจริญเมือง เนื่องจากถนนสายย่อยในพื้นที่ดังกล่าวเป็นถนนซอยย่อยระหว่างอาคาร และเป็นพื้นที่ที่เป็นการไหลบ่าเข้าท่วมของน้ำจากทางด้านเหนือบริเวณถนนน้ำคือลงมา ดังนั้นเมื่อกระแสน้ำที่ไหลทะลักเข้าท่วมพื้นที่ดังกล่าว ไหลผ่านถนนที่อยู่ระหว่างอาคารยิ่งส่งผลทำให้กระแสน้ำมีความเร็วที่เพิ่มขึ้น อาจไม่ปลอดภัยต่อการเดินแม้ระดับน้ำไม่สูงมาก

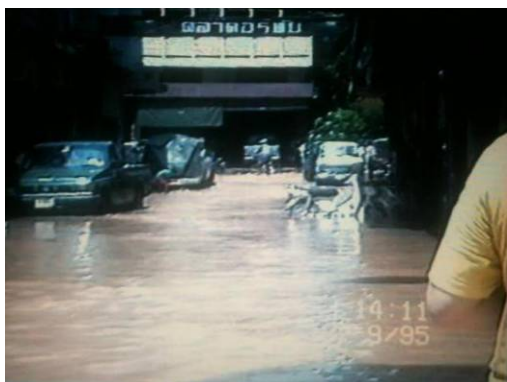
ภาพที่ 5.47 ระดับน้ำท่วมถนนสายย่อย ในตลาดอรัญ  
(ที่มา : ชมรมอนุรักษ์สถาปัตยกรรมท้องถิ่นเมืองแพร่, 2538)

ถนนสายย่อยที่มีความรุนแรงของระดับของน้ำท่วมน้อย (0.01-0.50 เมตร) จะอยู่บริเวณชุมชนสระบ่อแก้ว ชุมชนน้ำคือ ชุมชนเหมืองहितตันธง ชุมชนชัยมงคล ชุมชนร่องซ้อและชุมชนเพชรรัตน์ ด้านหลังของพื้นที่เศรษฐกิจตามแนวถนนยันตรกิจโกศล เนื่องจากเป็นการเอ่อล้นจากพื้นที่ทางตะวันตกของเมืองขึ้นมาจากปริมาณน้ำที่มากและการระบายไม่ทันของน้ำในท่อจึงไม่มีความรุนแรงของกระแสน้ำ ระยะเวลาในการท่วมประมาณ 1-2 ชั่วโมง ก็กลับสู่ภาวะปกติทำให้ถนนสายย่อยที่อยู่ในพื้นที่ต่างๆ ดังกล่าวไม่เกิดความเสียหายจากผลกระทบของน้ำท่วม และไม่ใช่อุปสรรคในการสัญจร สามารถเดินลุยได้และรถเล็กยังสามารถสัญจรได้

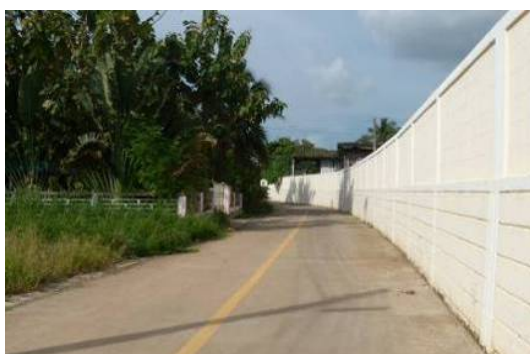
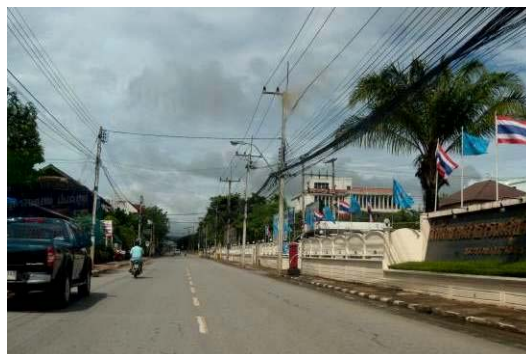
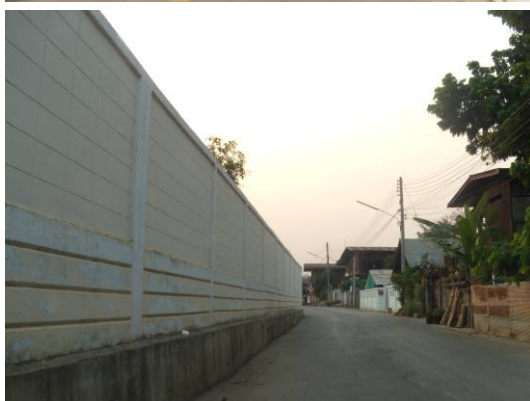
ภาพที่ 5.53 การสร้างแนวกำแพงป้องกันน้ำท่วม (ซ้าย)หลังเทคนิคแพร์, (ขวา)หน้าสาธารณะสุข, (ล่าง)พื้นที่ราชการบนถนนเหมือนฮิต

กระทบที่รุนแรงกว่าเดิม ทั้งฝั่งตะวันออกของถนนซึ่งเป็นพื้นที่เขตเทศบาลเมืองแพร์ และฝั่งตะวันตกของถนนพื้นที่บ้านสองแคว(แม่ยม เหมือนฮิต) ซึ่งอาจมีระดับน้ำท่วมสูงกว่าเดิม เพราะไม่มีการระบายไปในแนวกว้างทั่วพื้นที่ทุ่งรับน้ำเหมือนแต่ก่อน

จากการศึกษาพบว่าในพื้นที่ดังกล่าวจากเหตุการณ์น้ำท่วมเมื่อ พ.ศ. 2554 ที่ผ่านมามีปริมาณน้ำในแม่น้ำยม 1,591 ลูกบาศก์เมตร/วินาที น้อยกว่าเมื่อ พ.ศ. 2538 ที่มีปริมาณน้ำในแม่น้ำยมมากถึง 2,243 ลูกบาศก์เมตร/วินาที แต่พื้นที่อยู่อาศัยบริเวณชุมชนบ้านใหม่ และชุมชนเซตวันกลับมีระดับน้ำท่วมที่สูงกว่าเมื่อ พ.ศ. 2538 ระดับน้ำสูงท่วมถึงพื้นที่อยู่อาศัยชั้นบน ซึ่งเป็นผลมาจากการสร้างแนวกำแพงป้องกันน้ำท่วมของเทศบาลบริเวณริมถนนบ้านใหม่(ช่วงบ้านใหม่-แม่แคม) ด้านหลังสถานที่ราชการและเอกชนในถนนเหมือนฮิต และบริเวณซอยข้างวิทยาลัยเทคนิค โดยมีความสูงของแนวกำแพงตั้งแต่ 1 เมตร ถึง 2 เมตร ทำให้ไม่มีการระบายน้ำไปยังพื้นที่รับน้ำและกระจายน้ำไปยังพื้นที่ต่อเนื่องได้ส่งผลให้พื้นที่ที่อยู่นอกแนวกำแพงมีระดับน้ำท่วมที่สูงกว่าเดิมที่เคยท่วม

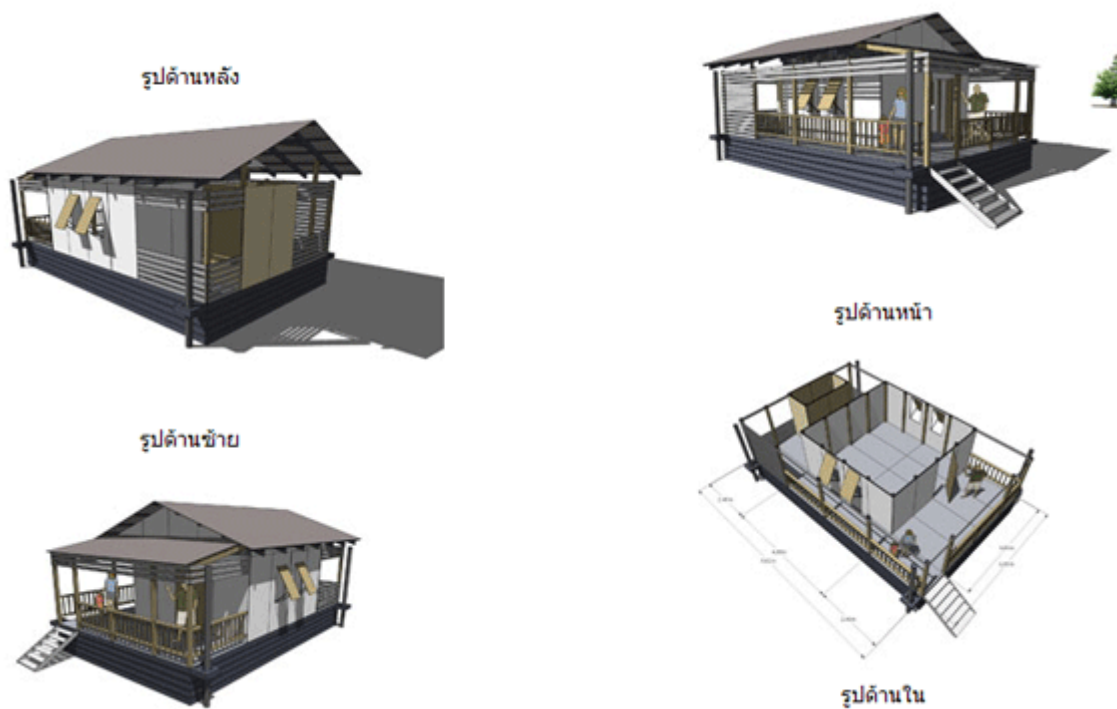
ภาพที่ 6.3 ตัวอย่างแบบบ้านลดยน้ำที่ปรับใช้แนวคิดจากบ้านลดยน้ำท่าขนอน และเรือนแพของชาวบ้านในอดีต (ที่มา: กรมโยธาธิการและผังเมือง, 2551)

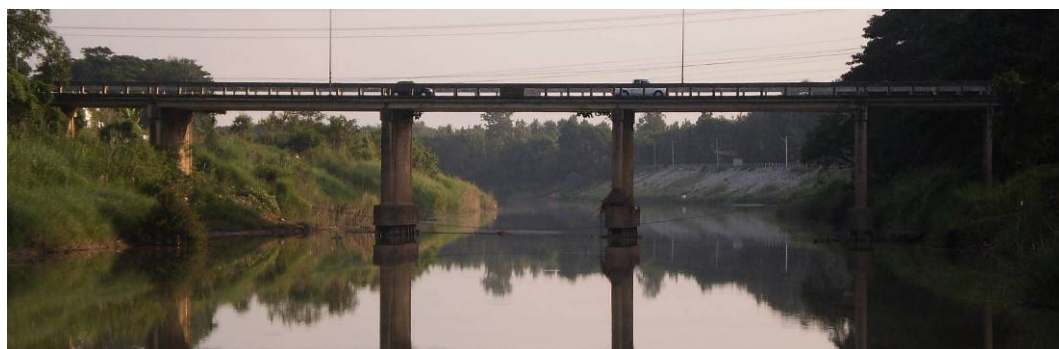
ก.4 รูปตัดขวางลำน้ำยมสถานี Y.20 บ้านห้วยสัก อ.สอง จ.แพร่ ปี 2544
