การวิเคราะห์ความสัมพันธ์ระหว่างค่าความเสียดทานและความลึกโพรไฟล์เฉลี่ยของผิวทางเพื่อ  
สนับสนุนการวางแผนงานบำรุงทาง

ANALYSIS OF RELATIONSHIP BETWEEN PAVEMENT FRICTION AND  
MEAN PROFILE DEPTH TO SUPPORT PAVEMENT MAINTENANCE PLANNING

A Thesis Submitted in Partial Fulfillment of the Requirements  
for the Degree of Master of Engineering Program in Civil Engineering

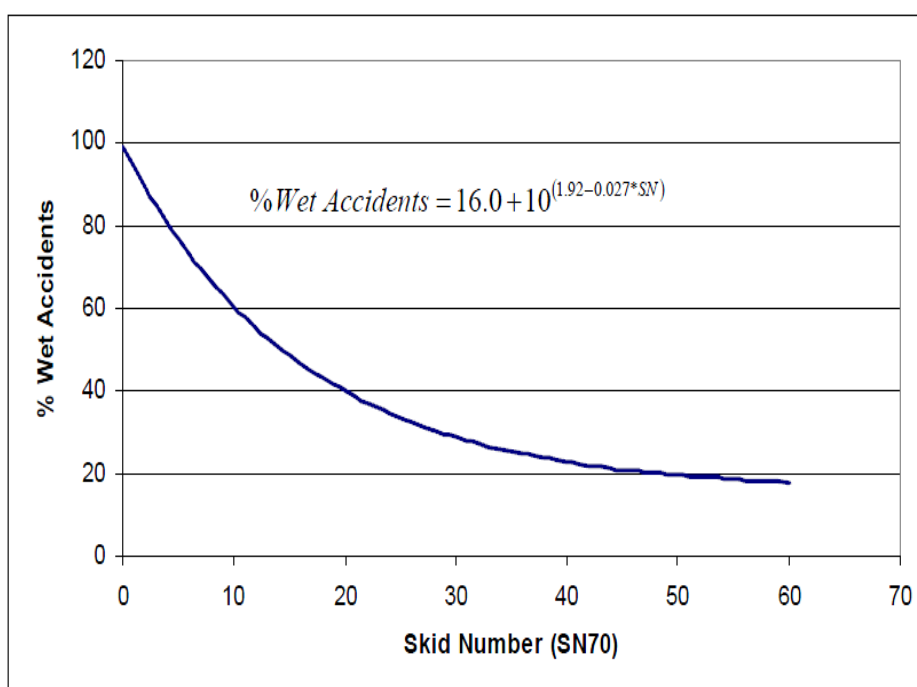
จากการศึกษาการเกิดอุบัติเหตุทางถนนมีปัจจัยจากหลายสาเหตุ ความเสียหายผิวทางเป็นหนึ่งในปัจจัยสำคัญในการควบคุมและลดจำนวนอุบัติเหตุทางถนน จากการศึกษาของ Ivey et al. (1973) และ Kutttesch (2004) พบว่าสภาพผิวทางที่เปียกทำให้เกิดอุบัติเหตุทางรถยนต์เพิ่มขึ้น ในขณะที่เดียวกันสภาพผิวทางเปียกมีผลต่อการลดความเสียหายของผิวเช่นกัน ซึ่งแสดงให้เห็นถึงอัตราการเกิดอุบัติเหตุทางถนนที่คาดว่าจะมีสาเหตุจากความเสียหายของผิวทาง จากรายงานที่ศึกษาข้อมูลบนทางหลวงนอกเมืองในรัฐเคนทักกี พบว่าอัตราการเกิดอุบัติเหตุจะเพิ่มขึ้นเมื่อค่าความเสียหายของผิวทางเปียก Skid Number (SN70) มีค่าน้อยกว่า 40 สำหรับการจราจรในระดับต่ำและระดับปานกลาง (SN70 เป็นค่าความเสียหายของผิวทางที่วัดจากเครื่องมือทดสอบ Fixed Slip โดยวัดที่ระดับความเร็ว 70 ไมล์ต่อชั่วโมง หรือ 112 กิโลเมตรต่อชั่วโมง) ดังจะเห็นได้จากรูปที่ 2.2

รูปที่ 2.2 อัตราการเกิดอุบัติเหตุทางถนนที่คาดว่าจะมีสาเหตุมาจากความเสียหาย (Kutttesch, 2004)

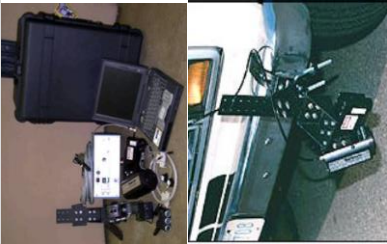
<p>เครื่องมือวัดลักษณะผิวทางด้วยเลเซอร์ความเร็วสูง (อาทิ FHWA, ROSAN) ตั้งรูปซึ่งเป็นเครื่องมือที่ใช้ตรวจสอบความเร็วสูงที่และระบบเลเซอร์ตรวจจับความเร็วสูงที่ 64 KHZ หรือสูงกว่า ในการวัด อุปกรณ์เลเซอร์ตรวจจับความเร็วสูงจะถูกติดตั้งกับรถความเร็วสูงในการวัดพื้นผิวถนน โดยข้อมูลที่แต่ละถูกเก็บในเครื่องคอมพิวเตอร์แบบพกพา</p>

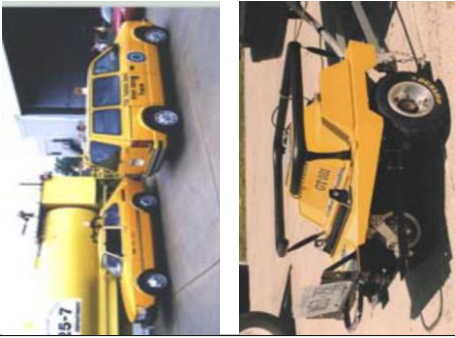
การทดสอบ	มาตรฐาน	ลักษณะการทำงานของเครื่องมือทดสอบ	ลักษณะเครื่องมือทดสอบค่าความเสียดทาน
Fixed Slip	Various	<p>เครื่องมือทดสอบแบบ Fixed-slip จะใช้วัดความต้านทานการหมุนของล้อชนิดเรียบที่เคลื่อนที่ความเร็วค่าหนึ่งๆ ประมาณ ร้อยละ 12-20 ของความเร็วรถที่โลกโดยจะทดสอบขณะพื้นผิวเปียกที่ความหนาของชั้นน้ำเท่ากับ 0.5 มิลลิเมตร ที่ด้านหน้ารถต่อพวงที่มีเครื่องมือวัดค่าความเสียดทาน จะทดสอบที่ความเร็ว 64 กิโลเมตรต่อชั่วโมง การทดสอบการหมุนของล้อจะถูกยับยั้งล้อที่หมุนเมื่อถึงร้อยละความเร็วของรถลากที่กำหนด น้ำหนักล้อ ความเสียดทาน จะถูกคำนวณโดยการแปลงค่าแรงดึงและโมเมนต์บิด</p>	<p>ลักษณะเครื่องมือทดสอบค่าความเสียดทาน</p> <ul style="list-style-type: none"> <li>- เครื่องมือประเภทนี้ อาทิ เช่น Roadway and runway Friction testers (RFTs).</li> <li>- เครื่องมือ Airport Surface Friction Tester (ASFT)</li> <li>- U.K. Grip tester</li> <li>- Road Analyzer and Recorder (ROAR).</li> <li>- มาตรฐาน ASTM E 1551 ใช้ทดสอบล้อโดยใช้การทดสอบ Fixed-Slip</li> </ul>

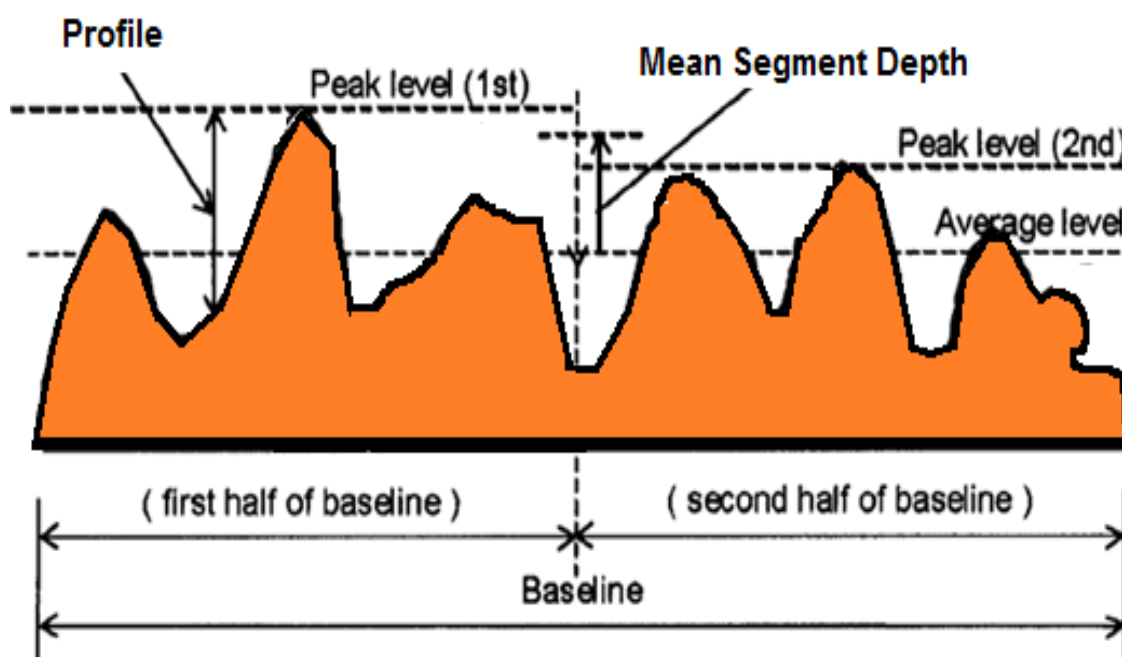
$$\text{Mean Segment Depth} = \frac{\text{Peak level (1st)} + \text{Peak level (2nd)}}{2} \quad \text{สมการที่ (2.4)}$$

รูปที่ 2.4 วิธีการคำนวณค่า MPD (ASTM E 1845, 2009)

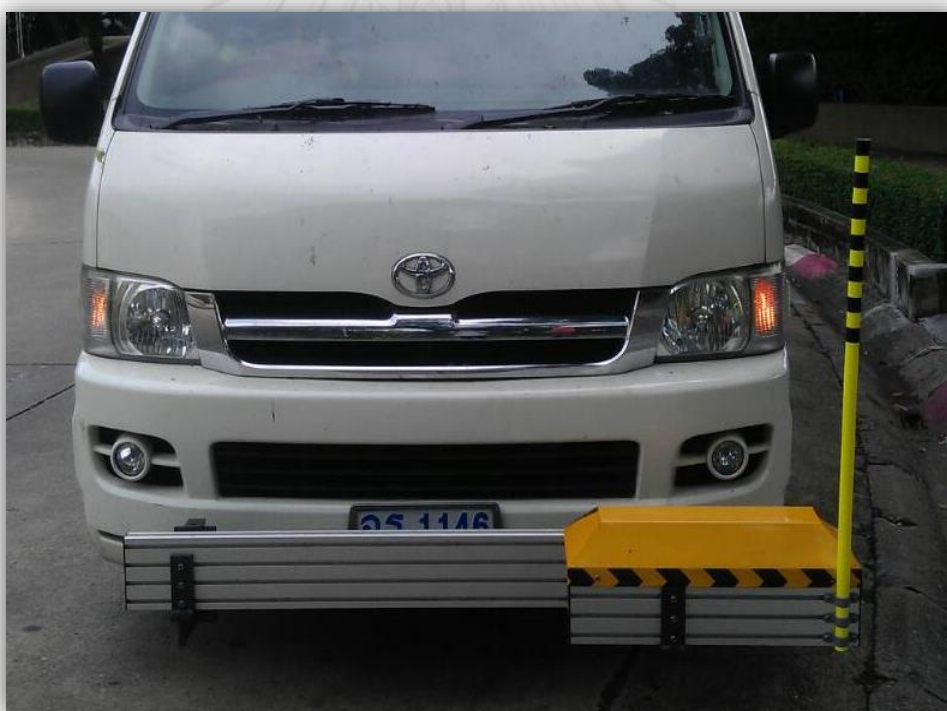
รูปที่ 2.5 ตัวอย่างการติดตั้ง High-speed Laser ที่ด้านหน้าของรถ (กรมทางหลวงชนบท, 2556)

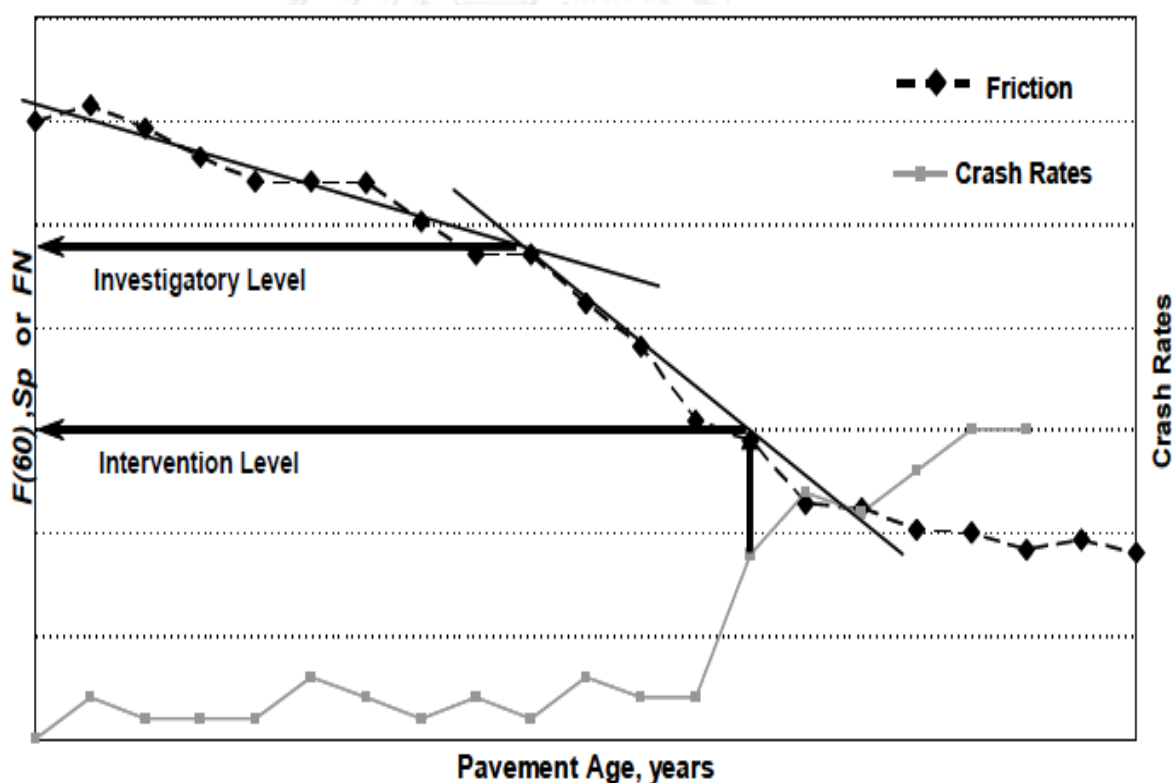
รูปที่ 2.7 ตัวอย่างวิธีการวางแผนโดยการใช้ข้อมูลประวัติความเสียหายผิวทางและข้อมูลอุบัติเหตุ (NCHRP, 2006)

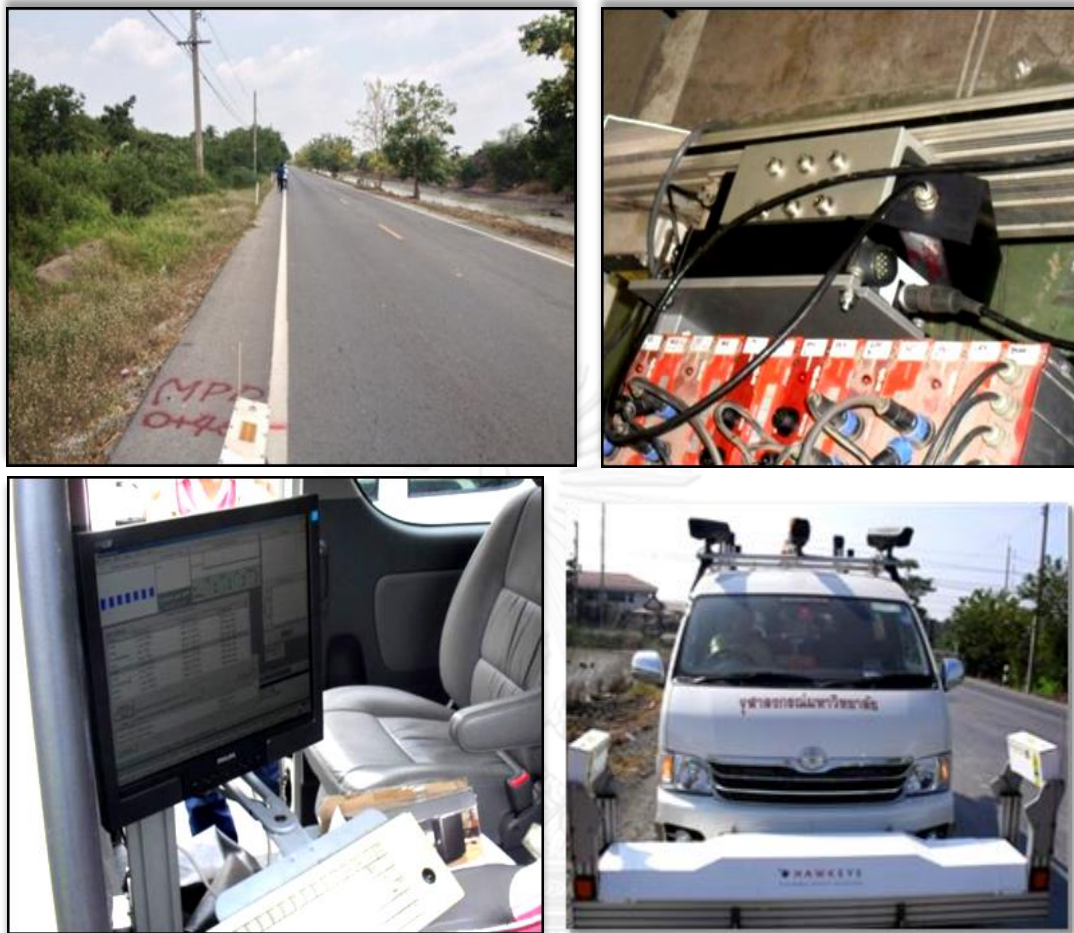
ในการทดสอบอุปกรณ์เลเซอร์ความเร็วสูงจะถูกติดตั้งกับรถสำรวจ โดยข้อมูลที่ได้จะถูกเก็บในเครื่องคอมพิวเตอร์แบบพกพา ทั้งนี้เพื่อควบคุมตัวแปรต่าง และตรวจสอบความพร้อมของเครื่องมือ ก่อนการสำรวจจึงต้องมีการตรวจสอบสภาพทั้งเครื่องมือและยานพาหนะก่อนใช้งาน ซึ่งระบุไว้ในมาตรฐาน ASTM E 1845 และ คู่มือการใช้งานอุปกรณ์ High-speed Laser Texture Measurement

รูปที่ 3.2 ภาพการใช้เครื่องมือสำรวจ High-speed Laser Texture Measurement

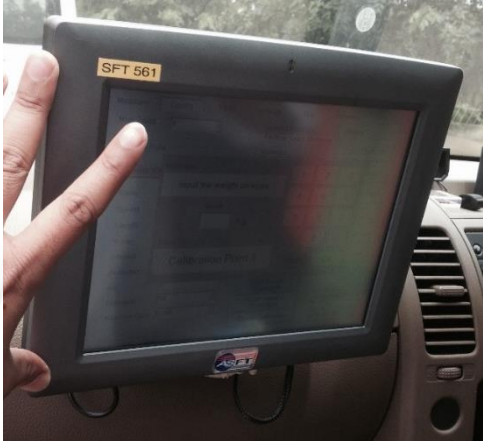
รายการ	รูปประกอบ
คอมพิวเตอร์ที่ติดตั้งมากับรถตู้ ใช้แสดงผล และสั่งการ

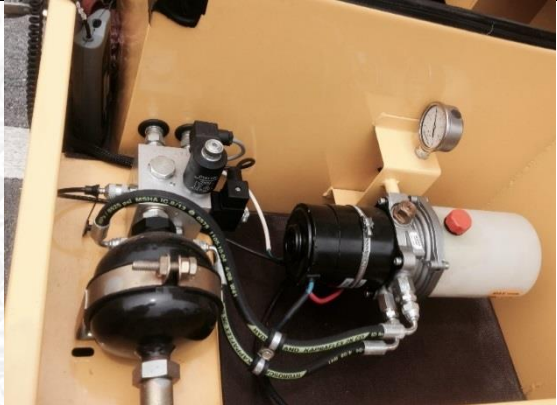
ชุดควบคุมระบบ Hydraulic ของล้อวัดค่าความฝืดผิว จราจร

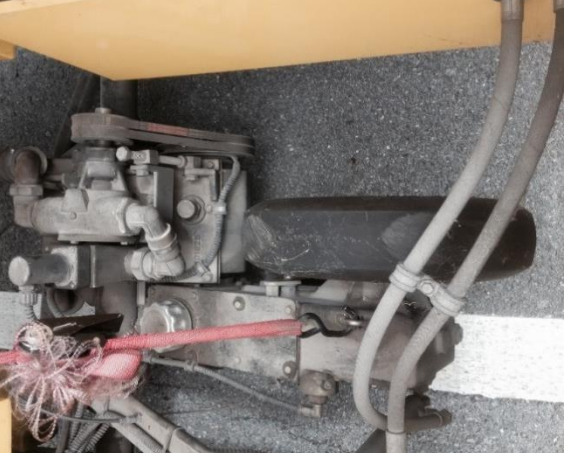
ระบบล้อกลางที่ใช้ทดสอบ ความฝืดของถนน

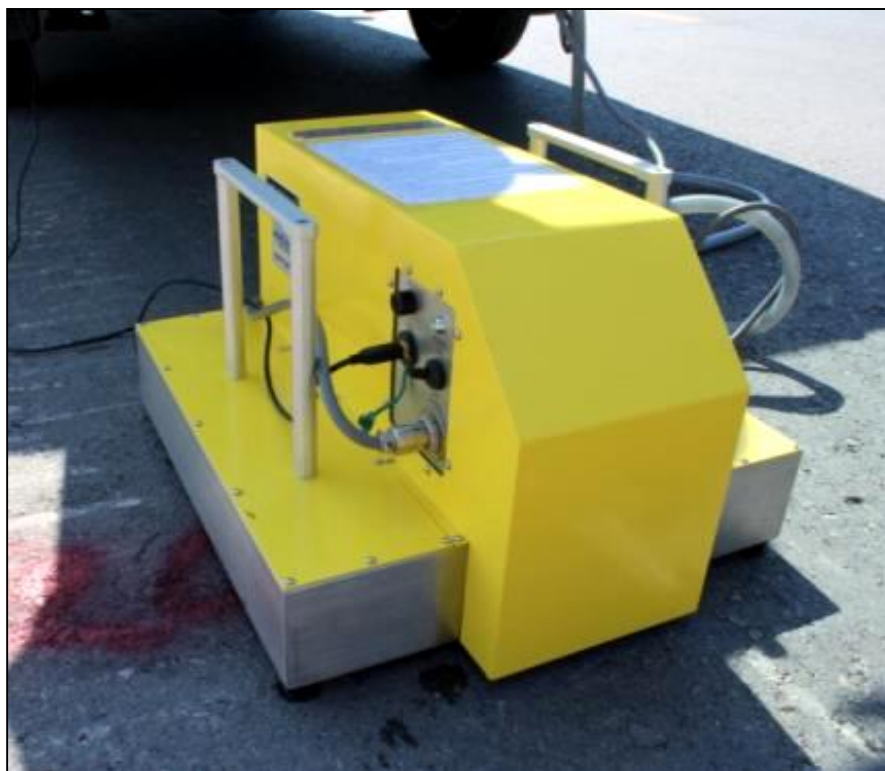
เครื่องมือทดสอบค่าสัมประสิทธิ์ความเสียดทานของผิวทาง ( $\mu$ ) ชนิดนี้มีลักษณะเป็นเครื่องมือทดสอบแบบพกพา มีขนาดเล็ก และต้องอาศัยการปิดช่องจราจรช่วยในขณะทดสอบ เครื่องมือทดสอบ Dynamic Friction Tester (DFT) ใช้ระบบวัดแบบอิเล็กทรอนิกส์ ซึ่งใช้หลักการวัดแรงบิดของการหมุนน้ำหนักที่กดจากสปริงลงบนแผ่นยาง ในลักษณะเคลื่อนที่เป็นวงกลม บนพื้นผิวทางเปียกที่ความเร็วแตกต่างกัน เครื่องมือ DFT สามารถทดสอบได้ตั้งแต่ช่วงความเร็วต่ำหรือหยุดนิ่งจนถึงความเร็วสูงสุดถึง 90 กิโลเมตรต่อชั่วโมง ในการทดสอบหาค่าสัมประสิทธิ์ความเสียดทานของผิวทางนี้ ได้เลือกใช้เครื่องมือ Dynamic Friction Tester รุ่น NIPPONDFT ดังรูปที่ 3.4 โดยชุดทดสอบประกอบไปด้วย ตัวเครื่องมือ ชุดยางทดสอบ และแท่งก้น้ำขนาดเล็กซึ่งต่อกับระบบปั๊มของตัวเครื่องทดสอบเพื่อใช้ในการสเปรย์น้ำลงบนผิวทาง ทำให้เกิดเป็นฟิล์มเคลือบผิวทางขณะทดสอบ จึงสามารถทดสอบค่าสัมประสิทธิ์ความเสียดทานของผิวทาง ( $\mu$ ) ที่ได้เป็นค่าวิกฤติที่มีค่าน้อยที่สุดในสภาวะผิวทางที่เปียก

รูปที่ 3.4 เครื่องมือทดสอบค่าสัมประสิทธิ์ความเสียดทานของผิวทางแบบแปรผันความเร็วชนิด Dynamic Friction Tester (DFT)

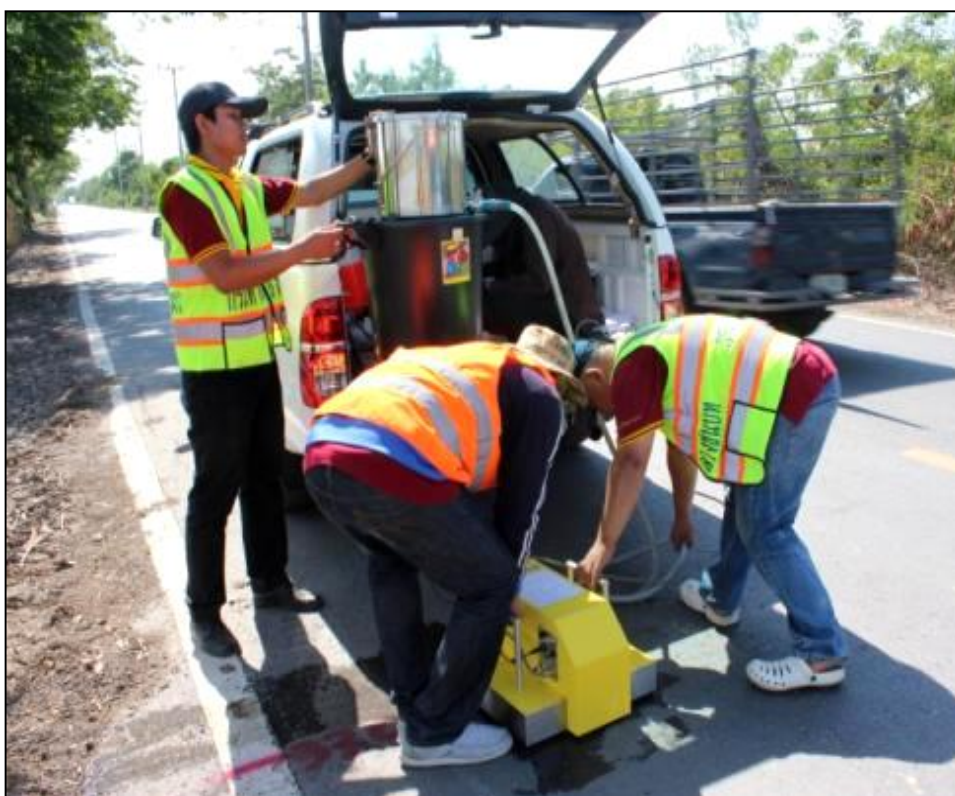
รูปที่ 3.5 การใช้งานเครื่องมือทดสอบค่าสัมประสิทธิ์ความเสียดทานของผิวทาง แบบแปรผันความเร็วชนิด Dynamic Friction Tester (DFT)

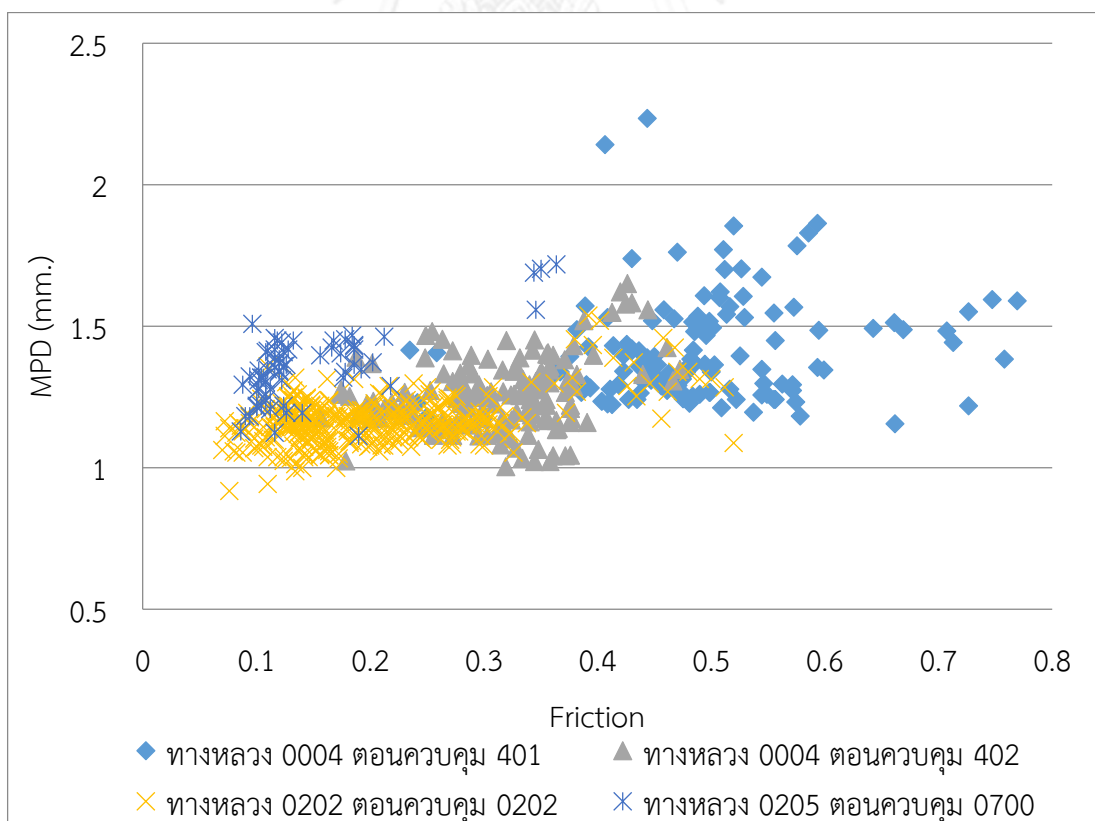
STA	Friction	MAvg. Friction	STA	MPD	MAvg. MPD
114.31	0.25				
114.32	0.27				
114.33	0.26				
114.34	0.24	0.25			
114.35	0.24				
114.36	0.2				
114.37	0.21				
114.38	0.16				
114.39	0.3	0.30			
114.40	0.35				
114.41	0.36				
114.42	0.4				
114.43	0.43				
114.44	0.44	0.43

รูปที่ 3.10 ผลการสำรวจข้อมูลประวัติความเสียหายและ MPD

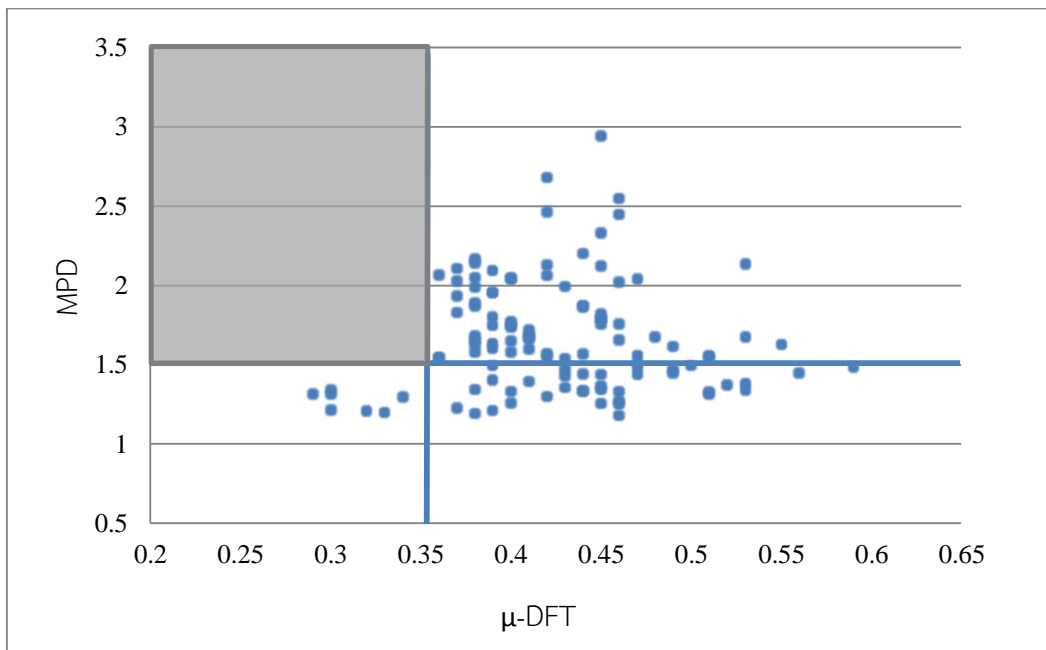
ซึ่งจากตารางค่าวิกฤต t พบว่า ที่  $\alpha = 0.01$  การทดสอบแบบหางเดียว (One-tailed Test) ซึ่ง  $df = 69$  มีค่าวิกฤต  $t = 2.3901$  เมื่อนำไปเปรียบเทียบกับค่า  $t$  ที่ได้จากการคำนวณกับค่าวิกฤต  $t$  ที่ได้จากรายการ  $t = 79.669 >$  ค่าวิกฤต เห็นได้ว่าค่า  $t$  ที่ได้จากการคำนวณมากกว่าค่าวิกฤตจึงเป็นการปฏิเสธ  $H_0$  ยอมรับ  $H_1$  คือ ณ ตำแหน่ง MPD มากกว่า 1.5 มิลลิเมตร จะให้ค่าความเสียหายผิวทางมากกว่า 0.35 ในระดับความเชื่อมั่น 99 %

รูปที่ 4.1 แผนภาพการกระจายระหว่างค่าความเสียหายผิว และค่า MPD

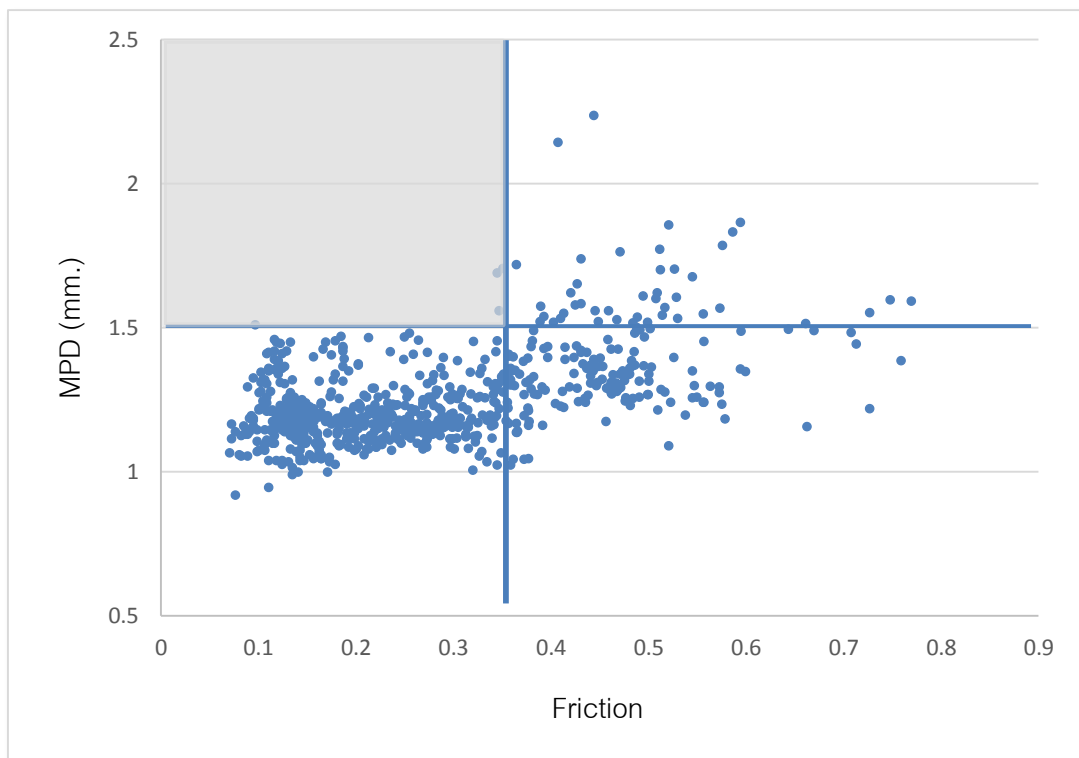
กำหนดระดับนัยสำคัญทางสถิติ  $\alpha = 0.01$  หรือที่ระดับความเชื่อมั่น 99 % ได้ผลการทดสอบจากโปรแกรม SPSS ดังตารางที่ 4.4 ซึ่งจากการเปิดตารางค่าวิกฤต t พบว่า ที่  $\alpha = 0.01$  การทดสอบแบบหางเดียว (One-tailed Test) ซึ่ง  $df = 47$  มีค่าวิกฤต  $t = 2.432$  เมื่อนำไปเปรียบเทียบกับค่า  $t$  ที่ได้จากการคำนวณกับค่าวิกฤต  $t$  ที่ได้จากรายการ  $t = 7.952 >$  ค่าวิกฤต เห็นได้ว่าค่า  $t$  ที่ได้จากการคำนวณมากกว่าค่าวิกฤต จึงเป็นการปฏิเสธ  $H_0$  ยอมรับ  $H_1$  คือ ณ ตำแหน่ง MPD มากกว่า 1.5 มิลลิเมตร จะให้ค่าความเสียดทานมากกว่า 0.35 ในระดับความเชื่อมั่น 99 %

รูปที่ 4.2 ผลทดสอบจากเครื่องมือ Fixed Slip และ High-speed Laser

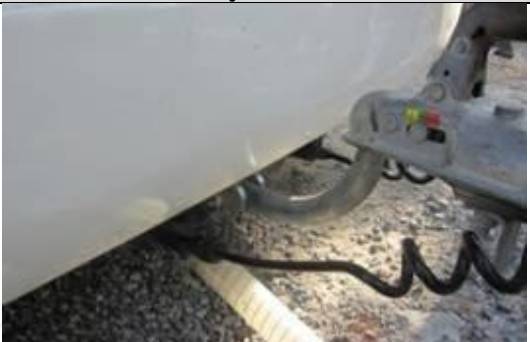
วิธีการติดตั้งอุปกรณ์รุ่น ASFT-T-10	รูปภาพ
<p>1. เชื่อมต่อชุดอุปกรณ์ทดสอบเข้ากับรถตู้ โดยยึดติดกับ คันยึดที่ทำยารถตู้ ตรวจสอบให้เครื่องหมายการยึดอยู่ใน ตำแหน่งการยึดสีเขียว</p>

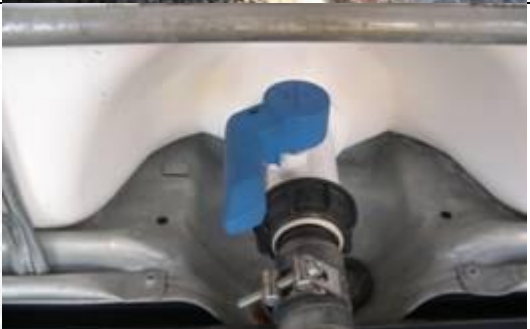
<p>2. ตรวจสอบการปิด - เปิดวาล์วน้ำถังเก็บน้ำให้อยู่ในตำแหน่งปิดก่อนการติดตั้ง จากนั้นเติมน้ำ และดำเนินการต่อสายท่อน้ำจากชุดอุปกรณ์ทดสอบกับถังเก็บน้ำ</p>

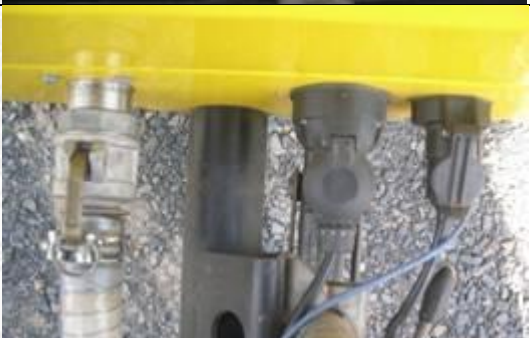
<p>3. ดำเนินการต่อสายไฟควบคุมจากรถตู้ไปจ่ายยังเครื่องมือทดสอบความเสียดทาน</p>

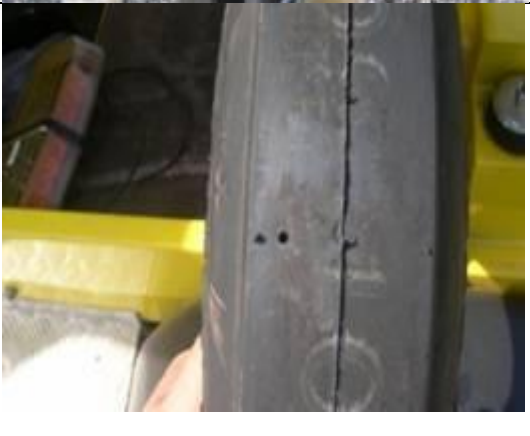
<p>4. ดำเนินการตรวจสอบยางที่ใช้สำหรับทดสอบความเสียดทาน โดยยาล้อรถสำรวจจะมีรูดำหนิไว้เพื่อบอกประสิทธิภาพของยาง โดยถ้ายังมีรูให้เห็นอยู่แสดงว่าใช้งานได้ต่อไป แต่ถ้ารูยางหมด ให้เปลี่ยนยางอะไหล่ โดยเติมลมด้วยก๊าซไนโตรเจน แรงดันลม 30 ปอนด์ต่อตารางนิ้ว (psi) ทั้งล้อรถสำรวจและรถลาก</p>
