โครงการวางผังและการออกแบบอาคารเขตพุทธาวาส วัดเขาทำเทียม จังหวัดสุพรรณบุรี

วิทยานิพนธ์นี้เป็นส่วนหนึ่งของการศึกษาตามหลักสูตรปริญญาสถาปัตยกรรมศาสตรมหาบัณฑิต

THE PROJECT OF PLANNING AND DESIGNING THE BUDDAVASZONE OF
WAT KHAO TAMIAM, SUPHANBURI

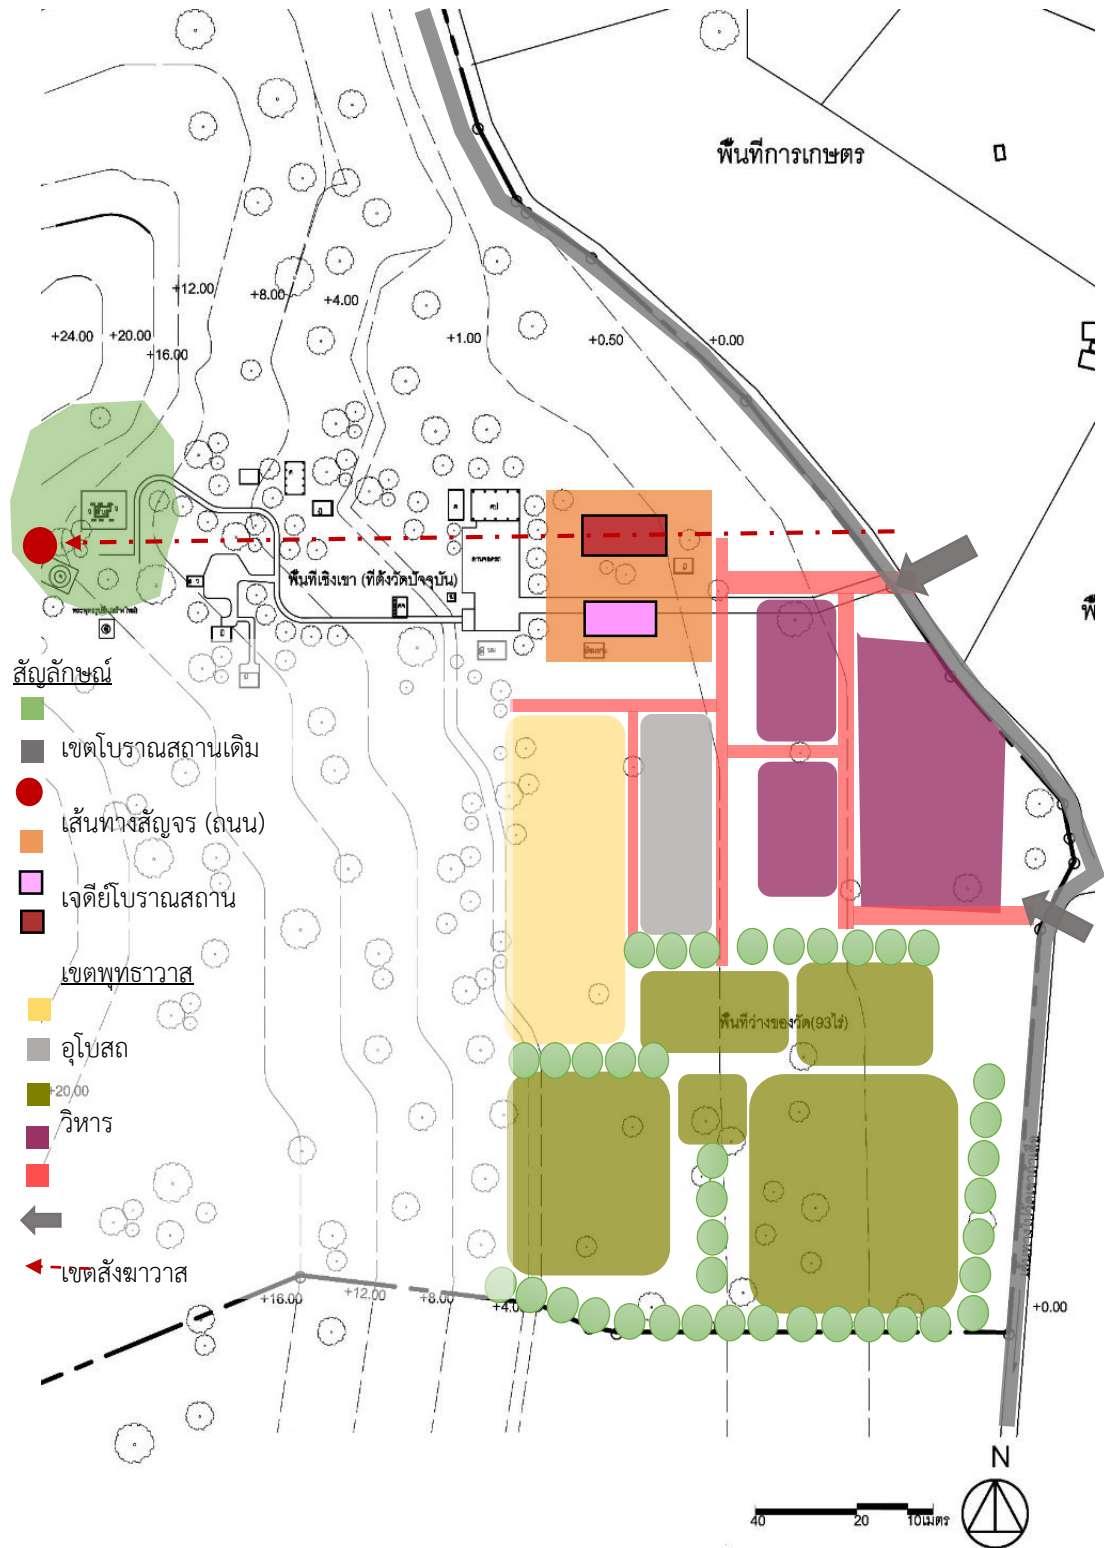
แผนผังที่ 44 แสดงแนวความคิดการวางผังบริเวณเขตพุทธาวาส

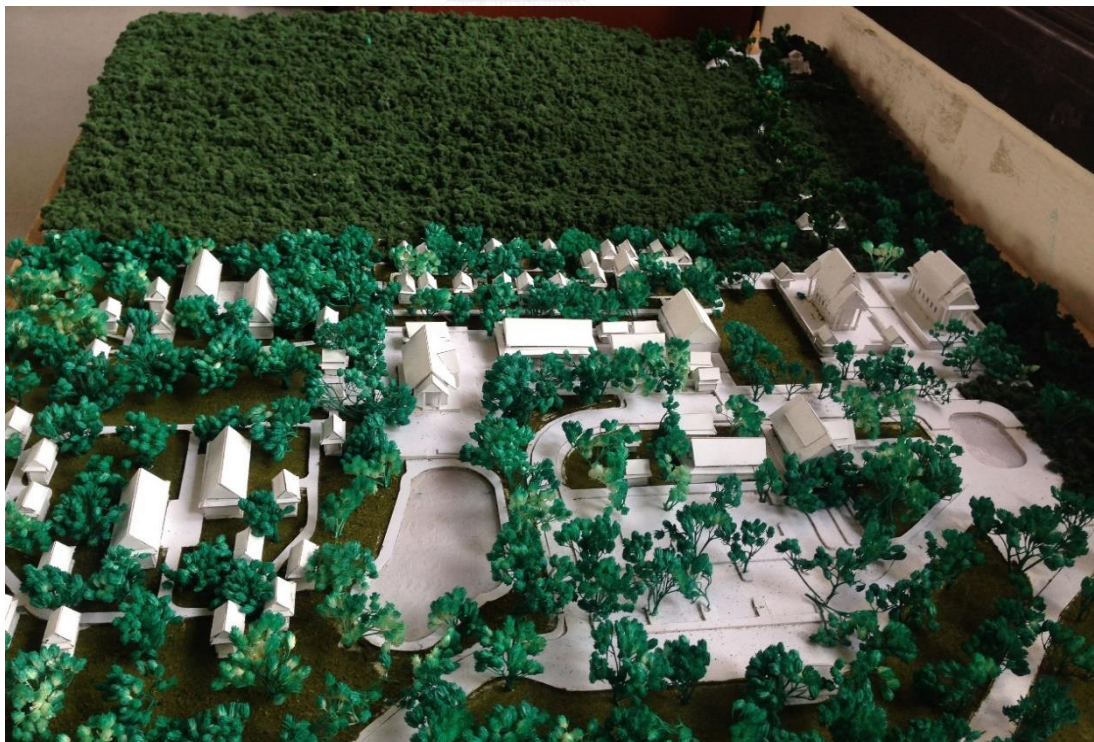
ภาพที่ 155 ภาพถ่ายหุ่นจำลองทั้งโครงการ

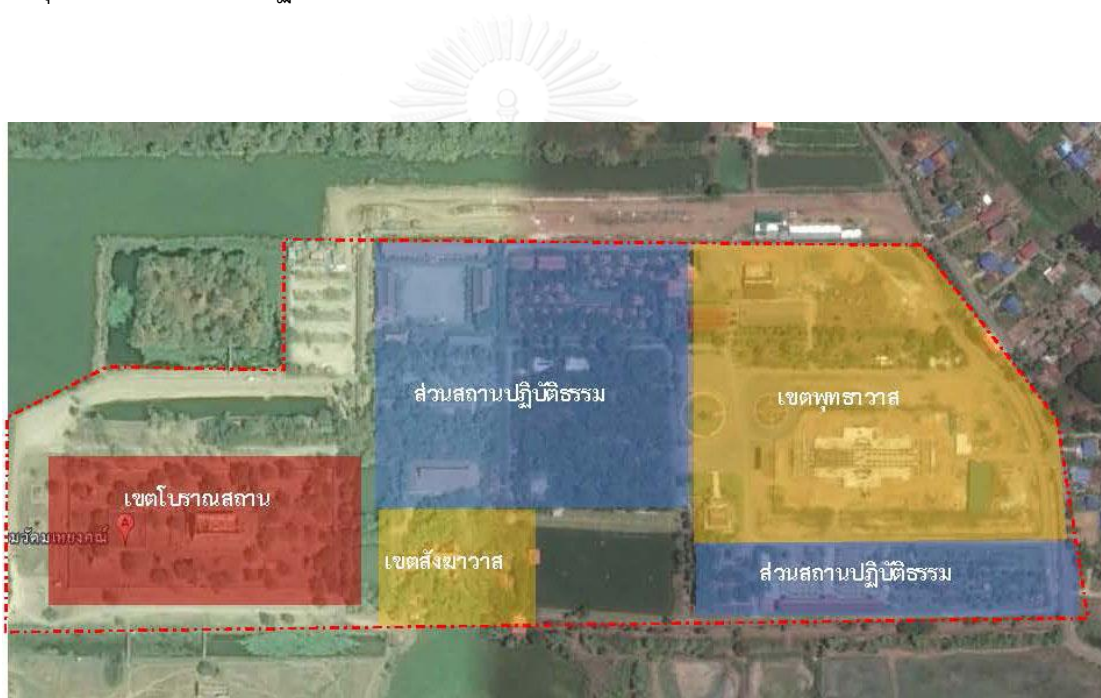
การแบ่งเขตการใช้งานของวัดมเหยงคณ์ มีทั้งหมด 3 ส่วน คือ ส่วนโบราณสถานเดิม ส่วนวัดปัจจุบัน และส่วนสถานปฏิบัติธรรม

ผังแสดงการจัดการพื้นที่ของวัดมเหยงคณ์
