การลดของเสียในกระบวนการผลิตยางรถยนต์โดยแนวทางซิกซ์ ซิกมา

วิทยานิพนธ์นี้เป็นส่วนหนึ่งของการศึกษาตามหลักสูตรปริญญาวิศวกรรมศาสตรมหาบัณฑิต

REDUCTION OF DEFECTIVE IN TIRE PROCESS BY SIX SIGMA APPROACH

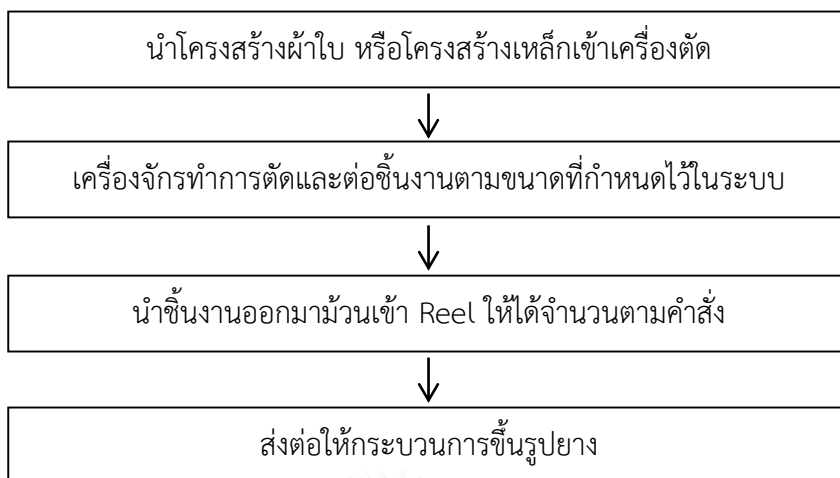
- (1) การตัดโครงสร้างผ้าใบและเหล็กให้ได้ขนาดตามมาตรฐานของยางรถยนต์แต่ละรุ่น

รูปที่ 22 ขั้นตอนการเตรียมโครงสร้างผ้าใบ และโครงสร้างเหล็ก

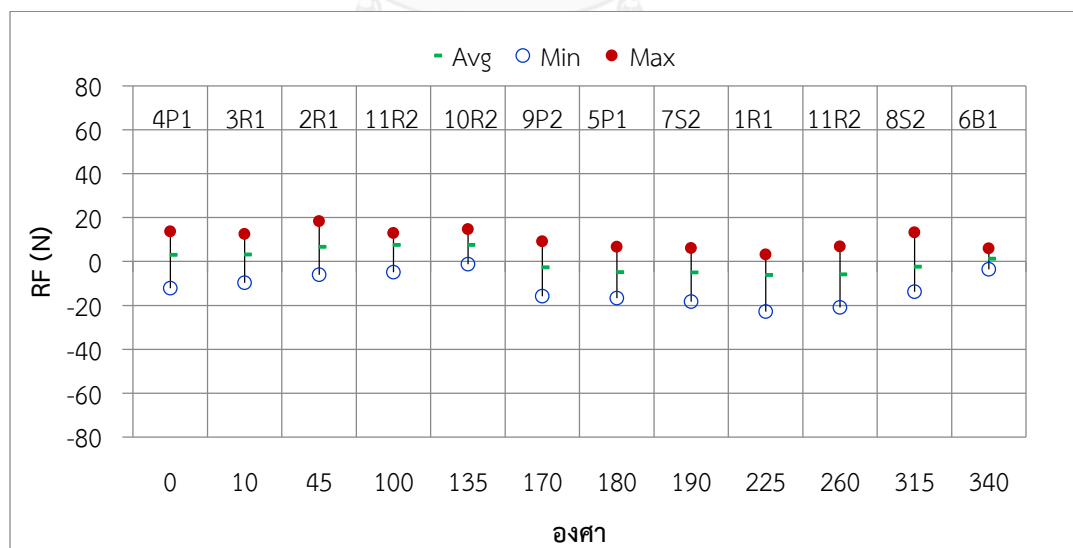
ส่วนประกอบ ของยาง	ตำแหน่งรอยต่อ (°)	ค่า RF สำหรับยางที่เป็นของดี (N)							
		ยางเส้นที่ 1	ยางเส้นที่ 2	ยางเส้นที่ 3	ยางเส้นที่ 4	ยางเส้นที่ 5	ค่าสูงสุด	ค่าต่ำสุด	ค่าเฉลี่ย
4P1	0	-12.2	11.7	13.7	-0.2	1.8	13.7	-12.2	2.47
3R1	10	-9.7	0.5	3.6	12.5	9.1	12.5	-9.7	4.33
2R1	45	13.5	-6	7.1	0.5	18.3	18.3	-6	13.07
11R2	100	11.2	12.9	10.8	-4.9	7.8	12.9	-4.9	22.97
10R2	135	14.6	-1.2	7.4	7.3	9.5	14.6	-1.2	28.77
9P2	170	3.8	-15.9	-9.3	9.1	-1.5	9.1	-15.9	26.03
5P1	180	-1.6	-7.1	-16.7	6.7	-5.5	6.7	-16.7	25.97
7S2	190	-13.1	2.6	-18.3	6.1	-2.5	6.1	-18.3	27.47
1R1	225	-22.9	2.8	-8.4	3.2	-5.8	3.2	-22.9	32.32
11R2	260	-21	3.7	-8	6.8	-11.4	6.8	-21	38.35
8S2	315	3	-2	13.2	-13.8	-12.3	13.2	-13.8	50.52
6B1	350±4	-8.1	11.1	12	-1.5	-1.8	12	-8.1	2.34
ค่า RFV	-	52.3	31.9	36.2	31	49.3	52.3	31	40.14

รูปที่ 48 ค่า RF เรียงตามลำดับตำแหน่งรอยต่อของยางที่เป็นของดี

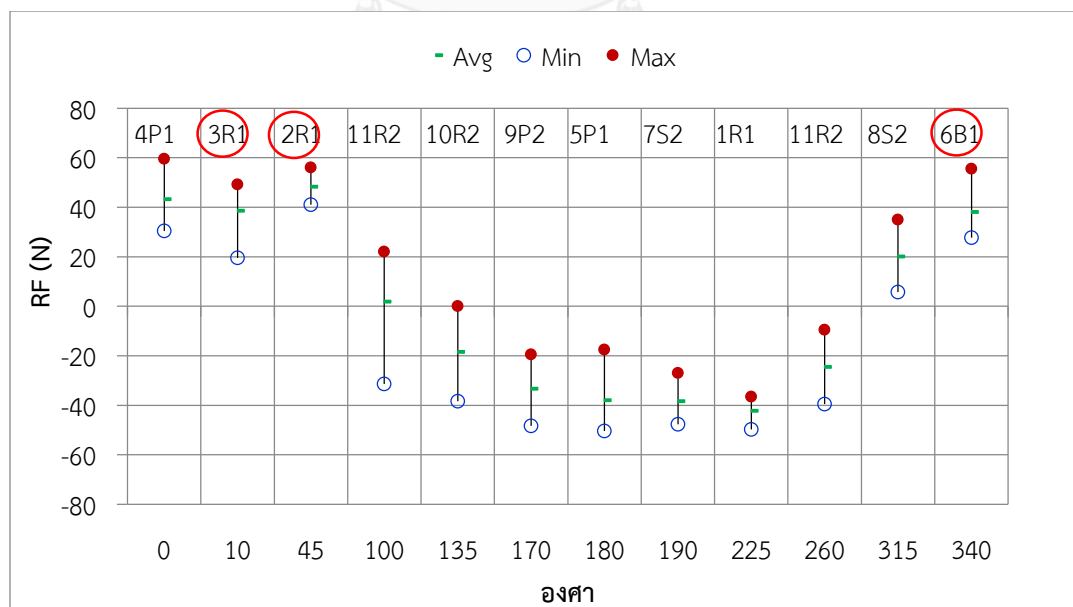
ส่วนประกอบ ของยาง	ตำแหน่งรอยต่อ (°)	ค่า RF สำหรับยางที่เป็นของเสีย (N)							
		ยางเส้นที่	ยางเส้นที่	ยางเส้นที่	ยางเส้นที่	ยางเส้นที่	ค่าสูง สุด	ค่าต่ำสุด	ค่าเฉลี่ย
4P1	0	59.5	43.4	43.5	39.6	30.5	59.5	30.5	36.08
3R1	10	49.2	42.6	35.9	45.7	19.6	49.2	19.6	33.83
2R1	45	56	54	41.2	41.1	49.2	56	41.1	47.75
11R2	100	-31.4	18.5	10.3	-10.4	22	22	-31.4	18.17
10R2	135	-38.4	-6.7	-19.3	-27.7	0	0	-38.4	7.15
9P2	170	-48.3	-35	-19.5	-42.7	-21.4	-19.5	-48.3	0.52
5P1	180	-50.4	-43.9	-29.6	-48.5	-17.5	-17.5	-50.4	-1.65
7S2	190	-47.7	-45.9	-27	-44	-27.3	-27	-47.7	-0.32
1R1	225	-36.6	-49.8	-38.5	-38	-48.1	-36.6	-49.8	2.33
11R2	260	-10.9	-39.5	-31.8	-9.5	-30.7	-9.5	-39.5	22.93
8S2	315	35	18.7	9	31.7	5.8	35	5.8	69.20
6B1	338±13	54.3	30.2	25.7	39.3	29	54.3	25.7	35.70
ค่า RFV	-	116.7	112.3	92.7	95.4	99.7	116.7	92.7	103.36

รูปที่ 49 ค่า RF เรียงตามลำดับตำแหน่งรอยต่อของยางที่เป็นของเสีย

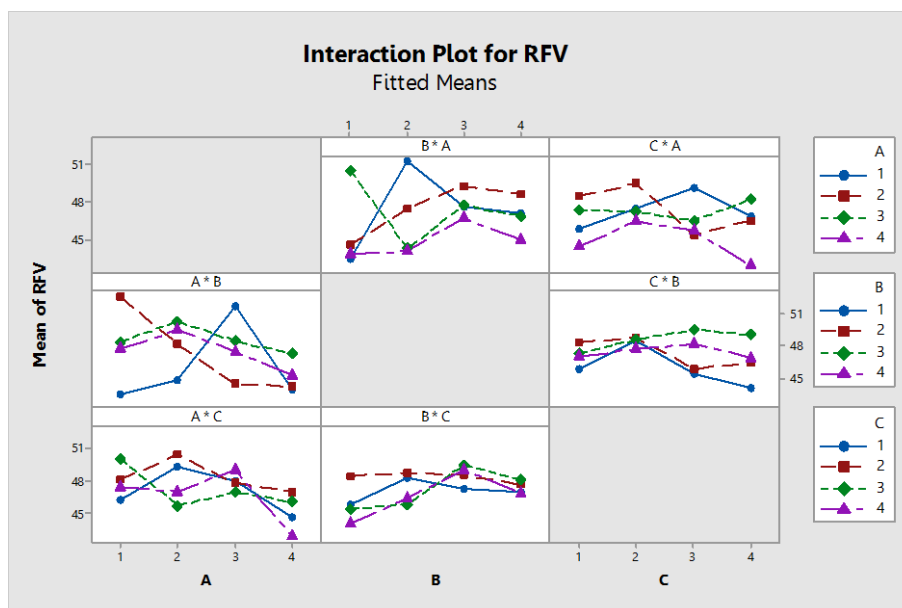
รูปที่ 55 แผนภาพแสดงอันตรกิริยาของปัจจัยหลักที่มีผลต่อตัวแปรตอบสนอง

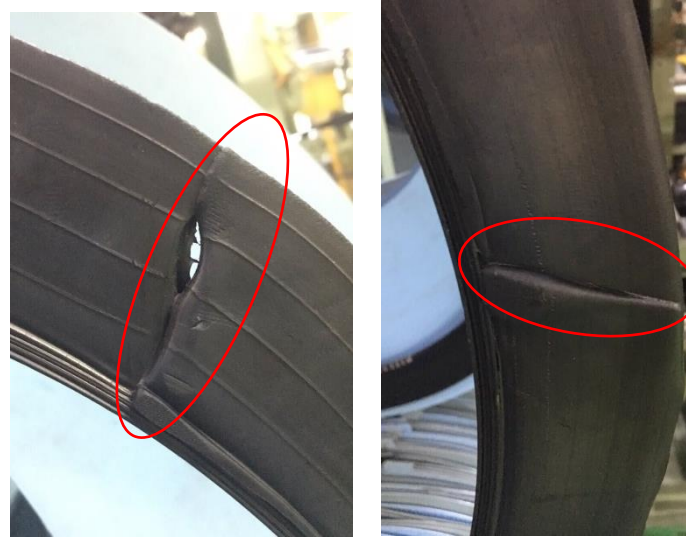
รูปที่ 56 รอยบรจของ Bead (6B1) ที่ผิดปกติ

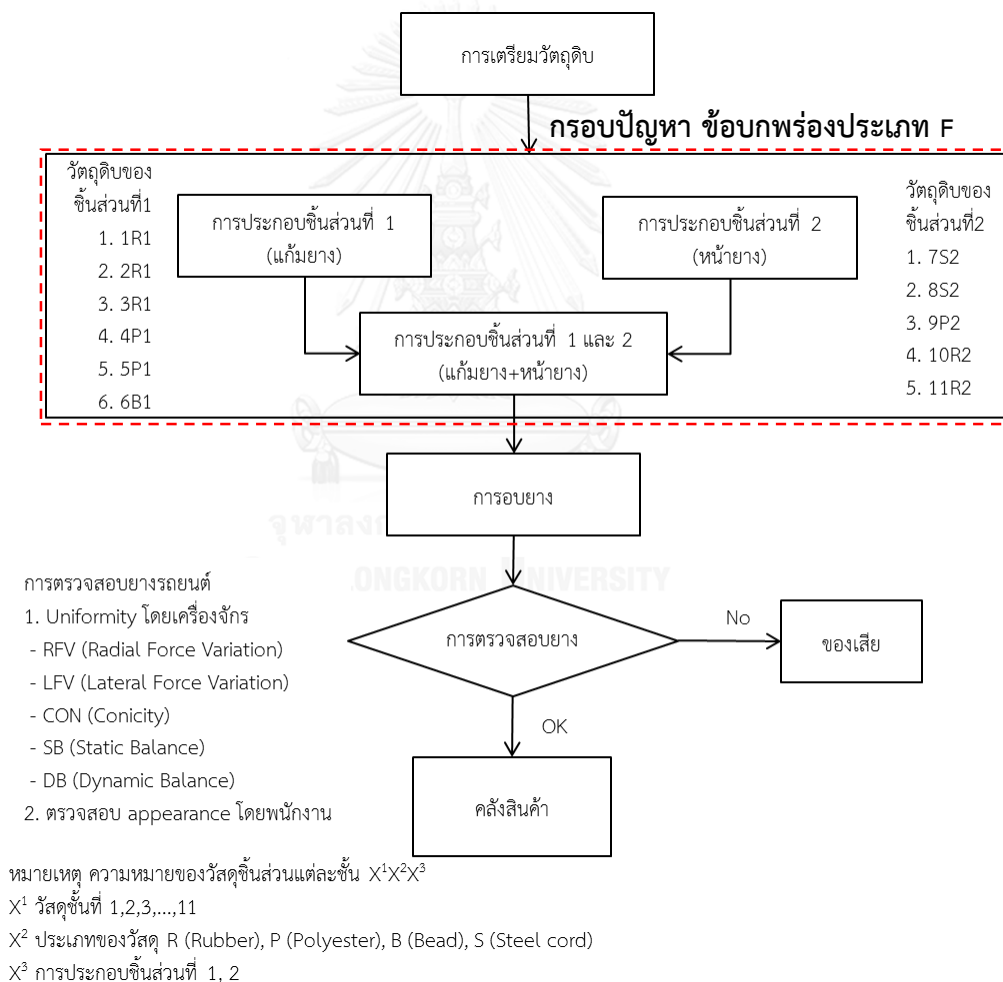
รูปที่ 65 แผนผังการผลิตยางรถยนต์และกรอบปัญหาของข้อบกพร่องประเภท F

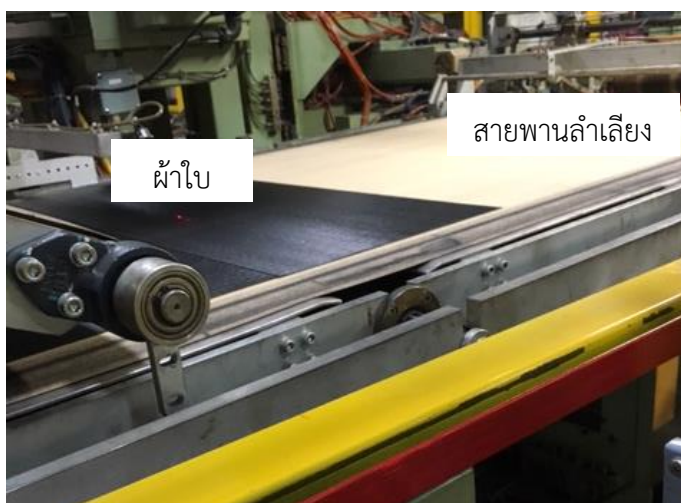
รูปที่ 69 สายพานลำเลียงผ้าใบ
