การซ่อมแซมองค์อาคารคอนกรีตเสริมเหล็กรับแรงดัดหลังถูกเพลิงไหม้โดยใช้แท่งพอลิเมอร์
เสริมเส้นใยติดตั้งแบบใกัลผิว

REPAIR OF FLEXURAL REINFORCED CONCRETE MEMBERS AFTER FIRE USING
NEAR-SURFACE MOUNTED FIBER REINFORCED POLYMER RODS

A Thesis Submitted in Partial Fulfillment of the Requirements
for the Degree of Master of Engineering Program in Civil Engineering

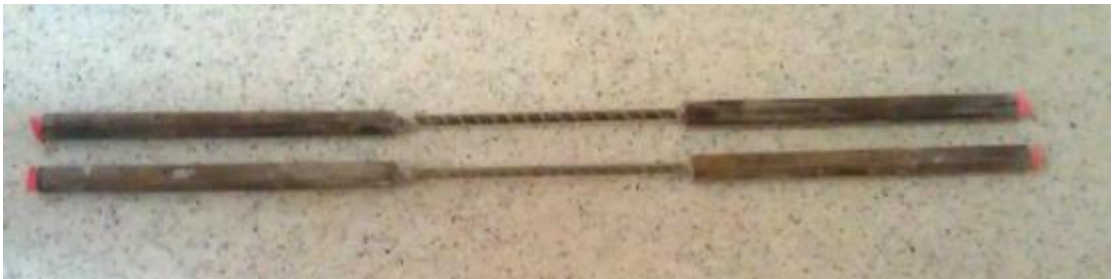
ถึงแม้ว่าแท่งพอลิเมอร์เสริมเส้นใยจะสามารถรับแรงดึงในแนวขนานกับเส้นใยได้สูงมาก แต่สามารถรับแรงอัดในแนวตั้งฉากกับเส้นใยได้น้อยมากคือประมาณ 1:10 ของกำลังรับแรงดึงในแนวขนานกับเส้นใย ดังนั้นการทดสอบการรับแรงดึงของเหล็กที่ใช้หัวหนีบหนีบเหล็กแล้วดัดนั้น จึงใช้ไม่ได้ ดังนั้นในการทดสอบแท่งพอลิเมอร์เสริมเส้นใยจึงต้องมีวิธีทดสอบที่แตกต่างจากเดิมเพื่อไม่ให้เกิดแรงอัดในแนวตั้งฉากกับเส้นใยดังนี้

ภาพที่ 3-1 แท่งพอลิเมอร์เสริมเส้นใยที่เตรียมไว้ทดสอบรับแรงดึง

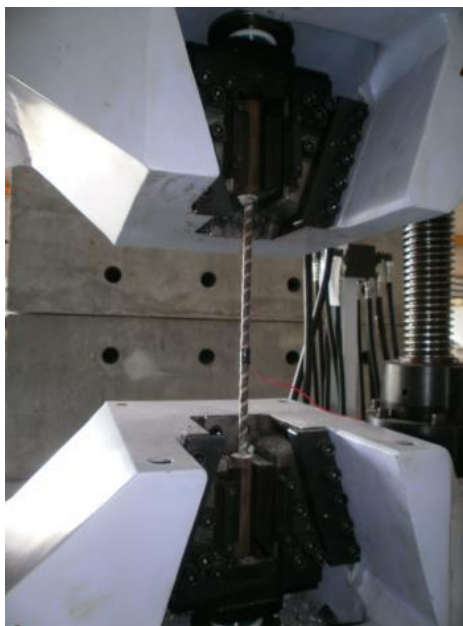
ภาพที่3-2 การทดสอบรับแรงดึงของแท่งพอลิเมอร์เสริมเส้นใยคาร์บอน

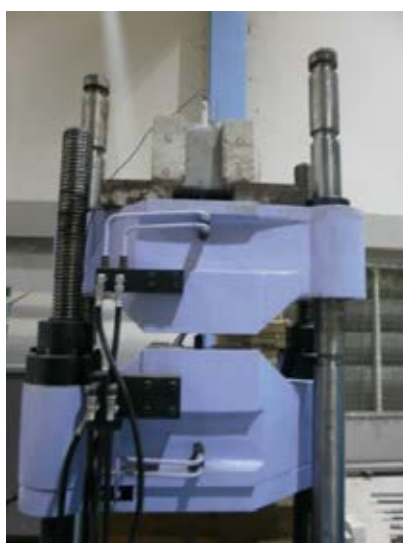
- ติดตั้งตัวอย่างเข้ากับเครื่องทดสอบ universal testing machine ดังภาพที่ 3-5
- ทำการเพิ่มแรงกระทำ ด้วยอัตรา 1 มิลลิเมตร/นาที จนตัวอย่างเกิดการวิบัติ
- บันทึกค่าแรงสูงสุด ลักษณะการวิบัติ และระยะเคลื่อนตัวของแท่งพอลิเมอร์เสริมเส้นใย

ภาพที่ 3-5 การทดสอบกำลังรับแรงยึดเหนี่ยว

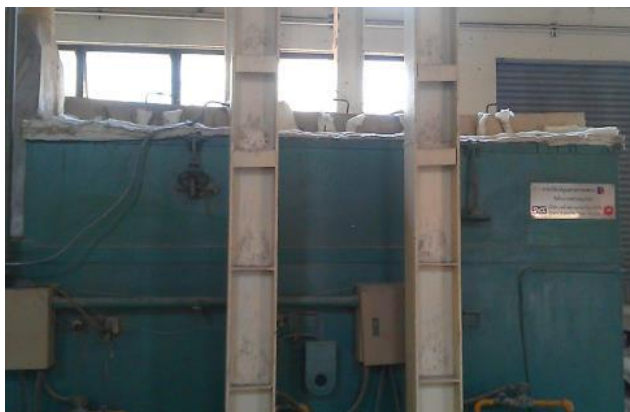
- 1) เผาตัวอย่างในเตาที่ได้มาตรฐานเพื่อจำลองสภาพไฟไหม้ ในการจำลองสภาพไฟไหม้ เลือกมาตรฐานการทดสอบ ASTM E119 และทำการเก็บอุณหภูมิจนเตาเย็น โดยวางชิ้นตัวอย่างด้านบน และให้ไฟเผาจากด้านล่างดังภาพที่3-7

ภาพที่3-7 การจำลองสภาพไฟไหม้

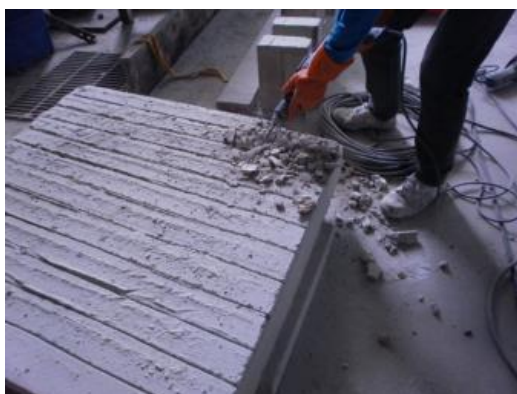
ภาพที่3-8 การสกัดคอนกรีตที่ได้รับความเสียหายจากเพลิงไหม้

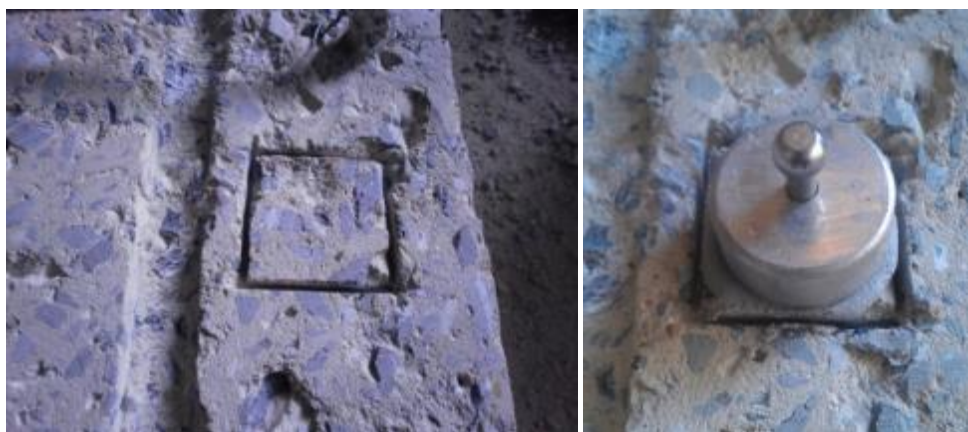
- 2.4 ทาอีพ็อกซี่ลงบนผิวที่เจาะไว้แล้วนำลูกเหล็ก (steel disk) มาวางทับโดยให้แกนของลูกเหล็กขนานไปกับชั้นงานทดสอบ โดยต้องไม่ให้กาวไหลลงไปยังรอยเจาะทิ้งไว้อย่างน้อย 24 ชั่วโมงเพื่อให้อีพ็อกซี่พัฒนากำลังได้เต็มที่ ดังภาพที่ 3-9
- 2.5 ติดตั้งเครื่องดึงทดสอบเข้ากับลูกเหล็กแล้วจึงทำการเพิ่มความเค้นดึงด้วยอัตรา 35 ± 15 กิโลปาสกาลต่อวินาทีจนกระทั่งชั้นงานทดสอบหลุดดังภาพที่ 3-10
- 2.6 บันทึกค่าสุดท้ายที่อ่านได้และลักษณะการวิบัติ

ภาพที่ 3-9 การติดตั้งลูกเหล็ก

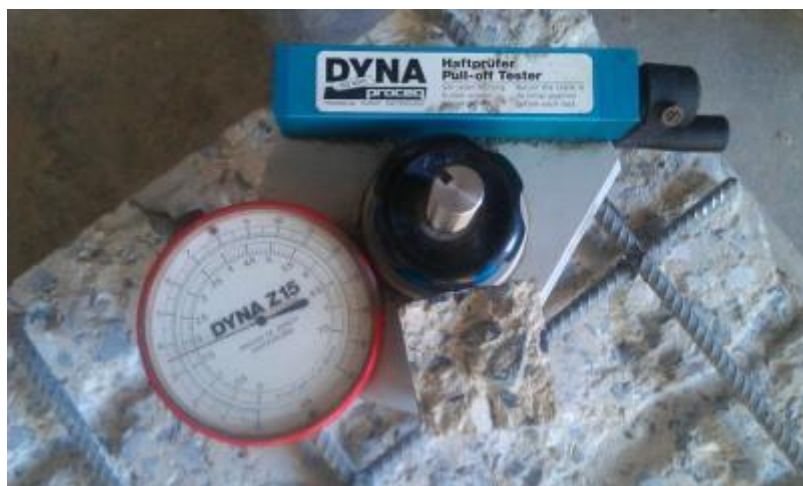
ภาพที่ 3-10 เครื่องดึงทดสอบและลักษณะการวิบัติของชิ้นตัวอย่าง

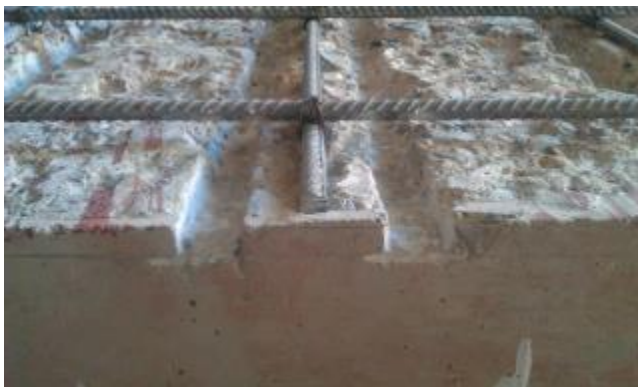
ภาพที่3-11 ลักษณะร่องที่เจาะเสร็จเรียบร้อยแล้ว

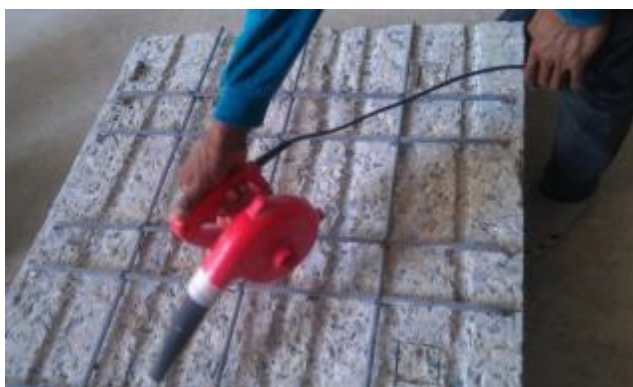
ภาพที่3-12ใช้เครื่องเป่าไล่สิ่งสกปรกและเศษคอนกรีตที่หลุดล่อนออกไป

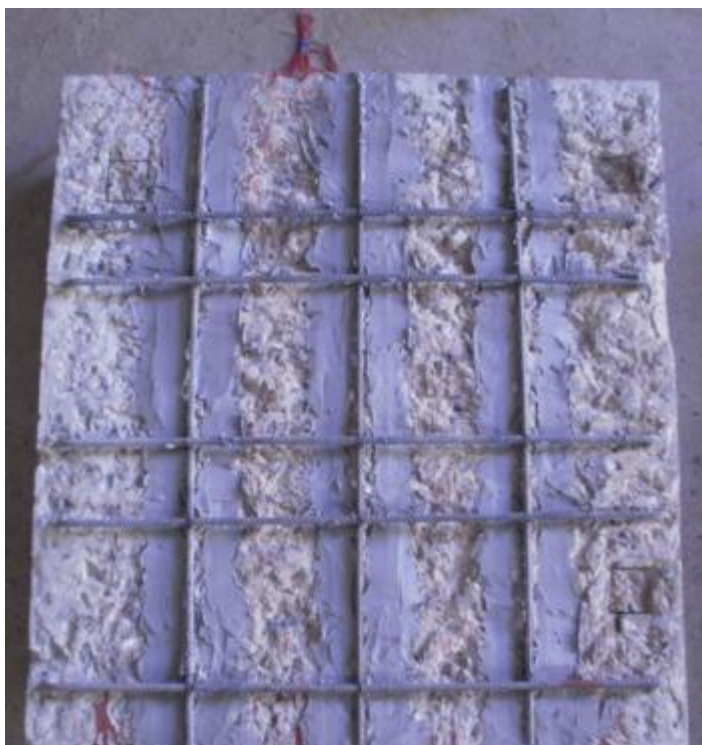
ภาพที่3-13 ลักษณะการติดตั้งแท่งพอลิเมอร์แบบตรงกับเหล็กเสริม

รูปแบบต่างๆตามความยาวทางด้านล่างของพื้น ดังภาพที่ 3-13ถึง3-16และ
รายละเอียดดังตารางที่3-2

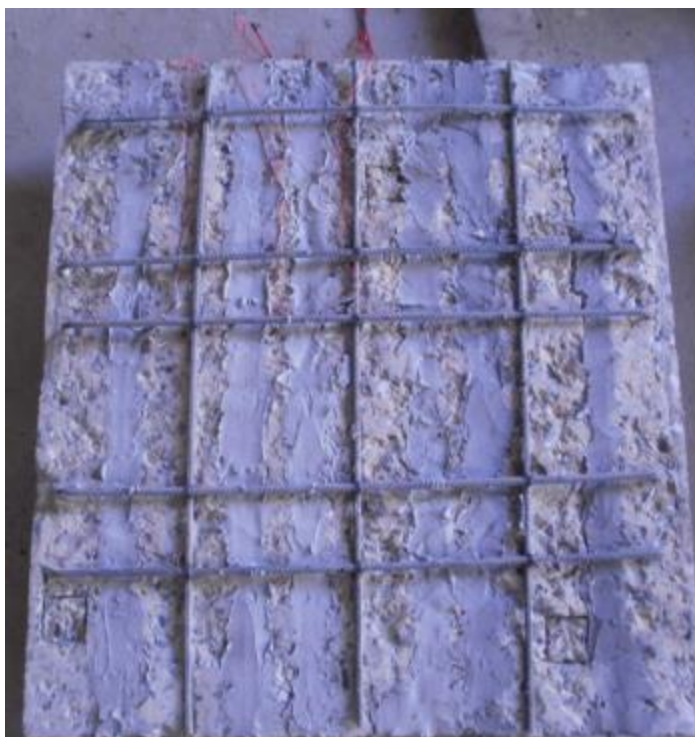
ภาพที่3-14 ลักษณะการติดตั้งแท่งพอลิเมอร์แบบสลับนพื้นปลา

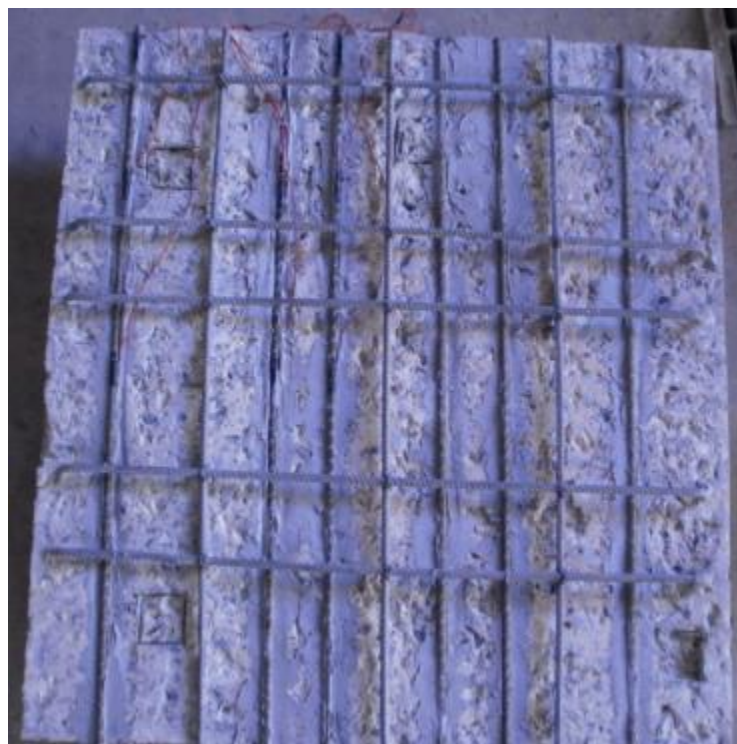
ภาพที่3-16 ลักษณะการติดตั้งแท่งพอลิเมอร์แบบวางระหว่างชั้นผิวแกร่งกับชั้นซอมแซม

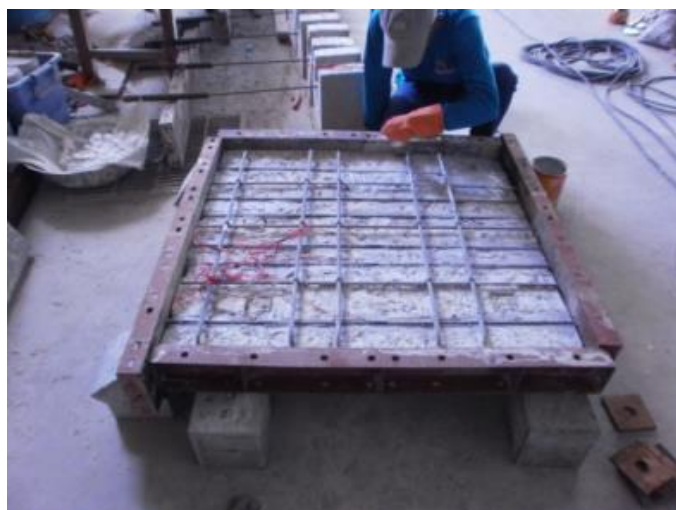
- 4) ตั้งแบบหล่อทั้ง4ด้านของขึ้นตัวอย่าง จากนั้นจึงนำวัสดุซ่อมมาเททับและฉาบให้เรียบ
ดังภาพที่3-17ถึง3-18

ภาพที่3-17 การตั้งแบบหล่อก่อนเทวัสดุซ่อม

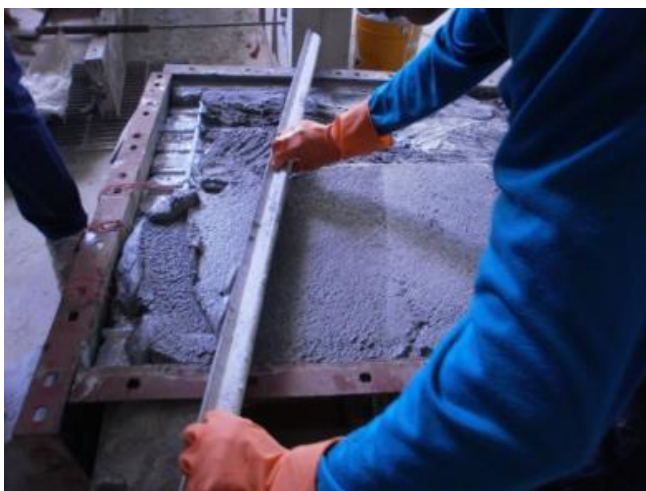
ภาพที่3-18 การฉาบผิววัสดุซ่อมให้เรียบ

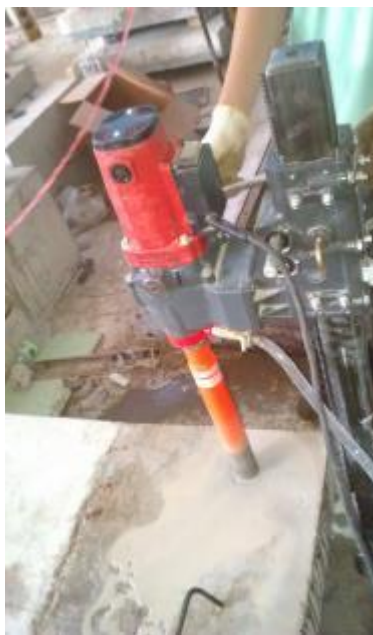
2. เจาะทดสอบตัวอย่างที่ไม่ได้เผาไฟ (SC1, SC2) และตัวอย่างที่เผาไฟ 90 นาที กำลัง
ออกแบบ 240 กก. / ซม.² (SF1) เนื่องจากตัวอย่างอื่นได้ทำการสกัดเอาคอนกรีตที่ถูกไฟ
เผาออกและซ่อมแซมด้วยวัสดุซ่อมแล้วจึงไม่สามารถนำมาทดสอบได้
3. ตรวจสอบความสมบูรณ์ของชิ้นตัวอย่างและนำไปทดสอบกำลังรับแรงอัดตามมาตรฐาน
ASTM C-42[26] ดังภาพที่ 3-20

ภาพที่ 3-19 การเจาะทดสอบตัวอย่างคอนกรีต

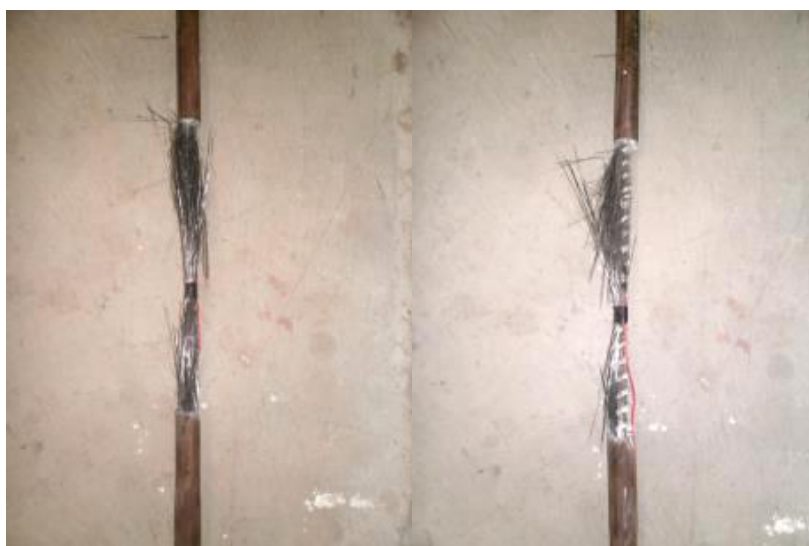
ภาพที่ 4-1 ลักษณะการวิบัติของแท่งพอลิเมอร์เสริมเส้นใย

จากผลการทดสอบกำลังรับแรงดึงของแท่งพอลิเมอร์เสริมเส้นใยพบว่ามีการวิบัติแบบไม้กวาด(broom-type failure) ดังภาพที่4-1ทุกตัวอย่างที่ทดสอบ อีกทั้งพฤติกรรมการรับแรงดึงก็ยังเป็นแบบยืดหยุ่นเชิงเส้นจนกระทั่งวิบัติโดยไม่มีจุดครากเหมือนในเหล็กเสริม และค่าอิลาสติกโมดูลัสที่คิดจากความชันของความสัมพันธ์ระหว่างความเค้นและความเครียด ณ จุดที่ความเค้นมีค่า20%และ60%ของความเค้นสูงสุดก็มีค่าใกล้เคียงกันดังภาพที่4-2 แต่กำลังรับแรงดึงมีค่าต่างกันมาก ดังนั้นจึงใช้ค่าที่ใกล้เคียงกับค่าที่ทางบริษัทผู้ผลิตแนะนำ(2,068 นิวตันต่อตารางมิลลิเมตร)

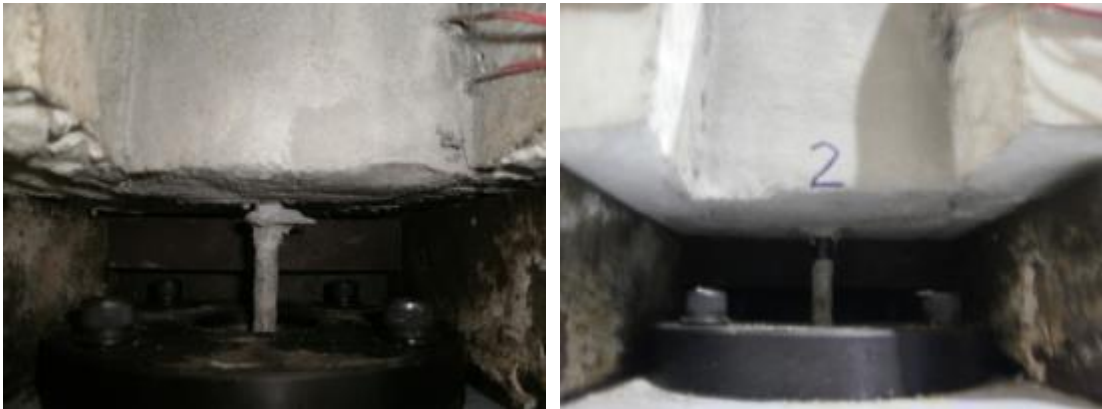
จากผลการทดสอบที่แสดงในตารางที่4-2 และภาพที่4-3ถึง4-5 ผลปรากฏว่าตัวอย่างที่ใช้ทดสอบทุกชิ้นมีการวิบัติแบบรูดออก(Pull-out failure)ทั้งหมด โดยการวิบัติแบบรูดออกจะเกิดขึ้นเมื่อระยะยึดเหนี่ยวน้อย ค่ากำลังรับแรงอัดของคอนกรีตต่ำ และขนาดของแท่งพอลิเมอร์เสริมเส้นใยมีขนาด โดยกำลังรับแรงยึดเหนี่ยวของตัวอย่างที่วางแท่งพอลิเมอร์เสริมเส้นใยในชั้นวัสดุซ่อมมีค่ามากที่สุดส่วนตัวอย่างที่วางแท่งพอลิเมอร์เสริมเส้นใยในชั้นผิวแกร่งและระหว่างชั้นผิวแกร่งกับวัสดุซ่อมมีค่าใกล้เคียงกัน

ภาพที่4-3 ลักษณะการวิบัติของตัวอย่างทดสอบกำลังรับแรงยึดเหนี่ยว
(ซ้าย) ชั้นผิวแกร่งตัวที่1, (ขวา) ชั้นผิวแกร่งตัวที่2

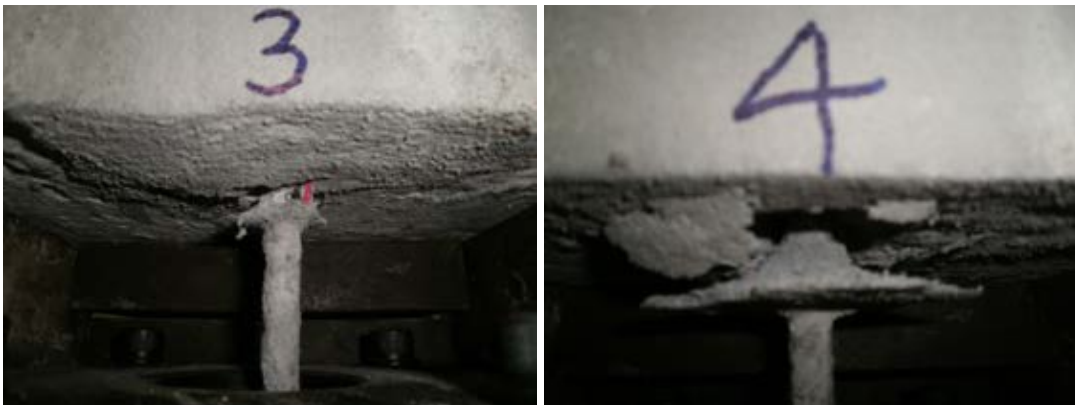
ภาพที่4-4 ลักษณะการวิบัติของตัวอย่างทดสอบกำลังรับแรงยึดเหนี่ยว
(ซ้าย) ระหว่างชั้นผิวแกร่งกับวัสดุซ่อมตัวที่1,(ขวา) ระหว่างชั้นผิวแกร่งกับวัสดุซ่อมตัวที่2

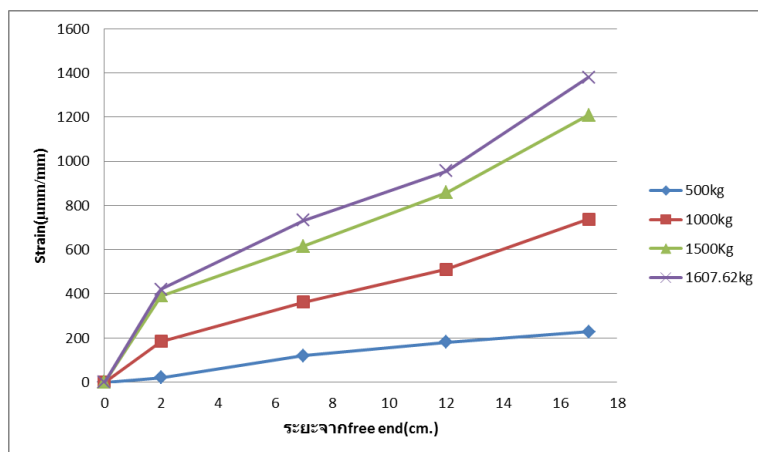
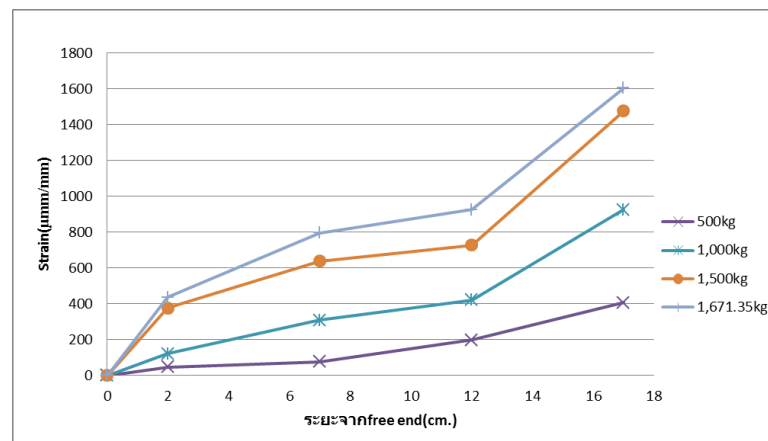
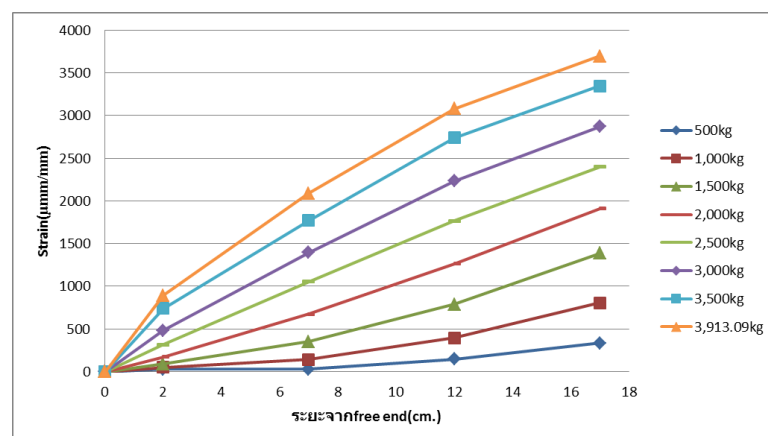
ในการทดสอบมีการติดstrain gauge ที่ระยะ 2cm. , 7cm. , 12cm. และ17cm. จากปลายอิสระ(Free end) ซึ่งแสดงไว้ดังภาพที่4-9ถึง4-14 ซึ่งสามารถอธิบายได้ว่าแนวโน้มค่าความเครียดจะมีค่าเพิ่มขึ้นเมื่อระยะห่างจากปลายอิสระมีค่ามากขึ้นและเมื่อเพิ่มแรงกระทำมากขึ้นค่าความเครียดก็จะมีอัตราการเพิ่มสูงขึ้นตามระยะจากปลายอิสระ โดยความเครียดที่ปลายอิสระจะมีค่าเพิ่มขึ้นน้อยมากจนแทบจะเรียกได้ว่ามีค่าเป็นศูนย์ จากพฤติกรรมเช่นนี้สามารถอธิบายถึงลักษณะการวิบัติที่ปลายยึดรั้งของตัวอย่างการทดสอบทั้งหมดว่าค่าความเครียดที่เกิดขึ้นตรงปลายยึดรั้งนั้นมีค่ามากกว่าความเครียดที่อ็อกซี่และวัสดุซ่อมจะรับได้ จึงทำให้เกิดการหลุดออกของอ็อกซี่และวัสดุซ่อมที่ส่วนปลายยึดรั้ง โดยความเครียดที่ปลายยึดรั้งของตัวอย่างที่วางแท่งพอลิเมอร์เสริมเส้นใยในชั้นวัสดุซ่อมขณะวิบัติ มีค่ามากกว่าตัวอย่างที่วางแท่งพอลิเมอร์เสริมเส้นใยในชั้นผิวแกร่งและระหว่างชั้นผิวแกร่งและวัสดุซ่อม จึงทำให้กำลังรับแรงยึดเหนี่ยวของตัวอย่างC-5และC-6 มีค่ามากที่สุด

ภาพที่4-9 ความสัมพันธ์ระหว่างความเครียดกับระยะจากFree endของตัวอย่างA-1

ภาพที่4-10 ความสัมพันธ์ระหว่างความเครียดกับระยะจากFree endของตัวอย่างA-2

ภาพที่4-11 ความสัมพันธ์ระหว่างความเครียดกับระยะจากFree endของตัวอย่างB-1

ภาพที่4-12 ความสัมพันธ์ระหว่างความเครียดกับระยะจากFree endของตัวอย่างB-2

ภาพที่4-13 ความสัมพันธ์ระหว่างความเครียดกับระยะจากFree endของตัวอย่างC-1

ภาพที่ 4-14 ความสัมพันธ์ระหว่างความเครียดกับระยะจากFree endของตัวอย่างC-2

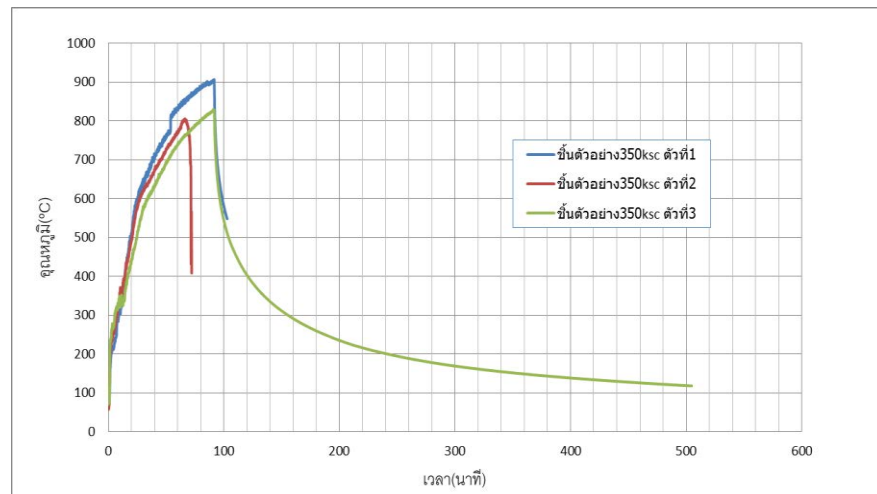
ขณะเผาได้ใช้สายวัดอุณหภูมิวัดที่บริเวณกลางผิวของชิ้นตัวอย่าง โดยเก็บอุณหภูมิ ตั้งแต่เริ่มเผาจนถึงอุณหภูมิลงดับไฟ โดยค่าอุณหภูมิที่วัดได้หลังจากดับไฟแล้วต้องมีค่าลดลงตามเวลาแต่สายวัดอุณหภูมิบางชิ้นตัวอย่างกลับมีค่าขึ้น-ลง ทั้งนี้เนื่องจากฉนวนหุ้มสายวัดเกิดละลายและบางเส้นก็เกิดขาดตรงหัววัดอุณหภูมิ ทั้งหมดแสดงในภาพที่4-21และภาพที่4-22

ภาพที่4-22 ความสัมพันธ์ระหว่างอุณหภูมิที่ผิวกับเวลาของชิ้นตัวอย่าง350ksc

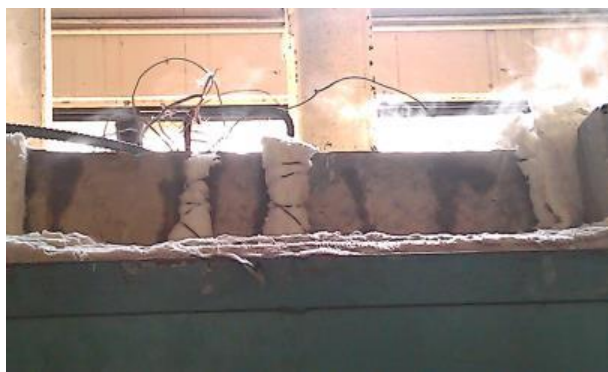
ภาพที่4-23 น้ำในคอนกรีตที่ซึมออกมาขณะเผาไฟ

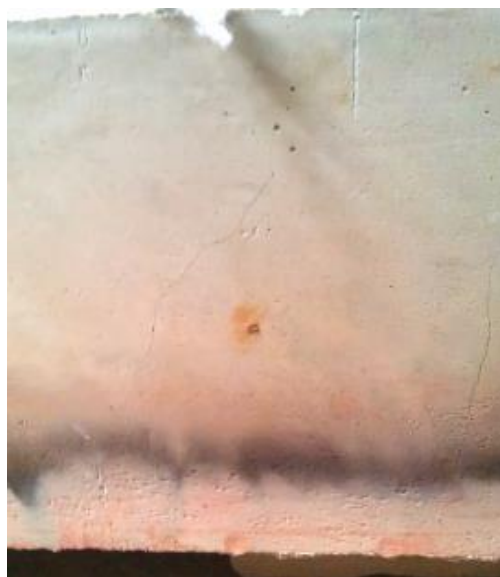
ภาพที่4-24 สีและรอยร้าวหลังจากเก็บชิ้นตัวอย่างลงมา

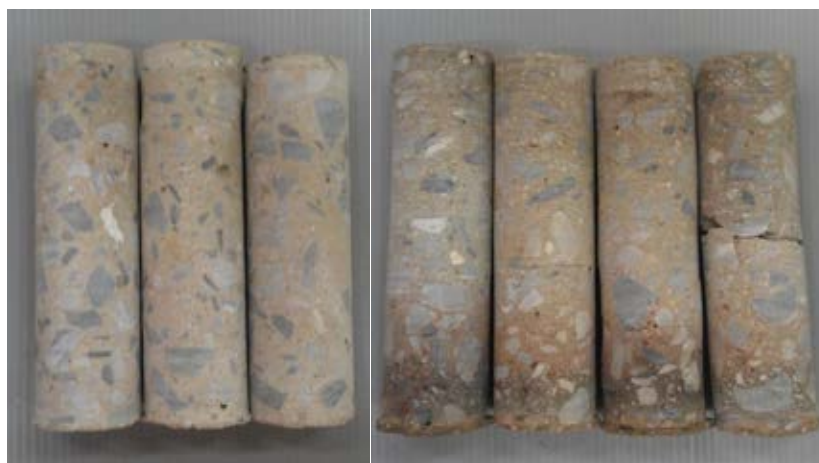
หลังจากนำแผ่นพื้นตัวอย่างไปทดสอบกำลังรับแรงดัดแล้ว ได้มีการเจาะทดสอบตัวอย่างคอนกรีต ผลปรากฏว่าสีของคอนกรีตส่วนที่เผาไฟนั้นเปลี่ยนเป็นสีส้ม/แดง ลึกจากผิวประมาณ5เซนติเมตรซึ่งแสดงดังภาพที่4-25 หลังจากนั้นจึงนำชิ้นตัวอย่างไปตัดให้ได้อัตราส่วนความยาวต่อขนาดเส้นผ่านศูนย์กลางเท่ากับ2 แต่มีตัวอย่างบางตัวเกิดหักขณะตัด จึงไม่สามารถทดสอบได้ หลังจากนั้นจึงนำไปทดสอบกำลังอัดตามมาตรฐาน ASTM C-42 โดยกำลังอัดหลังจากเผาไฟแล้วของตัวอย่างกำลังอัด 240 กิโลกรัมต่อตารางเซนติเมตรมีค่ากำลังอัดลดลงจากเดิม41.46% ดังตารางที่4-9 ซึ่งเป็นเหตุผลทำให้กำลังรับน้ำหนักและความแข็งแรงของพื้นตัวอย่างที่ถูกเผาไฟมีค่าลดลง

ภาพที่4-25 ผลการเจาะทดสอบคอนกรีตกำลังอัด240ksc

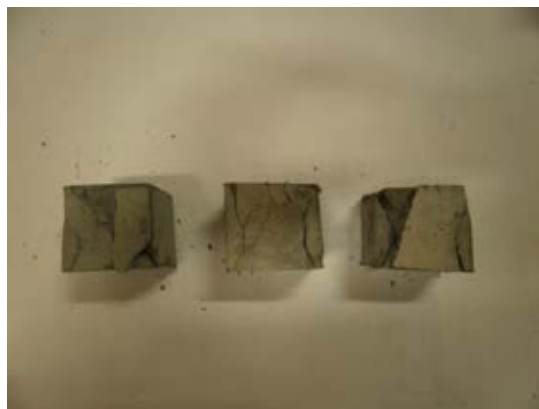
ค่ากำลังรับแรงอัดของอิพ็อกซีและวัสดุซ่อมได้จากการนำน้ำหนักกระทำที่อ่านได้จากเครื่องทดสอบต่อพื้นที่หน้าตัดที่วัดจากชิ้นตัวอย่างแสดงดังตารางที่4-10และลักษณะการวิบัติแสดงดังภาพที่4-26 ซึ่งผลการทดสอบพบว่ากำลังอัดของอิพ็อกซีมีค่าเฉลี่ยมากกว่าของวัสดุซ่อมถึงเกือบ2เท่า ที่เวลาในการบ่ม7วัน และการพัฒนากำลังก็รวดเร็วกว่าวัสดุซ่อมอีกด้วย

ภาพที่4-26 ลักษณะการวิบัติของตัวอย่างทดสอบกำลังรับแรงอัด

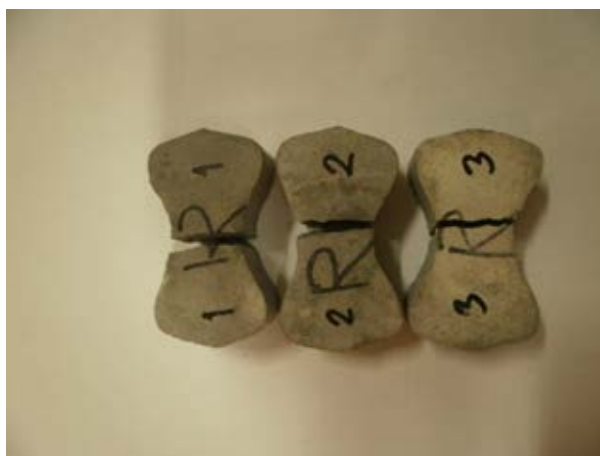
ค่ากำลังรับแรงดึงของอิพ็อกซีและวัสดุซ่อมได้จากการนำน้ำหนักกระทำที่อ่านได้จากเครื่องทดสอบหารด้วยพื้นที่หน้าตัดที่วัดจากชิ้นตัวอย่างส่วนที่วิบัติแสดงดังตารางที่4-11 และลักษณะการวิบัติแสดงดังภาพที่4-27 ซึ่งผลการทดสอบพบว่ากำลังรับแรงดึงของอิพ็อกซีมีค่าเฉลี่ยมากกว่าของวัสดุซ่อมถึงประมาณ10เท่าที่เวลาในการบ่ม7วัน เนื่องจากอิพ็อกซีเป็นวัสดุประเภทอีลาสติกทำให้กำลังรับแรงดึงมีค่ามากกว่าวัสดุซ่อมซึ่งเป็นมอร์ตาร์

ภาพที่4-27 ลักษณะการวิบัติของตัวอย่างทดสอบกำลังรับแรงดึง

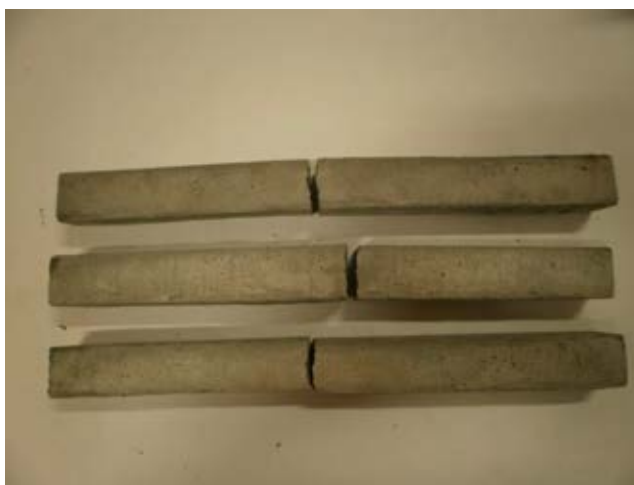
ภาพที่4-28 ลักษณะการวิบัติของตัวอย่างทดสอบกำลังรับแรงดัด

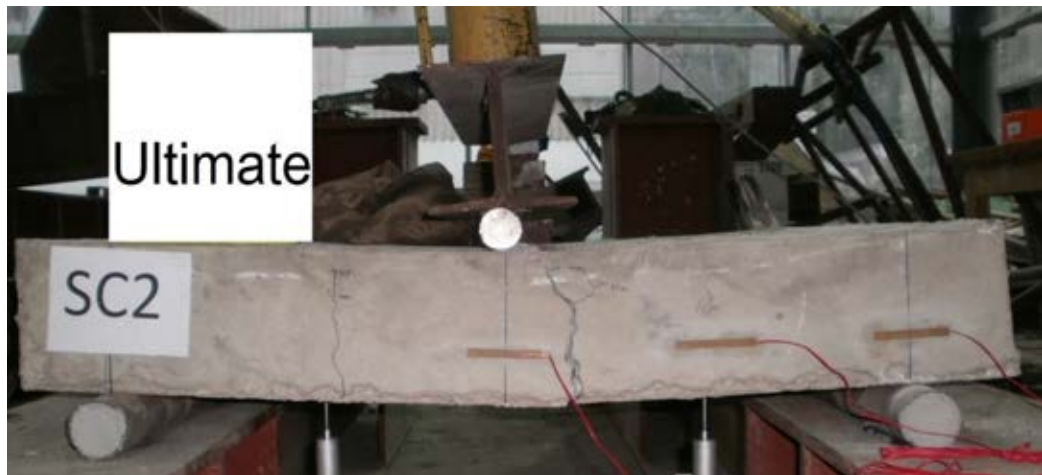
ภาพที่4-31 ลักษณะการรบิดของพื้นตัวอย่างSC2

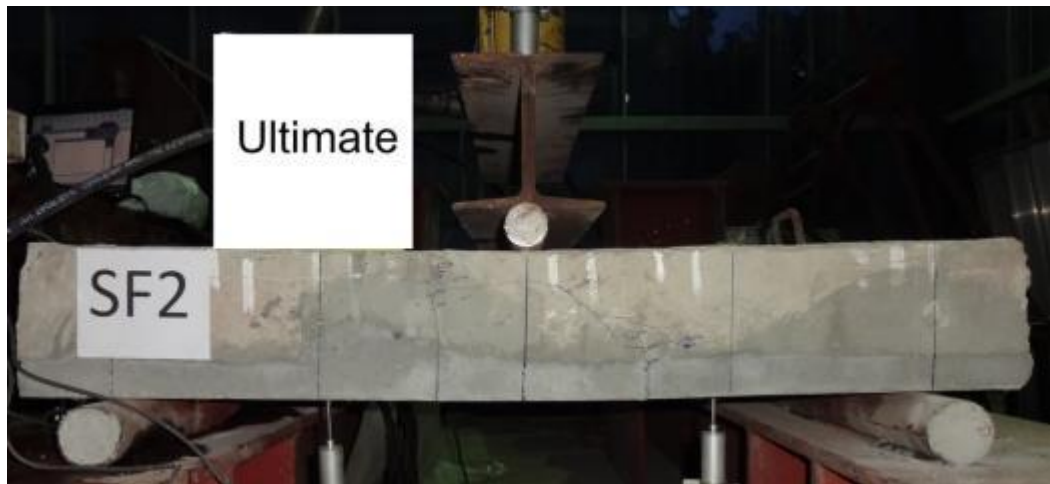
ภาพที่4-35 ลักษณะการวิบัติของพื้นตัวอย่างSF2

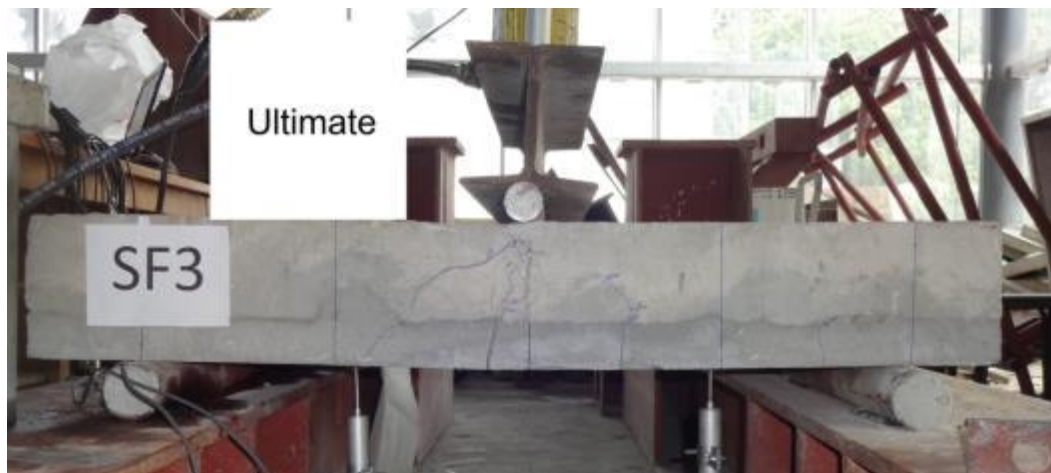
ภาพที่4-37 ลักษณะการวิบัติของพื้นตัวอย่างSF3

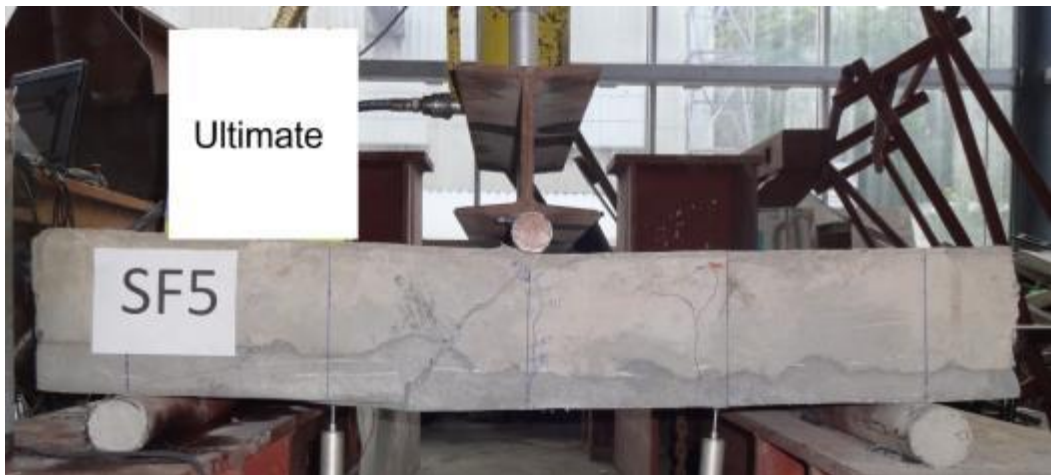
ภาพที่4-41 ลักษณะการวิบัติของพื้นตัวอย่างSF5

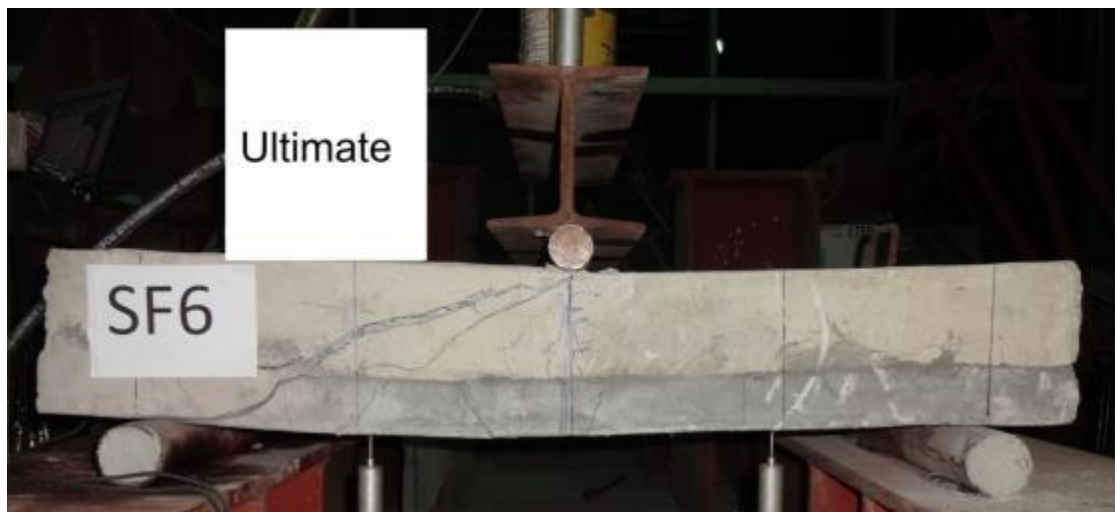
จากภาพที่ 4-43 และ 4-44 แสดงลักษณะการวิบัติและรอยร้าวในแต่ละน้ำหนักกระทำของของพื้นตัวอย่าง SF6 โดยรอยร้าวแรกจะเกิดที่น้ำหนักกระทำ 6 ตัน เช่นเดิม และความยาวของรอยร้าวจะเพิ่มขึ้นเรื่อยๆ โดยที่ไม่เพิ่มจำนวนและความกว้างจนกระทั่งถึงน้ำหนักกระทำที่ 20 ตัน รอยร้าวในคอนกรีตเดิมจะเริ่มเป็นรอยร้าวแบบเฉือนและรอยร้าวแบบเฉือนจะเพิ่มขึ้นทั้งความกว้างและขนาดแต่ที่น่าสังเกตคือในตัวอย่างนี้มีการแบ่งชั้นกันระหว่างคอนกรีตเดิมกับวัสดุซ่อมอย่างเห็นได้ชัดซึ่งอาจจะมาจากการที่วางแท่งพอลิเมอร์เสริมเส้นใยไว้ระหว่างชั้นทำให้ความเค้นที่เกิดขึ้นรอบๆ แท่งพอลิเมอร์เสริมเส้นใยมีค่ามากที่สุดตรงรอยต่อซึ่งส่งผลให้คอนกรีตเดิมเกิดการแยกชั้นกับวัสดุซ่อมแสดงดังภาพที่ 4-7

ภาพที่4-43 ลักษณะการวิบัติของพื้นตัวอย่างSF6

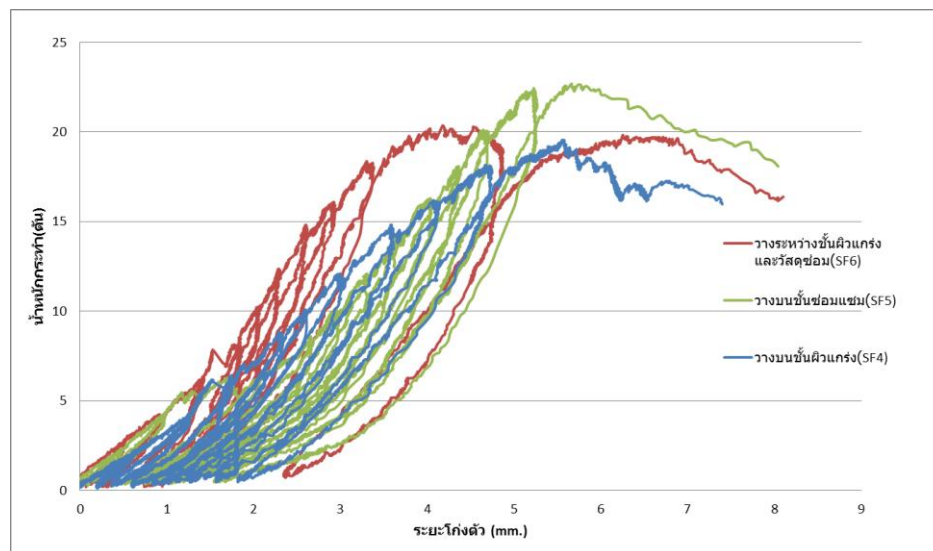
ภาพที่4-48 ความสัมพันธ์ระหว่างน้ำหนักกระทำและระยะโก่งตัวของตัวอย่างที่มีการวางแท่งพอลิเมอร์เสริมเส้นใยในชั้นต่างกัน
