แนวทางการฟื้นฟูระบบนิเวศเมืองหิปปูที่หมุดอายุสัมปทานในภาคกลางของประเทศไทย
โดยการวิเคราะห์ภูมิทัศน์เฉพาะ

ECOLOGICAL RESTORATION GUIDELINES
FOR CLOSED LIMESTONE MINES IN CENTRAL THAILAND
THROUGH THE ANALYSIS OF LANDSCAPE PATCHES

A Thesis Submitted in Partial Fulfillment of the Requirements
for the Degree of Master of Landscape Architecture Program in Landscape
Architecture

Department of Landscape Architecture

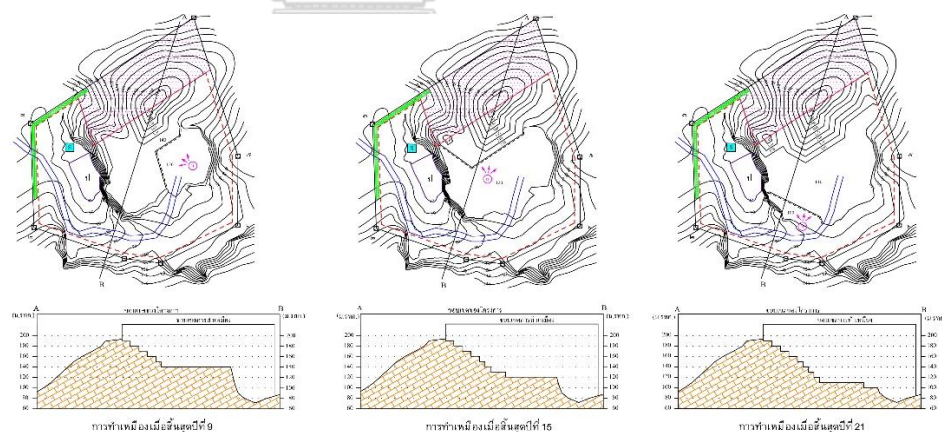
รูปภาพที่ 2 ตัวอย่างแผนผังการทำเหมืองรายปี
ที่มา บริษัท วิคอนซัลติง เซอร์วิส จำกัด, กุมภาพันธ์ 2557

การดำเนินการทำเหมืองหินปูน จำเป็นมีการระบุขั้นตอนการทำเหมืองหินปูน และแผนการฟื้นฟูเหมืองหินปูน ให้เหมาะสมกับแต่ละพื้นที่ภูเขาหินปูน ในรายงานการวิเคราะห์ผลกระทบต่อสิ่งแวดล้อม (Environmental Impact Assessment: EIA) เพื่อขออนุญาตใบประทานบัตรจากกรมอุตสาหกรรมพื้นฐานและการเหมืองแร่ (สง่า ตั้งชवाल, 2541; สำนักบริหารและฟื้นฟูสิ่งแวดล้อม กรมอุตสาหกรรมพื้นฐานและการเหมืองแร่, 2548) ซึ่งประกอบไปด้วย การศึกษาลักษณะพื้นที่เพื่อกำหนดวิธีการทำเหมืองหินปูน การขุดลอกหน้าดินไปเก็บรักษาไว้ด้วยการปลูกพืชคลุมดิน การวางแผนการขุดเจาะและระเบิด การทำแผนผังการทำเหมืองรายปี ดังตัวอย่างในรูปภาพที่ 2 หลังจากนั้นจึงลำเลียงแร่ที่ได้จากการขุดเจาะและระเบิดไปยังโรงแต่งแร่เพื่อบดย่อยแร่

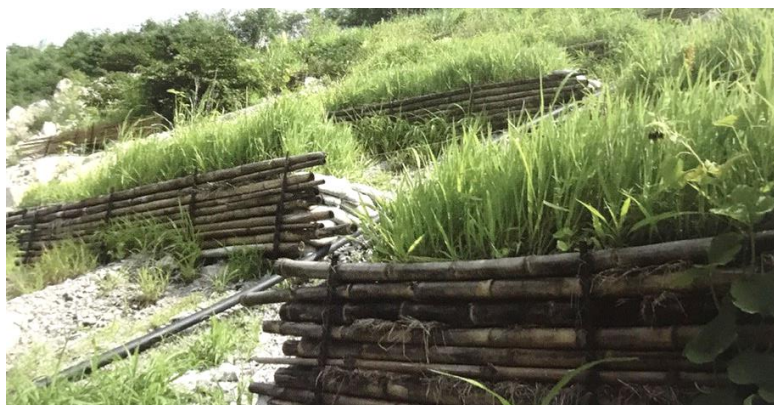
รูปภาพที่ 7 กำแพงกันดินไม้ไผ่
ที่มา ไสว มุขิตาสกุล, 2560

- เทคนิคการใช้กำแพงกันดินด้วยวัสดุธรรมชาติ ได้แก่ กำแพงกันดินแบบกล่องหิน ลวดตาข่าย (Gabion) และกำแพงกันดินไม้ไผ่ ดังรูปภาพที่ 7

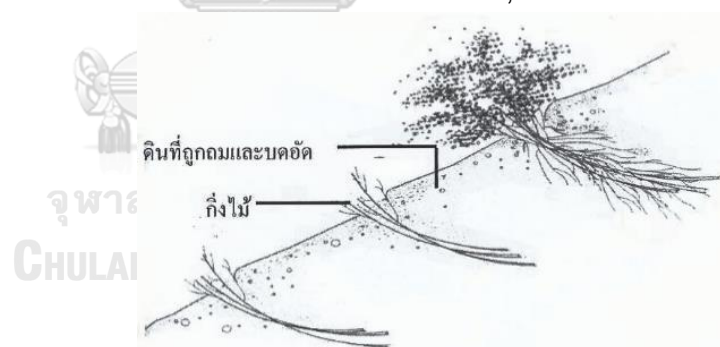
รูปภาพที่ 9 การทำให้แนวพุ่มไม้ (Brush Layering)

- เทคนิคการเสริมด้วยวัสดุประเภทกิ่งไม้ เป็นการนำกิ่งไม้ที่สามารถเจริญเติบโตได้ไปปักไว้ในบริเวณที่เป็นช่องทางการไหลของน้ำ ร่องน้ำ หรือร่องหิน ซึ่งมีความชันสูงในลักษณะทำมุมตั้งฉากกับพื้นผิว ทำให้สามารถดักตะกอน ชะลอความเร็วในการไหลของน้ำผิวดิน กักเก็บความชื้นในดิน ซึ่งมีหลากหลายรูปแบบ ได้แก่ การเสริมโดยกิ่งไม้เดี่ยว (Live Staking) การเสริมโดยมัดของกิ่งไม้ (Live Fascines) ดังรูปภาพที่ 8 และการทำแนวพุ่มไม้ (Brush Layering) ดังรูปภาพที่ 9

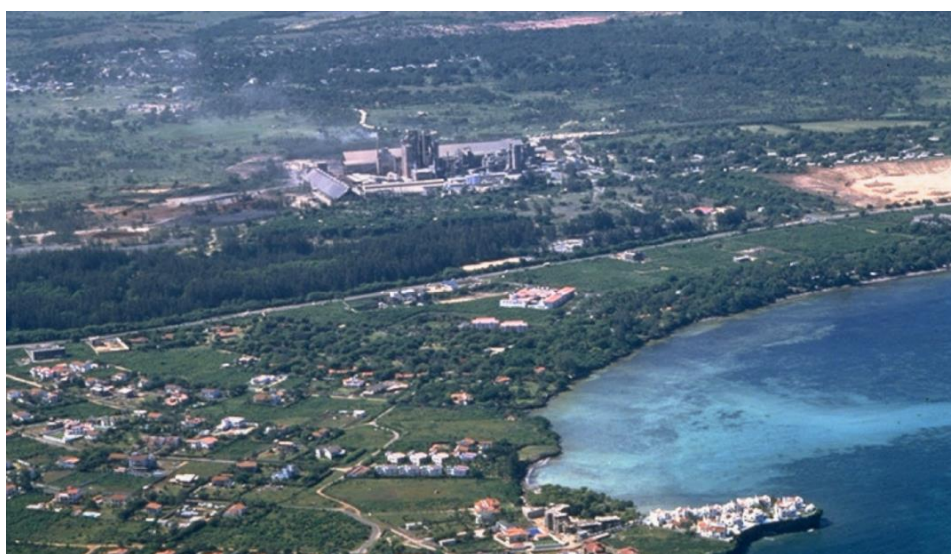
รูปภาพที่ 17 ภาพถ่ายมุมสูง Bamburi Nature Trail (Haller Park) พ.ศ.2553

เมื่อทำการวิเคราะห์การทดลองการฟื้นฟู Bamburi Nature Trail (Haller Park) พบว่า การฟื้นฟูเป็นการทดลองเมื่อปี ค.ศ. 1971 ซึ่งศึกษาความเหมาะสมของปัจจัยด้าน ภูมิทัศน์ในกระบวนการฟื้นฟู จึงส่งผลให้การฟื้นฟูเป็นการทดลองผิดทดลองถูกและใช้ ระยะเวลายาวนานถึง 30 ปี จึงประสบความสำเร็จ

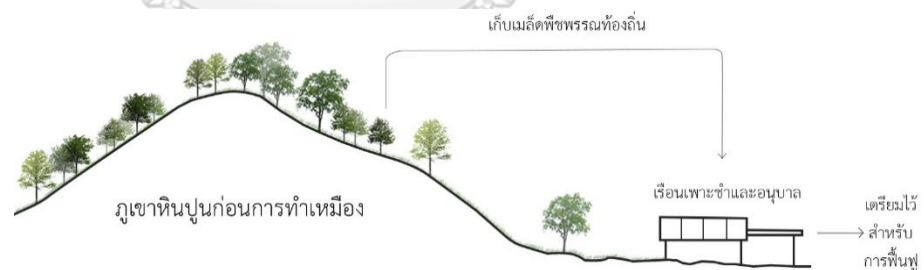
รูปภาพที่ 20 การเตรียมการด้านพืชพรรณก่อนการทำเมืองเพื่อการฟื้นฟู

การเตรียมการด้านชนิดพืชพรรณ ควรต้องทำในช่วงก่อนการทำเมืองหินปูนโดยการเก็บเมล็ดพันธุ์ในพื้นที่ก่อนที่จะมีการระเบิดและขุดเจาะ เพื่อนำไปเพาะเมล็ด ขยายพันธุ์ อนุบาล และดูแลรักษา ซึ่งจะเป็นการรักษาชนิดพืชพรรณพื้นถิ่นสำหรับการฟื้นฟู รวมทั้งยังทำให้ไม่เสียเวลาในการจัดหาและเตรียมกล้าไม้เมื่อถึงช่วงที่จะต้องทำการฟื้นฟู ดังรูปภาพที่ 20

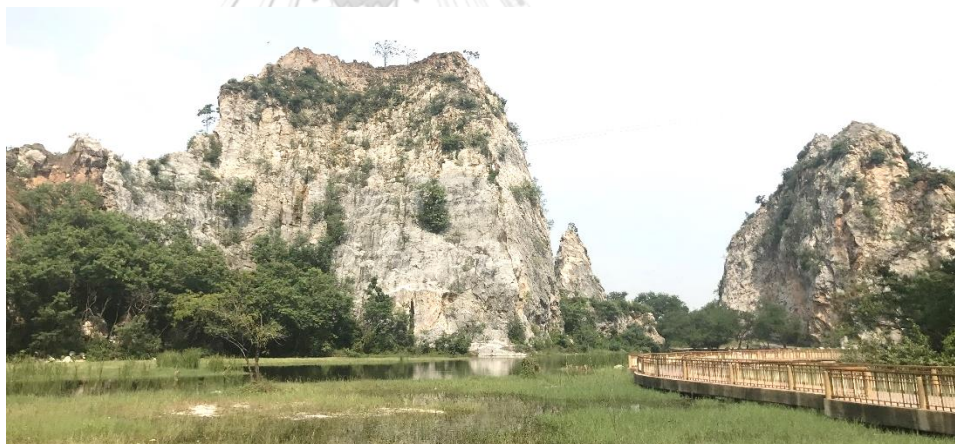
รูปภาพที่ 26 อุทยานหินเขางู จังหวัดราชบุรี
ถ่ายเมื่อ 15 พฤศจิกายน 2560

อุทยานหินเขางู จังหวัดราชบุรี สิ้นสุดการทำเหมืองหินปูนในปี พ.ศ.2540 โดยประมาณ ตั้งอยู่ห่างจากจุดศูนย์กลางของเมืองเป็นระยะทาง 8 กิโลเมตร หรือใช้ระยะเวลาในการเดินทางจากจุดศูนย์กลางของเมืองประมาณ 20 นาที มีวัตถุประสงค์ในการใช้ประโยชน์หลังการฟื้นฟูเป็นพื้นที่นันทนาการ เป็นพื้นที่พักผ่อนหย่อนใจ และเป็นแหล่งท่องเที่ยว ลักษณะทางกายภาพของพื้นที่ส่วนใหญ่เป็นพื้นที่ความชันมากกว่า 100% และเป็นบ่อน้ำ มีพืชพรรณที่ปกคลุมพื้นที่น้อยเนื่องจากเป็นหน้าผาสูงชัน แต่มีการเจริญเติบโตค่อนข้างเต็มที่เนื่องจากใช้ระยะเวลาในการฟื้นฟู 20 ปี ดังรูปภาพที่ 26

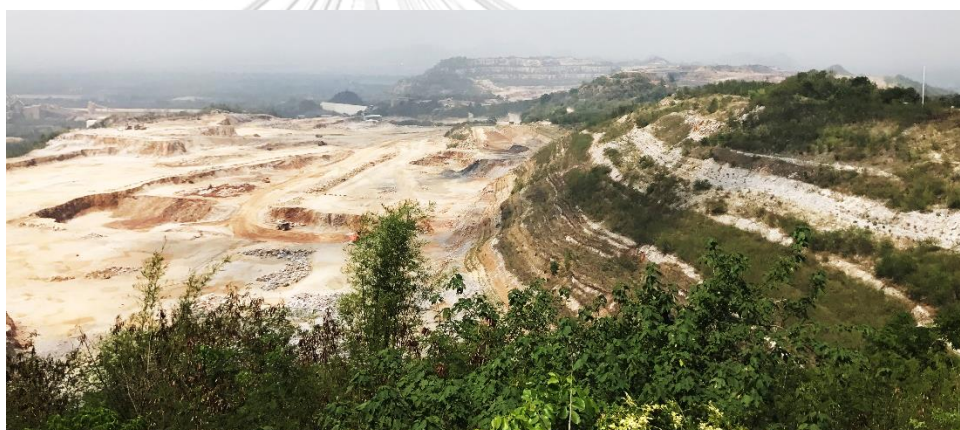
รูปภาพที่ 29 เหมืองหินปูนเพื่ออุตสาหกรรมซีเมนต์ บริษัท ปูนซีเมนต์ไทย (แก่งคอย) จำกัด ถ่ายเมื่อ 8 มีนาคม 2560

พื้นที่เหมืองหินปูนเพื่ออุตสาหกรรมซีเมนต์ บริษัท ปูนซีเมนต์ไทย (แก่งคอย) จำกัด เป็นเหมืองหินปูนที่มีการแบ่งพื้นที่เป็นส่วนเพื่อการฟื้นฟูส่วนที่เสร็จสิ้นการทำเหมืองหินปูน ตั้งอยู่ห่างจากจุดศูนย์กลางของเมืองเป็นระยะทาง 25 กิโลเมตร หรือใช้ระยะเวลาในการเดินทางจากจุดศูนย์กลางของเมืองประมาณ 30 นาที มีวัตถุประสงค์ในการใช้ประโยชน์หลังการฟื้นฟูเป็นพื้นที่ป่าไม้ และเป็นแหล่งทรัพยากร ลักษณะทางกายภาพของพื้นที่ส่วนใหญ่เป็นพื้นที่ราบความชัน 0-5% และพื้นที่ราบชันบันได ดังรูปภาพที่ 29 มีการฟื้นฟูด้วยวิธีการปลูกพืชโดยใช้เมล็ด กิ่งไม้ และกล้าไม้ มีการดูแลรักษาอย่างต่อเนื่อง จึงทำให้มีพืชพรรณที่ปกคลุมพื้นที่โดยส่วนใหญ่และมีการเจริญเติบโตค่อนข้างเต็มที่

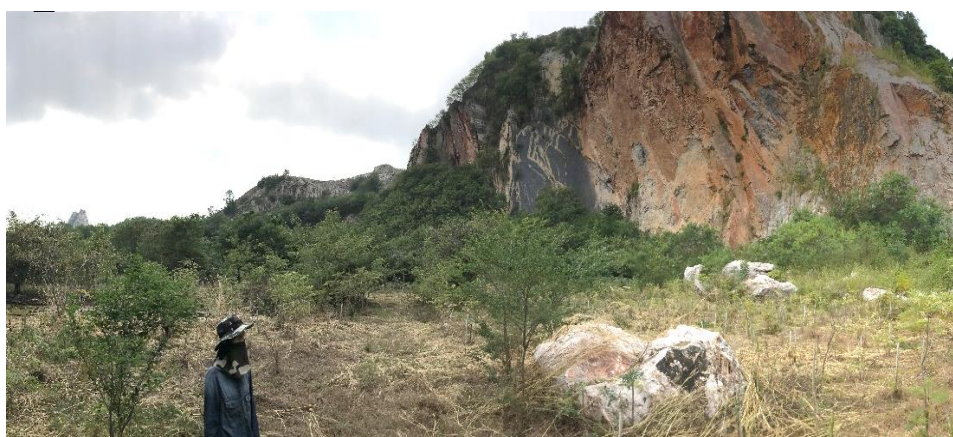
รูปภาพที่ 30 เหมืองหินปูนเพื่ออุตสาหกรรมก่อสร้างและโดโลไมติกไลม์สโตน จังหวัดราชบุรี
ถ่ายเมื่อ 15 พฤศจิกายน 2560

เหมืองหินปูนเพื่ออุตสาหกรรมก่อสร้างและโดโลไมติกไลม์สโตน จังหวัดราชบุรี สิ้นสุดการทำเหมืองหินปูนในปี พ.ศ.2554 ตั้งอยู่ห่างจากจุดศูนย์กลางของเมืองเป็นระยะทาง 19.7 กิโลเมตร หรือใช้ระยะเวลาในการเดินทางจากจุดศูนย์กลางของเมืองประมาณ 30 นาที มีวัตถุประสงค์ในการใช้ประโยชน์หลังการฟื้นฟูเป็นพื้นที่ป่าไม้ ลักษณะทางกายภาพของพื้นที่ส่วนใหญ่เป็นพื้นที่ราบความชัน 0-5% และพื้นที่ความชันมากกว่า 100% มีพืชพรรณที่ปกคลุมพื้นที่โดยส่วนใหญ่ แต่ยังไม่เจริญเติบโตเต็มที่เนื่องจากระยะเวลาในการฟื้นฟู 3 ปี ดังรูปภาพที่ 30

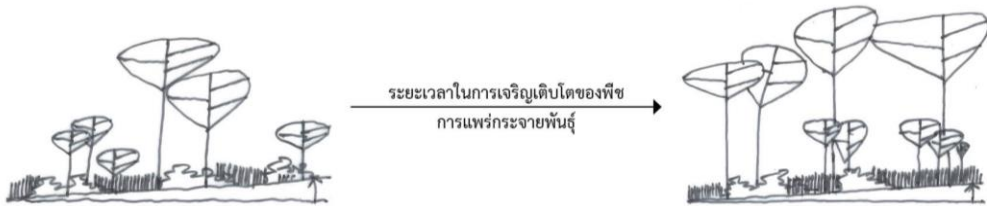
รูปภาพที่ 39 การเจริญเติบโตและการแพร่กระจายพันธุ์ของพืชพรรณที่ปกคลุมในภูมิทัศน์เฉพาะแบบ A

พืชพรรณที่ใช้ในการฟื้นฟูจำเป็นต้องใช้ระยะเวลาในการเจริญเติบโตและการแพร่กระจายพันธุ์จึงสามารถเจริญเติบโตเต็มที่จนกระทั่งเกิดภูมิทัศน์เฉพาะ จึงวิเคราะห์ระยะเวลาในการเจริญเติบโตของพืชพรรณที่ปกคลุมของพื้นที่ศึกษาทั้งหมด โดยใช้ภาพถ่ายทางอากาศหลังการฟื้นฟูที่ต่างปีกัน พบว่าภูมิทัศน์เฉพาะแบบ A, B และ K ดังรูปภาพที่ 39, 40 และ 41 จะเกิดพืชพรรณที่ปกคลุมแบบกลุ่มไม้ยืนต้นที่มีความหนาแน่นต่ำก่อน เมื่อปล่อยให้มีการเจริญเติบโต 5-10 ปีโดยประมาณ จึงเกิดพืชพรรณที่ปกคลุมแบบกลุ่มไม้ยืนต้นที่มีความหนาแน่นปานกลาง ส่วนภูมิทัศน์เฉพาะแบบ C, D และ J ดังรูปภาพที่ 42, 43 และ 44 จะเกิดพืชพรรณที่ปกคลุมแบบกลุ่มไม้คลุมดิน ไม้พุ่มเตี้ย และพุ่มสูง เมื่อปล่อยให้มีการเจริญเติบโต 3-5 ปีโดยประมาณ จึงเกิดพืชพรรณที่ปกคลุมแบบกลุ่มไม้ยืนต้นที่มีความหนาแน่นต่ำ ทั้งนี้ระยะเวลาในการเจริญเติบโตและการแพร่กระจายพันธุ์พืชขึ้นอยู่กับปัจจัยด้านสภาพแวดล้อมและการดูแลรักษา แต่การวิเคราะห์โดยใช้ภาพถ่ายทางอากาศหลังการฟื้นฟูที่ต่างปีกันไม่พบการเปลี่ยนแปลงที่เกิดขึ้นจากระยะเวลาในการเจริญเติบโตของพืชและการแพร่กระจายพันธุ์ในภูมิทัศน์เฉพาะแบบ E, F, G และ H

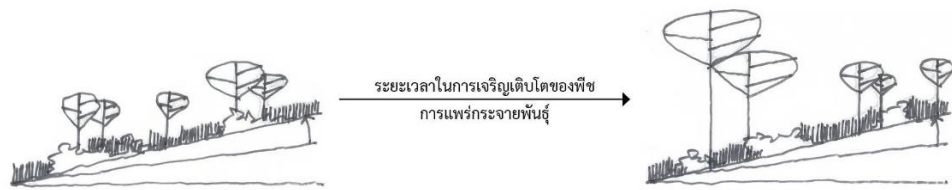
รูปภาพที่ 42 การเจริญเติบโตและการแพร่กระจายพันธุ์ของพืชพรรณที่ปกคลุมในภูมิทัศน์เฉพาะแบบ C

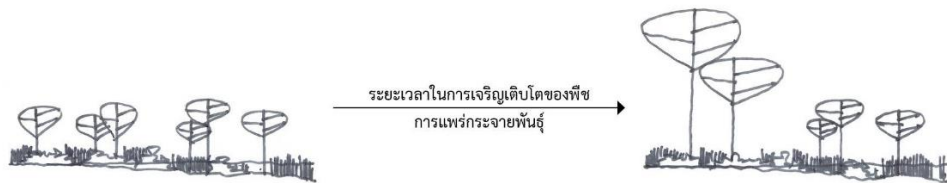
รูปภาพที่ 44 การเจริญเติบโตและการแพร่กระจายพันธุ์ของพืชพรรณที่ปกคลุมในภูมิทัศน์เฉพาะแบบ J

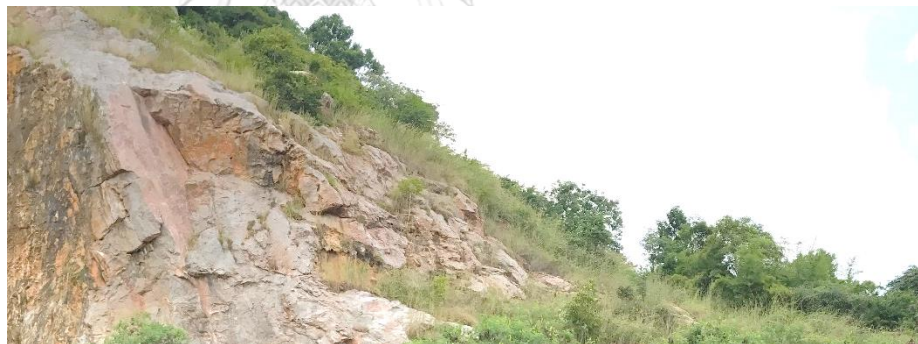
รูปภาพที่ 49 พื้นที่ที่ไม่มีลักษณะธรณีวิทยาแบบรอยแตกของหินและร่องหินของพื้นที่ศึกษา
เหมืองหินปูนเพื่ออุตสาหกรรมก่อสร้างและโดโลมิติกไลม์สโตน จังหวัดราชบุรี
ถ่ายเมื่อ 15 พฤศจิกายน 2560

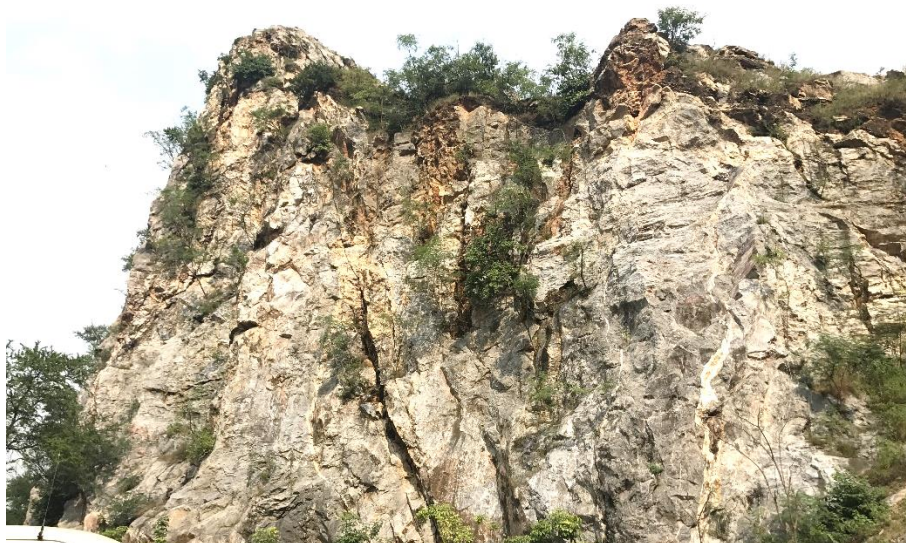
รูปภาพที่ 50 พีชพรรณที่ปกคลุมของพื้นที่ความชันมากกว่า 100% ไม่สามารถเจริญเติบโตหรือตายในพื้นที่บางส่วนของพื้นที่ศึกษาอุทยานหินเขางู จังหวัดราชบุรี
ถ่ายเมื่อ 15 พฤศจิกายน 2560

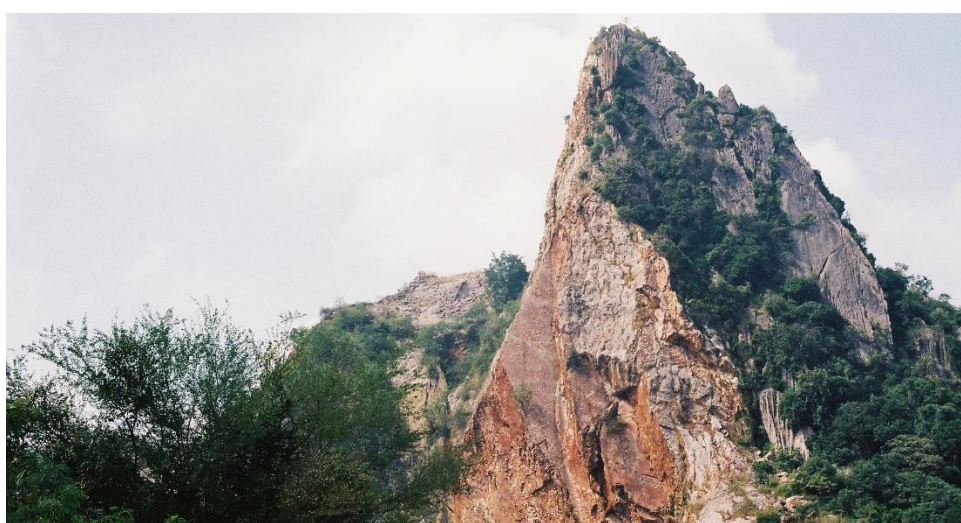
รูปภาพที่ 52 พื้นที่ความชันมากกว่า 100% ที่ควรมีการปรับปรุงเสถียรภาพเชิงลาดเพื่อป้องกันการพังทลายของหิน ของพื้นที่ศึกษาเมืองหินปูนเพื่ออุตสาหกรรมก่อสร้างและโดโลมิติกไลม์สโตน

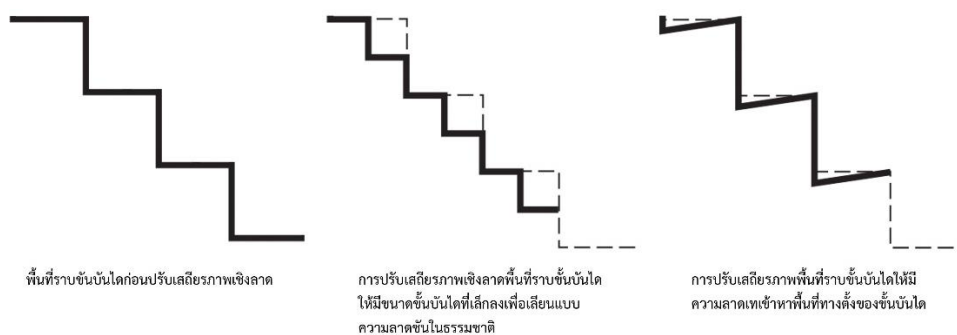
รูปภาพที่ 53 วิธีการปรับปรุงเสถียรภาพเชิงลาดบนพื้นที่ราบชันบันได

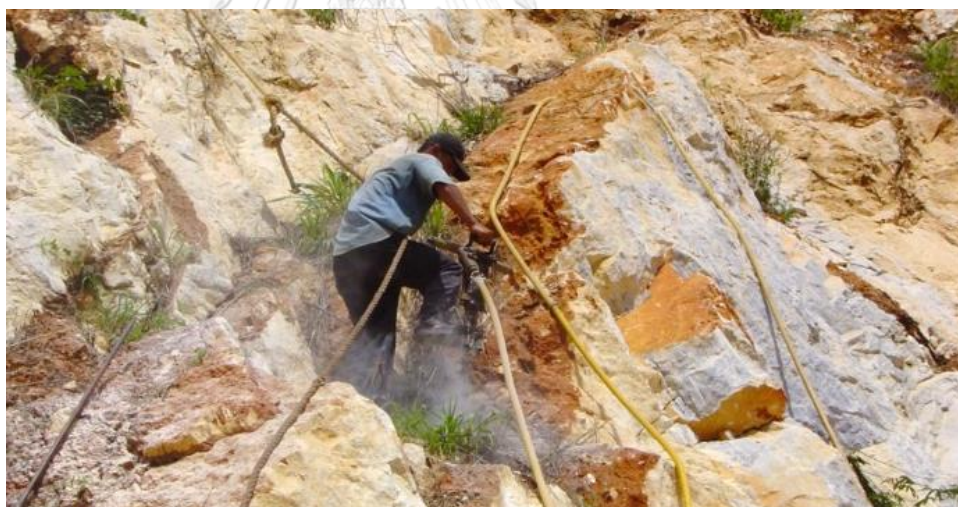
รูปภาพที่ 54 การปรับปรุงเสถียรภาพเชิงลาดบนพื้นที่ที่มีความชันมากกว่า 100% ด้วยเทคนิคการโรยตัวเพื่อเจาะและกระแทกหินในพื้นที่ขนาดเล็ก เพื่อให้การฟื้นฟูเกิดพืชพรรณที่ปกคลุมที่มาก กลุ่มฟื้นฟูคุณภาพสิ่งแวดล้อม กรมอุตสาหกรรมพื้นฐานและการเหมืองแร่, 2560

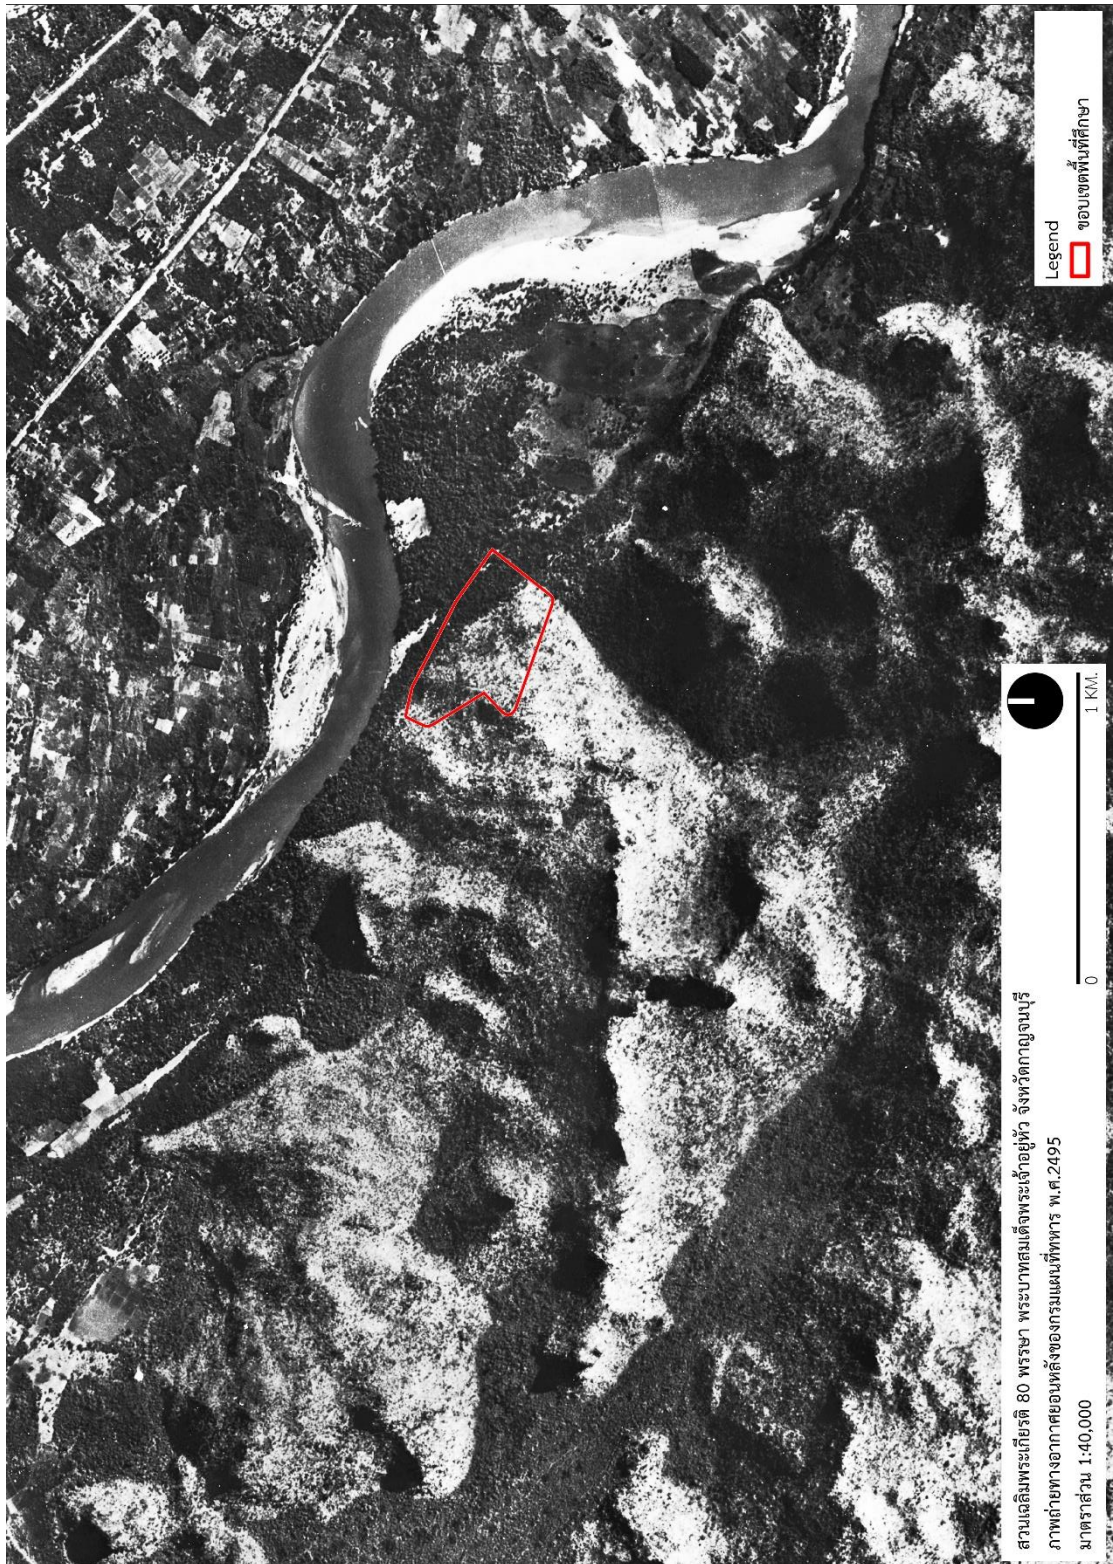
แผนที่สำหรับการวิเคราะห์พืชพรรณที่ปกคลุมของภูเขาหินปูน พื้นที่ศึกษาสวนเฉลิมพระเกียรติ 80 พรรษา พระบาทสมเด็จพระเจ้าอยู่หัว จังหวัดกาญจนบุรี มาตราส่วน 1:40,000 พ.ศ.2495
