ลักษณะและสาเหตุของข้อบกพร่องที่มีข้อขัดแย้ง
ในงานก่อสร้างแบบมีผู้รับเหมาหลายราย:
กรณีศึกษาอาคารภูมิสิริมังคลานุสรณ์ โรงพยาบาลจุฬาลงกรณ์ สภากาชาดไทย

PARTICULARITIES AND CAUSES OF GREY DEFECTS IN CONSTRUCTION PROJECT WITH
MULTIPLE PRIME CONTRACTS: A CASE STUDY OF BHUMISIRI MANGKHALANUSORN
BUILDING KING CHULALONGKORN MEMORIAL HOSPITAL

A Thesis Submitted in Partial Fulfillment of the Requirements
for the Degree of Master of Architecture Program in Architecture

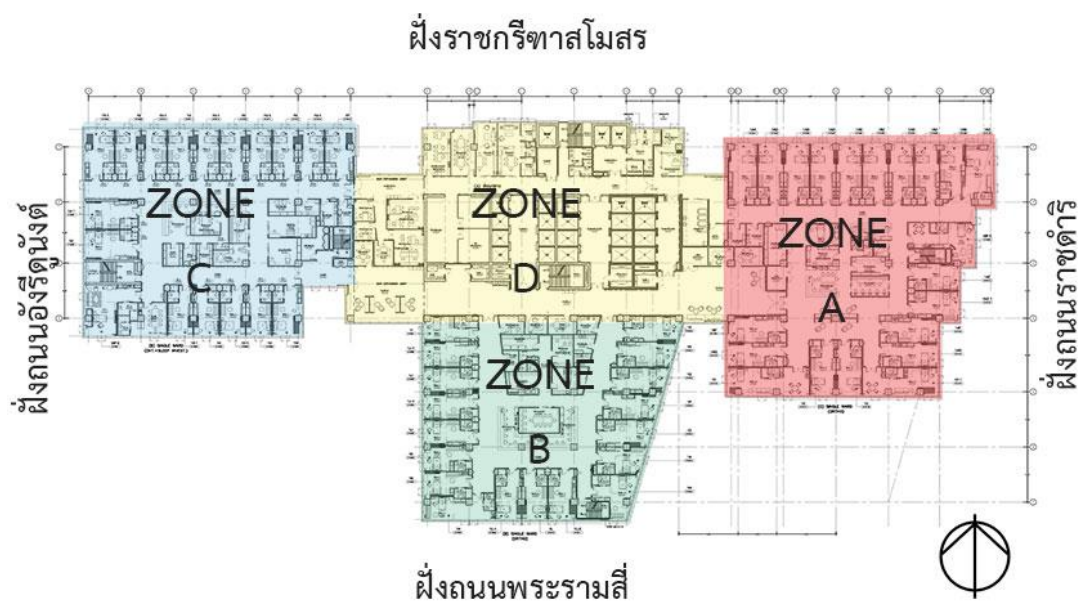
โครงการก่อสร้างอาคารภูมิสิริมังคลานุสรณ์ โรงพยาบาลจุฬาลงกรณ์ สภากาชาดไทย เป็นโครงการที่มีขนาดใหญ่ (Mega Project) ที่มีขนาดพื้นที่ใช้สอยรวม 224,752.25 ตารางเมตร มีความสูง 29 ชั้น มีหอพักผู้ป่วยอยู่ที่ชั้น 15-28 รวมทั้งหมด 14 ชั้น อาคารถูกออกแบบให้มีการแบ่งพื้นที่เป็น 4 ส่วนหลักได้แก่ พื้นที่ A ฝั่งถนนราชดำริ พื้นที่ B ฝั่งถนนพระรามสี่ พื้นที่ C ฝั่งถนนอังรีดูนังต์ และ พื้นที่ D ฝั่งราชกรีฑาสโมสร การแบ่งพื้นที่ใช้งานของหอพักผู้ป่วยให้โซน A โซน B และ โซน C เป็นหอพักผู้ป่วย ส่วนพื้นที่โซน D เป็นพื้นที่ส่วนกลาง

รูปที่ 8 ฝั่งพื้นที่แบ่งพื้นที่ในโครงการอาคารภูมิสิริมังคลานุสรณ์

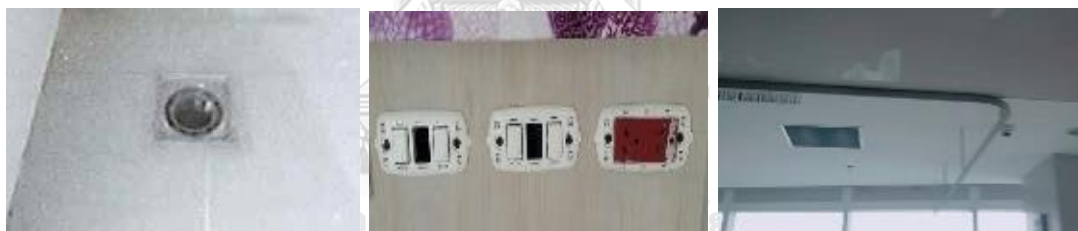
1) ข้อบกพร่องที่มีข้อขัดแย้งลักษณะของหาย หมายถึง งานแก้ไขที่อุปกรณ์หรือวัสดุที่ถูกระบุตามแบบให้ติดตั้งไม่ได้ถูกติดตั้งหรือหายไป ณ หน่วยงานจริง เช่น ฝาห้องน้ำทิ้งหาย แผ่นฝ้าไม่ครบ ฝาครอบเอาท์เล็ทหาย โฉลคประตูหาย เป็นต้น

รูปที่ 12 แสดงตัวอย่างของหายในโครงการ
(ซ้าย) ฝาห้องน้ำทิ้งหาย (กลาง) ฝาเอาท์เล็ทหาย (ขวา) ฝ้าม่านหาย

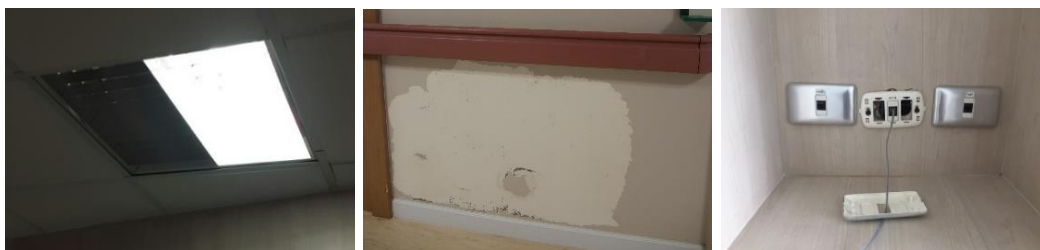
2) ข้อบกพร่องที่มีข้อขัดแย้งลักษณะของชำรุดเสียหาย หมายถึง ข้อบกพร่องที่มีลักษณะอุปกรณ์หรือวัสดุถูกติดตั้งตามแบบแต่ไม่สมบูรณ์มีความบกพร่องชำรุดหรือเกิดความเสียหาย เช่น ไฟไม่ติด ผนังถลอก เพอร์นิเจอร์ขาด กระเบื้องแตก เป็นต้น

รูปที่ 13 ตัวอย่างของชำรุดเสียหายในโครงการ
(ซ้าย) ไฟไม่ติด (กลาง) ผนังถลอก (ขวา) เอาท์เล็ตไม่เรียบร้อย

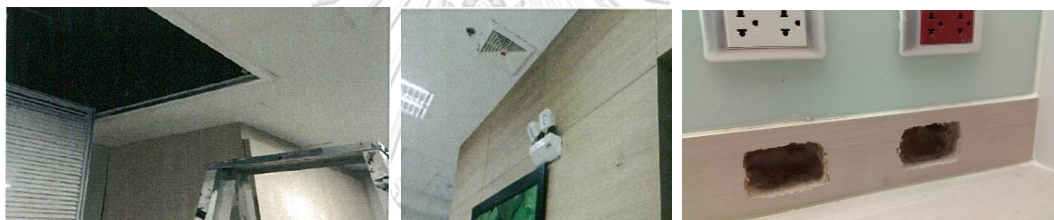
3) **ของอยู่ผิดตำแหน่ง** หมายถึง ข้อบกพร่องที่อุปกรณ์หรือวัสดุถูกติดตั้งแต่ไม่ตรงตามแบบหรือตรงตามแบบแต่มีปัญหาในการติดตั้งหรือใช้งานจริงเนื่องจากอยู่ในตำแหน่งที่ไม่เหมาะสม เช่น ช่องบำรุงรักษาระบบปรับอากาศกับตู้ติดตามอยู่ในตำแหน่งซ้อนทับกัน พัดลมดูดอากาศกับตู้ติดตามอยู่ในตำแหน่งซ้อนทับกัน เอาท์เล็ตอยู่ผิดตำแหน่ง เป็นต้น

รูปที่ 14 ตัวอย่างของอยู่ผิดตำแหน่งในโครงการ
(ซ้าย) ช่องช่องบำรุงรักษาระบบปรับอากาศกับตู้ติดตามอยู่ในตำแหน่งซ้อนทับกัน (กลาง) พัดลมดูดอากาศกับตู้ติดตามอยู่ในตำแหน่งซ้อนทับกัน (ขวา) เอาท์เล็ตอยู่ผิดตำแหน่ง

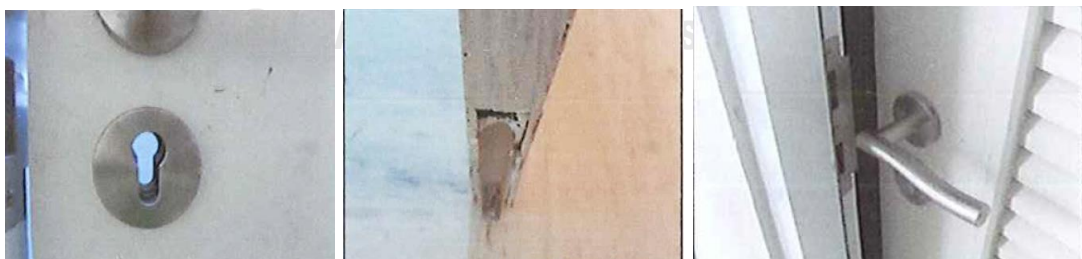
รูปที่ 16 ตัวอย่างข้อบกพร่องที่มีข้อขัดแย้งที่พบบริเวณประตูหรือหน้าต่าง (ซ้าย) ไม่มีใส่กุญแจ (กลาง) ไม่ได้ติดตั้งกลอนประตู (ขวา) ประตูปิดได้ไม่สนิท

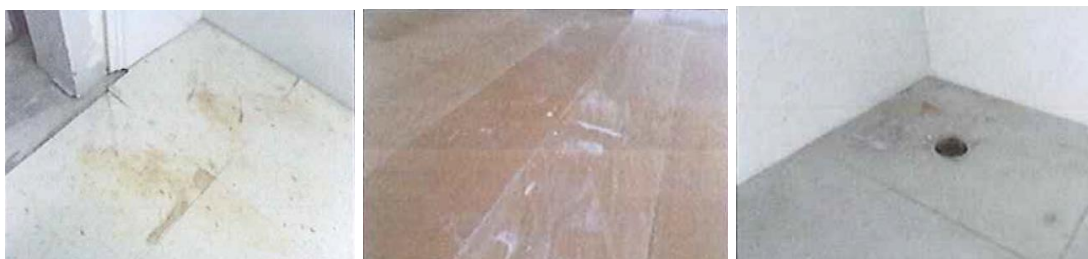
รูปที่ 17 ตัวอย่างข้อบกพร่องที่มีข้อขัดแย้งที่พบบริเวณพื้น
(ซ้าย) กระเบื้องพื้นเป็นรอย (กลาง) ลามิเนตเป็นรอย (ขวา) ฝาท่อน้ำทิ้งหาย

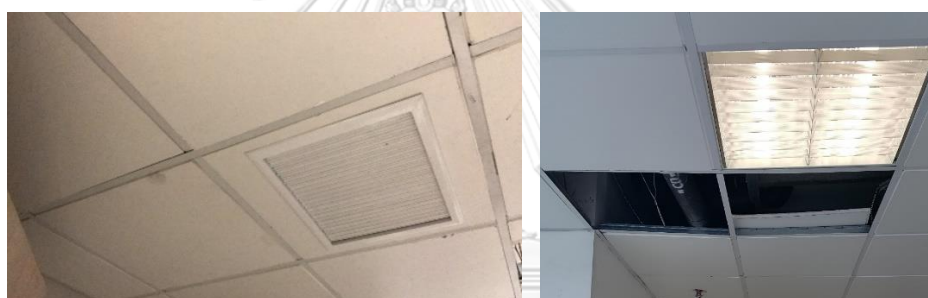
รูปที่ 18 ตัวอย่างข้อบกพร่องที่มีข้อขัดแย้งที่พบบริเวณฝ้า
(ซ้าย) เก็บงานโครงคร่าว (ขวา) ไม่ได้ปิดแผ่นฝ้า

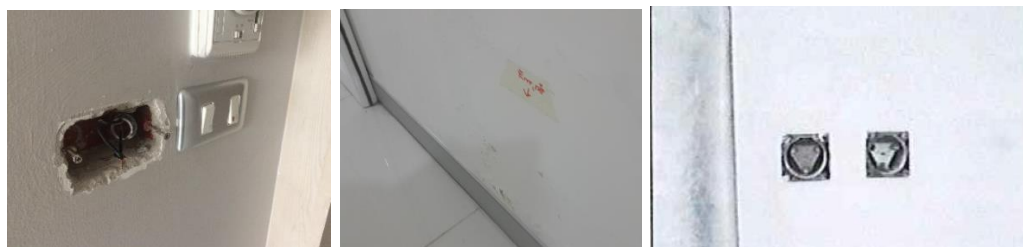
รูปที่ 19 ตัวอย่างข้อบกพร่องที่มีข้อขัดแย้งที่พบบริเวณพื้น
(ซ้าย) เอาเล็ตไม่เรียบร้อย (กลาง) ผนังเป็นรอย (ขวา) ฝาครอบเอาต์เล็ตหาย

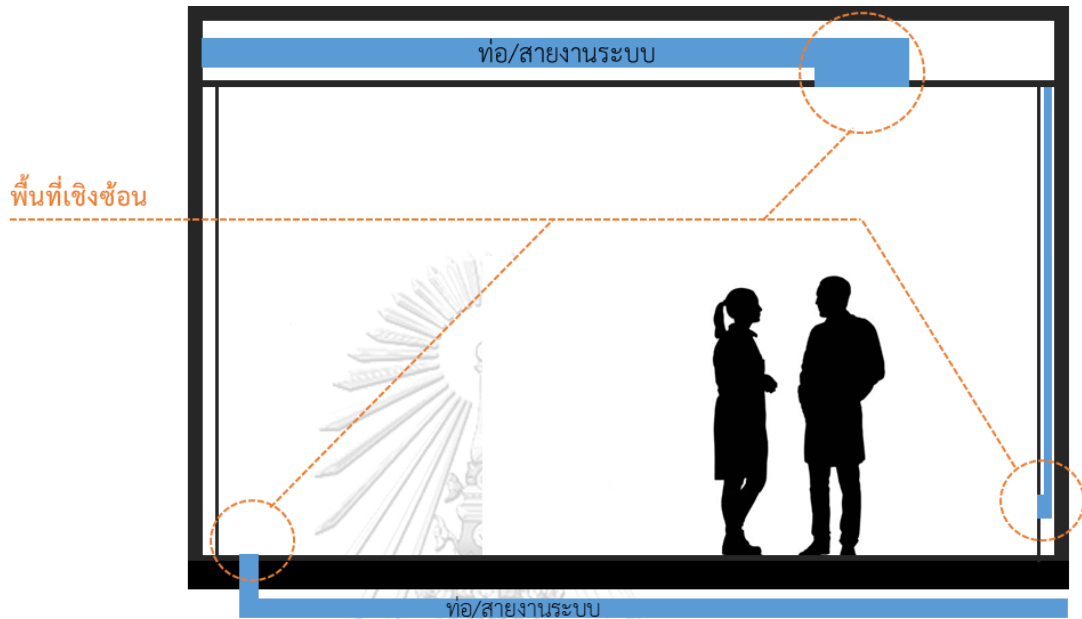
รูปที่ 20 แผนภาพแสดงพื้นที่เชิงซ้อน

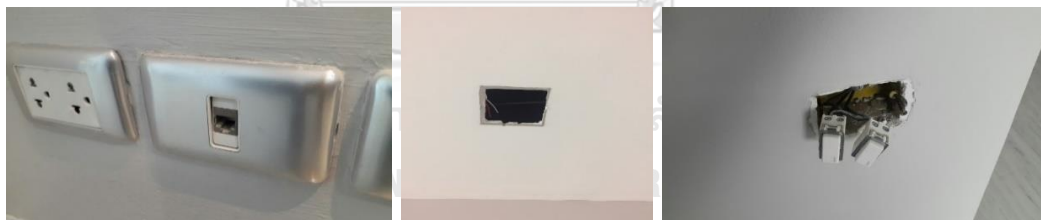
รูปที่ 21 ตัวอย่างข้อบกพร่องที่มีข้อขัดแย้งที่เกิดขึ้นในพื้นที่เชิงซ้อน (ซ้าย) เอาท์เล็ตชำรุด (กลาง) ไฟดาว์นไลท์หาย (ขวา) ไม่ได้ติดตั้งสวิตช์

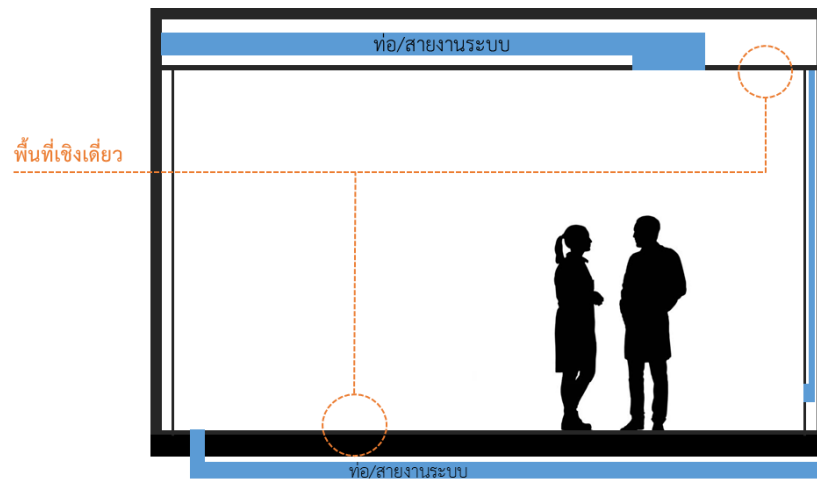
รูปที่ 22 แผนภาพแสดงพื้นที่เชิงเดี่ยว

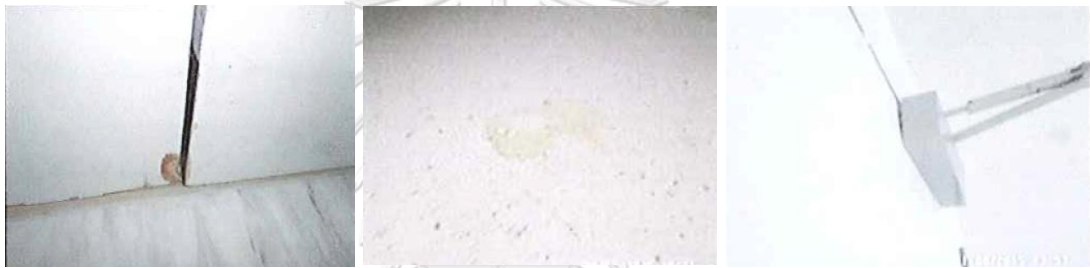
รูปที่ 23 ตัวอย่างข้อบกพร่องที่มีข้อขัดแย้งที่เกิดขึ้นในพื้นที่เชิงเดี่ยว
(ซ้าย) ประตูถลอก (กลาง) พื้นมีรอบคราบขาว (ขวา) ไข้คเสี้ยน
