การศึกษาความเสื่อมสภาพและการตรวจสอบสภาพกับดักเสิร์จชนิดโลหะออกไซด์  
ในระบบจำหน่ายไฟฟ้า

A STUDY ON DEGRADATIONS AND DIAGNOSTICS OF METAL OXIDE ARRESTERS  
IN DISTRIBUTION SYSTEMS

A Dissertation Submitted in Partial Fulfillment of the Requirements  
for the Degree of Doctor of Engineering Program in Electrical Engineering

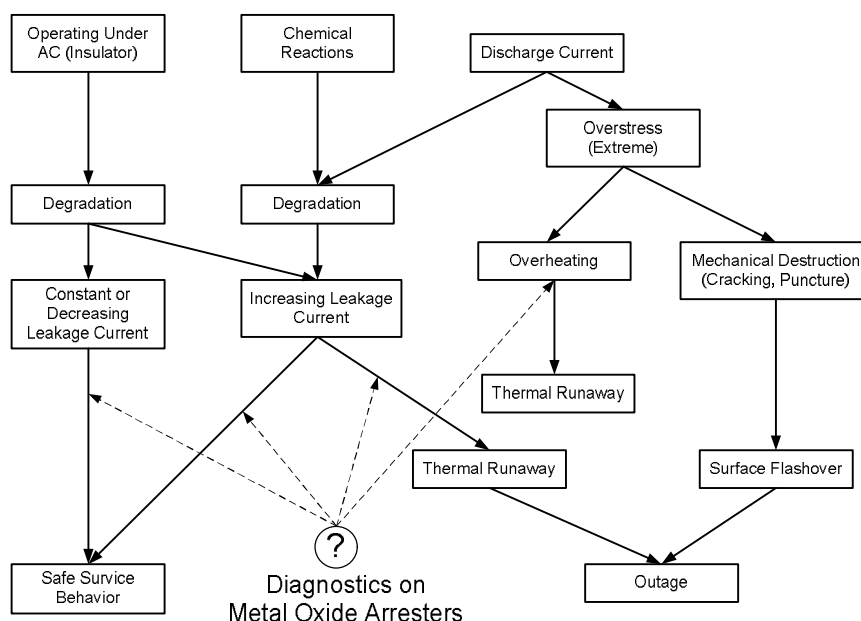
รูปที่ 2.6 ประเภทของการเสื่อมสภาพและความเสียหายของกัปดักเสิร์จ [1]

การเสื่อมสภาพของกัปดักเสิร์จในขณะที่มีการใช้งานอยู่ในระบบไฟฟ้านั้นสามารถแบ่งออกได้เป็น 3 ประเภทอย่างง่ายดังนี้ [1] ซึ่งสามารถสรุปได้ตามแผนภาพในรูปที่ 2.6

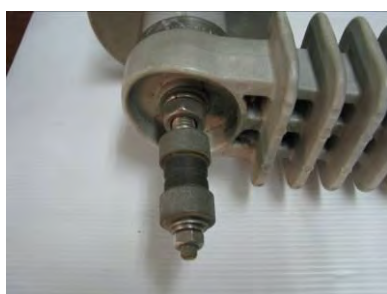
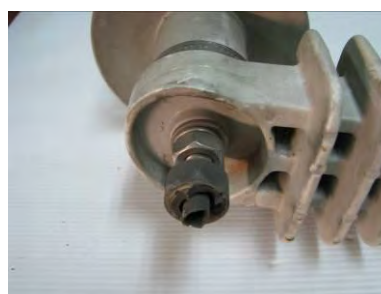
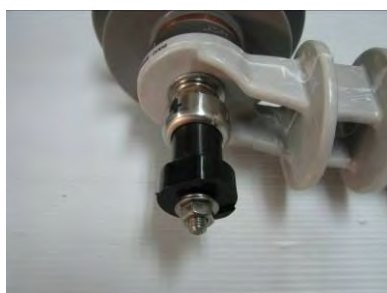
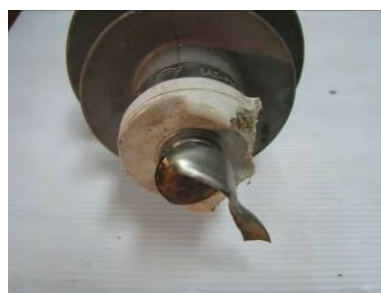
รูปที่ 4.1 – รูปที่ 4.5 แสดงภาพถ่ายของอุปกรณ์ปลดวงจรในสภาพปกติของตัวอย่างกับดักเสิร์จแต่ละผลิตภัณฑ์ (รูปด้านซ้าย) เปรียบเทียบกับตัวอย่างที่มีการระเบิดของอุปกรณ์ปลดวงจร (รูปด้านขวา) อนึ่ง สำหรับกับดักเสิร์จผลิตภัณฑ์ A มีอุปกรณ์ปลดวงจรอยู่ด้วยกัน 2 รุ่น ดังแสดงในรูปที่ 4.1

อุปกรณ์ปลดวงจรแบบที่ 1 (รุ่นเก่า)

อุปกรณ์ปลดวงจรแบบที่ 2 (รุ่นใหม่)

รูปที่ 4.1 ตัวอย่างอุปกรณ์ปลดวงจรของกับดักเสิร์จผลิตภัณฑ์ A

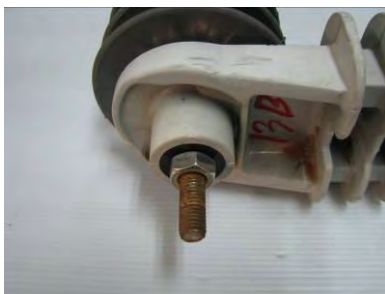
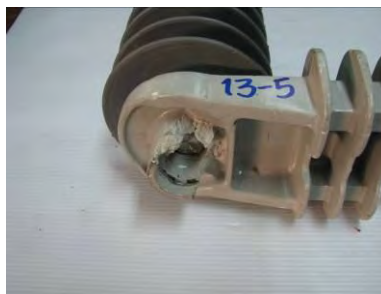
รูปที่ 4.2 ตัวอย่างอุปกรณ์ปลดวงจของกับดักเสิร์จผลิตภัณท์B

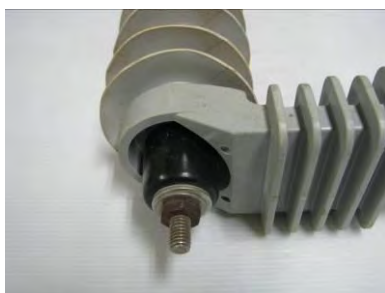
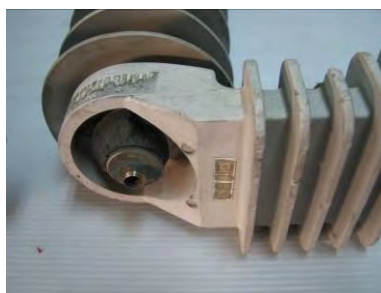
รูปที่ 4.3 ตัวอย่างอุปกรณ์ปลดวงจของกับดักเสิร์จผลิตภัณท์C

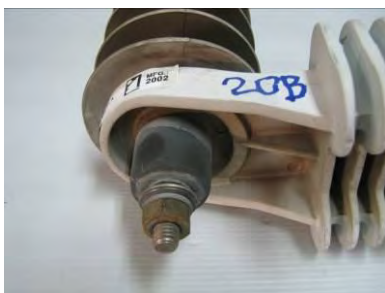
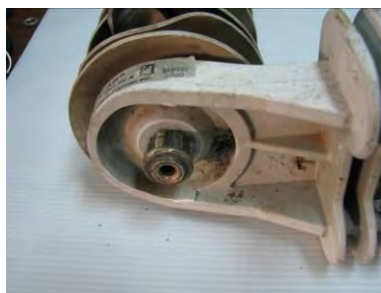
รูปที่ 4.4 ตัวอย่างอุปกรณ์ปลดวงจของกับดักเสิร์จผลิตภัณท์D

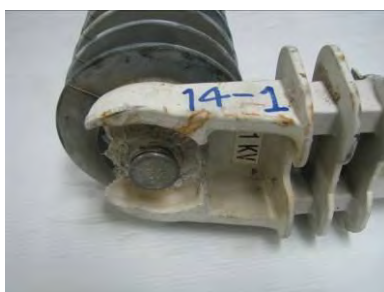
รูปที่ 4.5 ตัวอย่างอุปกรณ์ปลดวงจของกับดักเสิร์จผลิตภัณท์E  
(มีเฉพาะภาพตัวอย่างที่อุปกรณ์ปลดวงจกิดระเบิดไปแล้ว)

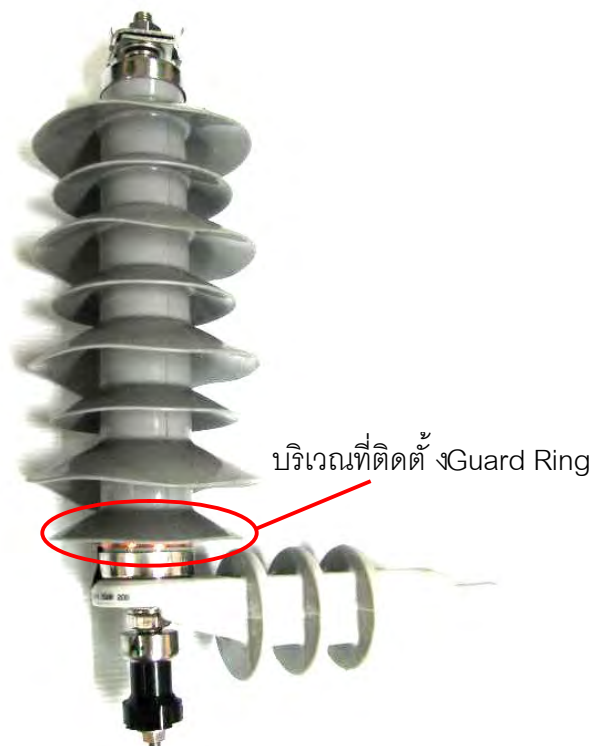
รูปที่ 4.16 การพันเทปทองแดงเป็นแหวนป้องกันกระแสรั่วตามผิว

เนื่องจากกับดักเสิร์จที่ผ่านการใช้งานมาแล้ว มีสัณฐานต่าง ๆ อาจมีการเปลี่ยนแปลงและเสื่อมสภาพ หรือมีสิ่งเปรอะเปื้อนเกาะติดมาบนผิวภายนอก ซึ่งมีลักษณะแตกต่างกันตามแต่ละสภาพแวดล้อมและระยะเวลาที่ติดตั้งใช้งานเพื่อให้ได้ผลการทดสอบของตัวอย่างกับดักเสิร์จที่ยังคงสภาพเดิมมากที่สุดในการทดสอบประเมินความคงทนของกับดักเสิร์จขณะรับแรงดันใช้งานปกติจึงเลือกทดสอบโดยไม่ทำความสะอาด อย่างไรก็ตามเพื่อหลีกเลี่ยงผลกระทบจากกระแสรั่วที่ผิว (Surface leakage current) ขณะวัดกระแสไฟฟ้าวของกับดักเสิร์จจึงได้ลัดวงจรกระแสรั่วที่ผิวลงดิน (Bypass) ด้วยการพันด้วยเทปทองแดงรอบบริเวณโคนด้านล่างของเปลือกพอลิเมอร์ (Guard ring) ขนาดความหนาประมาณ 0.5 เซนติเมตร และต่อเทปทองแดงนี้ลงดินพร้อมกับวัดปริมาณกระแสรั่วตามผิวนี้ ด้วยโดยวิธีการนี้ สามารถแยกกระแสรั่วตามผิวให้ออกจากกระแสรั่วที่แท้จริงของกับดักเสิร์จซึ่งสัมพันธ์กับสภาพภายในหรือความเสื่อมสภาพของบล็อก ZnO โดยตรง ทำให้การวัดกระแสไฟฟ้าวและการคำนวณกำลังสูญเสียมีความผิดพลาดเพียงน้อยเนื่องจากผลของกระแสรั่วตามผิวลดน้อยลง ในรูปที่ 4.16 แสดงตัวอย่างการพันเทปทองแดงสำหรับลัดวงจรกระแสรั่วตามผิวลงดินขณะทดสอบตัวอย่างกับดักเสิร์จ

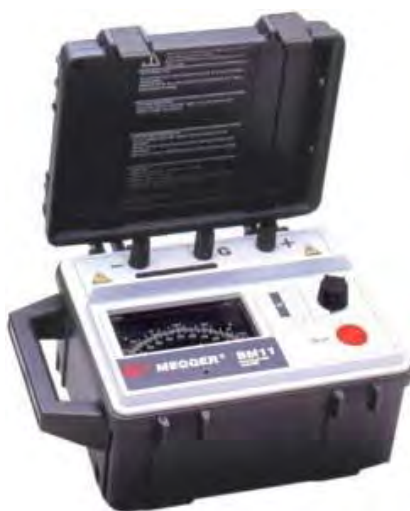
การทดสอบวัดค่าความต้านทานใช้เมกเกอร์ขนาดแรงดัน 5 kV<sub>dc</sub> ดังแสดงในรูปที่ 4.17 ซึ่งเป็นเครื่องมือวัดค่าความต้านทานของฉนวนแบบเข็มซึ่งหลายระดับแรงดัน คือ 500 V<sub>dc</sub>, 1 kV<sub>dc</sub>, 2.5 kV<sub>dc</sub> และ 5 kV<sub>dc</sub> สามารถแสดงค่าความต้านทานในช่วง 100 kΩ - 100 GΩ ได้ทุกช่วงของแรงดัน มีความแม่นยำ 1.5% ของระยะส่วนโค้ง (Arc length, 123 mm) เนื่องจากภายในกับดักเล็รจ์มีค่าความจุไฟฟ้าของสารฉนวนอยู่ด้วย ดังนั้นหลังจากกดสวิตช์ป้อนแรงดันทดสอบซึ่งรอให้กระแสไฟฟ้าที่ไหลผ่านกับดักเล็รจ์มีค่าลดลงจนคงที่ โดยสังเกตได้จากเข็มชี้ ค่าความต้านทานจะเพิ่มขึ้นเรื่อยๆ จนคงที่ที่ค่าหนึ่งขณะทดสอบอาจพบว่าต้องใช้เวลาประมาณ 1 - 10 นาที หรือมากกว่านี้ขึ้นอยู่กับชนิดและความแตกต่างของตัวอย่างกับดักเล็รจ์ในขณะทดสอบตัวอย่างถูกยึดให้ตั้งตรงในแนวตั้งเหมือนกับการใช้งานปกติและป้องกันไม่ให้มีวัตถุหรือสิ่งใดไปสัมผัสส่วนใดส่วนหนึ่งของกับดักเล็รจ์ ที่สำคัญคือระวังไม่ให้สายไฟที่ใช้สัมผัสกันขณะทดสอบ

รูปที่ 4.17 เครื่องทดสอบค่าความต้านทานฉนวน (Megger)

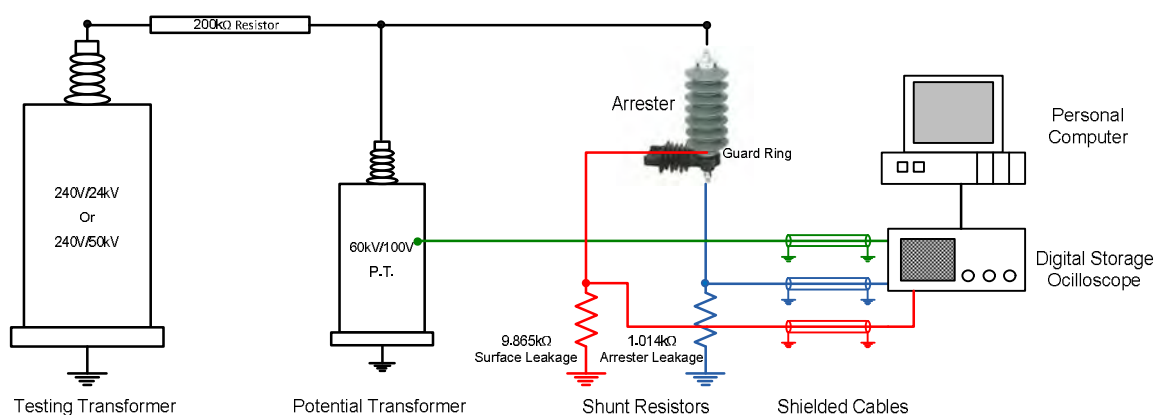
รูปที่ 4.18 วงจรการทดสอบวัดปริมาณกระแสรั่วของกับดักเสิร์จ

ในรูปที่ 4.18 แสดงวงจรการทดสอบที่ใช้วัดกระแสรั่ว แรงดันอ้างอิง กำลังไฟฟ้าสูญเสีย และอุณหภูมิที่ผิวของกับดักเล็รจ์ เนื่องจากการทดสอบทั้งหมดใช้อุปกรณ์ชุดเดียวกัน โดยมีรายละเอียดในการทดสอบดังนี้

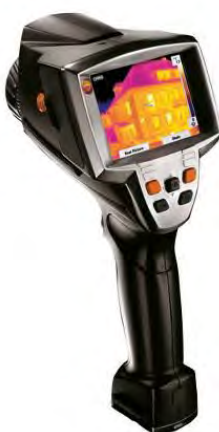
เป็นเครื่องมือที่สามารถวัดอุณหภูมิที่ผิวทั้งตัวของวัตถุและแสดงการกระจายความร้อนออกมาเป็นแผนภาพ หรือภาพถ่ายความร้อน (Thermography) ในการทดสอบวัตถุอุณหภูมิของกับดักเสิร์จใช้กล้องถ่ายภาพความร้อนที่มีตัวตรวจจับสนีอินฟราเรดจำนวน  $160 \times 120$  pixels ซึ่งมีความไวในการแยกแยะความแตกต่างของอุณหภูมิในระดับ  $0.1^{\circ}\text{C}$  และมีความแม่นยำ  $\pm 2^{\circ}\text{C}$  โดยขนาดของวัตถุหรือจุดที่เล็กที่สุดในการวัดอุณหภูมิควรมีขนาดเท่ากับขนาดของตัวตรวจจับสนีจำนวน  $3 \times 3$  pixels หรือประมาณ 4 มิลลิเมตร ที่ระยะห่าง 1 เมตร เนื่องจากกล้องที่ใช้มีขนาดของวัตถุต่อหนึ่งพิกเซล (IFOV) เมื่อใช้ร่วมกับ Telephoto lens ประมาณ 1.3 มิลลิเมตร ที่ระยะห่าง 1 เมตร โดยการทดสอบกำหนดให้ติดตั้งกล้องถ่ายภาพความร้อนห่างจากกับดักเสิร์จที่ระยะ 2 เมตร ทำให้ขนาดของวัตถุที่สามารถวัดอุณหภูมิได้อย่างถูกต้องควรมีขนาดไม่น้อยกว่า 8 มิลลิเมตร หรือมีขนาดเล็กกว่าความกว้างของลำตัวกับดักเสิร์จประมาณ 5 เท่า รูปที่ 4.20 แสดงกล้องถ่ายภาพความร้อนแบบอินฟราเรดที่ใช้ทดสอบวัตถุอุณหภูมิของกับดักเสิร์จ

รูปที่ 4.20 กล้องถ่ายภาพความร้อนแบบอินฟราเรดที่ใช้ทดสอบวัตถุอุณหภูมิของกับดักเสิร์จ

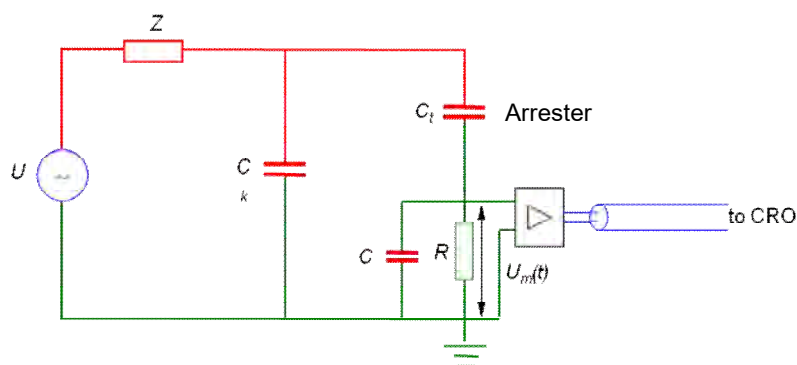
รูปที่ 4.22 วงจรทดสอบวัดดีสชาร์จบางส่วน

ตัวอย่างบางส่วนถูกนำไปทดสอบวัดดิสชาร์จบางส่วนโดยใช้เครื่องตรวจจับดิสชาร์จบางส่วนและมีวงจรการทดสอบดังรูปที่ 4.22 ดำเนินการทดสอบตามมาตรฐาน IEC 60099-4 [4] และ IEC 60270 [24] ในตอนเริ่มต้นให้ปรับเพิ่มแรงดันทดสอบเท่ากับแรงดันพิกัดของกับดักเสิร์จและป้อนค้างไว้ประมาณ 2 - 10 วินาที จากนั้นจึงลดแรงดันลงจนมีค่าเท่ากับ 1.05 เท่าของแรงดัน MCOV หรือ  $U_c$  ของกับดักเสิร์จ แล้วให้วัดค่าดิสชาร์จบางส่วนที่ระดับแรงดันนี้

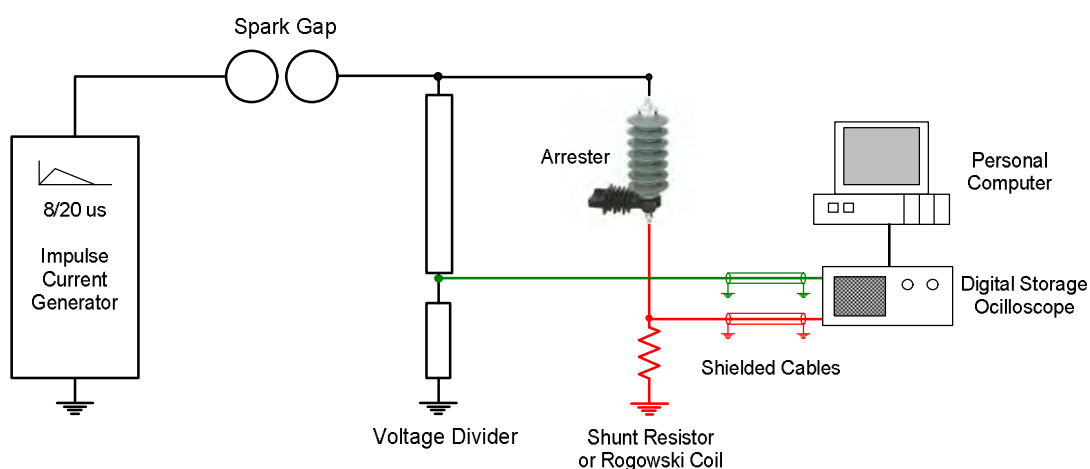
รูปที่ 4.23 วงจรการทดสอบวัดแรงดันดีสชาร์จคงค้างของกับดักเสิร์จ

สำหรับการทดสอบเพื่อประเมินความสามารถในการลดทอนแรงดันเกินใช้การทดสอบวัดแรงดันดีสชาร์จคงค้าง (Residual voltage) ที่ขนาดกระแสฟลักซ์ของกับดักเสิร์จ ในรูปที่ 4.23 แสดงวงจรที่ใช้ในการทดสอบวัดแรงดันดีสชาร์จคงค้าง

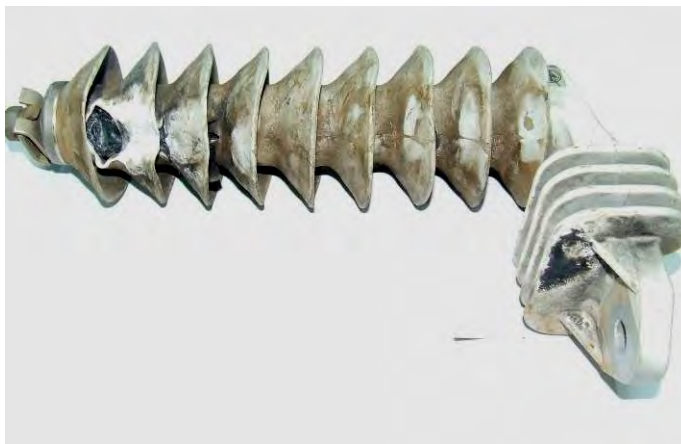
รูปที่ 5.2 ตัวอย่างกับดักเสิร์จที่มีการแตกของเปลือกพอลิเมอร์และภายในเกิดการเผาไหม้

- 1) มีรอยแตกของเปลือกโพลีเมอร์บริเวณลำตัวของกับดักเสิร์จ ภายในมีการเผาไหม้ของวัสดุหุ้มและZnO Block รวมทั้งมีคราบเขม่ากระจายทั่วทั้งตัวที่แสดงตัวอย่างในรูปที่ 5.2 กลุ่มนี้มีจำนวนทั้งหมด 8 ตัวอย่าง แบ่งเป็นผลิตภัณฑ์ A จำนวน 3 ตัว ผลิตภัณฑ์ C จำนวน 2 ตัว และผลิตภัณฑ์ D จำนวน 3 ตัว
- 2) มีคราบเขม่าควันเป็นแนวยาวตามลำตัวของกับดักเสิร์จ และมีการหลอมละลายของฝาครอบโลหะ หรือขั้วต่อสายไฟฟ้าเบื้องต้นคาดการณ์ว่าอาจเกิดจากการวาบไฟตามผิวของกับดักเสิร์จ ดังแสดงตัวอย่างในรูปที่ 5.3 จำนวนตัวอย่างที่พบ 7 ตัว เป็นผลิตภัณฑ์ A ทั้งหมด

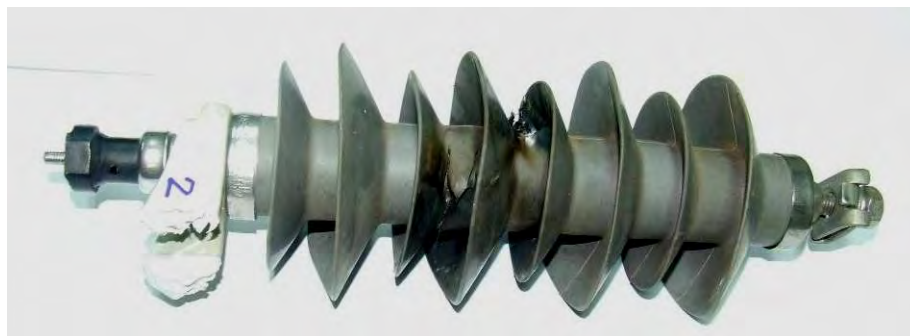
รูปที่ 5.4 ตัวอย่างกับดักเสิร์จที่มีการแตกหักของแขนฉนวน(Bracket)

สำหรับความเสียหายอื่น ๆ พบการหักของแขนฉนวนจับยึดกับดักเสิร์จ (Bracket) ของตัวอย่างผลิตภัณฑ์ A จำนวน 2 ตัว ซึ่งอาจได้รับผลจากแรงระเบิด ดังแสดงในรูปที่ 5.4 และพบการทำงานที่ไม่สมบูรณ์ของอุปกรณ์ปลดวงจร จากตัวอย่างหนึ่งของผลิตภัณฑ์ A เช่นกัน โดยสังเกตเห็นรูทะลุขนาดเล็กบนลำตัวของอุปกรณ์ปลดวงจร ดังแสดงในรูปที่ 5.5 มีลักษณะคล้ายกับการถูกเจาะด้วยความร้อนจากด้านใน แต่เมื่อวัดค่าความต้านทานระหว่างขั้วต่อทั้งสองด้าน พบว่ามีค่าประมาณ  $1.06\Omega$  ซึ่งแสดงว่าภายในของอุปกรณ์ปลดวงจรทั้งสองด้านยังคงต่อถึงกันทางไฟฟ้า ทั้งที่กับดักเสิร์จตัวนี้ เกิดการระเบิดและวัดค่าความต้านทานได้ต่ำกว่าคล้ายกับการลัดวงจรภายใน แต่อุปกรณ์ปลดวงจรกลับไม่สามารถทำงานได้อย่างสมบูรณ์

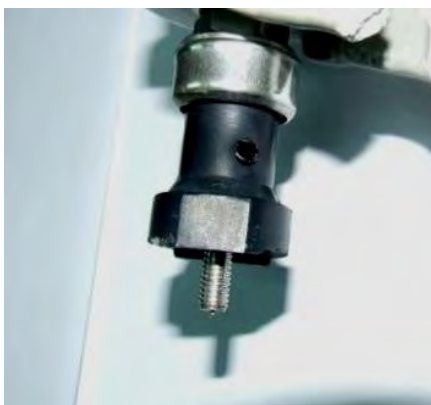
รูปที่ 5.5 ตัวอย่างกับดักเสิร์จที่พบว่าอุปกรณ์ปลดดวงจทำงานไม่สมบูรณ์

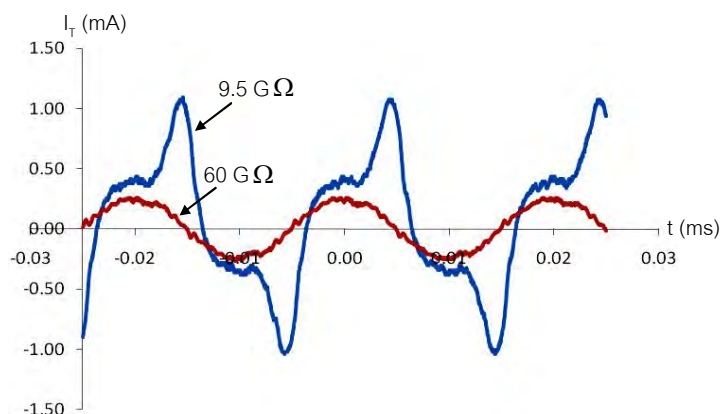
รูปที่ 5.9 รูปคลื่นกระแสรั่วรวมของตัวอย่างกับดักเสิร์จผลิตภัณฑ์ B  
ที่มีค่าความต้านทาน 9.5 GΩ และ 60 GΩ

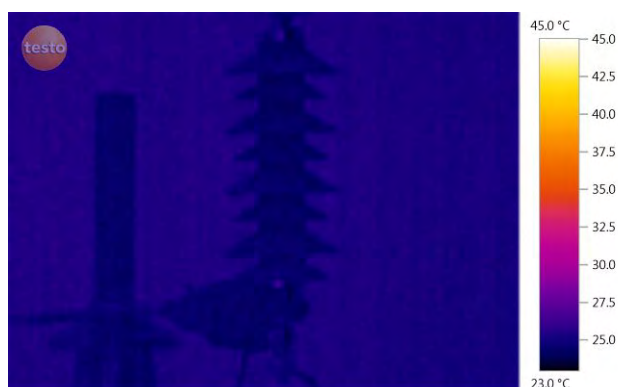
รูปที่ 5.26 และรูปที่ 5.27 แสดงภาพถ่ายความร้อนของตัวอย่างกับดักเสิร์จผลิตภัณฑ์ A รหัส SR-8C ขณะเริ่มต้นป้อนแรงดันระบบ  $12.7\text{ kV}$  และหลังจากนั้น  $2$  ชั่วโมง ตามลำดับ จะเห็นว่ากับดักเสิร์จมีการกระจายความร้อนสม่ำเสมอจากบริเวณบล็อก ZnO ไปทั่วทั้งตัว โดยรูปแบบการกระจายความร้อนอาจแสดงถึงสาเหตุและบริเวณที่เกิดความเสียหายได้ ผลการทดสอบพบว่าตัวอย่างผลิตภัณฑ์ A ทุกตัวที่มีอุณหภูมิสูงกว่าปกติจะสังเกตเห็นการกระจายความร้อนในรูปแบบเดียวกันนี้

รูปที่ 5.26 ภาพถ่ายความร้อนตัวอย่าง SR-8C ขณะเริ่มต้นป้อนแรงดันระบบ 12.7 kV

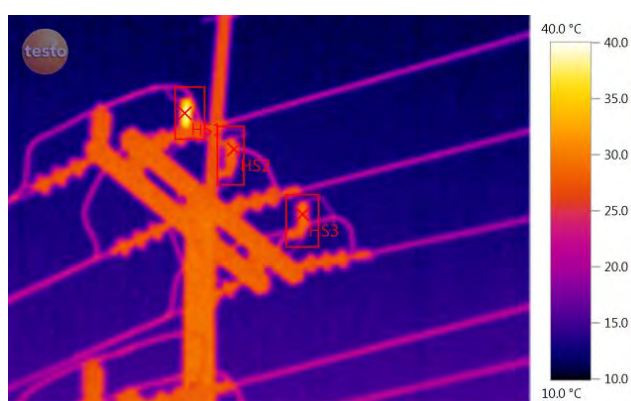
สำรวจพบกับดักเสิร์จเฟส A ที่ติดตั้งป้องกันสายจำหน่ายไฟฟ้าบริเวณเชิงสะพานข้ามแม่น้ำปราณ (PR-15A) มีอุณหภูมิสูงสุดมากกว่าอุณหภูมิแวดล้อม  $11^{\circ}\text{C}$  ( $\Delta T_1$ ) ดังรูปที่ 6.3 โดยกับดักเสิร์จในเฟสที่เหลือนี้อุณหภูมิใกล้เคียงกันและสูงกว่าอุณหภูมิแวดล้อมเล็กน้อย กรณีนี้ได้ถอดเปลี่ยนตัวอย่างทั้ง 3 เฟส มาทดสอบ พบว่าทั้งหมดเป็นกับดักเสิร์จของผลิตภัณฑ์ K ขนาดพิกัด 21 kV, 10 kA ผลิตในปี ค.ศ.1994 หรืออาจติดตั้งใช้งานมานานมากกว่า 15 ปี ตัวอย่างทั้ง 3 ตัว มีการชำรุดและเสื่อมสภาพของเปลือกโพลีเมอร์อย่างมาก สังเกตได้จากการแข็งตัวและแตกของเนื้อโพลีเมอร์อย่างชัดเจนอยู่ในสภาพที่ไม่ควรนำมาใช้งานต่อไปดังแสดงในรูปที่ 6.4

จุดที่วัด	Ambient	เฟส A	เฟส B	เฟส C
อุณหภูมิ ( $^{\circ}\text{C}$ )	28.3	39.4	28.6	28.7
$\Delta T_1$ ( $^{\circ}\text{C}$ )	Ref.	11.1	0.3	0.4
$\Delta T_2$ ( $^{\circ}\text{C}$ )	-	10.8	Ref.	0.1

รูปที่ 6.3 ภาพถ่ายความร้อนในภาคสนามของกรณีตัวอย่างที่ 2

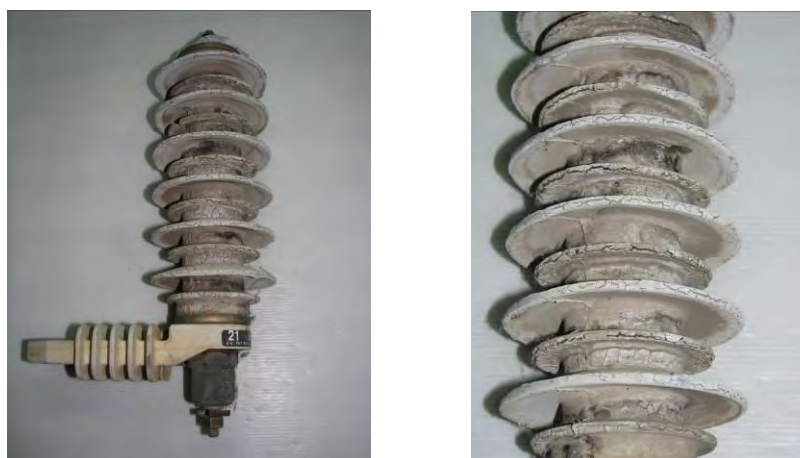
รูปที่ 6.4 สภาพภายนอกของตัวอย่างกับดักเสิร์จ PR-15A

ผลการทดสอบในตารางที่ 6.2 พบว่าตัวอย่าง PR-15A นั้นเกิดการเสื่อมสภาพจนมีกระแสรั่วเชิงความต้านทานและกำลังไฟฟ้าสูญเสียสูงถึง 0.65 mA และ 8.13 W ตามลำดับ แรงดันอ้างอิงมีค่าลดลงเหลือเพียง 12.4 kV ซึ่งเปลี่ยนแปลงเกินกว่า 5% จากระดับปกติ และมีอุณหภูมิสูงขึ้น  $3^{\circ}\text{C}$  จากบริเวณแวดล้อม โดยอุณหภูมิสูงสุดอยู่บริเวณกลางลำตัวของกับดักเสิร์จ ซึ่งมากกว่าค่าที่วัดได้ในภาคสนามเล็กน้อยสำหรับตัวอย่างเฟสที่เหลืองพบว่าเริ่มมีปริมาณกระแสรั่วเชิงความต้านทาน กำลังสูญเสีย และอุณหภูมิสูงกว่าปกติ รูปที่ 6.5 แสดงกระแสรั่ว และภาพถ่ายความร้อนของตัวอย่างกับดักเสิร์จ PR-15A

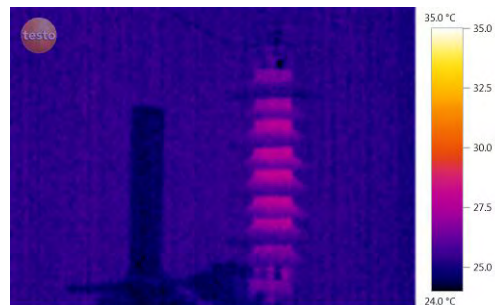
รูปที่ 6.10 กระแสรั่ว และภาพถ่ายความร้อนของตัวอย่างกับดักเล็รจ์BS-24C

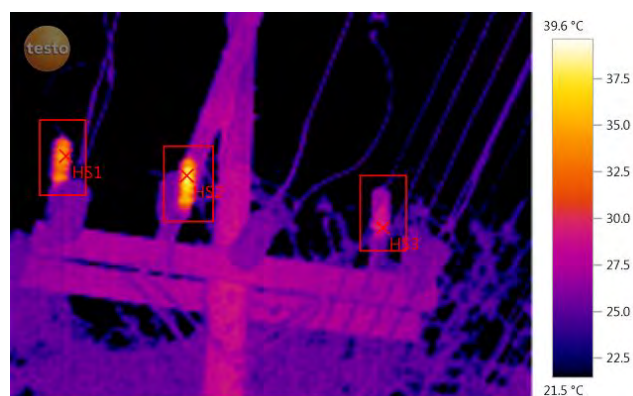
สำรวจพบตัวอย่างที่มีอุณหภูมิสูงผิดปกติ ๓ เฟส เป็นกับดักเสิร์จติดตั้งเพื่อป้องกันสายจำหน่ายไฟฟ้า อยู่บริเวณตรงข้ามโรงงานโมหิน ดังแสดงในรูปที่ 6.11 กับดักเสิร์จมีอุณหภูมิสูงกว่าบริเวณแวดล้อม ( $\Delta T_1$ ) ประมาณ 8.5 °C, 11 °C และ 3 °C ตามลำดับเฟส A, B และ C โดยตัวอย่างเฟส B มีอุณหภูมิสูงที่สุดประมาณ 38.6 °C

จุดที่วัด	Ambient	เฟส A	เฟส B	เฟส C
อุณหภูมิ (°C)	26.8	35.3	38.6	29.8
$\Delta T_1$	Ref.	8.5	11.8	3.0
$\Delta T_2$	-	5.5	8.8	Ref.

รูปที่ 6.11 ภาพถ่ายความร้อนในภาคสนามของกรณีตัวอย่างที่ 5

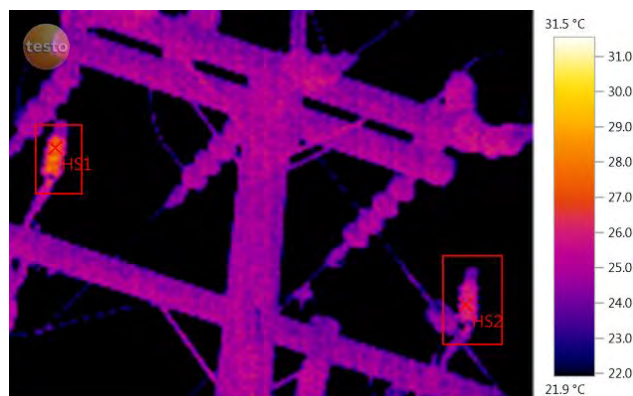
สำรวจพบกับดักเสิร์จที่ติดตั้ง ป้องกันหม้อแปลง 1 เฟส ในพื้นที่นิคมอุตสาหกรรมโดยกับดักเสิร์จที่ ๒ ตัว ในเฟส A (ด้านขวา) และเฟส C (ด้านซ้าย) มีอุณหภูมิสูงกว่าบริเวณแวดล้อม ( $\Delta T_1$ ) ไม่มากนัก ประมาณ  $1.7^{\circ}\text{C}$  และ  $3.6^{\circ}\text{C}$  ตามลำดับ ดังแสดงในรูปที่ 6.15

จุดที่วัด	Ambient	เฟส C	เฟส B	เฟส A
อุณหภูมิ ( $^{\circ}\text{C}$ )	24.9	28.5	-	26.6
$\Delta T_1$	Ref.	3.6	-	1.7
$\Delta T_2$	-	1.9	-	Ref.

รูปที่ 6.15 ภาพถ่ายความร้อนในภาคสนามของกรณีตัวอย่างที่ 6
