บทที่ 3

ตึกแถวริมถนนเจริญกรุง

กรณีศึกษาตึกแถวริมถนนเจริญกรุง

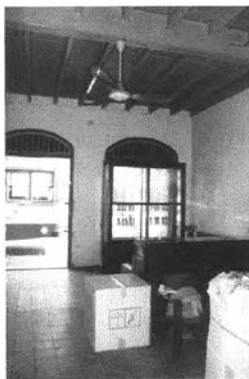
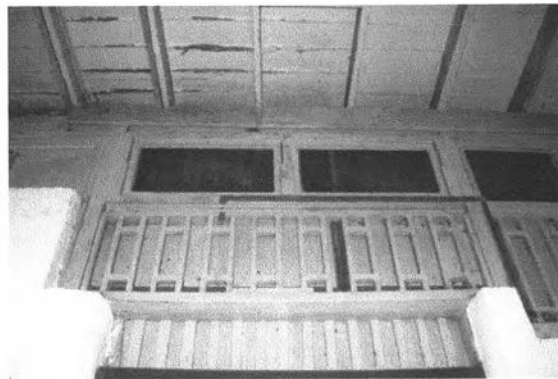
ภาพที่ 37 ช่องแสงและช่องลมของชุดตึกแถวริมถนนเจริญกรุงตอนใน เชียงสะพานมอญจนถึงสี่แยกสามยอด

ช่องลมและช่องแสง ช่องแสงเหนือประตูด้านหน้า เป็นช่องแสงโค้ง ซี่ลูกกรงเป็นไม้ ส่วนช่องแสงสำหรับประตูชั้นในเป็นช่องแสงสี่เหลี่ยม ซี่ลูกกรงเป็นไม้เช่นเดียวกับช่องแสงด้านหน้า

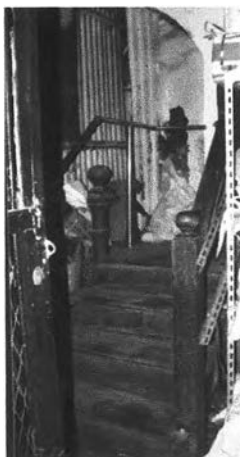
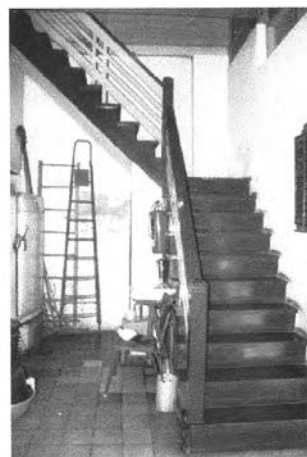
ภาพที่ 38 ลักษณะบันไดไม้ของชุดตึกแถวริมถนนเจริญกรุงตอนใน เชียงสะพานมอญจนถึงสี่แยกสามยอด

บันไดที่มีชันพัก 1 ตอน เป็นบันไดไม้ทึบ มีไม้บังระหว่างชั้นบันได ราวและลูกกรงบันไดเป็นไม้กลึงหรือไม้ซี่

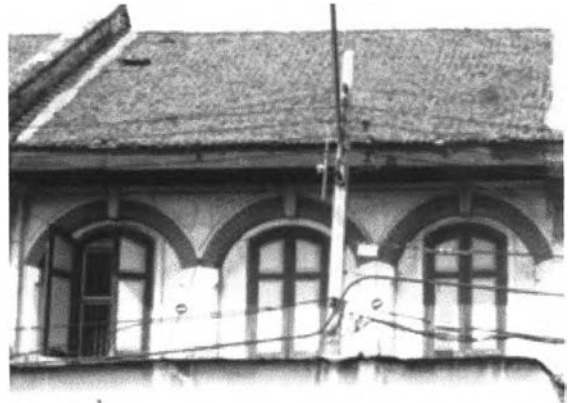
ภาพที่ 40 วัสดุผนังหลังคาเดิมเป็นกระเบื้องดินเผา

โครงหลังคาเป็นไม้ มุงกระเบื้องดินเผา มีทั้งทางเหยี่ยวและทางมน มี ผนังรับน้ำหนักกันไฟทุก 3 ท้อง กันสาดของตึกแถวเป็นโครงไม้เนื้อแข็ง มุงด้วยแผ่นสังกะสี

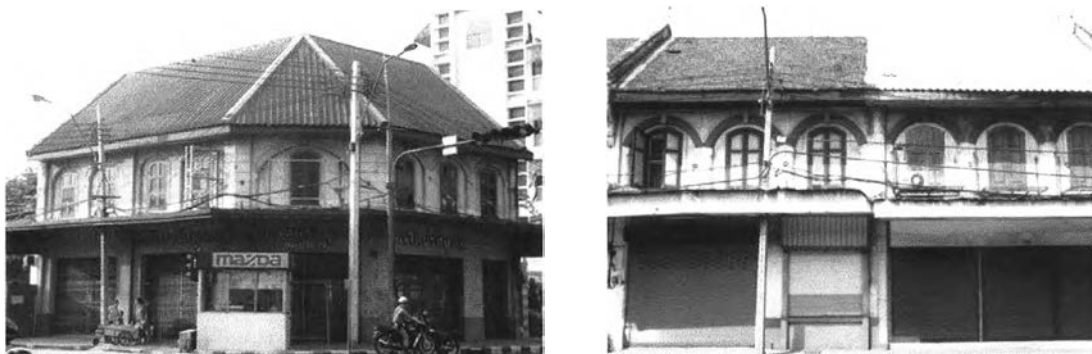
เจ้าของตึกแถวได้ปรับปรุงตึกแถวใหม่ เช่น ทำสีใหม่ เปลี่ยนวัสดุเมื่อนั้นหลังคาเป็นกระเบื้องลอนคู่ ปูพื้นใหม่ เปลี่ยนหน้าต่างจากไม้เป็นกระจก เปลี่ยนประตู และบางคูหาที่มีการตกแต่งหน้าร้านเสียใหม่ เป็นต้น นอกจากนี้ยังได้มีการต่อเติมเพิ่มขึ้น จาก 2 ชั้น เป็น 4 ชั้น โดยมีการต่อเติมเพิ่มขึ้น 3 และชั้น 4 เป็นส่วนเก็บของ ในปี พ.ศ. 2527 รวมทั้งมีการเพิ่มส่วนประกอบ เทคโนโลยีสมัยใหม่ และระบบทางวิศวกรรม ซึ่งมีความจำเป็นในปัจจุบัน ดังเช่น กันสาดผ้าใบ ป้ายโฆษณา สายไฟฟ้า ระบบปรับอากาศ เสาอากาศสำหรับโทรทัศน์ เป็นต้น

ภาพที่ 43 ปัญหาทางภูมิทัศน์ของชุดตึกแถวริมถนนเจริญกรุงตอนใน เชิงสะพานมอญจนถึงสี่แยกสามยอด

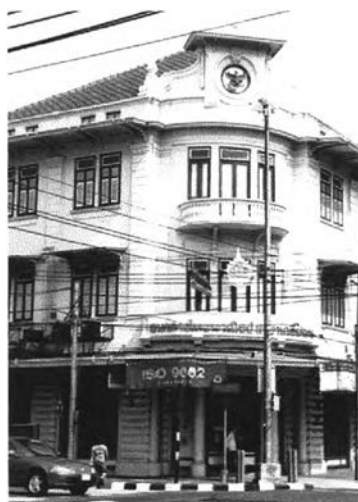
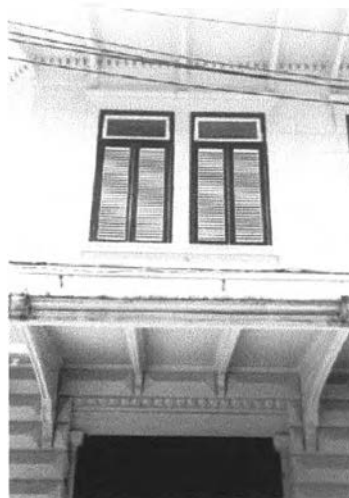
ภาพที่ 50 ผนังด้านหน้าตึกแถวริมถนนเจริญกรุงตอนในตัดกับถนนจักรวรรดิ - ถนนวรจักร
ถ่ายภาพ ปี พ.ศ. 2542

ผนังด้านหน้าตึกแถว เป็นผนังก่ออิฐฉาบปูนประดับด้วยลายเซาะร่องและปูนปั้นที่ได้รับอิทธิพลจากสถาปัตยกรรมตะวันตก สืบเกิดได้จากลักษณะของยอดของตึกแถวมุมมีการเน้นความสำคัญด้วยลายปูนปั้นรูปนาฬิกา และ ระเบียงส่วนสี่เหลี่ยมเป็นสี่เหลี่ยมผืนผ้าในเนื้อปูนฉาบ สันนิษฐานว่าเป็นสี่เหลี่ยมหรือสี่หน้าปูน

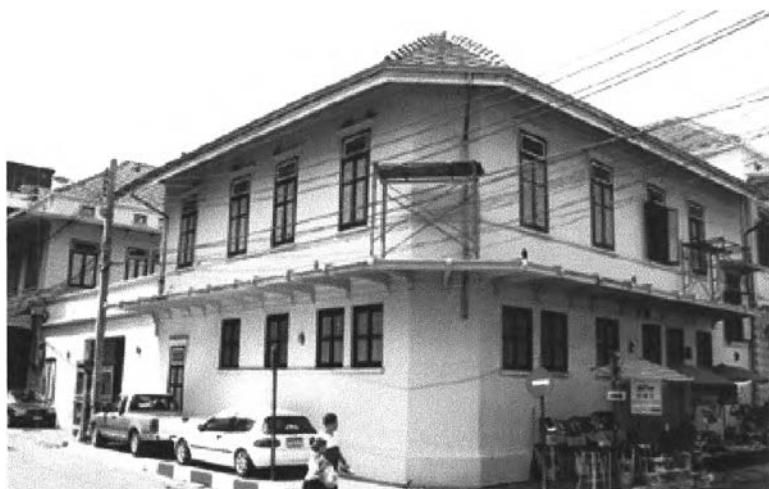
ภาพที่ 51 ผนังด้านหลังของตึกแถวริมถนนเจริญกรุงตอนในตัดกับถนนจักรวรรดิ - ถนนวรจักร
ถ่ายภาพ ปี พ.ศ. 2542

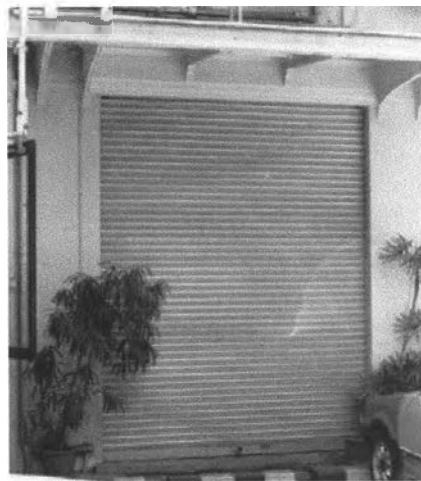
ภาพที่ 52 ลักษณะประตูด้านหน้าตึกแถวที่ถูกเปลี่ยนเป็นประตูเหล็ก

นอกจากนี้ยังมีการปรับปรุงและต่อเติมตึกแถว โดยฝ่ายตกแต่งภายในของธนาคารไทยพาณิชย์ ทำการตกแต่งเมื่อปี พ.ศ. 2531 คือ เปลี่ยนโคมไฟติดเพดาน เปลี่ยนประตูด้านหน้าเดิมเป็นประตูบานเหล็กม้วน ซ่อมแซมส่วนประดับต่างๆ ต่อเติมเพิ่มผนังกันภายใน ทำเฟอร์นิเจอร์กับเคาน์เตอร์ เพิ่มป้ายบอกบริการต่างๆ ของธนาคาร รวมทั้งงานระบบต่างๆ เช่น เครื่องปรับอากาศ ไฟฟ้า เป็นต้น เมื่อเปลี่ยนมาใช้เครื่องปรับอากาศ ทำให้มีส่วนต่างๆ ติดตั้งเพิ่มขึ้น เช่น Condensing Units ระบายความร้อนเหนือกันสาด และท่อสายไฟกับสายโทรศัพท์ เป็นต้น

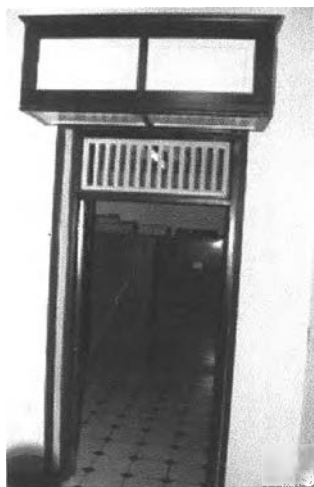
ภาพที่ 53 ลักษณะประตูภายในตึกแถว ซึ่งเป็นประตูไม้บานเปิดคู่ ขนาด 1.20 x 2.40 ม.

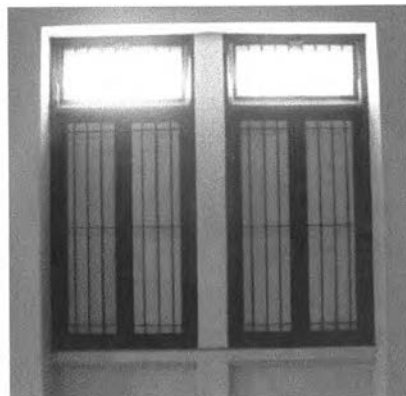
เป็นหน้าต่างบานเปิดคู่ไม่มีทั้งลูกฟักบานเกล็ดไม้ ลูกฟักไม้กระดานดุน

ภาพที่ 54 ลักษณะช่องแสงและหน้าต่างไม้บานเปิดคู่ มีทั้งที่เป็นลูกฟักไม้กระดานดุนและลูกฟักบานเกล็ดไม้

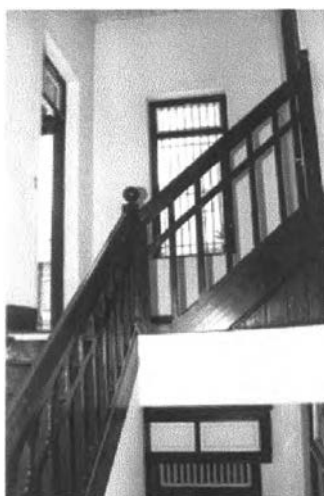
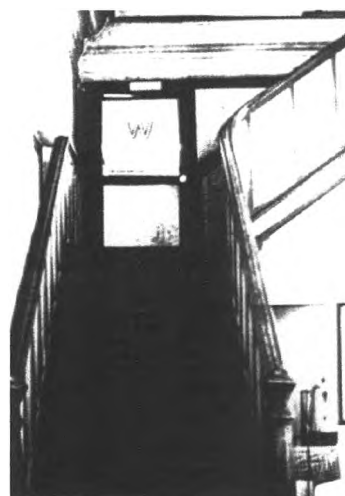
ภาพที่ 55 ลักษณะบันไดไม้ภายในธนาคารไทยพาณิชย์ และสำนักงานหนังสือพิมพ์ซินเสียนเยอะเป่า

บันไดที่มีชันพัก 1 ตอน เป็นบันไดไม้ทึบ มีไม้บังระหว่างชั้นบันได ราว
และลูกกรงบันไดเป็นไม้กลมกลึง

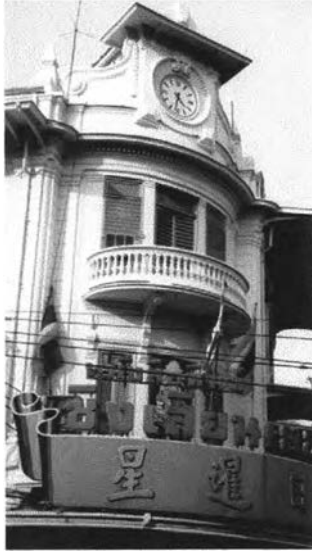
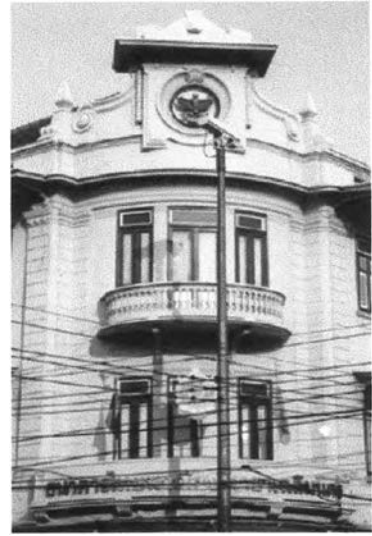
ภาพที่ 56 ยอดอาคารของตึกแถวริมถนนเจริญกรุงตอนในตัดกับถนนจักรวรรดิ - ถนนราชจักร

ตกแต่งด้วยลวดลายปูนปั้นที่ได้รับอิทธิพลจากตะวันตก โดยเฉพาะยอด
ตึกแถวหัวมุม มีการตกแต่งด้วยสัญลักษณ์ที่เป็นรูปนาฬิกา แต่ตึกแถว
ชุดที่เป็นธนาคารไทยพาณิชย์ ได้มีการเปลี่ยนเป็นครุฑแทน

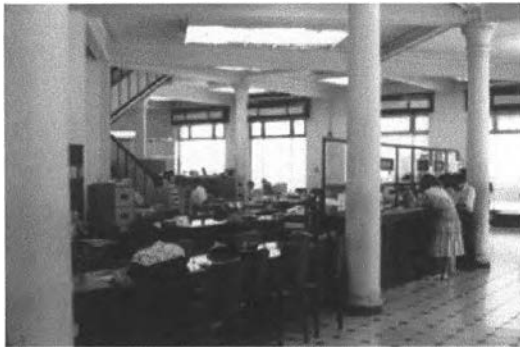
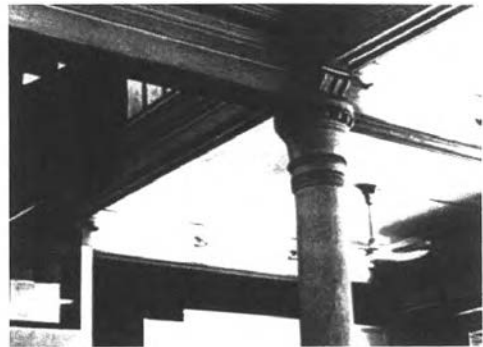
ภาพที่ 57 โครงสร้างระบบเสาและคานของตึกแถวริมถนนเจริญกรุงตัดกับถนนจักรวรรดิ - ถนนราชจักร

ระบบโครงสร้างเสาและคาน คอนกรีตเสริมเหล็ก นอกจากนี้ยังมีการตกแต่งหัวเสาและด้วยลวดลายปูนปั้น

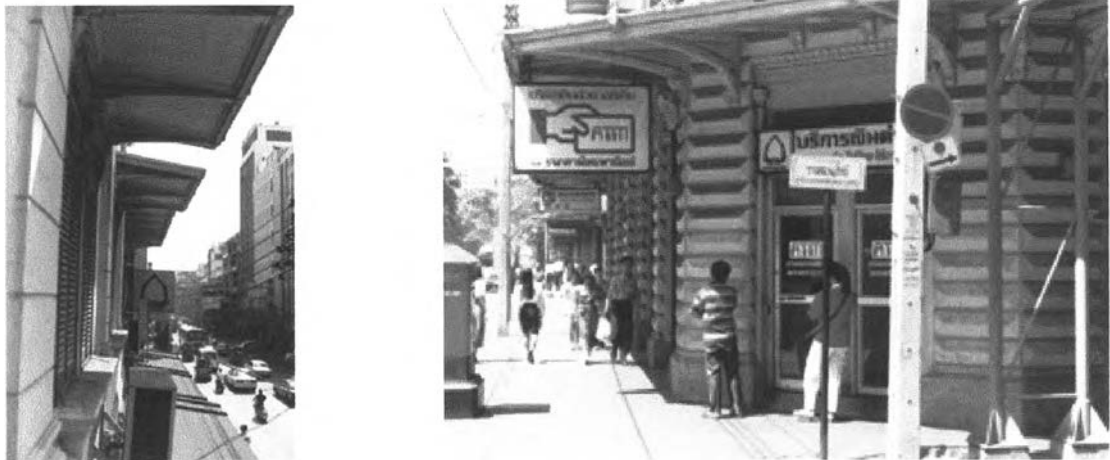
สภาพแวดล้อมของตึกแถวในบริเวณนี้ติดถนนหลักสองสาย คือ ถนนเจริญกรุงและถนนจักรวรรดิ - ถนนวรจักร ดังนั้นในย่านนี้จึงมีปัญหาในเรื่องของการจราจร นอกจากนี้พื้นที่นี้ยังเป็นในเขตเมืองเก่าชั้นนอก ยังต้องพิจารณาในเรื่องความงามของสถาปัตยกรรมและเมืองด้วย แต่ปัจจุบันได้มีการต่อเติมและตัดแปลงภายนอกตึกแถว เช่น เปลี่ยนสี ติดป้าย ทาสีใหม่ เป็นต้น

ภาพที่ 61 ปัญหาของตึกแถวที่มีต่อภูมิทัศน์ริมถนนเจริญกรุง เช่น ปัญหาเรื่องป้าย ระเบียบวิศวกรรม เป็นต้น

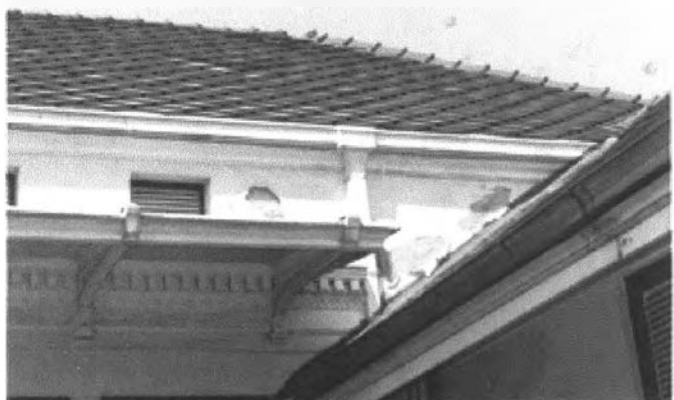
ตึกแถวทั้งสองหลังสร้างในยุคเดียวกัน แต่การดูแลรักษาต่างกัน จะเห็นได้ชัดเจนจากสภาพภายนอกอาคารไทยพาณิชย์สาขาเฉลิมนครนั้น ได้มีการทาสีใหม่ นับถอยไปได้มากกว่า 10 ปี (ปัจจุบัน พ.ศ. 2534 ข้อมูลจากผู้คนในย่านนั้นเก่าแก่) ทำให้สภาพของซิงเสียนเยอะเปื้อนดูโทรมกว่าอาคารพาณิชย์มาก มีการกระเทาะของปูนฉาบและการลอกของสี นอกจากนี้การใช้สอยของอาคารทั้งสอง ซึ่งมีการใช้สอยแตกต่างกัน ทำให้สภาพภายนอกแตกต่างกันไปด้วย

ภาพที่ 62 ผนังปูนฉาบหลุดร่อนและเสื่อมสภาพ เนื่องจากกาลเวลาและความเก่าของตึกแถว

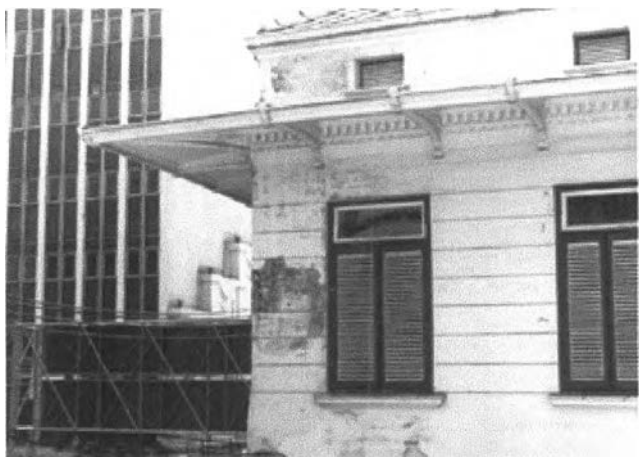
ซินเสียนเยอะเป้านั้น เป็นบริษัทหนังสือพิมพ์ มีโรงพิมพ์ อยู่ด้านในซอย ซึ่งจะเห็นเขม่าควันของเครื่องจักรขนาดใหญ่ที่เป็นแท่นพิมพ์เกาะอยู่เป็นคราบบริเวณผนังภายนอกของอาคาร ในขณะที่ธนาคารไทยพาณิชย์ ไม่มีเครื่องจักรกลเหล่านี้ ปัญหาที่เกิดขึ้นจึงเป็นปัญหาทั่วไปที่อาคารที่มีอายุชุนานนี้ คือ การร่อนของปูนฉาบ และสีที่ทาใหม่ ในปี พ.ศ. 2531 แต่ต้องประสบปัญหาการร่อนของสีเพราะสภาพของปูนฉาบนั้นหมดอายุแล้ว ซึ่งจะพบเห็นสภาพนี้อยู่ทั่วไปในผนังอาคารทั้งภายนอกและภายใน ประกอบกับความชื้นซึ่งมีมาก เพราะภายในใช้ระบบปรับอากาศ แต่ภายนอกอุณหภูมิของอากาศร้อนมาก ความชื้นที่ไม่เท่ากันนี้ ก็ทำให้สีร่อนด้วย และทำให้เกิดปัญหาในผนัง อันเนื่องมาจากเดิมระบายน้ำฝน ซ่อนอยู่ในผนังอาคาร เมื่อเวลาผ่านไปนานเข้า ตะกอนต่างๆ เข้าไปอุดตัน ทำให้เกิดความชื้นภายใน เป็นผลให้ผนังบริเวณนั้นเกิดรอยร้าว

ภาพที่ 63 ผนังปูนฉาบและฉาบเพดานภายนอกเสื่อมสภาพ เนื่องจากปัญหาเรื่องความชื้น

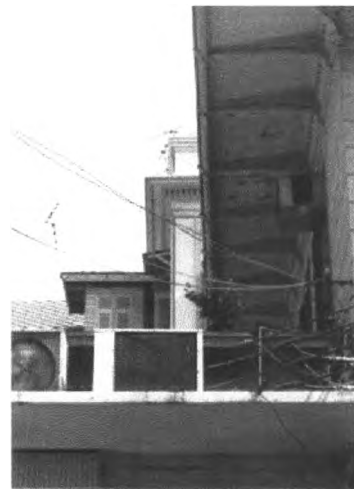
ภาพที่ 65 ปัญหาเรื่องระบบวิศวกรรม เช่น ระบบไฟฟ้า ระบบปรับอากาศ เป็นต้น

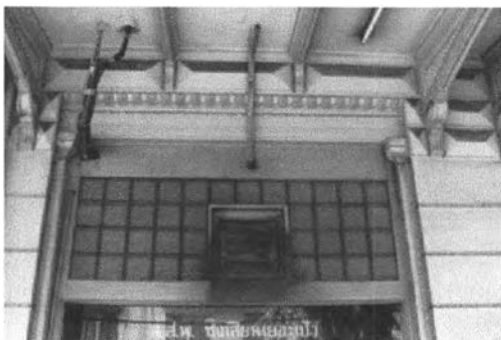
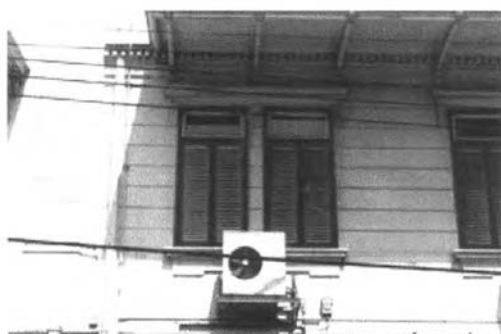
ภาพที่ 66 ปัญหาเรื่องระบบระบบปรับอากาศที่มีผลต่อรูปด้านภายนอกตึกแถว

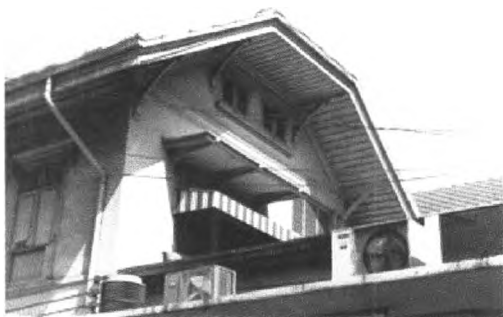
ภาพที่ 67 ปัญหาเรื่องระบบวิศวกรรมและการต่อเติมกันสาดที่มีผลต่อรูปด้านภายนอกตึกแถว

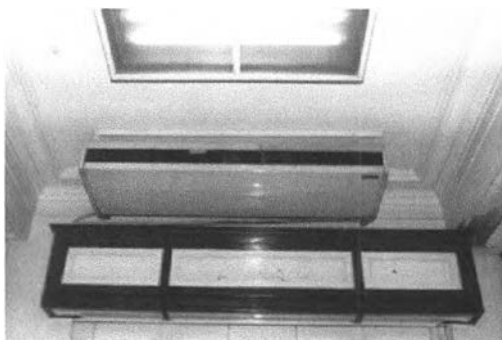
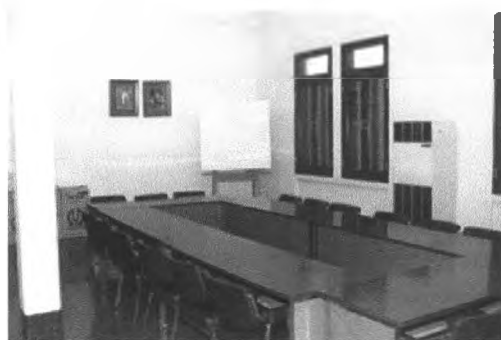
ภาพที่ 68 ปัญหาเรื่องระบบปรับอากาศที่มีผลต่อลักษณะภายในตึกแถว

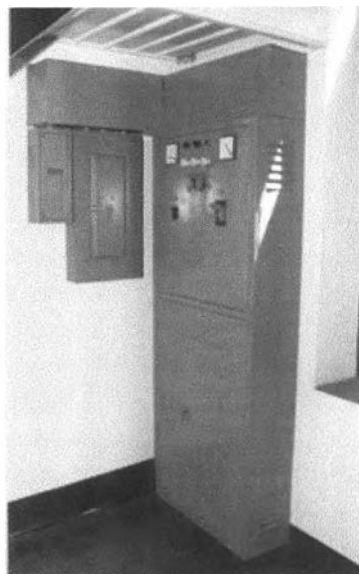
ภาพที่ 68 ปัญหาเรื่องระบบไฟฟ้าที่มีผลต่อลักษณะภายในตึกแถว

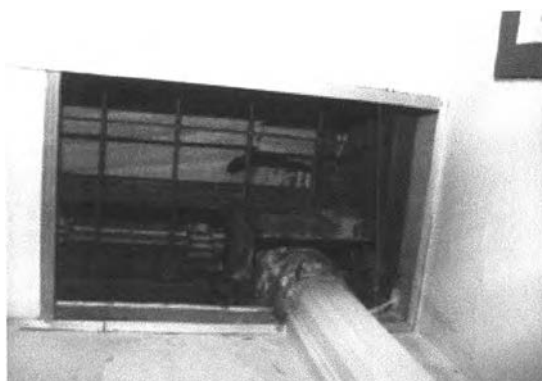
ภาพที่ 69 การเปลี่ยนแปลงฝ้าเพดานภายในอาคาร เป็นการทำลายลักษณะฝ้าเพดานเดิมของตึกแถว

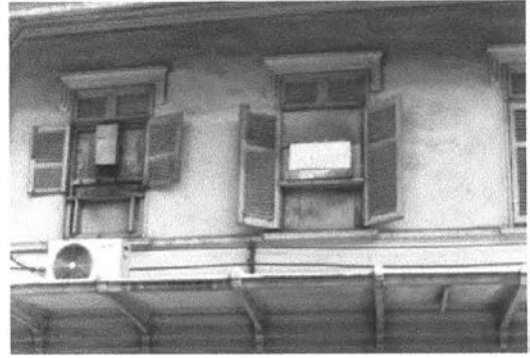
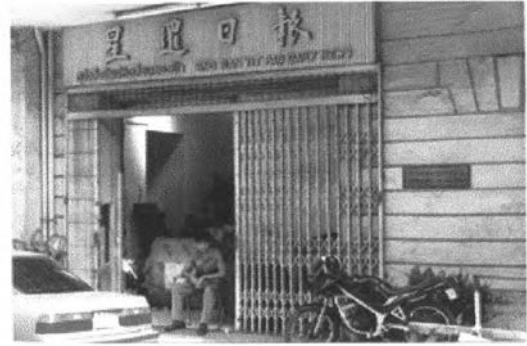
ภาพที่ 71 การเปลี่ยนแปลง โดยใช้ส่วนประกอบทางสถาปัตยกรรมและวัสดุสมัยใหม่ มีผลต่อลักษณะเดิมของตึกแถวเก่า เช่น การปิดหน้าต่างเดิม การต่อเติมพื้นที่ และการเปลี่ยนเป็นประตูเหล็กม้วน เป็นต้น

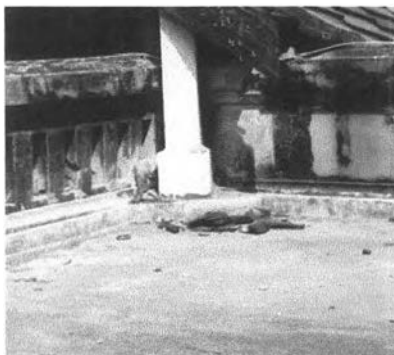
ทรงปั้นหยาและหลังคาแบบแบนราบ (Flat Parapet)

ภาพที่ 77 ลักษณะหลังคาปั้นหยา มุงกระเบื้องซีเมนต์ และหลังคาแบบแบนราบ

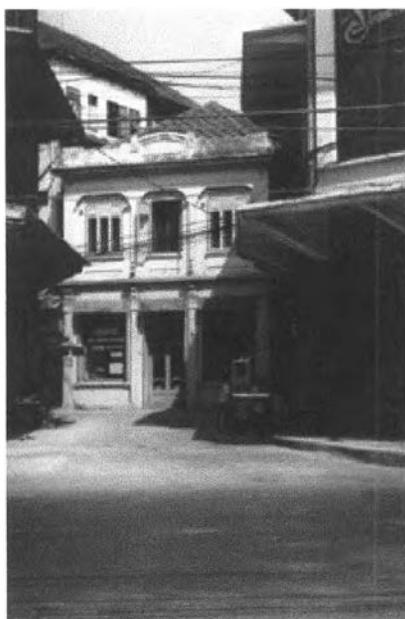
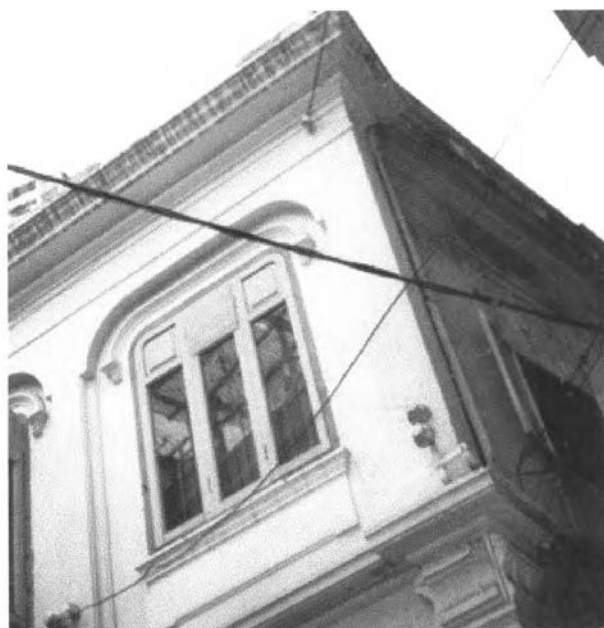
ผนังด้านหน้าตึกแถว ลวดลายแบบตะวันตกที่เป็นจุดเด่นของอาคารนี้ คือ หัวเสาและลายปูนปั้นเหนือวงกบหน้าต่าง ซึ่งในส่วนนี้มีการให้รายละเอียดได้อย่างงดงาม และประณีตมาก เสาทั้ง 4 ต้น (เสาจริง 2 ต้น และเสาก่อหลอกอีก 2 ต้นตรงกลาง) มีการเจาะร่องอย่างละเอียด นอกจากนี้ยังให้รายละเอียดในส่วนของฐานหน้าต่าง เนื่องจากอาคารนี้เป็นลักษณะ 3 คูหา จึงมีการออกแบบในส่วนหัวมุมทั้ง 2 ช้างให้สูงขึ้นมาแล้วเจาะร่องปูนทำให้อาคารนี้ดูเป็นอาคารหลังเดียว ไม่รู้สึกว่าเป็น 3 คูหา ส่วนคูหาตรงกลาง ซึ่งมีความกว้างน้อยกว่า 2 คูหา ด้านข้างก็มีการพินิจพิเคราะห์เป็นพิเศษ โดยบนยอดอาคารก่อเป็นผนังโค้ง แล้วตกแต่งด้วยลายปูนปั้นในส่วนโค้งนี้มีอิทธิพลจีน สันนิษฐานว่าเป็นความต้องการของเจ้าของที่ต้องการให้มีลักษณะแบบจีนเล็กน้อย เนื่องจากเป็นคนเชื้อสายจีน แต่อย่างไรก็ตามอิทธิพลตะวันตกจะมีความเด่นกว่ามาก เนื่องจากเจ้าของอาคารทำกิจการเกี่ยวกับน้ำหอมที่มาจากต่างประเทศ จึงต้องการแสดงเอกลักษณ์ในส่วนนี้มากกว่า

ภาพที่ 78 ลักษณะด้านหน้าของตึกแถวริมถนนเจริญกรุง ซอย 35 เชียงสะพานพิทยเสถียร

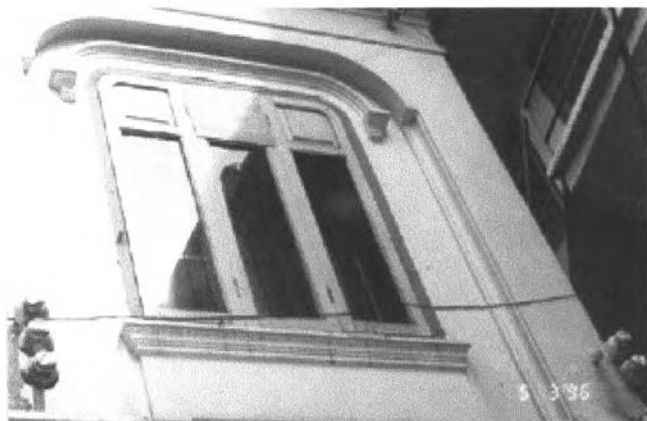
ภายนอกและประตูภายในเป็นประตูบานเปิดคู่ ลูกฟักกระดานดุน มีทั้งหน้าต่างไม้บานเปิดคู่ บานเปิดเดี่ยว และบานเฟี้ยม ลูกฟักบานเกล็ดไม้และลูกฟักไม้กระดานดุน

ภาพที่ 79 ลักษณะหน้าต่างด้านหน้าของตึกแถวริมถนนเจริญกรุง ซอย 35 เชียงสะพานพิทยเสถียร

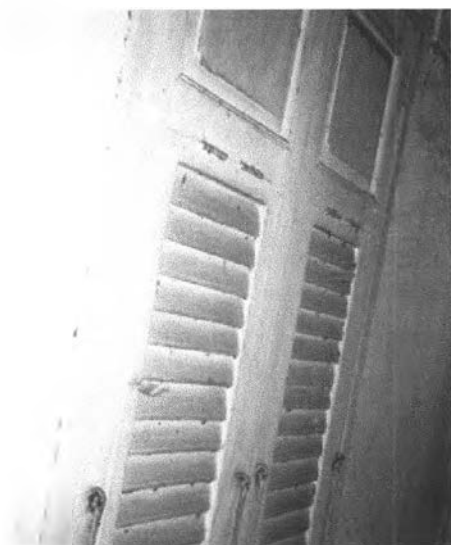
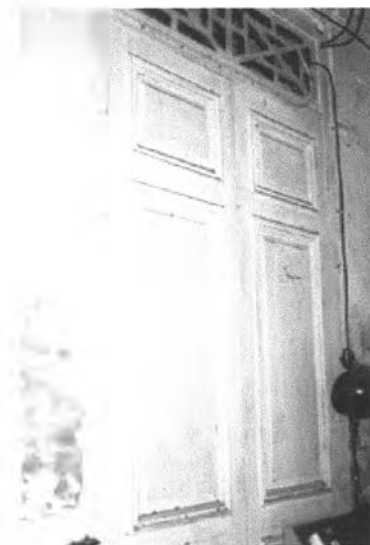
ภาพที่ 80 ลักษณะหน้าต่างด้านข้างของตึกแถวริมถนนเจริญกรุง ซอย 35 เชียงสะพานพิทยเสถียร

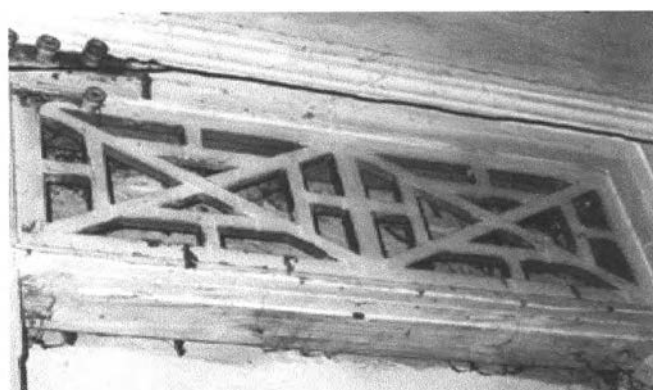
ช่องลมและช่องแสง ช่องลมจลุลวดลายเรขาคณิตแบบที่ได้อิทธิพลจากจีน ส่วนชั้นล่างใช้การระบายอากาศ โดยเจาะช่องโล่งแล้วติดเหล็กกลม

ภาพที่ 81 ลักษณะช่องลมเหนือหน้าต่างของตึกแถวริมถนนเจริญกรุง ซอย 35 เชียงสะพานพิทยเสถียร

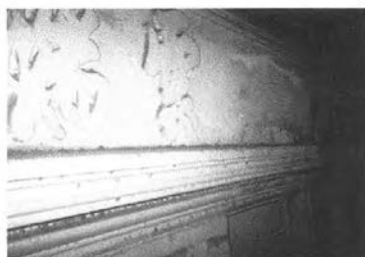
ประดับด้วยลวดลายปูนปั้นบริเวณเสา รอบหน้าต่าง ช่องเปิด และส่วนยอดตึกแถว รวมทั้งภายในตึกแถวชุดนี้

ภาพที่ 83 ลายปูนปั้นประดับตกแต่งของตึกแถวริมถนนเจริญกรุง ซอย 35 เชียงสะพานพิทยเสถียร

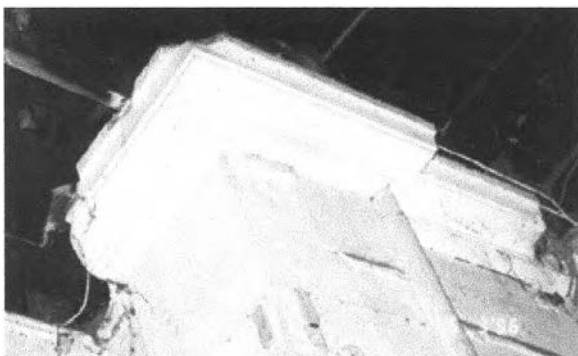
โครงสร้างหลังคาเป็นโครงสร้างไม้สัก มุงด้วยกระเบื้องดินเผา
ชั้นล่างเป็นฝ้าเพดานฉาบปูนประดับด้วยลายปูนปั้น ส่วนฝ้าเพดานชั้น
บนมีการทำบัวด้วยไม้สักแล้วตีฝ้าด้วยไม้ตีขีด

ภาพที่ 85 ฝ้าเพดานชั้นล่างและชั้นบนของตึกแถวริมถนนเจริญกรุง ซอย 35 เชียงสะพานพิทยเสถียร

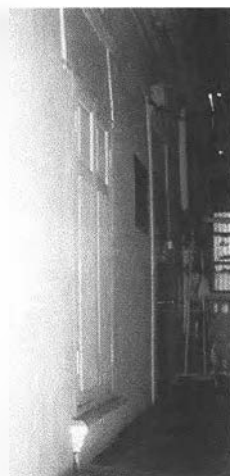
ผนังจะเป็นผนังหนา ก่ออิฐฉาบปูน

ภาพที่ 86 ผนังก่ออิฐฉาบปูนทาสีของตึกแถวริมถนนเจริญกรุง ซอย 35 เชียงสะพานพิทยเสถียร

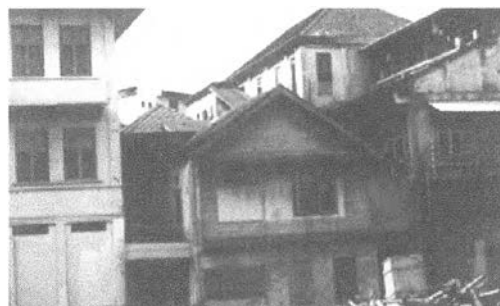
ภาพที่ 89 การต่อเติมตึกแถวริมถนนเจริญกรุง ซอย 35 ที่มีผลต่อภูมิทัศน์ของย่าน

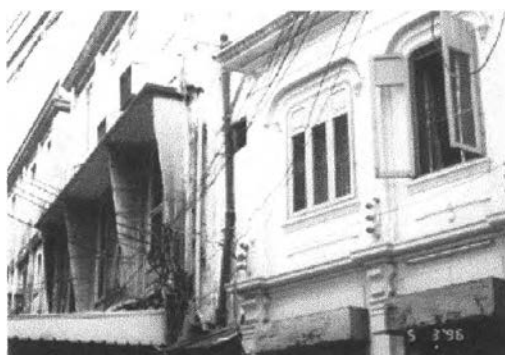
ภาพที่ 90 ปัญหาเรื่องสายไฟฟ้าที่มีผลต่อภูมิทัศน์ของบริเวณเชียงสะพานพิทยเสถียร

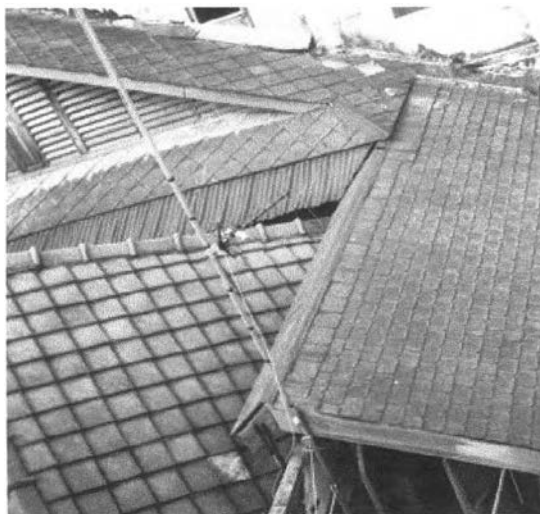
ตึกแถวชุดนี้สร้างขึ้นตั้งแต่สมัยรัชกาลที่ 5 ดังนั้นจึงมีการเสื่อมสภาพไปตามกาลเวลา ประกอบกับสภาพภูมิอากาศในประเทศไทยที่เป็นภูมิอากาศเขตร้อนชื้น นอกจากนี้ยังมีปัญหาในเรื่องการปรับปรุงอาคารโดยการต่อเติมพื้นที่ใช้สอยและเปลี่ยนวัสดุ ซึ่งมีผลต่อลักษณะทางสถาปัตยกรรมของตึกแถว

ภาพที่ 91 ปัญหาเรื่องการปรับปรุงอาคารเดิมโดยการต่อเติมอาคารและการเปลี่ยนวัสดุสมัยใหม่

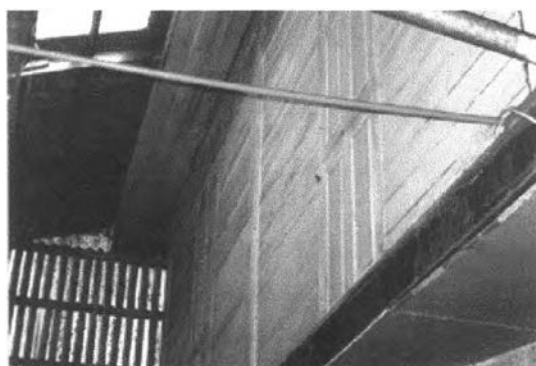
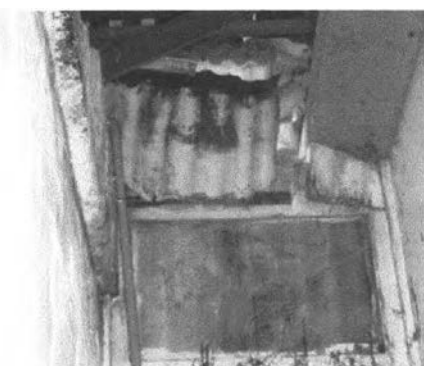
อาคารนี้มีการเพิ่มเติมพื้นที่ชั้น 2 ไปเชื่อมต่อกันกับอีกอาคารหนึ่ง ผลก็คือทำให้เสียคุณลักษณะของรูปด้านไป ดังนั้นควรมีมาตรการหรือกฎหมายควบคุมเกี่ยวกับการต่อเติมอาคารเก่า ผลเสียอันเกิดจากการต่อเติมอาคาร ยังรวมไปถึงการทำให้รูปลักษณะอาคารดูไม่กลมกลืนกับอาคารเดิม เช่น ต้องนำเอาสังกะสี เศษพลาสติกมาปะผนัง

ภาพที่ 92 การต่อเติมพื้นที่ชั้น 2 ของตึกแถวเชิงสะพานพิทยเสถียรเป็นผลให้รูปลักษณะของอาคารเปลี่ยนไป

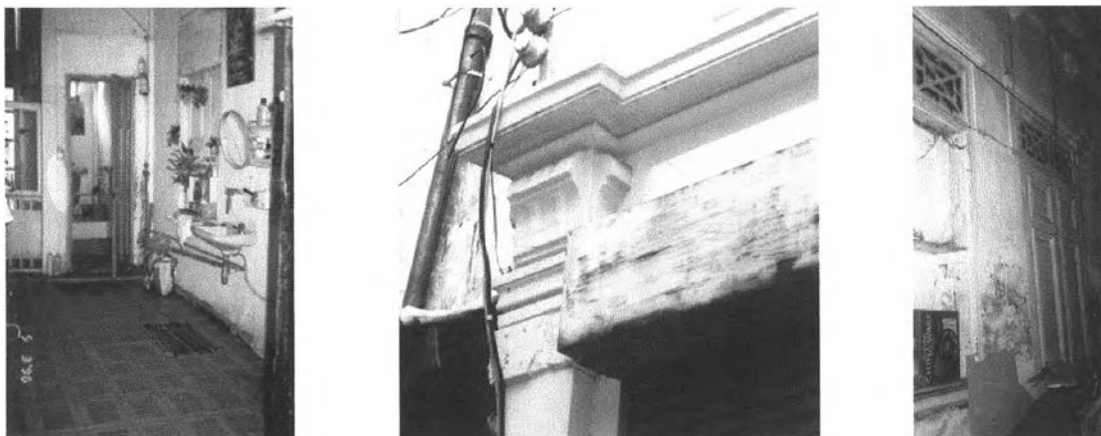
นอกจากนั้นการเปลี่ยนประโยชน์ใช้สอยของอาคารยังอาจทำให้ต้องเปลี่ยนรูปลักษณะของอาคาร เช่น การเพิ่มส่วนห้องน้ำ นอกจากนี้ยังมีการใช้ประตูล็อกม้วนแทนประตูบานไม้เดิม การปิดหน้าต่างเดิมเนื่องจากไม่มีการใช้งาน เป็นต้น ผู้ใช้อาคารควรมีความทราบซึ่งในความงามของสถาปัตยกรรมที่ตนได้ครอบครอง การซ่อมแซมในส่วนที่พึงจะทำได้หรือเพียงแต่การทำความสะอาดและใช้อาคารตามหน้าที่ของมันอย่างรู้คุณค่า

ภาพที่ 93 ปัญหาทางสถาปัตยกรรม เช่น การเพิ่มส่วนห้องน้ำ การเปลี่ยนประตูเดิมเป็นประตูเหล็กม้วน การปิดหน้าต่างเดิม เป็นต้น ซึ่งทำให้ลักษณะดั้งเดิมของอาคารถูกทำลาย

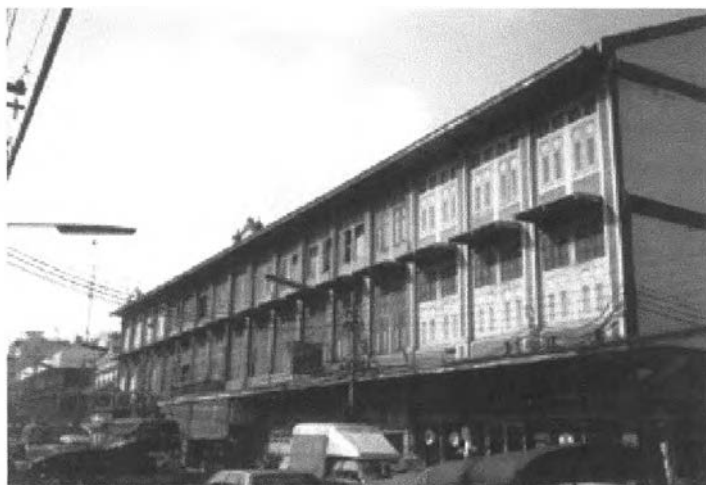
ผนังด้านหน้าตึกแถว ตึกแถวชุดนี้เป็นตึกแถวที่ได้รับอิทธิพลทางตะวันตก ซึ่งลักษณะผนังด้านหน้าเป็นผนังก่ออิฐโชว์แนว มีการตกแต่งด้วยลายปูนปั้นบริเวณยอดของอาคาร

ภาพที่ 97 ลักษณะทางสถาปัตยกรรมของชุดตึกแถวริมถนนเจริญกรุงตอนนอก ซอย 28

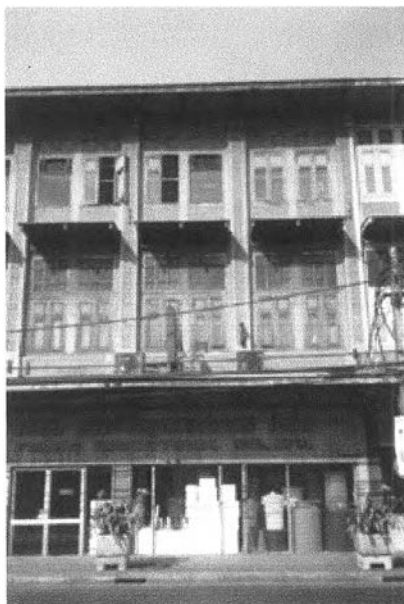
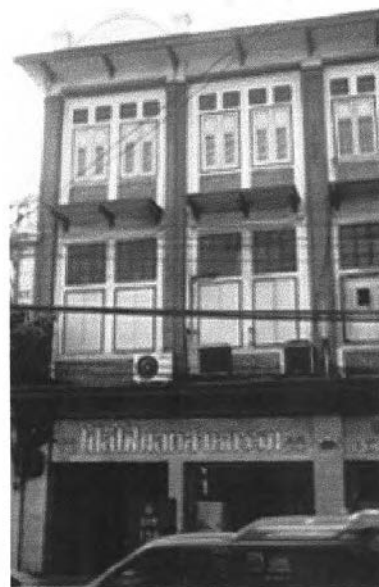
ภาพที่ 98 ลักษณะผนังด้านหน้าของชุดตึกแถวริมถนนเจริญกรุงตอนนอก ซอย 28

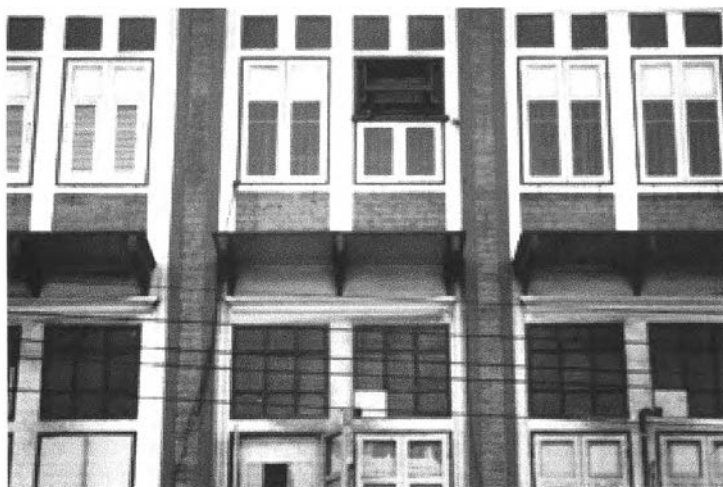
ช่องลมและช่องแสง ช่องแสงวงกบไม้เหนือหน้าต่างชั้นสองเป็นช่องเปิดสี่เหลี่ยมขนาดประมาณ 1.20 x 1.20 ม. วงกบไม้ทาสีลูกฟักกระจกฝ้าสีน้ำเงินติดตาย ส่วนช่องแสงชั้นสามเป็นช่องเปิดสี่เหลี่ยมจัตุรัสขนาดประมาณ 0.40 x 0.40 ม. ลูกฟักกระจกฝ้าลายสีน้ำเงินติดตาย

ภาพที่ 98 ลักษณะผนังด้านหน้าของชุดตึกแถวริมถนนเจริญกรุงตอนนอก ซอย 28

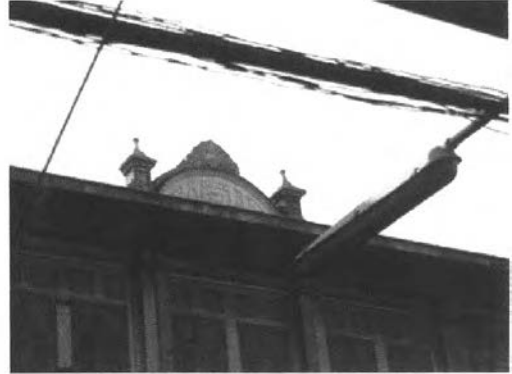
บันไดภายในเป็นบันไดไม้ มีชานพัก 1 ตอน รวบบันไดเป็นไม้กลึงกลม เป็นลวดลายปูนปั้น ดังเช่น ค้ำยันเหนือทางเดินชั้นล่างตึกแถวชุดนี้ เป็นค้ำยันรับกันสาดคอนกรีต นอกจากนี้ยอดอาคารยังมีการตกแต่งด้วยลายปูนปั้นเป็นชื่อของอาคาร

ภาพที่ 99 ลักษณะส่วนประดับที่เป็นลายปูนปั้นของชุดตึกแถวริมถนนเจริญกรุงตอนนอก ซอย 28

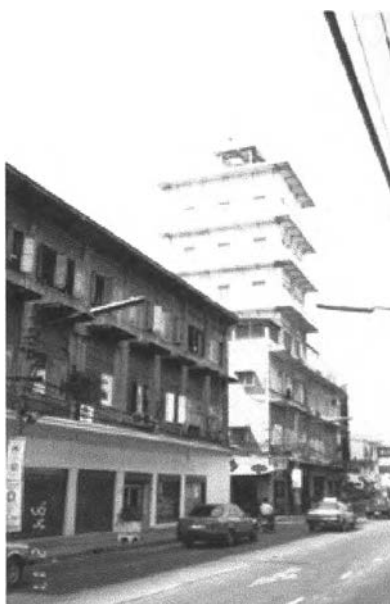
เนื่องจากตั้งอยู่ใกล้แม่น้ำจึงเกิดปัญหาความชื้นได้ง่าย เสาไฟฟ้าที่ระโยงระยางอยู่เต็มหน้าอาคารทำให้มีทัศนียภาพที่ไม่ดีปัญหาจากเสียงรบกวนจากการจราจร มีมากเพราะอยู่ใกล้ป้ายรถเมล์และท่าเรือ ซึ่งหน้าต่าไม้เดิมไม่สามารถกันเสียงรบกวนเหล่านี้ได้ จึงต้องเปลี่ยนเป็นวัสดุอื่น อากาศที่ร้อนก็ทำให้ต้องติดเครื่องปรับอากาศ ทำให้มีการวาง Condenser ตูไม่สวยงาม

ภาพที่ 102 ปัญหาจากการต่อเติมเพิ่มขึ้นของตึกแถว ซอย 28 ที่มีผลต่อภูมิทัศน์ของเมืองและย่าน

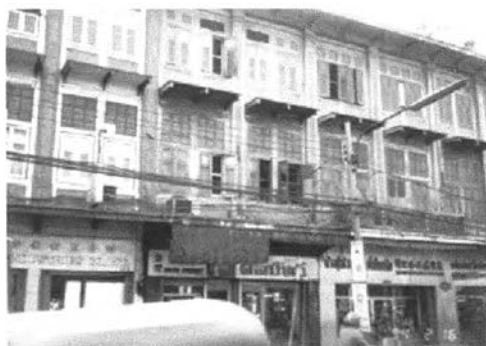
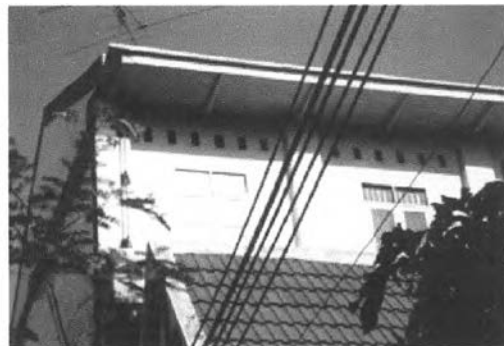
นอกจากนี้ยังมีปัญหาในเรื่องของการต่อเติมและการเปลี่ยนแปลงอาคาร โดยมีผู้เช่าหลายราย ในอาคารเดียวกัน ทำให้มีการแก้ไขรูปร่างหน้าต่างไปต่างๆ กัน เกิดการไม่สอดคล้องกัน และการที่มีผู้เช่าหลายราย เช่น ลักษณะตึกแถวชั้นที่ 1 มีการเปลี่ยนแปลงไปจากเดิมมาก จากการต่อเติมของผู้เช่าที่ทำการตกแต่งหน้าร้านของตัวเอง ชั้นที่ 2 และ 3 ผนังเป็นหน้าต่างและแผงกันสาด มีบางส่วนที่ถูกดัดแปลง คือ เพิ่มระบบปรับอากาศ ทำให้มีการติดตั้ง Condenser ภายนอกอาคาร หรือมีการเปลี่ยนบานหน้าต่าง

ภาพที่ 104 ปัญหาจากการเปลี่ยนแปลง การใช้สอย ส่วนประกอบและวัสดุสมัยใหม่ เช่น ระบบทางวิศวกรรม การเปลี่ยนประตูหน้าต่าง วัสดุผนังหลังคา เป็นต้น ซึ่งมีผลต่อลักษณะทางสถาปัตยกรรม

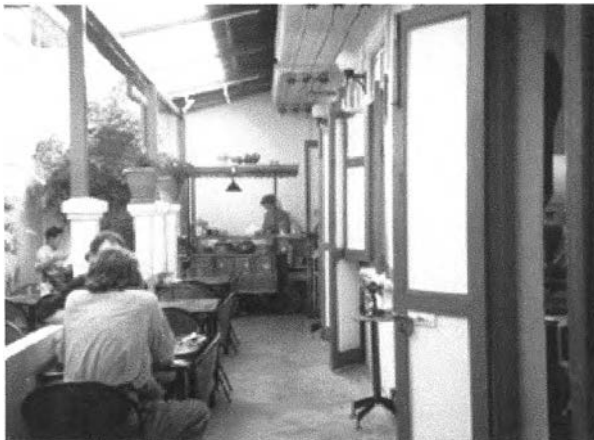
หลังคา ทรงมณีลาตสมทรงปั้นหยา และมีกันสาด ค.ส.ล. ชั้นล่างและชั้นสอง
ผนังด้านหน้าตึกแถว ตกแต่งด้วยลายปูนปั้นบริเวณรอบหน้าต่าง
ประตู ด้านหน้าตึกแถวเป็นประตูบานเฟี้ยมไม้ ส่วนด้านในเป็นประตูไม้บานเปิดคู่ ลูกฟักกระดานดุน

ภาพที่ 108 ลักษณะประตูไม้บานเปิดคู่ ลูกฟักกระดานดุนของตึกแถวริมถนนเจริญกรุง ตรอกวัดม่วงแค

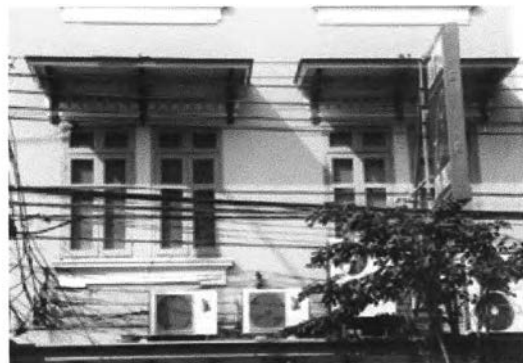
หน้าต่าง หน้าไม้บานเปิดคู่ ลูกฟักกระดานดุน วงกบไม้ ทาสีน้ำมัน

ภาพที่ 109 ลักษณะหน้าต่างด้านหน้าชั้นสองของตึกแถวริมถนนเจริญกรุง ซอย 34 ตรอกวัดม่วงแค

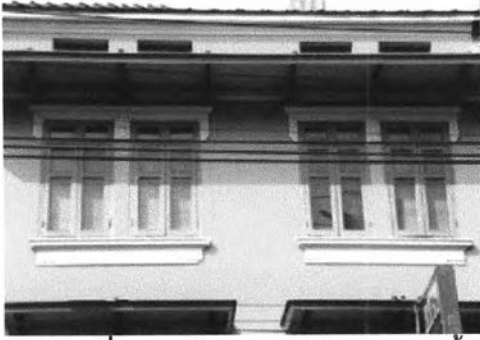
ภาพที่ 110 ลักษณะหน้าต่างด้านหน้าชั้นสามของตึกแถวริมถนนเจริญกรุง ซอย 34 ตรอกวัดม่วงแค

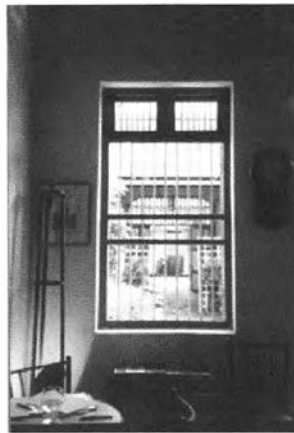
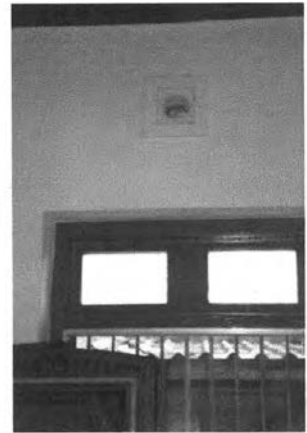
ช่องลมและช่องแสง ช่องลมและช่องแสงเหนือหน้าต่างมีทั้งหน้าต่างบานเปิดกระทั่ง ลูกฟัก กระจกฝ้าและลูกกรงไม้

ภาพที่ 111 ลักษณะช่องลมและช่องแสงเหนือหน้าต่างของตึกแถวริมถนนเจริญกรุง ตรอกวัดม่วงแค

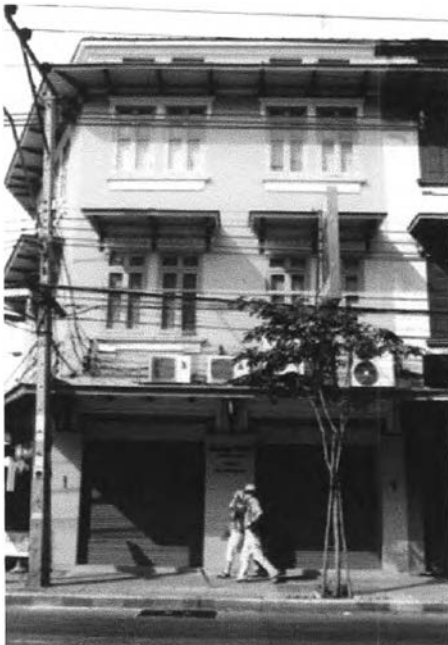
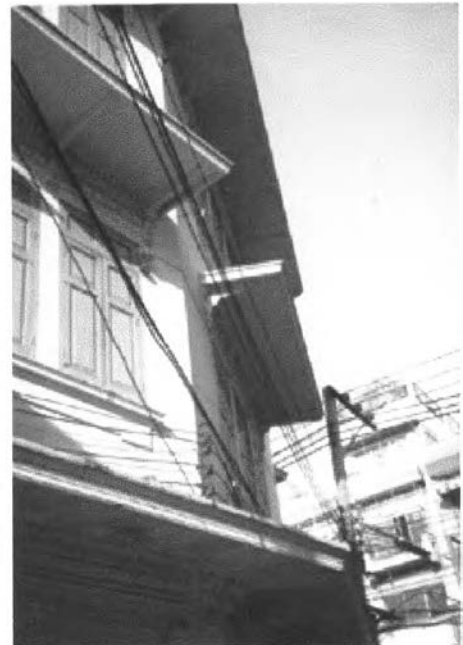
ก่ออิฐฉาบปูน ทาสี ซึ่งเดิมเป็นสีที่ผสมในน้ำปูน

ภาพที่ 113 ลักษณะผนังและส่วนประกอบทางสถาปัตยกรรมของตึกแถวริมถนนเจริญกรุง ตรอกวัดม่วงแค

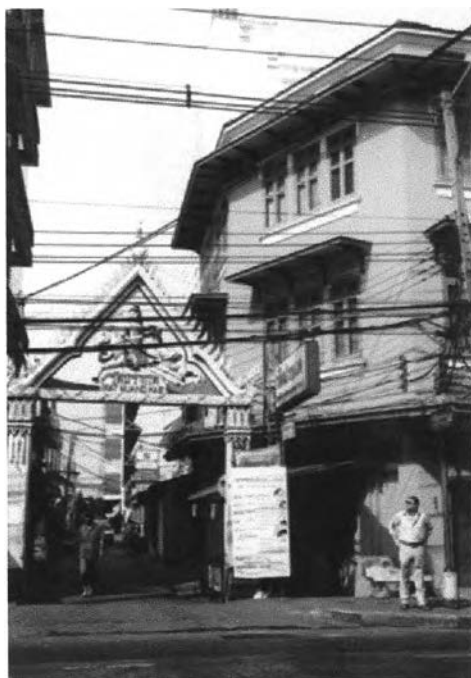
การต่อเติมเปลี่ยนแปลงตึกแถวชุดนี้มีผลต่อทัศนียภาพและเอกลักษณ์ของบริเวณริมถนนเจริญกรุง นอกจากนี้การติดป้ายของอาคารและกันสาดผ้าใบในตำแหน่งที่ไม่เหมาะสม รวมทั้งการเดินสายไฟเสาไฟฟ้าที่ไม่เป็นระเบียบยังมีส่วนในการทำลายความงามของตึกแถวเก่าด้วย

ภาพที่ 116 ตึกแถวสามชั้นริมถนนเจริญกรุง ตรอกวัดม่วงแค ที่มีการปรับปรุงเปลี่ยนแปลงจนทำให้มีผลกระทบต่อนักท่องเที่ยวของบริเวณ

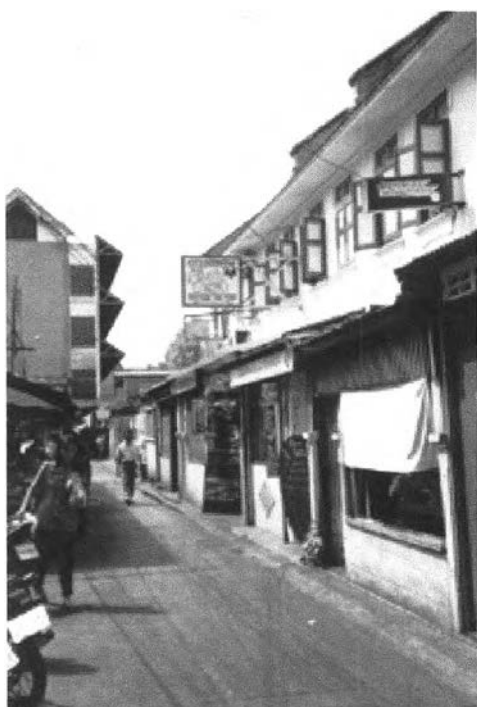
ภาพที่ 117 ตึกแถวสองชั้นริมถนนเจริญกรุง ตรอกวัดม่วงแค ที่มีการปรับปรุงเปลี่ยนแปลงจนทำให้มีผลกระทบต่อนักท่องเที่ยวของบริเวณ

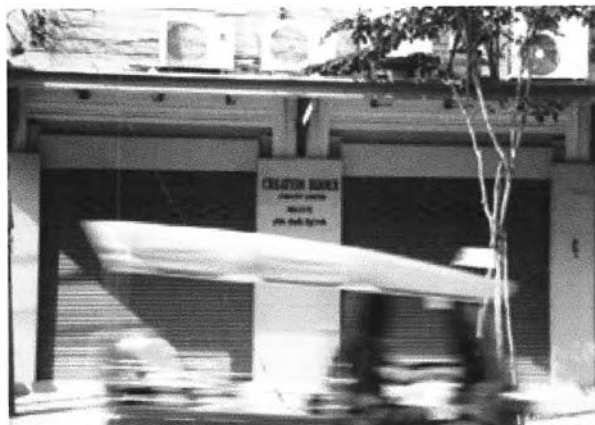
นอกจากนั้นยังมีการต่อเติมพื้นที่การใช้สอยใหม่ เช่น บริเวณส่วนต่อเติมหลังคาตั้งเสาไม่ตรงกับแนวเสาปูนเดิม เป็นเพราะความไม่เอาใจใส่ของผู้รับเหมา และยังมีข้อจำกัดของสัญญาเช่าที่ไม่ใช่สัญญาถาวรต่อสัญญาทุก 3 ปี ไม่เป็นเจ้าของถาวร นอกจากนี้ยังมีการเพิ่มระบบวิศวกรรมสมัยใหม่ ดังเช่น ระบบปรับอากาศ ระบบไฟฟ้า เป็นต้น

ภาพที่ 118 การปรับปรุงเปลี่ยนแปลงลักษณะภายนอกของตึกแถวริมถนนเจริญกรุง ตรอกวัดม่วงแค

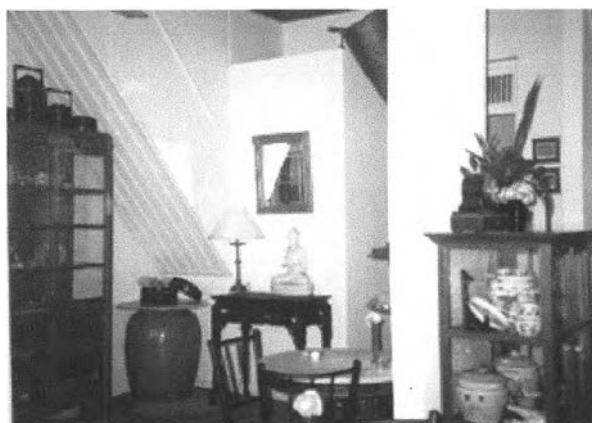
ภาพที่ 119 การปรับปรุงเปลี่ยนแปลงลักษณะภายในของตึกแถวริมถนนเจริญกรุง ตรอกวัดม่วงแค

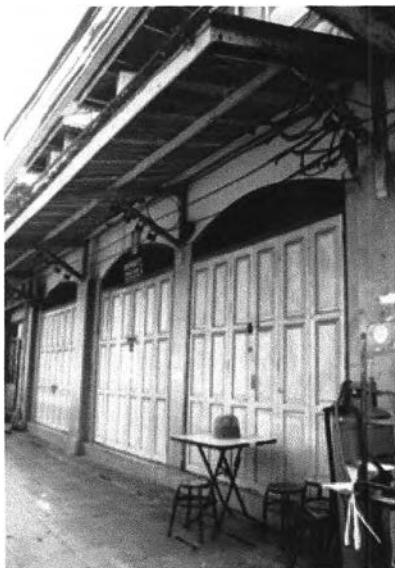
ด้านหน้าเป็นประตูบานเฟี้ยมไม้ ลูกฟักกระดานดานสามตอน มีความสูง 2.00 ม. ส่วนประตูภายในเป็นประตูไม้บานเปิดคู่ลูกฟักกระดานดาน

ภาพที่ 123 ลักษณะประตูด้านหน้าของตึกแถวริมถนนเจริญกรุง เขตบางรัก

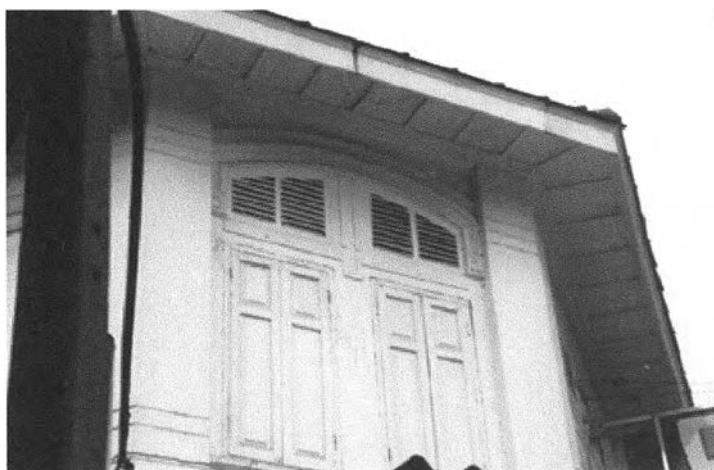
ช่องลมเหนือประตูด้านหน้าเป็นช่องโค้ง มีการเว้นเป็นช่องซี่ไม้ตีตามตั้งเพื่อระบายอากาศ ส่วนช่องลมเหนือหน้าต่างเป็นช่องโค้งรับคล้ายกับประตู แต่ลักษณะของลูกฟักเป็นบานเกล็ดไม้ตีตาย ส่วนช่องแสงเหนือประตูภายในตึกแถวเป็นช่องสี่เหลี่ยม ลูกฟักกระฉกเม็ดผ้าสีขาว

ภาพที่ 124 ลักษณะหน้าต่างและช่องลมช่องแสงด้านหน้าของตึกแถวริมถนนเจริญกรุง เขตบางรัก

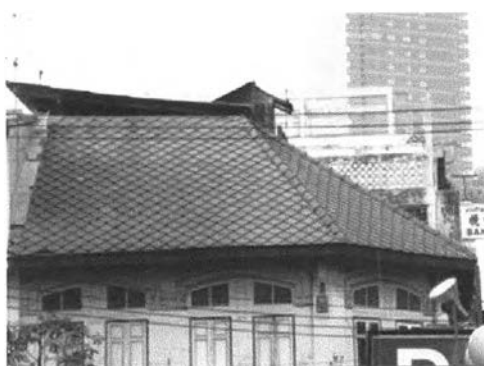
โครงหลังคาไม้ของตึกแถวสองชั้นมุงด้วยกระเบื้องหางว่าว คูหาตรงมุมจะตัดเฉียงให้รับกับหัวมุมของถนนตรงส่วนนี้หลังคาจะเป็นปั้นหยาสวนปลายหลังคาทั้งสองด้านเป็นจั่ว นอกจากนี้ยังมีผนังกันไฟทุก 3 ห้อง และชุดถนนเจริญเวียงเป็นหลังคาแบบแบนราบ ตึกแถวสามชั้นมีหลังคาแบบแบนราบและมีการนำวัสดุ ค.ส.ล. มาทำส่วนอื่นต่างๆ ของอาคาร คือ ระเบียง กันสาด

ภาพที่ 125 หลังคาโครงสร้างไม้มุงด้วยกระเบื้องหางว่าวของตึกแถวริมถนนเจริญกรุง เขตบางรัก

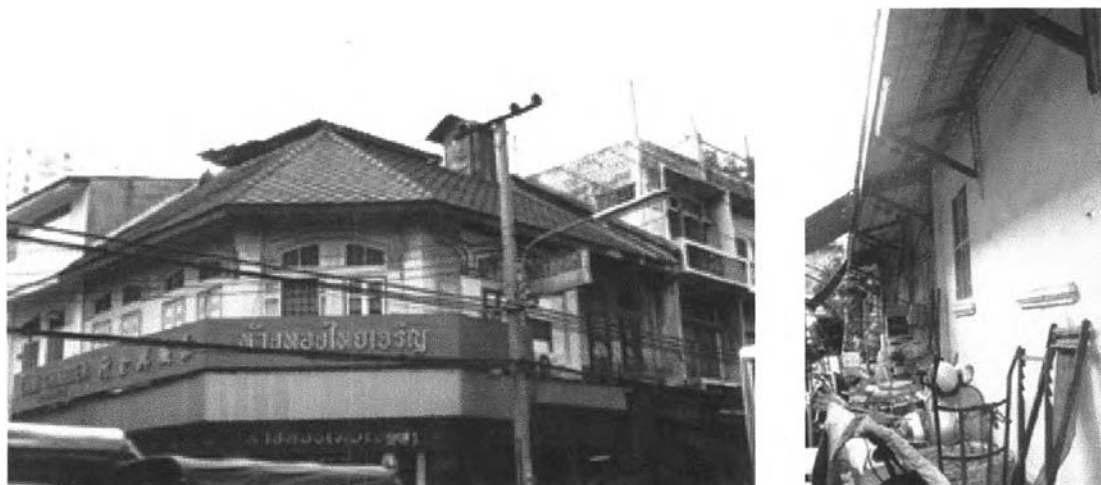
ภาพที่ 127 ป้ายอาคาร กันสาด เสาไฟฟ้า แผงลอยและที่เก็บของซึ่งไม่เป็นระเบียบ มีผลต่อภูมิทัศน์ของย่าน

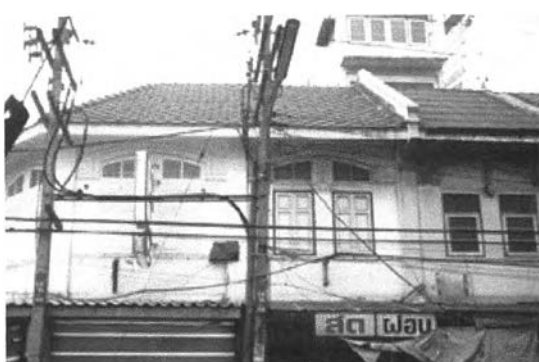
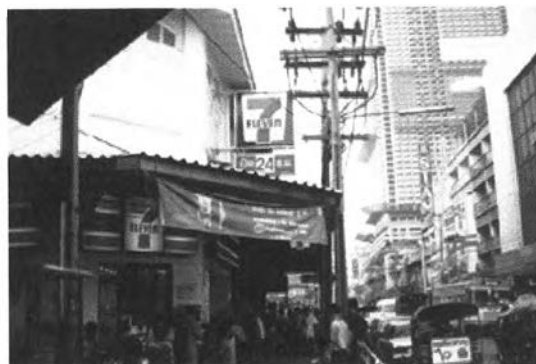
ภาพที่ 128 การเปลี่ยนแปลงต่อเติมอาคารด้วยวัสดุสมัยใหม่ ทำให้มีผลต่อภูมิทัศน์ของย่าน

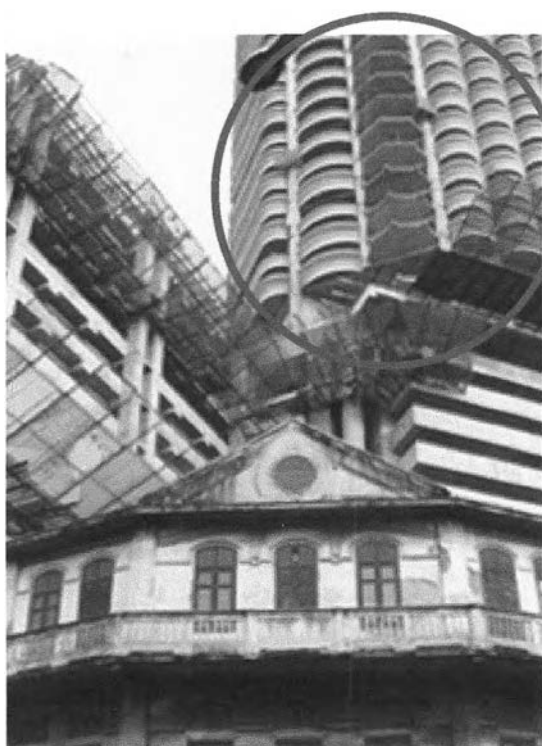
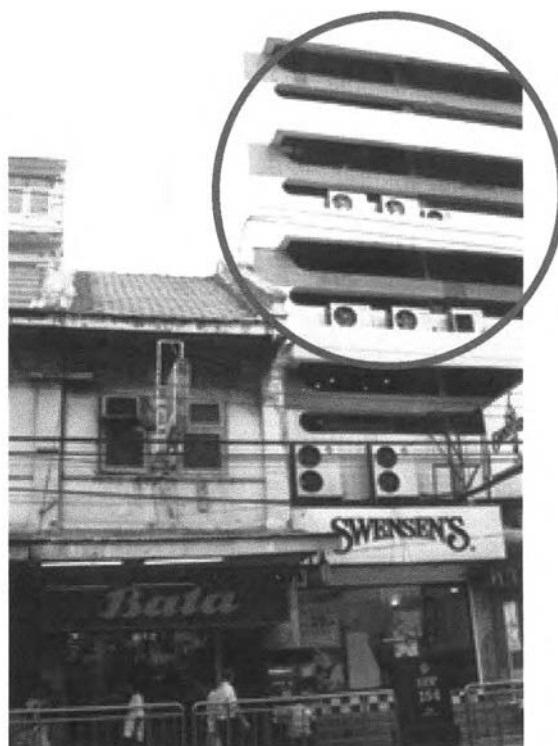
การออกแบบอาคารสมัยใหม่ซึ่งมาอยู่บนถนนสายนี้ ที่มีตึกแถวเก่าซึ่งเป็นวิวัฒนาการ การเจริญเติบโตของเมืองในสมัยก่อน ไม่ได้ออกแบบอย่างใส่ใจในการให้มีความกลมกลืนกันหรือส่งเสริมอาคารเก่าที่ยังหลงเหลืออยู่เลย แต่กลับแย่งความเด่นหลุดออกไปจากอาคารเก่าๆ เหล่านี้

ภาพที่ 129 บริเวณหัวมุมถนนสีลมและโรบินสันบางรัก มีการสร้างอาคารใหม่ซึ่งมีผลต่อภูมิทัศน์ของย่าน

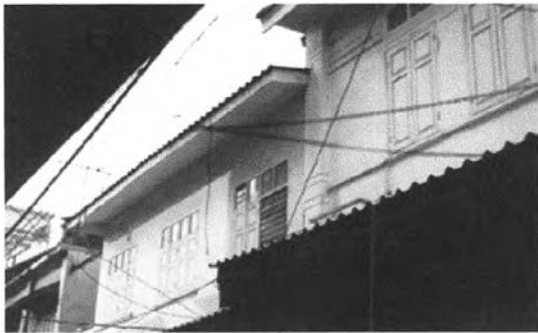
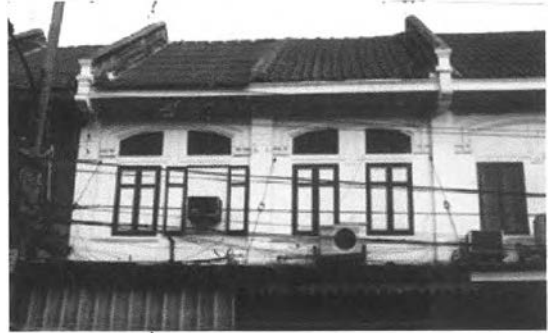
ตึกแถวเก่าบางคูหามีการต่อเติมตัดแปลงอาคารบางส่วน เช่น การต่อเติมภายในเปลี่ยนบันไดทางขึ้นจากตรงกลางมาเป็นด้านข้าง เนื่องจากให้ร้านบาจ่าเช่าพื้นที่ชั้นล่างของอาคาร ส่วนเจ้าของนั้นอยู่ด้านบนจึงต้องทำบันไดขึ้นทางด้านข้างแทน จากการสอบถามเจ้าของบ้านที่อยู่มาตั้งแต่ในตอนแรกสร้างได้รับคำบอกเล่าว่าแต่เดิมพื้นที่ชั้น 2 นั้น มีแต่ชั้นลอยตรงส่วนหน้าเท่านั้น แต่ในปัจจุบันนี้เพื่อการอยู่อาศัยทำให้มีการต่อเติมเพิ่มพื้นที่ชั้น 2 ขึ้นมาตลอดทั้งชั้น รวมทั้งส่วนของชั้น 2 ที่เป็นครัวด้านหลังด้วย และยังมีมีการต่อเติมพื้นที่ชั้น 3 ขึ้นไปอีก เพื่อเป็นห้องนอนอีกสองห้อง มีการเปลี่ยนบานหน้าต่างจากบานไม้ของเดิมมาเป็นบานกระจก และติดตั้งระบบวิศวกรรมสมัยใหม่ เช่น ระบบไฟฟ้า ระบบปรับอากาศแบบติดกับหน้าต่างๆ ทำให้เกิดความไม่สวยงามของอาคาร

ภาพที่ 130 การเพิ่มระบบระบบไฟฟ้าและระบบปรับอากาศ ที่ทำลายความงามของตึกแถวเก่า

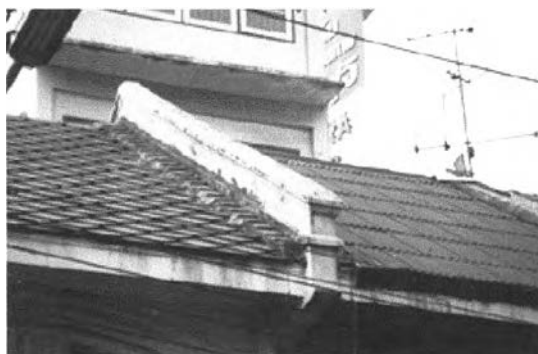
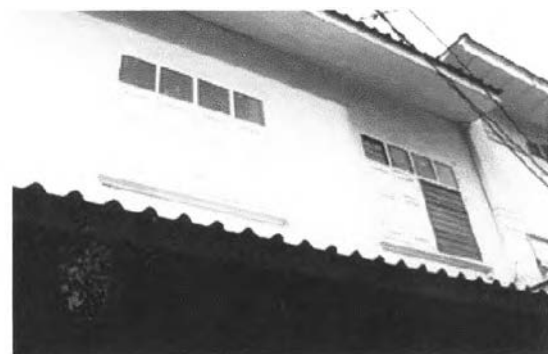
นอกจากนั้น บางคูหามีการต่อพื้นที่ชั้น 2 ขึ้นออกไปเหมือนกัน แต่ยังคงตำแหน่งบันไดเดิมไว้ ยังคงรักษาสภาพภายนอกตัวอาคารชั้นบนไว้อย่างดีพอสมควร มีการทาสีใหม่ หน้าต่างยังอยู่ในลักษณะเดิม คุณภาพดี สองคูหากลาง ด้านซ้ายมีการเปลี่ยนทั้งวัสดุผนังหลังคาใหม่ เปลี่ยนบานหน้าต่างแบบเก่ามาเป็นบานกระจก ช่องระบายอากาศที่เป็นไม้แต่เดิมถูกปิดแล้ว ค้ำยันด้านล่างที่เป็นเหล็กหล่อก็ถูกปิดเป็นกล่องสามเหลี่ยมแทน และยังมีปัญหาที่สภาพอาคารชั้นล่าง คือที่เป็นส่วนร้านขายของทั้งหลายไม่เหลือเค้าประตูของเดิมไว้เลยสักคูหาเดียว เนื่องมาจากการทำกิจการที่ประตูในแบบเดิมคงไม่สะดวกนักในการค้าขายหรือปิดร้านซึ่งเป็นส่วนที่น่าเสียดายอย่างยิ่ง

ภาพที่ 131 การเปลี่ยนส่วนประกอบและวัสดุของอาคารใหม่ เช่น การเปลี่ยนวัสดุผนังหลังคา การเปลี่ยนหน้าต่าง เป็นต้น ที่มีผลลักษณะทางสถาปัตยกรรมของตึกแถวเก่า

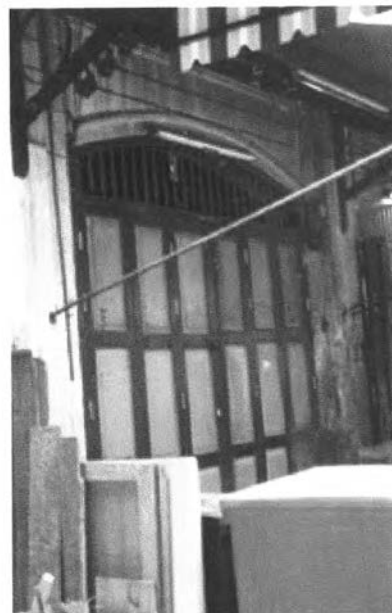
เนื่องจากอาคารอยู่ในสภาพที่ไม่ทรุดโทรมเท่าใดนัก โดยส่วนใหญ่อยู่ในสภาพที่ดีจะมีแค่คราบความสกปรก และวัสดุต่างๆ เสื่อมสภาพตามกาลเวลาและจากปัญหาทางด้านความชื้น นอกจากนี้ตึกแถวเก่าส่วนใหญ่อยู่ติดถนนเจริญกรุง ทำให้เกิดปัญหาจากควันทิ้งของรถยนต์ด้วย

ภาพที่ 132 การเสื่อมสภาพของส่วนประกอบทางสถาปัตยกรรม ที่เกิดจากกาลเวลาและฝุ่นควันรถยนต์
