บทที่ 3

ตึกแถวริมถนนเจริญกรุง

กรณีศึกษาตึกแถวริมถนนเจริญกรุง

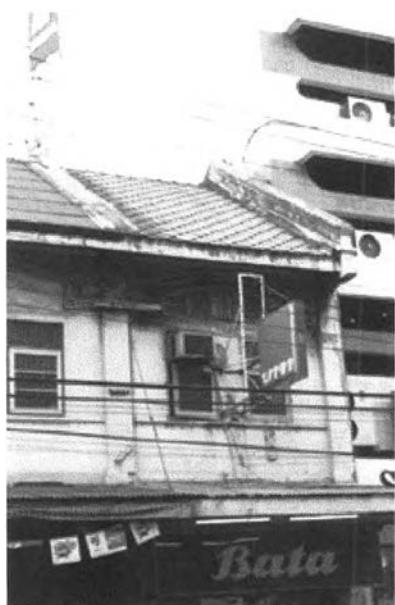
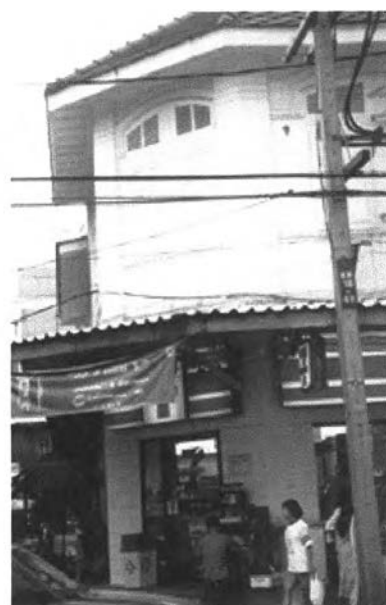
ตึกแถวบางหลังยังมีความหลากหลายของหน้าร้านที่แตกแยกออกไปคนละทางไม่มีความเป็นเอกภาพ คือ ร้านตรงหัวมุมจะเป็นร้าน SEVEN ELEVEN มีลักษณะการจัดร้านทั้งป้ายหน้าร้านเป็นเอกลักษณ์ของร้านค้า และมีความทันสมัยอย่างยิ่ง แต่สิ่งต่อเติมเหล่านี้เป็นส่วนที่บดบังความงามของอาคารเก่าเหล่านี้ เช่น คูหาสุดท้ายของตึกแถวจะเป็นร้านบาจา ซึ่งก็จะมีสไตล์การจัดร้านทั้งป้ายเป็นของตนเองอีก แตกต่างออกไปจากร้าน SEVEN อีกแต่ก็ยังไม่เข้ากับตึกแถวเดิมอยู่ดี แต่ละร้านก็มีป้ายที่สว่างแต่โดดเด่นเรียกร้องความสนใจต่อลูกค้าที่ผ่านไปผ่านมา แต่ยังไม่ได้ใส่ใจหรือเข้าใจกับความกลมกลืนไปกับตัวอาคารดั้งเดิม เมื่อสำรวจดูตึกแถวเก่าในบริเวณใกล้เคียงก็พบว่ามึลักษณะคล้ายกัน คือโดยส่วนใหญ่แล้วจะมุ่งอยู่ที่การค้าขายโดยยังไม่ได้นึกไปถึงคุณค่าของอาคาร

ภาพที่ 133 การปรับเปลี่ยนอาคารในปัจจุบัน เช่น การติดตั้งป้ายร้านค้า และการเปลี่ยนแปลงประตูชั้นล่างทำลายลักษณะทางสถาปัตยกรรมของตึกแถวเก่า

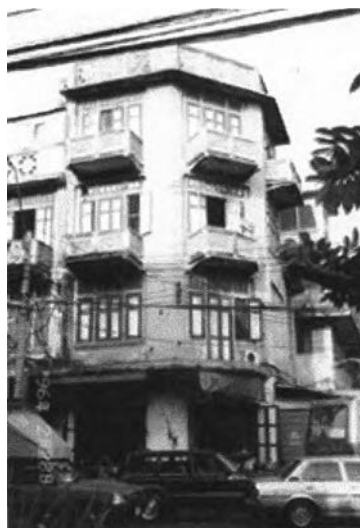
ผนังก่ออิฐฉาบปูนทาสี

ภาพที่ 137 ผนังด้านหน้าเป็นผนังก่ออิฐฉาบปูน ทาสี ของชุดตึกแถวริมถนนเจริญกรุง ติดกับถนนข้าวหลาม - ถนนทรงวาด

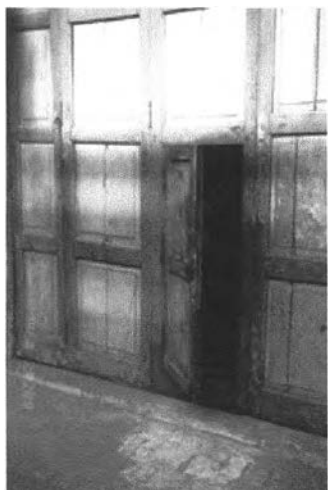
ประตูด้านหน้าเป็นบานเฟี้ยม วงกรอบไม้ ลูกฟักไม้ มี 6 บาน มีประตูบานเปิดเดี่ยวอยู่ตรงบานที่ 3 ของบานเฟี้ยม วงกรอบไม้ ลูกฟักไม้ สูงประมาณ 1.20 เมตร ส่วนประตูภายในเป็นประตูบานเปิดคู่ วงกรอบไม้ ลูกฟักไม้

ภาพที่ 138 ลักษณะประตูบานเฟี้ยมไม้ ซึ่งเป็นประตูทางเข้าของตึกแถวริมถนนเจริญกรุง ตัดกับถนนข้าวหลาม - ถนนทรงวาด

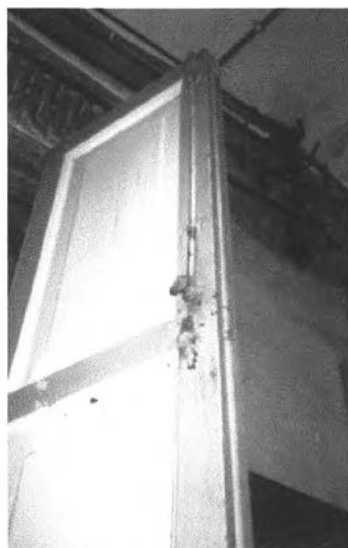
ภาพที่ 139 ลักษณะประตูไม้บ้านเปิดคู่ ซึ่งเป็นประตูภายในของตึกแถวริมถนนเจริญกรุง ตัดกับถนนข้าวหลาม - ถนนทรงวาด

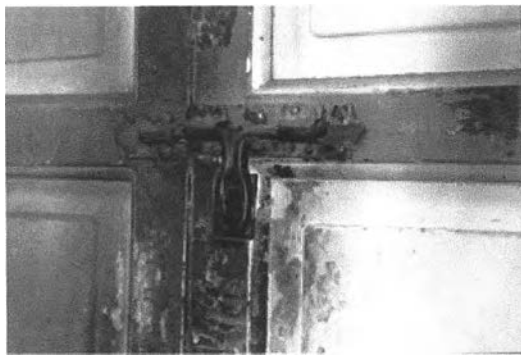
ภาพที่ 140 อุปกรณ์ประกอบของประตูไม้บานเปิดคู่ ซึ่งเป็นประตูภายในของตึกแถวริมถนนเจริญกรุง ตัดกับถนนข้าวหลาม - ถนนทรงวาด

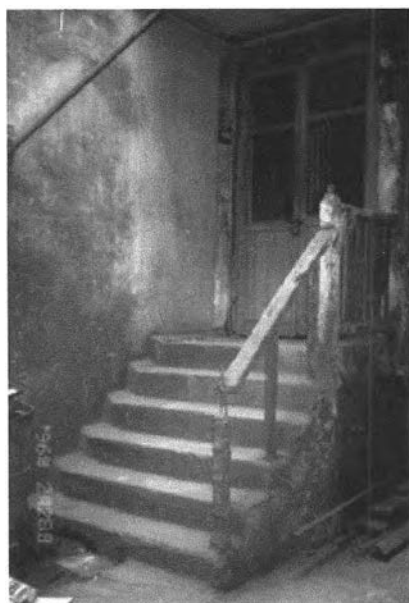
บันได บันไดภายนอกเป็นบันไดค.ส.ล. และมีราวลูกกรงเป็นปูน ส่วนบันได
ภายในเดิมเป็นบันไดที่มีชานพัก 1 ตอน

ภาพที่ 142 ลักษณะบันไดภายนอกและภายในของตึกแถวริมถนนเจริญกรุง
ตัดกับถนนข้าวหลาม - ถนนทรงวาด

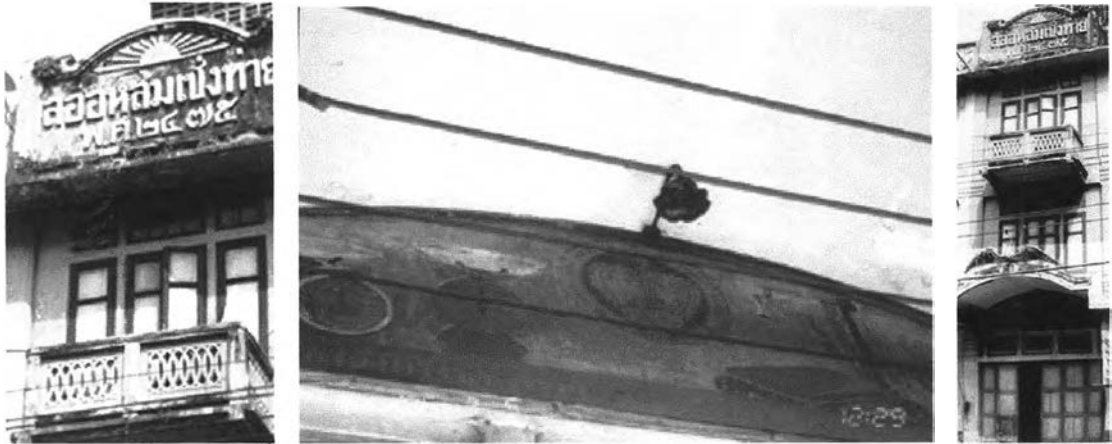
ภาพที่ 143 ลักษณะส่วนประดับด้านหน้าของตึกแถวริมถนนเจริญกรุง
ตัดกับถนนข้าวทกลม - ถนนทรงวาด

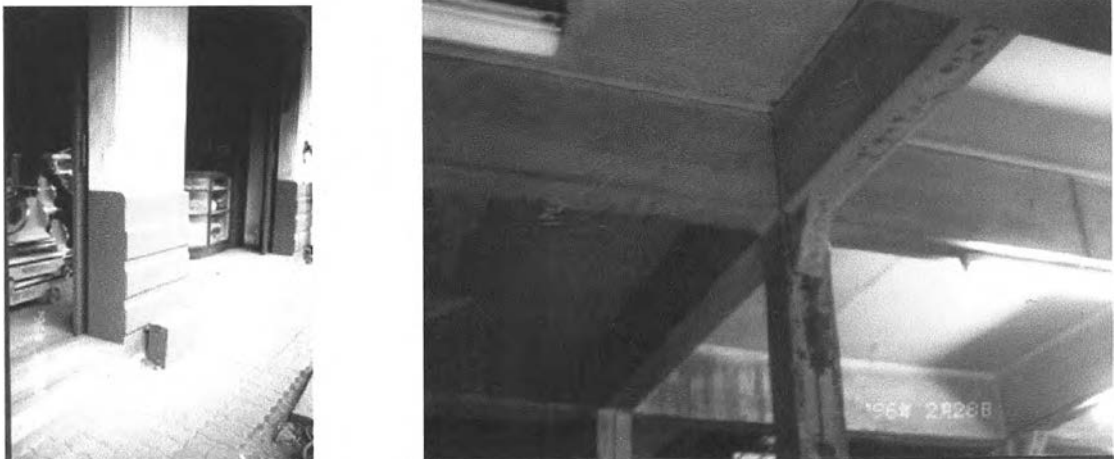
ภาพที่ 144 โครงสร้างหลักที่เป็นเสาและคาน ค.ส.ล. ของตึกแถวริมถนนเจริญกรุง
ตัดกับถนนข้าวทกลม - ถนนทรงวาด

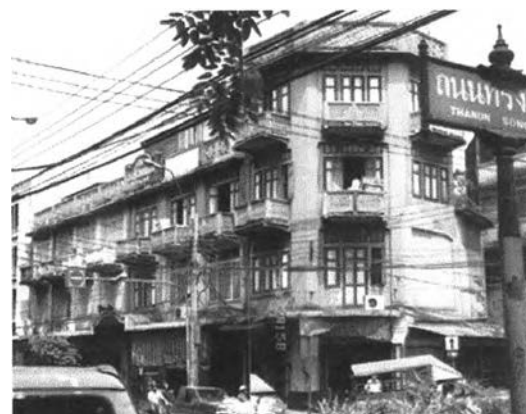
การต่อเติมเพิ่มขึ้นของตึกแถวชุดนี้ และอาคารที่สร้างขึ้นใหม่ในบริเวณนั้น โดยไม่ได้คำนึงถึงเอกลักษณ์ของตึกแถวชุดเดิมทำให้ขาดความสัมพันธ์ระหว่างอาคาร เกิดความไม่สวยงามขึ้นและยังเป็นการทำลายลักษณะเด่นที่เป็นเอกลักษณ์ของย่านและเมือง

ภาพที่ 146 การปรับปรุงต่อเติมอาคารตึกแถวริมถนนเจริญกรุงตัดกับถนนข้าวหลาม - ถนนทรงวาด ทำให้เกิดปัญหาด้านภูมิทัศน์ของเมือง โดยการทำลายเอกลักษณ์ของย่าน

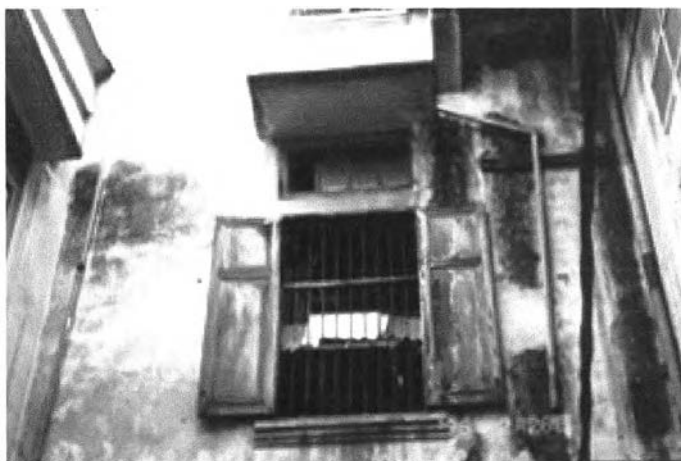
ภาพที่ 147 การเสื่อมสภาพของวัสดุที่เกิดจากปัญหาความชื้น ที่เกิดจากระบายน้ำฝนของหลังคาไม่ดี

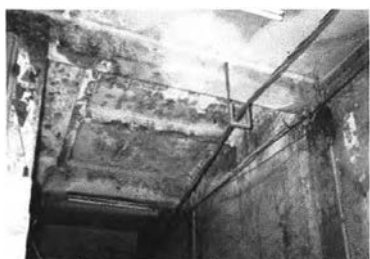
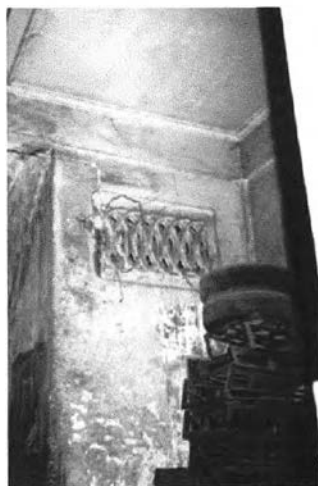
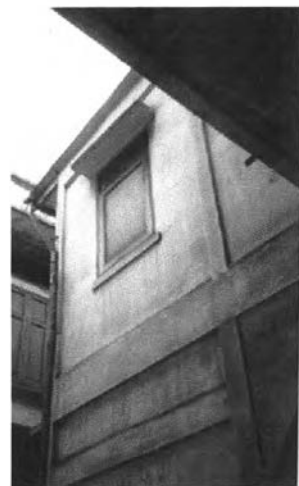
สภาพภายนอกของตึกแถวชุดนี้ยังมั่นคงแข็งแรง แต่ภายในอาคารโดยเฉพาะห้องหัวมุม มีสภาพทรุดโทรมมาก เช่น บริเวณบันได ปูนกะเทาะจนเห็นโครงเหล็กข้างใน ช่องแสงบางส่วนแตกและหลุดไป นอกจากนี้วัสดุดั้งเดิมยังเสื่อมสภาพ อันเนื่องมาจากความเก่าแก่ การไม่ได้รับความดูแลรักษาอย่างสม่ำเสมอ และปัญหาด้านความชื้น ซึ่งทำให้ตะไคร่จับเกาะติดตัวอาคารได้และปูนฉาบร่อน และปัญหาจากเขม่าควันรถยนต์ จึงยิ่งทำให้สภาพอาคารมีคราบดำสกปรกและทรุดโทรมเร็ว

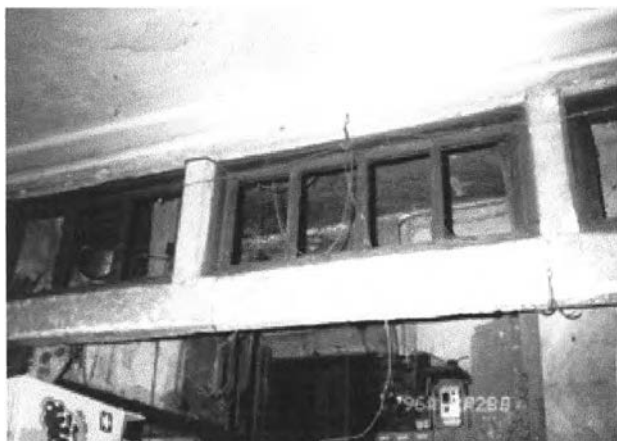
ภาพที่ 148 การเสื่อมสภาพของวัสดุที่เกิดจากความเก่าแก่ และปัญหาจากเขม่าควันรถยนต์ ริมถนน

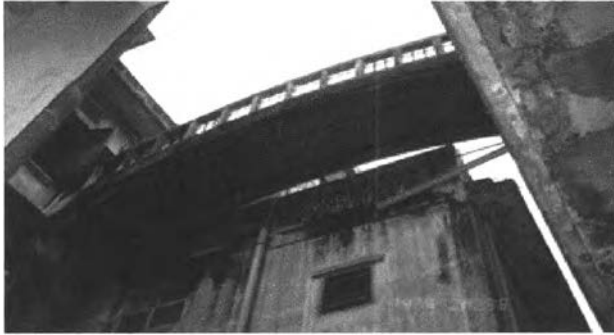
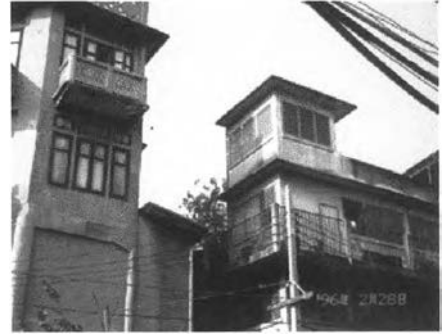
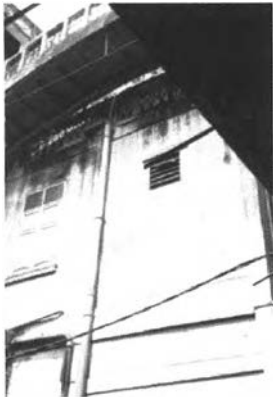
นอกจากนี้ตึกแถวชุดนี้ยังมีการต่อเติมเพิ่มพื้นที่การใช้สอยอาคารและการติดตั้งระบบวิศวกรรมที่ไม่เหมาะสม เช่น ระบบไฟฟ้า ระบบปรับอากาศ เป็นต้น โดยเฉพาะการเดินสายไฟที่ไม่เป็นระเบียบ และ ตัว Condensing Units ที่มีการติดตั้งตามกันสาดด้านหน้าตึกแถว เป็นต้นซึ่งเป็นผลให้รูปร่างหน้าตาอาคารเปลี่ยนแปลงไป

ภาพที่ 148 การต่อเติมพื้นที่ใช้สอยอาคารทำให้ทำลายลักษณะดั้งเดิมของตึกแถวริมถนนเจริญกรุง

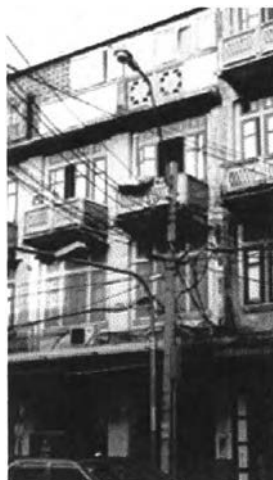
ภาพที่ 149 การเพิ่มระบบวิศวกรรมสมัยใหม่ เช่น ระบบปรับอากาศ สายไฟฟ้า เป็นต้น มีผลกระทบต่อลักษณะดั้งเดิมของตึกแถวริมถนนเจริญกรุง

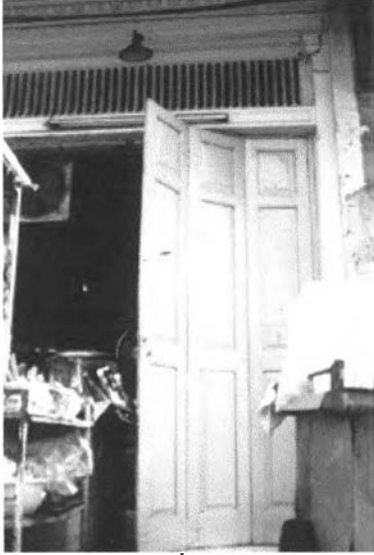
ประตูชั้นล่างเป็นประตูไม้บานเฟี้ยม ส่วนประตูภายในเป็นประตูไม้บานเปิดคู่ ลูกฟักไม้กระดานดุนสองหน้า

ภาพที่ 153 ลักษณะประตูบานเฟี้ยมไม้ด้านหน้าของตึกแถวริมถนนเจริญกรุง ซอย 43

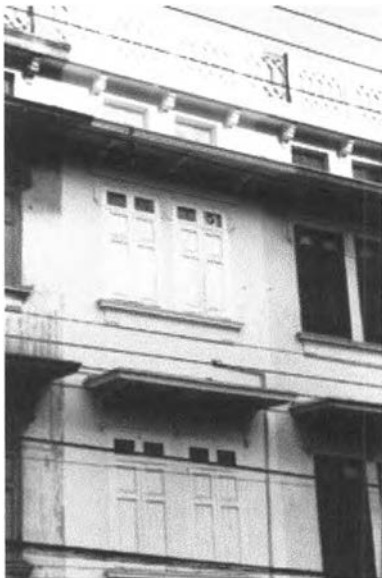
ช่องลมเหนือประตูด้านหน้าตึกแถวชุดนี้ เป็นช่องสี่เหลี่ยมผืนผ้า ลูกกรงปูน มีลักษณะเป็นซี่เหล็ก เพื่อระบายอากาศ แต่ช่องระบายอากาศใต้หลังคาแบบแบนราบ เป็นช่องสี่เหลี่ยมผืนผ้า ค.ส.ล. มีลักษณะเป็นซี่ตามตั้ง ส่วนช่องแสงเหนือหน้าต่างเป็นหน้าต่างวงกบไม้ ลูกฟักกระจกติดตาย

ภาพที่ 154 ลักษณะหน้าต่างบานเปิดคู่และช่องลมช่องแสงของตึกแถวริมถนนเจริญกรุง ซอย 43

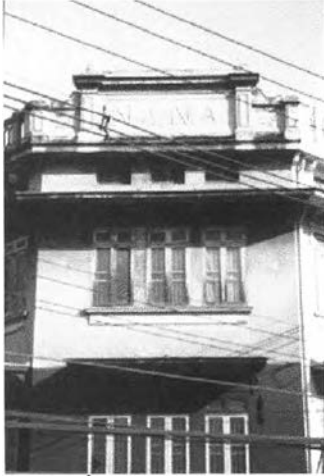
มีส่วนประกอบประดับตกแต่งอาคาร เช่น ค้ำยันยื่นที่ค้ำกันสาดและ ส่วนผนังเหนือและใต้ช่องเปิด ซึ่งได้รับอิทธิพลตะวันตก นอกจากนี้บน ราวค้ำยันมีราวกันตก ในส่วนนี้เป็น ค.ส.ล. ที่มีลักษณะคล้ายลวดลาย แต่ ลวดลายละเอียดลง ชุดหัวมุมมีป้ายที่ระบุ ปีที่สร้างเป็นปูนปั้น

ภาพที่ 155 ลักษณะส่วนประดับตกแต่งด้านหน้า เช่น ป้ายระบุชื่อและปีที่สร้าง ลวดลายปูนปั้นฝ้าเพดาน ด้านนอก และราวกันตกชั้นดาดฟ้าของตึกแถวริมถนนเจริญกรุง ซอย 43

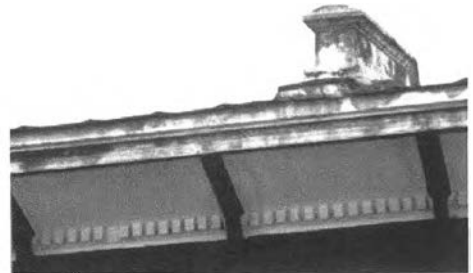
ตึกแถวชุด 2 ชั้น มีโครงหลังคาไม้ มุงกระเบื้องซีเมนต์ มีผนังกันไฟทุก 3 คูหา ส่วนตึกแถว 3 ชั้น มีลักษณะหลังคาเป็นแบบแบนราบ ค.ส.ล. และมีกันสาด ค.ส.ล. ระหว่างชั้น

ภาพที่ 156 ลักษณะผนังกันไฟบนหลังคาของชุดตึกแถว 2 ชั้น ริมถนนเจริญกรุง ซอย 43

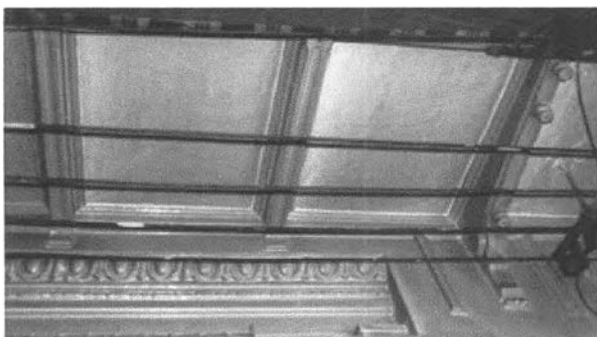
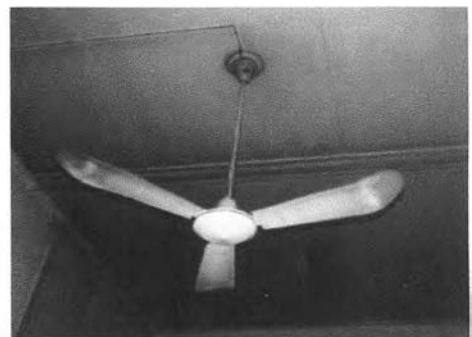
ฝ้าเพดานภายนอก เป็น ค.ส.ล. มีการตกแต่งด้วยบัวปูนปั้น ส่วนฝ้า เพดานภายในเป็นฝ้าเพดานไม้

ภาพที่ 157 ลักษณะฝ้าเพดาน ค.ส.ล. ภายนอก และฝ้าเพดานไม้ภายในตึกแถวริมถนนเจริญกรุง ซอย 43

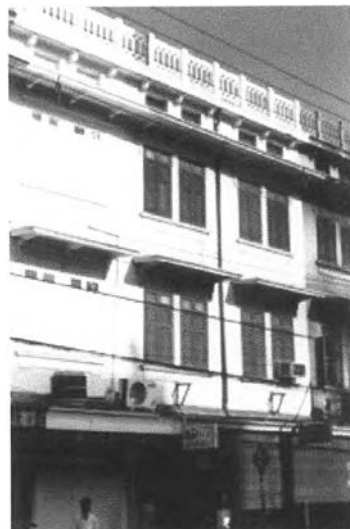
ผนังก่ออิฐฉาบปูน ทาสี

ภาพที่ 158 ผนังก่ออิฐฉาบปูนทาสี ซึ่งสีเดิมเป็นสีเหลืองและสีน้ำปูน

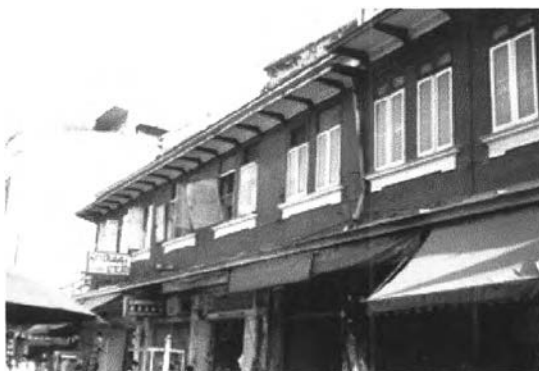
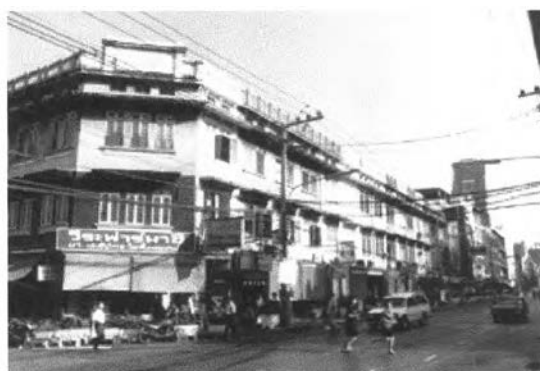
การต่อเติมเปลี่ยนแปลงตึกแถว และการเพิ่มส่วนประกอบของร้านค้า เช่น ป้ายอาคาร กันสาดผ้าใบ ระบบปรับอากาศ และการเดินสายไฟริมถนนเจริญกรุง ทำให้ทัศนียภาพอาคารดูสกปรกรกตา นอกจากนี้ยังทำลายลักษณะทางสถาปัตยกรรมที่แสดงถึงความเป็นเอกลักษณ์ของย่าน

ภาพที่ 159 การปรับปรุงเปลี่ยนแปลงองค์ประกอบของตึกแถว และการเพิ่มส่วนประกอบต่างๆ เช่น ป้ายโฆษณา และกันสาดผ้าใบ รวมทั้งความไม่เป็นระเบียบของสายไฟฟ้าและแผงลอยข้างถนน เป็นปัญหาที่ส่งผลกระทบต่อสภาพภูมิทัศน์ของบริเวณริมถนนเจริญกรุง ซอย 43

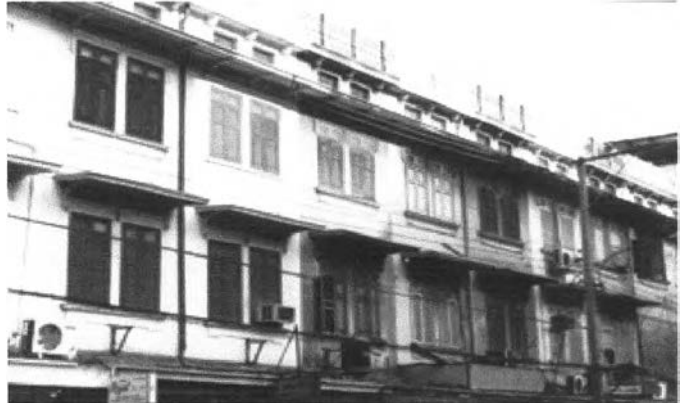
ภาพที่ 160 ปัญหาทางสถาปัตยกรรมที่เกิดจากการปรับปรุงเปลี่ยนแปลงองค์ประกอบของตึกแถว และการเพิ่มส่วนประกอบต่างๆ เช่น ป้ายโฆษณา กันสาดผ้าใบ ระบบปรับอากาศ สายไฟฟ้า เป็นต้น

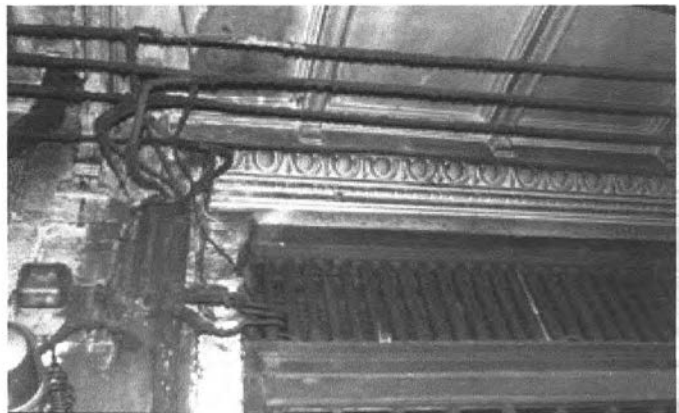
ภาพที่ 161 ปัญหาทางสถาปัตยกรรมที่เกิดจากความเก่าแก่ของตึกแถว และเขม่าควันจากรถยนต์

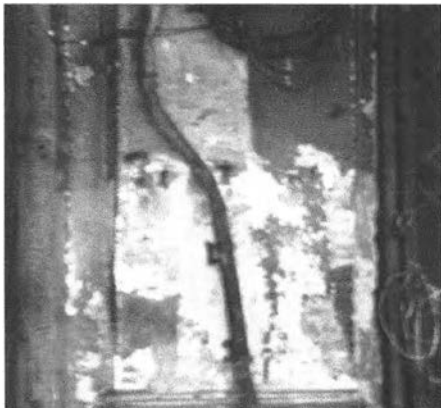
ภาพที่ 162 ปัญหาทางสถาปัตยกรรมที่เกิดจากความชื้นที่ทำให้ผนังปูนฉาบเปื้อน เสื่อมสภาพ
