การเปลี่ยนแปลงสัณฐานวิทยาของสันดอนทรายในแม่น้ำมูลบริเวณ
จังหวัดสุรินทร์

MORPHOLOGICAL CHANGE OF SAND BAR IN THE MUN RIVER,
SURIN PROVINCE

A Project Submitted in Partial Fulfillment of the Requirements
for the Degree of Bachelor of Science Program in Geology
Department of Geology, Faculty of Science, Chulalongkorn University

Academic Year 2018

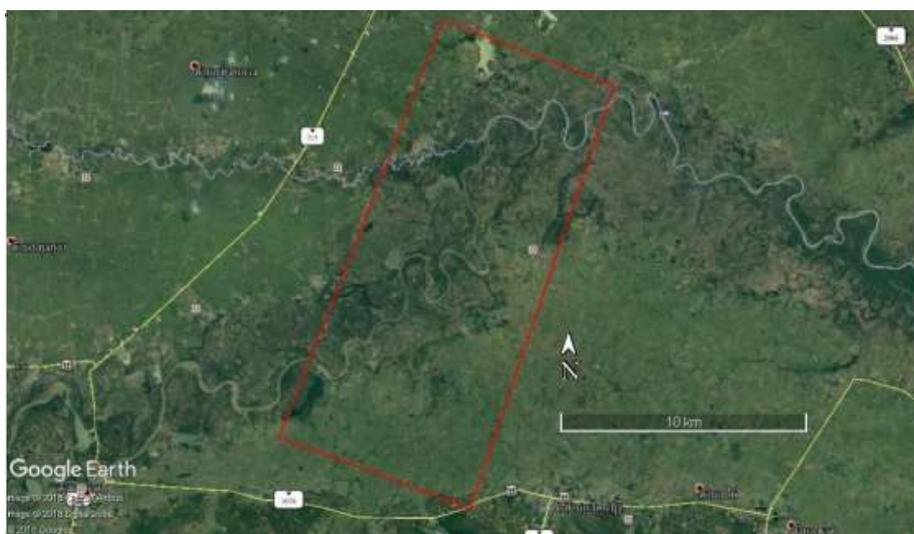
รูปที่ 1.1 ขอบเขตพื้นที่ศึกษา แม่น้ำมูล บริเวณ อำเภอ ท่าตูม จังหวัดสุรินทร์(Google, 2015)

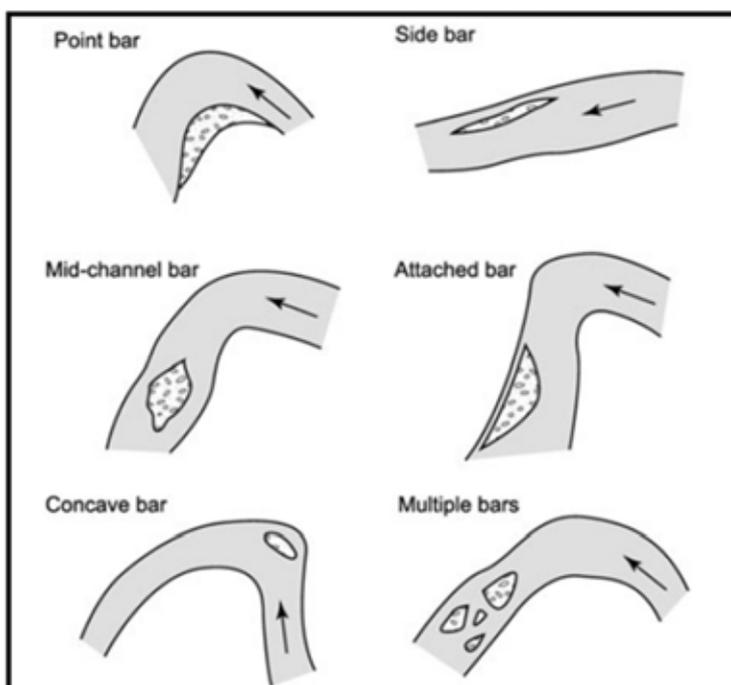
รูปที่ 2.1 ลักษณะการจำแนกของสันดอนทรายตามลักษณะสัณฐานที่ปรากฏ (Hook and York, 2011)

Hook and Yorke (2011) ได้จำแนกประเภทสันดอนทราย ของแม่น้ำ Dane ประเทศอังกฤษจากภาพถ่ายทางอากาศซึ่งสามารถแยกประเภทสันดอนทรายแบ่งออกตามลักษณะของสัณฐานที่ปรากฏออกเป็น 6 ประเภท ได้แก่ 1. Point bar 2.Side bar 3.Mid-Channel bar 4.Attached bar 5.Concave bar 6.Multiple bars โดยงานวิจัยชิ้นนี้จะสนใจที่ สันดอนทรายที่สะสมตัวใหม่เป็นหลัก

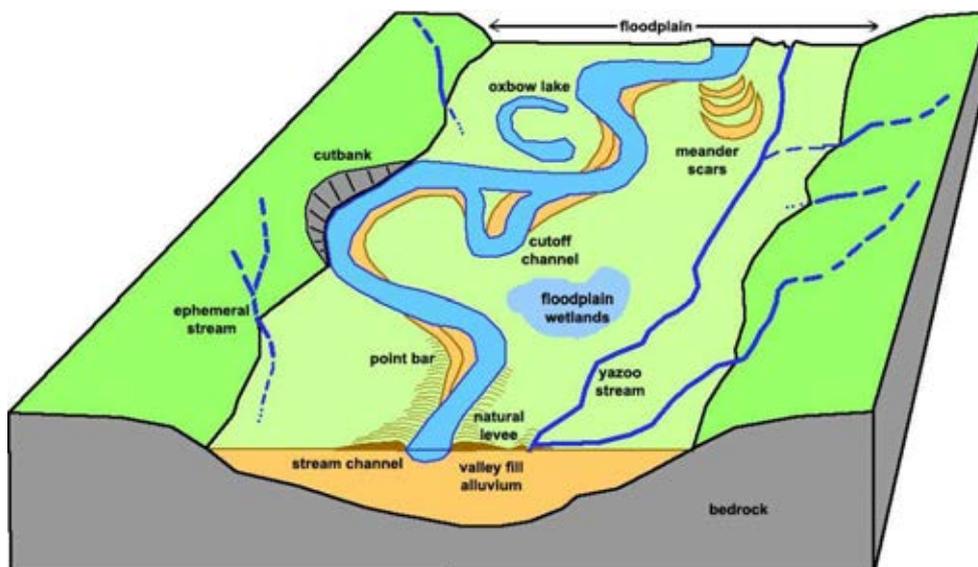
รูปที่ 2.2 ธรณีสัณฐานที่ปรากฏในที่ราบลุ่มแม่น้ำโค้งตัว (Nashwaak Watershed association, 2018)

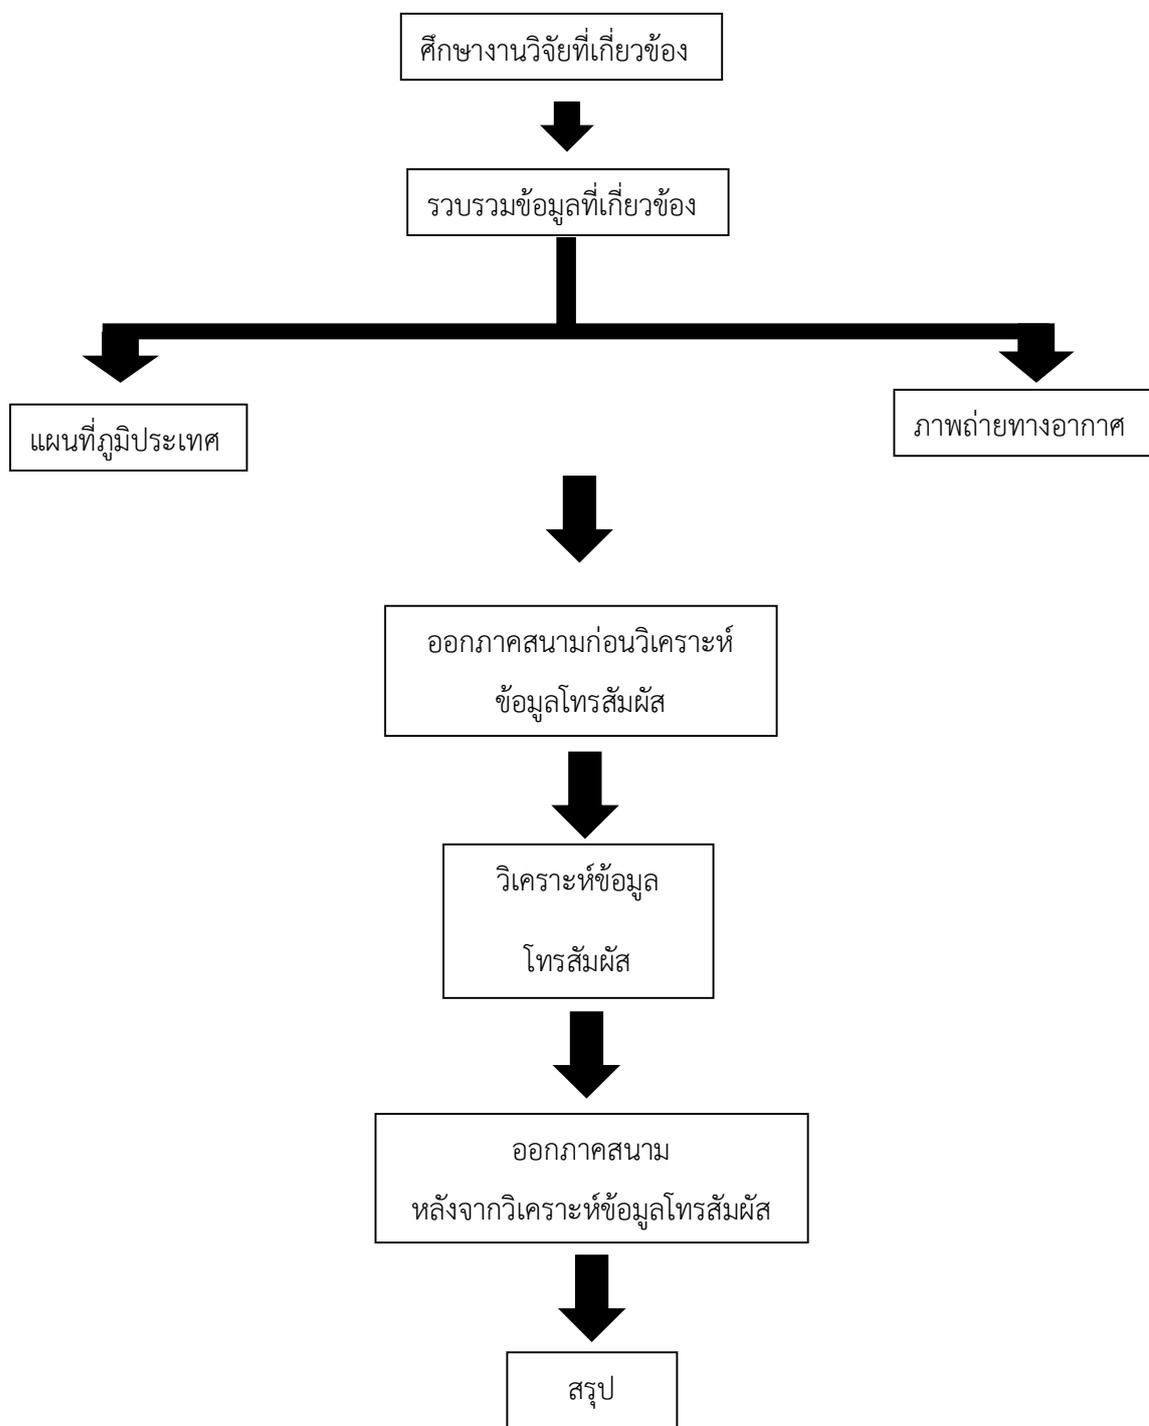
แผนภูมิที่ 3.1 แผนภูมิแสดงขั้นตอนการดำเนินงานวิจัย

ขั้นที่ 1. รวบรวมและศึกษางานวิจัยที่เกี่ยวข้อง

ขั้นที่ 2. กำหนดขอบเขตพื้นที่ศึกษา โดยใช้โปรแกรม Google Earth โดยให้พื้นที่ครอบคลุมแม่น้ำและขอบเขตที่ราบน้ำท่วมถึงของแม่น้ำมูล

ขั้นที่ 3. รวบรวมข้อมูลที่จะใช้ในการวิเคราะห์ข้อมูลโทรสัมผัส ซึ่งคือภาพถ่ายทางอากาศและ แผนที่ภูมิประเทศ

ขั้นที่ 4. ออกภาคสนามก่อนทำการวิเคราะห์ข้อมูลโทรสัมผัส ซึ่งเป็นการออกภาคสนามเพื่อไปดูภาพรวมพื้นที่ศึกษา, ลักษณะทางกายภาพของแม่น้ำในพื้นที่ศึกษา, คุณลักษณะสันดอนทรายที่ปรากฏ

ขั้นที่ 5. วิเคราะห์ข้อมูลโทรสัมผัสผ่านโปรแกรม Arcgis 10.3

ขั้นที่ 6. ออกภาคสนามหลังจากการวิเคราะห์ข้อมูลโทรสัมผัส

ขั้นที่ 7. รวบรวมข้อมูลที่ได้จากการออกภาคสนามทั้ง 2 ครั้ง และ ข้อมูลที่ได้จากการวิเคราะห์โทรสัมผัส มาสรุป

ขั้นที่ 8. จัดทำแผนที่ธรณีสัณฐานและบทวิเคราะห์

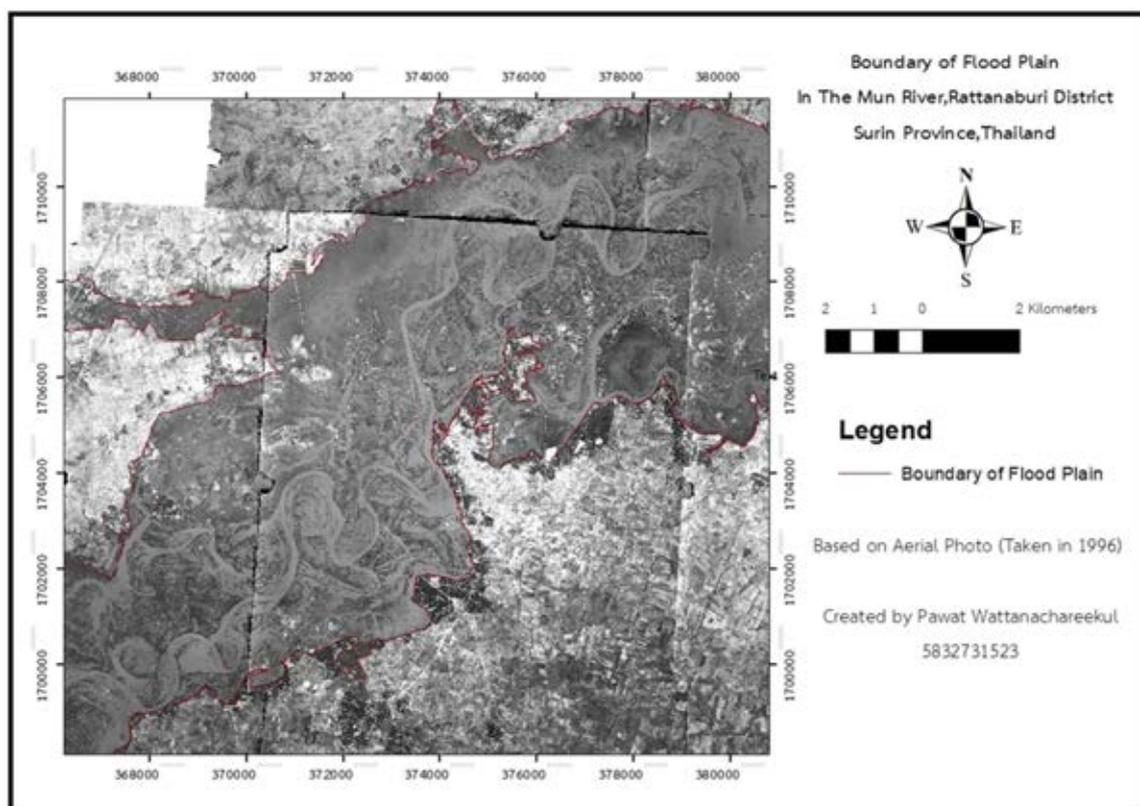
รูปที่ 4.1 ขอบเขตที่ราบน้ำท่วมสูงสุดของแม่น้ำมูล ในพื้นที่ศึกษา โดยใช้ข้อมูล จากภาพถ่ายทางอากาศ ปี พ.ศ. 2539

ในการกำหนดขอบเขตที่ราบน้ำท่วมถึงสูงสุด (Maximum Flood Plain) จะใช้ข้อมูลจากภาพถ่ายทางอากาศที่ถูกบันทึกในปี พ.ศ. 2539 เป็นข้อมูลในตัวกำหนดขอบเขต เนื่องจากภาพถ่ายทางอากาศนี้ถูกบันทึกในช่วง ที่เป็นฤดูกาลน้ำหลาก ซึ่งมีความเหมาะสมต่อการกำหนดขอบเขตที่ราบน้ำท่วมถึงสูงสุด ซึ่งผลการกำหนดขอบเขตที่ราบน้ำท่วมถึงสูง (Maximum Flood Plain) ก็เป็นไปดังนี้

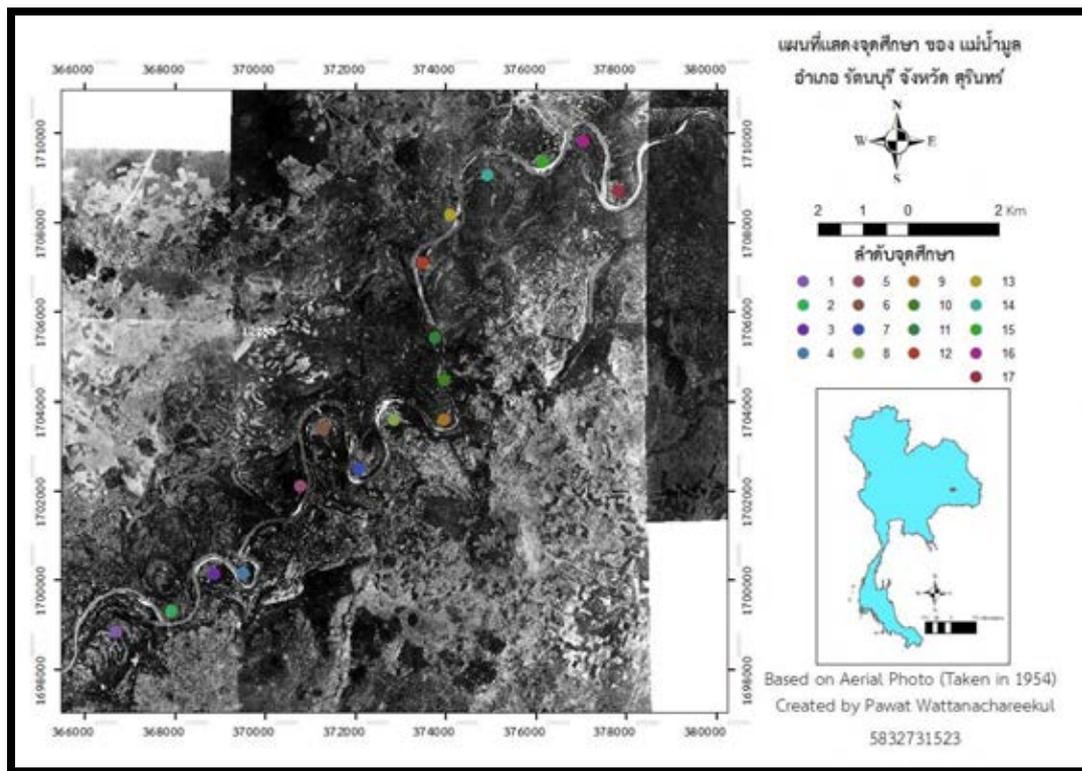
รูปที่ 4.2 แผนที่แสดง ตำแหน่งจุดศึกษาย่อย ทั้ง 17 จุดศึกษาย่อย

ในการศึกษารั้งนี้ได้มีการแบ่ง จุดศึกษาย่อย ออกเป็น 17 จุดศึกษาย่อย ซึ่งครอบคลุมพื้นที่ศึกษาโดยผลการแบ่งจุดศึกษาย่อย เป็นไปดังรูปที่ 4.2 ที่ได้แสดงตำแหน่งของจุดศึกษาย่อย ทั้ง 17 จุดศึกษา

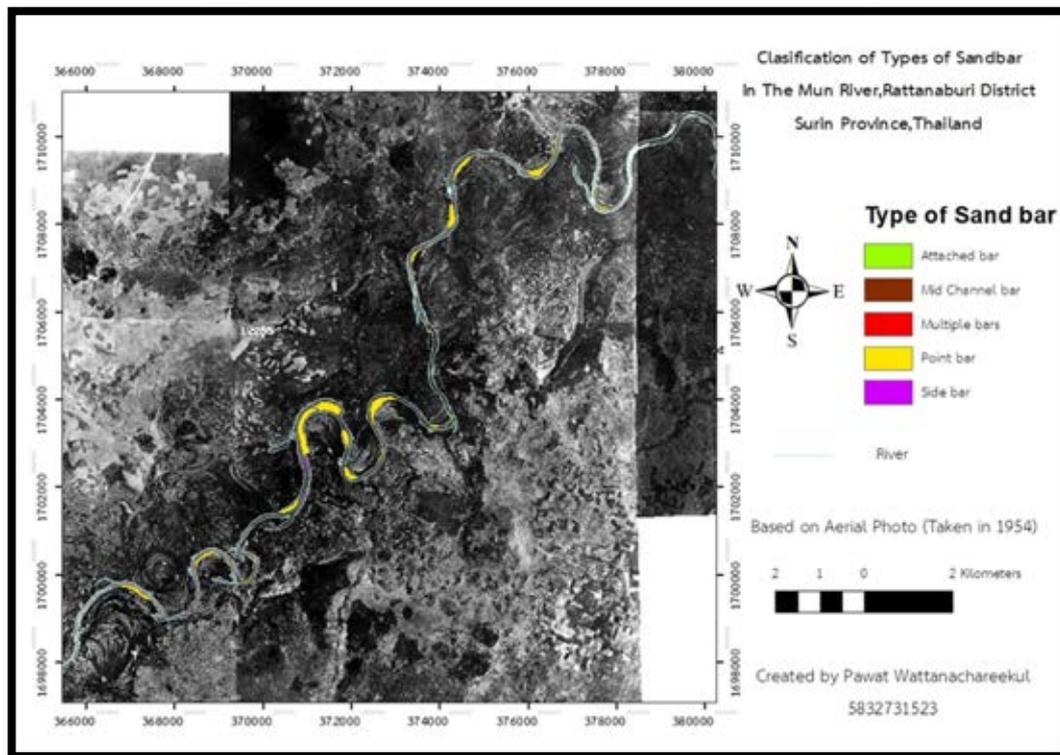
รูปที่ 4.3 ผลการจำแนกชนิดสันดอนทรายสะสมตัวใหม่ จาก ข้อมูล ภาพถ่ายทางอากาศ ปี พ.ศ. 2497

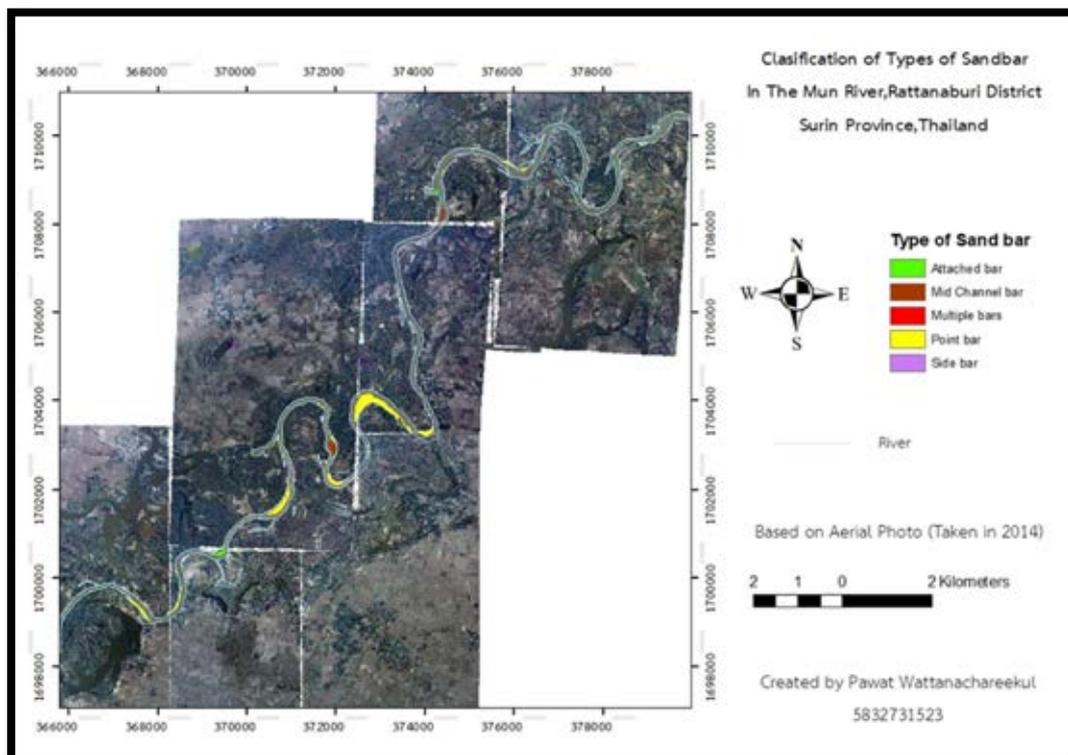
รูปที่ 4.4 ผลการจำแนกชนิดสันดอนทรายที่สะสมตัวใหม่ จาก ข้อมูล ภาพถ่ายทางอากาศ ปี พ.ศ. 2557

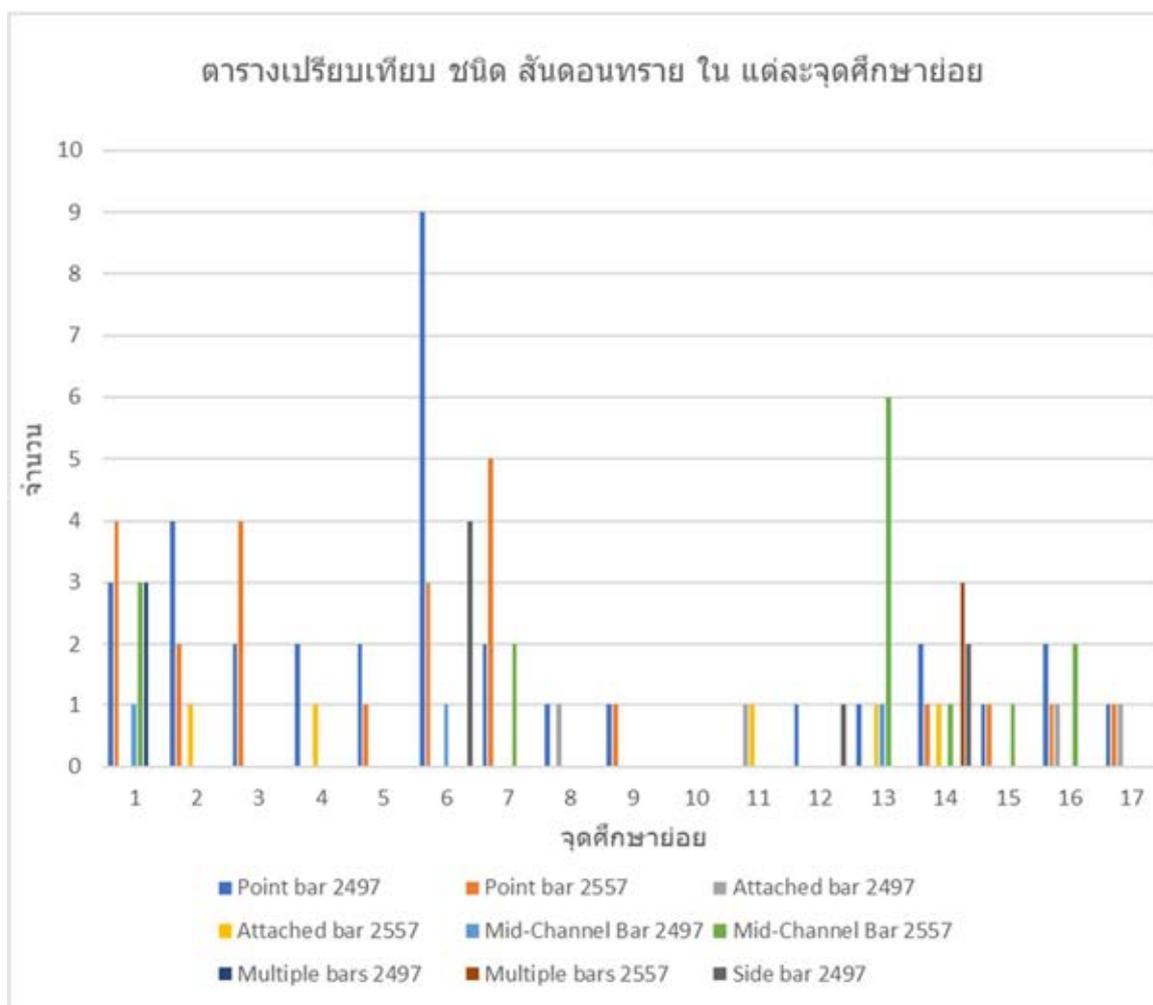
รูปที่ 4.5 ผลการเปรียบเทียบ ประเภทสันดอนทราย ในแต่ละ จุดศึกษาย่อย

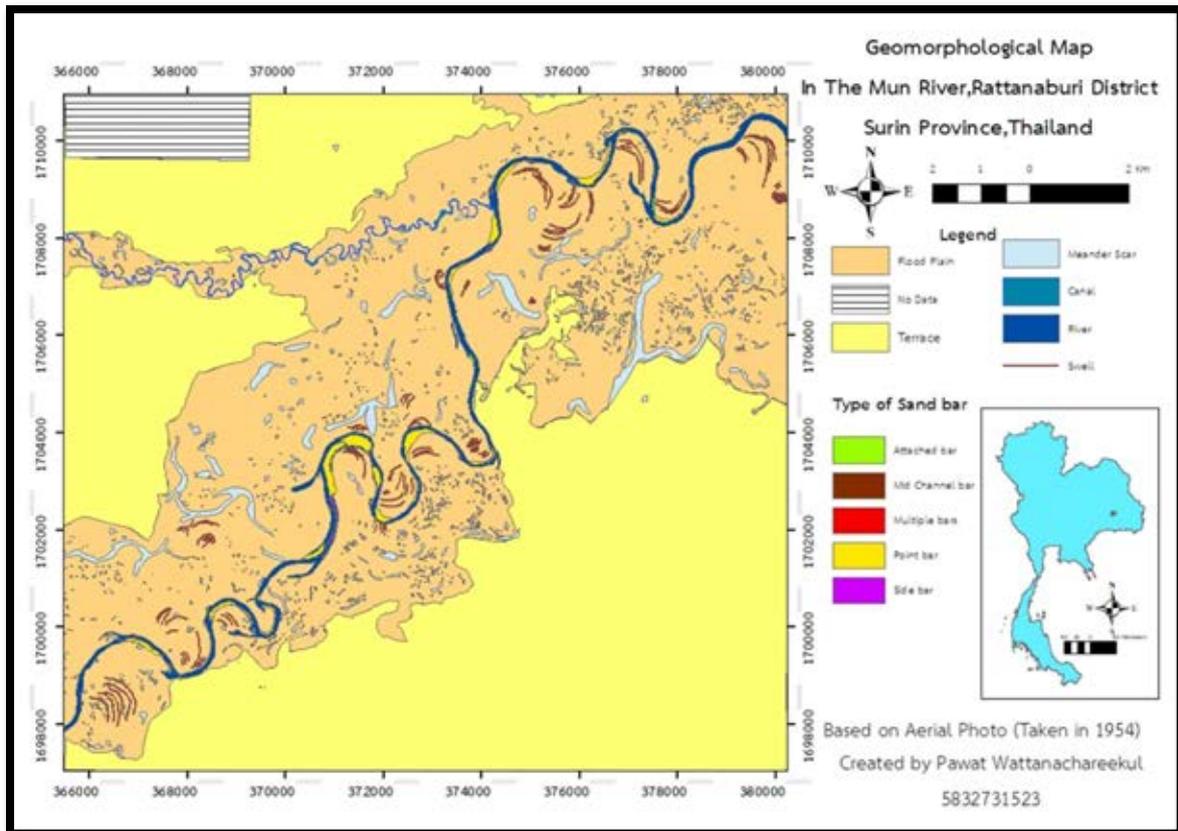
รูปที่ 4.6 แผนที่ธรณีสัณฐานวิทยา (Geomorphological Map)

จากการพิจารณาแผนที่ธรณีสัณฐานวิทยาพบว่า บริเวณที่ราบน้ำท่วมถึง (Flood Plain) ในทิศตะวันตกมีความกว้างมากกว่าทิศเหนือ และ เมื่อพิจารณาจากแม่น้ำเก่า (Paleo Channel) ซึ่งเป็นส่วนหนึ่งของร่องรอยการกัดแกว่งของแม่น้ำ (Meander Scar) สามารถคาดการณ์ได้ว่าแม่น้ำมูลในพื้นที่ศึกษาได้มีการโค้งตัว จากทิศตะวันตกไปทิศตะวันออก และ ทิศได้ขึ้นทิศเหนือ

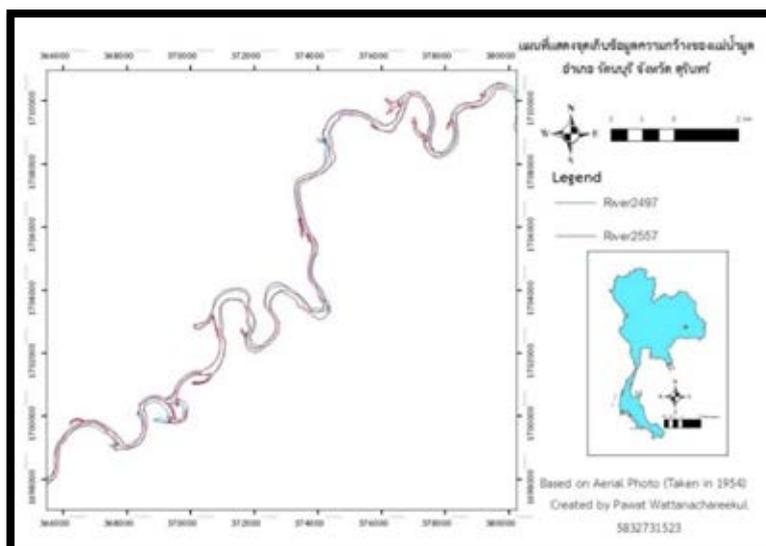
รูปที่ 4.7 ผลการเปรียบเทียบ การวางตัวของแม่น้ำ ใน ปี พ.ศ. 2497 และ พ.ศ. 2557

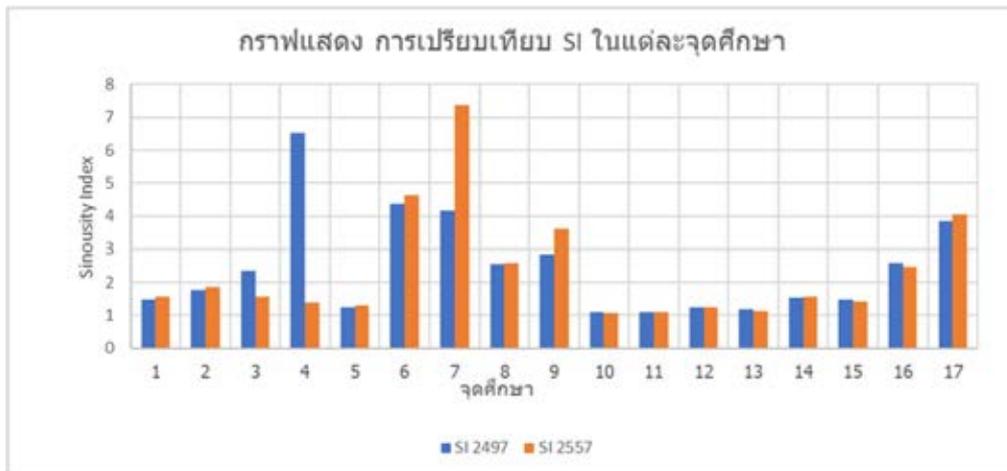
รูปที่ 4.8 กราฟเปรียบเทียบค่าดัชนีความโค้งในแต่ละจุดศึกษาระหว่างปี พ.ศ. 2497 และ พ.ศ. 2557

เมื่อทำการพิจารณาค่าดัชนีความโค้งในแต่ละจุดศึกษาบ่อยพบว่าจุดศึกษาที่มีการเปลี่ยนแปลงค่าดัชนีความโค้งที่ชัดเจนได้แก่ จุดศึกษาที่ 4 ซึ่งมีค่าดัชนีความโค้งลดลงจาก ปี พ.ศ. 2497 ที่ 6.51 เหลือเพียง 1.39 และ จุดศึกษาที่ 7 ที่มีค่าดัชนีความโค้งเพิ่มขึ้นจาก ปี พ.ศ. 2497 ที่ 4.15 มาเป็น 7.37 ใน ปี พ.ศ. 2557 นอกจากนี้ยังมี จุดศึกษาที่ 10 ถึง 13 ที่มีค่าดัชนีความโค้งของแม่น้ำที่ต่ำกว่า 1.5 ทั้งที่ในภาพรวมของพื้นที่ศึกษาแม่น้ำมีการวางตัวแบบโค้งตัว ซึ่งก็คือน้ำมีค่าดัชนีความโค้งมากกว่า 1.5

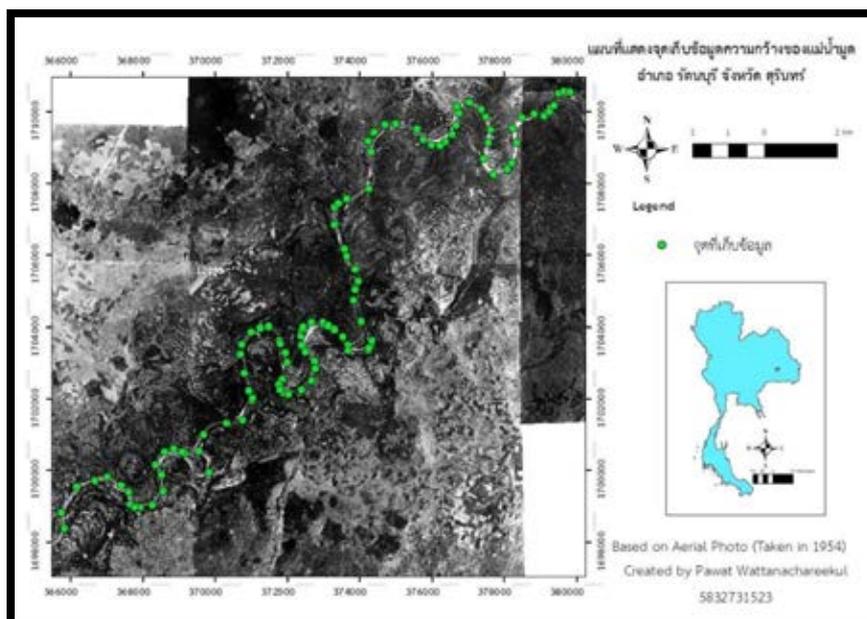
รูปที่ 4.9 แผนที่แสดงจุดที่เก็บข้อมูลความกว้างของแม่น้ำ ทั้ง 112 จุด

ในการศึกษาหาค่าความกว้างของแม่น้ำมูลในพื้นที่ศึกษาได้ทำการหาความกว้างของแม่น้ำทั้งสิ้น 112 จุด จุด เพื่อเปรียบเทียบความกว้างของแม่น้ำแต่ละจุดในปี พ.ศ. 2497 และ พ.ศ. 2557 โดยรูปที่ 4.7 ได้แสดงจุดที่เก็บข้อมูลความกว้างของแม่น้ำมูลทั้ง 112 จุด

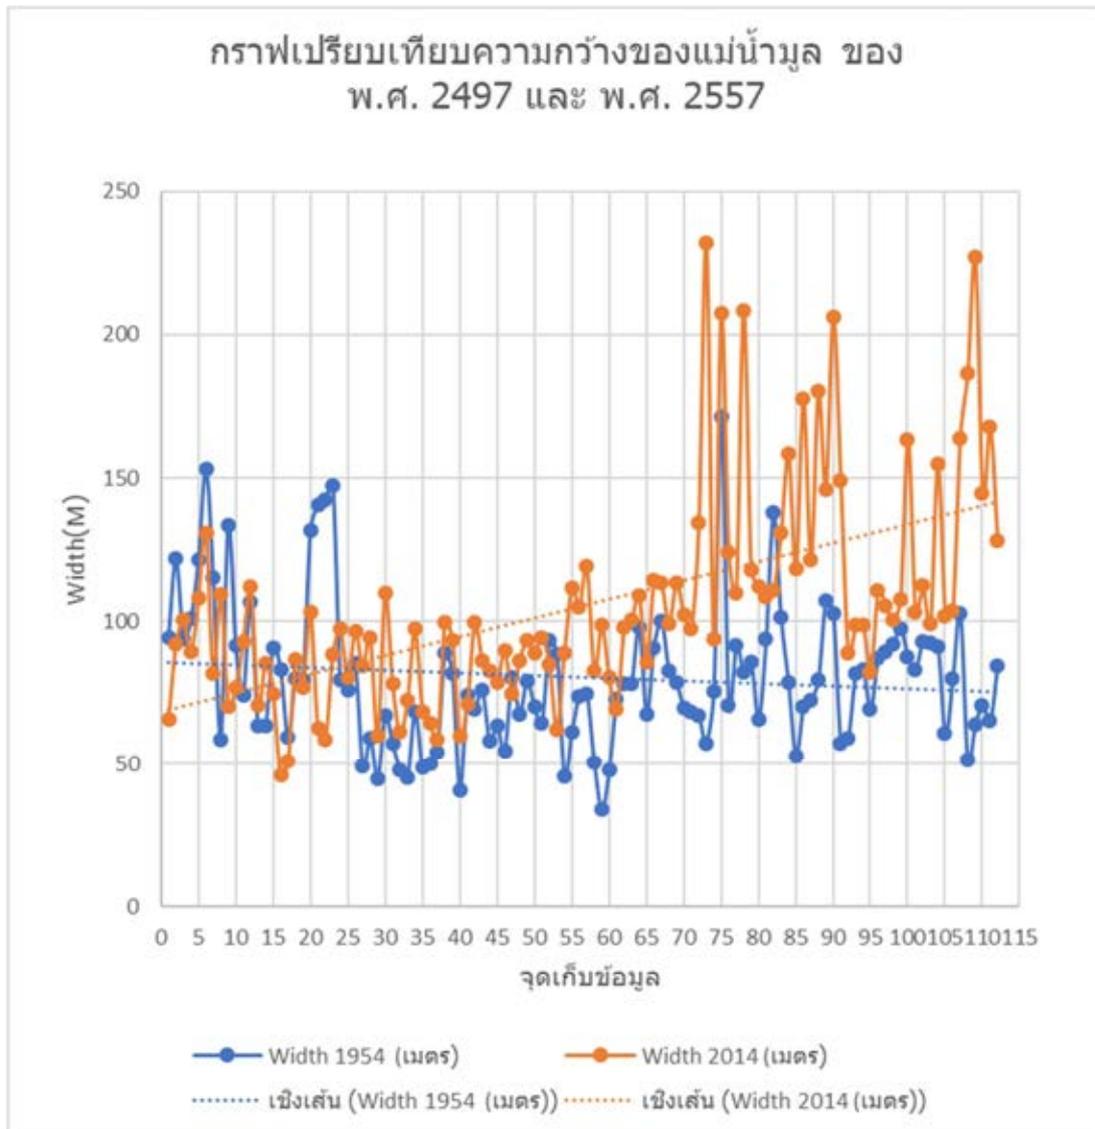
รูปที่ 4.10 กราฟเปรียบเทียบค่าความกว้างของแม่น้ำมูล ในพื้นที่ศึกษา ของ ปี พ.ศ. 2497 และ พ.ศ. 2557

จากกราฟเปรียบเทียบค่าความกว้างของแม่น้ำมูลในพื้นที่ศึกษาทั้ง 104 จุด ที่เก็บข้อมูลความกว้างแม่น้ำมูล พบว่าจุดเก็บข้อมูลส่วนใหญ่ ค่าความกว้างของแม่น้ำที่วัดได้ใน ปี พ.ศ. 2557 มีค่าความกว้างมากกว่าที่วัดได้ใน ปี พ.ศ. 2497

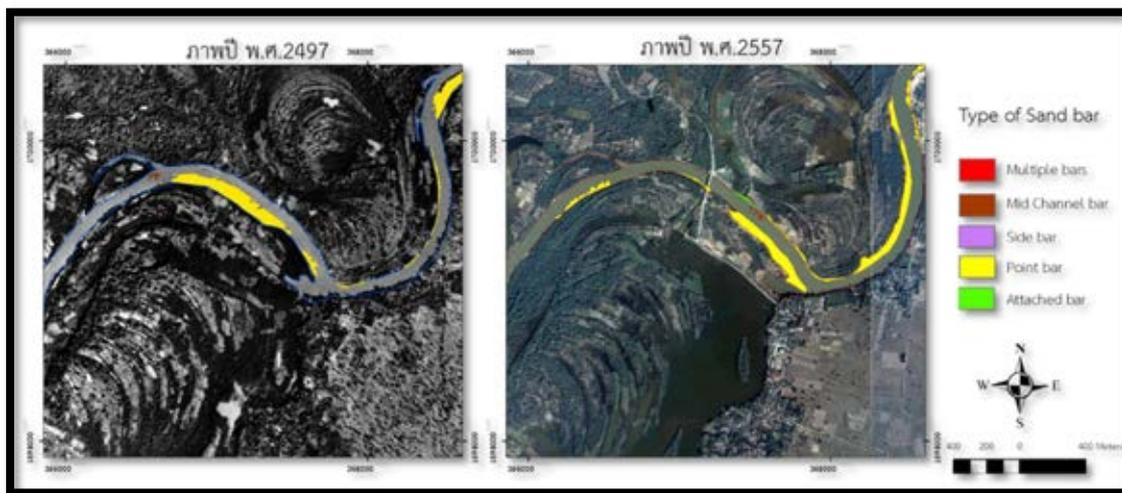
รูปที่ 5.1 ภาพถ่ายทางอากาศปี พ.ศ. 2497 และ พ.ศ. 2557 ของ จุดศึกษาที่ 1 และ จุดศึกษาที่ 2

จากการเปรียบเทียบภาพถ่ายอากาศ ปี พ.ศ. 2497 และ พ.ศ. 2557 ของ จุดศึกษาที่ 1 พบว่าในทิศตะวันออกของจุดศึกษามีการพบสันดอนทรายที่สะสมตัวใหม่ ชนิด Point bar โดยสะสมตัวออกไปทางทิศตะวันออก แต่ในส่วนบริเวณทิศเหนือของจุดศึกษา สันดอนทรายที่สะสมตัวใหม่มีปริมาณลดลงอย่างชัดเจน โดยที่ตาราง 5.1 ได้แสดงพื้นที่ของสันดอนทรายในพื้นที่ทิศตะวันออกและทิศเหนือของจุดศึกษา นอกจากนี้ในจุดศึกษาที่ 1 ยังได้มีการตัดแปลงลักษณะทางกายภาพโดยการสร้างถนนขึ้นมาซึ่งถนนที่สร้างได้กลายเป็นถนนที่กักเก็บน้ำ (Road dam) ทำให้ที่ราบลุ่มทางทิศใต้ของถนนได้มีการเปลี่ยนแปลงเป็นบึงโดยที่ ภาพ 5.1 ได้แสดงลักษณะทางกายภาพในพื้นที่ดังกล่าว

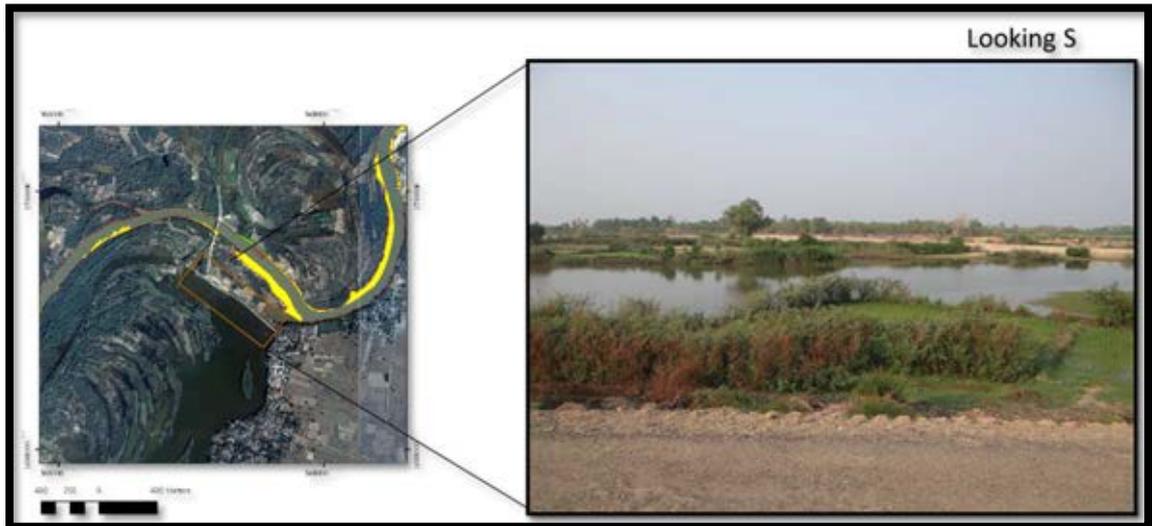
รูปที่ 5.2 รูปจากการลงภาคสนามของ จุดศึกษาที่ 1

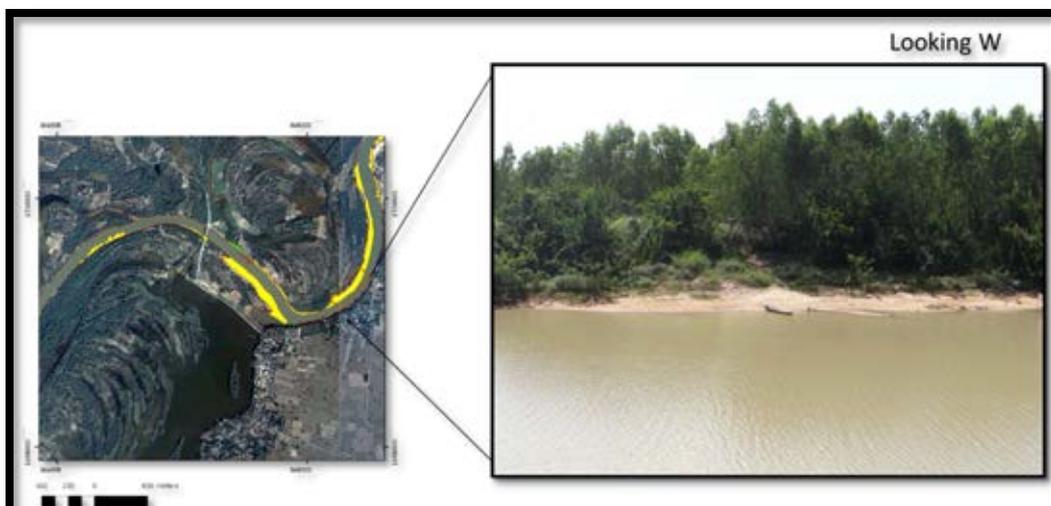
รูปที่ 5.3 รูปจากการลงภาคสนามของ จุดศึกษาที่ 2

สำหรับจุดศึกษาที่ 2 เมื่อพิจารณา บริเวณทิศตะวันออกของพื้นที่ศึกษา พบสันดอนทรายที่สะสมตัวใหม่ชนิด Point bar ปี พ.ศ. 2557 มีขนาดใหญ่กว่าที่พบในปี พ.ศ. 2497 ส่วนบริเวณทิศตะวันตกสันดอนทรายที่สะสมตัวใหม่ในปี พ.ศ. 2557 ก็มีขนาดใหญ่กว่าที่พบในปี พ.ศ. 2497 ซึ่งตารางที่ 5.2 ได้แสดงพื้นที่ของสันดอนทรายประเภท Point bar ในจุดศึกษาที่ 2 ส่วนจากการลงภาคสนามไม่พบว่าในจุดศึกษานี้ได้มีการตัดแปลงลักษณะทางกายภาพของพื้นที่แต่อย่างใดโดยรูปที่ 5.3 ได้แสดงลักษณะทางกายภาพของพื้นที่ศึกษาที่ 2

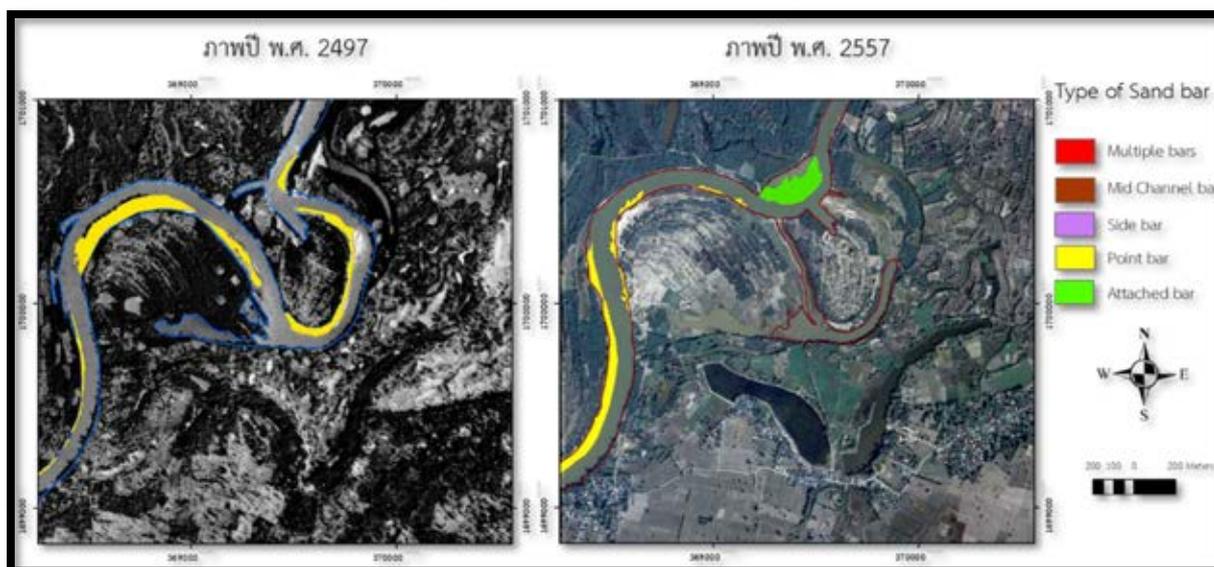
รูปที่ 5.4 ภาพถ่ายทางอากาศปี พ.ศ. 2497 และ พ.ศ. 2557 ของ จุดศึกษาที่ 3 และ จุดศึกษาที่ 4

จากการเปรียบเทียบภาพถ่ายทางอากาศ ปี พ.ศ. 2497 และ พ.ศ. 2557 ของ จุดศึกษาที่ 3 และ จุดศึกษาที่ 4 พบว่า ในบริเวณจุดศึกษาที่ 3 มีการเปลี่ยนแปลงปริมาณของสันดอนทรายที่มาสะสมตัวใหม่ที่ลดลงและมีการเปลี่ยนแปลงตำแหน่งที่สะสมตัวโดยในปี พ.ศ. 2497 สันดอนทรายที่สะสมตัวใหม่จะพบที่ทางทิศเหนือและตะวันออกของจุดศึกษาแต่พอในปี พ.ศ. 2557 เนื่องจากลักษณะธรณีสัณฐานเปลี่ยนไปจึงทำให้มีการสะสมตัวทางทิศตะวันตกส่วนทิศเหนือก็ยังมีสะสมตัวแต่มีขนาดเล็กลงแต่อย่างไรก็ตามชนิดของสันดอนทรายที่สะสมตัวก็ยังคงเป็นชนิด Point bar เหมือนเดิม ซึ่งตารางที่ 5.3 ได้แสดงค่าพื้นที่ของ Point bar ในจุดศึกษาที่ 3

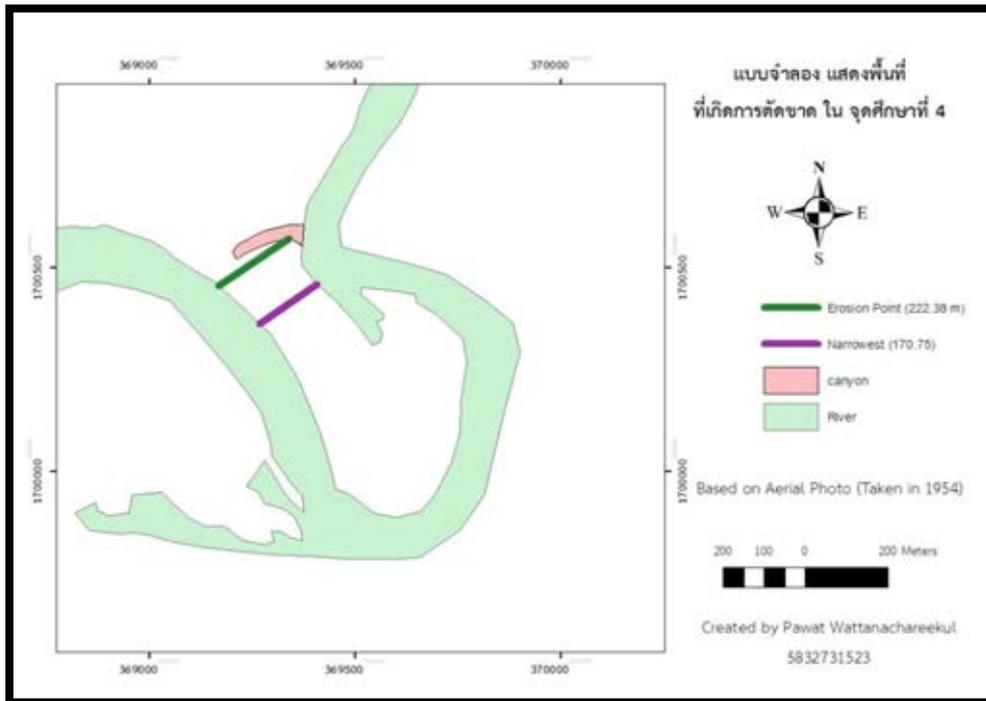
รูปที่ 5.5 แบบจำลองแสดงบริเวณที่เกิดการตัดขาด ของ จุดศึกษาที่ 4

จากการพิจารณารูปที่ 5.5 แบบจำลองแสดงบริเวณที่เกิดการตัดขาด (Cut off) โดยการสร้างแบบจำลองนี้เป็นการสร้างจากข้อมูลภาพถ่ายทางอากาศในปี พ.ศ. 2497 ซึ่งเมื่อพิจารณาแล้วพบว่า การตัดขาดไม่ได้เกิดขึ้นที่บริเวณที่แคบที่สุดซึ่งมีความกว้าง 170.75 เมตร แต่กลับไปเกิดที่บริเวณความกว้าง 222.38 เมตร ซึ่งบริเวณดังกล่าวได้เกิดลักษณะถูน้ำกัดเซาะจนเป็นร่องซึ่งคือบริเวณที่แสดงสีชมพูในแบบจำลอง ซึ่งจากการกัดเซาะดังกล่าวจึงเป็นสาเหตุที่ทำให้การตัดขาดไม่ได้เกิดขึ้นในจุดที่แคบที่สุดแต่ไปเกิดบริเวณที่ถูน้ำกัดเซาะเป็นร่องแทน สำหรับ Point bar ที่ถูกตัดขาดได้กลายเป็น Mid Channel bar ดังที่แสดงไว้ในรูปที่ 5.6

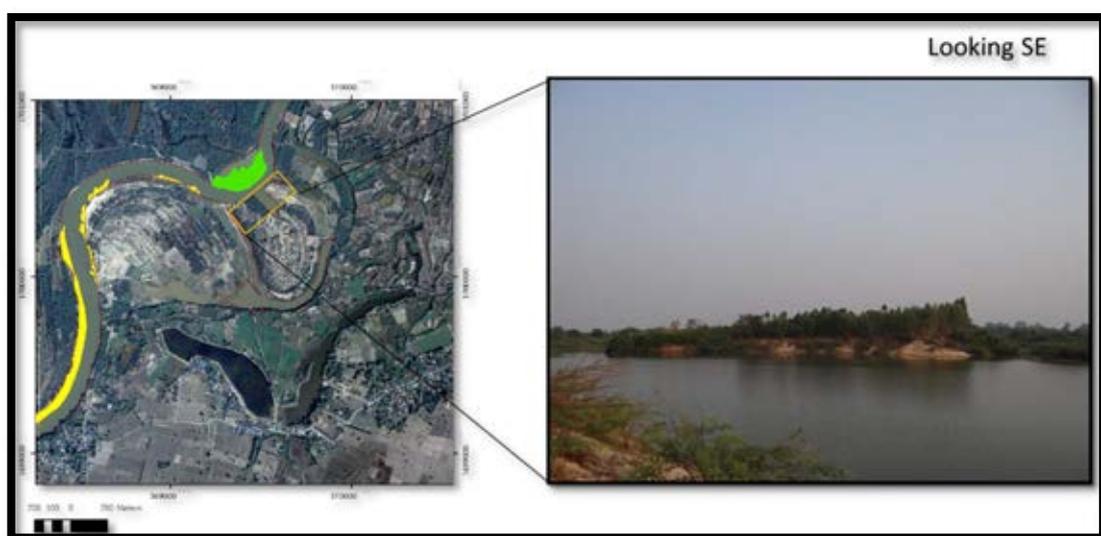
รูปที่ 5.6 รูปจากการลงภาคสนามของ จุดศึกษาที่ 4

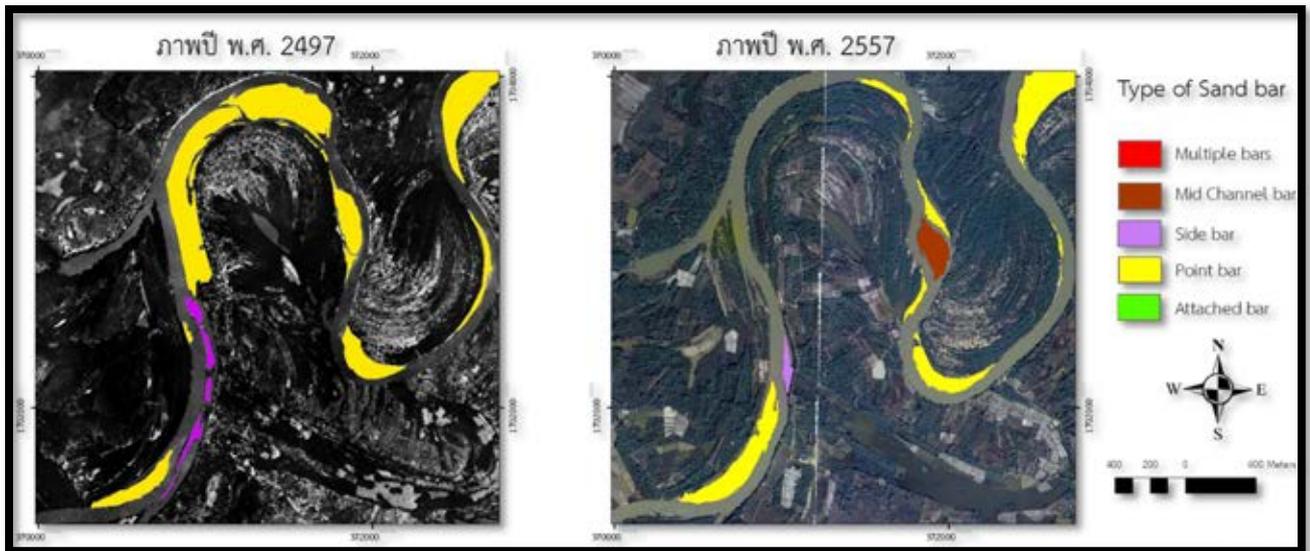
รูปที่ 5.7 ภาพถ่ายทางอากาศปี พ.ศ. 2497 และ พ.ศ. 2557 ของ จุดศึกษาที่ 5 จุดศึกษาที่ 6 และ จุดศึกษาที่ 7

จากการเปรียบเทียบภาพถ่ายทางอากาศ ปี พ.ศ. 2497 และ พ.ศ. 2557 ของ จุดศึกษาที่ 5 มีการเพิ่มขึ้นของสันดอนทรายที่มาสะสมตัวใหม่ ชนิด Point bar โดยมีการเพิ่มขึ้นของปริมาณสันดอนทรายที่สะสมตัวใหม่จาก 40434.9 ตารางเมตร ในปี พ.ศ. 2497 มาเป็น 93846.4 ตารางเมตร ในปี พ.ศ. 2557 ส่วนจุดศึกษาที่ 6 มีปริมาณของสันดอนทรายที่มาสะสมตัวใหม่ลดน้อยลงในปี พ.ศ. 2557 เมื่อเทียบกับ ปี พ.ศ. 2497 นอกจากนี้ยังเกิดการ cut off ทำให้เกิด Mid Channel bar ขึ้นมาใหม่ ซึ่งเป็นปัจจัยหนึ่งที่ทำให้ค่าดัชนีความโค้งของแม่น้ำจุดศึกษาที่ 7 เพิ่มขึ้น จาก 4.15 ในปี พ.ศ. 2497 เป็น 7.37 ในปี พ.ศ. 2557 โดยรูปที่ 5.8 ได้แสดงภาพของ Mid Channel bar ของจุดศึกษาที่ 6 และ ด้านตะวันตกของจุดศึกษาที่ 7 ถึงแม้จะมีการสะสมตัวของสันดอนทรายที่มาสะสมตัวใหม่ชนิด Point bar ในปี 2557เพิ่มขึ้น เป็น 2 จุด จากเดิมมีแค่จุดเดียวที่ทอดยาวแนวเหนือใต้แต่ในดำนพื้นที่สะสมตัวถือว่ามีการลดลงอย่างมาก โดยพื้นที่ลดลงจาก 22485.8 ตารางเมตร ในปี พ.ศ. 2497 เป็น 1459.85 ตารางเมตร กับ 3517.69 ตารางเมตร ในปี พ.ศ. 2557

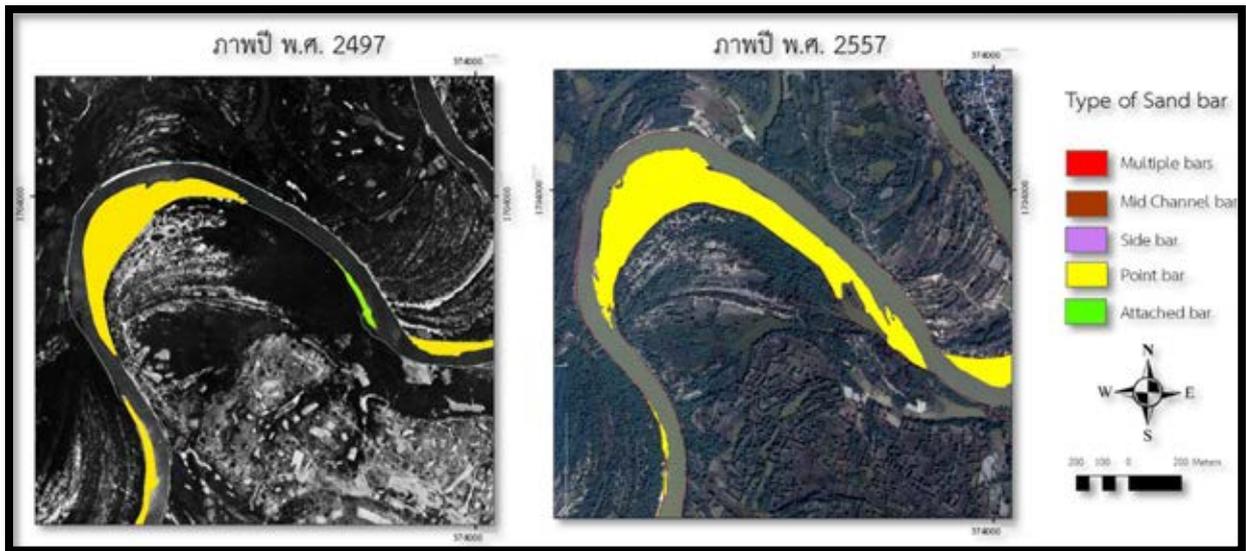
รูปที่ 5.9 ภาพถ่ายทางอากาศปี พ.ศ. 2497 และ พ.ศ. 2557 ของ จุดศึกษาที่ 8

จากการเปรียบเทียบภาพถ่ายทางอากาศ ปี พ.ศ. 2497 และ ปี พ.ศ. 2557 ซึ่งจุดศึกษาที่ 8 ใน ปี พ.ศ. 2557 ได้มีการสะสมตัวของสันดอนทรายที่มาสะสมตัวใหม่ ในปริมาณที่เพิ่มขึ้นอย่างชัดเจน โดยในพื้นที่ศึกษานี้ ใน ปี พ.ศ. 2497 มีสันดอนทรายที่สะสมตัวใหม่ ชนิด Point bar สะสมตัวเป็นพื้นที่ 108,204 ตารางเมตร ขณะที่ชนิด Attached bar มีการสะสมตัวเป็นพื้นที่ 6054.16 ตารางเมตร สำหรับ ปี พ.ศ. 2557 มีการสะสมตัวของสันดอนทรายที่สะสมตัวใหม่ชนิด Point bar ซึ่งได้พอกตัวยาวไปจนถึงบริเวณ Attached bar ใน ปี พ.ศ. 2497 ด้วยนั้นมี พื้นที่ 235,021 ตารางเมตร ซึ่งจากการเปรียบเทียบพบว่า ใน ปี พ.ศ. 2557 มีตะกอนที่มาสะสมตัวใหม่ มีพื้นที่มากกว่า ตะกอนที่สะสมตัวใหม่ในปี พ.ศ. 2557 ทั้งสิ้น 120762.84 ตารางเมตร

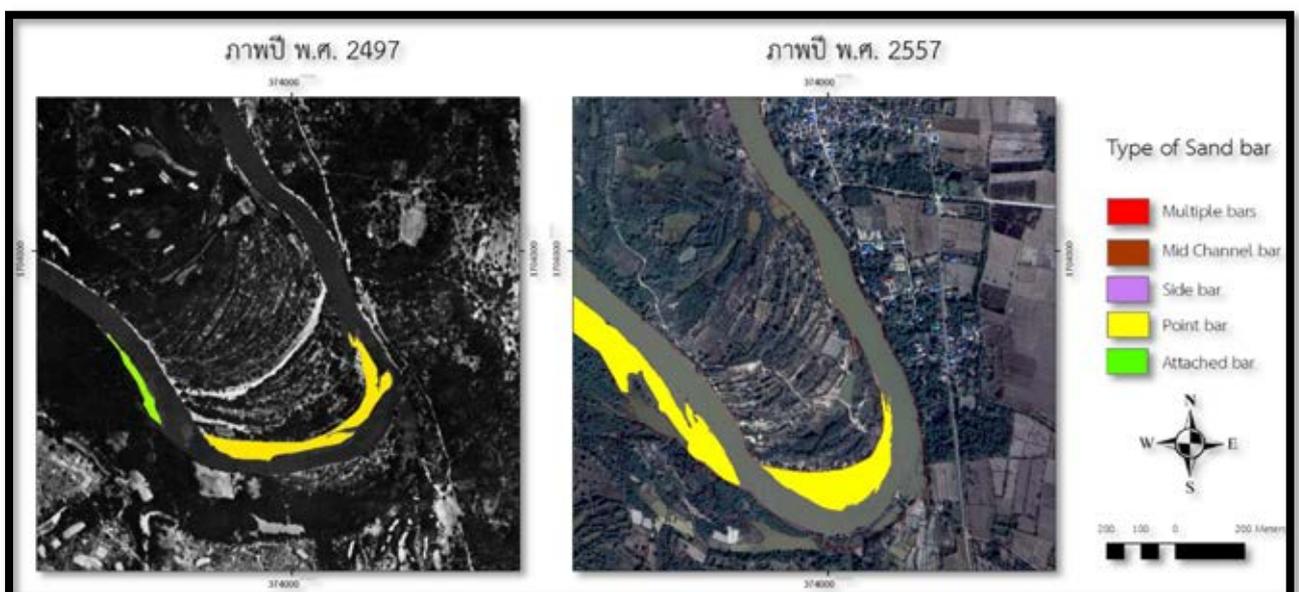
รูปที่ 5.10 ภาพถ่ายทางอากาศปี พ.ศ. 2497 และ พ.ศ. 2557 ของ จุดศึกษาที่ 9

จากการเปรียบเทียบภาพถ่ายทางอากาศ ปี พ.ศ. 2497 และ ปี พ.ศ. 2557 ซึ่งจุดศึกษาที่ 9 พบว่า ค่าความกว้างของแม่น้ำมูลมีการเพิ่มขึ้นอย่างมากซึ่ง จุดศึกษาที่ 9 ได้ทำการเก็บค่าความกว้างของแม่น้ำมูลทั้งสิ้น 9 จุด โดยรูปที่ 5.11 ได้แสดงตำแหน่งที่เก็บค่าความกว้างของแม่น้ำมูล ทั้ง 9 จุด และตารางที่ 5.4 ได้แสดงค่าความกว้างของแม่น้ำมูล ทั้ง 9 จุด

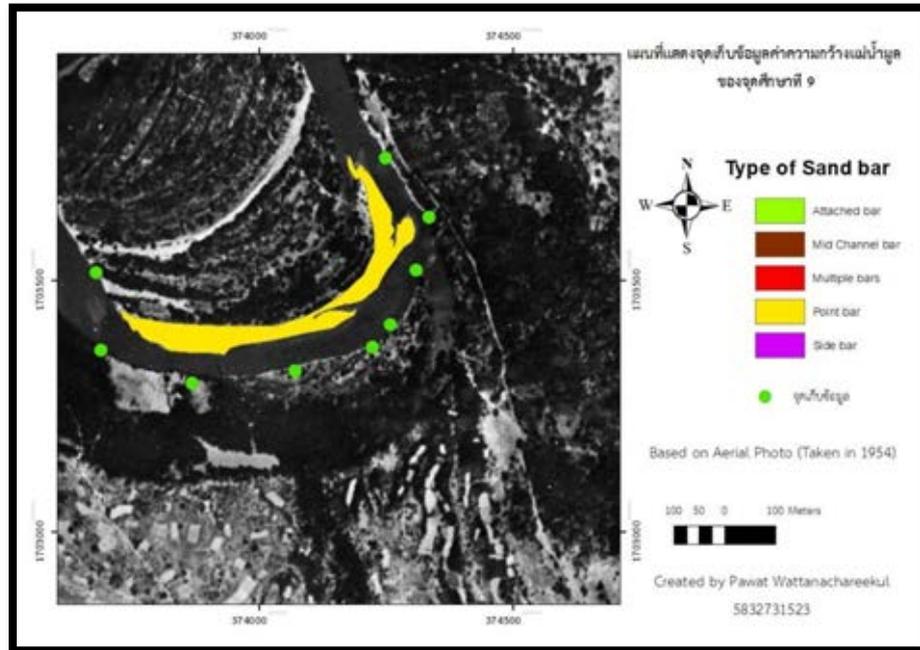
รูปที่ 5.11 แผนที่แสดงจุดที่เก็บค่าความกว้างของแม่น้ำมูล ของ จุดศึกษาที่ 9 ทั้ง 9 จุด

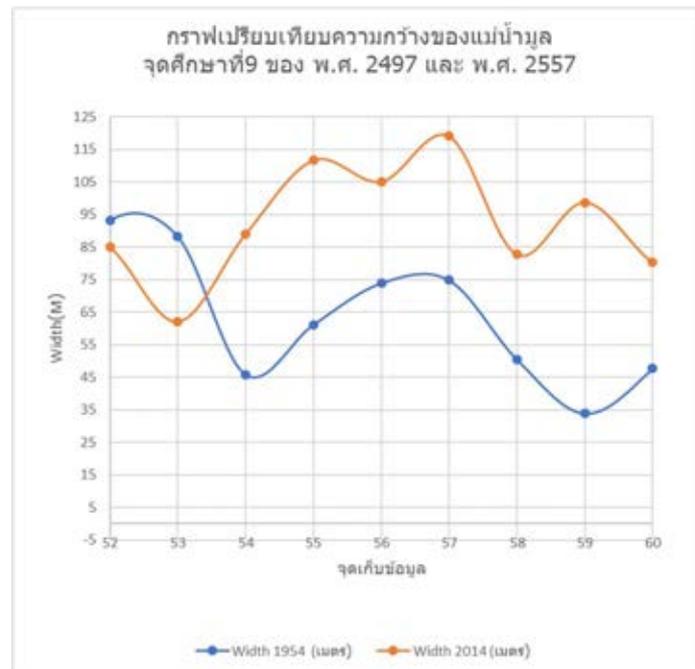
รูปที่ 5.12 กราฟเปรียบเทียบ ค่าความกว้างของแม่น้ำมูลในจุดศึกษาที่ 9 ของ ปี พ.ศ. 2497 และ พ.ศ. 2557

จากการเปรียบเทียบค่าความกว้างของแม่น้ำมูล ใน จุดศึกษาที่ 9 จากรูปที่ 5.12 พบว่าค่าความกว้างของแม่น้ำมูล ในจุดศึกษาที่ 9 ที่วัดได้ ใน ปี พ.ศ. 2557 แทบทุกจุดศึกษามีค่ามากกว่าที่วัดได้ใน ปี พ.ศ. 2497 ซึ่งจากการลงภาคสนาม พบว่า ในจุดศึกษาที่ 9 มีการตัดแปลงลักษณะทางกายภาพของพื้นที่ริมน้ำเป็นเขื่อนกันตลิ่งดังที่แสดงไว้ใน รูปที่ 5.13

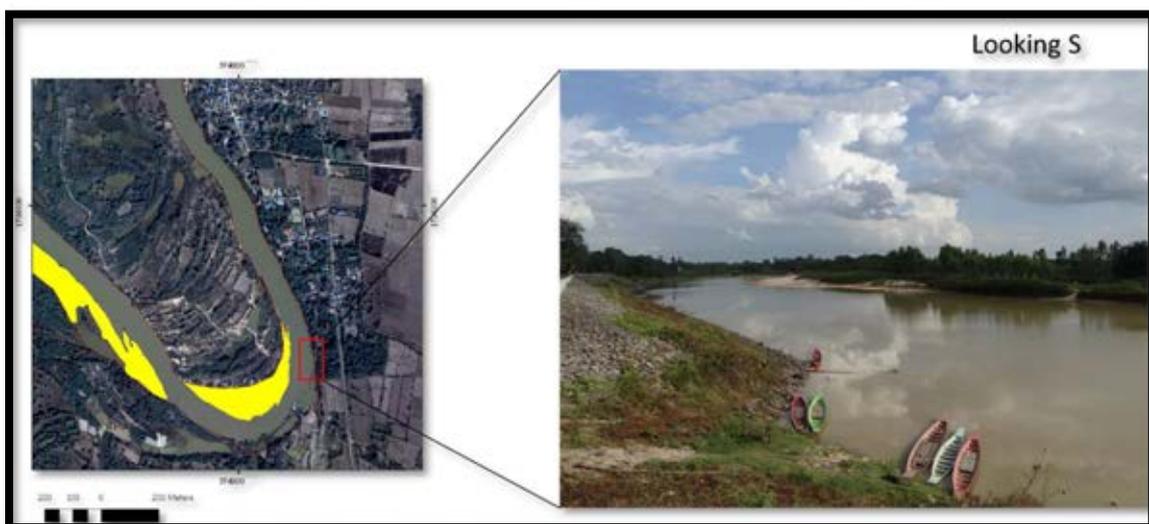
รูปที่ 5.13 รูปจากการลงภาคสนามของ จุดศึกษาที่ 9

จากการพิจารณารูปที่ 5.13 ซึ่งอยู่ในพื้นที่ศึกษาที่ 9 พบว่า มีการเปลี่ยนแปลงลักษณะทางกายภาพของพื้นที่ริมน้ำโดย ทำการสร้าง เขื่อนกันริมตลิ่งขึ้นมาซึ่งเป็นหนึ่งในปัจจัยที่สามารถส่งผลให้การไหลของแม่น้ำมีการเปลี่ยนแปลงไปจากเดิม

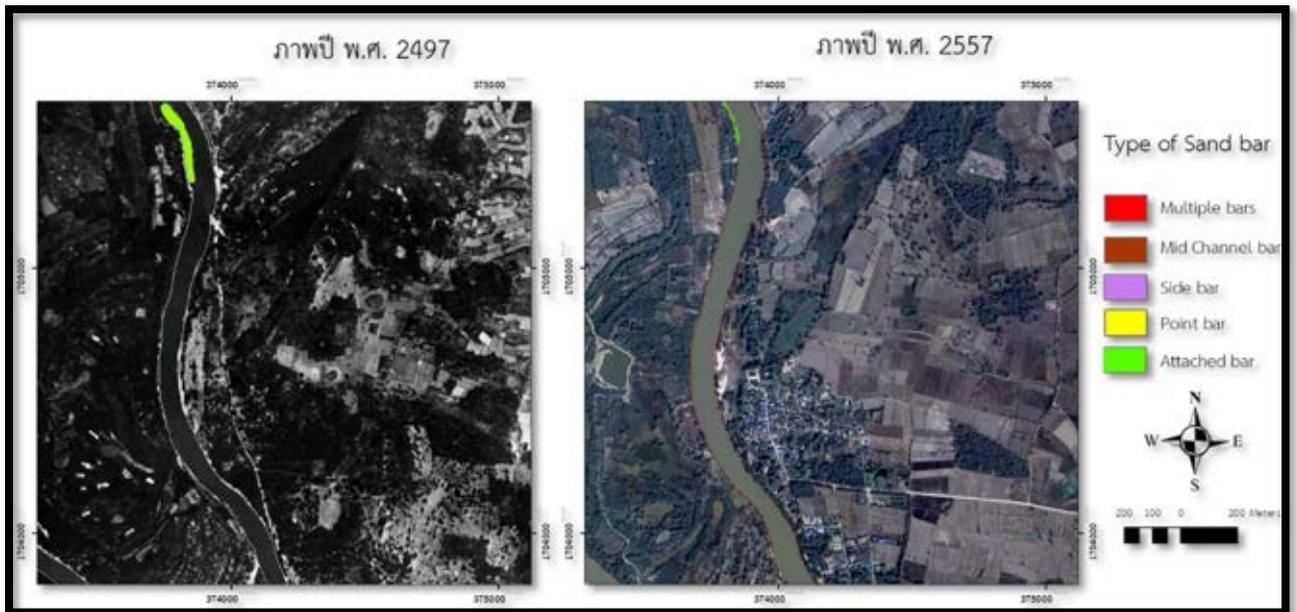
รูปที่ 5.14 ภาพถ่ายทางอากาศปี พ.ศ. 2497 และ พ.ศ. 2557 ของ จุดศึกษาที่ 10

จากการเปรียบเทียบเทียบภาพถ่ายทางอากาศ ปี พ.ศ. 2497 และ ปี พ.ศ. 2557 ซึ่งจุดศึกษาที่ 10 ไม่มีการสะสมตัวของสันดอนทรายใหม่เลยทั้งปี พ.ศ. 2497 และ พ.ศ. 2557 ซึ่งเมื่อพิจารณาค่าดัชนีความโค้งของแม่น้ำ (SI) พบว่า ในจุดศึกษาที่ 10 ใน ปี พ.ศ. 2497 มีค่าดัชนีความโค้งเท่ากับ 1.087 ขณะที่ปี พ.ศ. 2557 มีค่าดัชนีความโค้งเท่ากับ 1.073 ซึ่งจากค่าความโค้งดังกล่าวจึงทำให้ในจุดศึกษาที่ 10 มีสภาพแวดล้อมที่ยังไม่เหมาะแก่การที่จะให้ตะกอนทรายมาสะสมตัว
