การเปลี่ยนแปลงสัณฐานวิทยาของสันดอนทรายในแม่น้ำมูลบริเวณ
จังหวัดสุรินทร์

MORPHOLOGICAL CHANGE OF SAND BAR IN THE MUN RIVER,
SURIN PROVINCE

A Project Submitted in Partial Fulfillment of the Requirements
for the Degree of Bachelor of Science Program in Geology
Department of Geology, Faculty of Science, Chulalongkorn University

Academic Year 2018

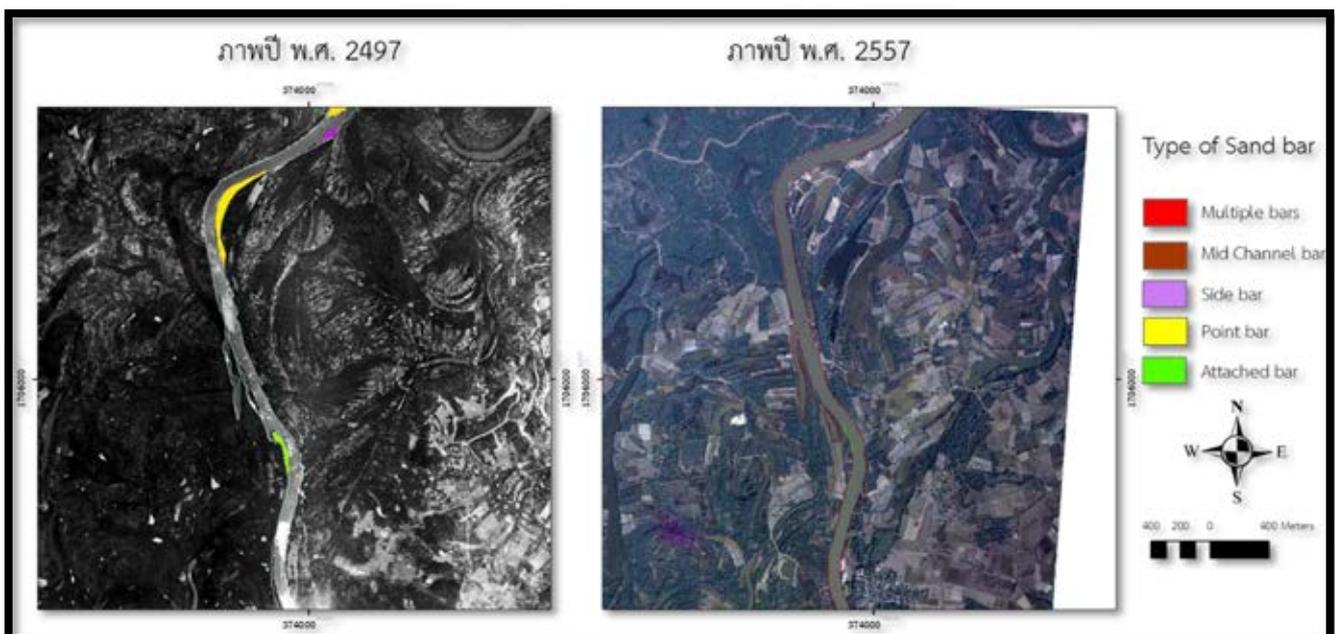
รูปที่ 5.15 ภาพถ่ายทางอากาศปี พ.ศ. 2497 และ พ.ศ. 2557 ของ จุดศึกษาที่ 11 และ จุดศึกษาที่ 12

จากการเปรียบเทียบภาพถ่ายทางอากาศปี พ.ศ. 2497 และ พ.ศ. 2557 พบว่า จุดศึกษาที่ 11 มีสันดอนทรายที่มีการสะสมตัวของสันดอนทรายใหม่ ประเภท Attached bar โดยในปี พ.ศ. 2497 Attached bar มีพื้นที่ 10103.8 ตารางเมตร โดยรูปภาพที่ 5.16 ได้แสดงภาพจากการลงพื้นที่ภาคสนามของจุดศึกษาที่ 11 ขณะที่ในปี พ.ศ. 2557 Attached bar เหลือพื้นที่ 2613.86 ตารางเมตร สำหรับจุดศึกษาที่ 12 พบว่าในปี 2497 พบสันดอนทรายที่มีการสะสมตัวใหม่ชนิด Point bar แต่ปี พ.ศ. 2557 ไม่พบสันดอนทรายที่มาสะสมตัวใหม่ สำหรับค่าดัชนีความโค้งที่วัดได้ทั้ง 2 จุดศึกษา พบว่ามีค่าดัชนีความโค้งต่ำกว่า 1.5

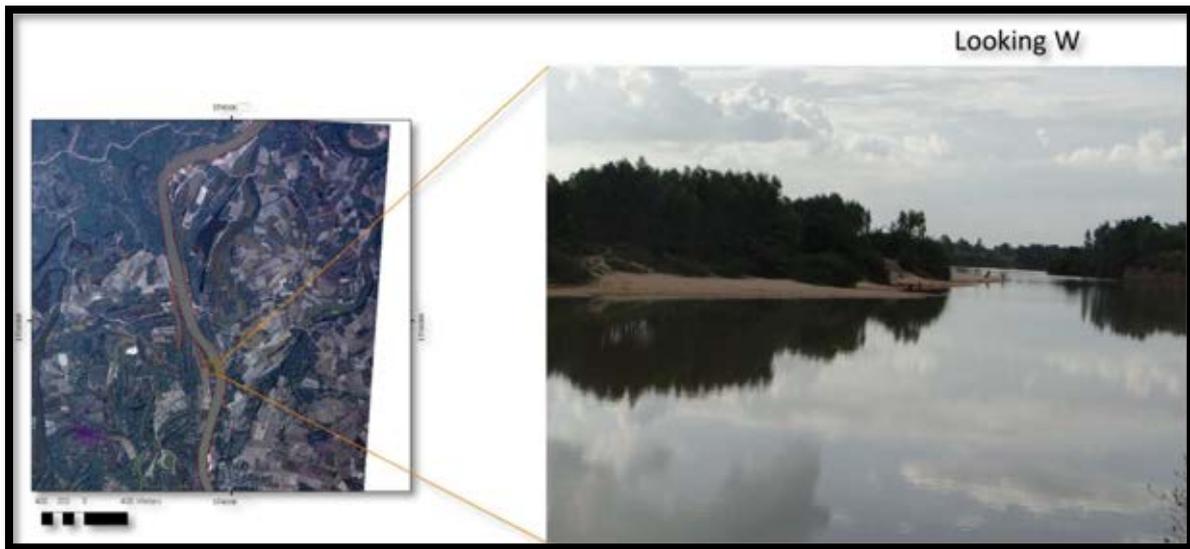
รูปที่ 5.16 รูปจากการลงภาคสนามของ จุดศึกษาที่ 11

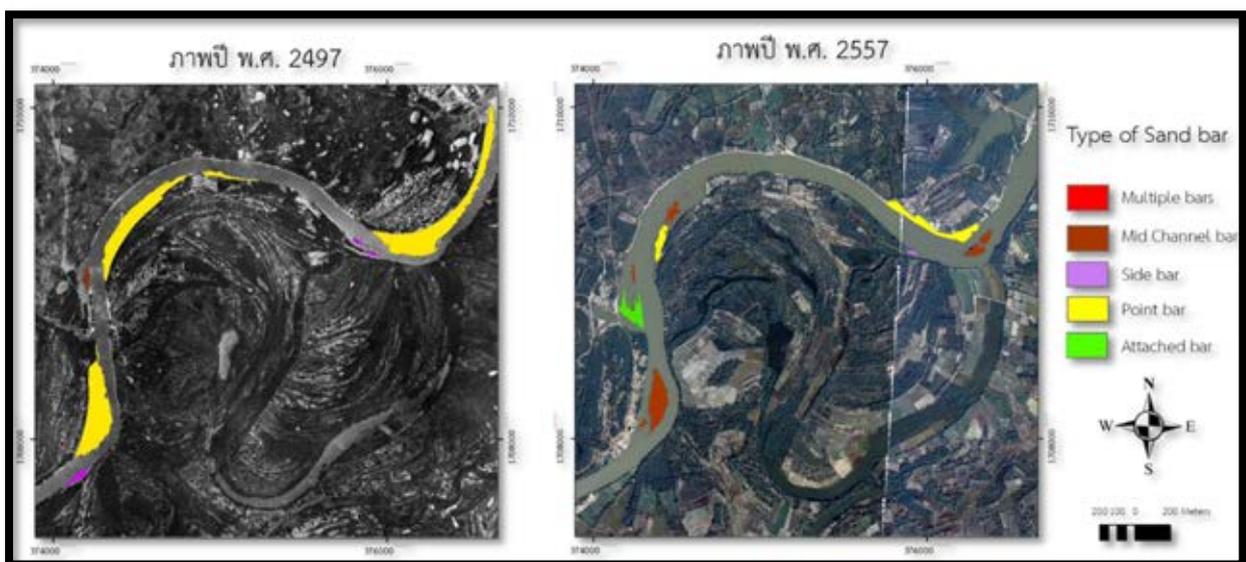
รูปที่ 5.17 ภาพถ่ายทางอากาศปี พ.ศ. 2497 และ พ.ศ. 2557 ของ จุดศึกษาที่ 13 จุดศึกษาที่ 14 และ จุดศึกษาที่ 15

จากการเปรียบเทียบภาพถ่ายทางอากาศ ปี พ.ศ. 2497 และ ปี พ.ศ. 2557 พบว่า จุดศึกษาที่ 13 มีสันดอนทรายที่สะสมตัวใหม่ ชนิด Point bar แต่ในขณะที่ ปี พ.ศ. 2557 จุดศึกษาที่ 13 สันดอนทรายที่สะสมตัวใหม่เป็นประเภท Mid Channel bar และ Attached bar แทน ส่วนจุดศึกษาที่ 14 ในปี พ.ศ. 2497 ในด้านทิศเหนือพบสันดอนทรายที่สะสมตัวใหม่ชนิด Point bar อยู่ 2 จุด แต่ในปี พ.ศ. 2557 บริเวณทิศเหนือ มีลักษณะที่โดนกัดเซาะและสันดอนทรายที่สะสมตัวใหม่กลายเป็น Mid Channel bar Multiple bars และ Attached bar ซึ่งถึงแม้ปริมาณสะสมตัวจะมากกว่าแต่ผลรวมเชิงพื้นที่นั้น สันดอนทรายที่สะสมตัวใหม่ ปี พ.ศ. 2497 มีผลรวมที่มากกว่า ผลรวมเชิงพื้นที่ของสันดอนทรายที่สะสมตัวใหม่ ปี พ.ศ. 2557 อยู่มาก ส่วนจุดศึกษาที่ 15 ในปี พ.ศ. 2497 พบสันดอนทรายที่สะสมตัวใหม่ ชนิด Point bar ซึ่งมีพื้นที่ 89124.2 ตารางเมตร ส่วน ในปี พ.ศ. 2557 สันดอนทรายที่สะสมตัวใหม่ชนิด Point bar มีพื้นที่เพียง 25162.1 ตารางเมตร

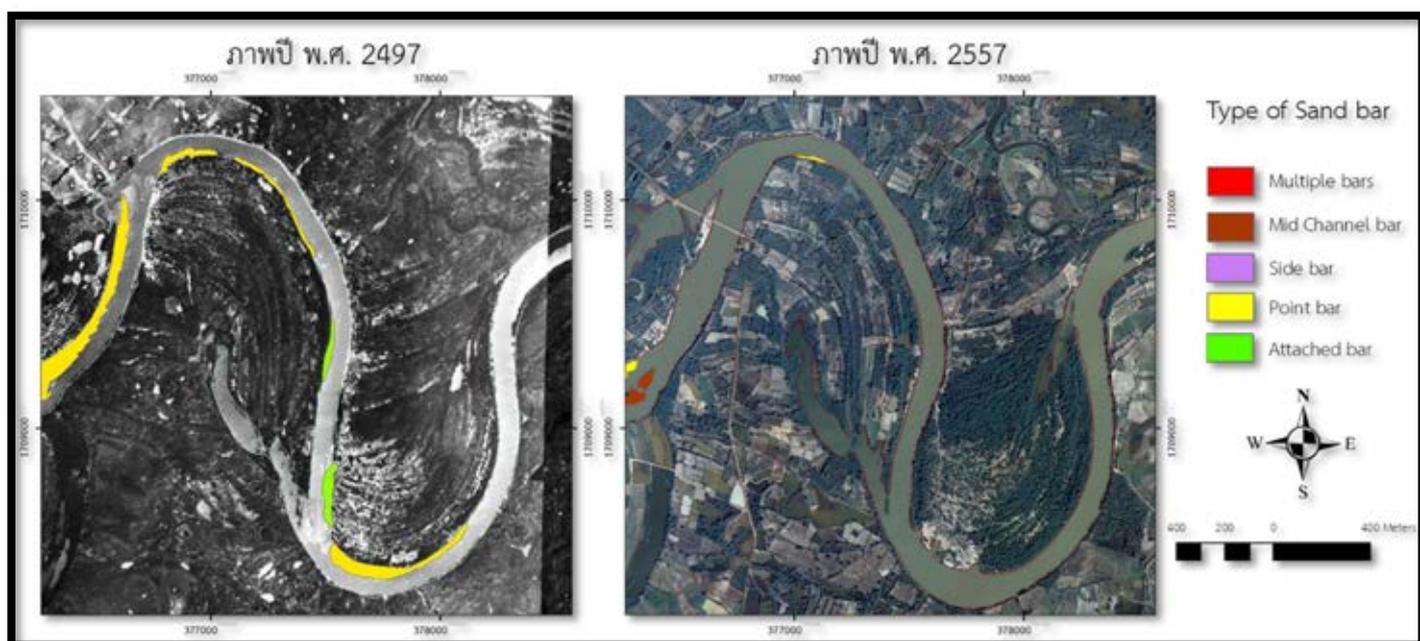
รูปที่ 5.18 ภาพถ่ายทางอากาศปี พ.ศ. 2497 และ พ.ศ. 2557 ของ จุดศึกษาที่ 16 และ จุดศึกษาที่ 17

จากการเปรียบเทียบภาพถ่ายทางอากาศ ปี พ.ศ. 2497 และ ปี พ.ศ. 2557 พบว่า ในจุดศึกษาที่ 16 ในปี พ.ศ. 2497 พบสันดอนทรายที่สะสมตัวใหม่ชนิด Point bar สะสมตัว 2 จุด และ พบชนิด Attached bar สะสมตัว 1 จุด แต่พอในปี พ.ศ. 2557 พบว่าสันดอนทรายที่สะสมตัวใหม่เหลือเพียง Point bar จุดเดียว ส่วน จุดศึกษาที่ 17 ในปี พ.ศ. 2497 พบสันดอนทรายที่สะสมตัวใหม่ชนิด Point bar และ Attached bar ชนิดละ 1 จุด แต่ในปี พ.ศ. 2557 ไม่พบสันดอนทรายที่สะสมตัวใหม่เลย สำหรับจุดศึกษาที่ 13 ถึง 17 เมื่อพิจารณาค่าความกว้างแล้วพบว่าในปี พ.ศ. 2497 ละ พ.ศ. 2557 มีค่าที่แตกต่างกันมาก โดย รูปที่ 5.19 ได้แสดง จุดที่เก็บข้อมูลความกว้างของแม่น้ำมูลทั้ง 41 จุด ในจุดศึกษาที่ 13 ถึง 17 ส่วนรูปที่ 5.20 ได้แสดงผลการเปรียบเทียบความกว้างใน พ.ศ. 2497 และ พ.ศ. 2557 จากจุดเก็บข้อมูลทั้ง 104

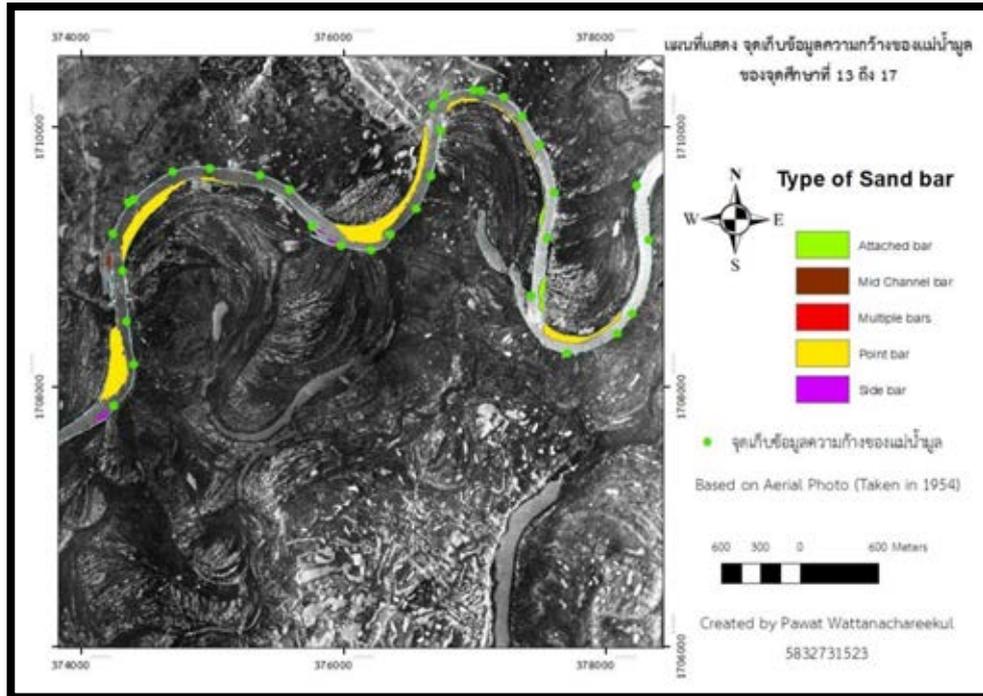
รูปที่ 5.19 แผนที่แสดงจุดที่เก็บค่าความกว้างของแม่น้ำมูล ของ จุดศึกษาที่ 13 ถึง 17 ทั้ง 41 จุด

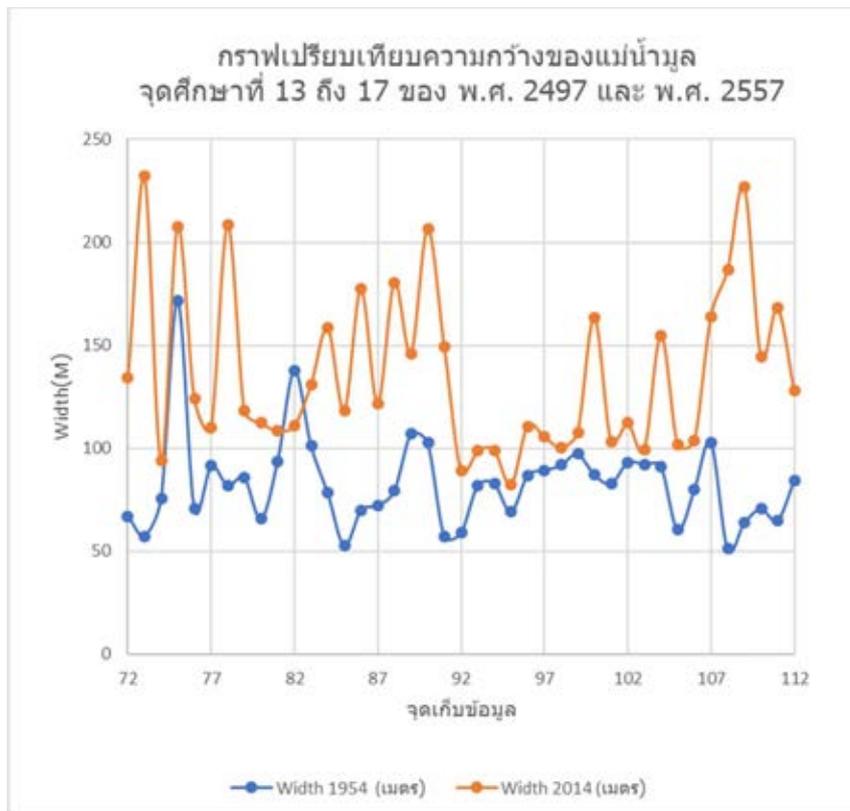
รูปที่ 5.20 กราฟเปรียบเทียบ ค่าความกว้างของแม่น้ำมูลในจุดศึกษาที่ 13 ถึง 17 ของ ปี พ.ศ. 2497 และ พ.ศ. 2557

จากรูปที่ 5.20 ซึ่งกราฟได้เปรียบเทียบให้เห็นว่าตั้งแต่จุดศึกษาที่ 13 ถึง 17 ค่าความกว้างของแม่น้ำมูลที่วัดได้ในปี พ.ศ. 2557 มีค่าความกว้างของแม่น้ำมูลที่มากกว่าที่วัดได้ในปี พ.ศ. 2497 แทบทุกจุดศึกษา แต่จากการลงภาคสนามในจุดที่ 13 ถึง 17 ไม่สามารถเข้าถึงพื้นที่ศึกษาแต่เมื่อวิเคราะห์จากการเปลี่ยนแปลงชนิดของสันดอนทรายที่ปรากฏ ปริมาณสันดอนทรายที่มาสะสมตัวใหม่ลดน้อยลง รวมไปถึงค่าความกว้างที่หลายจุดเก็บข้อมูลมีค่าความแตกต่างความกว้างมากกว่าจุดศึกษาอื่นในพื้นที่ศึกษา ดังที่ กรอบสีแดง ใน รูปที่ 5.21 แสดง ซึ่งเมื่อพิจารณาจากกรอบสีแดงคือตั้งแต่จุดเก็บข้อมูลที่ 72 เป็นต้นมา จะมีหลายจุดเก็บข้อมูลที่มีค่าผลต่างความกว้างของแม่น้ำมูลที่มากกว่าค่าที่ได้จากจุดเก็บข้อมูลอื่นในจุดศึกษาอื่นอย่างชัดเจน จึงคาดว่าบริเวณนี้เป็นบริเวณที่ได้รับผลกระทบอันเนื่องมาจากการเปลี่ยนแปลงของระบบแม่น้ำน้ำในพื้นที่ศึกษาอันเนื่องมาจากการดัดแปลงลักษณะทางกายภาพของพื้นที่ริมน้ำและการใช้ประโยชน์จากสันดอนทรายในรูปแบบต่างของจุดศึกษาก่อนหน้านี้

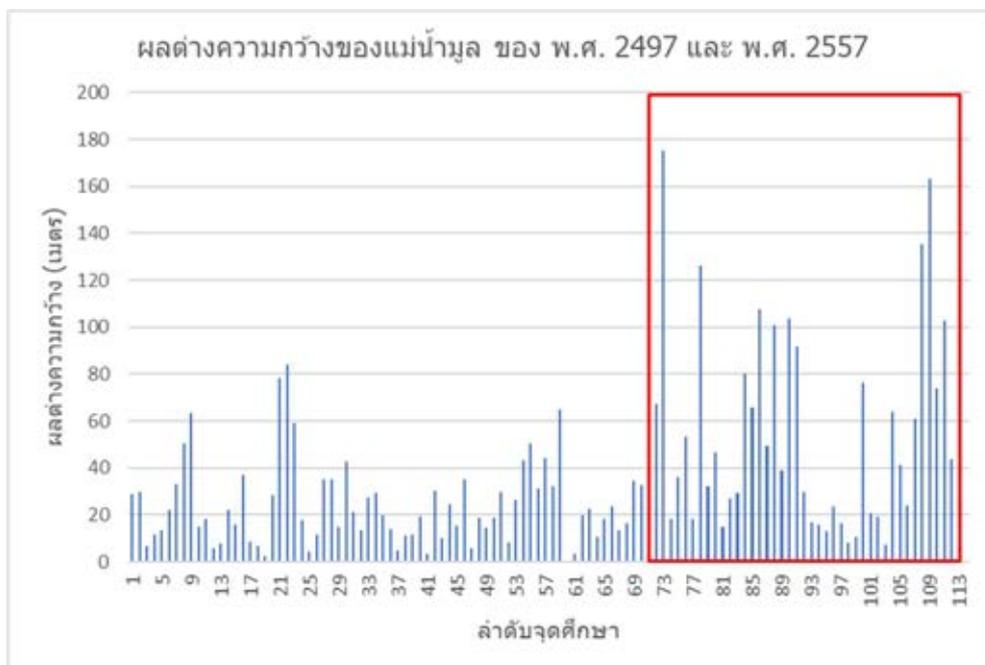
รูปที่ 5.21 กราฟแสดงค่า ผลต่างความกว้างของแม่น้ำมูลในพื้นที่ศึกษา ของ ปี พ.ศ. 2497 และ พ.ศ. 2557

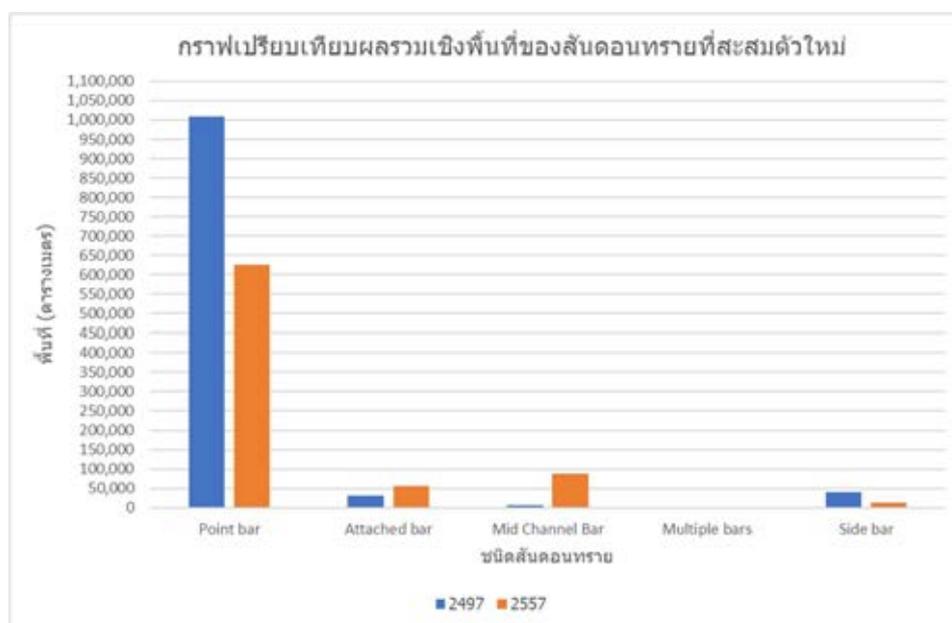
รูปที่ 5.22 กราฟแสดงการเปรียบเทียบผลรวมเชิงพื้นที่ของสันดอนทรายที่สะสมตัวใหม่ในแต่ละชนิดในพื้นที่ศึกษา ของ ปี พ.ศ. 2497 และ พ.ศ. 2557

จากการพิจารณารูปที่ 5.22 พบว่าผลรวมเชิงพื้นที่ของสันดอนทรายที่สะสมตัวใหม่ทั้งปี พ.ศ. 2497 และ 2557 Point barเป็นชนิดสันดอนทรายที่มีการสะสมตัวใหม่ที่มีผลรวมเชิงพื้นที่มากที่สุดซึ่งเมื่อเปรียบเทียบกับสันดอนทรายชนิดอื่น

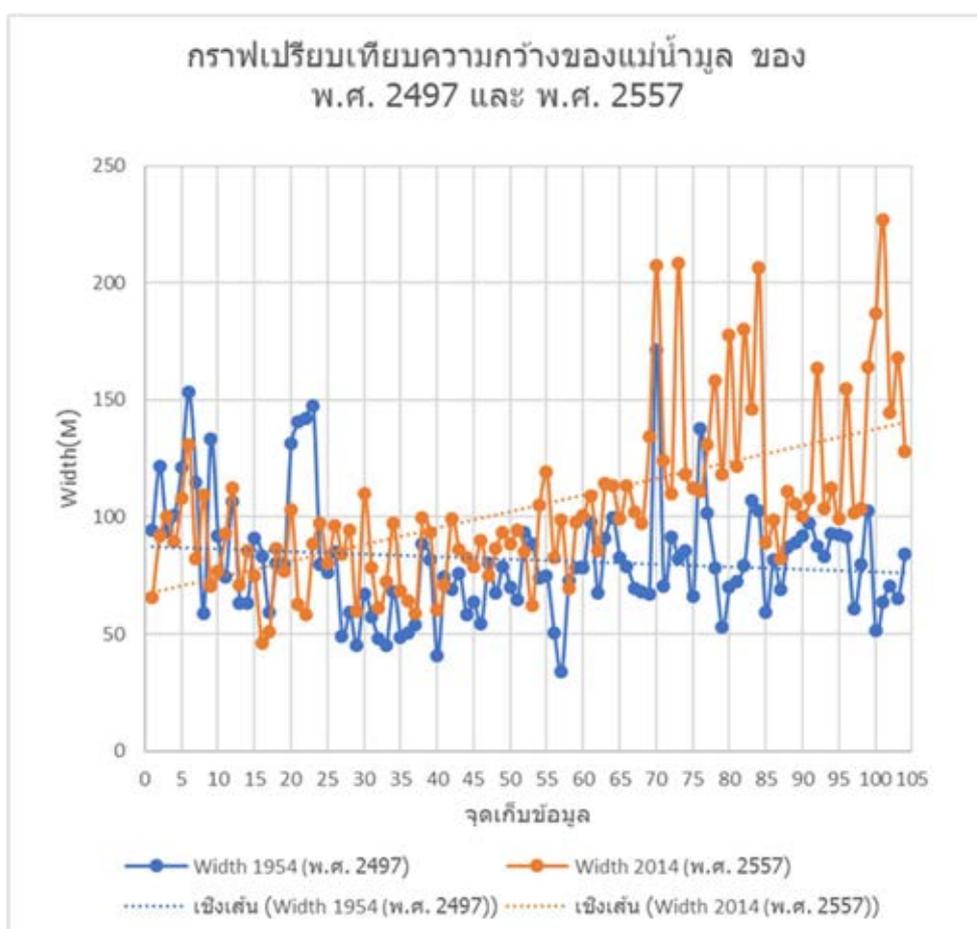
รูปที่ 5.23 กราฟเปรียบเทียบค่าความกว้างของแม่น้ำมูล ในพื้นที่ศึกษา ของ ปี พ.ศ. 2497 และ พ.ศ. 2557

จากรูปที่ 5.23 พบว่าเมื่อสังเกตจากเส้นแนวโน้มจะพบว่าค่าความกว้างของแม่น้ำมูลที่วัดได้ใน พ.ศ. 2557 มีค่าที่มากกว่าค่าความกว้างที่วัดได้ในปี พ.ศ. 2497 อย่างชัดเจนซึ่งมีเพียงจุดเก็บข้อมูลที่ 1 ถึง 25 ที่เส้นแนวโน้มแสดงว่าค่าความกว้างที่วัดได้ใน พ.ศ. 2557 มีค่าที่น้อยกว่า ค่าความกว้างที่วัดได้ใน พ.ศ. 2497 แต่เมื่อดูข้อมูลจะพบว่ามีหลายจุดเก็บข้อมูลระหว่างจุดที่ 1 ถึง 25 ที่ค่าความกว้างที่วัดได้ในปี พ.ศ. 2557 มีค่ามากกว่าที่วัดได้ใน ปี พ.ศ. 2497
