บทที่ 4

การวิเคราะห์ข้อมูล

แนวทางการอนุรักษ์และฟื้นฟูพื้นที่บริเวณเสาชิงช้า , กรุงเทพมหานคร
 THE URBAN CONSERVATION AND REGENERATION OF SAO CHINGCHA AREA, BANGKOK.

สาขาวิชา การออกแบบชุมชนเมือง คณะสถาปัตยกรรมศาสตร์ จุฬาลงกรณ์มหาวิทยาลัย
 นิสิต นางสาวสุนนมาลัย กาญจนะ รหัส 437 42175 25

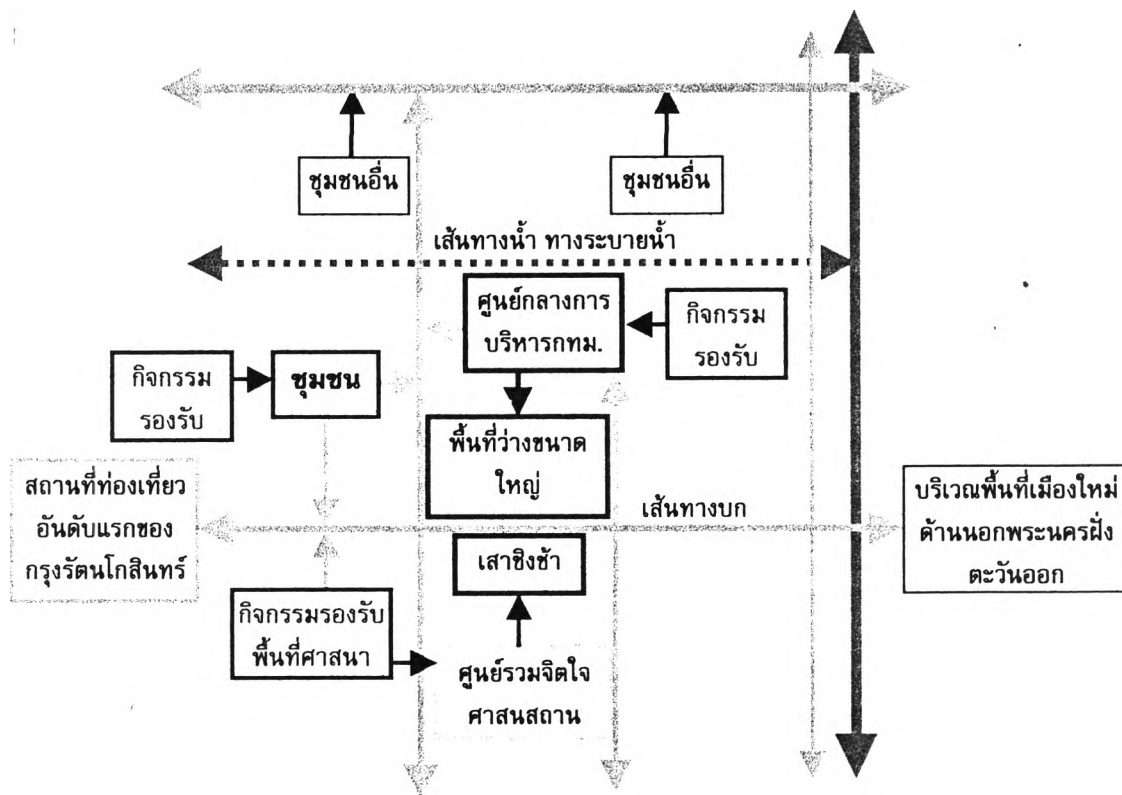
แผนภูมิที่ 4-02 องค์ประกอบ ความสัมพันธ์ทางกายภาพของพื้นที่ในปัจจุบัน

ในปัจจุบัน บทบาทในการเป็นศูนย์กลางการบริหารส่วนท้องถิ่น ที่มีองค์ประกอบทางกายภาพที่ซับซ้อนมากขึ้น ประกอบด้วย การใช้ที่ดินเดิม ได้แก่ พื้นที่อยู่อาศัยและพื้นที่ทางศาสนา และการใช้ที่ดินใหม่ ได้แก่ พื้นที่ศูนย์กลางการบริหาร ใช้เส้นทางบกเป็นตัวเชื่อมกับพื้นที่หลักในส่วนต่างๆ และพื้นที่รอบนอกทั้งหมด เส้นทางน้ำปัจจุบันกลายเป็นทางระบาย

น้ำ ส่วนพื้นที่ว่างในปัจจุบันเป็นพื้นที่ว่างขนาดใหญ่ที่มีเสาชิงช้าตั้งอยู่ภายใน ที่เป็นตัวเชื่อมพื้นที่ข้างต้นเข้าด้วยกัน เพื่อใช้ในการทำกิจกรรมการพักผ่อนของคนในชุมชน และกิจกรรมทางด้านการศึกษา เช่น การเลือกตั้งและประกาศผลการเลือกตั้ง ส่วนกิจกรรมทางศาสนาได้ลดบทบาทลง ดังนั้นการใช้พื้นที่ว่างส่วนใหญ่จะใช้พื้นที่ภายในวัด (แผนภูมิที่ 4-02)

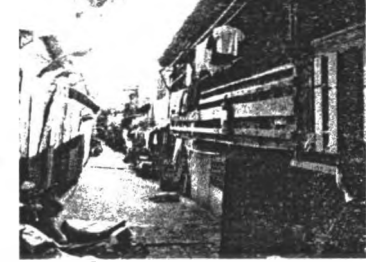
</div> <p>บ้านซิว รูปแบบและความสูงที่ไม่ต่อเนื่องจากการต่อเติมหรือก่อสร้างใหม่ของตึกแถวบริเวณหน้าเมืองธนบุรี ความทรุดโทรมของอาคาร ที่มีการใช้งานมานานกว่า 10 ปี บางส่วนเป็นที่เช่าจากกรมการศาสนา</p> <div style="display: flex; justify-content: space-around;">

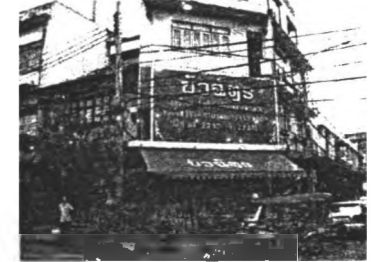
</div> <p>บ้านซิว ความไม่กลมกลืนในเรื่องของสีและรูปแบบทางสถาปัตยกรรมบริเวณถนนบำรุงเมืองธนบุรี รูปแบบและตำแหน่งป้ายร้านค้าที่ปิดทางระบายอากาศเข้าสู่อาคาร และขนาดของป้ายร้านค้า</p>

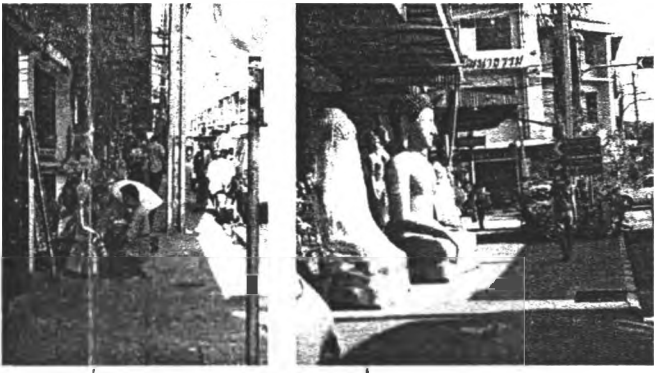
<p>รูปภาพที่ 4-04 ปัญหาของกิจกรรมที่มีลักษณะเฉพาะ ต้องพึ่งพิงพื้นที่ในการขนถ่ายสินค้าและกิจกรรมที่ต้องใช้พื้นที่ทางเท้าด้านหน้าในทางกลับกัน ลักษณะกิจกรรมที่เกิดขึ้นสามารถสร้างความน่าสนใจให้กับพื้นที่บริเวณนี้ได้เป็นอย่างดี</p>	<p>ความสามารถของพื้นที่ต่อการรองรับกิจกรรมทางเศรษฐกิจ อันได้แก่</p> <ul style="list-style-type: none"> ● กิจกรรมการค้าเฉพาะด้าน ที่สามารถให้บริการลูกค้าจากพื้นที่ด้านนอกได้ เพราะลักษณะของย่านที่มีความโดดเด่นและเป็นเอกลักษณ์ เช่น ร้านขายเครื่องสังฆภัณฑ์ หรือร้านอาหาร โดยเฉพาะย่านขายสังฆภัณฑ์ ที่เกิดขึ้นควบคู่กับวัดสุทัศน์เทพวราราม ● กิจกรรมการค้าบริการระดับชุมชน เป็นกิจกรรมหลักของพื้นที่ในปัจจุบัน เนื่องจากการใช้ที่ดินหลักโดยรอบเป็นที่พักอาศัยเป็นจำนวนมาก ดังนั้นกิจกรรมการค้าในพื้นที่ให้บริการคนในพื้นที่และพื้นที่โดยรอบได้อย่างเพียงพอ (จากการคาดการณ์จำนวนประชากรในพื้นที่ในปัจจุบัน คาดว่ามีประชากรประมาณ 3,744 คน) ● กิจกรรมที่เกี่ยวกับการท่องเที่ยว ในปัจจุบันแม้ว่าพื้นที่จะไม่ได้จัดให้เป็นสถานที่ท่องเที่ยวที่สำคัญ แต่เป็นบริเวณที่อยู่ใกล้กับสถานที่ที่มีความสำคัญมากมาย จึงมีนักท่องเที่ยวเข้ามาใช้พื้นที่บ้าง ร้านค้าที่เป็นการบริการพื้นฐาน เช่น ร้านอาหาร ร้านถ่ายรูป จึงสามารถรองรับนักท่องเที่ยวได้ ประกอบกับการใช้อาคารในบางส่วนที่ไม่ตรงกับการใช้งานของอาคาร ได้แก่ การใช้อาคารเพื่อเป็นที่อยู่อาศัยเพียงอย่างเดียว และคูหาร้าง ดังนั้นความสามารถในการรองรับกิจกรรมต่างๆ จึงมีแนวโน้มที่สูงขึ้นได้

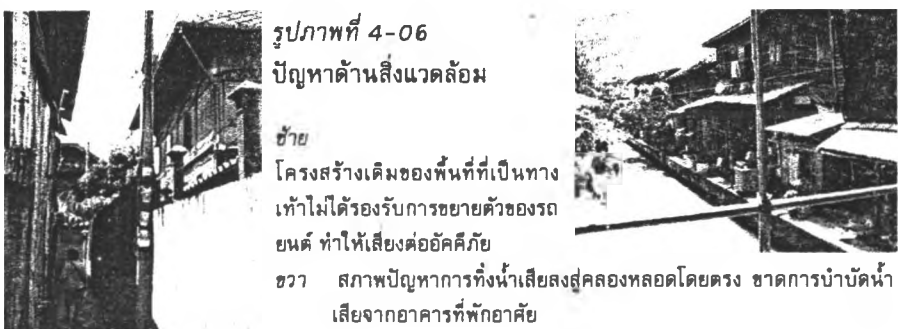
<p>รูปภาพที่ 4-06 ปัญหาด้านสิ่งแวดล้อม</p> <p>ซ้าย โครงสร้างเดิมของพื้นที่ที่เป็นทางเท้าไม่ได้รับการขยายตัวของรถยนต์ ทำให้เสี่ยงต่ออัคคีภัย</p> <p>ขวา สภาพปัญหาการทิ้งน้ำเสียลงสู่คลองตลอดโดยขาดการบำบัดน้ำเสียจากอาคารที่พักอาศัย</p>

<p>ปัญหาด้านสิ่งแวดล้อม</p>	<p>ระบบสาธารณูปโภคและสาธารณูปการ เนื่องจากพื้นที่ด้านทิศเหนือ ได้แก่ พื้นที่บริเวณตรอกตึกดิน และพื้นที่หลังวัดเทพธิดาราม ที่เป็นพื้นที่ค่อนข้างแออัด บ้านเรือนโครงสร้างไม้ และมีการปลูกชิดกันมาก เนื่องจากลักษณะของผังสมัยก่อนที่ไม่ได้มีพื้นที่สำหรับกรขยายตัวโดยรถยนต์ การสัญจรภายในพื้นที่เป็นทางเดินเท้าที่คับแคบ ดังนั้น จึงเสี่ยงต่อการเกิดอัคคีภัยสูง เนื่องจากไม่สามารถนำรถเข้าบริการได้ในกรณีฉุกเฉิน เป็นผลทำให้เสี่ยงต่อการสูญเสียชีวิตและทรัพย์สินแล้ว ยังเป็นสิ่งที่ทำลายอาคารที่เป็นบ้านเก่าที่มีคุณค่าทางประวัติศาสตร์ และสถาปัตยกรรมในพื้นที่</p> <p>ส่วนปัญหาที่สำคัญอีกประการได้แก่ ระบบการบำบัดน้ำเสีย ที่ปัจจุบันมีการทิ้งน้ำเสียจากบ้านเรือนลงในคลองตลอดโดยขาดการบำบัด ทำให้คลองไหลที่เปรียบเสมือนโครงสร้างหลักของพระนครกลายเป็นคลองระบายน้ำมากกว่า</p>
