## บทที่ 6

### การศึกษาสถานที่ตั้งโครงการ

#### 6.1 ข้อมูลทั่วไปของโครงการ

สถานที่ตั้งโครงการ ตำบลท่าราบ อำเภอเมือง จังหวัดเพชรบุรี

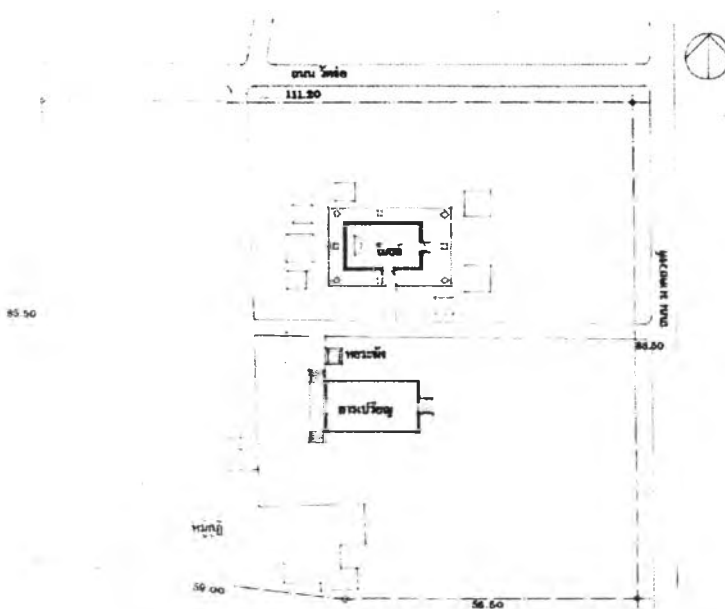
(ภาพถ่ายเส้นที่ 73 แสดงผังวัดช่อจรรย์ธรรมในอดีต)

เขตพุทธาวาสของวัดช่อจรรย์ธรรมตั้งอยู่บริเวณด้านทิศเหนือของพื้นที่วัดตำแหน่งที่ตั้งของเขตพุทธาวาสนี้จะตั้งอยู่ติดกับถนนวัดช่อซึ่งอยู่ทางด้านทิศเหนือของพื้นที่วัดส่วนทางด้านทิศใต้ของเขตพุทธาวาสจะเป็นพื้นที่ในส่วนสังฆาวาส

การวางตำแหน่งอาคารในเขตพุทธาวาสวัดช่อจรรย์ธรรมให้ความสำคัญกับแนวแกนทางด้านทิศตะวันออก และทิศตะวันตก โดยมีพระอุโบสถเป็นประธานในพื้นที่เขตพุทธาวาสและถูกรายล้อมด้วยเหล่าพระเจดีย์บริวารมีลักษณะของการวางตำแหน่งอาคารดังนี้

อาคารในพื้นที่เขตพุทธาวาสของวัดช่อจรรย์ธรรม ประกอบด้วย อาคารต่างๆ ดังนี้ (ดูภาพถ่ายเส้นที่ 73 ประกอบ)

ด้านทิศเหนือของพระอุโบสถ มีอิฐเจดีย์ขนาดเล็กลักษณะเป็นเจดีย์แบบองค์ระฆังตั้งอยู่ในตำแหน่งมุมพระอุโบสถทางด้านทิศตะวันตก (ดูภาพลายเส้นที่ 73 ประกอบ)

ด้านทิศใต้ของพระอุโบสถ มีอิฐเจดีย์ขนาดเล็กลักษณะเป็นเจดีย์ย่อมุมไม้สิบสองตั้งอยู่ในตำแหน่งมุมพระอุโบสถทางด้านทิศตะวันตก (ดูภาพลายเส้นที่ 73 ประกอบ)

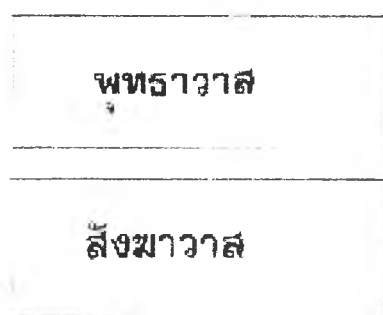
(ภาพลายเส้นที่ 74 แสดงความสัมพันธ์ระหว่างเขตพุทธาวาส และเขตสังฆาวาส)

พื้นที่ในเขตพุทธาวาสและเขตสังฆาวาสของวัดช่อเจริญธรรมมีความสัมพันธ์กันในลักษณะแบบชิดข้าง คือ พื้นที่ในเขตพุทธาวาสและเขตสังฆาวาสวางประกบชิดกัน โดยที่พื้นที่เขตสังฆาวาสจะอยู่ทางด้านขวามือของพระประธานในพระอุโบสถหรือทางด้านทิศใต้ของพื้นที่วัดพื้นที่ทั้งสองส่วนของวัดช่อเจริญธรรมนี้ถูกแบ่งออกจากกันอย่างชัดเจนด้วยแนวถนนที่ตัดมาจากด้านหน้าวัด

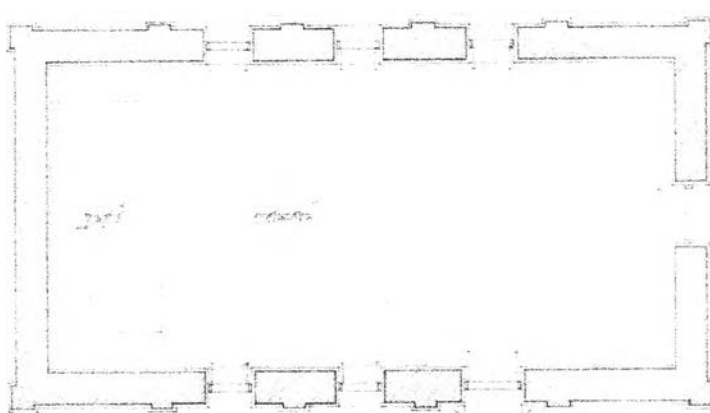
(ภาพถ่ายเส้นที่ 75 แสดงลักษณะผังพื้นพระอุโบสถ)

ผังพื้นพระอุโบสถ มีรูปทรงสี่เหลี่ยมผืนผ้ากว้าง 7.80 เมตร ยาว 14.70 เมตรหันหน้าพระอุโบสถไปทางด้านทิศตะวันออกและมีเสาอิงโดยรอบตัวพระอุโบสถ(ดูภาพถ่ายเส้นที่ 75 ประกอบ) ส่วนการใช้พื้นที่ภายในพระอุโบสถสามารถแบ่งออกเป็นส่วนต่างๆดังนี้

ส่วนที่ 1 พื้นที่สำหรับประดิษฐานพระประธานภายในพระอุโบสถ ตั้งอยู่ชิดกับผนังพระอุโบสถทางด้านทิศตะวันตกทำให้บริเวณด้านหลังของพระประธานภายในพระอุโบสถไม่มีพื้นที่สำหรับห่มจีวรของพระภิกษุสงฆ์โดยพื้นที่ในส่วนนี้นั้นอยู่บริเวณด้านข้างขององค์พระประธาน

ส่วนที่ 2 พื้นที่สำหรับทำอุโบสถกรรมของพระภิกษุ พื้นที่ในส่วนนี้อยู่บริเวณด้านหน้าขององค์พระประธานภายในพระอุโบสถโดยจะทำการเป็นคั้งไม้ยกสูงจากพื้นเพื่อสำหรับเป็นอาสนะสงฆ์

ส่วนที่ 3 พื้นที่สำหรับประชาชนมาทำบุญ พื้นที่ในส่วนนี้อยู่ระหว่างพื้นที่ส่วนทำอุโบสถกรรมของพระภิกษุกับประตูทางเข้าพระอุโบสถทางด้านทิศตะวันออกทั้งนี้เพื่อความสะดวกในการสัญจรของประชาชนที่เข้ามาทำบุญภายในพระอุโบสถ

ส่วนที่ 4 พื้นที่สำหรับการสัญจรภายในพระอุโบสถ สามารถแบ่งออกได้เป็นสองลักษณะคือทางสัญจรหลักและทางสัญจรรอง โดยทางสัญจรหลักมีลักษณะเป็นแนวตรงจากประตูพระอุโบสถทางด้านทิศตะวันออกมุ่งตรงไปสู่องค์พระประธาน ส่วนทางสัญจรรองจะตรงจากประตูทางเข้าพระอุโบสถทางด้านทิศใต้ทางสัญจรนี้จะใช้เฉพาะเมื่อมีประชาชนมาร่วมทำบุญภายในพระอุโบสถ

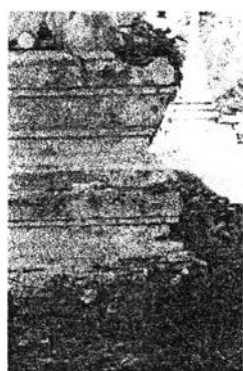
(ภาพถ่ายที่ 64 แสดงลักษณะฐานของพระอุโบสถ)

**ฐานของพระอุโบสถ** ฐานของพระอุโบสถวัดช่อเจรีญธรรมจัดว่าเป็นฐานลักษณะพิเศษไม่ค่อยได้พบมากนัก (ดูภาพถ่ายที่ 64 ประกอบ) สันนิษฐานว่าสาเหตุที่ฐานมีลักษณะเช่นนี้นั้นเนื่องจากการบูรณะครั้งใหญ่โดยเจ้าพระยาสุรินทรชัยเจ้าเมืองเพชรบุรีในสมัยพระนั่งเกล้าเจ้าอยู่หัว โดยลักษณะของฐานมีรายละเอียดดังนี้

ฐานชั้นแรก มีลักษณะเป็นฐานหน้ากระดานขนาดใหญ่ปัจจุบันได้จมดินลงหมดแล้ว

ฐานชั้นที่สอง มีลักษณะคล้ายกับบัวอกไก่ที่มีขนาดค่อนข้างใหญ่(ดูภาพถ่ายที่ 64 ประกอบ)

ฐานชั้นที่สาม มีลักษณะเป็นบัวหงายแฉ่นโค้งตักท้องช้าง

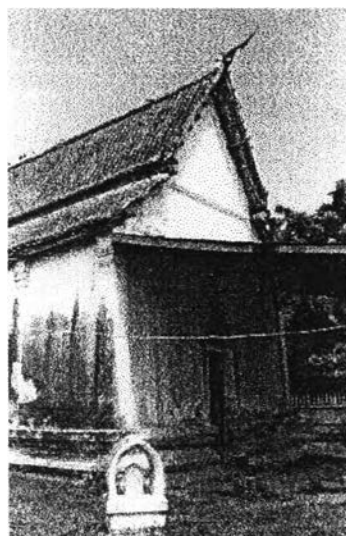
(ภาพถ่ายที่ 65 แสดงด้านหน้าพระอุโบสถ)

ตัวเรือนทางด้านทิศตะวันออก ก่ออิฐสูงปิดจั่วจนถึงอกไก่อมีประตูทางเข้าหนึ่งช่อง บริเวณกลางผนังปั้นปูนเป็นลายดอกพุดตานประดับตกแต่งซุ้มประตูทางเข้าสันนิษฐานว่าเพิ่งทำใหม่ในครั้งบูรณะวัดครั้งใหญ่ในสมัยเจ้าพระยาสุรินทรชัย

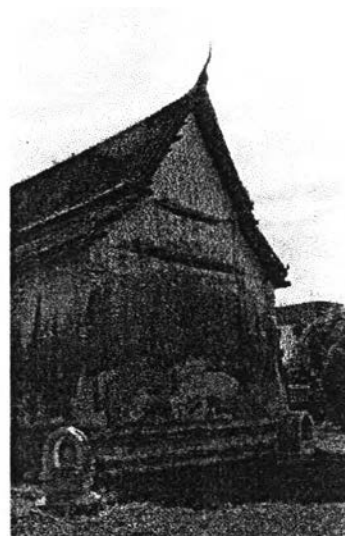
(ภาพถ่ายที่ 66 แสดงด้านหลังพระอุโบสถ)

ตัวเรือนทางด้านทิศตะวันตก ก่ออิฐสูงปิดจั่วจนถึงอกไก่อังค์อาคารทางด้านนี้ไม่เจาะช่องเปิดแต่อย่างไร

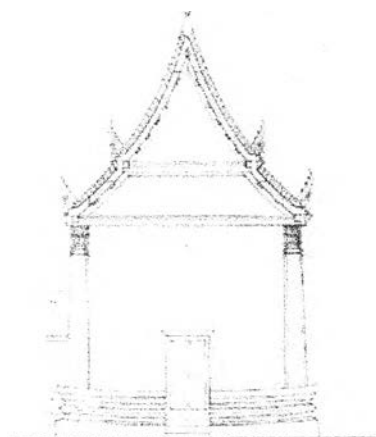
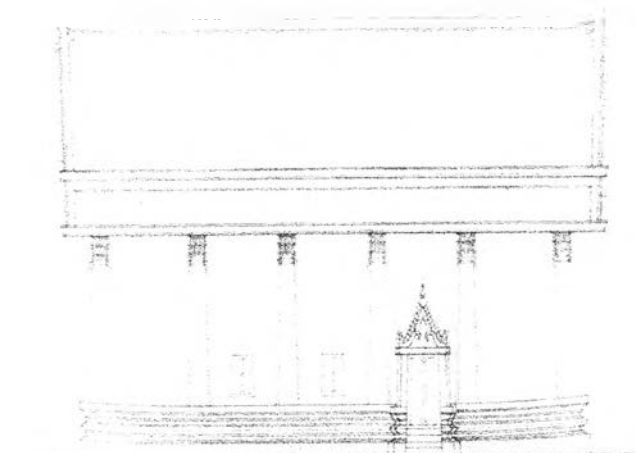
(ภาพถ่ายเส้นที่ 76 แสดงลักษณะเครื่องบน)

เครื่องบน ลักษณะของเครื่องบนพระอุโบสถเป็นแบบจั่วเปิด 1 ชั้น 2 ตับ มีเครื่องมุงเป็นกระเบื้องกาบ ส่วนเครื่องปิดนั้นมีลักษณะเป็นแบบรวระกาโดยมีองค์ประกอบดังนี้

ช่อฟ้า มีลักษณะเป็นช่อฟ้าแบบปากปลา

รวระกา และใบระกา

หางหงส์ ปัจจุบันได้หักลงหมดแล้ว แต่สันนิษฐานว่ามีลักษณะเป็นแบบทรงนาค เนื่องจากหางหงส์ลักษณะนี้เป็นหางหงส์ที่นิยมทำกันในงานสถาปัตยกรรมสกุลช่างเพชรบุรีในสมัยอยุธยาตอนปลาย

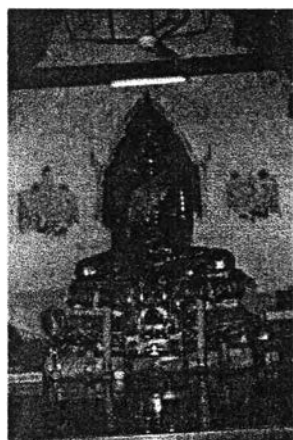
(ภาพถ่ายที่ 67 แสดงพระประธาน)

ลักษณะทางสถาปัตยกรรมภายในพระอุโบสถวัดธ่อเจริญธรรมมืองค์ประธานเป็นพระพุทธรูปปางมารวิชัยลงรักเอาไว้แต่ยังไม่ได้ปิดทองประดิษฐานอยู่บนฐานชุกชีย่อเก็จขนาดเบื่องซ้ายขวาด้วยพระสาวกประคองอัญชลีอยู่ข้างละองค์ บริเวณห้องที่ 5 ของพระอุโบสถที่ด้านข้างของฐานชุกชีมีพระพุทธรูปจำหลักหินทรายปางนาคปรกลักษณะอิทธิพลของขอม

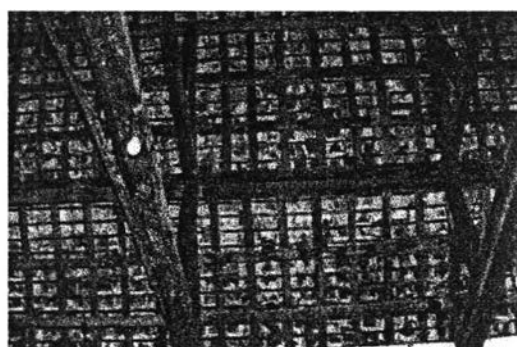
(ภาพถ่ายที่ 70 แสดงลักษณะโครงสร้างภายใน)

ภายในของพระอุโบสถวัดธ่อเจริญธรรมไม่มีฝ้าเพดานจะเห็น โครงสร้างของหลังคาทั้งหมดไม่ว่าจะเป็นช่อ,กลอน,แปและในบริเวณส่วนของ โครงสร้างนี้ไม่มีการเขียนลายประดับตกแต่งเอาไว้

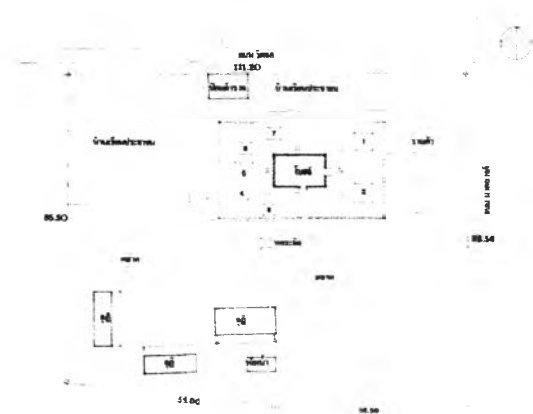
(ภาพถ่ายเส้นที่ 78 แสดงตำแหน่งอัฐิเจดีย์)

จากการศึกษาถึงลักษณะสถาปัตยกรรมเจดีย์ในเขตพุทธาวาสวัดอรัญญธรรมพบว่า เจดีย์ในเขตพุทธาวาสเป็นอัฐเจดีย์ที่มีขนาดเล็กมีทั้งหมดจำนวน7องค์ผู้วิจัยจะทำการศึกษาถึง

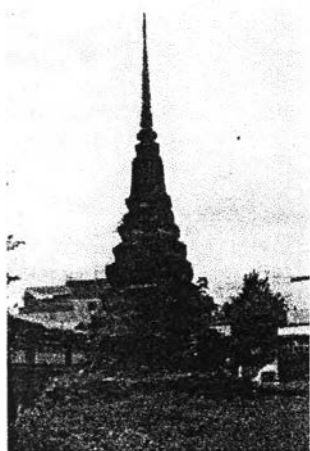
(ภาพถ่ายที่ 73 แสดงอัฐเจดีย์หมายเลข1,2)

**เจดีย์หมายเลข 1 และหมายเลข 2** มีลักษณะทางสถาปัตยกรรมเหมือนกันทุกประการ เป็นเจดีย์ที่ตั้งอยู่บริเวณด้านพระอุโบสถมีลักษณะเป็นเจดีย์ย่อมุมไม้ 16 ปัจจุบันสภาพชำรุดทรุดโทรมมากมีวัชพืชปกคลุมองค์พระเจดีย์ (ดูภาพถ่ายที่ 73 ประกอบ)

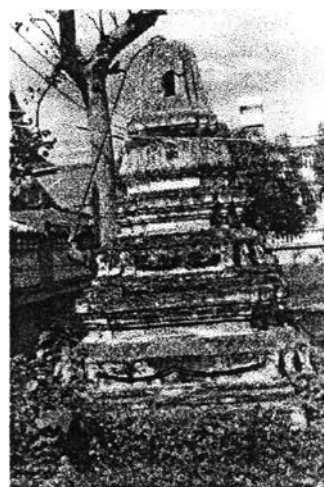
(ภาพถ่ายที่ 74 แสดงอัฐเจดีย์หมายเลข3)

**เจดีย์หมายเลข 3** เป็นอัฐิเจดีย์ขนาดเล็กตั้งอยู่บริเวณด้านทิศใต้ ของพระอุโบสถ (ดูภาพถ่ายที่ 74 ประกอบ) มีลักษณะเป็นเจดีย์ย่อมุมไม้ 12 สภาพปัจจุบันส่วนยอดของเจดีย์หักลงหมดแล้ว

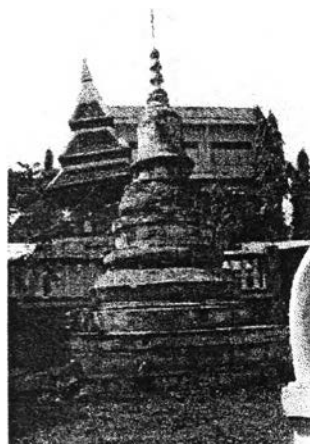
(ภาพถ่ายที่ 75 แสดงอัฐเจดีย์หมายเลข4)

**เจดีย์หมายเลข 4** เป็นอัฐิเจดีย์ขนาดเล็ก ตั้งอยู่บริเวณด้านทิศตะวันตกของพระอุโบสถ สันนิษฐานว่าได้ทำขึ้นมาใหม่เมื่อไม่นานมานี้มีลักษณะเป็นเจดีย์ทรงระฆังที่มีลักษณะผิดไปจากรูปแบบทางสถาปัตยกรรมไทยโดยทั่วไป (ดูภาพถ่ายที่ 75 ประกอบ)

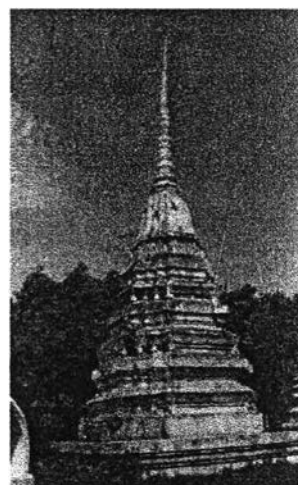
(ภาพถ่ายที่ 76 แสดงอัฐเจดีย์หมายเลข5)

**เจดีย์หมายเลข 5** เป็นอัฐิเจดีย์ขนาดใหญ่ตั้งอยู่บริเวณด้านทิศตะวันตกของพระอุโบสถ ตำแหน่งที่ตั้งของเจดีย์องค์นี้อยู่ในแนวแกนเดียวกับพระประธานภายในพระอุโบสถสันนิษฐานว่าน่าจะเป็นที่บรรจุอัฐิของบุคคลที่มีความสำคัญหรือของพระสงฆ์ที่ได้รับความนับถืออย่างสูง ลักษณะของเจดีย์องค์นี้เป็นเจดีย์ย่อมุมไม้ 16 (ดูภาพถ่ายที่ 76 ประกอบ)

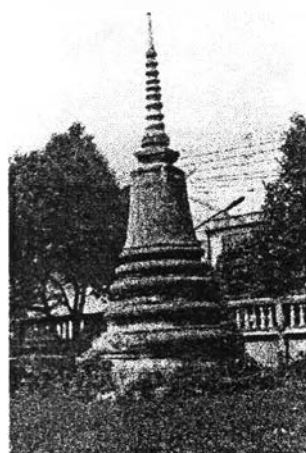
(ภาพถ่ายที่ 77 แสดงอัฐเจดีย์หมายเลข6)

**เจดีย์หมายเลข 6** เป็นอัฐิเจดีย์ขนาดเล็กตั้งอยู่บริเวณด้านทิศตะวันตกของพระอุโบสถมีลักษณะเป็นเจดีย์ทรงระฆังมีชั้นรัดประคด 4 ชั้น (ดูภาพถ่ายที่ 77 ประกอบ)

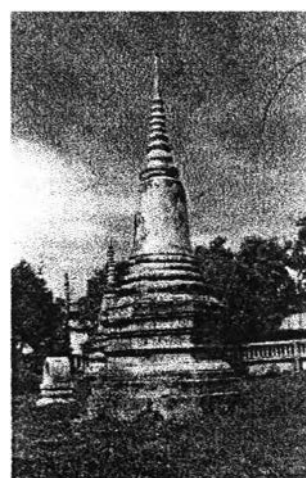
(ภาพถ่ายที่ 78 แสดงอัฐเจดีย์หมายเลข7)

**เจดีย์หมายเลข 7** เป็นอัฐิเจดีย์ตั้งอยู่บริเวณด้านทิศเหนือของพระอุโบสถองค์เจดีย์มีลักษณะเป็นเจดีย์ทรงระฆังมีชั้นรัดประคด 4 ชั้น ตั้งอยู่บนฐานแปดเหลี่ยมที่มีลักษณะของฐานค่อนข้างสูง (ดูภาพถ่ายที่ 78 ประกอบ)

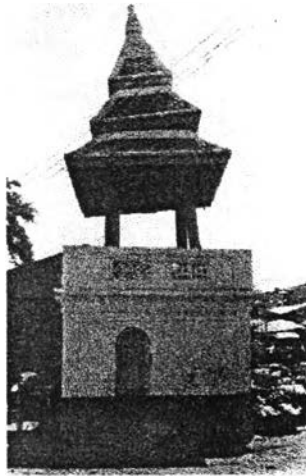
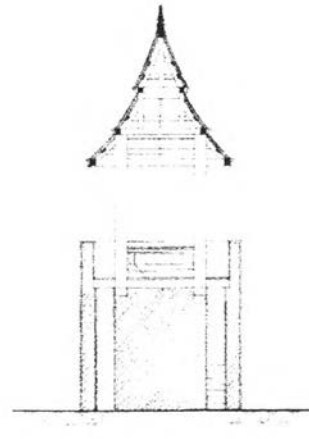
(ภาพลายเส้นที่ 79 รูปตัดหอร่ม)

หอร่มวัดร่องเจริญธรรมมีลักษณะเป็นทรงมณฑปในส่วนของตัวเรือนจะเป็นเครื่องก่อ และในส่วนของเครื่องบนจะเป็นเครื่องสับ โดยมีรายละเอียดดังต่อไปนี้

**ผังพื้นหอร่ม** มีรูปสี่เหลี่ยมจัตุรัสกว้าง 3.70 x 3.70 เมตรตัวอาคารเป็นผนังก่ออิฐรับน้ำหนัก ด้านทิศตะวันตกมีประตูทางเข้า 1 ช่องภายในของหอร่มมี บันไดทางขึ้นไปสู่ชั้นบน

**ตัวเรือนชั้นล่าง** เป็นผนังก่ออิฐรับน้ำหนักบริเวณส่วนมุมของตัวเรือนมีเสาประดับตกแต่งบัวหัวเสามีลักษณะทางสถาปัตยกรรมที่ได้รับอิทธิพลทางตะวันตกภายในตัวเรือนชั้นล่างนี้มี บันไดทางขึ้นไปสู่ชั้นบน

**ตัวเรือนชั้นบน** มีเสาไม้จำนวนสี่เสารับหลังคาของหอร่ม (ดูภาพถ่ายประกอบ) ที่บริเวณขอบโดยรอบของชั้นบนนี้มีระเบียงกันคกกันอยู่ในปัจจุบันเสาไม้ที่รับหลังคาของหอร่มได้เอียงและกำลังจะหักลง

**เครื่องบน** มีลักษณะเป็นหลักอาคารทรงมณฑป 3 ชั้นซ้อน ในส่วนยอดของหลังคามีปูนปั้นในลักษณะบัวอกไก่ 4 ชั้นในส่วนเครื่องมุงนั้นมุงด้วยกระเบื้องหางมนดินเผามีปูนปั้นทับสันหลังคา

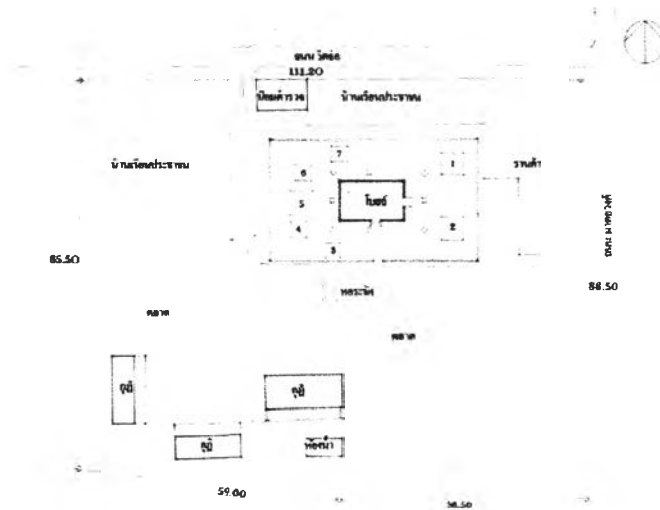
(ภาพลายเส้นที่ แสดงผังร่องเจ็ญธรรมในปัจจุบัน)

การวางผังร่องเจ็ญธรรมในปัจจุบันยังคงแบ่งพื้นที่วัดออกเป็นสามส่วนหลักดังเช่นในอดีต คือ

แต่สิ่งที่แตกต่างไปจากในอดีตคือบริเวณพื้นที่ทั้งสามส่วนหลักของวัดร่องเจ็ญธรรมได้มีตลาดสด และบ้านเรือนประชาชนเข้ามาบุกรุก ทำให้พื้นที่ของวัดขาดความสงบและสงบไปไม่เหมาะแก่การปฏิบัติธรรมของสงฆ์ (ดูภาพลายเส้นที่ ประกอบ)

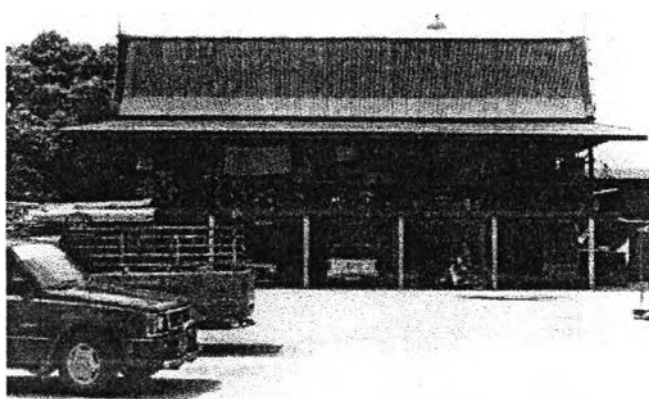
(ภาพถ่ายที่ แสดงลักษณะกุฏิหลังที่1)

**ลักษณะทางสถาปัตยกรรมกุฎิหลังที่ 1** กุฎิหลังนี้ได้นำเอาเครื่องไม้ที่รีดลงมาจากหมู่กุฎิเก่ามาประกอบขึ้นใหม่และได้ทำการเปลี่ยนเสาในชั้นล่างจากเสาไม้เป็นเสาคอนกรีตเสริมเหล็ก มีลักษณะทางสถาปัตยกรรมดังนี้

**ชั้นล่าง** ลักษณะชั้นล่างของกุฎิหลังนี้ได้มีการต่อเติมจากหมู่กุฎิหลังเก่า คือ มีการเปลี่ยนเสาจากเสาเดิมเป็นเสาไม้มาเป็นเสาคอนกรีต ค.ส.ล. สำเร็จรูป และมีการก่ออิฐฉาบปูนกันเป็นห้องๆ จำนวน 5 ห้อง สำหรับใช้เป็นที่อาบน้ำ, ห้องเก็บของ และห้องพักสำหรับเด็กวัด ในบริเวณห้องที่หนึ่งมีบันไดสำหรับขึ้นไปสู่ชั้นบน

**ชั้นบน** การใช้พื้นที่ของชั้นสองสามารถแบ่งได้เป็น 2 ส่วน คือ ส่วนที่หนึ่งเป็นระเบียงสำหรับเป็นที่รับแขกของพระภิกษุส่วนที่สองเป็นส่วนห้องพักของพระภิกษุ โดยกันตามช่วงเสามีทั้งหมด 5 ห้อง ในส่วนห้องแรกนั้นทำเป็นบันไดที่ขึ้นมาจากชั้นล่างส่วนตัวเรือนนั้นเป็นฝาปะกน มีการเจาะช่องหน้าต่างบริเวณส่วนกลางระหว่างช่วงเสา

**เครื่องบน** ลักษณะของเครื่องบนกุฎิ หลังนี้เป็นหลังคาจั่วทรงไทยมีกันสาด โคจรอบด้านหน้าของกุฎิซึ่งเป็นบริเวณส่วนระเบียงนั้นกันสาดจะยื่นออกมามากกว่าส่วนอื่นๆ ในส่วนของเครื่องปีดจะเป็นบันลุม และตัวเหงาในส่วนของเครื่องมุงจะเป็นกระเบื้องลูกฟูกลอนเล็ก

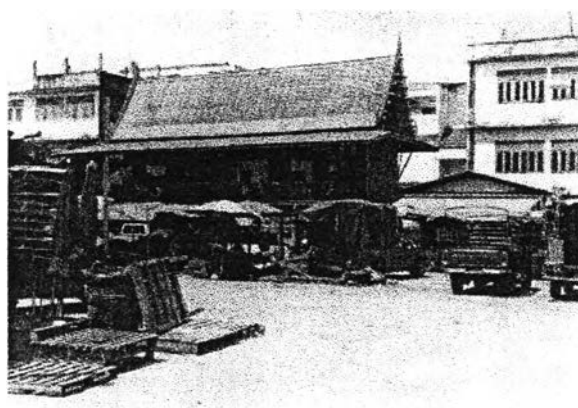
(ภาพถ่ายที่ แสดงลักษณะกุฎิหลังที่2)

**ลักษณะทางสถาปัตยกรรมกุฎิหลังที่2** ลักษณะของกุฎิหลังที่ 2 นี้มีความคล้ายคลึงกับกุฎิหลังที่ 1 โดยมีลักษณะทางสถาปัตยกรรมดังนี้

**ชั้นล่าง** เป็นได้ถุน โถงสูงจากระดับพื้นดินประมาณ 1.65 เมตร เสาเป็นเสาไม้ไม่ได้ใช้เสาคอนกรีตสำเร็จดังเช่นกุฎิหลังที่ 1

ชั้นบน สามารถแบ่งการใช้พื้นที่ออกได้เป็นสองส่วนคือ ส่วนที่หนึ่งเป็นระเบียงทำหน้า ที่เป็นส่วนรับแขก ส่วนที่สองเป็นส่วนห้องพักของภิกษุสงฆ์ โดยมีผนังกันระหว่างช่วงเสาออกเป็น 5 ห้อง ในส่วนห้องแรกจะกันเป็นบันไดทางขึ้นจากชั้นล่าง

เครื่องบน ลักษณะของเครื่องบนกุฏิหลังนี้เป็นหลังคาจั่วทรงให้มีกันสาดโดยรอบมีชายคายื่นยาว และมีเท้าแขนรับน้ำหนักที่ถ่ายลงจากชายคาเครื่องปิดของหลังคานั้นจะเป็นบันลุ่มและตัว เหนง ส่วนเครื่องมุงจะเป็นกระเบื้องถูกพุกกลอนเล็ก

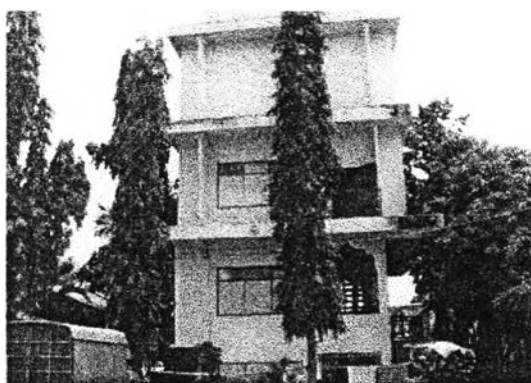
(ภาพถ่ายที่ แสดงลักษณะกุฏิหลังที่3)

ลักษณะทางสถาปัตยกรรมกุฏิหลังที่ 3 มีลักษณะเป็นอาคารคอนกรีตเสริมเหล็ก สูง 4 ชั้น ไม่สามารถทำการศึกษาโดยละเอียดเนื่องจากไม่ได้รับอนุญาตให้ขึ้นไปทำการศึกษางานใน อาคารหลังนี้
