บทที่ 6

สรุปผลการศึกษาและข้อเสนอแนะ

6.2 ข้อเสนอแนะสำหรับสวนสาธารณะเฉลิมพระเกียรติ 6 พรรษาฯ

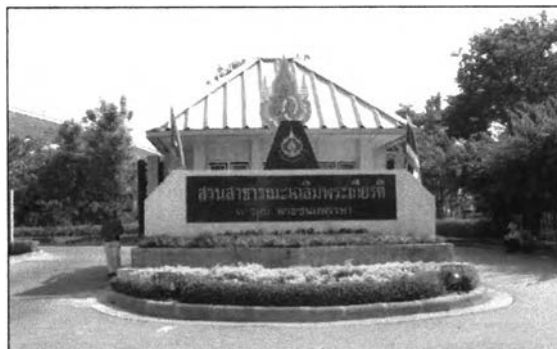
เห็นได้ว่าสวนเฉลิมพระเกียรติยังสามารถรองรับประชากรได้อีกมาก ซึ่งจากแบบสอบถามผู้ที่อยู่ในพื้นที่รัศมี 1 กิโลเมตร ไม่ใช้สวนสาธารณะเนื่องจากสาเหตุที่ไม่รู้จักสวนแห่งนี้คิดเป็นร้อยละโดยประมาณ 35 ของผู้ตอบว่าไม่ใช่ทั้งหมดซึ่งถือเป็นจำนวนไม่น้อย สาเหตุที่ทำให้ผู้อยู่ในระแวกไม่รู้จักสวน อาจเนื่องมาจากลักษณะทางเข้าด้านหน้าของสวนจากด้านถนนพระราม 3 ไม่สามารถดึงดูดความสนใจได้มากพอ ขนาดของทางเข้าอาจเล็กเกินไปและไม่มีจุดสังเกตที่ดึงดูดความสนใจจากผู้คนที่ผ่านไป ดังรูป

รูปที่ 6.4 แสดงทางเข้าสวนเฉลิมพระเกียรติด้านถนนพระราม3

อาจเห็นได้ว่าสวนสาธารณะขาดการประชาสัมพันธ์ การประชาสัมพันธ์หรือจัดกิจกรรมเพื่อกระตุ้นให้คนในพื้นที่เกิดความสนใจและรู้จักสวนนี้มากขึ้น อาจเป็นไปได้ว่าสวนแห่งนี้ยังมีการประชาสัมพันธ์ที่ไม่เพียงพอ

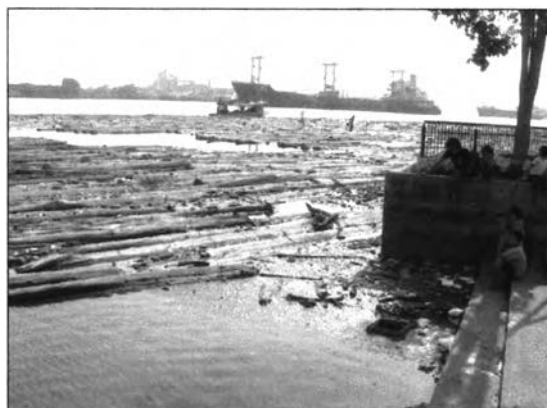
รูปที่ 6.5

ส่วนที่ผู้ใช้รู้สึกพึงพอใจน้อย เป็นในเรื่องความพอเพียงของสิ่งอำนวยความสะดวก ความเหมาะสมของระยะห่าง แสดงให้เห็นว่าปริมาณและตำแหน่งของสิ่งอำนวยความสะดวก ไม่เหมาะสมและไม่เพียงพอ อาจทำได้โดยการเพิ่มจุดบริการน้ำดื่ม ถังขยะ และห้องน้ำ เพิ่มให้ผู้ใช้ได้รับความสะดวกและความพึงพอใจมากที่สุด ในด้านการรักษาความสะอาดภายในสวนมีผู้พึงพอใจน้อย อาจเป็นไปได้ว่าพรรณไม้ที่เลือกใช้ในพื้นที่สวนใบร่วงมากเกินไปทำให้การรักษาความสะอาดไม่ทั่วถึงและในบริเวณที่เป็นบ่อน้ำในสวนมีปริมาณของใบไม้และขยะสะสมอยู่ ทั้งบริเวณริมแม่น้ำเจ้าพระยาที่มีซุงลอยปะปนกับขยะซึ่งอาจก่อให้เกิดกลิ่นและทัศนียภาพที่ไม่สวยงาม ดังรูป

แสดงทัศนียภาพบริเวณริมแม่น้ำเจ้าพระยา

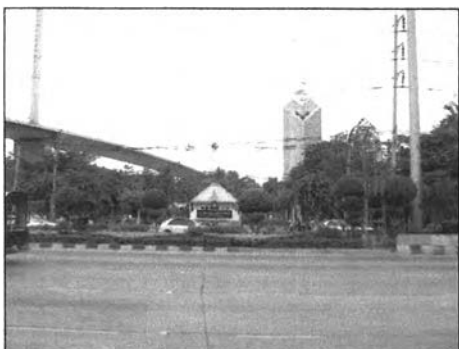
ภาพที่ 6.6 และ 6.7

2. การประชาสัมพันธ์สวนเพื่อช่วยให้คนรู้จักสวนมากขึ้นจากการเก็บข้อมูลกลุ่มผู้อาศัยในรัศมีบริการ 1 กิโลเมตร พบว่าผู้ที่ไม่มาใช้สวนเนื่องจากไม่รู้จักสวน คิดเป็นร้อยละโดยประมาณ 35 ของผู้ตอบว่าไม่ใช่ทั้งหมด ซึ่งเป็นที่น่าสังเกตว่าเพราะเหตุใดผู้ที่อยู่ในบริเวณใกล้สวนสาธารณะถึงไม่รู้จักสวน เมื่อพิจารณาถึงลักษณะสภาพแวดล้อมที่ตั้งของสวนและลักษณะรูปแบบของสวนสาธารณะ อาจเป็นไปได้ว่าสภาพการจราจรบริเวณถนนพระราม 3 ซึ่งเป็นถนนหน้าสวนสาธารณะมีสภาพการจราจรที่รถแล่นผ่านตลอดประกอบด้วยลักษณะทางเข้าของสวนสาธารณะไม่มีจุดเด่นที่สังเกตเห็นได้อย่างชัดเจน ลักษณะป้ายทางเข้าสวนอาจเล็กเกินไปหรือลักษณะป้ายอาจไม่สามารถสื่อได้ว่าเป็นสวนสาธารณะเนื่องจากลักษณะป้ายอาจดูเหมือนสถานที่ราชการทั่วไป และพื้นที่ติดถนนด้านหน้าของสวนอาจมีน้อยเกินไปเนื่องจากมีตึกแถวบังในบางส่วนทำให้ไม่สามารถเห็นสวนได้อย่างชัดเจน ดังรูป

แสดงภาพลักษณะทางเข้าสวนสาธารณะ วันที่ 10 กุมภาพันธ์ 2546

แนวทางการแก้ไขอาจทำได้โดย เพิ่มจุดสนใจให้แก่บริเวณทางเข้าโดยอาจเผยแพร่เห็นถึงตัวสวนมากขึ้นเพื่อเพิ่มความน่าสนใจให้แก่สวน และอาจจัดการประชาสัมพันธ์ เช่น จัดกิจกรรมในโอกาสพิเศษต่างๆ เพื่อให้ประชาชนรู้จักสวนสาธารณะมากขึ้น

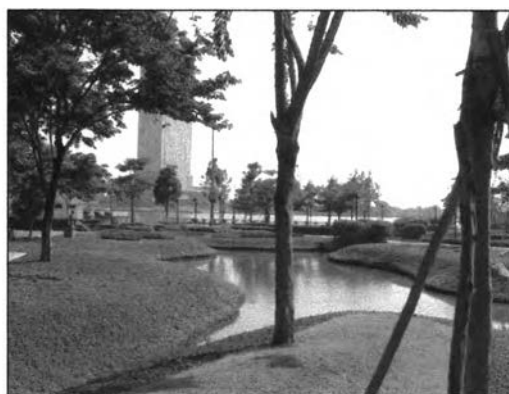
ภาพที่ 6.8

แสดงภาพลักษณะสวนปรากฏการณ์น้ำขึ้น-ลง วันที่ 10 กุมภาพันธ์ 2546 เวลา 13:20

จากการสัมภาษณ์ พบว่าผู้ใช้บริการสวนไม่สามารถรับรู้ได้ว่าสวนปรากฏการณ์อยู่บริเวณใดภายในสวน อาจเนื่องมาจากผู้ใช้สวนไม่ได้สังเกตถึงสภาพของน้ำขึ้น-ลง เนื่องจากลักษณะการมาใช้บริการสวนเพื่อออกกำลังกายและนั่งพักผ่อนไม่ได้อยู่ในสวนนานพอที่จะสังเกตเห็นปรากฏการณ์นี้ และเนื่องจากสภาพพื้นที่อยู่บริเวณที่เห็นลักษณะการขึ้น-ลงของน้ำไม่ชัดเจน จึงอาจเป็นไปได้ว่าผู้ใช้บริการจึงไม่สามารถรับรู้ถึงความแตกต่างของน้ำเพียงเล็กน้อยได้ เมื่อพิจารณาแนวทางการแก้ไขอาจทำได้โดย การติดป้ายเพื่อสื่อความให้ผู้ใช้บริการสวนสามารถเข้าใจได้ถึงลักษณะปรากฏการณ์ที่เกิดขึ้น

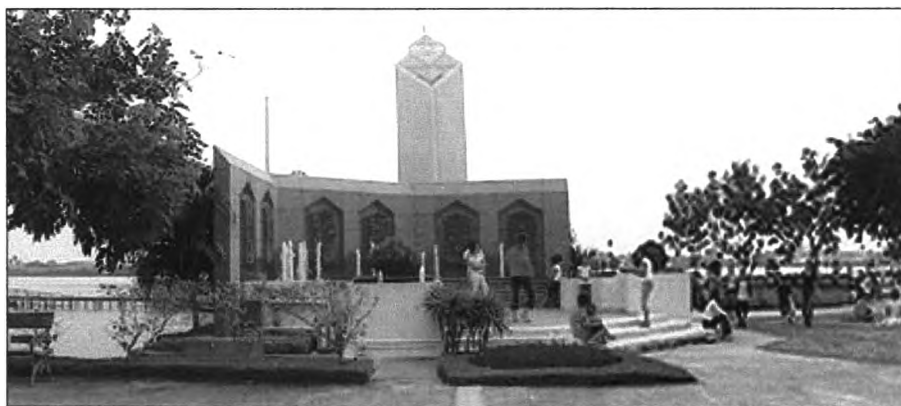
ภาพที่ 6.9 แสดงภาพกำแพงสดุดี วันที่ 10 กุมภาพันธ์ 2546 เวลา 16:20

จากแบบสอบถามพบว่าผู้ใช้สามารถรับรู้ถึงจุดประสงค์ในการสร้างสวนสาธารณะเพื่อเฉลิมพระเกียรติ คิดเป็นร้อยละ 55.7 ของผู้ใช้บริการทั้งหมด ผู้สามารถรับรู้ว่าจะสร้างเพื่อเฉลิมพระเกียรติพระบาทสมเด็จพระเจ้าอยู่หัวรัชกาลที่ 9 คิดเป็นร้อยละ 62.3 ของผู้ตอบว่าทราบทั้งหมด จากข้อมูลที่ได้พบว่าผู้ที่ทราบถึงวัตถุประสงค์ของสวนจากป้ายชื่อสวน คิดเป็นร้อยละ 31.7 ของผู้ตอบว่าทราบทั้งหมด และทราบจากกำแพงสดุดี คิดเป็นร้อยละ 24.3 ของผู้ตอบว่าทราบทั้งหมด แสดงให้เห็นว่าผู้ใช้ส่วนใหญ่ทราบจากป้ายชื่อสวน จึงเป็นที่น่าสังเกตว่าเพราะสาเหตุใดผู้ใช้บริการสวนจึงทราบจากตัวกำแพงน้อยกว่า ทั้งที่ตัวกำแพงอยู่ในบริเวณที่สามารถมองเห็นได้อย่างชัดเจน ทั้งจากทางเข้า 2 ด้านเมื่อเข้ามาใช้สวนสาธารณะ ลักษณะของกำแพงใช้สีสันทันที่โดดเด่น รูปปั้นนูนต่ำแสดงพระราชกรณียกิจของ ร.9 เป็นพระบรมฉายาลักษณ์เหมือนจริง ดังรูป

จากการสัมภาษณ์เพิ่มเติม ผู้ใช้บางคนไม่ทราบว่ากำแพงสวดที่อยู่บริเวณใดของสวน อาจเป็นไปได้ว่าลักษณะการใช้งานของผู้ใช้มาเพื่อทำกิจกรรมที่ต้องการและไม่ได้สังเกตเห็นสิ่งรอบข้าง ประกอบกับลักษณะตัวกำแพงต้องขึ้นไปบนลานจึงจะสามารถเห็นรูปปั้นนูนต่ำ ผู้ที่ไม่ได้ขึ้นไปจึงอาจไม่เห็นรูปปั้นทำให้ไม่ทราบถึงวัตถุประสงค์ของผู้สร้าง อาจเนื่องด้วยลักษณะกำแพงสวดที่ไม่มีป้ายสื่อให้ผู้ใช้ได้รับรู้ถึงข้อมูลข่าวสารใด ผู้ใช้จึงไม่อาจรับรู้ข่าวสารที่ต้องการสื่อได้อย่างชัดเจน เมื่อพิจารณาแนวทางแก้ไข อาจทำได้โดยการตั้งป้ายเพื่อสื่อให้ผู้ใช้สามารถรับรู้ข่าวสารต่างๆที่ต้องการ และป้ายบอกถึงตำแหน่งที่ตั้งของตัวกำแพงว่าอยู่บริเวณใดภายในสวนสาธารณะ ในการสร้างประติมากรรมเพื่อสื่อความหมายในเรื่องต่างๆอาจทำได้โดย ให้ผู้ใช้สามารถมองเห็นได้อย่างชัดเจนโดยไม่ต้องเดินลึกเข้าไปถึงข้างในเพื่อให้ผู้ที่ผ่านไปมาได้สามารถเห็นได้อย่างชัดเจนและรับรู้ได้ทันที

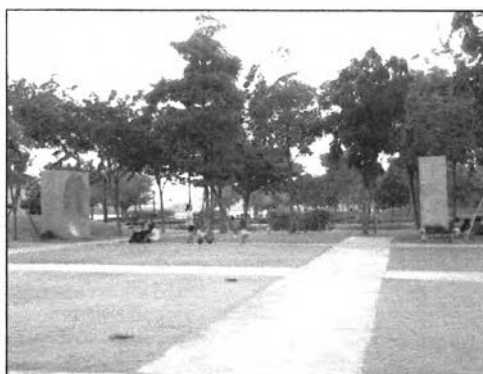
3. กำแพงสะท้อนเสียง ลักษณะตัวกำแพงเป็นคอนกรีตรูปพาราโบลา มี 2 ข้างใช้ในการเล่นเพื่อสะท้อนเสียง ดังรูป

ภาพที่ 6.11 แสดงภาพกำแพงสะท้อนเสียง วันที่ 10 กุมภาพันธ์ 2546 เวลา 16:00

พบว่าผู้ใช้ส่วนใหญ่ไม่ทราบจุดประสงค์ของกำแพงนี้ อาจเนื่องจากบริเวณที่ตั้งของกำแพงเป็นพื้นที่โล่งและมีกำแพง ขึ้นมาอยู่ในพื้นที่โดยไม่มีป้าย สัญลักษณ์ เพื่อบอกถึงประโยชน์และจุดประสงค์ที่สร้างต้องการสื่อถึงอะไร แนวทางการแก้ไขอาจทำได้โดยติดป้ายและสัญลักษณ์เพื่อนำวิธีการใช้และความรู้ในเรื่องการสะท้อนของเสียงเพื่อสื่อให้ผู้ใช้สามารถรับรู้ได้

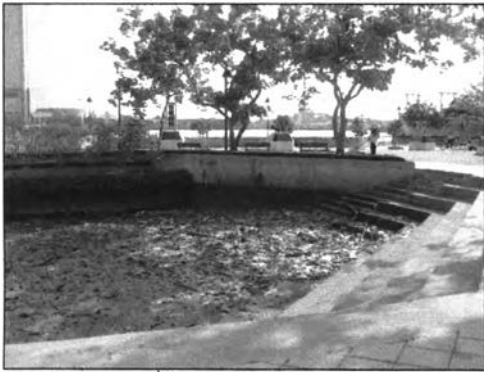
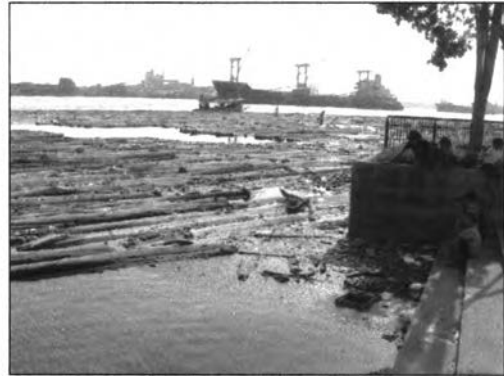
(แปลกตาของสวน) คิดเป็นร้อยละ 20 ของคำตอบทั้งหมด แต่อย่างไรก็ดีผู้ตอบแบบสอบถามพึงพอใจต่อการรักษาความสะอาดของสวน คิดเป็นค่าคะแนนได้ 1.99 ไม่มากเท่าที่ควร เนื่องจากมีสาเหตุมาจากลักษณะรูปแบบของสวนที่ดึงเอาสภาพความเป็นรึมน้ำมาใช้ทำให้เกิดพื้นที่สกปรกบางบริเวณซึ่งอาจส่งผลให้เกิดความไม่น่าดูในบางจุด ดังรูป

ภาพที่ 6.12 และ 6.13 แสดงภาพพื้นที่รึมน้ำภายในสวน วันที่ 10 กุมภาพันธ์ 2546 เวลา 15:20

จากการสัมภาษณ์เพิ่มเติมผู้ใช้บริการภายในสวน รู้สึกว่าสวนสกปรกเนื่องจากขยะที่ลอยอยู่ในน้ำและส่งกลิ่น และเมื่อน้ำลงทำให้เกิดภาพที่ไม่น่าดู ซึ่งจากการสัมภาษณ์ผู้ดูแลสวนไม่ได้ทำความสะอาดในบริเวณขยะที่อยู่ริมน้ำ และริมแม่น้ำเจ้าพระยาเนื่องจากทางเทศบาลจะมาเก็บขยะที่อยู่ริมน้ำ แนวทางการแก้ไขอาจทำได้โดยการตั้งถังขยะบริเวณริมน้ำเพิ่มขึ้นเพื่อให้ผู้ใช้ได้มีทางเลือกในการทิ้งขยะ และดูแลรักษาความสะอาดบริเวณริมน้ำมากขึ้น อาจหาแนวทางการแก้ไขไม้ที่ลอยอยู่ริมแม่น้ำ
