บทที่ 6

การวิเคราะห์รูปแบบอาคาร

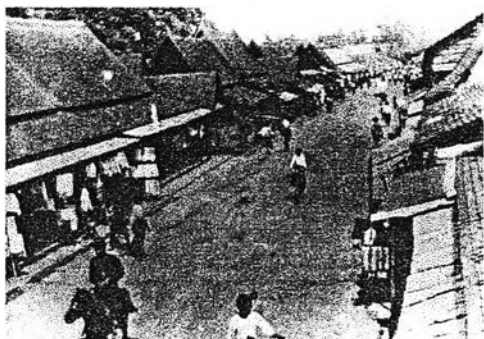
ภาพที่ 6.1 ความเรียบง่ายของวิถีชีวิตผู้คนบนถนนท่าแพ เมื่อหนึ่งศตวรรษที่ผ่านมา ค้าขายและพักผ่อนในบ้านแบบเฮือนแป้
ที่มาของภาพ : บุญเสริม สาตราภัย

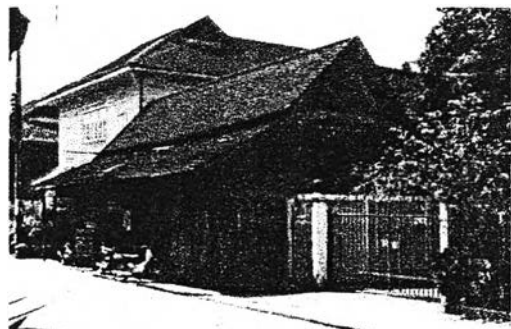
ภาพที่ 6.3 อีออนแปริมถนนย่านวัดเกต ยังคงอยู่ในสภาพที่สมบูรณ์และมีการใช้งานอยู่
ถ่ายภาพโดย : ผู้วิจัย พ.ศ. 2544

อาศัยซึ่งมีลักษณะแตกต่างกันไปแล้วแต่ขนาดของครอบครัว ถ้าเป็นครอบครัวใหญ่มักมี خان เชื่อมไปสู่อีออนแปอีกหลังหนึ่งซึ่งอยู่ลึกเข้าไป แต่บางหลังก็ทำเป็นหลังคาจั่วแฝดในอีออนแปหลังเดียว¹ ดังนั้นจึงสรุปได้ว่าเอกลักษณ์ทางรูปทรงของอีออนแปคืออาคารที่มีความสูงประมาณ 5-7 เมตร มีหลังคาทรงจั่วสองระดับที่ทิ้งชายคาทางด้านหน้าอาคาร โดยส่วนใหญ่มีขนาดกว้าง 3 ห้อง (คูหา) และมักมีเสาลอยรับชายคาด้านหน้าอาคาร

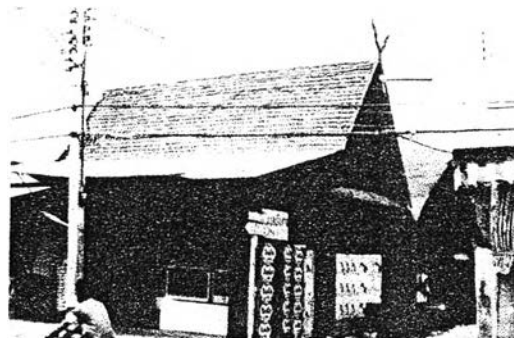
ภาพที่ 6.4 อีออนแปที่มีหลังคาจั่วแฝดมักใช้ด้านหน้าค้าขายและพักอาศัยบริเวณจัวหลัง โดยมากเป็นครอบครัวเล็ก
ที่มาของภาพ : หนังสือเรือนกาแล โดยเฉลียว ปิยะชน พ.ศ. 2532

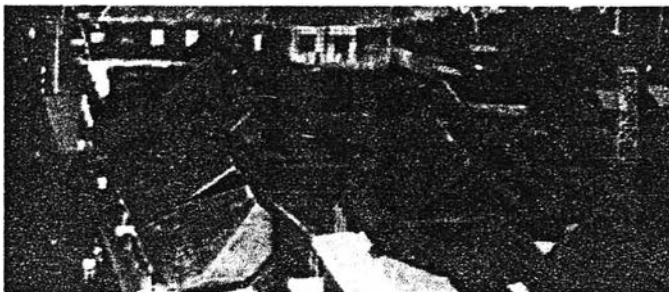
ภาพที่ 6.6 รูปแบบของเฮือนแป่ที่มีส่วนเฮือนหน้าและเฮือนหลังเชื่อมโดยชานกลางบ้าน เฮือนแป่หลังนี้เป็นของคุณอัมพร โกศลสมมาคน์ ปัจจุบันถูกรื้อทิ้งและสร้างอาคารใหม่แล้ว

- แบบจั่วเดี่ยวมีความกว้างตั้งแต่ 3 คูหาขึ้นไป และมีความลึก 8-10 เมตร
- แบบจั่วแฝด มีความลึกประมาณ 10-12 เมตร
- แบบสองหลังคามีสานตรงกลาง มีความลึกประมาณ 25-30 เมตรและมีความกว้างไม่เกิน 3 คูหา

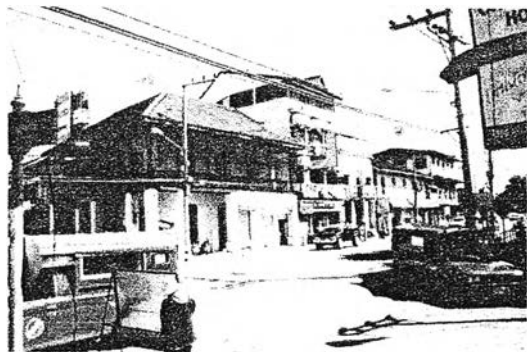
ภาพที่ 6.25 รูปทรงหลังคาของร้านศรีประเสริฐที่โบ
เหมือนอาคารหลังใด

เมื่อพิจารณาทางด้านปริมาตรอาคารพบว่า อาคารทั้ง 4 หลังมีขนาดใกล้เคียงกัน แม้ว่าอาคารเลขที่ 5-15 มีความกว้างถึง 5 คูหา ขณะที่อาคารอื่นกว้างเพียง 3 คูหา แต่จากสัดส่วนโดยรวม อาคารทั้งหมดมีปริมาตรอาคารที่ไม่ต่างกัน แม้อาคารทุกหลังมีความสูงเพียงสองชั้น แต่ด้วยขนาดหลังคาผืนใหญ่และสูง จึงทำให้อาคารเหล่านี้มีความสูงไม่ต่ำกว่า 10 เมตร ซึ่งเมื่อเปรียบเทียบกับบ้านไม้สองชั้นแล้ว อาคารไม้แป้นดึกทั้ง 4 หลังนี้มีขนาดที่ใหญ่กว่าอย่างเห็นได้ชัด อย่างไรก็ตามเมื่อพิจารณาที่รูปทรงหลังคาพบว่าหลังคาของอาคารทั้ง 4 หลังมีความแตกต่างกัน มีทั้งทรงจั่ว ทรงปั้นหยา และทรงมะนิลา แต่ทั้งหมดล้วนเป็นหลังคาขนาดใหญ่ที่มีความชันประมาณ 30-35 องศาทุกหลัง ดังนั้นอาจสรุปได้ว่าเอกลักษณ์ประการหนึ่งของอาคารไม้แป้นดึกคือการเป็นอาคารขนาดใหญ่ที่มีหลังคาคลุม และมีความชันหลังคาประมาณ 30-35 องศา

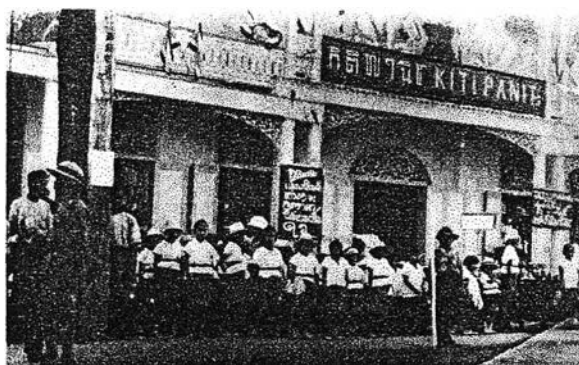
ภาพที่ 6.27 ภาพถ่ายในอดีตของอาคารเลขที่ 19-23
(ร้านขายหนังสือ) แสดงให้เห็นถึงพื้นที่ด้านหน้าอาคาร
ที่มีระเบียงชั้นสองคลุมอยู่

จากการสำรวจพบว่าอาคารทั้ง 4 หลังมีระเบียงชั้นสองด้านหน้าเช่นเดียวกันทุกหลัง โดยอาคารเลขที่ 54-6 เลขที่ 5-15 และอาคารเลขที่ 19-23 มีเสาชั้นล่างมารับระเบียงชั้นสองที่ยื่นออกมา และบนระเบียงชั้นสองก็มีเสาลอยมารับชายคาหลังคา ส่วนอาคารเลขที่ 158-162 เป็นเพียงระเบียงยื่นออกมา ซึ่งผลจากการมีระเบียงชั้นสองทำให้พื้นที่ด้านหน้าอาคารชั้นล่างเกิดช่องว่างที่เป็นทางเดินคล้ายกับลักษณะ Colonnade ซึ่งเป็นพื้นที่ที่มีประโยชน์ในการบังแดดฝนแก่ผู้ผ่านไปมา เหมาะกับสภาพภูมิอากาศในประเทศไทย จากกรณีศึกษาในบทที่ 3 ที่ถนนกลาง จังหวัดภูเก็ต ก็พบลักษณะอาคารที่มี Colonnade หรือที่ชาวภูเก็ตเรียกว่า หง่อคากี้ แต่ที่ภูเก็ตจะเห็นทางเดินใต้ระเบียงชั้นสองได้อย่างชัดเจนต่อกันเป็นแนวยาวตลอดถนน เนื่องจากเป็นกลุ่มอาคารที่มีรูปแบบเดียวกัน ความน่าสนใจอยู่ที่ว่าลักษณะส่วนยื่นแบบนี้ให้ประโยชน์แก่ทั้งผู้สัญจรไปมาและเจ้าของอาคารซึ่งกันได้ทั้งแดดฝน และจากการวิเคราะห์อาคาร 2 ประเภทที่ผ่านมาก็คือเฮือนแปและบ้านไม้สองชั้นก็พบว่ามีส่วนยื่นลักษณะนี้เช่นกัน โดยเฮือนแปมีพื้นที่หน้าอาคารได้ชายคาที่มีเสาลอยมารับ ส่วนบ้านไม้สองชั้นก็มีระเบียงชั้นสอง ดังนั้นจึงเป็นไปได้ว่าในอนาคตเมื่อถนนท่าแพมีการควบคุมแนวทางการออกแบบอาคารแล้ว ผู้คนที่เดินผ่านไปมาก็สามารถอาศัยร่มเงาจากส่วนยื่นของอาคารทุกหลังต่อเนื่องตลอดแนวถนนเช่นเดียวกับที่ภูเก็ตกำลังพยายามทำก็เป็นได้

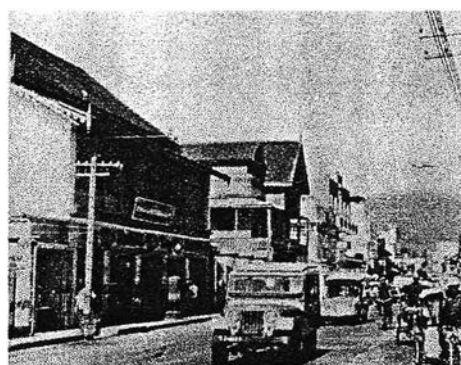
ภาพที่ 6.28 ลักษณะด้านหน้าของอาคารเลขที่
5-15 (ร้าน ส.การคำที่ถนน) ในอดีตที่ยังไม่ได้มีการติด
แผงเหล็กทับ

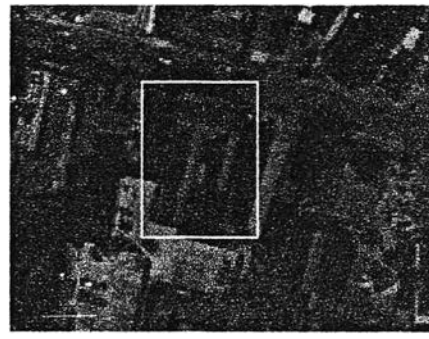
ภาพที่ 6.33 ภาพถ่ายทางอากาศแสดงให้เห็น
สัดส่วนของอาคารเลขที่ 5-15 (ร้าน ส.การคำที่นอน)
กับขนาดที่ดิน
ที่มาของภาพ : กรมแผนที่ทหาร พ.ศ. 2539

- **อาคารเลขที่ 5-15 (ร้าน ส.การคำที่นอน)** เป็นอาคารที่ตั้งอยู่ใกล้กับอาคารเลขที่ 54-6 (ร้านศรีประเสริฐ) และอาคารเลขที่ 19-23 (ร้านขายหนังสือ) เนื่องจากอยู่ในบริเวณที่แยกเดียวกันอาคารมีขนาดใหญ่ตั้งอยู่บนพื้นที่ขนาดประมาณ 20x50 เมตร รูปแบบดั้งเดิมเป็นดังภาพที่ 6.28 จากนั้นได้มีการปรับปรุงภายหลัง โดยต่ออาคารออกไปด้านหลัง จึงทำให้ภายในอาคารเกิดช่องโง่งเป็นลานกลางบ้าน (Court) ขึ้น ดังนั้นจะเห็นได้ว่ารูปแบบดั้งเดิมของอาคารประเภทนี้ต้องการพื้นที่ก่อสร้างประมาณ 20 x 16 เมตร ส่วนสาเหตุในการต่อเติมอาคารเกิดจากความต้องการพื้นที่ใช้งานที่มากขึ้น เนื่องจากราวปี พ.ศ. 2520 เจ้าของอาคารได้เปลี่ยนการใช้งานอาคารเป็นห้างสรรพสินค้า¹ อาคารจึงเกิดการเปลี่ยนแปลงครั้งใหญ่ขึ้น

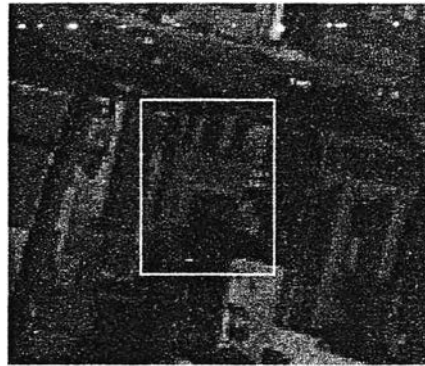
ภาพที่ 6.35 ภาพถ่ายทางอากาศแสดงให้เห็น สัดส่วนของอาคารเลขที่ 19-23 (ร้านขายหนังสือ) กับขนาดที่ดิน ที่มาของภาพ : กรมแผนที่ทหาร พ.ศ. 2539

- **อาคารเลขที่ 19-23 (ร้านขายหนังสือ)** เป็นอาคารที่มีความเก่าแก่ที่สุดในกลุ่มนี้ มีพื้นที่ลึกเข้าไปประมาณ 50 เมตรใกล้เคียงกับอาคารเลขที่ 5-15 แต่ตัวบ้านมีขนาดเล็กกว่าเนื่องจากหน้าที่ดินแคบกว่า คือมีความกว้างเพียง 3 คูหา ข้อสังเกตประการหนึ่งคือการก่อสร้างในสมัยก่อนมักปลูกอาคารริมถนนไม่ได้มีการถ่นถอย (Set back) อาคารเข้าไปเพื่อให้เกิดพื้นที่โล่งหรือสวนหน้าบ้าน แต่จะมีพื้นที่สวนส่วนตัวในบ้านเลย ซึ่งอาจเป็นเพราะอาคารต้องใช้ประโยชน์เชิงพาณิชย์ด้านหน้า จึงสร้างติดถนนไม่ใช้เพื่อพักอาศัยอย่างเดียว ดังนั้นจะเห็นได้ว่าอาคารบนถนนท่าแพแทบทุกหลังจึงไม่มีหลังคาที่สร้างขึ้นเพื่อใช้พักอาศัยเพียงอย่างเดียว สำหรับอาคารหลังนี้มีสวนขนาดใหญ่อยู่ด้านหลังอาคาร
- **อาคารเลขที่ 158-162 (ร้านมัดไค้พิชซ่า)** อาคารหลังนี้เป็นอาคารที่มีขนาดใหญ่ ตั้งอยู่ริมคลองแม่ข่า มีเนื้อที่ประมาณ 15 x 50 เมตร ดังนั้นการออกแบบอาคารจึงแบ่งเป็นสองช่วงอาคารคือ

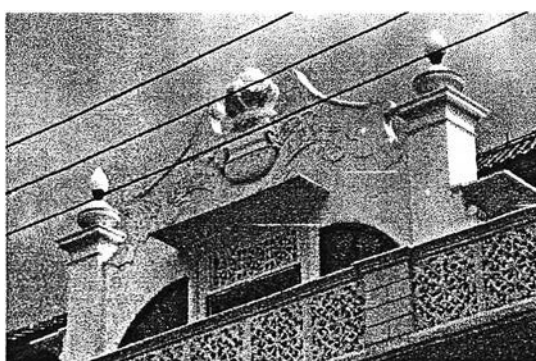
ภาพที่ 6.49 ปูนปั้นบริเวณคาดฟ้าร้านรัตนผล สังเกตว่าการแกะสลักลายปูนปั้นทำได้อย่างละเอียด
ถ่ายภาพโดย : ผู้วิจัย พ.ศ. 2543

อาคารเลขที่ 26-34 (ตึกขาว) และอาคารเลขที่ 38-46 (ตึกแดง)ไม่มีการตกแต่งอาคารแต่อย่างใด ในขณะที่อาคารเลขที่ 102-112 (ร้านรัตนผล) เป็นอาคารที่มีการตกแต่งมากที่สุด ตั้งแต่ด้านหน้าร้านชั้นล่างที่ใช้เสากลมเซาะร่องคล้ายเสาโรมัน มีการตกแต่งช่องระบายอากาศด้วยการแกะสลักเป็นลวดลายสวยงาม มีการใช้ค้ำยันปูนปั้นรับกันสาดด้านบน และที่สำคัญตกแต่งบริเวณระเบียงคาดฟ้าที่เป็นพาราเป็ต (Parapet) ด้วยปูนปั้นสไตล์บาโรค ดูหรูหรา นับได้ว่าเป็นอาคารที่มีความวิจิตรมากเมื่อเทียบกับอาคารอื่นที่ส่วนใหญ่ดูเรียบง่าย ซึ่งเท่าที่พบก็มีการออกแบบให้ส่วนพาราเป็ต (Parapet) มีลูกเล่นเล็กน้อย เป็นสามเหลี่ยมบ้าง ครึ่งวงกลมบ้าง แต่ก็ไม่ได้ตกแต่งมากเท่าร้านรัตนผล ในเรื่องของกรตกแต่งนี้หากวิเคราะห์ว่ามีมากน้อยตามฐานะของเจ้าของอาคารก็อาจเป็นไปได้ เนื่องจากในอดีตเจ้าของร้านรัตนผลคือนายโตวยืนเซ่ง พ่อค้าชาวจีนที่ร่ำรวยจากการค้าขายจนมีฐานะสามารถสร้างอาคารได้ใหญ่โต ขณะที่อาคารอื่นเป็นของชาวบ้านทั่วไปการตกแต่งอาคารจึงเป็นแบบเรียบง่าย ให้สนองการใช้งานได้ก็เพียงพอ

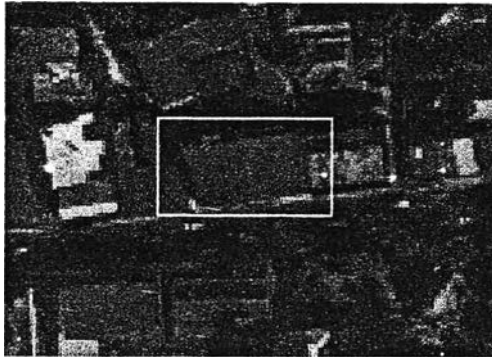
ภาพที่ 6.50 ภาพถ่ายทางอากาศแสดงสัดส่วนของอาคารที่สร้างติดถนน ในภาพคืออาคารเลขที่ 378-384 (ร้านอภิวัฒน์)

จากการศึกษาความสัมพันธ์ระหว่างขนาดอาคารกับขนาดที่ดินด้วยภาพถ่ายทางอากาศพบว่าการวางผังอาคารมีสองแบบหลักคือ

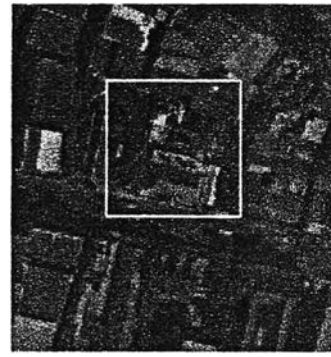
ภาพที่ 6.51 ภาพถ่ายทางอากาศแสดงสัดส่วนของอาคารที่ก่อสร้างบนพื้นที่ขนาดใหญ่จึงมีการก่อสร้างอาคารด้านหน้าและพื้นที่โล่งเป็นสวนทางด้านหลัง ในภาพคืออาคารเลขที่ 102-112 (ร้านรัตนผล)

- การจัดผังในพื้นที่ขนาดใหญ่ (ดูภาพที่ 6.48) จะสร้างอาคารติดถนนและมีพื้นที่ด้านหลังเป็นสวนหรือเป็นบ้านพักอาศัย สำหรับอาคารที่มีการจัดผังแบบนี้ได้แก่ อาคารเลขที่ 26-34 (ตึกขาว) อาคารเลขที่ 38-46 (ตึกแดง) อาคารเลขที่ 102-112 (ร้านรัตนผล) อาคารเลขที่ 244-8 (ร้านเจริญพานิช) และอาคารเลขที่ 268-272 (ร้านหมอมนต์รี)
